Elaboração de Estudos para Concepção de um Sistema de Previsão de Eventos Críticos na Bacia do Rio Paraíba do Sul e de um Sistema de Intervenções Estruturais para Mitigação dos Efeitos de Cheias nas Bacias dos Rios Muriaé e Pomba e Investigações de Campo Correlatas

R 30
COLETA DE DADOS II
E RECONHECIMENTO DE CAMPO

1069-ANA-RPS-RT-005
Revisão 0 | Julho/2011

ENGENCORPS – CORPO DE ENGENHEIROS CONSULTORES S.A.

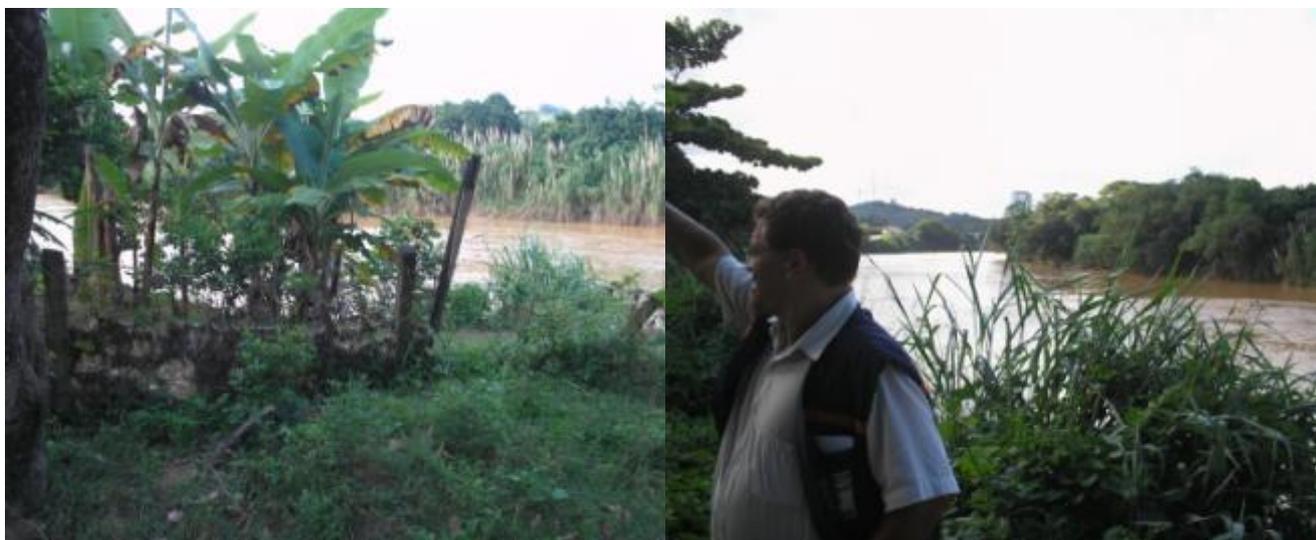
Detalhes da vegetação da margem do rio Pomba

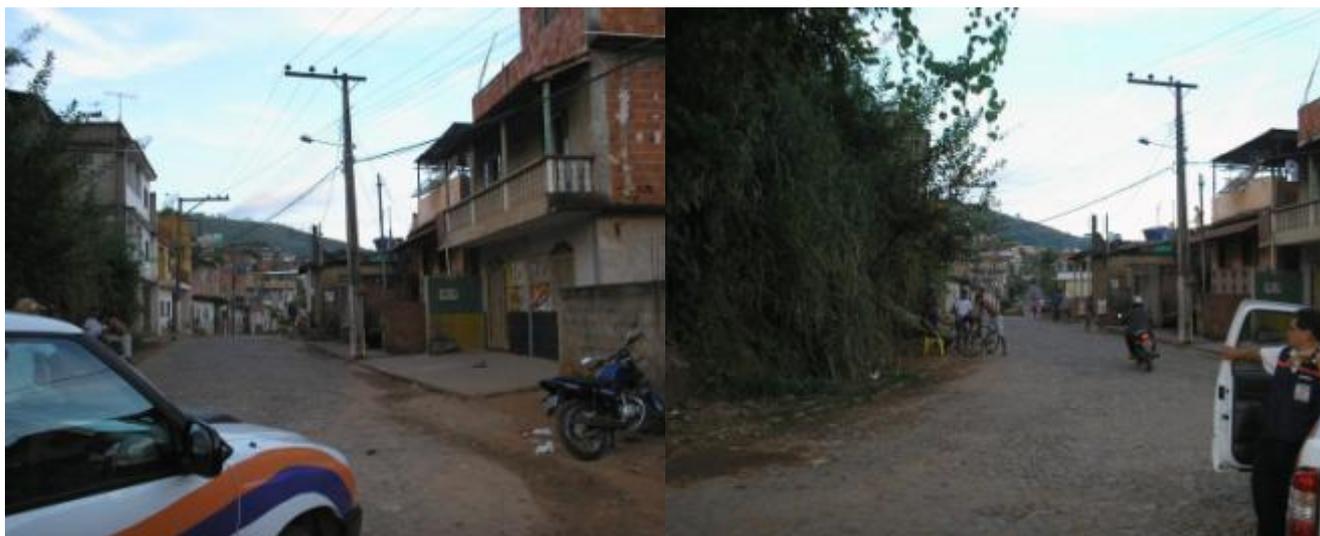
Rua Edson Fabrino, atingida por inundação do ribeirão Meia Pataca, em 2008

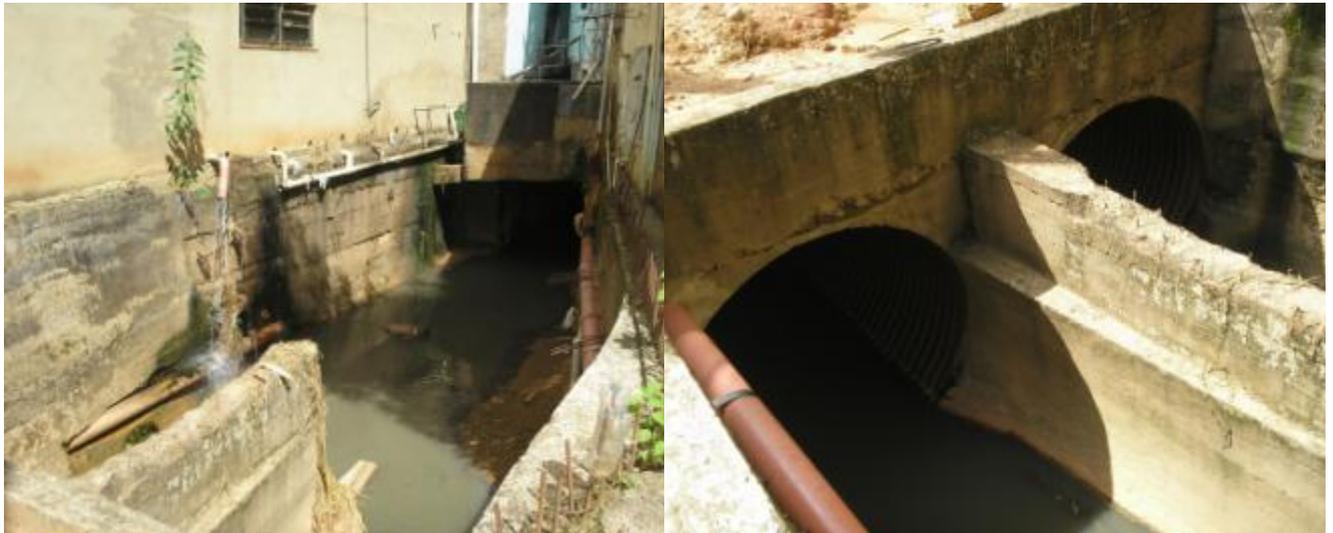
Tubulações de 2 m de diâmetro não são suficientes para escoar as cheias do córrego Santa Rita

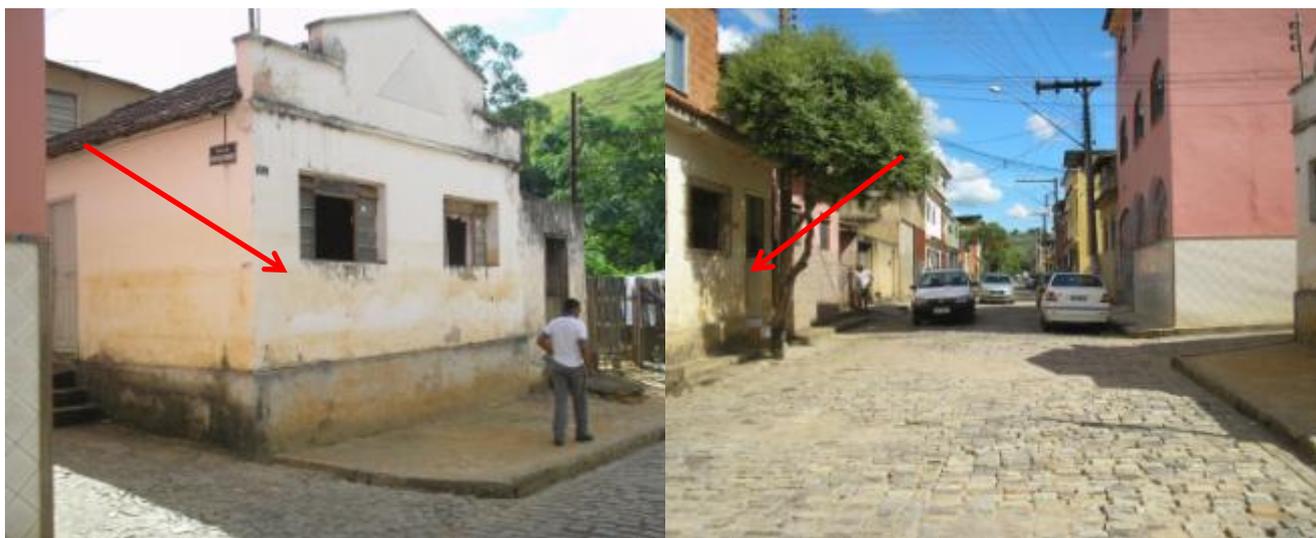
Marca na parede de residência da cheia de 2008, que alcançou 2 m acima do nível da rua Belizário

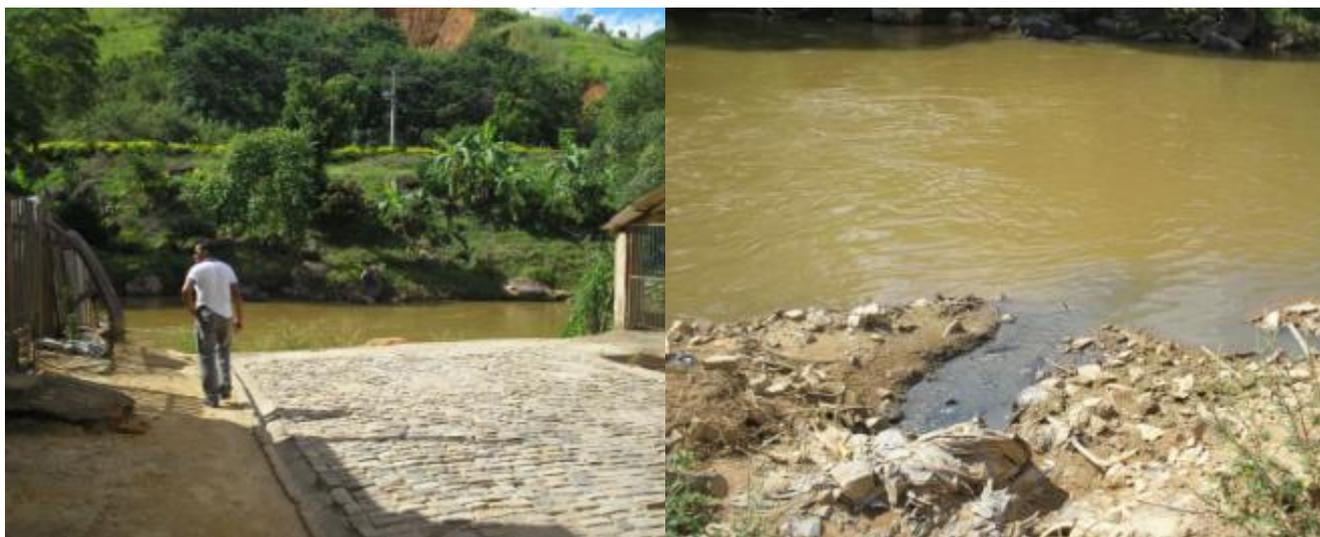
Fim da rua Belizário, na margem do rio Muriaé. Lançamento de esgoto doméstico no fim da rua

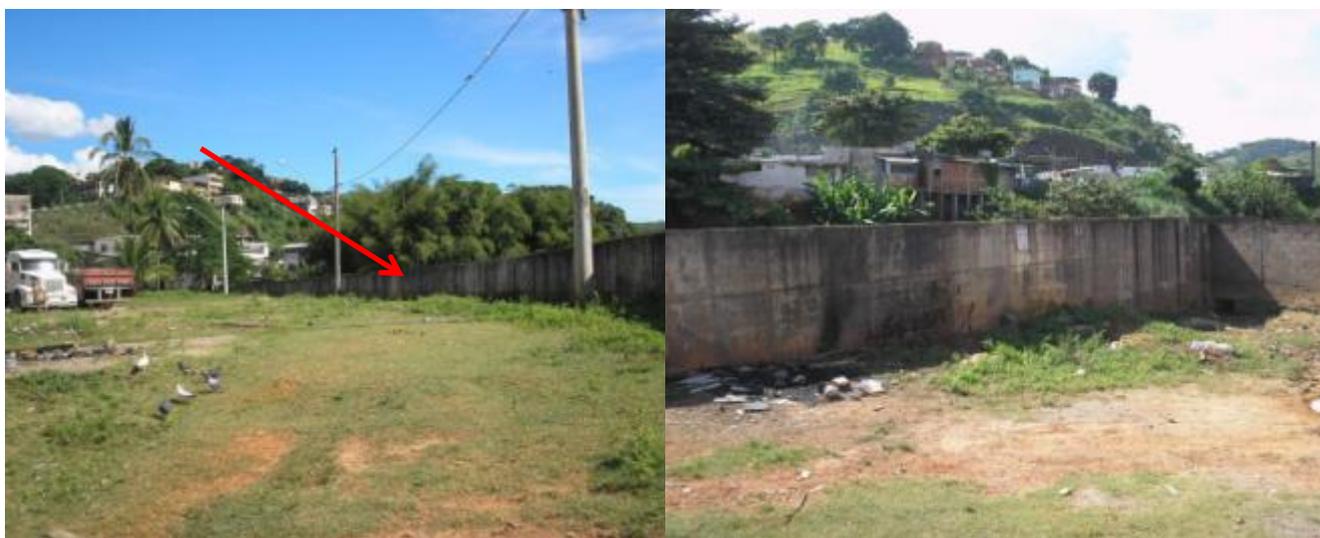
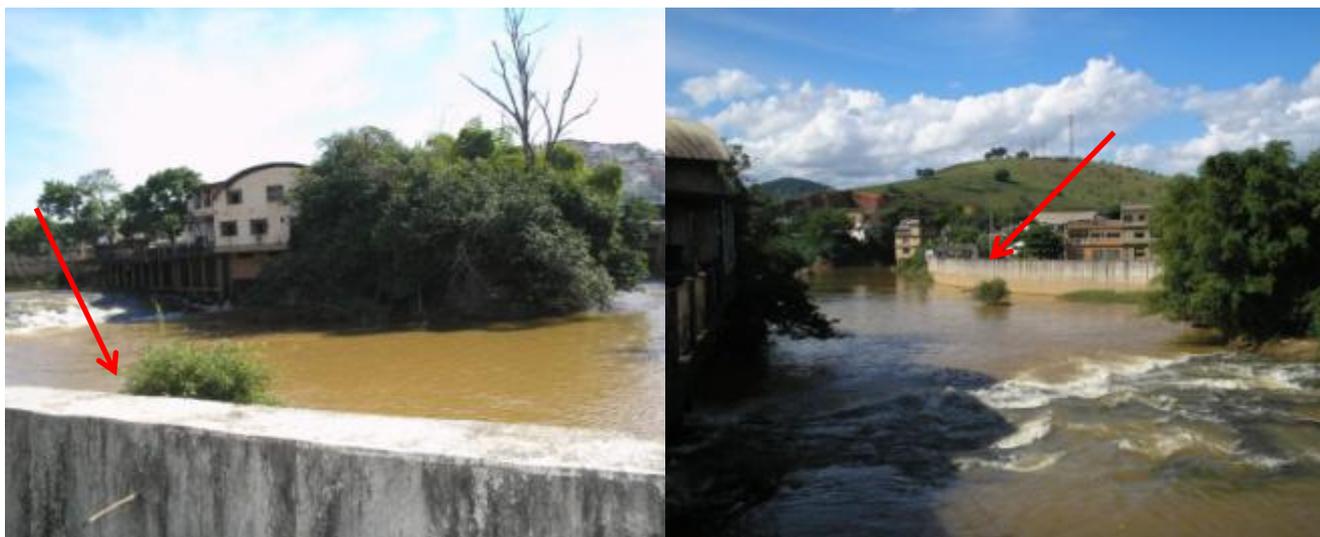
Vistas do muro para contenção de cheias, implantado pela prefeitura de Muriaé ao longo das margens do rio Muriaé, no bairro Barra

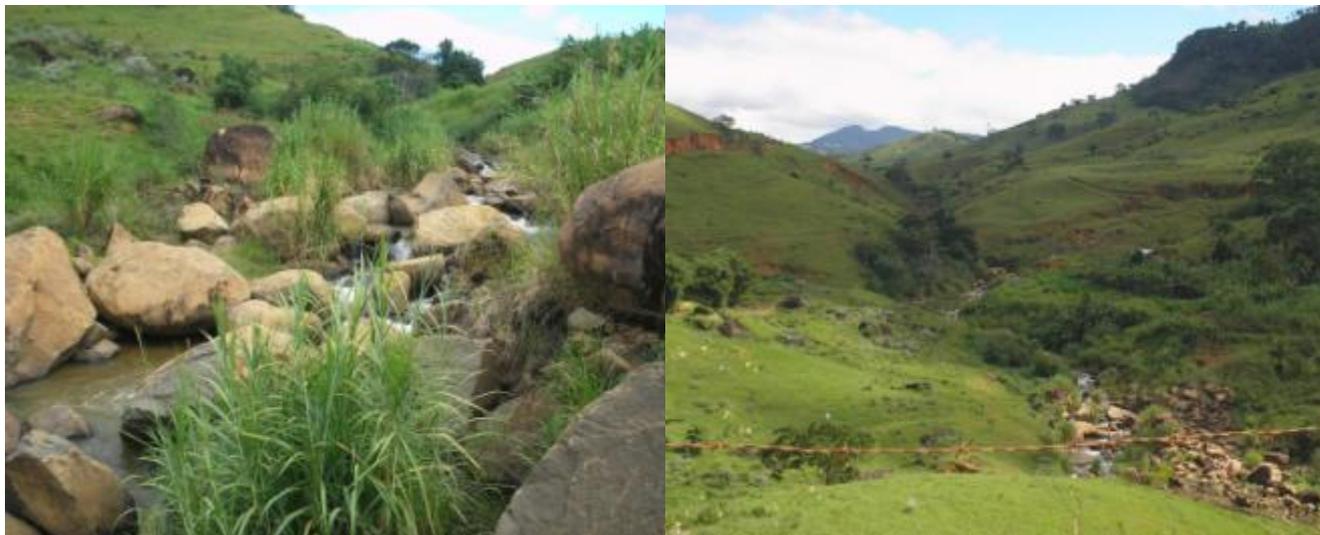
Leito do rio Fubá, a montante da cidade de Mirai, ocupado por fragmentos de rocha e matacões, após a cheia de 2007 e rompimento da barragem de rejeitos

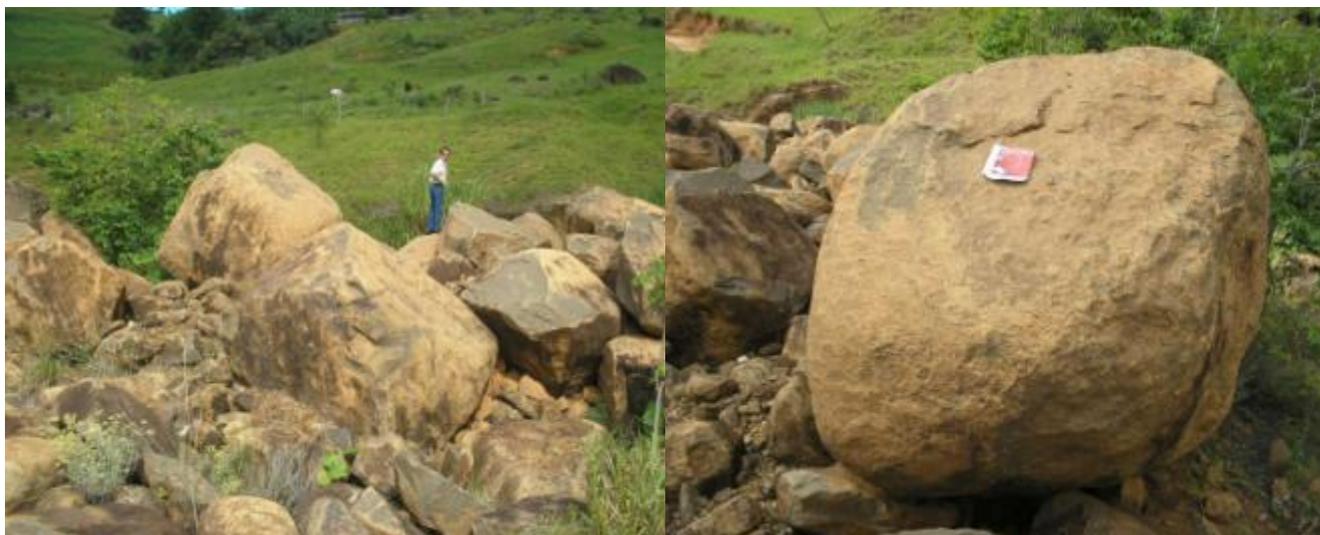
Detalhes dos matacões que se deslocaram pelo leito do rio Fubá, durante a cheia de 2007

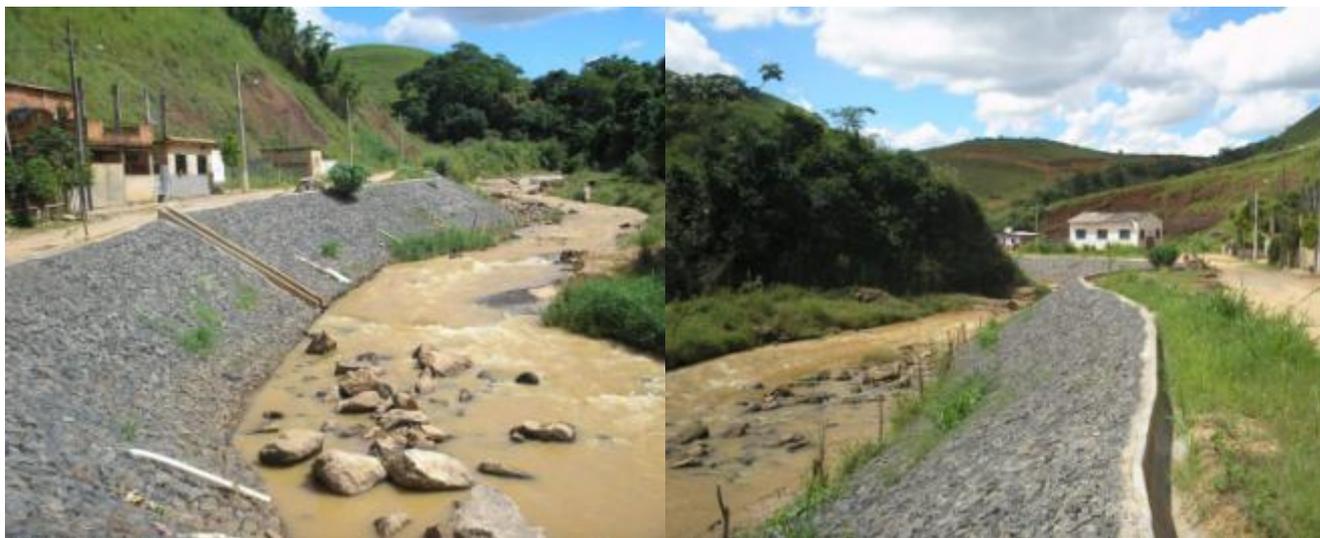
Vistas das obras de proteção das margens do rio Fubá

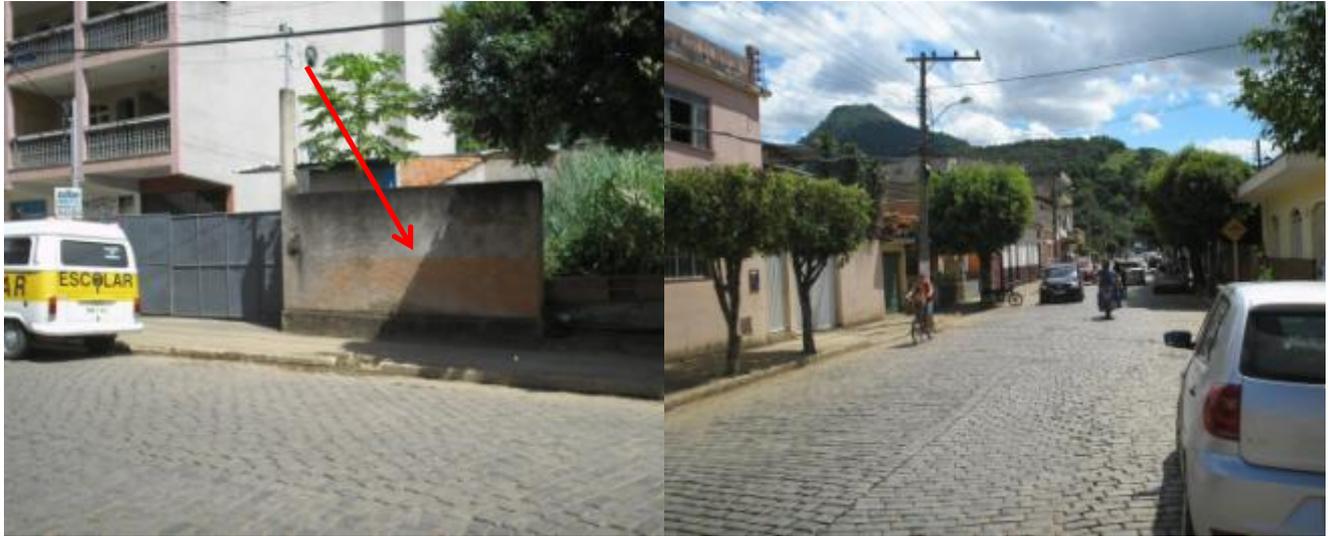
Vistas da Av. Presidente Médici, situada no centro da cidade de Mirai, atingida pelo rompimento da barragem de rejeitos, em 2007. Detalhe aponta o nível d'água na ocorrência.

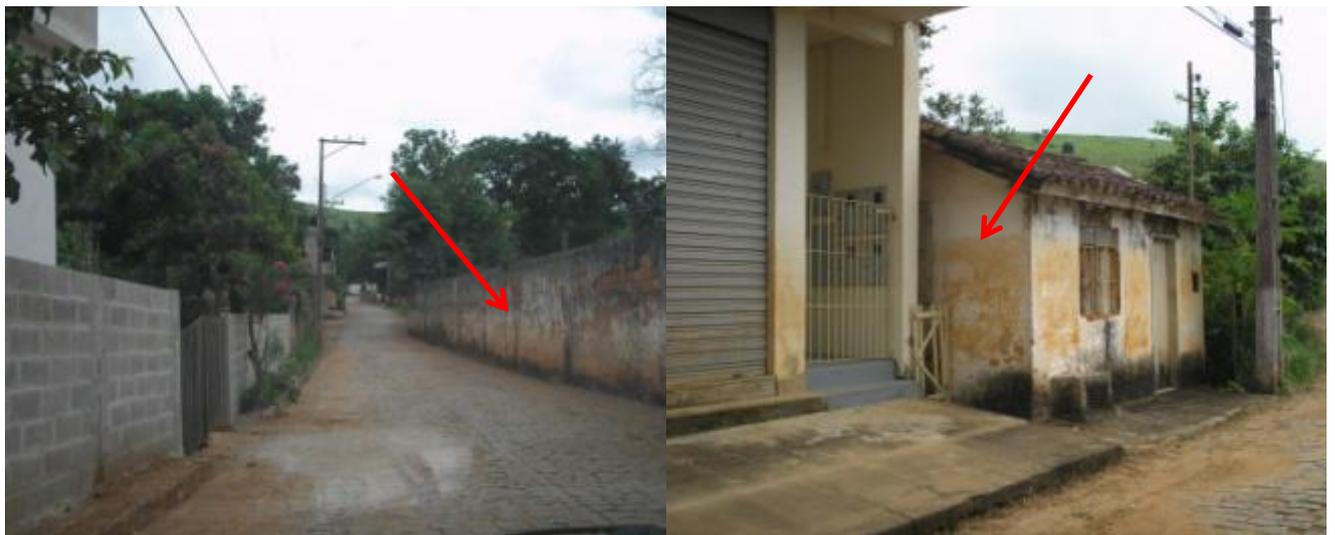
Marcas da cheia de 2008 na rua Conde Barbosa de Castro, atingindo, inclusive a Cooperativa agropecuária em Laje do Muriaé, localizada no fim da rua

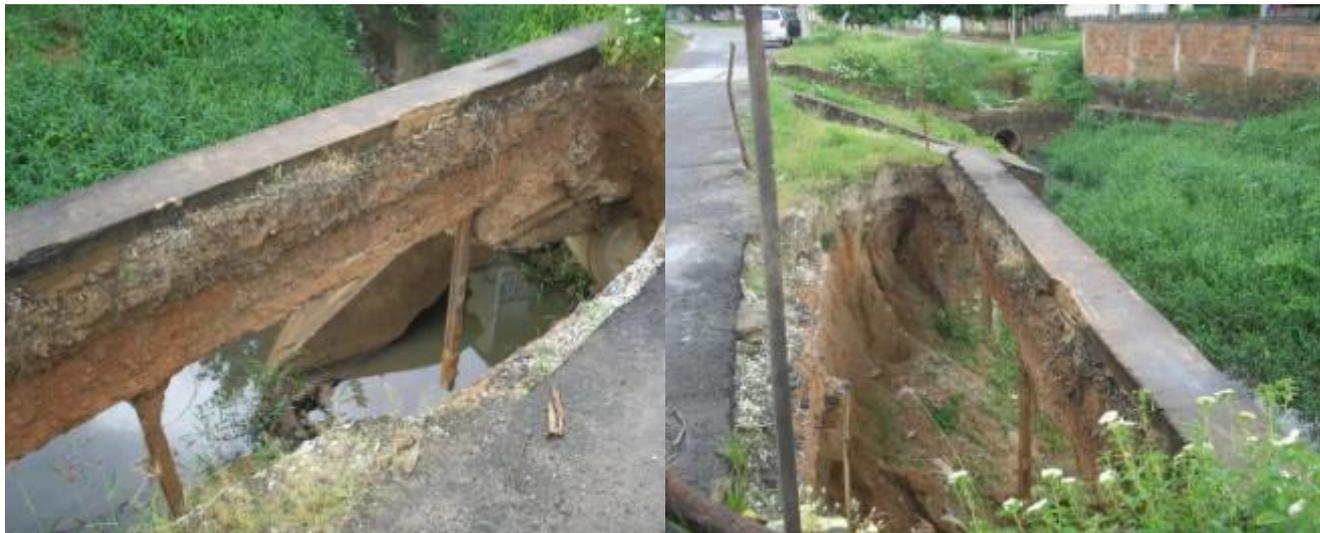
Dano entre a pista de rolagem e a extremidade lateral da ponte causado pelo solapamento da margem do rio

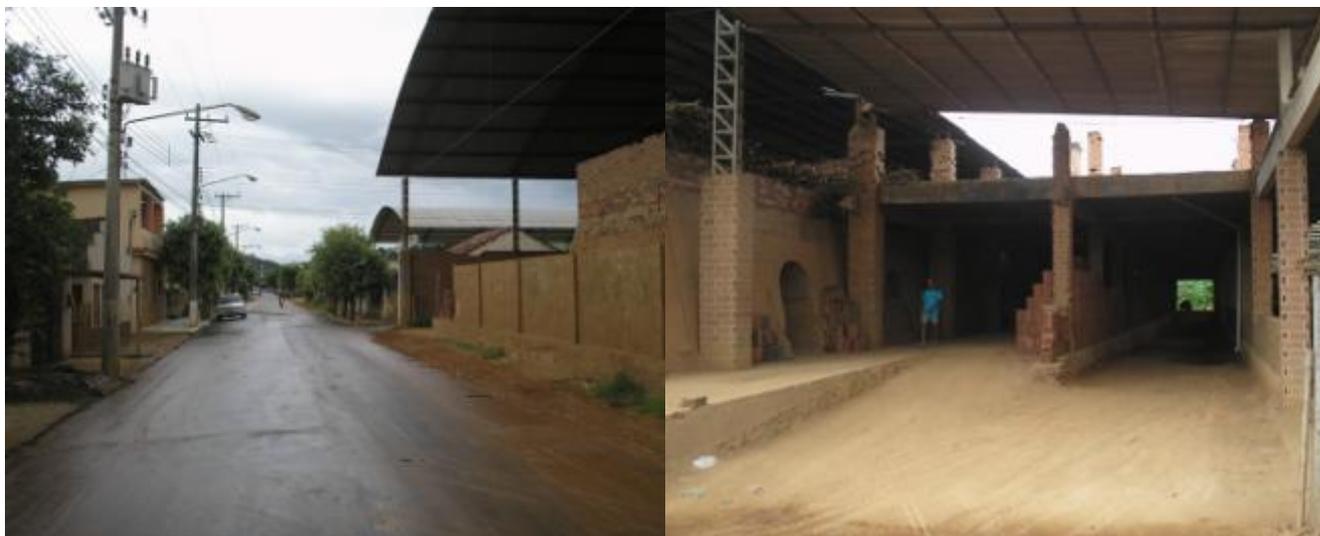
Fábrica de cerâmica na cidade de Cardoso Moreira, atingida pelas cheias do rio Muriaé, em 2008. O nível da água durante a cheia alcançou de 1,5 a 2 metros na área da fábrica

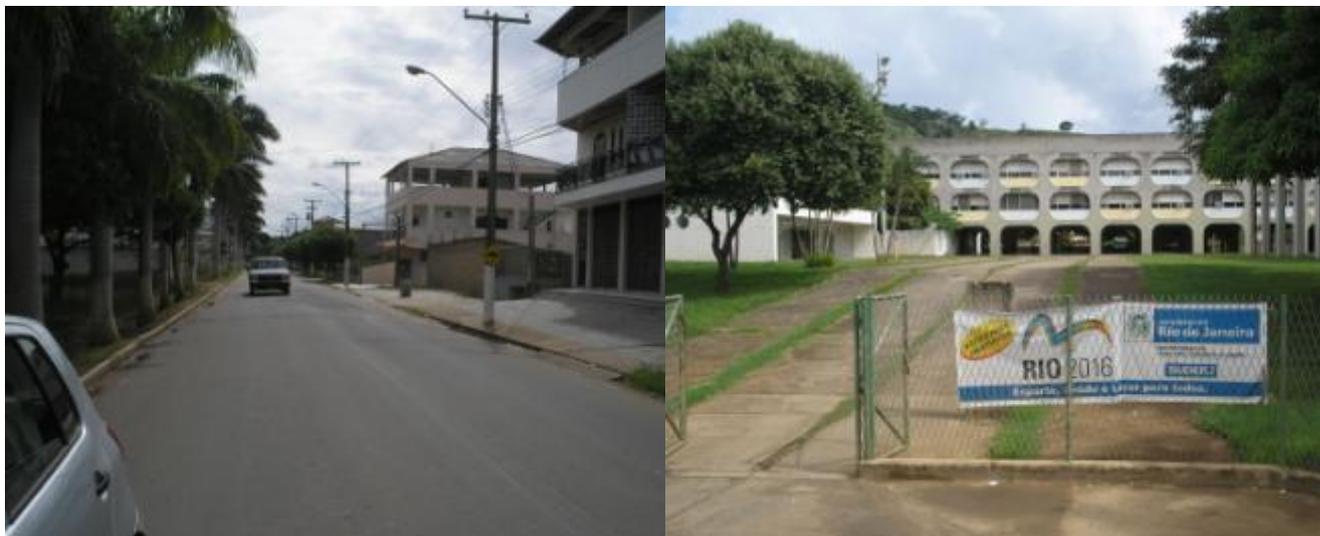
Vistas de local sujeito a alagamentos, em frente a CIEP, em Cardoso Moreira

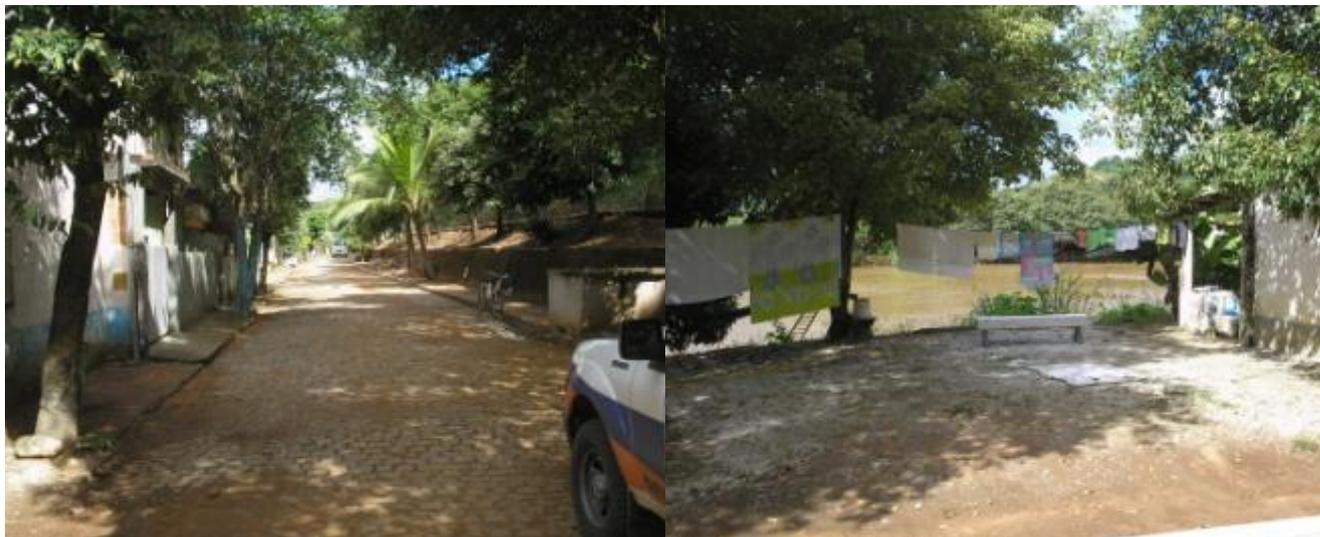
Vistas da Av. Coronel Luiz Salles, sujeita a inundações, localizada na margem direita do rio Muriaé

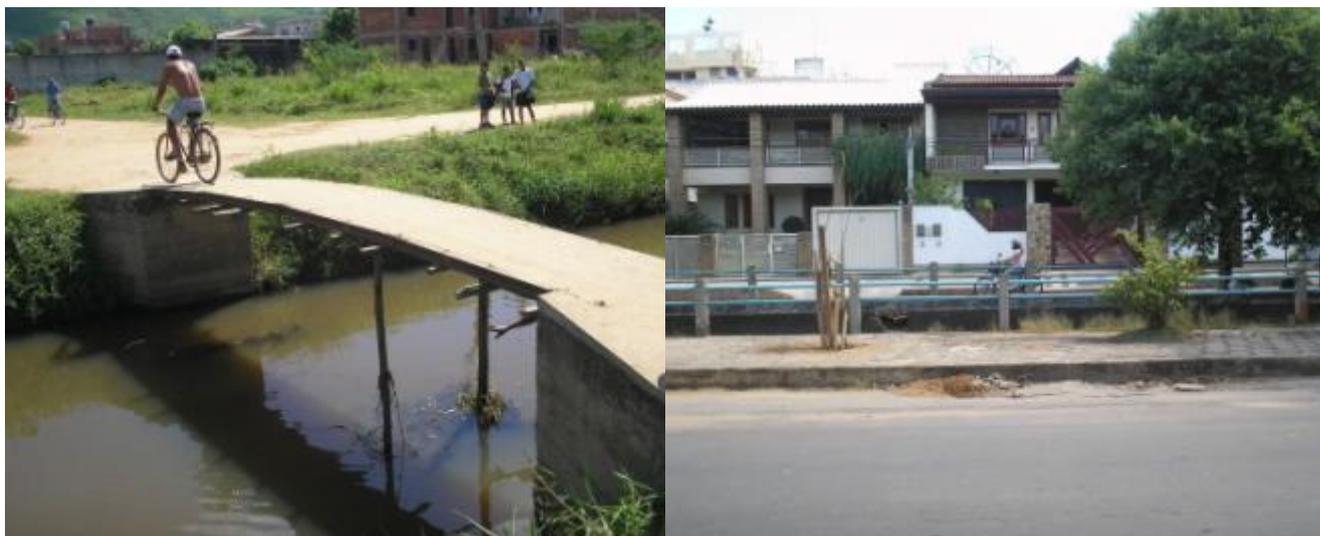
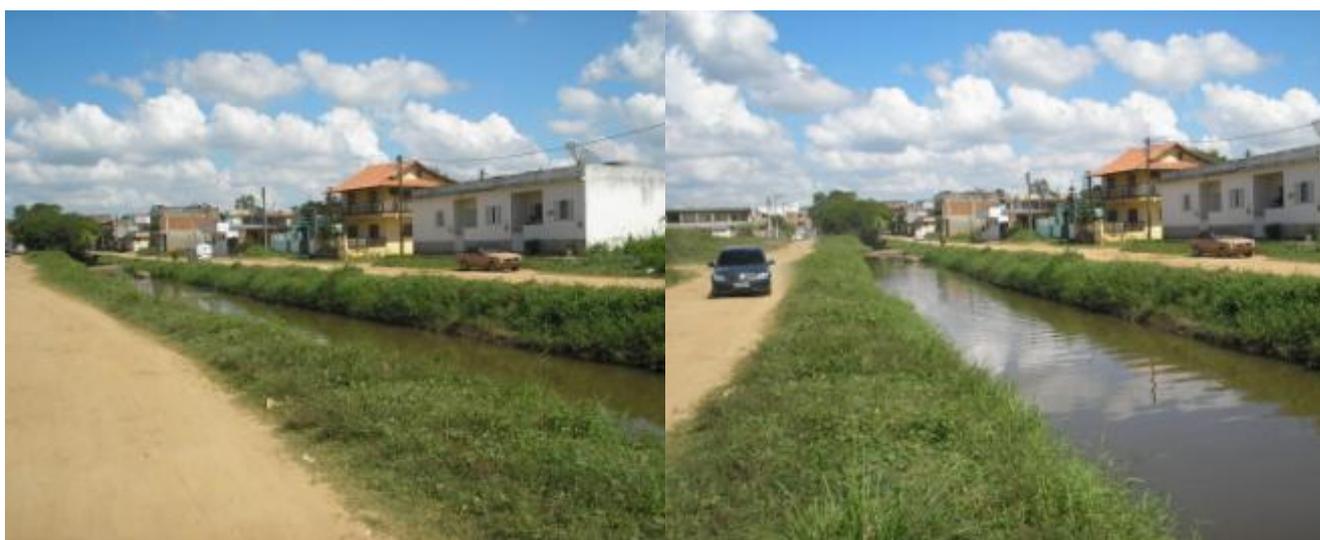
Aspectos da ocupação das margens do Valão CEHAB

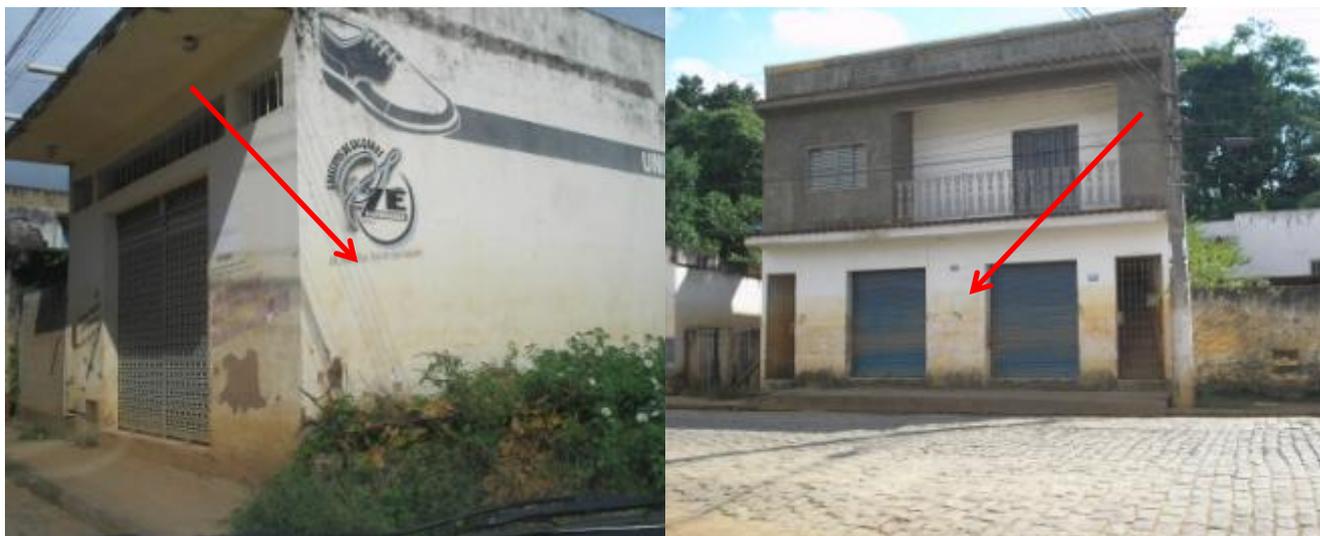
Rua João Chaves Sobrinho – marcas da cheia do rio Carangola de 2011

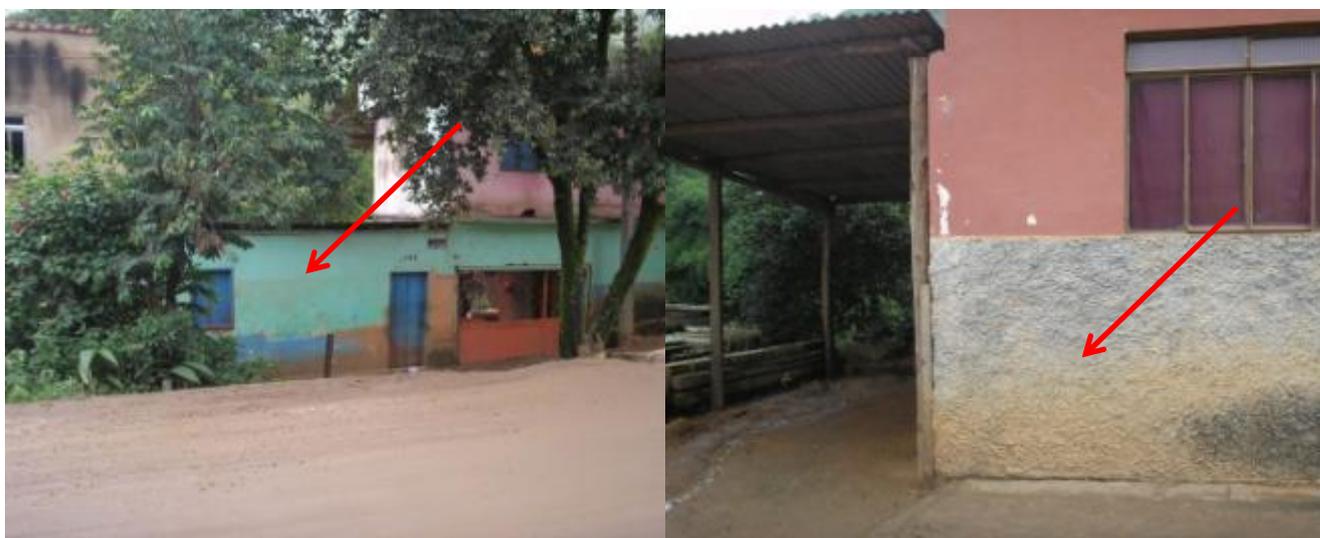
Marca da inundação em residência da rua Juca de Souza, atingida pela cheia do rio Carangola, em 2008

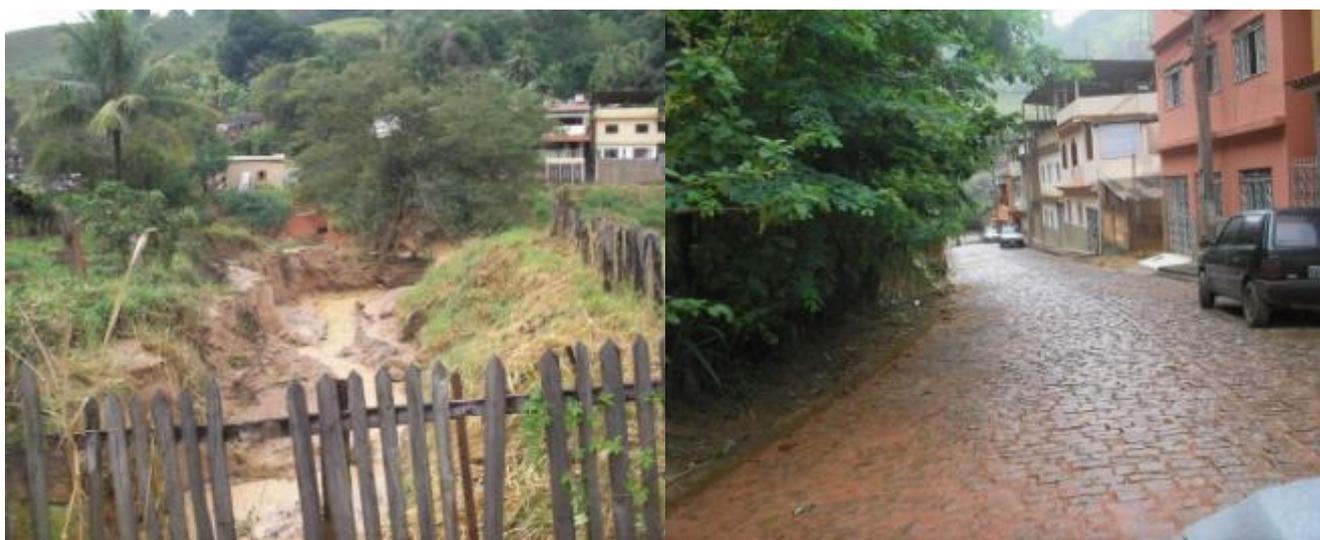
Córrego Santa Maria com margens erodidas por enxurradas frequentes

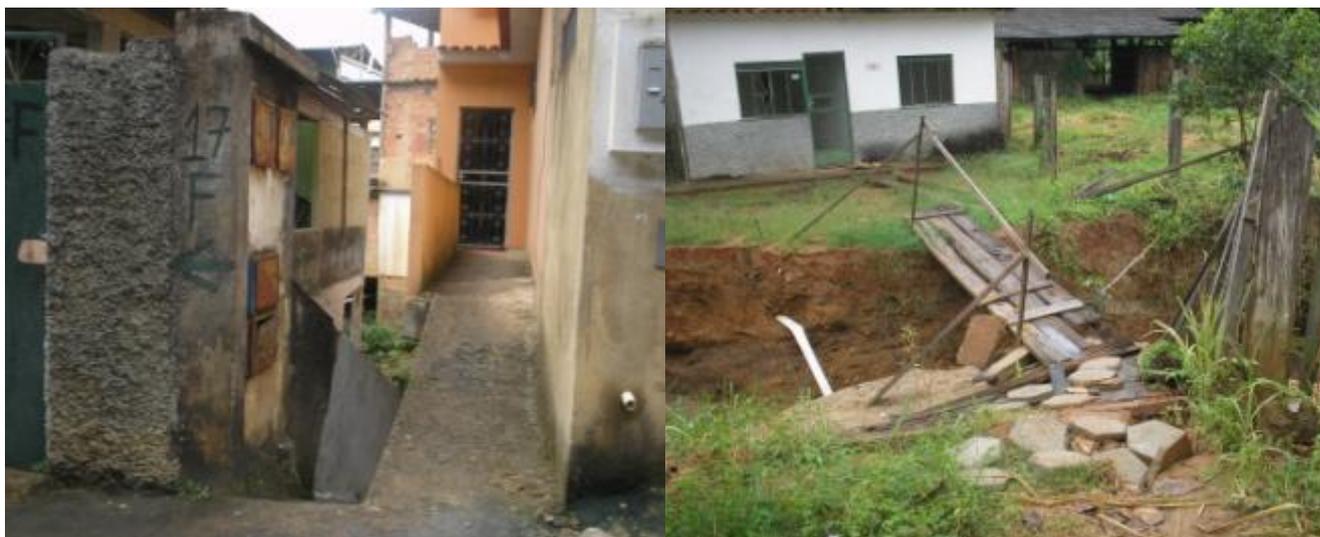
Residências construídas sobre o córrego Santa Maria

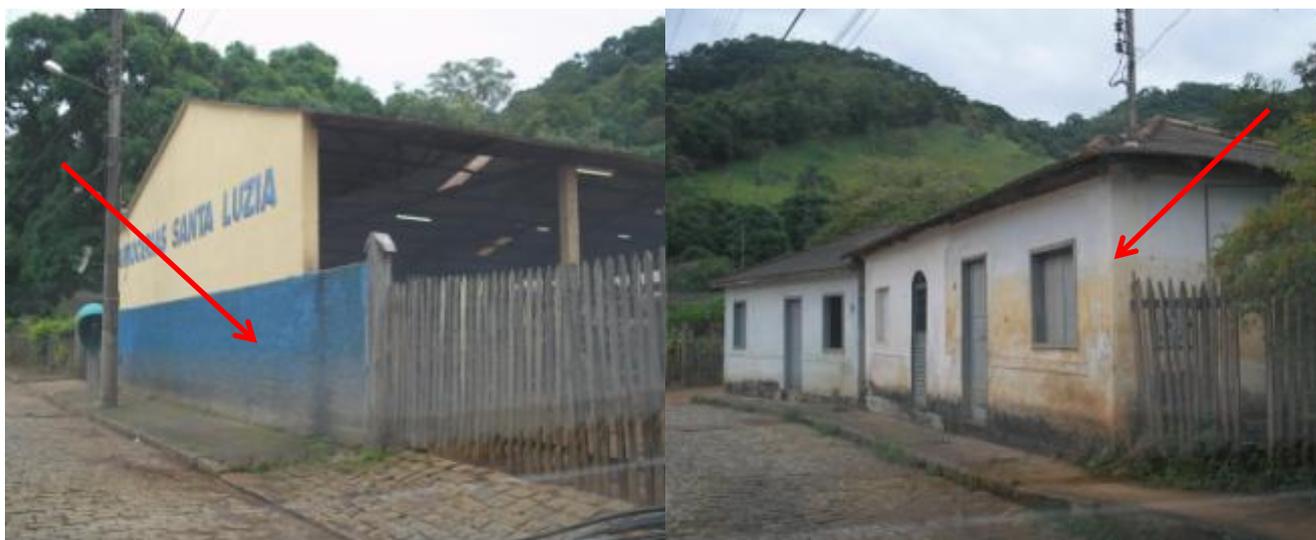
Av. Santos Dumont – marcas das cheias do rio Carangola de 2008

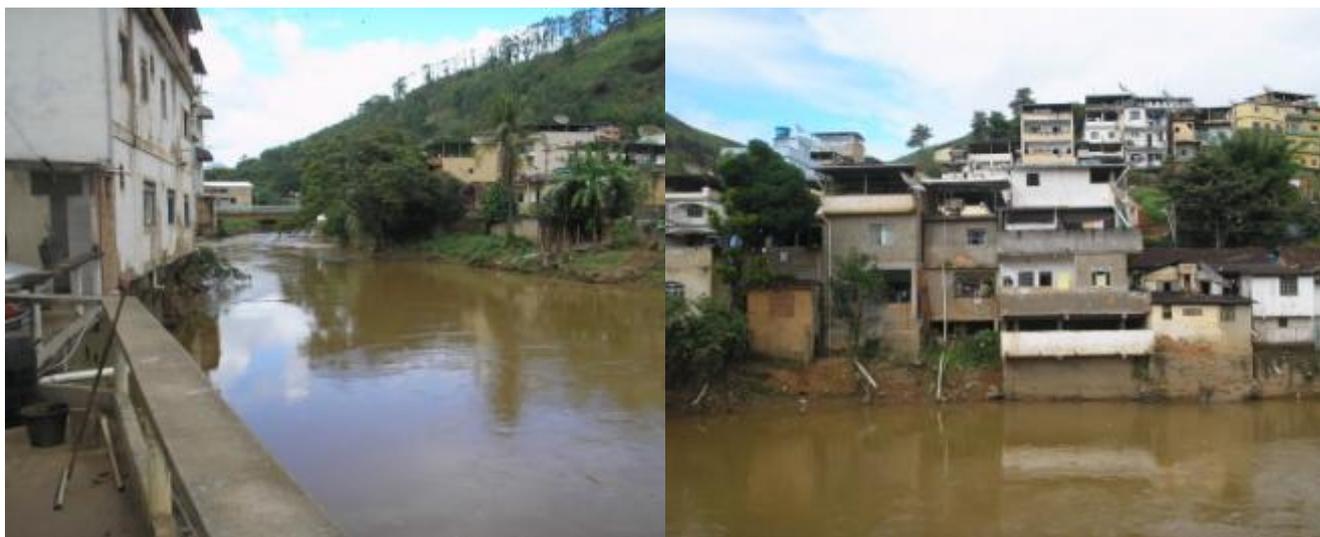
Rio Carangola desenvolvendo-se por dentro da sede urbana de Carangola – ocupação irregular das margens

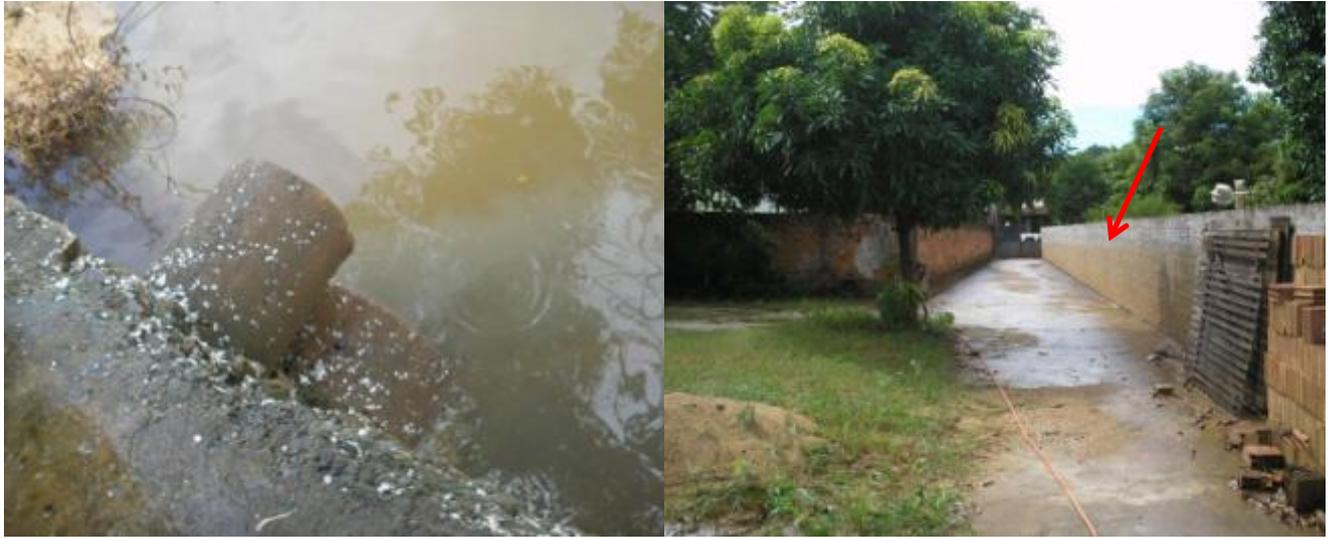
Canalização para lançamento de esgoto.
