# Inventário dos pontos do programa **MONITORAR** **CEIVAP (RJ)**

23006-ATV2-P2.0-00-02

Contratação de empresa para prestação de serviços de operação e manutenção da rede hidrometeorológica selecionada para o Programa MONITORAR CEIVAP (RJ)

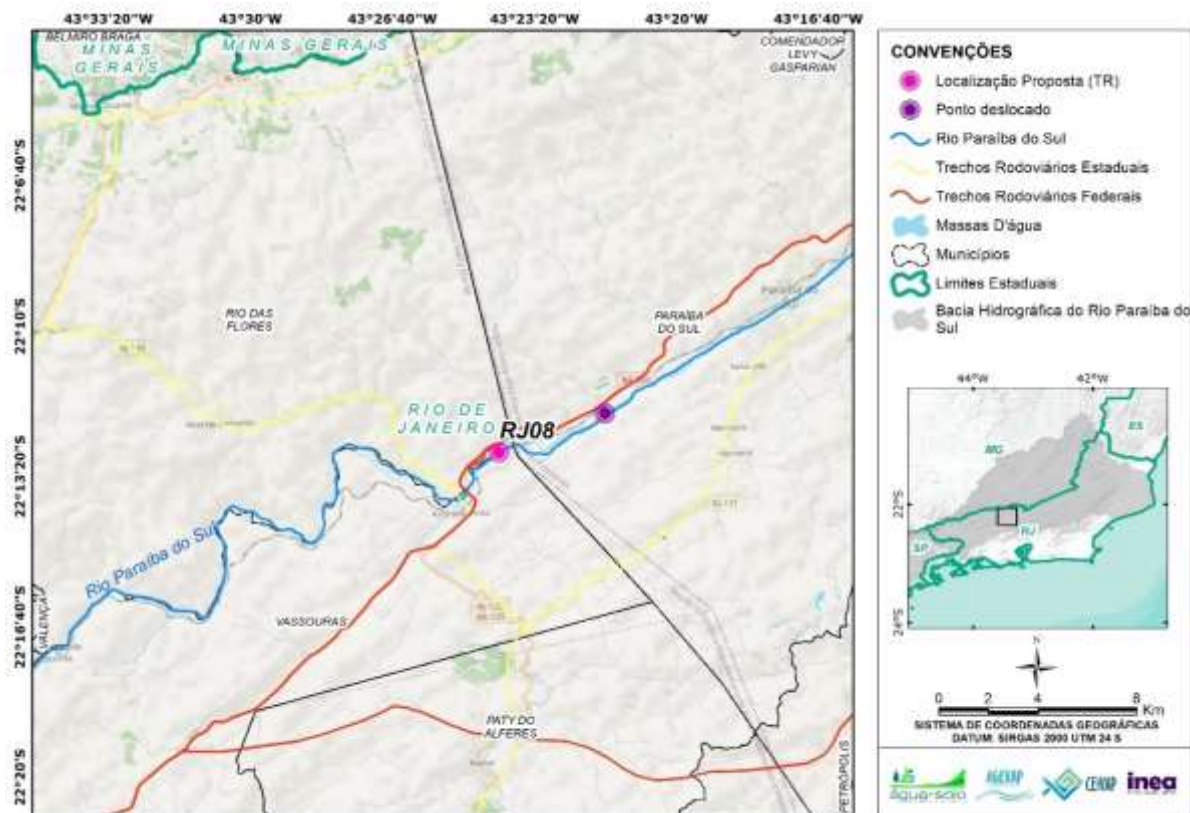
Figura 4.29. Mapa de localização do ponto RJ08 - Cerâmica GGP.

Assim, para que as futuras medições no local sejam viáveis, **foi sugerida uma nova localização para esse ponto**. A **Figura 4.29** apresenta o deslocamento do ponto em relação a sua localização original proposta no Termo de Referência.

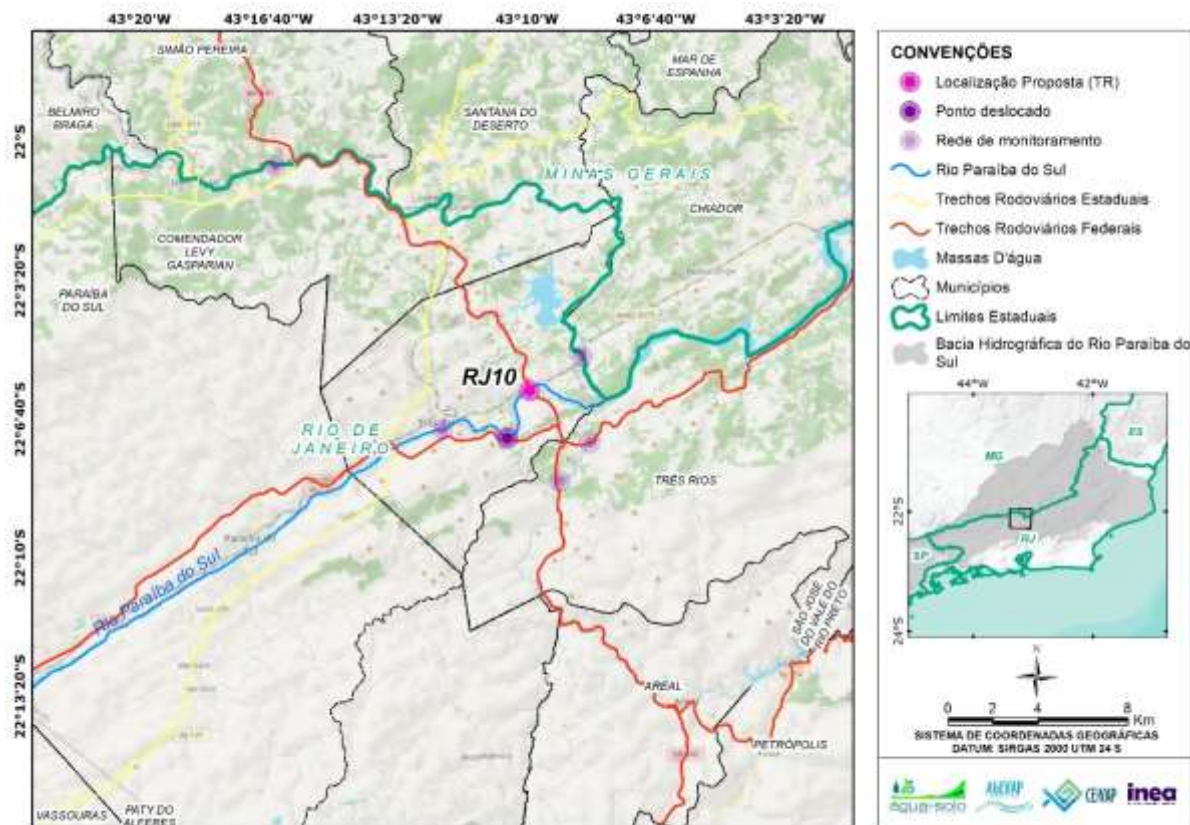
Figura 4.39. Mapa de localização do ponto de monitoramento RJ10 - Ponte das Garças.

Assim, para que as futuras medições no local sejam viáveis, **foi sugerida uma nova localização para esse ponto**. A **Figura 4.39** apresenta o deslocamento do ponto em relação a sua localização original proposta no Termo de Referência.

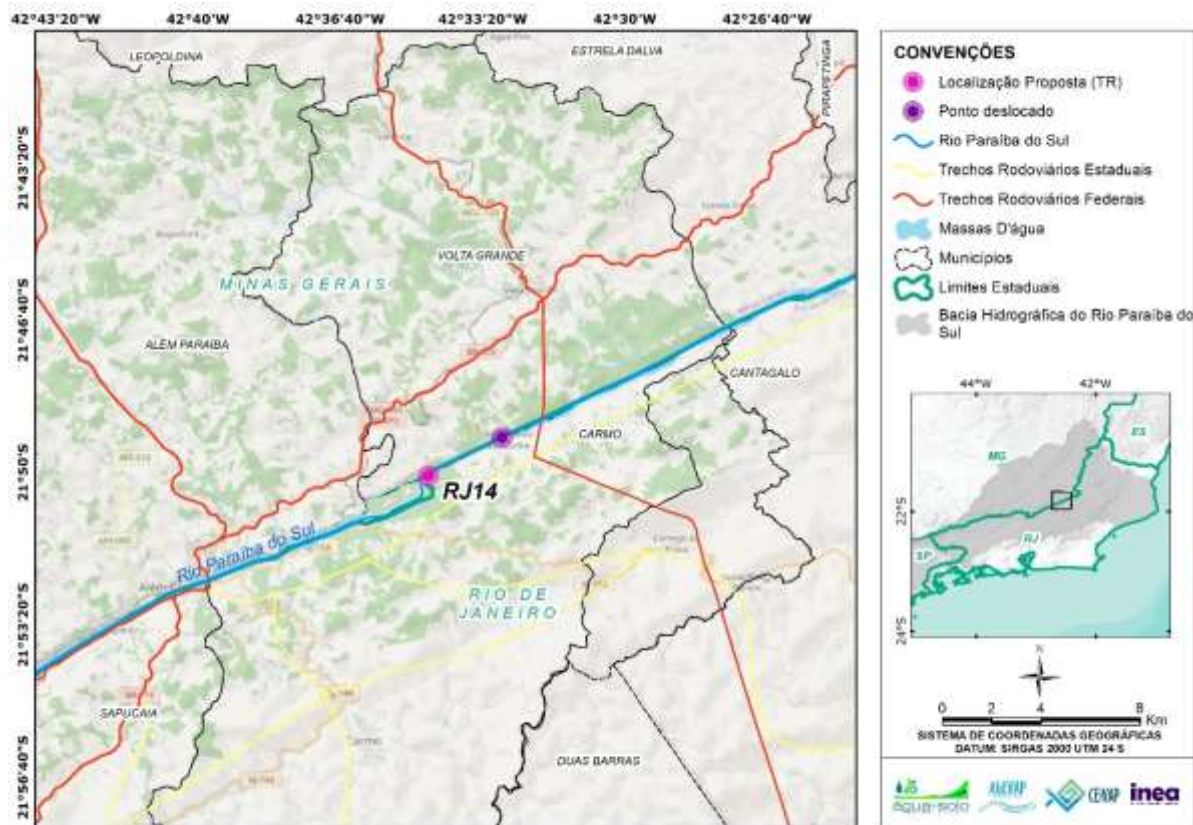
Figura 4.53. Mapa de localização do ponto de monitoramento RJ14 - Porto Velho do Cunha.

Assim, para que as futuras medições no local sejam viáveis, **foi sugerida uma nova localização para esse ponto**. A **Figura 4.53** apresenta o deslocamento do ponto em relação a sua localização proposta no Termo de Referência.

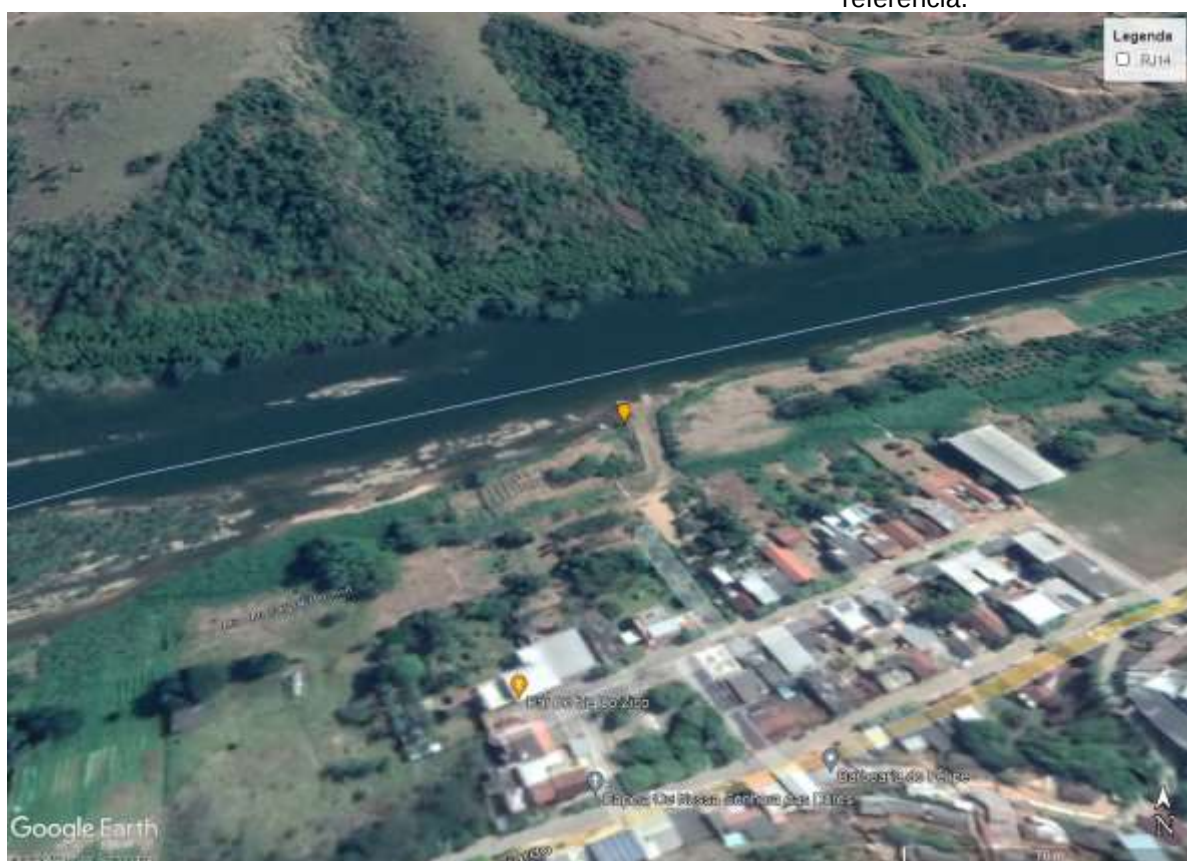
Figura 4.57. RJ14 - Estrutura de RN sem referência.

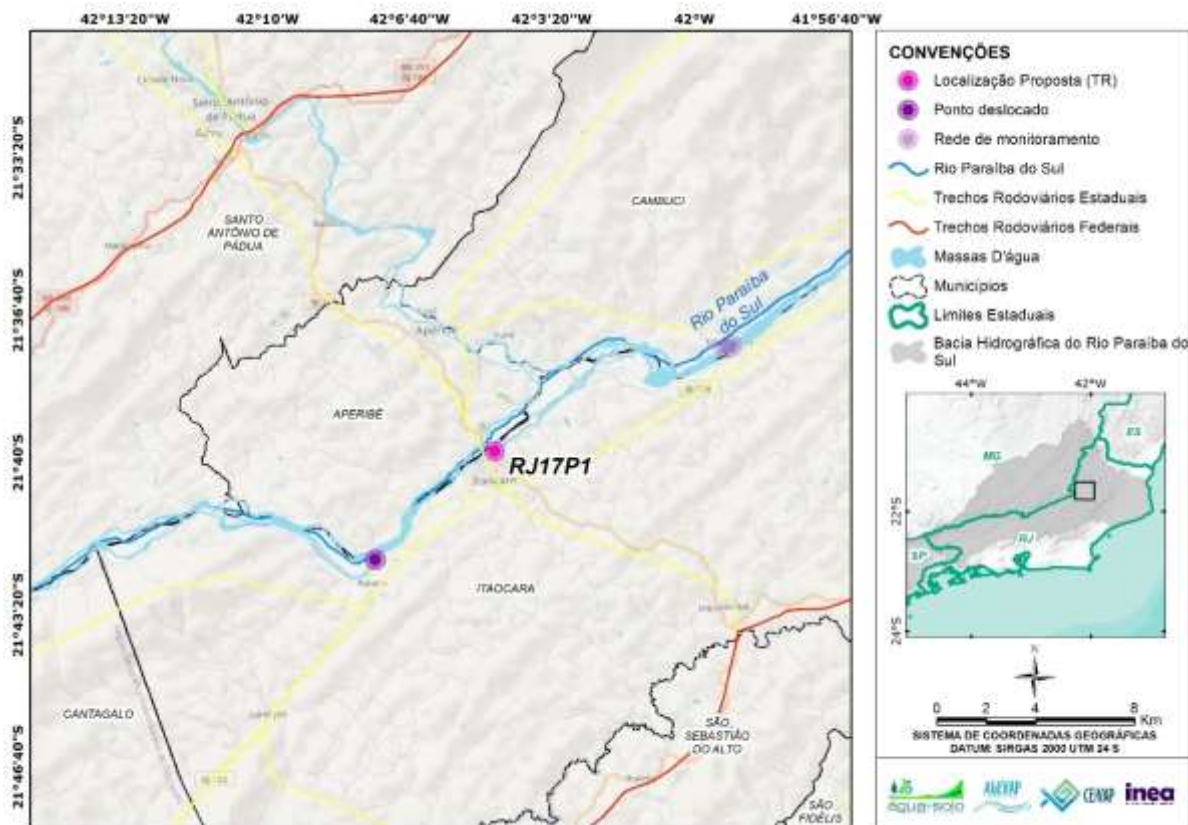
Figura 4.65. Mapa de localização do ponto de monitoramento RJ17P1 - Itaocara.

No entanto, o ponto indicado apresenta impossibilidade de realização de medição de vazão, devido ao fato de a seção se mostrar segmentada por diversas ramificações e corredeiras. Assim, **foi sugerida uma nova localização para o ponto indicado**. A localização pode ser observada na **Figura 4.65**.

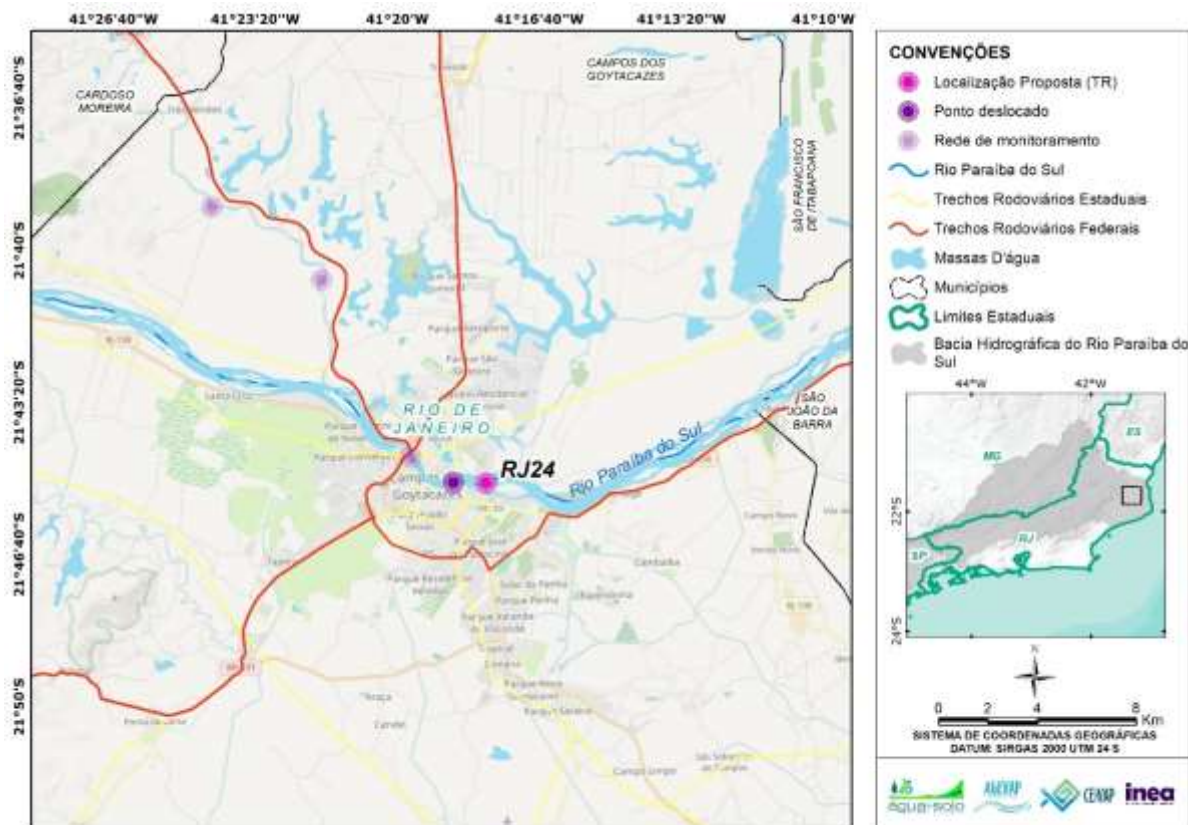
Figura 4.87. Mapa de localização do ponto de monitoramento RJ24 – Saturnino de Brito.

Desse modo, para que as futuras medições no local sejam eficientes, **foi sugerida uma nova localização para esse ponto**. A **Figura 4.87** abaixo caracteriza o deslocamento do ponto em relação a sua localização original, proposta no Termo de Referência.

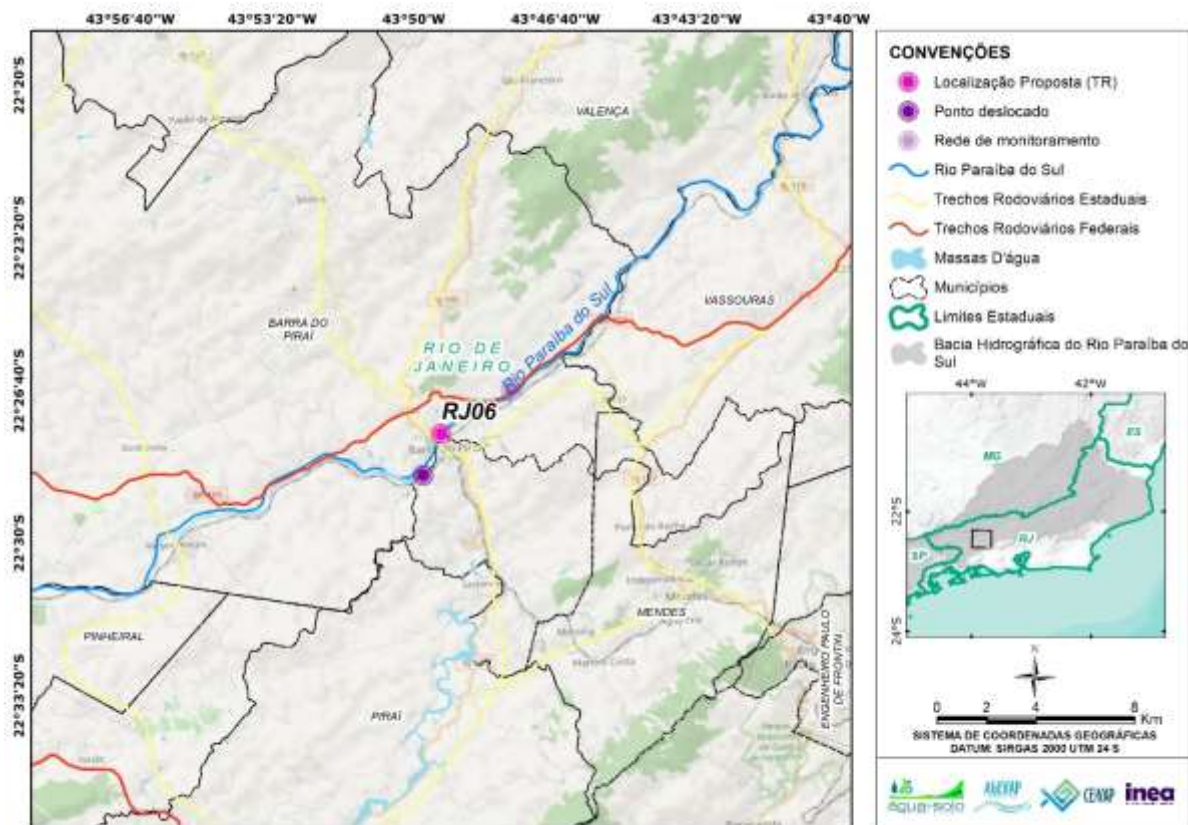
Figura 4.143 Mapa de localização do ponto de monitoramento RJ06 - Barra do Pirai.

Considerando a dificuldade de acesso ao rio, **entendeu-se necessário buscar um local com condições adequadas para estabelecer o monitoramento quali-quantitativo da água**. Assim, 1,8 km a montante do local indicado, foi encontrada uma estrutura de monitoramento. A **Figura 4.143** apresenta a localização do ponto deslocado.

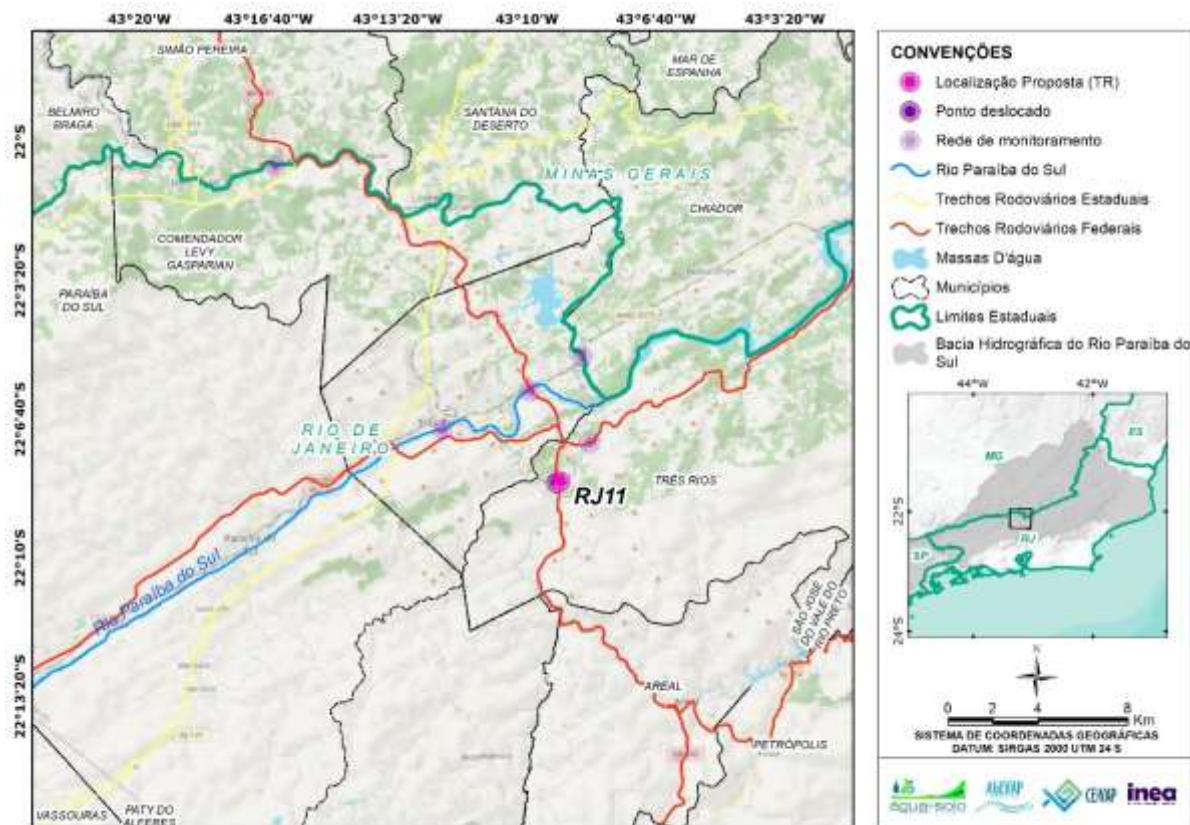
Figura 4.175 Mapa de localização do ponto de monitoramento RJ11 - Condomínio HRP.

Considerando a dificuldade de acesso ao rio, entendeu-se necessário buscar um local com condições adequadas para estabelecer o monitoramento qualiquantitativo da água. Assim, foram determinados dois possíveis locais que possuem estruturas, sendo um deles a jusante do ponto indicado e outro a montante. Devido à existência de uma ponte a montante, que poderia facilitar a coleta de amostras d'água, foi determinado esse o ponto deslocado. O deslocamento foi de 180 m. No entanto, caso haja necessidade e interesse, o ponto pode ser **deslocado para coincidir com a estação que se encontra a montante**. A **Figura 4.175** apresenta a localização do ponto deslocado.

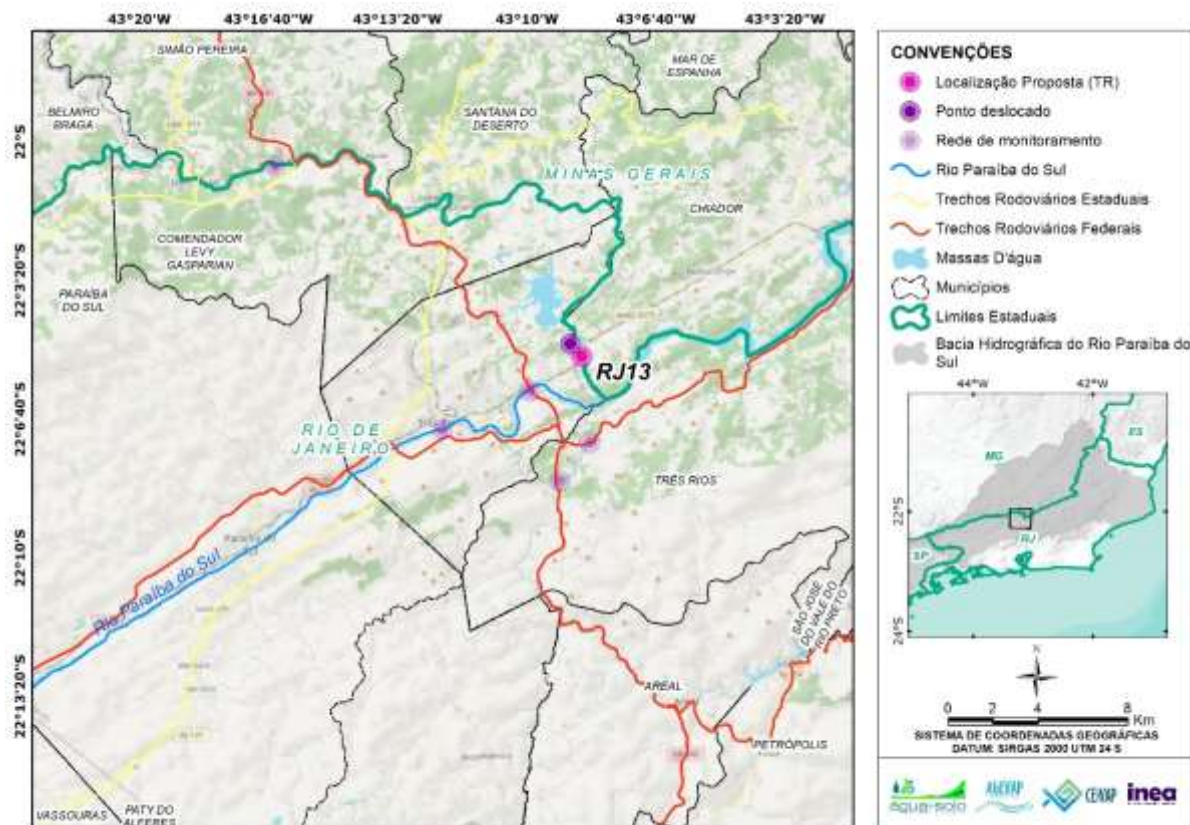
Figura 4.195. Mapa de localização do ponto de monitoramento RJ13 - Fazenda Piracema.

Nesse âmbito, **entendeu-se a necessidade de deslocar a estação para que os resultados da medição de vazão apresentados nas campanhas sejam satisfatórios e fidedignos.** Na **Figura 4.195**, está disposto o mapa com o ponto deslocado.
