### **PRODUTOR DE ÁGUA E FLORESTA NO MUNICÍPIO DE RIO CLARO – RJ E AMPLIAÇÃO DO PROGRAMA AOS MUNICÍPIOS DA ÁREA DE ABRANGÊNCIA DO COMITÊ GUANDU**

Relatório da Situação Atual das Propriedades Inseridas no Projeto

Diagnóstico da Situação Atual dos Contratos em Andamento

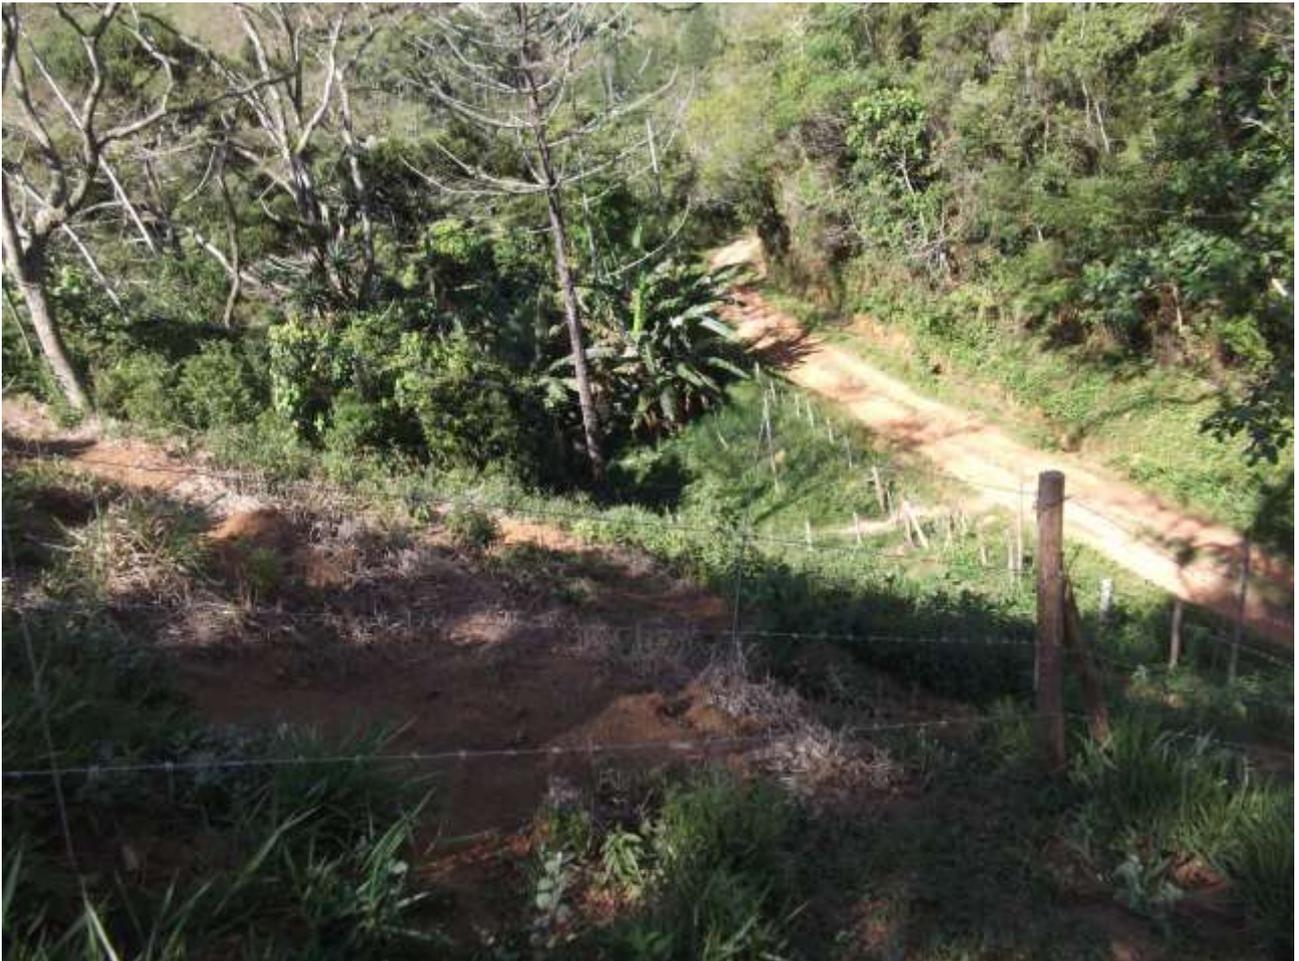
*Figura 2. Área 02 do Sítio Pedra Lavada - Abelardo de Souza*

- Presença de cobertura vegetal;
- Crescimento significativo das mudas implantadas;
- Presença de biodiversidade;
- A área possui medidas de isolamento devido a presença de animais em seu entorno;
- Não houve identificação de nenhum tipo de impacto antrópico, infestação de gramíneas exóticas agressivas ou ataque de formigas às mudas;
- Não foi encontrado nenhum indício de suscetibilidade de erosão.

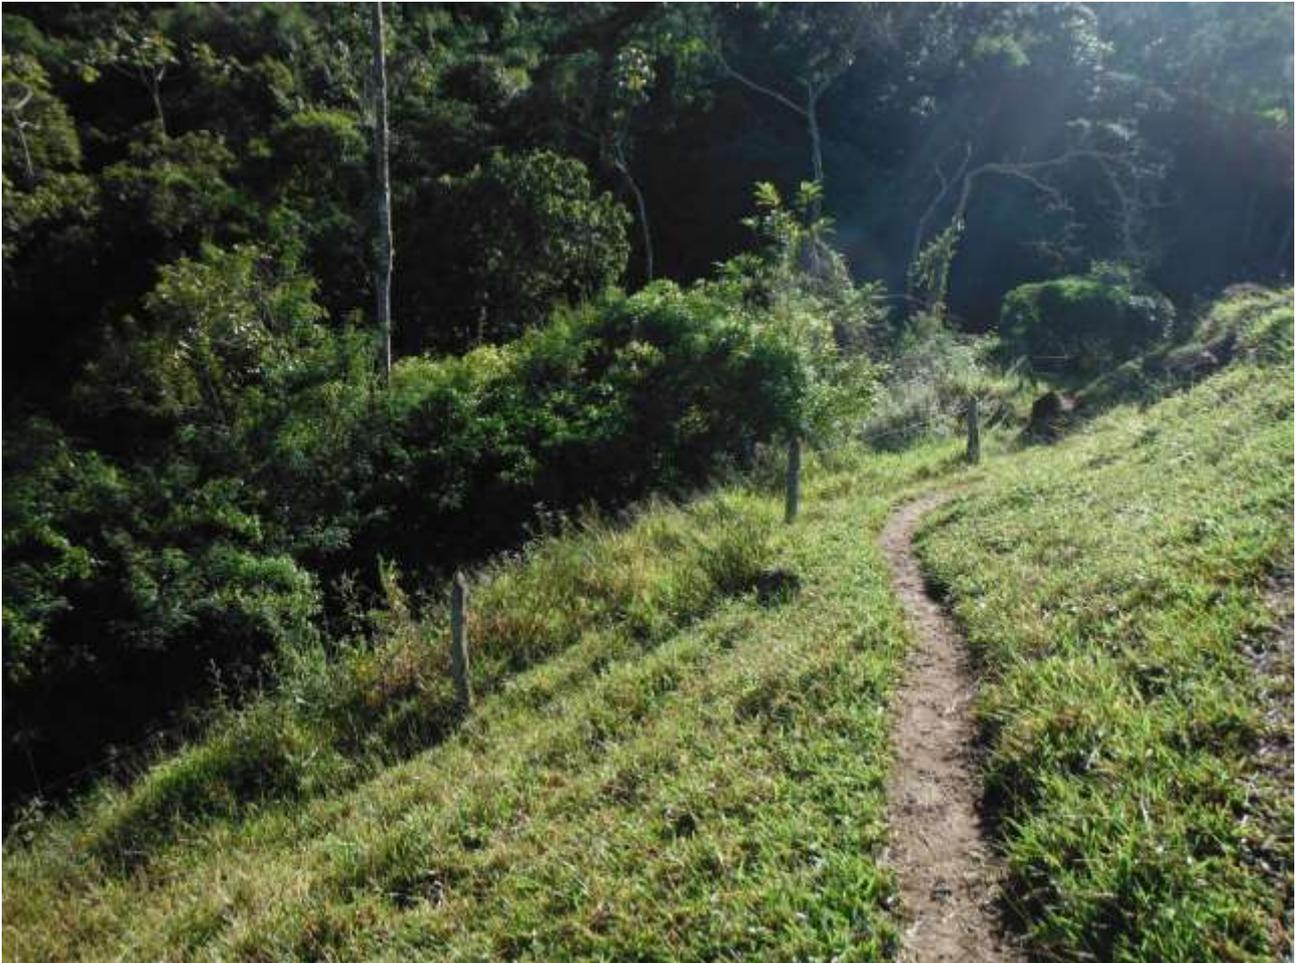
*Figura 9. Área 02 do Sítio do Maluco - Antônio Atarcísio Tavares*

- Presença de cobertura vegetal;
- Área em processo de implantação, sem plantio;
- A área possui medidas de isolamento devido a presença de animais em seu entorno;
- Não foi encontrado nenhum indício de suscetibilidade de erosão.

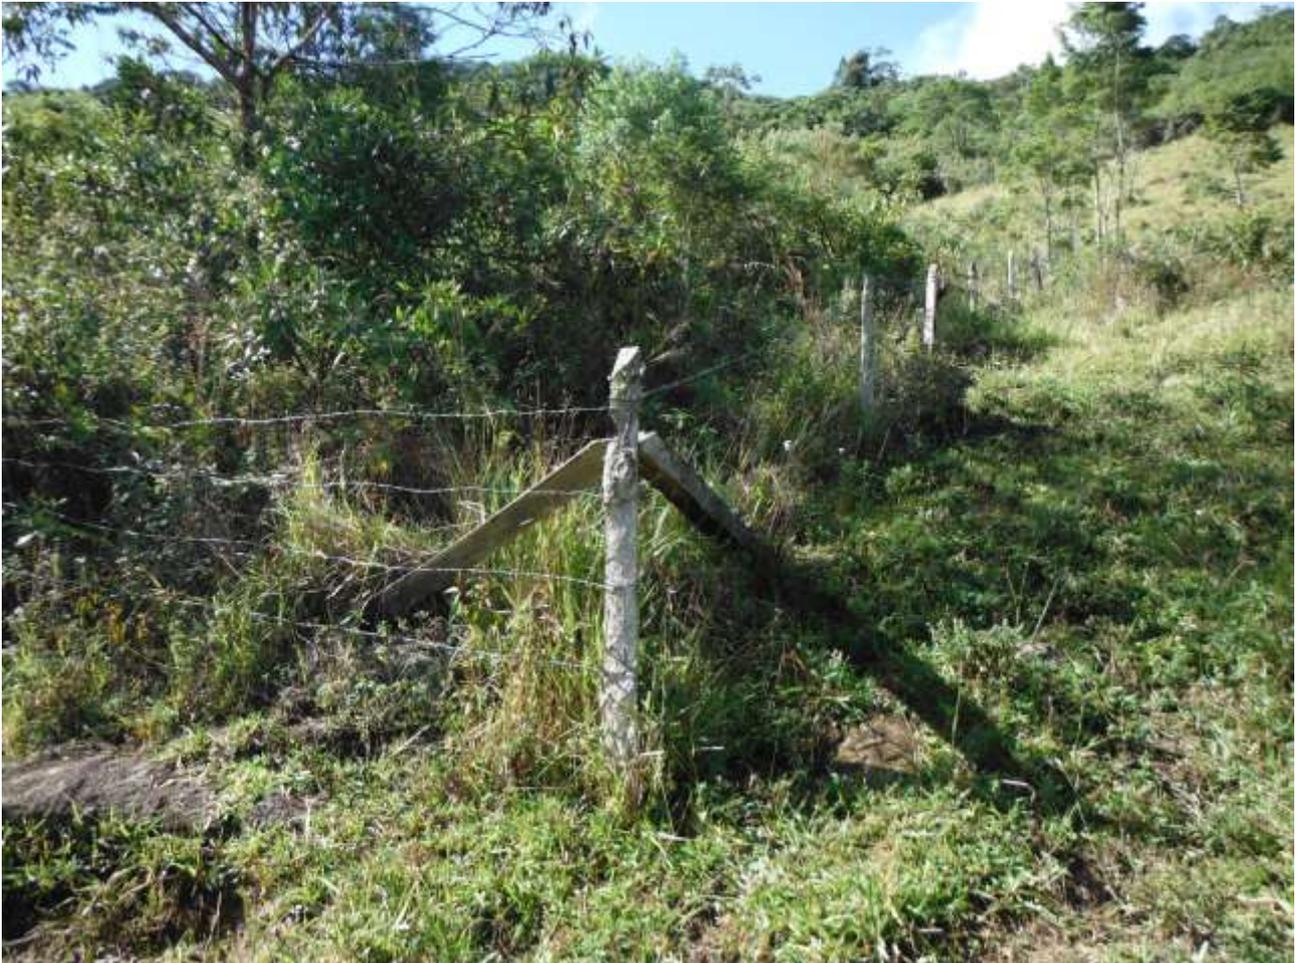
*Figura 10. Área 03 do Sítio do Maluco - Antônio Atarcísio Tavares*

- Presença de cobertura vegetal;
- Área em processo de implantação, sem plantio;
- A área possui medidas de isolamento devido a presença de animais em seu entorno;
- Não foi encontrado nenhum indício de suscetibilidade de erosão.

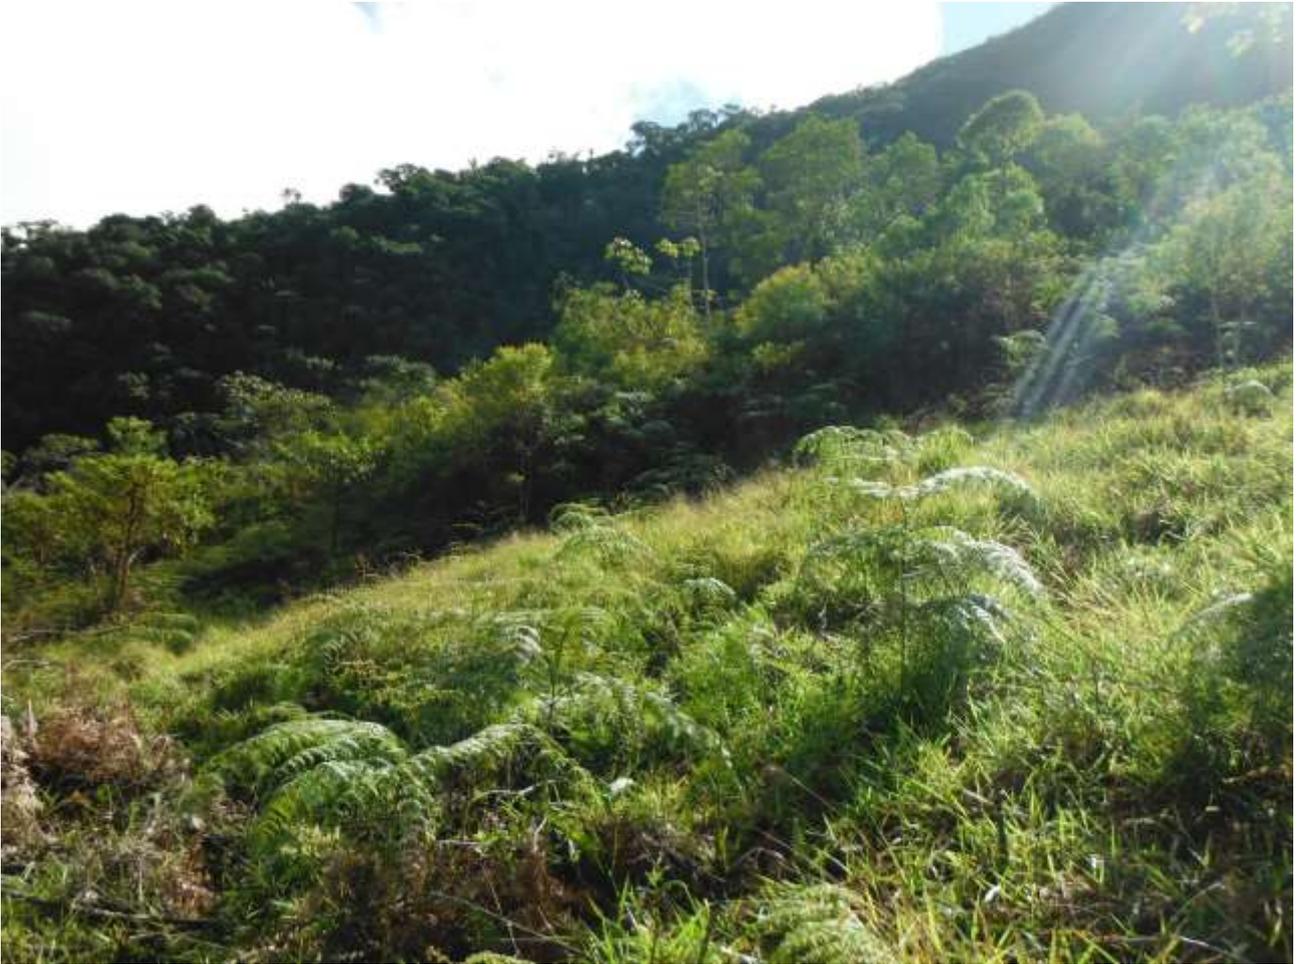
*Figura 11. Área 04 do Sítio do Maluco - Antônio Atarcísio Tavares*

- Presença de cobertura vegetal;
- Área em processo de implantação, sem plantio;
- A área não possui medidas de isolamento.
- Não foi encontrado nenhum indício de suscetibilidade de erosão.

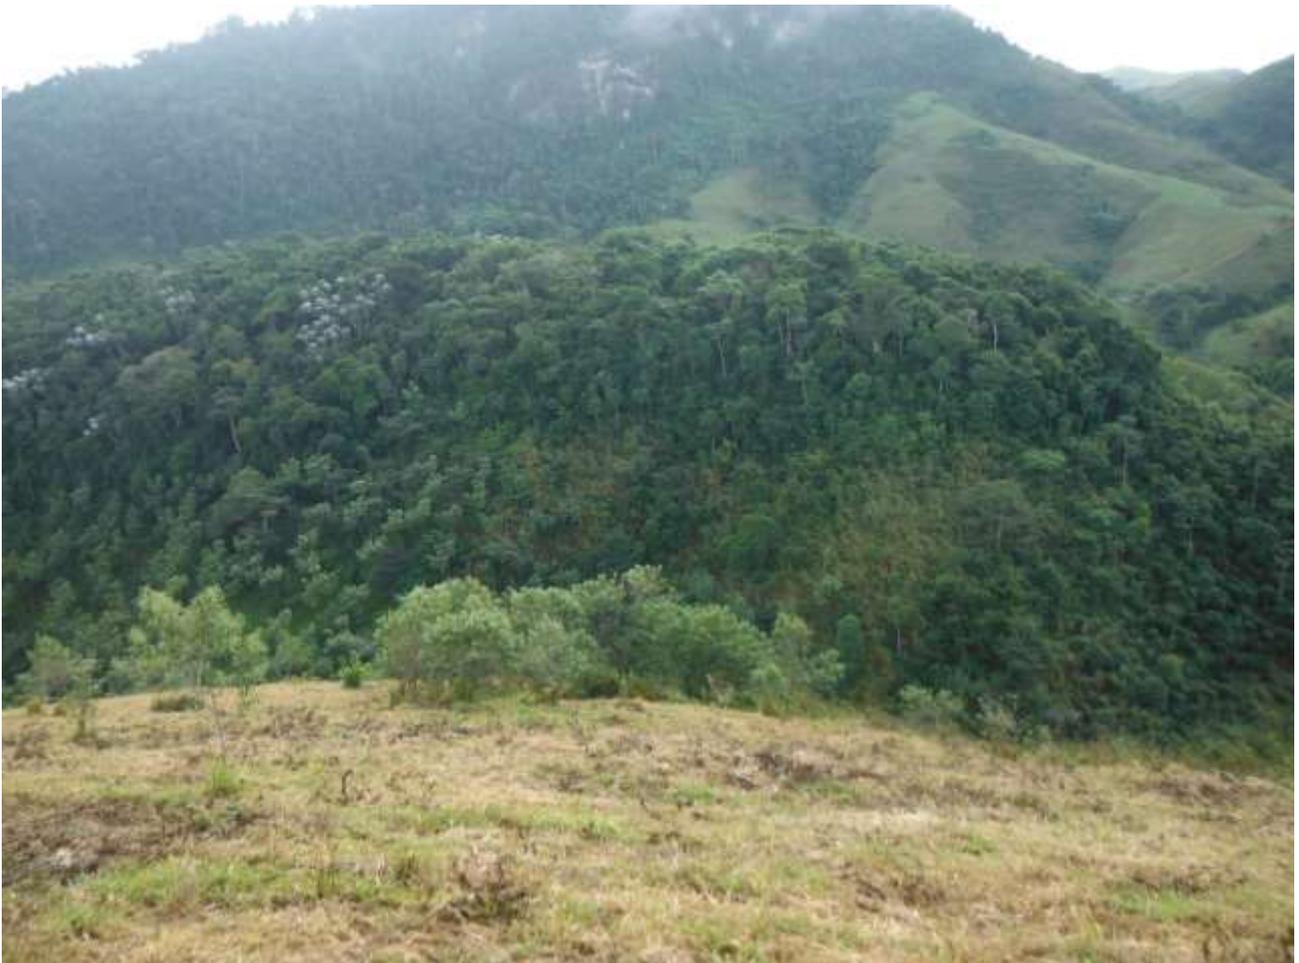
Figura 12. Área 01 da Fazenda Santo Antonio - Antonio Luiz de Mello

- Não há presença de cobertura vegetal;
- Crescimento significativo das mudas implantadas;
- Presença de biodiversidade;
- A área não possui medidas de isolamento pois não há presença de animais em seu entorno;
- Não houve identificação de nenhum tipo de impacto antrópico, infestação de gramíneas exóticas agressivas ou ataque de formigas às mudas;
- Foi encontrado indícios de suscetibilidade de erosão.

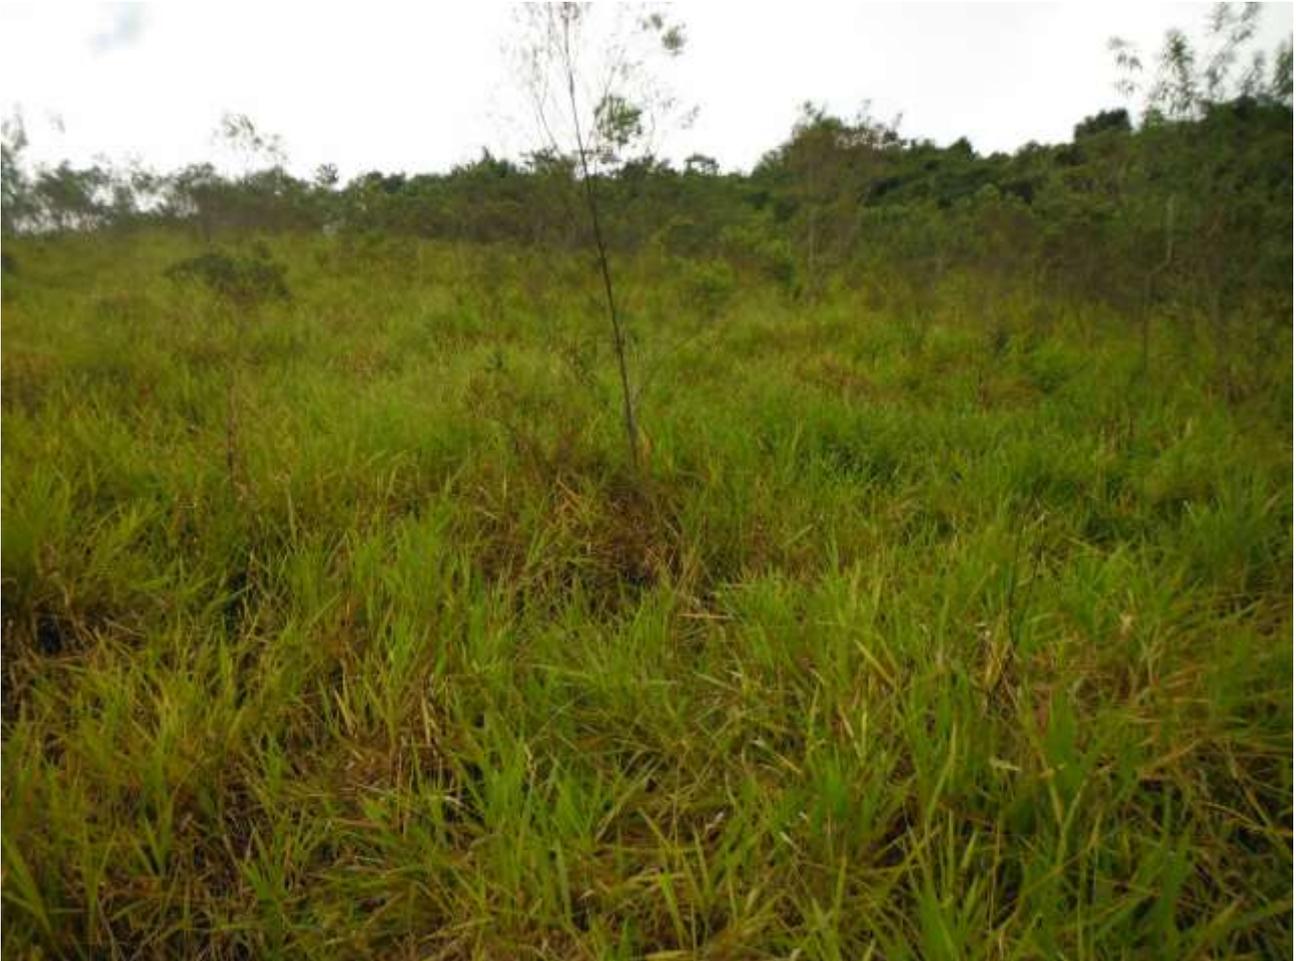
*Figura 26. Área 03 do Sítio São Benedito - Antonio Luiz de Mello*

- Presença de cobertura vegetal;
- A área ainda encontra-se em processo de implantação, sem plantio;
- A área não possui medidas de isolamento pois não há presença de animais em seu entorno;
- Não foi encontrado nenhum indício de suscetibilidade de erosão.

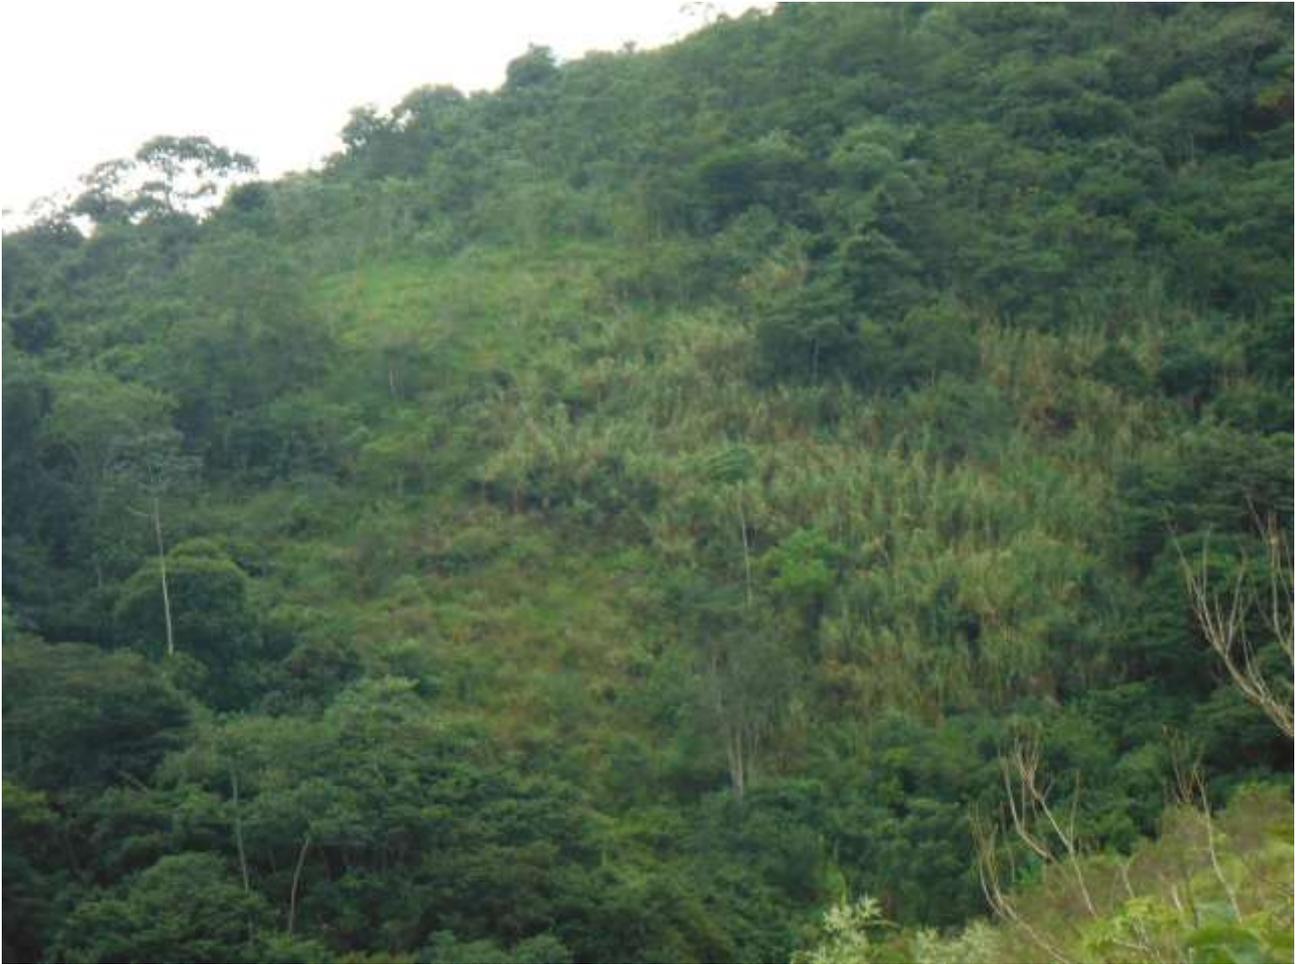
*Figura 27. Área 04 do Sítio São Benedito - Antonio Luiz de Mello*

- Presença de cobertura vegetal;
- A área ainda encontra-se em processo de implantação, sem plantio;
- A área não possui medidas de isolamento pois não há presença de animais em seu entorno;
- Não foi encontrado nenhum indício de suscetibilidade de erosão.

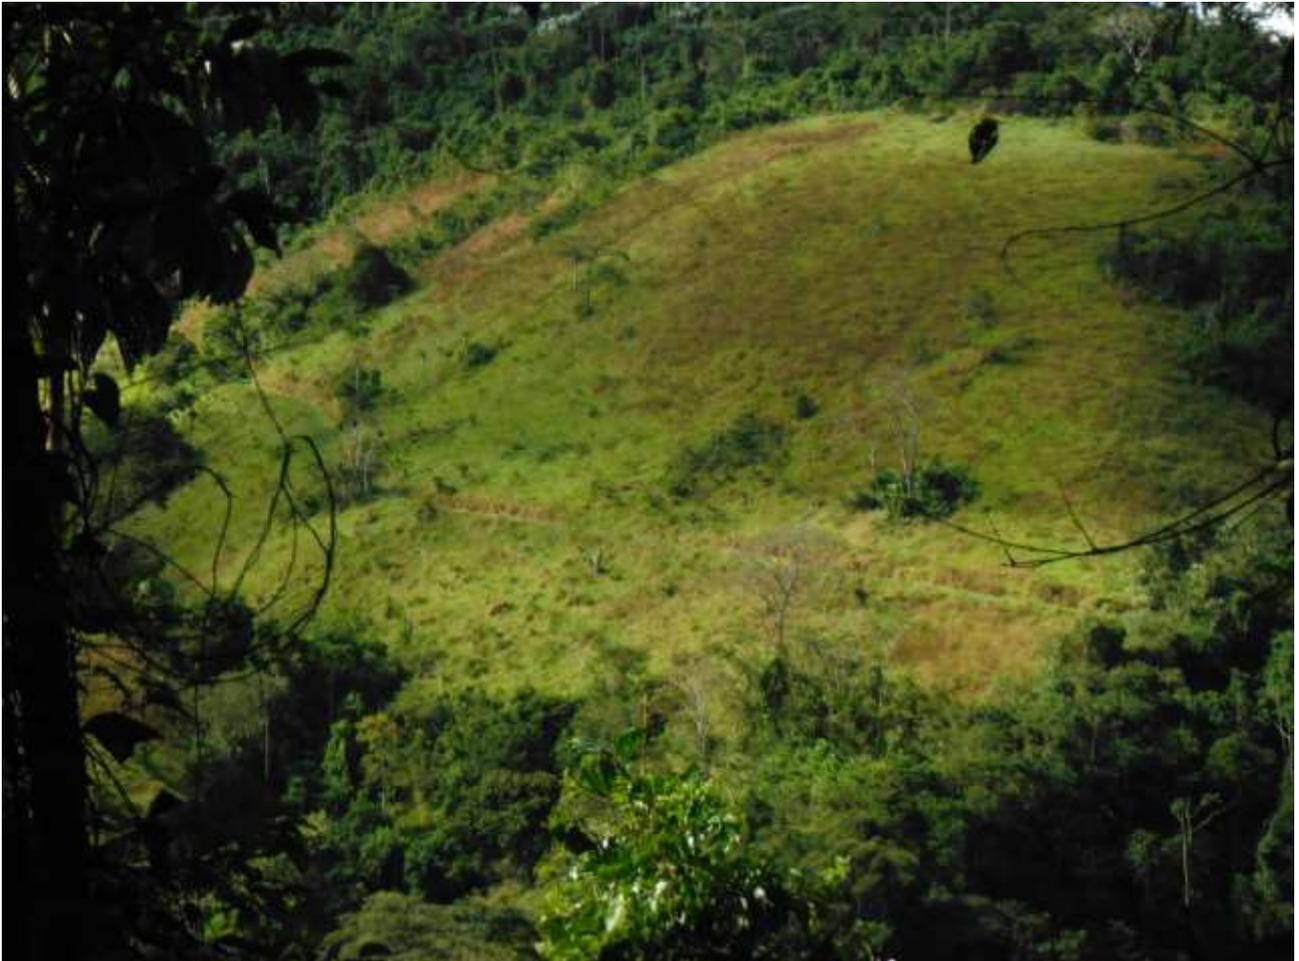
*Figura 28. Área 05 do Sítio São Benedito - Antonio Luiz de Mello*

- Presença de cobertura vegetal;
- A área ainda encontra-se em processo de implantação, sem plantio;
- A área não possui medidas de isolamento pois não há presença de animais em seu entorno;
- Não foi encontrado nenhum indício de suscetibilidade de erosão.

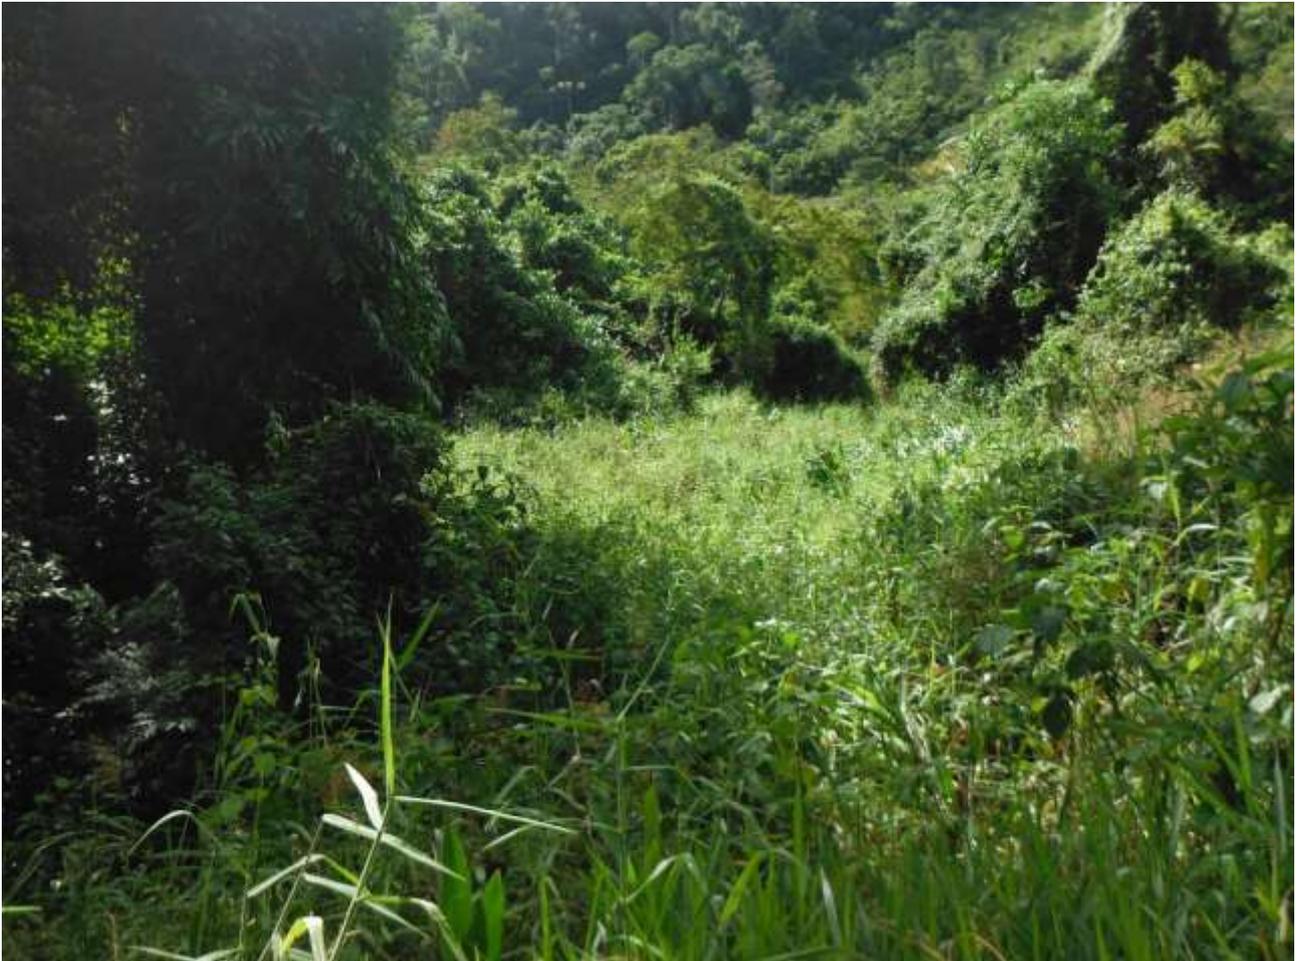
*Figura 30. Área 07 do Sítio São Benedito - Antonio Luiz de Mello*

- Presença de cobertura vegetal;
- A área ainda encontra-se em processo de implantação, sem plantio;
- A área não possui medidas de isolamento pois não há presença de animais em seu entorno;
- Não foi encontrado nenhum indício de suscetibilidade de erosão.

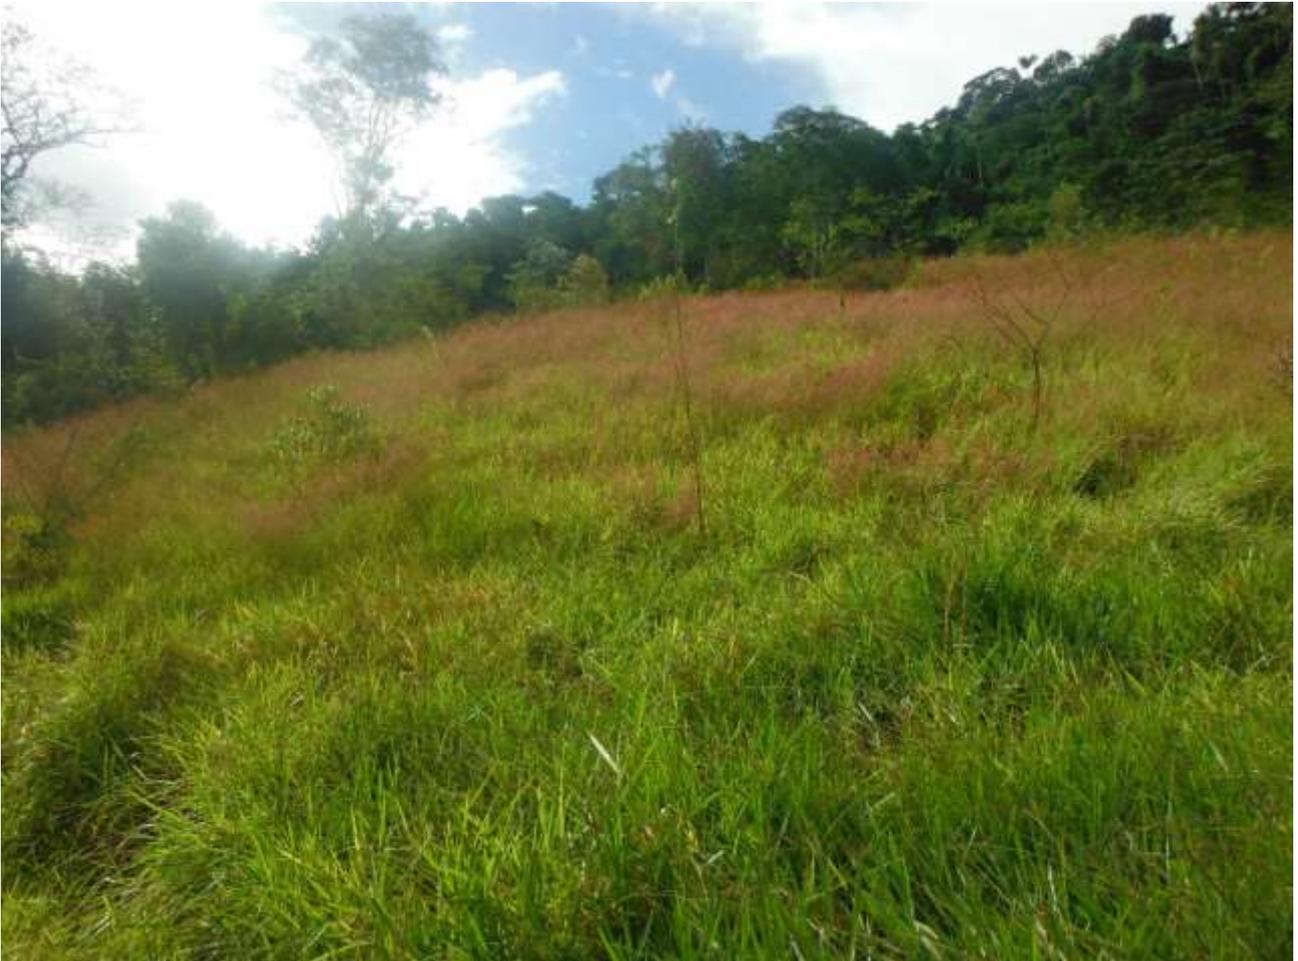
*Figura 31. Área 08 do Sítio São Benedito - Antonio Luiz de Mello*

- Presença de cobertura vegetal;
- A área ainda encontra-se em processo de implantação, sem plantio;
- A área não possui medidas de isolamento pois não há presença de animais em seu entorno;
- Não foi encontrado nenhum indício de suscetibilidade de erosão.

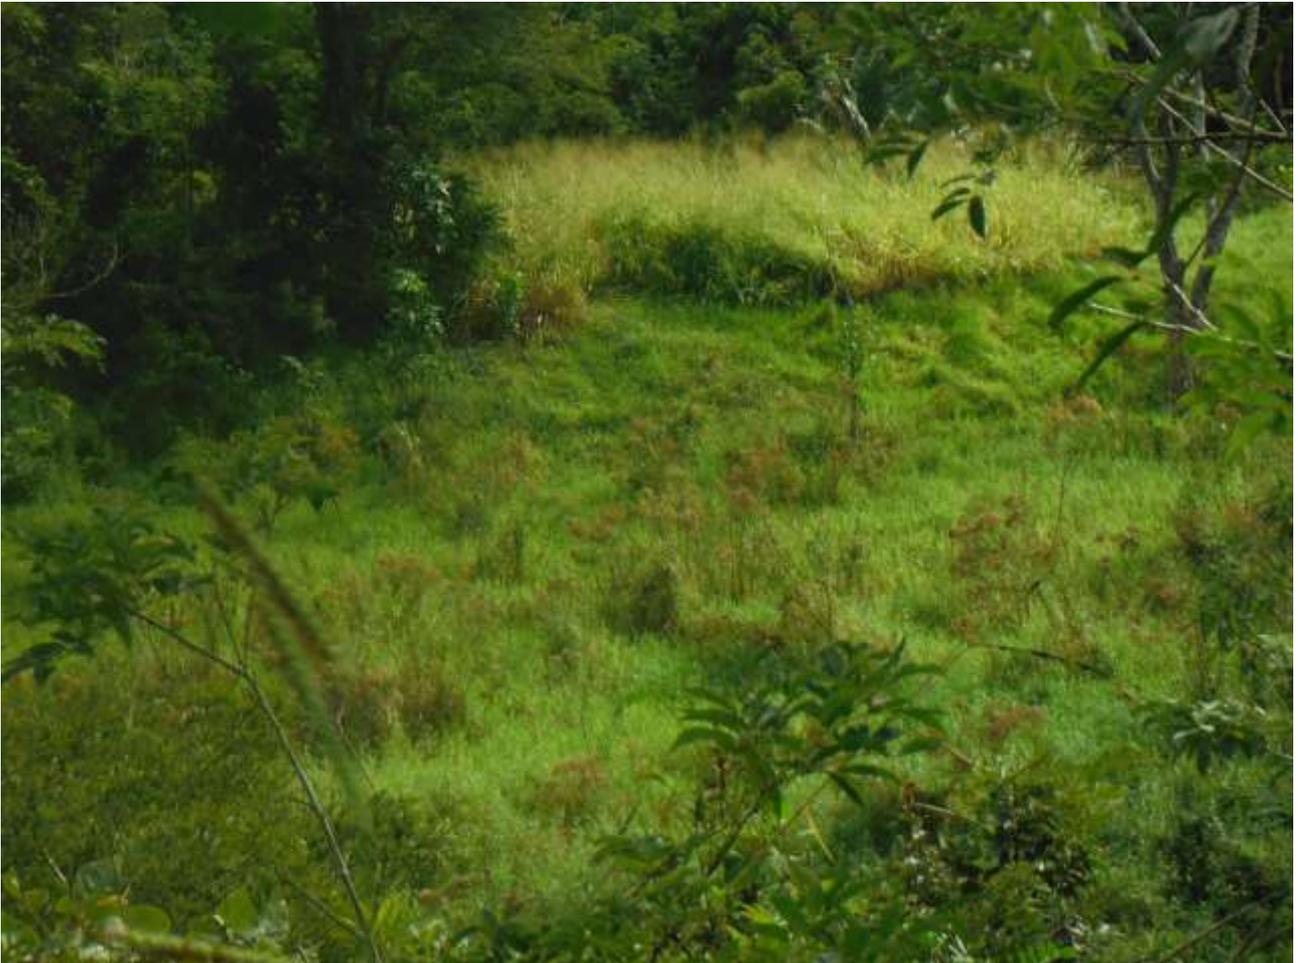
*Figura 32. Área 09 do Sítio São Benedito - Antonio Luiz de Mello*

- Presença de cobertura vegetal;
- A área ainda encontra-se em processo de implantação, sem plantio;
- A área não possui medidas de isolamento pois não há presença de animais em seu entorno;
- Não foi encontrado nenhum indício de suscetibilidade de erosão.

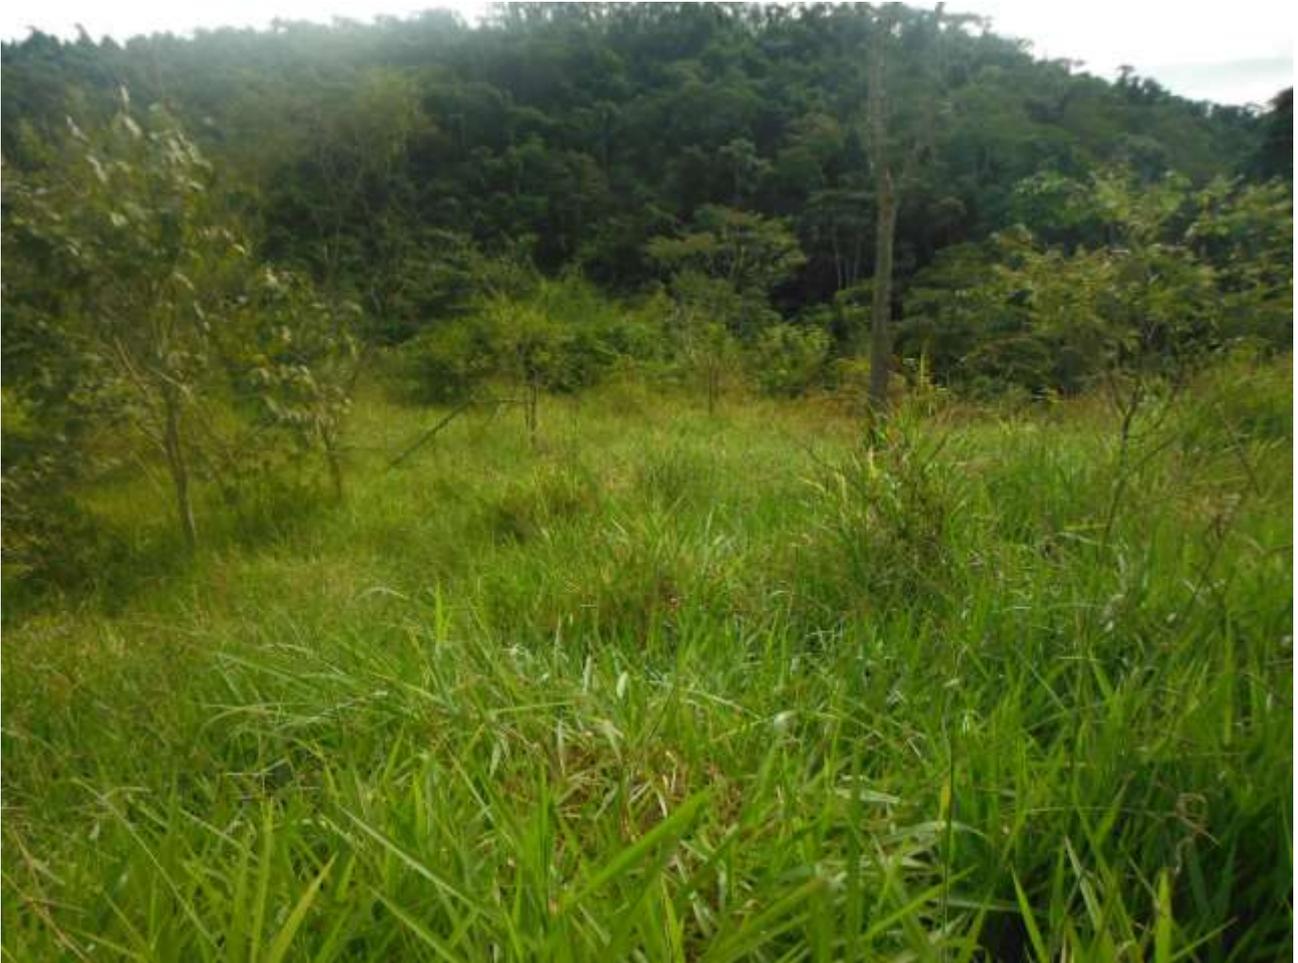
*Figura 33. Área 10 do Sítio São Benedito - Antonio Luiz de Mello*

- Presença de cobertura vegetal;
- A área ainda encontra-se em processo de implantação, sem plantio;
- A área não possui medidas de isolamento pois não há presença de animais em seu entorno;
- Não foi encontrado nenhum indício de suscetibilidade de erosão.

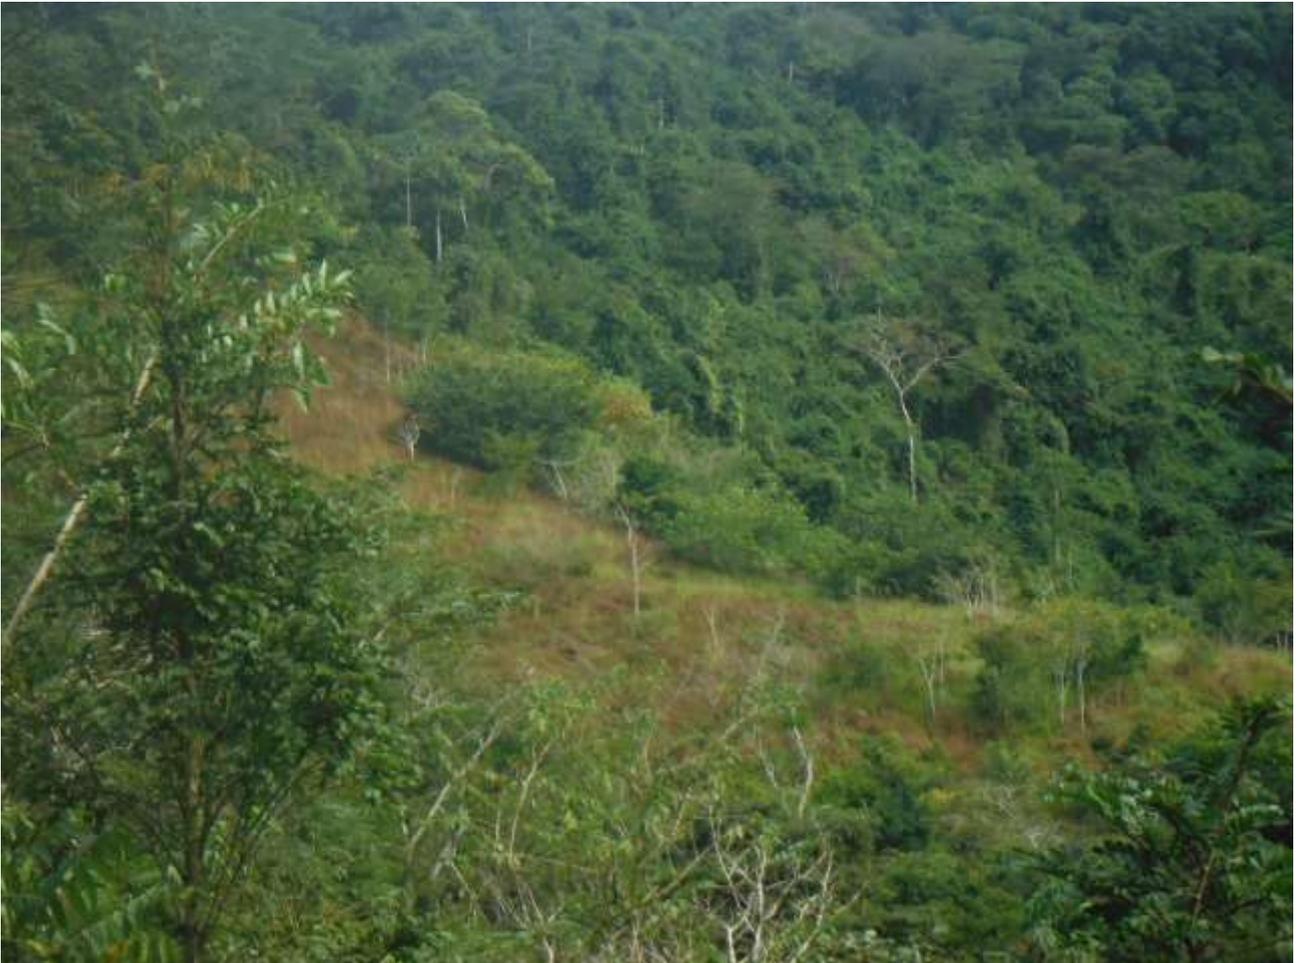
*Figura 34. Área 11 do Sítio São Benedito - Antonio Luiz de Mello*

- Presença de cobertura vegetal;
- A área ainda encontra-se em processo de implantação, sem plantio;
- A área não possui medidas de isolamento pois não há presença de animais em seu entorno;
- Não foi encontrado nenhum indício de suscetibilidade de erosão.

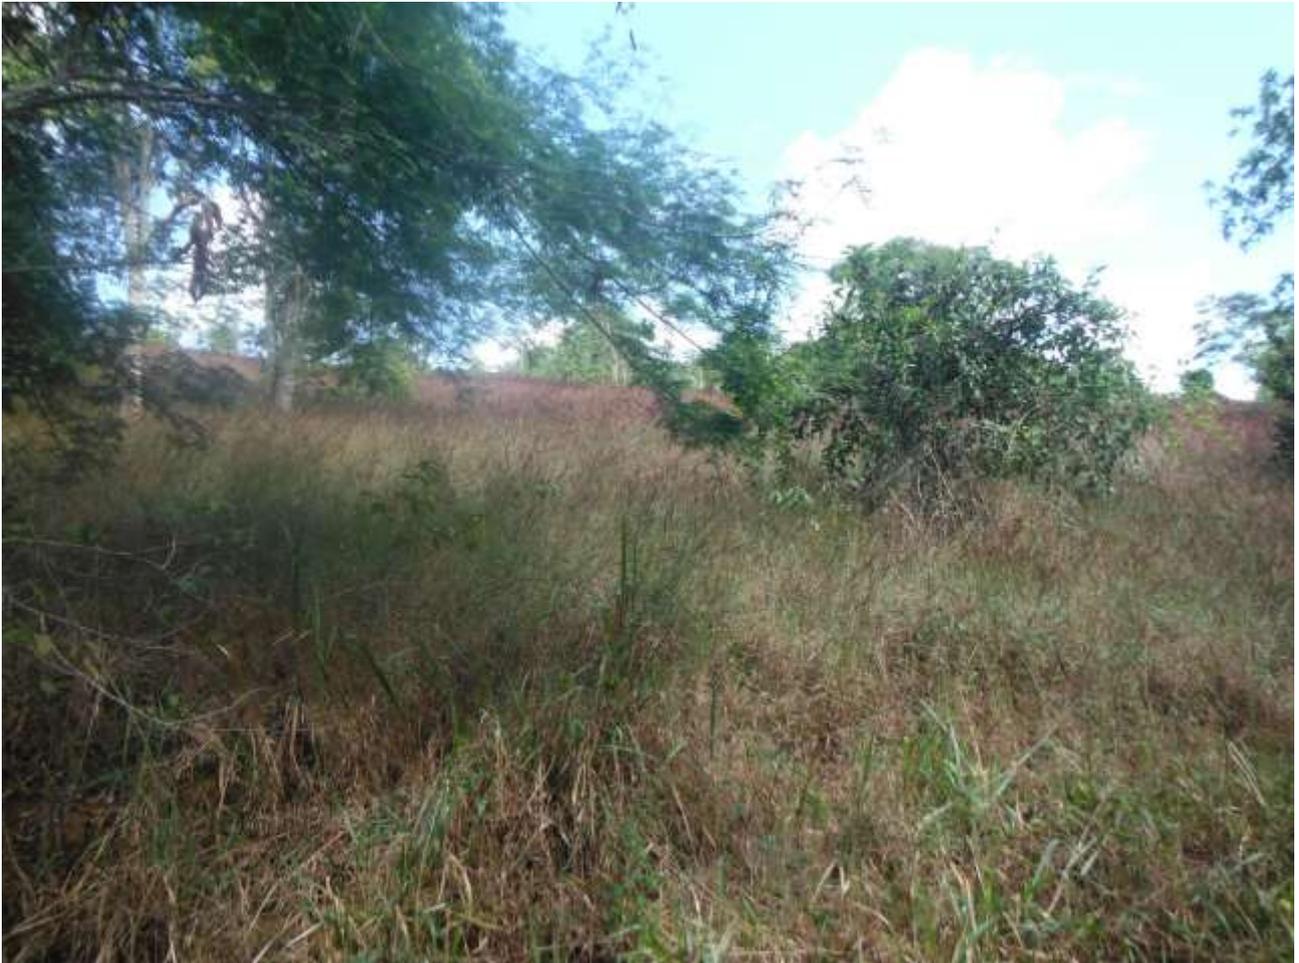
*Figura 35. Área 12 do Sítio São Benedito - Antonio Luiz de Mello*

- Presença de cobertura vegetal;
- A área ainda encontra-se em processo de implantação, sem plantio;
- A área não possui medidas de isolamento pois não há presença de animais em seu entorno;
- Não foi encontrado nenhum indício de suscetibilidade de erosão.

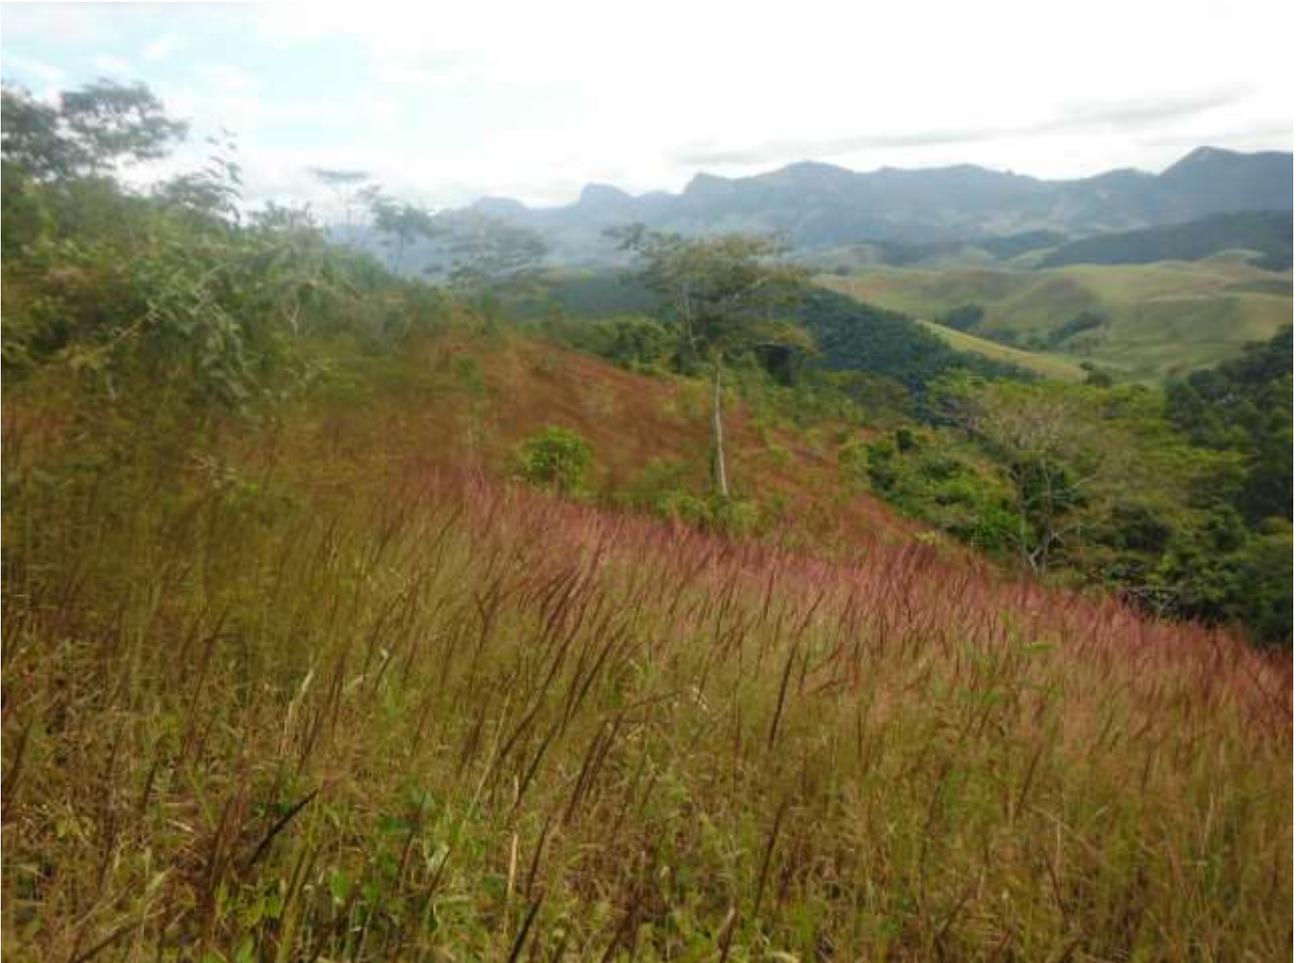
*Figura 36. Área 13 do Sítio São Benedito - Antonio Luiz de Mello*

- Presença de cobertura vegetal;
- A área ainda encontra-se em processo de implantação, sem plantio;
- A área não possui medidas de isolamento pois não há presença de animais em seu entorno;
- Não foi encontrado nenhum indício de suscetibilidade de erosão.

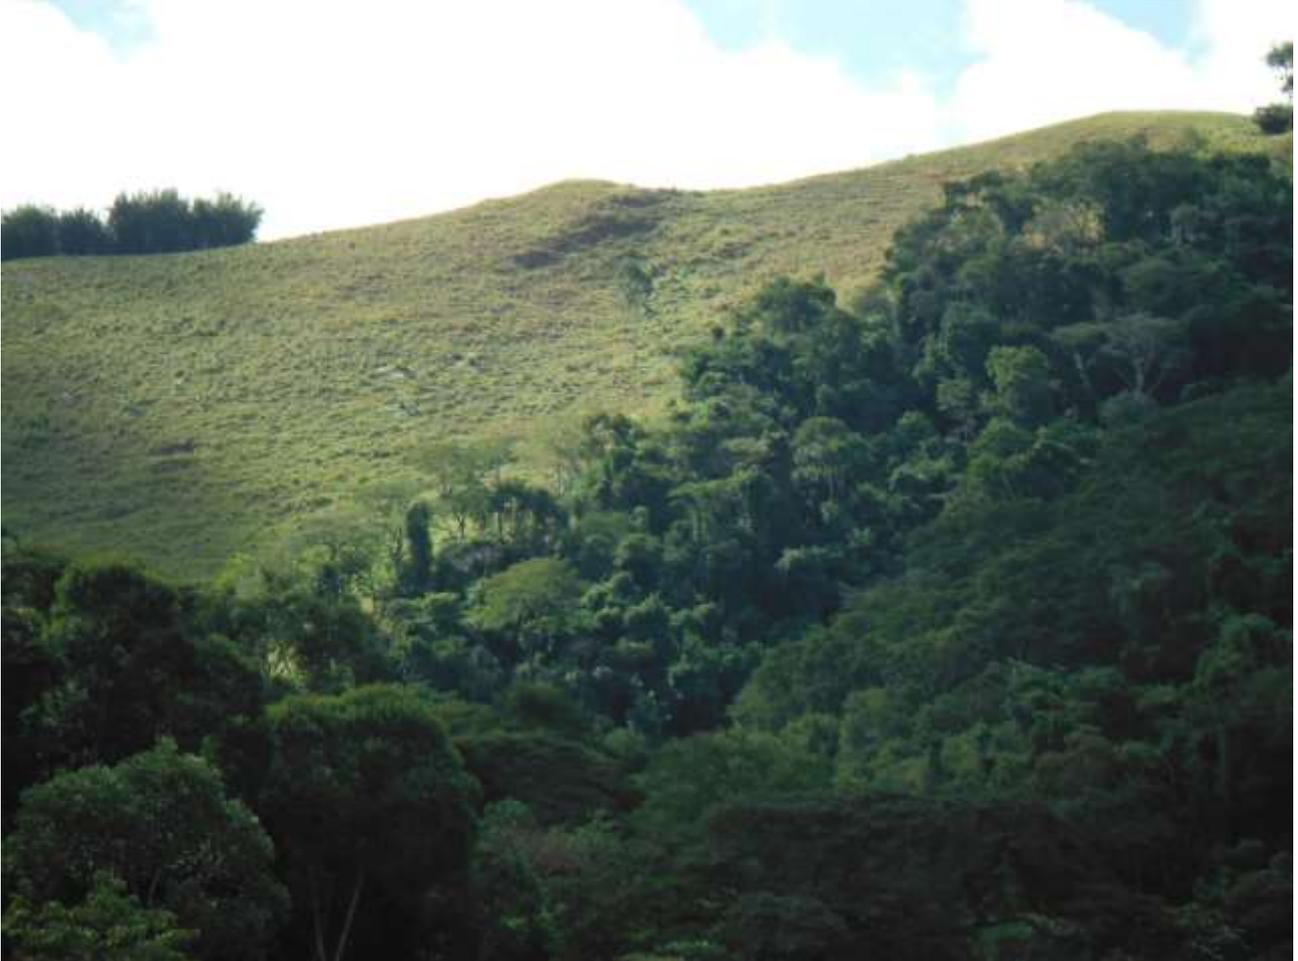
*Figura 37. Área 14 do Sítio São Benedito - Antonio Luiz de Mello*

- Presença de cobertura vegetal;
- A área ainda encontra-se em processo de implantação, sem plantio;
- A área não possui medidas de isolamento pois não há presença de animais em seu entorno;
- Não foi encontrado nenhum indício de suscetibilidade de erosão.

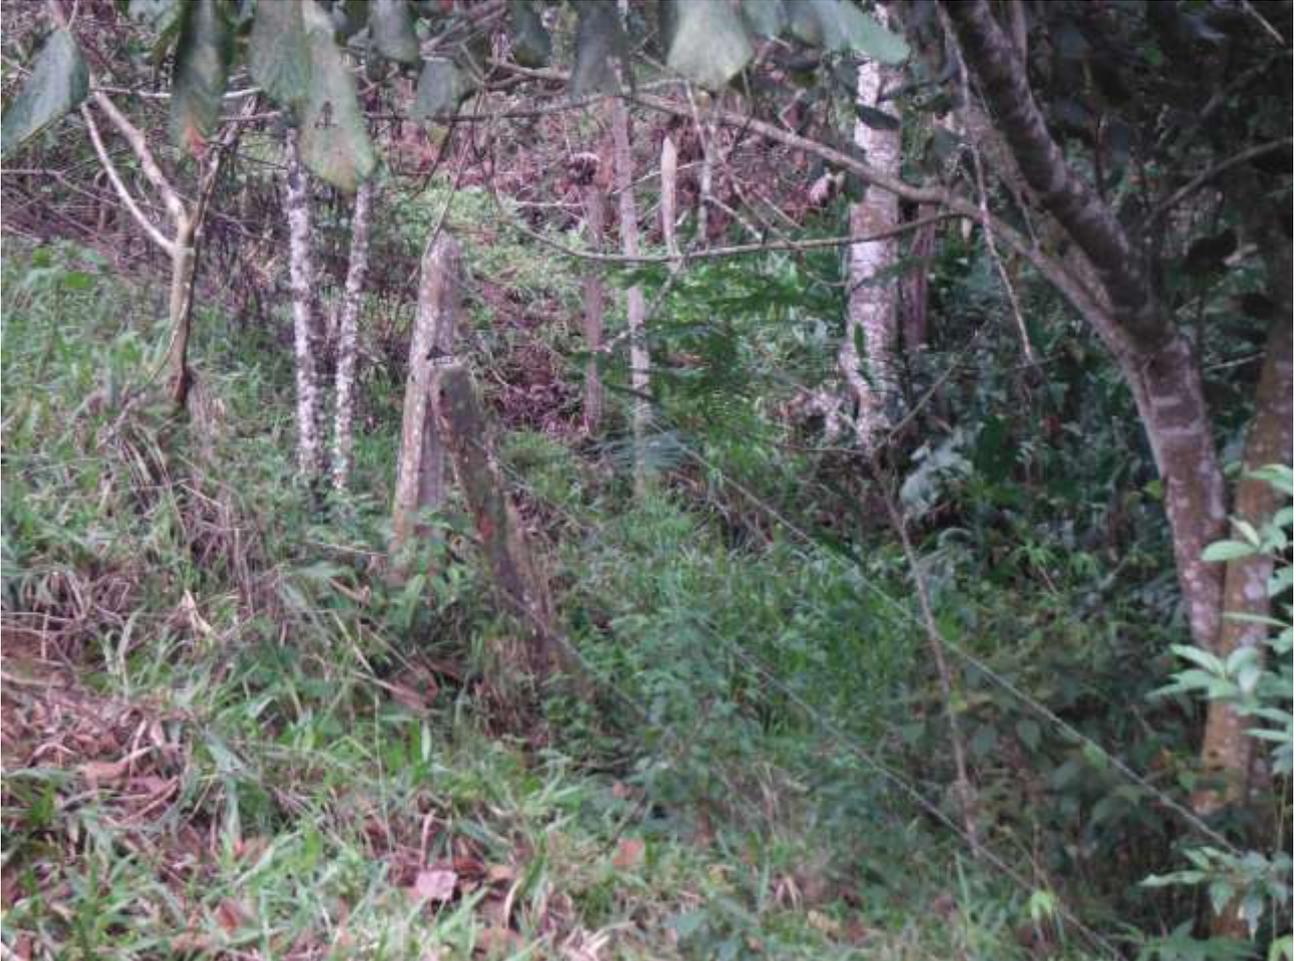
Figura 47. Área 02 - Associação Comunidade Remanescente Quilombola do Alto da Serra do Mar

- Presença de cobertura vegetal;
- Crescimento significativo das mudas implantadas;
- Presença de biodiversidade;
- A área possui medidas de isolamento devido a presença de animais em seu entorno;
- Não houve identificação de nenhum tipo de impacto antrópico, infestação de gramíneas exóticas agressivas ou ataque de formigas às mudas;
- Não foi encontrado nenhum indício de suscetibilidade de erosão.
