### **PRODUTOR DE ÁGUA E FLORESTA NO MUNICÍPIO DE RIO CLARO – RJ E AMPLIAÇÃO DO PROGRAMA AOS MUNICÍPIOS DA ÁREA DE ABRANGÊNCIA DO COMITÊ GUANDU**

Relatório da Situação Atual das Propriedades Inseridas no Projeto

Diagnóstico da Situação Atual dos Contratos em Andamento

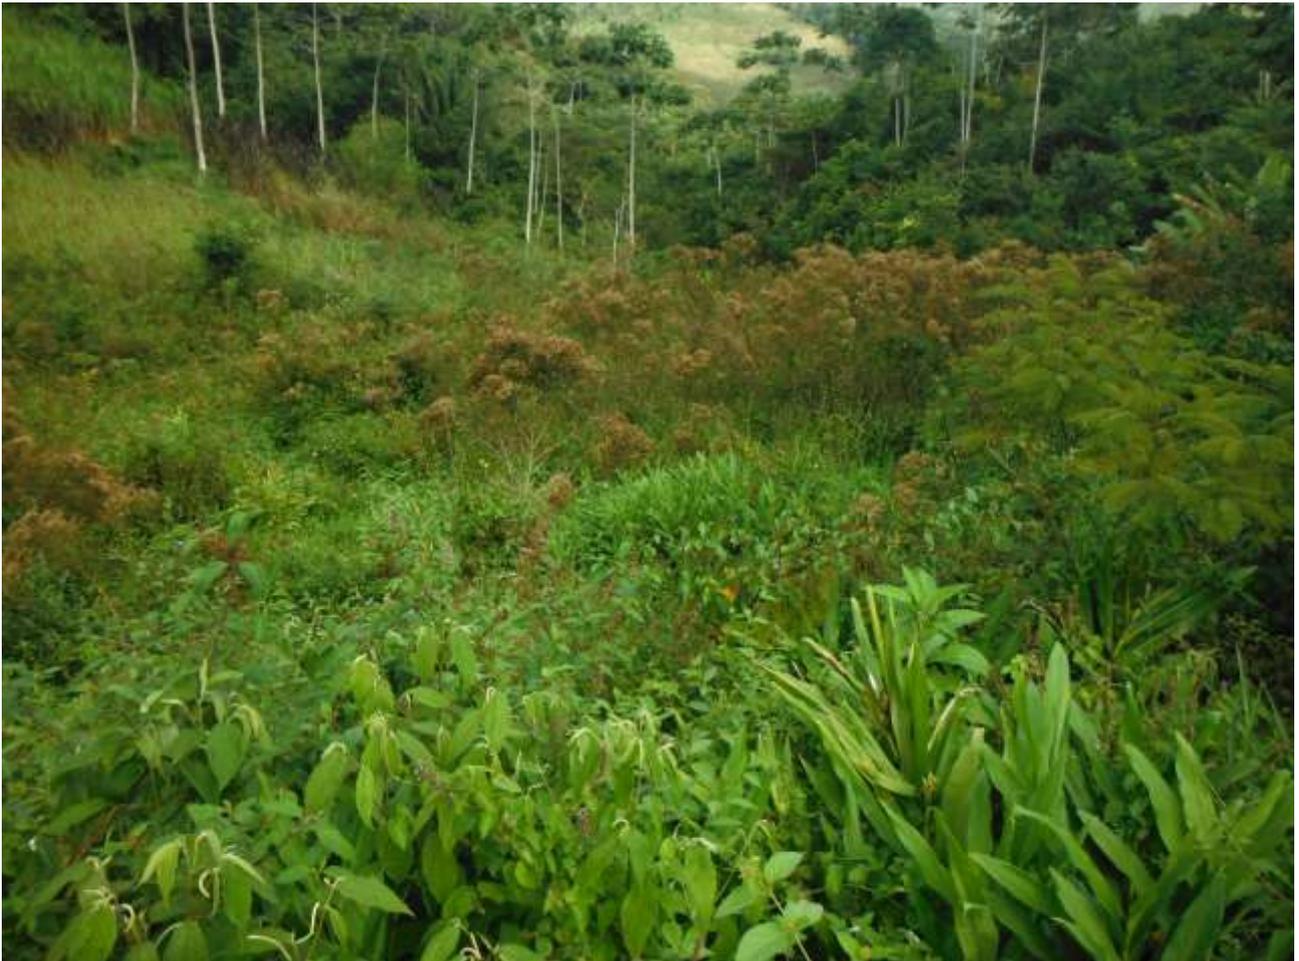
Figura 48. Área 03 - Associação Comunidade Remanescente Quilombola do Alto da Serra do Mar

- Presença de cobertura vegetal;
- Crescimento significativo das mudas implantadas;
- Presença de biodiversidade;
- A área possui medidas de isolamento devido a presença de animais em seu entorno;
- Não houve identificação de nenhum tipo de impacto antrópico, infestação de gramíneas exóticas agressivas ou ataque de formigas às mudas;
- Não foi encontrado nenhum indício de suscetibilidade de erosão.

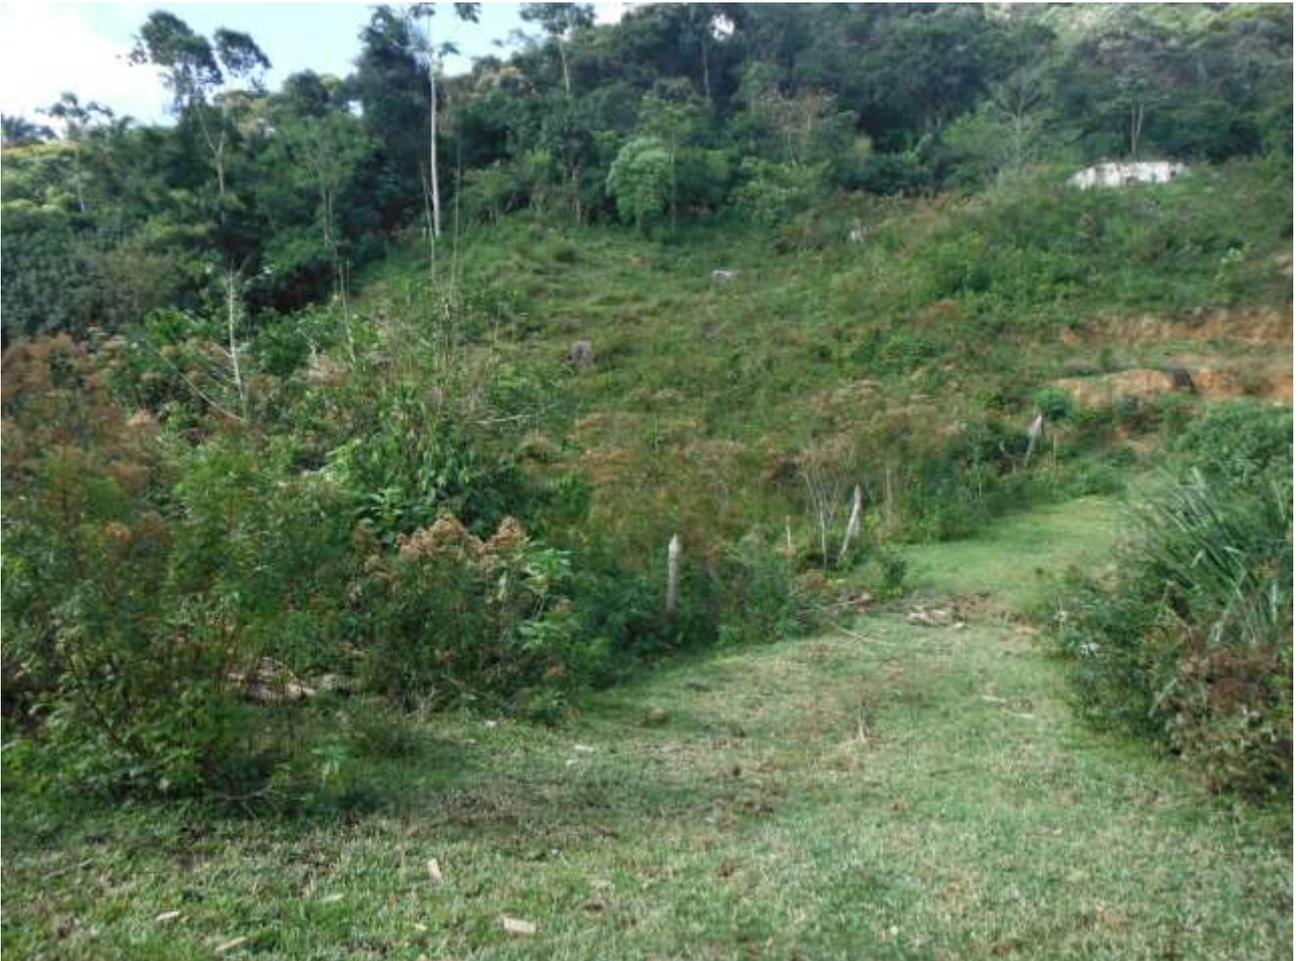
Figura 49. Área 04 - Associação Comunidade Remanescente Quilombola do Alto da Serra do Mar

- Presença de cobertura vegetal;
- Crescimento significativo das mudas implantadas;
- Presença de biodiversidade;
- A área possui medidas de isolamento devido a presença de animais em seu entorno;
- Não houve identificação de nenhum tipo de impacto antrópico, infestação de gramíneas exóticas agressivas ou ataque de formigas às mudas;
- Não foi encontrado nenhum indício de suscetibilidade de erosão.

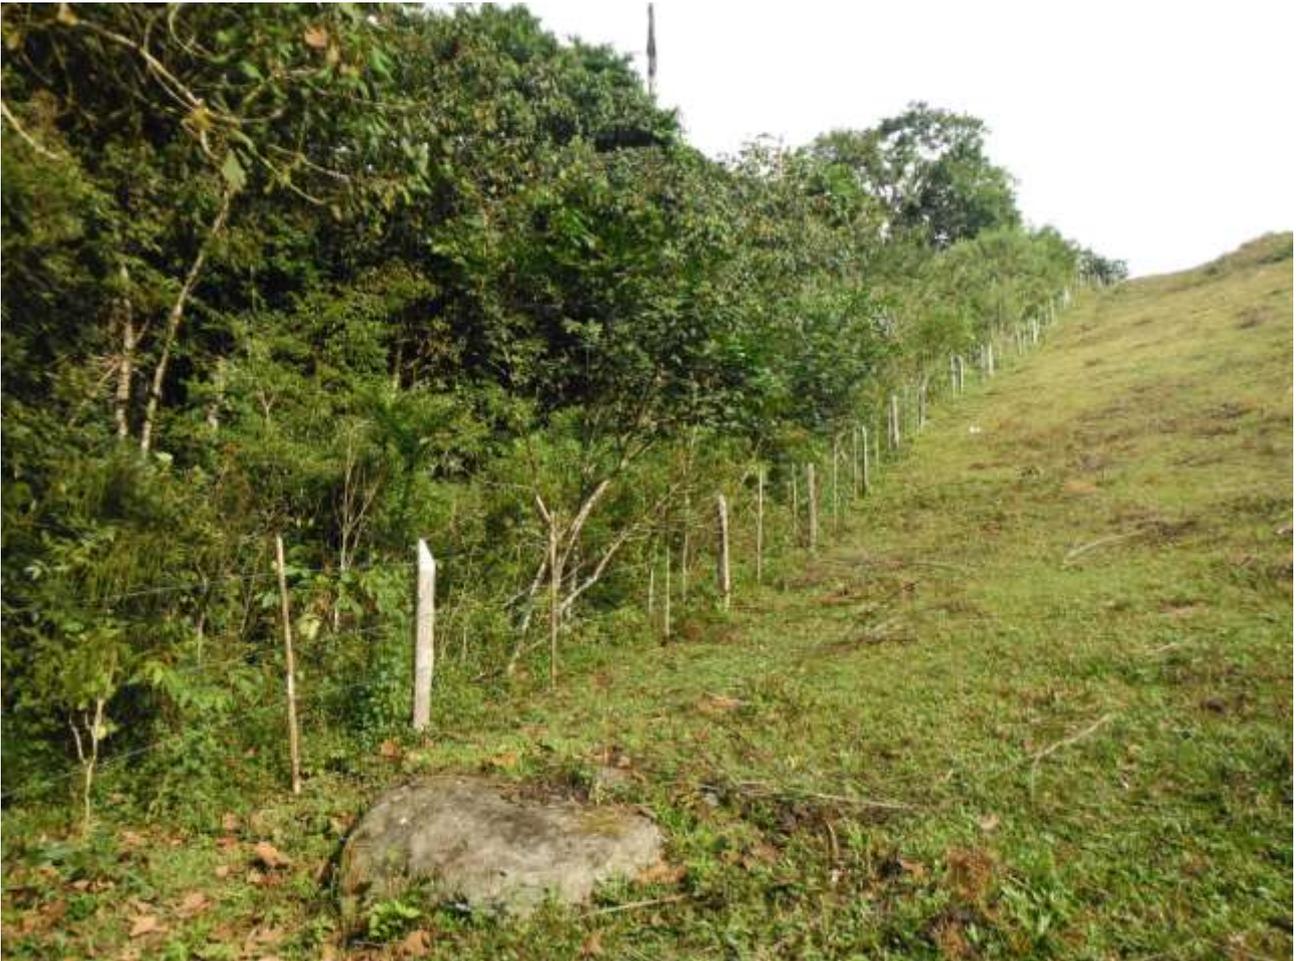
Figura 52. Área 07 - Associação Comunidade Remanescente Quilombola do Alto da Serra do Mar

- Presença de cobertura vegetal;
- Crescimento significativo das mudas implantadas;
- Presença de biodiversidade;
- A área possui medidas de isolamento devido a presença de animais em seu entorno;
- Não houve identificação de nenhum tipo de impacto antrópico, infestação de gramíneas exóticas agressivas ou ataque de formigas às mudas;
- Não foi encontrado nenhum indício de suscetibilidade de erosão.

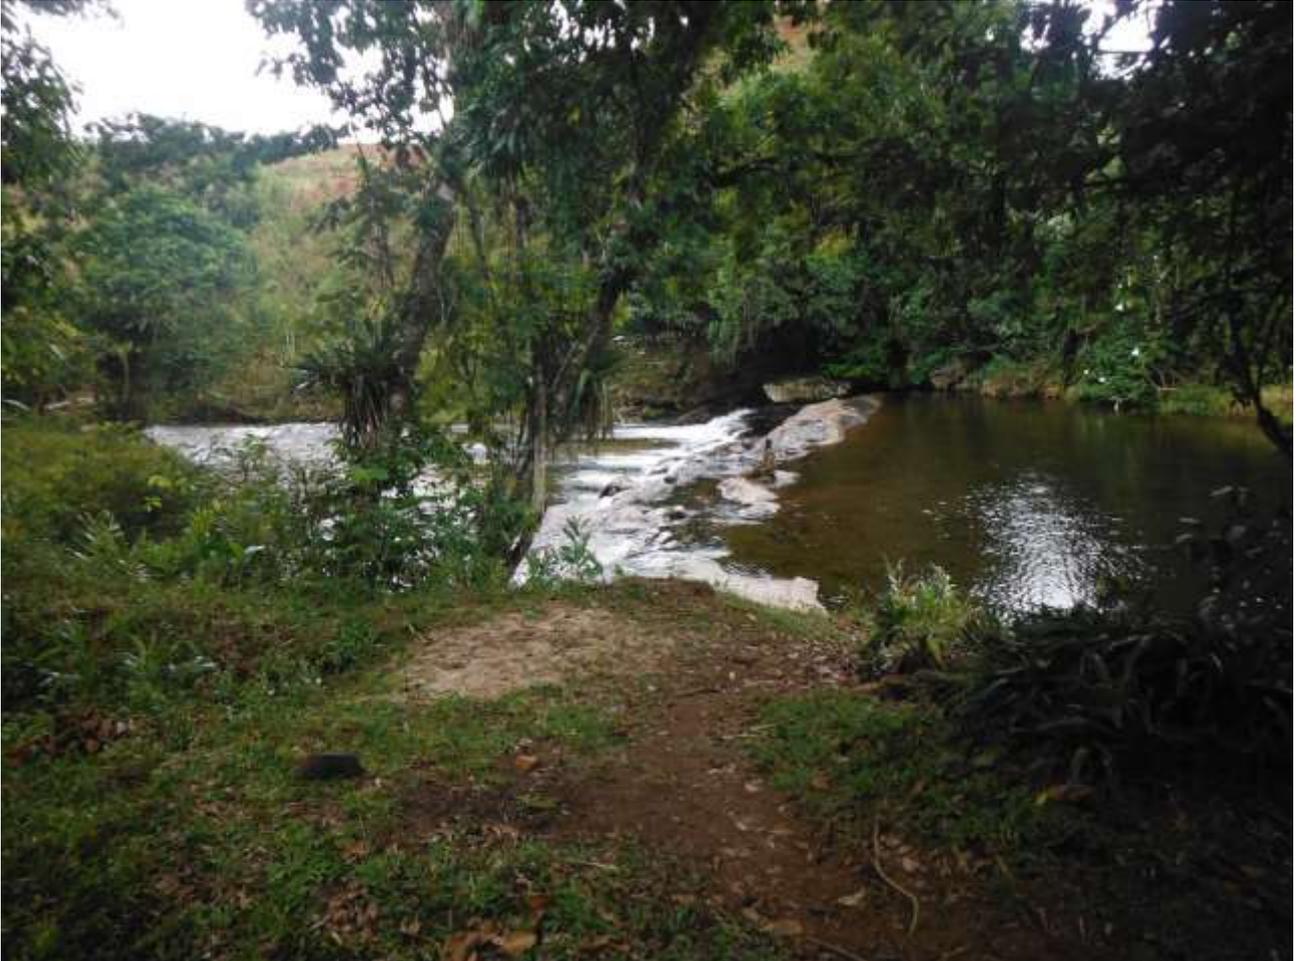
Figura 53. Área 08 - Associação Comunidade Remanescente Quilombola do Alto da Serra do Mar

- Presença de cobertura vegetal;
- Crescimento significativo das mudas implantadas;
- Presença de biodiversidade;
- A área possui medidas de isolamento devido a presença de animais em seu entorno;
- Não houve identificação de nenhum tipo de impacto antrópico, infestação de gramíneas exóticas agressivas ou ataque de formigas às mudas;
- Não foi encontrado nenhum indício de suscetibilidade de erosão.

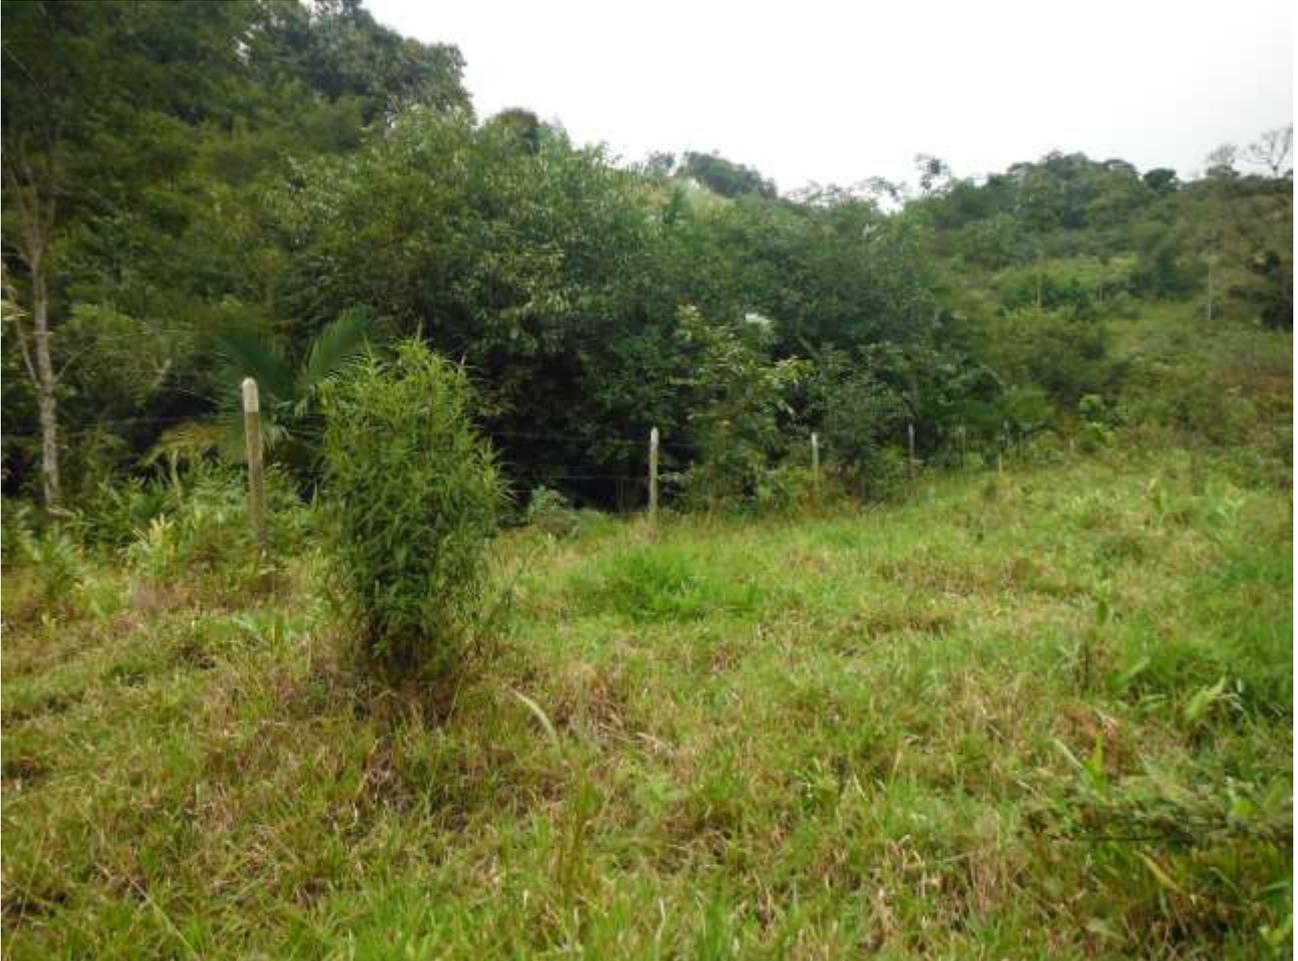
Figura 54. Área 09 - Associação Comunidade Remanescente Quilombola do Alto da Serra do Mar

- Presença de cobertura vegetal;
- Crescimento significativo das mudas implantadas;
- Presença de biodiversidade;
- A área possui medidas de isolamento devido a presença de animais em seu entorno;
- Não houve identificação de nenhum tipo de impacto antrópico, infestação de gramíneas exóticas agressivas ou ataque de formigas às mudas;
- Não foi encontrado nenhum indício de suscetibilidade de erosão.

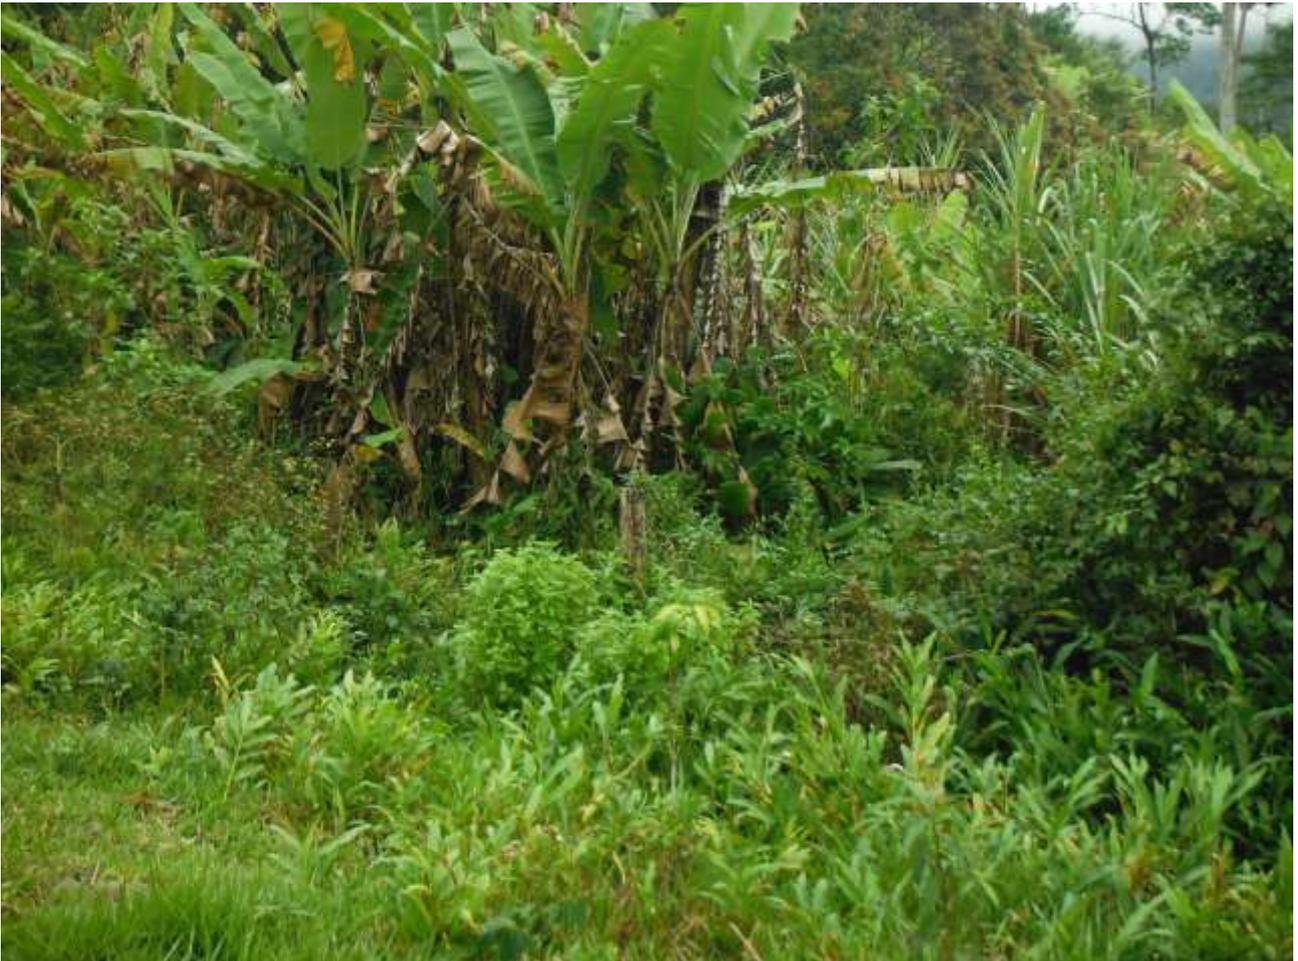
*Figura 55. Área 10 - Associação Comunidade Remanescente Quilombola do Alto da Serra do Mar*

- Presença de cobertura vegetal;
- Crescimento significativo das mudas implantadas;
- Presença de biodiversidade;
- A área possui medidas de isolamento devido a presença de animais em seu entorno;
- Não houve identificação de nenhum tipo de impacto antrópico, infestação de gramíneas exóticas agressivas ou ataque de formigas às mudas;
- Não foi encontrado nenhum indício de suscetibilidade de erosão.

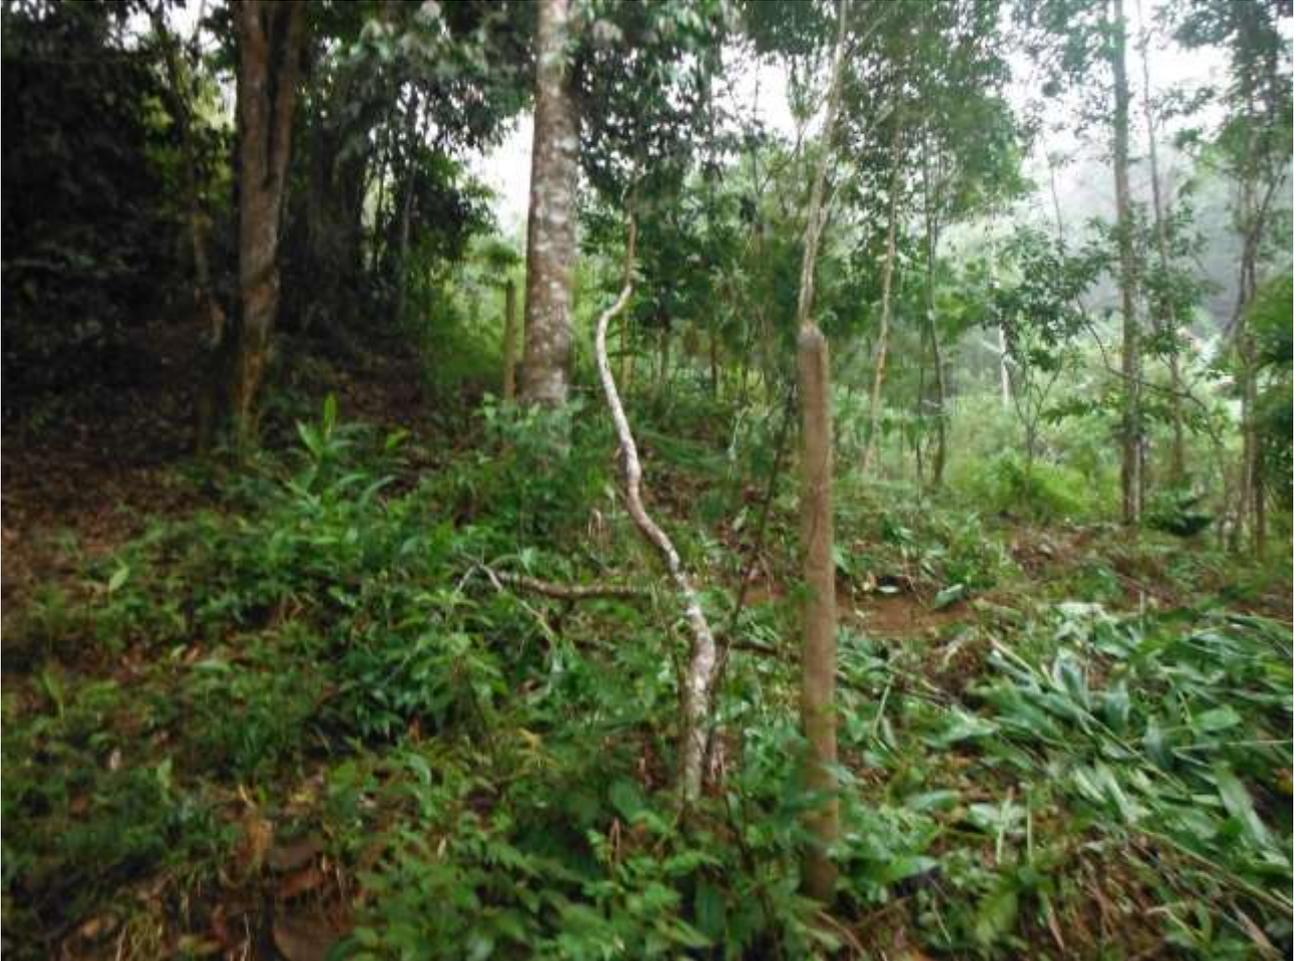
*Figura 57. Área 12 - Associação Comunidade Remanescente Quilombola do Alto da Serra do Mar*

- Presença de cobertura vegetal;
- Crescimento significativo das mudas implantadas;
- Presença de biodiversidade;
- A área possui medidas de isolamento devido a presença de animais em seu entorno;
- Não houve identificação de nenhum tipo de impacto antrópico, infestação de gramíneas exóticas agressivas ou ataque de formigas às mudas;
- Não foi encontrado nenhum indício de suscetibilidade de erosão.

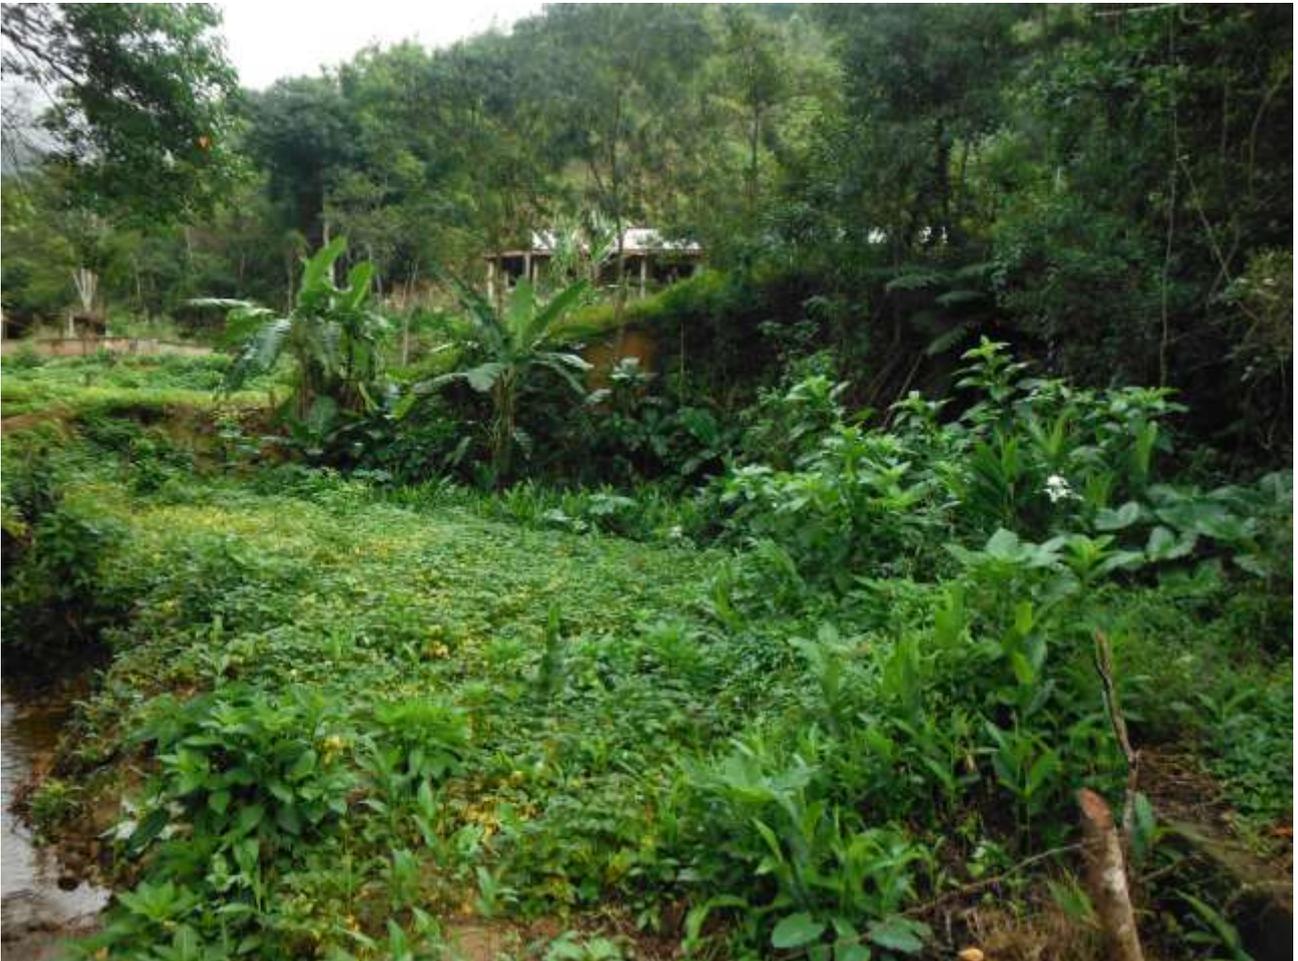
Figura 58. Área 01 da RPPN Sítio Refúgio das Águas - Blanca Dian Brum Soares

- Presença de cobertura vegetal;
- A área está em processo de implantação, sem plantio;
- Presença de biodiversidade;
- A área possui medidas de isolamento devido a presença de animais em seu entorno;
- Não foi encontrado nenhum indício de suscetibilidade de erosão.

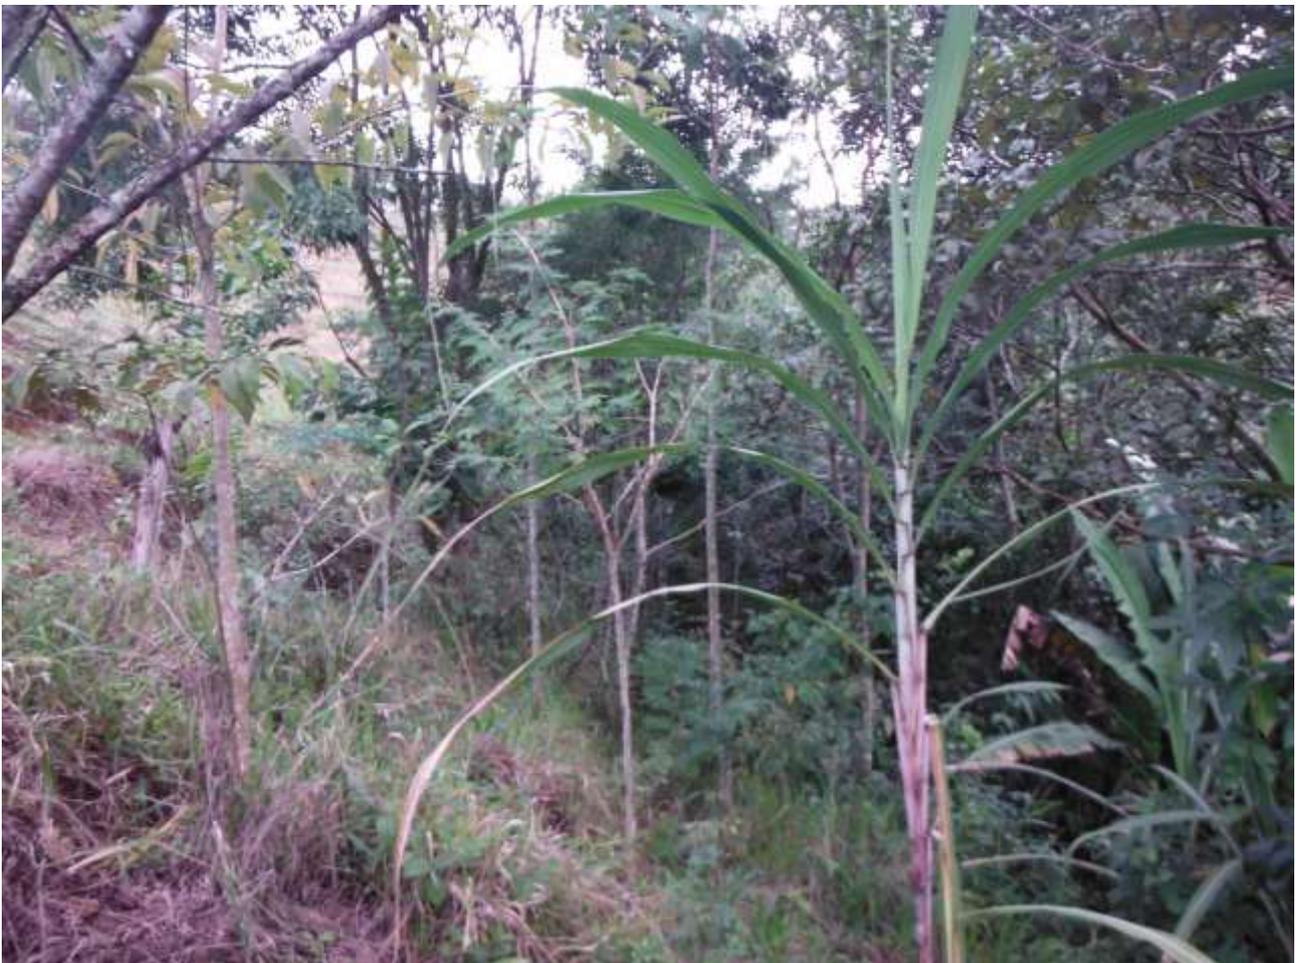
Figura 59. Área 01 do Sítio Valadão - Braz de Oliveira

- Presença de cobertura vegetal;
- A área está em processo de implantação, sem plantio;
- Presença de biodiversidade;
- Possui medidas de isolamento devido a presença de animais em seu entorno;
- Não foi encontrado nenhum indício de suscetibilidade de erosão.

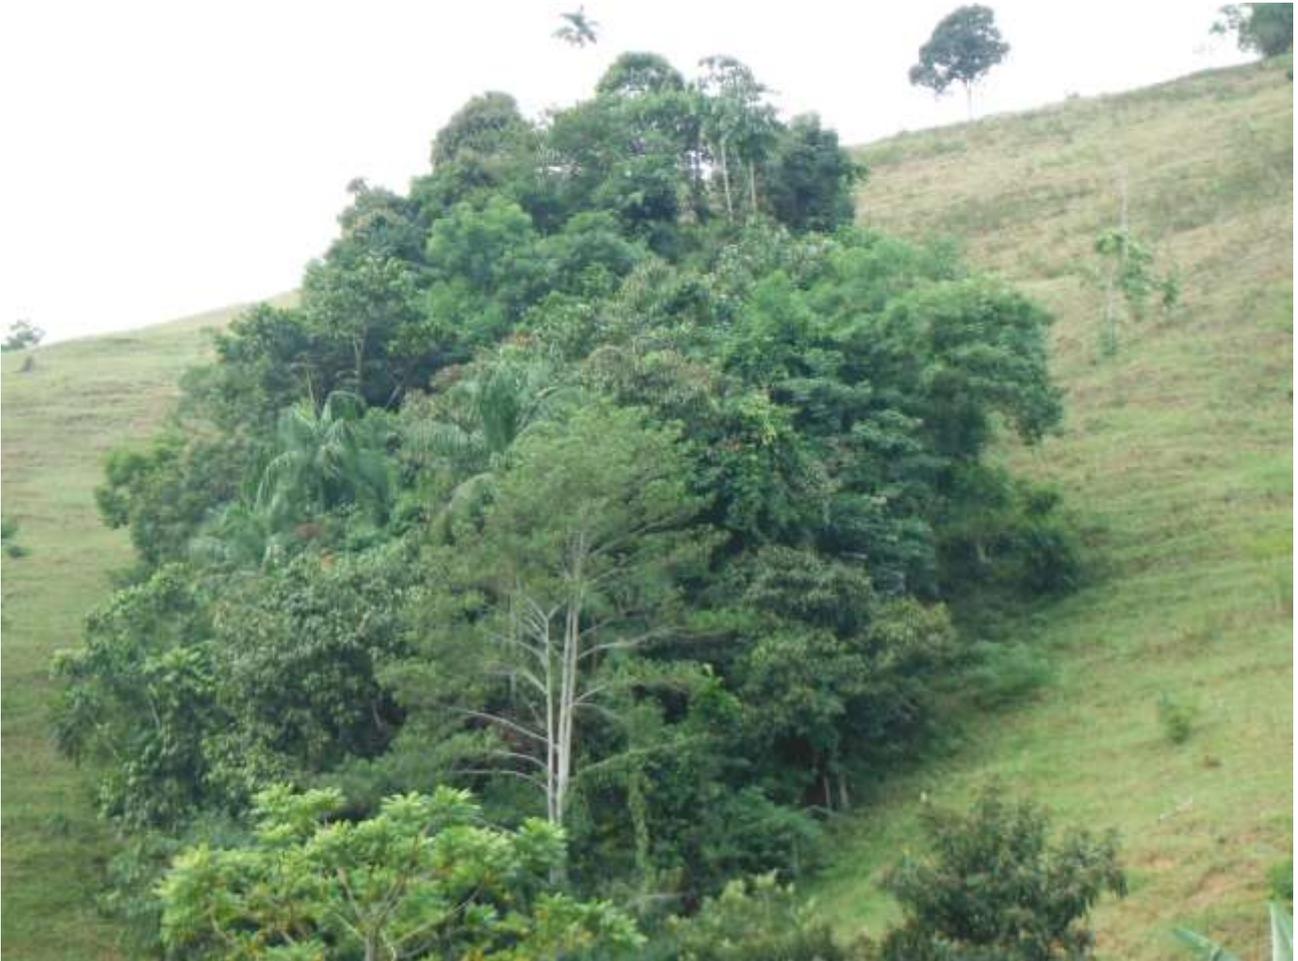
*Figura 60. Área 02 do Sítio Valadão - Braz de Oliveira*

- Presença de cobertura vegetal;
- A área está em processo de implantação, sem plantio;
- Presença de biodiversidade;
- Possui medidas de isolamento devido a presença de animais em seu entorno;
- Não foi encontrado nenhum indício de suscetibilidade de erosão.

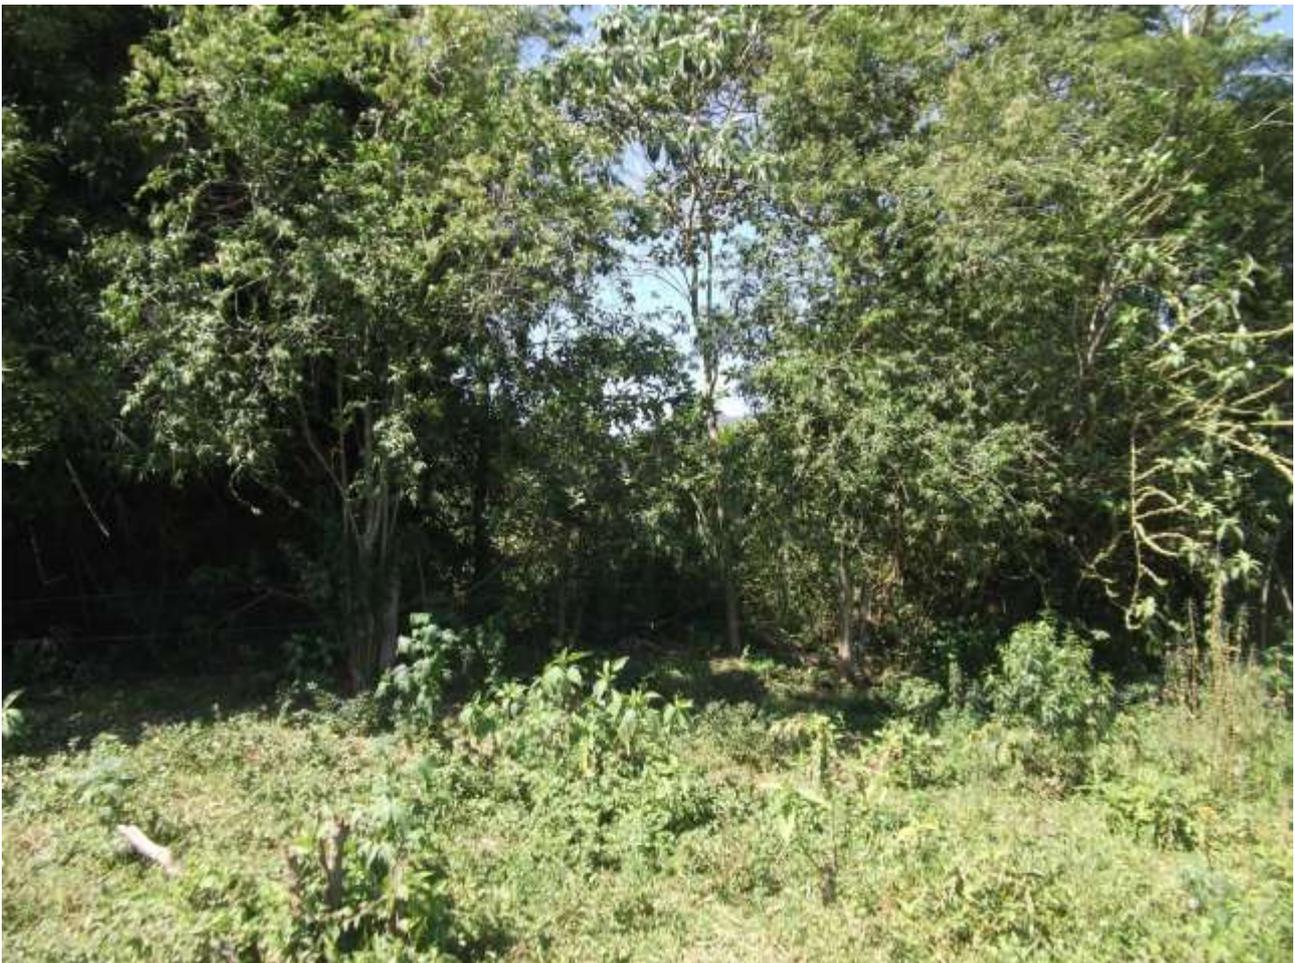
*Figura 69. Área 01 do Sítio Barreiros - Carlos Alberto Lemos*

- Presença de cobertura vegetal;
- Crescimento significativo das mudas implantadas;
- Presença de biodiversidade;
- A área possui medidas de isolamento devido a presença de animais em seu entorno;
- Não houve identificação de nenhum tipo de impacto antrópico, infestação de gramíneas exóticas agressivas ou ataque de formigas às mudas;
- Não foi encontrado nenhum indício de suscetibilidade de erosão.

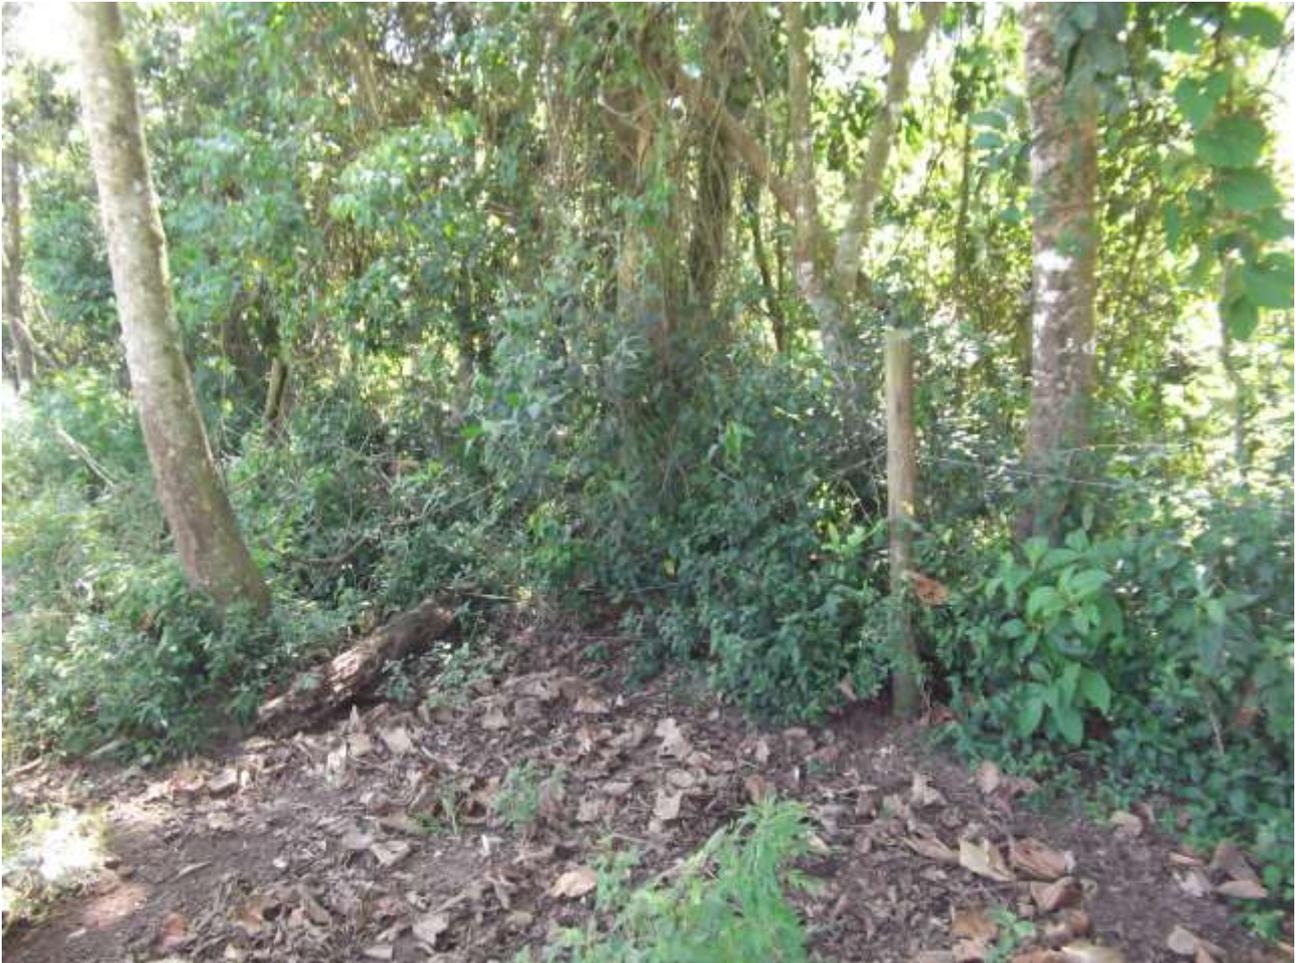
*Figura 72. Área 04 do Sítio Barreiros - Carlos Alberto Lemos*

- Presença de cobertura vegetal;
- A área ainda encontra-se em processo de implantação, sem plantio;
- A área não possui medidas de isolamento pois não há presença de animais em seu entorno;
- Não foi encontrado nenhum indício de suscetibilidade de erosão.
