FUNDAÇÃO DE APOIO À ESCOLA TÉCNICA DO ESTADO DO RIO DE JANEIRO
FACULDADE DE EDUCAÇÃO TECNOLÓGICA
DO ESTADO DO RIO DE JANEIRO
CURSO SUPERIOR DE TECNOLOGIA EM GESTÃO AMBIENTAL
TRABALHO DE CONCLUSÃO DE CURSO

BALNEABILIDADE DA CACHOEIRA NO BAIRRO CASCATA,
PARACAMBI – RJ

Trabalho de conclusão de curso (TCC) apresentado ao Curso Superior de Tecnologia em Gestão Ambiental da Faculdade de Educação Tecnológica do Estado do Rio de Janeiro – FAETERJ/Paracambi como requisito parcial para obtenção do grau de Tecnólogo em Gestão Ambiental.

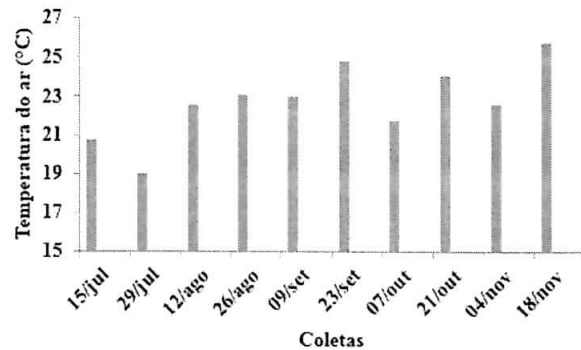
Os dados da temperatura do ar apresentados na figura 3 foram obtidos do Sistema Integrado de Dados Ambientais do INPE (Instituto Nacional de Pesquisas Espaciais), estação Mendes.

Figura 3 - Temperatura média do ar nos 7 dias anteriores às coletas. Paracambi, RJ. 2013.
Fonte: INPE, 2013.

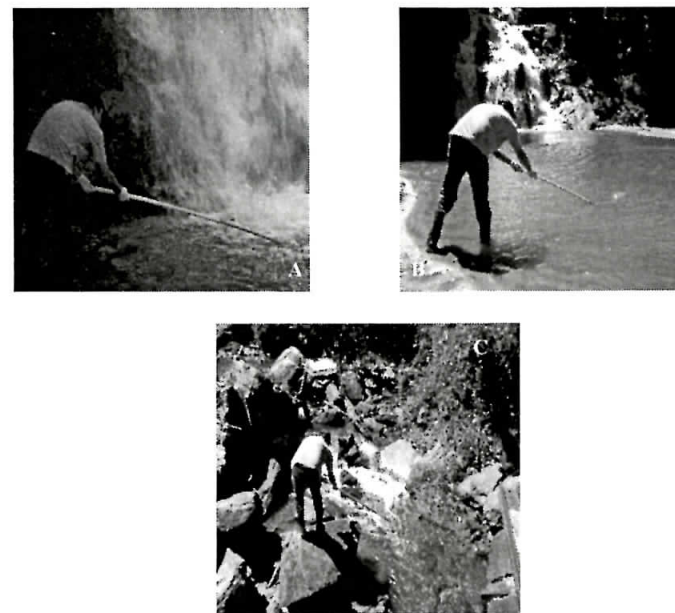
Com o auxílio de uma haste, os frascos foram mergulhados rapidamente com a boca para baixo (Figura 10), entre 15 e 30 cm abaixo da superfície da água em sentido contrário à corrente, inclinando lentamente para cima para permitir a saída de ar e conseqüentemente o enchimento do mesmo. Após a coleta, esses frascos foram identificados com etiqueta contendo informações como: ponto coletado, data e hora da coleta.

Figura 10 - Coleta de água no ponto 1 (A), ponto 2 (B) e ponto 3 (C), na cachoeira da Cascata, Paracambi, RJ. 2013.
Fonte: Arquivo pessoal do autor.

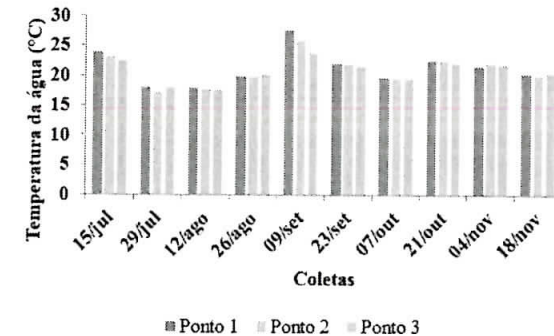
A figura 16 apresenta a oscilação da temperatura da água da cachoeira da Cascata durante o período amostrado. Pode-se verificar que a temperatura variou de 17 a 27,5°C. Estas oscilações podem estar relacionadas às variações de temperatura do ar.

Figura 16 - Temperatura da água (°C) na Cachoeira da Cascata. Paracambi, RJ. 2013.

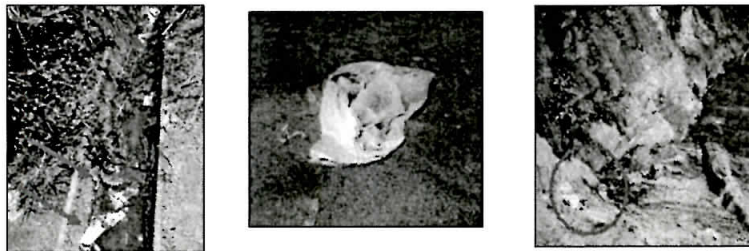
Os problemas ambientais presentes na cachoeira da Cascata foram: presença de resíduos sólidos (saco plástico, garrafas, embalagens diversas) dentro do córrego e às margens do mesmo (Figura 17). Também foram observados pontos de queimadas, provavelmente, de resíduos (Figura 18), assoreamento do corpo hídrico e descarte de efluente no corpo hídrico (Figura 19).

Figura 17 - Presença de resíduos às margens e dentro do córrego. Paracambi, RJ. 2013.
Fonte: Arquivo pessoal do autor.
