Projeto preliminar de gestão ambiental da bacia hidrográfica do rio

Paraíba do Sul

Projeto de graduação apresentado, como requisito parcial para obtenção do grau de Engenheiro Civil, à Faculdade de Engenharia, da Universidade do Estado do Rio de Janeiro.

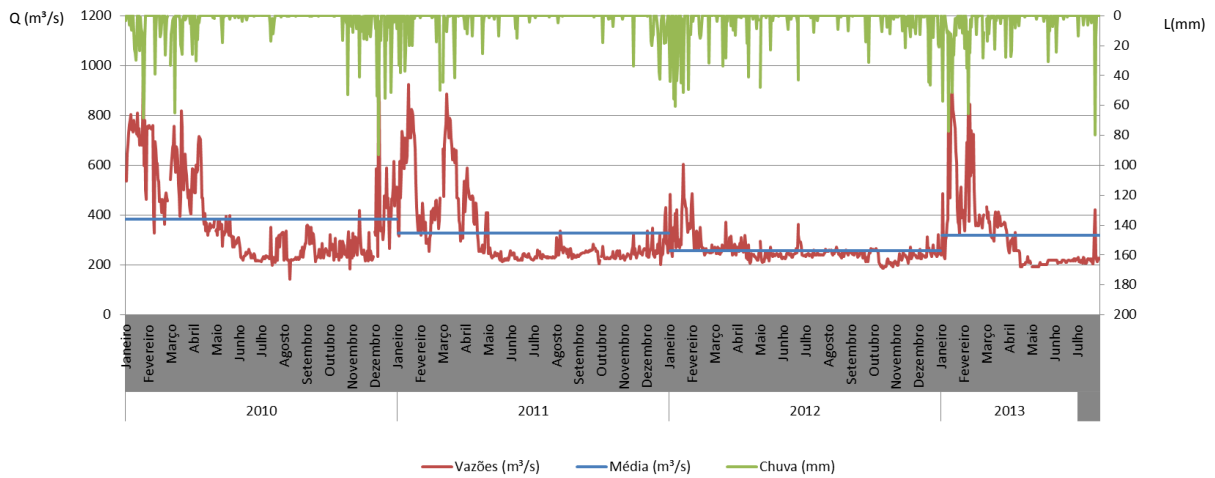
Gráfico 2 – Hidrograma do rio Paraíba do Sul na cidade de Volta Redonda – RJ

A partir dos dados calcularam-se os coeficientes de perenidade de cheias, coeficiente de perenidade de estiagem e o coeficiente de amplitude de todos os anos, conforme mostrado na Tabela 6.

O rio Paraíba do Sul é um curso d'água que possui diversas barragens ao longo do seu curso, por isso, as vazões tendem a ser controladas e artificializadas, mas mesmo assim foi possível perceber alterações significativas e características de uma bacia hidrográfica degradada com picos de cheias concentrados e bem distantes da média.

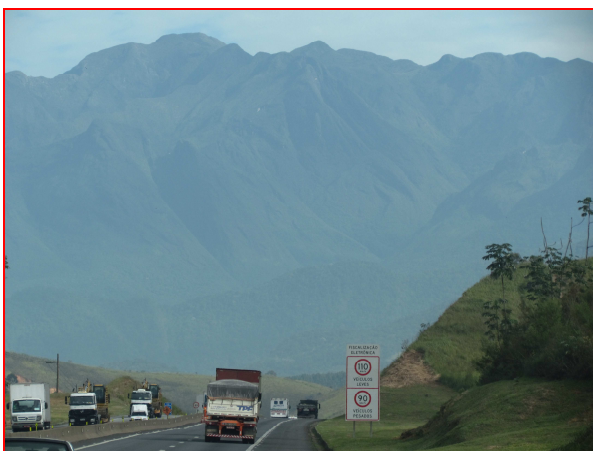
Foto 1: Rodovia Presidente Dutra (BR-116), sentido Rio-São Paulo. Caracterizando a serra desmatada ao fundo.

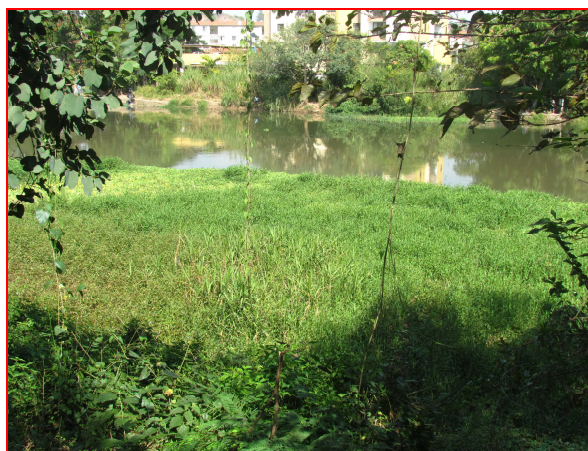
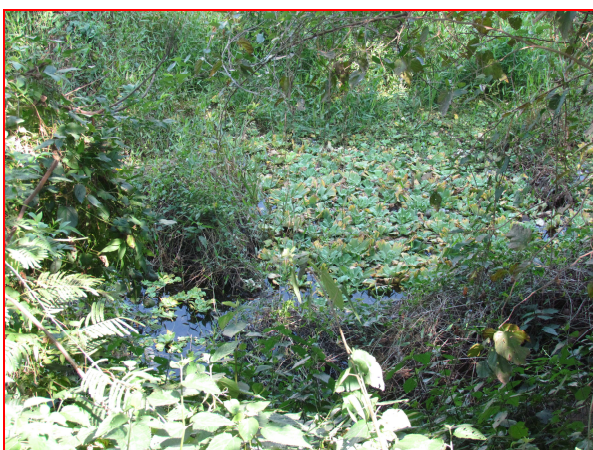
Foto 2 e 3: Vegetação que caracteriza o processo de eutrofização oriundo da poluição (esgoto), situado na cidade de Jacareí - SP.

Durante a inspeção de campo também foi possível detectar a poluição das águas do Paraíba do Sul. Foram encontrados despejos nas cidades de Resende, Barra Mansa e Volta Redonda conforme demonstrado nas fotos de 35 a 38, 41 a 42, 49 a 53. É possível observar nas fotos 2 e 3 em Jacareí/SP, 11 em Caçapava/SP, foto 30 em Queluz/SP, foto 34, 39, 40 em Resende/RJ, fotos 44 e 45 em Barra Mansa/RJ a proliferação de algas com a carga orgânica devido à existência de esgoto no corpo hídrico, bem como a coloração esverdeada da água e a presença de espuma que fica notória nas fotos tiradas em Jacareí, foto 2, em Caçapava/RJ, fotos 7 e 8, em Queluz/SP, fotos 24, 25, 27 e 28, Barra Mansa/RJ, fotos 41, 42 e 44. Na foto 48 há também a presença de resíduos sólidos sobrenadantes.

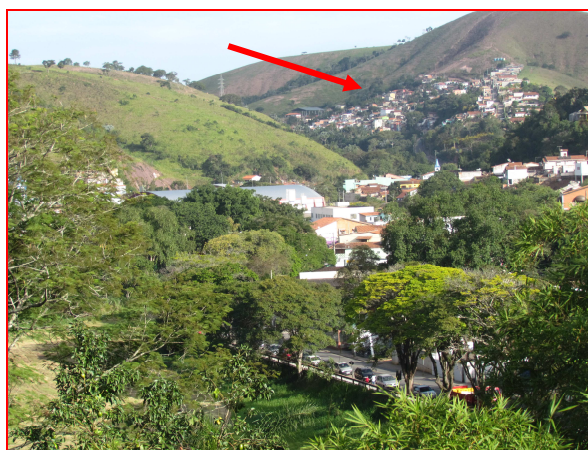
Foto 4: Desmatamento em mata ciliar ao Paraíba do Sul e construções sobre encosta desprotegida (deslizamento), cidade de Paraibuna - SP.

O principal problema detectado ao longo de toda a bacia foi o desmatamento, tanto nas áreas marginais do rio ocupadas por cidades, como também nos morros. Isso pode ser percebido nas fotos de 04 a 06 referentes à região junto ao reservatório de Paraíbauna / SP que dá origem ao rio Paraíba do Sul, foto 10 em Caçapava/SP, fotos 13, 14, 17 a 20 na região de Areias/SP onde nasce o rio Paraitinga, nas fotos 23 e 26 na cidade de Queluz/SP, nas fotos 31 a 33 tiradas na rodovia Presidente Dutra entre os municípios de Queluz/SP e Resende/RJ, na foto 43 em Barra Mansa/ RJ e na foto 47 em Volta Redonda/RJ.

b) Desmatamento de morros e encostas para ocupação residencial e para fins econômicos (fazendas, pastos, entre outros). Identificaram-se plantações de monocultura de eucalipto para extração de celulose, favelização, etc. Estas ações negativas trazem consequências gravíssimas para o regime regular da bacia além de causar erosão a ponto de provocar voçorocas pelo escoamento da água de chuva. Este problema é mostrado de maneira recorrente na inspeção de campo, conforme o anexo fotográfico (fotos 4, 20, 23, 29, 45 e 46).

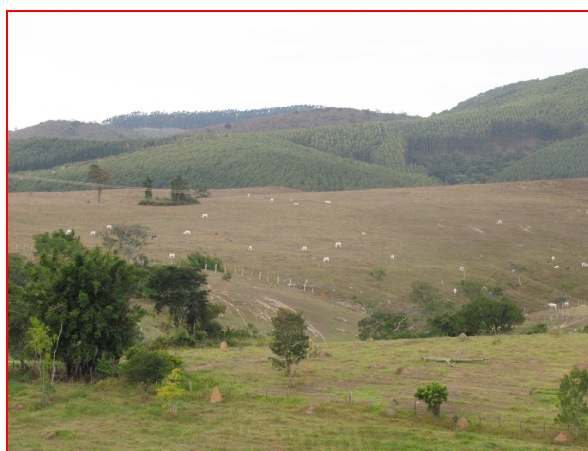
Foto 5 e 6: Rodovia dos Tamoios (SP-099), Foto 5 encontra-se o Paraíba do Sul próximo ao afluente Paraibuna, severo desmatamento e monocultura em plantação de eucalipto. Descaracterizando a mata nativa, em Paraibuna – SP. Utilização de pasto aumentando a compactação do solo e diminuindo a permeabilidade.

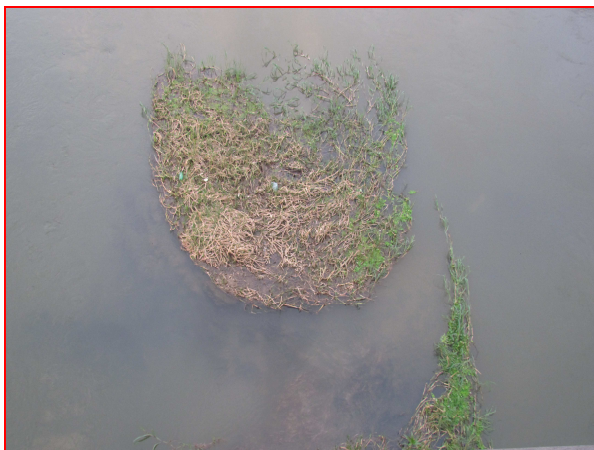
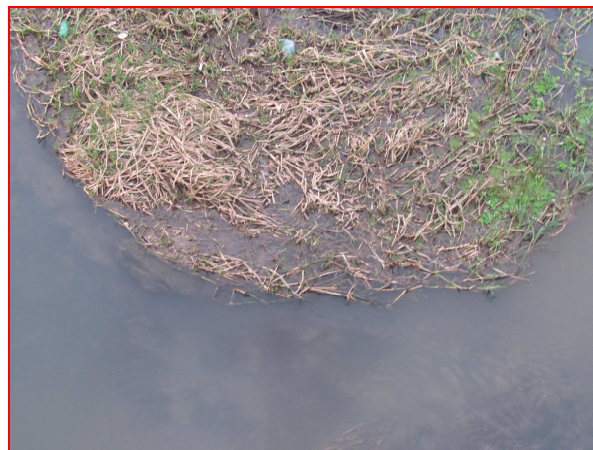
Fotos 7 e 8 : Detalhe de uma ilha de sedimentos e turbidez da água elevada caracterizando o lançamento de esgoto no rio, situado na cidade de Caçapava – SP.

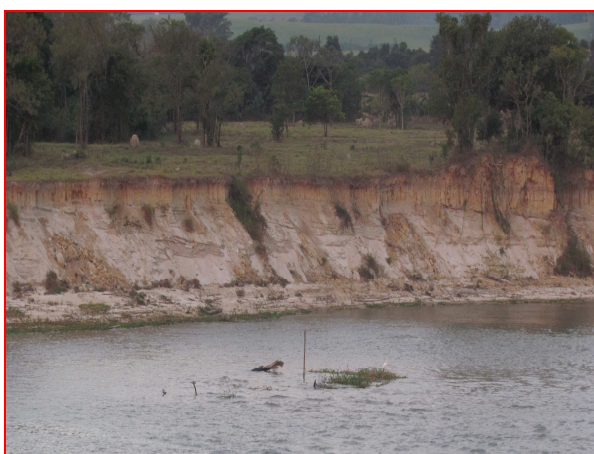
Foto 9: Detalhe do processo de erosão em encosta do rio, provocado pela extração de areia na margem – Caçapava, SP.

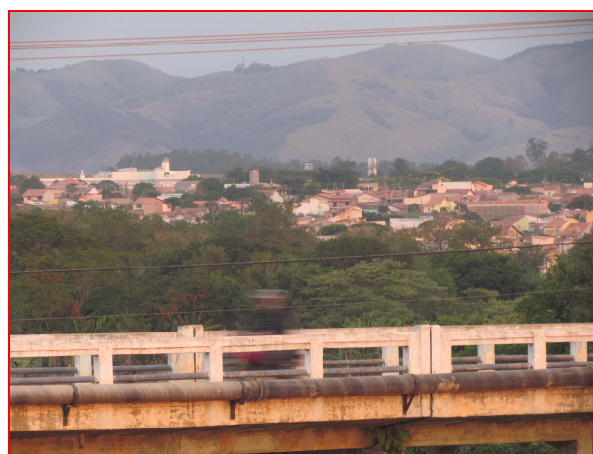
Foto 10: Detalhe do processo do crescimento urbano desordenado e ao fundo morro desmatado – Caçapava, SP.

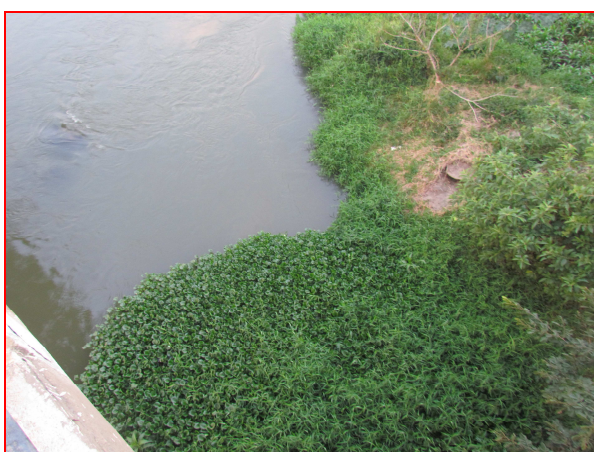
Foto 11: Detalhe do processo de eutrofização em faixa marginal, característica de excesso de nutrientes na água – Caçapava, SP.

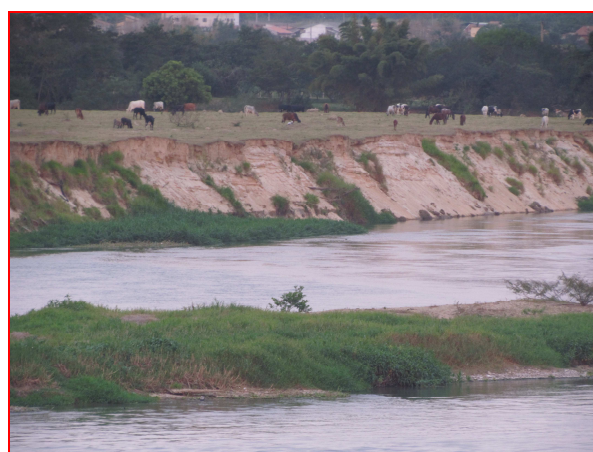
Foto 12: Detalhe de ilha de assoreamento, erosão em margem e desmatamento de mata ciliar para utilização de pastos – Caçapava, SP.

Foi possível também verificar o processo erosivo nas margens nas fotos 9 e 12 devido a falta de vegetação ciliar além da existência de regiões assoreadas nas margens do rio, e no próprio leito na foto 12.

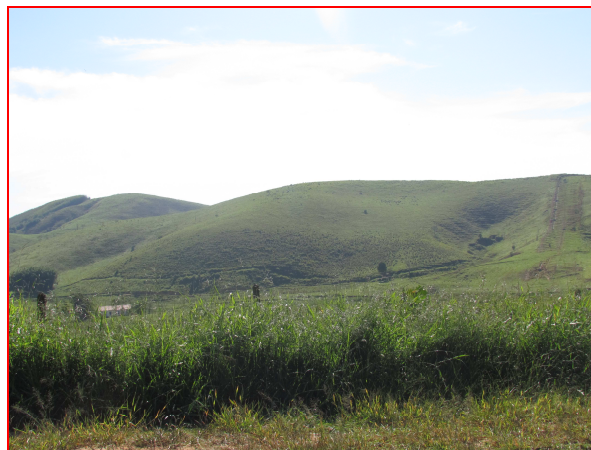
Foto 14: Desmatamento em fazenda para utilização de pasto.

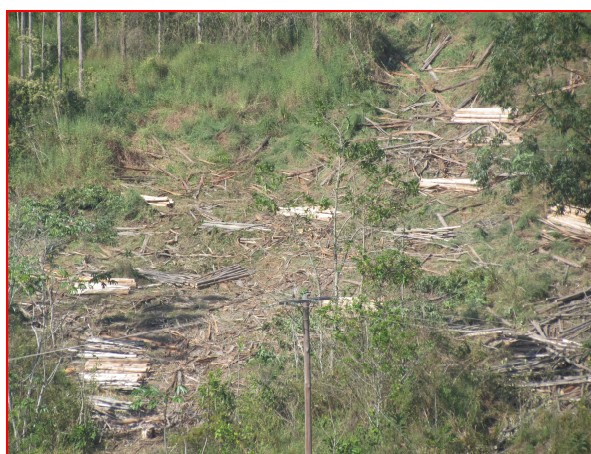
Fotos 15 e 16: Fotos de monocultura de eucalipto para utilização de celulose, demonstrando a inexistência da mata nativa. Verificamos que isto é recorrente ao longo de grande parte da bacia, próximo a cidade de Silveiras – SP.

Nas fotos acima descritas é possível constatar que a maior parte da bacia hidrográfica do rio Paraíba do Sul está degradada, sem a cobertura de vegetação. Ou até com a presença de monocultura como demonstram as fotos 15 e 16.

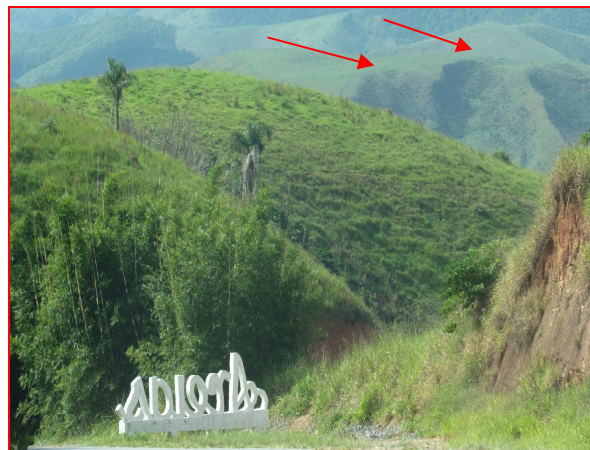
Foto 20: Desmatamento e voçoroca em destaque na cidade de Areias – SP.

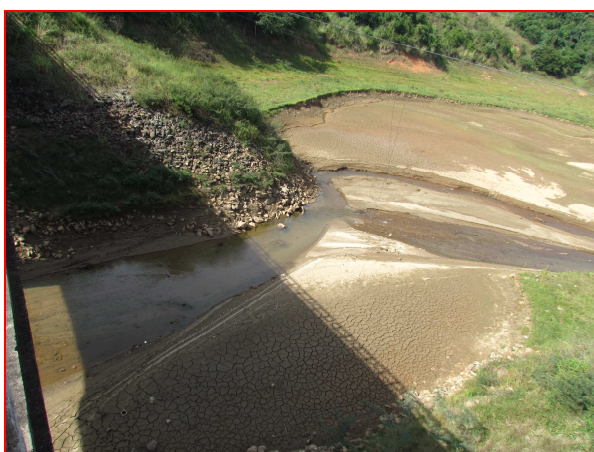
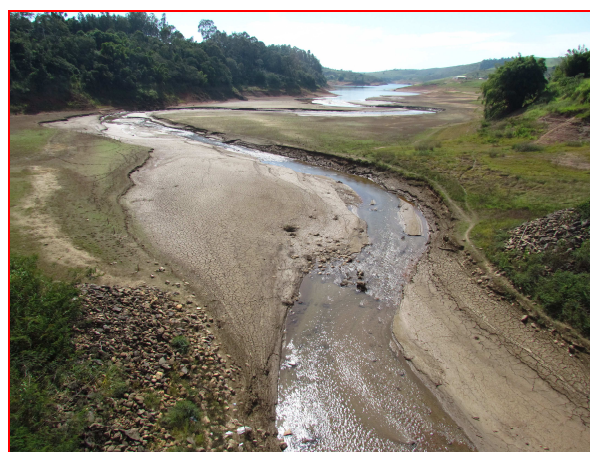
Foto 21 e 22: Represa do Funil com nível d'água muito abaixo do ideal, apesar de estarmos no término do período de chuvas.

Inclusive é possível verificar isso nas fotos tiradas em um dos braços da represa do Funil no Apêndice B (Fotos 21 e 22). A visita à região foi realizada no final do período de chuvas, logo o nível da água deveria estar alto, porém nota-se que há áreas, que antes eram ocupadas pela água, estão cobertas de vegetação. Isso demonstra que há muito tempo que a represa não chega aos seus níveis mais altos.

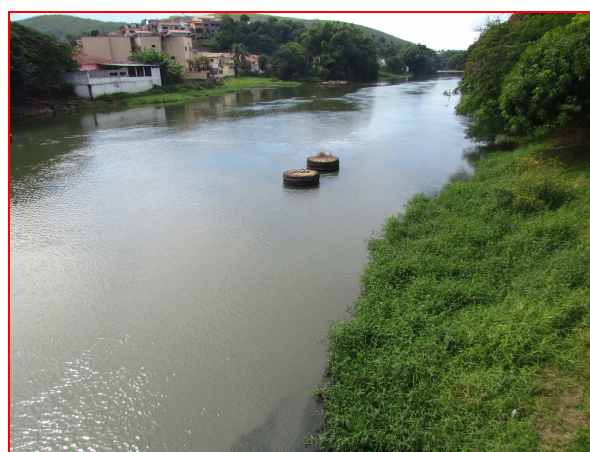
Foto 24: Detalhe de alta turbidez da água e construção irregular a margem do rio, possibilitando o lançamento de esgoto não tratado na cidade de Queluz- SP.

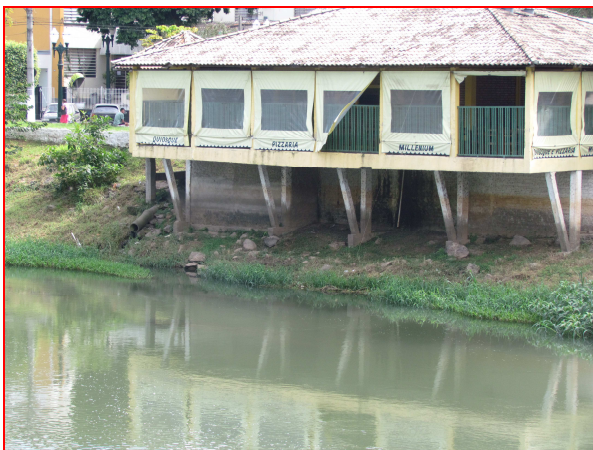
Foto 25: Construção irregular a margem do rio na cidade de Queluz – SP.

a) Ocupação residencial marginal irregular, desrespeitando as normas estabelecidas na Lei 7.803 que delimita as Áreas de Proteção Permanente (APPs), proporcionando o lançamento irregular de esgoto sem o devido tratamento. Isso aumenta o processo de eutrofização nas margens e diminui a seção transversal do rio. Identificou-se este problema de maneira recorrente na inspeção de campo, conforme mostrado no anexo fotográfico (fotos 25, 30 e 44).

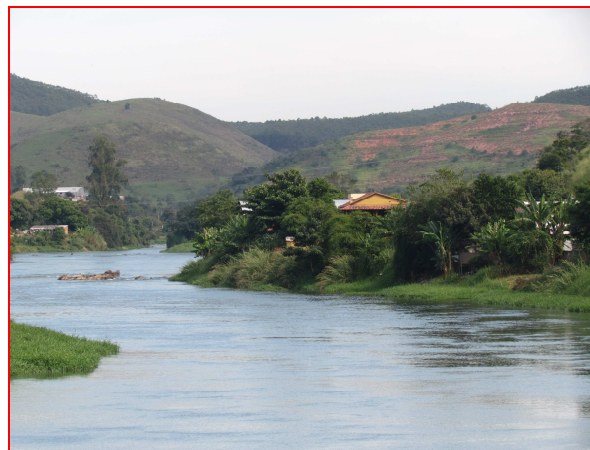
Foto 26: Desmatamento ao fundo a margem do rio, Queluz - SP.

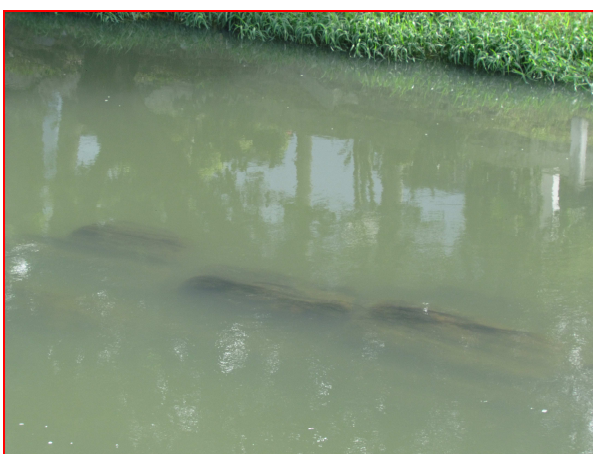
Foto 27: Alta turbidez na água e entulho no fundo, Queluz - SP.

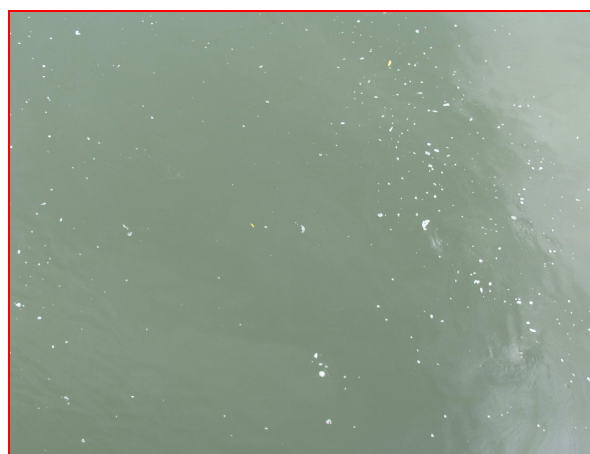
Foto 28: Alta turbidez na água e presença de espuma, Queluz - SP.

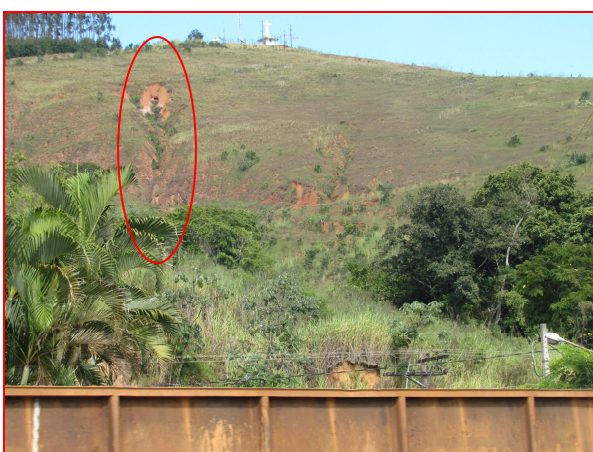
Foto 29: Destaque de voçoroca devido ao desmatamento, podendo ocasionar deslizamento de terra no período de chuvas. Queluz – SP.

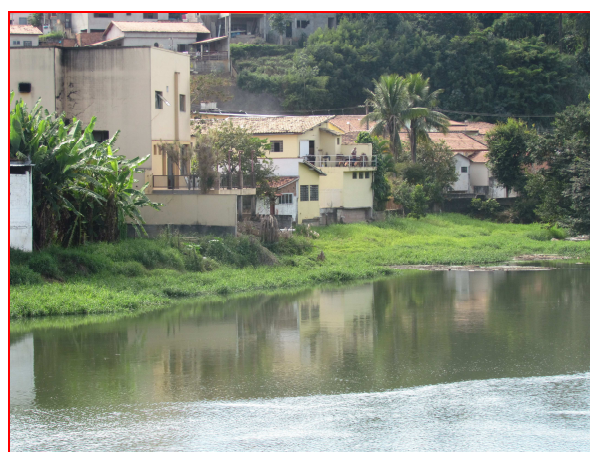
Foto 30: Construção irregular a margem do rio na cidade de Queluz – SP e vegetação característica de lançamento de esgoto.

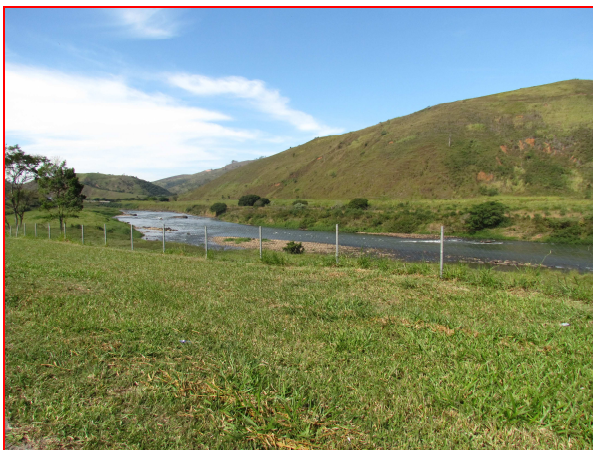
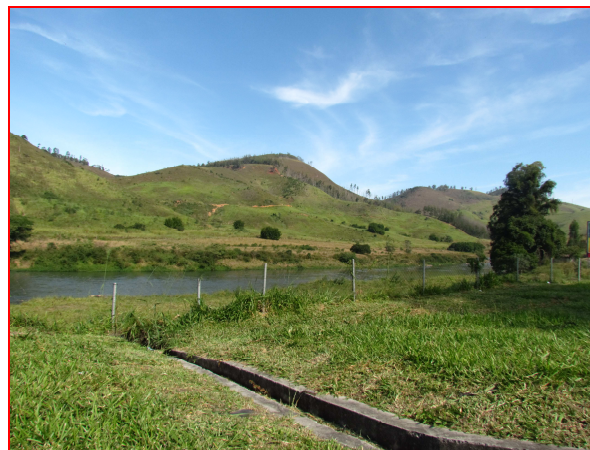
Fotos 31 e 32: Detalhe de desmatamento a margem da Rodovia Presidente Dutra (BR-116).

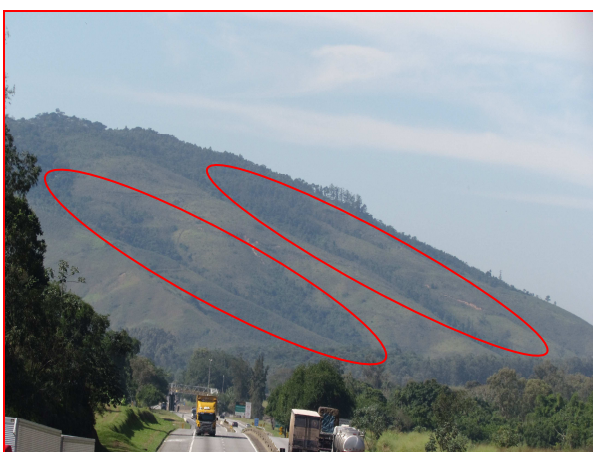
Foto 33: Desmatamento em morro e voçoroca ocasionada pela chuva (detalhe).

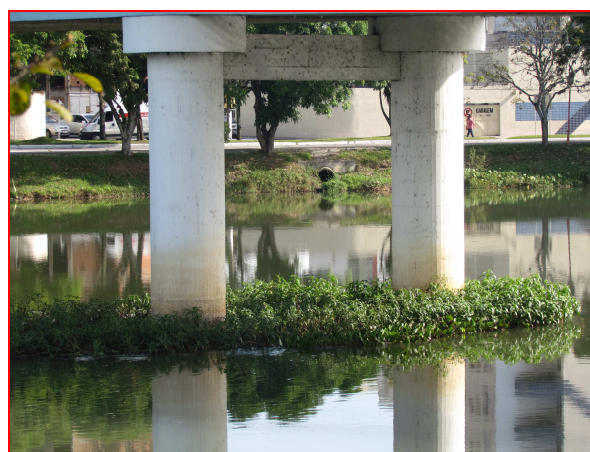
Foto 34: Depósito de vegetação em pilar de ponte na cidade de Resende – RJ. Não é recomendado este tipo de pilar em construção de pontes.

uma barreira que acumula sedimento e acabam por diminuir a área da seção transversal do rio, fazendo com que o nível do rio suba mais rápido e dificultam o escoamento. Além disso, é possível ver nas fotos 46 e 54 que também foram encontrados locais com mineração, que é uma atividade que remove a cobertura vegetal para retirada de material e este pode ser carregado pelas chuvas e provocar processos erosivos e desmoronamentos.

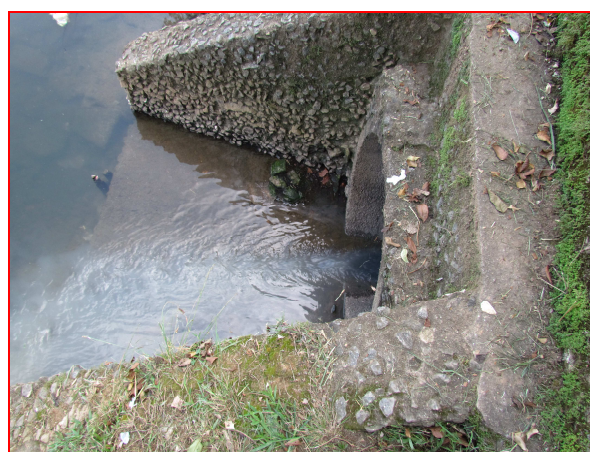
Fotos 35 e 36: Lançamento de esgoto no curso do rio com características de não ter recebido o tratamento, devido a sua coloração esbranquiçada. Situada no centro da cidade de Resende – RJ.

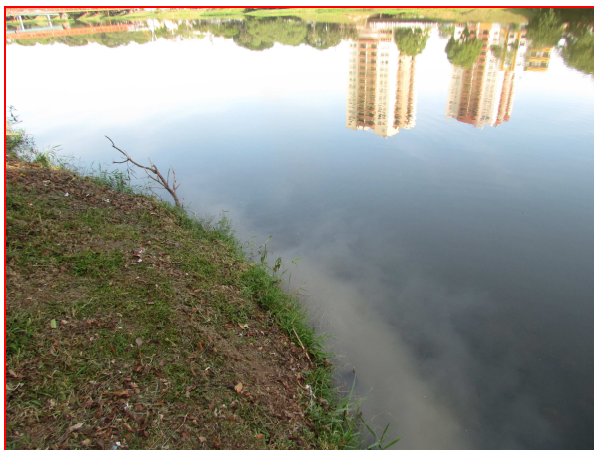
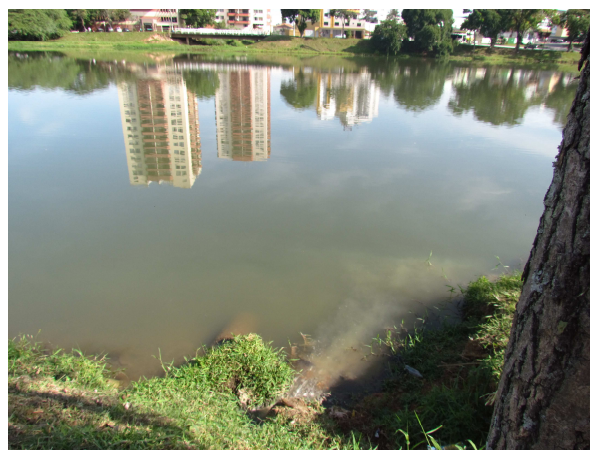
Fotos 37 e 38: Mancha esbranquiçada caracterizando lançamento de esgoto não tratado na cidade de Resende – RJ. Nota-se também, alta turbidez da água e coloração esverdeada devido à poluição.

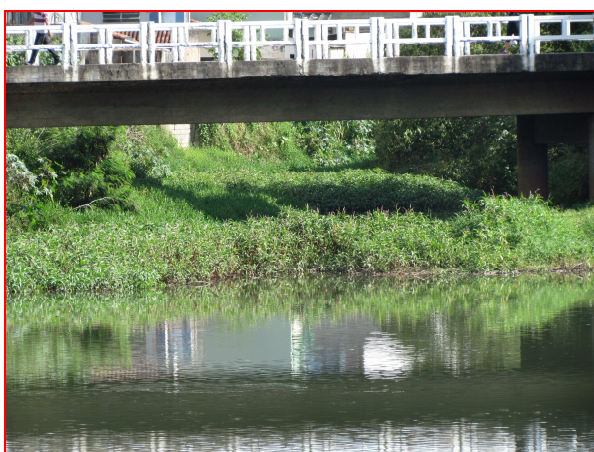
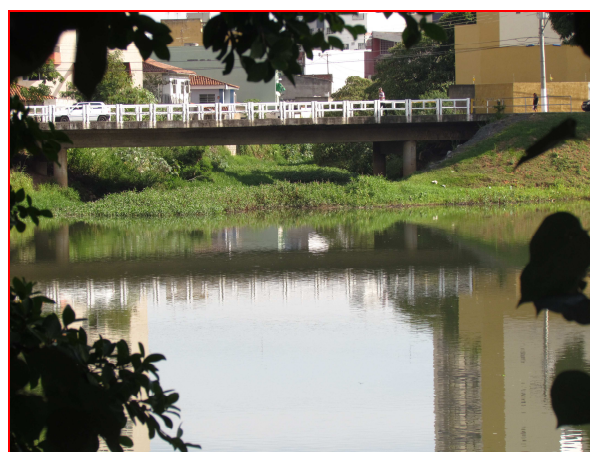
Fotos 39 e 40: Elevado processo de eutrofização em afluente do rio Paraíba do Sul, destacando o cobrimento do espelho d'água. Este fenômeno é extremamente prejudicial ao bioma da região, Barra Mansa - RJ .

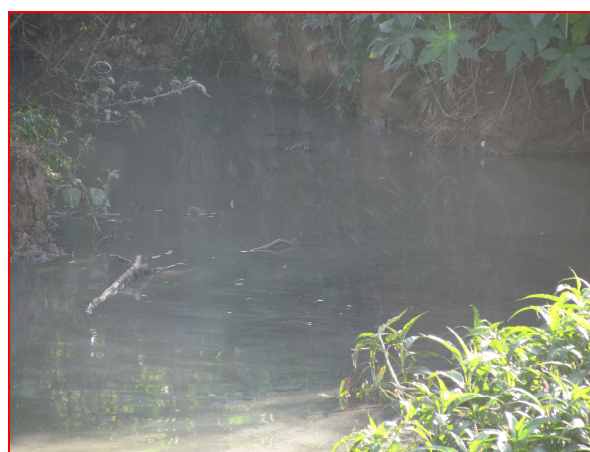
Fotos 41 e 42: Detalhe de lançamento de esgoto e depósito de entulhos a margem do rio Paraíba do Sul na cidade de Barra Mansa – RJ.

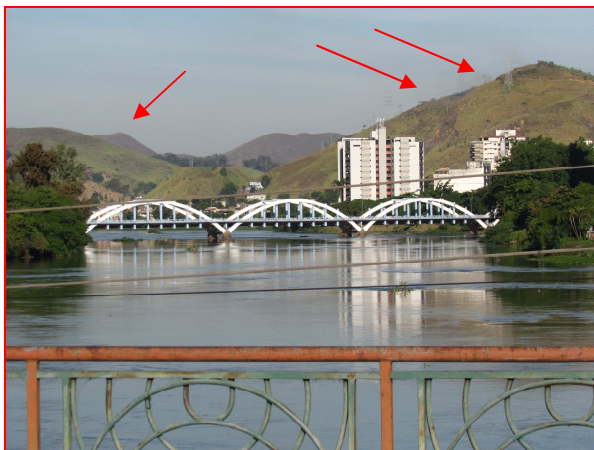
Foto 43: Em detalhe, perfil dos morros desmatados e erodidos a margem do rio na cidade de Barra Mansa – RJ.

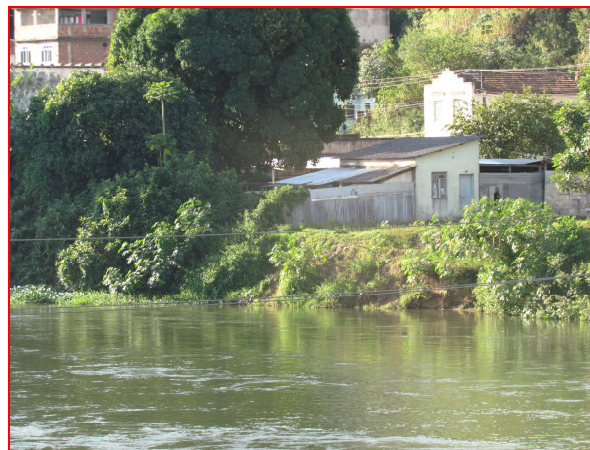
Foto 44: Construção irregular a margem e desmatamento de mata ciliar, e possível lançamento de esgoto devido à vegetação

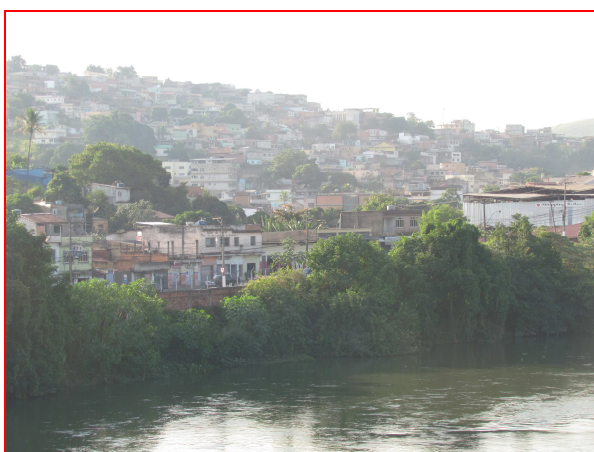
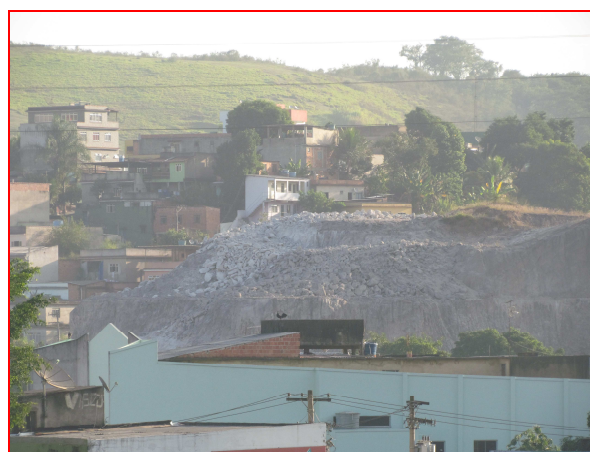
Fotos 45 e 46: Destaque para a favelização em morro podendo ocasionar sérios problemas, tais como: deslizamento, lançamento de esgoto irregular, acúmulo de lixo, desmatamento, entre outros. Na foto 46, vemos o processo de mineração, que resulta em assoreamento e diminuição das margens/profundidade.

Outro problema devido ao efeito de impermeabilização do solo gerado pelo desmatamento é que quando ocorrem chuvas há um grande volume de água chegando em pouco tempo nos cursos d'água. Seus níveis tendem a subir muito nesse curto espaço de tempo causando inundações nas cidades que estão às margens desses rios. Com os grandes escoamentos superficiais também ocorrem deslizamentos que podem carregar com eles construções e ocasionar desastres. Isto pode ser demonstrado nas fotos 29 na região de Queluz/SP e na 47 na região de Volta Redonda/RJ, em que se é possível ver voçorocas e deslizamentos. É possível visualizar o caminho da água na foto 33 em Resende/RJ. Inclusive há ocupações irregulares ao longo do leito do rio conforme mostrado nas fotos 25 e 30 no município de Queluz/SP, e nas áreas de morro demonstrado pela foto 45 na cidade de Volta Redonda/RJ.

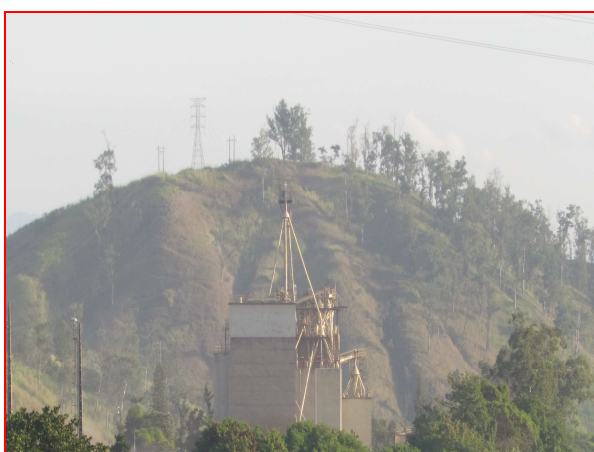
Foto 47: Destacando as voçorocas em morro a margem de rio e próximo a CSN, situado na cidade de Volta Redonda – RJ.

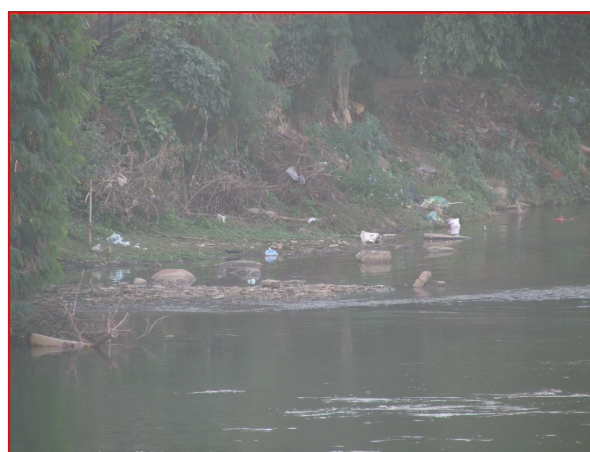
Foto 48: Lançamento de lixo no rio em área urbana na cidade de Volta Redonda – RJ.

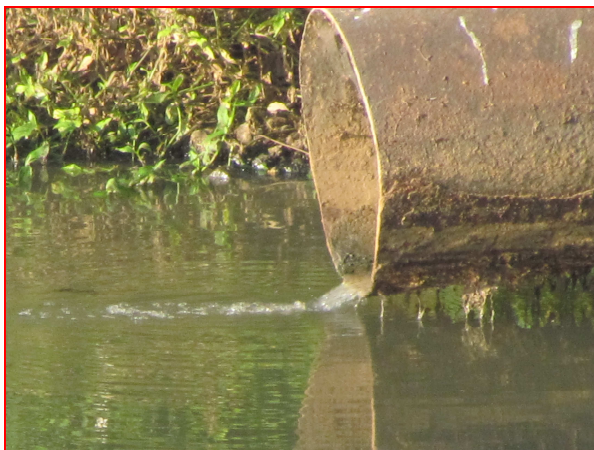
Fotos 49 e 50: Destaque de lançamento de esgoto em rio com aparecimento de ilha de assoreamento, caracterizando a emissão de esgoto sem o devido tratamento. Situado as margens da CSN em Volta Redonda – RJ.

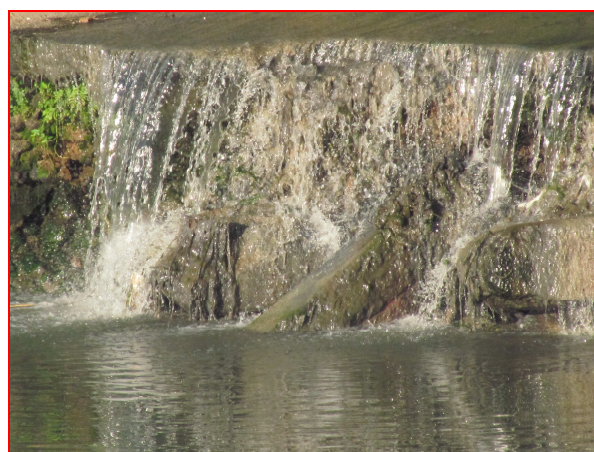
Fotos 51 e 52: Lançamento de efluente com criação de limo situado em Volta Redonda – RJ.

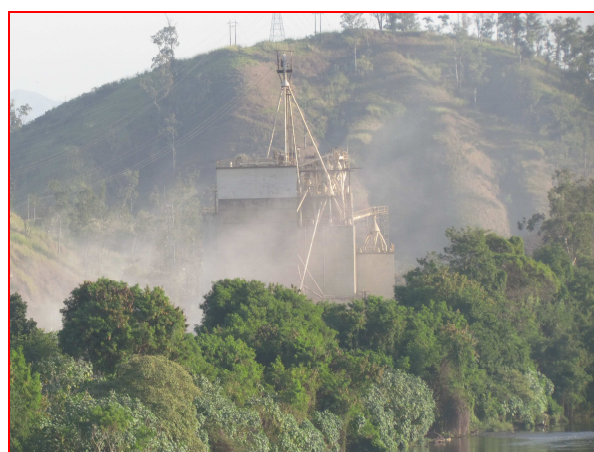
Também há emissão de partículas no ar durante o processo industrial (Foto 54), prejudicando a sua qualidade e, posterior depósito deste particulado no próprio rio, podendo o mesmo ser tóxico prejudicando a biodiversidade da fauna e flora.

Foto 54: Imagem de poluição do ar e voçorocas ao fundo.
