**CURSO SUPERIOR DE TECNOLOGIA EM GESTÃO AMBIENTAL
TRABALHO DE CONCLUSÃO DE CURSO**

QUALIDADE DA ÁGUA DO RIO DOS MACACOS, PARACAMBI – RJ

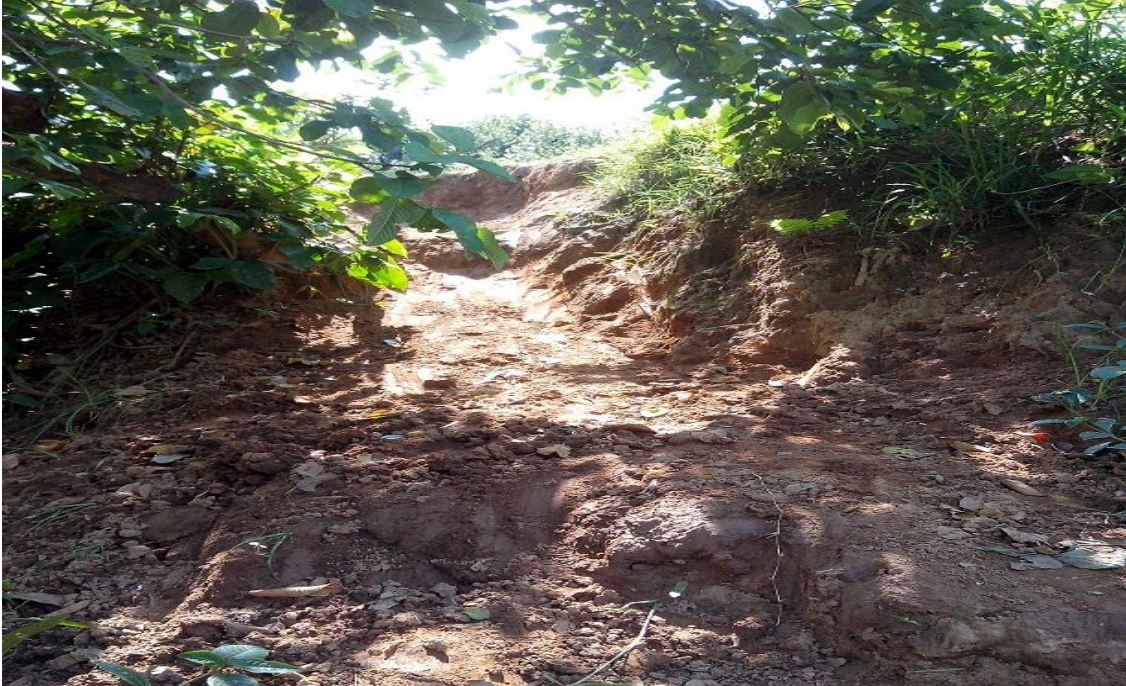
Figura 3 - Ponto de coleta A no rio dos Macacos, Paracambi. 2015.
Fonte: própria da autora.

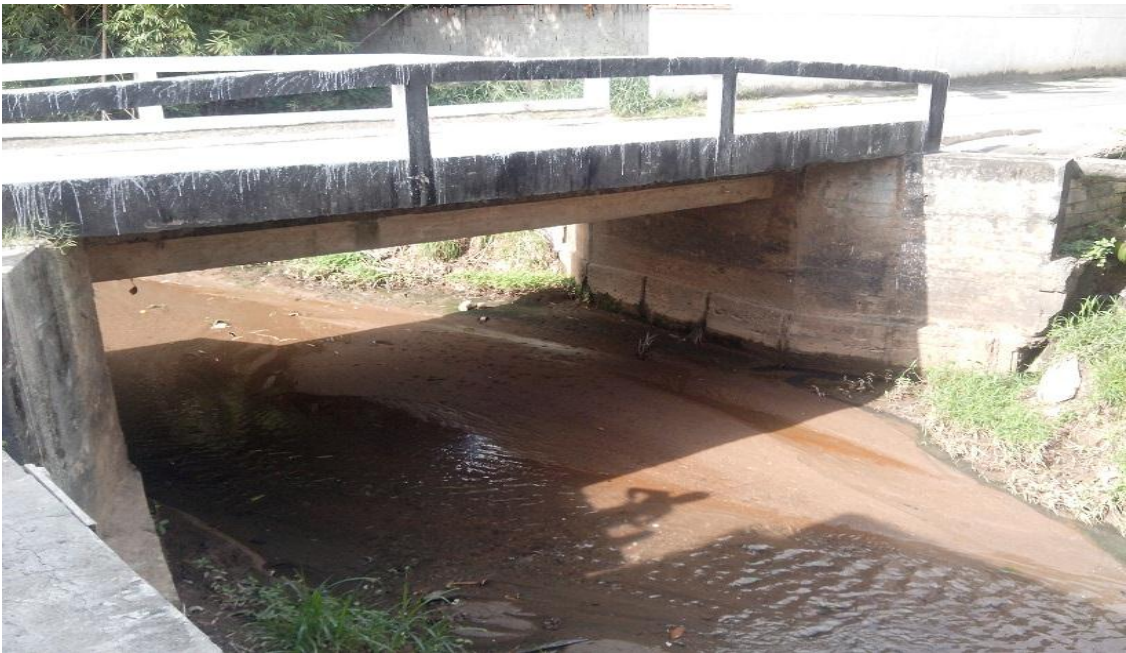
Como se pode perceber, há um grande número de despejo de esgoto a céu aberto, consequência das muitas casas construídas as margens do rio, como é visível na figura 7. É notório também, que o rio se encontra bastante assoreado, como mostrado na figura 4, no ponto de coleta B. Também foi observado, que dentro do rio havia alguns resíduos, que possivelmente foram lançados pelos moradores.

Figura 4 - Ponto de coleta B no rio dos Macacos, Paracambi. 2015.
Fonte: própria da autora.

As degradações ambientais presentes nesse trecho de estudo, indicam que medidas devem ser tomadas já que este rio se faz necessário no abastecimento da população, um programa de saneamento básico assim como um programa de educação ambiental deve ser implantado para que o rio dos Macacos não se torne um valão e suas águas não cheguem ao rio Guandu com tantos poluentes.

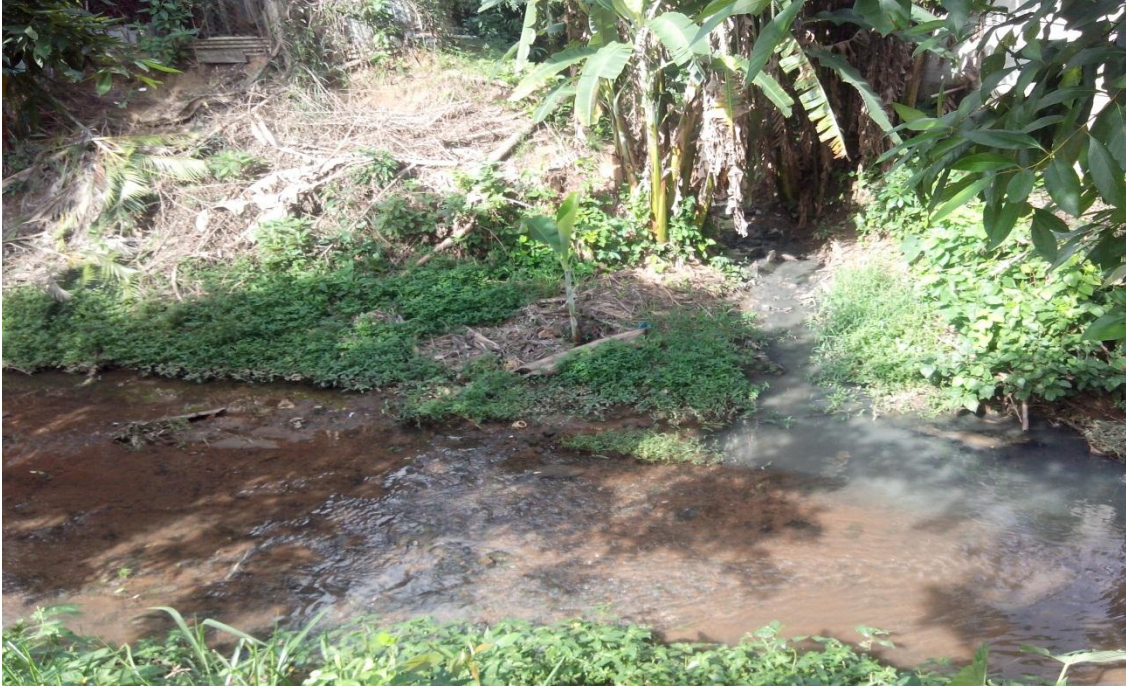
Figura 5 - Ponto de coleta C no rio dos Macacos, Paracambi. 2015.
Fonte: própria da autora.

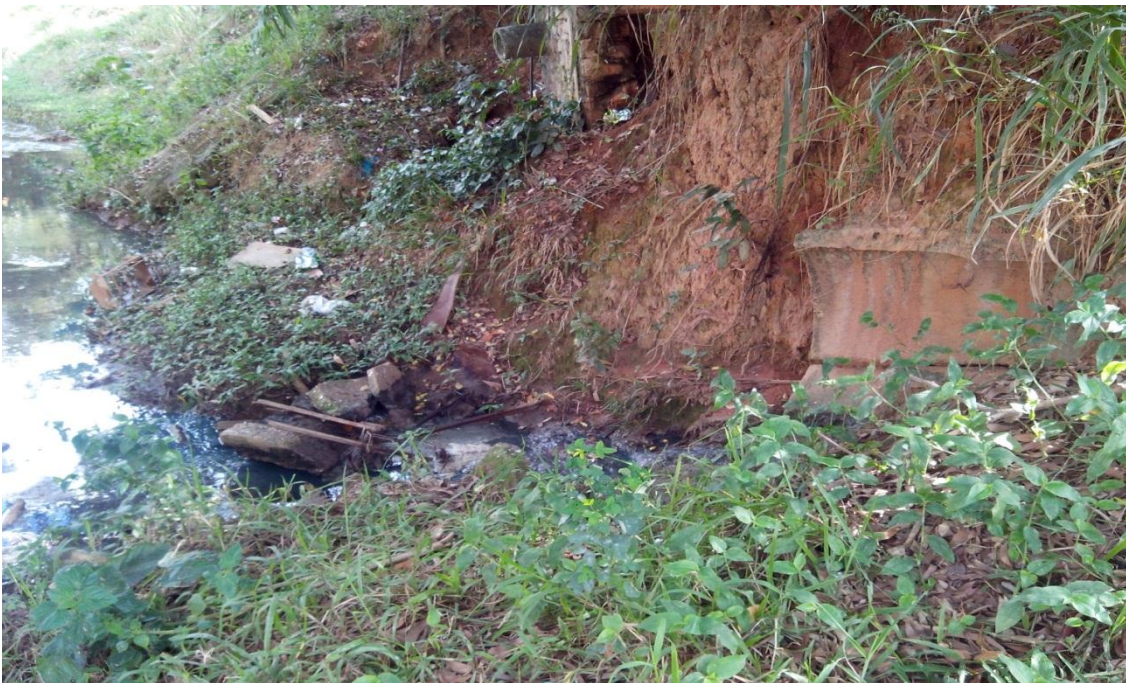
Figura 6 - Ponto de coleta D no rio dos Macacos, Paracambi. 2015.
Fonte: própria da autora.

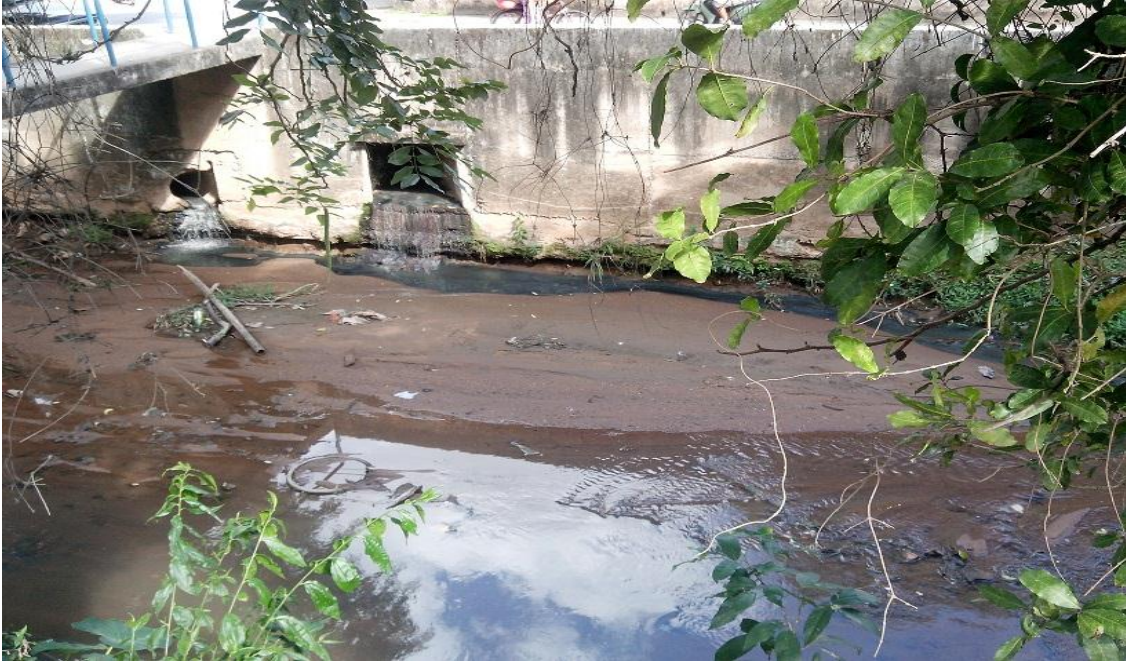
Figura 7 - Ponto de coleta E no rio dos Macacos, Paracambi. 2015.
Fonte: própria da autora.

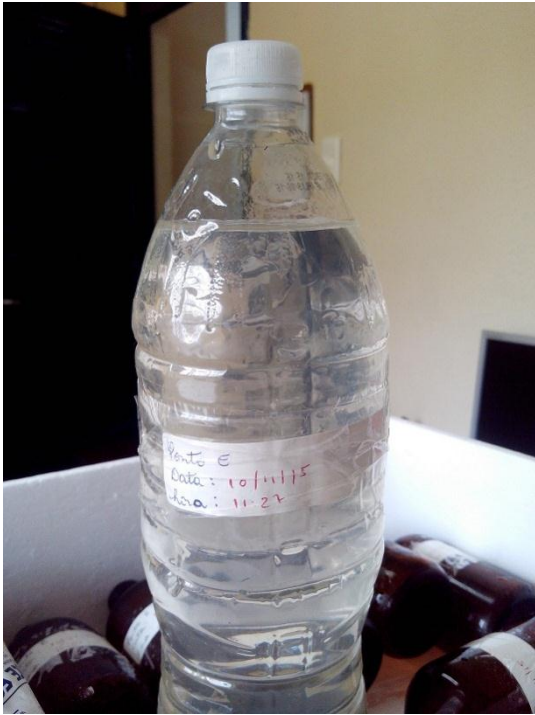
Para as análises físico-químicas da água foram utilizadas duas garrafas de água mineral de 1,5 L para cada amostragem. Essas garrafas foram lavadas com a própria água que foi coletada, não havendo necessidade de serem esterilizadas. Após a coleta, esses frascos foram identificados com etiqueta contendo informações como: ponto coletado, data e hora da coleta (APÊNDICE A).

Figura: 8 - Garrafas utilizadas na coleta para análise físico-química da água do rio dos Macacos em Paracambi, RJ. 2015.

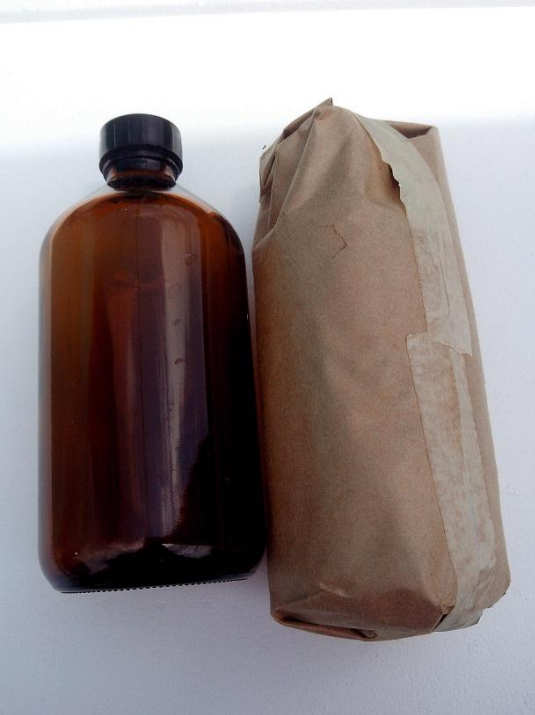
Para realização das análises microbiológicas foram coletados 300 ml de água em embalagens esterilizadas para cada amostra (APÊNDICE A). Em seguida, as amostras foram identificadas, colocadas dentro de um saco plástico e acondicionadas sob refrigeração dentro de uma caixa isotérmica com sacos de gelo.

Figura: 9 - Garrafas utilizadas na coleta para análise microbiológica da água do rio dos Macacos em Paracambi, RJ. 2015.
