Plano Municipal de Saneamento Básico

Produto 4 – Diagnóstico setorial

Carapebus/RJ

**PLANO MUNICIPAL DE SANEAMENTO BÁSICO DO MUNICÍPIO
DE CARAPEBUS**

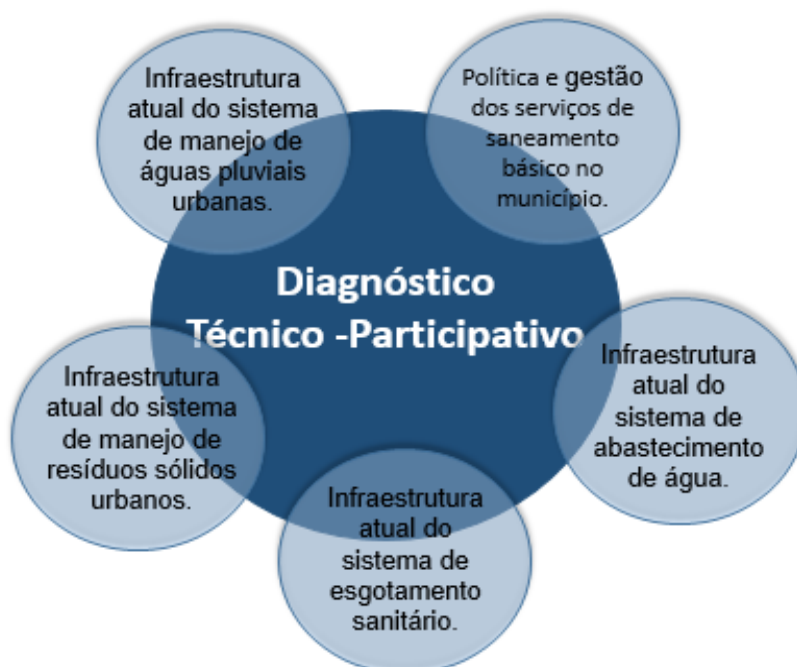
Figura 1. Temas a serem abordados no Diagnóstico do PMSB.

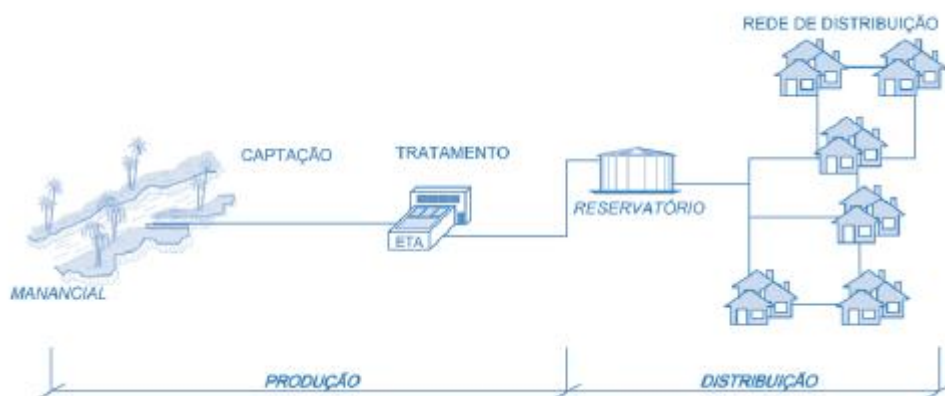
Segundo Tsutiya (2006), as partes constituintes de um sistema de abastecimento de água (SAA) consistem em um conjunto de ações e instalações, conforme mostra a Figura 7.

Figura 7. Esquema simplificado de um sistema de abastecimento de água.
Fonte: CEDAE (2018).

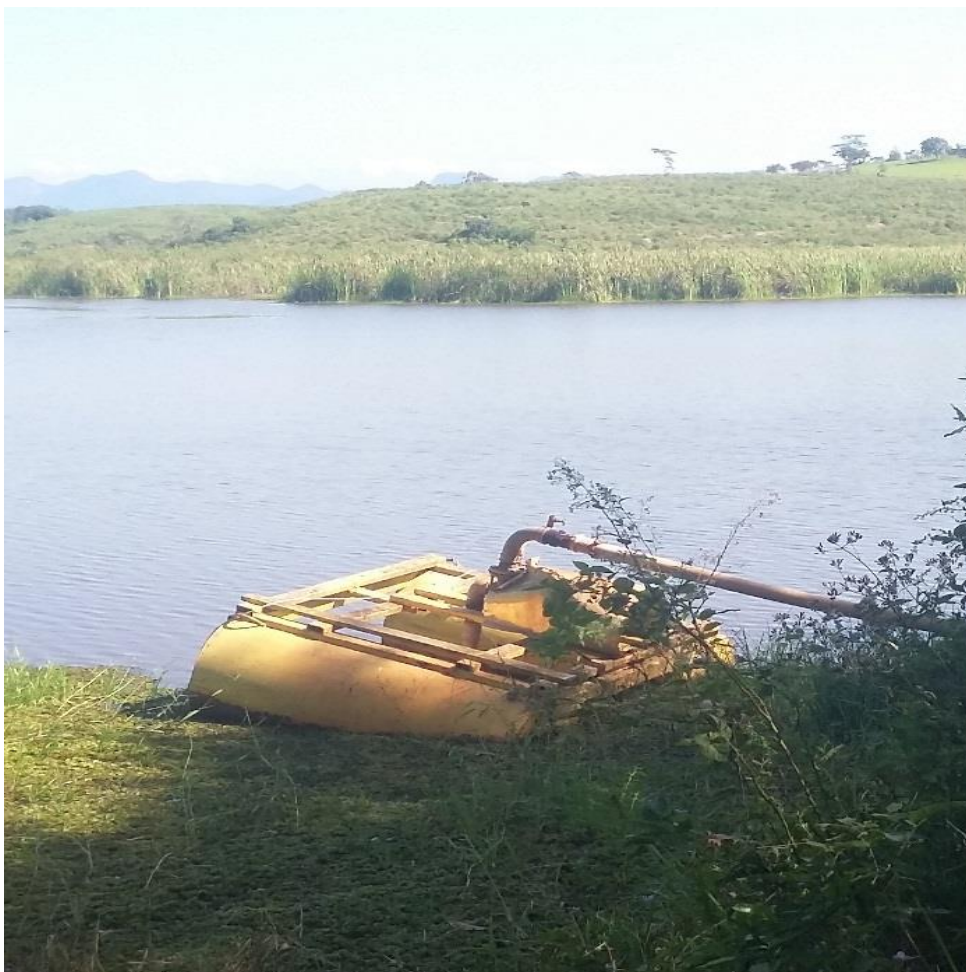
Figura 8. Bomba de captação de água da represa da Maricota.
Fonte: Equipe Técnica (2019).

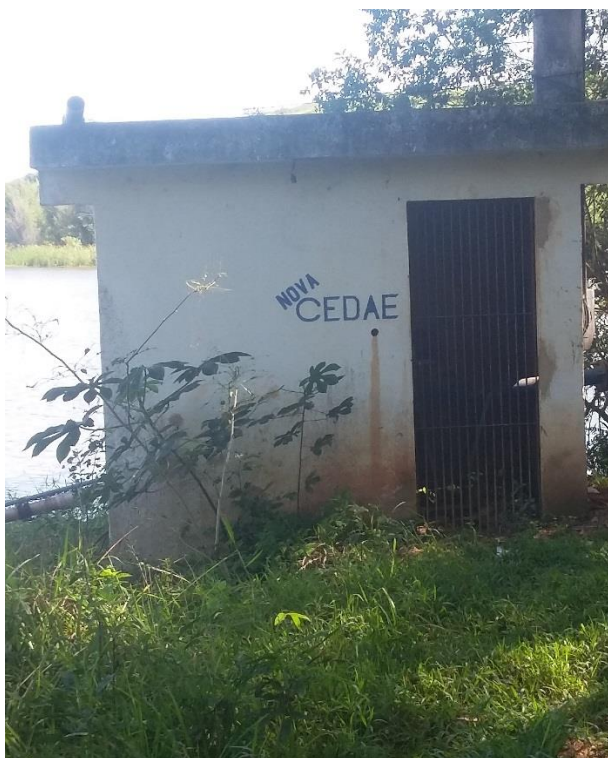
Figura 9. Casa de bomba da estação elevatória da represa da Maricota.
Fonte: Equipe Técnica (2019).

- **Estação Elevatória:** conjunto de obras e equipamentos destinados a recalcar água para a unidade seguinte. Também é comum a estação elevatória, tipo “booster”, que se destina a aumentar a pressão e/ou vazão em adutoras ou redes de distribuição de água. A casa de bombas das estações elevatórias da Represa da Maricota e do Córrego Grande são apresentadas respectivamente nas Figuras 9 e 10.

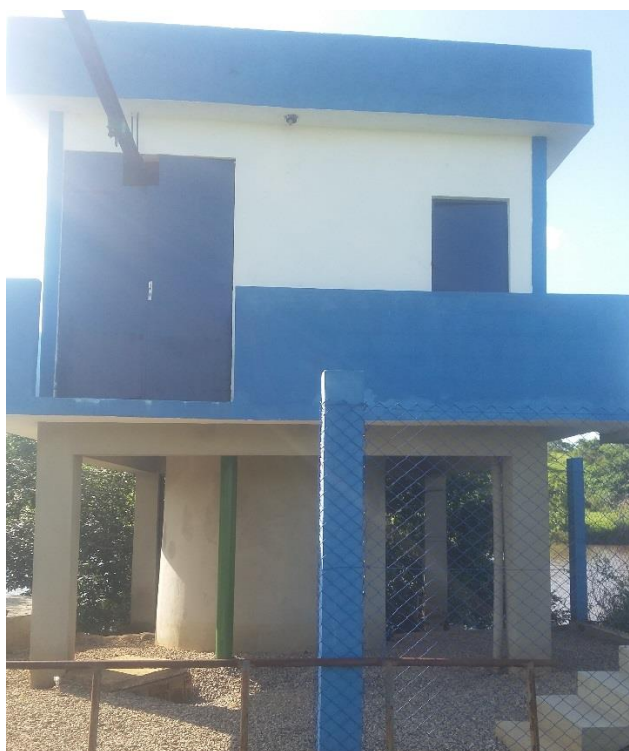
Figura 10. Casa de bomba da estação elevatória do Córrego Grande.
Fonte: Equipe Técnica (2019).

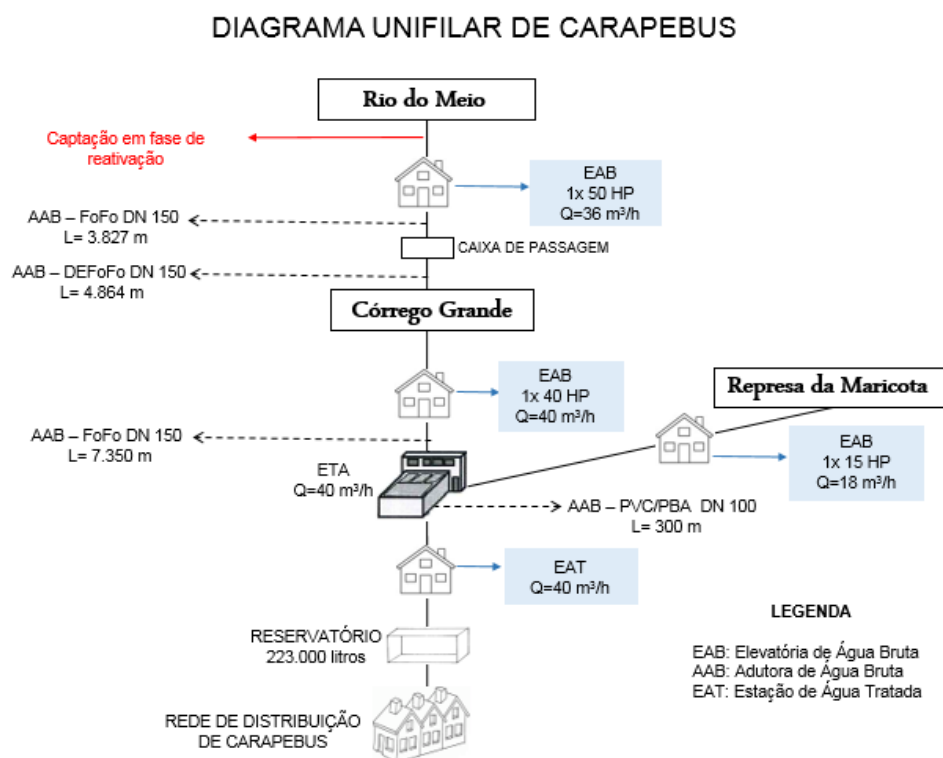
O diagrama do Sistema de Abastecimento de Água (SAA) de Carapebus, apresentado na Figura 11, sintetiza as etapas de captação, adução, tratamento, reservação e distribuição de água existentes no município.

Figura 11. Diagrama Unifilar do Sistema de Abastecimento de Água de Carapebus.

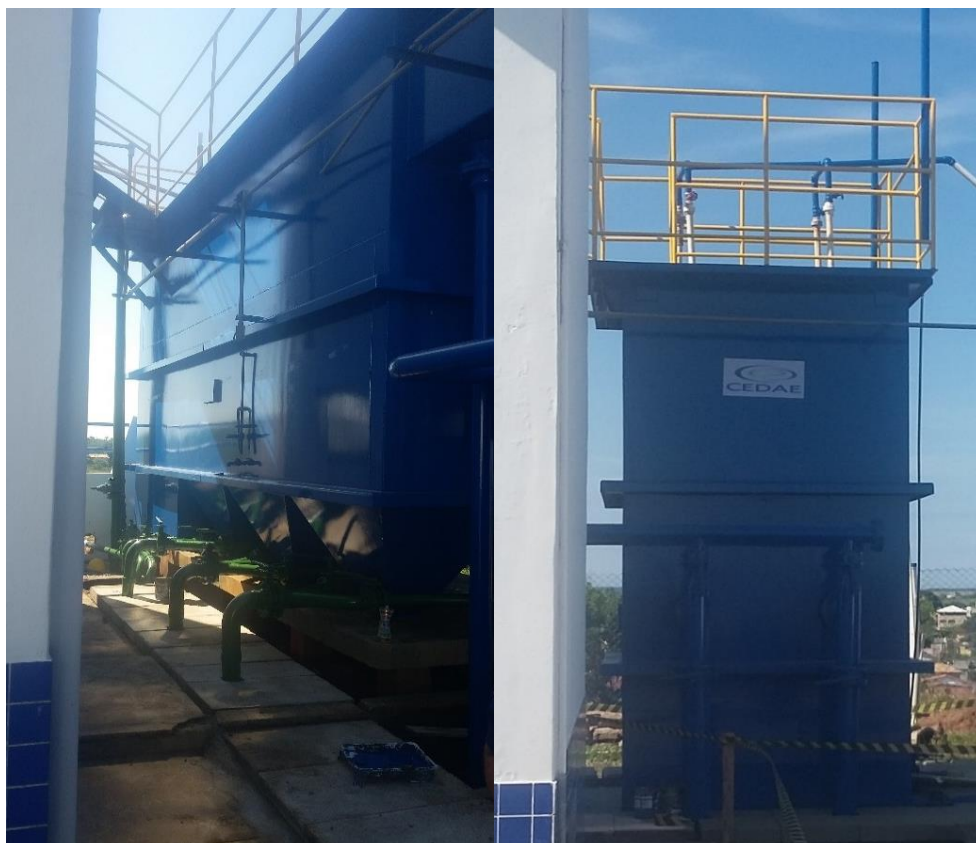
A Estação de Tratamento do município classifica-se como uma estação do tipo convencional, compacta e metálica, tendo como localidade a Fazenda Deco Prata S/N. A Unidade contempla: Casa de Química, laboratório de controle operacional, ETA (Figuras 12 e 13), tanque de contato e reservatório (Figura 18).

Figura 12. Registros da Estação de Tratamento de Água de Carapebus/RJ. Fonte: Equipe Técnica (2019).

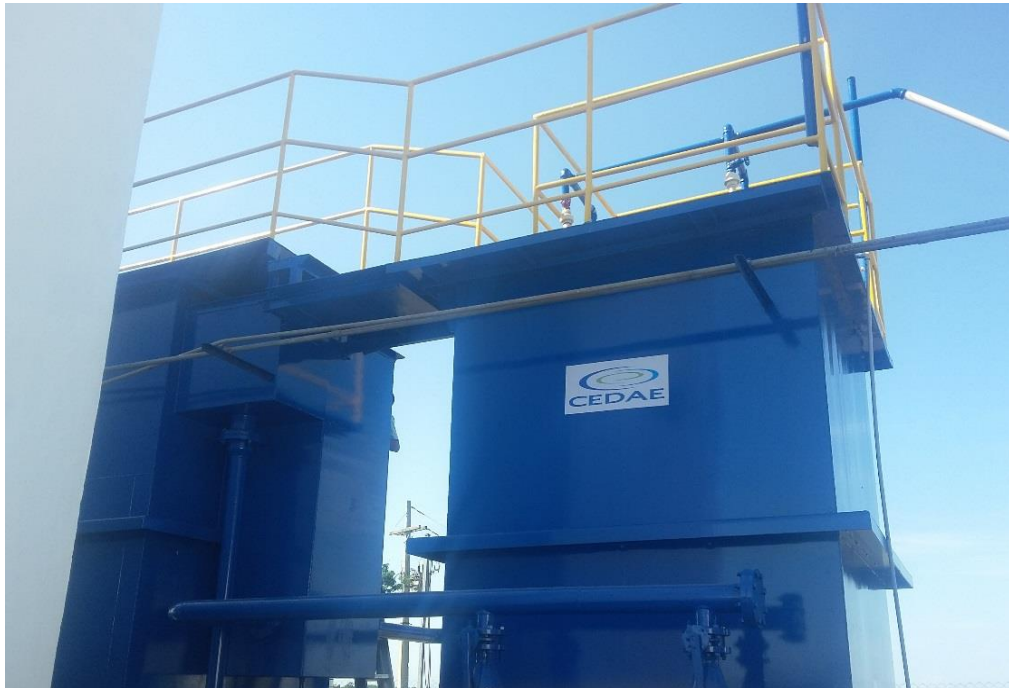
Figura 13. Registro da Estação de Tratamento de Água de Carapebus/RJ.
Fonte: Equipe Técnica (2019).

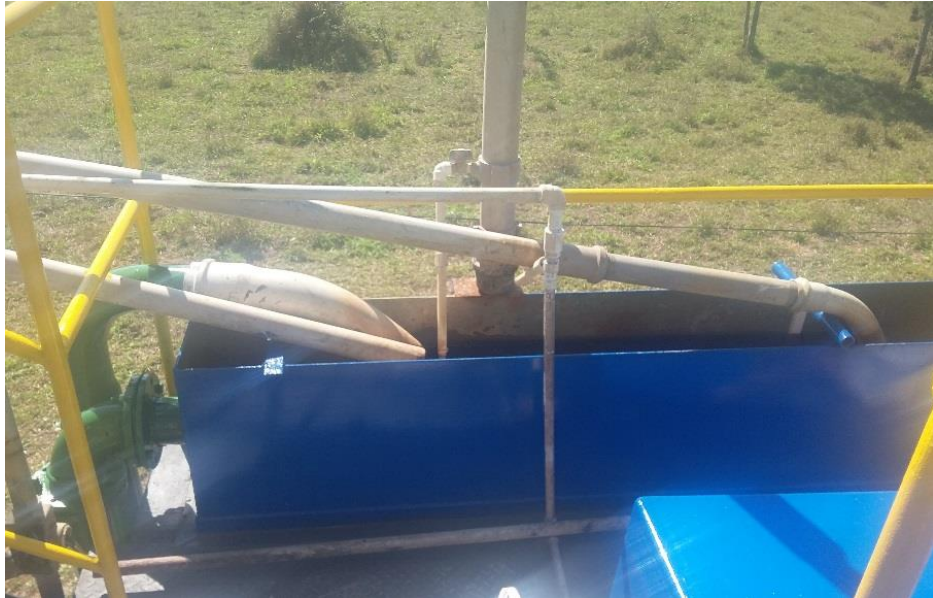
- **Calha Parshall:** dispositivo hidráulico utilizado no processo de coagulação. Mede a vazão e promove a mistura rápida dos coagulantes adicionados à água impura para a redução das forças que tendem a manter separadas as partículas coloidais (Figura 14).

Figura 14. Calha Parshall – ETA de Carapebus/RJ. Fonte: Equipe Técnica (2019).

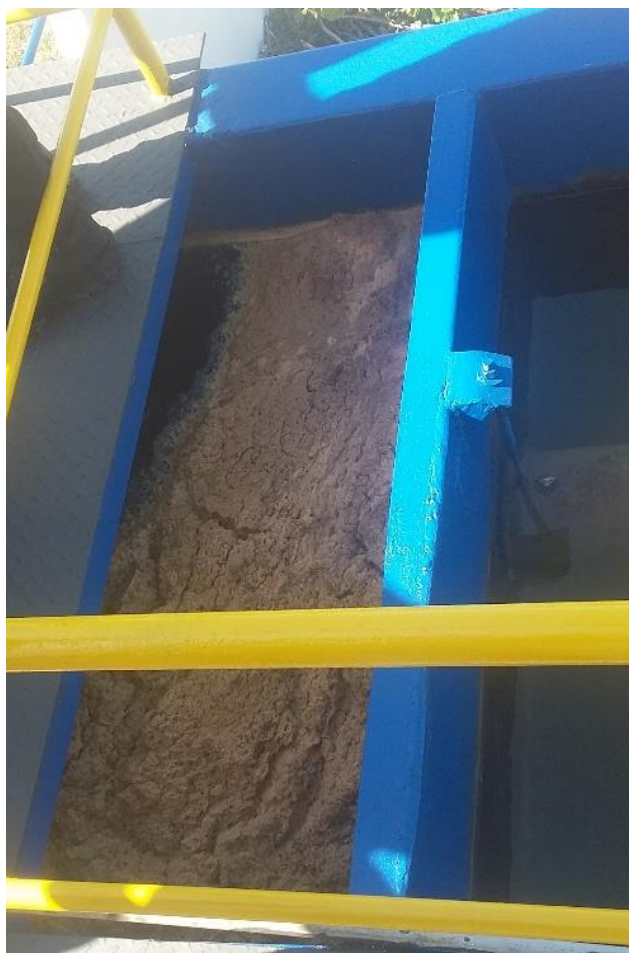
- **Floculação:** processo de aglomeração das partículas por efeito de transporte de líquido, de modo a formar partículas maiores e mais densas (Figura 15).

Figura 15. Processo de Flocculação – ETA de Carapebus/RJ. Fonte: Equipe Técnica (2019).

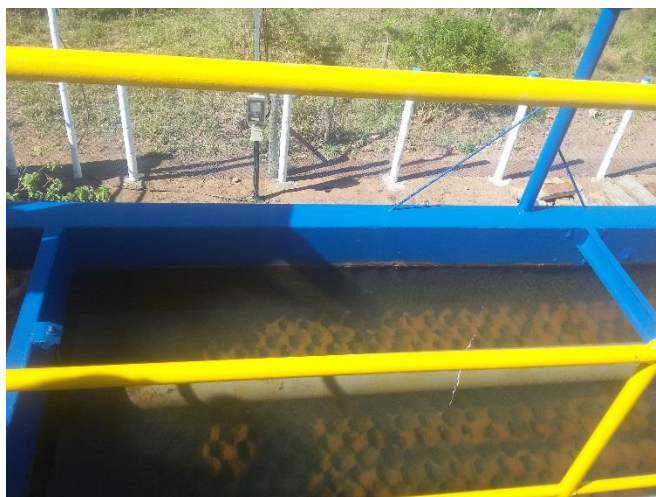
- **Decantador:** destina-se à sedimentação por gravidade das partículas floculentas formadas durante a flocculação (Figura 16).

Figura 16. Decantador – ETA de Carapebus/RJ.
Fonte: Equipe Técnica (2019).

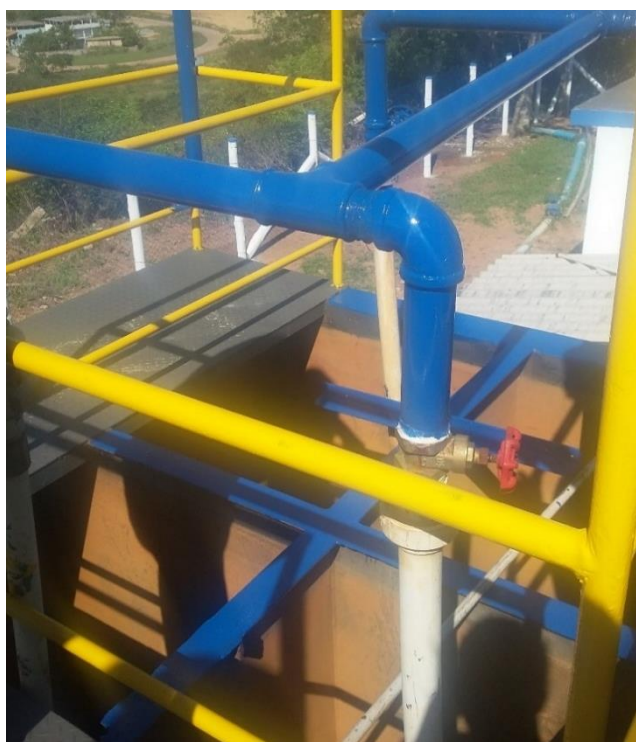
- **Filtro:** processo de separação sólido-líquido (retenção dos sólidos) por meio da remoção de material particulado (impurezas indesejáveis) presente na fase líquida (Figura 17).

Figura 17. Filtro – ETA de Carapebus/RJ. Fonte:
Equipe Técnica (2019).

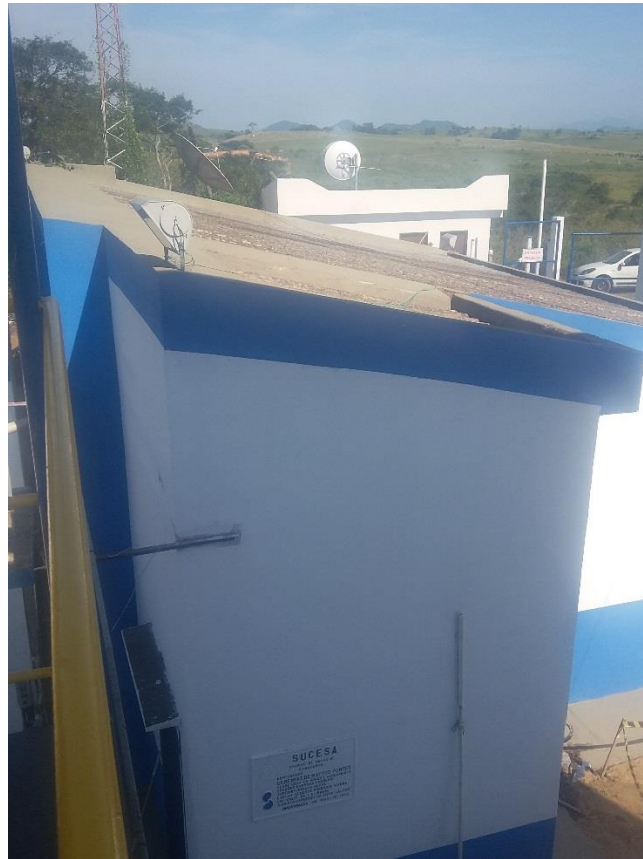
- **Reservação:** local destinado ao recebimento da água tratada. Nesta etapa a água é armazenada e posteriormente distribuída à população em situações em que demande o seu uso (Figura 18).

Figura 18. Área destinada à reservação da água após o tratamento – ETA de Carapebus/RJ. Fonte: Equipe Técnica (2019).

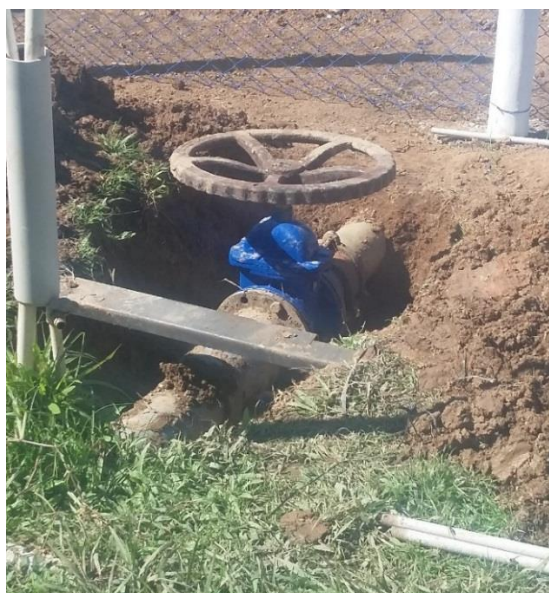
Segundo informações da unidade da CEDAE em Carapebus, a ETA faz uso de um sistema de manobra para o abastecimento de água aos bairros solicitados. O sistema consiste no planejamento da distribuição alternada da água. Portanto, os usuários da água distribuída pela Companhia não possuem o abastecimento integral semanalmente (ininterruptos 24 horas por dia). Os registros responsáveis pela distribuição do afluyente (Figura 19) são abertos, em média, por um período de 48h para cada bairro durante a semana. Entretanto, o bairro que possui o hospital municipal recebe o abastecimento de água por um período intercalado de 24 horas por dia na semana. E em dias de eventos, passíveis de receber um número maior de pessoas, a localidade é previamente abastecida por água.

Figura 19. Registro responsável pelo sistema de manobra do bairro Centro a partir da ETA (em manutenção).

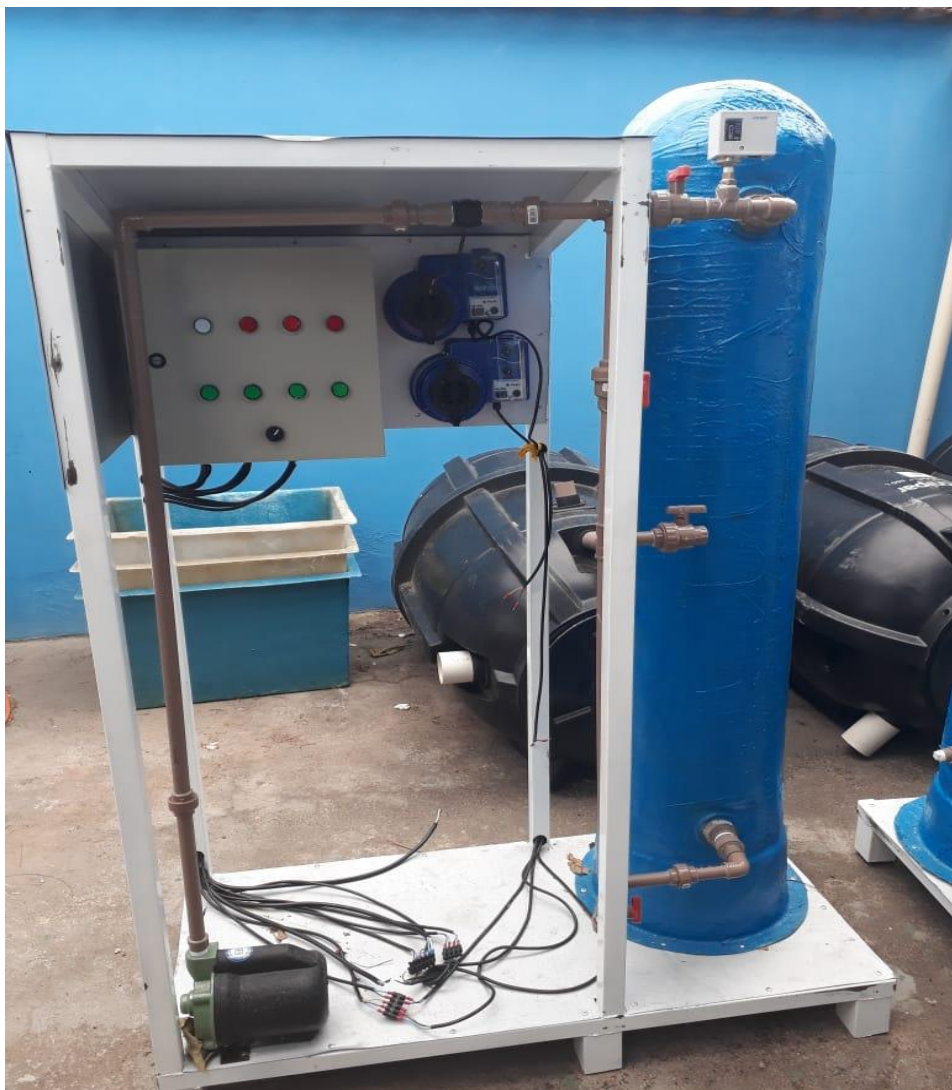
Para que água coletada pela população rural do município tenha o padrão de potabilidade exigido pelo Ministério da Saúde para o consumo humano, a Prefeitura Municipal adquiriu, por meio de um subsídio concedido pela Fundação Nacional de Saúde (FUNASA), equipamentos para a implantação do Projeto “Desenvolvendo Ações de Apoio e Comercialização dos Produtos no Âmbito da Agricultura Familiar”, firmado entre a extinta Secretaria Especial de Agricultura Familiar e do Desenvolvimento Agrário, SEAD (atual Secretaria de Agricultura Familiar e Cooperativismo), e a Casa Civil (Figura 21). O Projeto constitui na instalação da ETA – Zeólita. Com o objetivo de tornar o tratamento de água ainda mais eficiente, o equipamento é composto por filtros avançados. A ETA Zeólita retira o ferro e o manganês presentes na água, aumentando de forma muito elevada sua qualidade¹.

Figura 21. Estação de Tratamento de Água. ETA – Zeólita. Fonte: Equipe Técnica (2019).

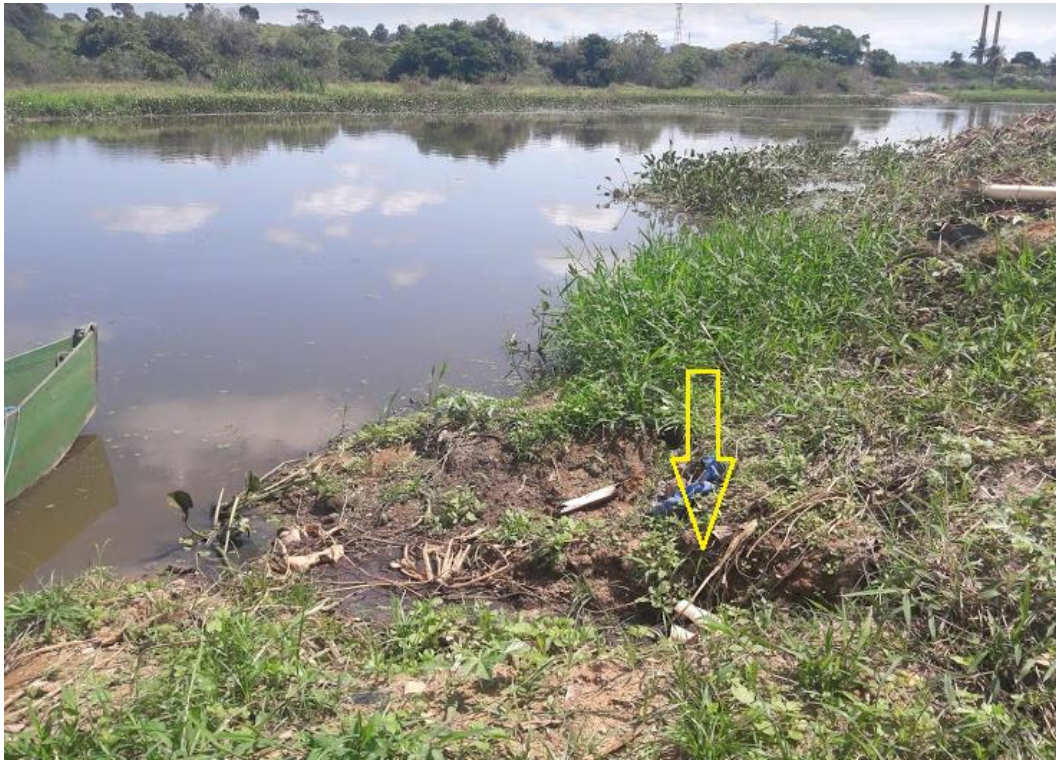
Figura 24. Ponto de lançamento de esgoto in natura às margens do córrego da Maricota.
Fonte: Equipe Técnica (2019).

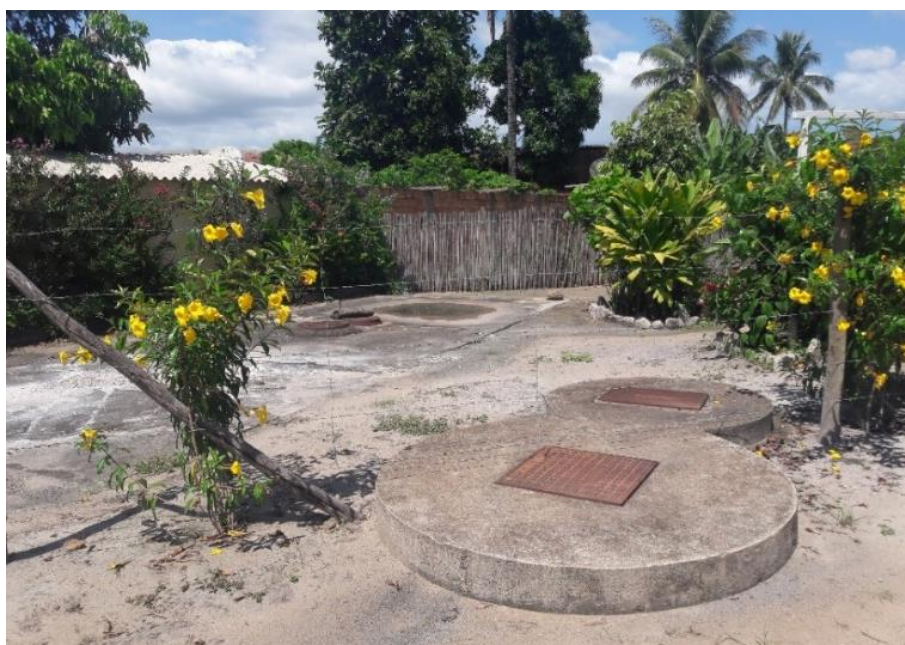
A Estação de Tratamento do Centro foi projetada para atender aos bairros Centro, Oscar Brito, Sapecado, Baixada, Caxanga e Praça Cordeiro. Todavia, atualmente, a Estação também atende aos bairros Novo APCC, Bela Vista, Novo Horizonte, São Domingos, Barreiros, Praia e parte do bairro Ubás. O esgoto é recolhido dessas regiões de duas formas: por redes de esgoto que chegam até a ETE do Centro e, na ausência de rede, por caixas de acúmulo que ficam em pontos específico dos bairros (Figura 26).

Figura 26. Caixas de acúmulo de esgoto localizadas à margem do córrego da Maricota no bairro Praça Cordeiro, próximo à Rua Carlito Pinto da Silva.
Fonte: Equipe Técnica (2019).

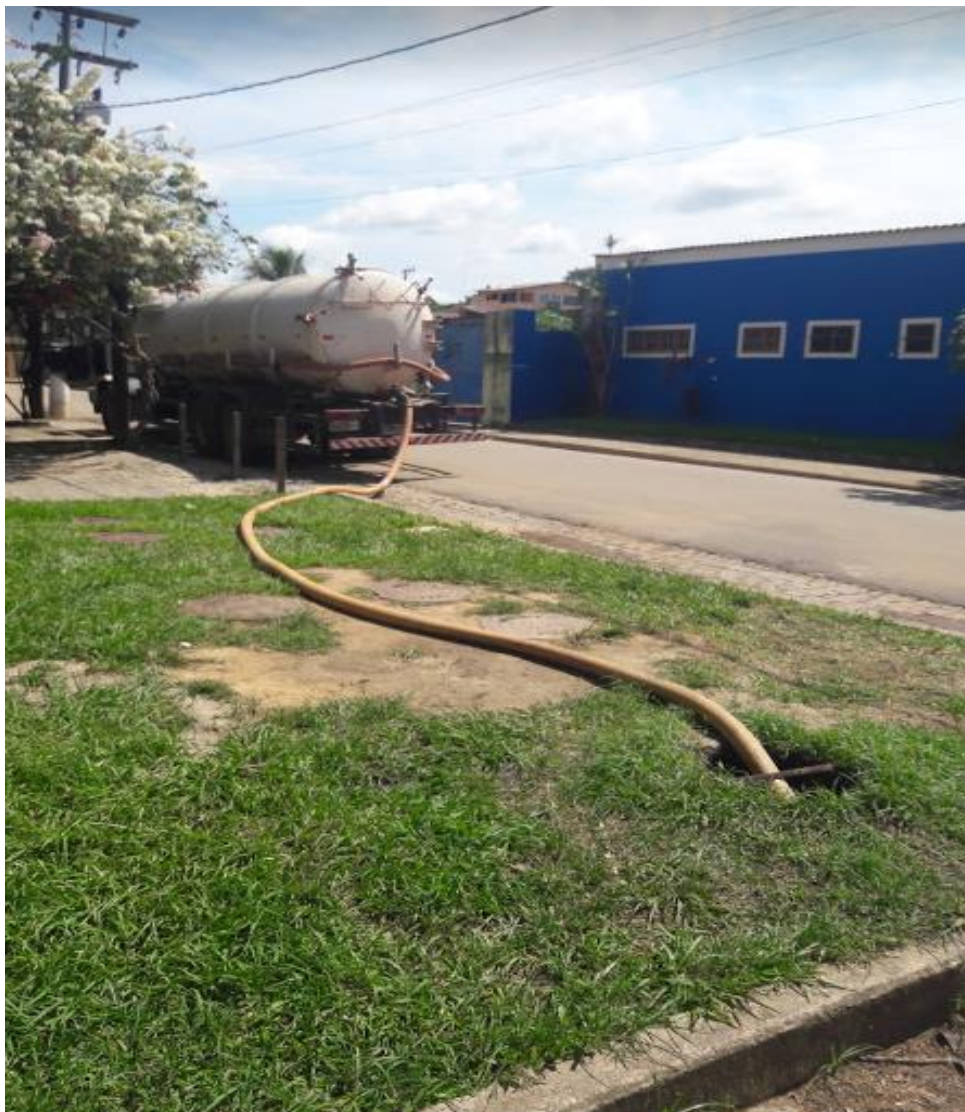
Figura 27. Caminhão limpa fossa despejando esgoto no PV localizado próximo a ETE do Centro de Carapebus. Fonte: Equipe Técnica (2019).

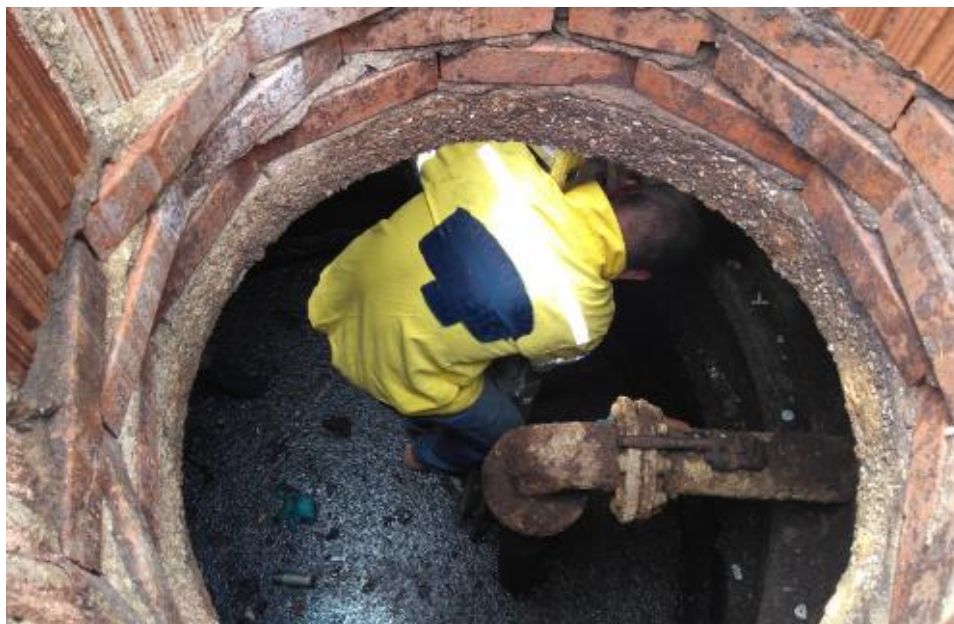
Todo o material proveniente das caixas de acúmulo é recolhido por caminhão tipo limpa-fossa e, posteriormente, despejado no poço de visita (PV) do centro para serem bombeados para a ETE do Centro. Uma média de 14 caminhões (capacidade para 15.000 litros) despejam o esgoto coletado no PV diariamente (Figura 27 e Figura 28).

Figura 28. Vista do poço de visita localizado próximo a ETE do Centro.
Fonte: José Ricardo Maia.

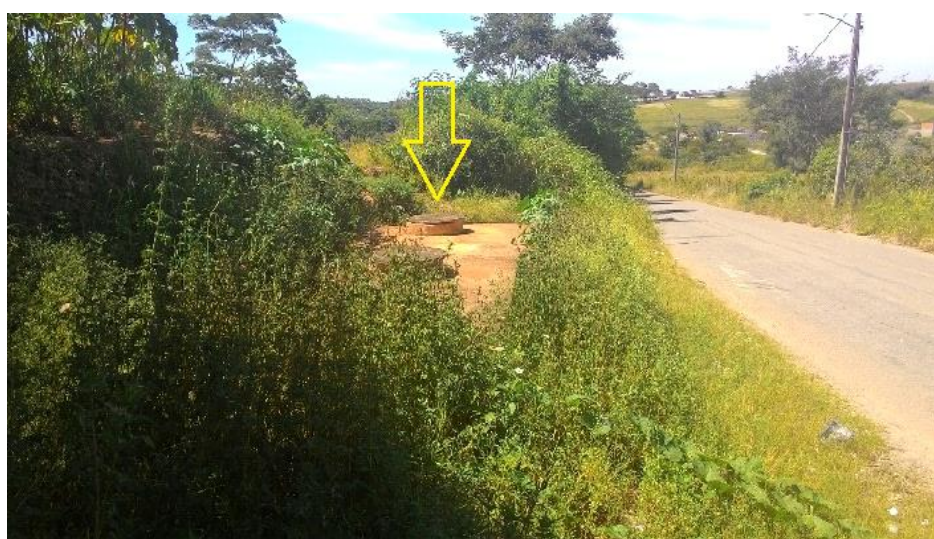
Figura 29 Caixa de acumulo localizada no bairro Villa Paulina, no local era previsto uma EEE. Fonte: Equipe Técnica (2019).

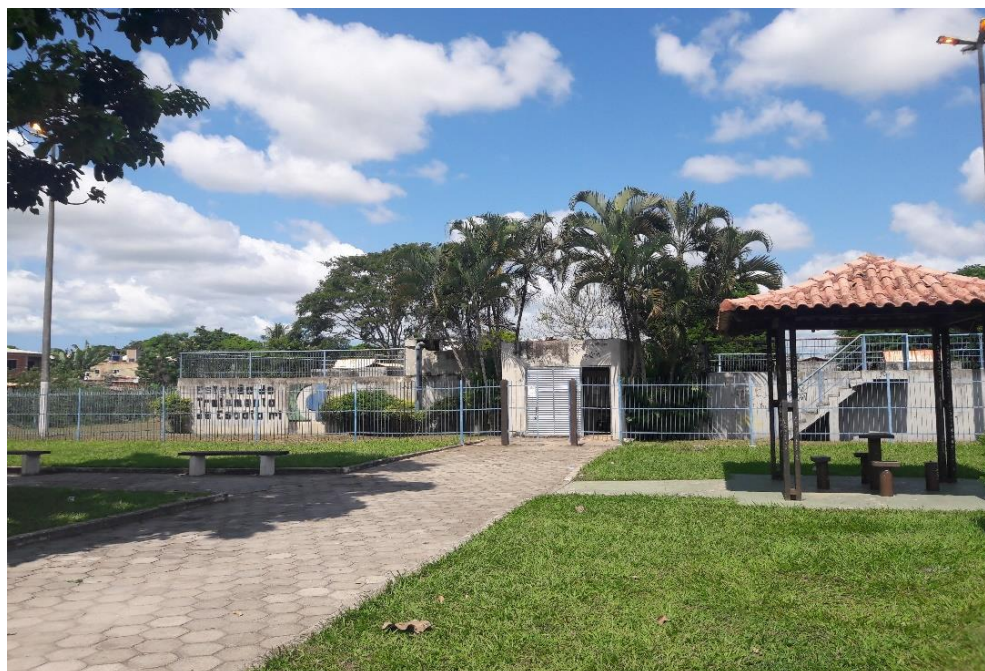
A Estação de Tratamento de Esgoto (ETE) Centro está situada na Rua Silva Drumond, sob as coordenadas 22° 11' 08.9''S 41° 39'50.8''W, e recebe esgotos de boa parte da região urbana do município (Figura 30). A estação possui uma eficiência de 60% e atende cerca de 8.762 pessoas, segundo dados da ANA (2017).

Figura 30. Vista geral da Estação de Tratamento de Esgoto do Centro.
Fonte: Equipe Técnica (2019).

Sua operação teve início em 2009, a partir da Licença de Operação nº IN000264 expedida pela FEEMA (atual INEA) em 15/06/2009. A capacidade instalada de operação da ETE, segundo a LO, é de 13,5 l/s, porém a vazão média recebida atualmente é de 21,7 l/s, o que acaba prejudicando ainda mais o funcionamento da ETE. Esse valor excedente foi encontrado a partir do Diagnóstico da ETE (L. AGUIAR ENGENHARIA E CONSULTORIA, 2017) e justifica-se, pois, no momento há mais bairros lançando seu esgoto na Estação.

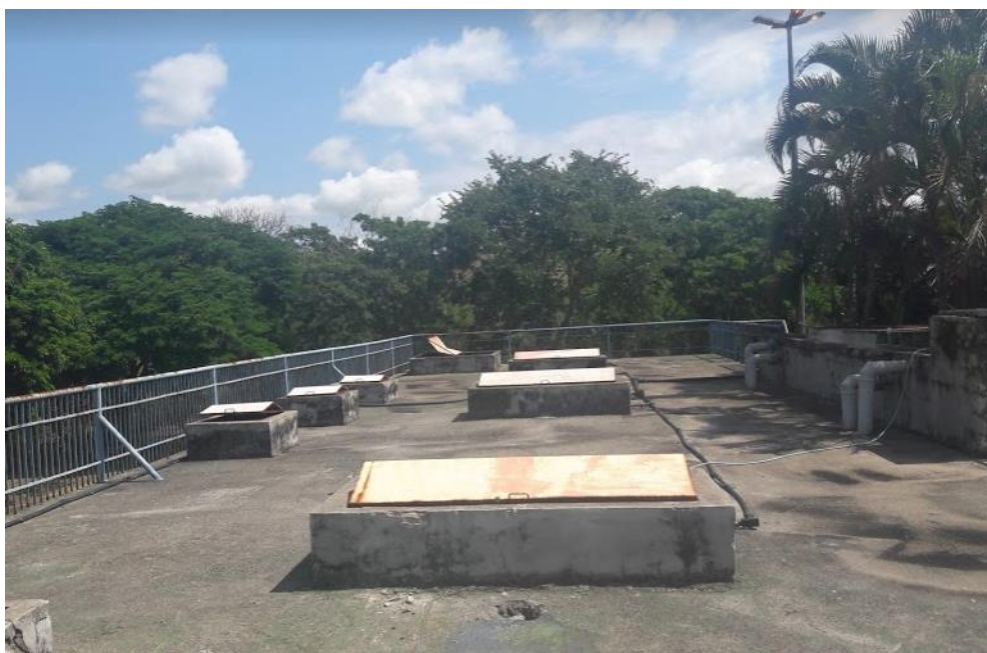
Em relação a estrutura física da estação, verificou-se que a escada que dá acesso a laje superior da ETE apresenta fraturas e tem ferragens expostas. Nos tanques de aeração há presença de deterioração do concreto na face interna da laje superior com exposição de ferragens, conforme mostra as Figura 32 e Figura 33.

Figura 32. Presença de Ferrugem nas tampas dos tanques e deterioração do concreto na ETE do Centro de Carapebus,RJ. Fonte: Equipe técnica (2019).

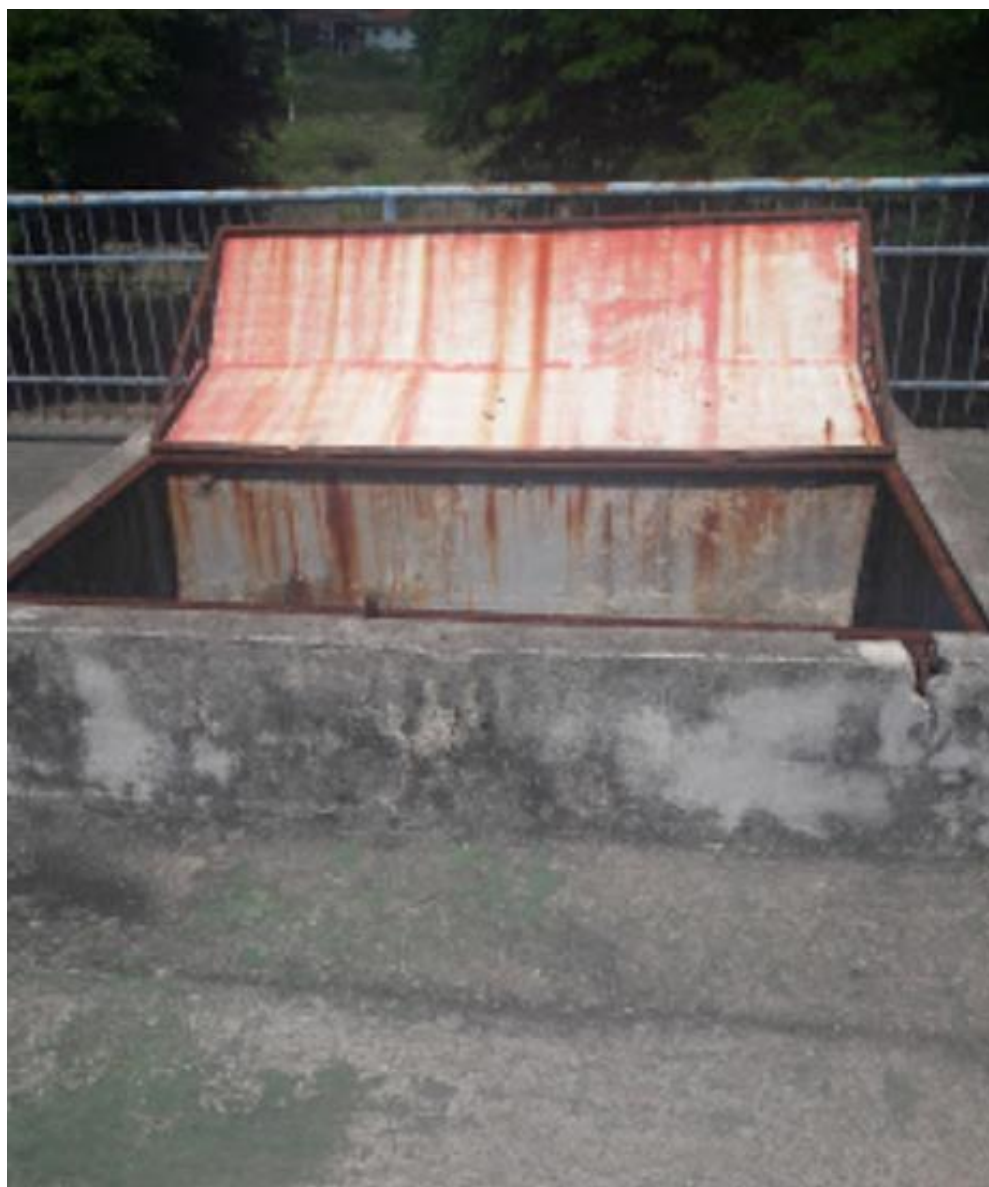
Figura 33. Deterioração do concreto e presença de ferrugem nas tampas dos tanques da ETE do Centro.
Fonte: Equipe Técnica (2019).

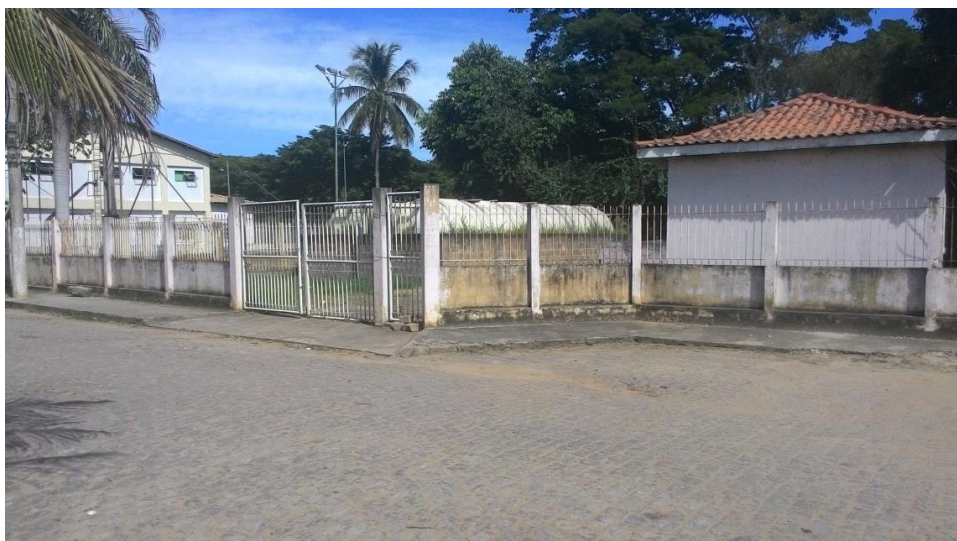
A Estação de Tratamento de Esgoto Ubás, fica localizada na Rua Patrícia Correa Thomas, lotes 8 e 9 do bairro Ubás, sob as coordenadas 22° 12'40.8"S 41° 39'49.5"W (Figura 34). O tratamento é de nível secundário por processo do tipo lodos ativados, através de reatores aeróbicos.

Figura 34. Vista geral da Estação de Tratamento de Ubás.
Fonte: Equipe Técnica (2019).

A ETE é composta por um medidor de vazão posicionado na entrada da ETE, uma elevatória de esgoto bruto com gradeamento tipo cesto, um reator com leito móvel (MBBR - *Moving Bed Bio-Reactor*), e dois leitos de secagem. Os equipamentos mecânicos existentes no processo são as bombas de esgoto bruto e os aeradores.

Atualmente, a maior parte dos equipamentos da estação de tratamento encontra-se danificada e inoperante. Os reatores foram colocados em cima de um aterro que não houve compactação adequada, o que gerou um recalque do solo, causando ruptura de tubulações e rotação do tanque. Os leitos de secagem estão em mau estado de conservação, há presença de rachaduras e marcas de infiltração, as tubulações que conduzem o lodo para secagem estão soltas e desniveladas.

são compensatórios, devido ao elevado grau de deterioração que os equipamentos apresentam, tornando-se mais adequado a substituição dos equipamentos, acréscimo do tratamento terciário e aumento da capacidade instalada.

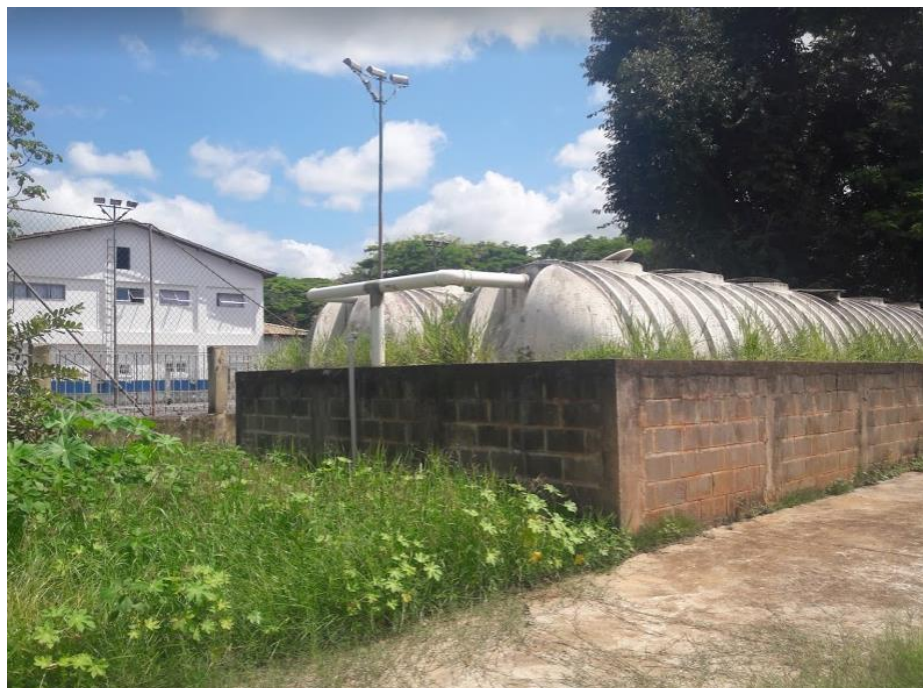
Figura 36. Estado dos reatores, coberto por vegetação.
Fonte: Equipe Técnica (2019).

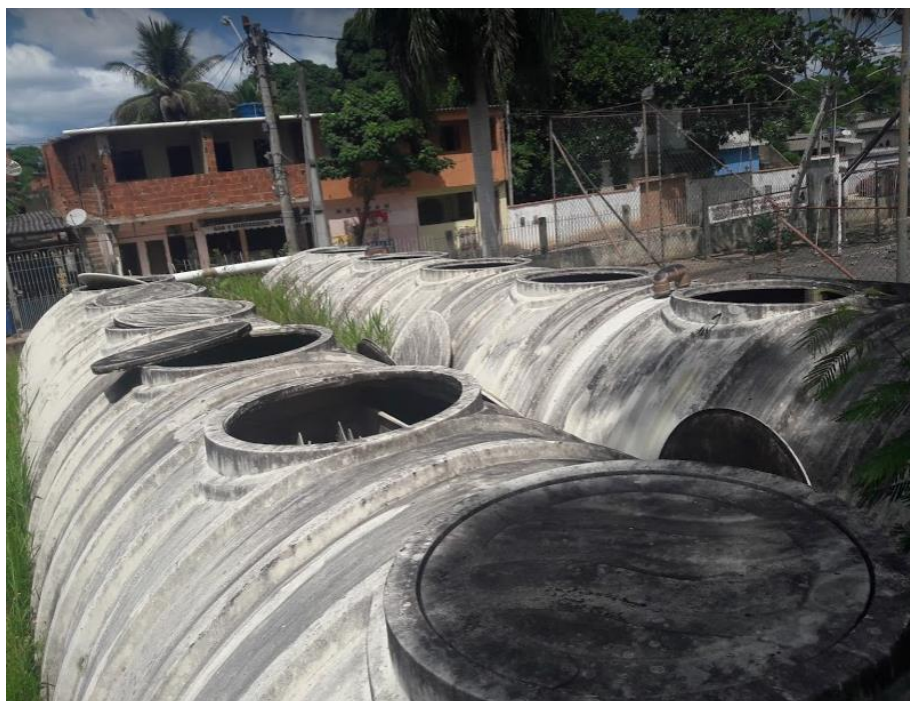
Figura 37. Estado dos tanques da ETE Ubás, com vegetação crescendo dentro e fora dos tanques. Fonte: Equipe Técnica (2019).

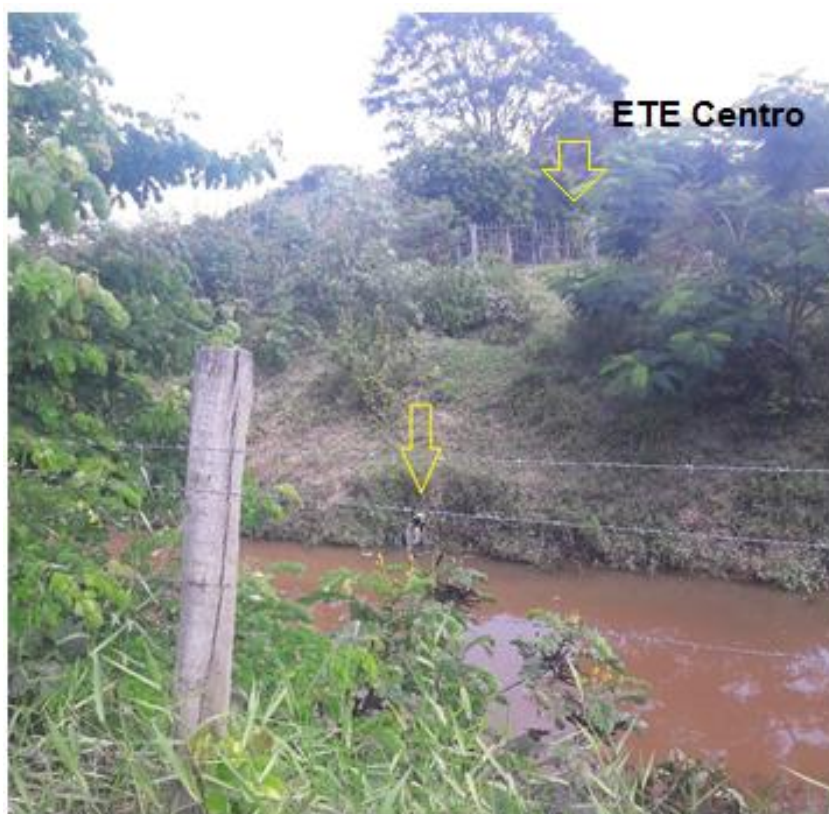
Figura 38. Ponto de lançamento do efluente após tratamento na Estação de Tratamento de Esgoto do Centro.
Fonte: Equipe técnica (2019).

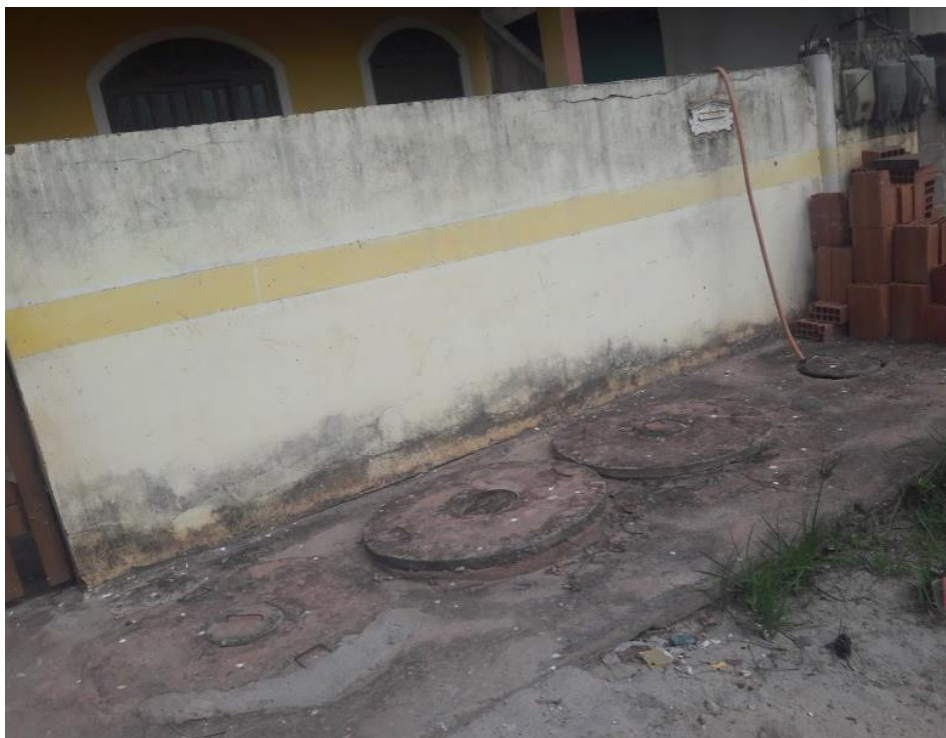
Atualmente, há cerca de 270 domicílios no bairro que utilizam esse sistema. A Figura 40 mostra uma residência da região que faz uso do sistema fossa-filtro. A limpeza do filtro é feita semanalmente pela prefeitura, e também pode ser feita através da solicitação dos moradores à Secretaria de Transportes e Serviços Públicos.

Figura 40. Residência do bairro Praia com sistema individual fossa filtro.
Fonte: Equipe Técnica (2019).

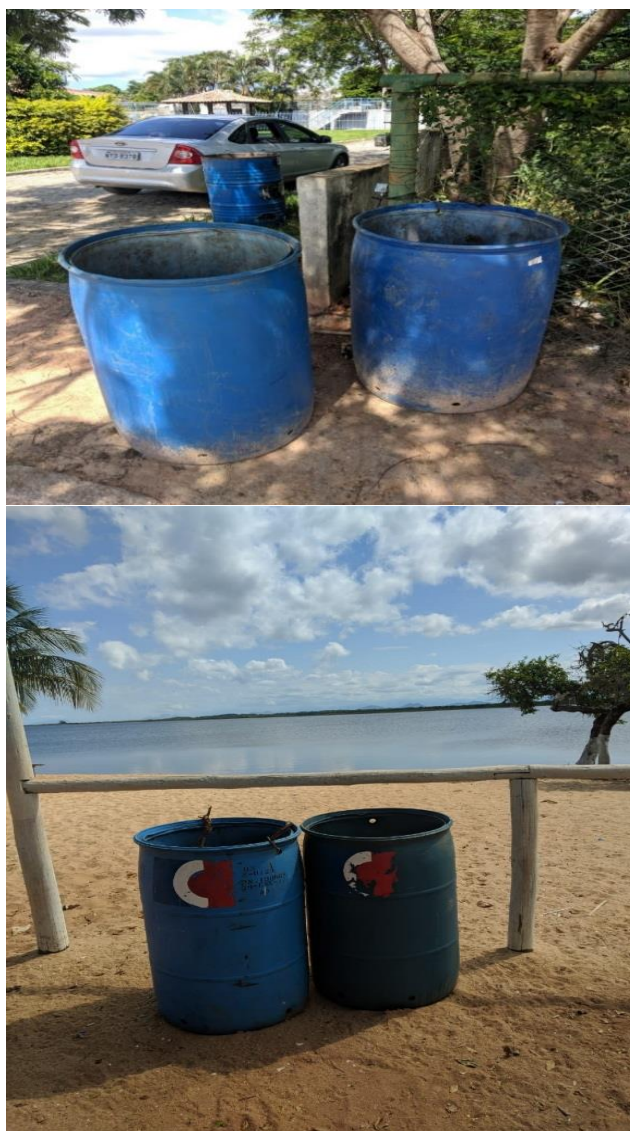
concentrarem o resíduo domiciliar. As distâncias entre eles não são extensas e alguns são amarrados, para evitar que sejam derrubados, como ilustrado na Figura 41. De acordo com as visitas em campo, o acondicionamento dos resíduos é feito em sacos plásticos ou simplesmente inseridos nos latões.

Figura 41. Foto dos tambores destinados a recepção de resíduos domiciliares localizados respectivamente na Praia e no Centro de Carapebus. Fonte: Comitê Executivo (2019).

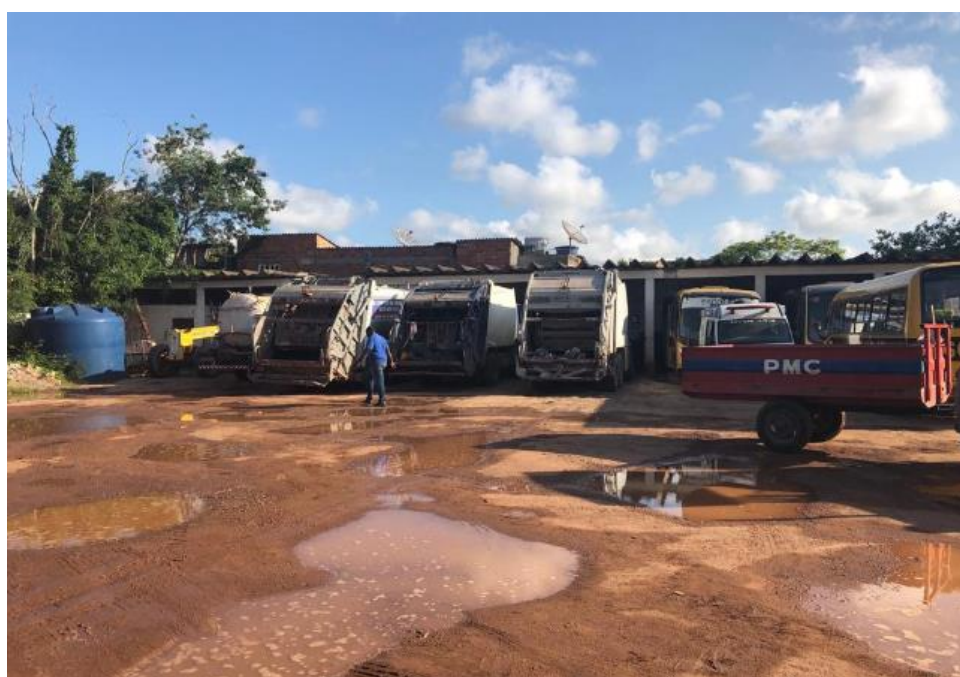
O depósito dos caminhões de coleta na verdade são o pátio da Secretaria Municipal de Transportes e Serviços Públicos. O local é inadequado, visto que no mesmo local estão outros veículos utilizados pela prefeitura (Figura 42).

Figura 42. Local de depósito dos caminhões de coleta de RSU no pátio da Secretaria Municipal de Transportes e Serviços Públicos de Carapebus.
Fonte: Equipe Técnica (2019).
