Plano Municipal de Saneamento Básico

Produto 4 – Diagnóstico setorial

Carapebus/RJ

**PLANO MUNICIPAL DE SANEAMENTO BÁSICO DO MUNICÍPIO
DE CARAPEBUS**

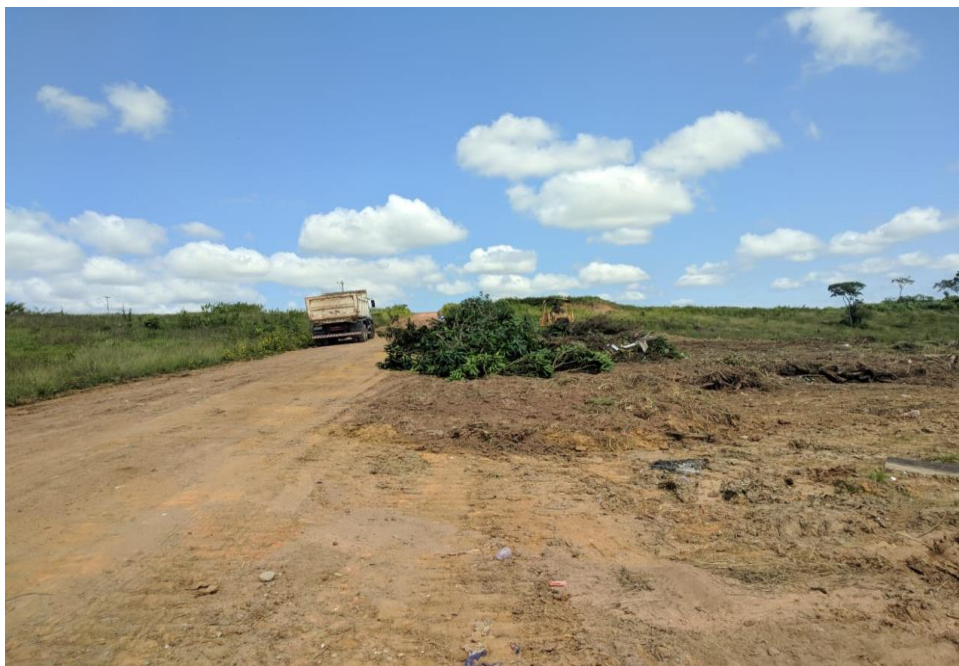
Figura 44. Foto da região do bota fora em Carapebus com resíduos provindos de poda de árvores.
Fonte: Equipe Técnica (2019).

A região utilizada no momento pela prefeitura como bota fora não é regulamentada de acordo com informações disponibilizadas em reuniões com a Secretaria Municipal de Meio Ambiente de Carapebus. Todavia, os resíduos dispostos no local pela prefeitura (resíduos de poda e entulho) são classificados de acordo com a Norma ABNT NBR 10004/04, como resíduos não perigosos inertes (Classe II B).

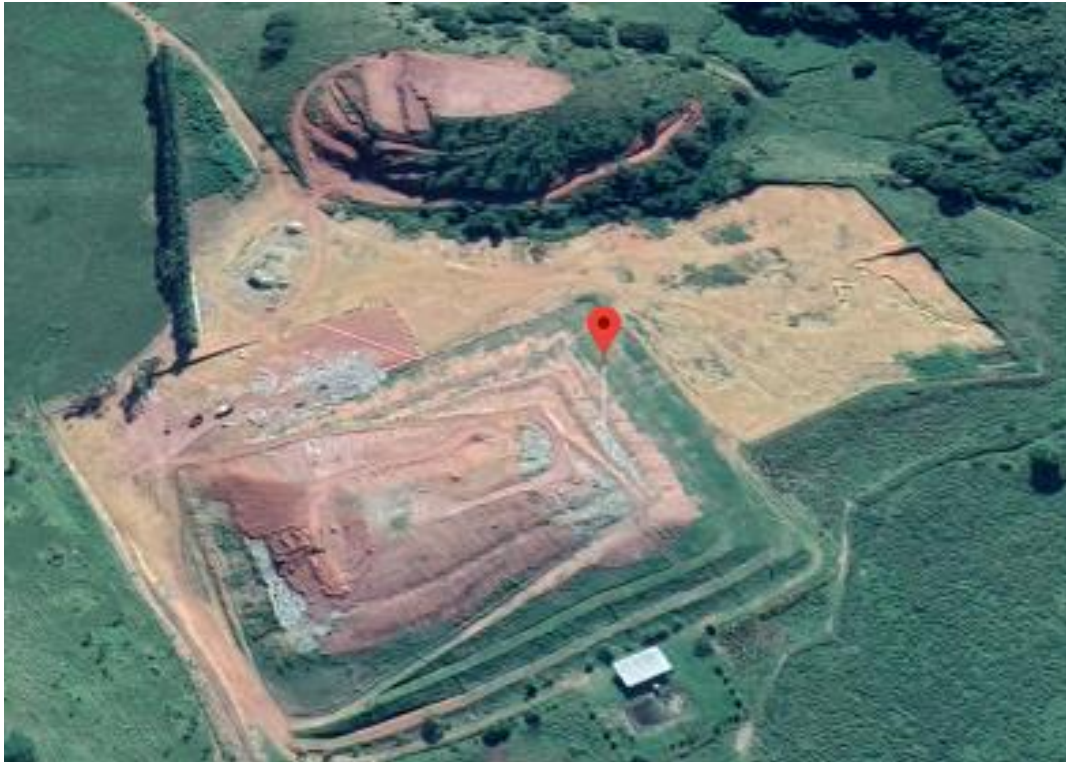
A empresa MTR Madalena Tratamento de Resíduos Urbanos Ltda. iniciou os trabalhos em 29/11/2018, com vigência de 12 meses no valor de R\$ 594.000,83 com valor mensal de R\$ 49.500,07. A função contratual é o tratamento e destinação final de resíduos sólidos urbanos e domiciliares não recicláveis classe I. O aterro é representado na Figura 45.

Figura 45. Aterro de Santa Maria Madalena. Fonte: Adaptado de Google Maps (2019).

O aterro de Santa Maria Madalena fica localizado nas coordenadas $22^{\circ}2'56''S$ $41^{\circ}53'32''W$, com endereço na Estrada da Gaivota, entre os municípios de Conceição de Macabu e Santa Maria Madalena no estado do Rio de Janeiro. De acordo com o Google Maps, o município de Carapebus se encontra a 37,7 Km de distância e a RJ-182 é o principal acesso entre o município e o Aterro (Figura 46). Além disso, nas proximidades do aterro fica o Rio Macabu.

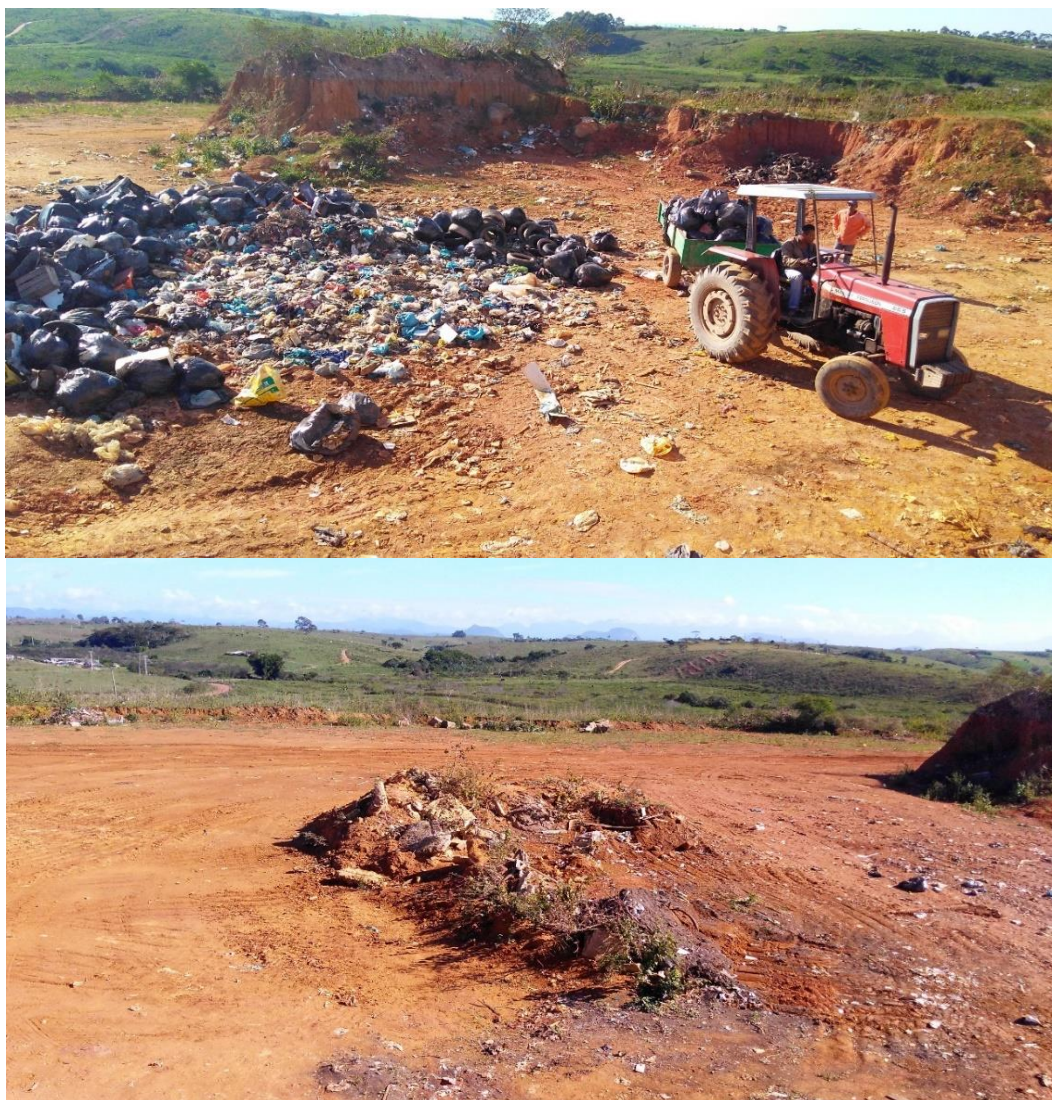
O depósito de lixo era uma área utilizada pelo município para a disposição final de resíduos de poda, capina e varrição, mas também começou a receber resíduos domésticos. De acordo com a Secretaria de Meio Ambiente, a área foi desativada em 2017 (Figura 47), mas em fevereiro de 2018, ocorreram denúncias que o local ainda estava sendo utilizado de maneira irregular. Em visitas técnicas feitas ao local em 2019, não foram encontrados nenhum indicio de uso da área (Figura 48).

Figura 47. Processo de desativação de uma região em Carapebus que recebia de forma indevida resíduos sólidos.
Fonte: José Ricardo Maia (2019).

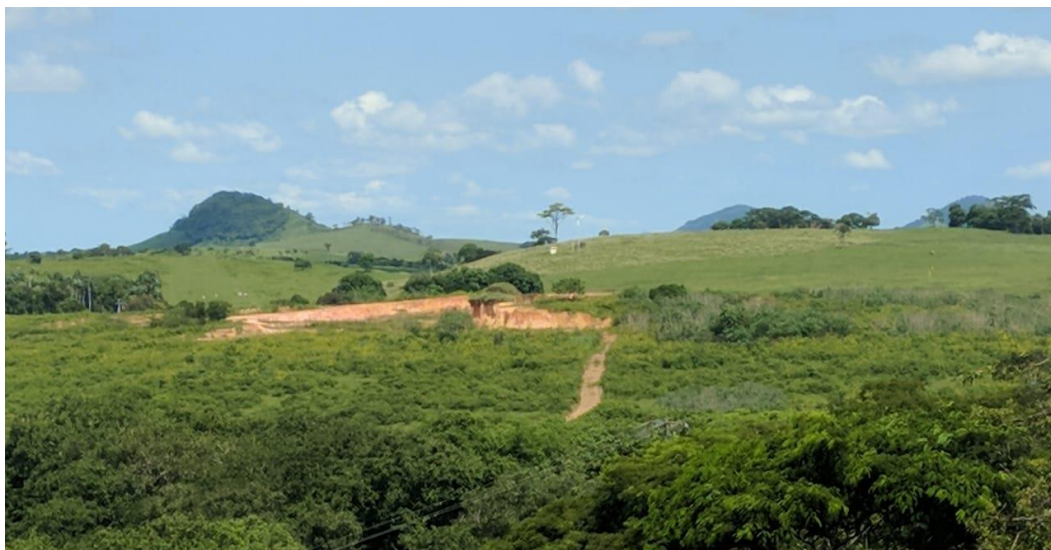
Figura 48. Foto do estado atual da região em Carapebus que recebia de forma indevida resíduos sólidos.

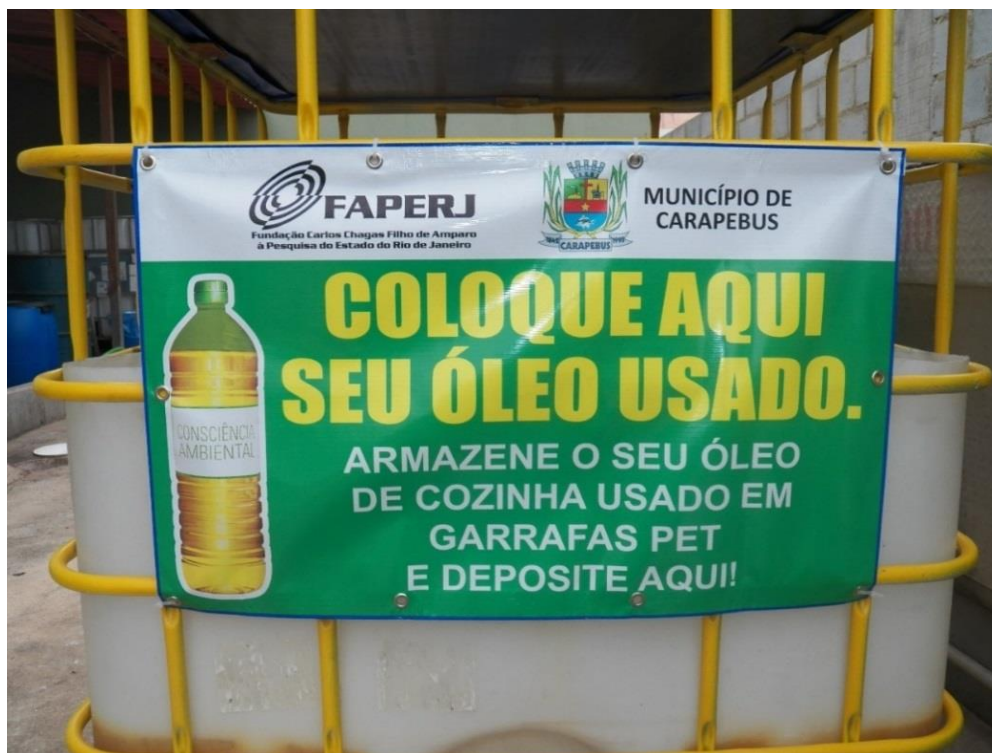
Consequente, em parceria com a FAPERG, foi realizada uma campanha em 2017 de recolhimento de óleo de cozinha para o tratamento correto. A Figura 54 demonstra como o material foi armazenado, que ao mesmo tempo, informava a população sobre o acondicionamento do material a ser descartado.

Figura 54. Foto do reservatório usado para armazenar óleo. Fonte: Comitê Executivo (2017).

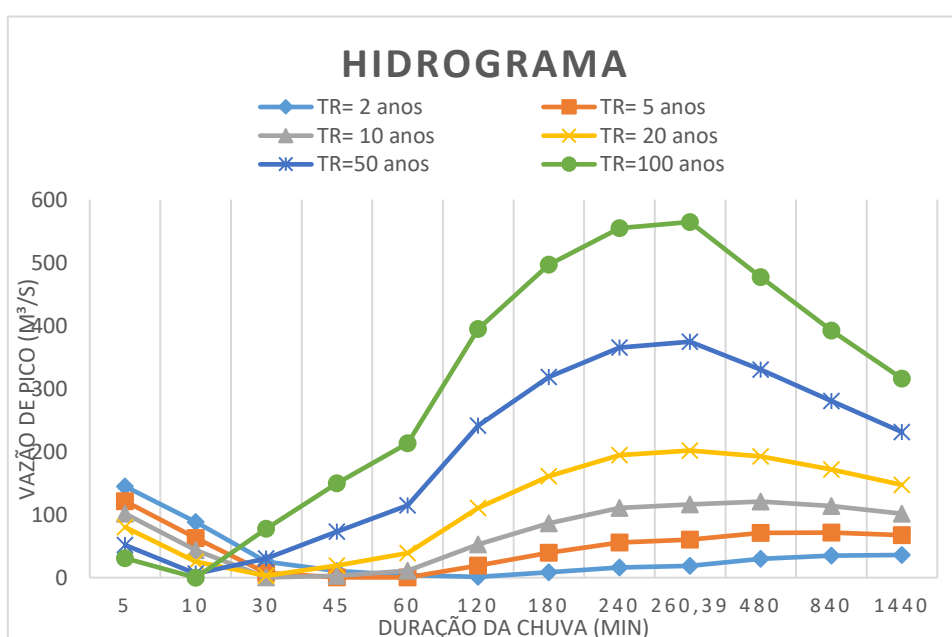
Figura 60. Hidrograma para a Microbacia da lagoa de carapebus.
Fonte: Equipe Técnica, 2019.

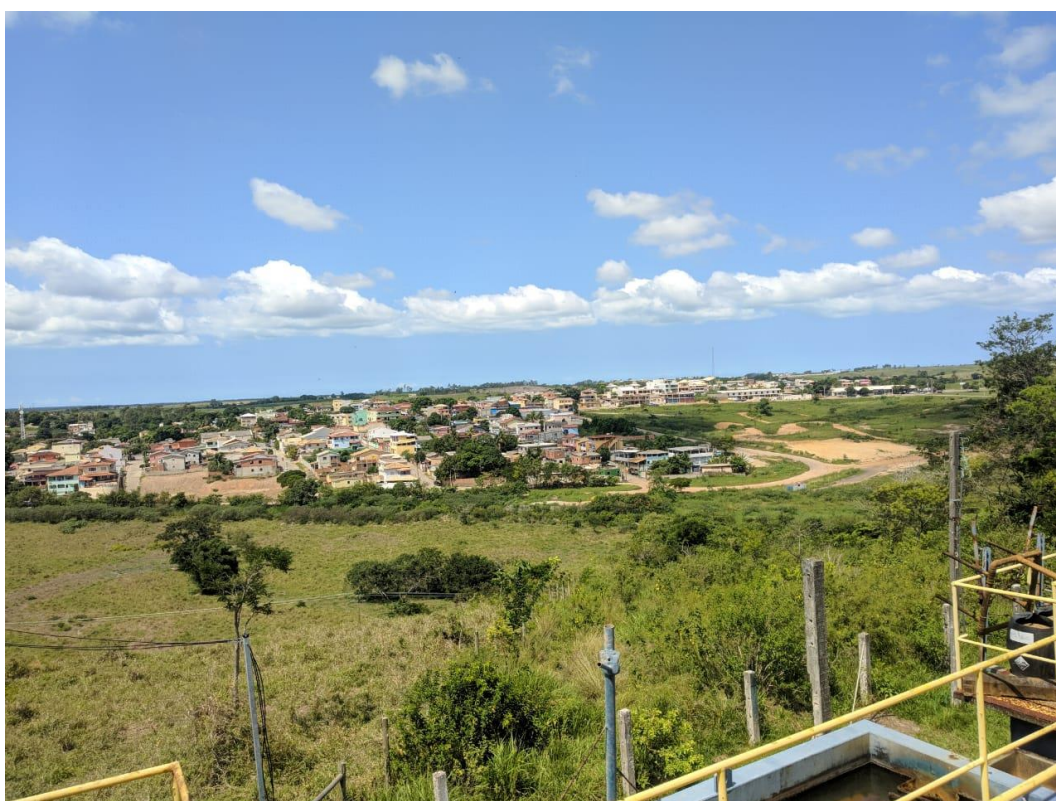
Os principais agravantes à drenagem em áreas urbanas é a ausência de vegetação e a impermeabilização das áreas. A falta de cobertura vegetal ocasiona a erosão do solo que, juntamente com o escoamento das águas pluviais e o transporte de partículas, entope e causa sobrecarga do sistema de drenagem. A paisagem da cidade de Carapebus pode ser vista na Figura 62, onde fica evidente a grande área composta por pastagens no entorno de locais densamente ocupados e pouca cobertura florestal e de matas.

Figura 62. Registro referente à caracterização da ocupação do solo de Carapebus/RJ.
Fonte: Equipe Técnica, 2019.

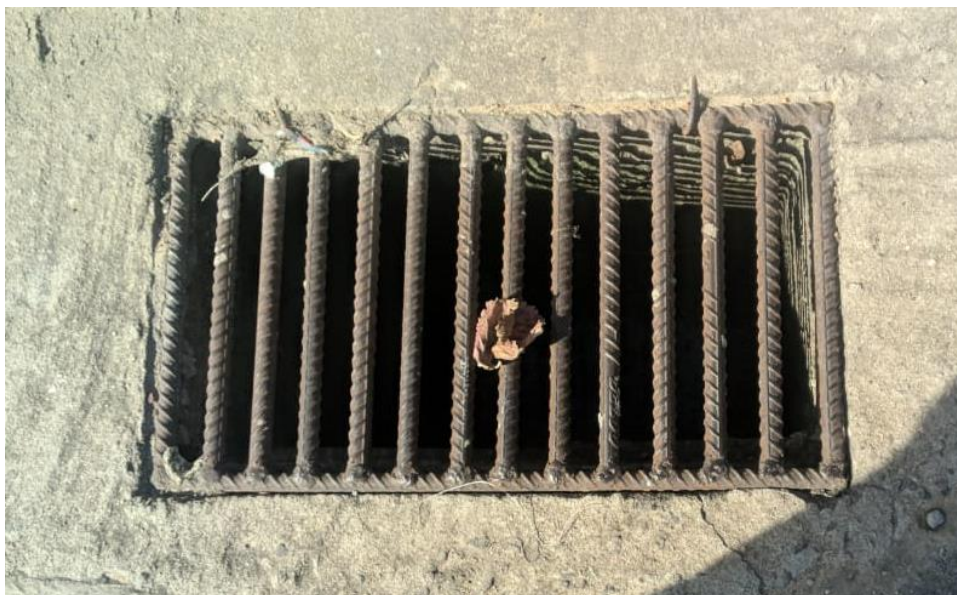
Figura 63. Estrutura do tipo grelha para captação de águas pluviais no município de Carapebus/RJ. Fonte: Comitê Executivo (2019).

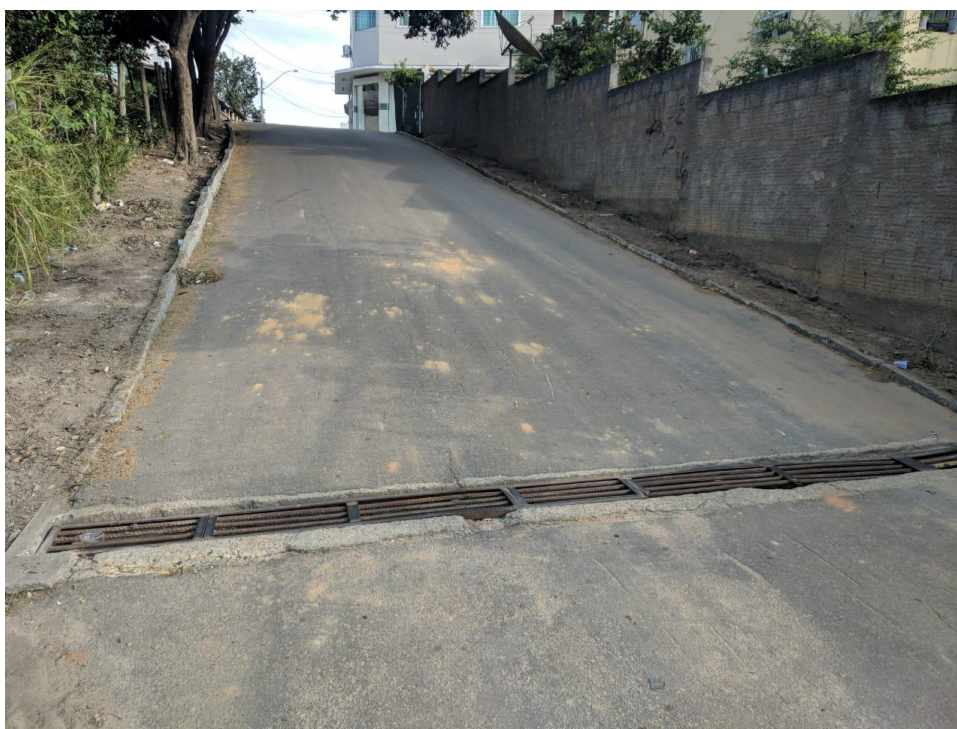
Figura 64. Registro da estrutura tipo grelha, amplamente utilizada na microdrenagem na cidade de Carapebus/RJ. Fonte: Equipe Técnica, 2019.

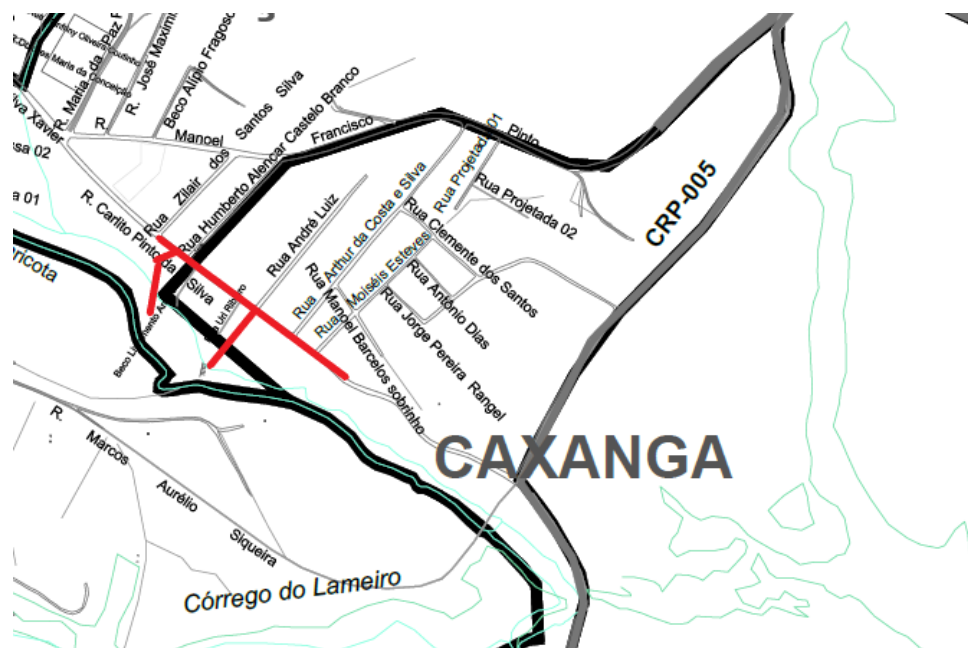
Figura 66. Sistema de microdrenagem existente apresentado em projeto (em vermelho), no bairro Caxanga. Fonte: Adaptado de Prefeitura de Carapebus/RJ (2019).

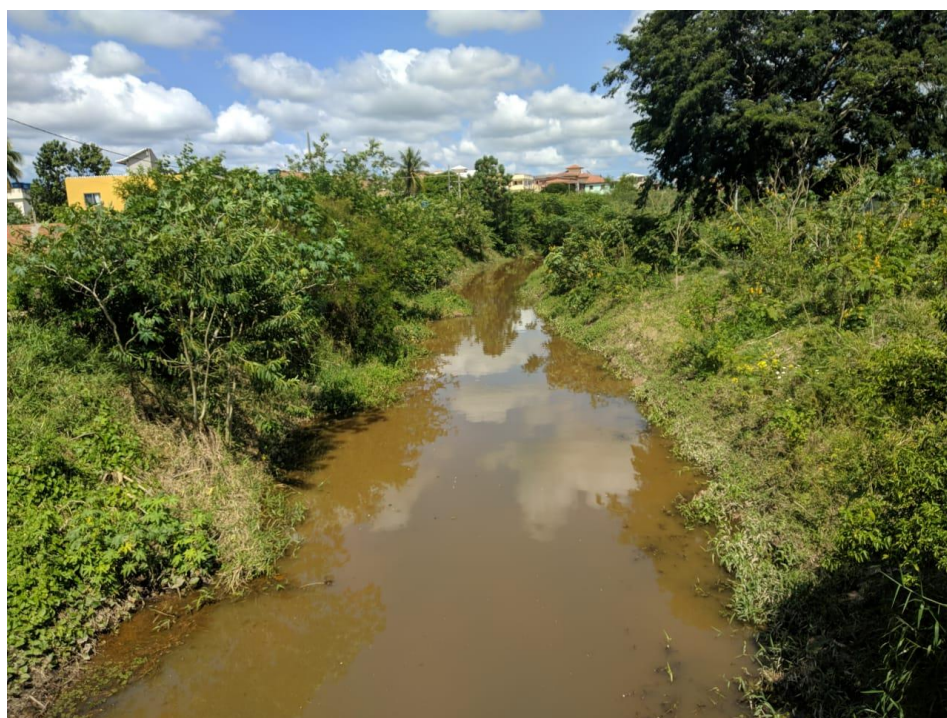
Parte da Represa Maricota encontra-se inserida no Parque Nacional da Restinga de Jurubatiba e dela eflui o Córrego Maricota, que possui cinco quilômetros de extensão e todo o seu percurso se faz dentro da cidade de Carapebus. Por este motivo, o Córrego Maricota (Figura 70) é o principal responsável pelos alagamentos do município.

Figura 70. Registro referente ao Córrego da Maricota que corta o Centro de Carapebus. Fonte: Equipe Técnica (2019).

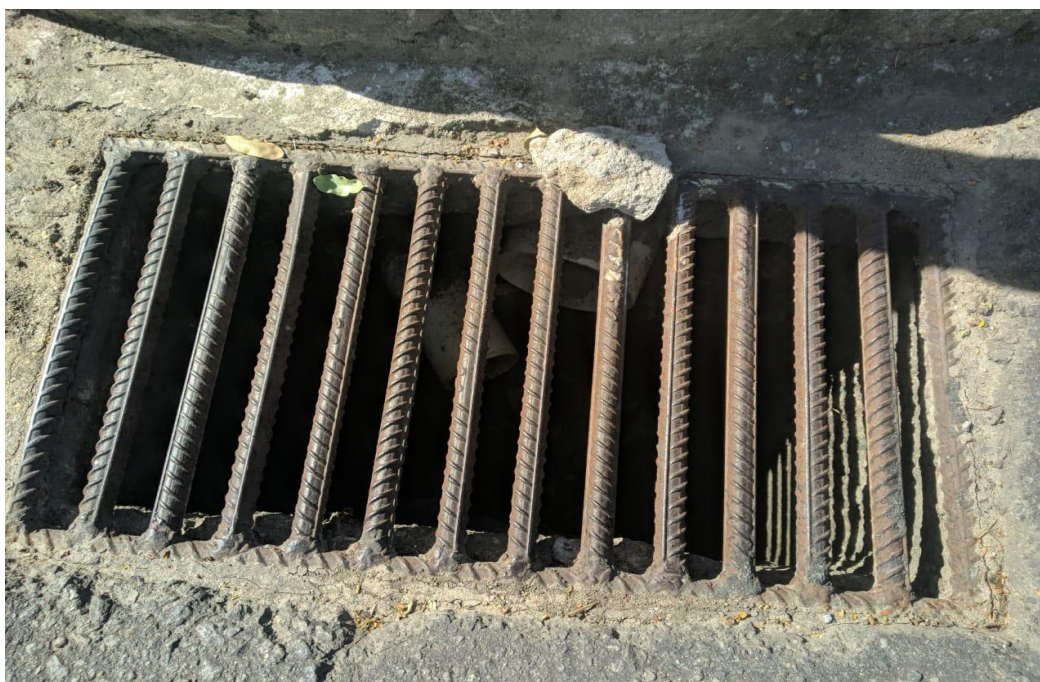
Figura 71. Tubos PVC clandestinos, provenientes de esgoto doméstico ligados à rede de microdrenagem municipal.
Fonte: Equipe Técnica (2019).

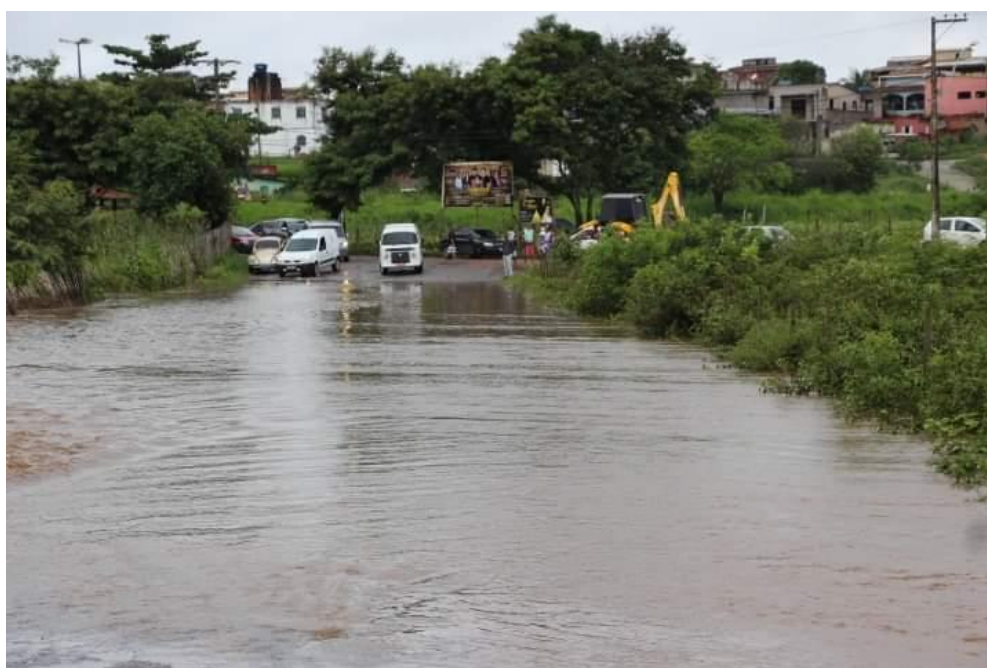
Em 2008, as chuvas provocaram buracos nas rodovias e a interrupção das duas pontes na RJ-178, sendo uma delas a que integra o bairro Ubás. Neste mesmo ano, residências que ficam próximas ao córrego Maricota e à Rua Patrícia Correia ficaram alagadas. Em dezembro de 2019, novamente, um trecho da RJ-178 dentro da cidade de Carapebus ficou alagado conforme mostra a Figura 72.

Figura 72. Desvio na RJ-178 em dezembro de 2019. Fonte: Prefeitura de Carapebus.

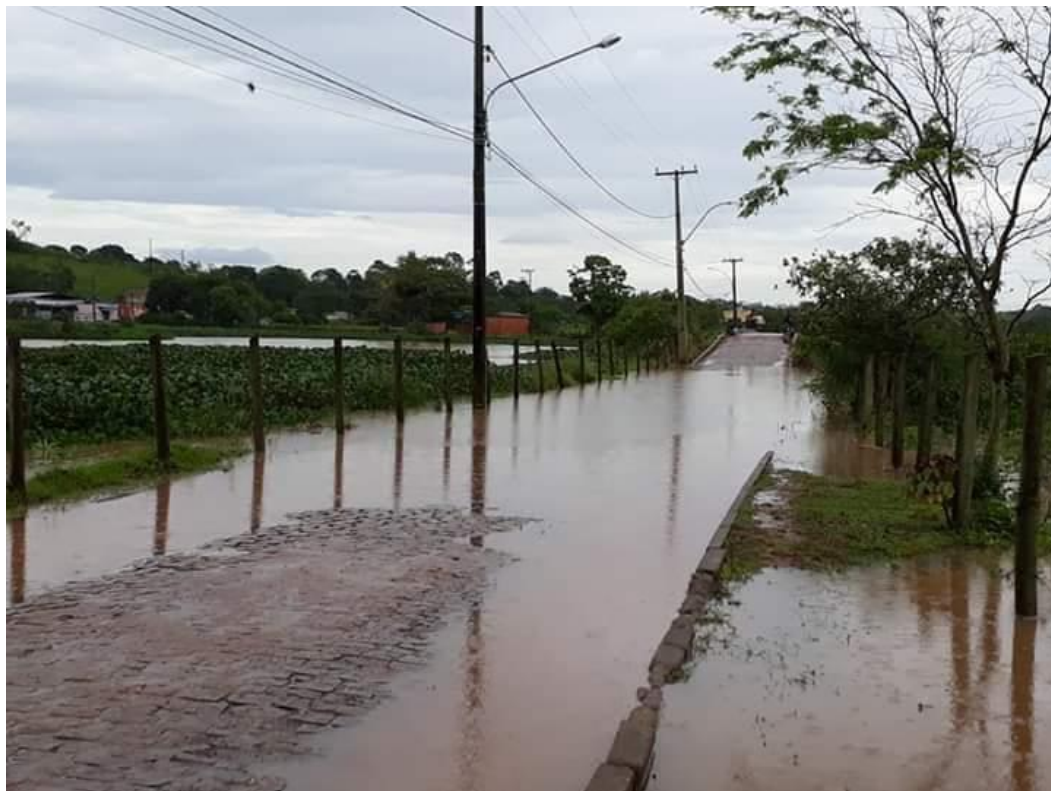
O Córrego Maricota contribuiu nas inundações dos bairros Caxanga (Figura 73) e Praça Cordeiro (Figura 74), sendo que este último apresenta poucos dispositivos de drenagem, o que agrava a situação em caso de fortes chuvas.

Figura 73. Rua do Caxanga, no bairro Caxanga em dezembro de 2019. Fonte: Prefeitura de Carapebus.

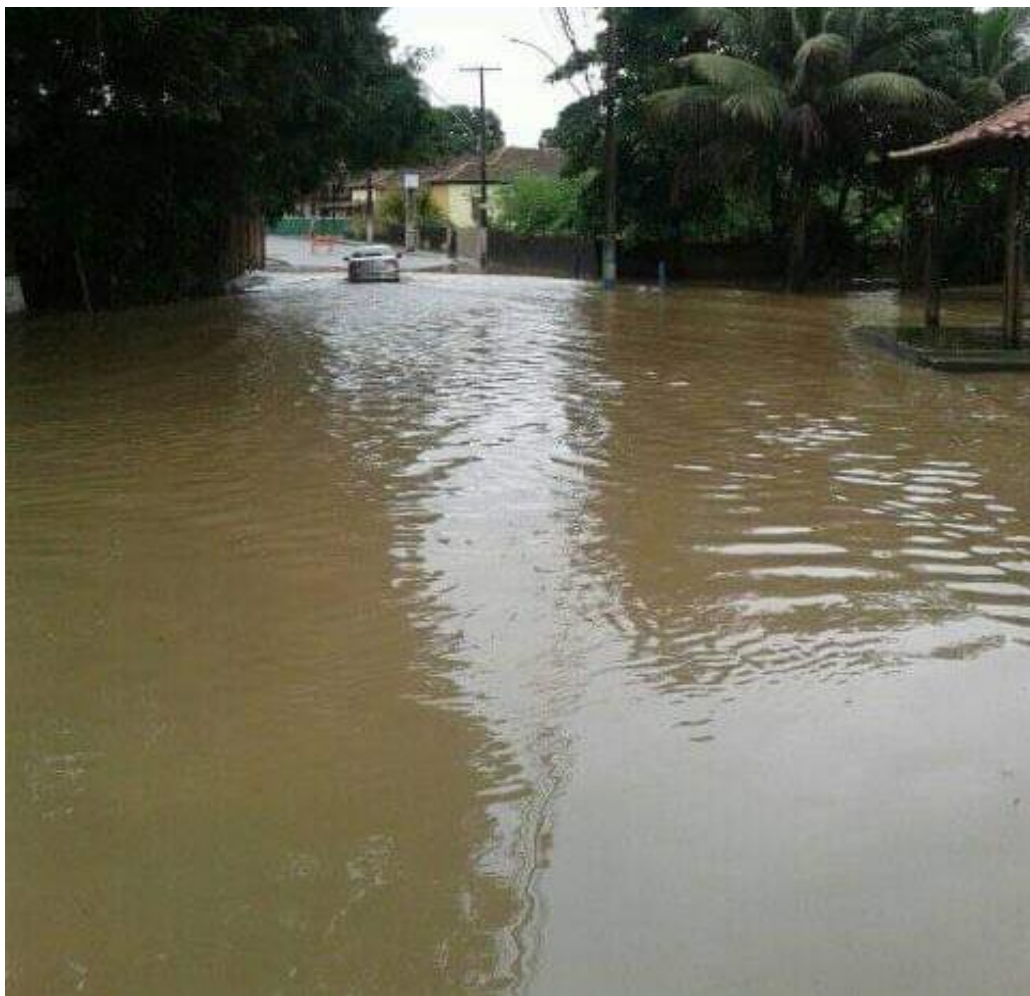
Figura 74. Rua Manuel Francisco Pinto, no bairro Praça Cordeiro em dezembro de 2019.
Fonte: Prefeitura de Carapebus.

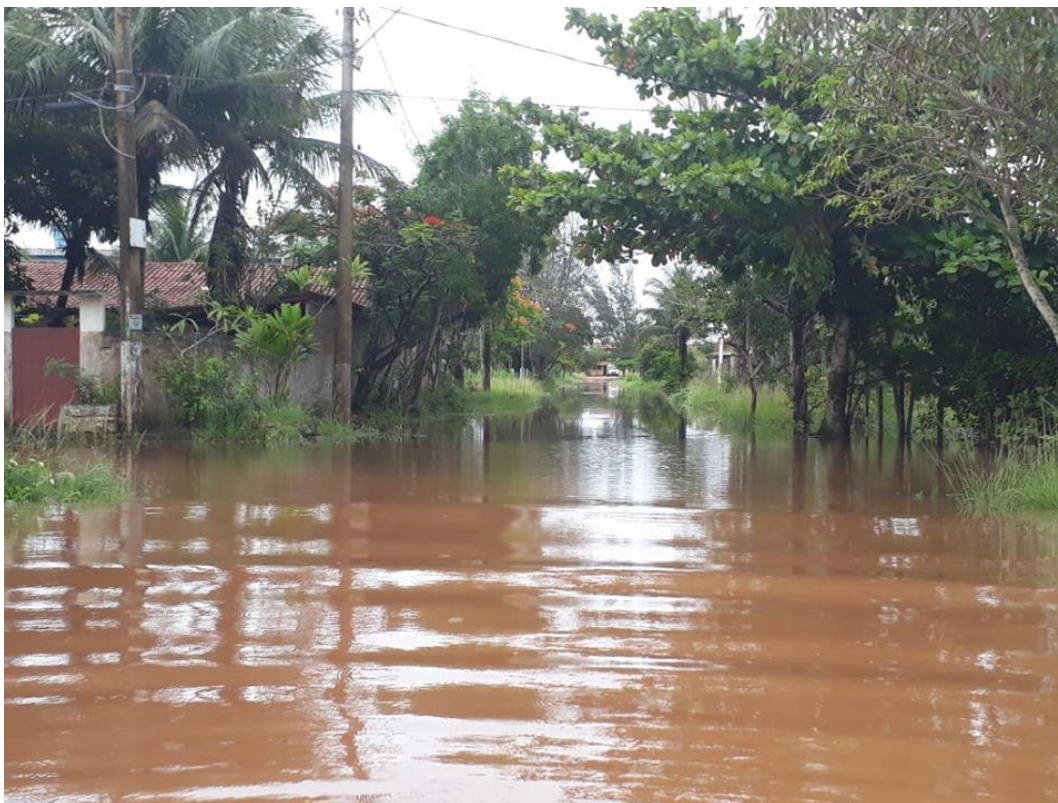
O bairro Praia de Carapebus é uma área urbana municipal localizada em um balneário dentro de um dos três bolsões pertencentes ao Parque Nacional da Restinga de Jurubatiba, que é uma Unidade de Conservação de Proteção Integral. Os ecossistemas da região da restinga de Jurubatiba estão hidrogeologicamente conectados pelas águas do seu subsolo (FARJALLA et al., 2009; ESTEVES, 2011), com presença de canais naturais, típicos de planícies alagadas, e artificiais, resultantes dos modelos de exploração deste território (ESTEVES, 2011). Este cenário no qual o bairro Praia de Carapebus está inserido, juntamente a eventos de chuvas intensas e período de chuvas recorrentes acaba deixando os moradores dessa área ilhados (Figura 75).

Figura 75. Situação do bairro Praia de Carapebus em dezembro de 2019.
Fonte: Prefeitura de Carapebus.

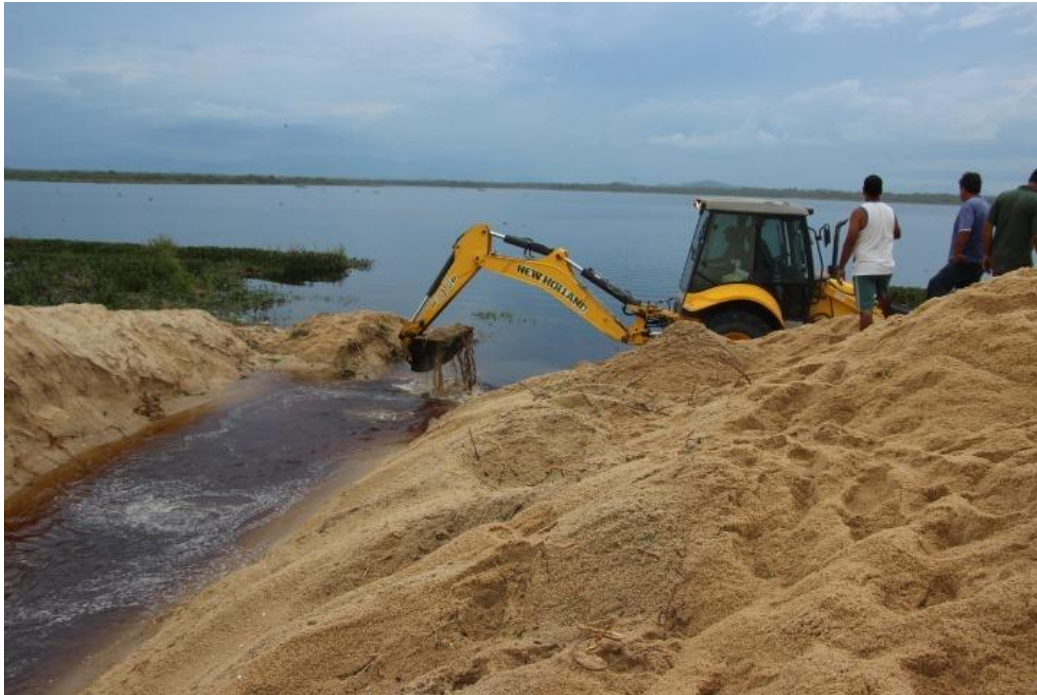
Uma das soluções adotadas neste caso, para abaixar o nível de água no bairro é a abertura da barra da Lagoa de Carapebus (**Figura 76**), como ocorreu em dezembro de 2013 e dezembro de 2019. Essa solução é muito polêmica, pois causa um enorme impacto ambiental negativo dessa região, rica em biodiversidade.

Figura 76. Abertura da barra da Lagoa de Carapebus no bairro Praia de Carapebus em dezembro de 2019.
