Monitoramento

Qualiquantitativo

Trimestral CAMPANHA 4

Contratação de empresa para prestação de serviços de operação e manutenção da rede hidrometeorológica selecionada para o Programa MONITORAR CEIVAP (RJ)

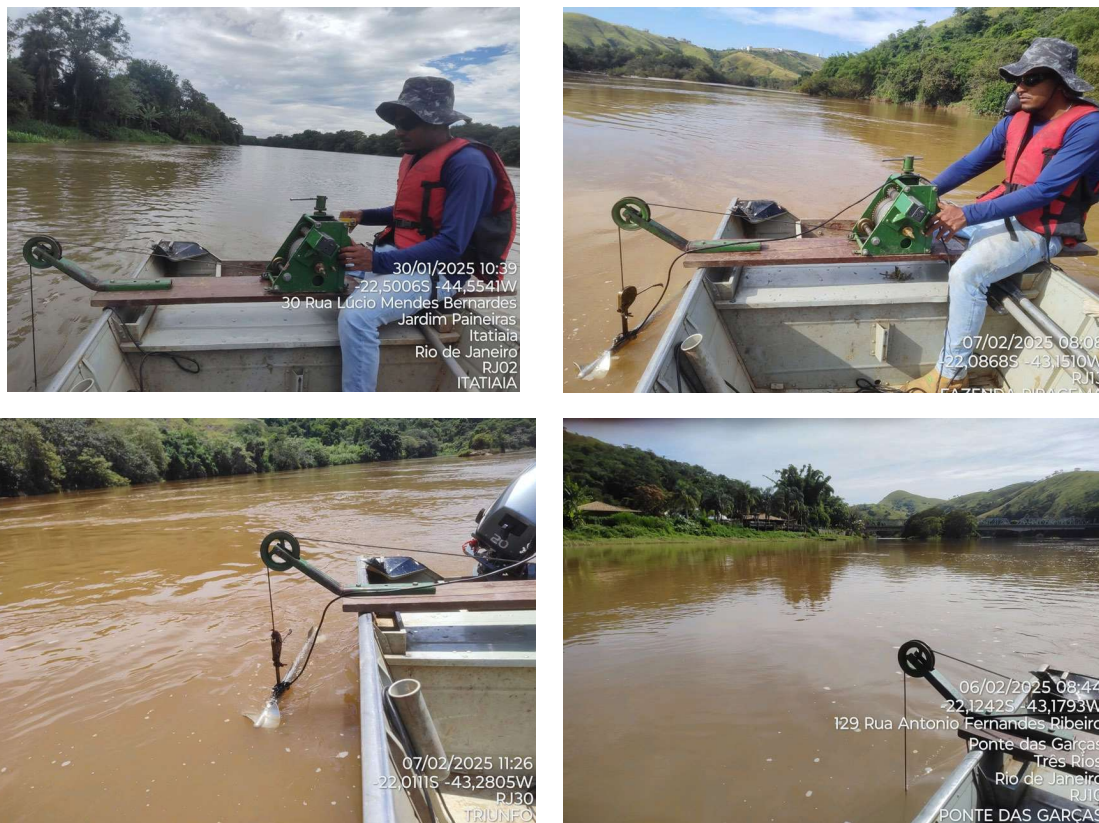
Figura 3.1 Medição de descarga líquida com molinete hidrométrico embarcado e a vau (ÁGUA E SOLO, 2025).

inferior a 10 cm/s. Na **Figura 3.1**, é possível observar o equipamento sendo utilizado em campo por outras equipes da Água e Solo.

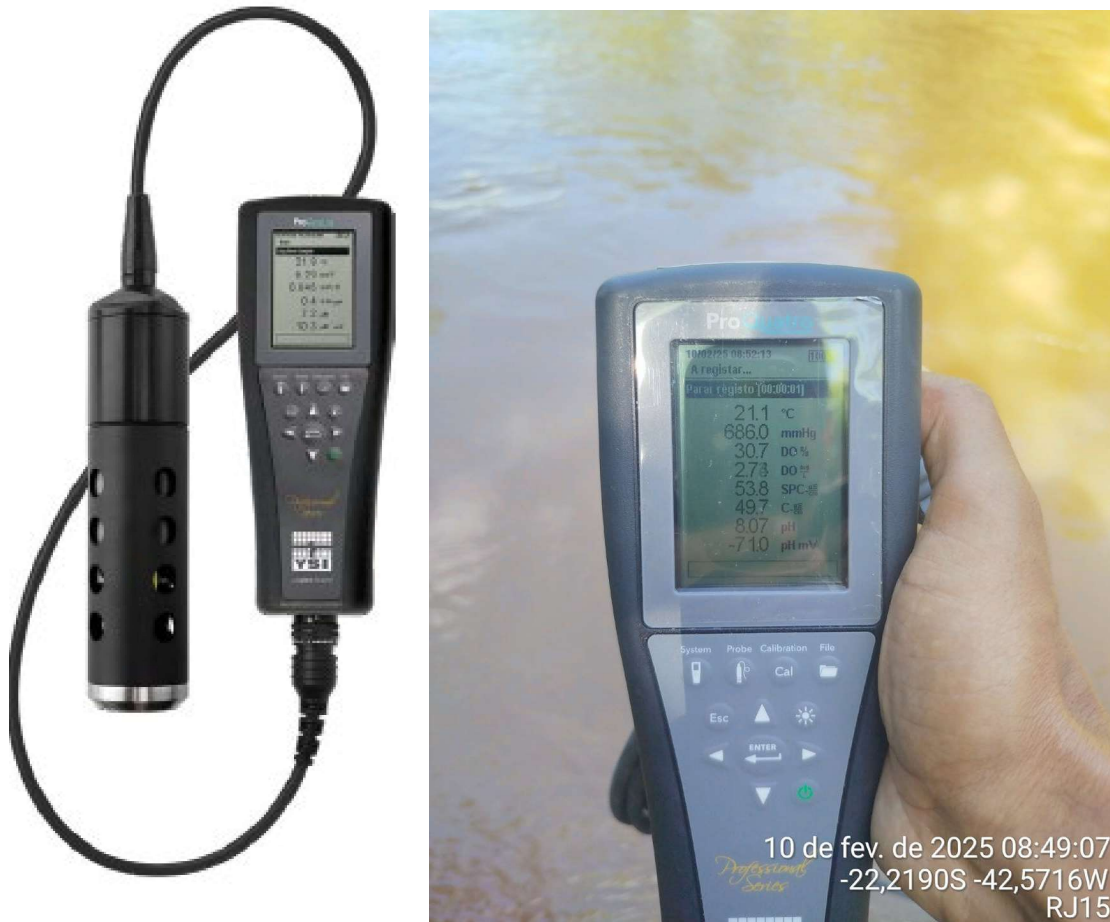
Figura 3.5 Sonda multiparamétrica modelo ProQuatro.

Para a medição foi utilizada a sonda multiparamétrica modelo ProQuatro fornecida pela empresa *Clean Environment Brasil*. Todos os parâmetros foram calibrados antes do início da campanha pela empresa Evagon, conforme comprovante em anexo. A **Figura 3.5** a seguir apresenta o modelo da sonda utilizada e registros de campo.

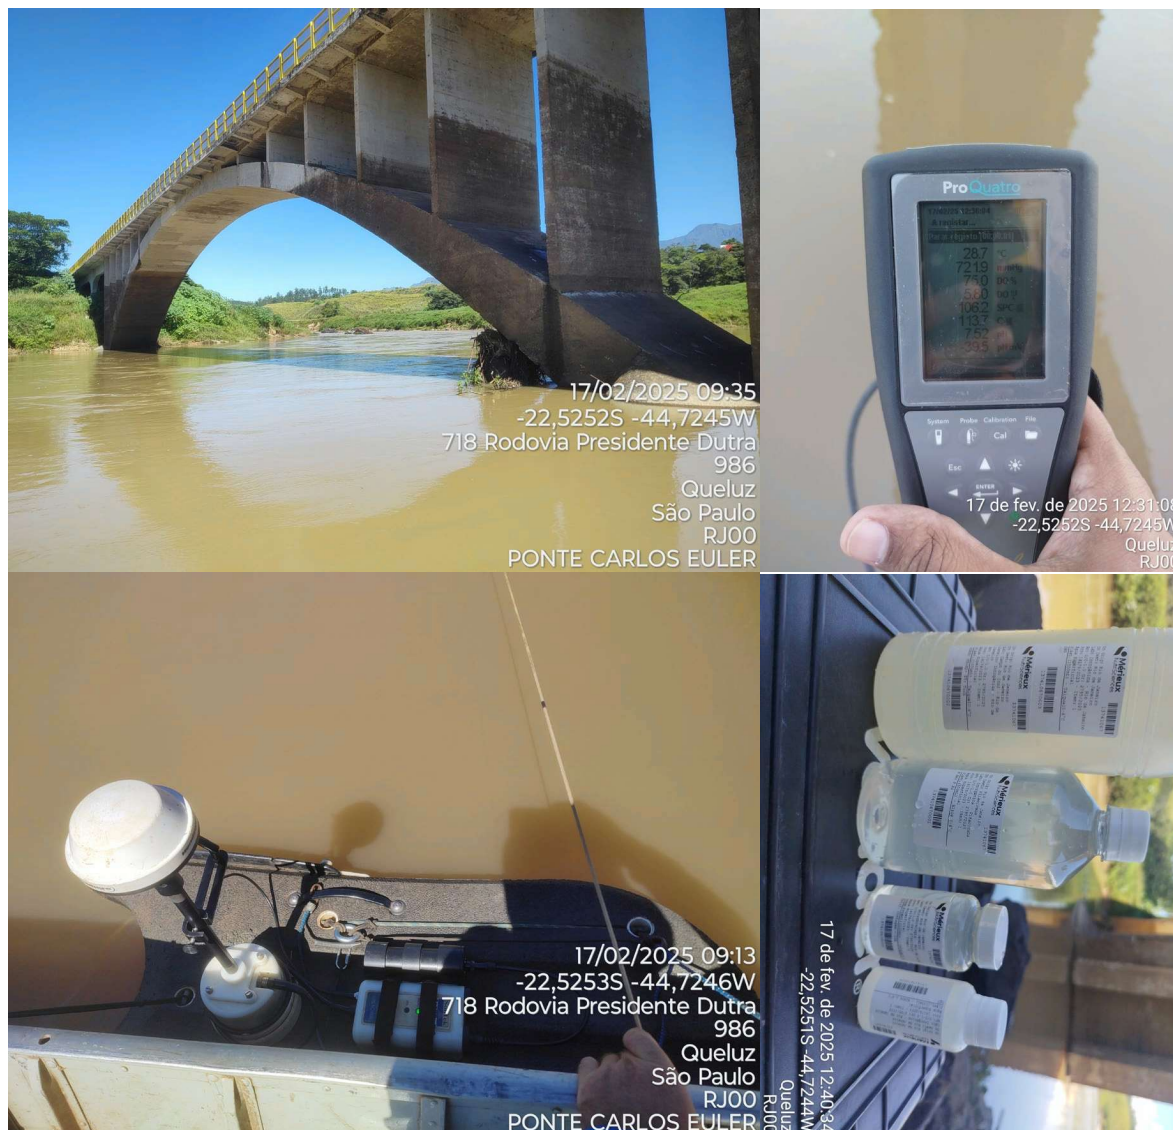
Figura 4.1. Registros fotográficos do ponto RJ00 - Ponte Carlos Euler, destacando a seção de medição, a medição de vazão e de parâmetros de qualidade da água, e a coleta de amostras de água.

O ponto de monitoramento RJ00 - Ponte Carlos Euler, localizado no rio Paraíba do Sul, situa-se no município de Queluz/SP. Em 17 de fevereiro de 2025, foram realizadas a medição de vazão, a avaliação de parâmetros de qualidade da água e a coleta de amostras de água nesse local, conforme ilustrado na **Figura 4.1**.

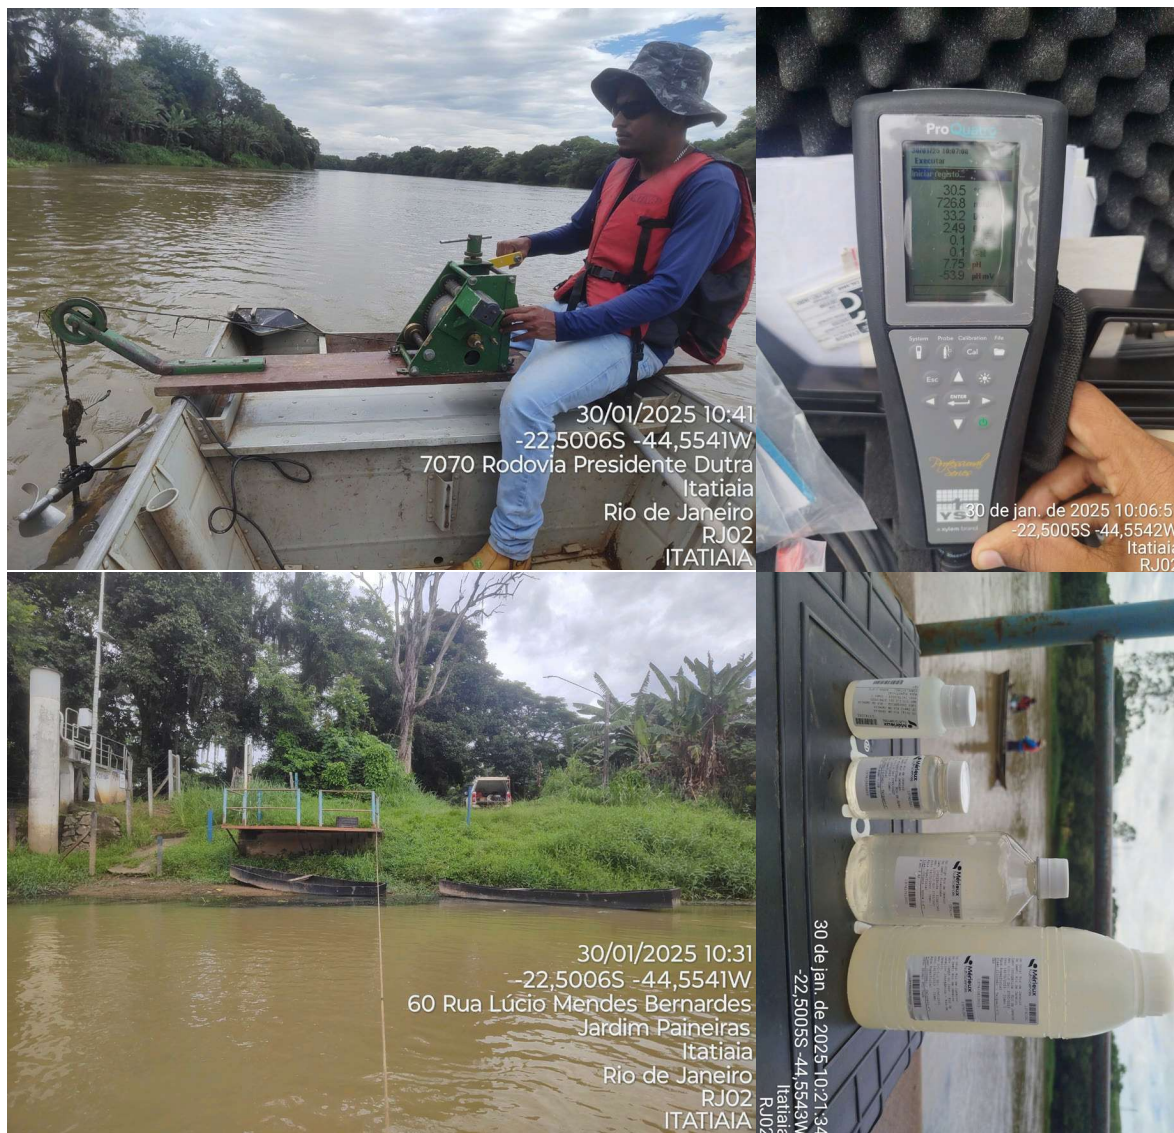
Figura 4.4. Registros fotográficos do ponto RJ02 - Itatiaia, destacando a seção de medição, a medição de vazão e de parâmetros de qualidade da água, e a coleta de amostras de água.

O ponto de monitoramento RJ02 - Itatiaia, localizado no rio Paraíba do Sul, situa-se no município de Itatiaia/RJ. Em 30 de janeiro de 2025, foram realizadas a medição de vazão, a avaliação de parâmetros de qualidade da água e a coleta de amostras de água nesse local, conforme ilustrado na **Figura 4.4**.
