Operação e Manutenção de Estação Telemétrica

3º Relatório mensal

Maio - 2025

Contratação de empresa para prestação de serviços de operação e manutenção da rede hidrometeorológica selecionada para o Programa MONITORAR CEIVAP (RJ)

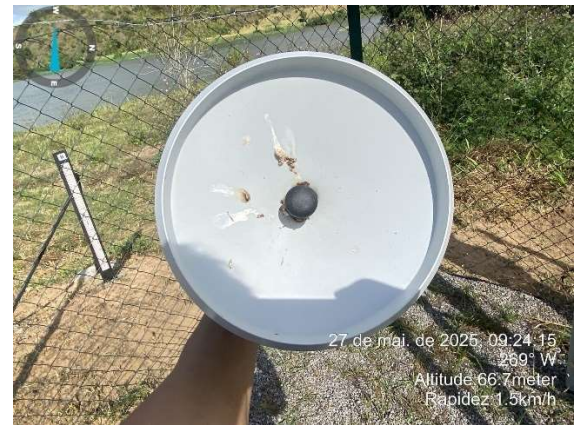
Figura 2.12 - Pluviômetro antes da limpeza

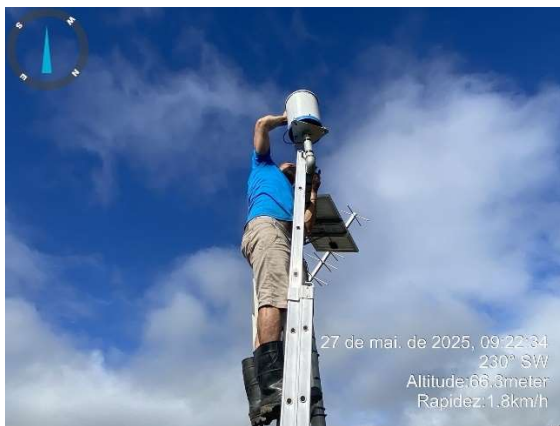
Figura 2.13 - Limpeza o pluviômetro.

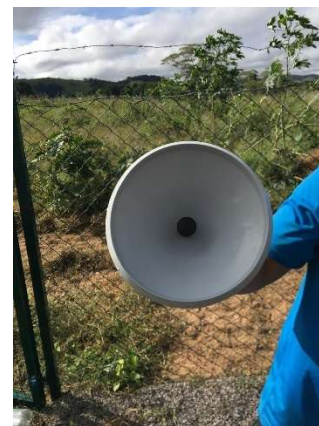
Figura 2.14 - Pluviômetro após a limpeza.

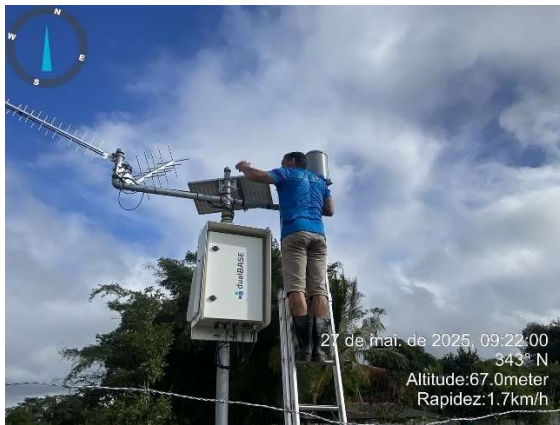
Figura 2.5 - Vista externa da PCD.

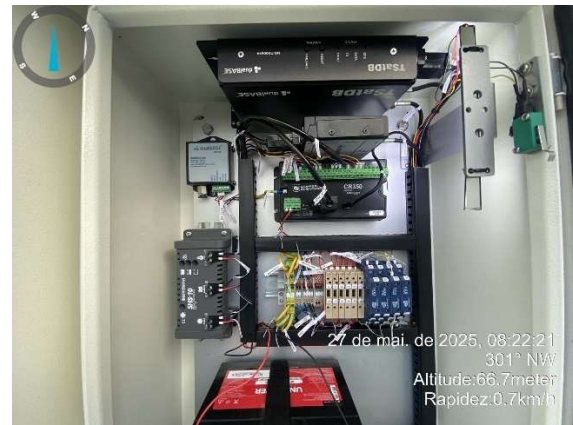
Figura 2.6 - Vista interna da PCD.

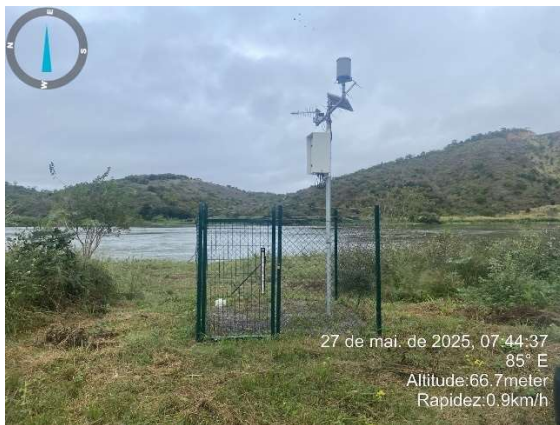
Figura 2.7 - Estação antes da Capina

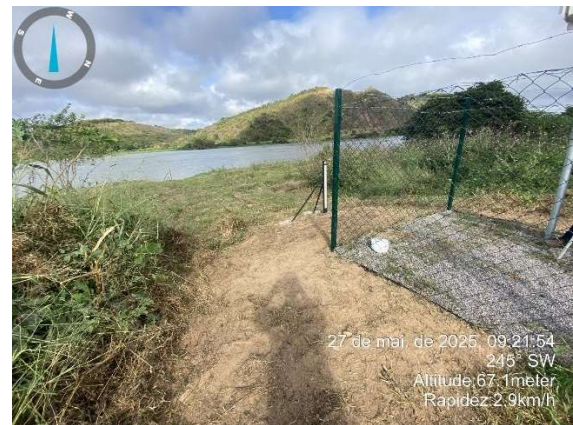
Figura 2.8 - Estação após a capina

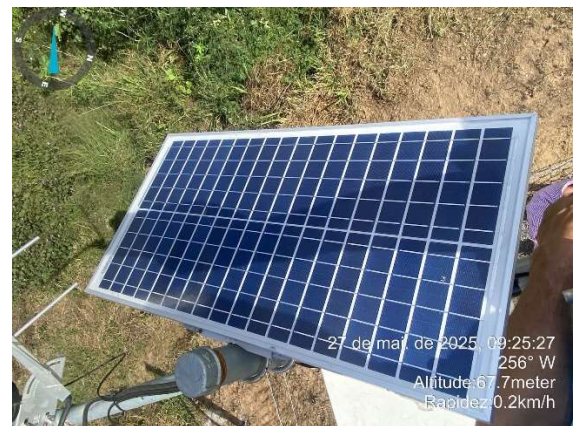
Figura 2.10 - Limpeza da placa solar.

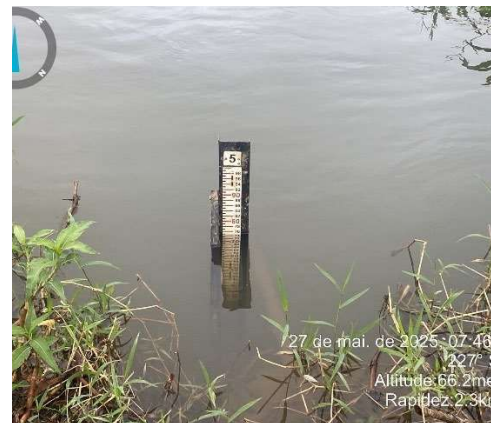
Figura 2.2- Nível marcado na régua.

No mês atual, a visita para realização da manutenção preventiva na estação hidrométrica Fazenda Maninho foi realizada pela equipe de campo no dia 27 de maio de 2025. Ressalta-se que a visita foi acompanhada pela fiscalização do contrato. A cota registrada na régua era de 475 cm, no início e 474 cm no fim da visita. Ainda, foram realizadas atividades de capina e limpeza do entorno da estação. Todos os pontos analisados na estação tiveram classificação de sua situação como “Boa”. Abaixo, estão os registros fotográficos da manutenção preventiva realizada e das atividades de capina e limpeza.
