Operação e Manutenção de Estação Telemétrica

3º Relatório mensal

Maio - 2025

Contratação de empresa para prestação de serviços de operação e manutenção da rede hidrometeorológica selecionada para o Programa MONITORAR CEIVAP (RJ)

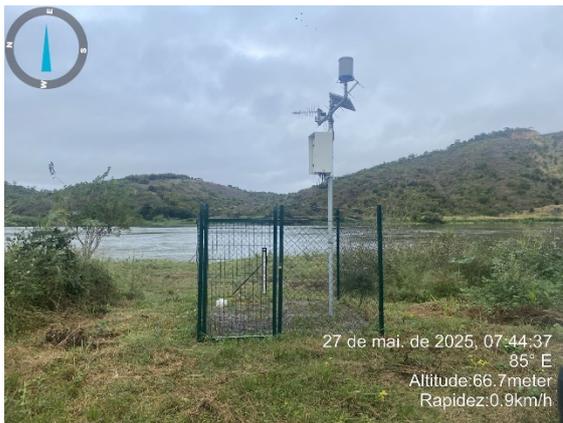
Figura 2.1- Estação telemétrica.

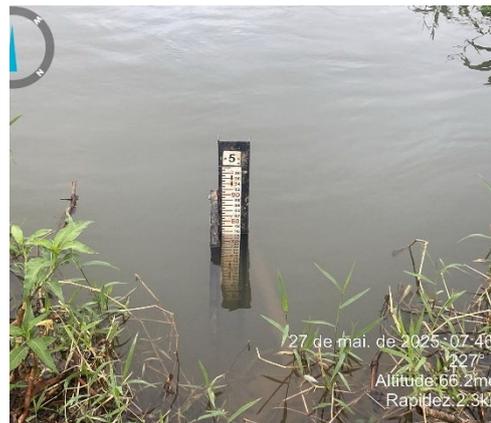
No mês atual, a visita para realização da manutenção preventiva na estação hidrométrica Fazenda Maninho foi realizada pela equipe de campo no dia 27 de maio de 2025. Ressalta-se que a visita foi acompanhada pela fiscalização do contrato. A cota registrada na régua era de 475 cm, no início e 474 cm no fim da visita. Ainda, foram realizadas atividades de capina e limpeza do entorno da estação. Todos os pontos analisados na estação tiveram classificação de sua situação como “Boa”. Abaixo, estão os registros fotográficos da manutenção preventiva realizada e das atividades de capina e limpeza.

Figura 2.2- Nível marcado na régua.

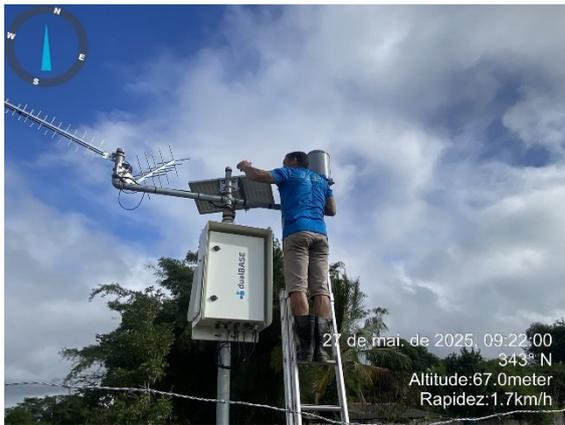
Figura 2.5 - Vista externa da PCD.

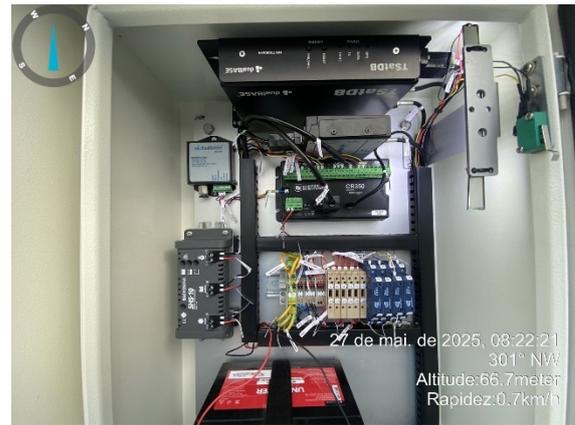
Figura 2.6 - Vista interna da PCD.

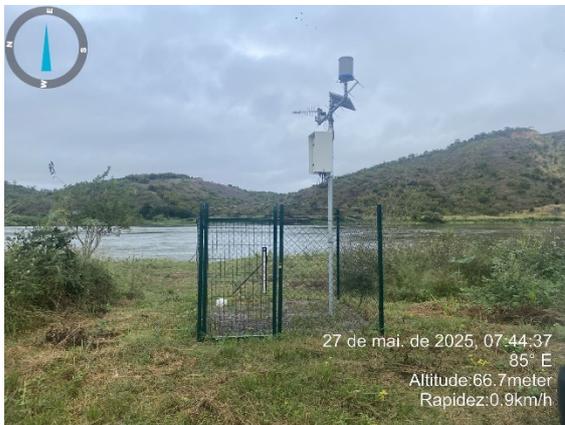
Figura 2.7 - Estação antes da Capina

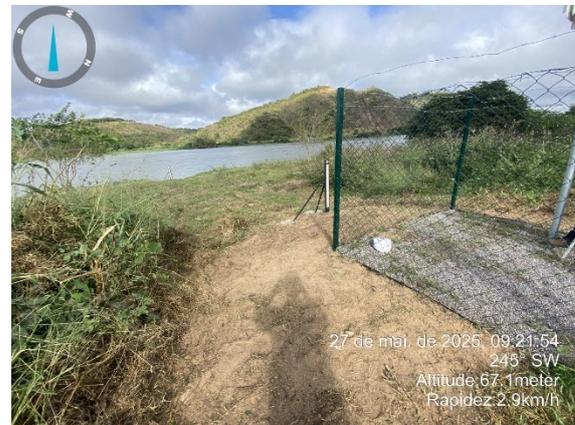
Figura 2.8 - Estação após a capina

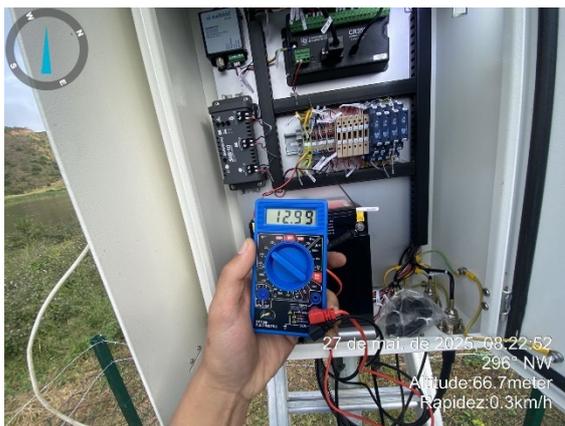
Figura 2.9 - Teste dos componentes internos

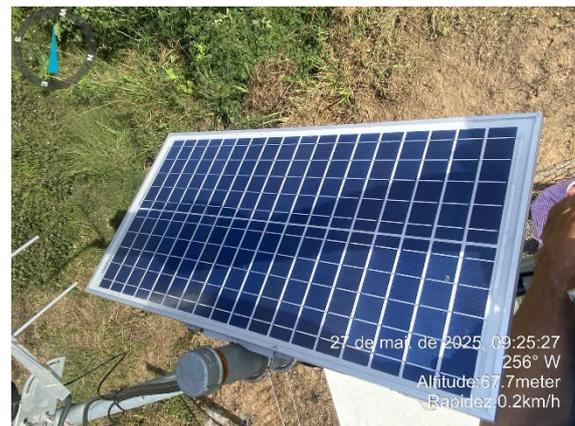
Figura 2.10 - Limpeza da placa solar.

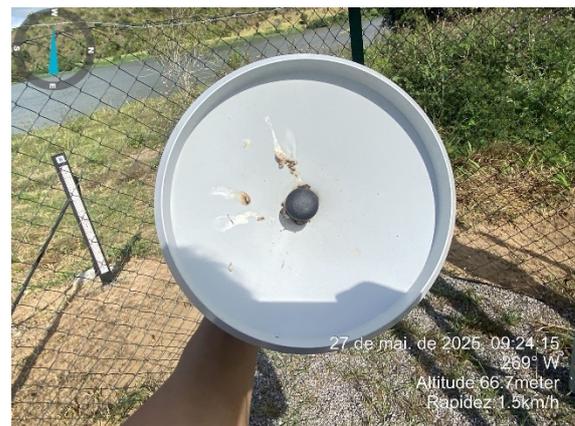
Figura 2.12 - Pluviômetro antes da limpeza

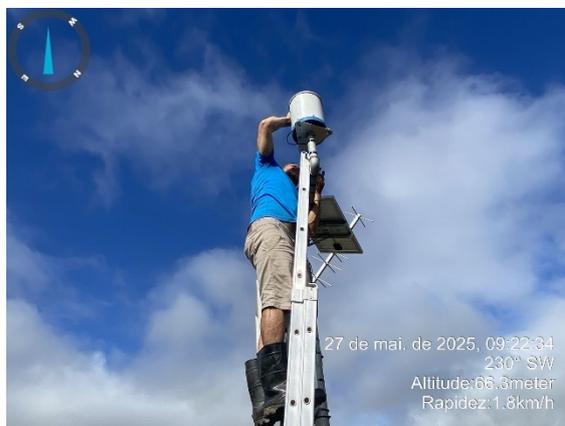
Figura 2.13 - Limpeza o pluviômetro.

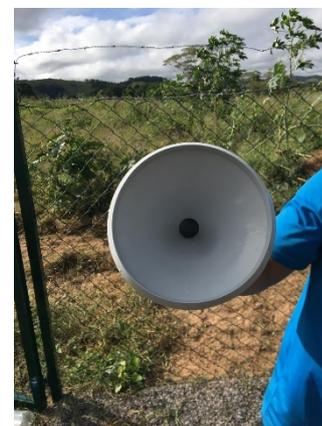
Figura 2.14 - Pluviômetro após a limpeza.

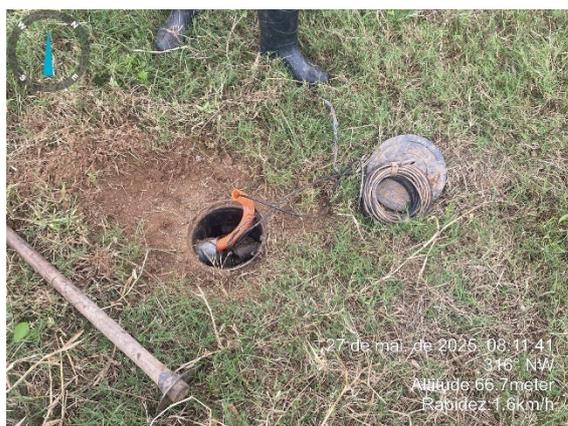
Figura - 2.17 - Linígrafo.

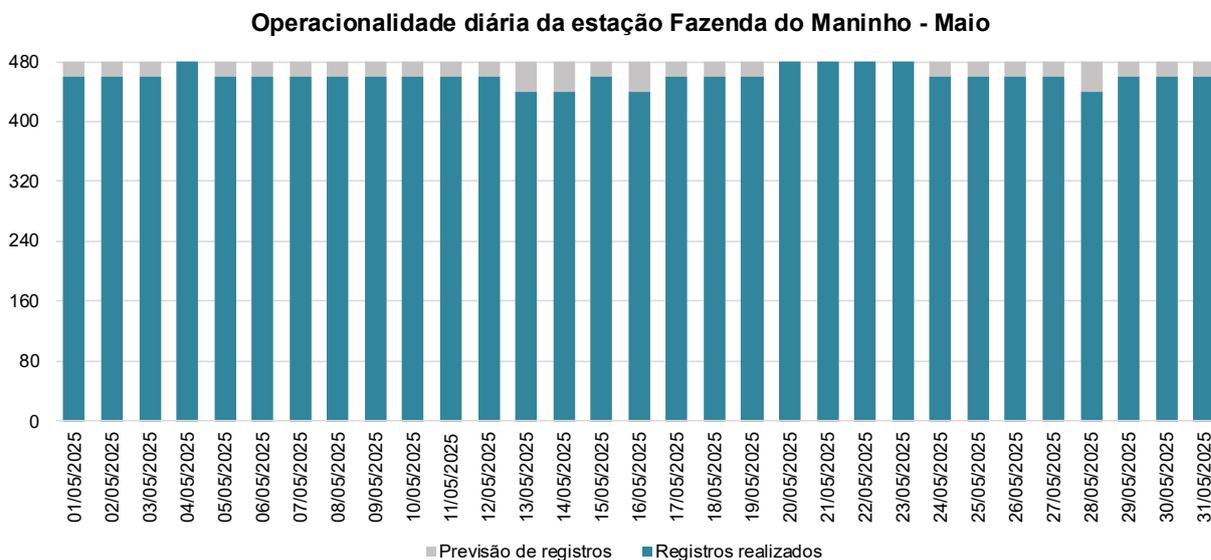
A Figura 2.24 apresenta o gráfico de operacionalidade diária da estação, com o número de registros previstos para cada dia e os efetivamente realizados.

Figura 2.24 Gráfico de operacionalidade diária da estação.

É possível observar um certo padrão nos horários das falhas de transmissão e também no tempo de atraso, que independente do horário, se apresentam em maioria num intervalo de uma hora e quinze minutos. Apesar dessas pequenas falhas, obteve-se um alto percentual de operacionalidade. Todos os dias tiveram um número relevante de transmissão de dados, o que permite uma análise diária dos parâmetros observados.

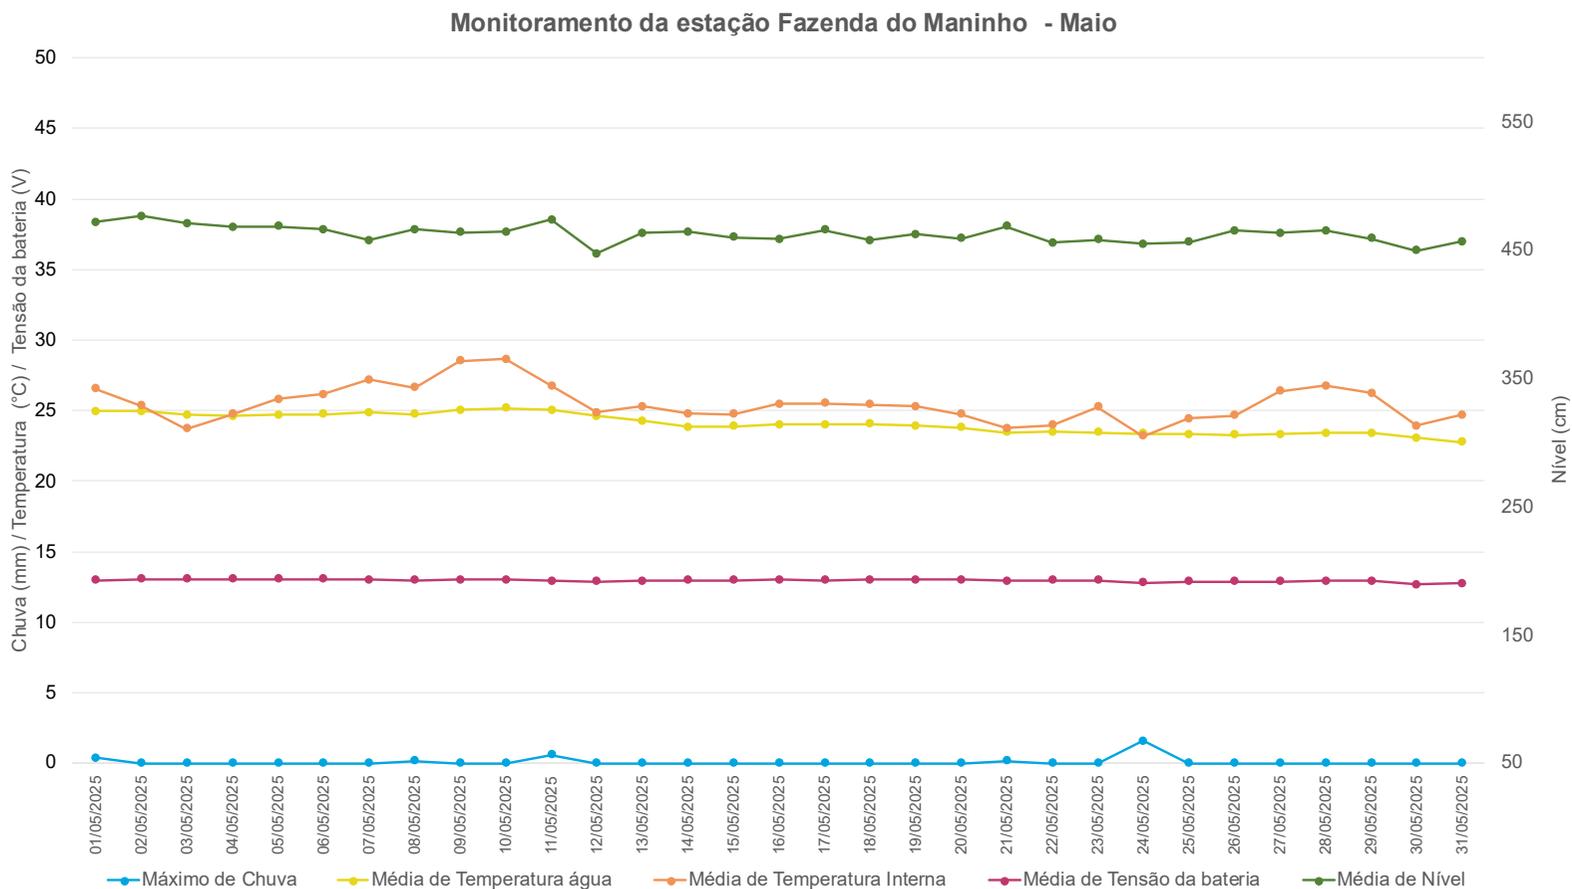
Os resultados dos parâmetros monitorados na estação no período entre 01 e 31 de maio pode ser observado na Figura 2.25.

Figura 2.25 Parâmetros monitorados na estação.
