### **PRODUTOR DE ÁGUA E FLORESTA NO MUNICÍPIO DE RIO CLARO – RJ E AMPLIAÇÃO DO PROGRAMA AOS MUNICÍPIOS DA ÁREA DE ABRANGÊNCIA DO COMITÊ GUANDU**

Relatório da Situação Atual das Propriedades Inseridas no Projeto

Diagnóstico da Situação Atual dos Contratos em Andamento

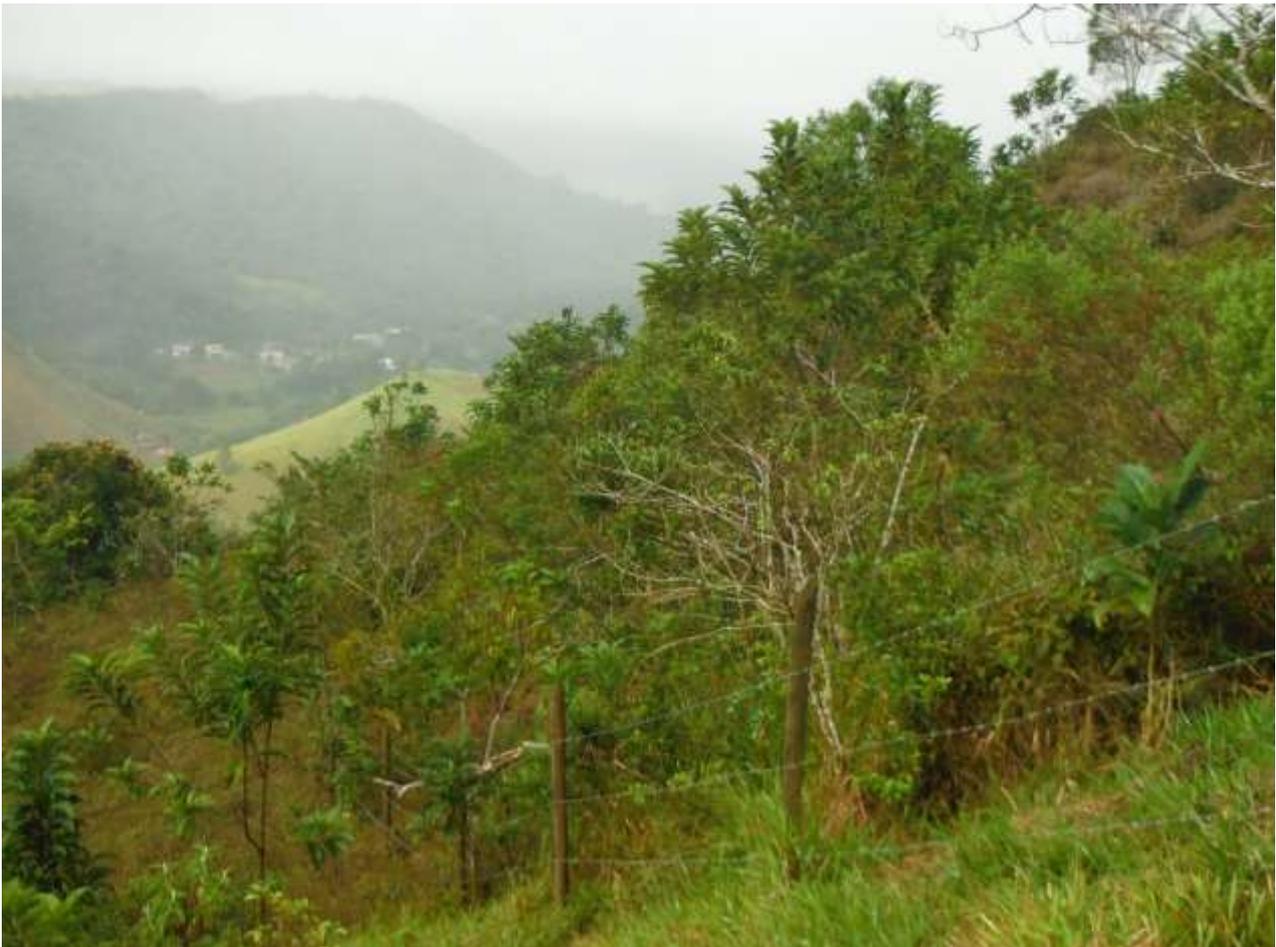
Figura 1. Área 01 do Sítio Pedra Lavada - Abelardo de Souza

- Presença de cobertura vegetal;
- Crescimento significativo das mudas implantadas;
- Presença de biodiversidade;
- A área possui medidas de isolamento devido a presença de animais em seu entorno;
- Não houve identificação de nenhum tipo de impacto antrópico, infestação de gramíneas exóticas agressivas ou ataque de formigas às mudas;
- Não foi encontrado nenhum indício de suscetibilidade de erosão.

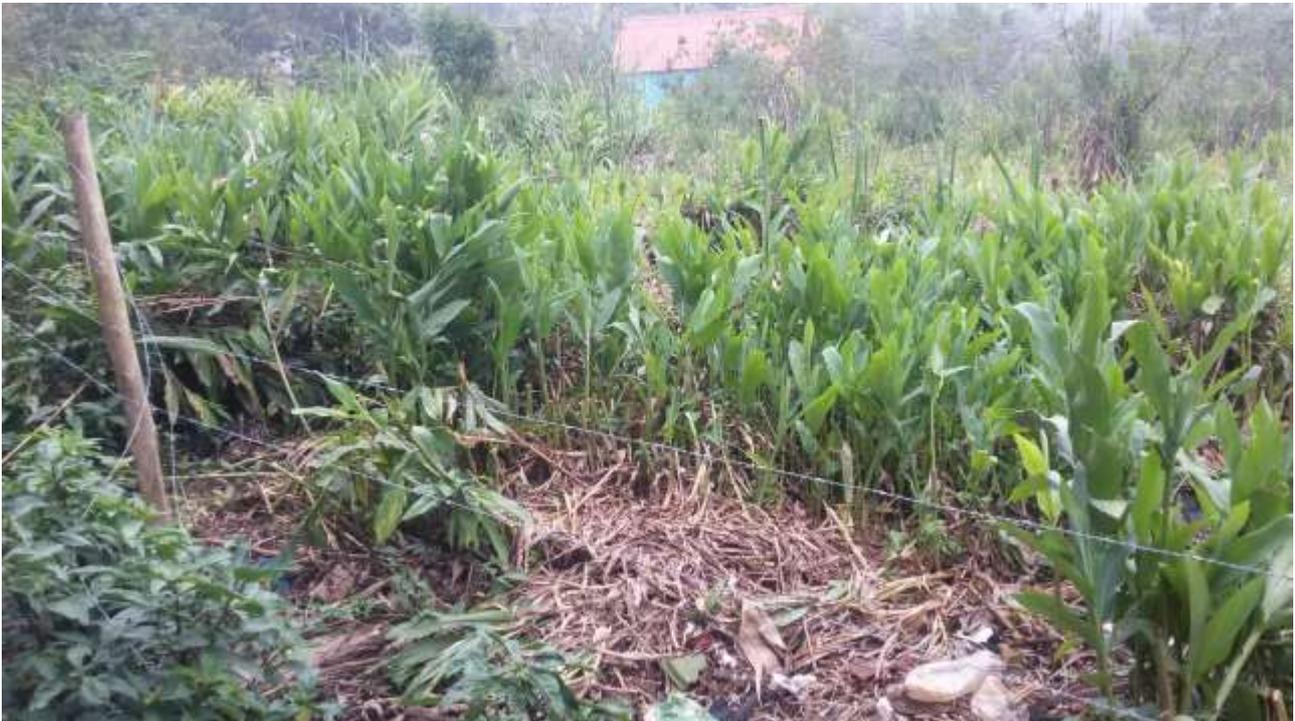
*Figura 3. Área 01 do Sítio do Palmito - Anésio Leite*

- Presença de cobertura vegetal;
- Presença de biodiversidade;
- A área possui medidas de isolamento devido a presença de animais em seu entorno;
- Observou-se rompimento de cerca, aparentemente ocasionada por ação antrópica;
- Não há infestação de gramíneas exóticas agressivas ou ataque de formigas às mudas;
- Não foi encontrado nenhum indício de suscetibilidade de erosão.

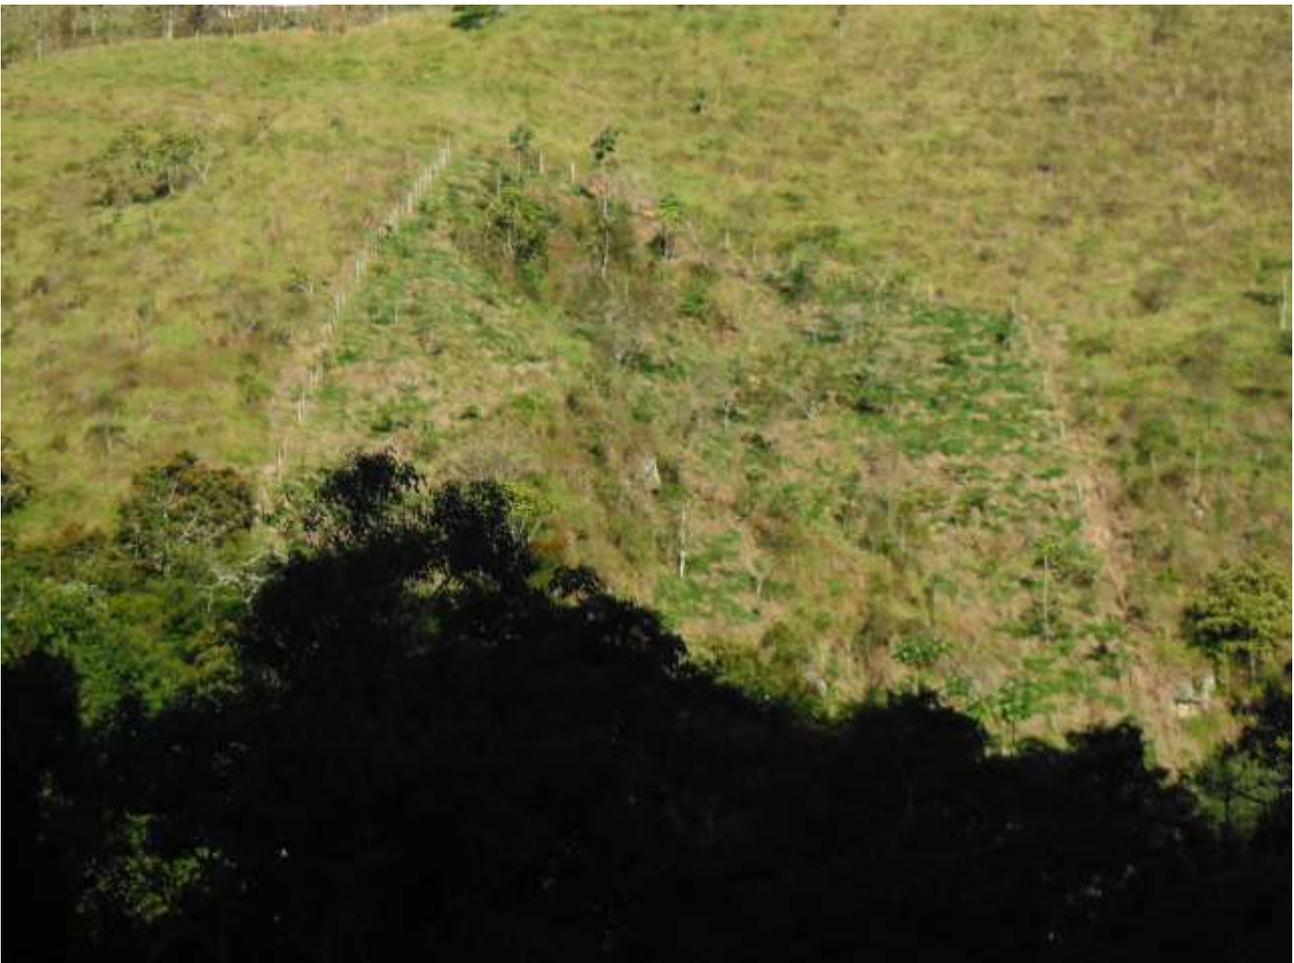
Figura 4. Área 01 do Sítio Pinheiro Forte - Ângelo Barboza

- Presença de cobertura vegetal;
- Crescimento significativo das mudas implantadas;
- Presença de biodiversidade;
- A área possui medidas de isolamento devido a presença de animais em seu entorno;
- Não houve identificação de nenhum tipo de impacto antrópico, infestação de gramíneas exóticas agressivas ou ataque de formigas às mudas;
- Não foi encontrado nenhum indício de suscetibilidade de erosão.

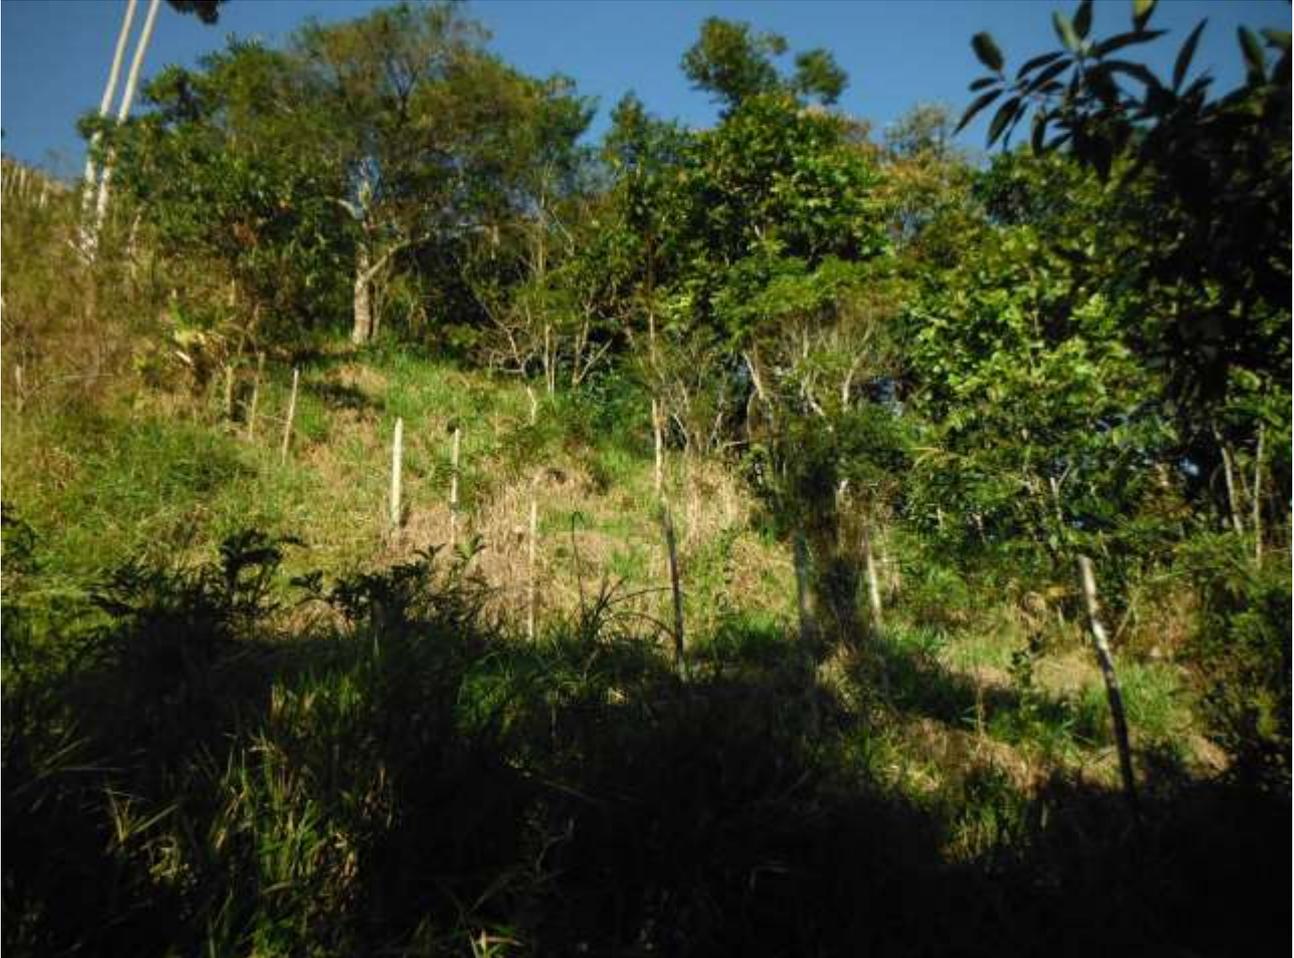
*Figura 5. Área 02 do Sítio Pinheiro Forte - Ângelo Barboza*

- Presença de cobertura vegetal;
- Crescimento significativo das mudas implantadas;
- Presença de biodiversidade;
- A área possui medidas de isolamento devido a presença de animais em seu entorno;
- Não houve identificação de nenhum tipo de impacto antrópico, infestação de gramíneas exóticas agressivas ou ataque de formigas às mudas;
- Não foi encontrado nenhum indício de suscetibilidade de erosão.

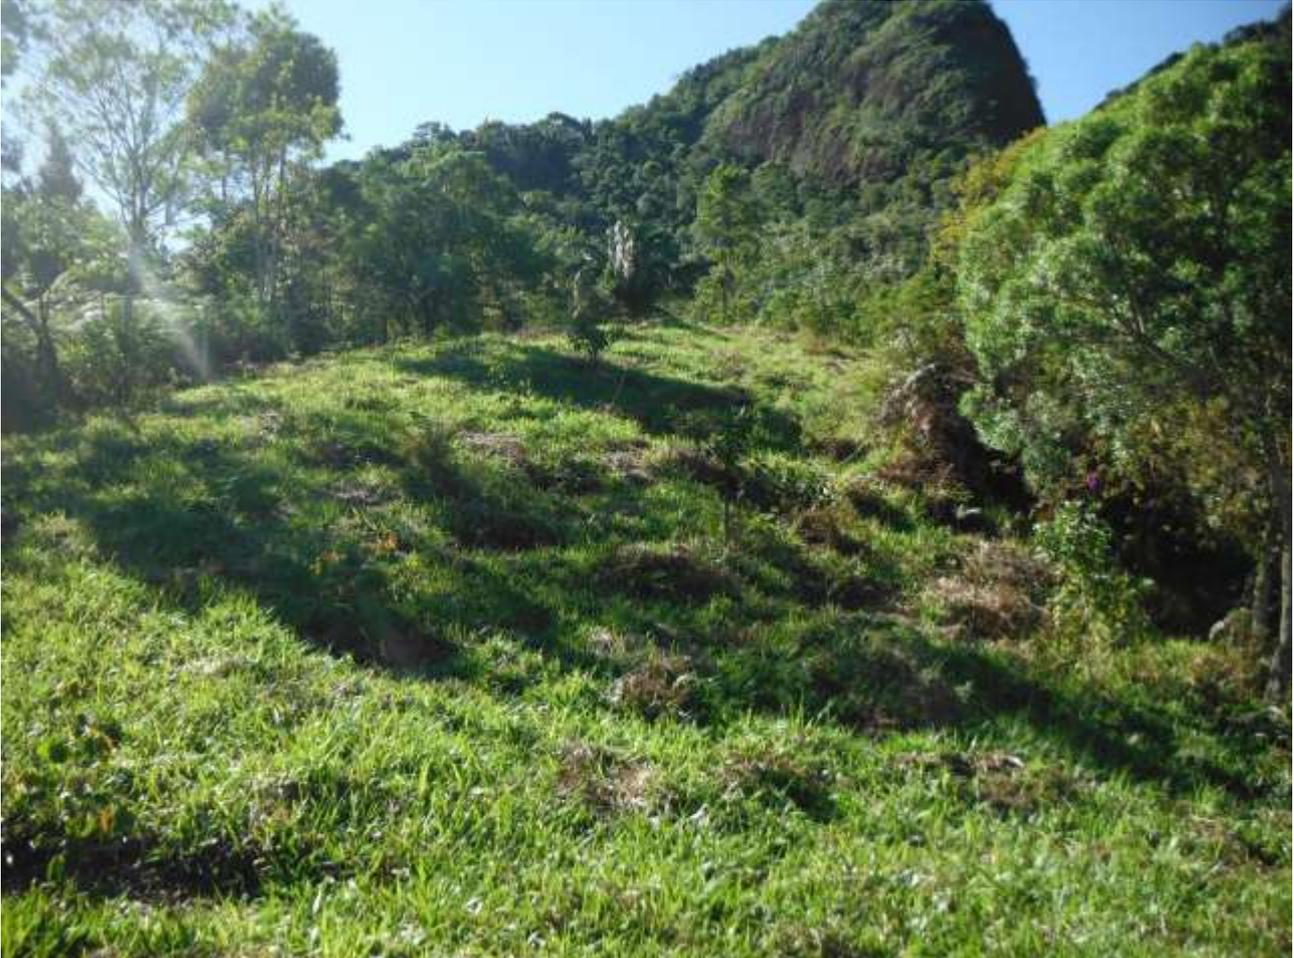
*Figura 6. Área 03 do Sítio Pinheiro Forte - Ângelo Barboza*

- Presença de cobertura vegetal;
- Crescimento significativo das mudas implantadas;
- Presença de biodiversidade;
- A área possui medidas de isolamento devido a presença de animais em seu entorno;
- Não houve identificação de nenhum tipo de impacto antrópico, infestação de gramíneas exóticas agressivas ou ataque de formigas às mudas;
- Não foi encontrado nenhum indício de suscetibilidade de erosão.

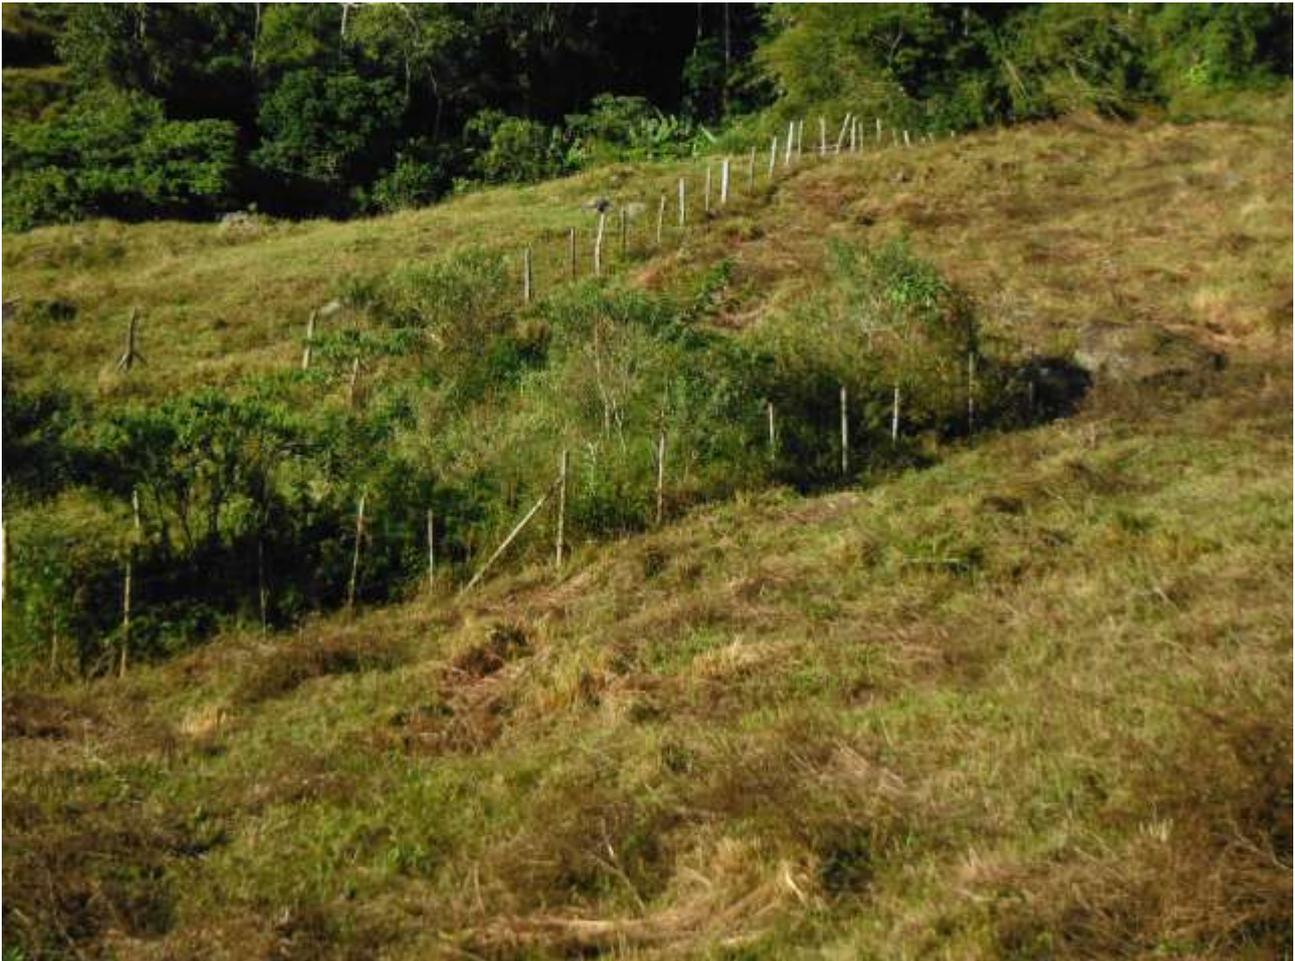
*Figura 7. Área 04 do Sítio Pinheiro Forte - Ângelo Barboza*

- Presença de cobertura vegetal;
- Crescimento significativo das mudas implantadas;
- Presença de biodiversidade;
- A área possui medidas de isolamento devido a presença de animais em seu entorno;
- Não houve identificação de nenhum tipo de impacto antrópico, infestação de gramíneas exóticas agressivas ou ataque de formigas às mudas;
- Não foi encontrado nenhum indício de suscetibilidade de erosão.

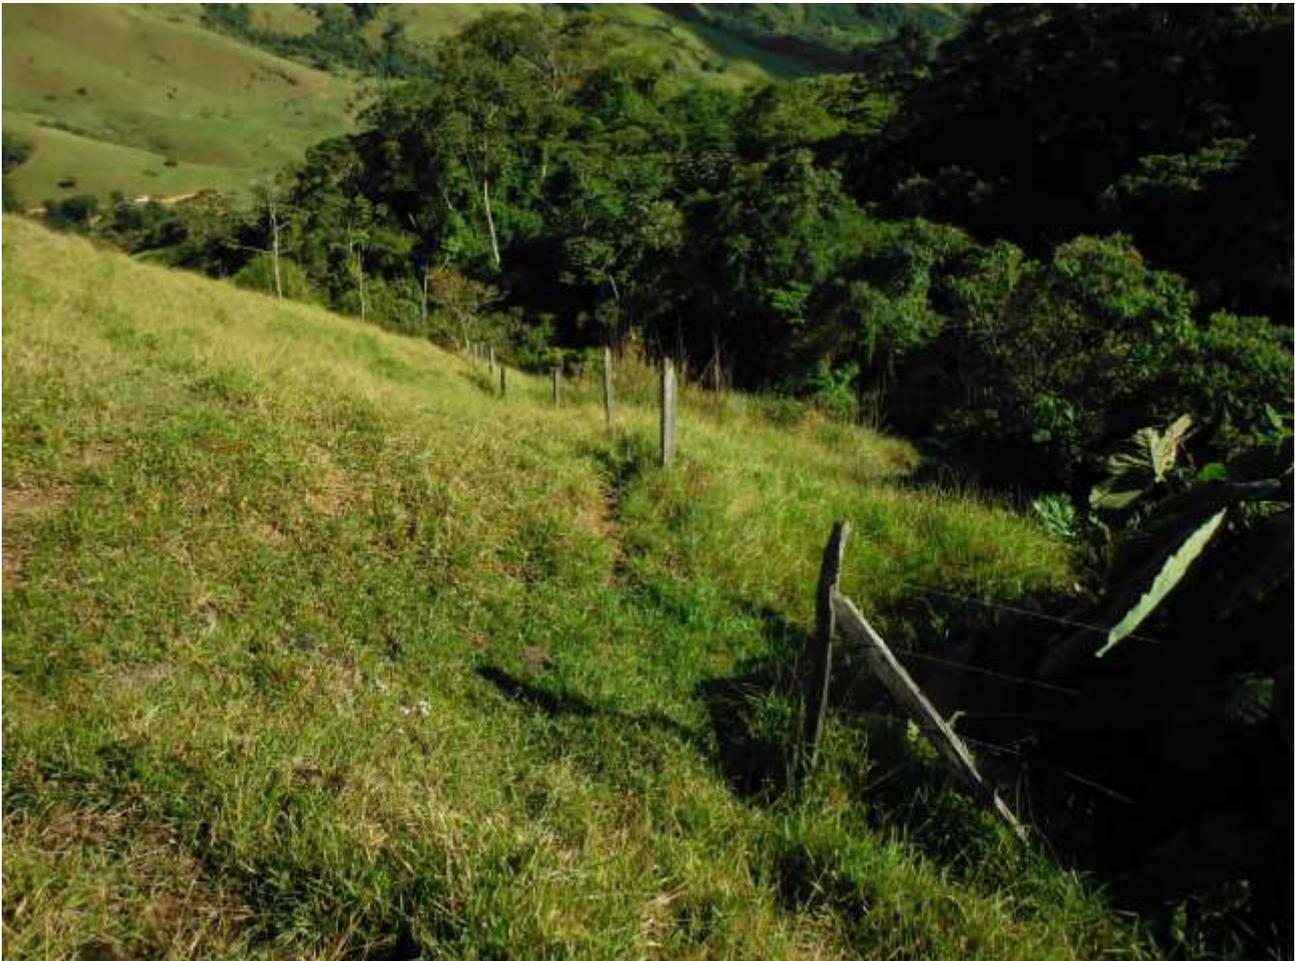
*Figura 8. Área 01 do Sítio do Maluco - Antônio Atarcísio Tavares*

- Presença de cobertura vegetal;
- Área em processo de implantação, sem plantio;
- A área possui medidas de isolamento devido a presença de animais em seu entorno;
- Não foi encontrado nenhum indício de suscetibilidade de erosão.

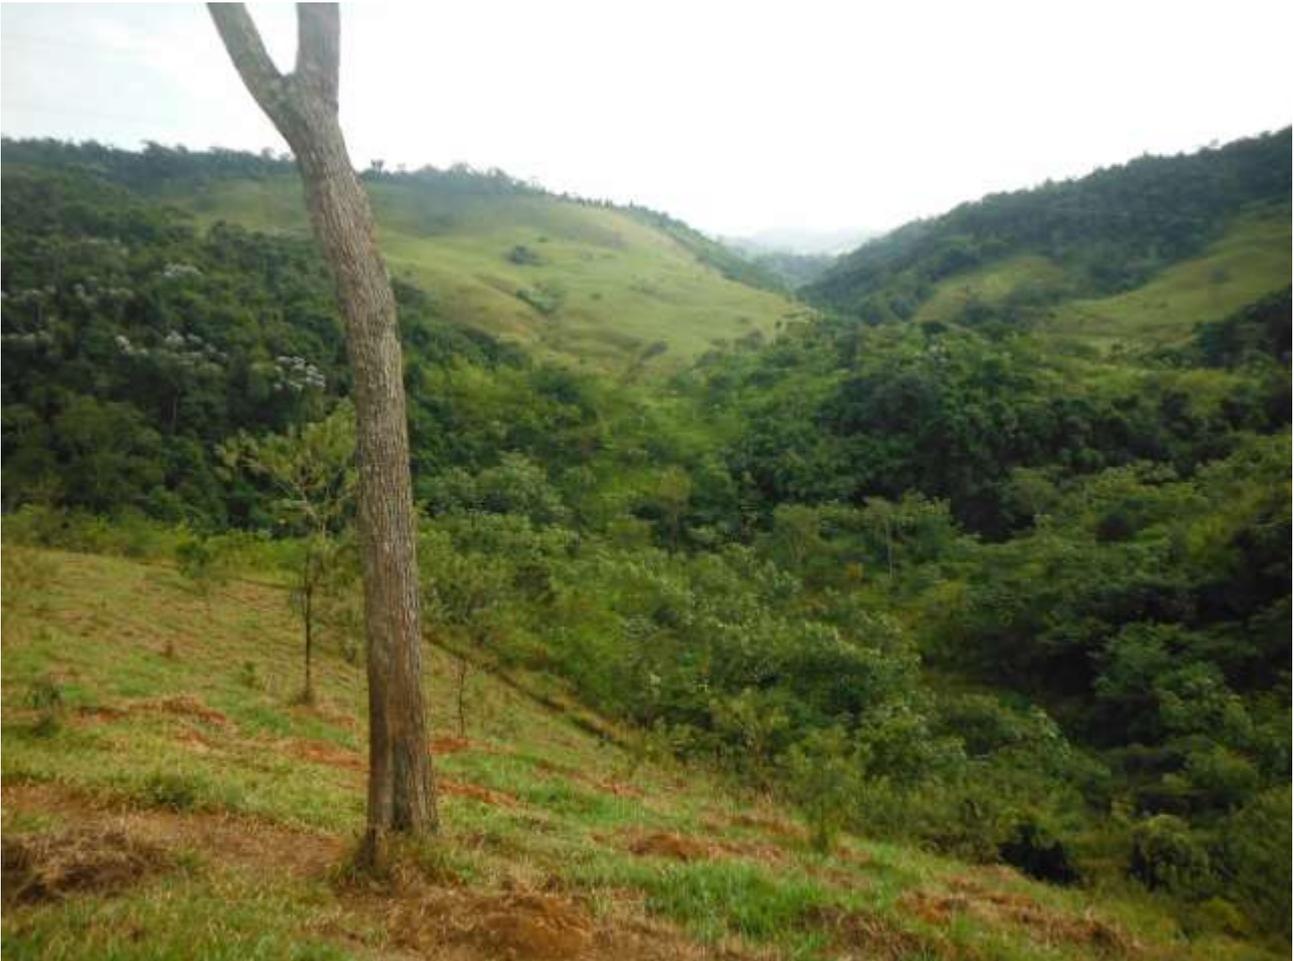
*Figura 13. Área 02 da Fazenda Santo Antonio - Antonio Luiz de Mello*

- Presença de cobertura vegetal;
- Crescimento significativo das mudas implantadas;
- Presença de biodiversidade;
- A área não possui medidas de isolamento pois não há presença de animais em seu entorno;
- Não houve identificação de nenhum tipo de impacto antrópico, infestação de gramíneas exóticas agressivas ou ataque de formigas às mudas;
- Não foi encontrado nenhum indício de suscetibilidade de erosão.

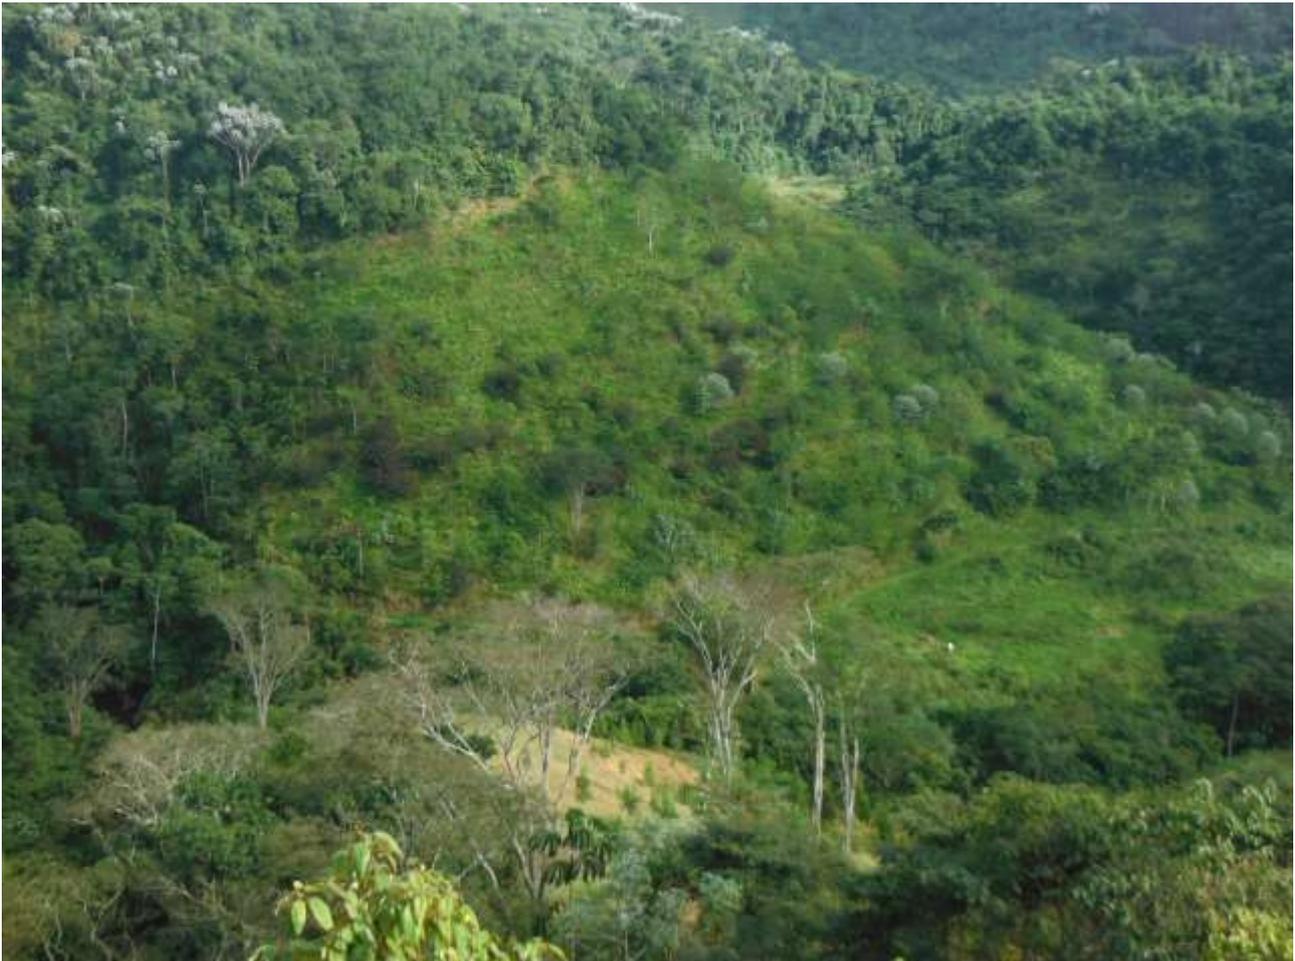
*Figura 14. Área 03 da Fazenda Santo Antonio - Antonio Luiz de Mello*

- Presença de cobertura vegetal;
- Crescimento significativo das mudas implantadas;
- Presença de biodiversidade;
- A área não possui medidas de isolamento pois não há presença de animais em seu entorno;
- Não houve identificação de nenhum tipo de impacto antrópico, infestação de gramíneas exóticas agressivas ou ataque de formigas às mudas;
- Não foi encontrado nenhum indício de suscetibilidade de erosão.

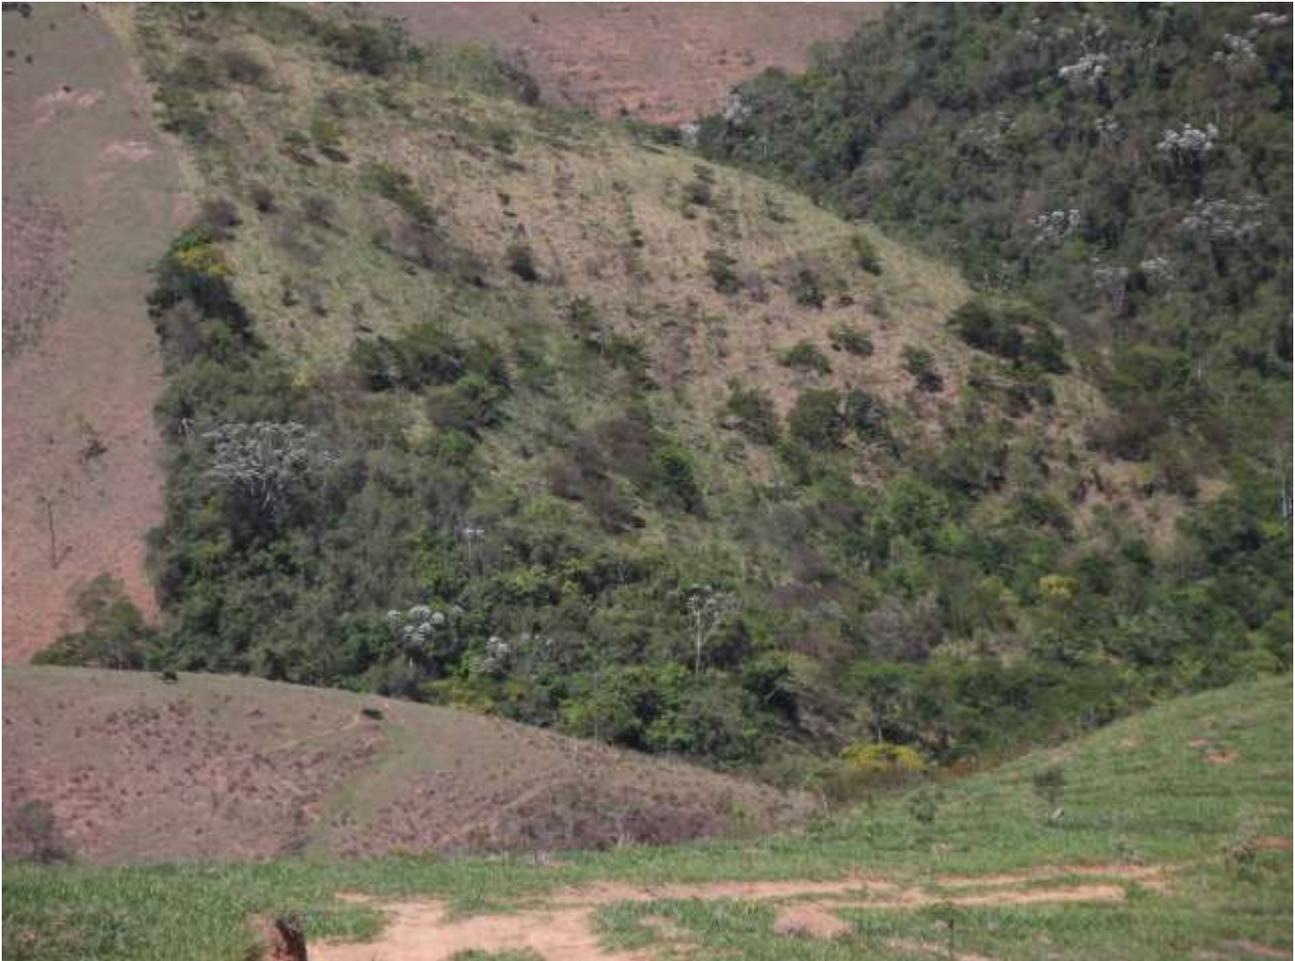
*Figura 15. Área 04 da Fazenda Santo Antonio - Antonio Luiz de Mello*

- Presença de cobertura vegetal;
- Área em processo de implantação, sem plantio;
- A área não possui medidas de isolamento pois não há presença de animais em seu entorno;
- Não foi encontrado nenhum indício de suscetibilidade de erosão.

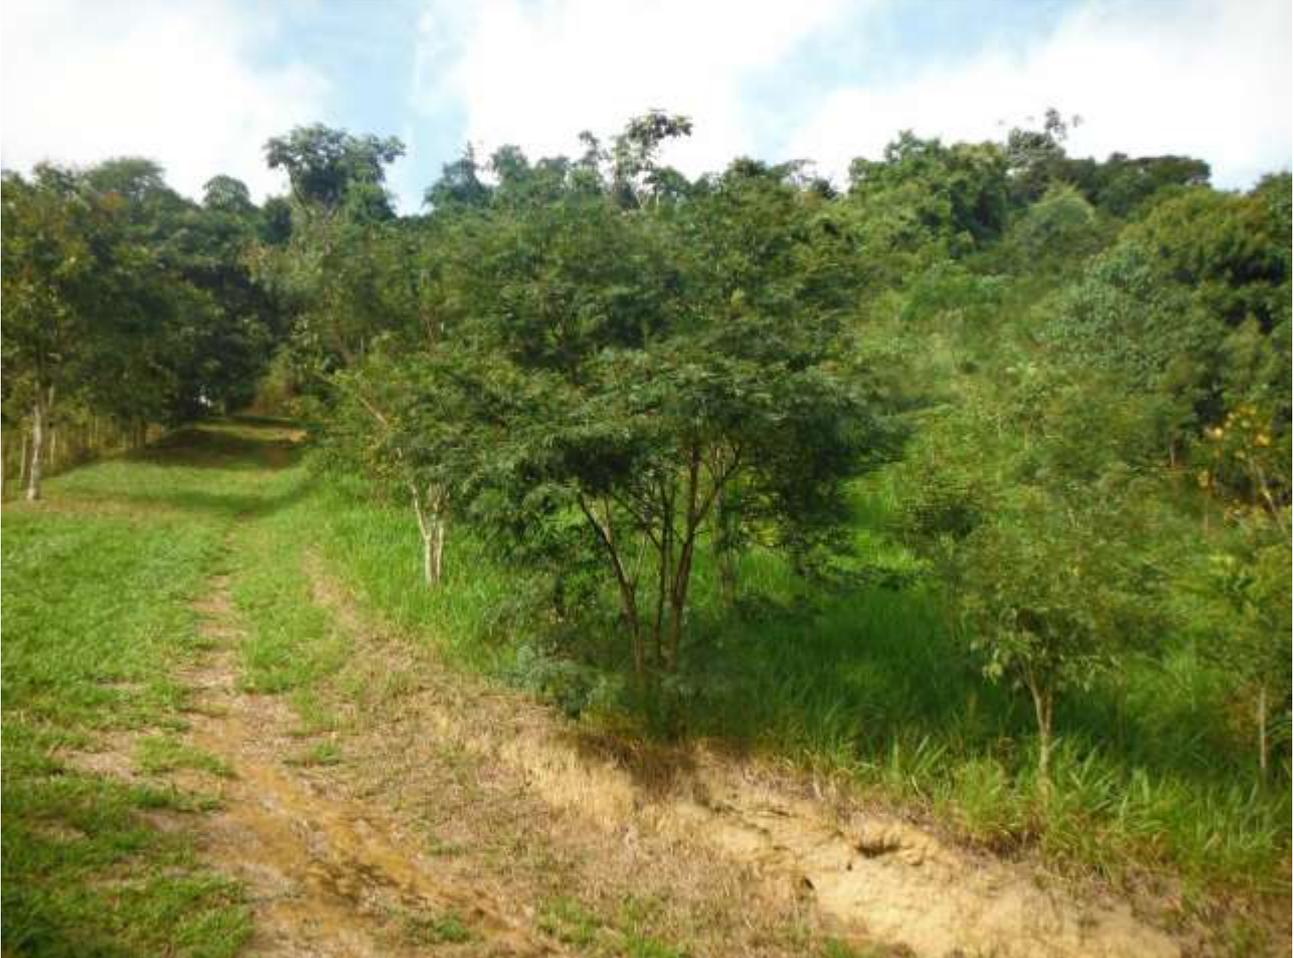
*Figura 16. Área 05 da Fazenda Santo Antonio - Antonio Luiz de Mello*

- Presença de cobertura vegetal;
- Crescimento significativo das mudas implantadas;
- Presença de biodiversidade;
- A área possui medidas de isolamento devido a presença de animais em seu entorno;
- Não houve identificação de nenhum tipo de impacto antrópico, infestação de gramíneas exóticas agressivas ou ataque de formigas às mudas;
- Não foi encontrado nenhum indício de suscetibilidade de erosão.

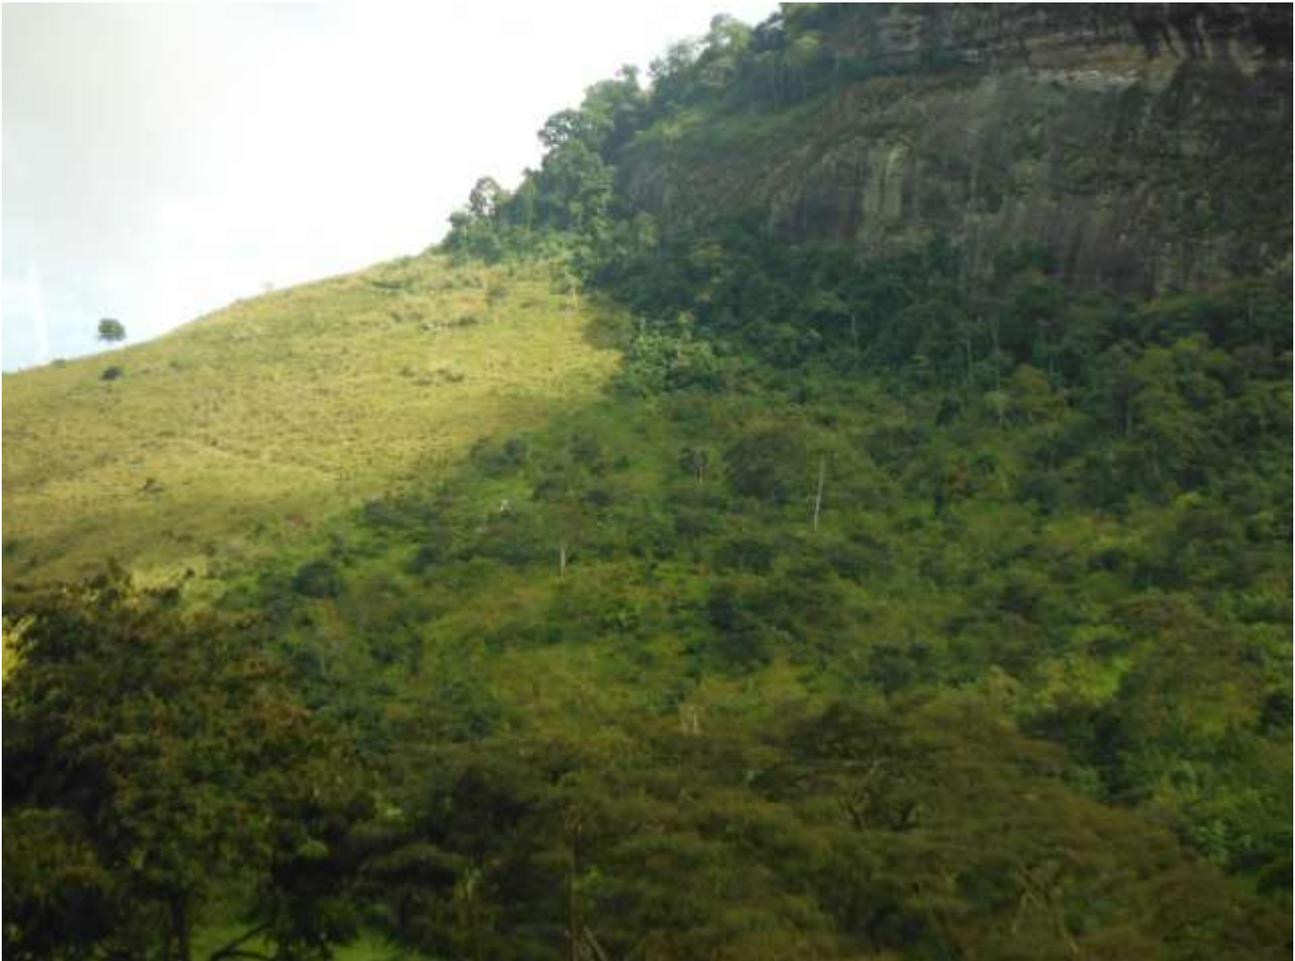
*Figura 17. Área 06 da Fazenda Santo Antonio - Antonio Luiz de Mello*

- Presença de cobertura vegetal;
- Crescimento significativo das mudas implantadas;
- Presença de biodiversidade;
- A área não possui medidas de isolamento pois não há presença de animais em seu entorno;
- Não houve identificação de nenhum tipo de impacto antrópico, infestação de gramíneas exóticas agressivas ou ataque de formigas às mudas;
- Não foi encontrado nenhum indício de suscetibilidade de erosão.

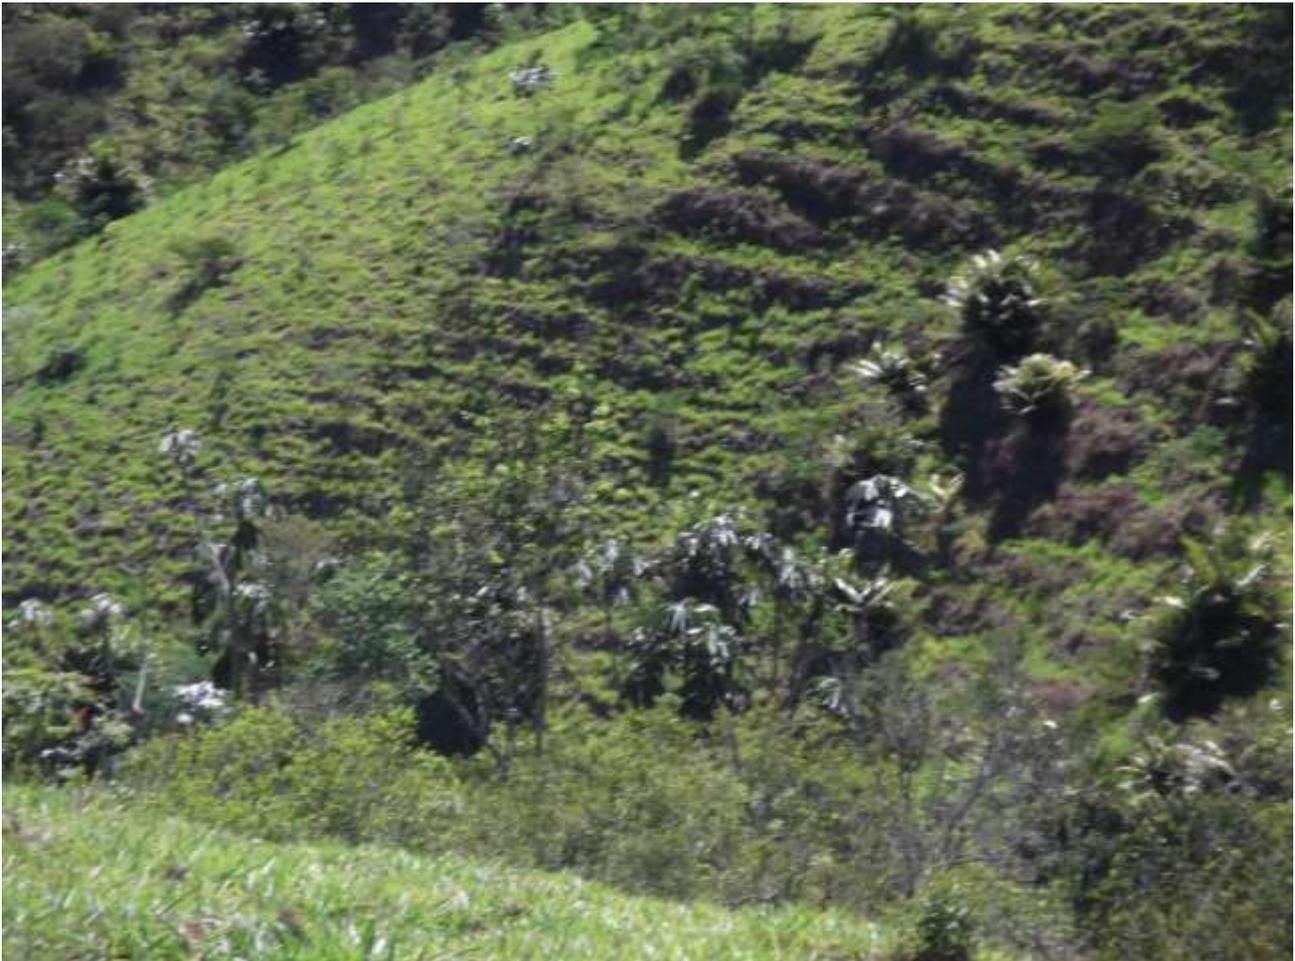
Figura 18. Área 07 da Fazenda Santo Antonio - Antonio Luiz de Mello

- Presença de cobertura vegetal;
- Crescimento significativo das mudas implantadas;
- Presença de biodiversidade;
- A área não possui medidas de isolamento pois não há presença de animais em seu entorno;
- Não houve identificação de nenhum tipo de impacto antrópico, infestação de gramíneas exóticas agressivas ou ataque de formigas às mudas;
- Não foi encontrado nenhum indício de suscetibilidade de erosão.

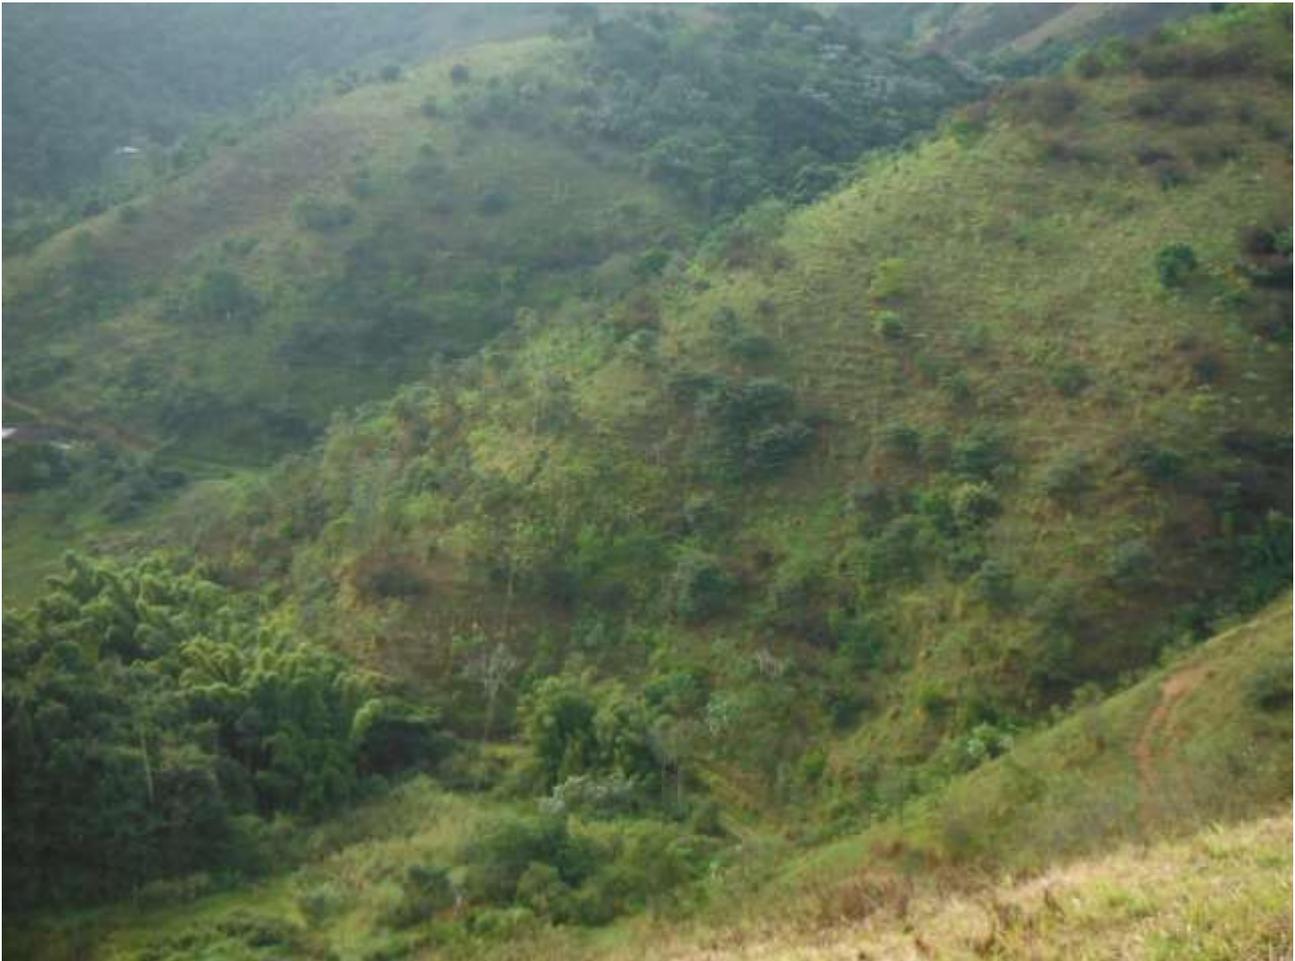
*Figura 19. Área 08 da Fazenda Santo Antonio - Antonio Luiz de Mello*

- Presença de cobertura vegetal;
- Crescimento significativo das mudas implantadas;
- Presença de biodiversidade;
- A área não possui medidas de isolamento pois não há presença de animais em seu entorno;
- Não houve identificação de nenhum tipo de impacto antrópico, infestação de gramíneas exóticas agressivas ou ataque de formigas às mudas;
- Não foi encontrado nenhum indício de suscetibilidade de erosão.

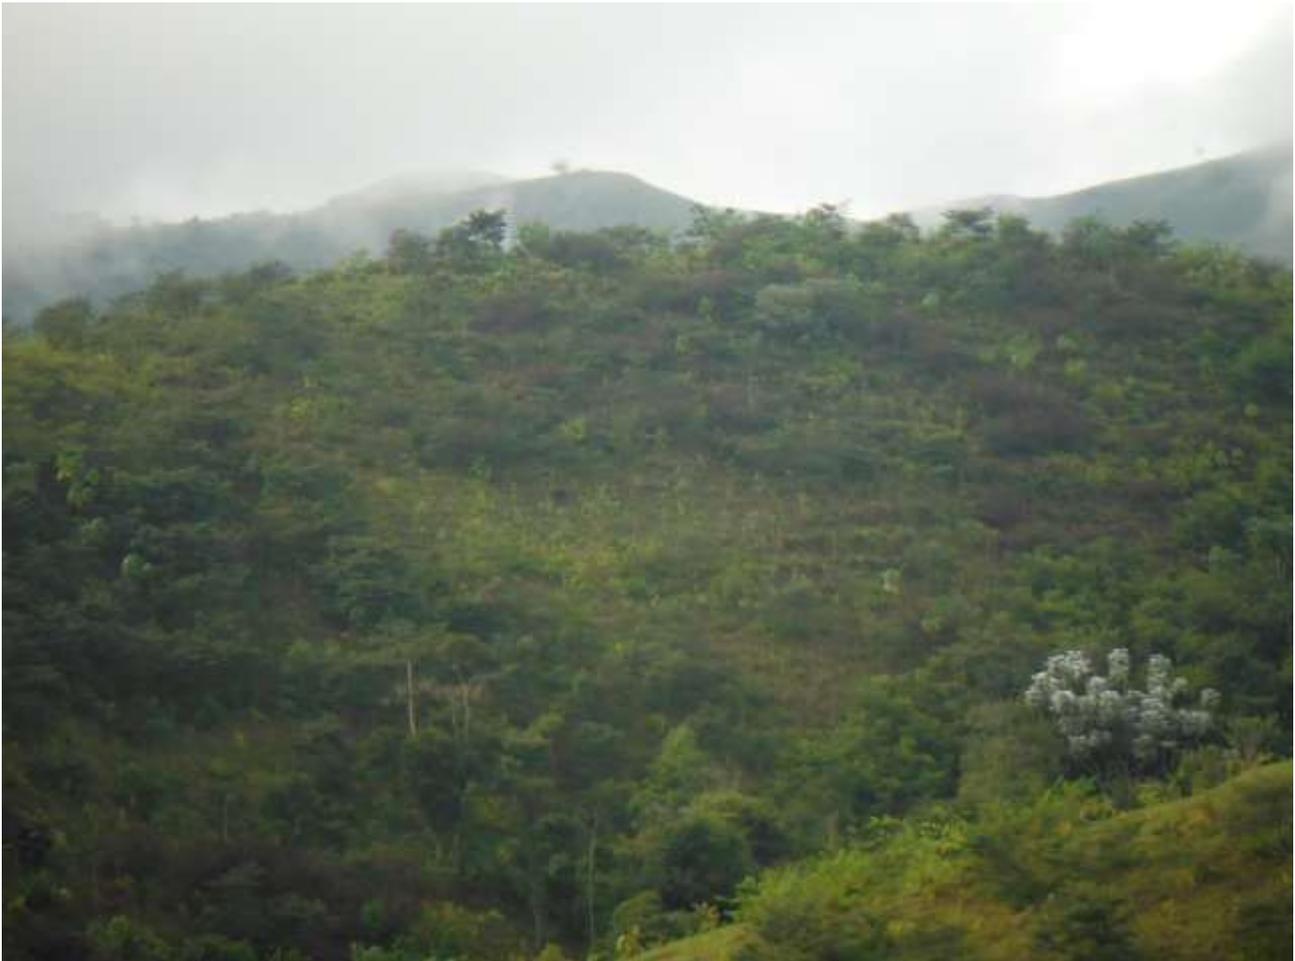
*Figura 20. Área 09 da Fazenda Santo Antonio - Antonio Luiz de Mello*

- Presença de cobertura vegetal;
- Crescimento significativo das mudas implantadas;
- Presença de biodiversidade;
- A área não possui medidas de isolamento pois não há presença de animais em seu entorno;
- Não houve identificação de nenhum tipo de impacto antrópico, infestação de gramíneas exóticas agressivas ou ataque de formigas às mudas;
- Não foi encontrado nenhum indício de suscetibilidade de erosão.

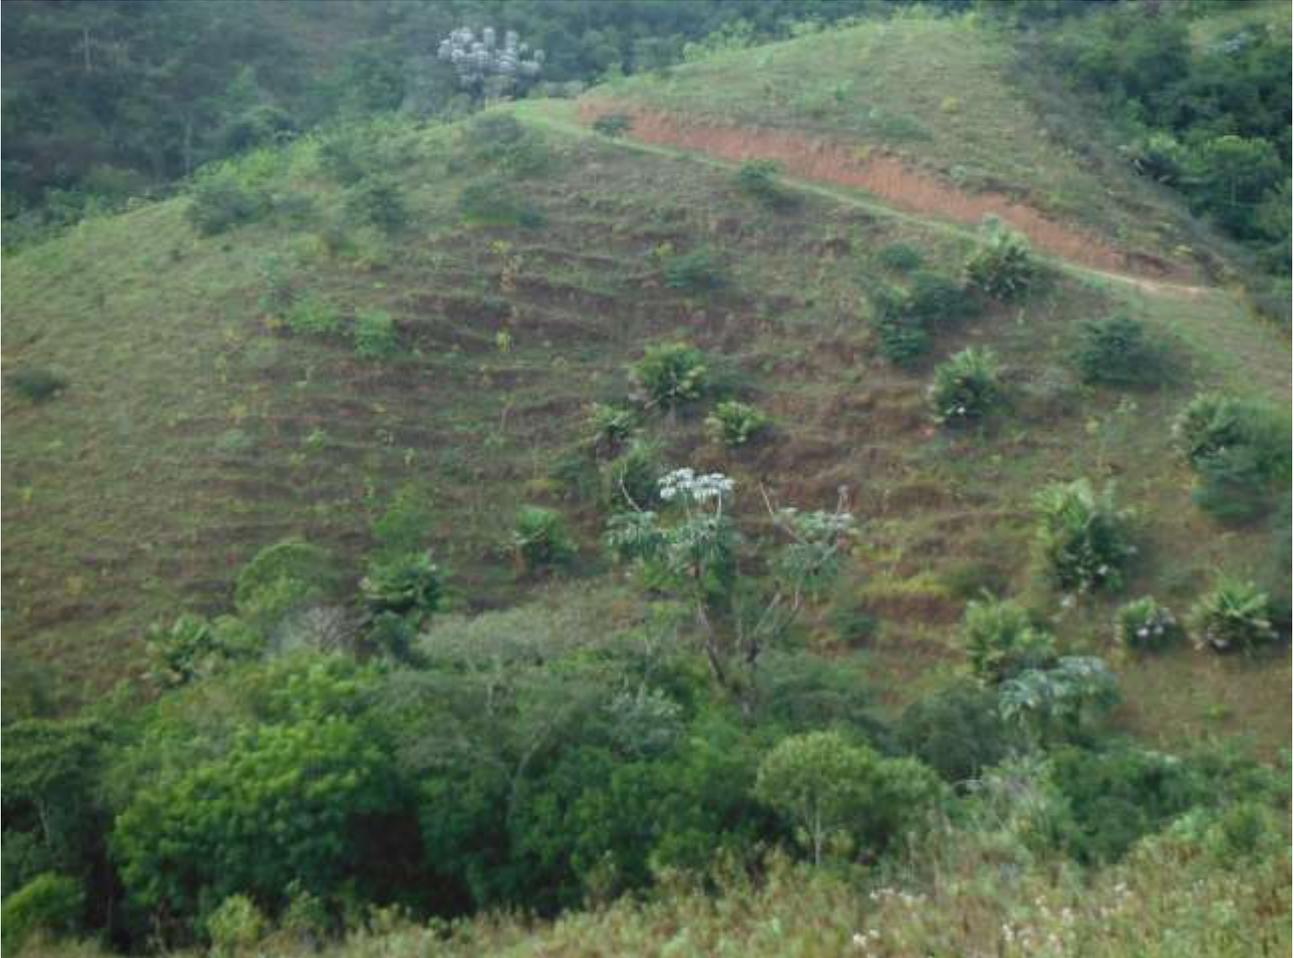
Figura 21. Área 10 da Fazenda Santo Antonio - Antonio Luiz de Mello

- Presença de cobertura vegetal;
- Crescimento significativo das mudas implantadas;
- Presença de biodiversidade;
- A área não possui medidas de isolamento pois não há presença de animais em seu entorno;
- Não houve identificação de nenhum tipo de impacto antrópico, infestação de gramíneas exóticas agressivas ou ataque de formigas às mudas;
- Não foi encontrado nenhum indício de suscetibilidade de erosão.

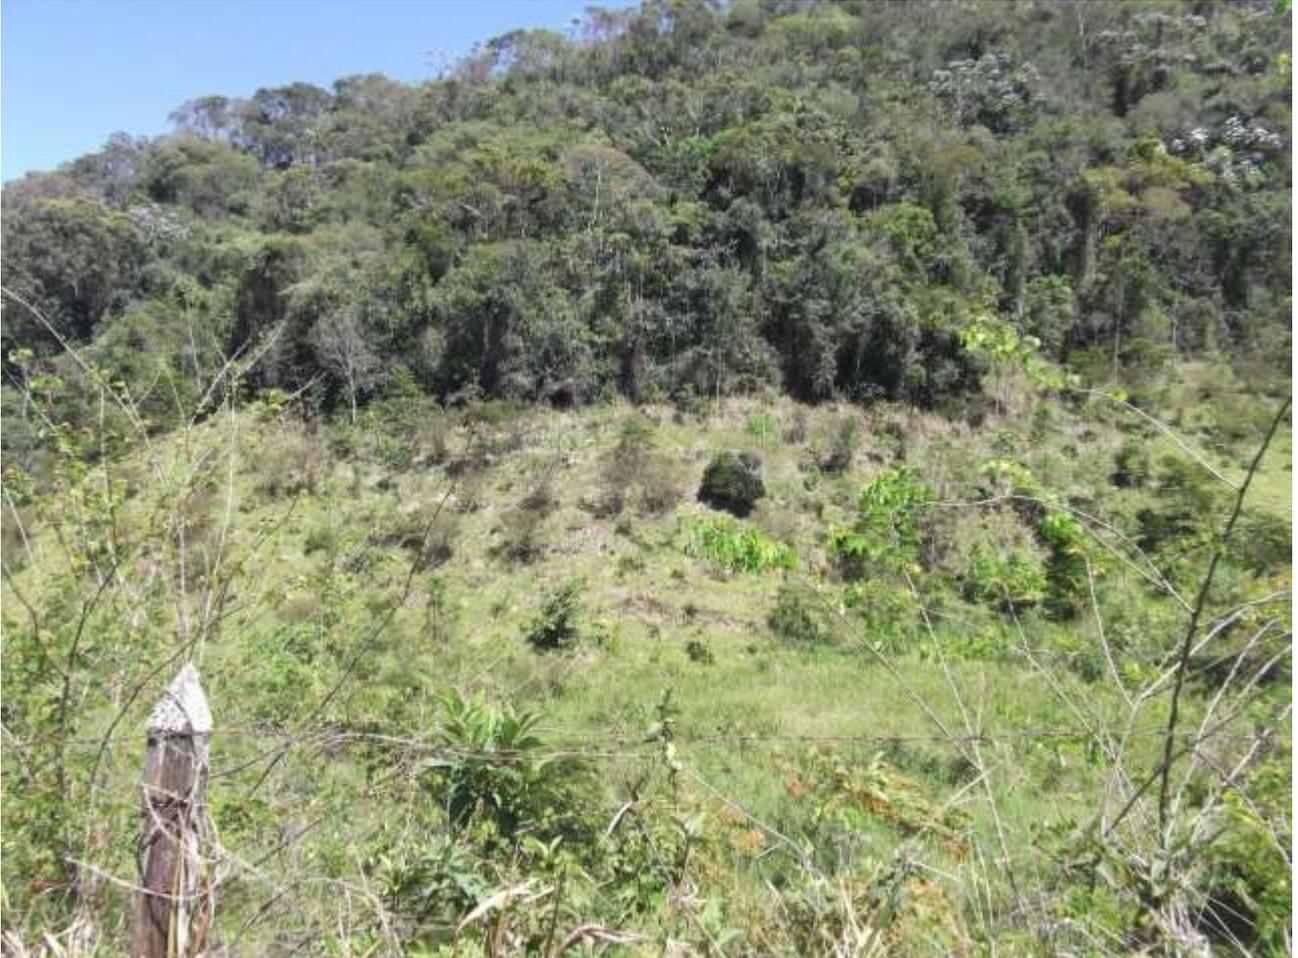
*Figura 22. Área 11 da Fazenda Santo Antonio - Antonio Luiz de Mello*

- Presença de cobertura vegetal;
- Crescimento significativo das mudas implantadas;
- Presença de biodiversidade;
- A área não possui medidas de isolamento pois não há presença de animais em seu entorno;
- Não houve identificação de nenhum tipo de impacto antrópico, infestação de gramíneas exóticas agressivas ou ataque de formigas às mudas;
- Não foi encontrado nenhum indício de suscetibilidade de erosão.
