### **PRODUTOR DE ÁGUA E FLORESTA NO MUNICÍPIO DE RIO CLARO – RJ E AMPLIAÇÃO DO PROGRAMA AOS MUNICÍPIOS DA ÁREA DE ABRANGÊNCIA DO COMITÊ GUANDU**

Relatório da Situação Atual das Propriedades Inseridas no Projeto

Diagnóstico da Situação Atual dos Contratos em Andamento

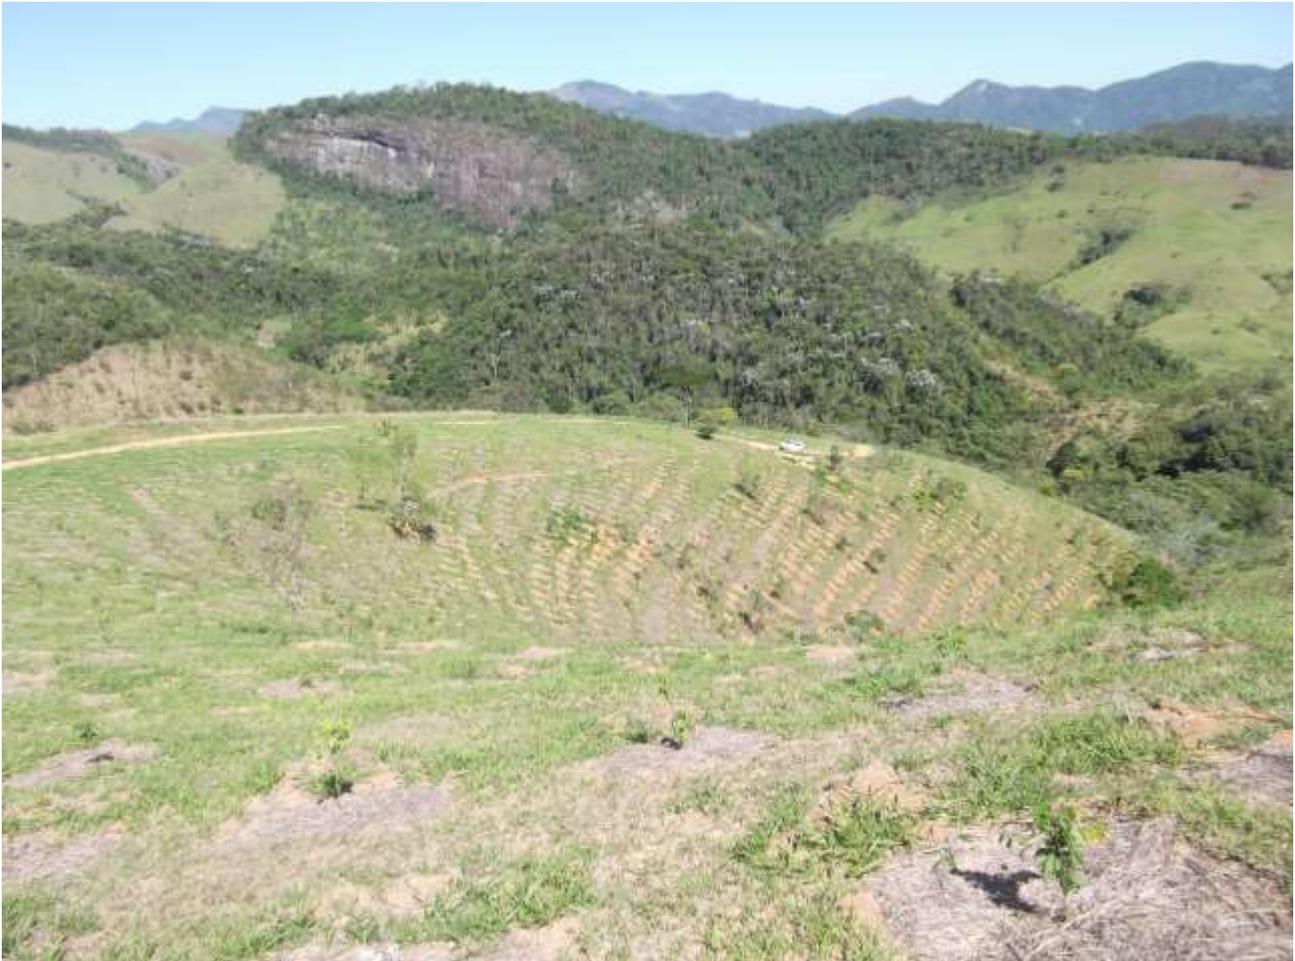
*Figura 23. Área 12 da Fazenda Santo Antonio - Antonio Luiz de Mello*

- Não há presença de cobertura vegetal;
- Área em processo de implantação, sem plantio;
- A área não possui medidas de isolamento pois não há presença de animais em seu entorno;
- Não foi encontrado nenhum indício de suscetibilidade de erosão.

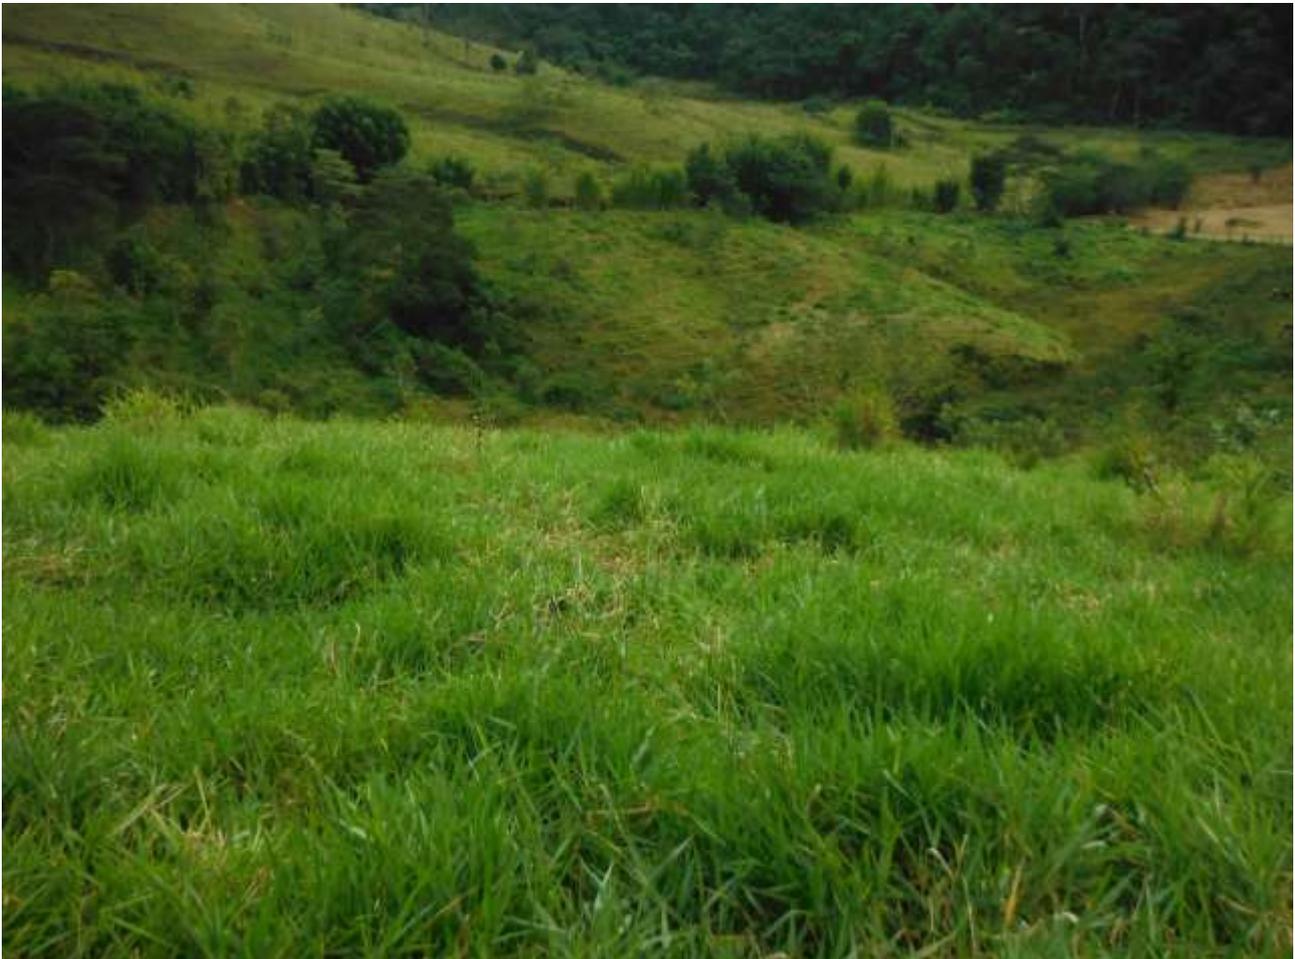
*Figura 24. Área 01 do Sítio São Benedito - Antonio Luiz de Mello*

- Presença de cobertura vegetal;
- A área ainda encontra-se em processo de implantação, sem plantio;
- A área não possui medidas de isolamento pois não há presença de animais em seu entorno;
- Não foi encontrado nenhum indício de suscetibilidade de erosão.

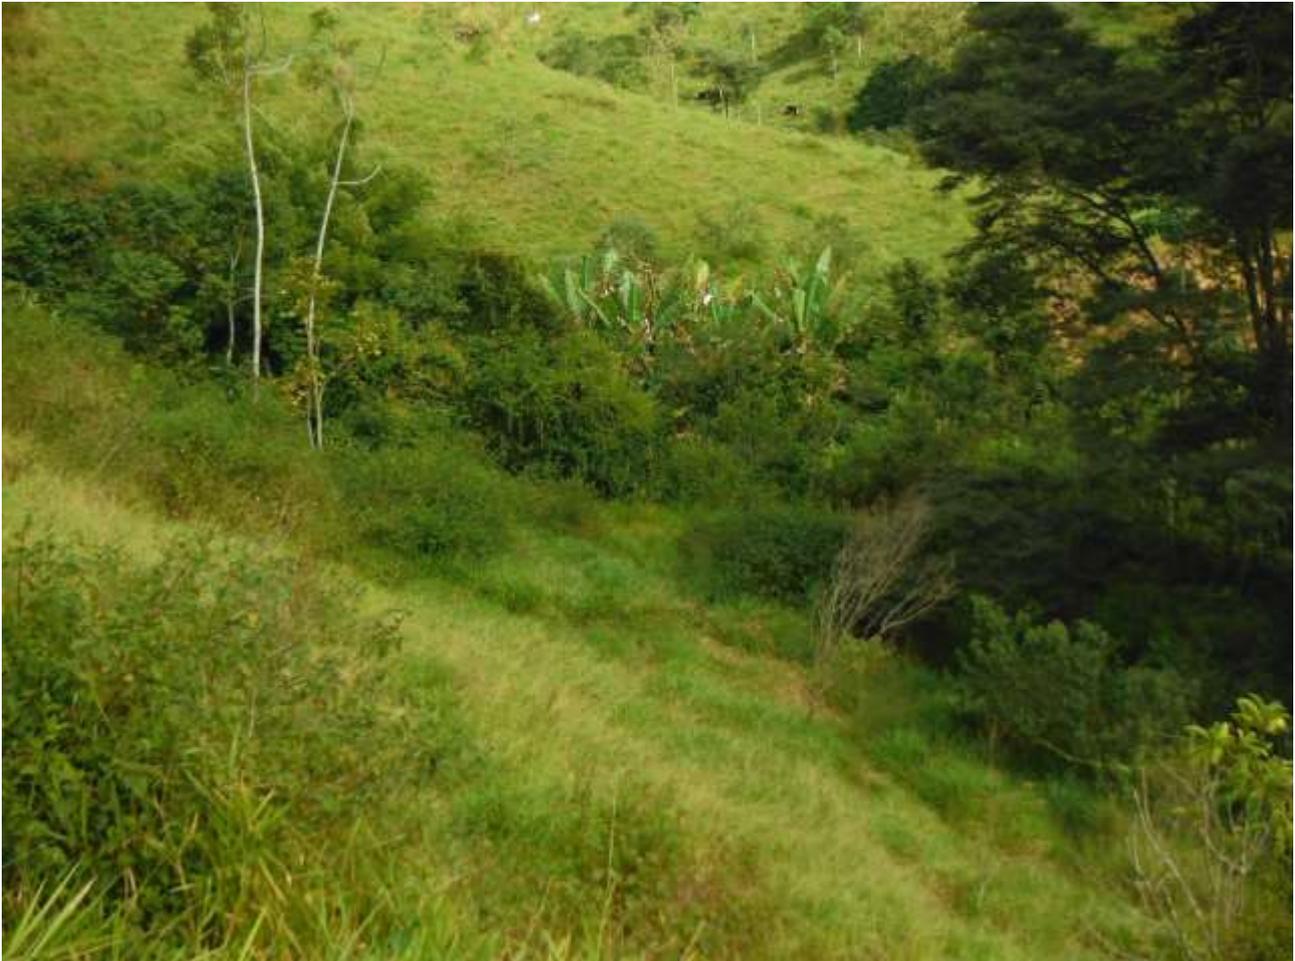
*Figura 25. Área 02 do Sítio São Benedito - Antonio Luiz de Mello*

- Presença de cobertura vegetal;
- A área ainda encontra-se em processo de implantação, sem plantio;
- A área não possui medidas de isolamento pois não há presença de animais em seu entorno;
- Não foi encontrado nenhum indício de suscetibilidade de erosão.

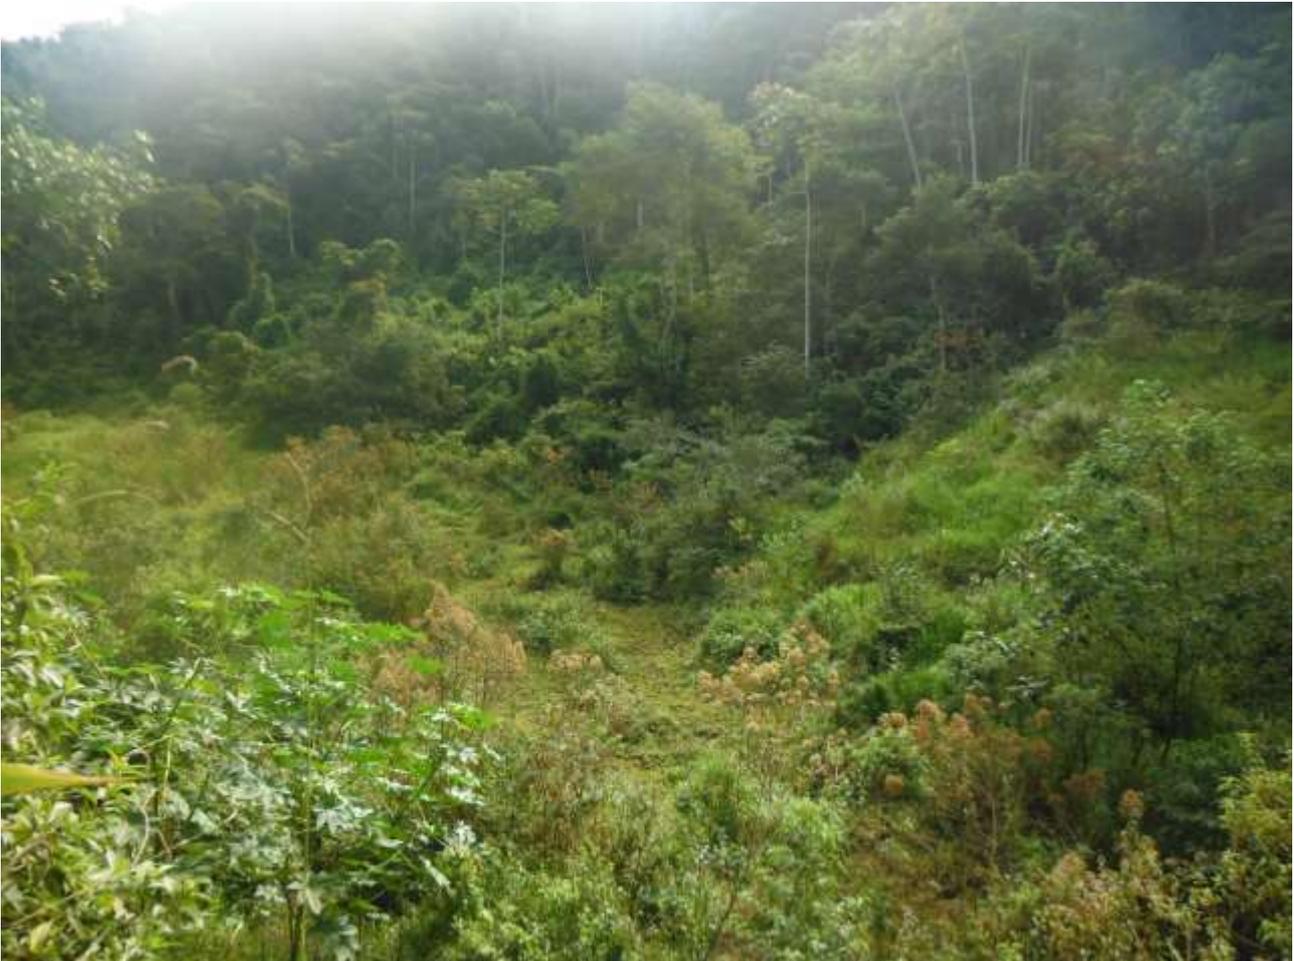
*Figura 29. Área 06 do Sítio São Benedito - Antonio Luiz de Mello*

- Presença de cobertura vegetal;
- A área ainda encontra-se em processo de implantação, sem plantio;
- A área não possui medidas de isolamento pois não há presença de animais em seu entorno;
- Não foi encontrado nenhum indício de suscetibilidade de erosão.

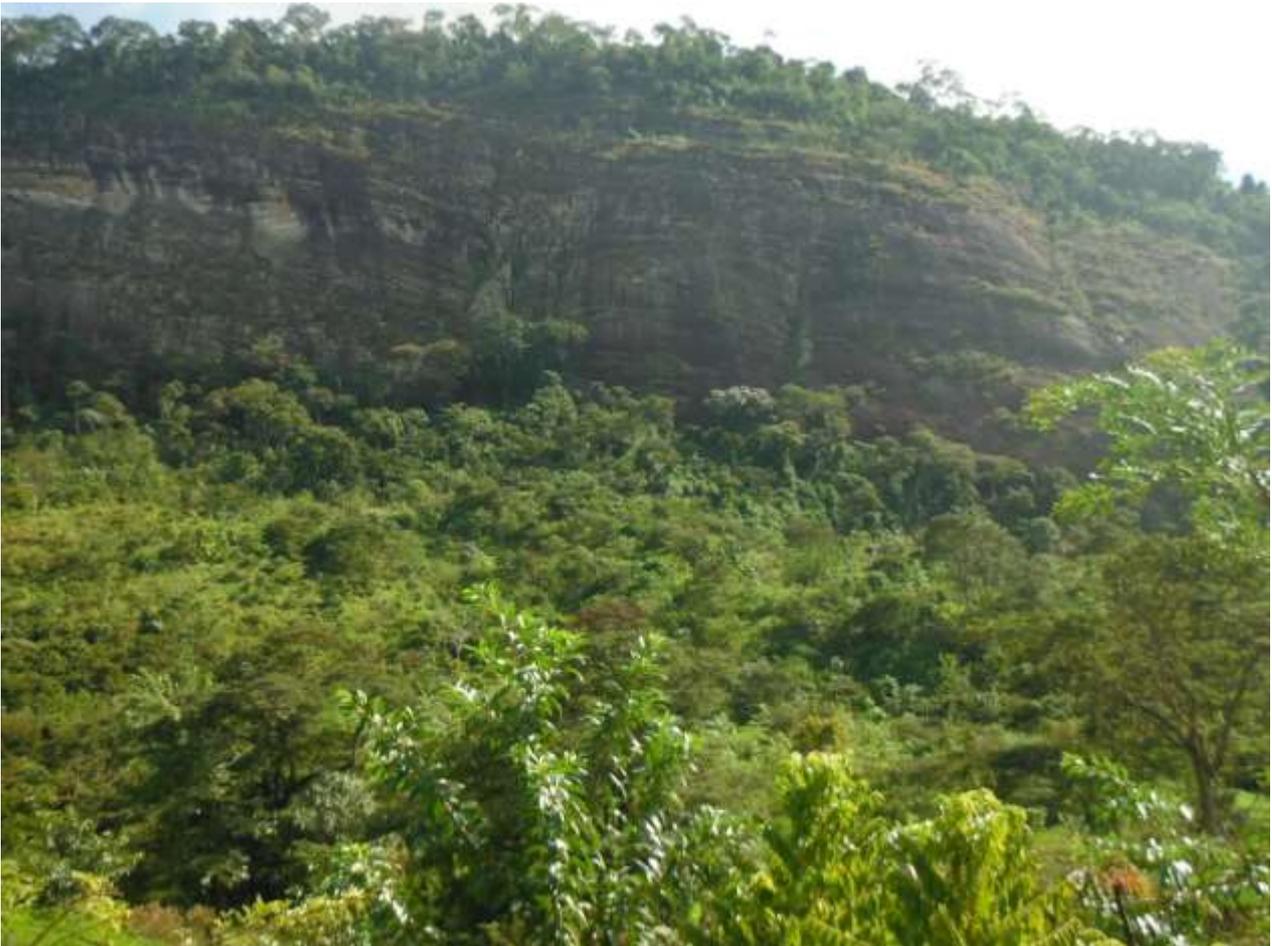
Figura 38. Área 01 do Sítio São José - Antonio Luiz de Mello

- Presença de cobertura vegetal;
- Crescimento significativo das mudas implantadas;
- Presença de biodiversidade;
- A área possui medidas de isolamento devido a presença de animais em seu entorno;
- Não houve identificação de nenhum tipo de impacto antrópico, infestação de gramíneas exóticas agressivas ou ataque de formigas às mudas;
- Não foi encontrado nenhum indício de suscetibilidade de erosão.

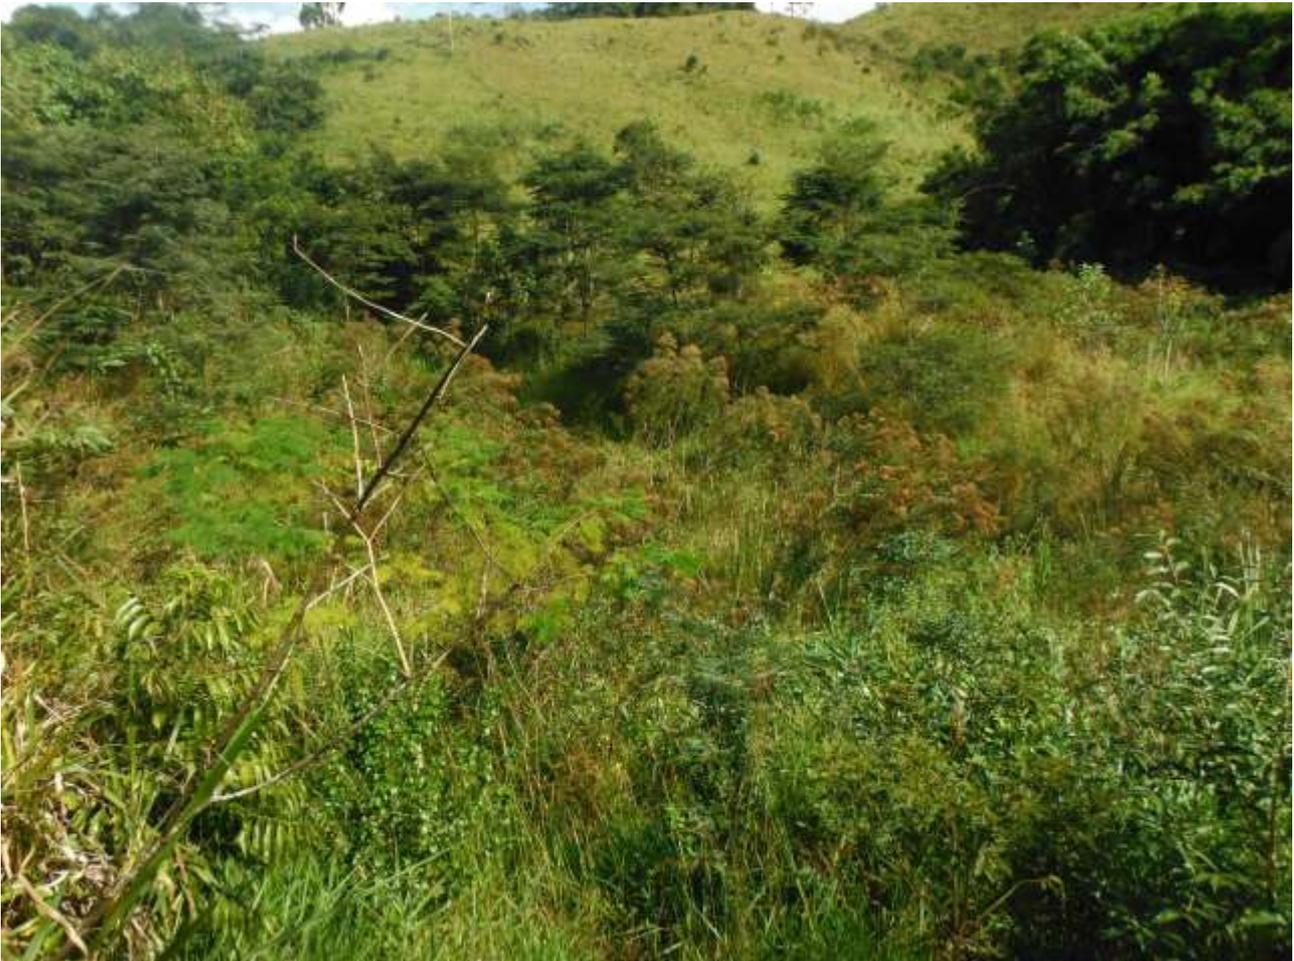
*Figura 39. Área 02 do Sítio São José - Antonio Luiz de Mello*

- Presença de cobertura vegetal;
- Crescimento significativo das mudas implantadas;
- Presença de biodiversidade;
- A área possui medidas de isolamento devido a presença de animais em seu entorno;
- Não houve identificação de nenhum tipo de impacto antrópico, infestação de gramíneas exóticas agressivas ou ataque de formigas às mudas;
- Não foi encontrado nenhum indício de suscetibilidade de erosão.

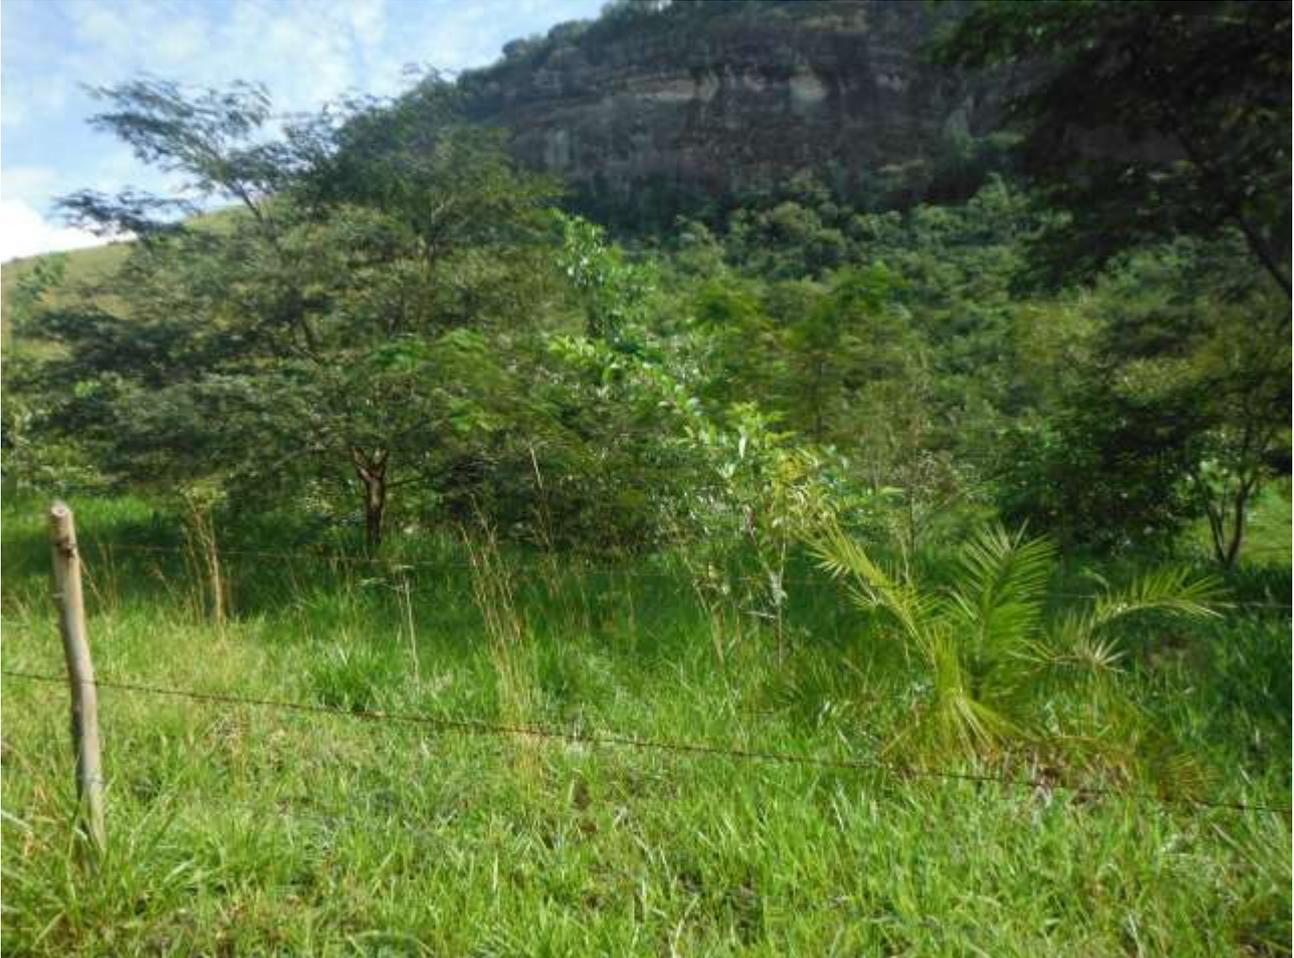
*Figura 40. Área 03 do Sítio São José - Antonio Luiz de Mello*

- Presença de cobertura vegetal;
- Crescimento significativo das mudas implantadas;
- Presença de biodiversidade;
- A área possui medidas de isolamento devido a presença de animais em seu entorno;
- Não houve identificação de nenhum tipo de impacto antrópico ou ataque de formigas às mudas, mas observou-se infestação de gramíneas exóticas agressivas;
- Não foi encontrado nenhum indício de suscetibilidade de erosão.

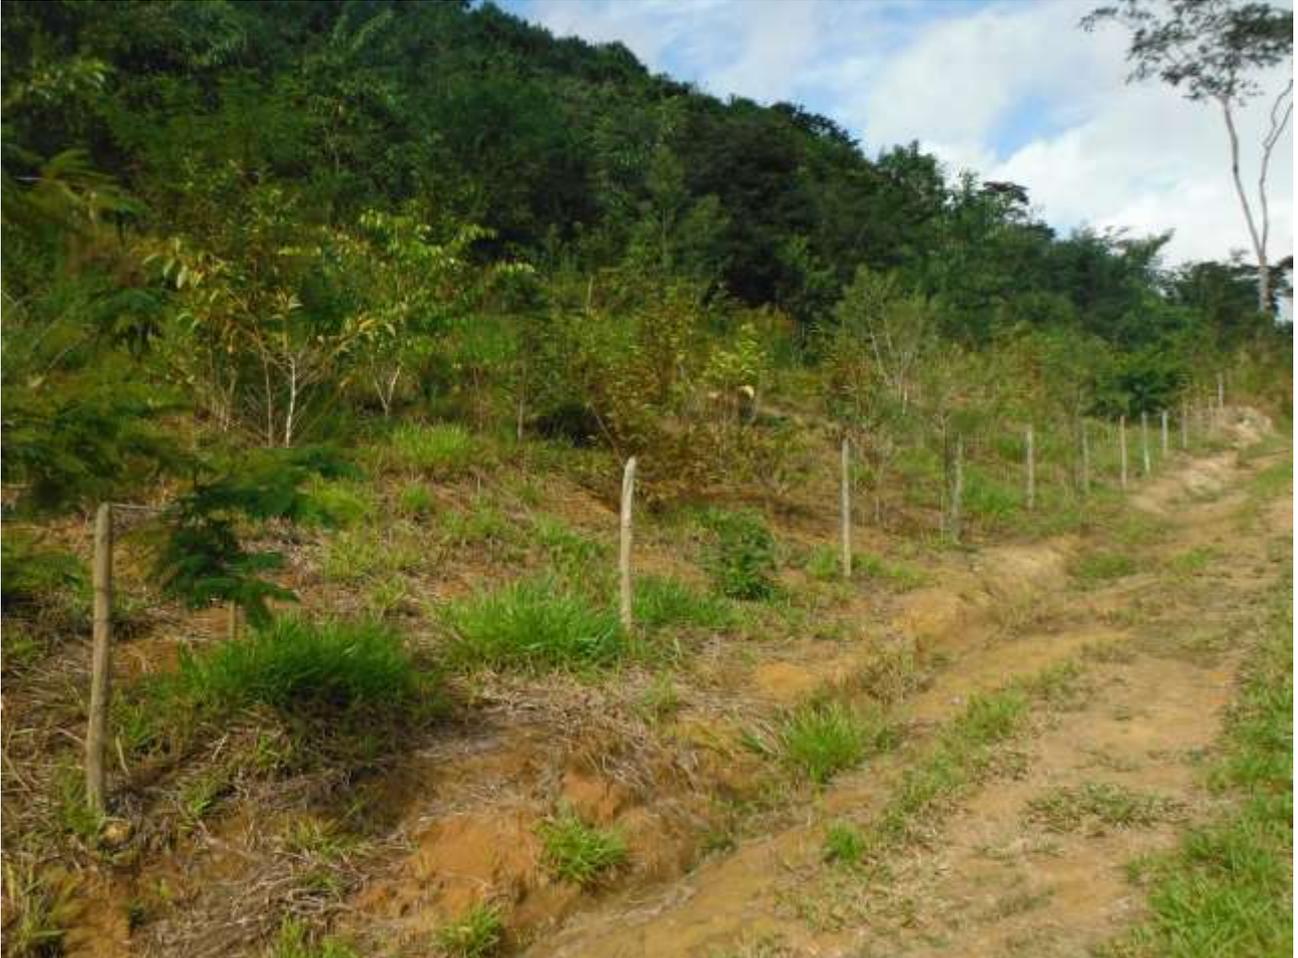
*Figura 41. Área 04 do Sítio São José - Antonio Luiz de Mello*

- Presença de cobertura vegetal;
- Crescimento significativo das mudas implantadas;
- Presença de biodiversidade;
- A área possui medidas de isolamento devido a presença de animais em seu entorno;
- Não houve identificação de nenhum tipo de impacto antrópico ou ataque de formigas às mudas, mas observou-se infestação de gramíneas exóticas agressivas;
- Não foi encontrado nenhum indício de suscetibilidade de erosão.

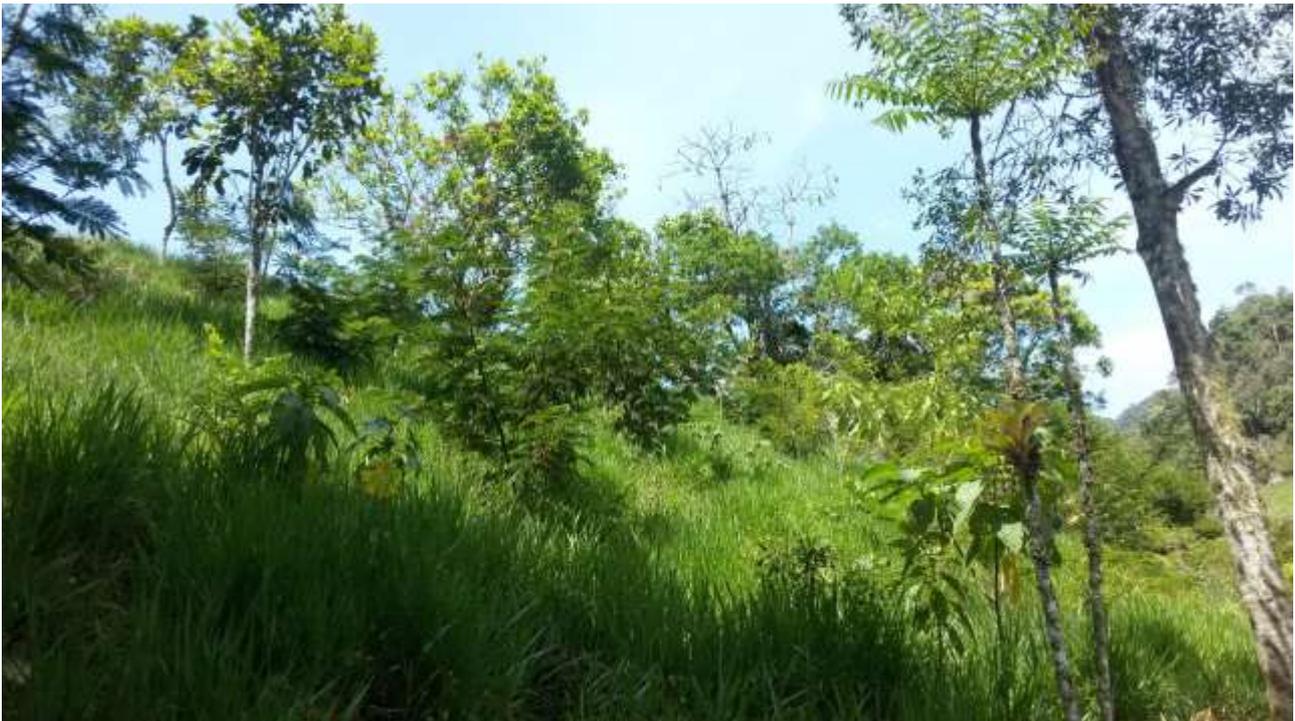
*Figura 42. Área 01 do Sítio Magia do Vale - Ari Roitman*

- Presença de cobertura vegetal;
- Crescimento significativo das mudas implantadas;
- Presença de biodiversidade;
- Não houve necessidade de implantação de medidas de isolamento devido a área não apresentar presença de animais em seu entorno;
- Não houve identificação de nenhum tipo de impacto antrópico, infestação de gramíneas exóticas agressivas ou ataque de formigas às mudas;
- Não foi encontrado nenhum indício de suscetibilidade de erosão.

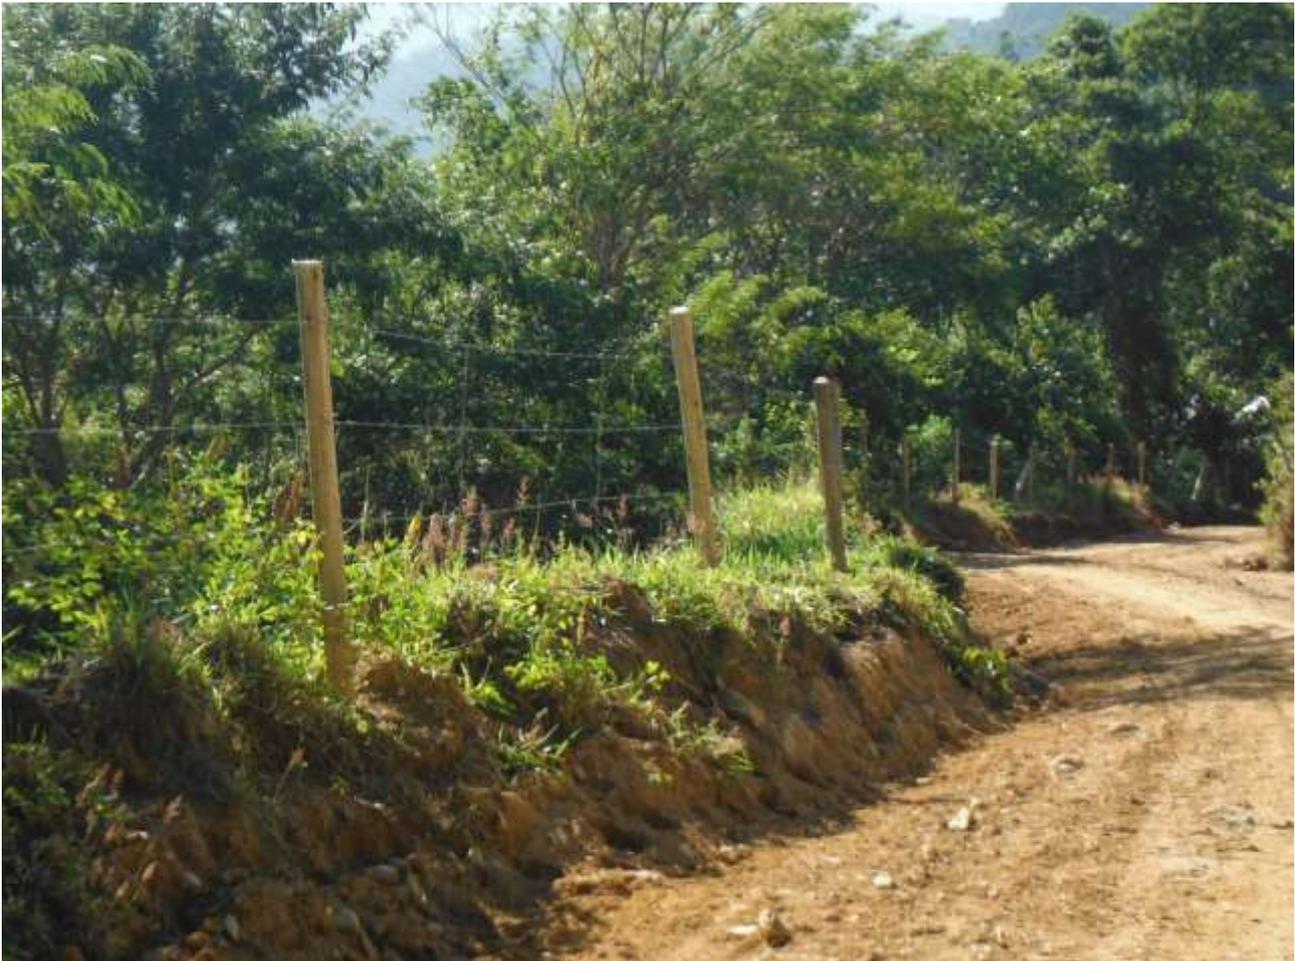
Figura 43. Área 02 do Sítio Magia do Vale - Ari Roitman

- Presença de cobertura vegetal;
- Crescimento significativo das mudas implantadas;
- Presença de biodiversidade;
- A área possui medidas de isolamento devido a presença de animais em seu entorno;
- Não houve identificação de nenhum tipo de impacto antrópico, infestação de gramíneas exóticas agressivas ou ataque de formigas às mudas;
- Não foi encontrado nenhum indício de suscetibilidade de erosão.

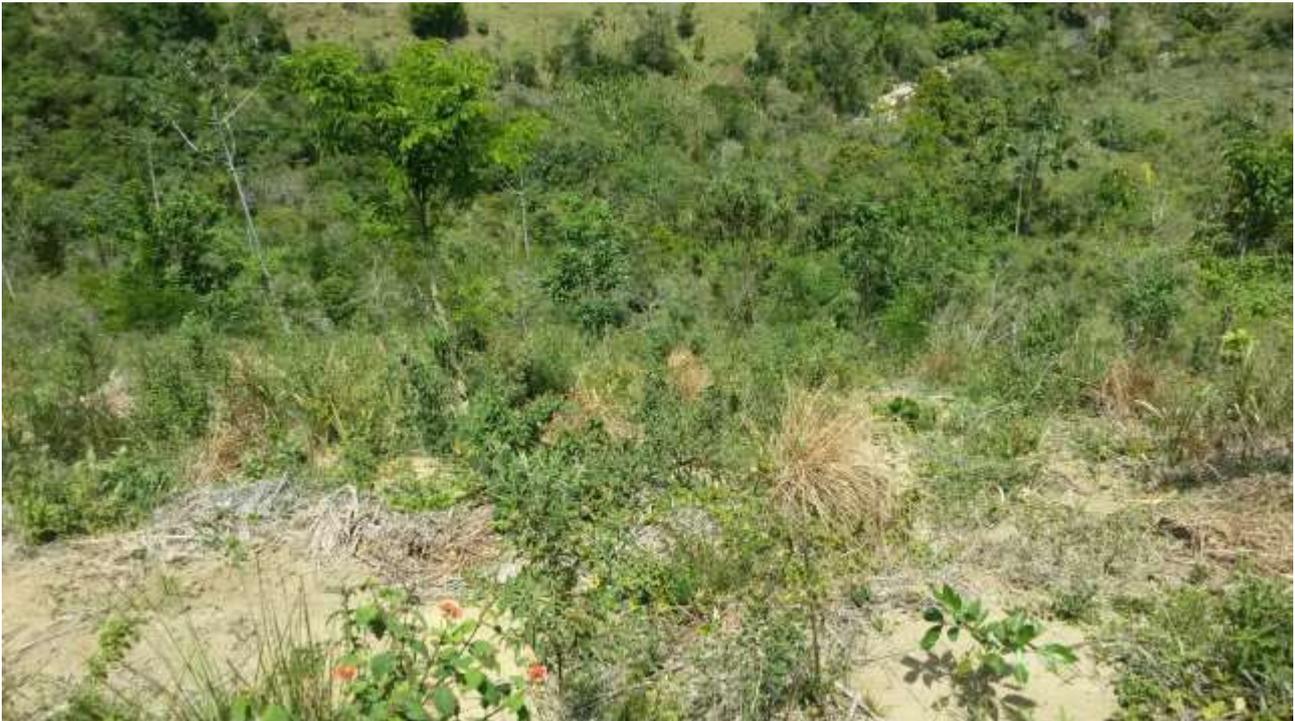
Figura 44. Área 03 do Sítio Magia do Vale - Ari Roitman

- Presença de cobertura vegetal;
- Crescimento significativo das mudas implantadas;
- Presença de biodiversidade;
- A área possui medidas de isolamento devido a presença de animais em seu entorno;
- Não houve identificação de nenhum tipo de impacto antrópico, infestação de gramíneas exóticas agressivas ou ataque de formigas às mudas;
- Não foi encontrado nenhum indício de suscetibilidade de erosão.

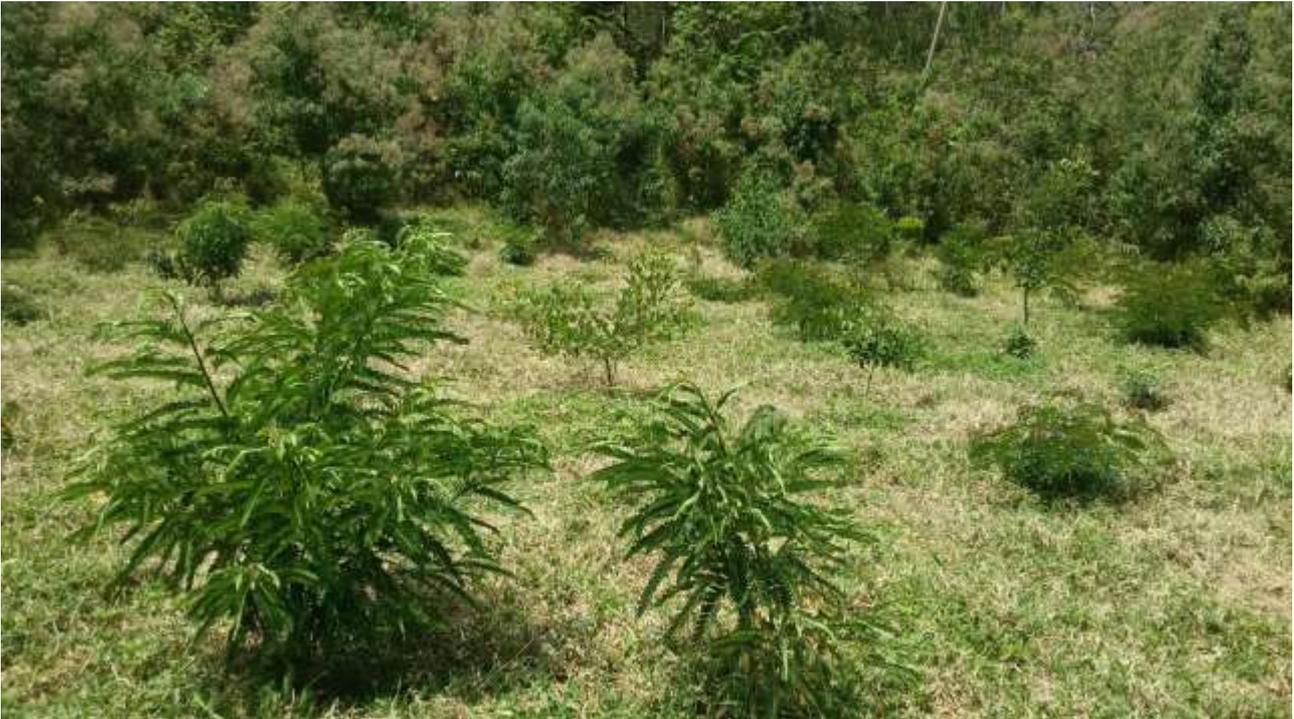
*Figura 45. Área 04 do Sítio Magia do Vale - Ari Roitman*

- Presença de cobertura vegetal;
- Crescimento significativo das mudas implantadas;
- Presença de biodiversidade;
- A área possui medidas de isolamento devido a presença de animais em seu entorno. Foi observado rompimento de cerca através de pressão animal, em consequência disto, pôde-se encontrar vestígios de presença animal;
- Não houve identificação de nenhum tipo de impacto antrópico, infestação de gramíneas exóticas agressivas ou ataque de formigas às mudas;
- Não foi encontrado nenhum indício de suscetibilidade de erosão.

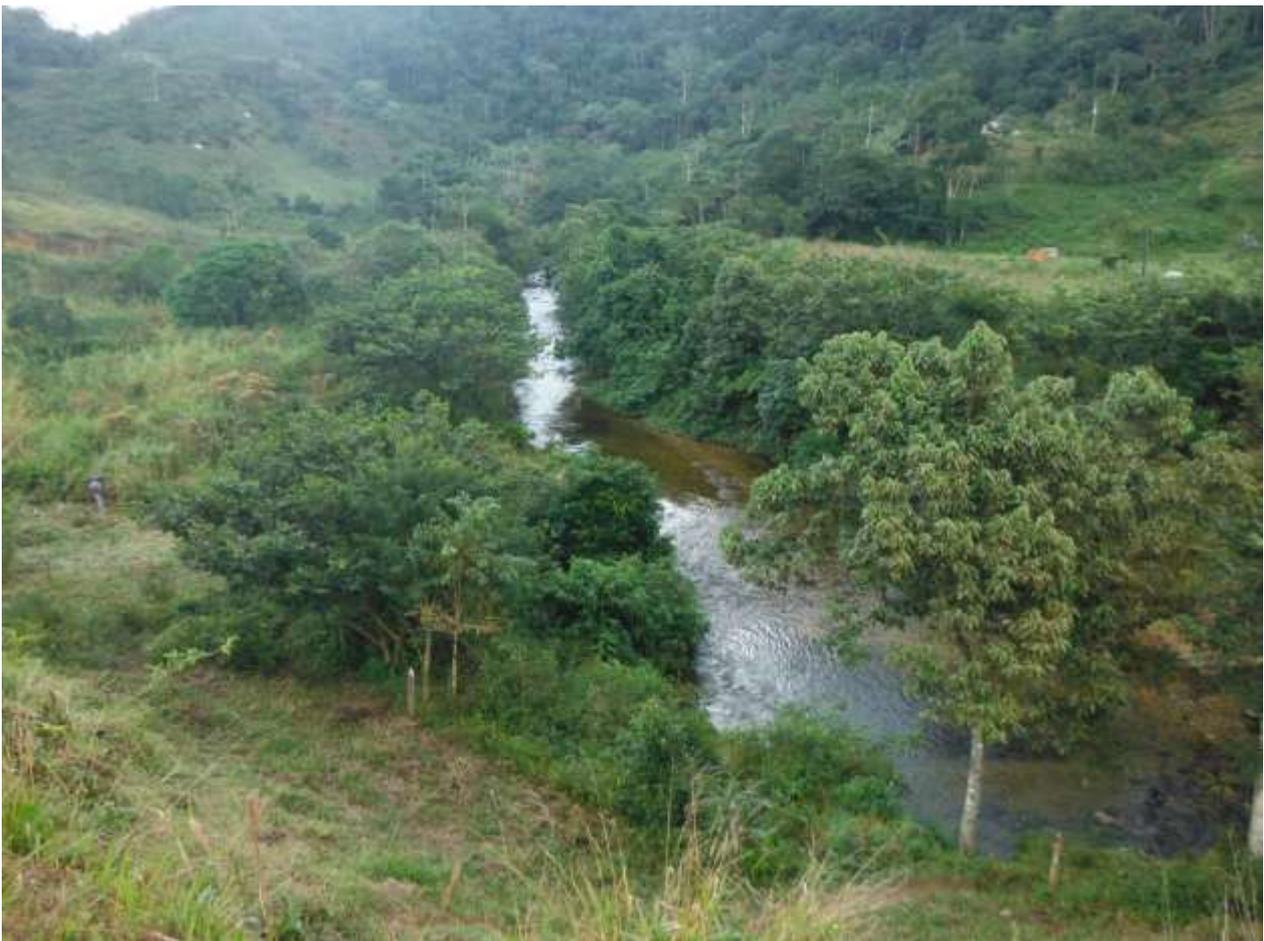
Figura 46. Área 01 - Associação Comunidade Remanescente Quilombola do Alto da Serra do Mar

- Presença de cobertura vegetal;
- Crescimento significativo das mudas implantadas;
- Presença de biodiversidade;
- A área possui medidas de isolamento devido a presença de animais em seu entorno;
- Não houve identificação de nenhum tipo de impacto antrópico, infestação de gramíneas exóticas agressivas ou ataque de formigas às mudas;
- Não foi encontrado nenhum indício de suscetibilidade de erosão.

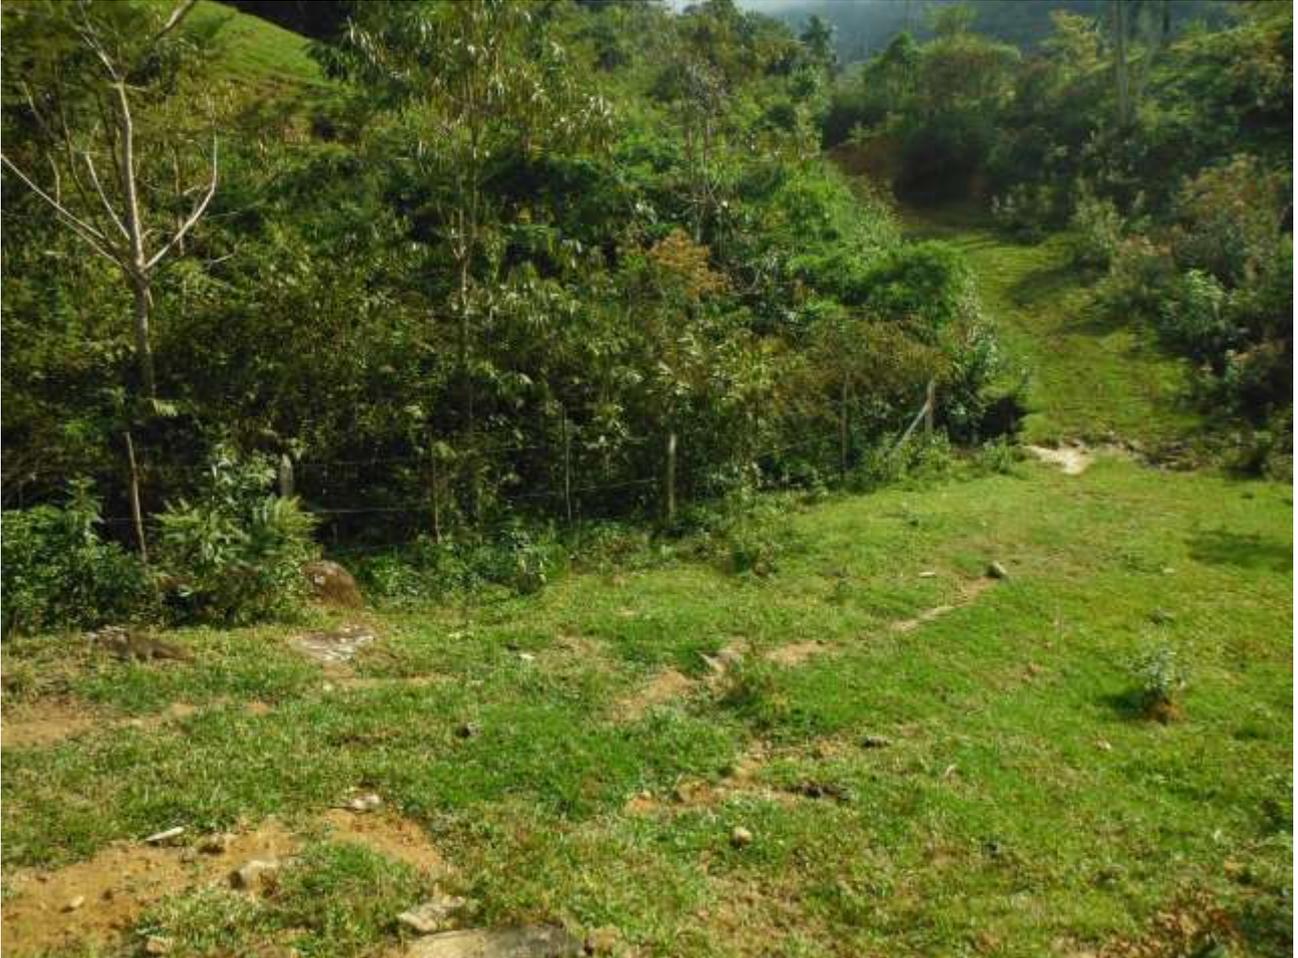
*Figura 50. Área 05 - Associação Comunidade Remanescente Quilombola do Alto da Serra do Mar*

- Presença de cobertura vegetal;
- Crescimento significativo das mudas implantadas;
- Presença de biodiversidade;
- A área possui medidas de isolamento devido a presença de animais em seu entorno;
- Não houve identificação de nenhum tipo de impacto antrópico, infestação de gramíneas exóticas agressivas ou ataque de formigas às mudas;
- Não foi encontrado nenhum indício de suscetibilidade de erosão.

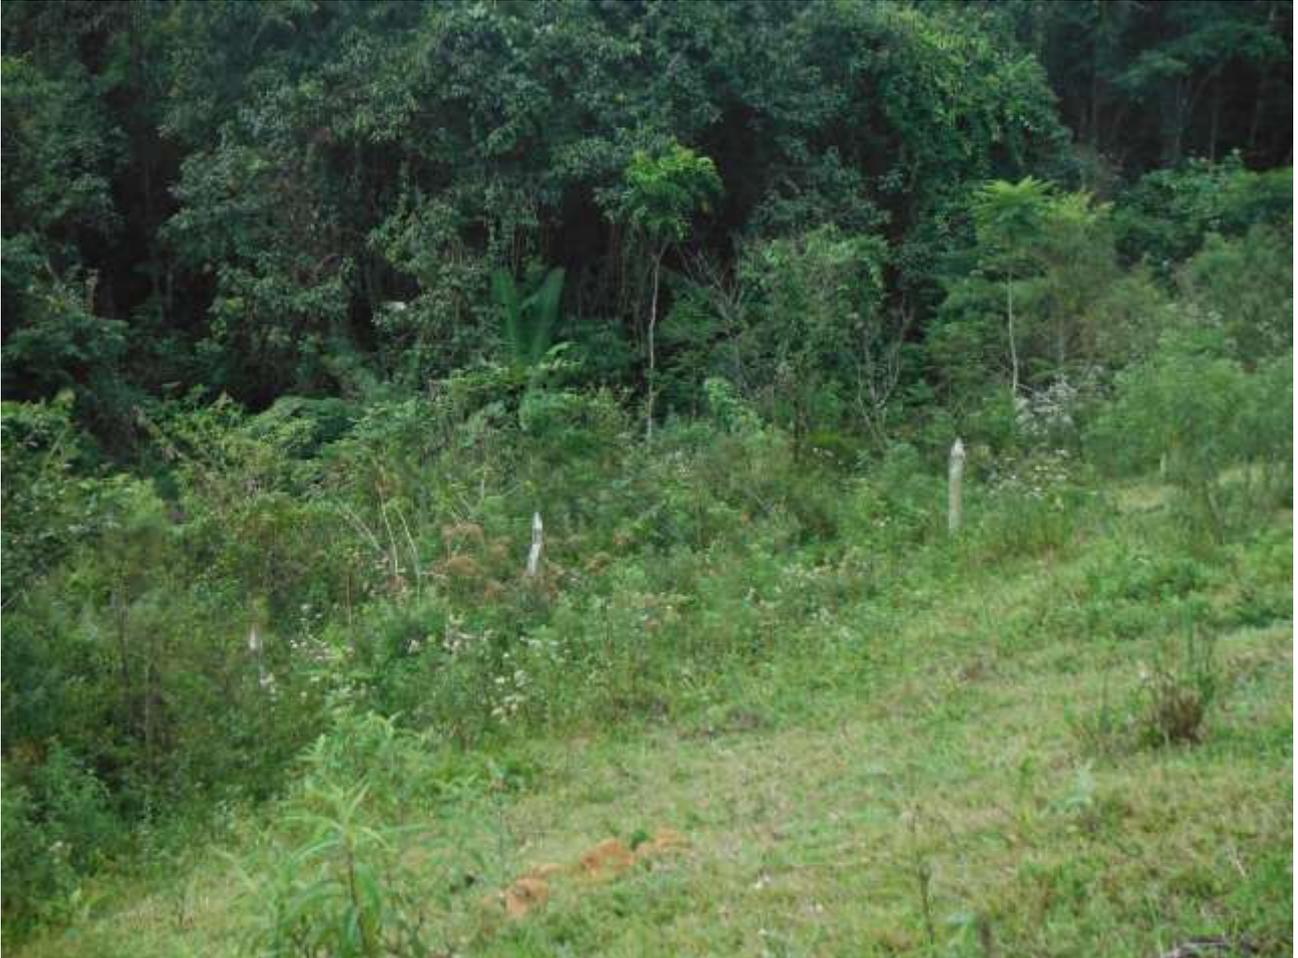
*Figura 51. Área 06 - Associação Comunidade Remanescente Quilombola do Alto da Serra do Mar*

- Presença de cobertura vegetal;
- Crescimento significativo das mudas implantadas;
- Presença de biodiversidade;
- A área possui medidas de isolamento devido a presença de animais em seu entorno;
- Não houve identificação de nenhum tipo de impacto antrópico, infestação de gramíneas exóticas agressivas ou ataque de formigas às mudas;
- Não foi encontrado nenhum indício de suscetibilidade de erosão.

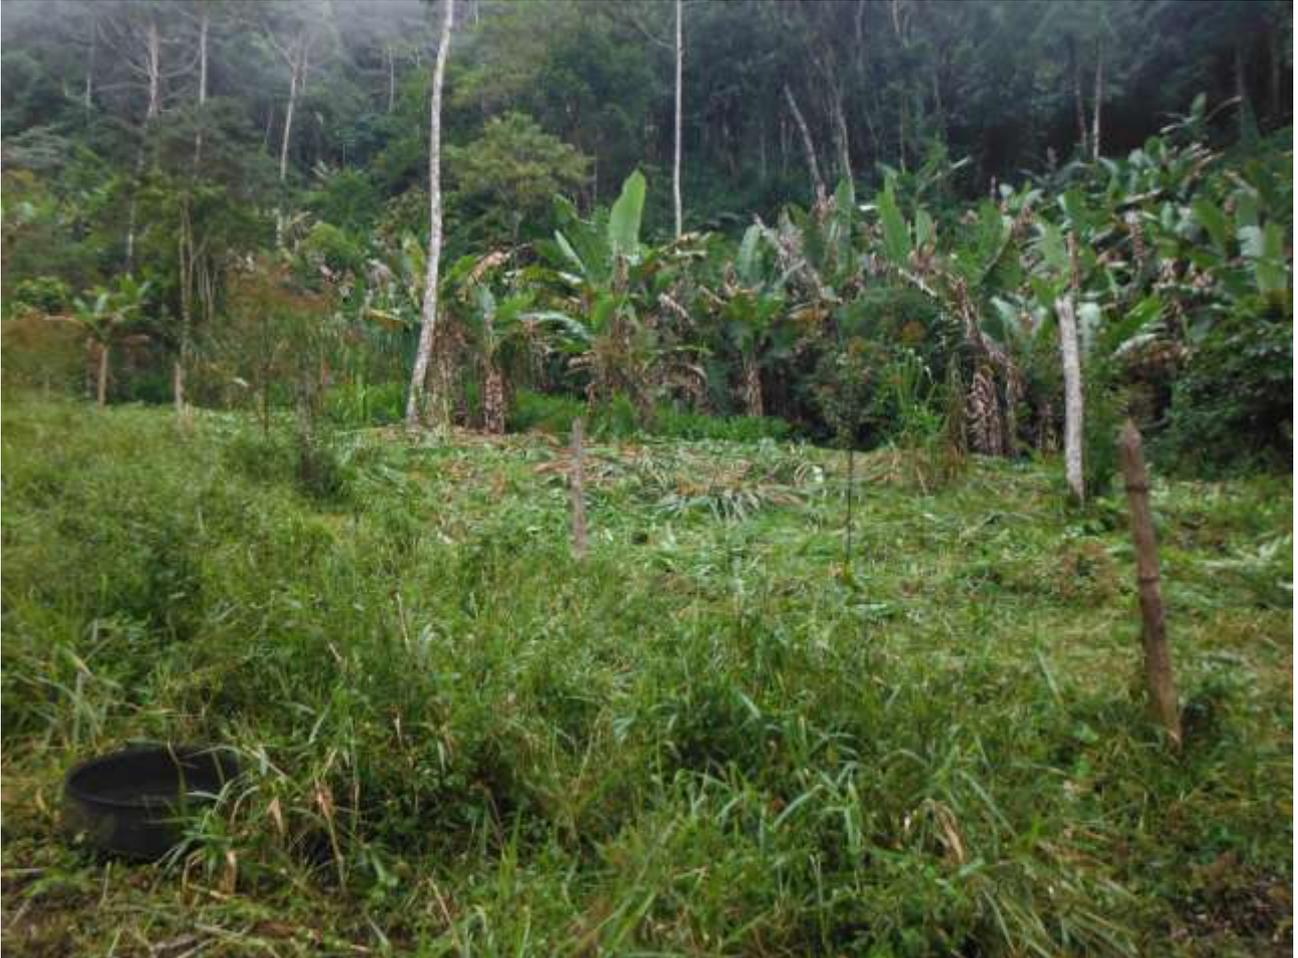
Figura 56. Área 11 - Associação Comunidade Remanescente Quilombola do Alto da Serra do Mar

- Presença de cobertura vegetal;
- Crescimento significativo das mudas implantadas;
- Presença de biodiversidade;
- A área possui medidas de isolamento devido a presença de animais em seu entorno;
- Não houve identificação de nenhum tipo de impacto antrópico, infestação de gramíneas exóticas agressivas ou ataque de formigas às mudas;
- Não foi encontrado nenhum indício de suscetibilidade de erosão.

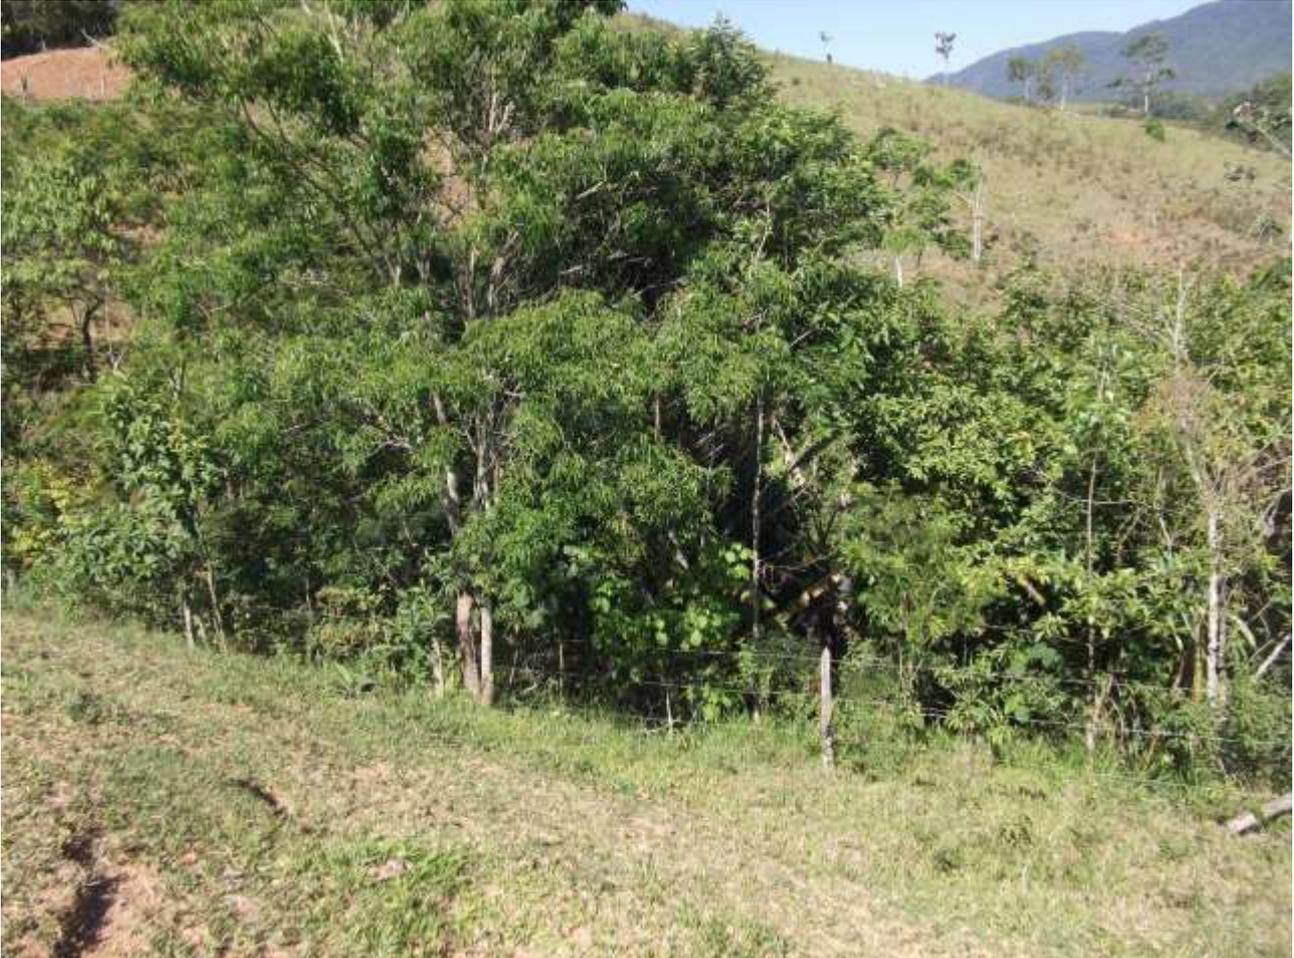
*Figura 61. Área 03 do Sítio Valadão - Braz de Oliveira*

- Presença de cobertura vegetal;
- Crescimento significativo das mudas implantadas;
- Presença de biodiversidade;
- A área possui medidas de isolamento devido a presença de animais em seu entorno;
- Não houve identificação de nenhum tipo de impacto antrópico, infestação de gramíneas exóticas agressivas ou ataque de formigas às mudas;
- Não foi encontrado nenhum indício de suscetibilidade de erosão.
