### **PRODUTOR DE ÁGUA E FLORESTA NO MUNICÍPIO DE RIO CLARO – RJ E AMPLIAÇÃO DO PROGRAMA AOS MUNICÍPIOS DA ÁREA DE ABRANGÊNCIA DO COMITÊ GUANDU**

Relatório da Situação Atual das Propriedades Inseridas no Projeto

Diagnóstico da Situação Atual dos Contratos em Andamento

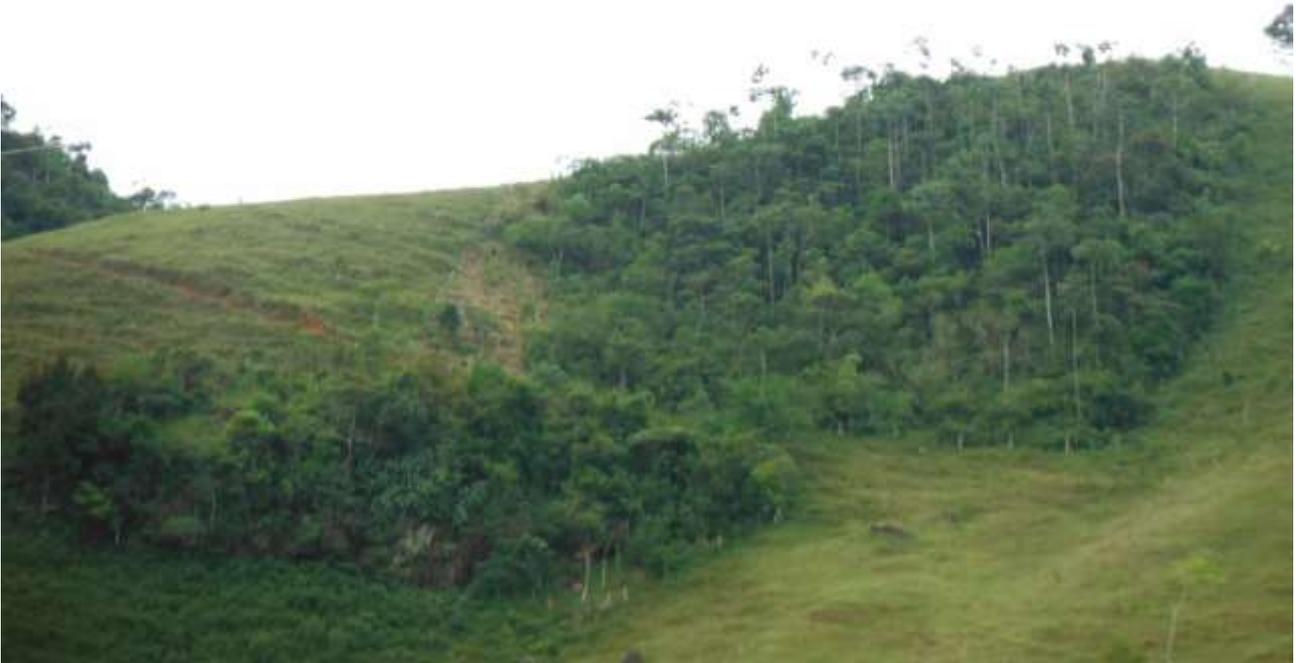
*Figura 62. Área 04 do Sítio Valadão - Braz de Oliveira*

- Presença de cobertura vegetal;
- Crescimento significativo das mudas implantadas;
- Presença de biodiversidade;
- A área possui medidas de isolamento devido a presença de animais em seu entorno;
- Não houve identificação de nenhum tipo de impacto antrópico, infestação de gramíneas exóticas agressivas ou ataque de formigas às mudas;
- Não foi encontrado nenhum indício de suscetibilidade de erosão.

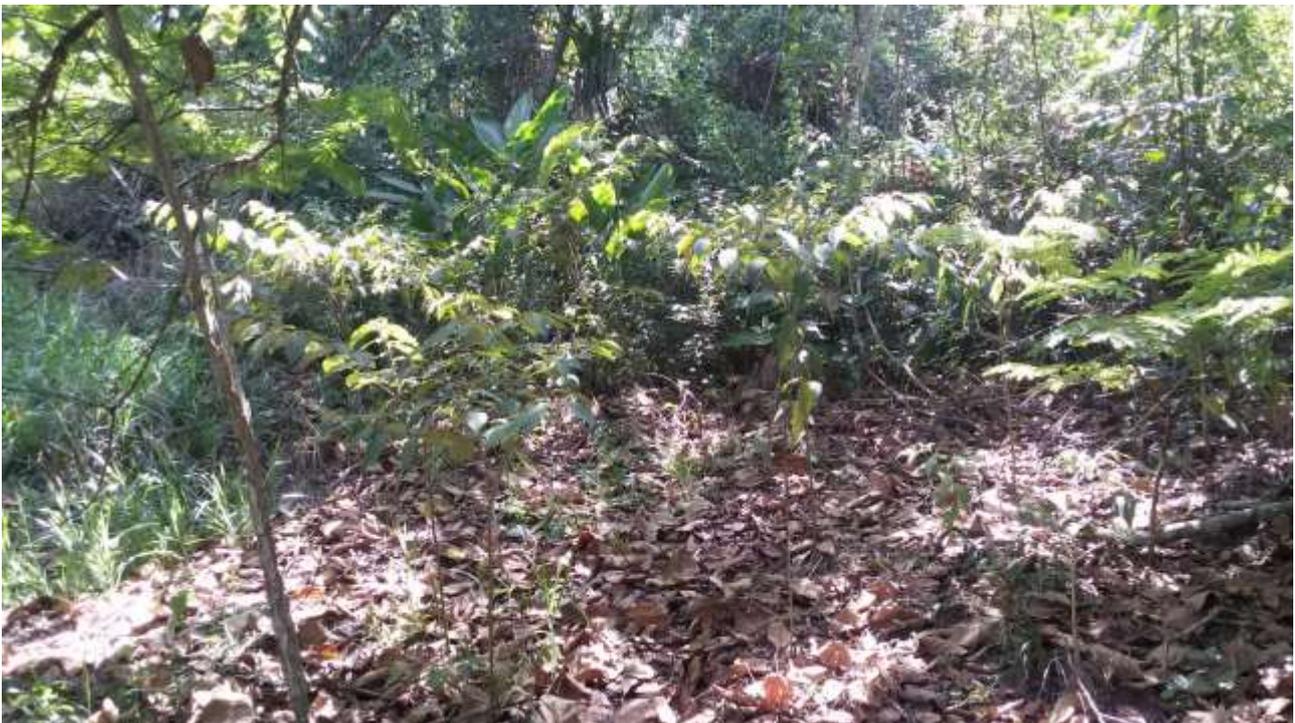
*Figura 63. Área 01 do Sítio Suinã - Carlos Alberto de Souza Marques*

- Presença de cobertura vegetal;
- Crescimento significativo das mudas implantadas;
- Presença de biodiversidade;
- A área possui medidas de isolamento devido a presença de animais em seu entorno;
- Não houve identificação de nenhum tipo de impacto antrópico ou ataque de formigas às mudas, mas observou-se infestação de gramíneas exóticas agressivas;
- Não foi encontrado nenhum indício de suscetibilidade de erosão.

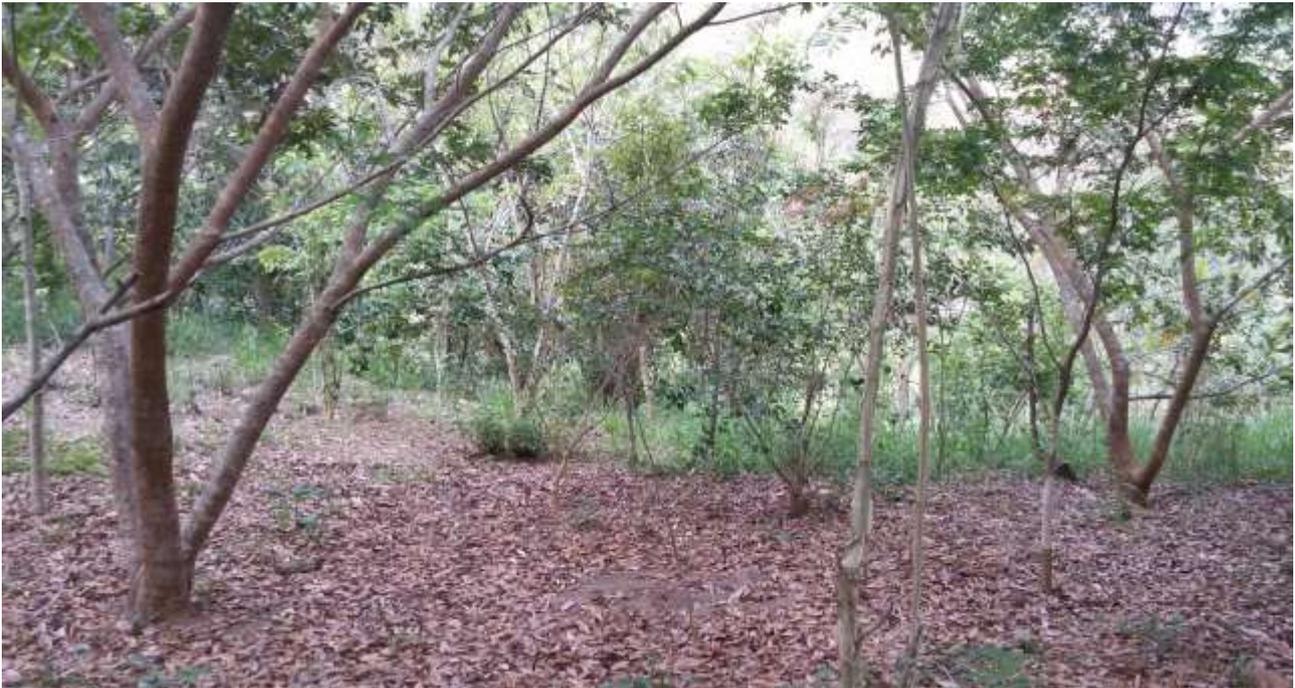
*Figura 64. Área 02 do Sítio Suinã - Carlos Alberto de Souza Marques*

- Presença de cobertura vegetal;
- Crescimento significativo das mudas implantadas;
- Presença de biodiversidade;
- A área possui medidas de isolamento devido a presença de animais em seu entorno;
- Não houve identificação de nenhum tipo de impacto antrópico ou ataque de formigas às mudas, mas observou-se infestação de gramíneas exóticas agressivas;
- Não foi encontrado nenhum indício de suscetibilidade de erosão.

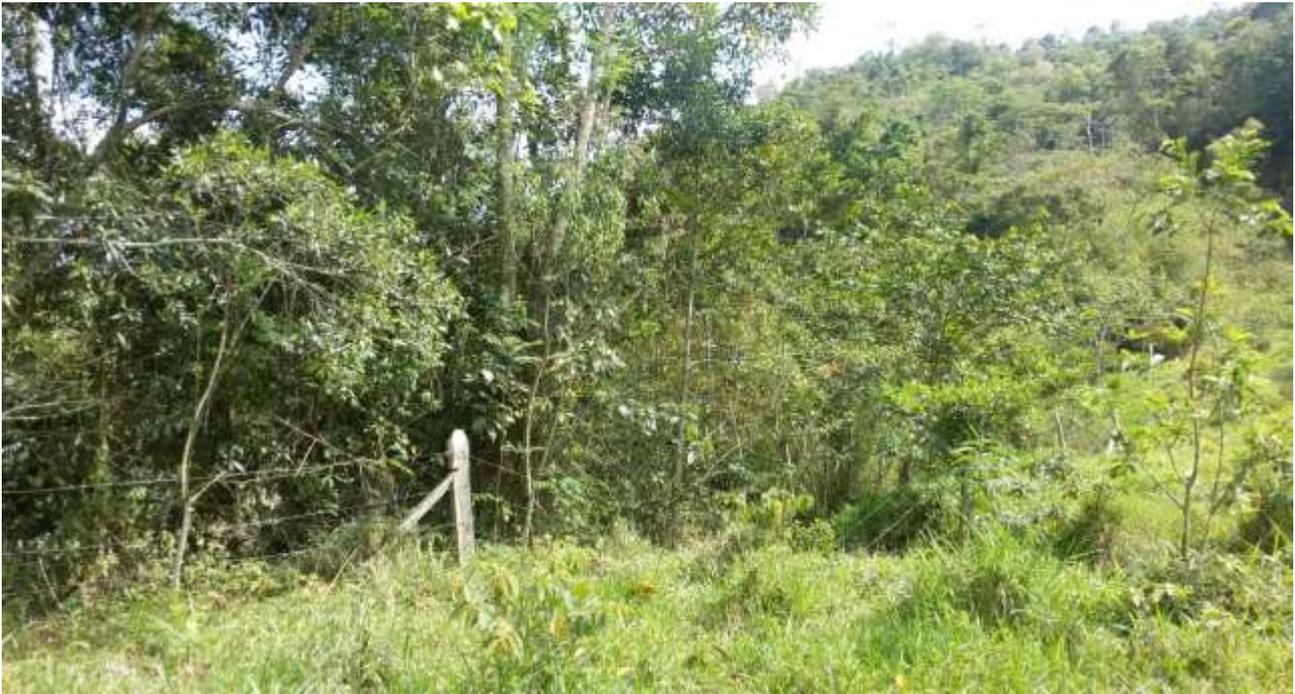
*Figura 65. Área 03 do Sítio Suinã - Carlos Alberto de Souza Marques*

- Presença de cobertura vegetal;
- Crescimento significativo das mudas implantadas;
- Presença de biodiversidade;
- A área possui medidas de isolamento devido a presença de animais em seu entorno;
- Não houve identificação de nenhum tipo de impacto antrópico, infestação de gramíneas exóticas agressivas ou ataque de formigas às mudas;
- Não foi encontrado nenhum indício de suscetibilidade de erosão.

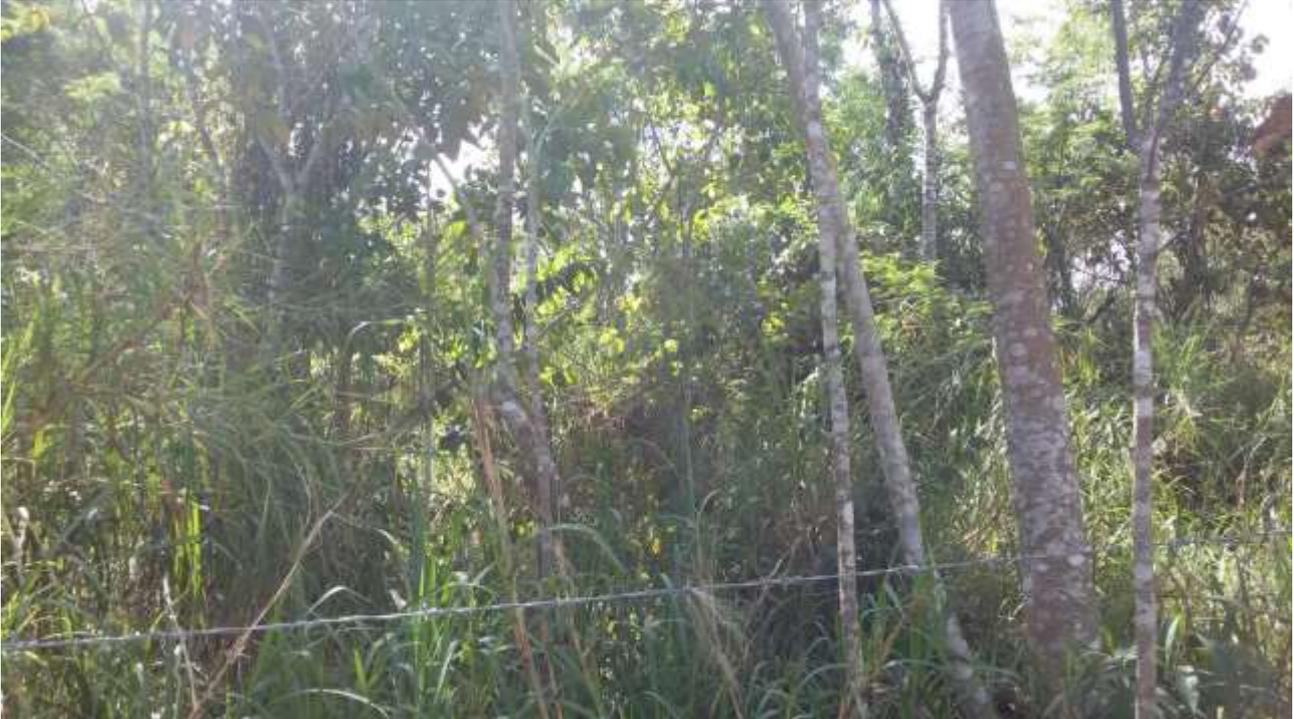
*Figura 66. Área 04 do Sítio Suinã - Carlos Alberto de Souza Marques*

- Presença de cobertura vegetal;
- Crescimento significativo das mudas implantadas;
- Presença de biodiversidade;
- A área possui medidas de isolamento devido a presença de animais em seu entorno;
- Não houve identificação de nenhum tipo de impacto antrópico, infestação de gramíneas exóticas agressivas ou ataque de formigas às mudas;
- Não foi encontrado nenhum indício de suscetibilidade de erosão.

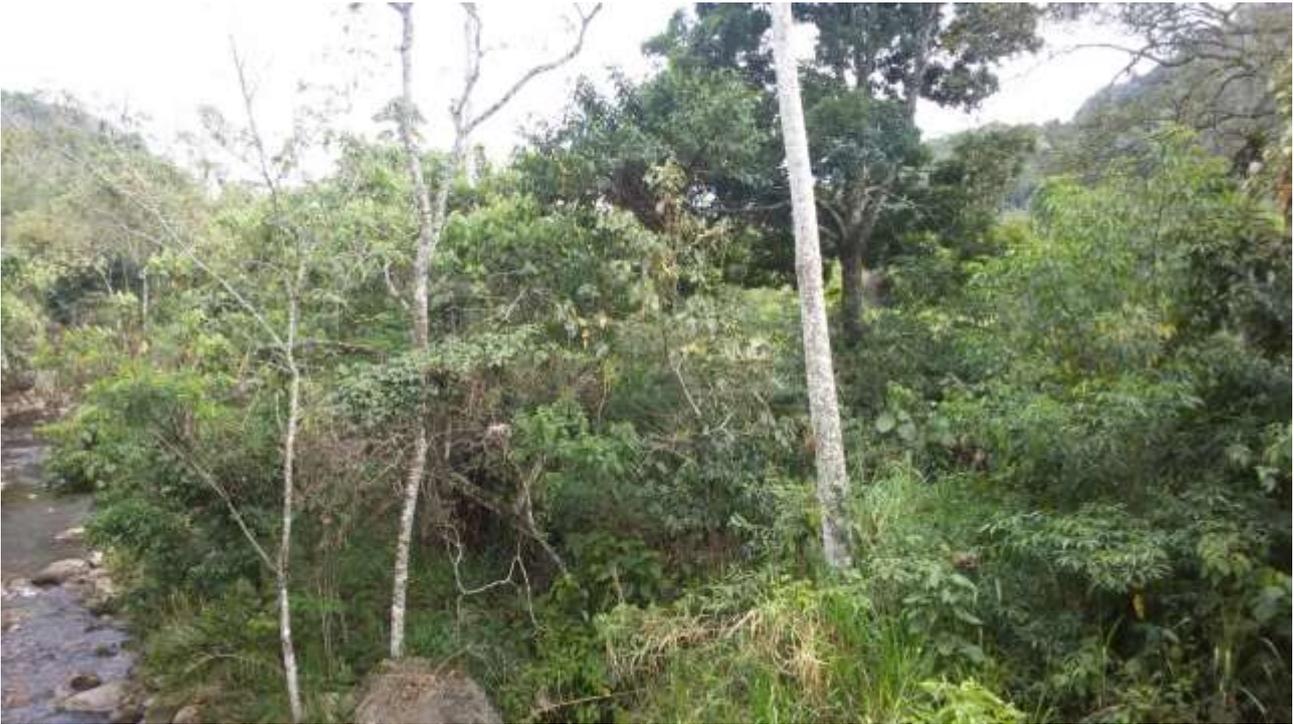
*Figura 67. Área 05 do Sítio Suinã - Carlos Alberto de Souza Marques*

- Presença de cobertura vegetal;
- Crescimento significativo das mudas implantadas;
- Presença de biodiversidade;
- A área possui medidas de isolamento devido a presença de animais em seu entorno;
- Não houve identificação de nenhum tipo de impacto antrópico ou ataque de formigas às mudas, mas observou-se infestação de gramíneas exóticas agressivas;
- Não foi encontrado nenhum indício de suscetibilidade de erosão.

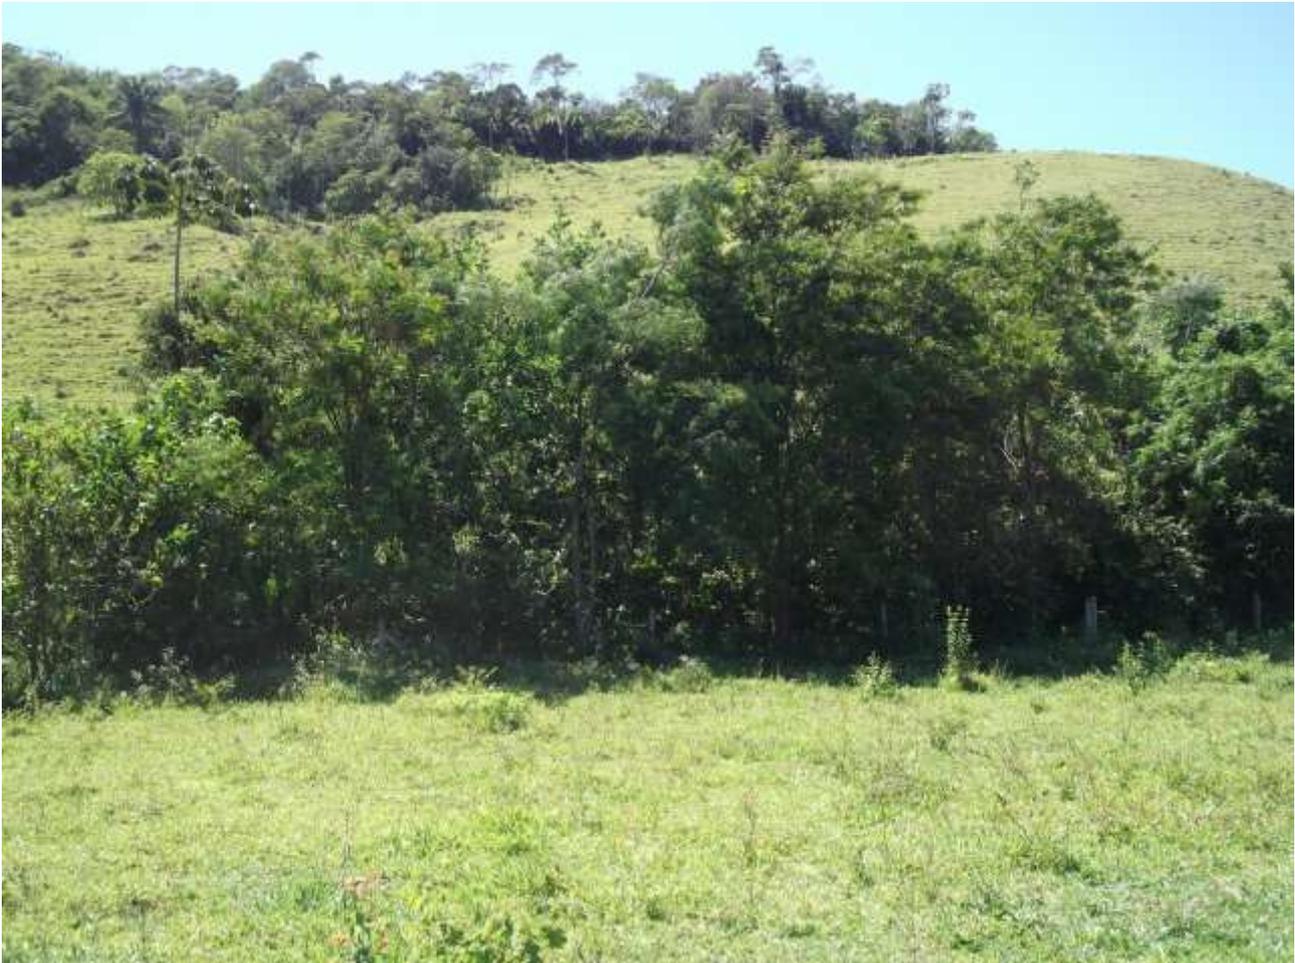
*Figura 70. Área 02 do Sítio Barreiros - Carlos Alberto Lemos*

- Presença de cobertura vegetal;
- A área ainda encontra-se em processo de implantação, sem plantio;
- A área não possui medidas de isolamento pois não há presença de animais em seu entorno;
- Não foi encontrado nenhum indício de suscetibilidade de erosão.

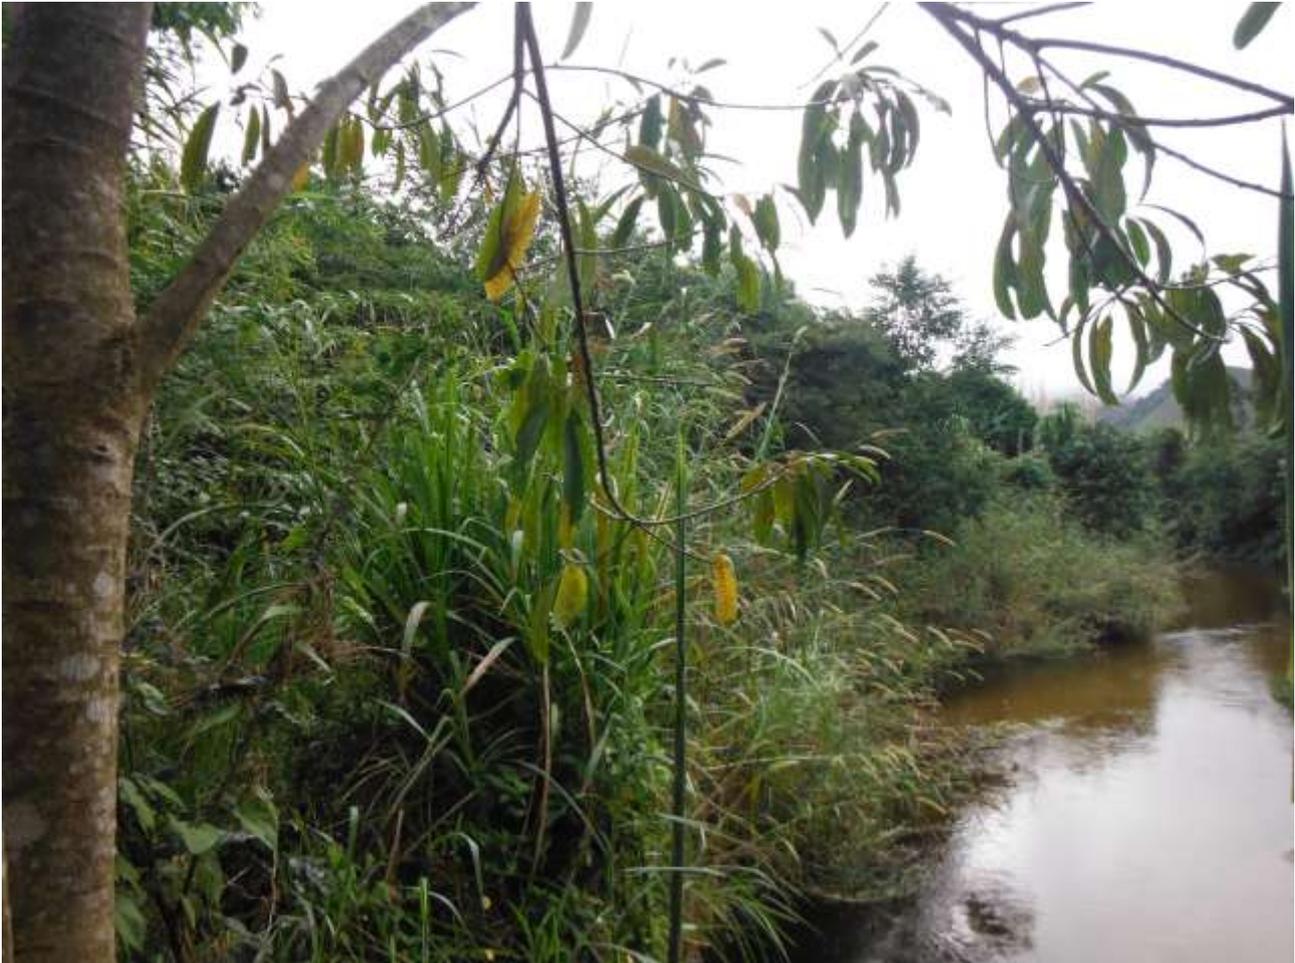
*Figura 71. Área 03 do Sítio Barreiros - Carlos Alberto Lemos*

- Presença de cobertura vegetal;
- A área ainda encontra-se em processo de implantação, sem plantio;
- A área não possui medidas de isolamento pois não há presença de animais em seu entorno;
- Não foi encontrado nenhum indício de suscetibilidade de erosão.

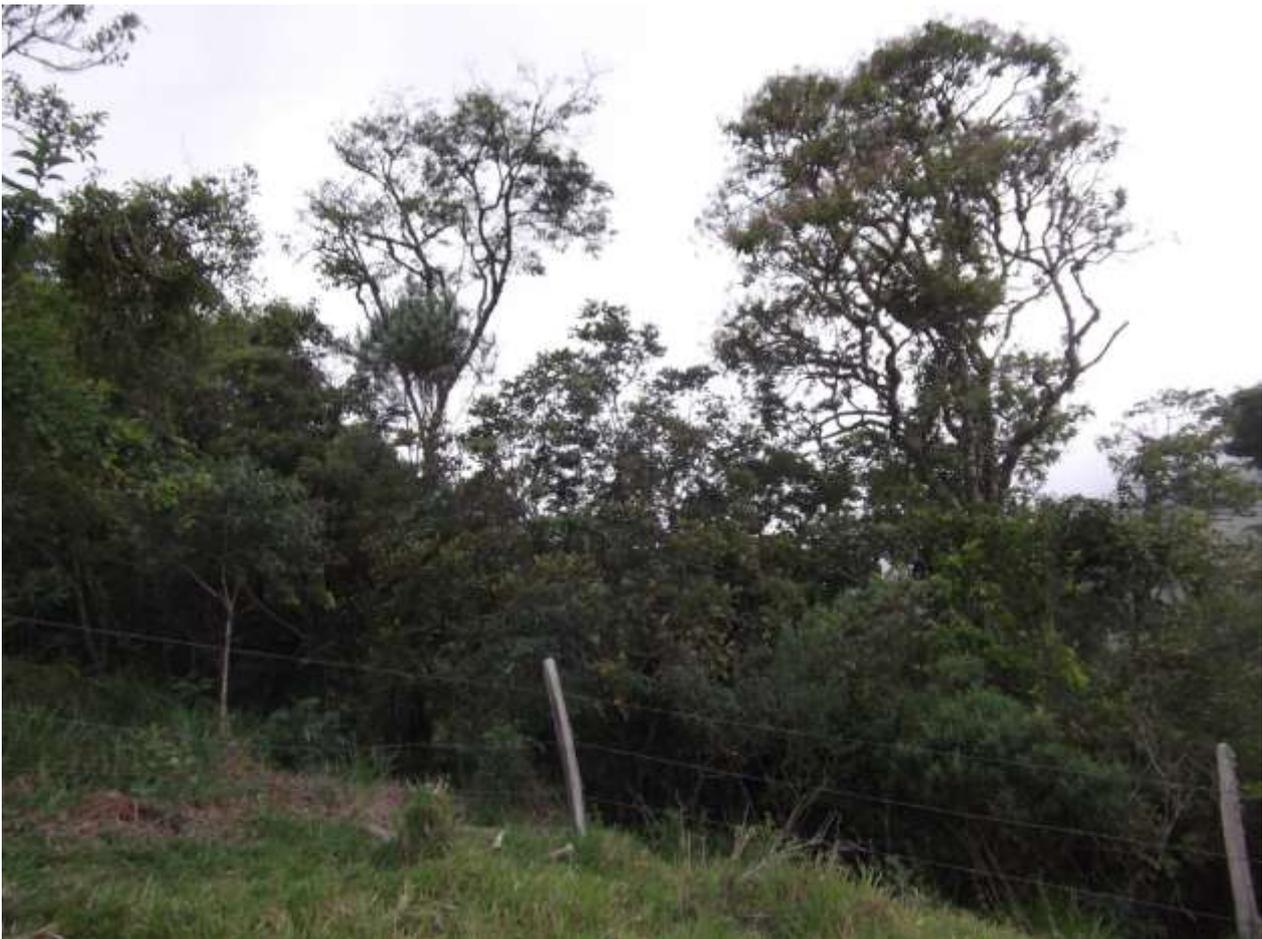
*Figura 73. Área 01 do Sítio Rio das Pedras - Carlos Mauro Barbosa Rocha*

- Presença de cobertura vegetal;
- Crescimento significativo das mudas implantadas;
- Presença de biodiversidade;
- A área possui medidas de isolamento devido a presença de animais em seu entorno;
- Não houve identificação de nenhum tipo de impacto antrópico, infestação de gramíneas exóticas agressivas ou ataque de formigas às mudas;
- Não foi encontrado nenhum indício de suscetibilidade de erosão.

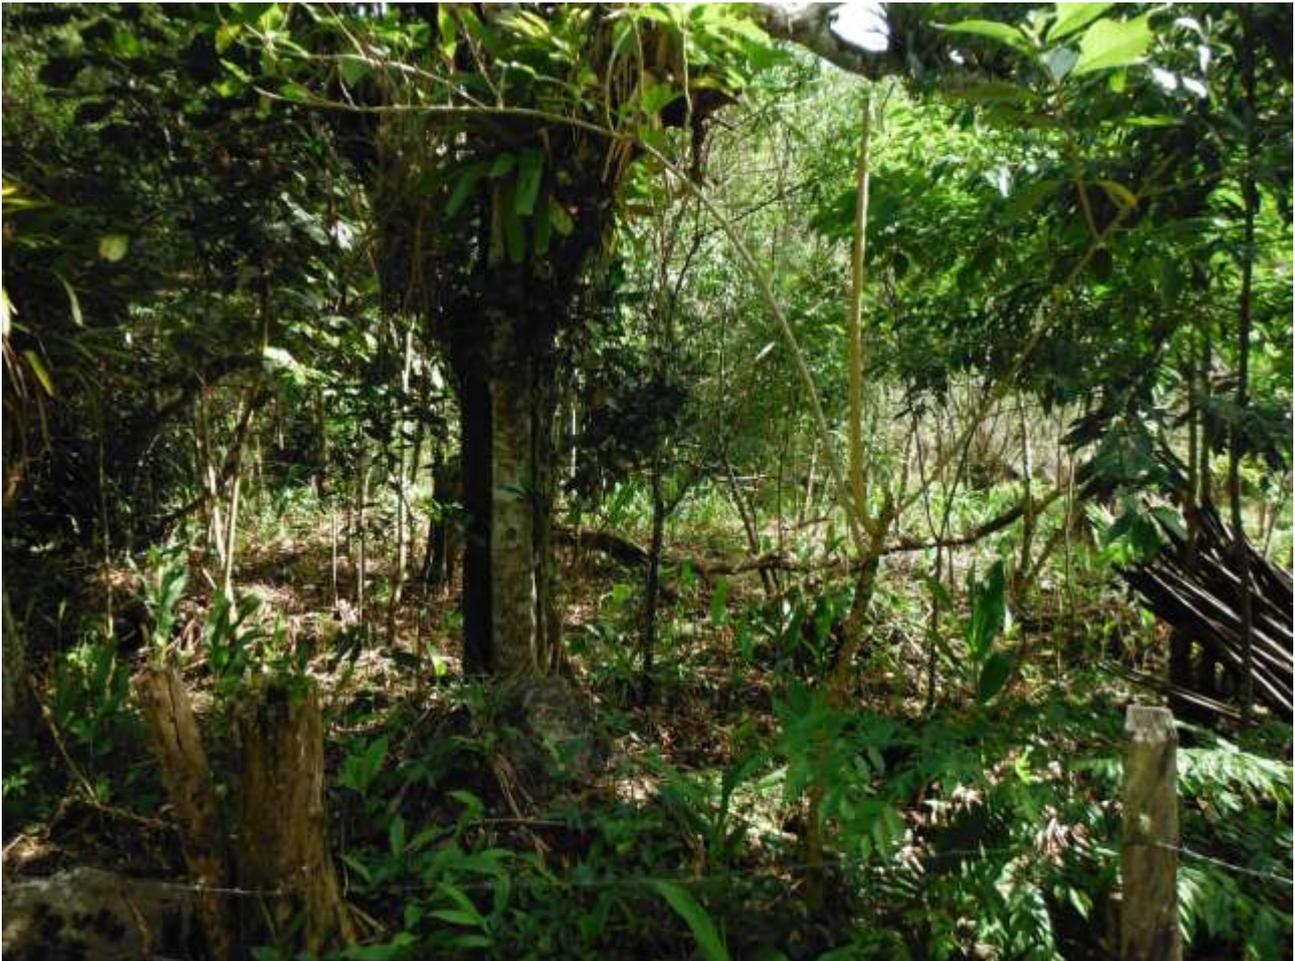
Figura 74. Área 02 do Sítio Rio das Pedras - Carlos Mauro Barbosa Rocha

- Presença de cobertura vegetal;
- Crescimento significativo das mudas implantadas;
- Presença de biodiversidade;
- A área possui medidas de isolamento devido a presença de animais em seu entorno;
- Não houve identificação de nenhum tipo de impacto antrópico, infestação de gramíneas exóticas agressivas ou ataque de formigas às mudas;
- Não foi encontrado nenhum indício de suscetibilidade de erosão.

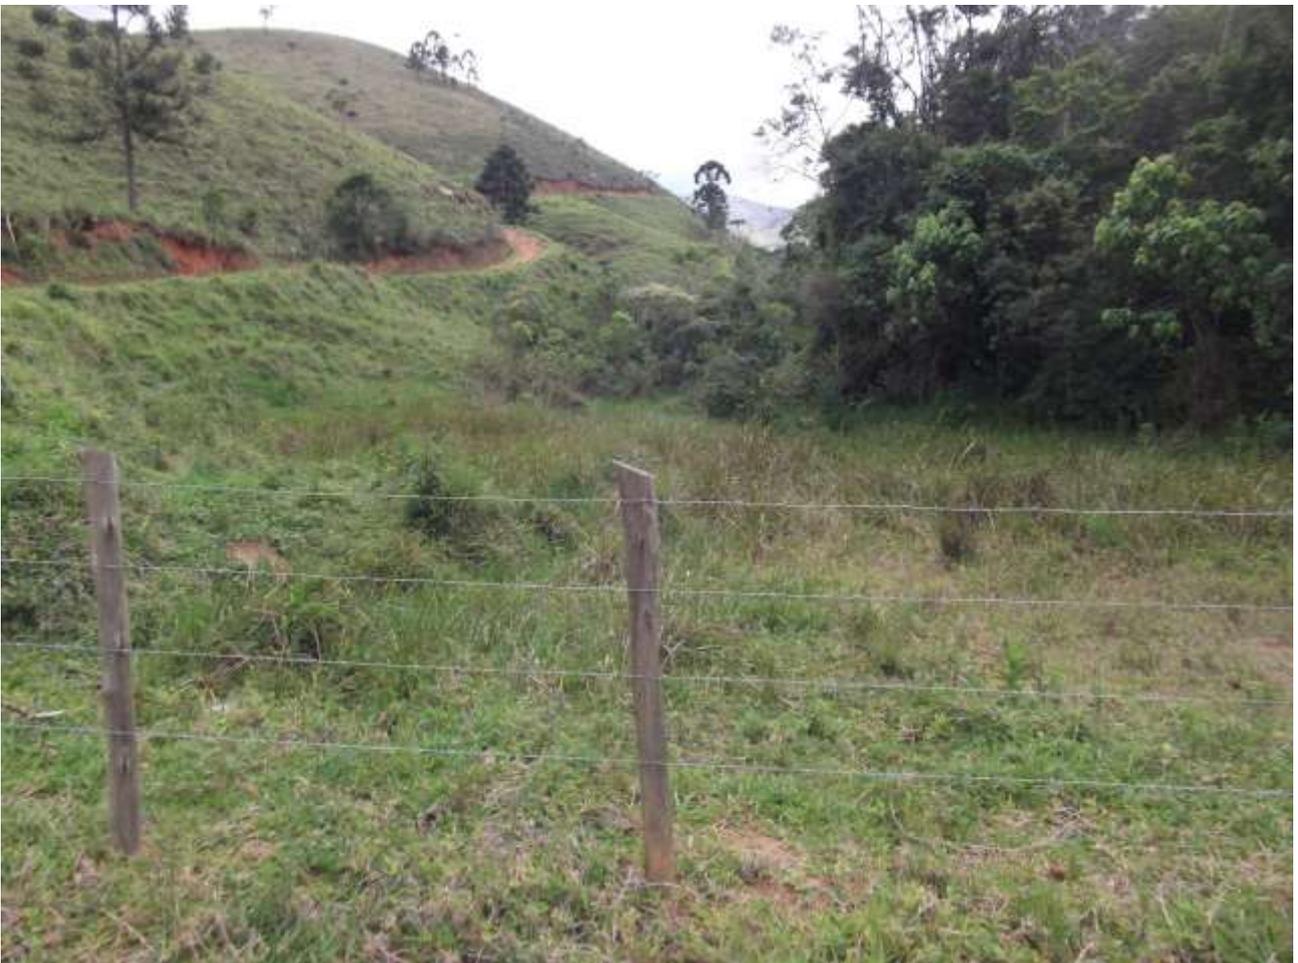
Figura 75. Área 01 do Sítio Chapéu do Céu - Carlos Roberto Teixeira da Fonseca

- Presença de cobertura vegetal;
- Presença de biodiversidade;
- A área encontra-se em processo de implantação, mas ainda não possui medidas de isolamento, somente cerca de divisa da propriedade;
- Não foi encontrado nenhum indício de suscetibilidade de erosão.

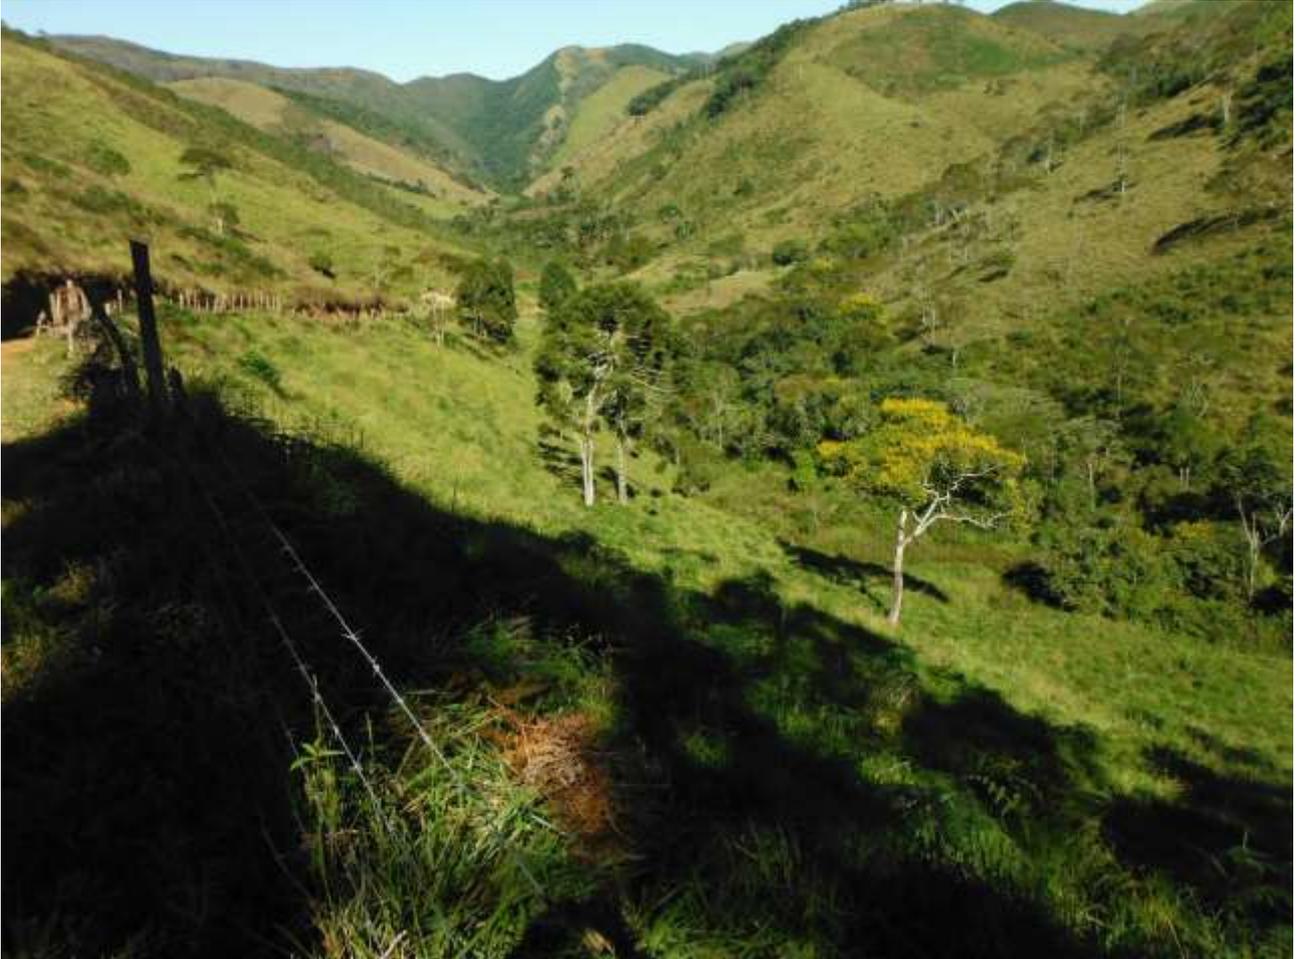
Figura 76. Área 02 do Sítio Chapéu do Céu - Carlos Roberto Teixeira da Fonseca

- Presença de cobertura vegetal;
- Presença de biodiversidade;
- A área encontra-se em processo de implantação, sem plantio;
- Não possui medidas de isolamento, somente cerca de divisa da propriedade;
- Não foi encontrado nenhum indício de suscetibilidade de erosão.

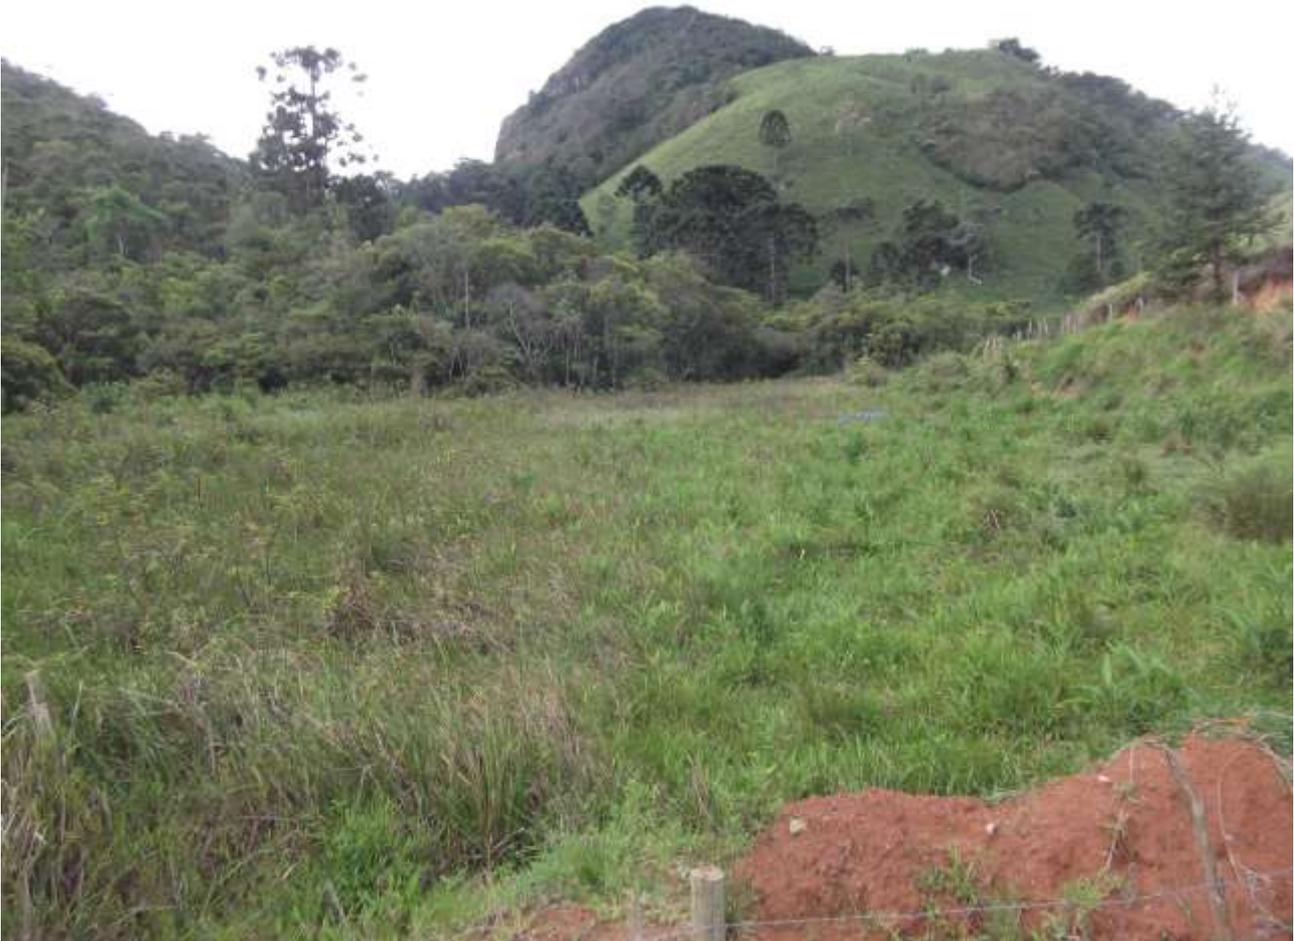
*Figura 77. Área 03 do Sítio Chapéu do Céu - Carlos Roberto Teixeira da Fonseca*

- Presença de cobertura vegetal;
- Presença de biodiversidade;
- A área encontra-se em processo de implantação;
- Não possui medidas de isolamento, somente cerca de divisa da propriedade;
- Não foi encontrado nenhum indício de suscetibilidade de erosão.

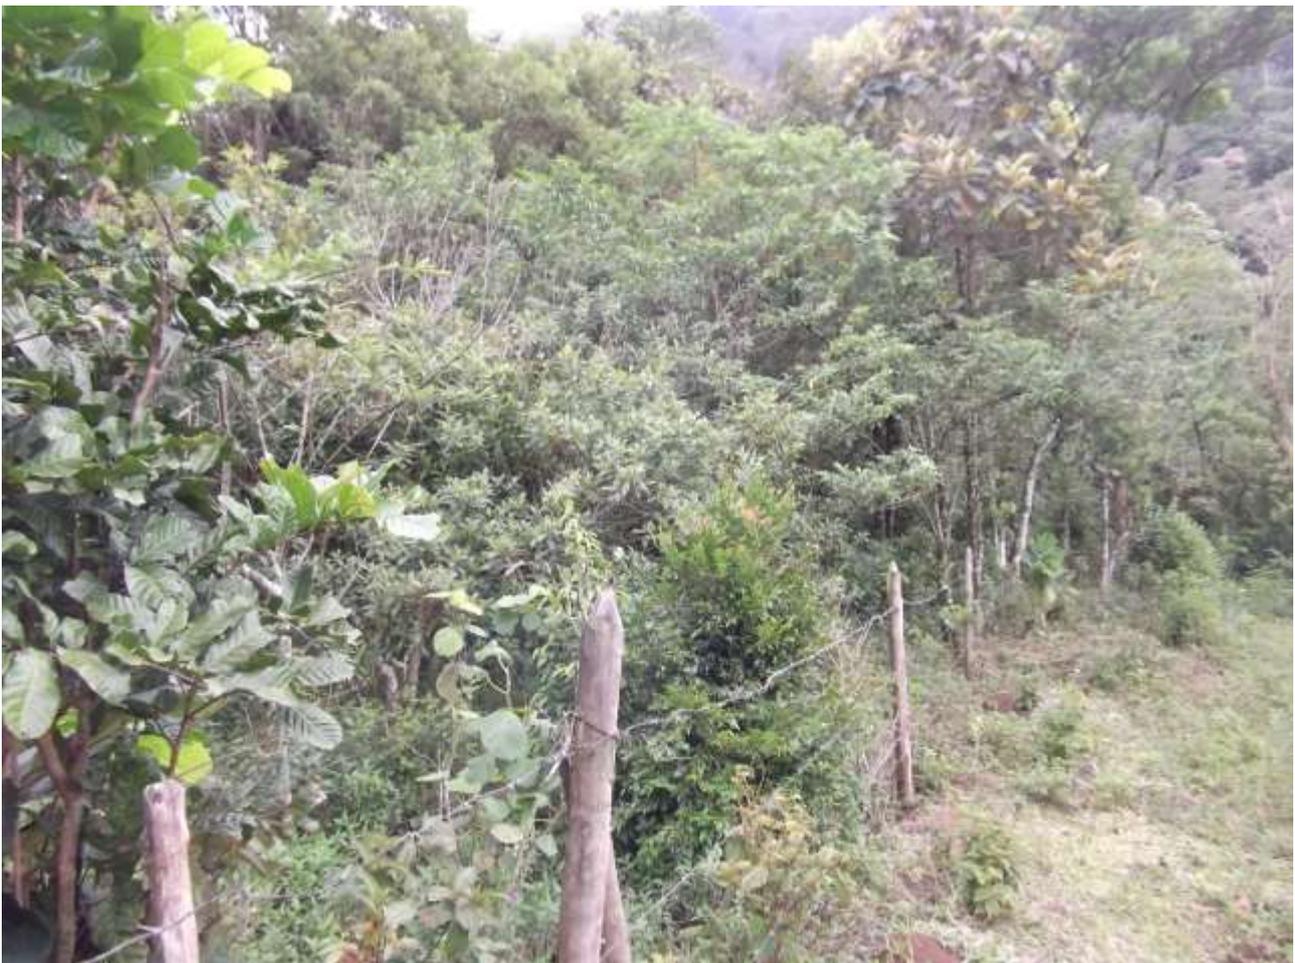
Figura 78. Área 01 do Sítio Santa Isabel - Carlos Sérgio Torres Filho

- Presença de cobertura vegetal;
- Crescimento significativo das mudas implantadas;
- Presença de biodiversidade;
- A área possui medidas de isolamento devido a presença de animais em seu entorno. Foi observado indícios de presença de animais, podendo prejudicar o andamento da restauração no local;
- Não houve identificação de nenhum tipo de impacto antrópico, infestação de gramíneas exóticas agressivas ou ataque de formigas às mudas;
- Não foi encontrado nenhum indício de suscetibilidade de erosão.

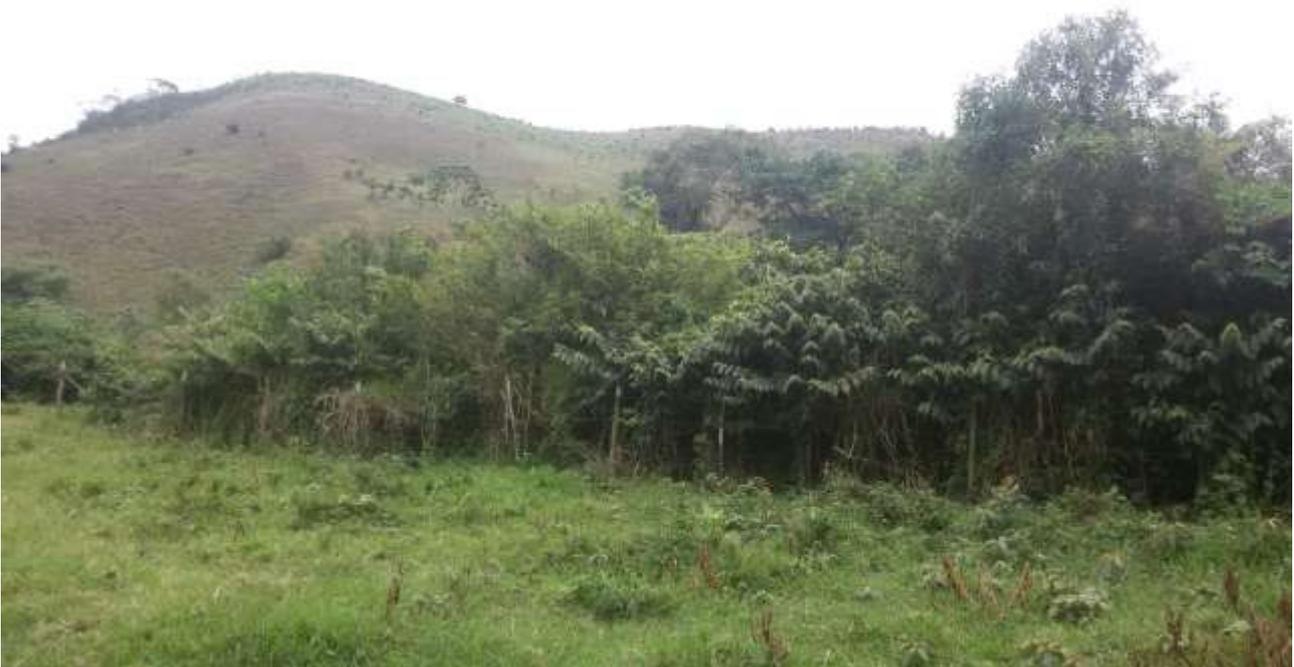
*Figura 79. Área 01 do Sítio Pinheiros - Cid Magalhães Silva Júnior*

- Presença de cobertura vegetal;
- Crescimento significativo das mudas implantadas;
- Presença de biodiversidade;
- A área possui medidas de isolamento devido a presença de animais em seu entorno;
- Não houve identificação de nenhum tipo de impacto antrópico, infestação de gramíneas exóticas agressivas ou ataque de formigas às mudas;
- Não foi encontrado nenhum indício de suscetibilidade de erosão.

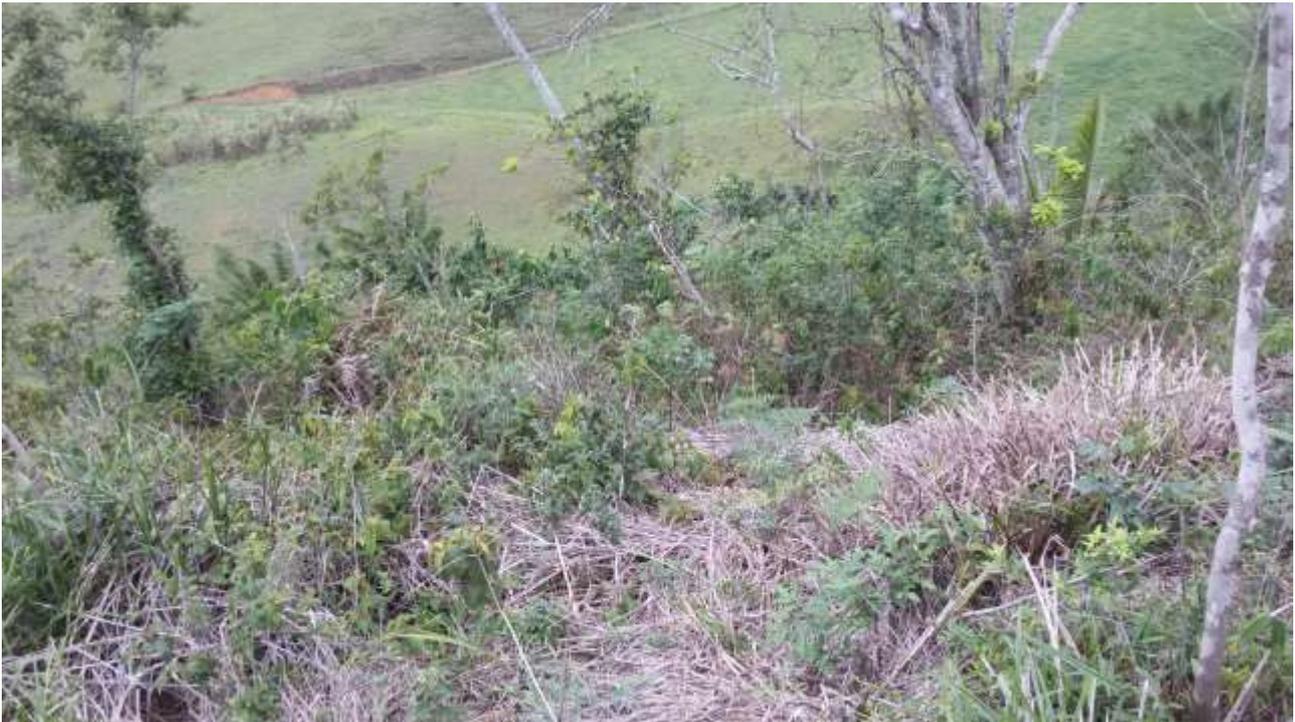
*Figura 80. Área 02 do Sítio Pinheiros - Cid Magalhães Silva Júnior*

- Presença de cobertura vegetal;
- Crescimento significativo das mudas implantadas;
- Presença de biodiversidade;
- A área possui medidas de isolamento devido a presença de animais em seu entorno;
- Não houve identificação de nenhum tipo de impacto antrópico, infestação de gramíneas exóticas agressivas ou ataque de formigas às mudas;
- Não foi encontrado nenhum indício de suscetibilidade de erosão.

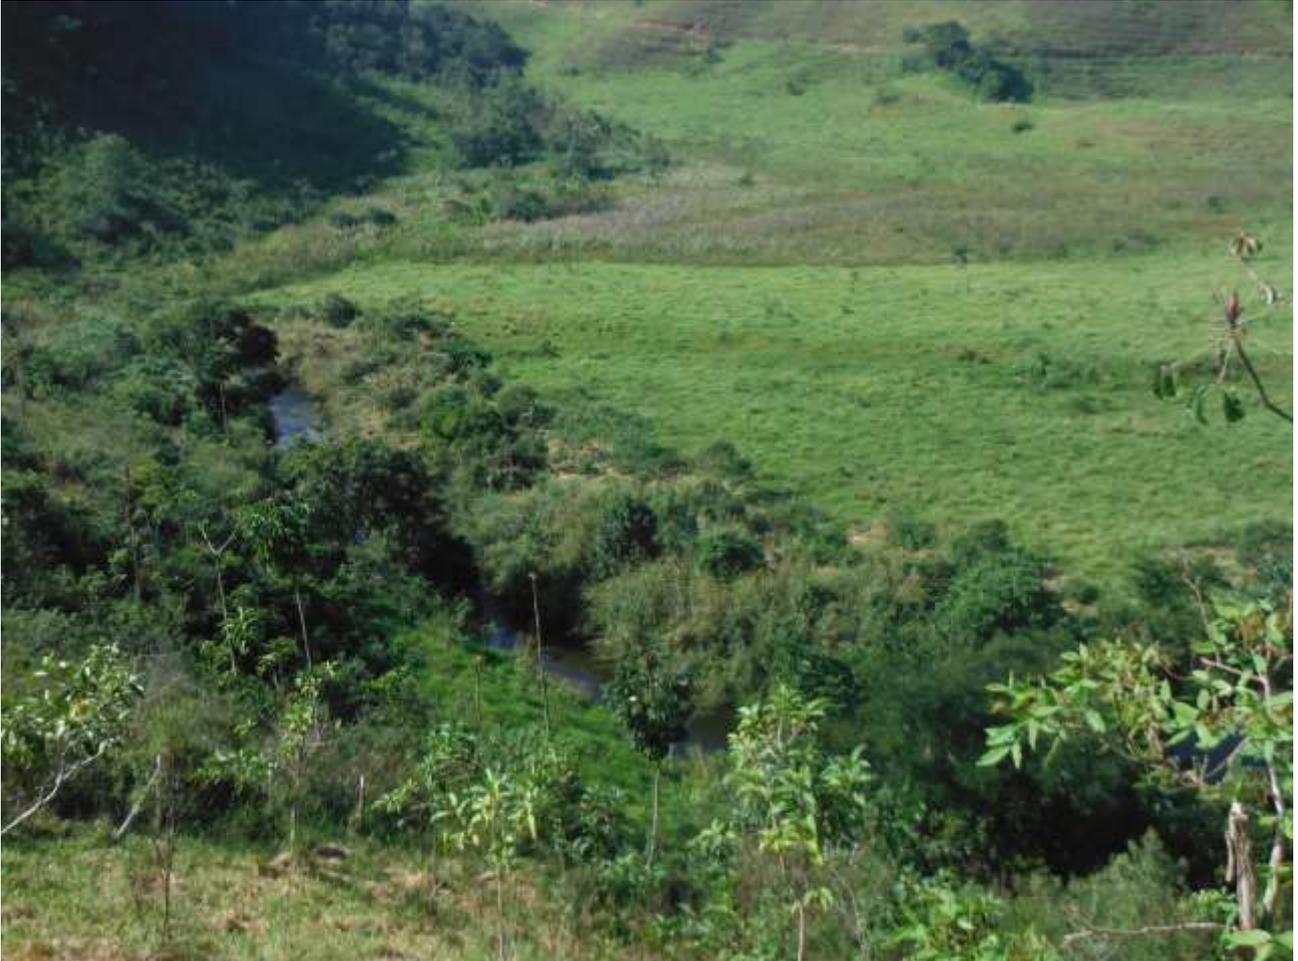
*Figura 81. Área 03 do Sítio Pinheiros - Cid Magalhães Silva Júnior*

- Presença de cobertura vegetal;
- Crescimento significativo das mudas implantadas;
- Presença de biodiversidade;
- A área possui medidas de isolamento devido a presença de animais em seu entorno;
- Não houve identificação de nenhum tipo de impacto antrópico, infestação de gramíneas exóticas agressivas ou ataque de formigas às mudas;
- Não foi encontrado nenhum indício de suscetibilidade de erosão.

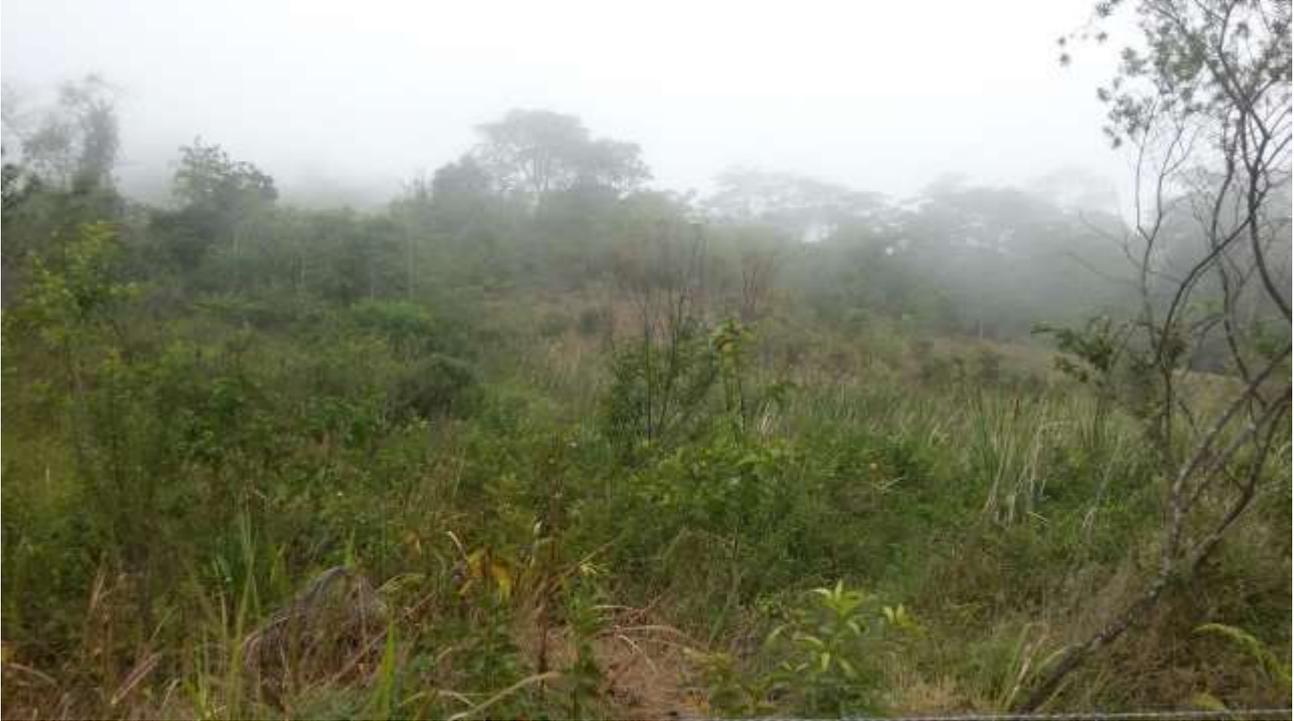
*Figura 82. Área 04 do Sítio Pinheiros - Cid Magalhães Silva Júnior*

- Presença de cobertura vegetal;
- Crescimento significativo das mudas implantadas;
- Presença de biodiversidade;
- A área possui medidas de isolamento devido a presença de animais em seu entorno;
- Não houve identificação de nenhum tipo de impacto antrópico, infestação de gramíneas exóticas agressivas ou ataque de formigas às mudas;
- Não foi encontrado nenhum indício de suscetibilidade de erosão.

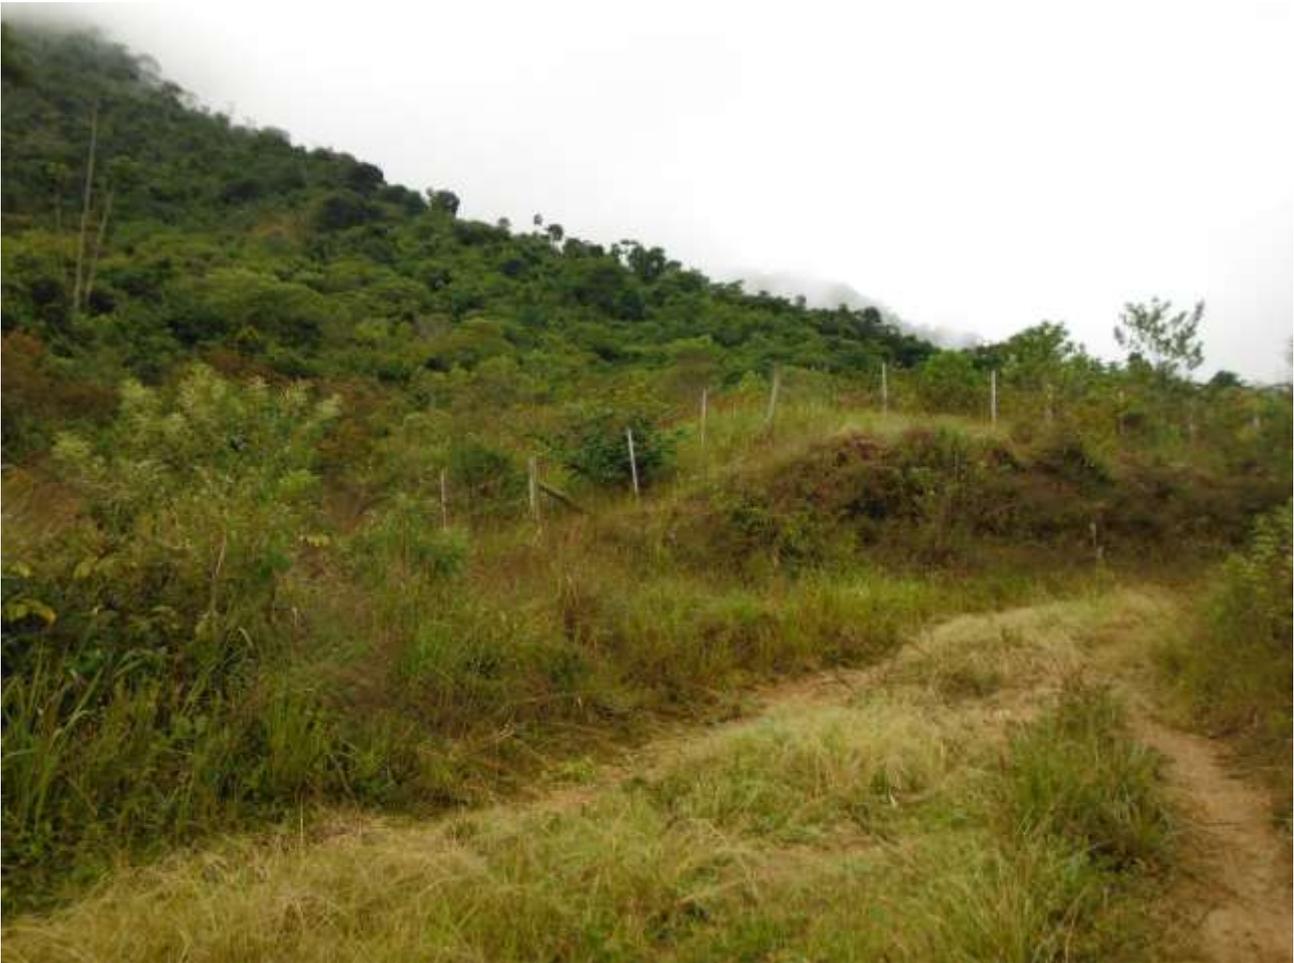
*Figura 83. Área 05 do Sítio Pinheiros - Cid Magalhães Silva Júnior*

- Presença de cobertura vegetal;
- Crescimento significativo das mudas implantadas;
- Presença de biodiversidade;
- A área possui medidas de isolamento devido a presença de animais em seu entorno;
- Não houve identificação de nenhum tipo de impacto antrópico, infestação de gramíneas exóticas agressivas ou ataque de formigas às mudas;
- Não foi encontrado nenhum indício de suscetibilidade de erosão.
