### **PRODUTOR DE ÁGUA E FLORESTA NO MUNICÍPIO DE RIO CLARO – RJ E AMPLIAÇÃO DO PROGRAMA AOS MUNICÍPIOS DA ÁREA DE ABRANGÊNCIA DO COMITÊ GUANDU**

Relatório da Situação Atual das Propriedades Inseridas no Projeto

Diagnóstico da Situação Atual dos Contratos em Andamento

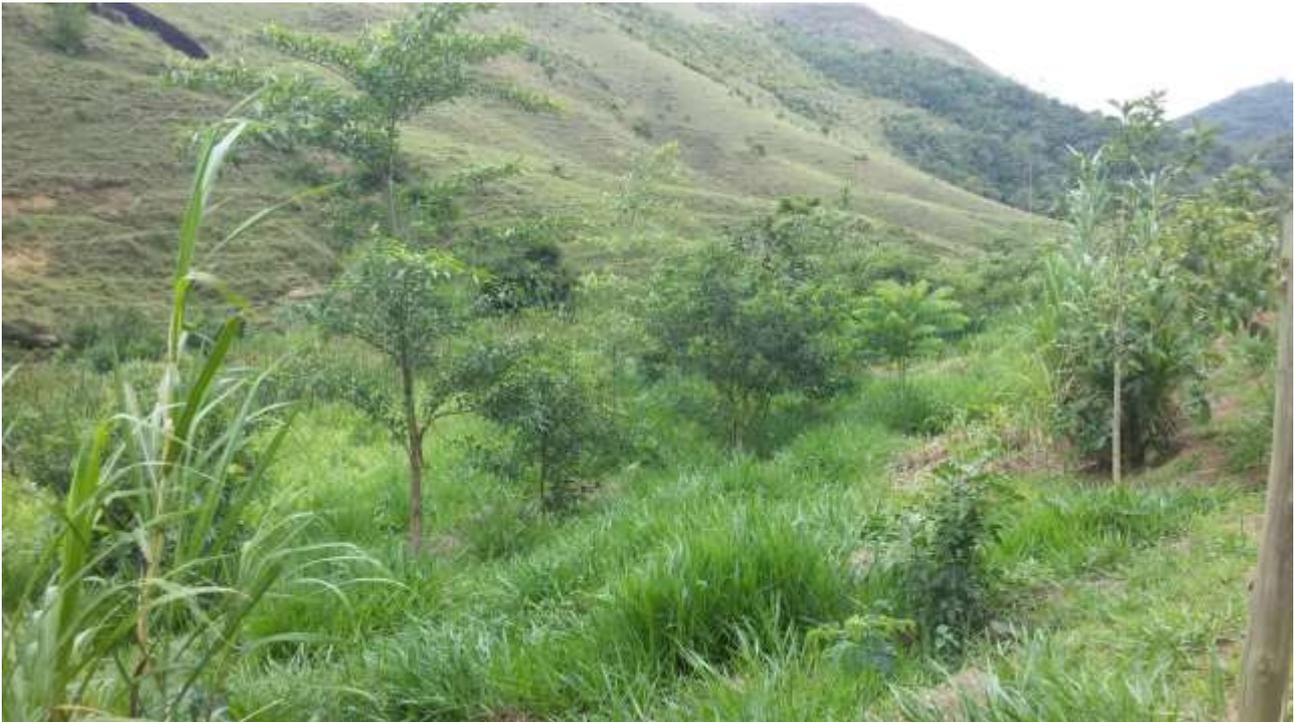
*Figura 84. Área 06 do Sítio Pinheiros - Cid Magalhães Silva Júnior*

- Presença de cobertura vegetal;
- Crescimento significativo das mudas implantadas;
- Presença de biodiversidade;
- A área possui medidas de isolamento devido a presença de animais em seu entorno;
- Não houve identificação de nenhum tipo de impacto antrópico, infestação de gramíneas exóticas agressivas ou ataque de formigas às mudas;
- Não foi encontrado nenhum indício de suscetibilidade de erosão.

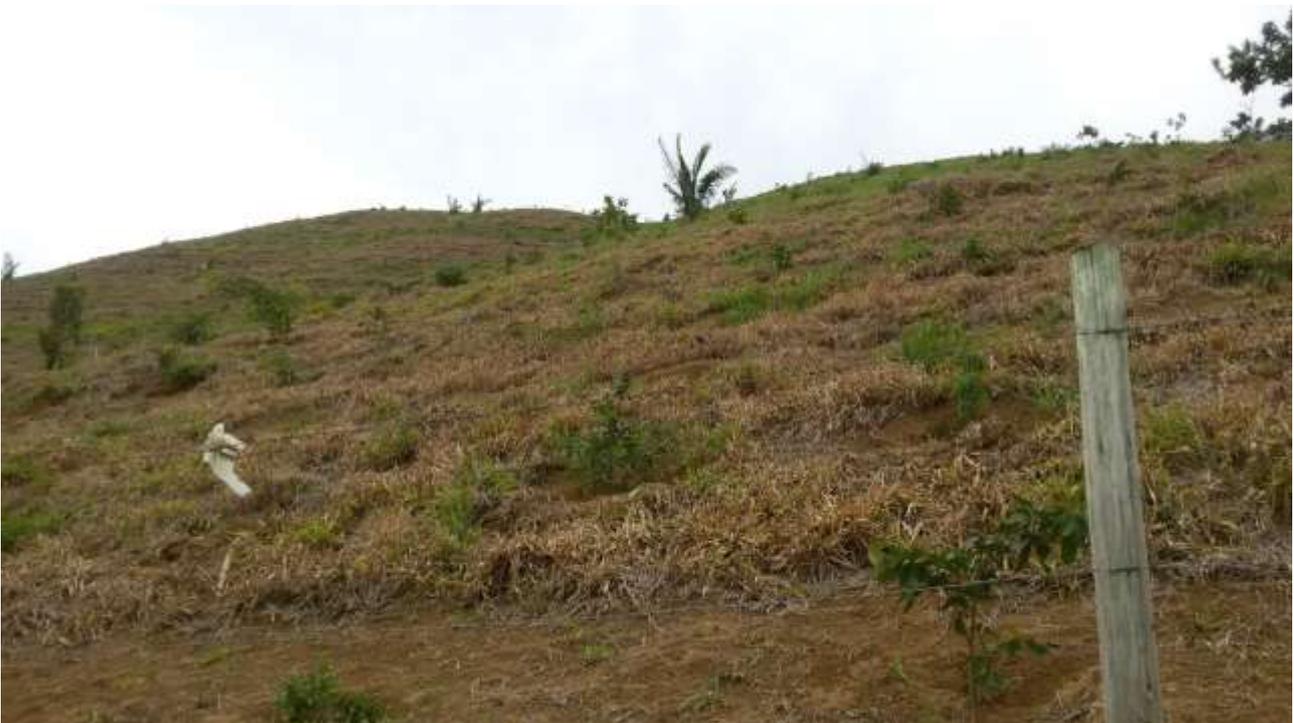
*Figura 85. Área 01 da Pousada Águas Claras - Eduardo Arantes Bouças*

- Presença de cobertura vegetal;
- Crescimento significativo das mudas implantadas;
- Presença de biodiversidade;
- A área possui medidas de isolamento devido a presença de animais em seu entorno;
- Não houve identificação de nenhum tipo de impacto antrópico, infestação de gramíneas exóticas agressivas ou ataque de formigas às mudas;
- Não foi encontrado nenhum indício de suscetibilidade de erosão.

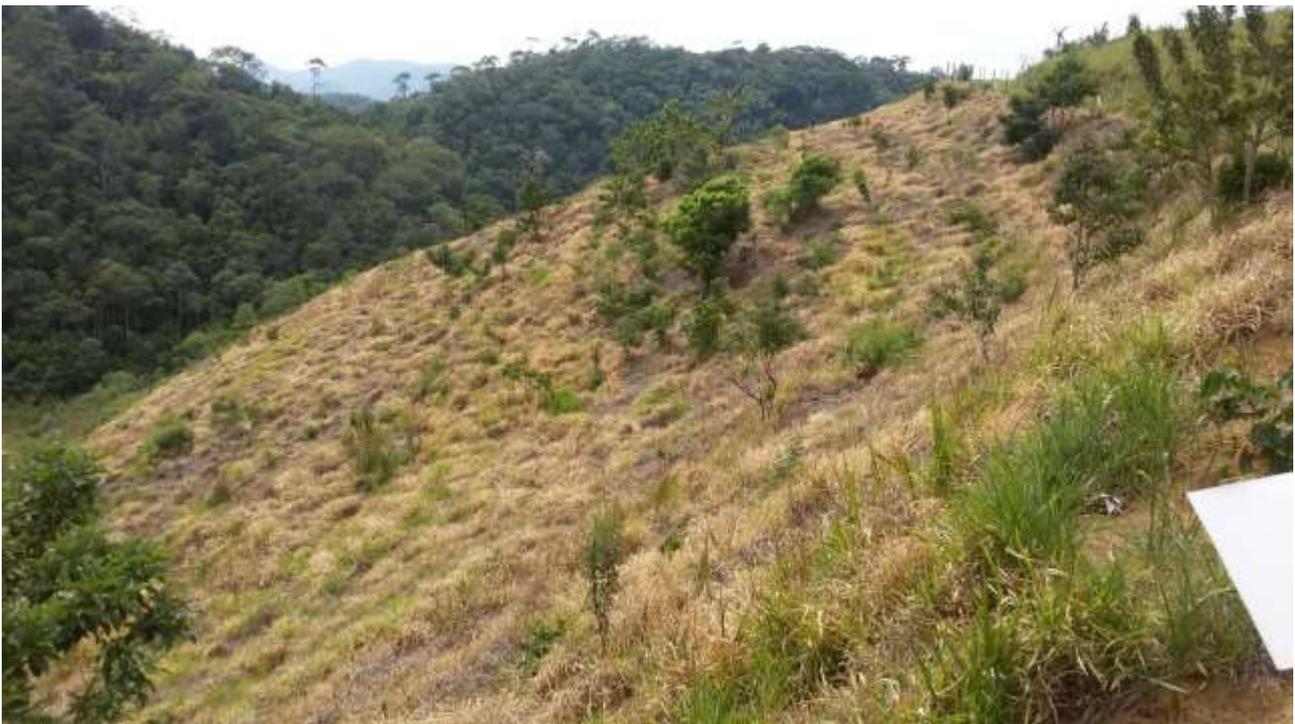
*Figura 86. Área 02 da Pousada Águas Claras - Eduardo Arantes Bouças*

- Não há presença de cobertura vegetal;
- Crescimento significativo das mudas implantadas;
- Mortalidade de aproximadamente 10%;
- Presença de biodiversidade;
- A área possui medidas de isolamento devido a presença de animais em seu entorno;
- Não houve identificação de nenhum tipo de impacto antrópico, infestação de gramíneas exóticas agressivas ou ataque de formigas às mudas;
- Não foi encontrado nenhum indício de suscetibilidade de erosão.

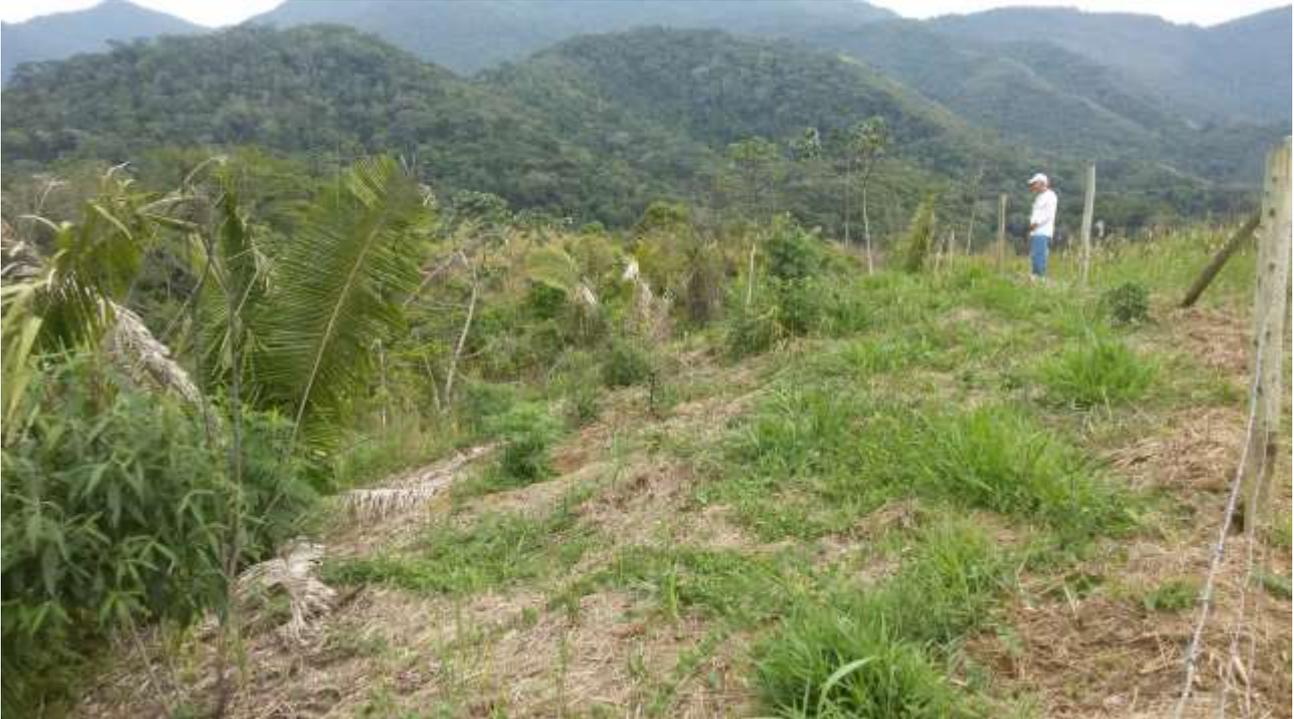
*Figura 87. Área 03 da Pousada Águas Claras - Eduardo Arantes Bouças*

- Não há presença de cobertura vegetal;
- A área ainda está em processo de implantação, sem plantio;
- Presença de biodiversidade;
- A área possui medidas de isolamento devido a presença de animais em seu entorno;
- Não houve identificação de nenhum tipo de impacto antrópico, infestação de gramíneas exóticas agressivas ou ataque de formigas às mudas;
- Não foi encontrado nenhum indício de suscetibilidade de erosão.

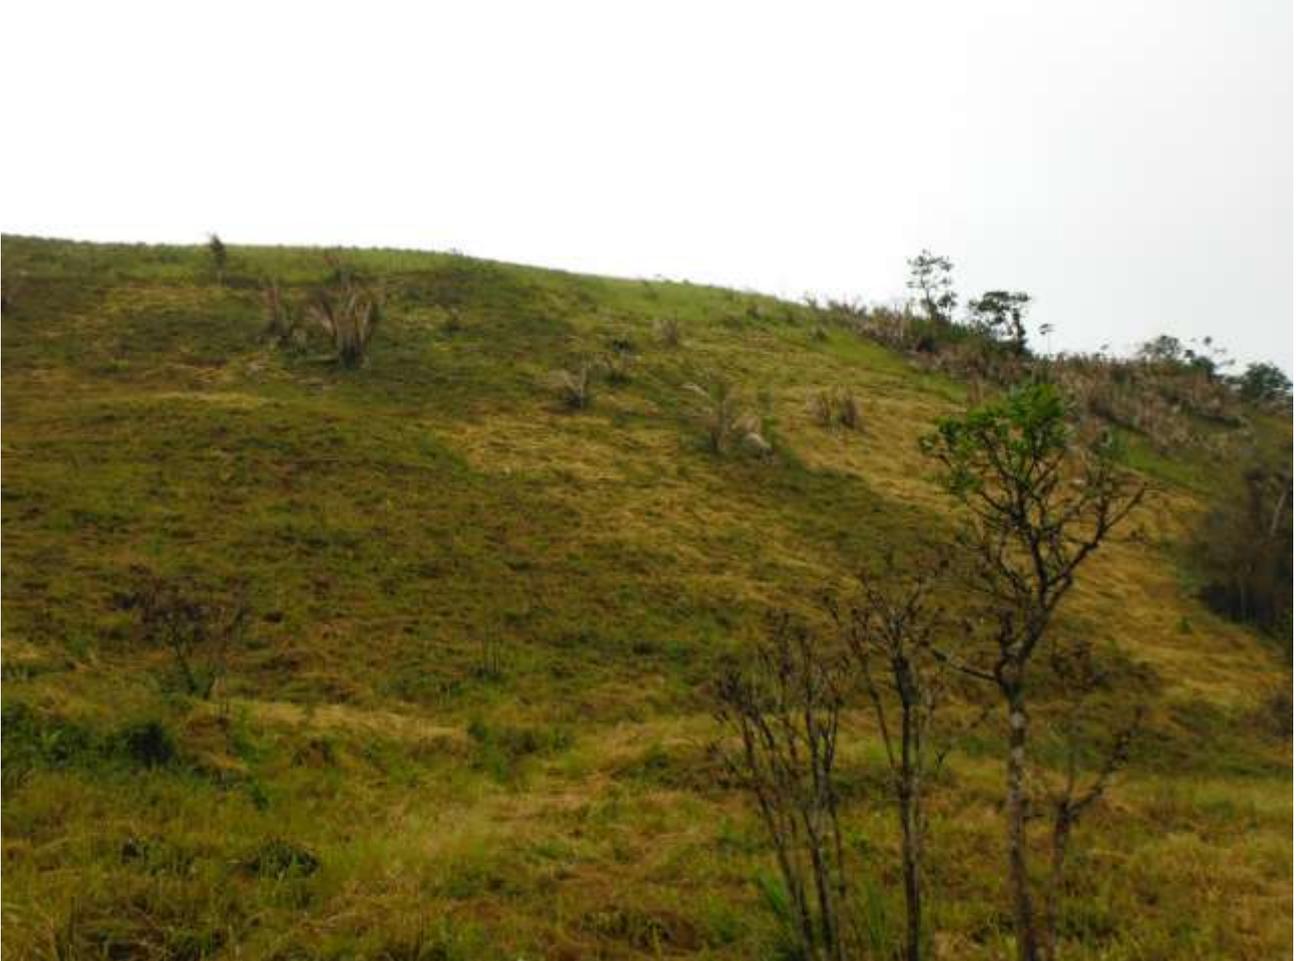
*Figura 88. Área 04 da Pousada Águas Claras - Eduardo Arantes Bouças*

- Presença de cobertura vegetal;
- Crescimento significativo das mudas implantadas;
- Presença de biodiversidade;
- A área possui medidas de isolamento devido a presença de animais em seu entorno;
- Não houve identificação de nenhum tipo de impacto antrópico, infestação de gramíneas exóticas agressivas ou ataque de formigas às mudas;
- Não foi encontrado nenhum indício de suscetibilidade de erosão.

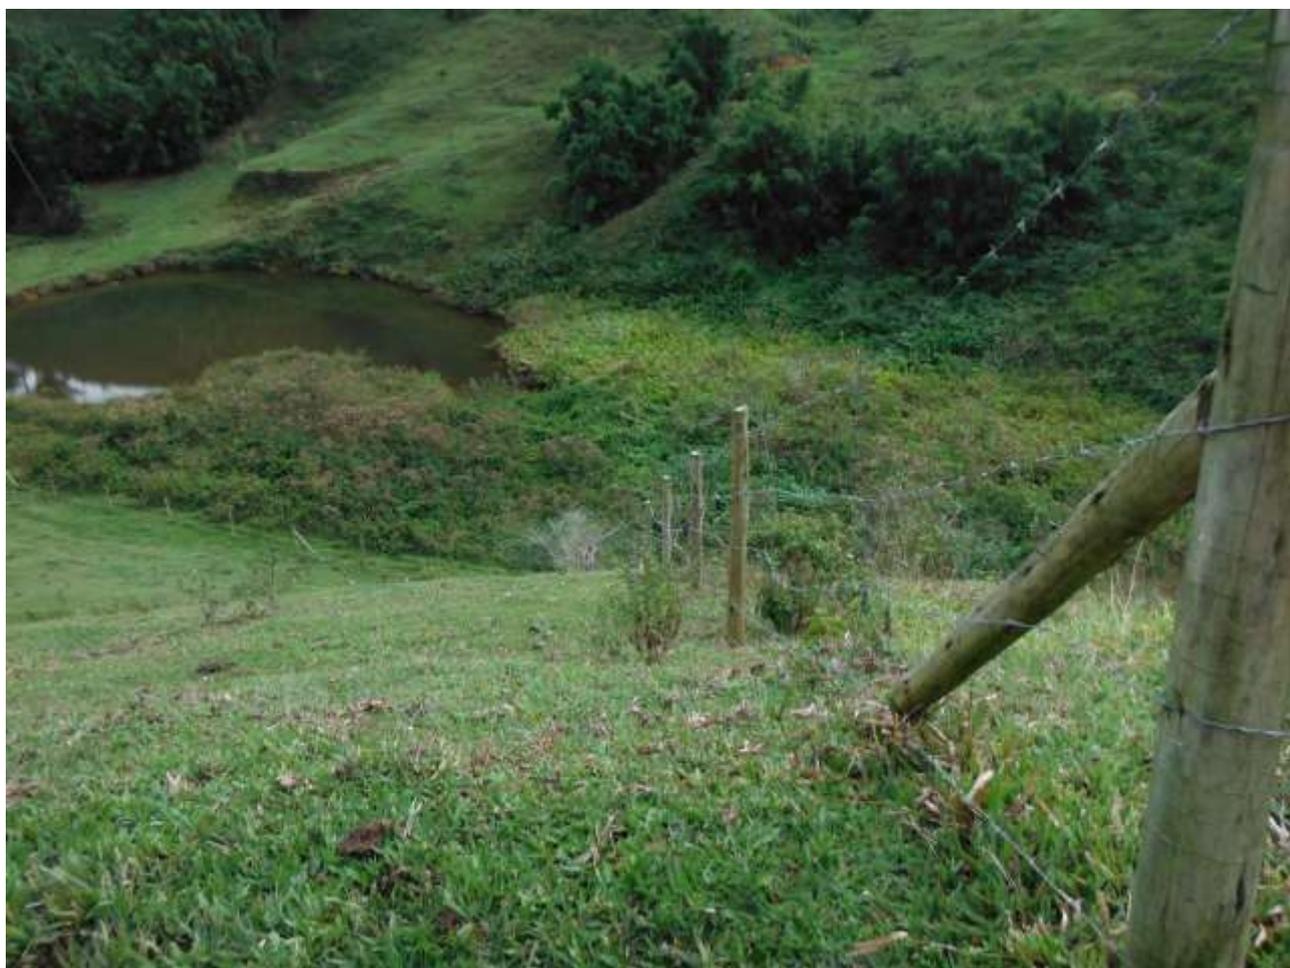
Figura 89. Área 01 da RPPN Fazenda Alvorada de Itaverá - Eduardo Freire Gomes

- Presença de cobertura vegetal;
- Presença de biodiversidade;
- A área encontra-se em processo de implantação, sem plantio;
- A área possui medidas de isolamento, devido a presença de animais em seu entorno;
- Não foi encontrado nenhum indício de suscetibilidade de erosão.

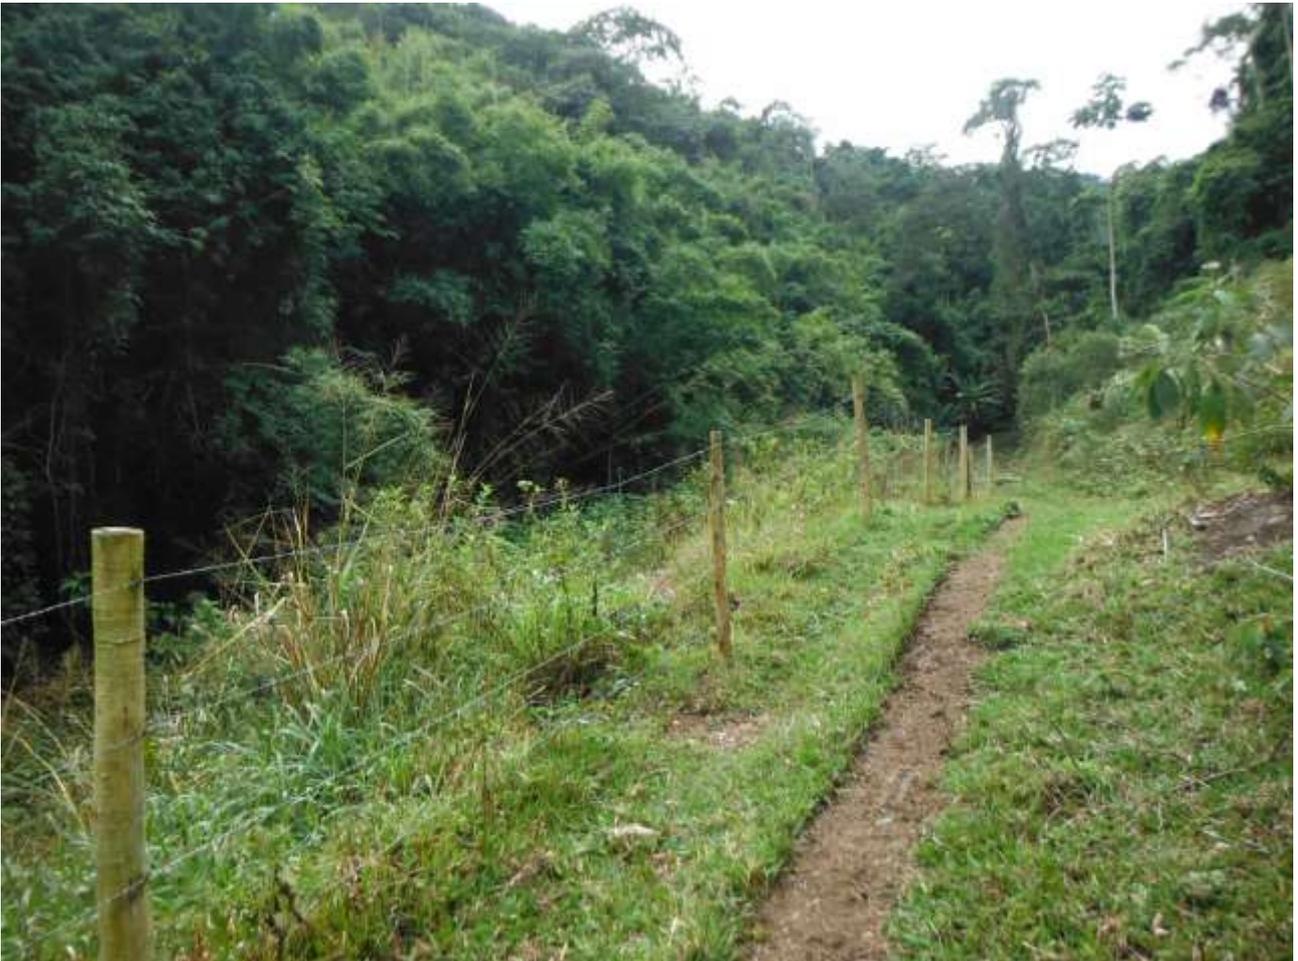
*Figura 90. Área 02 da RPPN Fazenda Alvorada de Itaverá - Eduardo Freire Gomes*

- Presença de cobertura vegetal;
- Presença de biodiversidade;
- A área encontra-se em processo de implantação, sem plantio;
- A área possui medidas de isolamento, devido a presença de animais em seu entorno;
- Não foi encontrado nenhum indício de suscetibilidade de erosão.

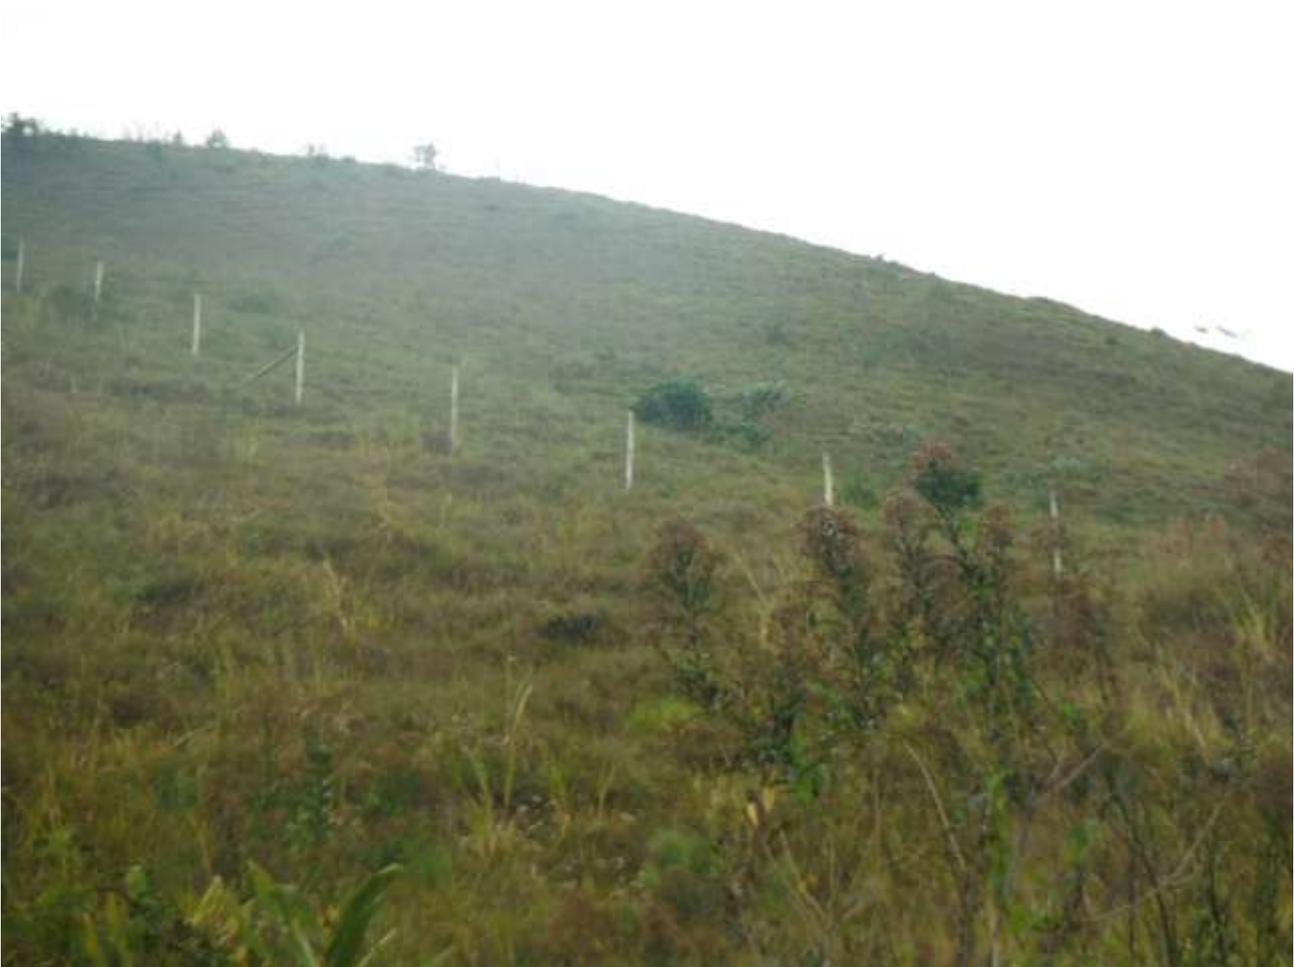
*Figura 91. Área 03 da RPPN Fazenda Alvorada de Itaverá - Eduardo Freire Gomes*

- Presença de cobertura vegetal;
- Presença de biodiversidade;
- A área encontra-se em processo de implantação, sem plantio;
- A área possui medidas de isolamento, devido a presença de animais em seu entorno;
- Não foi encontrado nenhum indício de suscetibilidade de erosão.

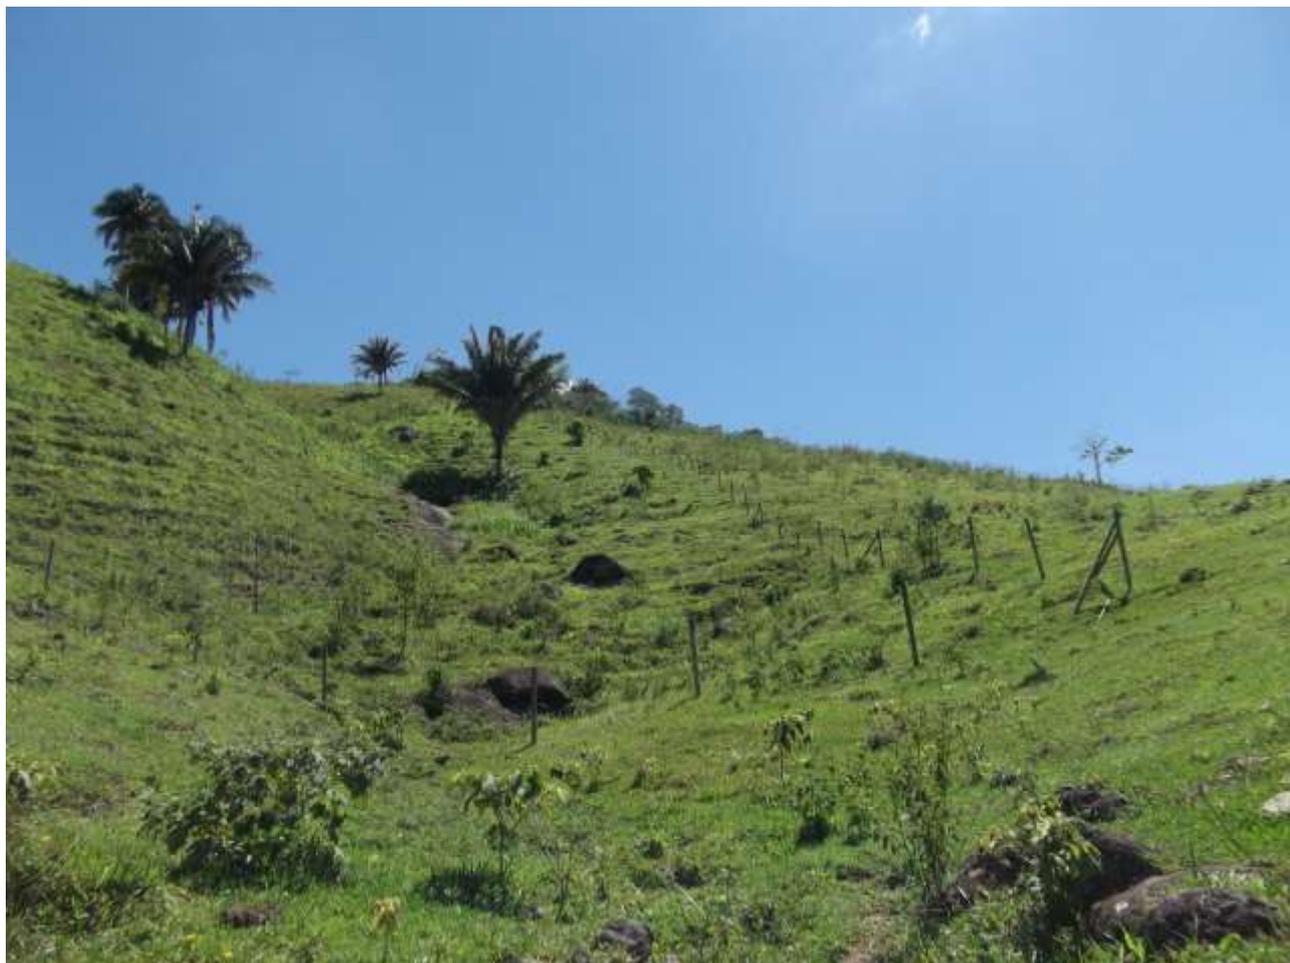
*Figura 92. Área 04 da RPPN Fazenda Alvorada de Itaverá - Eduardo Freire Gomes*

- Presença de cobertura vegetal;
- Presença de biodiversidade;
- A área encontra-se em processo de implantação, sem plantio;
- A área possui medidas de isolamento, devido a presença de animais em seu entorno;
- Não foi encontrado nenhum indício de suscetibilidade de erosão.

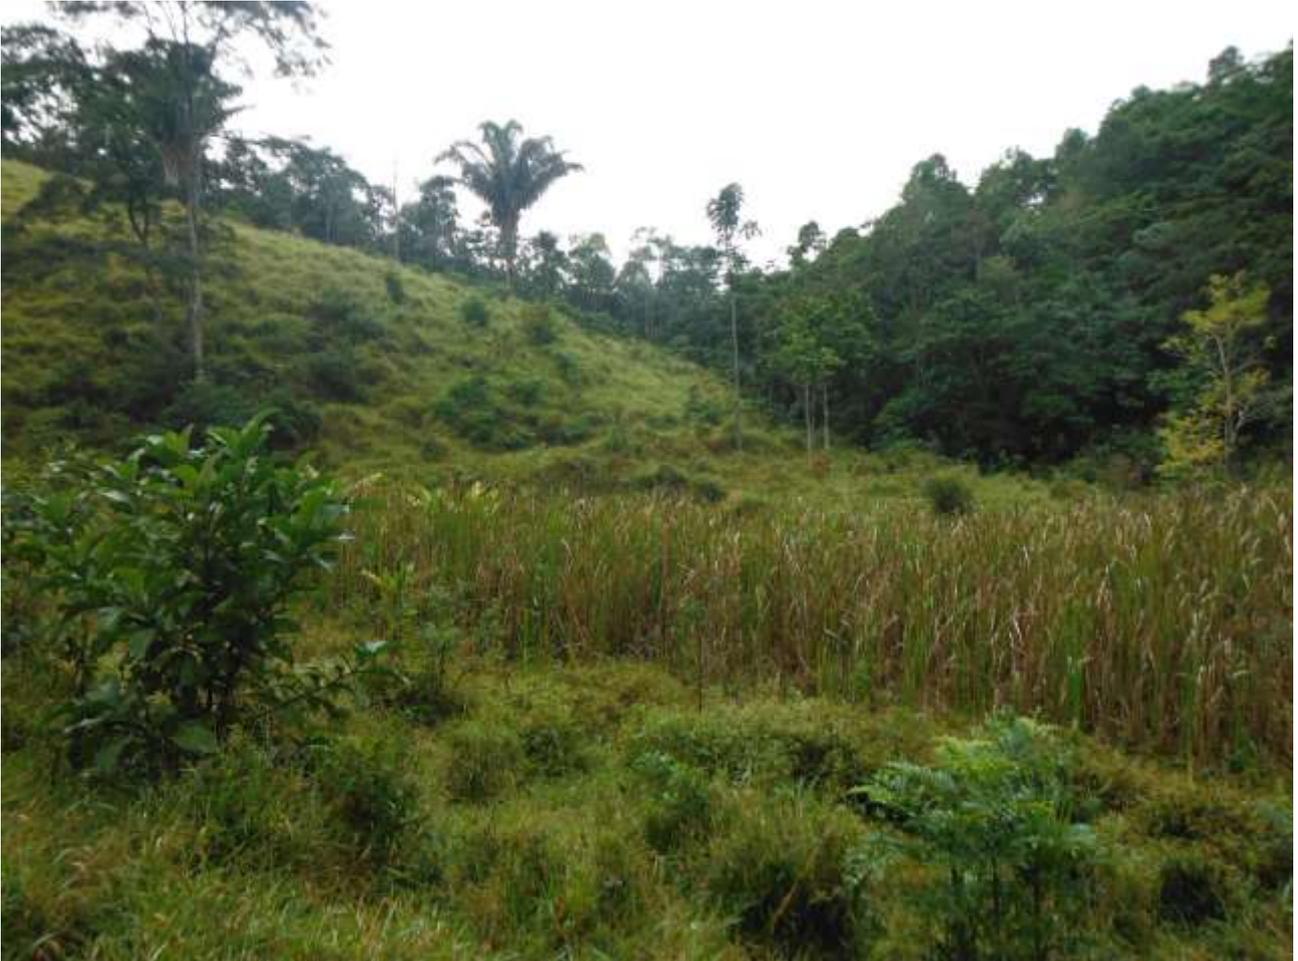
*Figura 93. Área 05 da RPPN Fazenda Alvorada de Itaverá - Eduardo Freire Gomes*

- Presença de cobertura vegetal;
- Presença de biodiversidade;
- A área encontra-se em processo de implantação, sem plantio;
- A área possui medidas de isolamento, devido a presença de animais em seu entorno;
- Não foi encontrado nenhum indício de suscetibilidade de erosão.

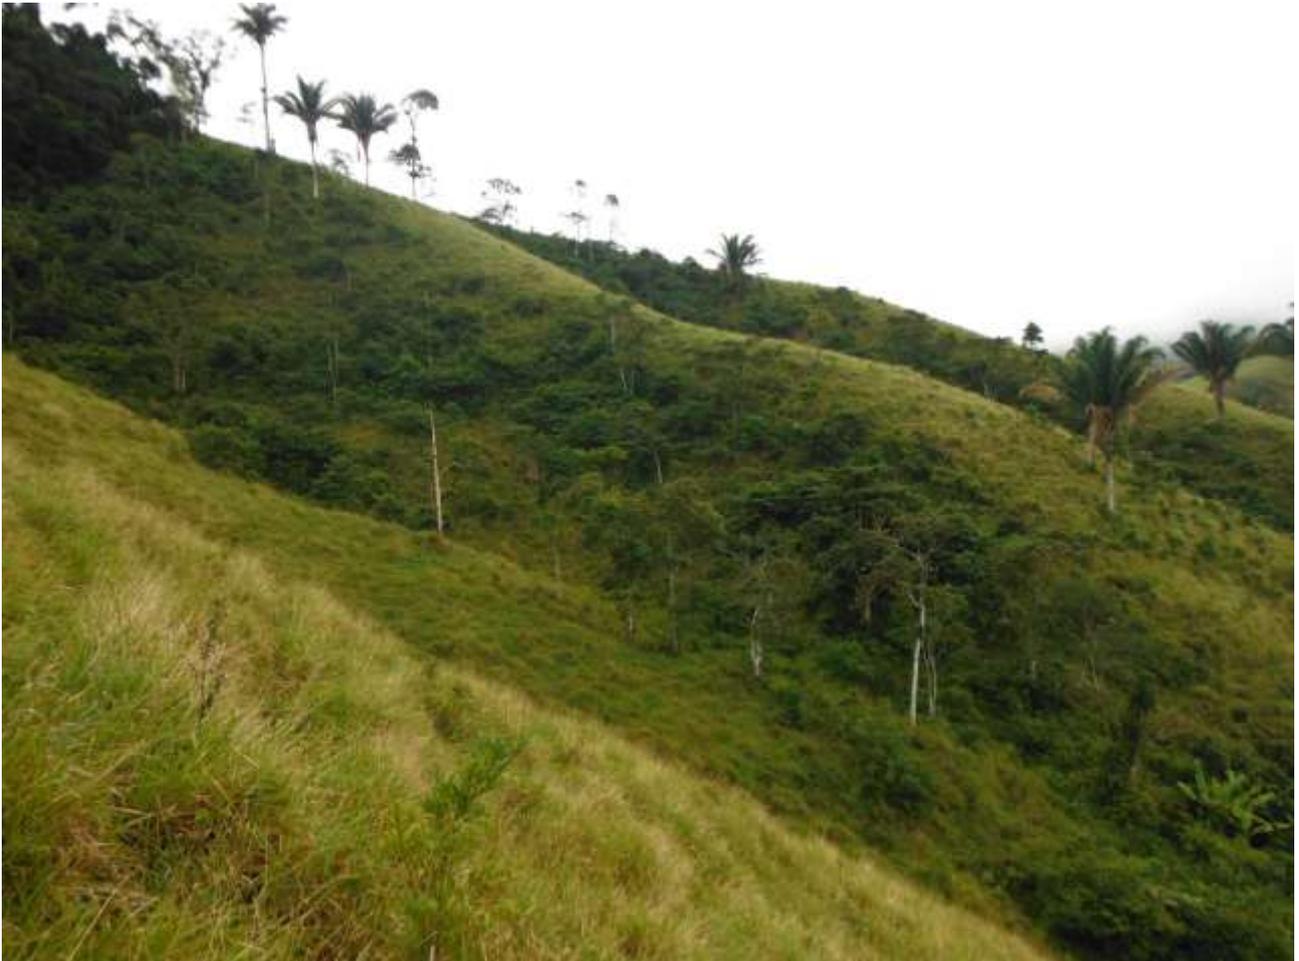
*Figura 94. Área 06 da RPPN Fazenda Alvorada de Itaverá - Eduardo Freire Gomes*

- Presença de cobertura vegetal;
- Presença de biodiversidade;
- A área encontra-se em processo de implantação, sem plantio;
- A área possui medidas de isolamento, devido a presença de animais em seu entorno;
- Não foi encontrado nenhum indício de suscetibilidade de erosão.

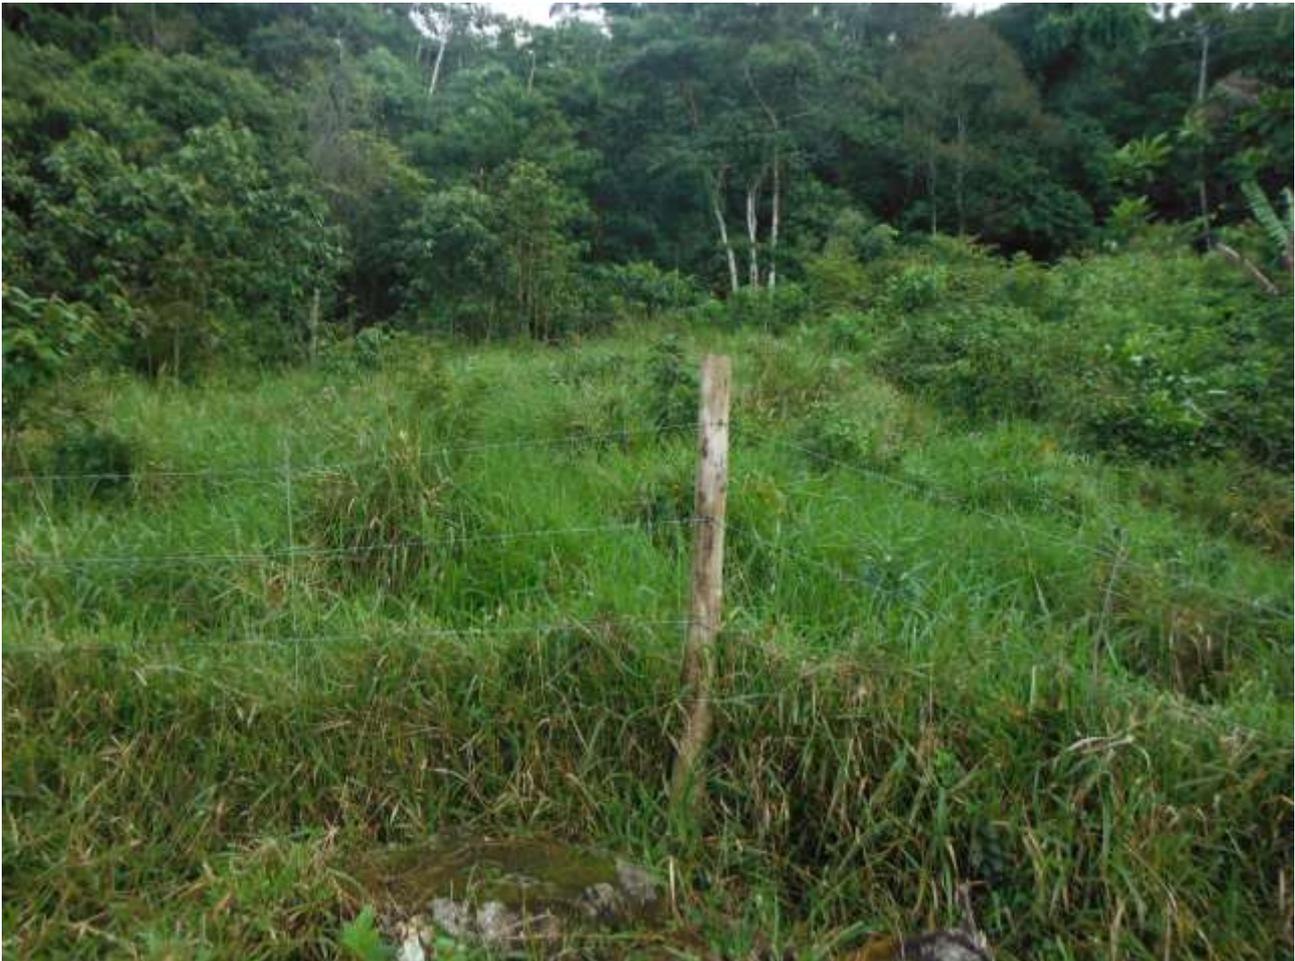
*Figura 95. Área 07 da RPPN Fazenda Alvorada de Itaverá - Eduardo Freire Gomes*

- Presença de cobertura vegetal;
- Presença de biodiversidade;
- A área encontra-se em processo de implantação, sem plantio;
- A área possui medidas de isolamento, devido a presença de animais em seu entorno;
- Não foi encontrado nenhum indício de suscetibilidade de erosão.

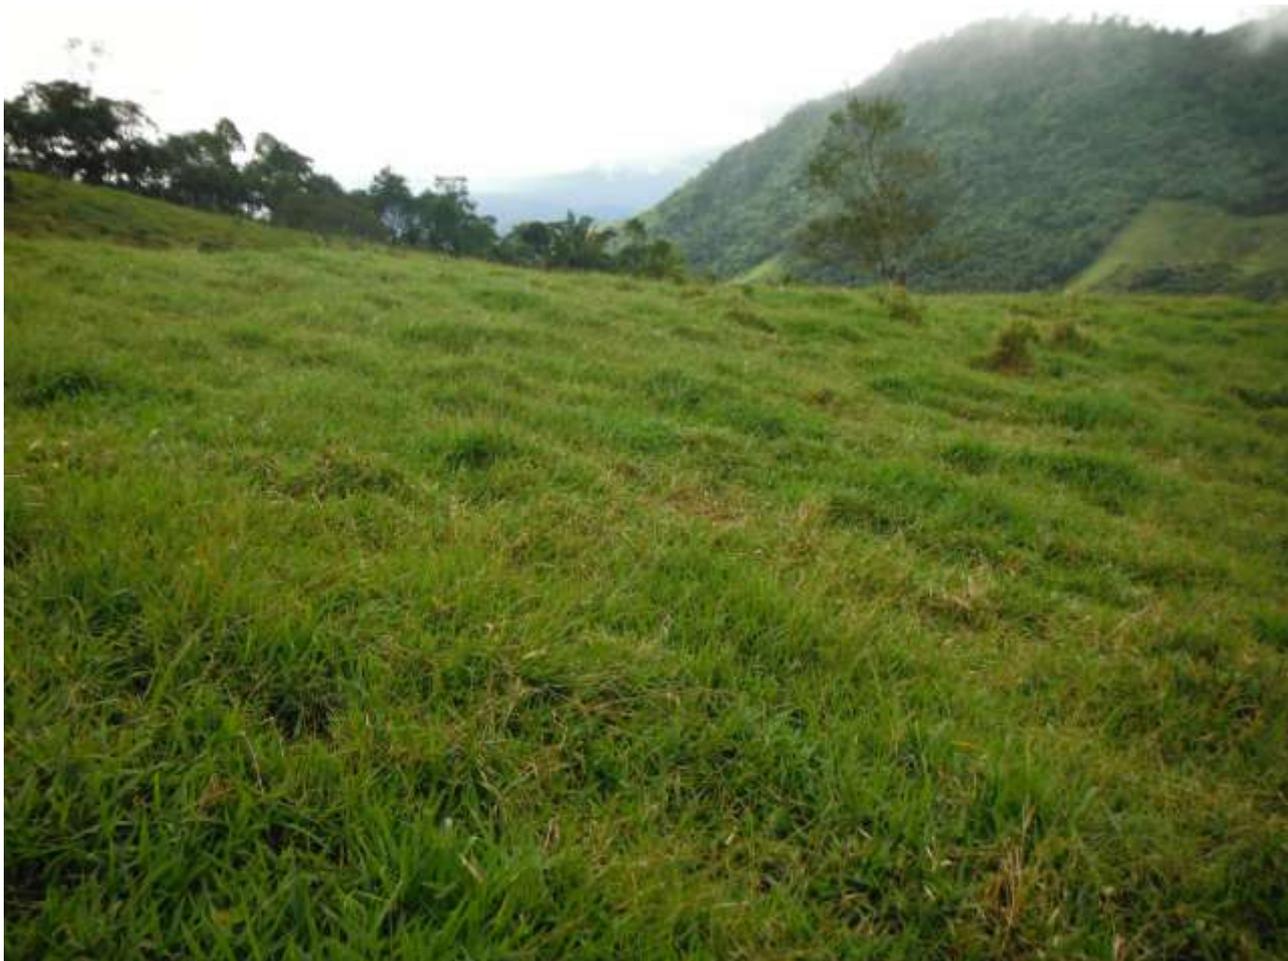
*Figura 96. Área 08 da RPPN Fazenda Alvorada de Itaverá - Eduardo Freire Gomes*

- Presença de cobertura vegetal;
- Presença de biodiversidade;
- A área encontra-se em processo de implantação, sem plantio;
- A área possui medidas de isolamento, devido a presença de animais em seu entorno;
- Não foi encontrado nenhum indício de suscetibilidade de erosão.

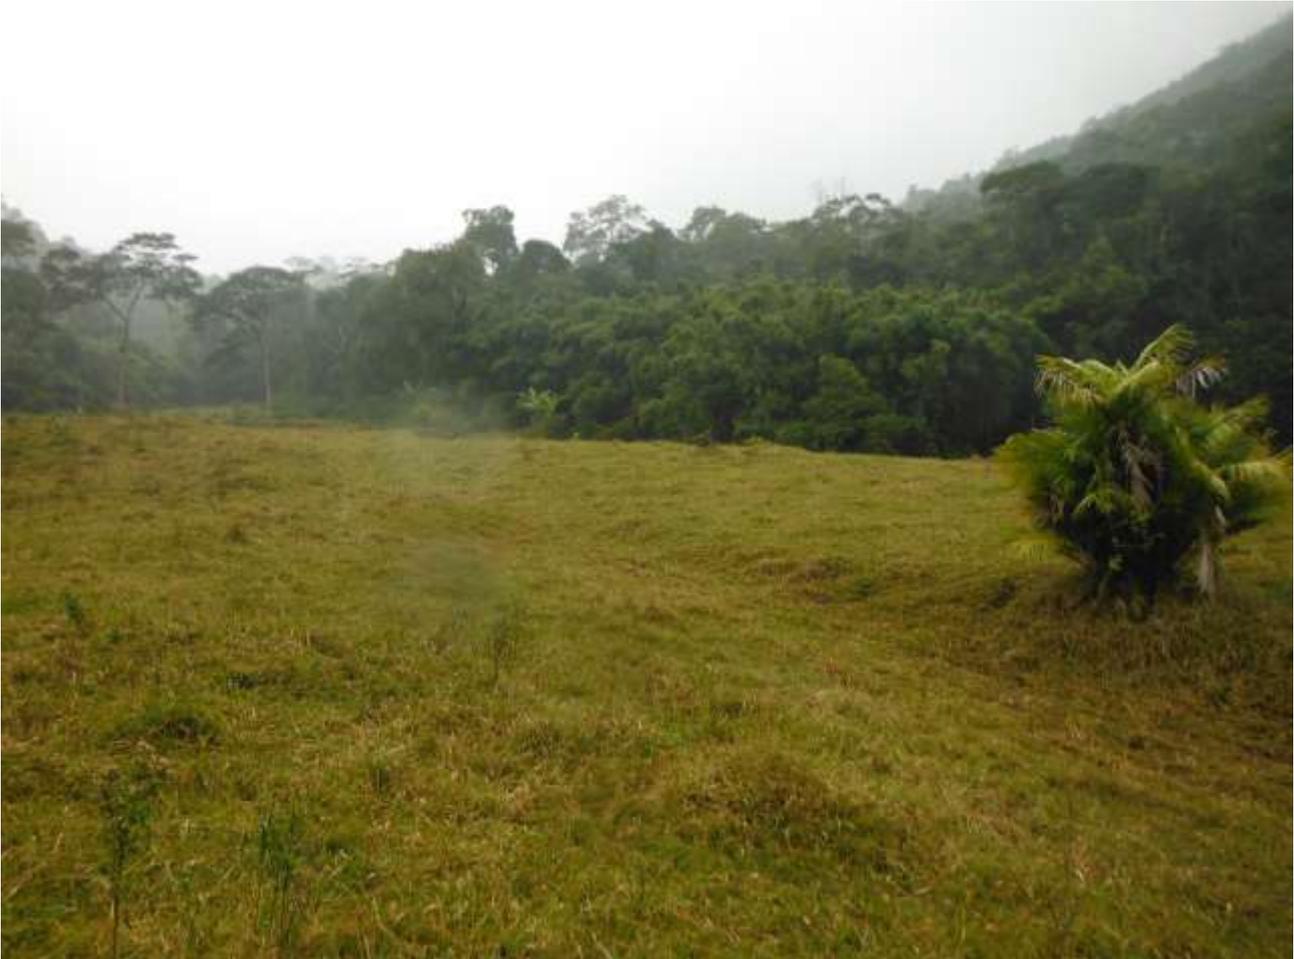
*Figura 97. Área 09 da RPPN Fazenda Alvorada de Itaverá - Eduardo Freire Gomes*

- Presença de cobertura vegetal;
- Presença de biodiversidade;
- A área encontra-se em processo de implantação, sem plantio;
- A área possui medidas de isolamento, devido a presença de animais em seu entorno;
- Não foi encontrado nenhum indício de suscetibilidade de erosão.

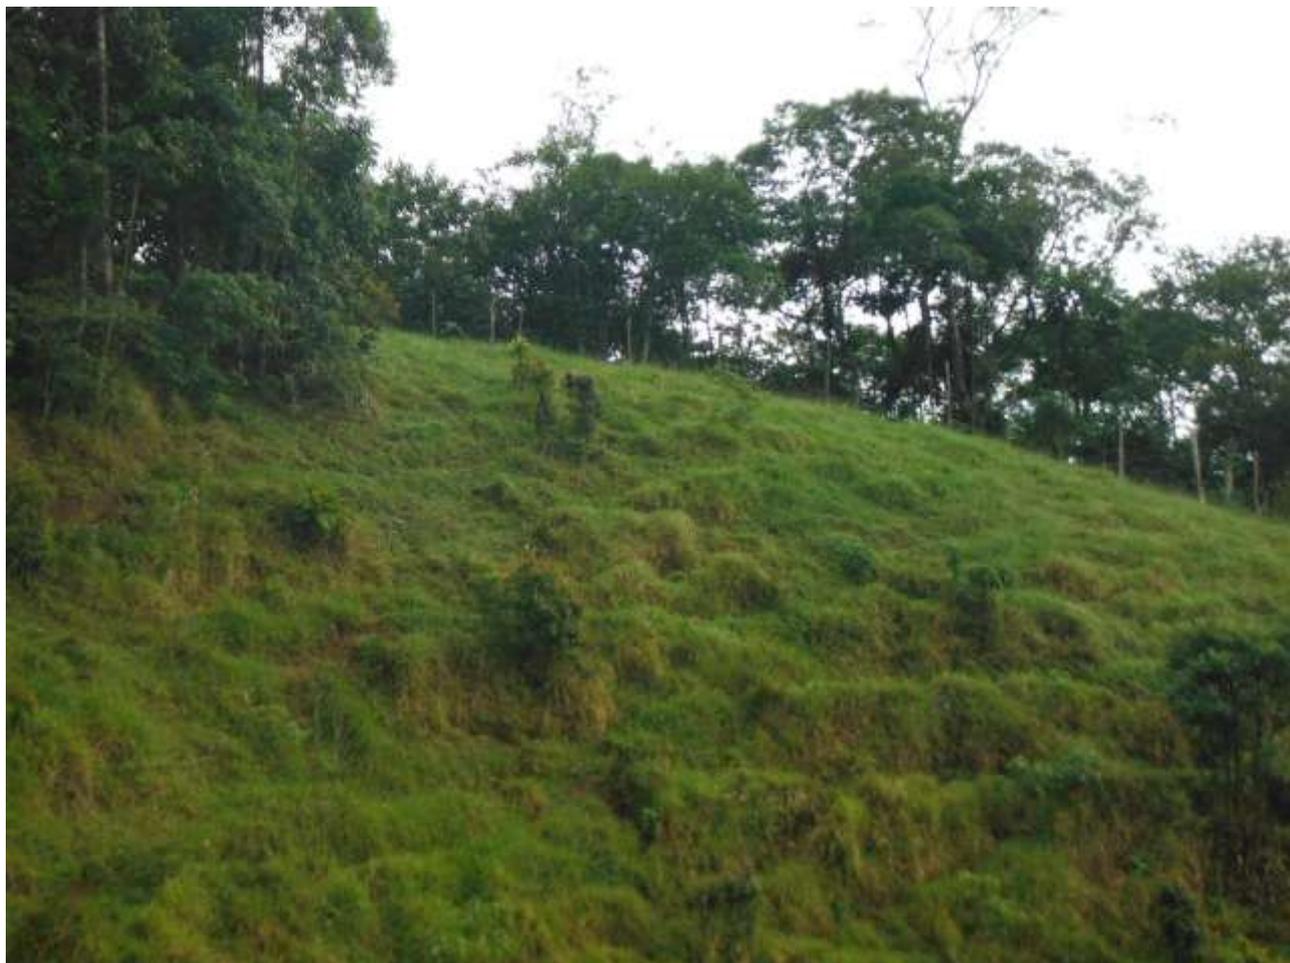
*Figura 98. Área 10 da RPPN Fazenda Alvorada de Itaverá - Eduardo Freire Gomes*

- Presença de cobertura vegetal;
- Presença de biodiversidade;
- A área encontra-se em processo de implantação, sem plantio;
- A área possui medidas de isolamento, devido a presença de animais em seu entorno;
- Não foi encontrado nenhum indício de suscetibilidade de erosão.

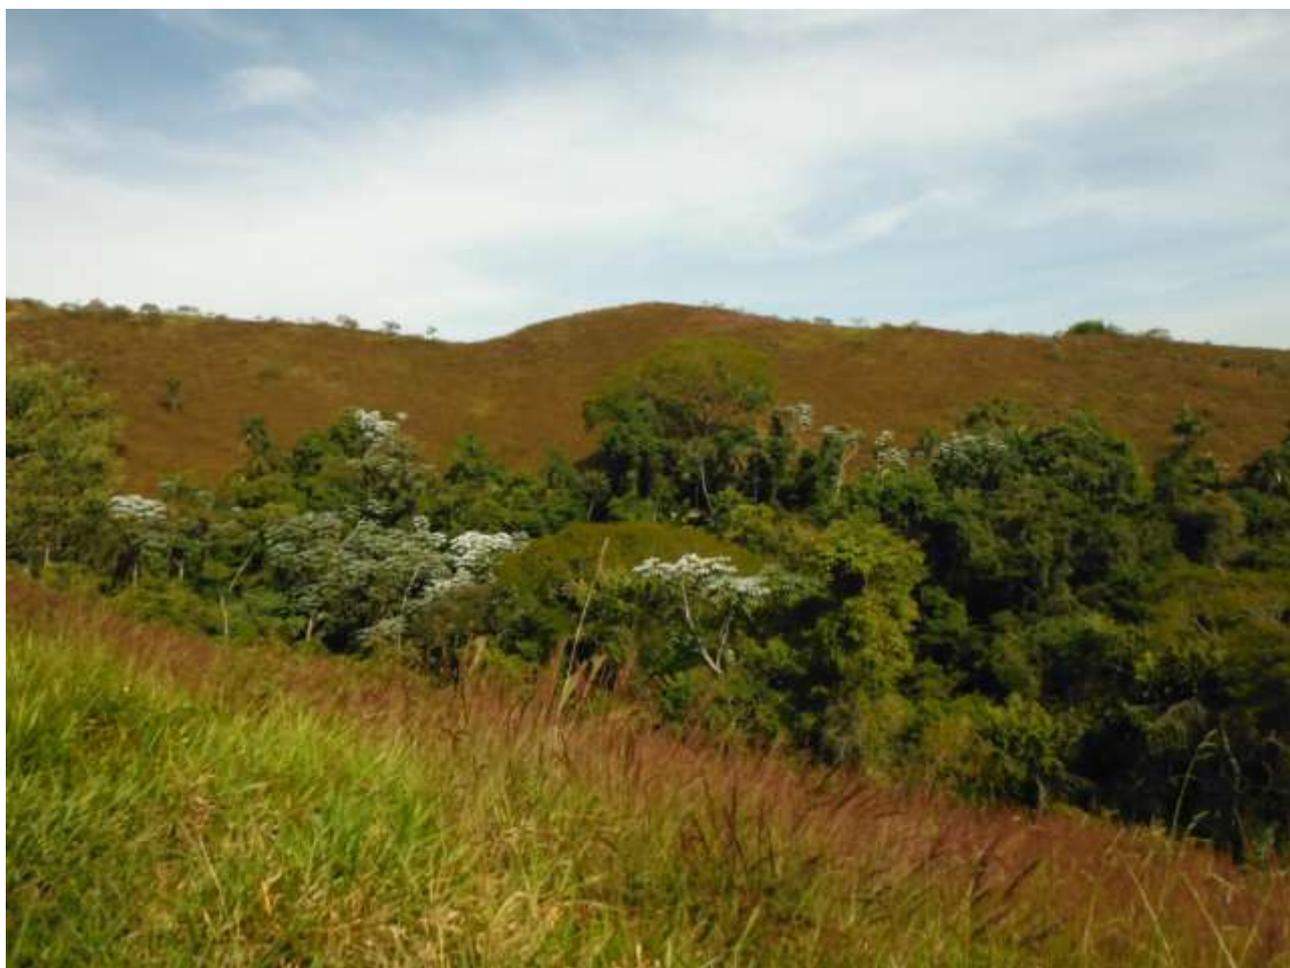
*Figura 99. Área 01 do Sítio Bela Vista - Eduardo Meirelles*

- Presença de cobertura vegetal;
- Presença de biodiversidade;
- A área encontra-se em processo de implantação, sem plantio;
- A área possui medidas de isolamento, devido a presença de animais em seu entorno;
- Não foi encontrado nenhum indício de suscetibilidade de erosão.

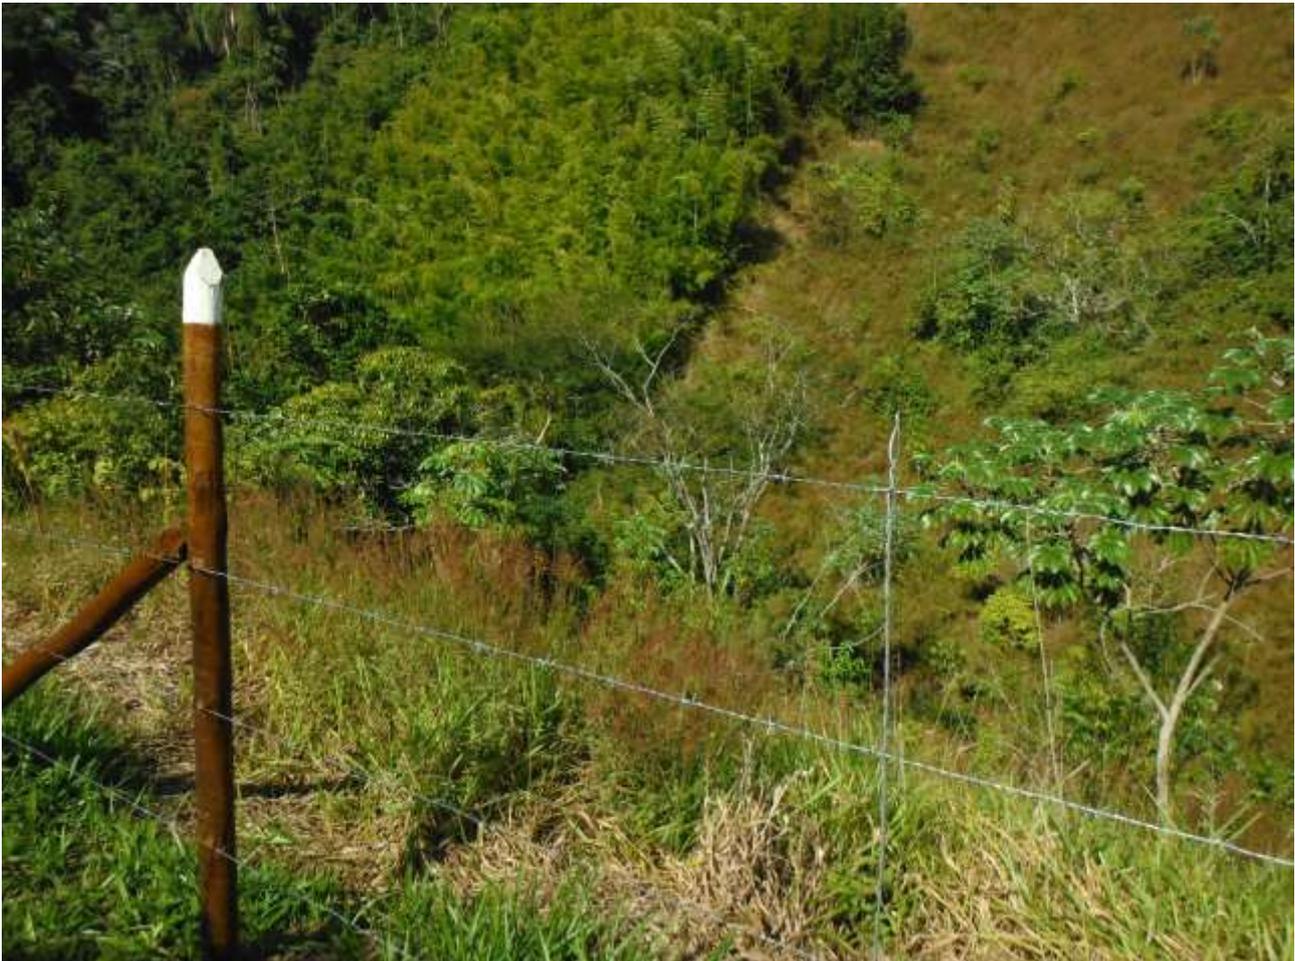
*Figura 100. Área 02 do Sítio Bela Vista - Eduardo Meirelles*

- Presença de cobertura vegetal;
- Presença de biodiversidade;
- A área encontra-se em processo de implantação, sem plantio;
- A área possui medidas de isolamento, devido a presença de animais em seu entorno;
- Não foi encontrado nenhum indício de suscetibilidade de erosão.

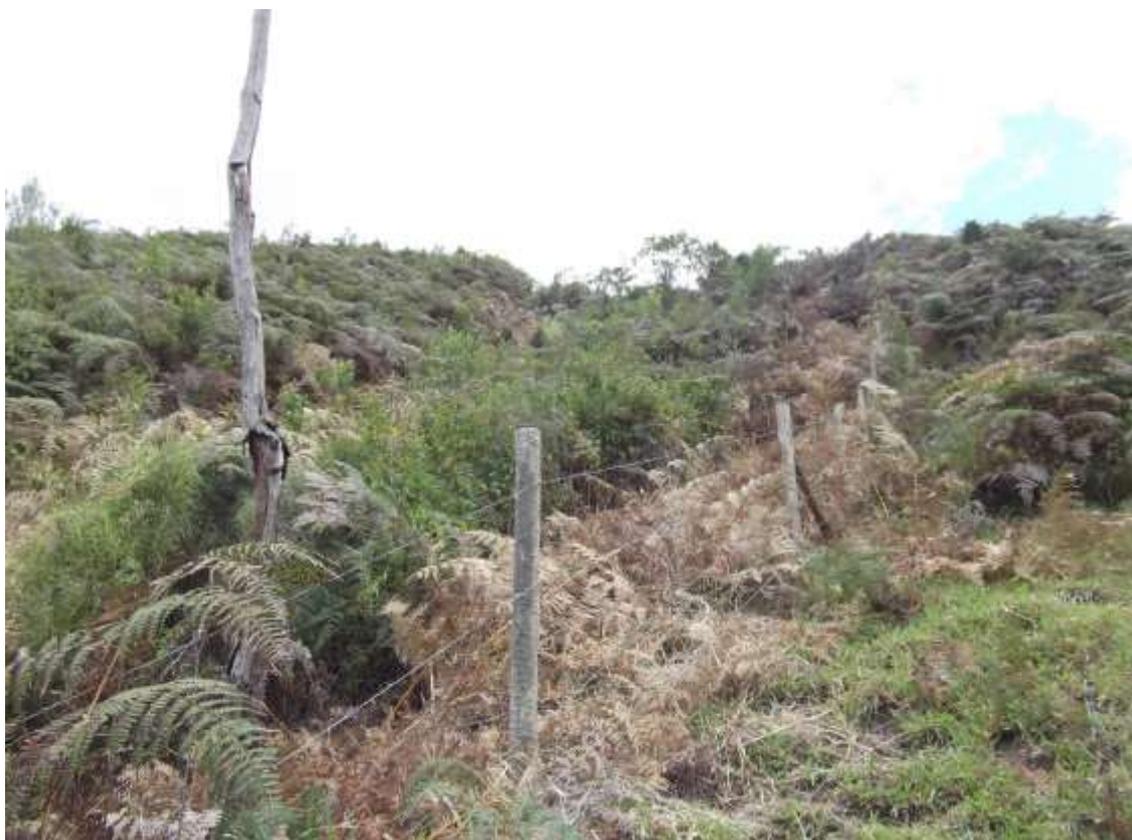
Figura 101. Área 02 do Sítio Vendinha - Francisco de Assis Rodrigues

- Presença de cobertura vegetal;
- Crescimento significativo das mudas implantadas;
- Presença de biodiversidade;
- A área possui medidas de isolamento devido a presença de animais em seu entorno;
- Não houve identificação de nenhum tipo de impacto antrópico, ataque de formigas às mudas, mas observou-se necessidade de limpeza na área;
- Não foi encontrado nenhum indício de suscetibilidade de erosão.
