### **PRODUTOR DE ÁGUA E FLORESTA NO MUNICÍPIO DE RIO CLARO – RJ E AMPLIAÇÃO DO PROGRAMA AOS MUNICÍPIOS DA ÁREA DE ABRANGÊNCIA DO COMITÊ GUANDU**

Relatório da Situação Atual das Propriedades Inseridas no Projeto

Diagnóstico da Situação Atual dos Contratos em Andamento

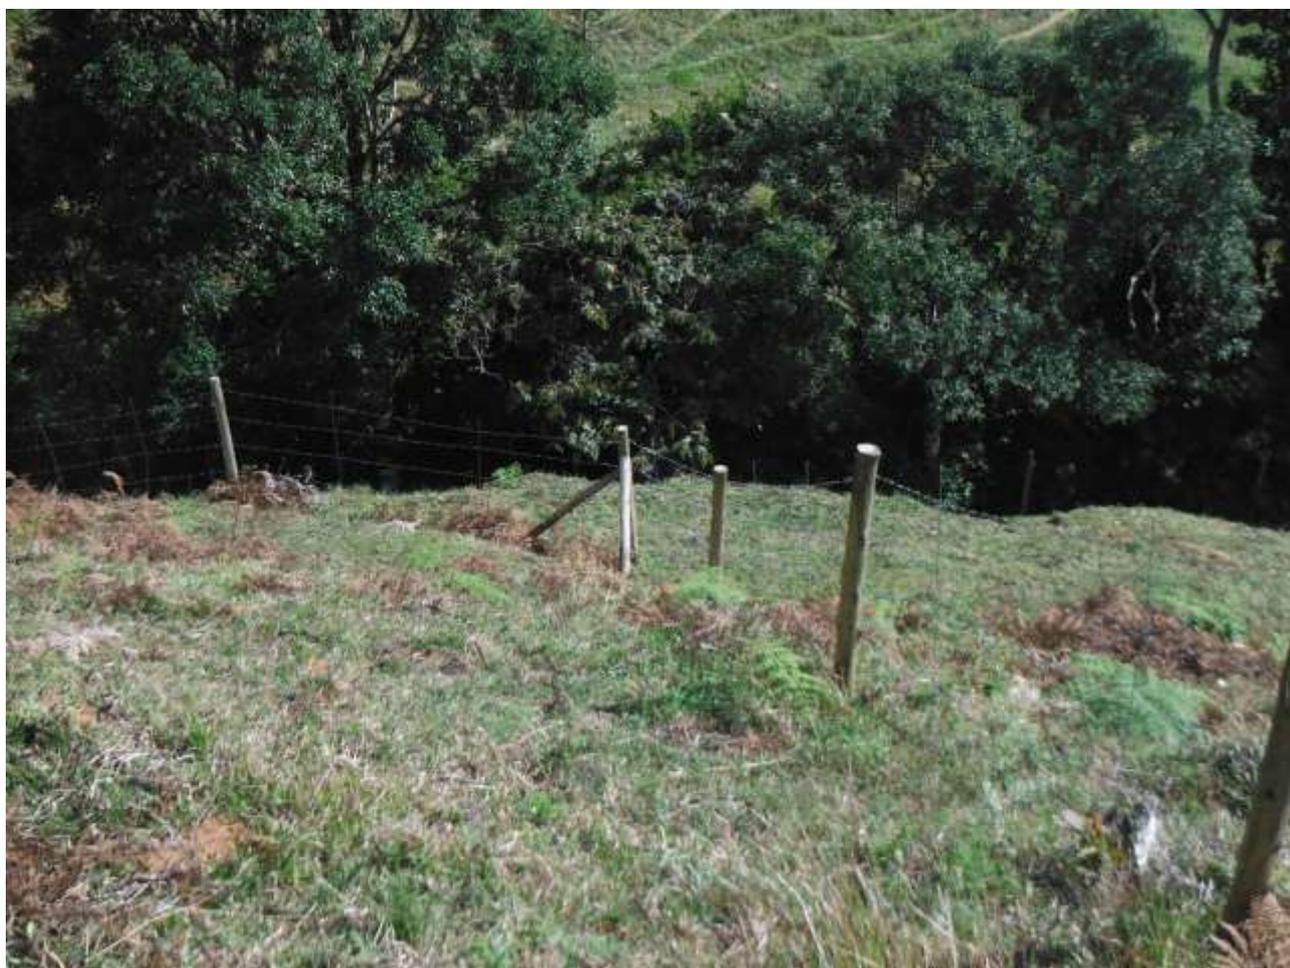
*Figura 102. Área 01 Sítio das Candeias - Gilson da Rocha Goulart*

- Presença de cobertura vegetal;
- Presença de biodiversidade;
- A área encontra-se em processo de implantação, com preparação para plantio;
- A área possui medidas de isolamento, devido a presença de animais em seu entorno;
- Não foi encontrado nenhum indício de suscetibilidade de erosão.

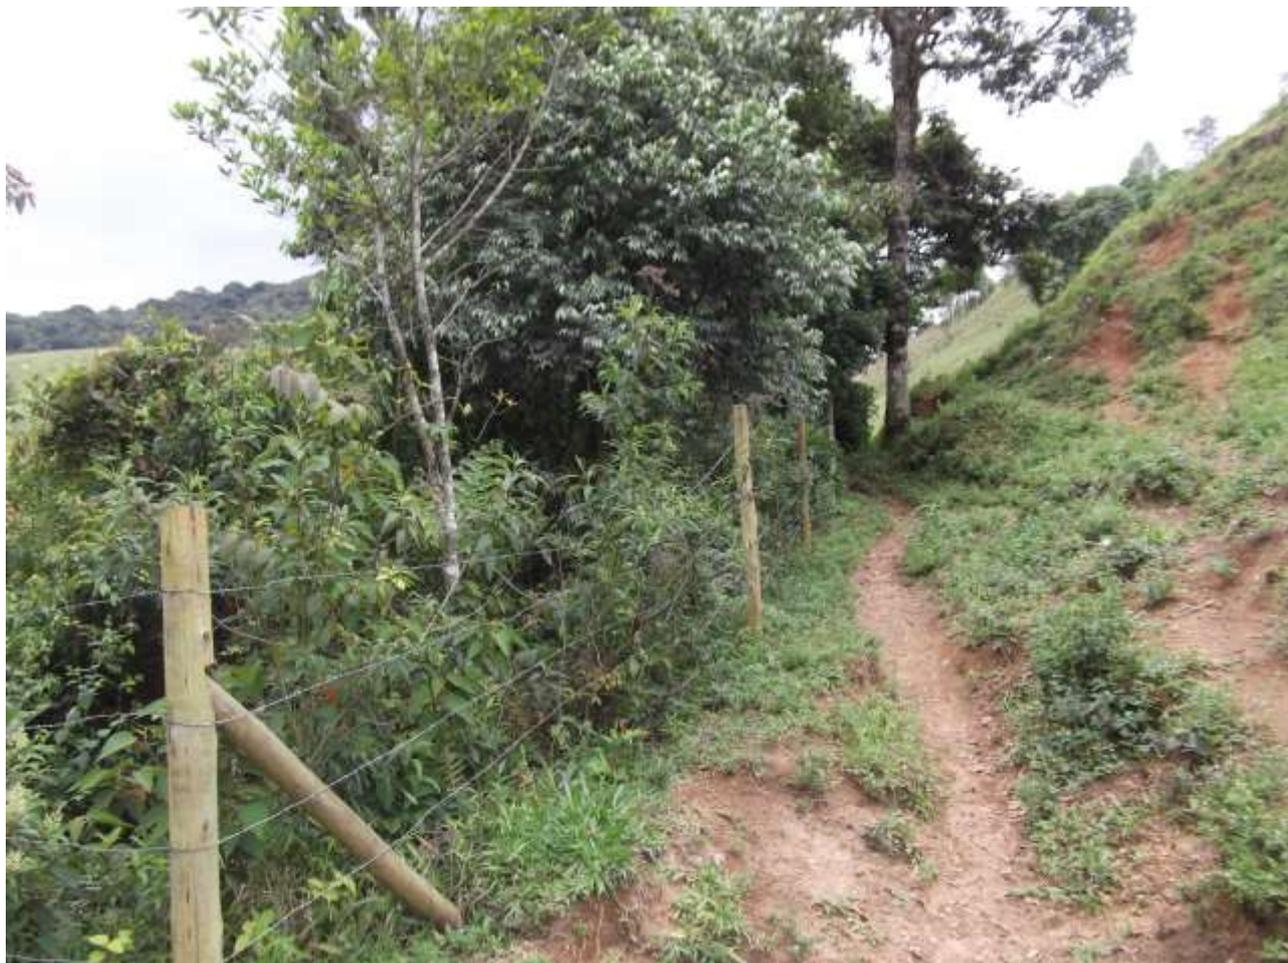
*Figura 103. Área 02 Sítio das Candeias - Gilson da Rocha Goulart*

- Presença de cobertura vegetal;
- Presença de biodiversidade;
- A área encontra-se em processo de implantação, com preparação para plantio;
- A área possui medidas de isolamento, devido a presença de animais em seu entorno;
- Não foi encontrado nenhum indício de suscetibilidade de erosão.

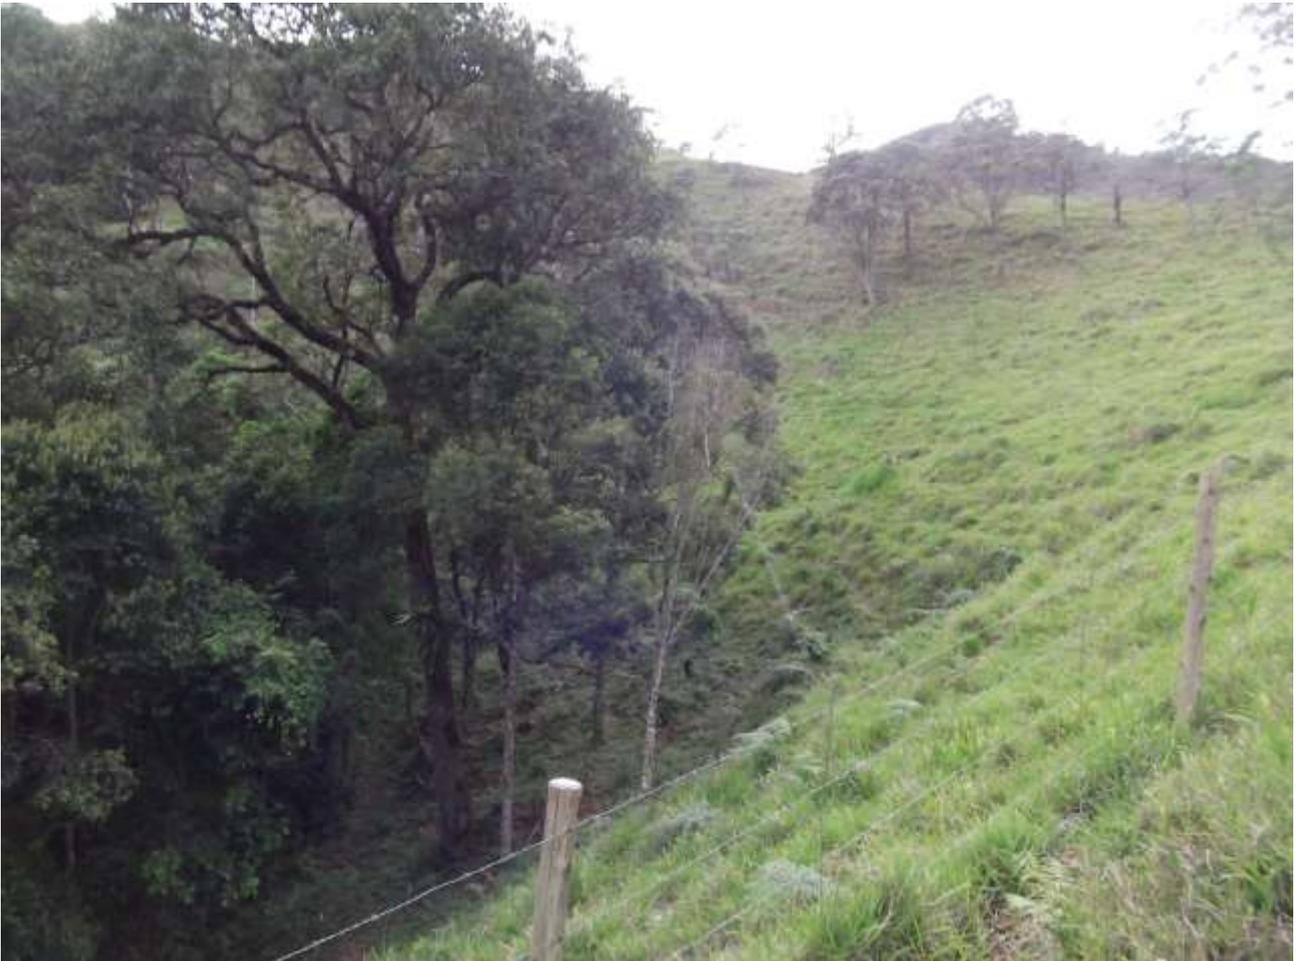
*Figura 104. Área 03 Sítio das Candeias - Gilson da Rocha Goulart*

- Presença de cobertura vegetal;
- Presença de biodiversidade;
- A área encontra-se em processo de implantação, com preparação para plantio;
- A área possui medidas de isolamento, devido a presença de animais em seu entorno;
- Não foi encontrado nenhum indício de suscetibilidade de erosão.

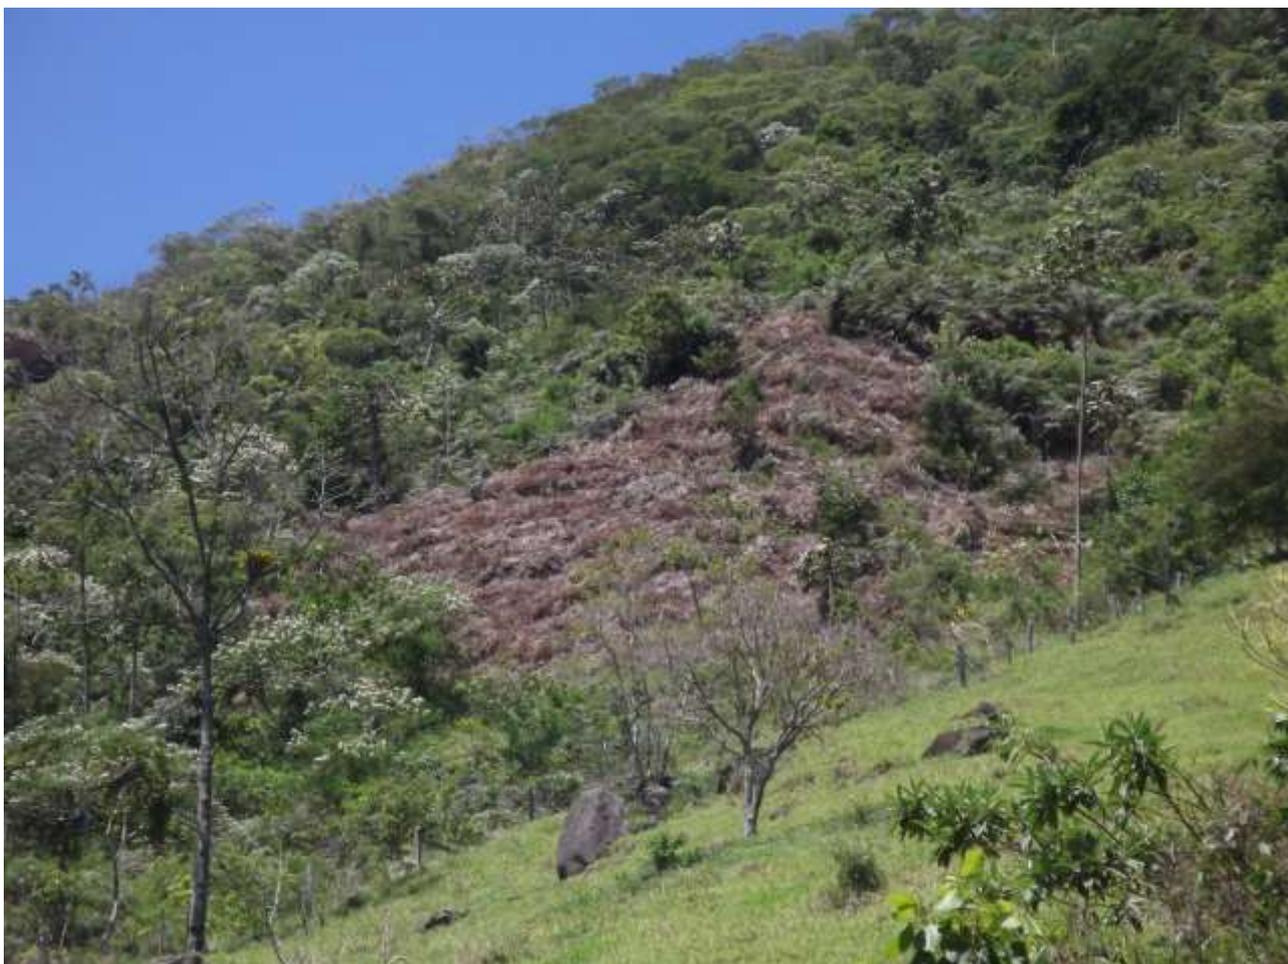
Figura 105. Área 01 do Sítio Alto da Serra (Sifrônio) - Jaqueline Lima Neves Sur

- Presença de cobertura vegetal;
- Crescimento significativo das mudas implantadas;
- Presença de biodiversidade;
- A área possui medidas de isolamento devido a presença de animais em seu entorno;
- Não houve identificação de nenhum tipo de impacto antrópico, infestação de gramíneas exóticas agressivas ou ataque de formigas às mudas;
- Não foi encontrado nenhum indício de suscetibilidade de erosão.

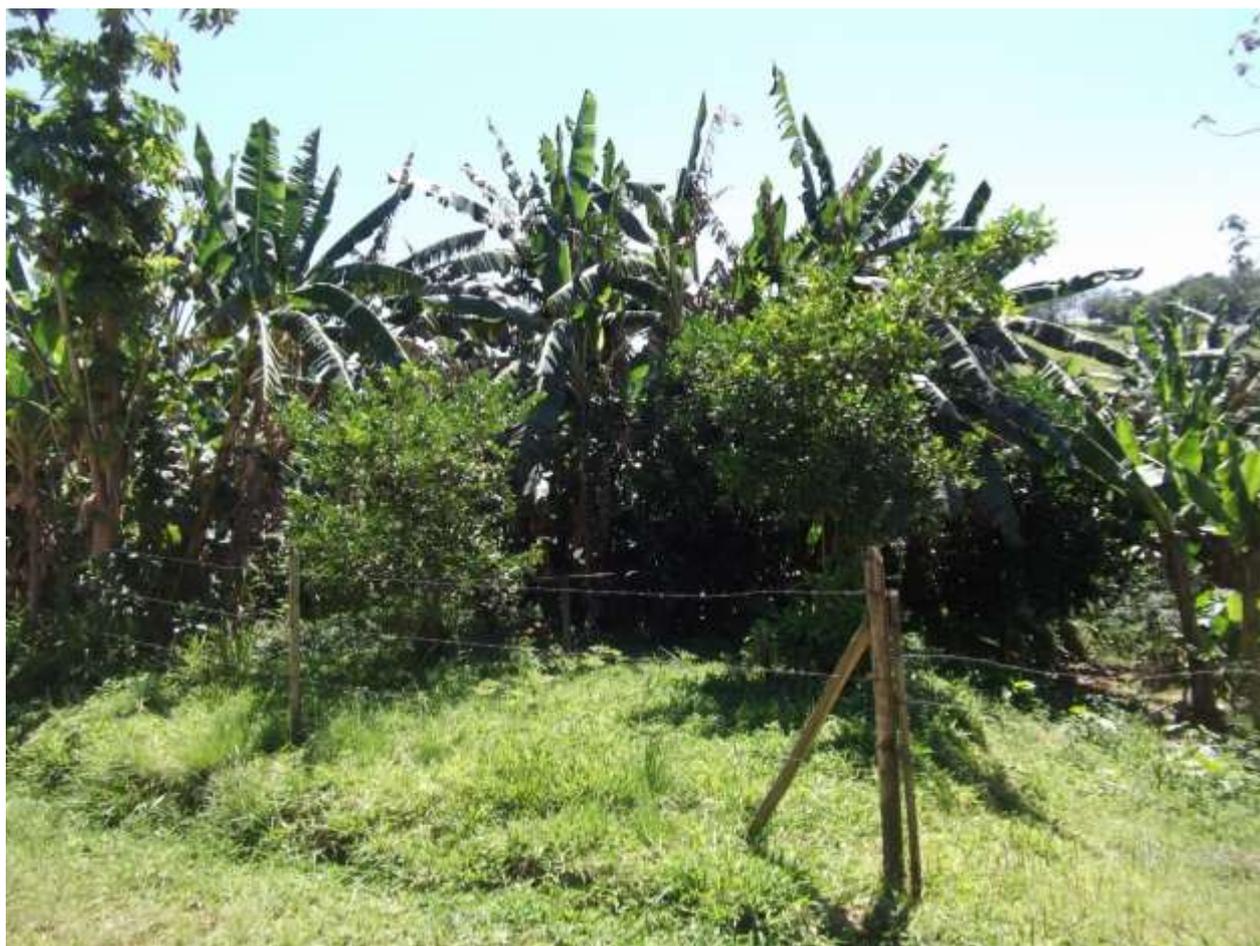
Figura 106. Área 01 do Sítio do Gaúcho - João Conceição dos Santos

- Presença de cobertura vegetal;
- Crescimento significativo das mudas implantadas;
- Presença de biodiversidade;
- Foi realizado SAF e há no local um biodigestor;
- A área possui medidas de isolamento devido a presença de animais em seu entorno. Observou-se necessidade de reparo na cerca;
- Não houve identificação de nenhum tipo de impacto antrópico, infestação de gramíneas exóticas agressivas ou ataque de formigas às mudas;
- Não foi encontrado nenhum indício de suscetibilidade de erosão.

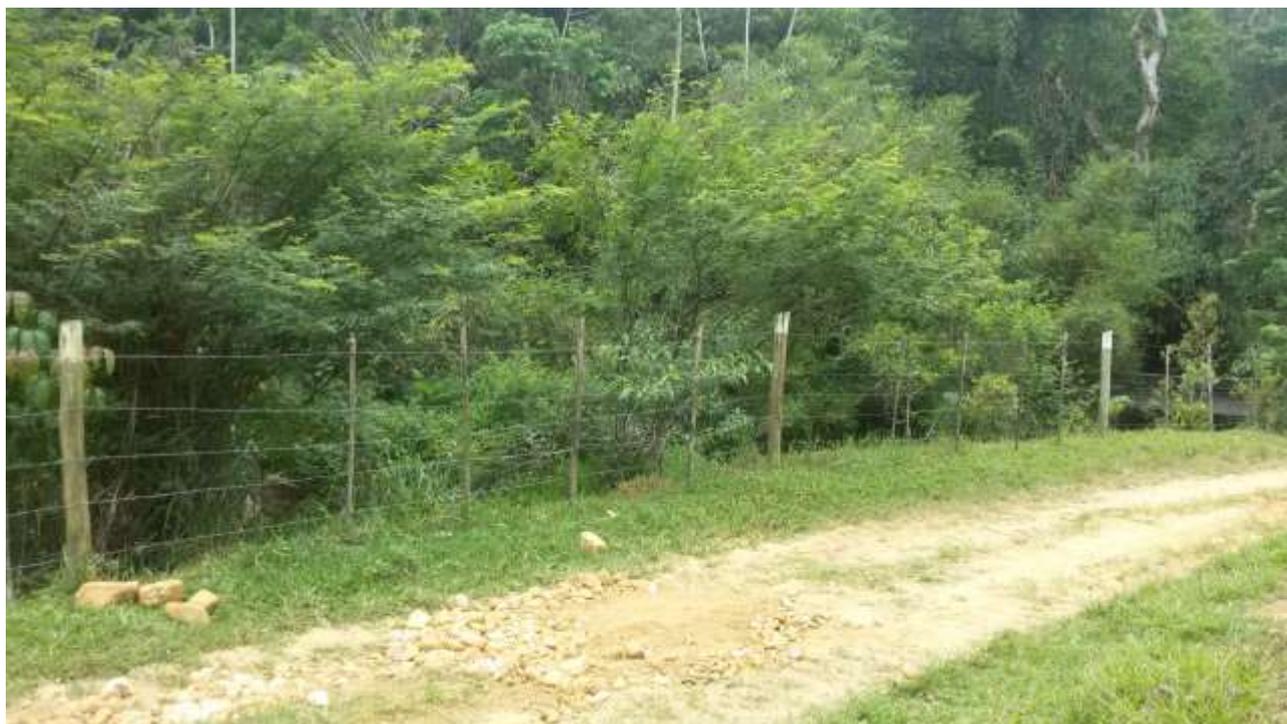
Figura 107. Área 01 da Fazenda Sambaíba - João Lopes Coelho

- Presença de cobertura vegetal;
- Crescimento significativo das mudas implantadas;
- Presença de biodiversidade;
- A área possui medidas de isolamento devido a presença de animais em seu entorno;
- Não houve identificação de nenhum tipo de impacto antrópico, infestação de gramíneas exóticas agressivas ou ataque de formigas às mudas;
- Não foi encontrado nenhum indício de suscetibilidade de erosão.

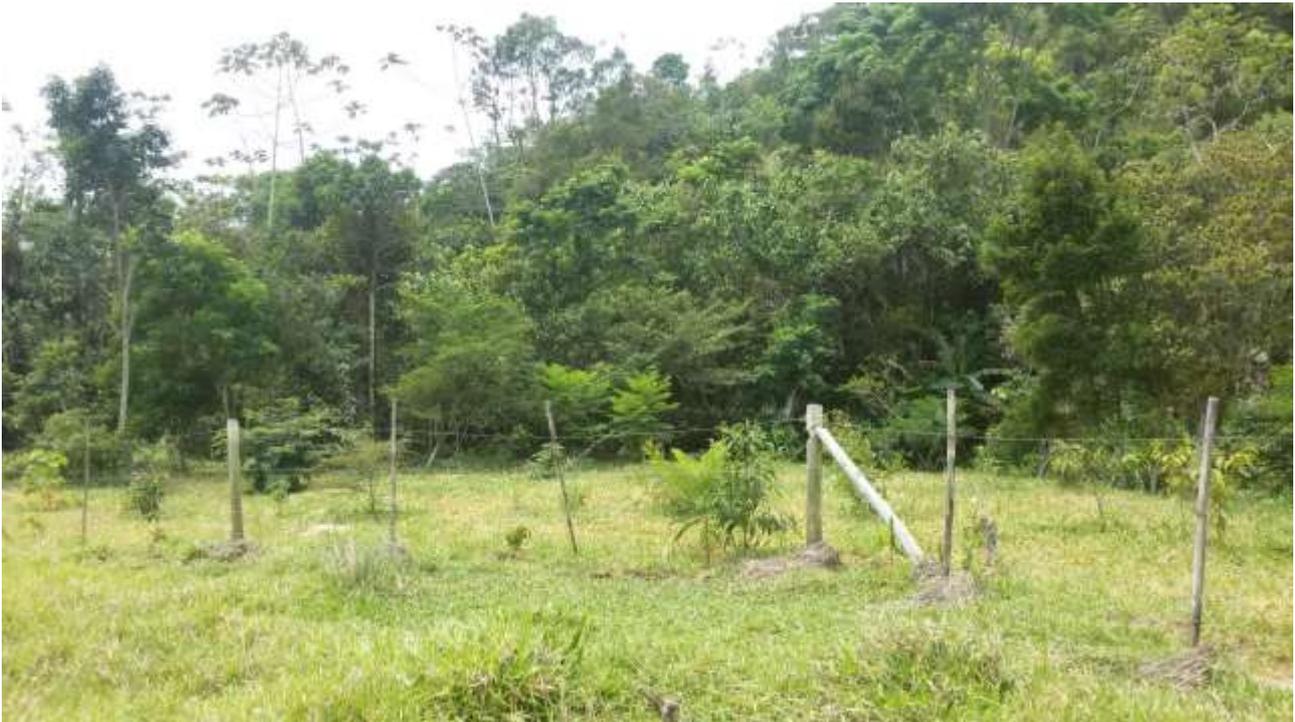
*Figura 108. Área 02 da Fazenda Sambaíba - João Lopes Coelho*

- Presença de cobertura vegetal;
- Crescimento significativo das mudas implantadas;
- Presença de biodiversidade;
- A área possui medidas de isolamento devido a presença de animais em seu entorno;
- Não houve identificação de nenhum tipo de impacto antrópico, infestação de gramíneas exóticas agressivas ou ataque de formigas às mudas;
- Não foi encontrado nenhum indício de suscetibilidade de erosão.

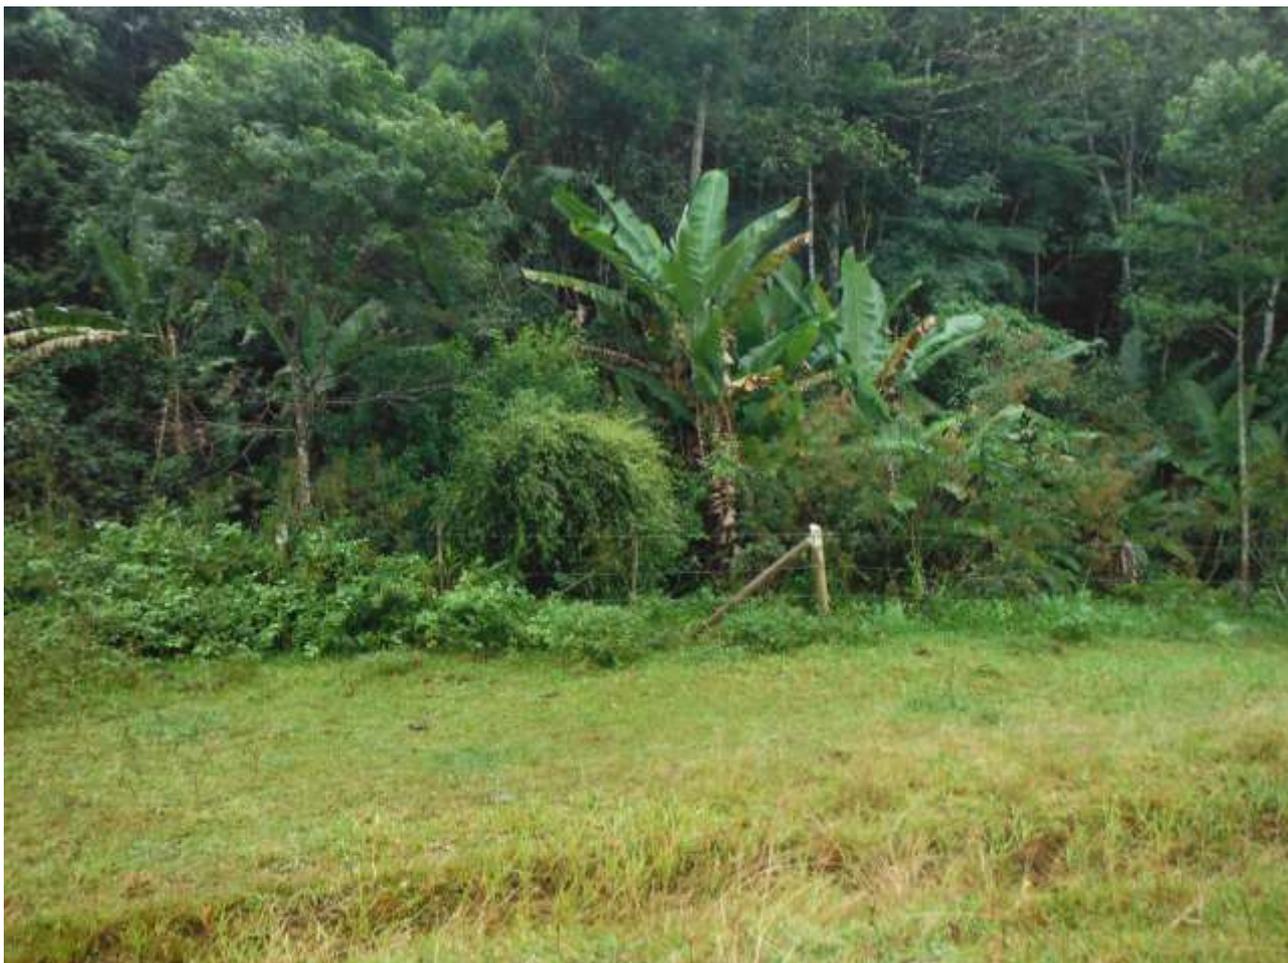
*Figura 109. Área 03 da Fazenda Sambaíba - João Lopes Coelho*

- Presença de cobertura vegetal;
- Crescimento significativo das mudas implantadas;
- Presença de biodiversidade;
- A área possui medidas de isolamento devido a presença de animais em seu entorno;
- Não houve identificação de nenhum tipo de impacto antrópico, infestação de gramíneas exóticas agressivas ou ataque de formigas às mudas;
- Não foi encontrado nenhum indício de suscetibilidade de erosão.

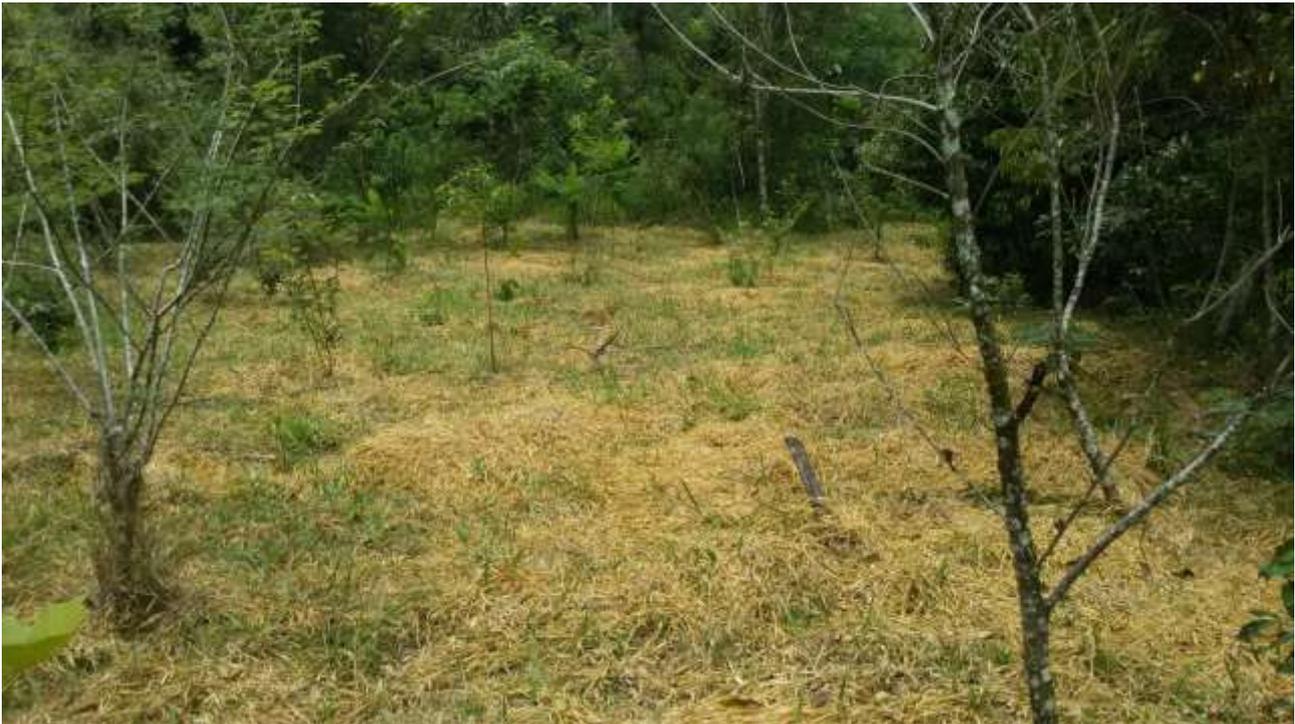
*Figura 110. Área 04 da Fazenda Sambaíba - João Lopes Coelho*

- Presença de cobertura vegetal;
- Crescimento significativo das mudas implantadas;
- Presença de biodiversidade;
- A área possui medidas de isolamento devido a presença de animais em seu entorno;
- Não houve identificação de nenhum tipo de impacto antrópico, infestação de gramíneas exóticas agressivas ou ataque de formigas às mudas;
- Não foi encontrado nenhum indício de suscetibilidade de erosão.

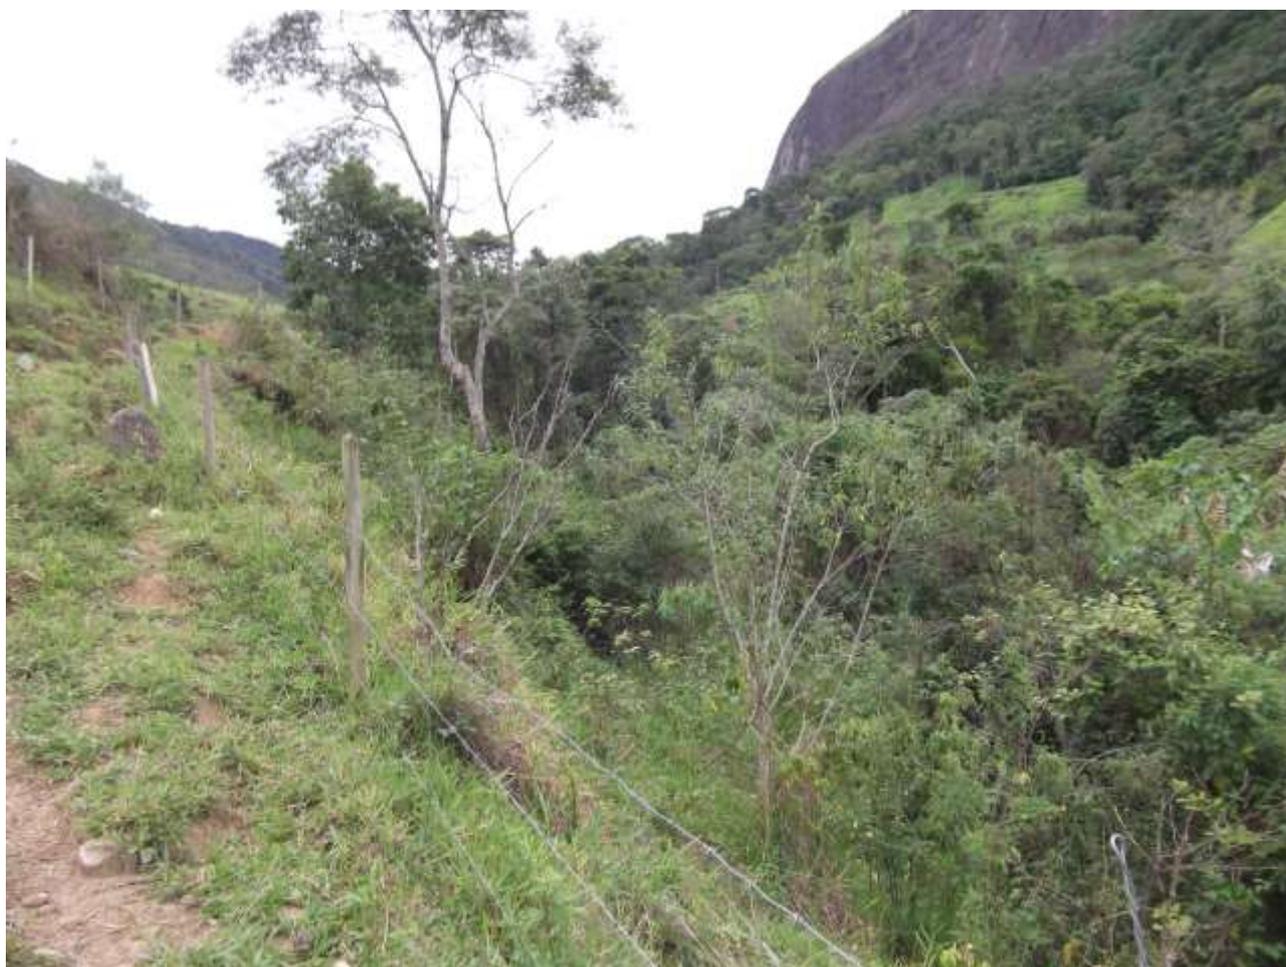
Figura 113. Área 01 do Sítio Água Fria - João Lopes da Silva

- Presença de cobertura vegetal;
- Presença de biodiversidade;
- A área encontra-se sem intervenção, sem plantio;
- A área possui medidas de isolamento, devido a presença de animais em seu entorno. Foi observado rompimento de cerca por pressão animal e necessidade de reparo;
- Não foi encontrado nenhum indício de suscetibilidade de erosão.

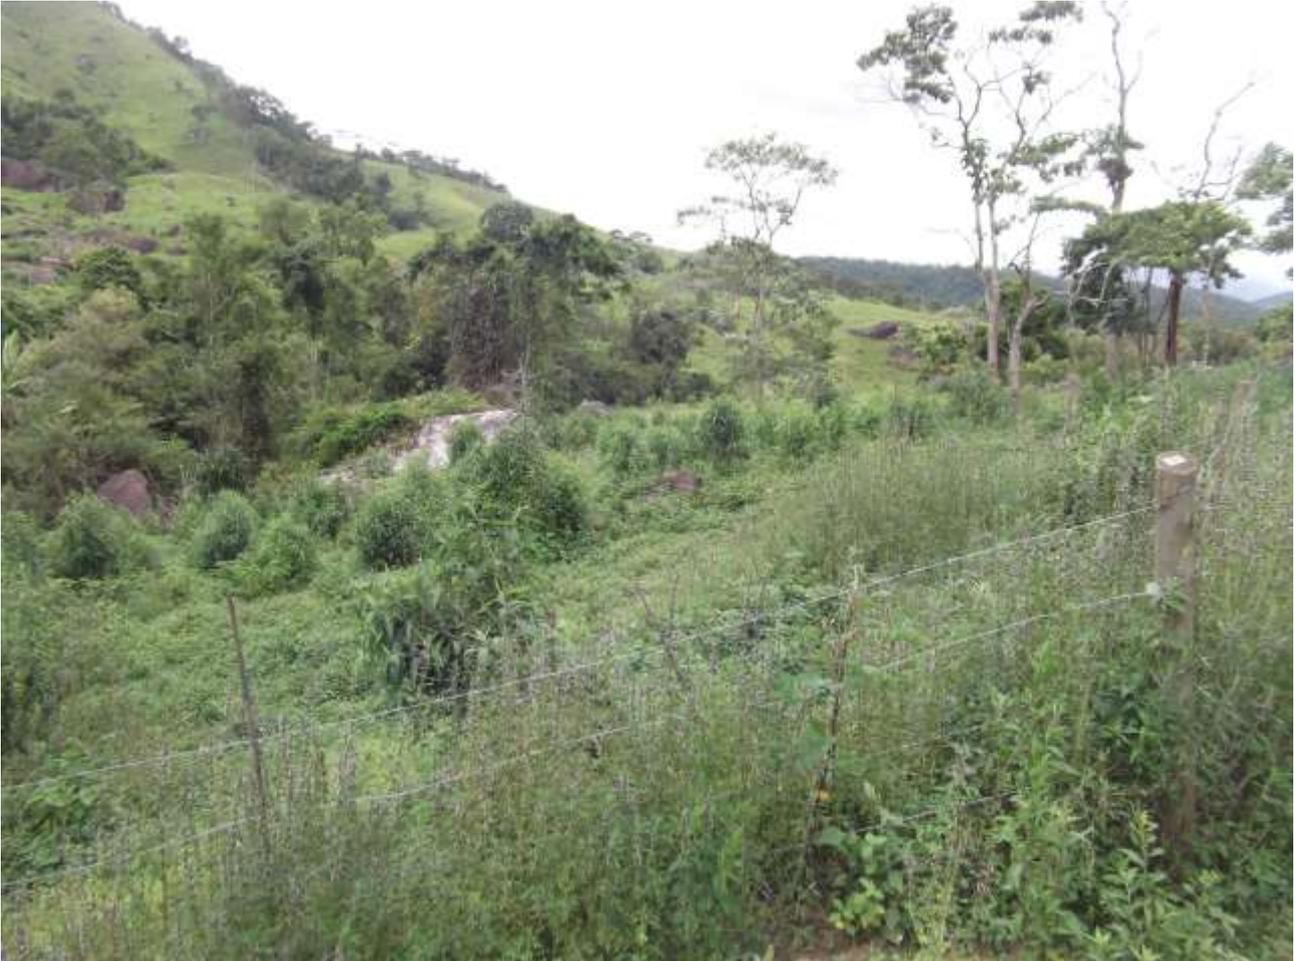
*Figura 114. Área 02 do Sítio Água Fria - João Lopes da Silva*

- Presença de cobertura vegetal;
- Presença de biodiversidade;
- A área encontra-se em implantação, sem plantio;
- A área possui medidas de isolamento, devido a presença de animais em seu entorno;
- Não foi encontrado nenhum indício de suscetibilidade de erosão.

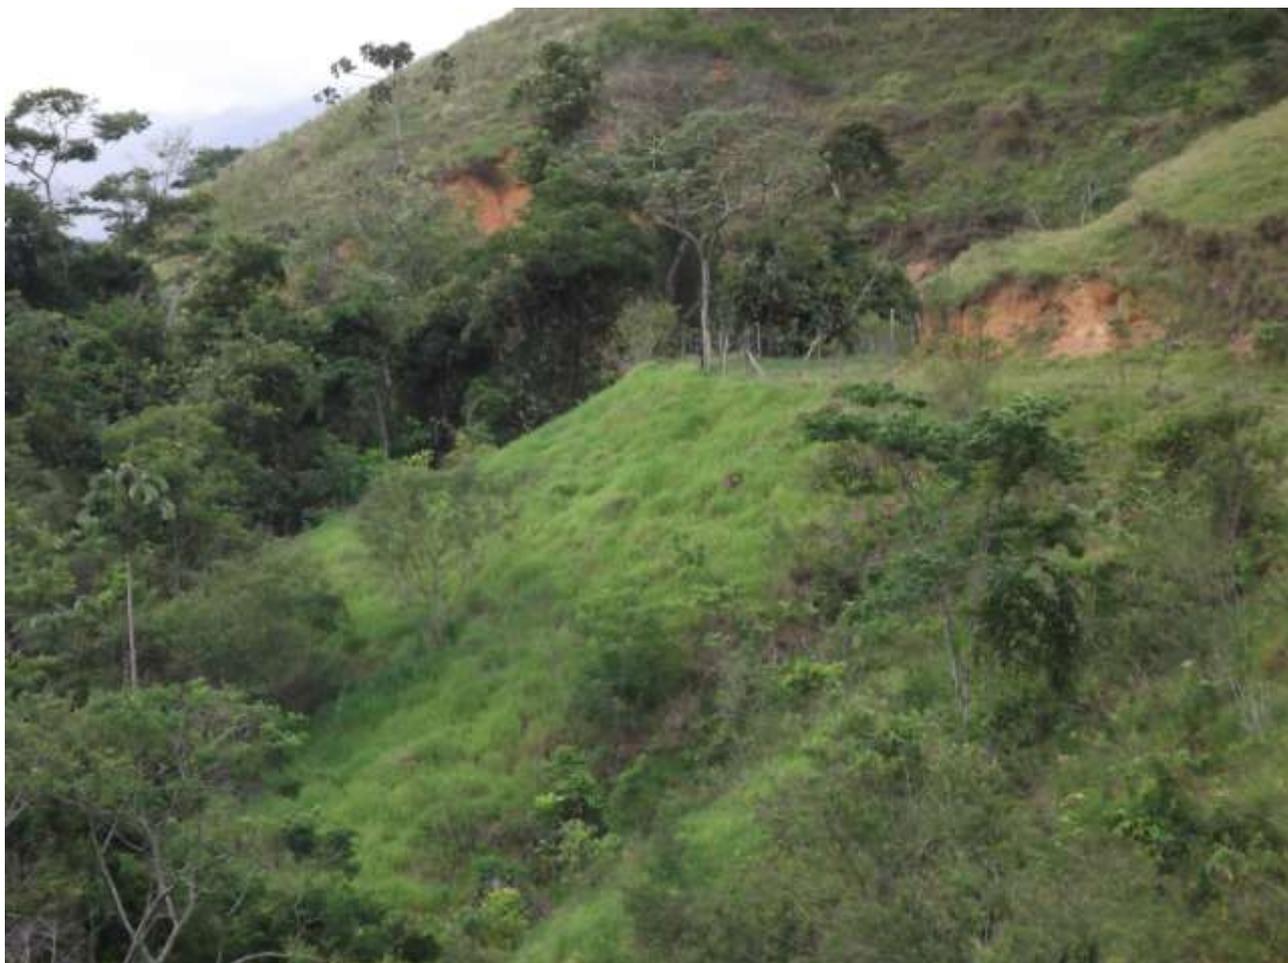
*Figura 115. Área 03 do Sítio Água Fria - João Lopes da Silva*

- Presença de cobertura vegetal;
- Presença de biodiversidade;
- A área encontra-se sem intervenção, sem plantio;
- A área possui medidas de isolamento, devido a presença de animais em seu entorno;
- Não foi encontrado nenhum indício de suscetibilidade de erosão.

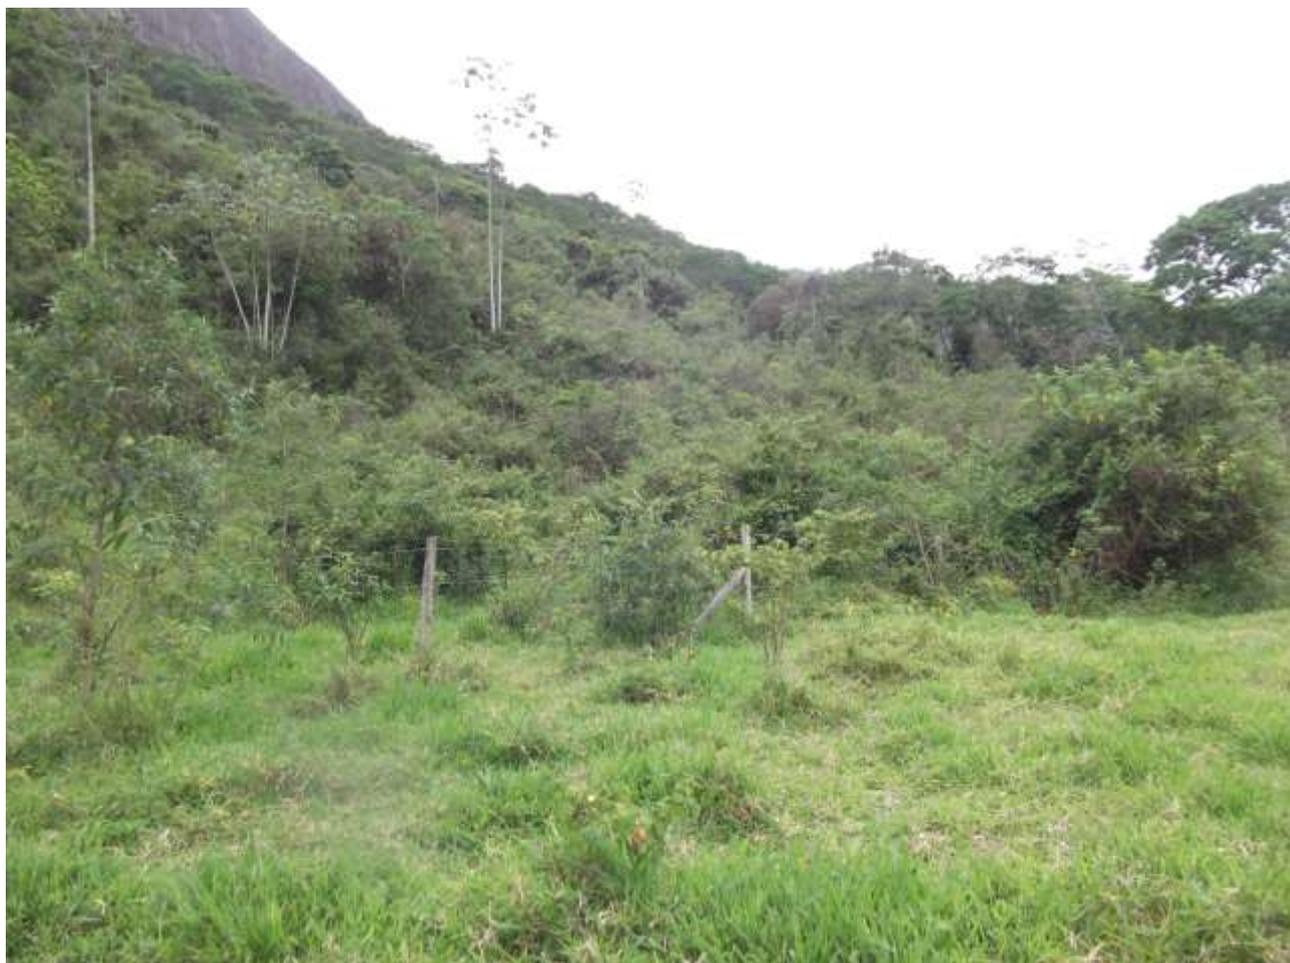
*Figura 116. Área 04 do Sítio Água Fria - João Lopes da Silva*

- Presença de cobertura vegetal;
- Presença de biodiversidade;
- A área encontra-se sem intervenção, sem plantio;
- A área possui medidas de isolamento, devido a presença de animais em seu entorno;
- Não foi encontrado nenhum indício de suscetibilidade de erosão.

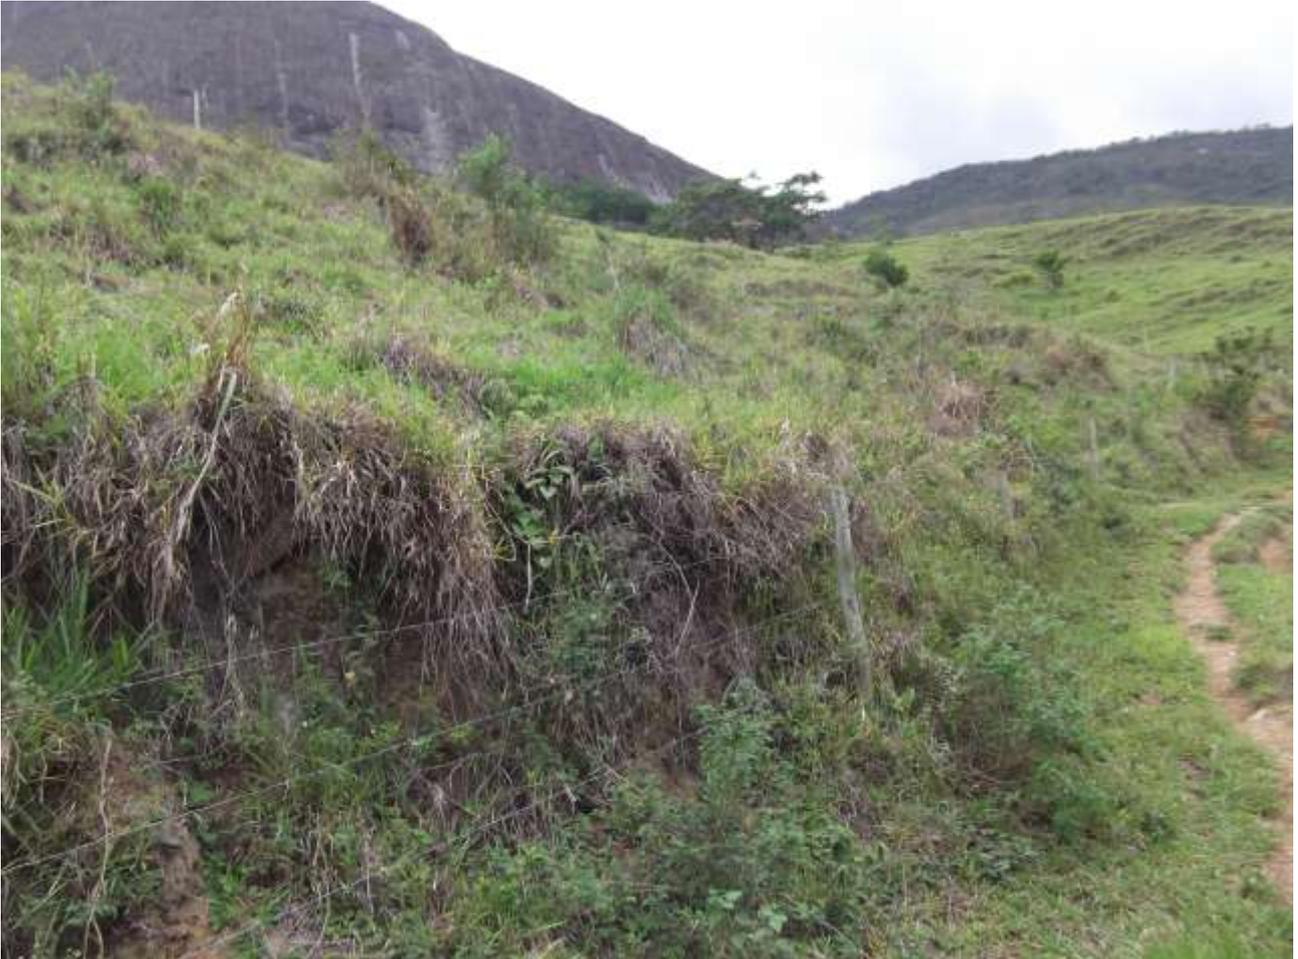
*Figura 117. Área 05 do Sítio Água Fria - João Lopes da Silva*

- Presença de cobertura vegetal;
- Presença de biodiversidade;
- A área encontra-se sem intervenção, sem plantio;
- A área possui medidas de isolamento, devido a presença de animais em seu entorno;
- Não foi encontrado nenhum indício de suscetibilidade de erosão.

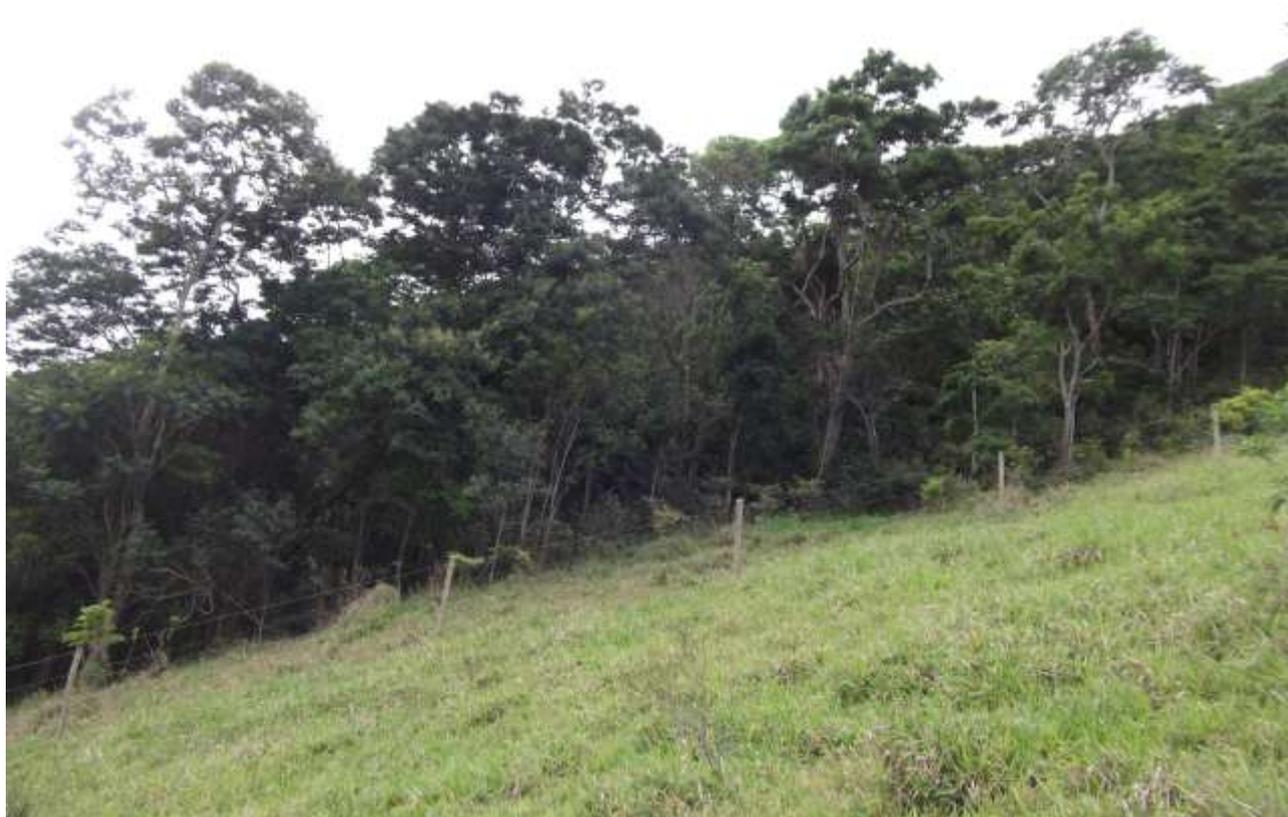
*Figura 118. Área 06 do Sítio Água Fria - João Lopes da Silva*

- Presença de cobertura vegetal;
- Presença de biodiversidade;
- A área encontra-se sem intervenção, sem plantio;
- A área possui medidas de isolamento, devido a presença de animais em seu entorno. Foi observado rompimento de cerca por pressão animal e necessidade de reparo;
- Não foi encontrado nenhum indício de suscetibilidade de erosão.

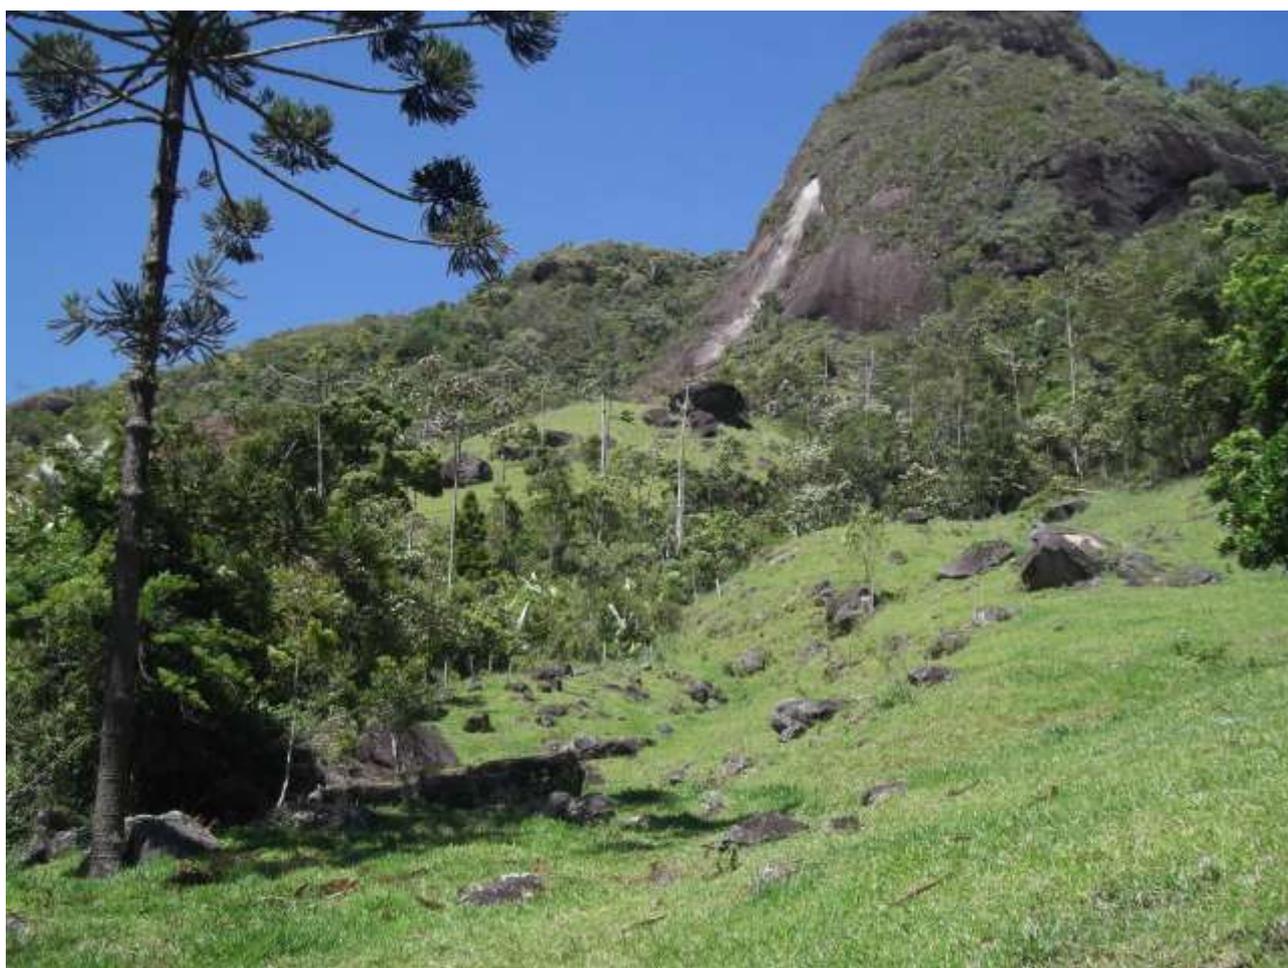
Figura 119. Área 01 do Sítio Alto da Serra - João Soares

- Presença de cobertura vegetal;
- Crescimento significativo das mudas implantadas;
- Presença de biodiversidade;
- A área possui medidas de isolamento devido a presença de animais em seu entorno. Observou-se necessidade de reparo na cerca;
- Não houve identificação de nenhum tipo de impacto antrópico, infestação de gramíneas exóticas agressivas ou ataque de formigas às mudas;
- Não foi encontrado nenhum indício de suscetibilidade de erosão.

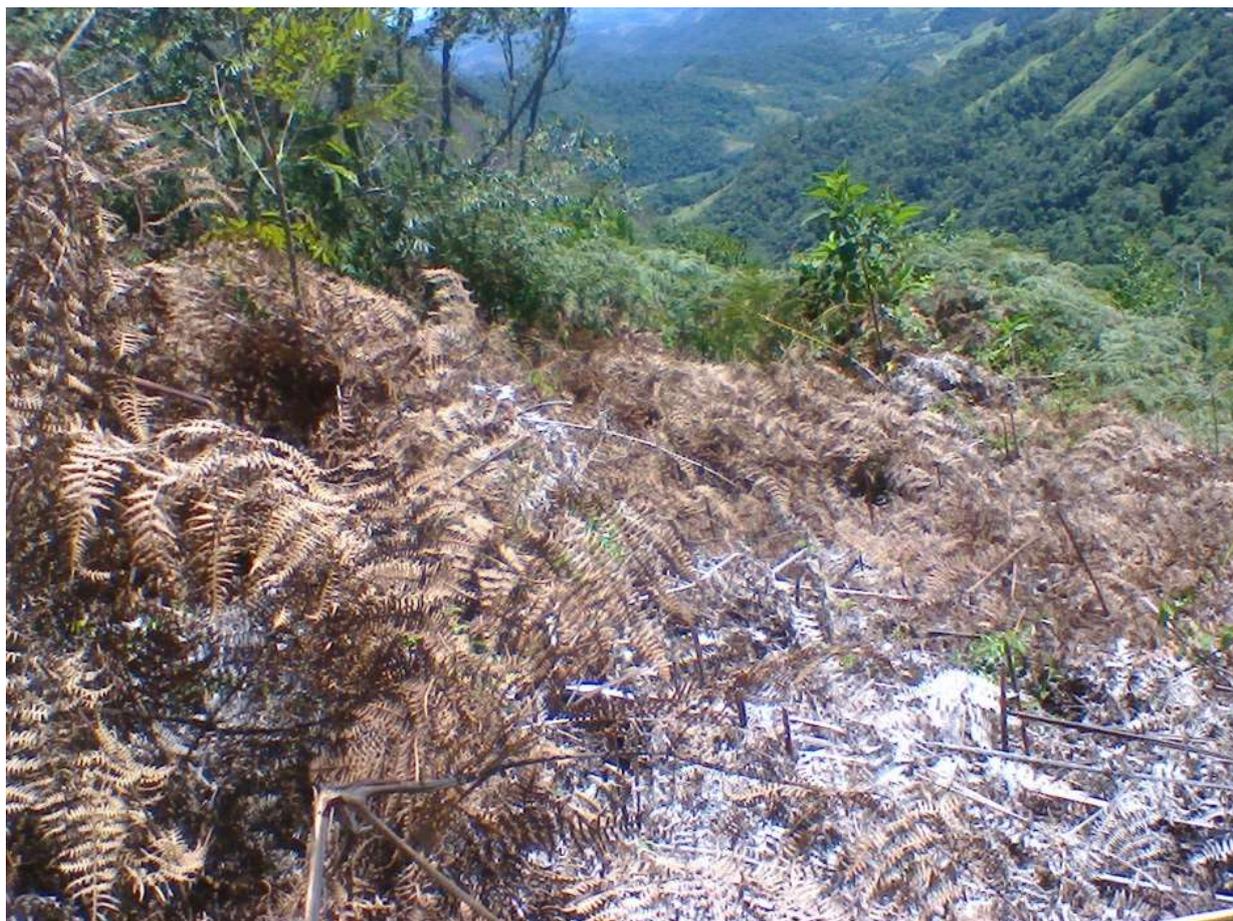
*Figura 120. Área 02 do Sítio Alto da Serra - João Soares*

- Presença de cobertura vegetal;
- Crescimento significativo das mudas implantadas;
- Presença de biodiversidade;
- A área possui medidas de isolamento devido a presença de animais em seu entorno. Observou-se necessidade de reparo na cerca;
- Não houve identificação de nenhum tipo de impacto antrópico, infestação de gramíneas exóticas agressivas ou ataque de formigas às mudas;
- Não foi encontrado nenhum indício de suscetibilidade de erosão.

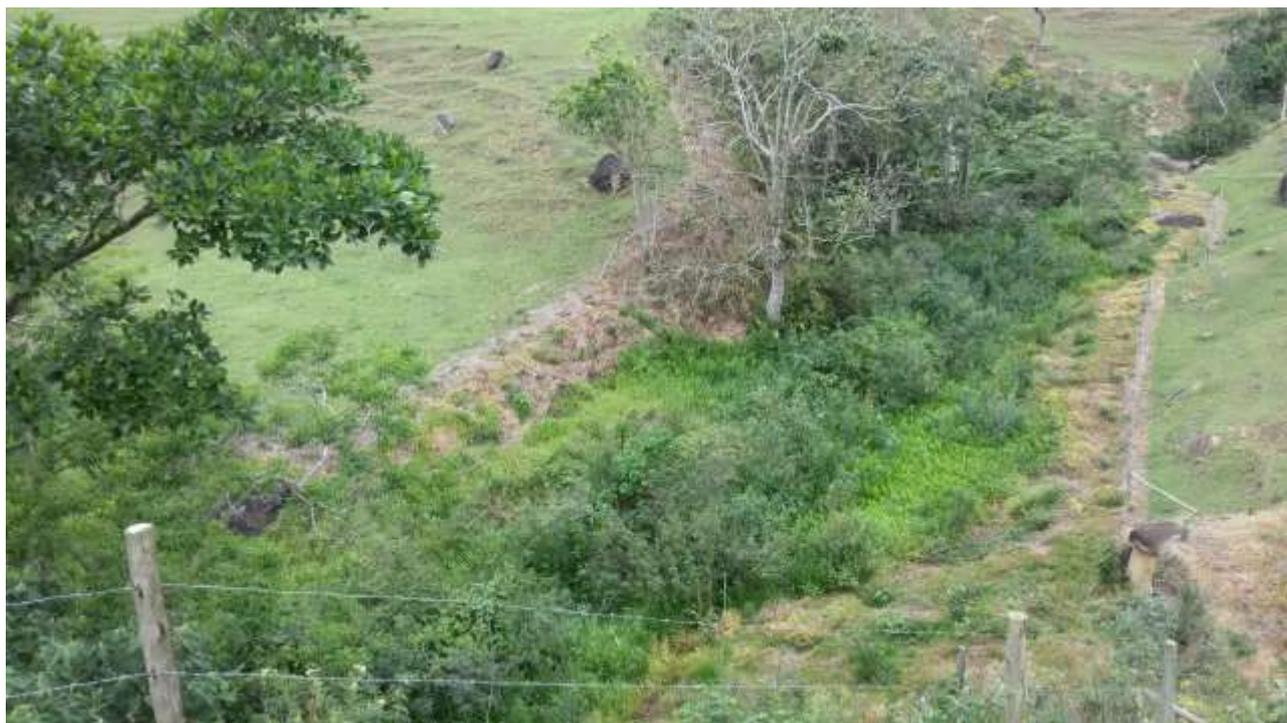
Figura 121. Área 01 do Sítio Nova Horcon - Jorge de Matos

- Presença de cobertura vegetal;
- Crescimento significativo das mudas implantadas;
- Mortalidade de aproximadamente 20%;
- Presença de biodiversidade;
- A área possui medidas de isolamento devido a presença de animais em seu entorno. Observou-se necessidade de reparo na cerca;
- Não houve identificação de nenhum tipo de impacto antrópico, infestação de gramíneas exóticas agressivas ou ataque de formigas às mudas;
- Não foi encontrado nenhum indício de suscetibilidade de erosão.
