### **PRODUTOR DE ÁGUA E FLORESTA NO MUNICÍPIO DE RIO CLARO – RJ E AMPLIAÇÃO DO PROGRAMA AOS MUNICÍPIOS DA ÁREA DE ABRANGÊNCIA DO COMITÊ GUANDU**

Relatório da Situação Atual das Propriedades Inseridas no Projeto

Diagnóstico da Situação Atual dos Contratos em Andamento

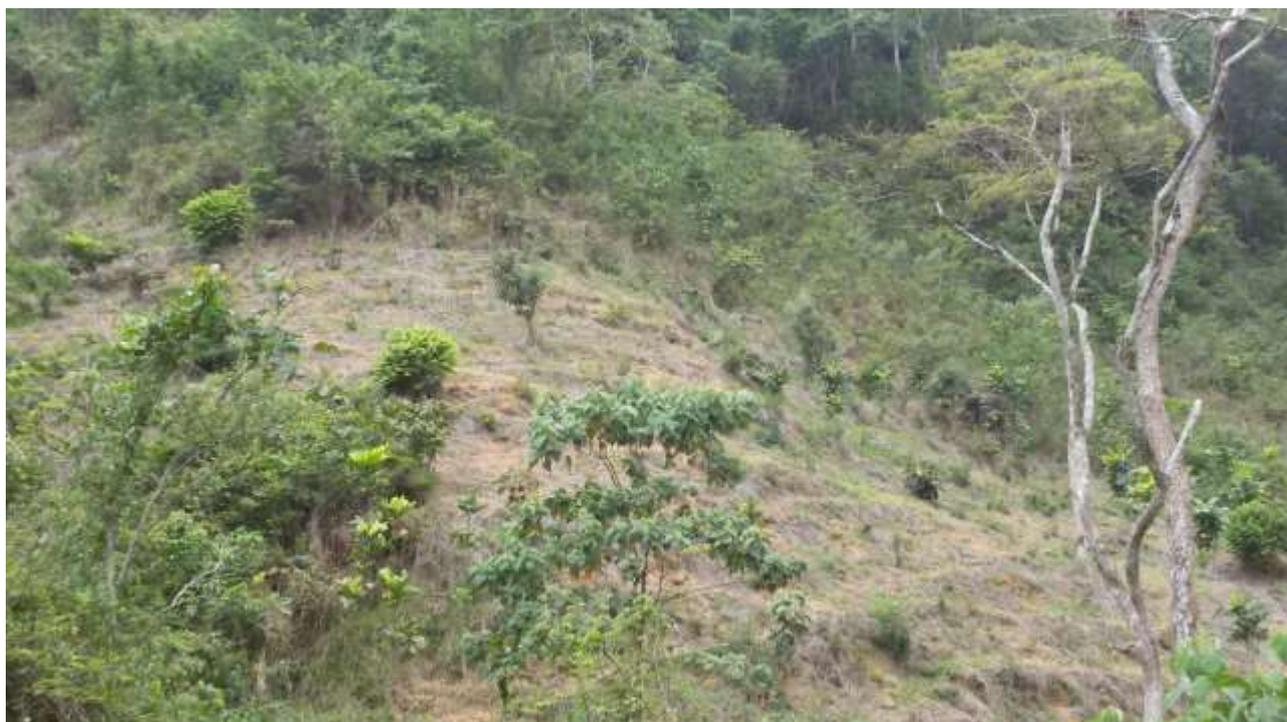
*Figura 122. Área 02 do Sítio Nova Horcon - Jorge de Matos*

- Presença de cobertura vegetal;
- Crescimento significativo das mudas implantadas;
- Mortalidade de aproximadamente 15%;
- Presença de biodiversidade;
- A área possui medidas de isolamento devido a presença de animais em seu entorno. Observou-se necessidade de reparo na cerca;
- Não houve identificação de nenhum tipo de impacto antrópico, infestação de gramíneas exóticas agressivas ou ataque de formigas às mudas;
- Não foi encontrado nenhum indício de suscetibilidade de erosão.

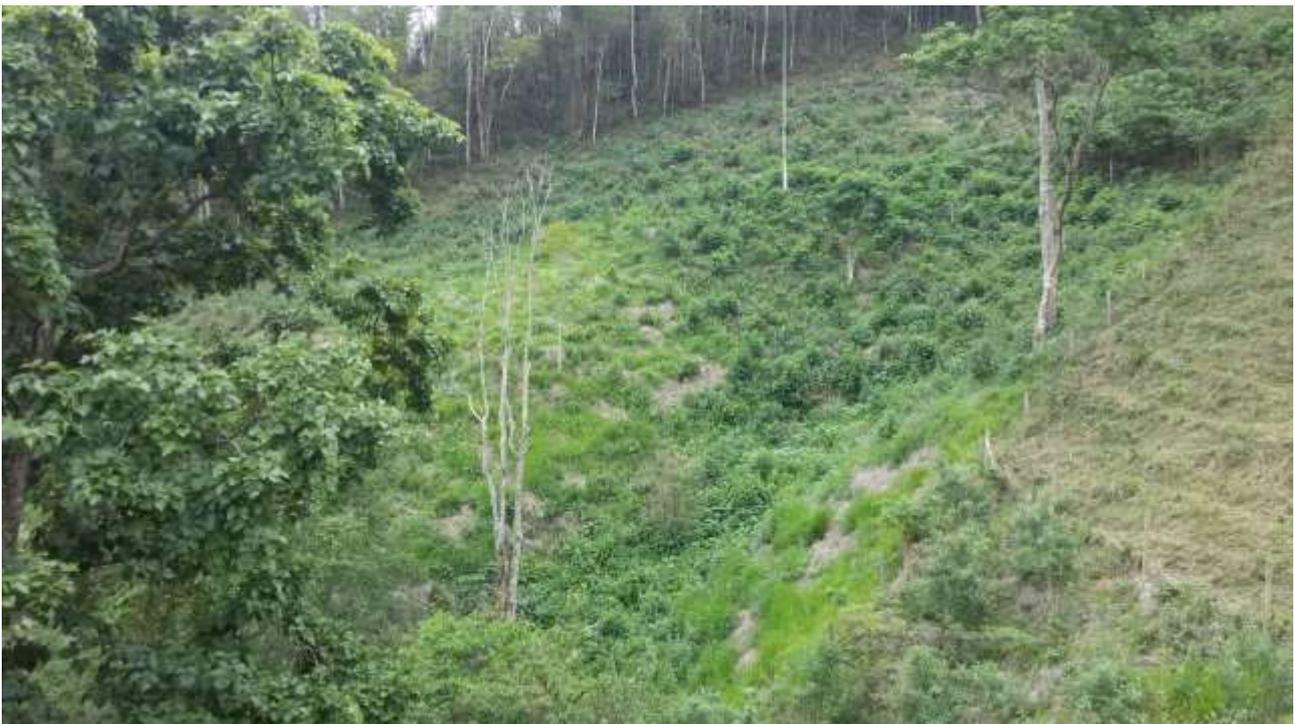
*Figura 123. Área 03 do Sítio Nova Horcon - Jorge de Matos*

- Presença de cobertura vegetal;
- Crescimento significativo das mudas implantadas;
- Presença de biodiversidade;
- A área possui medidas de isolamento devido a presença de animais em seu entorno. Observou-se necessidade de reparo na cerca;
- Não houve identificação de nenhum tipo de impacto antrópico, infestação de gramíneas exóticas agressivas ou ataque de formigas às mudas;
- Não foi encontrado nenhum indício de suscetibilidade de erosão.

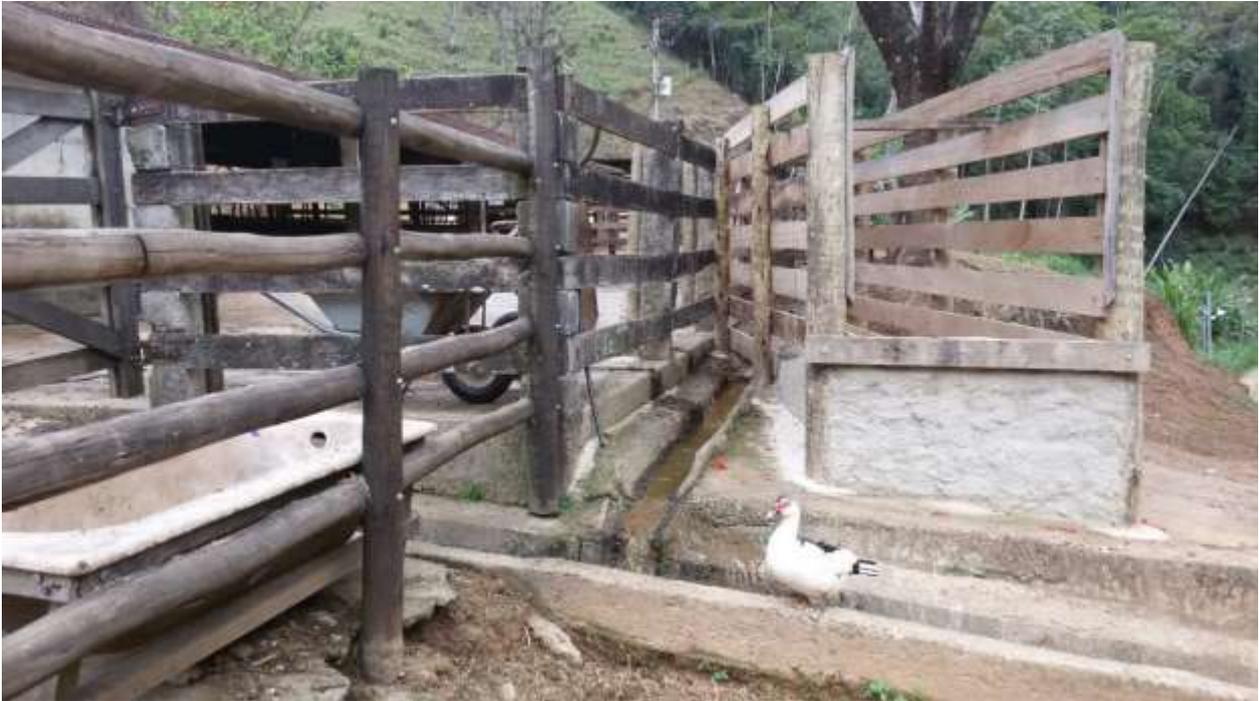
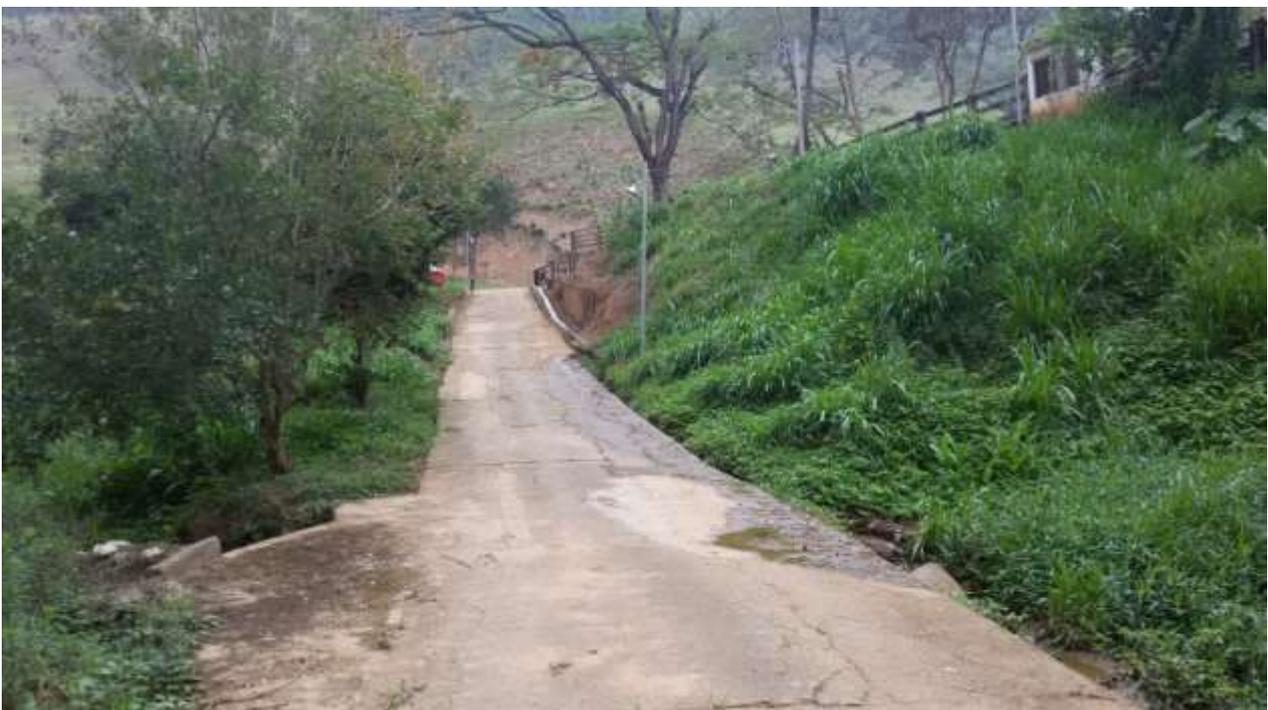
- Foi observado lavagem de curral em local próximo da nascente, que escoa até alcançar o rio.

*Figura 124. Lavagem de Curral no Sítio Nova Horcon - Jorge de Matos*

*Figura 125. Lavagem de Curral no Sítio Nova Horcon - Jorge de Matos*

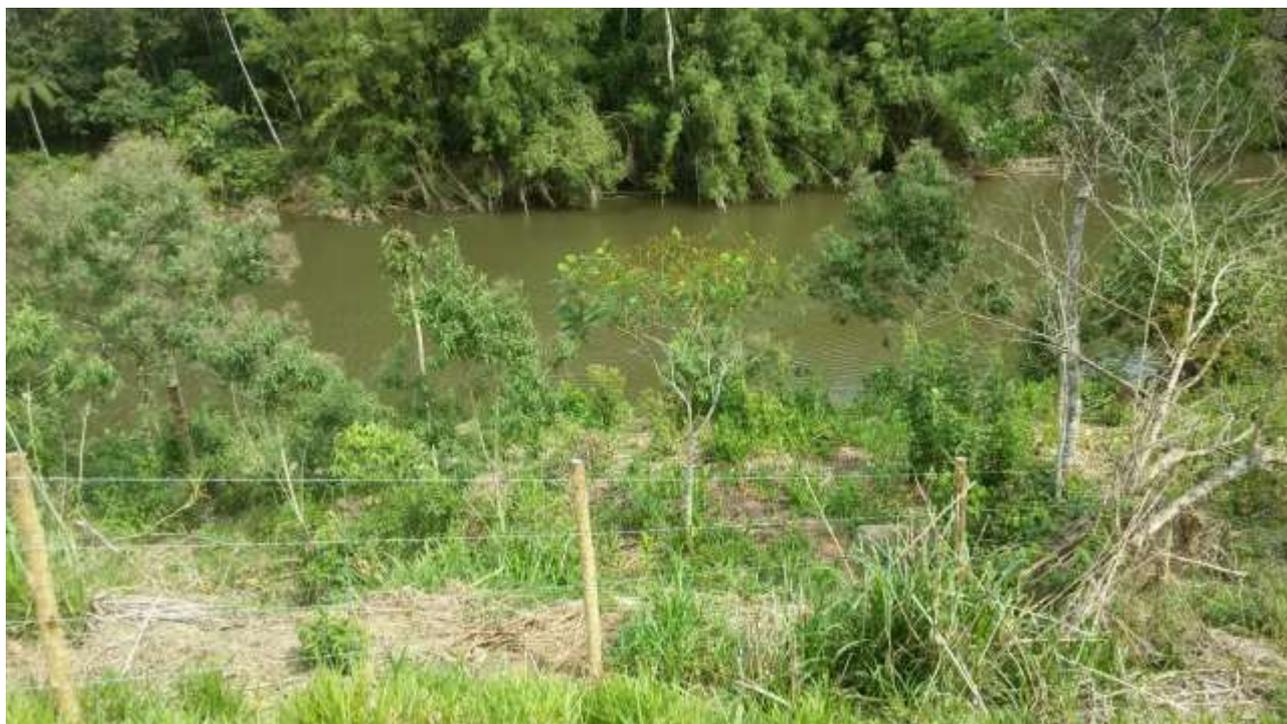
*Figura 126. Área 01 da Fazenda Ponta de Areia - José Alex de Souza e Silva*

- Presença de cobertura vegetal;
- A área está em processo de implantação, sem plantio;
- Presença de biodiversidade;
- A área possui medidas de isolamento devido a presença de animais em seu entorno. Observou-se necessidade de cerca adicional;
- Não foi encontrado nenhum indício de suscetibilidade de erosão.

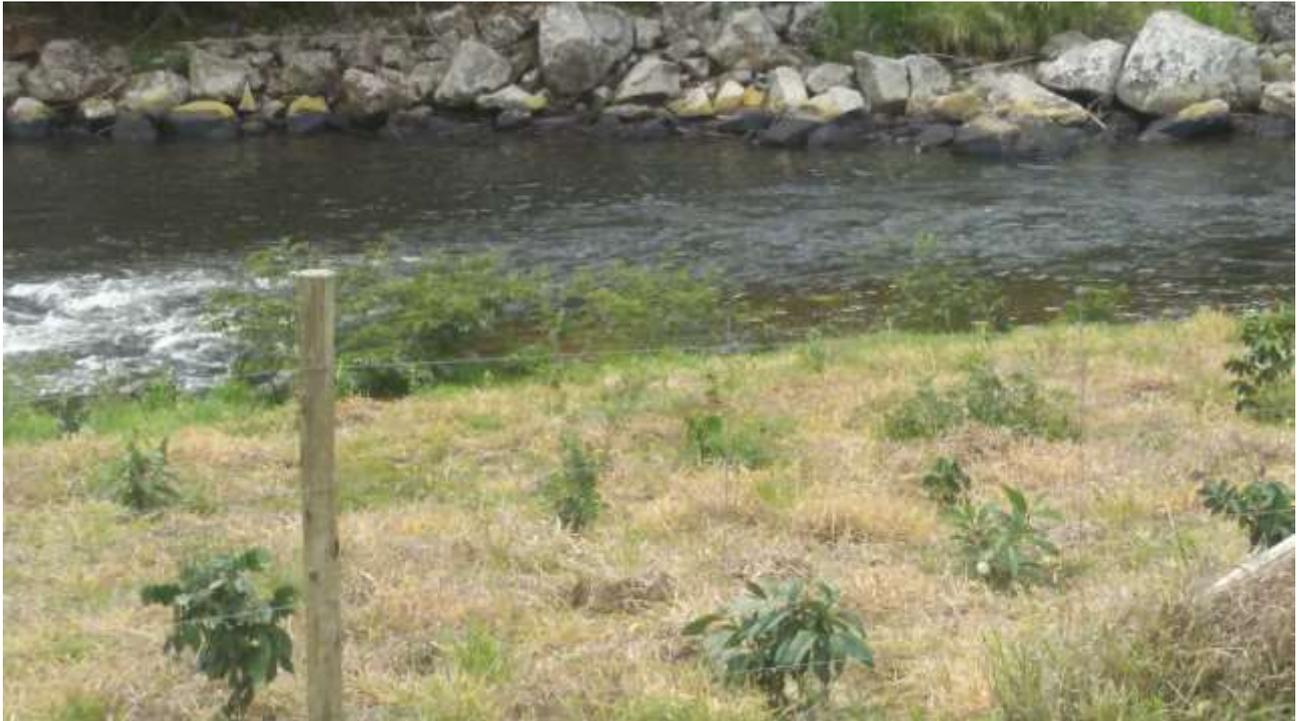
*Figura 127. Área 02 da Fazenda Ponta de Areia - José Alex de Souza e Silva*

- Presença de cobertura vegetal;
- Crescimento significativo das mudas implantadas;
- Presença de biodiversidade;
- A área possui medidas de isolamento devido a presença de animais em seu entorno;
- Não houve identificação de nenhum tipo de impacto antrópico, infestação de gramíneas exóticas agressivas ou ataque de formigas às mudas;
- Não foi encontrado nenhum indício de suscetibilidade de erosão.

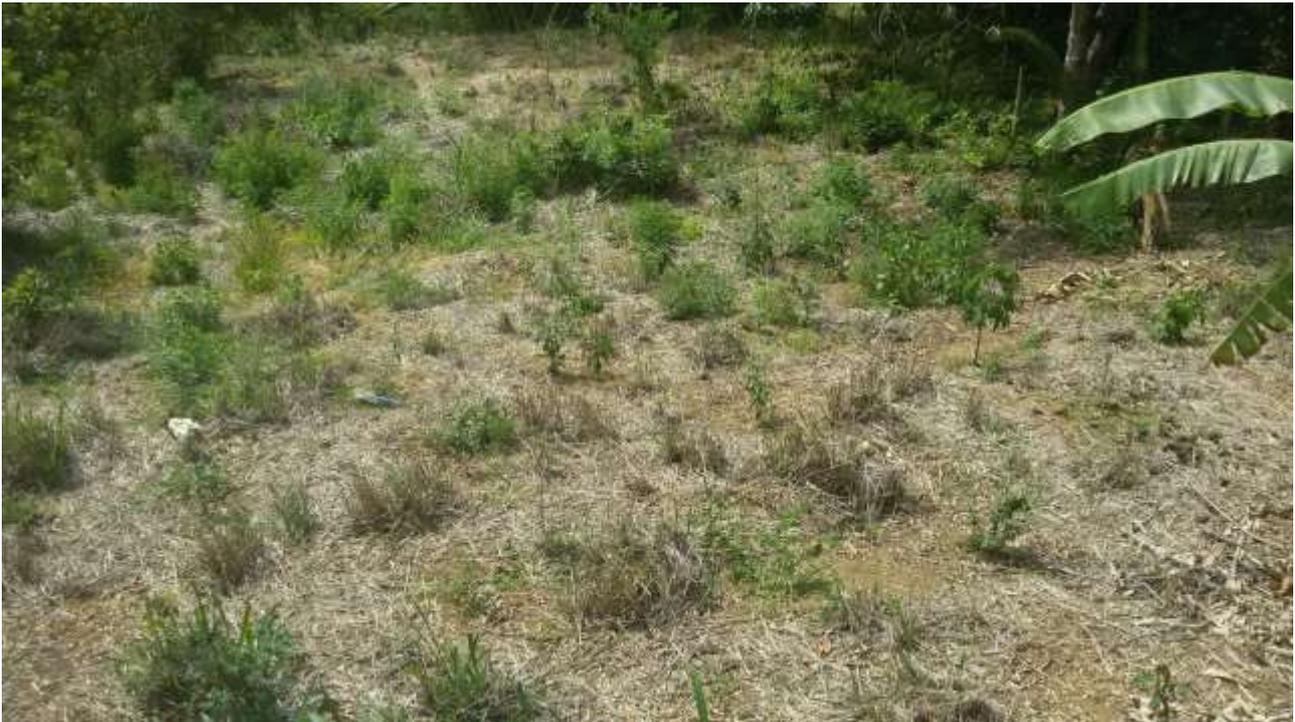
*Figura 128. Área 03 da Fazenda Ponta de Areia - José Alex de Souza e Silva*

- Presença de cobertura vegetal;
- Crescimento significativo das mudas implantadas;
- Presença de biodiversidade;
- A área possui medidas de isolamento devido a presença de animais em seu entorno;
- Não houve identificação de nenhum tipo de impacto antrópico, infestação de gramíneas exóticas agressivas ou ataque de formigas às mudas;
- Não foi encontrado nenhum indício de suscetibilidade de erosão.

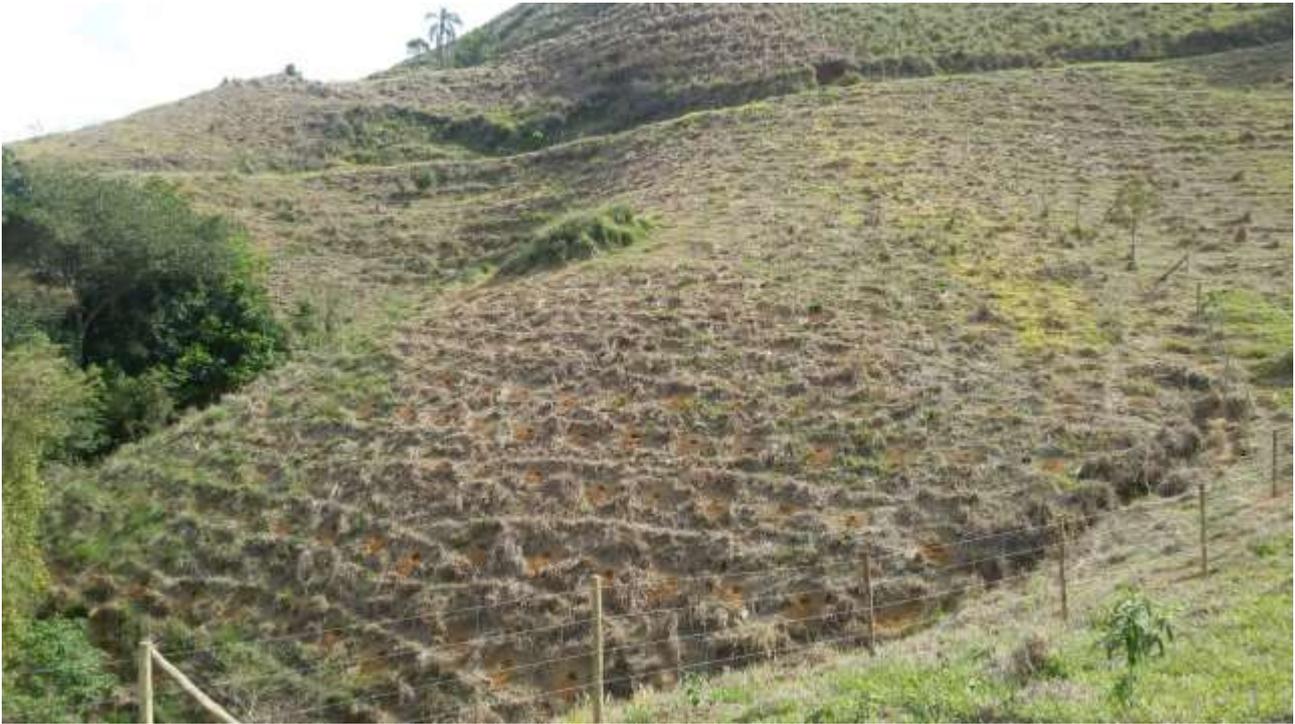
*Figura 129. Área 04 da Fazenda Ponta de Areia - José Alex de Souza e Silva*

- Não há presença de cobertura vegetal;
- A área ainda está em processo de implantação, sem plantio;
- Não há presença de biodiversidade;
- Possui medidas de isolamento devido a presença de animais em seu entorno;
- Não foi encontrado nenhum indício de suscetibilidade de erosão.

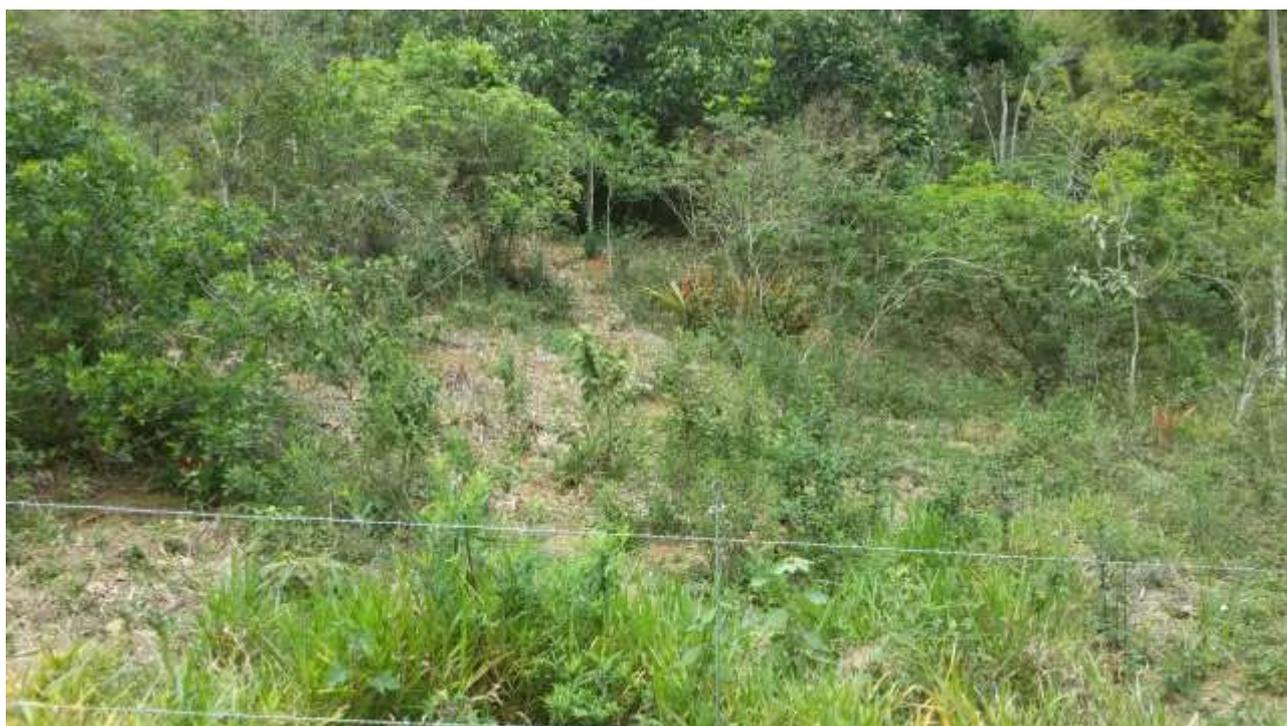
*Figura 130. Área 01 da Granja Raulina - José Benedito de Sá*

- Presença de cobertura vegetal;
- Crescimento significativo das mudas implantadas;
- Mortalidade de aproximadamente 20%;
- Presença de biodiversidade;
- A área possui medidas de isolamento devido a presença de animais em seu entorno;
- Não houve identificação de nenhum tipo de impacto antrópico, infestação de gramíneas exóticas agressivas ou ataque de formigas às mudas;
- Não foi encontrado nenhum indício de suscetibilidade de erosão.

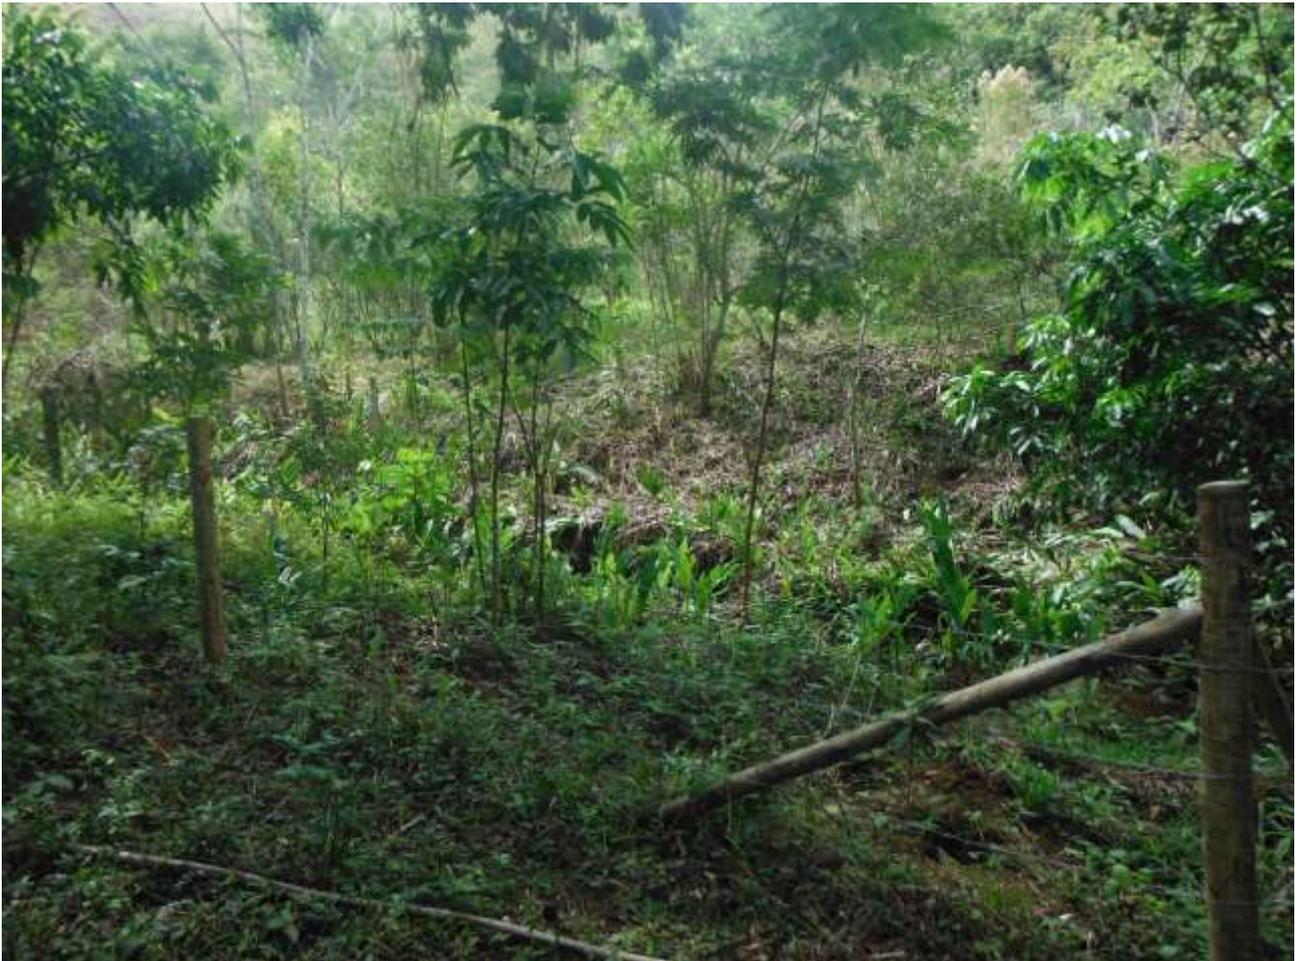
*Figura 131. Área 02 da Granja Raulina - José Benedito de Sá*

- Presença de cobertura vegetal;
- Crescimento significativo das mudas implantadas;
- Presença de biodiversidade;
- A área possui medidas de isolamento devido a presença de animais em seu entorno;
- Não houve identificação de nenhum tipo de impacto antrópico ou ataque de formigas às mudas, mas observou-se infestação de gramíneas exóticas agressivas;
- Não foi encontrado nenhum indício de suscetibilidade de erosão.

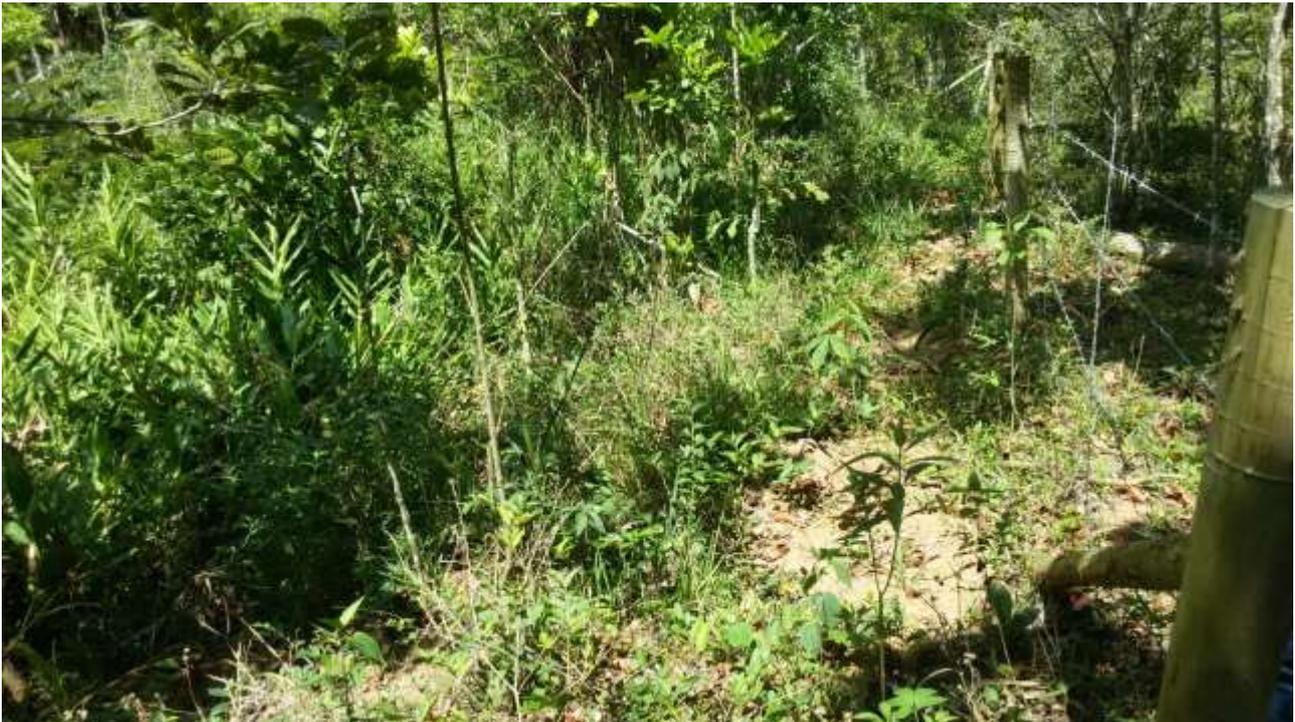
*Figura 132. Área 03 da Granja Raulina - José Benedito de Sá*

- Presença de cobertura vegetal;
- Crescimento significativo das mudas implantadas;
- Presença de biodiversidade;
- A área possui medidas de isolamento devido a presença de animais em seu entorno;
- Não houve identificação de nenhum tipo de impacto antrópico, infestação de gramíneas exóticas agressivas ou ataque de formigas às mudas;
- Não foi encontrado nenhum indício de suscetibilidade de erosão.

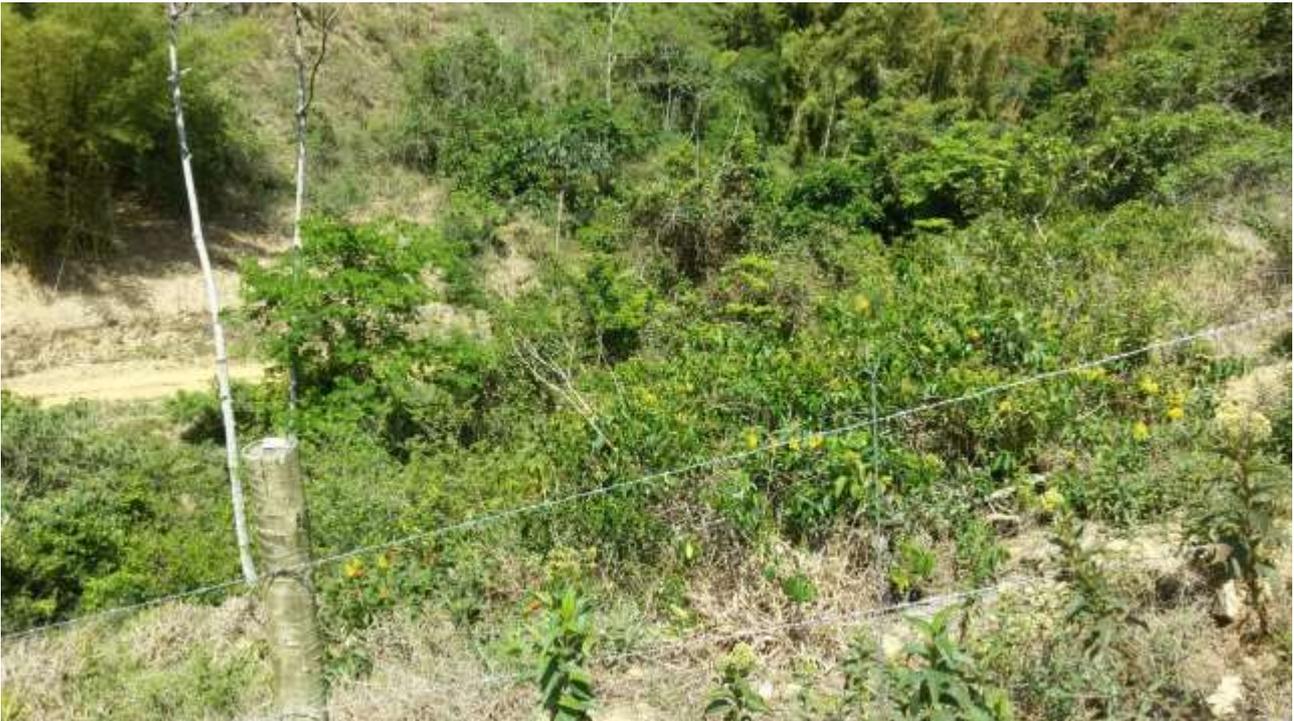
*Figura 133. Área 04 da Granja Raulina - José Benedito de Sá*

- Presença de cobertura vegetal;
- Crescimento das mudas implantadas;
- Mortalidade de aproximadamente 30%;
- Presença de biodiversidade;
- A área possui medidas de isolamento devido a presença de animais em seu entorno;
- Não houve identificação de nenhum tipo de impacto antrópico ou ataque de formigas às mudas, mas observou-se infestação de gramíneas exóticas agressivas;
- Não foi encontrado nenhum indício de suscetibilidade de erosão.

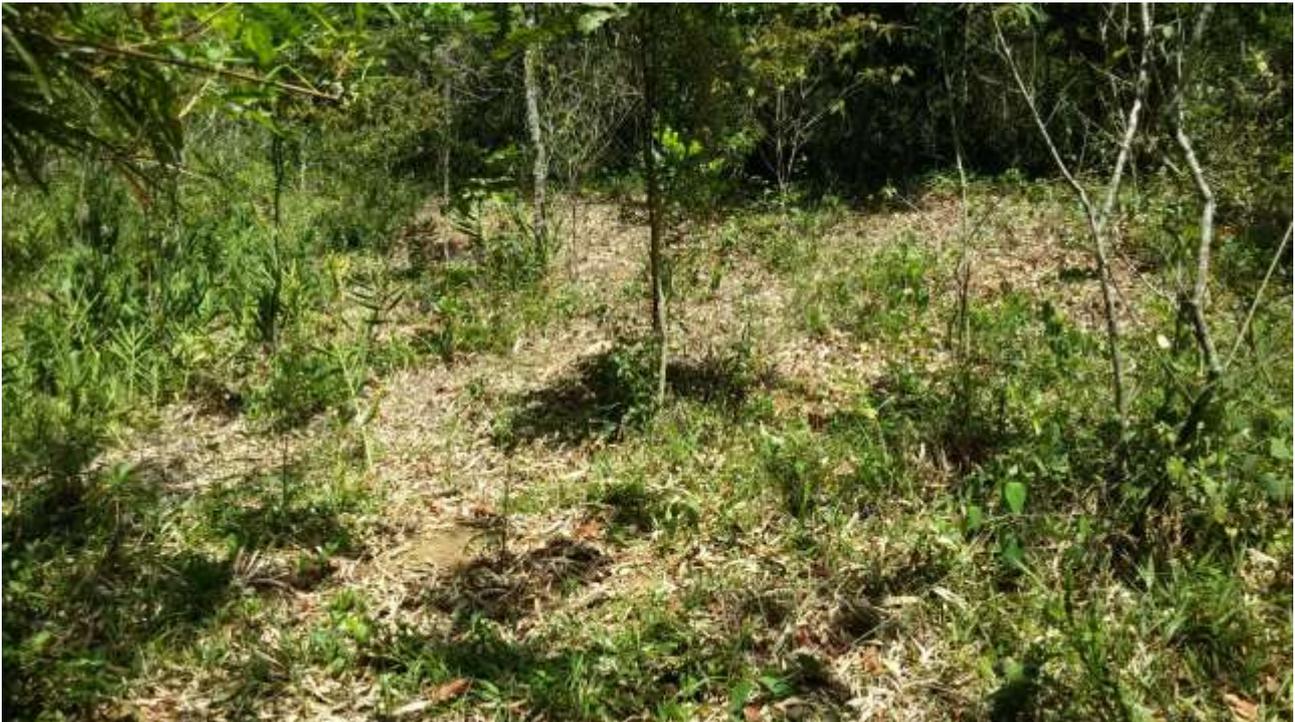
*Figura 134. Área 05 da Granja Raulina - José Benedito de Sá*

- Presença de cobertura vegetal;
- Crescimento significativo das mudas implantadas;
- Presença de biodiversidade;
- A área possui medidas de isolamento devido a presença de animais em seu entorno;
- Não houve identificação de nenhum tipo de impacto antrópico, infestação de gramíneas exóticas agressivas ou ataque de formigas às mudas;
- Não foi encontrado nenhum indício de suscetibilidade de erosão.

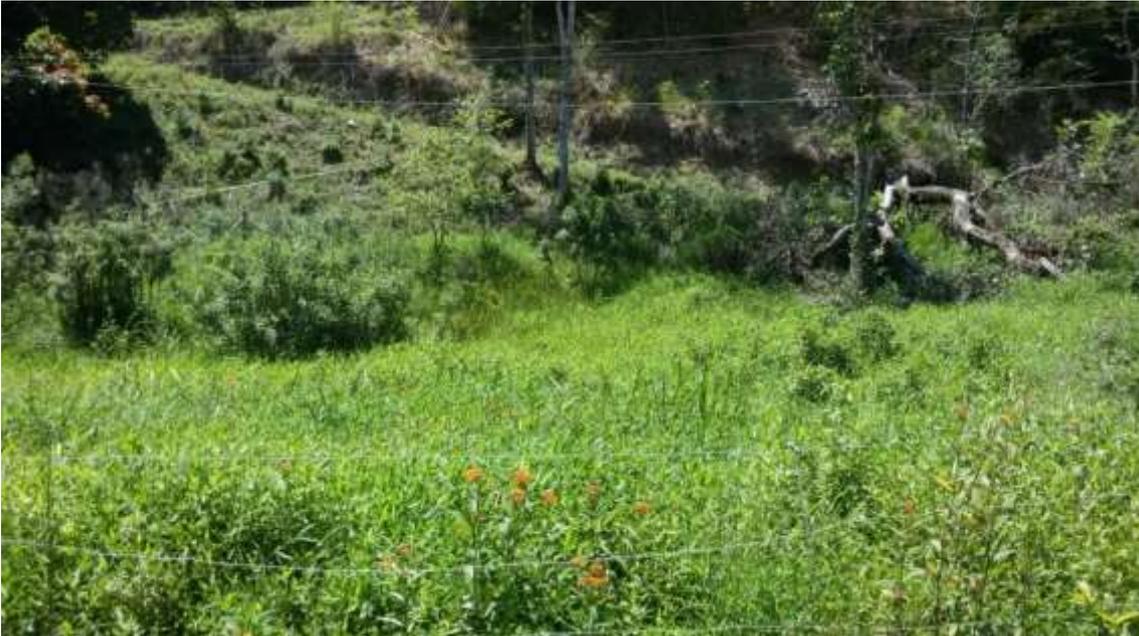
*Figura 135. Área 06 da Granja Raulina - José Benedito de Sá*

- Presença de cobertura vegetal;
- Crescimento significativo das mudas implantadas;
- Presença de biodiversidade;
- A área possui medidas de isolamento devido a presença de animais em seu entorno;
- Não houve identificação de nenhum tipo de impacto antrópico, infestação de gramíneas exóticas agressivas ou ataque de formigas às mudas, mas observou-se presença de curral próximo a área de nascente;
- Não foi encontrado nenhum indício de suscetibilidade de erosão.

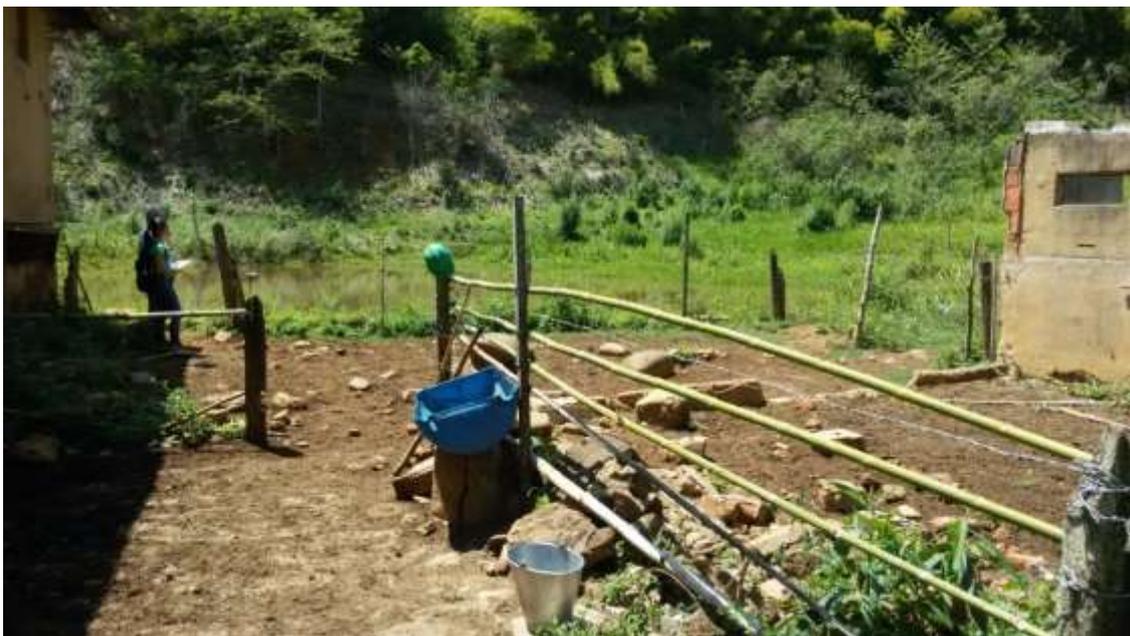
*Figura 136. Curral próximo da Área 06 da Granja Raulina - José Benedito de Sá*

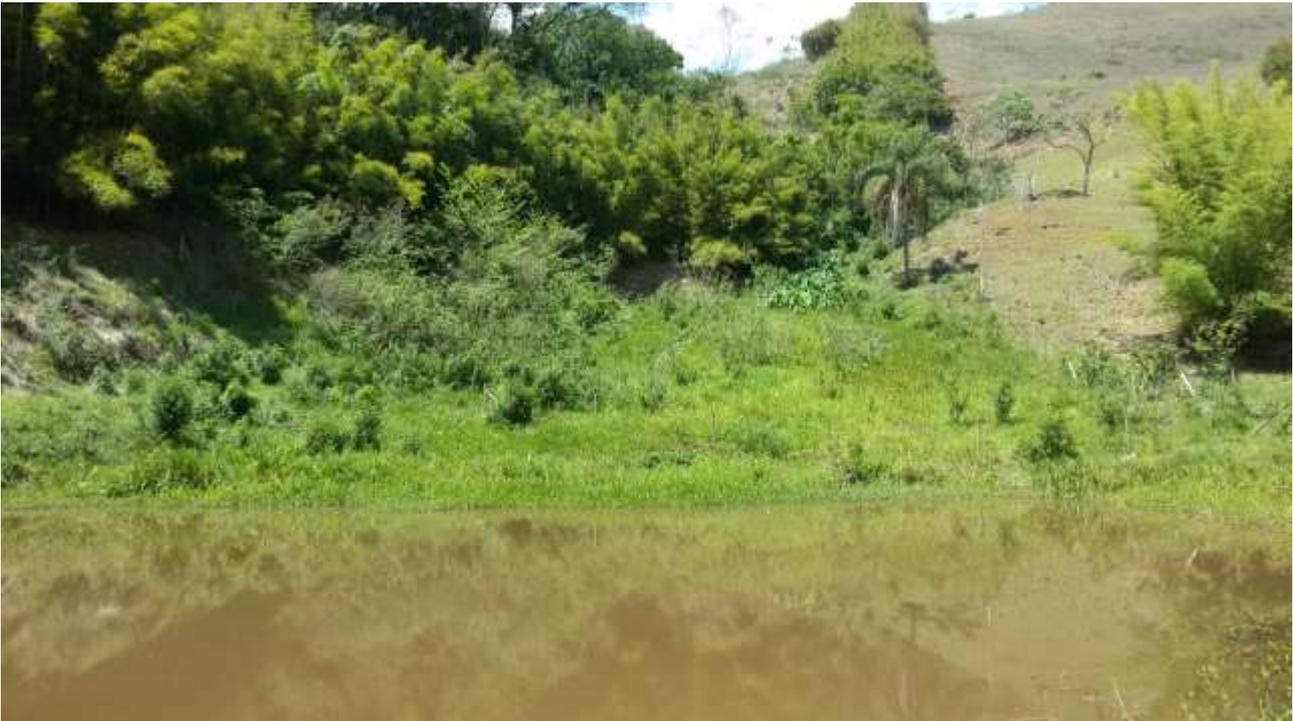
*Figura 137. Área 07 da Granja Raulina - José Benedito de Sá*

- Presença de cobertura vegetal;
- Crescimento das mudas implantadas;
- Mortalidade de aproximadamente 20%;
- Presença de biodiversidade;
- A área possui medidas de isolamento devido a presença de animais em seu entorno;
- Não houve identificação de nenhum tipo de impacto antrópico, infestação de gramíneas exóticas agressivas ou ataque de formigas às mudas;
- Não foi encontrado nenhum indício de suscetibilidade de erosão.

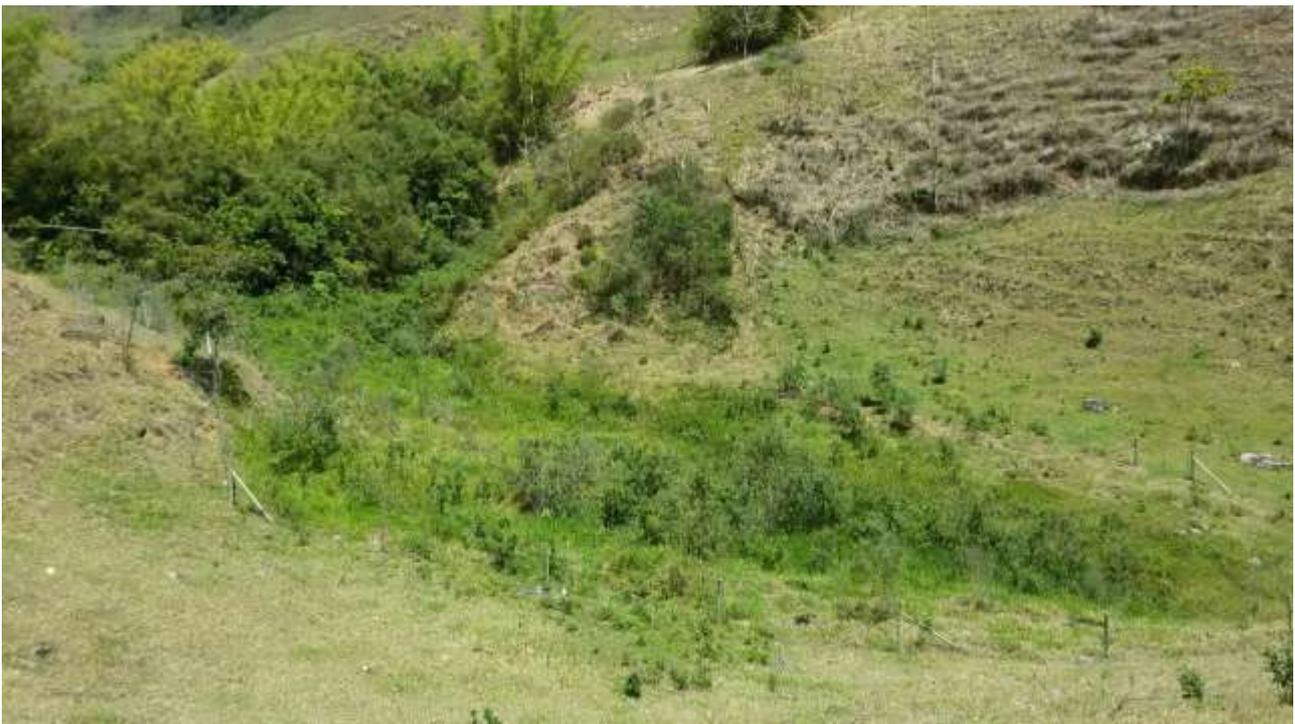
*Figura 138. Área 08 da Granja Raulina - José Benedito de Sá*

- Presença de cobertura vegetal;
- Crescimento das mudas implantadas;
- Mortalidade de aproximadamente 20%;
- Presença de biodiversidade;
- A área possui medidas de isolamento devido a presença de animais em seu entorno;
- Não houve identificação de nenhum tipo de impacto antrópico, infestação de gramíneas exóticas agressivas ou ataque de formigas às mudas;
- Não foi encontrado nenhum indício de suscetibilidade de erosão.

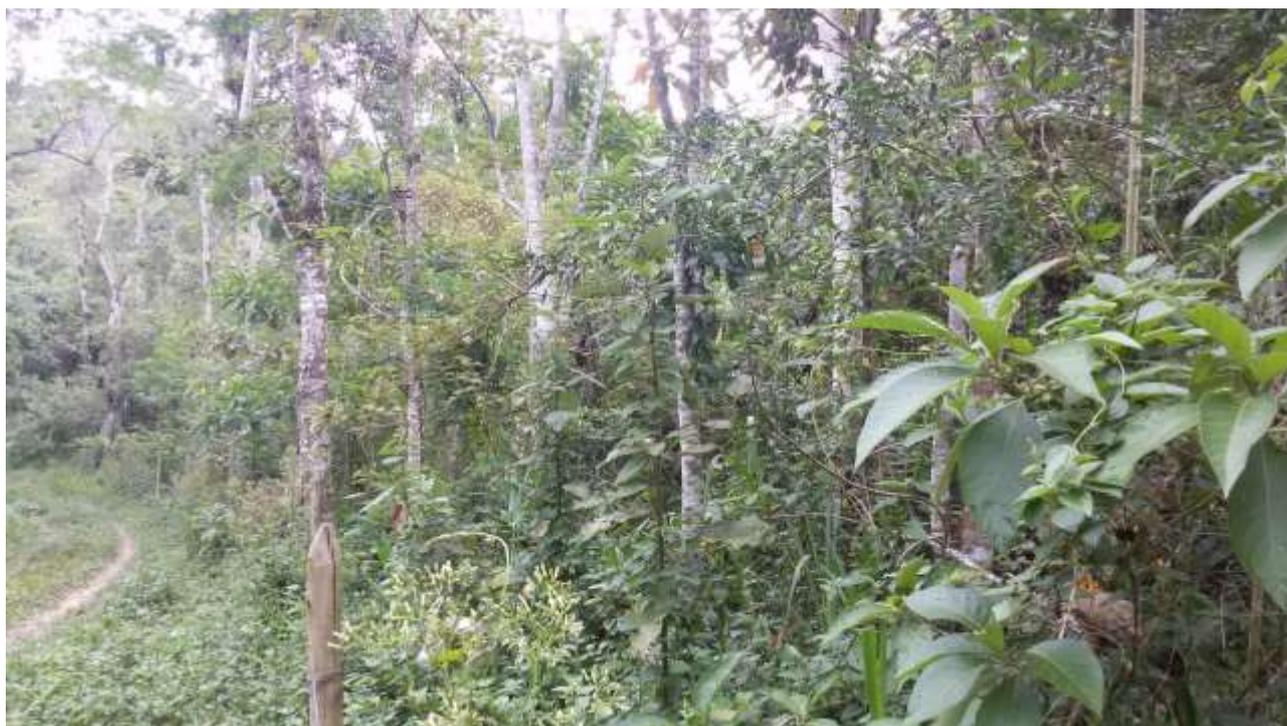
*Figura 139. Área 01 do Sítio Paulo Jubinha - José Celso Torres*

- Presença de cobertura vegetal;
- Crescimento significativo das mudas implantadas;
- Presença de biodiversidade;
- A área possui medidas de isolamento devido a presença de animais em seu entorno. Foi encontrado indícios de presença de animais, podendo prejudicar o andamento da restauração no local;
- Não houve identificação de nenhum tipo de impacto antrópico, infestação de gramíneas exóticas agressivas ou ataque de formigas às mudas;
- Não foi encontrado nenhum indício de suscetibilidade de erosão.

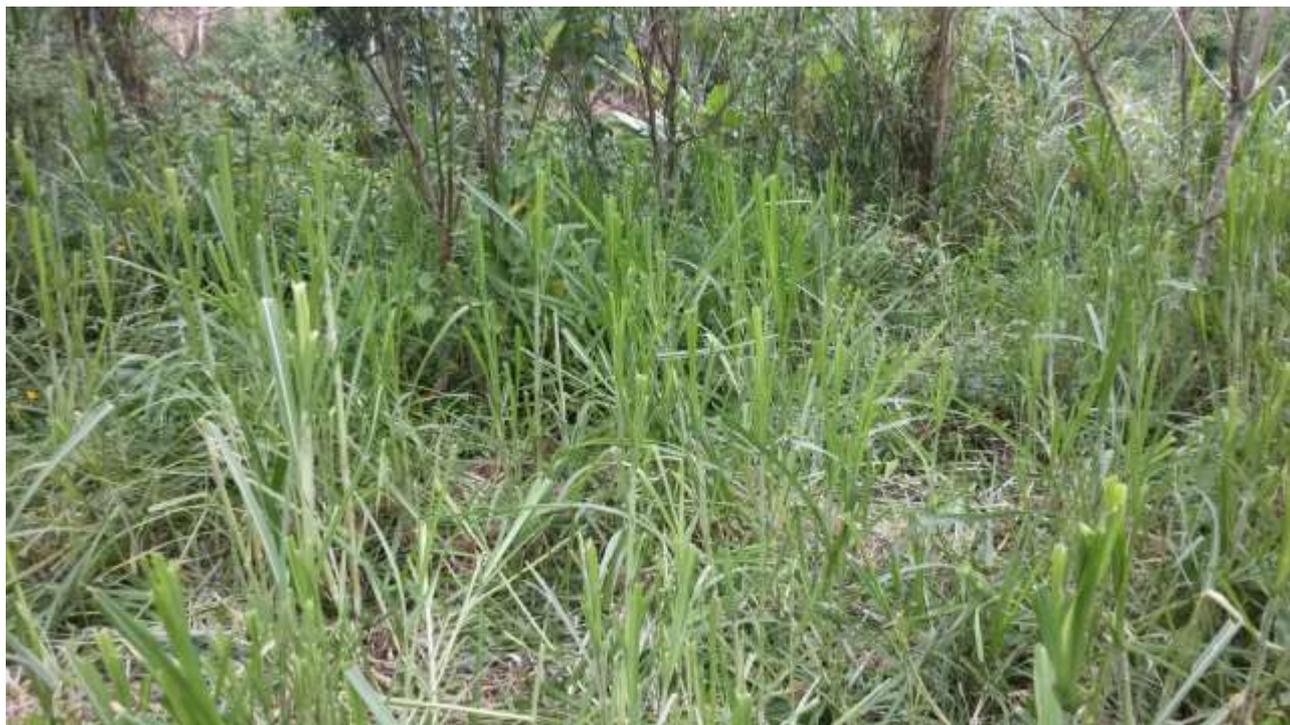
*Figura 140. Área 01 do Sítio Paulo Jubinha - José Celso Torres*

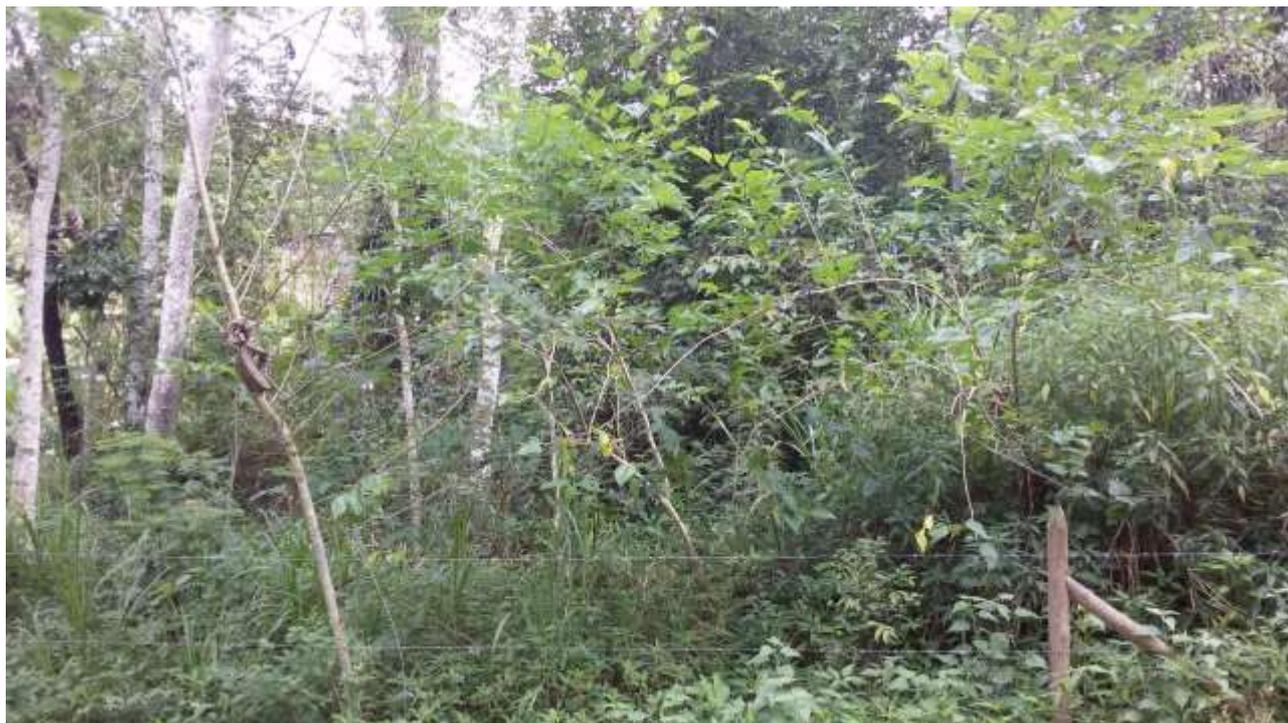
**ÁREA 02**

- Presença de cobertura vegetal;
- Crescimento significativo das mudas implantadas;
- Presença de biodiversidade;
- A área possui medidas de isolamento devido a presença de animais em seu entorno;
- Não houve identificação de nenhum tipo de impacto antrópico, infestação de gramíneas exóticas agressivas ou ataque de formigas às mudas;
- Não foi encontrado nenhum indício de suscetibilidade de erosão.

*Figura 141. Área 02 do Sítio Paulo Jubinha - José Celso Torres*

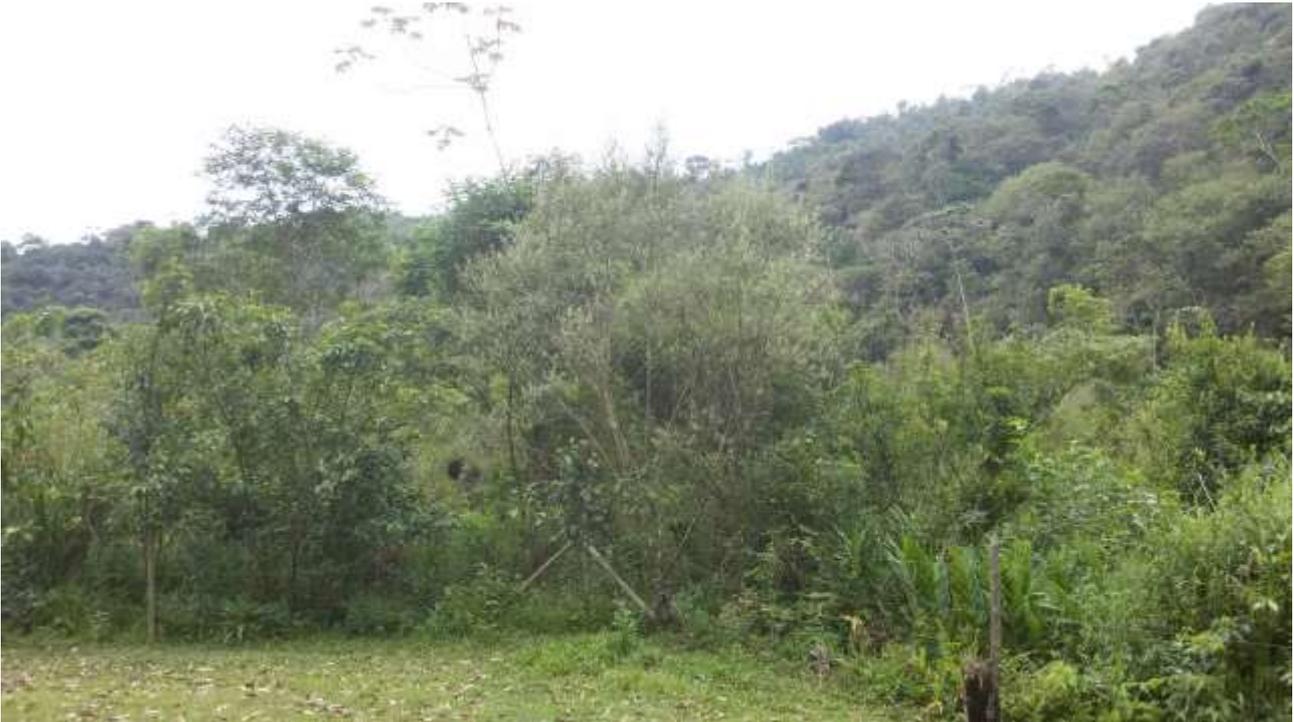
**ÁREA 03**

- Presença de cobertura vegetal;
- Crescimento significativo das mudas implantadas;
- Presença de biodiversidade;
- A área possui medidas de isolamento devido a presença de animais em seu entorno;
- Não houve identificação de nenhum tipo de impacto antrópico, infestação de gramíneas exóticas agressivas ou ataque de formigas às mudas;
- Não foi encontrado nenhum indício de suscetibilidade de erosão.

*Figura 142. Área 03 do Sítio Paulo Jubinha - José Celso Torres*

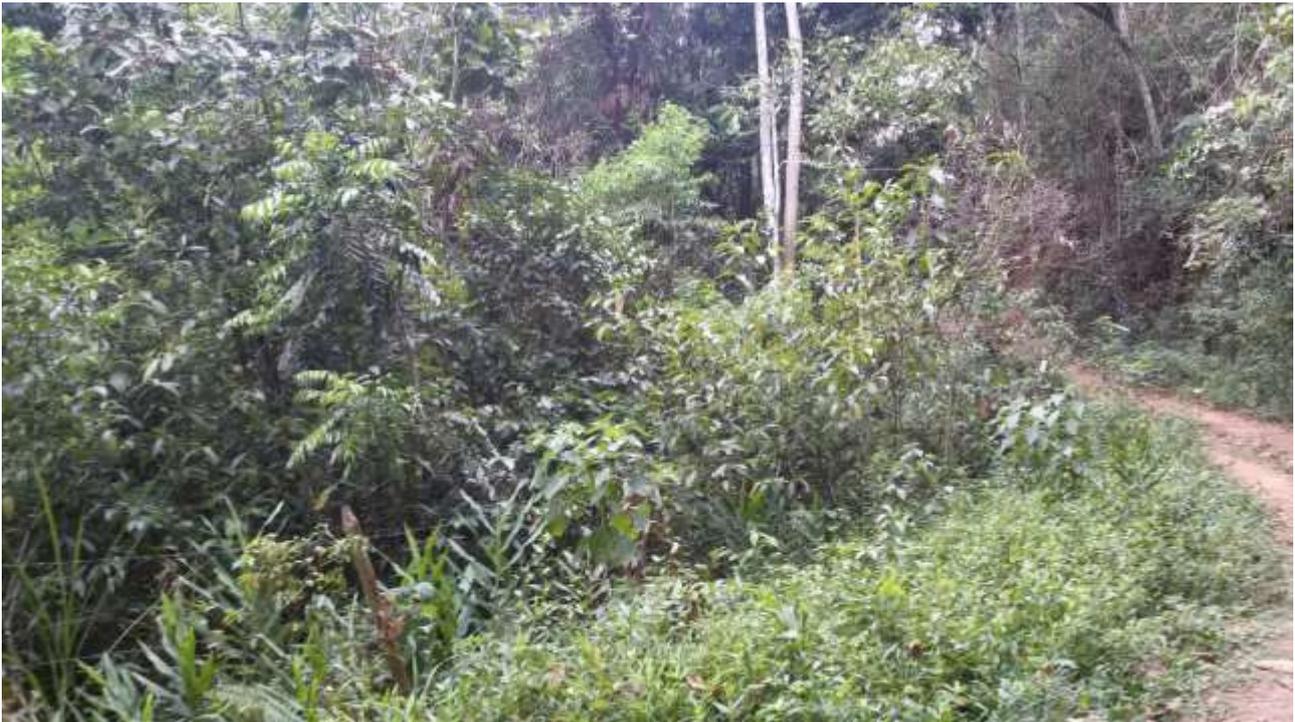
**ÁREA 04**

- Presença de cobertura vegetal;
- Crescimento significativo das mudas implantadas;
- Presença de biodiversidade;
- A área possui medidas de isolamento devido a presença de animais em seu entorno;
- Não houve identificação de nenhum tipo de impacto antrópico, infestação de gramíneas exóticas agressivas ou ataque de formigas às mudas;
- Não foi encontrado nenhum indício de suscetibilidade de erosão.

*Figura 143. Área 04 do Sítio Paulo Jubinha - José Celso Torres*
