### **PRODUTOR DE ÁGUA E FLORESTA NO MUNICÍPIO DE RIO CLARO – RJ E AMPLIAÇÃO DO PROGRAMA AOS MUNICÍPIOS DA ÁREA DE ABRANGÊNCIA DO COMITÊ GUANDU**

Relatório da Situação Atual das Propriedades Inseridas no Projeto

Diagnóstico da Situação Atual dos Contratos em Andamento

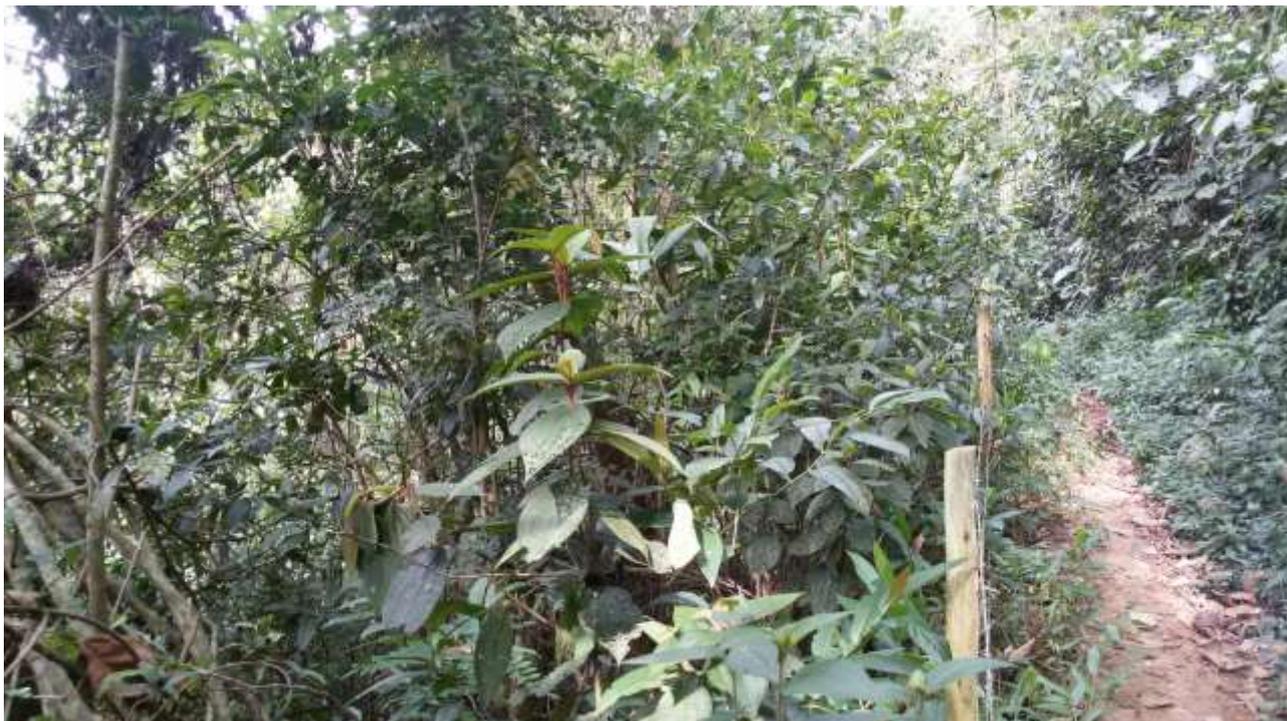
**ÁREA 05**

- Presença de cobertura vegetal;
- Crescimento significativo das mudas implantadas;
- Presença de biodiversidade;
- A área possui medidas de isolamento devido a presença de animais em seu entorno;
- Não houve identificação de nenhum tipo de impacto antrópico, infestação de gramíneas exóticas agressivas ou ataque de formigas às mudas;
- Não foi encontrado nenhum indício de suscetibilidade de erosão.

*Figura 144. Área 05 do Sítio Paulo Jubinha - José Celso Torres*

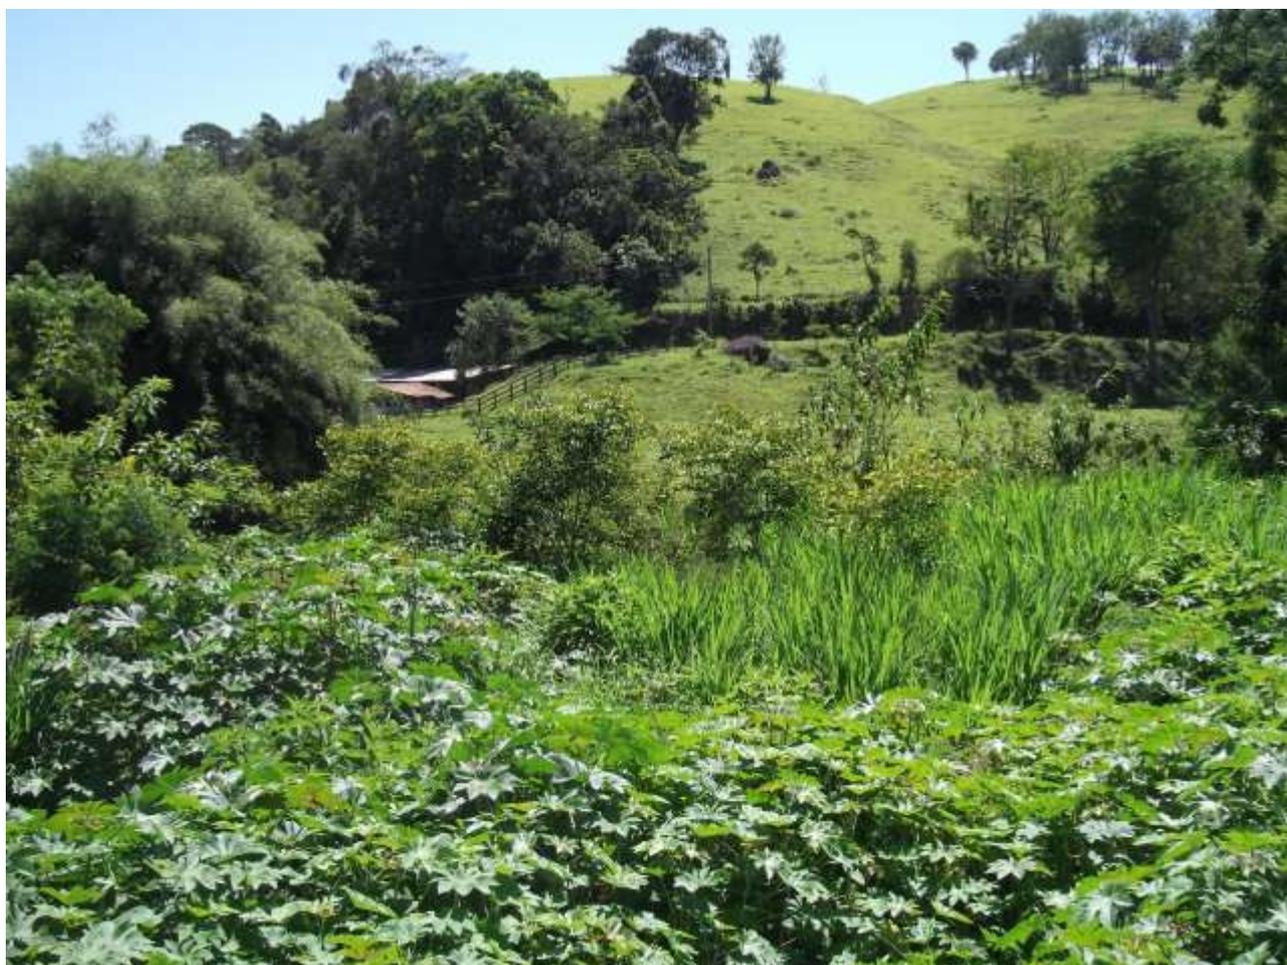
#### ÁREA 01

- Presença de cobertura vegetal;
- A área está em processo de implantação, sem plantio;
- Presença de biodiversidade;
- A área possui medidas de isolamento devido a presença de animais em seu entorno;
- Não foi encontrado nenhum indício de suscetibilidade de erosão.

*Figura 145. Área 01 do Sítio Magalhães - José Magalhães*

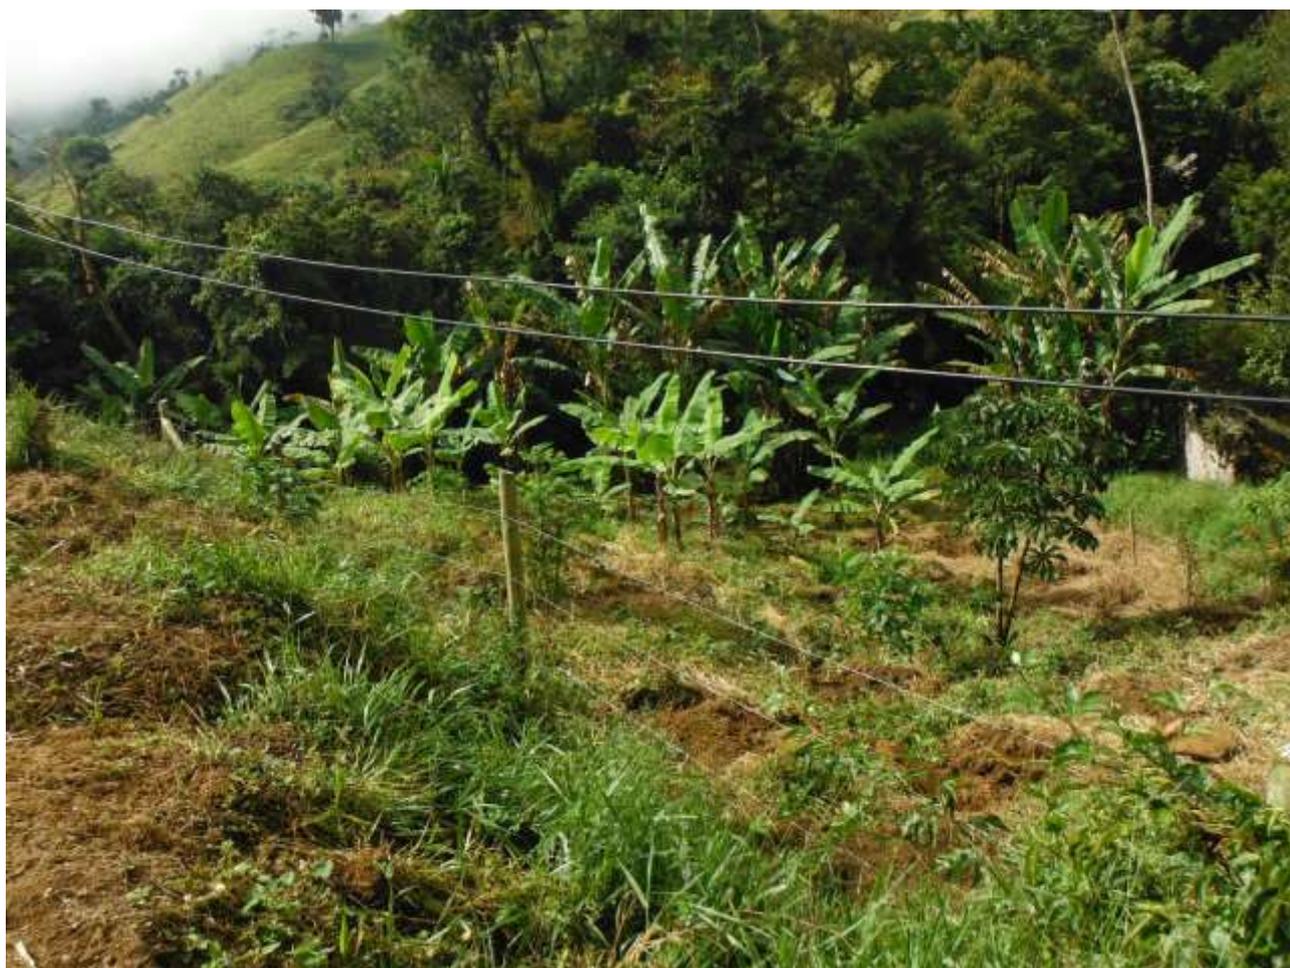
#### ÁREA 01

- Presença de cobertura vegetal;
- Crescimento significativo das mudas implantadas;
- Foi realizado SAF na área;
- Presença de biodiversidade;
- A área possui medidas de isolamento devido a presença de animais em seu entorno;
- Não houve identificação de nenhum tipo de impacto antrópico, infestação de gramíneas exóticas agressivas ou ataque de formigas às mudas;
- Não foi encontrado nenhum indício de suscetibilidade de erosão.

Figura 146. Área 01 do Sítio Japira - José Magno Pinella de Oliveira

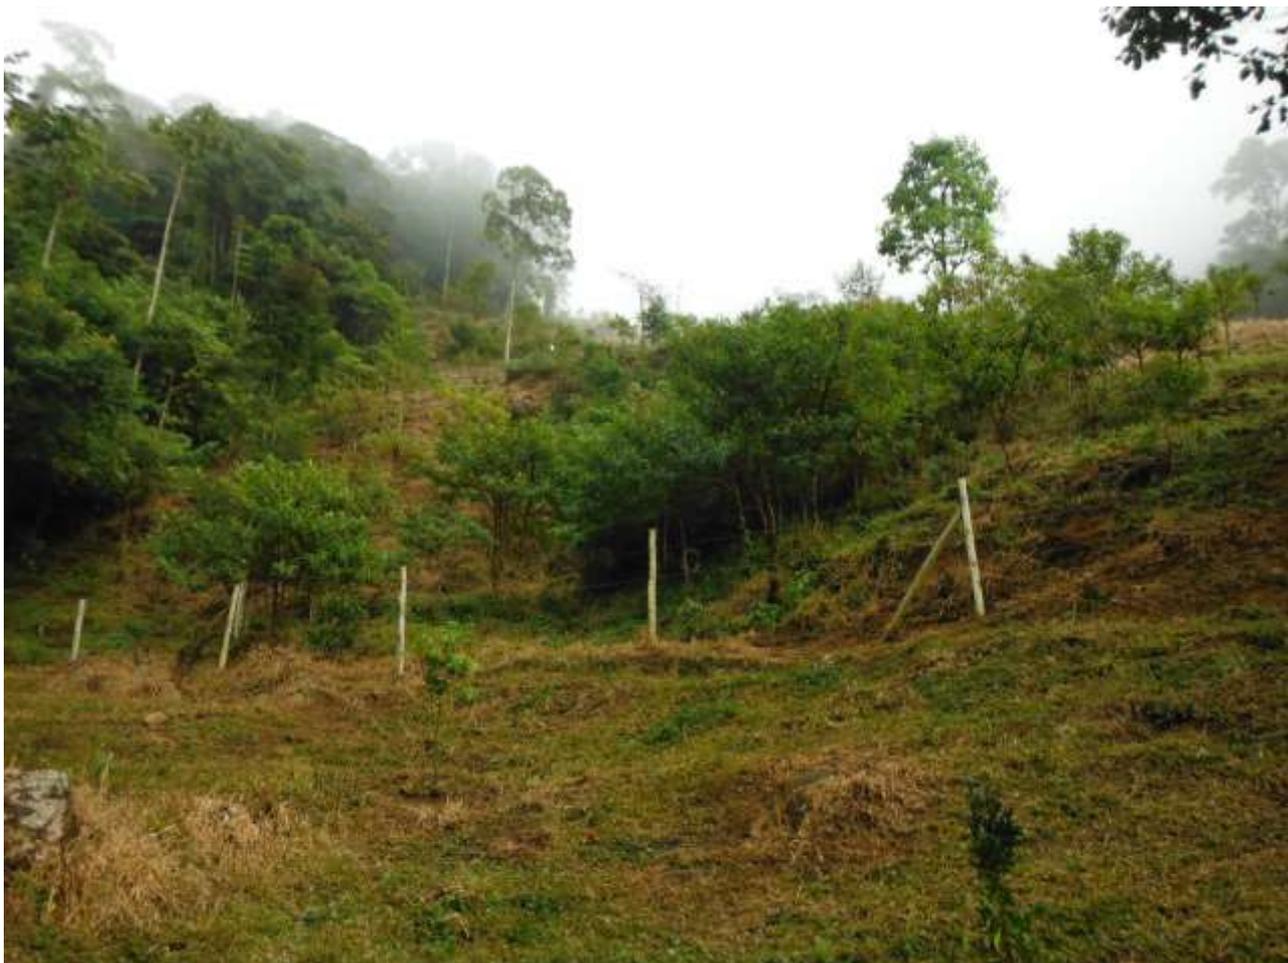
**ÁREA 02**

- Presença de cobertura vegetal;
- Crescimento significativo das mudas implantadas;
- Presença de biodiversidade;
- A área possui medidas de isolamento devido a presença de animais em seu entorno;
- Não houve identificação de nenhum tipo de impacto antrópico, infestação de gramíneas exóticas agressivas ou ataque de formigas às mudas;
- Não foi encontrado nenhum indício de suscetibilidade de erosão.

*Figura 147. Área 02 do Sítio Japira - José Magno Pinella de Oliveira*

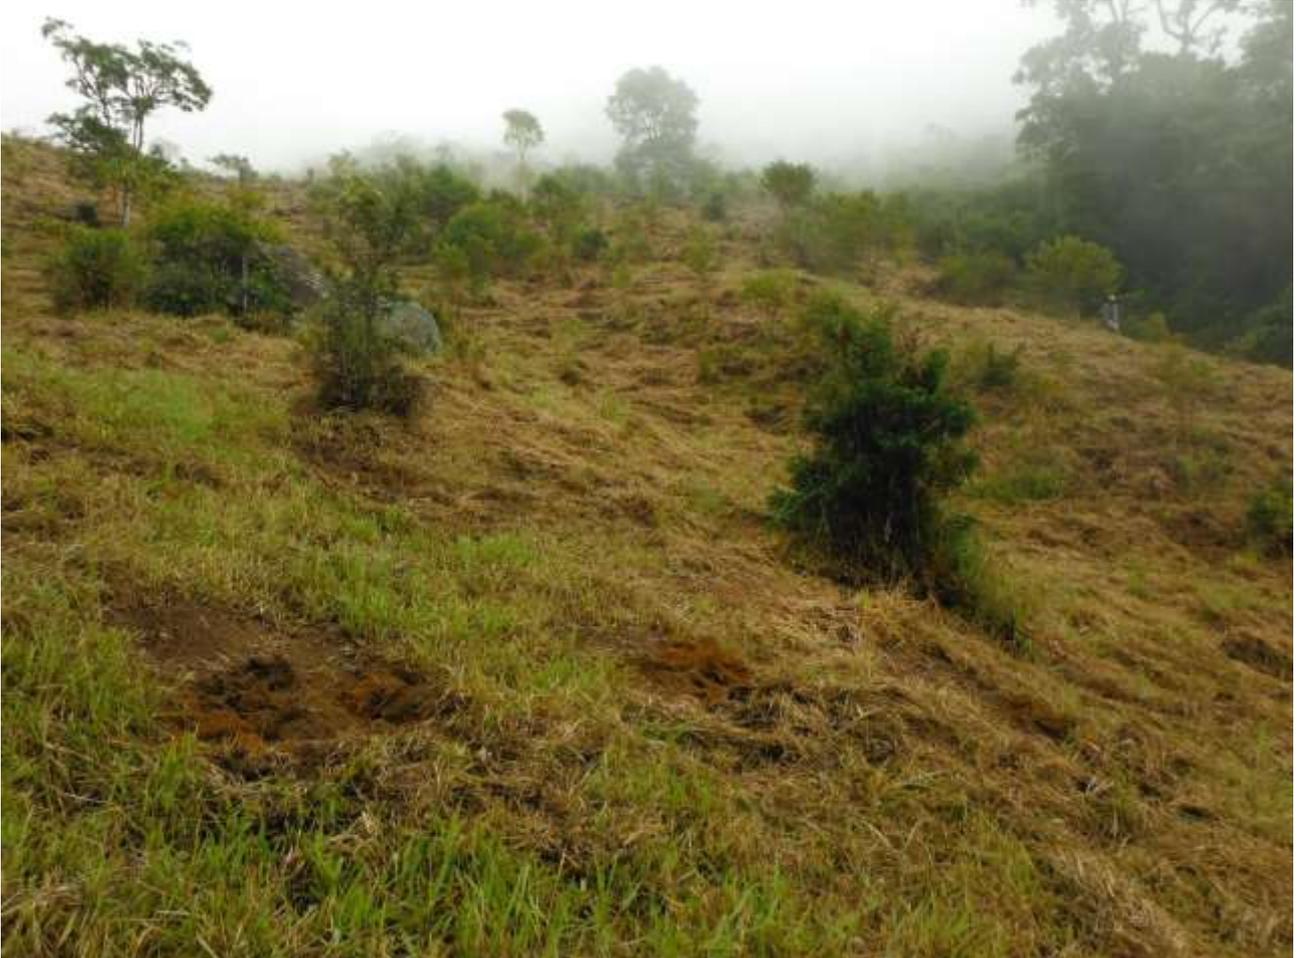
**ÁREA 03**

- Presença de cobertura vegetal;
- Crescimento significativo das mudas implantadas;
- Presença de biodiversidade;
- A área possui medidas de isolamento devido a presença de animais em seu entorno;
- Não houve identificação de nenhum tipo de impacto antrópico, infestação de gramíneas exóticas agressivas ou ataque de formigas às mudas;
- Não foi encontrado nenhum indício de suscetibilidade de erosão.

*Figura 148. Área 03 do Sítio Japira - José Magno Pinella de Oliveira*

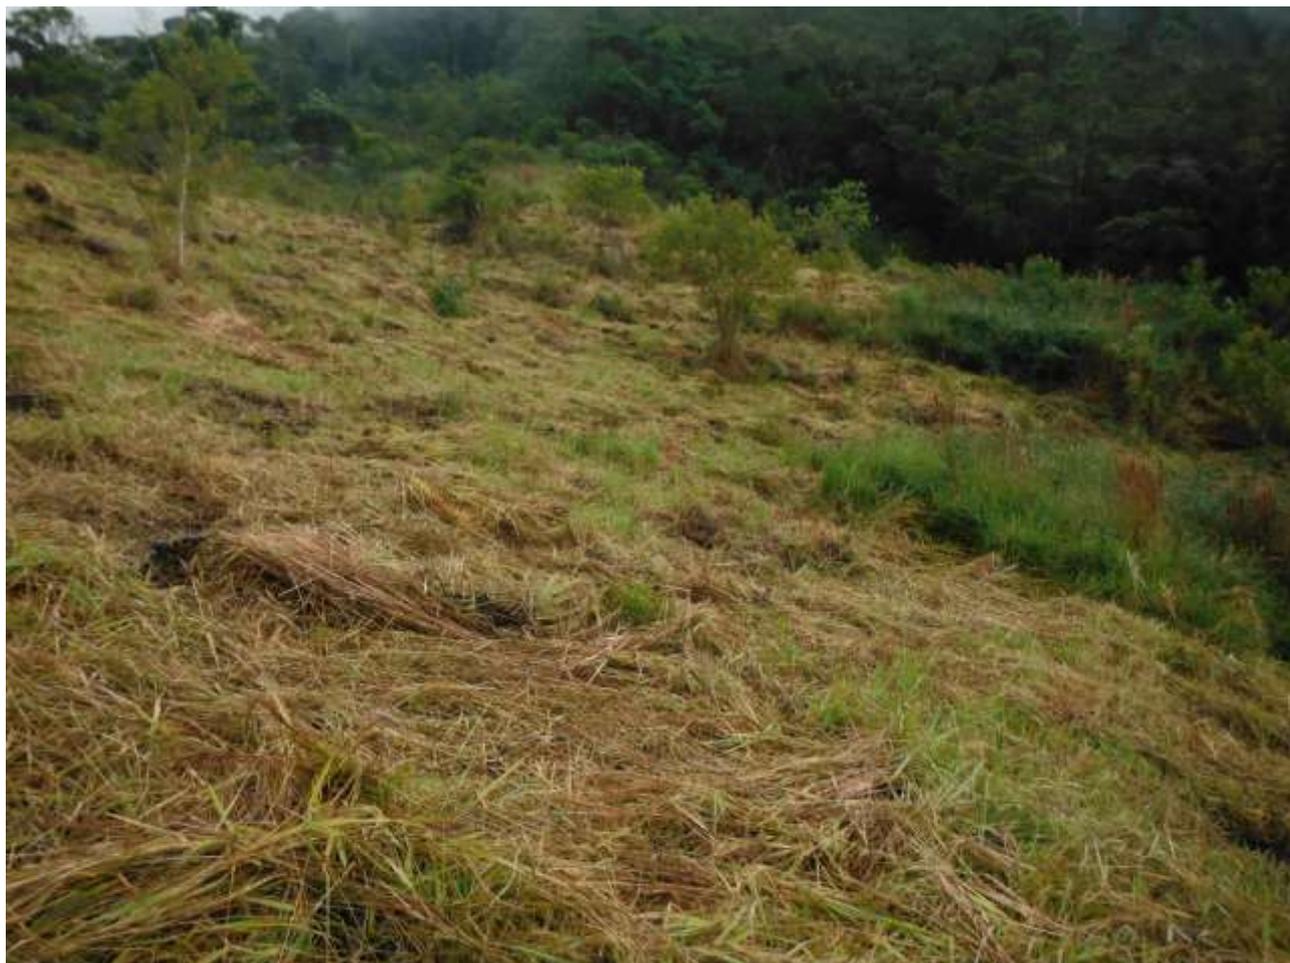
**ÁREA 04**

- Presença de cobertura vegetal;
- Crescimento significativo das mudas implantadas;
- Presença de biodiversidade;
- A área possui medidas de isolamento devido a presença de animais em seu entorno;
- Não houve identificação de nenhum tipo de impacto antrópico, infestação de gramíneas exóticas agressivas ou ataque de formigas às mudas;
- Não foi encontrado nenhum indício de suscetibilidade de erosão.

Figura 149. Área 04 do Sítio Japira - José Magno Pinella de Oliveira

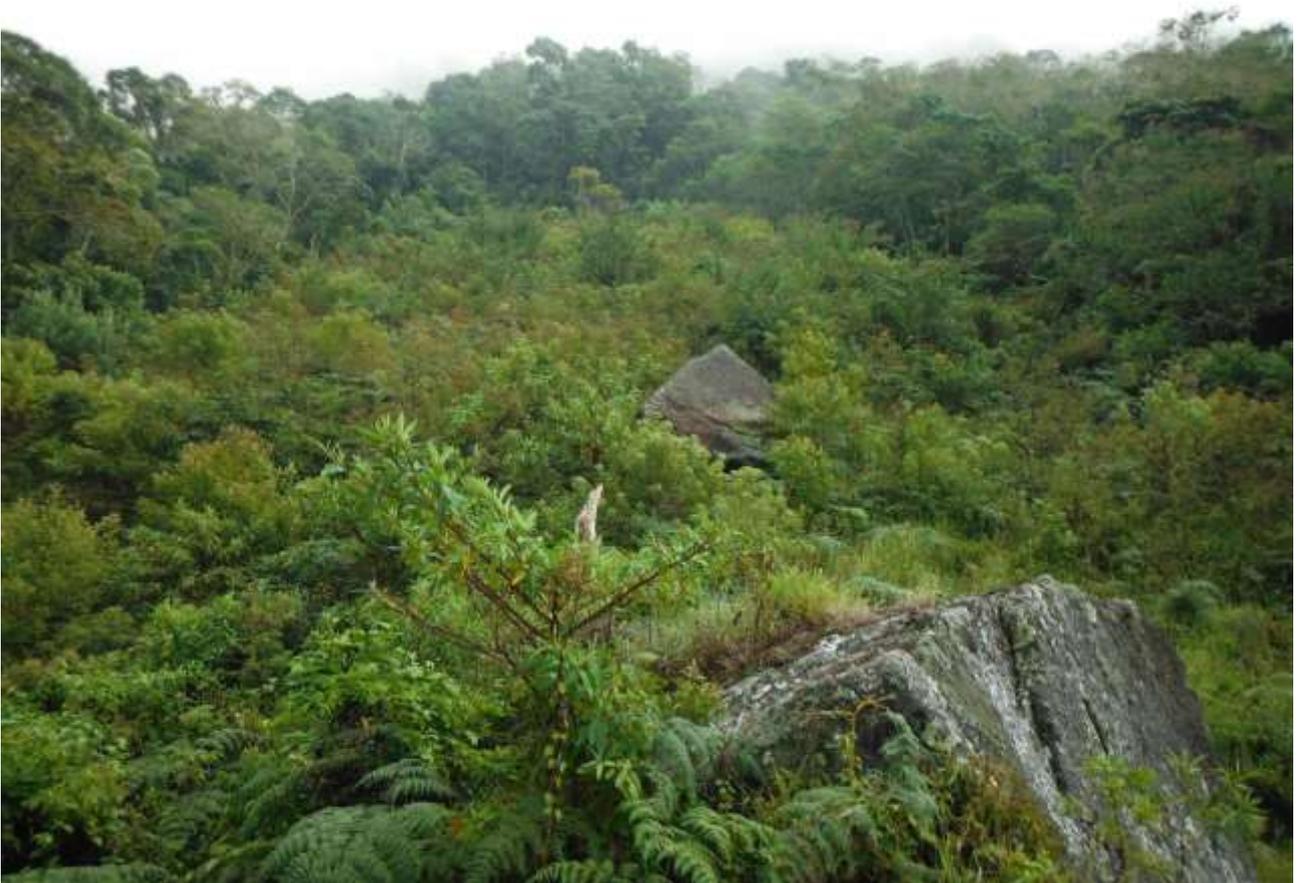
**ÁREA 05**

- Presença de cobertura vegetal;
- Crescimento significativo das mudas implantadas;
- Presença de biodiversidade;
- A área possui medidas de isolamento devido a presença de animais em seu entorno;
- Não houve identificação de nenhum tipo de impacto antrópico, infestação de gramíneas exóticas agressivas ou ataque de formigas às mudas;
- Não foi encontrado nenhum indício de suscetibilidade de erosão.

*Figura 150. Área 05 do Sítio Japira - José Magno Pinella de Oliveira*

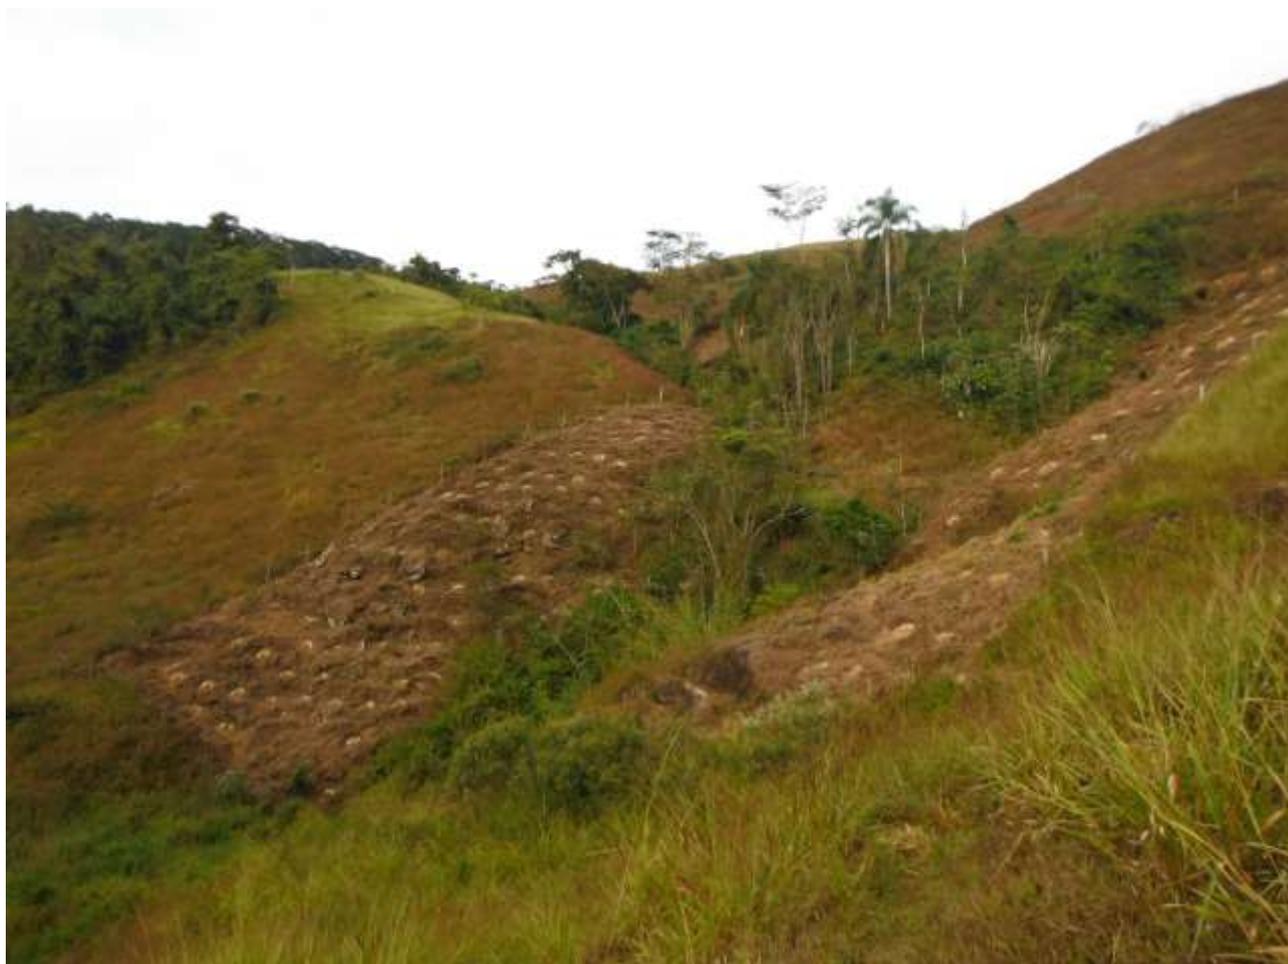
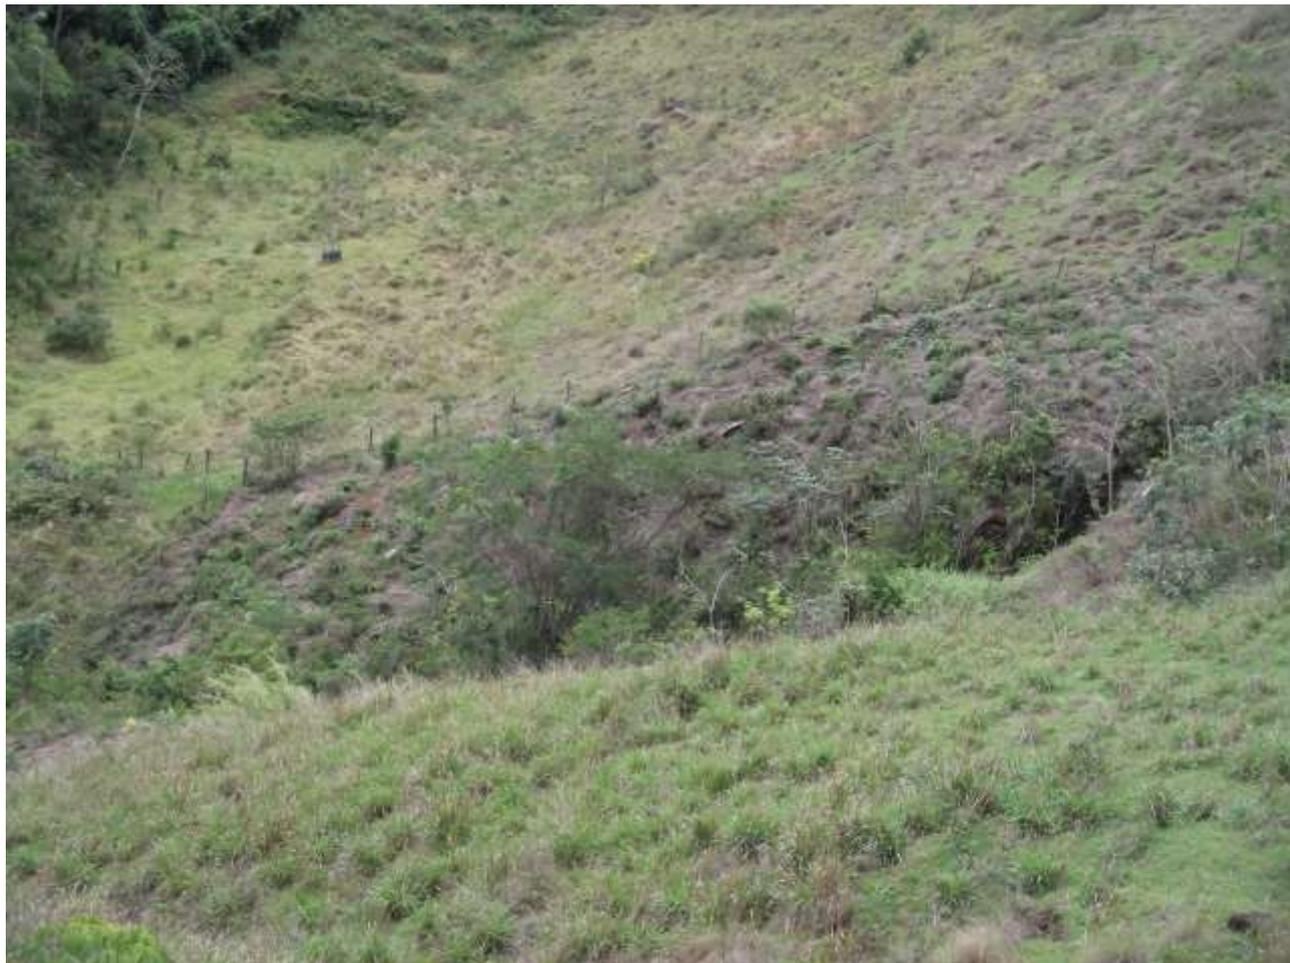
#### ÁREA 01

- Presença de cobertura vegetal;
- Crescimento significativo das mudas implantadas;
- Presença de biodiversidade;
- A área possui medidas de isolamento devido a presença de animais em seu entorno;
- Não houve identificação de nenhum tipo de impacto antrópico, infestação de gramíneas exóticas agressivas ou ataque de formigas às mudas;
- Foi encontrado indícios de suscetibilidade de erosão.

*Figura 151. Área 01 da Fazenda Santa Terezinha – José Marcos Mourão Martins*

*Figura 152. Área 01 da Fazenda Santa Terezinha – José Marcos Mourão Martins*

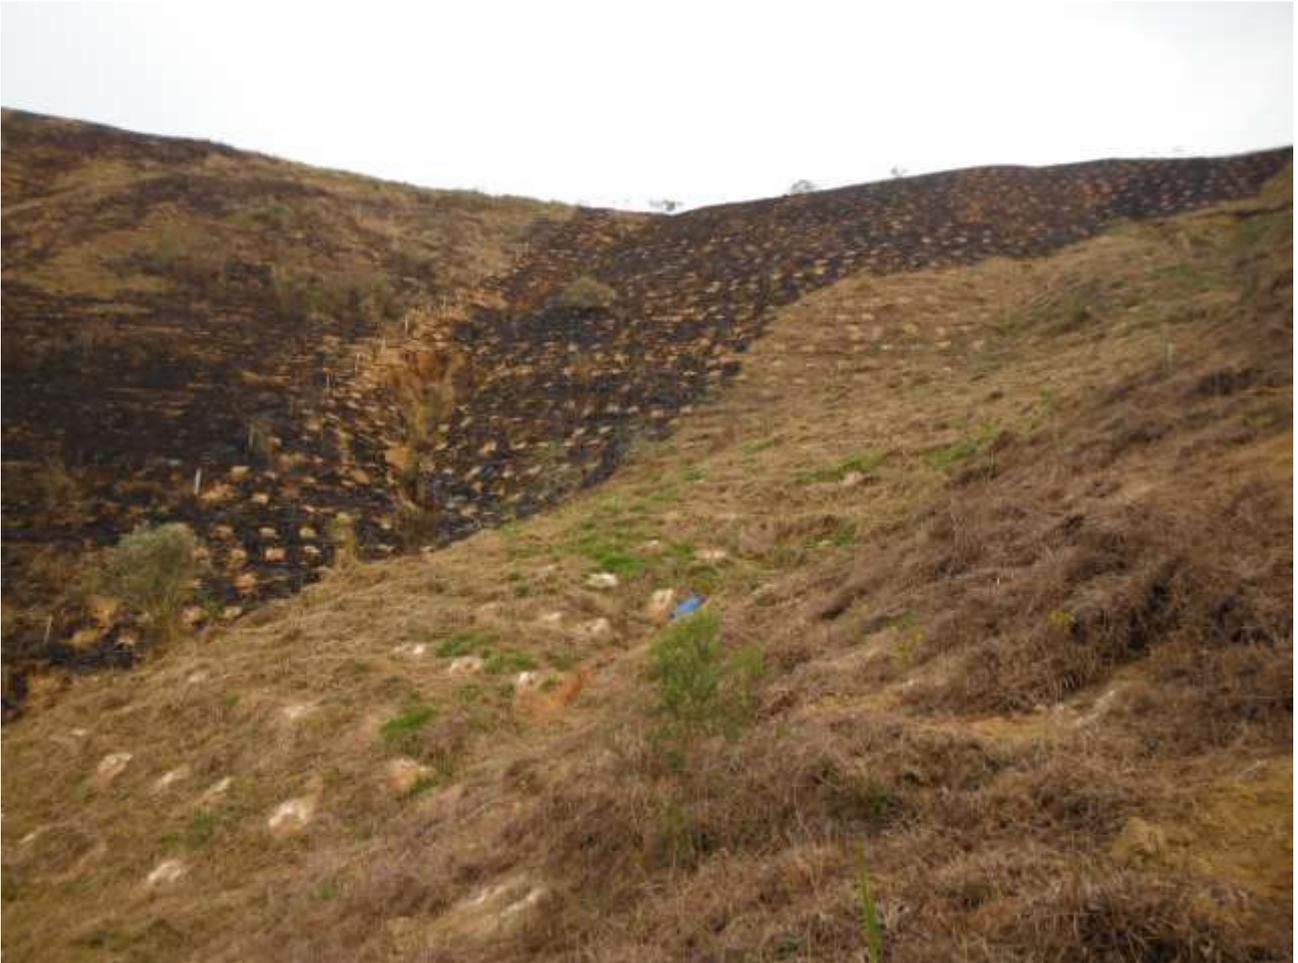
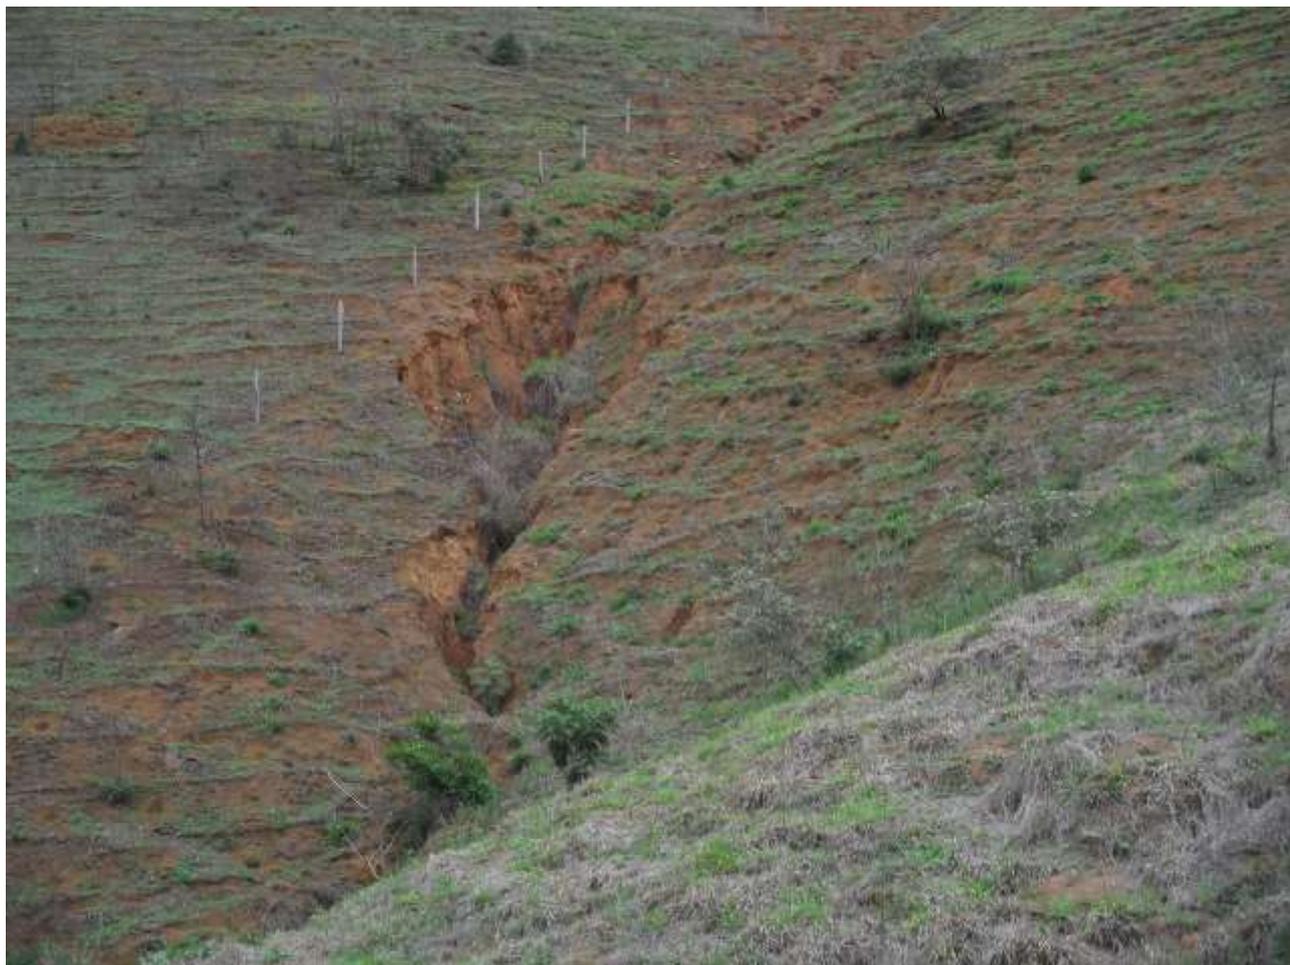
**ÁREA 02**

- Não há presença de cobertura vegetal;
- Crescimento significativo das mudas implantadas;
- Mortalidade de aproximadamente 30%;
- Presença de biodiversidade;
- A área possui medidas de isolamento devido a presença de animais em seu entorno;
- Não houve identificação de nenhum tipo de impacto antrópico, infestação de gramíneas exóticas agressivas ou ataque de formigas às mudas;
- Foi encontrado indícios de suscetibilidade de erosão.

*Figura 153. Área 02 da Fazenda Santa Terezinha – José Marcos Mourão Martins*

*Figura 154. Área 02 da Fazenda Santa Terezinha – José Marcos Mourão Martins*

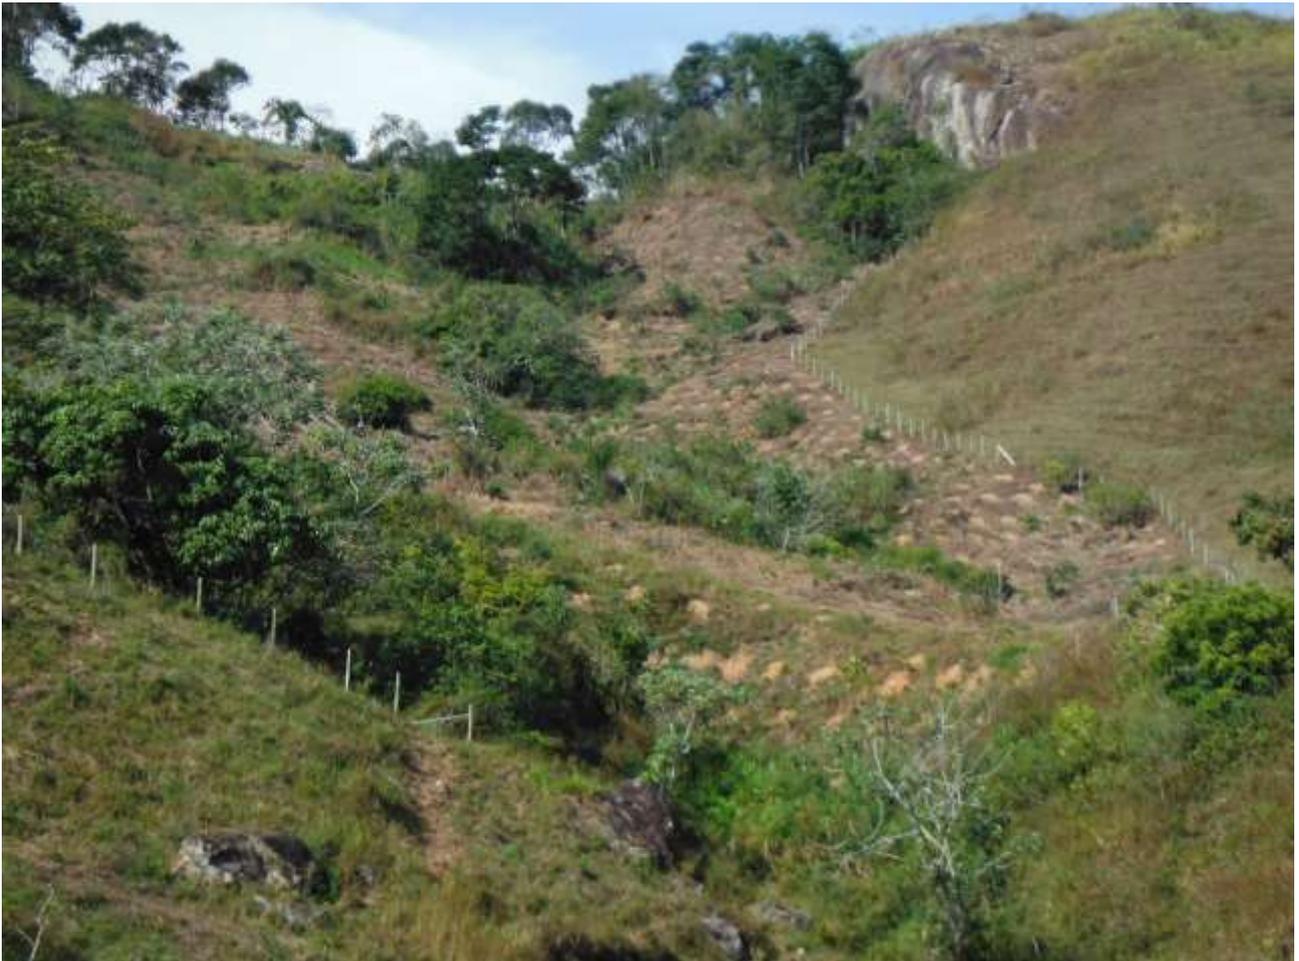
**ÁREA 03**

- Presença de cobertura vegetal;
- Crescimento significativo das mudas implantadas;
- Presença de biodiversidade;
- A área possui medidas de isolamento devido a presença de animais em seu entorno;
- Não houve identificação de nenhum tipo de impacto antrópico, infestação de gramíneas exóticas agressivas ou ataque de formigas às mudas;
- Não foi encontrado nenhum indício de suscetibilidade de erosão.

*Figura 155. Área 03 da Fazenda Santa Terezinha – José Marcos Mourão Martins*

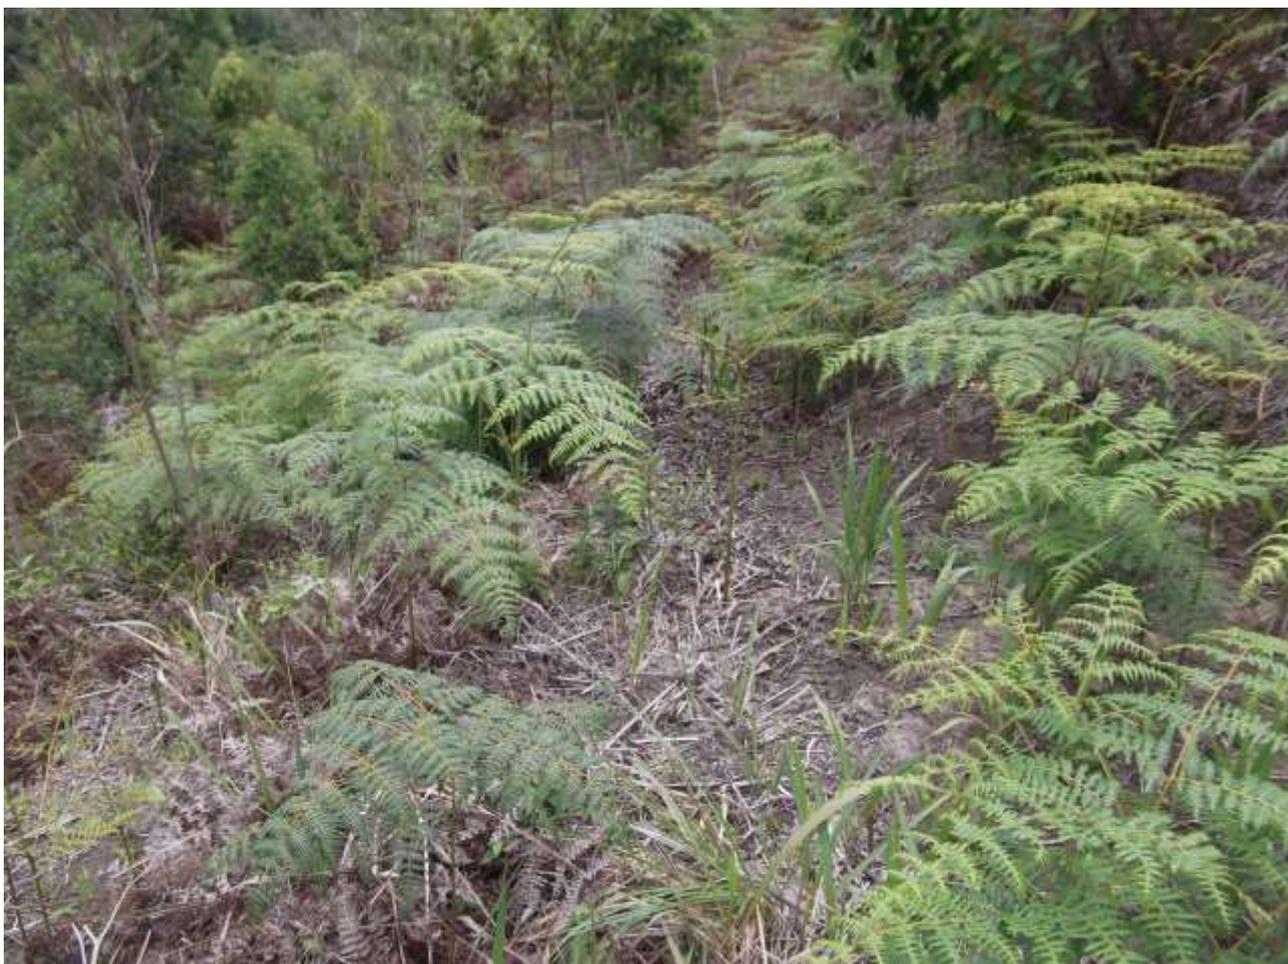
#### ÁREA 01

- Presença de cobertura vegetal;
- Crescimento significativo das mudas implantadas;
- Presença de biodiversidade;
- A área possui medidas de isolamento devido a presença de animais em seu entorno;
- Não houve identificação de nenhum tipo de impacto antrópico, infestação de gramíneas exóticas agressivas ou ataque de formigas às mudas;
- Não foi encontrado nenhum indício de suscetibilidade de erosão.

Figura 156. Área 01 do Sítio Manuelina - Júlio César Ferreira da Silva

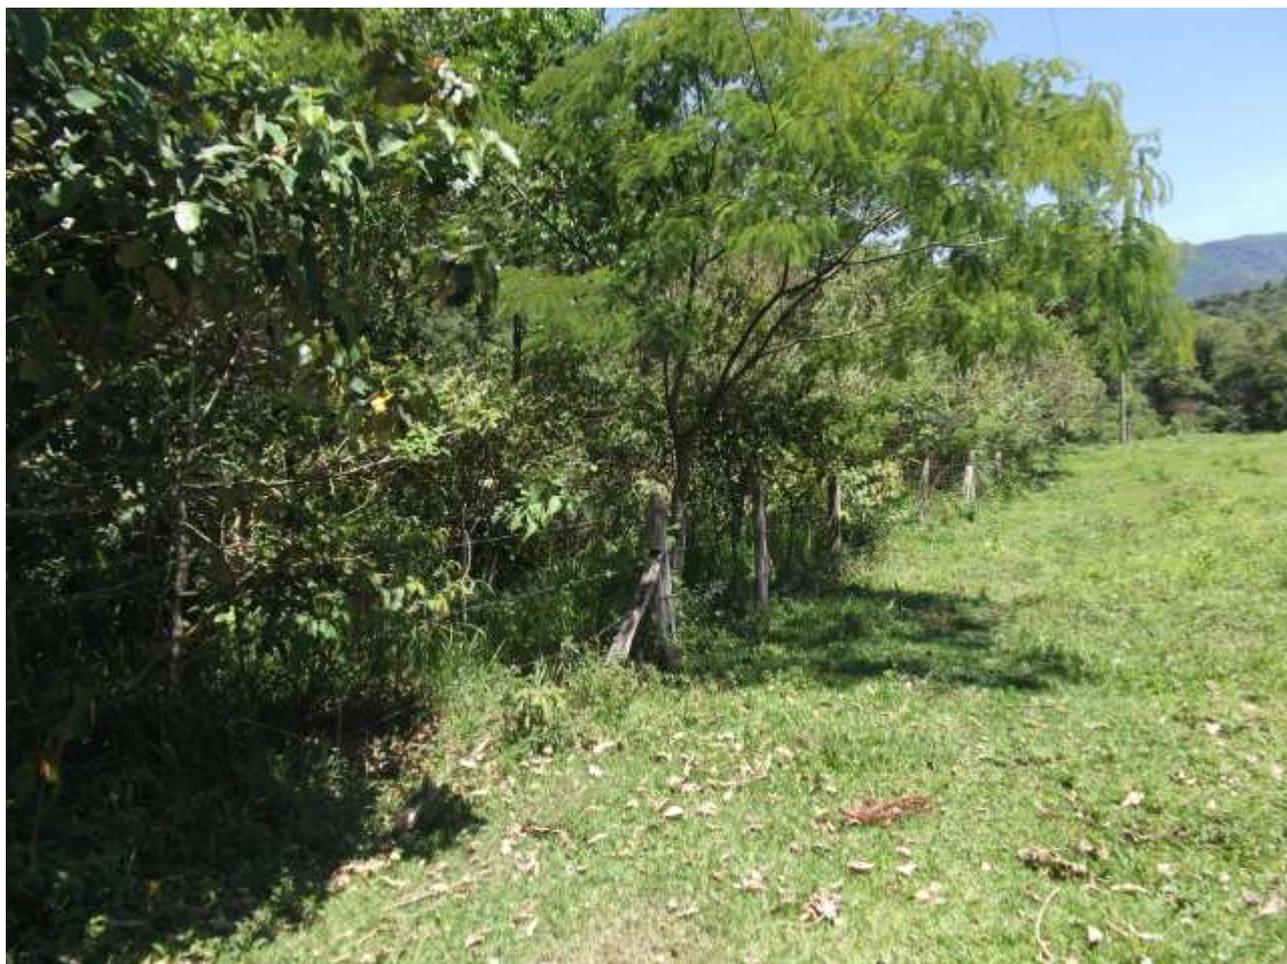
#### ÁREA 01

- Presença de cobertura vegetal;
- Crescimento significativo das mudas implantadas;
- Presença de biodiversidade;
- A área possui medidas de isolamento devido a presença de animais em seu entorno;
- Não houve identificação de nenhum tipo de impacto antrópico, infestação de gramíneas exóticas agressivas ou ataque de formigas às mudas;
- Não foi encontrado nenhum indício de suscetibilidade de erosão.

Figura 157. Área 01 do Sítio Foguinho - Luiz Antonio da Silva

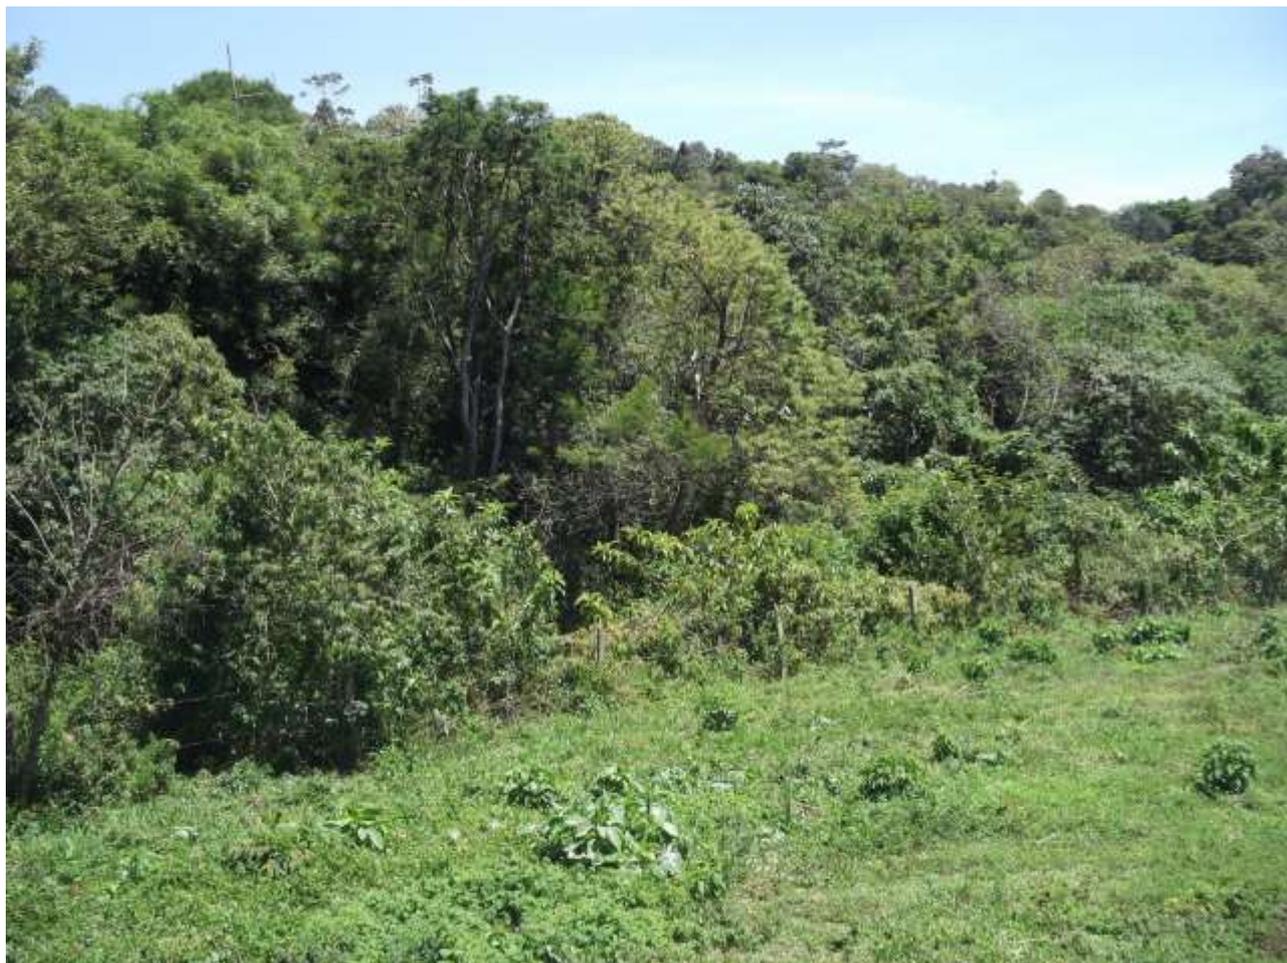
**ÁREA 02**

- Presença de cobertura vegetal;
- Crescimento significativo das mudas implantadas;
- Presença de biodiversidade;
- A área possui medidas de isolamento devido a presença de animais em seu entorno;
- Não houve identificação de nenhum tipo de impacto antrópico, infestação de gramíneas exóticas agressivas ou ataque de formigas às mudas;
- Não foi encontrado nenhum indício de suscetibilidade de erosão.

*Figura 158. Área 02 do Sítio Foguinho - Luiz Antonio da Silva*

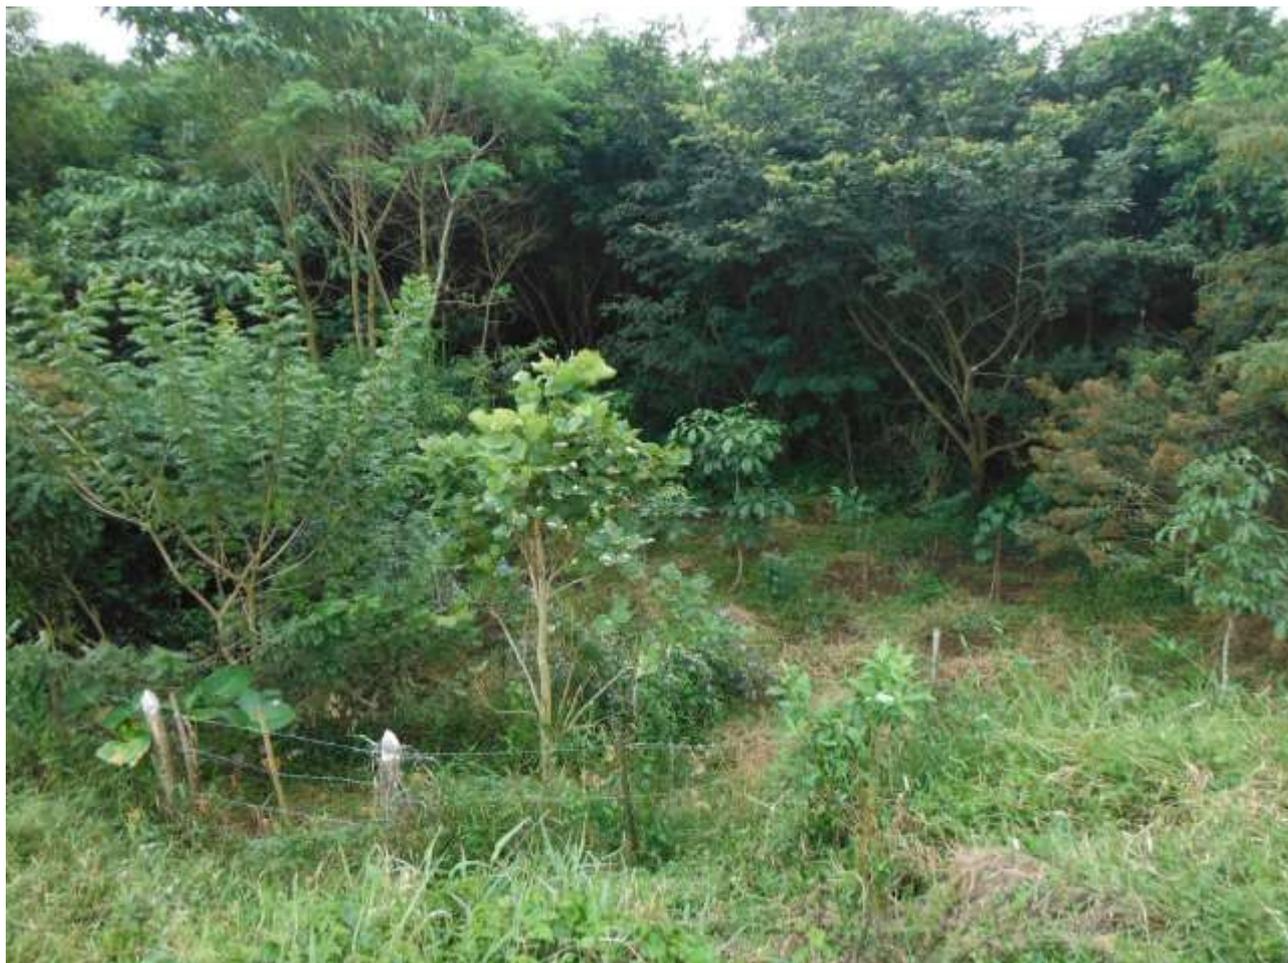
**ÁREA 03**

- Presença de cobertura vegetal;
- Crescimento significativo das mudas implantadas;
- Presença de biodiversidade;
- A área possui medidas de isolamento devido a presença de animais em seu entorno;
- Não houve identificação de nenhum tipo de impacto antrópico, infestação de gramíneas exóticas agressivas ou ataque de formigas às mudas;
- Não foi encontrado nenhum indício de suscetibilidade de erosão.

*Figura 159. Área 03 do Sítio Foguinho - Luiz Antonio da Silva*

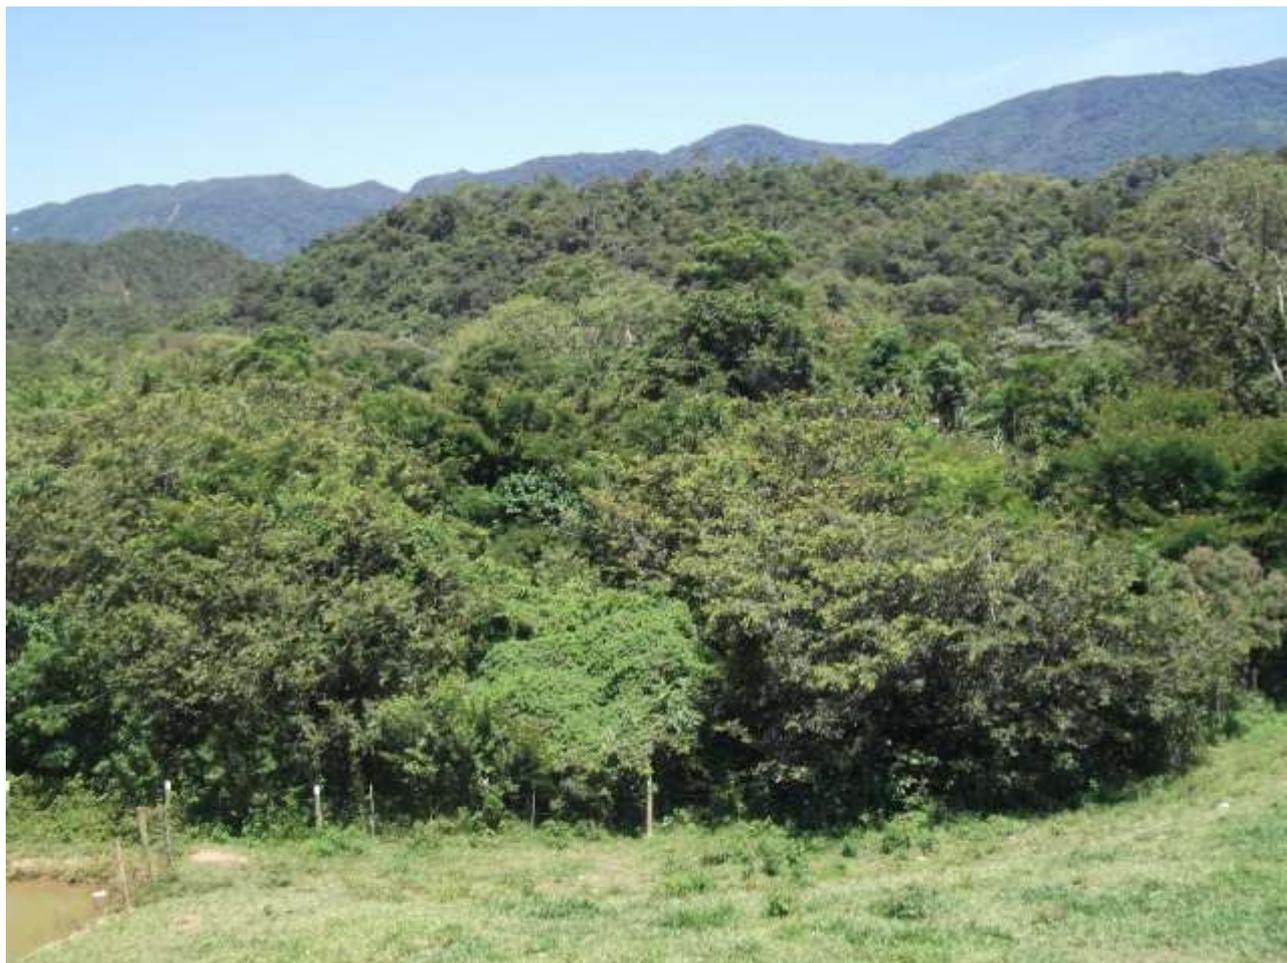
**ÁREA 04**

- Presença de cobertura vegetal;
- Crescimento significativo das mudas implantadas;
- Presença de biodiversidade;
- A área possui medidas de isolamento devido a presença de animais em seu entorno;
- Não houve identificação de nenhum tipo de impacto antrópico, infestação de gramíneas exóticas agressivas ou ataque de formigas às mudas;
- Não foi encontrado nenhum indício de suscetibilidade de erosão.

*Figura 160. Área 04 do Sítio Foguinho - Luiz Antonio da Silva*
