### **PRODUTOR DE ÁGUA E FLORESTA NO MUNICÍPIO DE RIO CLARO – RJ E AMPLIAÇÃO DO PROGRAMA AOS MUNICÍPIOS DA ÁREA DE ABRANGÊNCIA DO COMITÊ GUANDU**

Relatório da Situação Atual das Propriedades Inseridas no Projeto

Diagnóstico da Situação Atual dos Contratos em Andamento

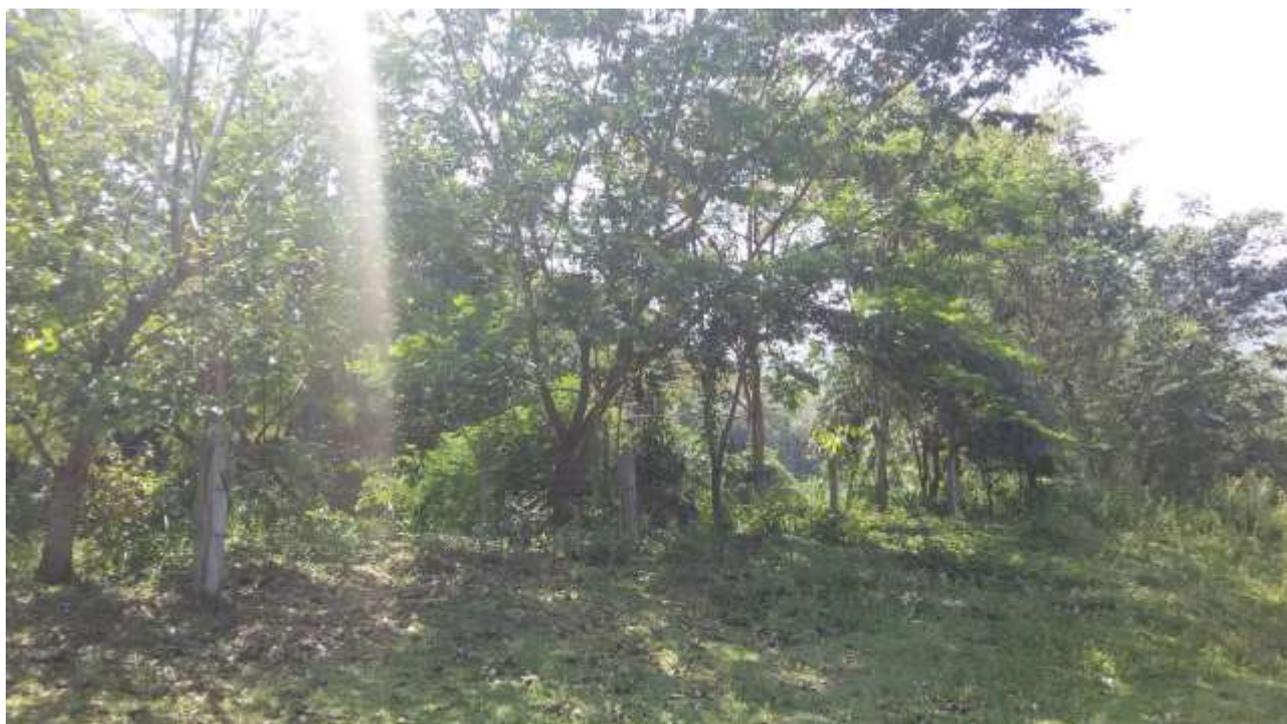
#### ÁREA 01

- Presença de cobertura vegetal;
- Crescimento significativo das mudas implantadas;
- Presença de biodiversidade;
- A área possui medidas de isolamento devido a presença de animais em seu entorno. Foi observado necessidade de reparo de cerca;
- Não houve identificação de nenhum tipo de impacto antrópico, infestação de gramíneas exóticas agressivas ou ataque de formigas às mudas;
- Não foi encontrado nenhum indício de suscetibilidade de erosão.

*Figura 161. Área 01 do Sítio Barreiros - Luiz Gonzaga Pimenta*

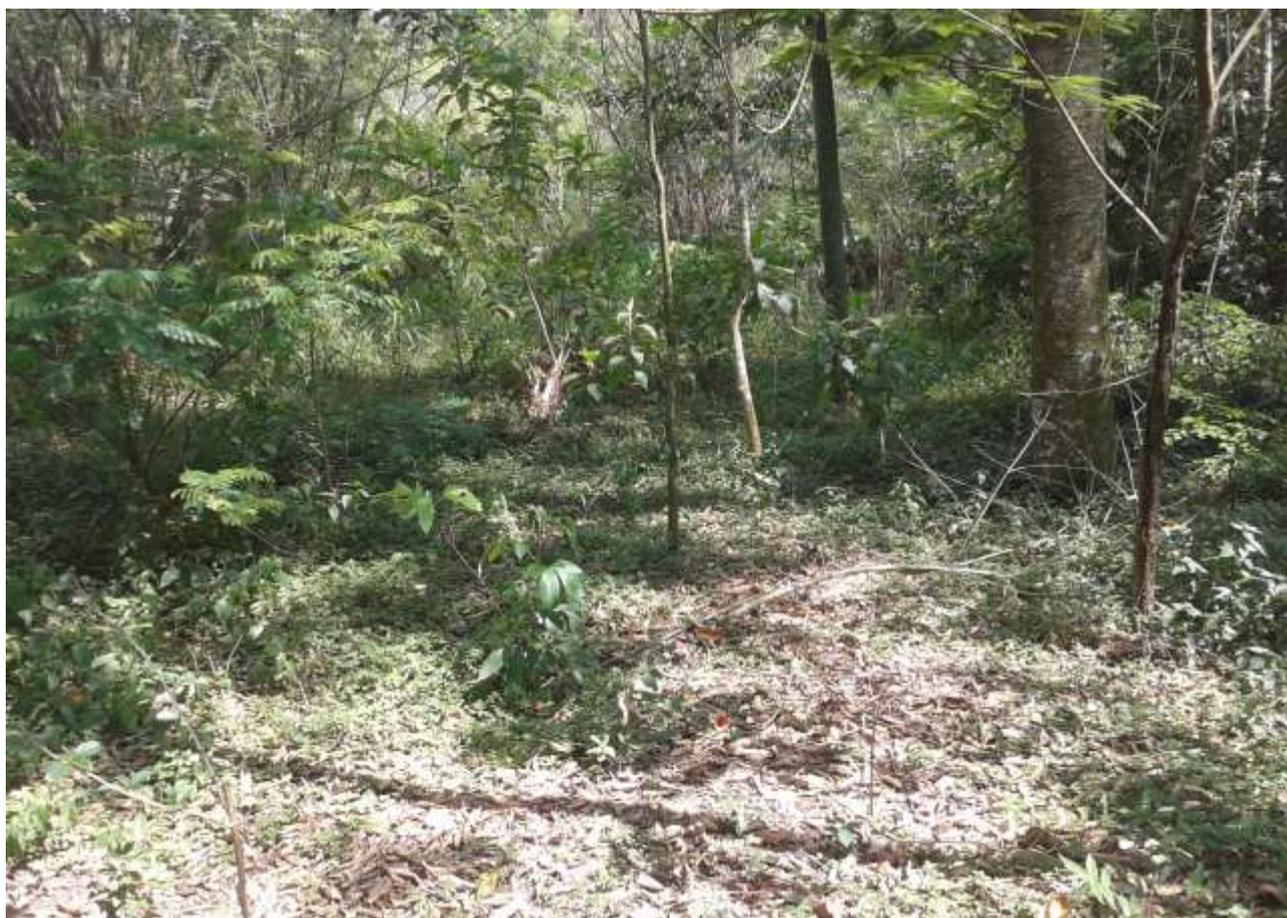
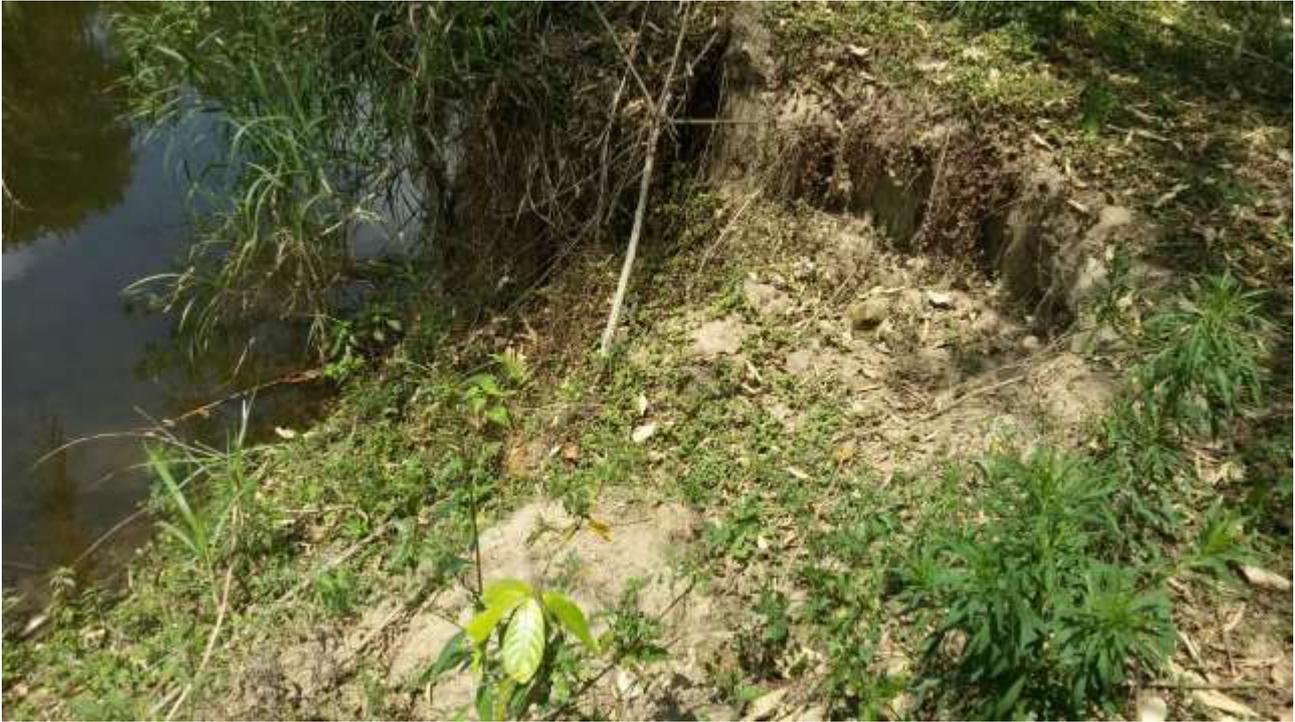
**ÁREA 02**

- Presença de cobertura vegetal;
- Crescimento significativo das mudas implantadas;
- Presença de biodiversidade;
- A área possui medidas de isolamento devido a presença de animais em seu entorno;
- Não houve identificação de nenhum tipo de impacto antrópico, infestação de gramíneas exóticas agressivas ou ataque de formigas às mudas;
- Foi encontrado indícios de suscetibilidade de erosão.

*Figura 162. Área 02 do Sítio Barreiros - Luiz Gonzaga Pimenta*

*Figura 163. Área 02 do Sítio Barreiros - Luiz Gonzaga Pimenta*

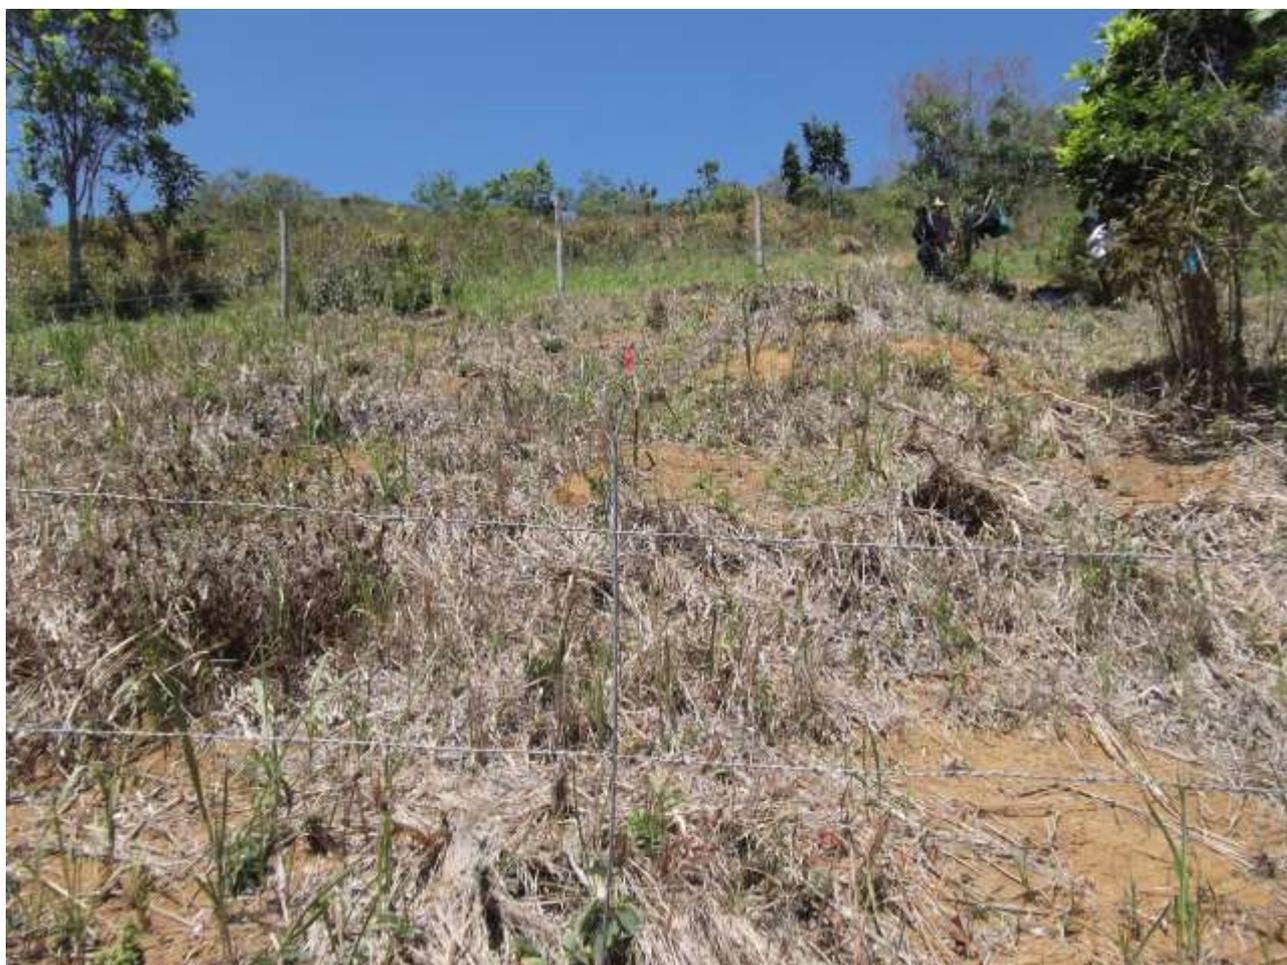
#### ÁREA 01

- Presença de cobertura vegetação;
- A área está em processo de implantação, sem plantio;
- Presença de biodiversidade;
- A área possui medidas de isolamento devido a presença de animais em seu entorno;
- Não foi encontrado nenhum indício de suscetibilidade de erosão.

Figura 164. Área 01 da Fazenda Santa Maria - Manoel Nunes Satyro

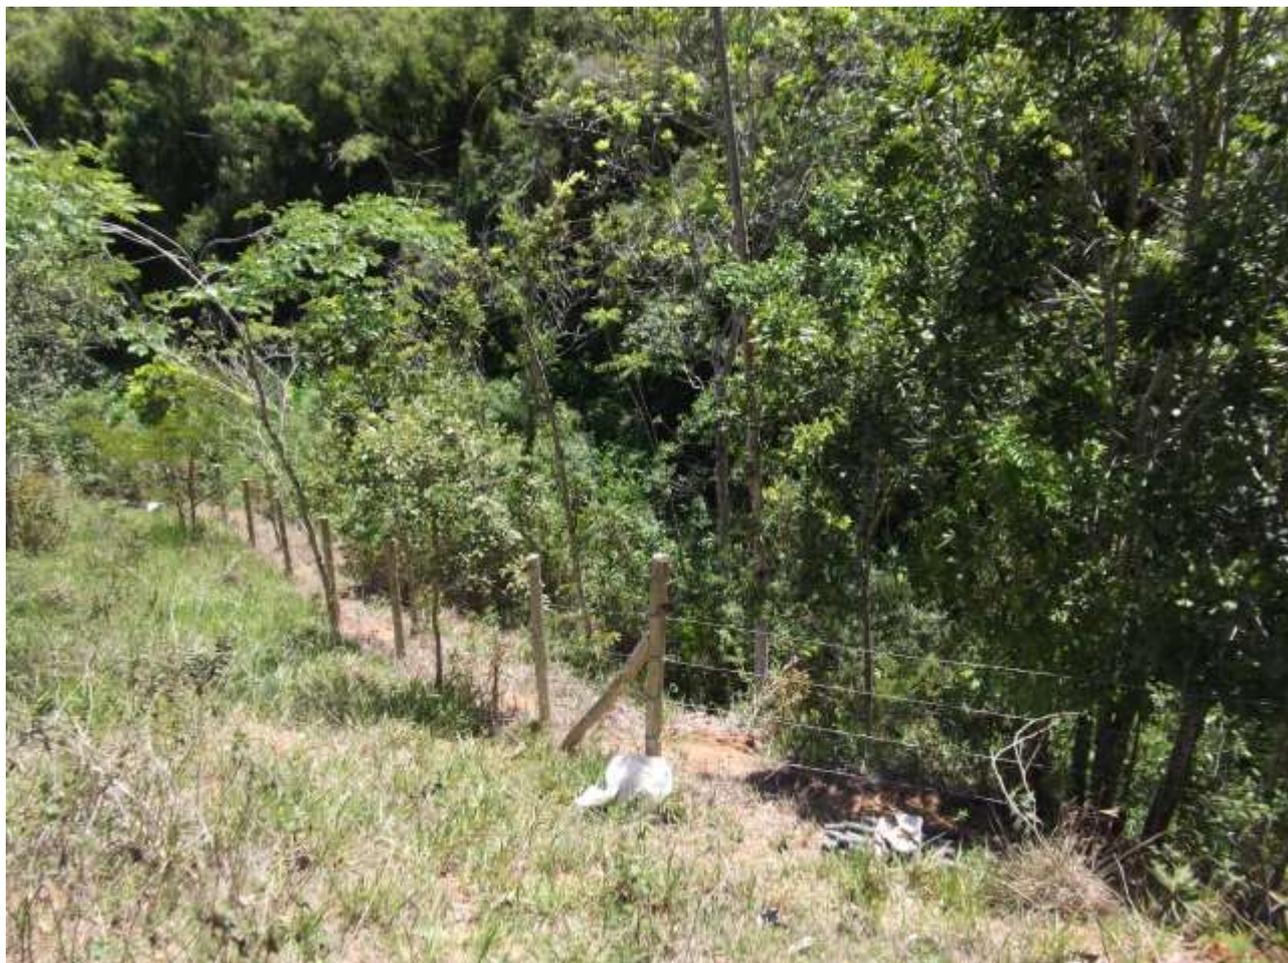
**ÁREA 02**

- Presença de cobertura vegetação;
- A área está em processo de implantação, sem plantio;
- Presença de biodiversidade;
- A área possui medidas de isolamento devido a presença de animais em seu entorno;
- Não foi encontrado nenhum indício de suscetibilidade de erosão.

*Figura 165. Área 02 da Fazenda Santa Maria - Manoel Nunes Satyro*

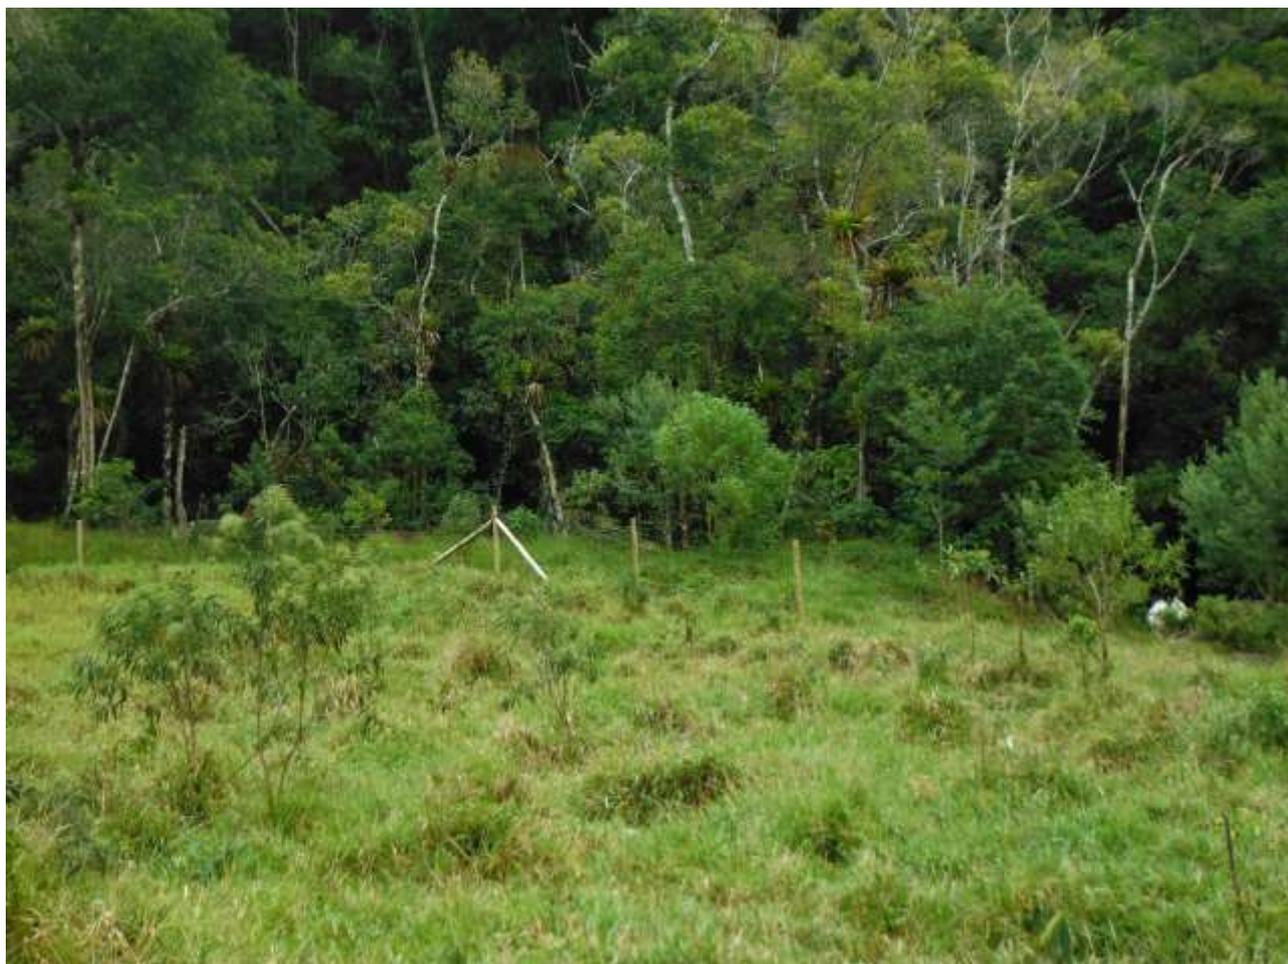
#### ÁREA 01

- Presença de cobertura vegetal;
- Crescimento significativo das mudas implantadas;
- Presença de biodiversidade;
- A área possui medidas de isolamento devido a presença de animais em seu entorno;
- Não houve identificação de nenhum tipo de impacto antrópico, ataque de formigas às mudas ou infestação de gramíneas exóticas agressivas;
- Não foi encontrado nenhum indício de suscetibilidade de erosão.

Figura 166. Área 01 da Fazenda do Parado - Manuela de Carolis Correa

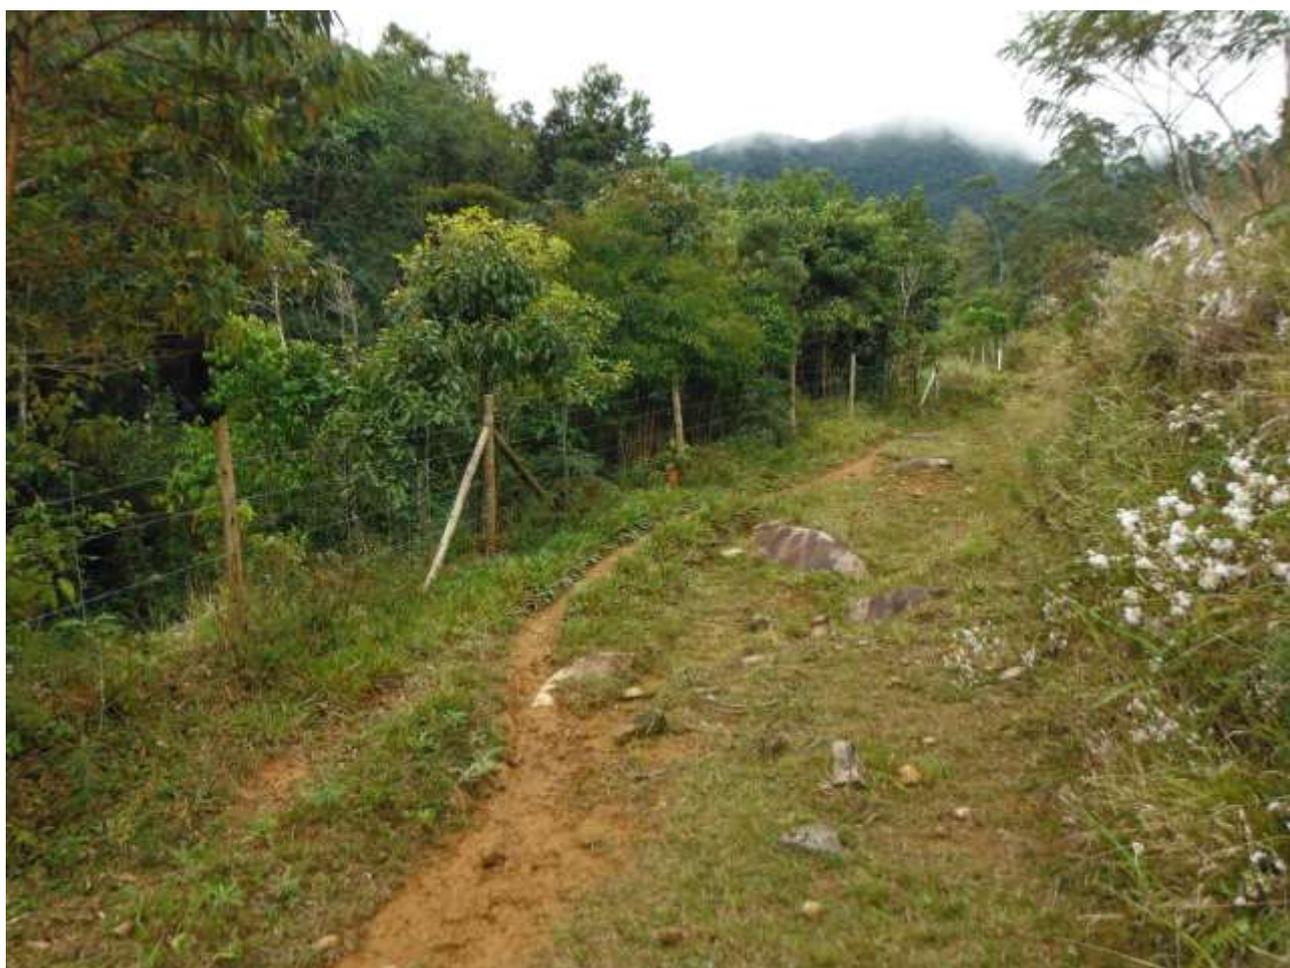
**ÁREA 02**

- Presença de cobertura vegetal;
- Crescimento significativo das mudas implantadas;
- Presença de biodiversidade;
- A área possui medidas de isolamento devido a presença de animais em seu entorno;
- Não houve identificação de nenhum tipo de impacto antrópico, ataque de formigas às mudas ou infestação de gramíneas exóticas agressivas;
- Não foi encontrado nenhum indício de suscetibilidade de erosão.

Figura 167. Área 02 da Fazenda do Parado - Manuela de Carolis Correa

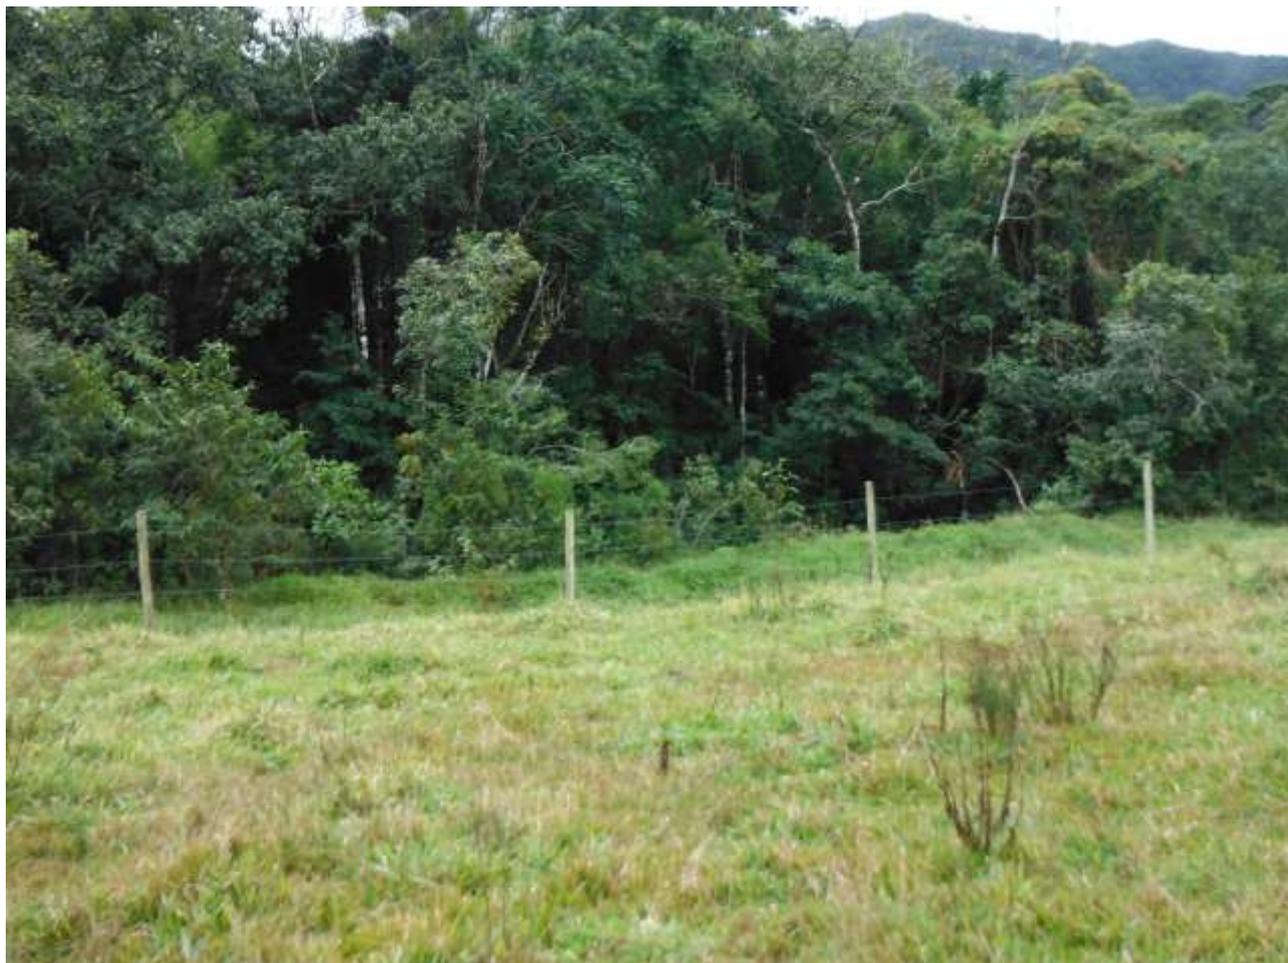
**ÁREA 03**

- Presença de cobertura vegetal;
- Crescimento significativo das mudas implantadas;
- Presença de biodiversidade;
- A área possui medidas de isolamento devido a presença de animais em seu entorno;
- Não houve identificação de nenhum tipo de impacto antrópico, ataque de formigas às mudas ou infestação de gramíneas exóticas agressivas;
- Não foi encontrado nenhum indício de suscetibilidade de erosão.

*Figura 168. Área 03 da Fazenda do Parado - Manuela de Carolis Correa*

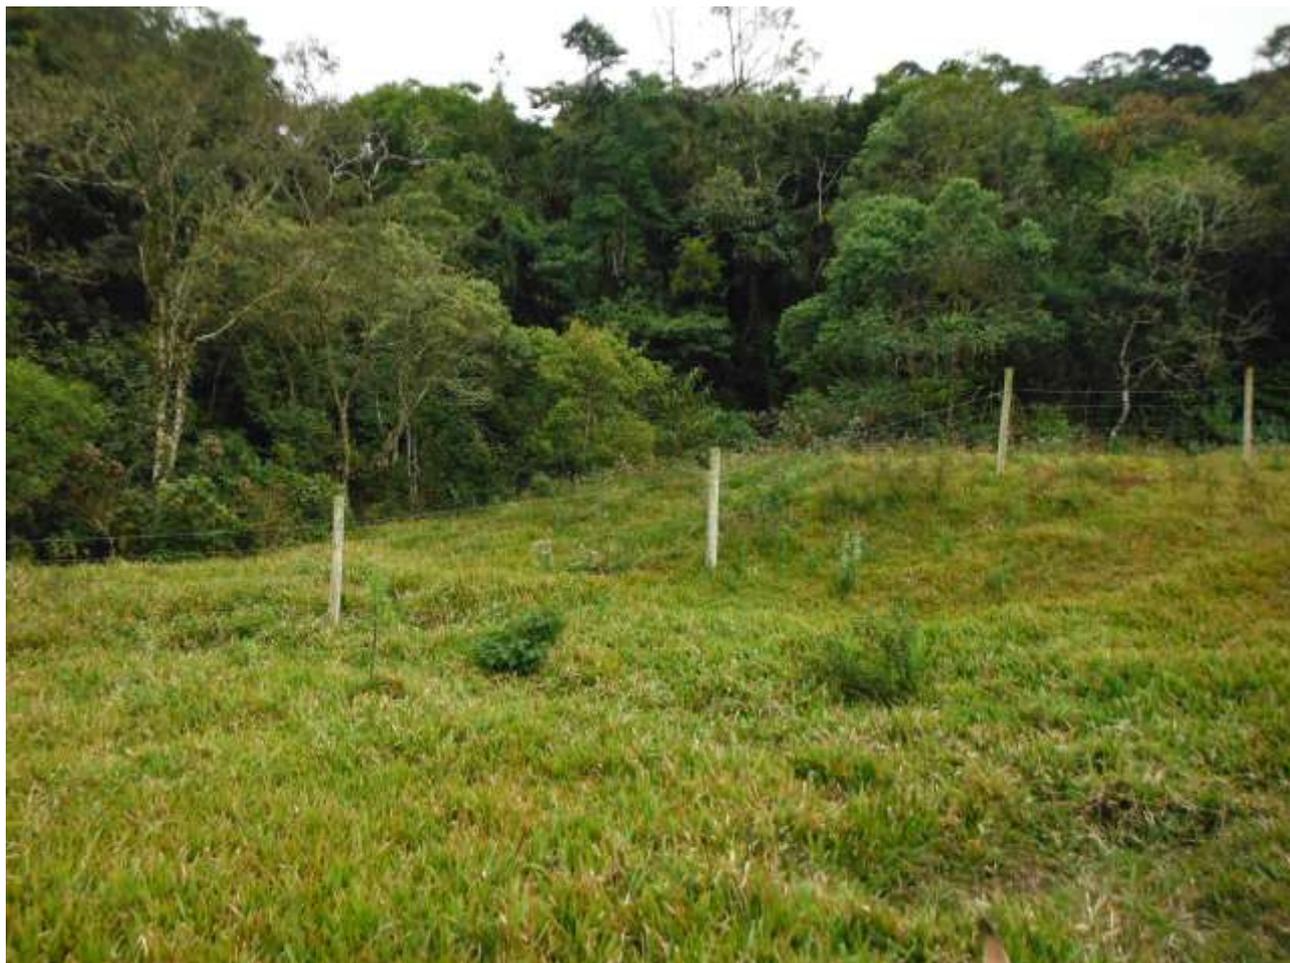
**ÁREA 04**

- Presença de cobertura vegetal;
- Crescimento significativo das mudas implantadas;
- Presença de biodiversidade;
- A área possui medidas de isolamento devido a presença de animais em seu entorno;
- Não houve identificação de nenhum tipo de impacto antrópico, ataque de formigas às mudas ou infestação de gramíneas exóticas agressivas;
- Não foi encontrado nenhum indício de suscetibilidade de erosão.

*Figura 169. Área 04 da Fazenda do Parado - Manuela de Carolis Correa*

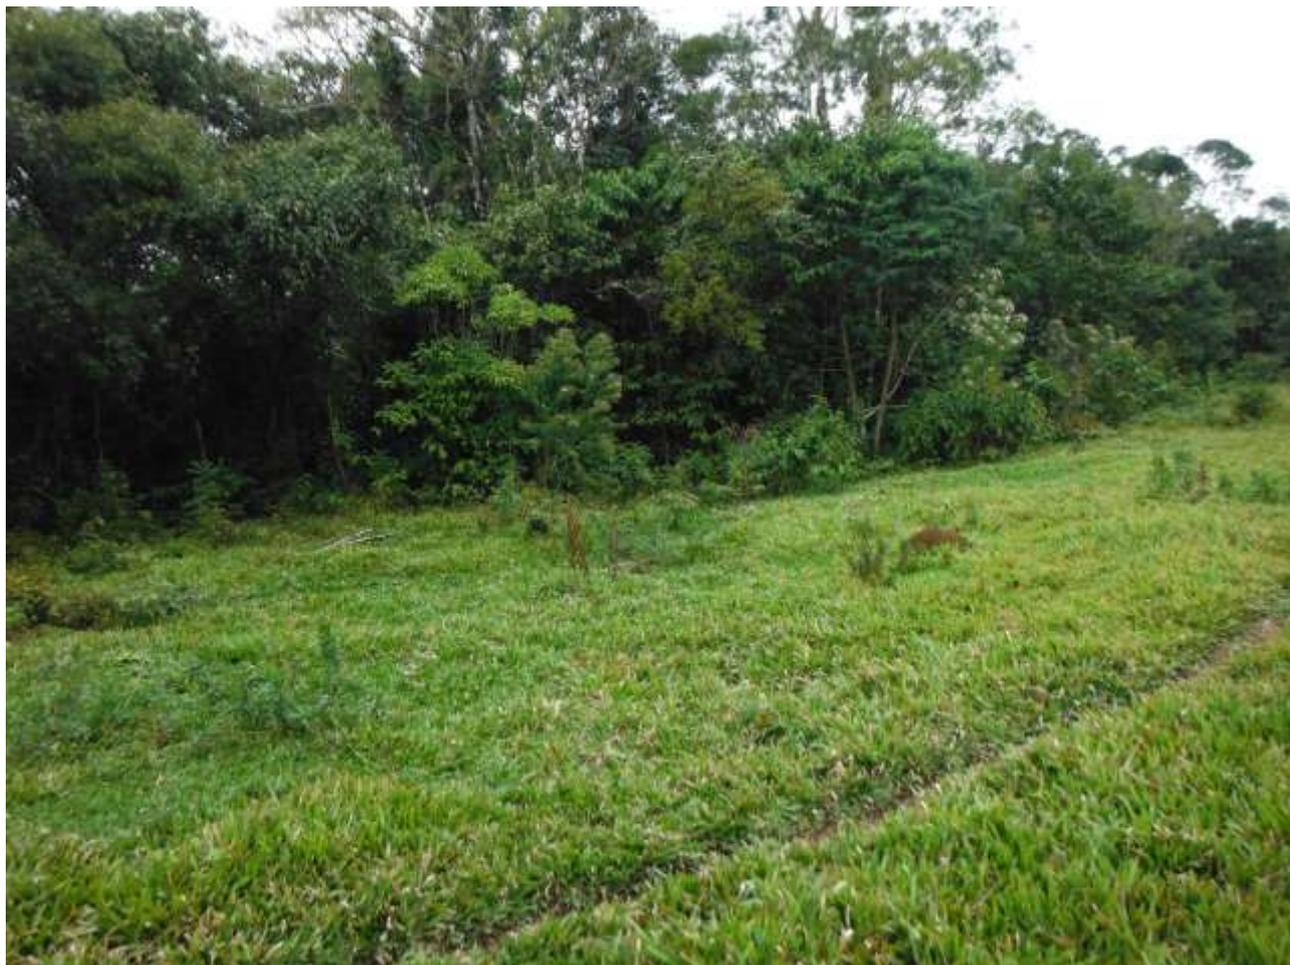
**ÁREA 05**

- Presença de cobertura vegetal;
- Crescimento significativo das mudas implantadas;
- Presença de biodiversidade;
- A área possui medidas de isolamento devido a presença de animais em seu entorno;
- Não houve identificação de nenhum tipo de impacto antrópico, ataque de formigas às mudas ou infestação de gramíneas exóticas agressivas;
- Não foi encontrado nenhum indício de suscetibilidade de erosão.

*Figura 170. Área 05 da Fazenda do Parado - Manuela de Carolis Correa*

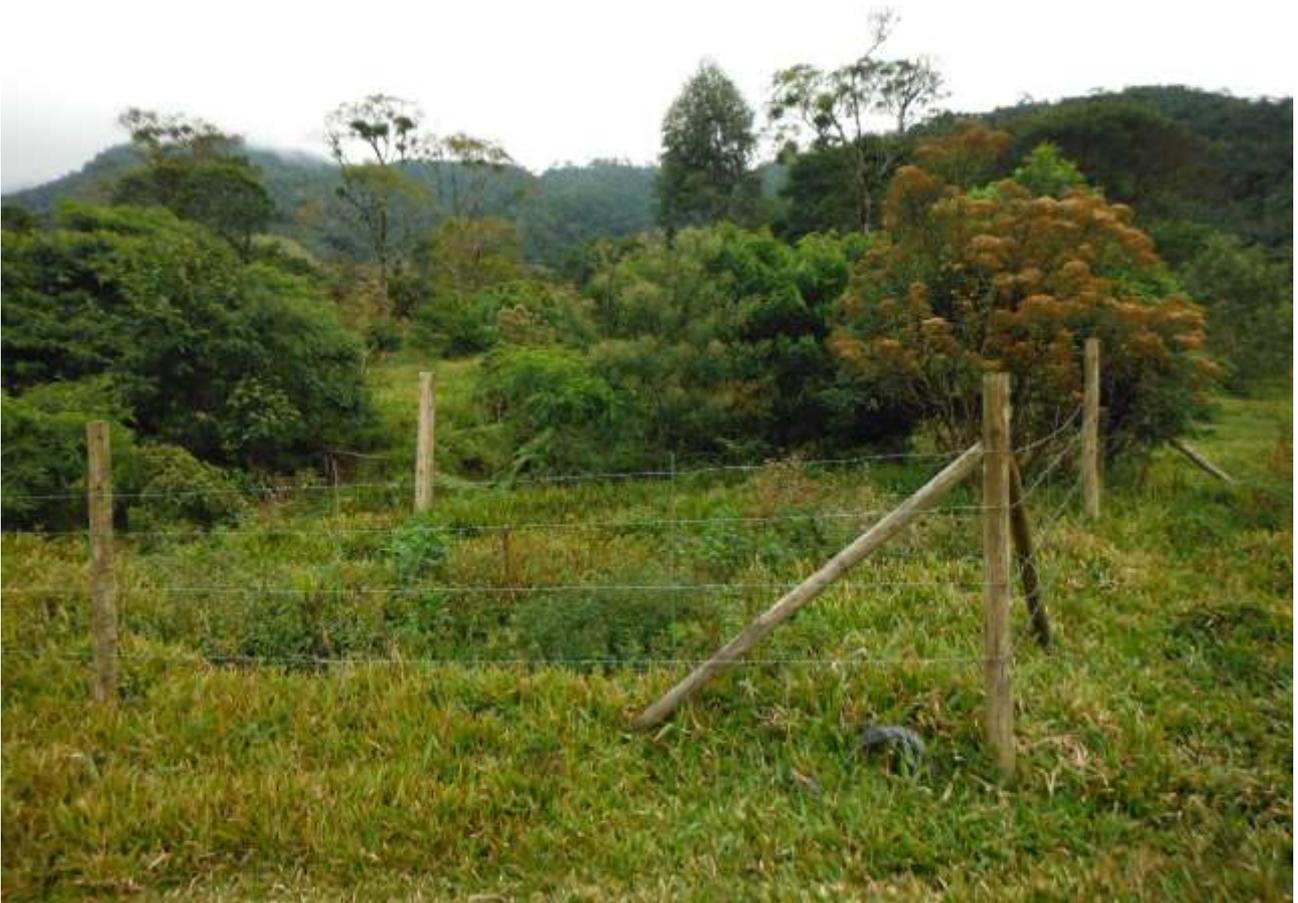
**ÁREA 06**

- Presença de cobertura vegetal;
- Crescimento significativo das mudas implantadas;
- Presença de biodiversidade;
- A área possui medidas de isolamento devido a presença de animais em seu entorno;
- Não houve identificação de nenhum tipo de impacto antrópico, ataque de formigas às mudas ou infestação de gramíneas exóticas agressivas;
- Não foi encontrado nenhum indício de suscetibilidade de erosão.

Figura 171. Área 06 da Fazenda do Parado - Manuela de Carolis Correa

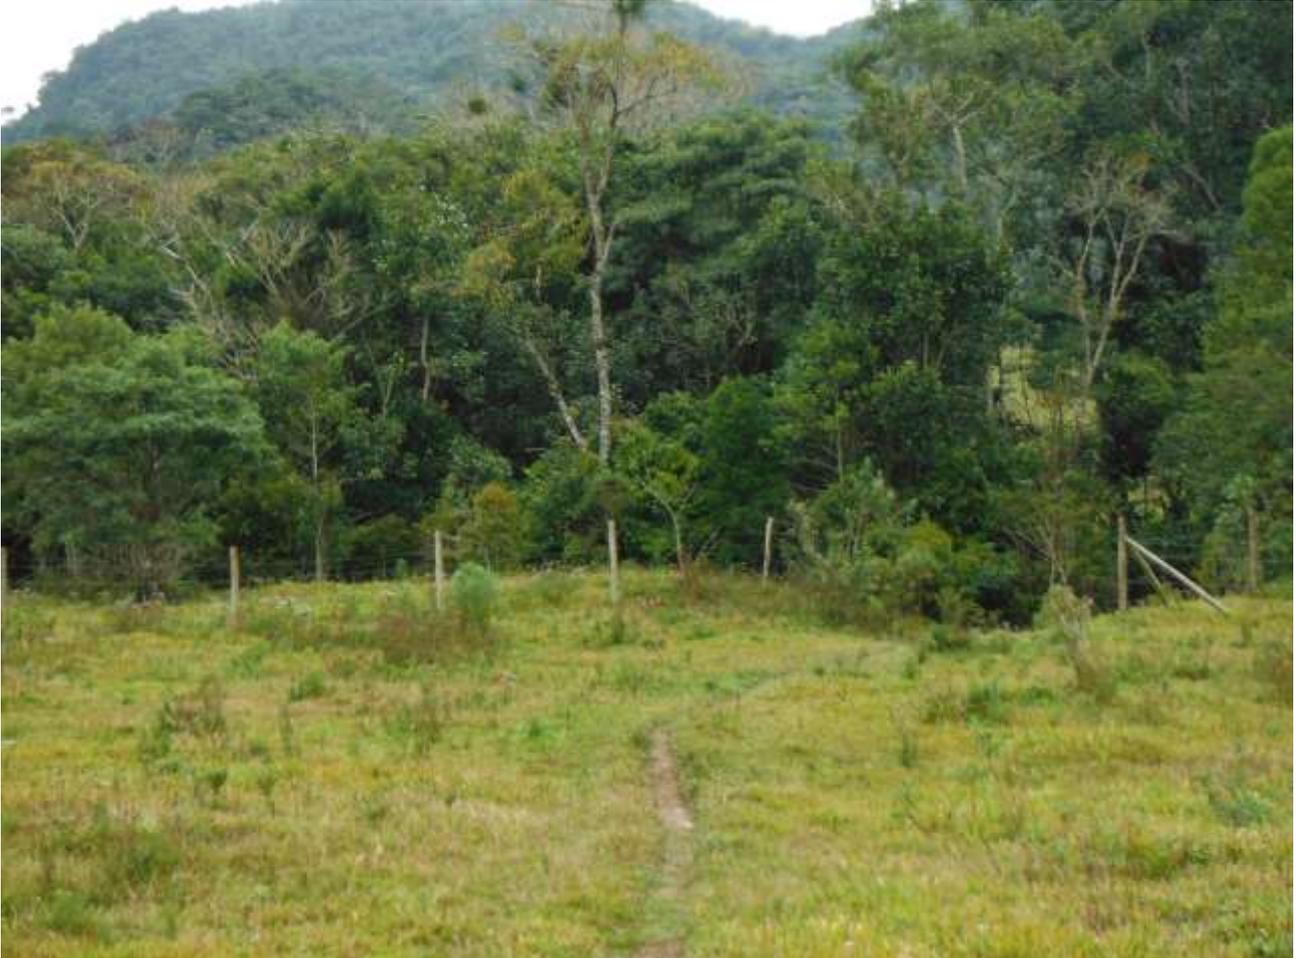
**ÁREA 07**

- Presença de cobertura vegetal;
- Crescimento significativo das mudas implantadas;
- Presença de biodiversidade;
- A área possui medidas de isolamento devido a presença de animais em seu entorno;
- Não houve identificação de nenhum tipo de impacto antrópico, ataque de formigas às mudas ou infestação de gramíneas exóticas agressivas;
- Não foi encontrado nenhum indício de suscetibilidade de erosão.

*Figura 172. Área 07 da Fazenda do Parado - Manuela de Carolis Correa*

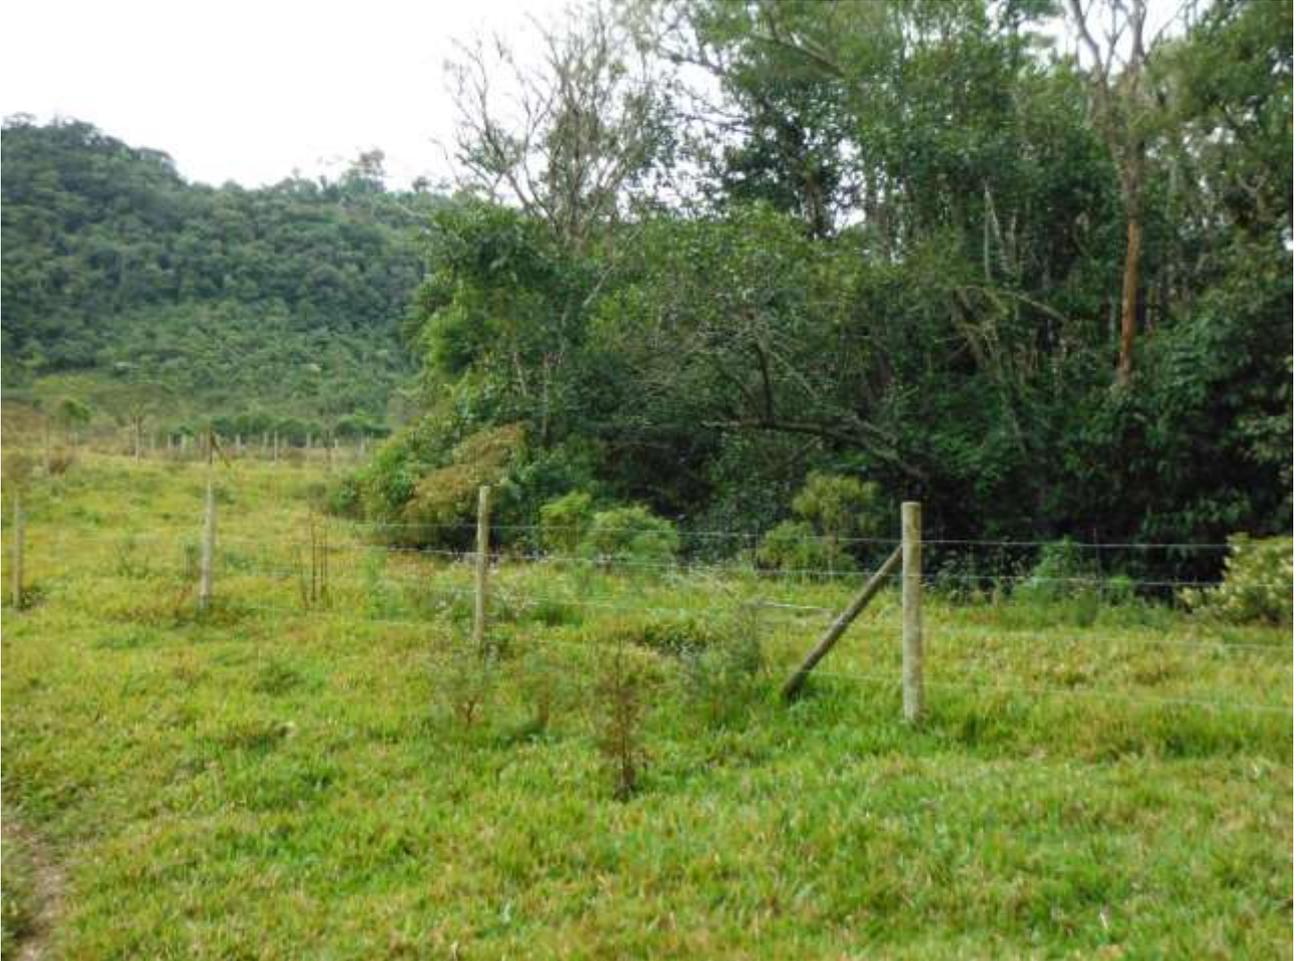
**ÁREA 08**

- Presença de cobertura vegetal;
- Crescimento significativo das mudas implantadas;
- Presença de biodiversidade;
- A área possui medidas de isolamento devido a presença de animais em seu entorno;
- Não houve identificação de nenhum tipo de impacto antrópico, ataque de formigas às mudas ou infestação de gramíneas exóticas agressivas;
- Não foi encontrado nenhum indício de suscetibilidade de erosão.

*Figura 173. Área 08 da Fazenda do Parado - Manuela de Carolis Correa*

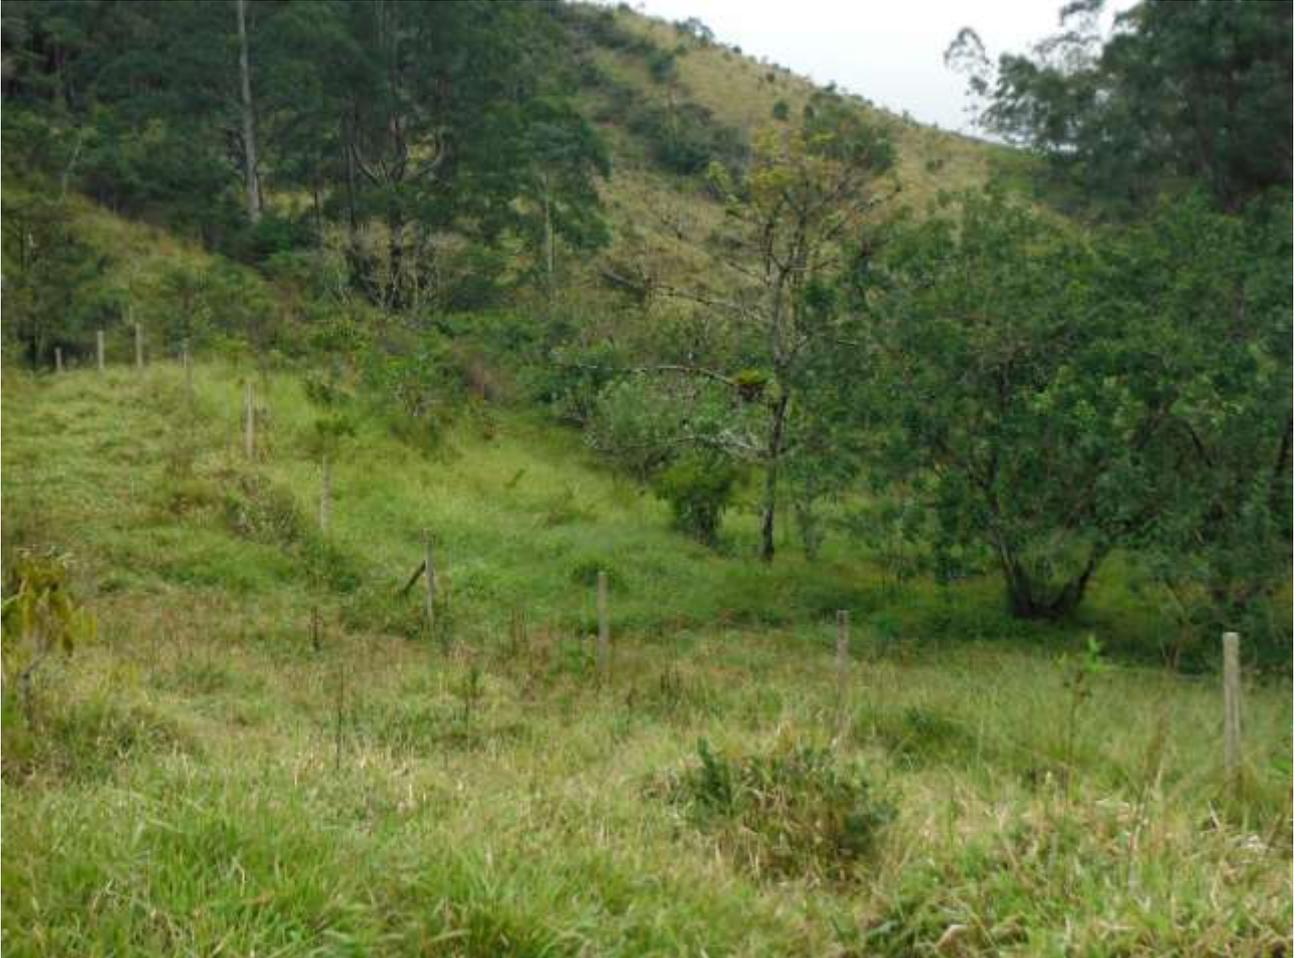
**ÁREA 09**

- Presença de cobertura vegetal;
- Crescimento significativo das mudas implantadas;
- Presença de biodiversidade;
- A área possui medidas de isolamento devido a presença de animais em seu entorno;
- Não houve identificação de nenhum tipo de impacto antrópico, ataque de formigas às mudas ou infestação de gramíneas exóticas agressivas;
- Não foi encontrado nenhum indício de suscetibilidade de erosão.

*Figura 174. Área 09 da Fazenda do Parado - Manuela de Carolis Correa*

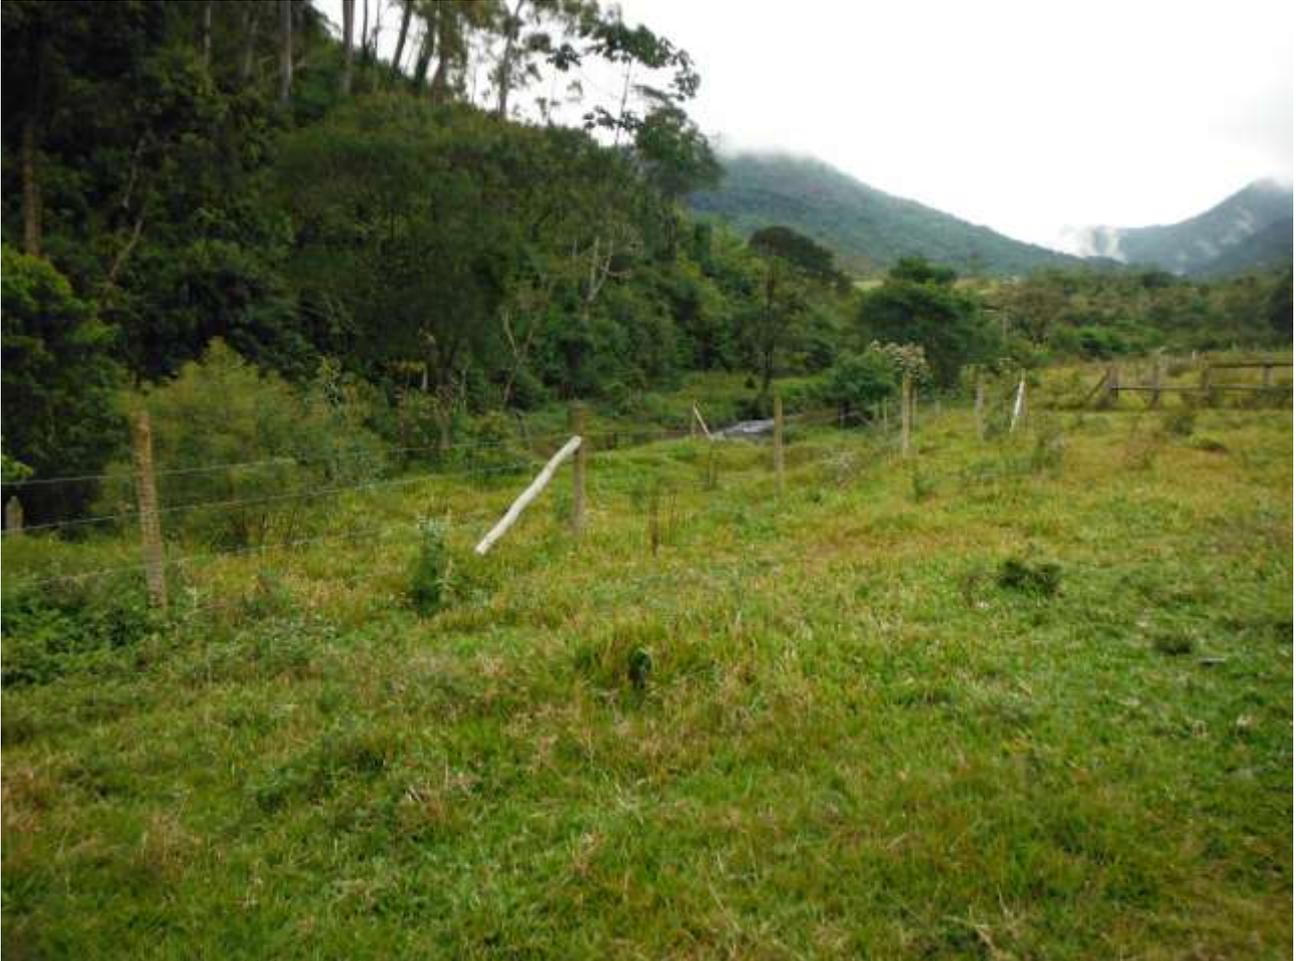
**ÁREA 10**

- Presença de cobertura vegetal;
- Crescimento significativo das mudas implantadas;
- Presença de biodiversidade;
- A área possui medidas de isolamento devido a presença de animais em seu entorno;
- Não houve identificação de nenhum tipo de impacto antrópico, ataque de formigas às mudas ou infestação de gramíneas exóticas agressivas;
- Não foi encontrado nenhum indício de suscetibilidade de erosão.

*Figura 175. Área 10 da Fazenda do Parado - Manuela de Carolis Correa*

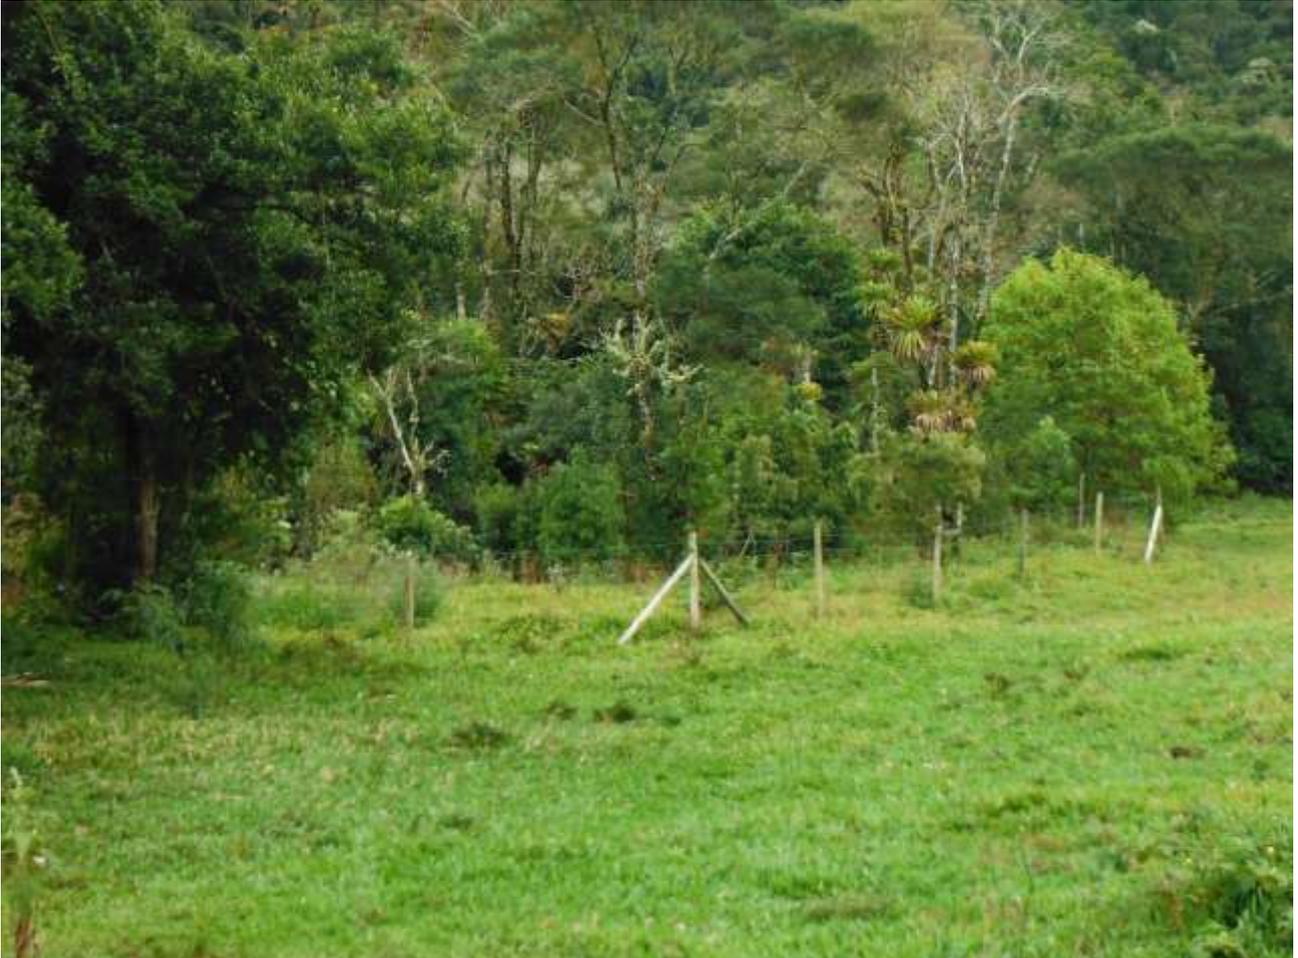
**ÁREA 11**

- Presença de cobertura vegetal;
- Crescimento significativo das mudas implantadas;
- Presença de biodiversidade;
- A área possui medidas de isolamento devido a presença de animais em seu entorno;
- Não houve identificação de nenhum tipo de impacto antrópico, ataque de formigas às mudas ou infestação de gramíneas exóticas agressivas;
- Não foi encontrado nenhum indício de suscetibilidade de erosão.

*Figura 176. Área 11 da Fazenda do Parado - Manuela de Carolis Correa*

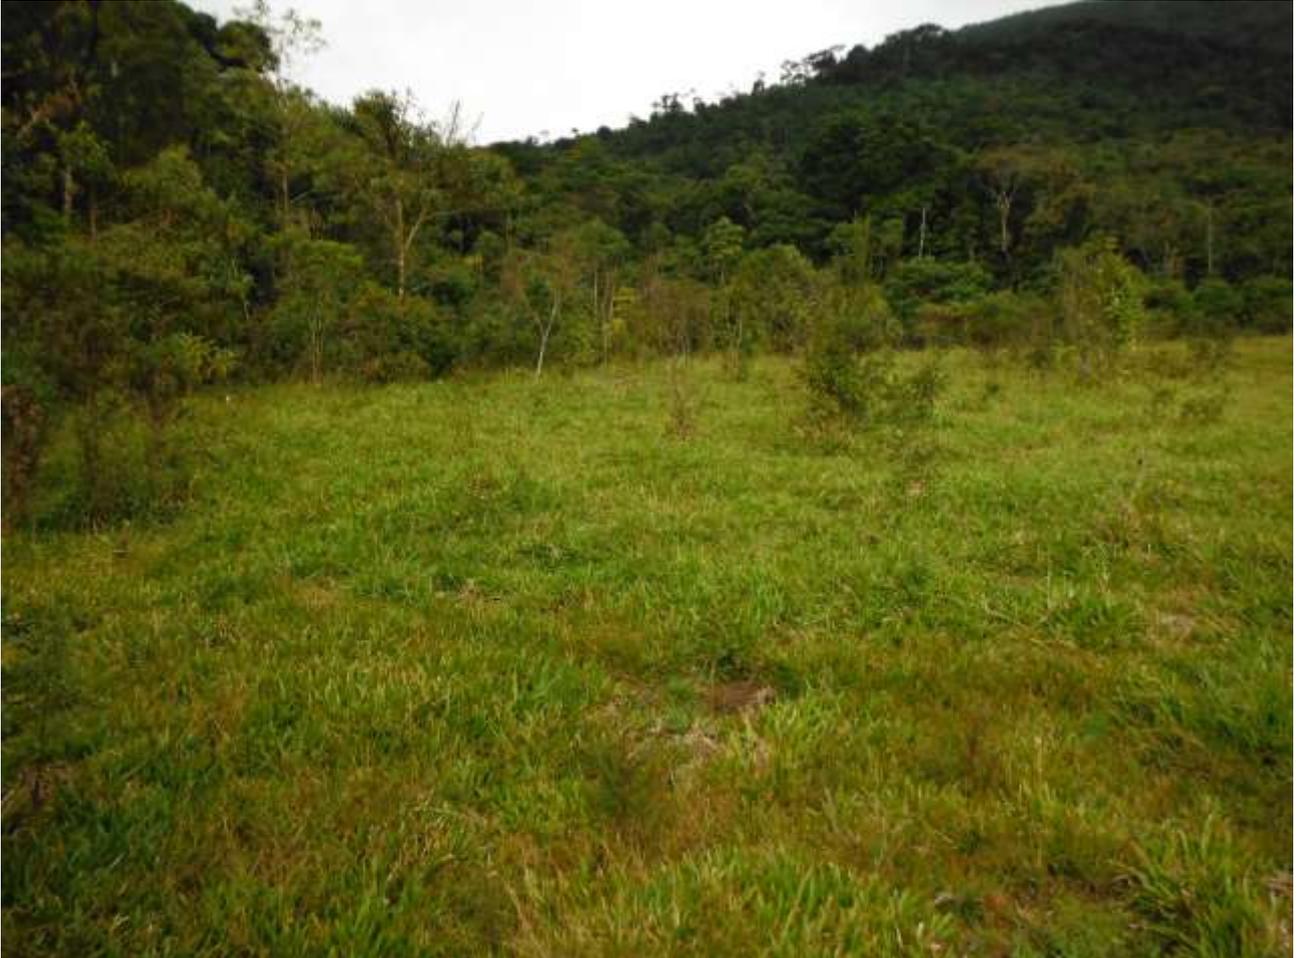
**ÁREA 12**

- Presença de cobertura vegetal;
- Crescimento significativo das mudas implantadas;
- Presença de biodiversidade;
- A área possui medidas de isolamento devido a presença de animais em seu entorno;
- Não houve identificação de nenhum tipo de impacto antrópico, ataque de formigas às mudas ou infestação de gramíneas exóticas agressivas;
- Não foi encontrado nenhum indício de suscetibilidade de erosão.

*Figura 177. Área 12 da Fazenda do Parado - Manuela de Carolis Correa*
