### **PRODUTOR DE ÁGUA E FLORESTA NO MUNICÍPIO DE RIO CLARO – RJ E AMPLIAÇÃO DO PROGRAMA AOS MUNICÍPIOS DA ÁREA DE ABRANGÊNCIA DO COMITÊ GUANDU**

Relatório da Situação Atual das Propriedades Inseridas no Projeto

Diagnóstico da Situação Atual dos Contratos em Andamento

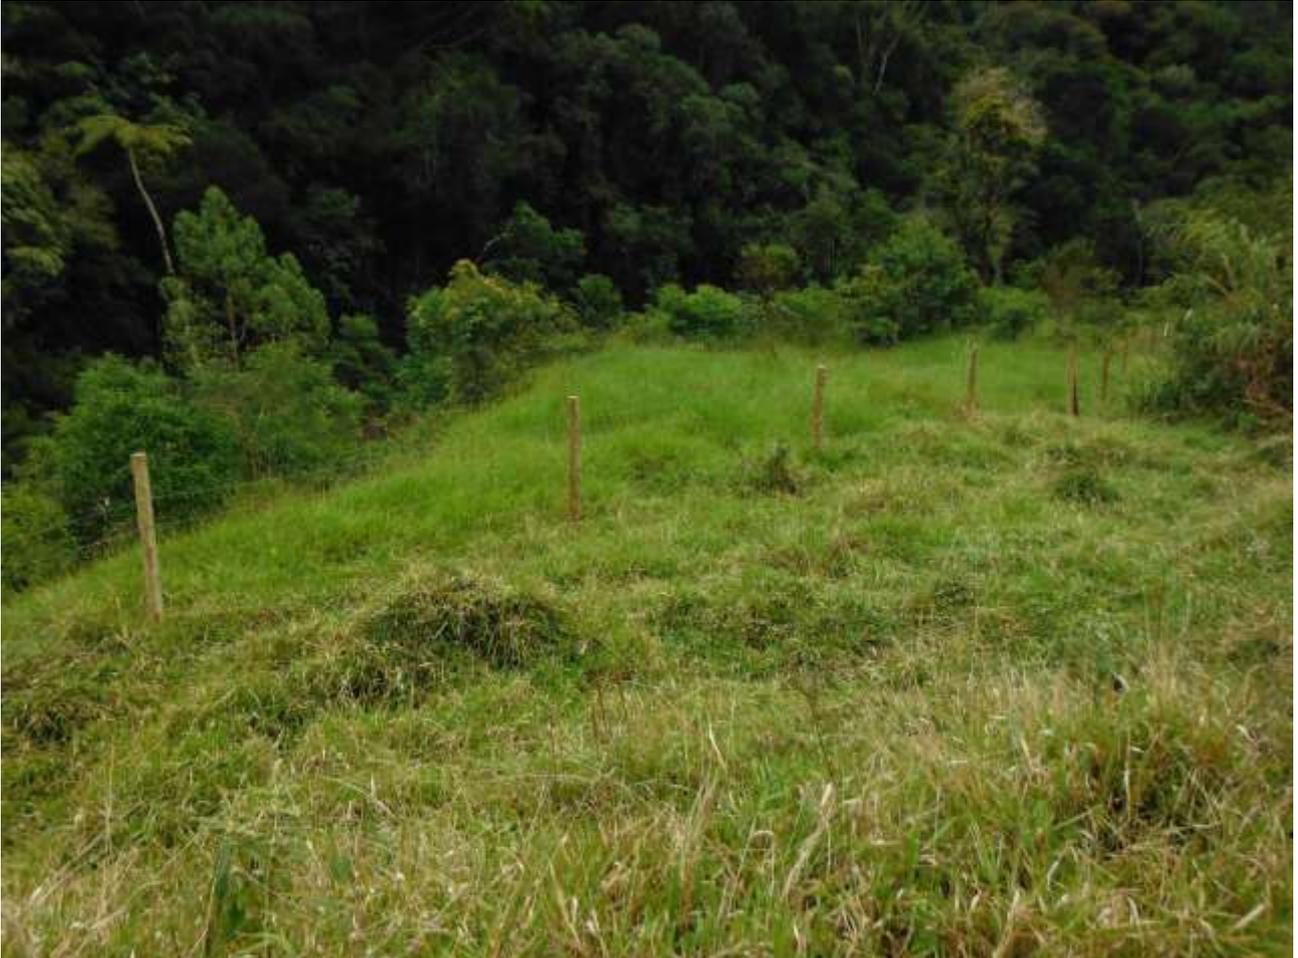
**ÁREA 13**

- Presença de cobertura vegetal;
- Crescimento significativo das mudas implantadas;
- Presença de biodiversidade;
- A área possui medidas de isolamento devido a presença de animais em seu entorno;
- Não houve identificação de nenhum tipo de impacto antrópico, ataque de formigas às mudas ou infestação de gramíneas exóticas agressivas;
- Não foi encontrado nenhum indício de suscetibilidade de erosão.

*Figura 178. Área 13 da Fazenda do Parado - Manuela de Carolis Correa*

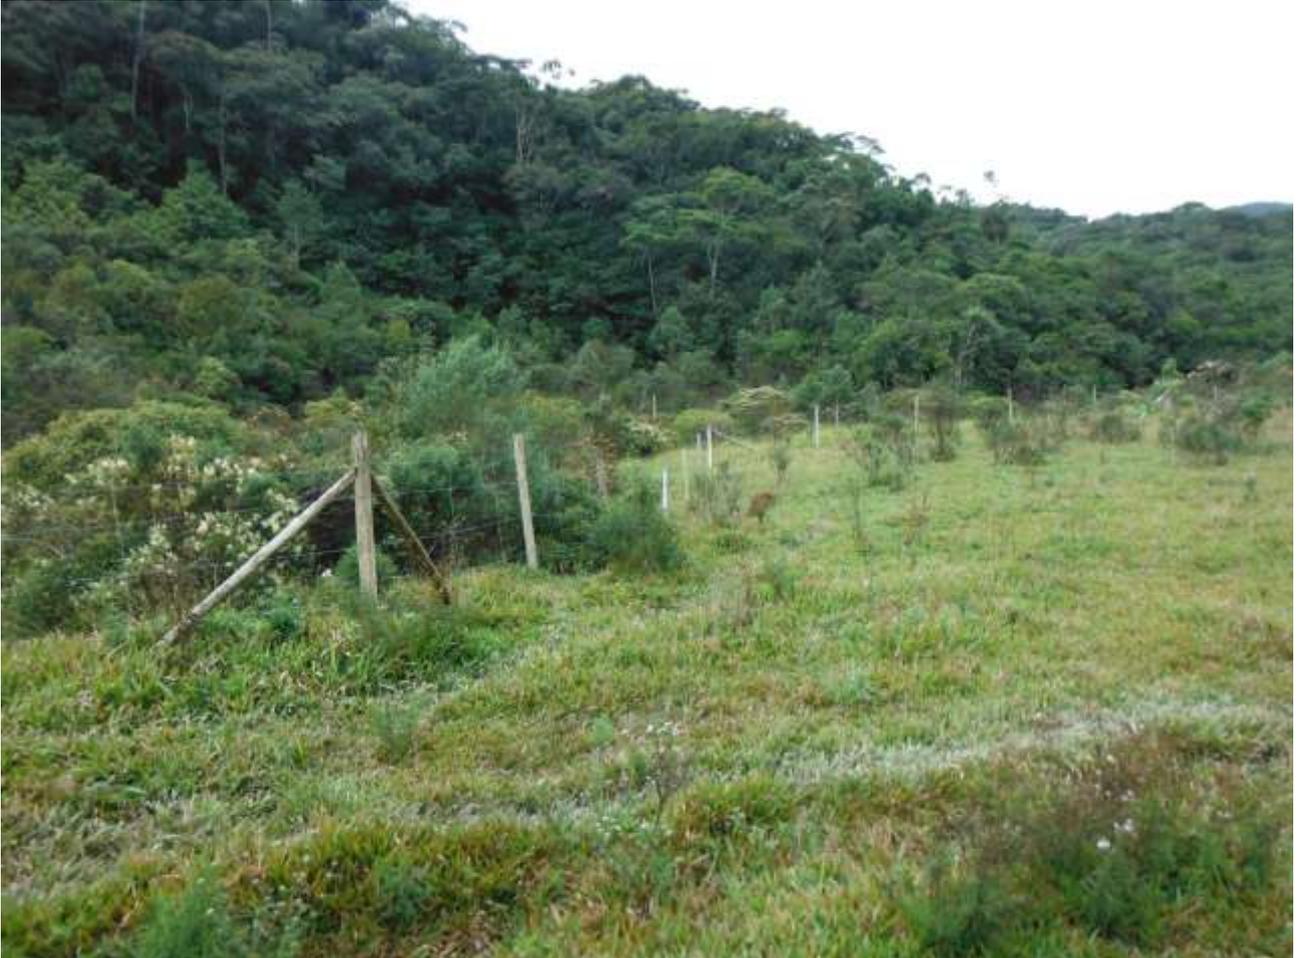
**ÁREA 14**

- Presença de cobertura vegetal;
- Crescimento significativo das mudas implantadas;
- Presença de biodiversidade;
- A área possui medidas de isolamento devido a presença de animais em seu entorno;
- Não houve identificação de nenhum tipo de impacto antrópico, ataque de formigas às mudas ou infestação de gramíneas exóticas agressivas;
- Não foi encontrado nenhum indício de suscetibilidade de erosão.

Figura 179. Área 14 da Fazenda do Parado - Manuela de Carolis Correa

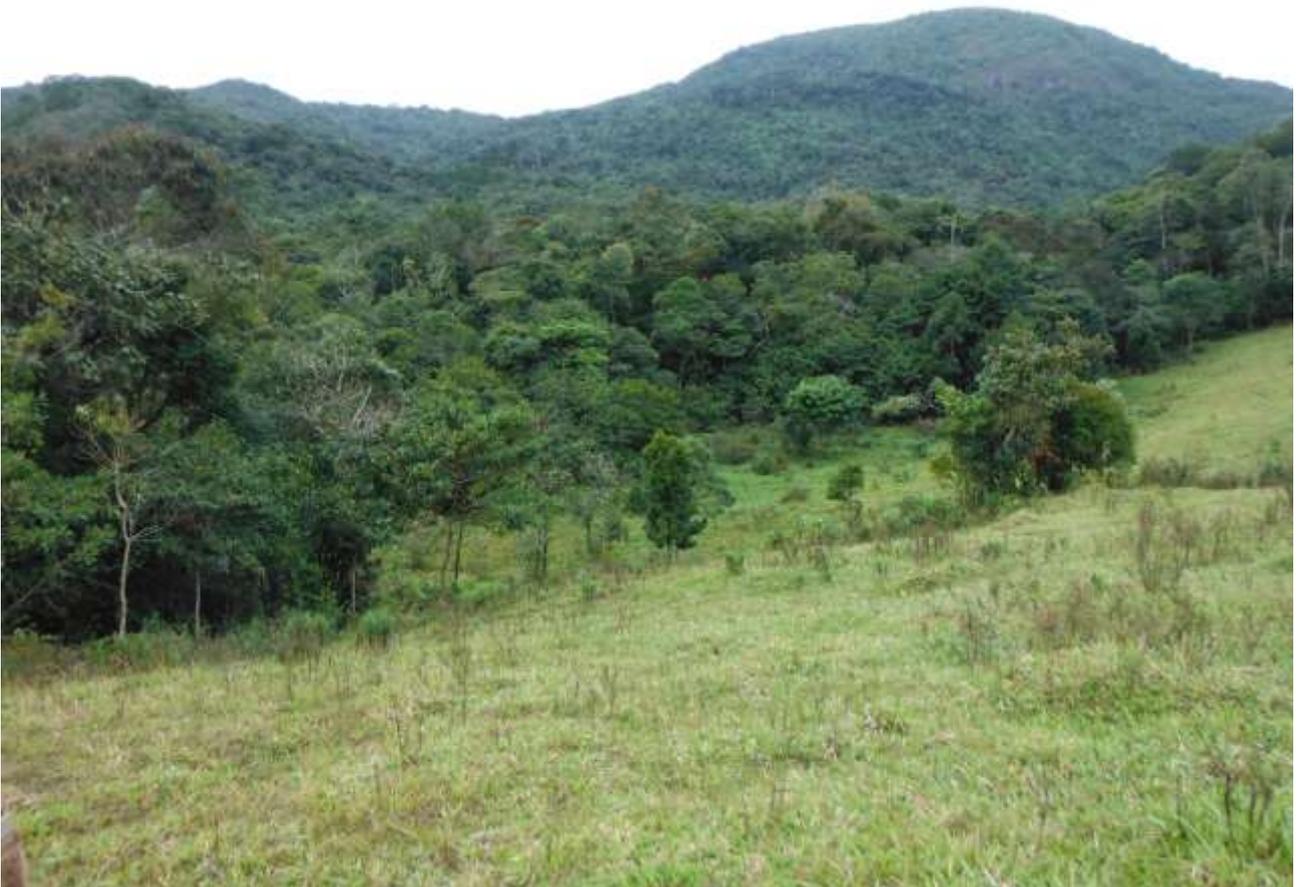
**ÁREA 15**

- Presença de cobertura vegetal;
- Crescimento significativo das mudas implantadas;
- Presença de biodiversidade;
- A área possui medidas de isolamento devido a presença de animais em seu entorno;
- Não houve identificação de nenhum tipo de impacto antrópico, ataque de formigas às mudas ou infestação de gramíneas exóticas agressivas;
- Não foi encontrado nenhum indício de suscetibilidade de erosão.

*Figura 180. Área 15 da Fazenda do Parado - Manuela de Carolis Correa*

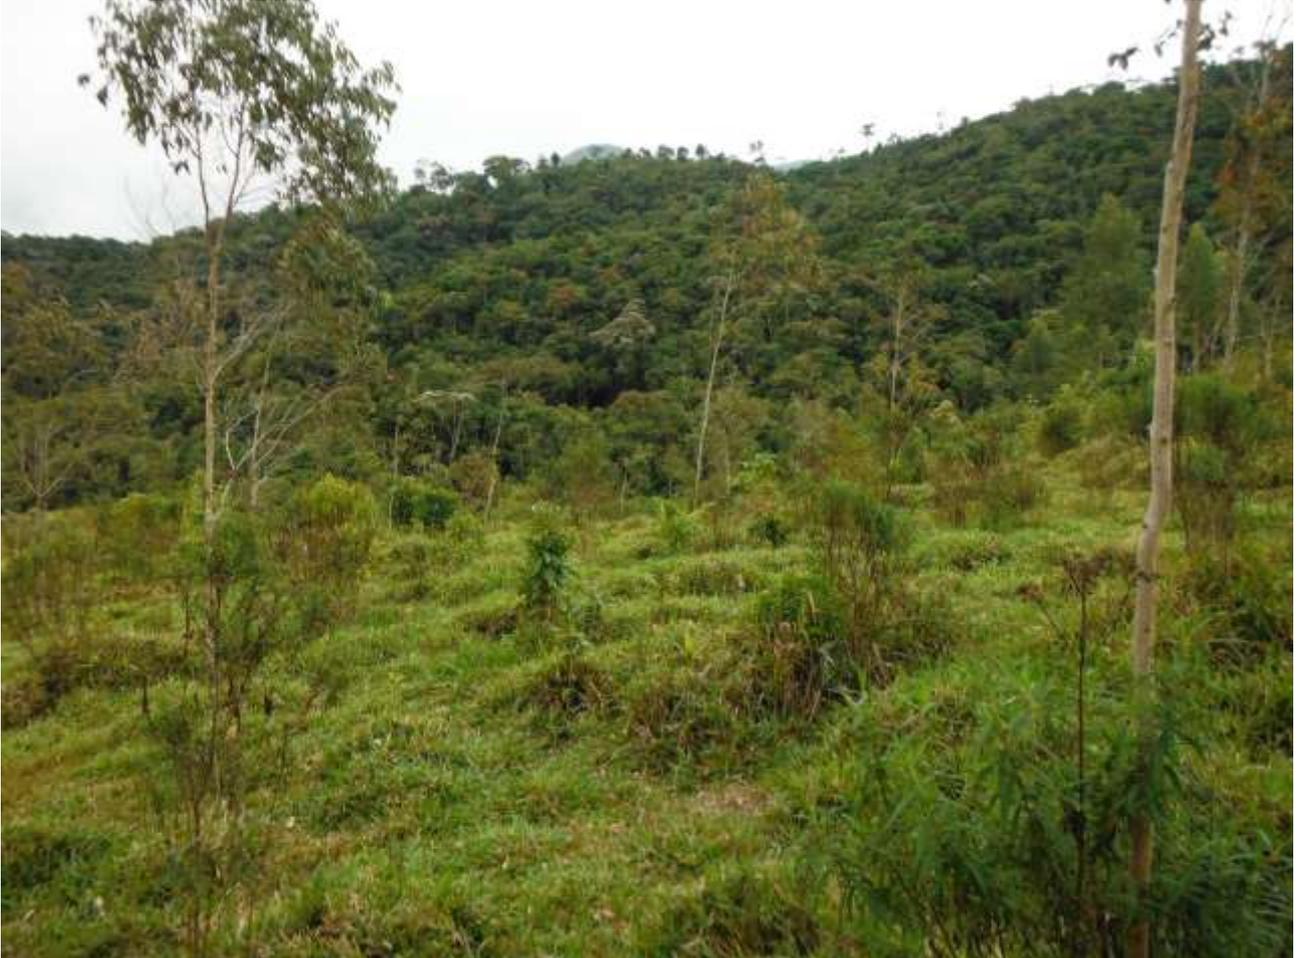
**ÁREA 16**

- Presença de cobertura vegetal;
- Crescimento significativo das mudas implantadas;
- Presença de biodiversidade;
- A área possui medidas de isolamento devido a presença de animais em seu entorno;
- Não houve identificação de nenhum tipo de impacto antrópico, ataque de formigas às mudas ou infestação de gramíneas exóticas agressivas;
- Não foi encontrado nenhum indício de suscetibilidade de erosão.

Figura 181. Área 16 da Fazenda do Parado - Manuela de Carolis Correa

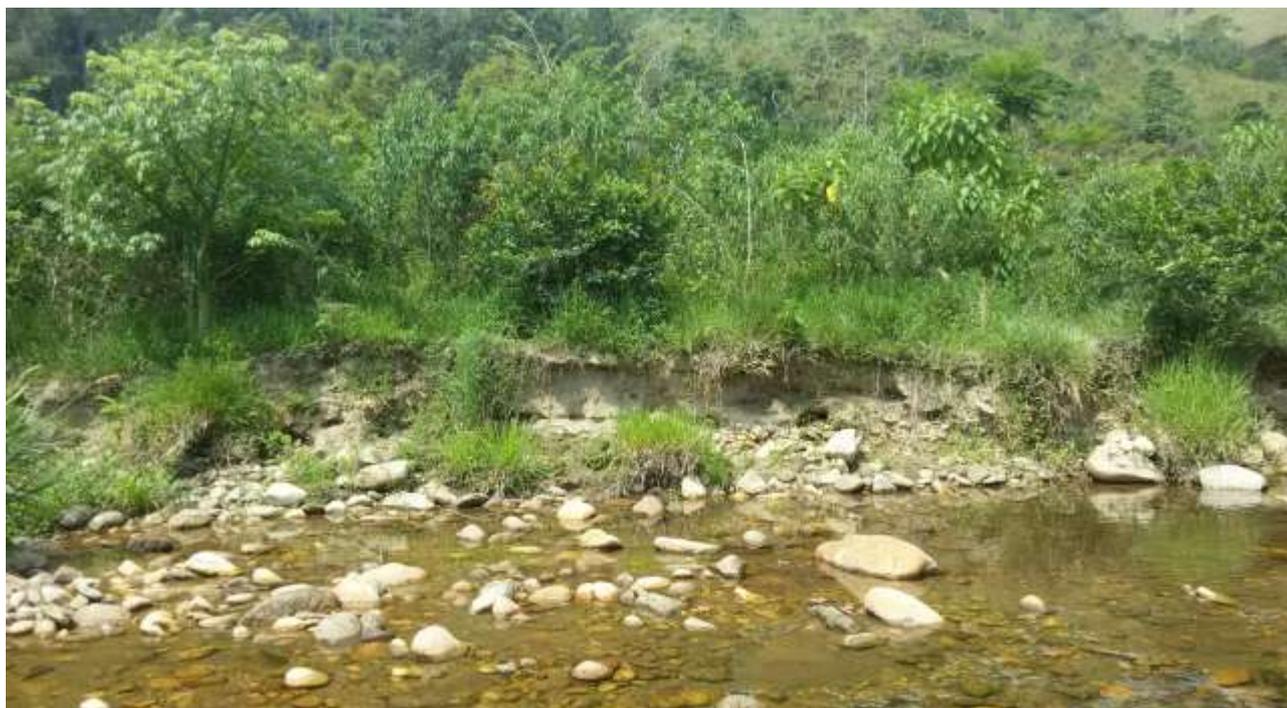
#### ÁREA 01

- Presença de cobertura vegetal;
- Crescimento significativo das mudas implantadas;
- Presença de biodiversidade;
- A área possui medidas de isolamento devido a presença de animais em seu entorno;
- Não houve identificação de nenhum tipo de impacto antrópico ou ataque de formigas às mudas, mas observou-se infestação de gramíneas exóticas agressivas;
- Foi encontrado indícios de suscetibilidade de erosão.

Figura 182. Área 01 do Sítio Pampa Linda - Marcia Mendes de Oliveira Castro

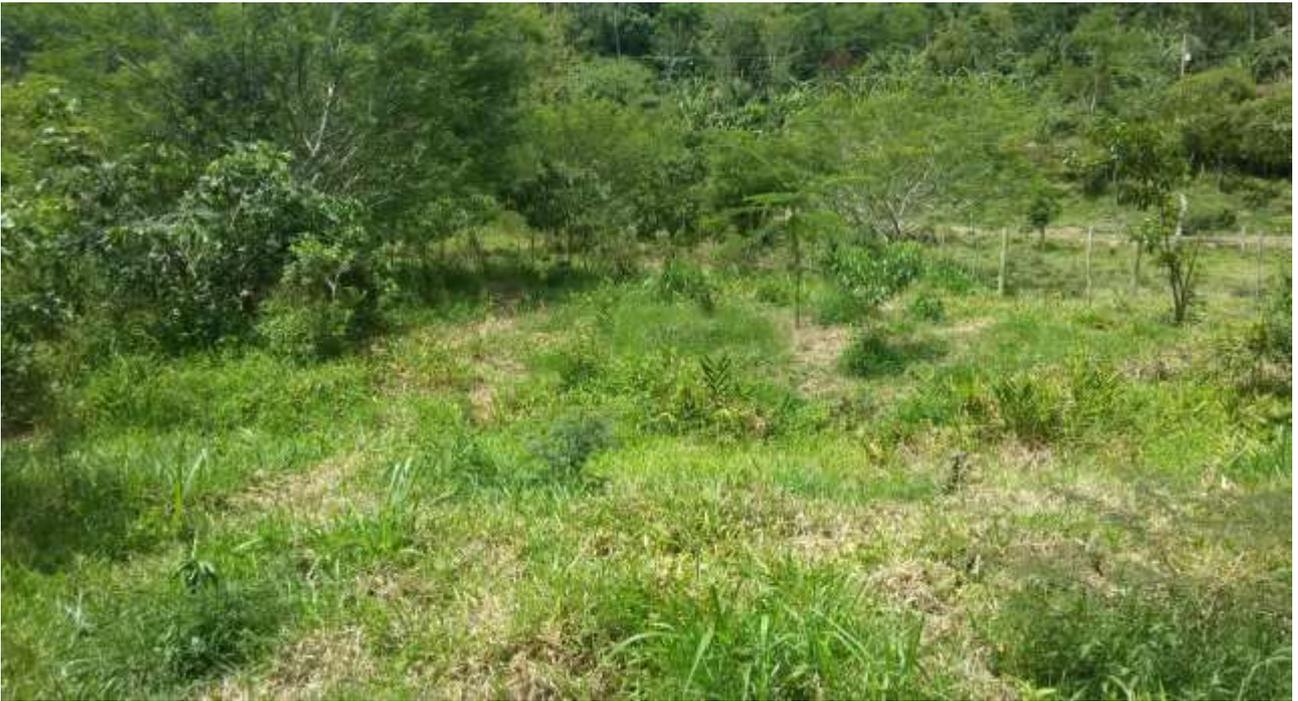
**ÁREA 02**

- Presença de cobertura vegetal;
- Crescimento das mudas implantadas;
- Mortalidade de aproximadamente 10%;
- Presença de biodiversidade;
- A área possui medidas de isolamento devido a presença de animais em seu entorno;
- Não houve identificação de nenhum tipo de impacto antrópico, infestação de gramíneas exóticas agressivas ou ataque de formigas às mudas;
- Não foi encontrado nenhum indício de suscetibilidade de erosão.

*Figura 183. Área 02 do Sítio Pampa Linda - Marcia Mendes de Oliveira Castro*

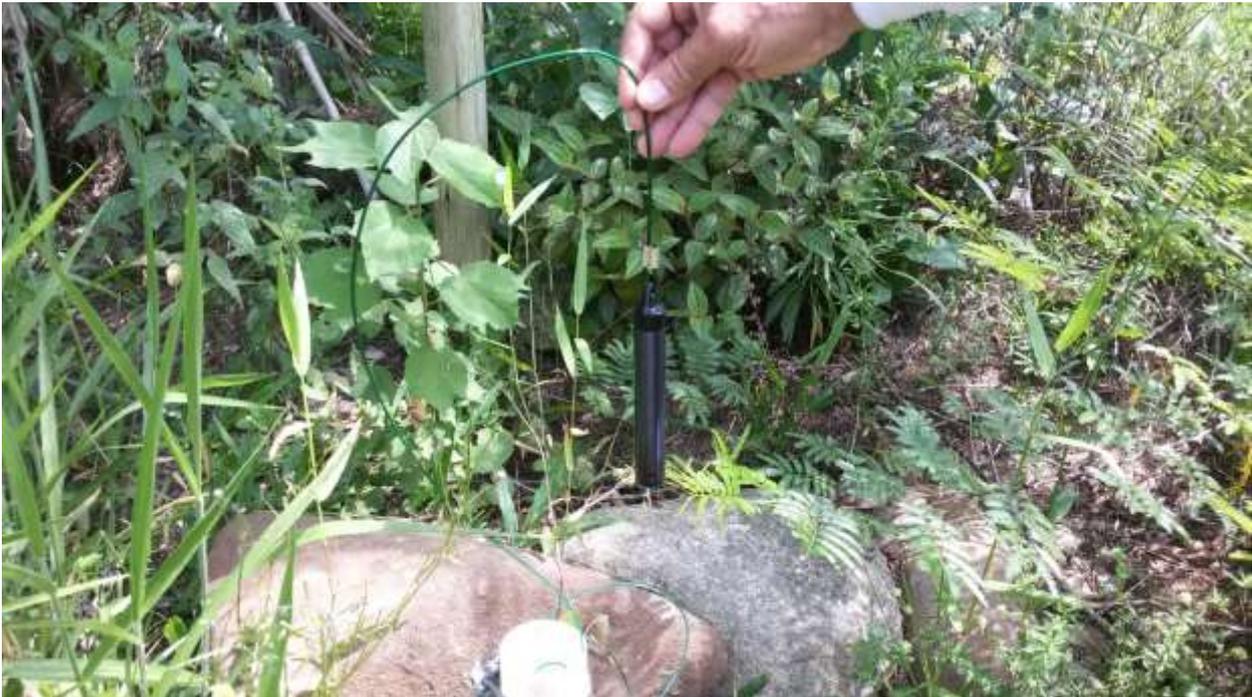
**SENSOR BAROMÉTRICO**

*Figura 184. Área 02 do Sítio Pampa Linda - Marcia Mendes de Oliveira Castro*

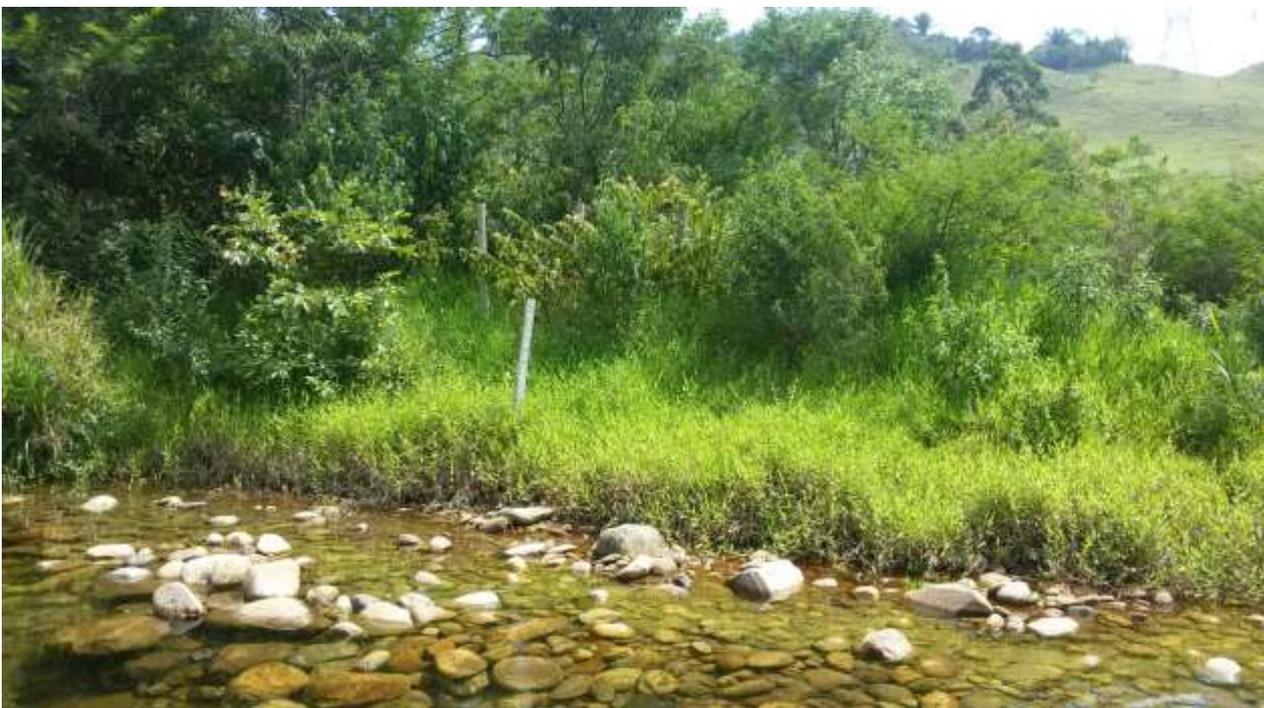
**SENSOR DE NÍVEL**

*Figura 185. Área 02 do Sítio Pampa Linda - Marcia Mendes de Oliveira Castro*

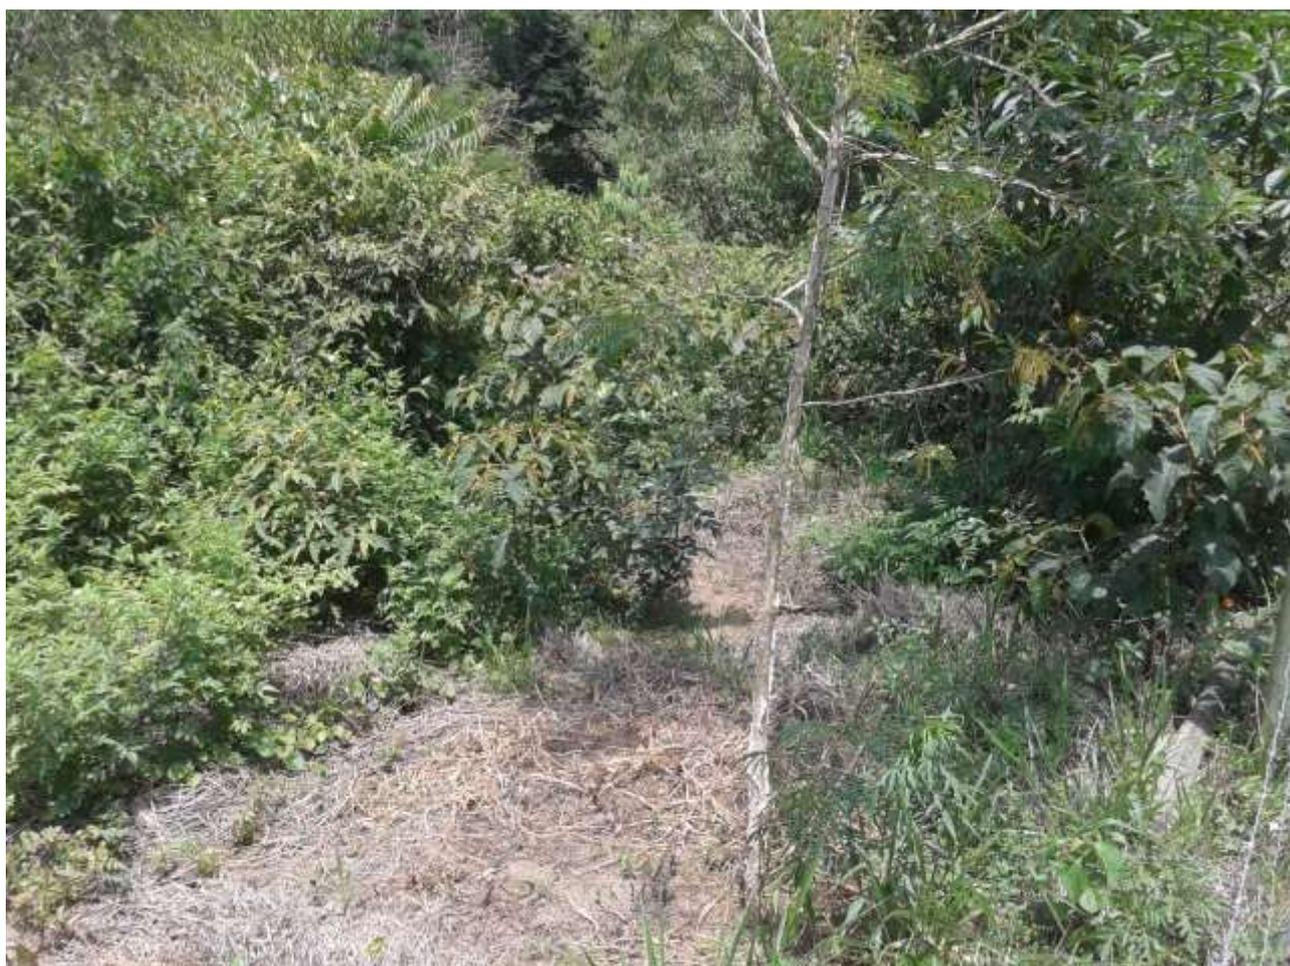
#### ÁREA 01 – Barreiros e Valadão

- Presença de cobertura vegetal;
- Crescimento das mudas implantadas;
- Mortalidade de aproximadamente 20%;
- Presença de biodiversidade;
- A área possui medidas de isolamento devido a presença de animais em seu entorno;
- Não houve identificação de nenhum tipo de impacto antrópico, infestação de gramíneas exóticas agressivas ou ataque de formigas às mudas;
- Não foi encontrado nenhum indício de suscetibilidade de erosão.

Figura 186. Área 01 do Sítio Barreiros e Valadão - Marcos Antonio Magalhães

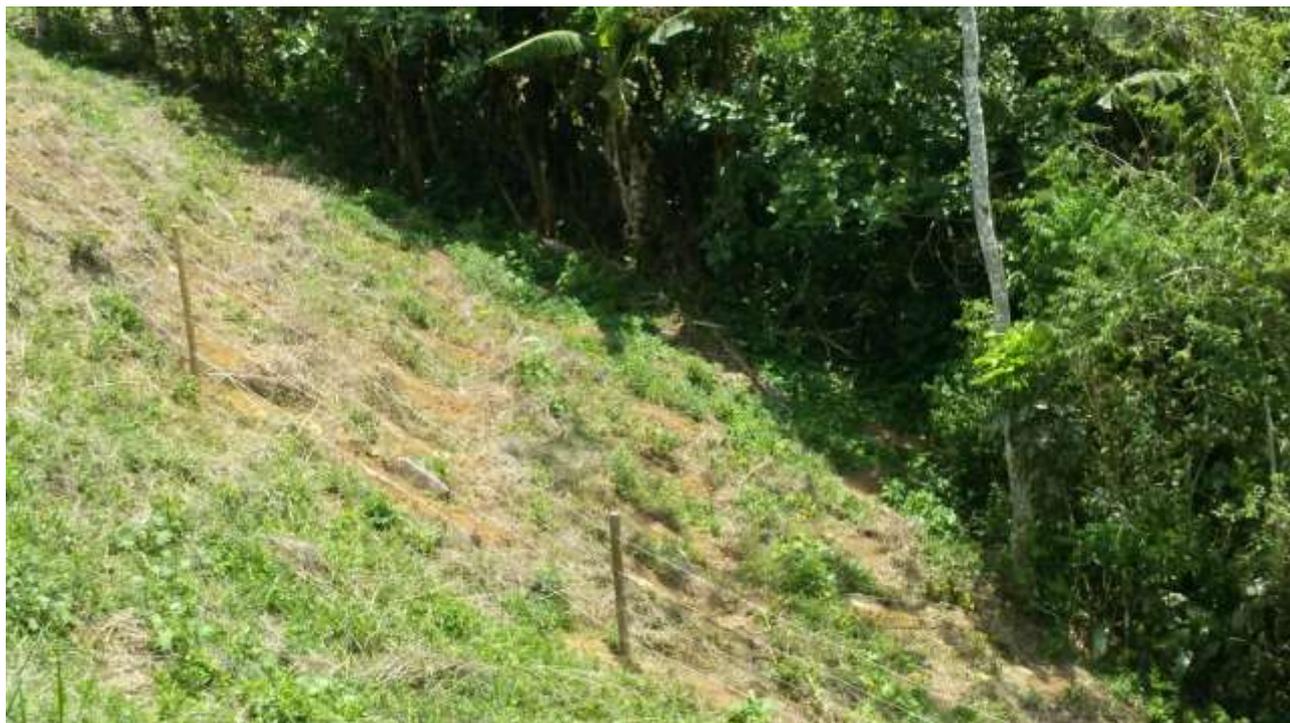
**ÁREA 02 – Barreiros e Valadão**

- Presença de cobertura vegetal;
- Crescimento significativo das mudas implantadas;
- Presença de biodiversidade;
- A área possui medidas de isolamento devido a presença de animais em seu entorno;
- Não houve identificação de nenhum tipo de impacto antrópico, infestação de gramíneas exóticas agressivas ou ataque de formigas às mudas;
- Não foi encontrado nenhum indício de suscetibilidade de erosão.

*Figura 187. Área 02 do Sítio Barreiros e Valadão - Marcos Antonio Magalhães*

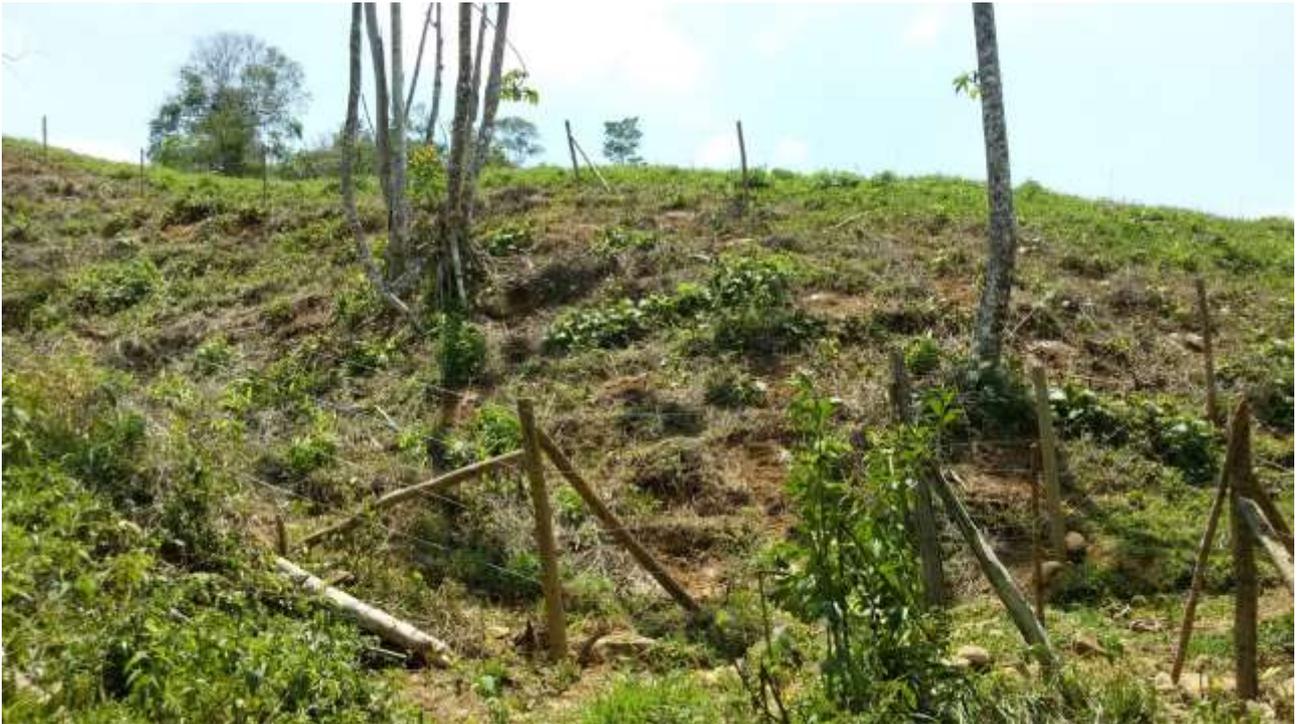
**ÁREA 03 – Barreiros e Valadão**

- Presença de cobertura vegetal;
- Crescimento significativo das mudas implantadas;
- Presença de biodiversidade;
- A área possui medidas de isolamento devido a presença de animais em seu entorno;
- Não houve identificação de nenhum tipo de impacto antrópico, infestação de gramíneas exóticas agressivas ou ataque de formigas às mudas;
- Não foi encontrado nenhum indício de suscetibilidade de erosão.

*Figura 188. Área 03 do Sítio Barreiros e Valadão - Marcos Antonio Magalhães*

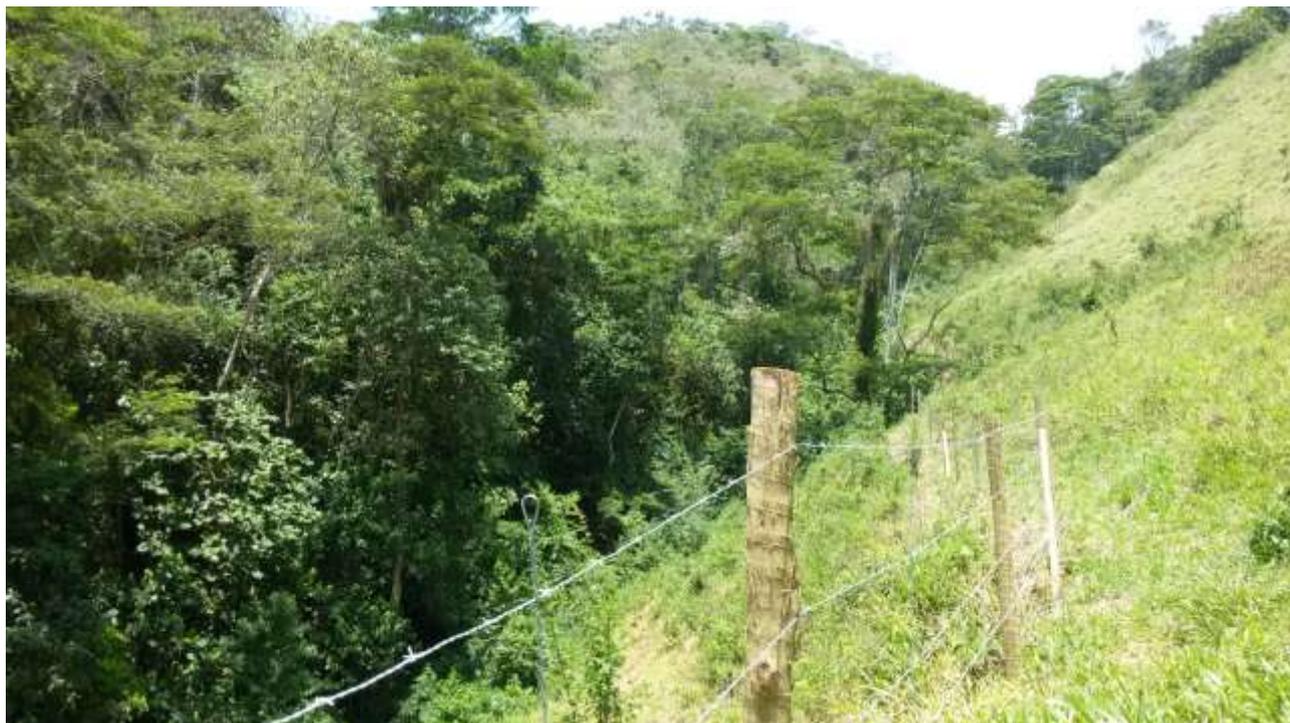
**ÁREA 04 – Barreiros e Valadão**

- Presença de cobertura vegetal;
- Crescimento significativo das mudas implantadas;
- Presença de biodiversidade;
- A área possui medidas de isolamento devido a presença de animais em seu entorno;
- Não houve identificação de nenhum tipo de impacto antrópico, infestação de gramíneas exóticas agressivas ou ataque de formigas às mudas;
- Não foi encontrado nenhum indício de suscetibilidade de erosão.

*Figura 189. Área 04 do Sítio Barreiros e Valadão - Marcos Antonio Magalhães*

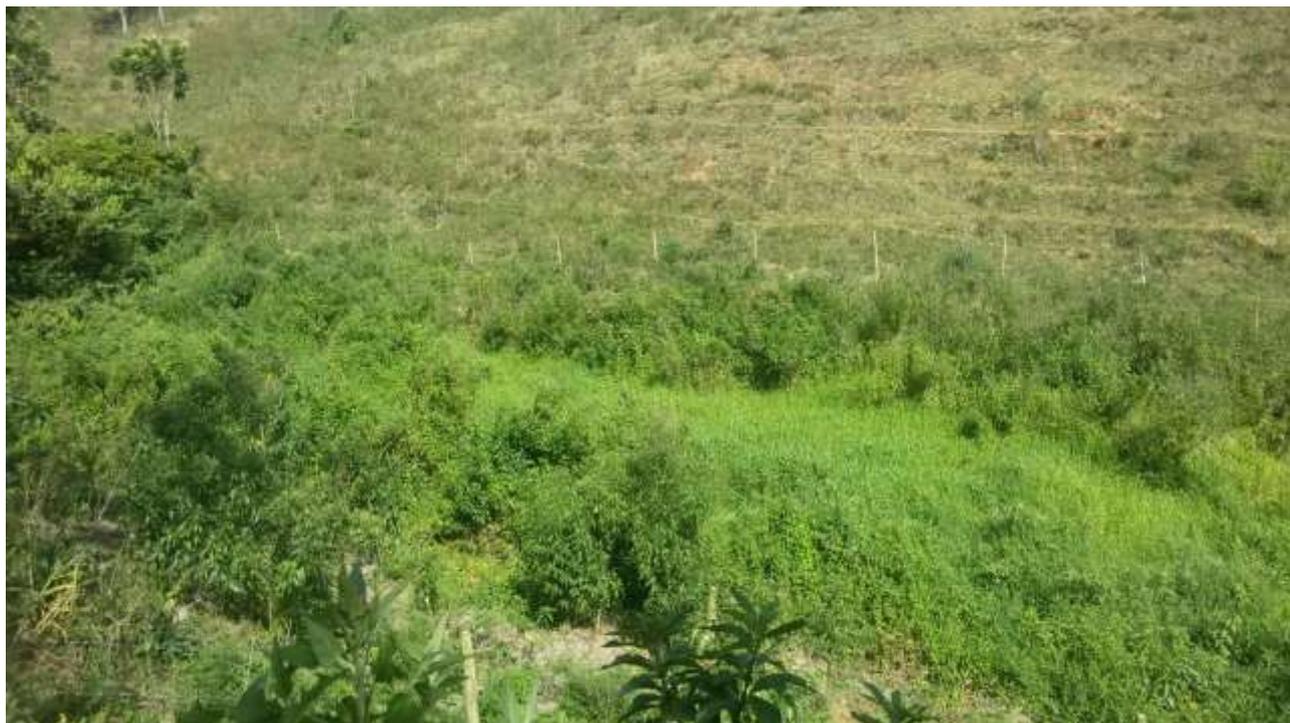
### ÁREA 01 – Recanto dos Magalhães

- Presença de cobertura vegetal;
- Crescimento significativo das mudas implantadas;
- Presença de biodiversidade;
- A área possui medidas de isolamento devido a presença de animais em seu entorno;
- Não houve identificação de nenhum tipo de impacto antrópico, infestação de gramíneas exóticas agressivas ou ataque de formigas às mudas;
- Não foi encontrado nenhum indício de suscetibilidade de erosão.

*Figura 190. Área 01 do Sítio Recanto dos Magalhães - Marcos Antonio Magalhães*

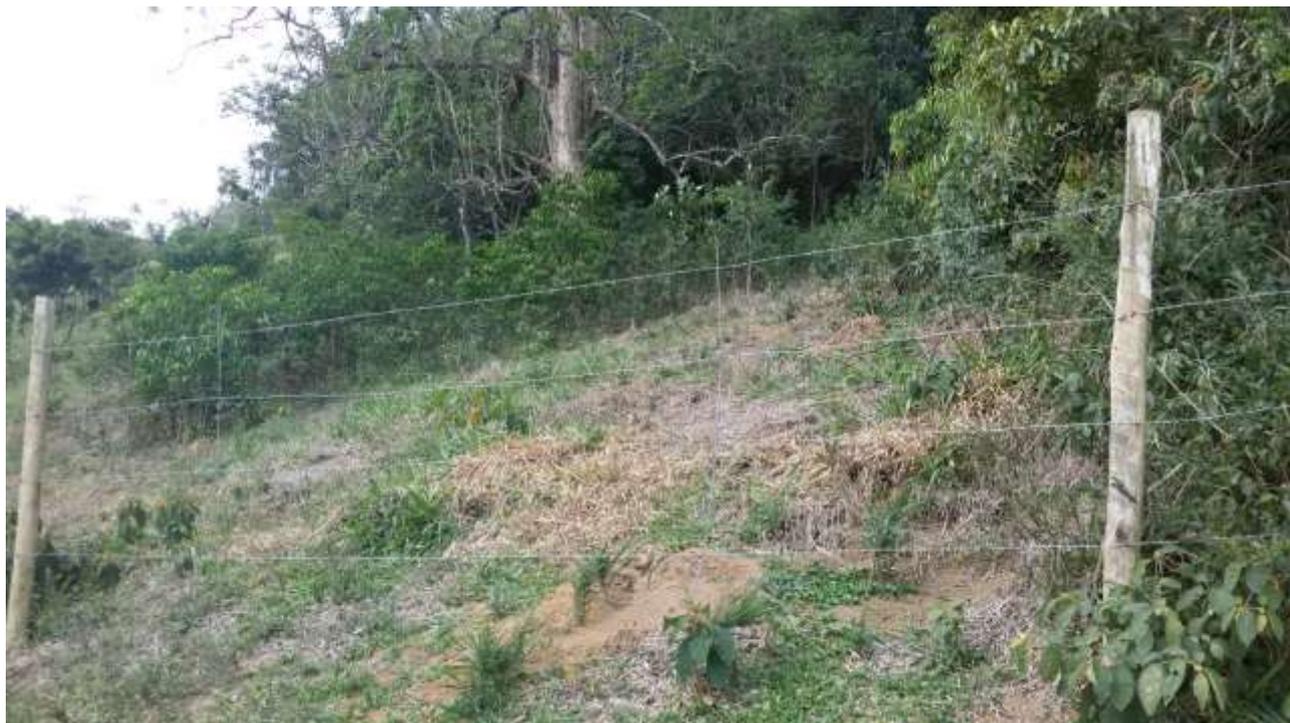
**ÁREA 02 – Recanto dos Magalhães**

- Presença de cobertura vegetal;
- Crescimento significativo das mudas implantadas;
- Presença de biodiversidade;
- A área possui medidas de isolamento devido a presença de animais em seu entorno;
- Não houve identificação de nenhum tipo de impacto antrópico, infestação de gramíneas exóticas agressivas ou ataque de formigas às mudas;
- Não foi encontrado nenhum indício de suscetibilidade de erosão.

*Figura 191. Área 02 do Sítio Recanto dos Magalhães - Marcos Antonio Magalhães*

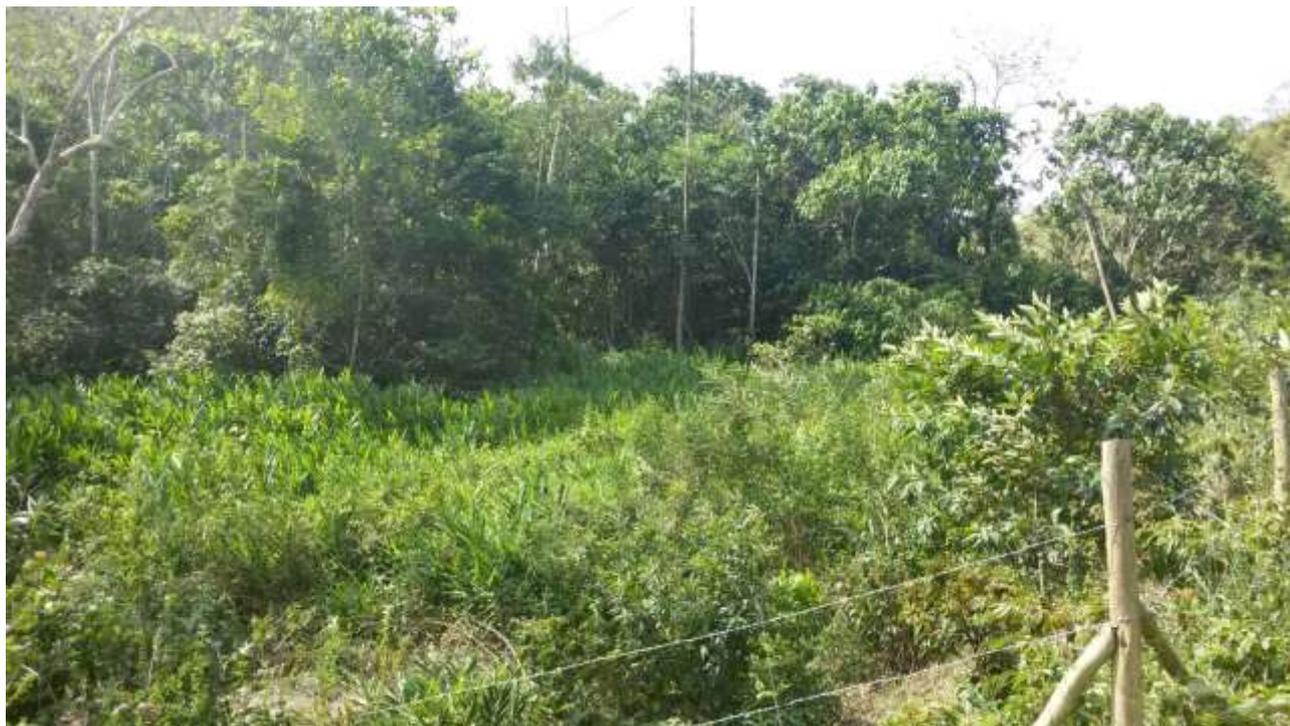
**ÁREA 03 – Recanto dos Magalhães**

- Presença de cobertura vegetal;
- Crescimento significativo das mudas implantadas;
- Presença de biodiversidade;
- A área possui medidas de isolamento devido a presença de animais em seu entorno;
- Não houve identificação de nenhum tipo de impacto antrópico, infestação de gramíneas exóticas agressivas ou ataque de formigas às mudas;
- Não foi encontrado nenhum indício de suscetibilidade de erosão.

*Figura 192. Área 03 do Sítio Recanto dos Magalhães - Marcos Antonio Magalhães*

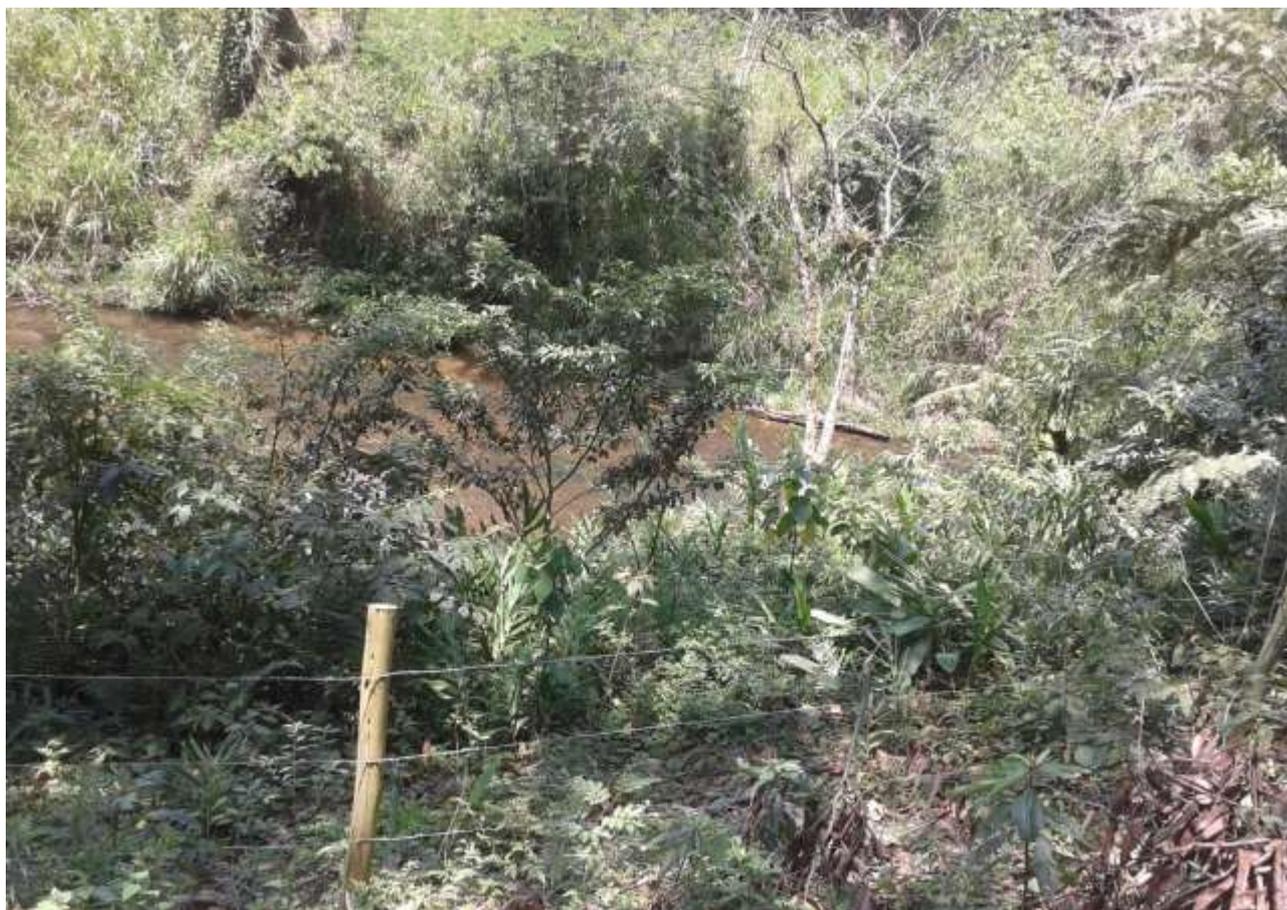
#### ÁREA 01

- Presença de cobertura vegetal;
- Crescimento significativo das mudas implantadas;
- Presença de biodiversidade;
- A área possui medidas de isolamento devido a presença de animais em seu entorno;
- Não houve identificação de nenhum tipo de impacto antrópico, infestação de gramíneas exóticas agressivas ou ataque de formigas às mudas;
- Não foi encontrado nenhum indício de suscetibilidade de erosão.

*Figura 193. Área 01 do Sítio Barreiros - Maria Aparecida Alves de Oliveira*

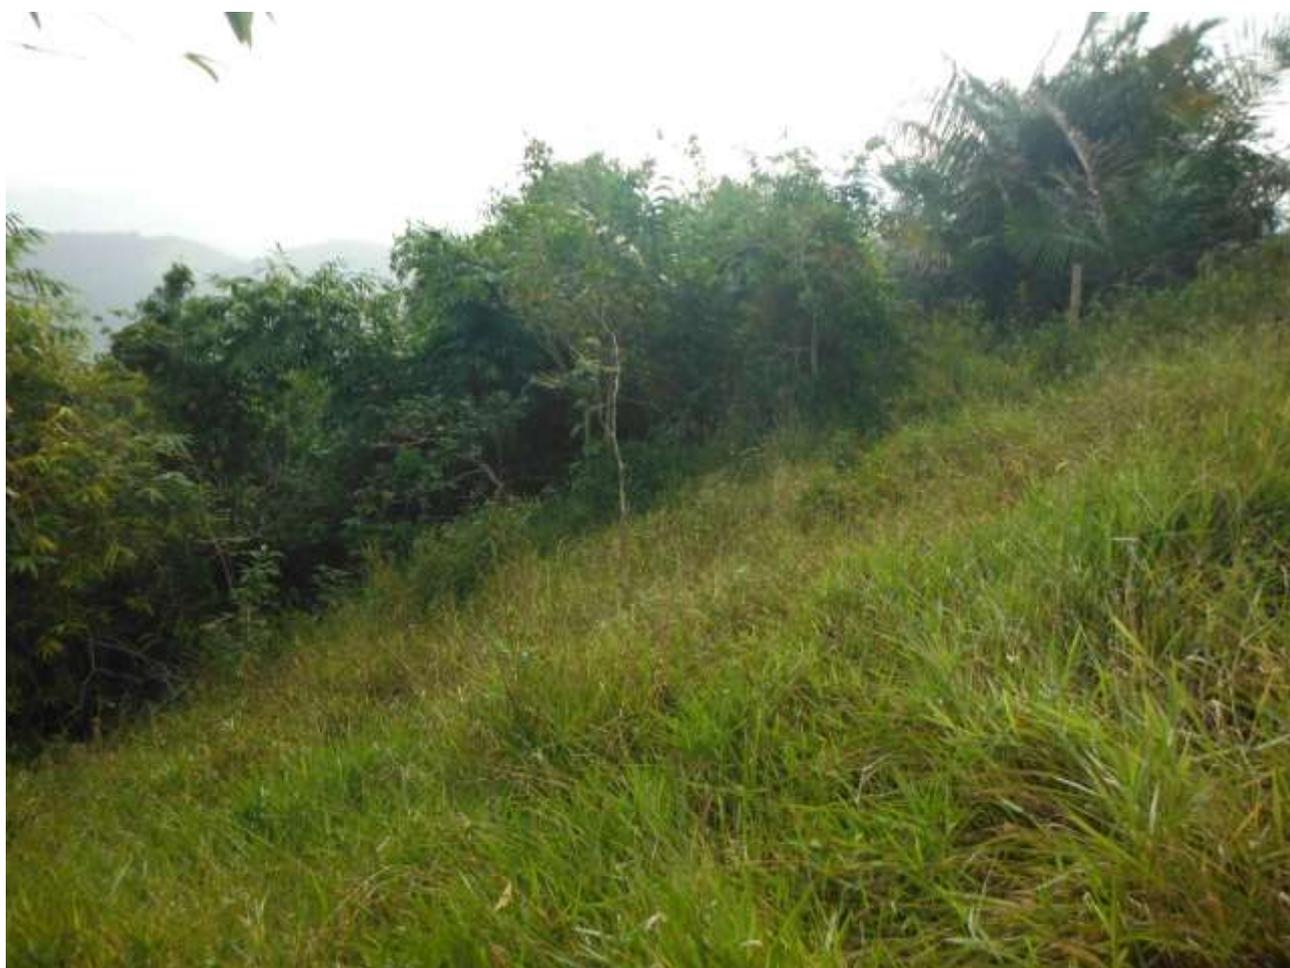
#### ÁREA 01

- Presença de cobertura vegetal;
- Presença de biodiversidade;
- A área encontra-se em processo de implantação, sem plantio.
- A área possui medidas de isolamento devido a presença de animais em seu entorno;
- Não foi encontrado nenhum indício de suscetibilidade de erosão.

Figura 194. Área 01 do Sítio Santo Antonio - Maria de Lourdes Albers Pereira

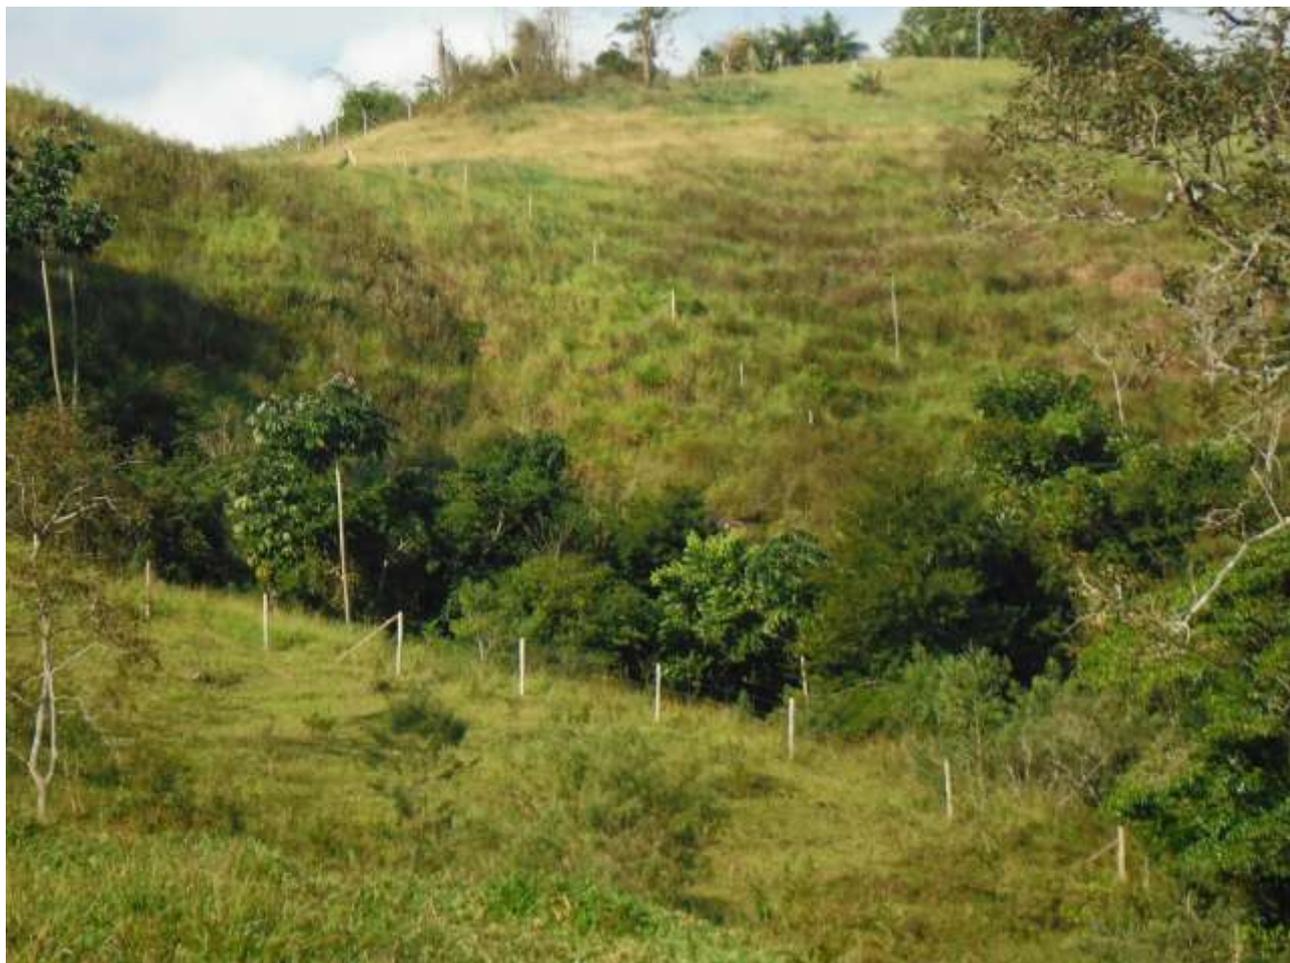
**ÁREA 02**

- Presença de cobertura vegetal;
- Presença de biodiversidade;
- A área encontra-se em processo de implantação, sem plantio.
- A área possui medidas de isolamento devido a presença de animais em seu entorno;
- Não foi encontrado nenhum indício de suscetibilidade de erosão.

*Figura 195. Área 02 do Sítio Santo Antonio - Maria de Lourdes Albers Pereira*

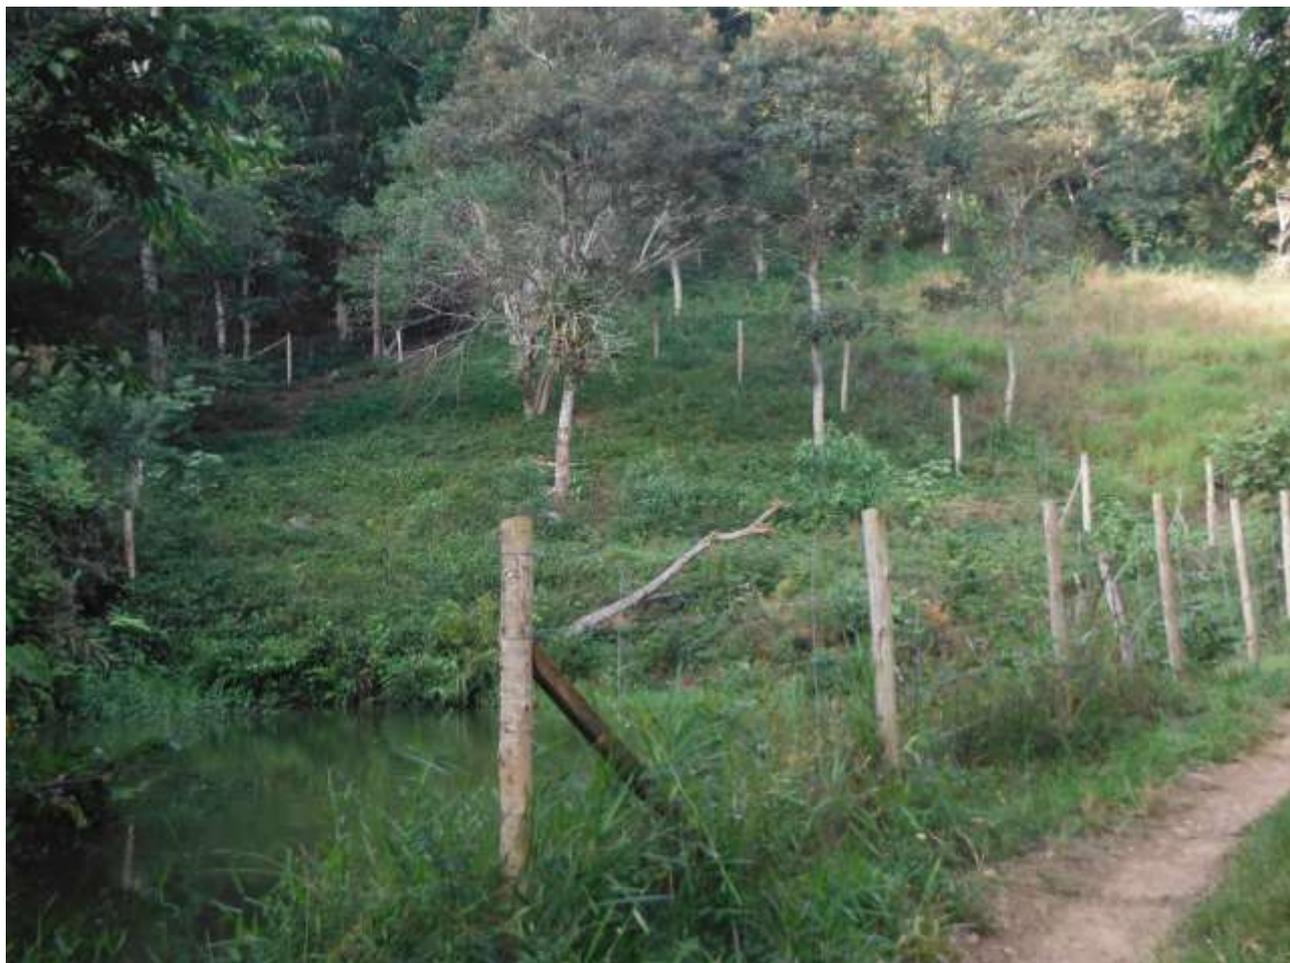
**ÁREA 03**

- Presença de cobertura vegetal;
- Presença de biodiversidade;
- A área encontra-se em processo de implantação, sem plantio.
- A área possui medidas de isolamento devido a presença de animais em seu entorno;
- Não foi encontrado nenhum indício de suscetibilidade de erosão.

*Figura 196. Área 03 do Sítio Santo Antonio - Maria de Lourdes Albers Pereira*
