### **PRODUTOR DE ÁGUA E FLORESTA NO MUNICÍPIO DE RIO CLARO – RJ E AMPLIAÇÃO DO PROGRAMA AOS MUNICÍPIOS DA ÁREA DE ABRANGÊNCIA DO COMITÊ GUANDU**

Relatório da Situação Atual das Propriedades Inseridas no Projeto

Diagnóstico da Situação Atual dos Contratos em Andamento

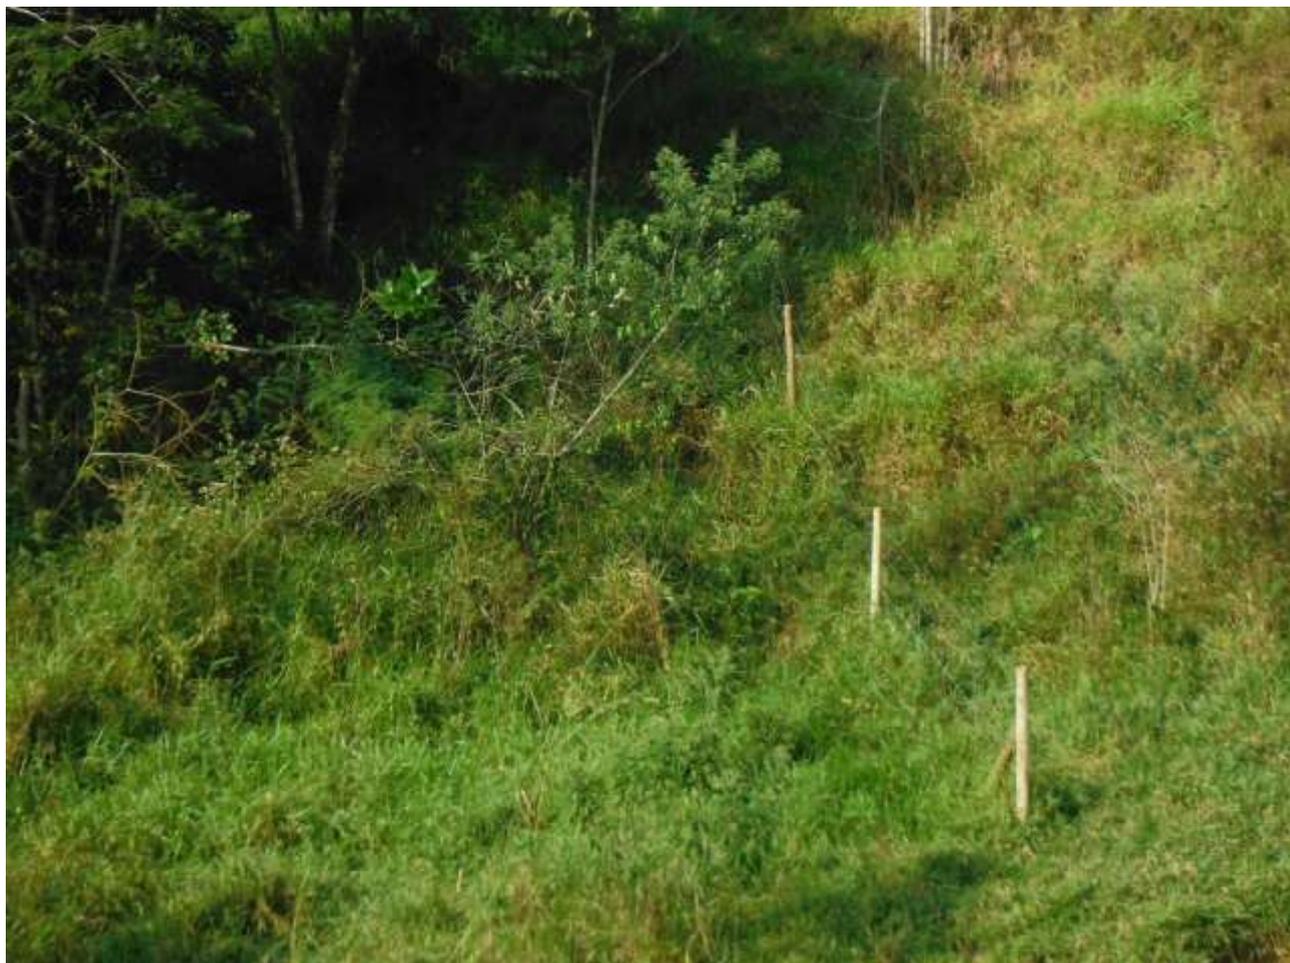
**ÁREA 04**

- Presença de cobertura vegetal;
- Presença de biodiversidade;
- A área encontra-se em processo de implantação, sem plantio;
- A área possui medidas de isolamento devido a presença de animais em seu entorno;
- Não foi encontrado nenhum indício de suscetibilidade de erosão.

*Figura 197. Área 04 do Sítio Santo Antonio - Maria de Lourdes Albers Pereira*

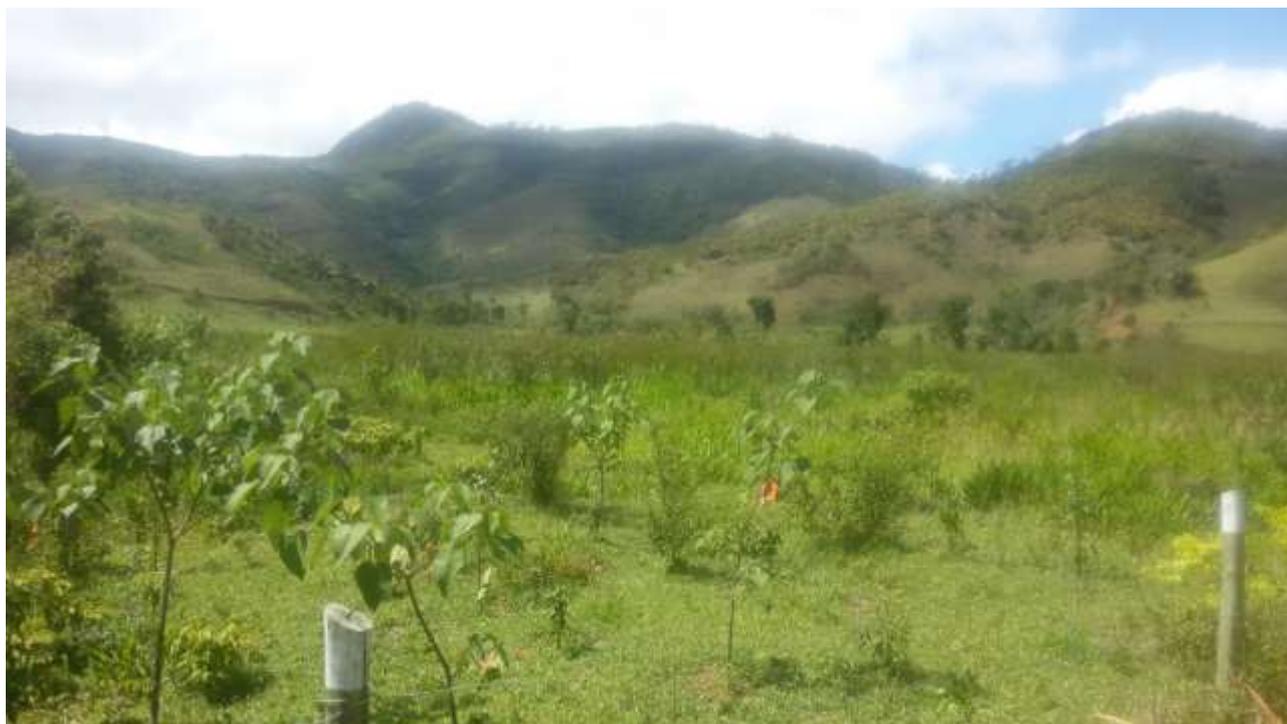
#### ÁREA 01

- Presença de cobertura vegetal;
- Crescimento significativo das mudas implantadas;
- Presença de biodiversidade;
- A área possui medidas de isolamento devido a presença de animais em seu entorno;
- Não houve identificação de nenhum tipo de impacto antrópico, infestação de gramíneas exóticas agressivas ou ataque de formigas às mudas;
- Não foi encontrado nenhum indício de suscetibilidade de erosão.

Figura 198. Área 01 da Fazenda dos Pinheiros - Moisés Mathias

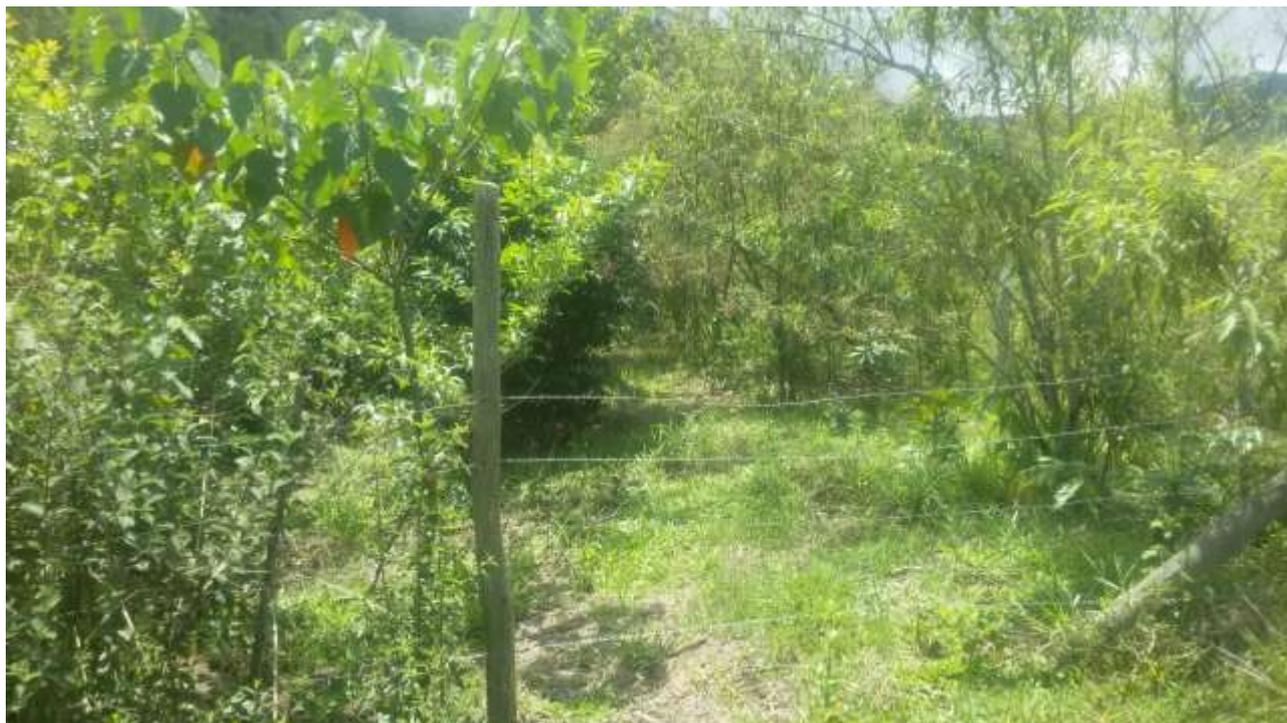
**ÁREA 02**

- Presença de cobertura vegetal;
- Crescimento significativo das mudas implantadas;
- Presença de biodiversidade;
- A área possui medidas de isolamento devido a presença de animais em seu entorno;
- Não houve identificação de nenhum tipo de impacto antrópico, infestação de gramíneas exóticas agressivas ou ataque de formigas às mudas;
- Não foi encontrado nenhum indício de suscetibilidade de erosão.

*Figura 199. Área 02 da Fazenda dos Pinheiros - Moisés Mathias*

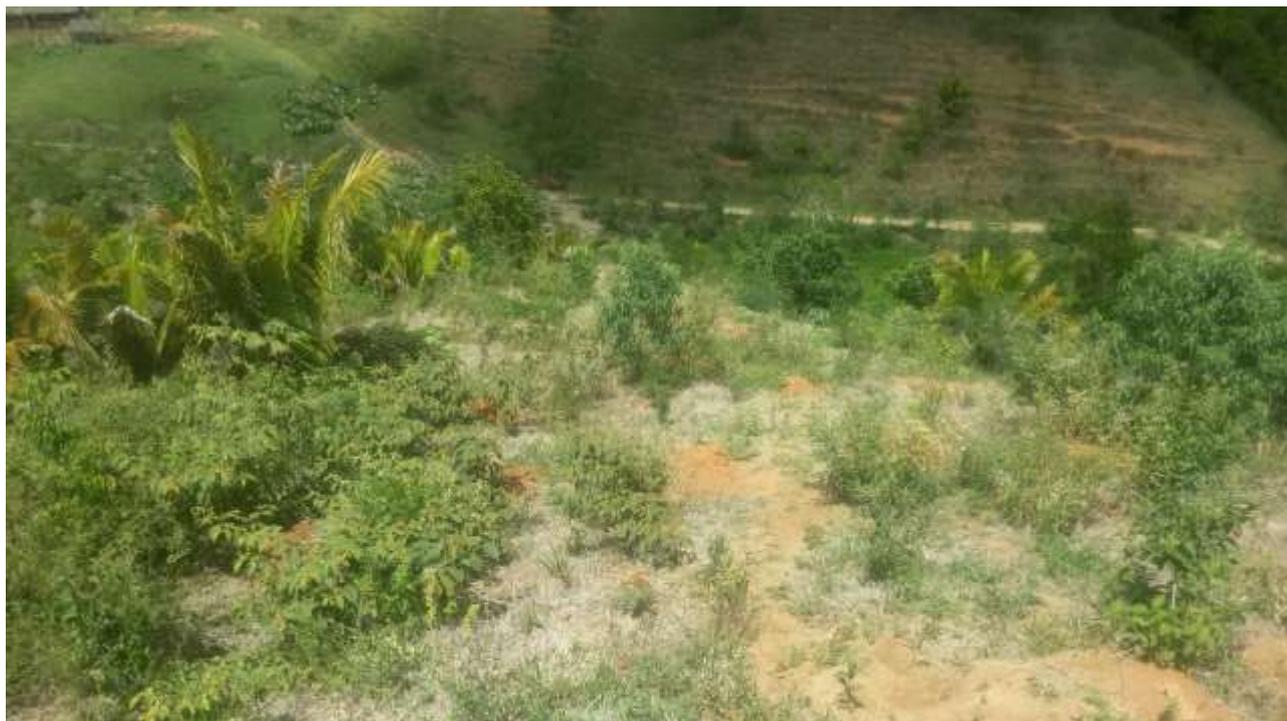
**ÁREA 03**

- Presença de cobertura vegetal;
- Crescimento significativo das mudas implantadas;
- Presença de biodiversidade;
- A área possui medidas de isolamento devido a presença de animais em seu entorno;
- Não houve identificação de nenhum tipo de impacto antrópico, infestação de gramíneas exóticas agressivas ou ataque de formigas às mudas;
- Não foi encontrado nenhum indício de suscetibilidade de erosão.

*Figura 200. Área 03 da Fazenda dos Pinheiros - Moisés Mathias*

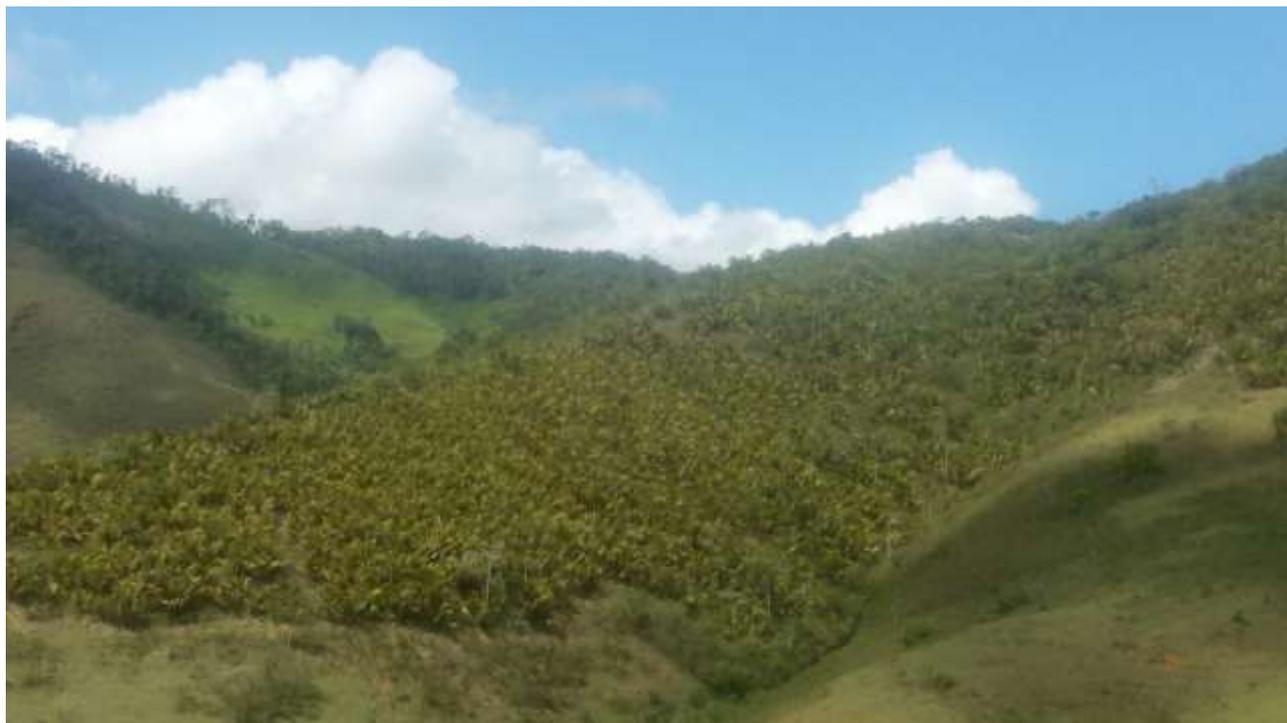
**ÁREA 04**

- Presença de cobertura vegetal;
- Crescimento significativo das mudas implantadas;
- Presença de biodiversidade;
- A área possui medidas de isolamento devido a presença de animais em seu entorno;
- Não houve identificação de nenhum tipo de impacto antrópico, infestação de gramíneas exóticas agressivas ou ataque de formigas às mudas;
- Não foi encontrado nenhum indício de suscetibilidade de erosão.

*Figura 201. Área 04 da Fazenda dos Pinheiros - Moisés Mathias*

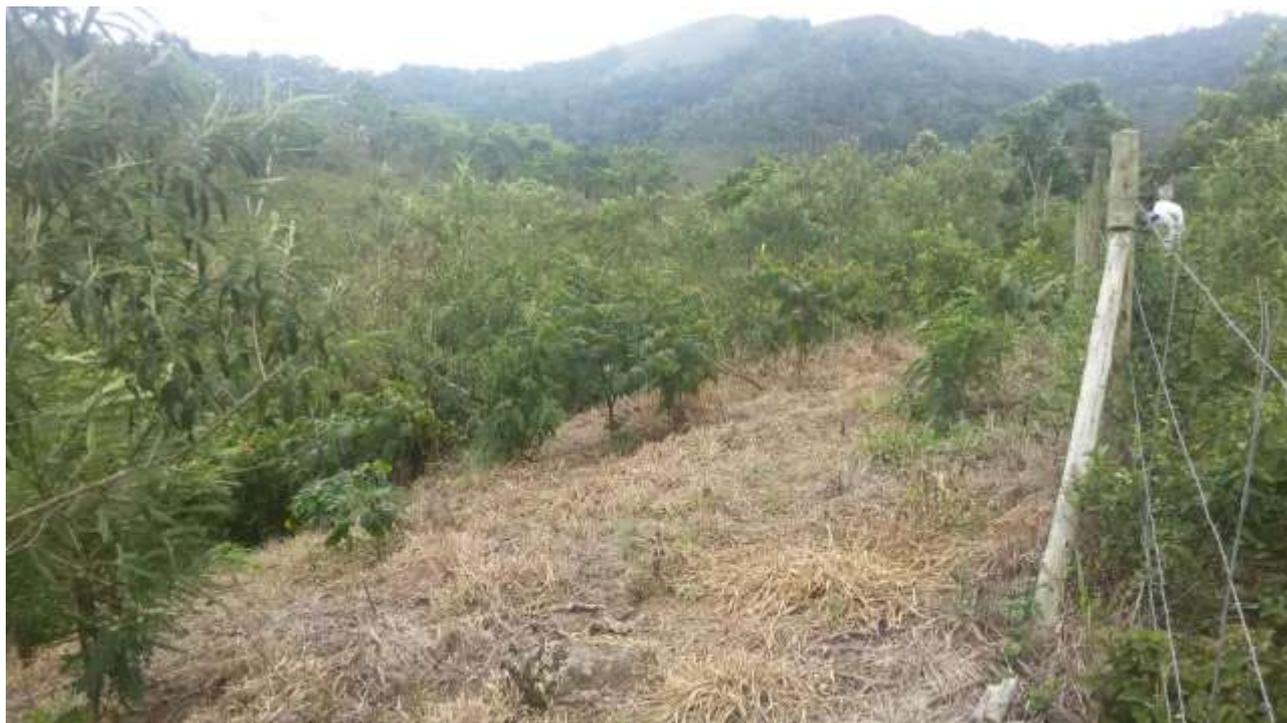
**ÁREA 05**

- Presença de cobertura vegetal;
- Crescimento significativo das mudas implantadas;
- Presença de biodiversidade;
- A área possui medidas de isolamento devido a presença de animais em seu entorno;
- Não houve identificação de nenhum tipo de impacto antrópico, infestação de gramíneas exóticas agressivas ou ataque de formigas às mudas;
- Não foi encontrado nenhum indício de suscetibilidade de erosão.

*Figura 202. Área 05 da Fazenda dos Pinheiros - Moisés Mathias*

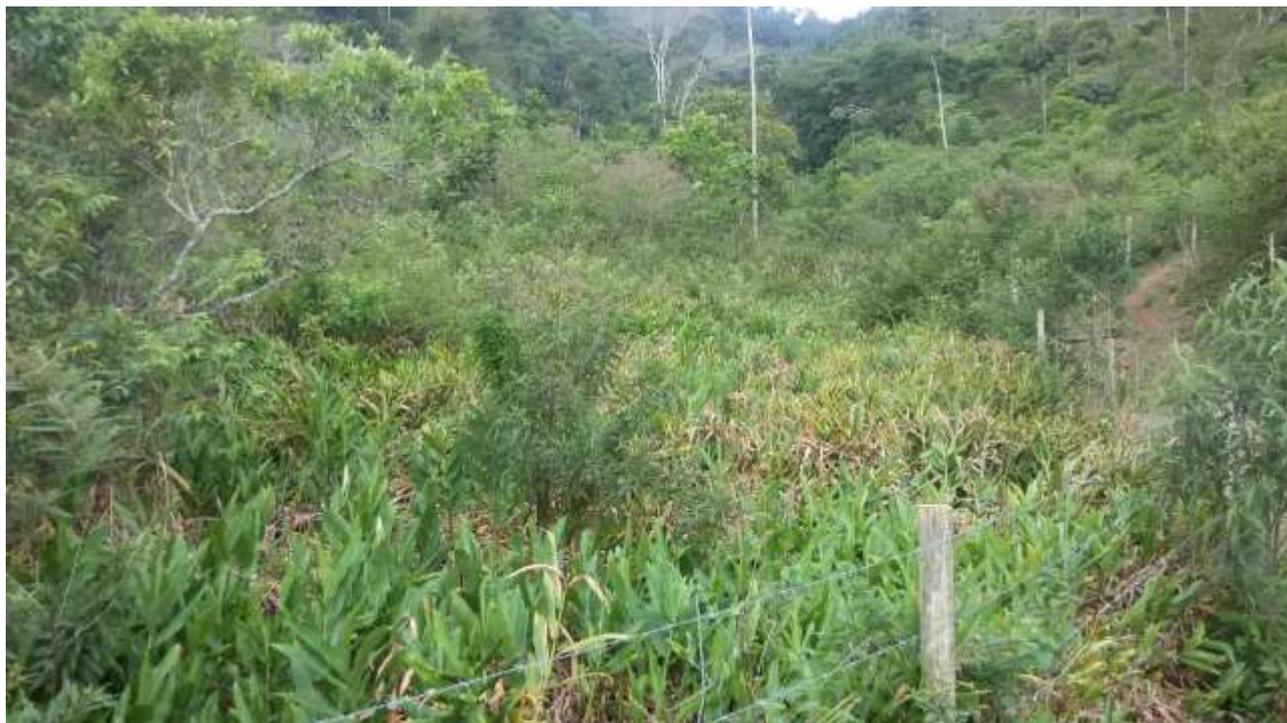
**ÁREA 06**

- Presença de cobertura vegetal;
- Crescimento significativo das mudas implantadas;
- Presença de biodiversidade;
- A área possui medidas de isolamento devido a presença de animais em seu entorno;
- Não houve identificação de nenhum tipo de impacto antrópico, infestação de gramíneas exóticas agressivas ou ataque de formigas às mudas;
- Não foi encontrado nenhum indício de suscetibilidade de erosão.

*Figura 203. Área 06 da Fazenda dos Pinheiros - Moisés Mathias*

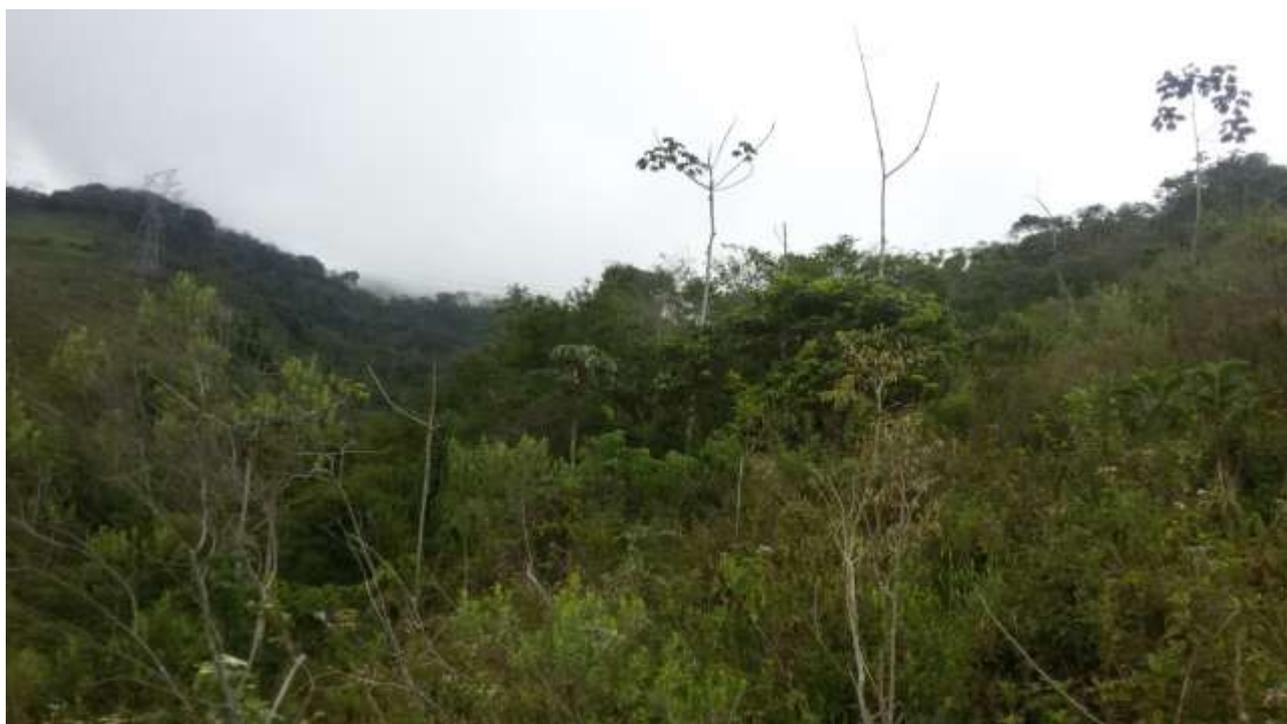
**ÁREA 07**

- Presença de cobertura vegetal;
- Crescimento significativo das mudas implantadas;
- Presença de biodiversidade;
- A área possui medidas de isolamento devido a presença de animais em seu entorno;
- Não houve identificação de nenhum tipo de impacto antrópico, infestação de gramíneas exóticas agressivas ou ataque de formigas às mudas;
- Não foi encontrado nenhum indício de suscetibilidade de erosão.

*Figura 204. Área 07 da Fazenda dos Pinheiros - Moisés Mathias*

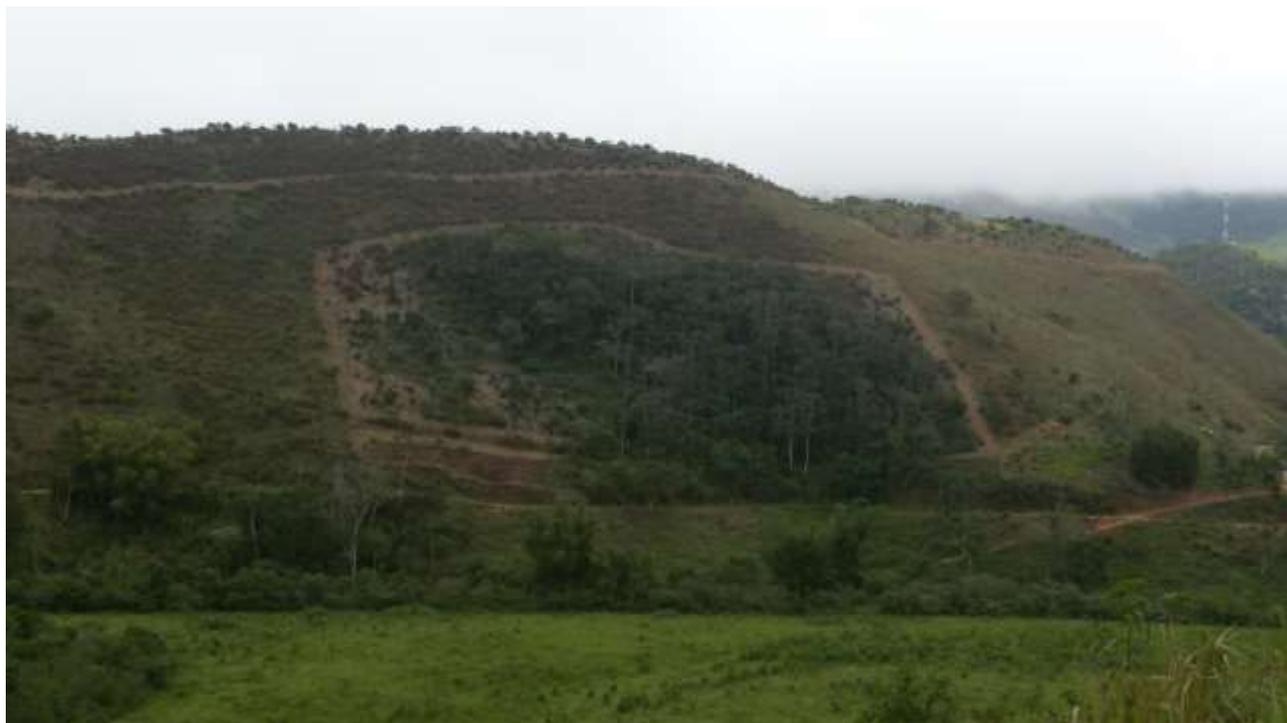
**ÁREA 08**

- Presença de cobertura vegetal;
- Crescimento significativo das mudas implantadas;
- Presença de biodiversidade;
- A área possui medidas de isolamento devido a presença de animais em seu entorno;
- Não houve identificação de nenhum tipo de impacto antrópico, infestação de gramíneas exóticas agressivas ou ataque de formigas às mudas;
- Não foi encontrado nenhum indício de suscetibilidade de erosão.

*Figura 205. Área 08 da Fazenda dos Pinheiros - Moisés Mathias*

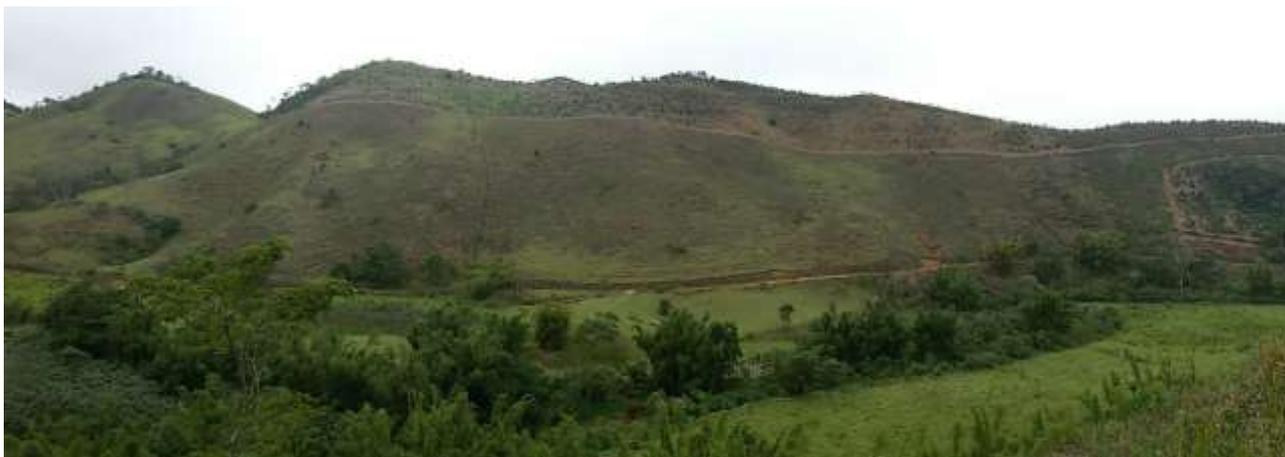
**ÁREA 09**

- Presença de cobertura vegetal;
- Crescimento significativo das mudas implantadas;
- Presença de biodiversidade;
- A área possui medidas de isolamento devido a presença de animais em seu entorno;
- Não houve identificação de nenhum tipo de impacto antrópico, infestação de gramíneas exóticas agressivas ou ataque de formigas às mudas;
- Não foi encontrado nenhum indício de suscetibilidade de erosão.

*Figura 206. Área 09 da Fazenda dos Pinheiros - Moisés Mathias*

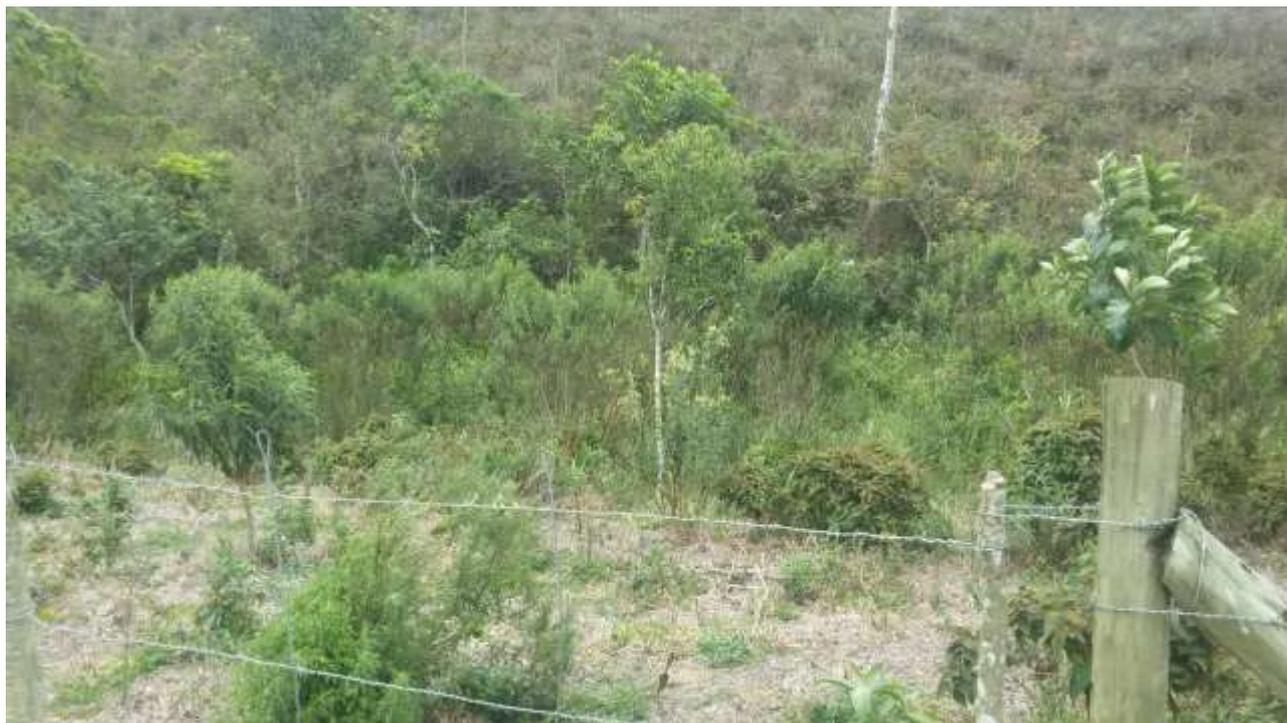
**ÁREA 10**

- Presença de cobertura vegetal;
- Crescimento significativo das mudas implantadas;
- Presença de biodiversidade;
- A área possui medidas de isolamento devido a presença de animais em seu entorno;
- Não houve identificação de nenhum tipo de impacto antrópico, infestação de gramíneas exóticas agressivas ou ataque de formigas às mudas;
- Não foi encontrado nenhum indício de suscetibilidade de erosão.

*Figura 207. Área 10 da Fazenda dos Pinheiros - Moisés Mathias*

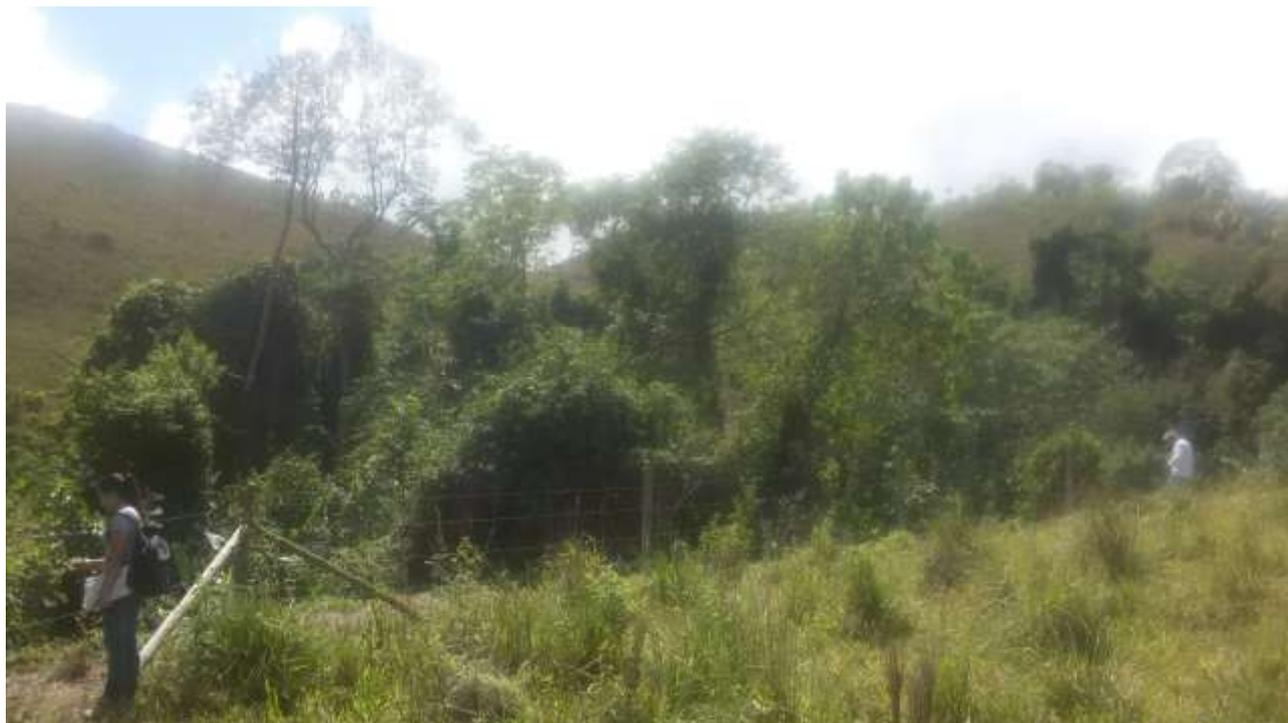
**ÁREA 11**

- Presença de cobertura vegetal;
- Crescimento significativo das mudas implantadas;
- Presença de biodiversidade;
- A área possui medidas de isolamento devido a presença de animais em seu entorno;
- Não houve identificação de nenhum tipo de impacto antrópico, infestação de gramíneas exóticas agressivas ou ataque de formigas às mudas;
- Não foi encontrado nenhum indício de suscetibilidade de erosão.

*Figura 208. Área 11 da Fazenda dos Pinheiros - Moisés Mathias*

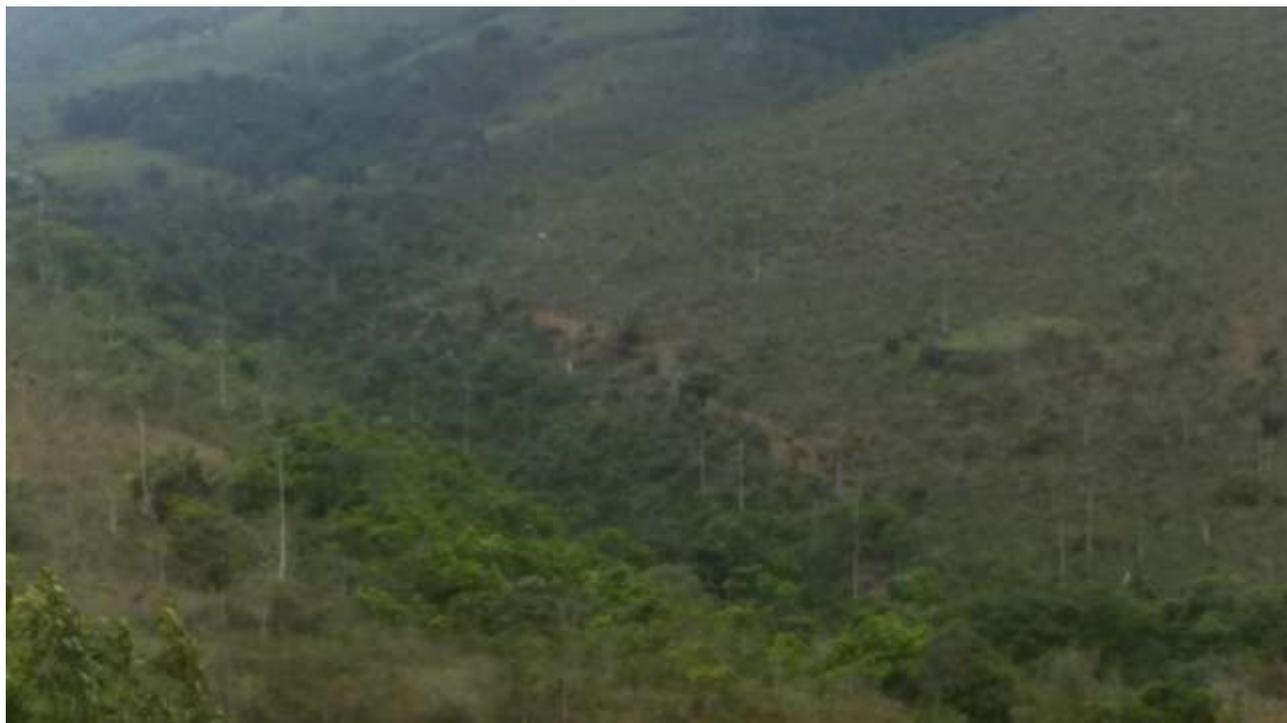
**ÁREA 12**

- Presença de cobertura vegetal;
- Crescimento significativo das mudas implantadas;
- Presença de biodiversidade;
- A área possui medidas de isolamento devido a presença de animais em seu entorno;
- Não houve identificação de nenhum tipo de impacto antrópico, infestação de gramíneas exóticas agressivas ou ataque de formigas às mudas;
- Não foi encontrado nenhum indício de suscetibilidade de erosão.

*Figura 209. Área 12 da Fazenda dos Pinheiros - Moisés Mathias*

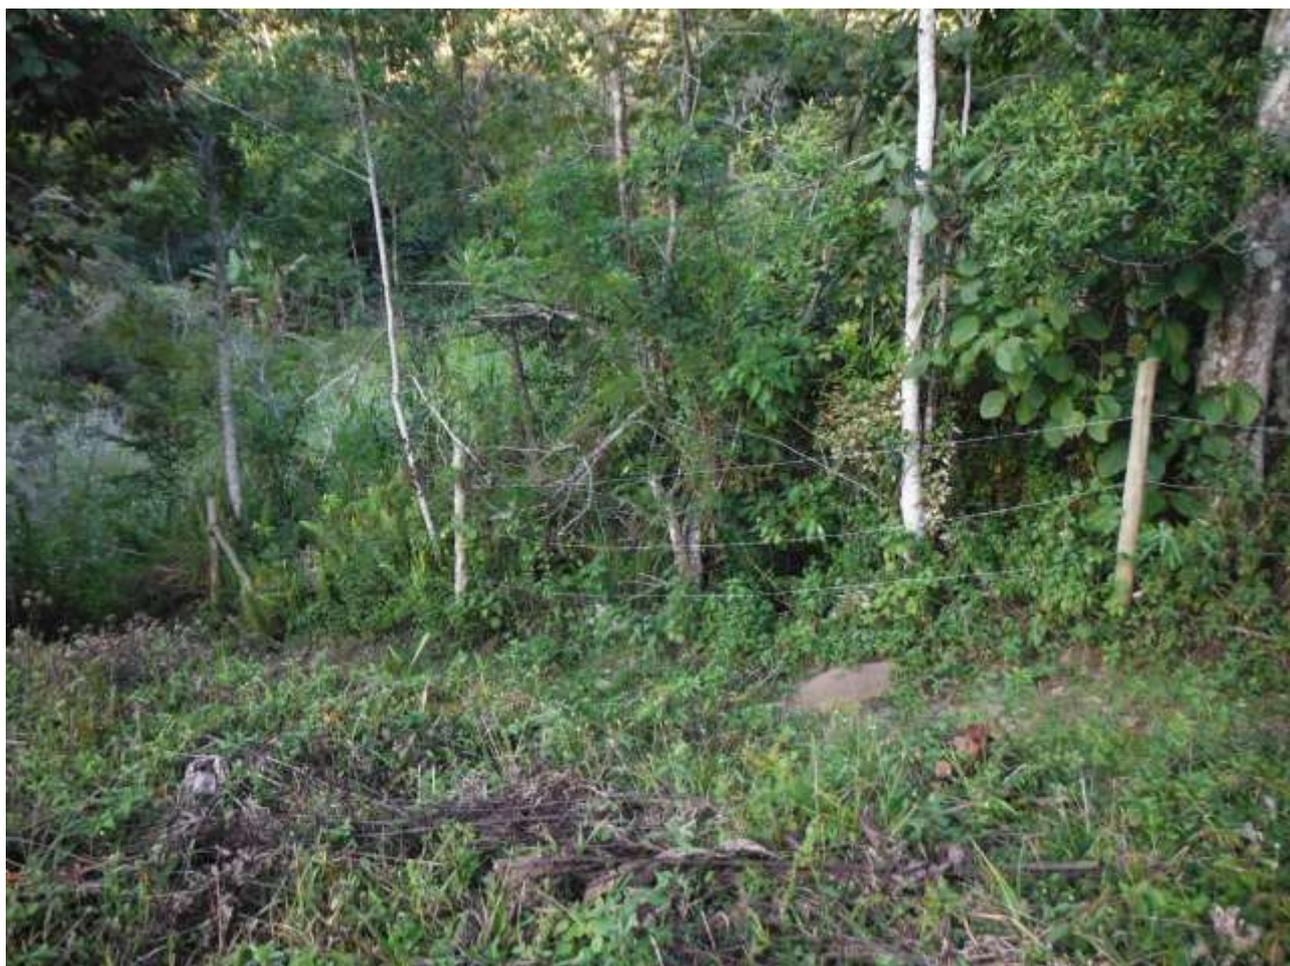
#### ÁREA 01

- Presença de cobertura vegetal;
- Crescimento significativo das mudas implantadas;
- Presença de biodiversidade;
- A área possui medidas de isolamento devido a presença de animais em seu entorno. Observou-se necessidade de reparo na cerca;
- Não houve identificação de nenhum tipo de impacto antrópico, infestação de gramíneas exóticas agressivas ou ataque de formigas às mudas;
- Não foi encontrado nenhum indício de suscetibilidade de erosão.

Figura 210. Área 01 do Sítio Moreira - Moisés Moreira da Costa

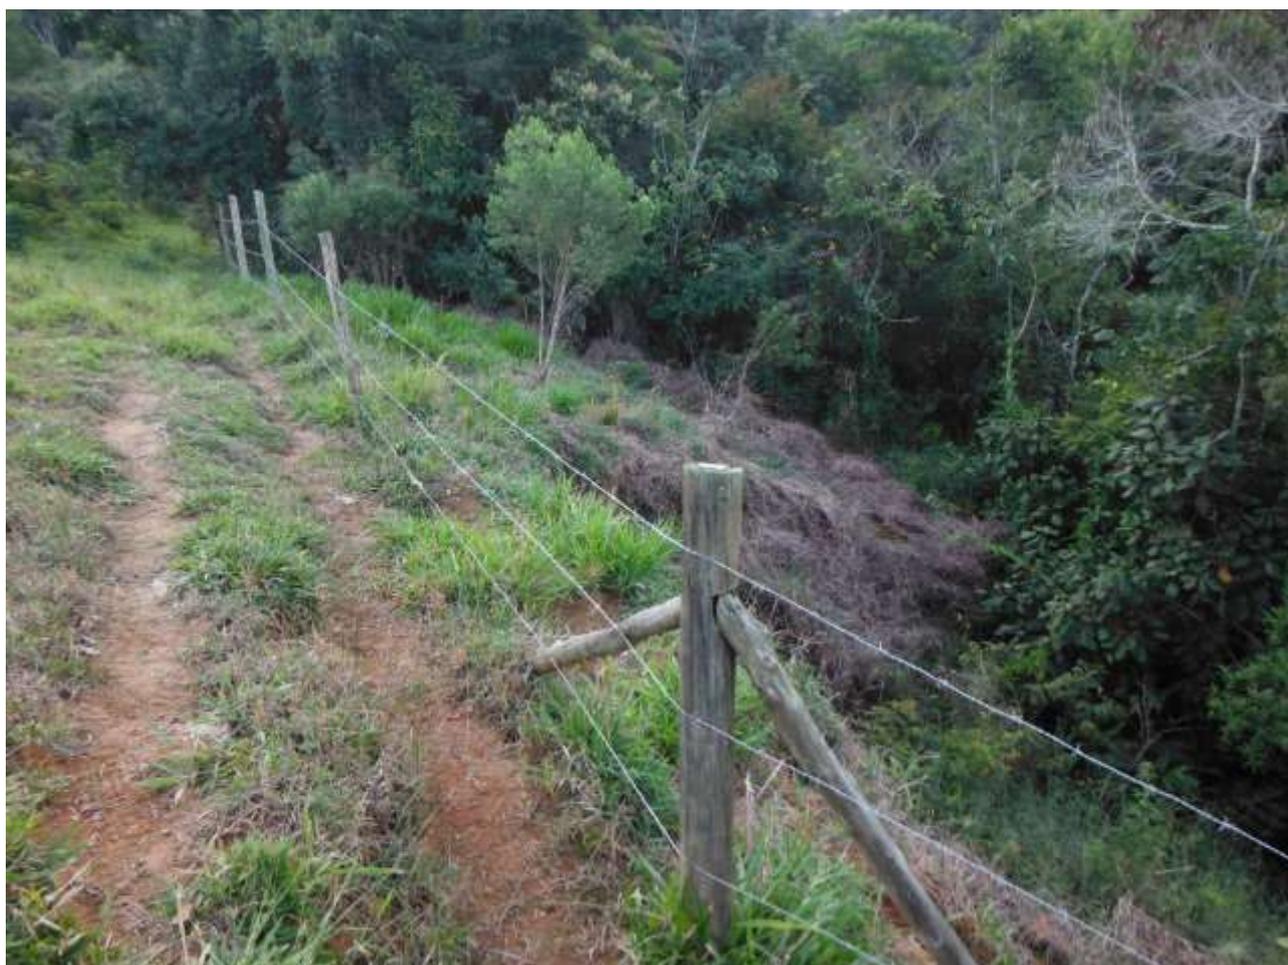
**ÁREA 02**

- Presença de cobertura vegetal;
- Crescimento significativo das mudas implantadas;
- Presença de biodiversidade;
- A área possui medidas de isolamento devido a presença de animais em seu entorno. Observou-se necessidade de reparo na cerca;
- Não houve identificação de nenhum tipo de impacto antrópico, infestação de gramíneas exóticas agressivas ou ataque de formigas às mudas;
- Não foi encontrado nenhum indício de suscetibilidade de erosão.

Figura 211. Área 02 do Sítio Moreira - Moisés Moreira da Costa

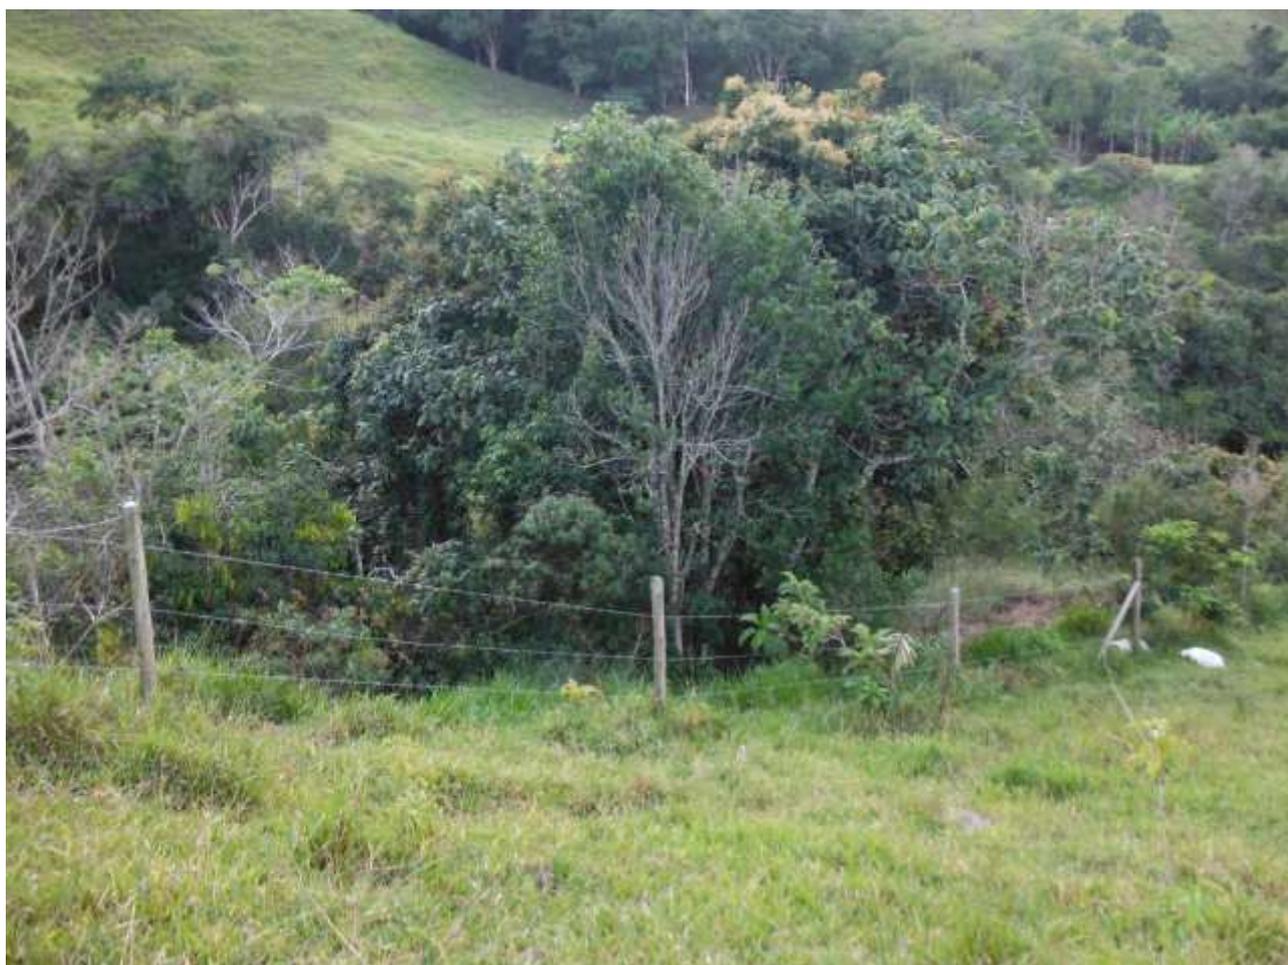
**ÁREA 03**

- Presença de cobertura vegetal;
- Crescimento significativo das mudas implantadas;
- Presença de biodiversidade;
- A área possui medidas de isolamento devido a presença de animais em seu entorno. Observou-se necessidade de reparo na cerca;
- Não houve identificação de nenhum tipo de impacto antrópico, infestação de gramíneas exóticas agressivas ou ataque de formigas às mudas;
- Não foi encontrado nenhum indício de suscetibilidade de erosão.

Figura 212. Área 03 do Sítio Moreira - Moisés Moreira da Costa

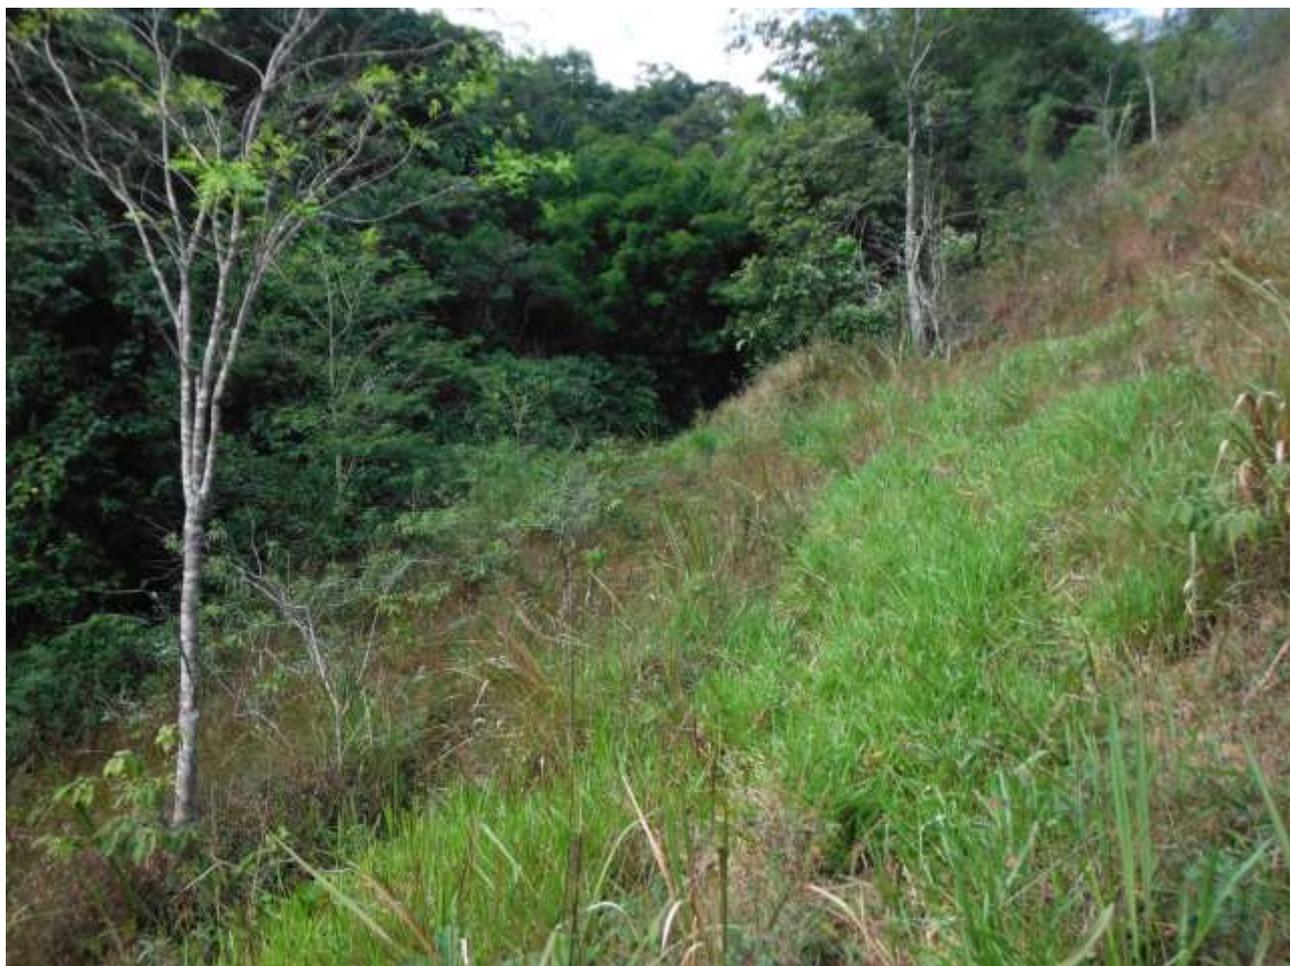
#### ÁREA 01

- Presença de cobertura vegetal;
- Presença de biodiversidade;
- A área encontra-se em processo de implantação, sem plantio.
- A área não possui medidas de isolamento;
- Não houve identificação de nenhum tipo de impacto antrópico;
- Não foi encontrado nenhum indício de suscetibilidade de erosão.

Figura 213. Área 01 do Sítio Rio das Tocas - Nelson Raul de Souza e Silva

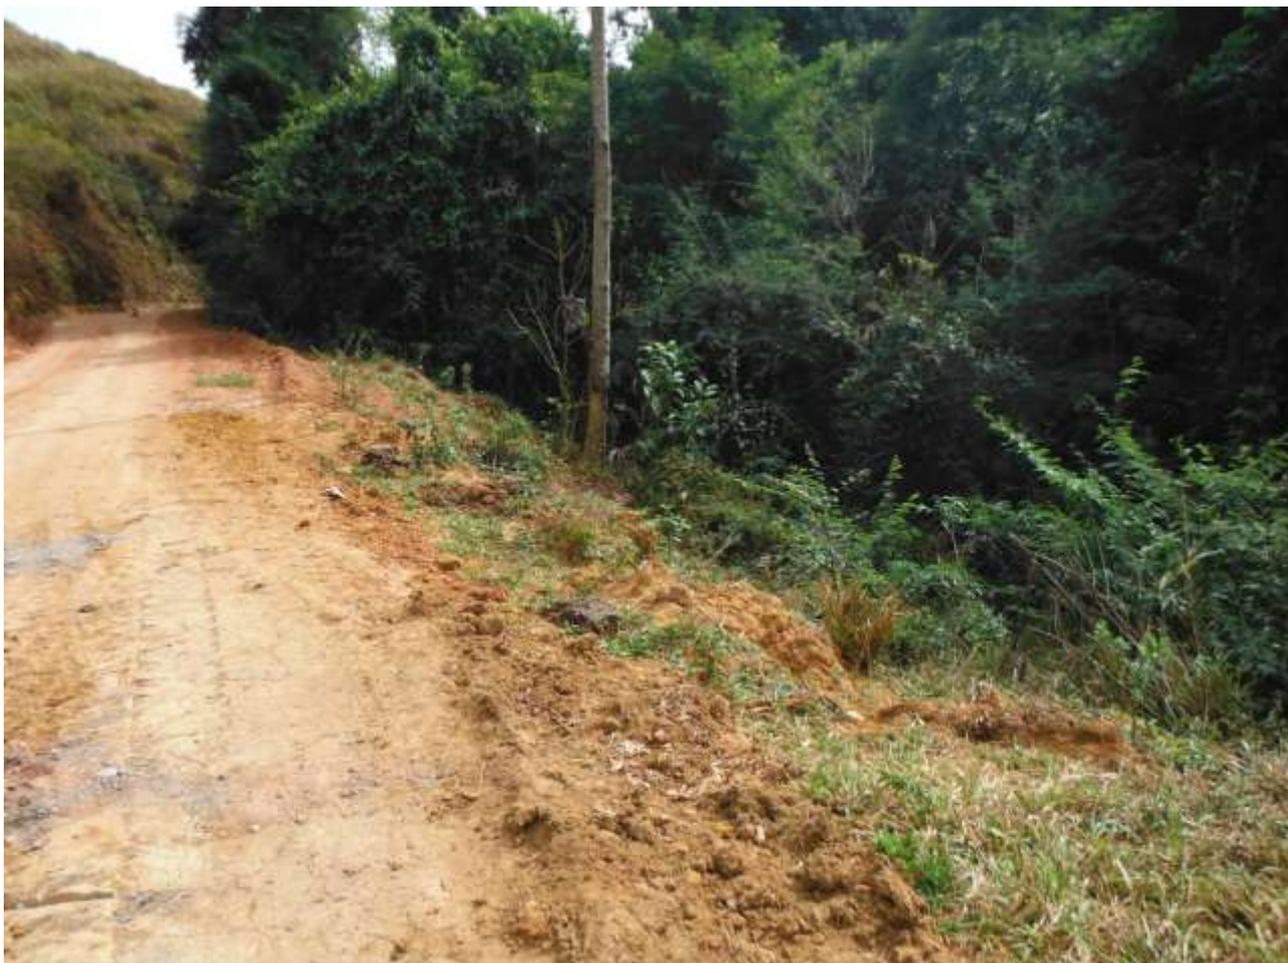
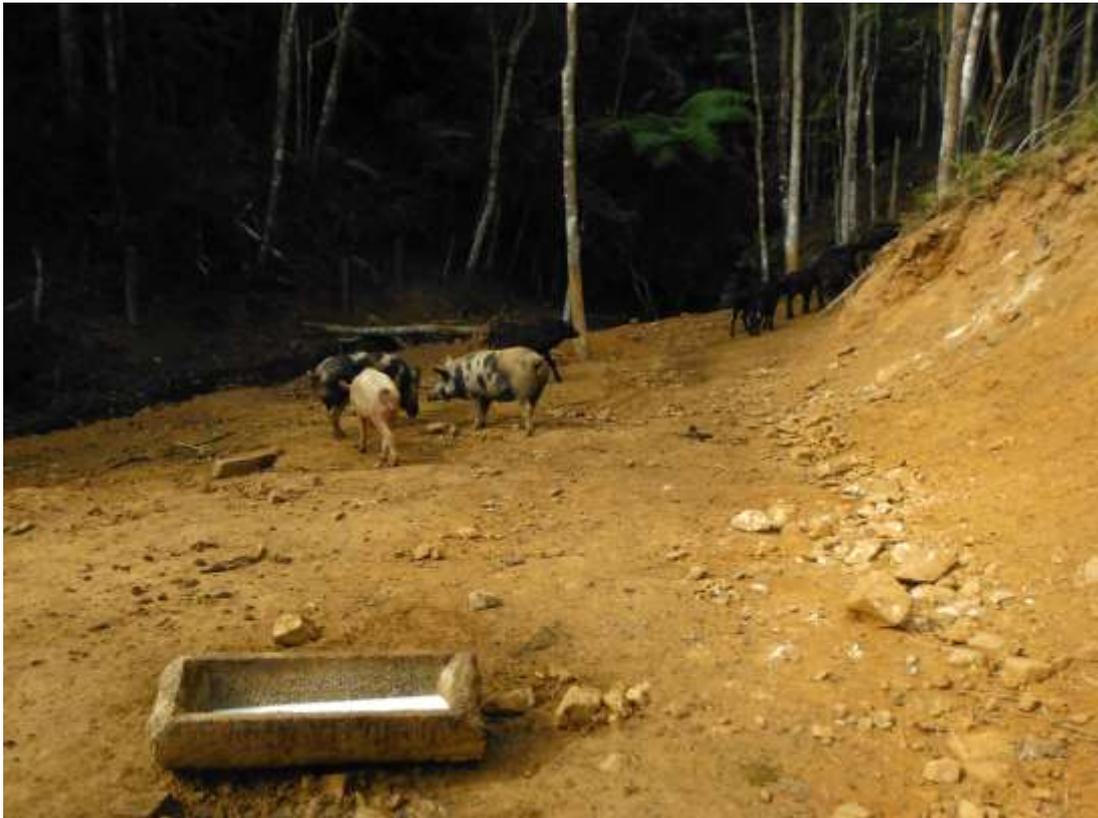
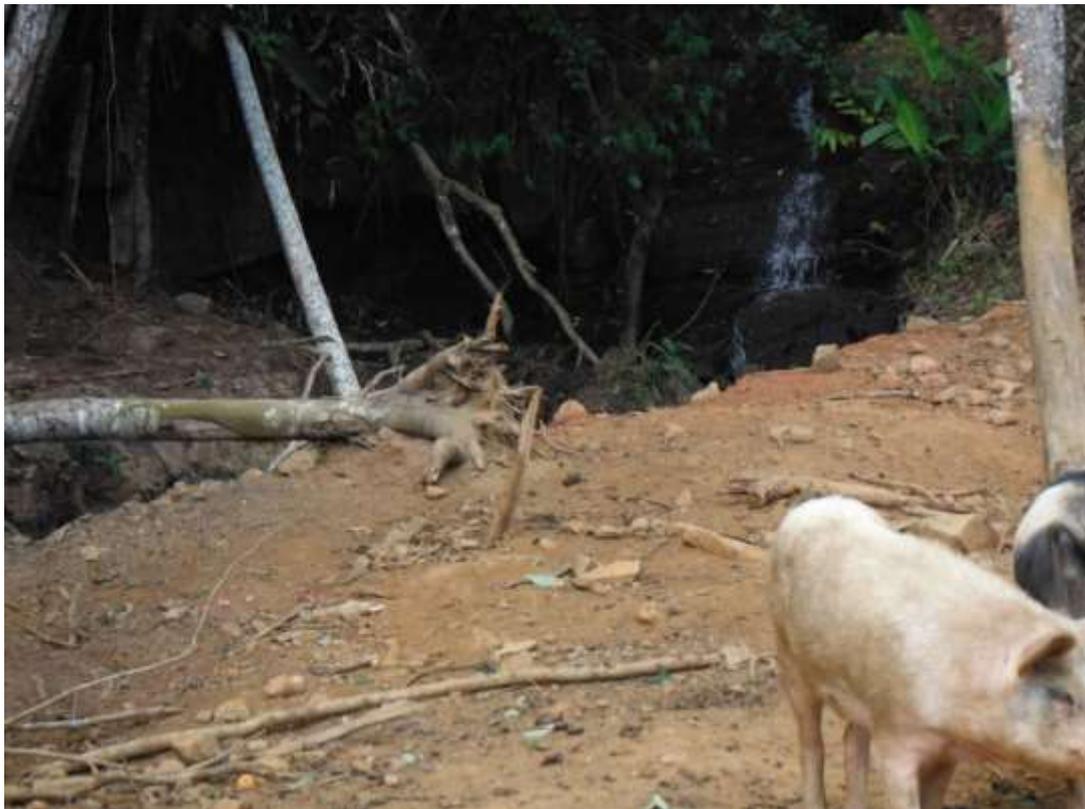
**ÁREA 02**

- Presença de cobertura vegetal;
- Presença de biodiversidade;
- A área encontra-se em processo de implantação, sem plantio.
- A área não possui medidas de isolamento;
- Observou-se presença de animais próximo de nascente.
- Não foi encontrado nenhum indício de suscetibilidade de erosão.

*Figura 214. Área 02 do Sítio Rio das Tocas - Nelson Raul de Souza e Silva*

Figura 215. Área 02 do Sítio Rio das Tocas - Nelson Raul de Souza e Silva

Figura 216. Área 02 do Sítio Rio das Tocas - Nelson Raul de Souza e Silva
