### **PRODUTOR DE ÁGUA E FLORESTA NO MUNICÍPIO DE RIO CLARO – RJ E AMPLIAÇÃO DO PROGRAMA AOS MUNICÍPIOS DA ÁREA DE ABRANGÊNCIA DO COMITÊ GUANDU**

Relatório da Situação Atual das Propriedades Inseridas no Projeto

Diagnóstico da Situação Atual dos Contratos em Andamento

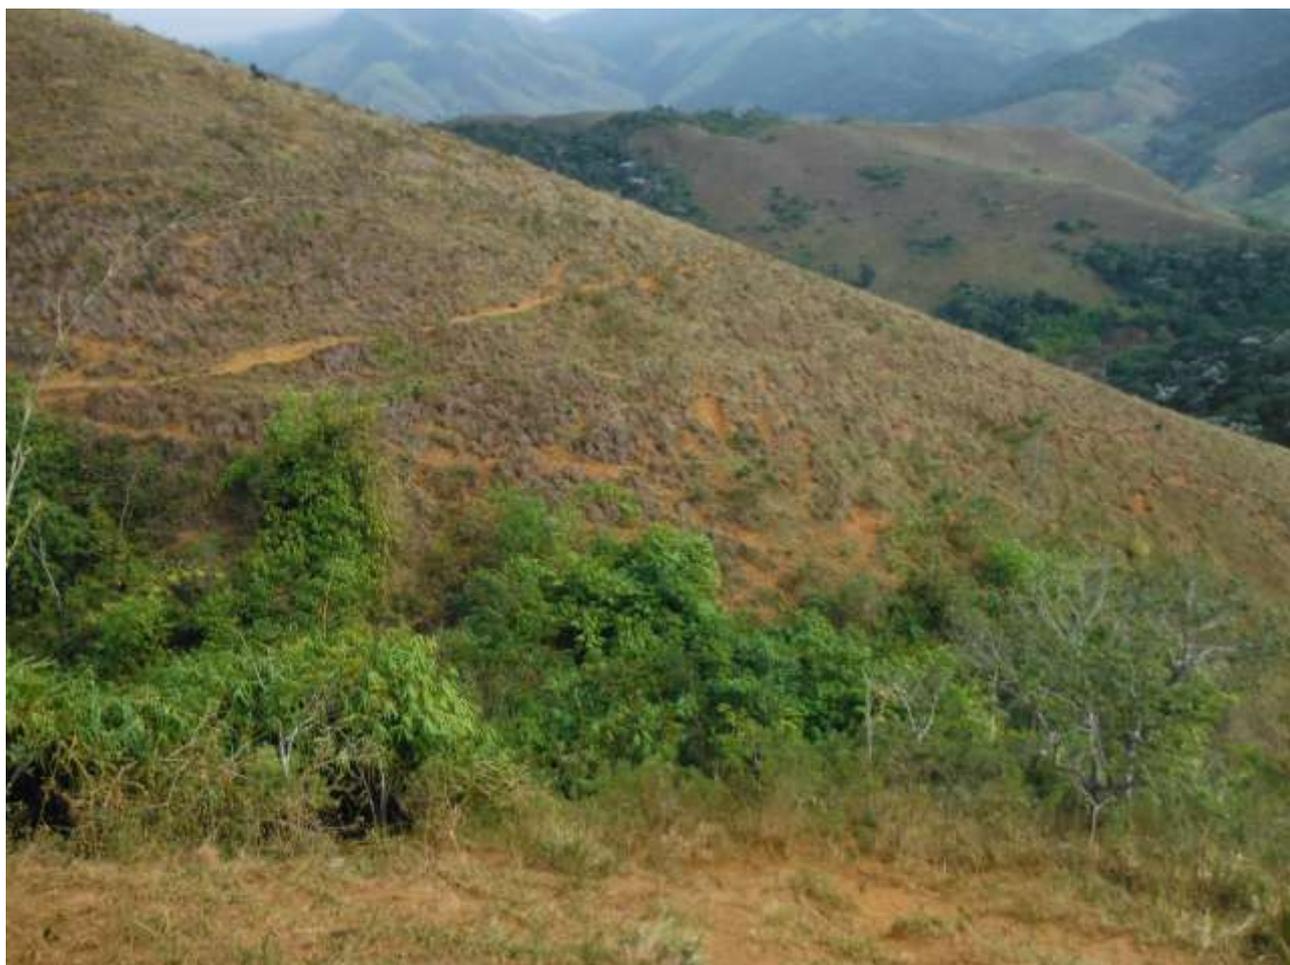
**ÁREA 03**

- Presença de cobertura vegetal;
- Presença de biodiversidade;
- A área encontra-se em processo de implantação, sem plantio.
- A área não possui medidas de isolamento;
- Não houve identificação de nenhum tipo de impacto antrópico;
- Não foi encontrado nenhum indício de suscetibilidade de erosão.

*Figura 217. Área 03 do Sítio Rio das Tocas - Nelson Raul de Souza e Silva*

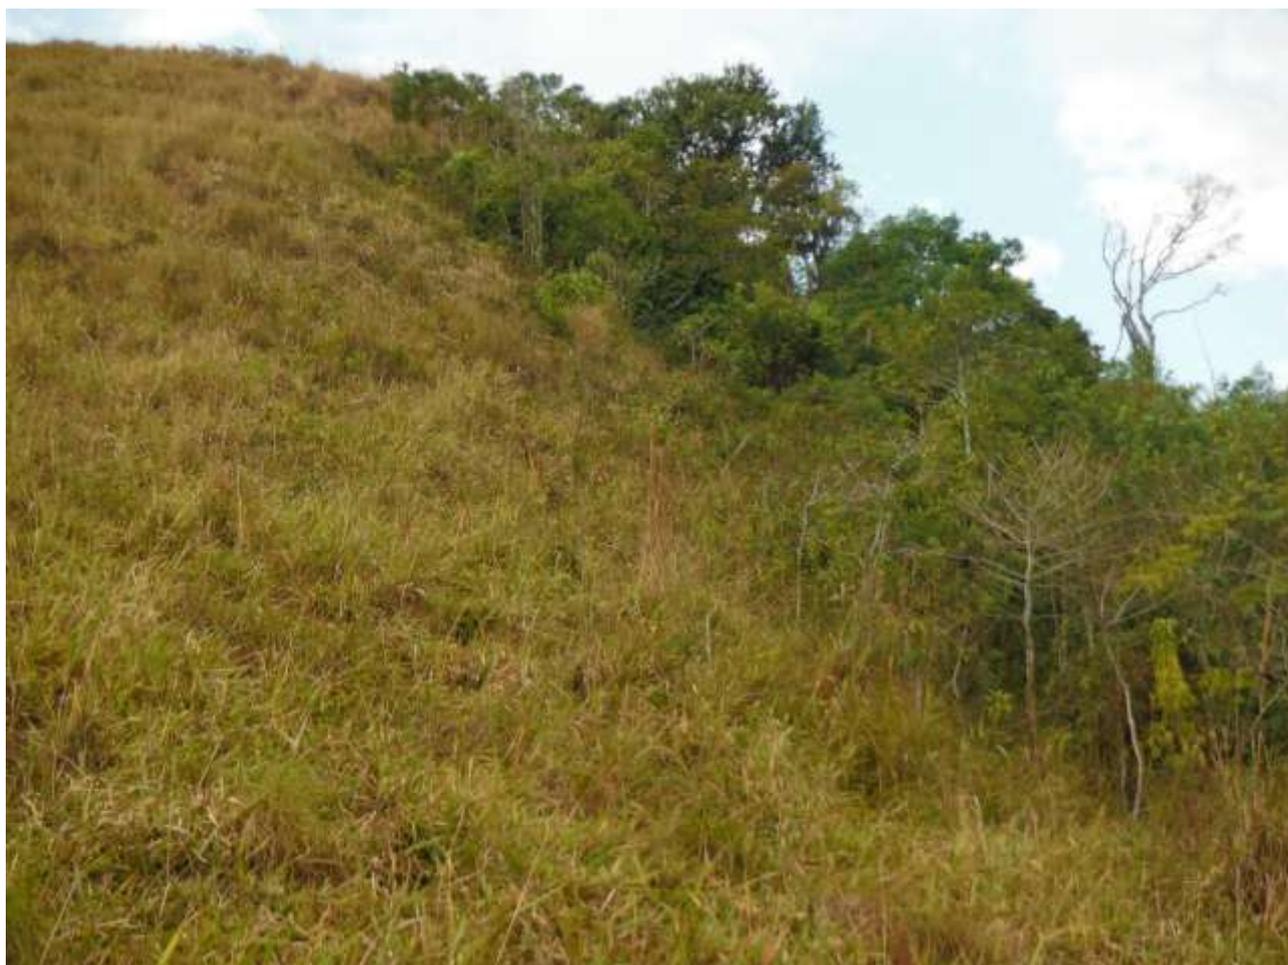
**ÁREA 04**

- Presença de cobertura vegetal;
- Presença de biodiversidade;
- A área encontra-se em processo de implantação, sem plantio.
- A área não possui medidas de isolamento;
- Não houve identificação de nenhum tipo de impacto antrópico;
- Não foi encontrado nenhum indício de suscetibilidade de erosão.

*Figura 218. Área 04 do Sítio Rio das Tocas - Nelson Raul de Souza e Silva*

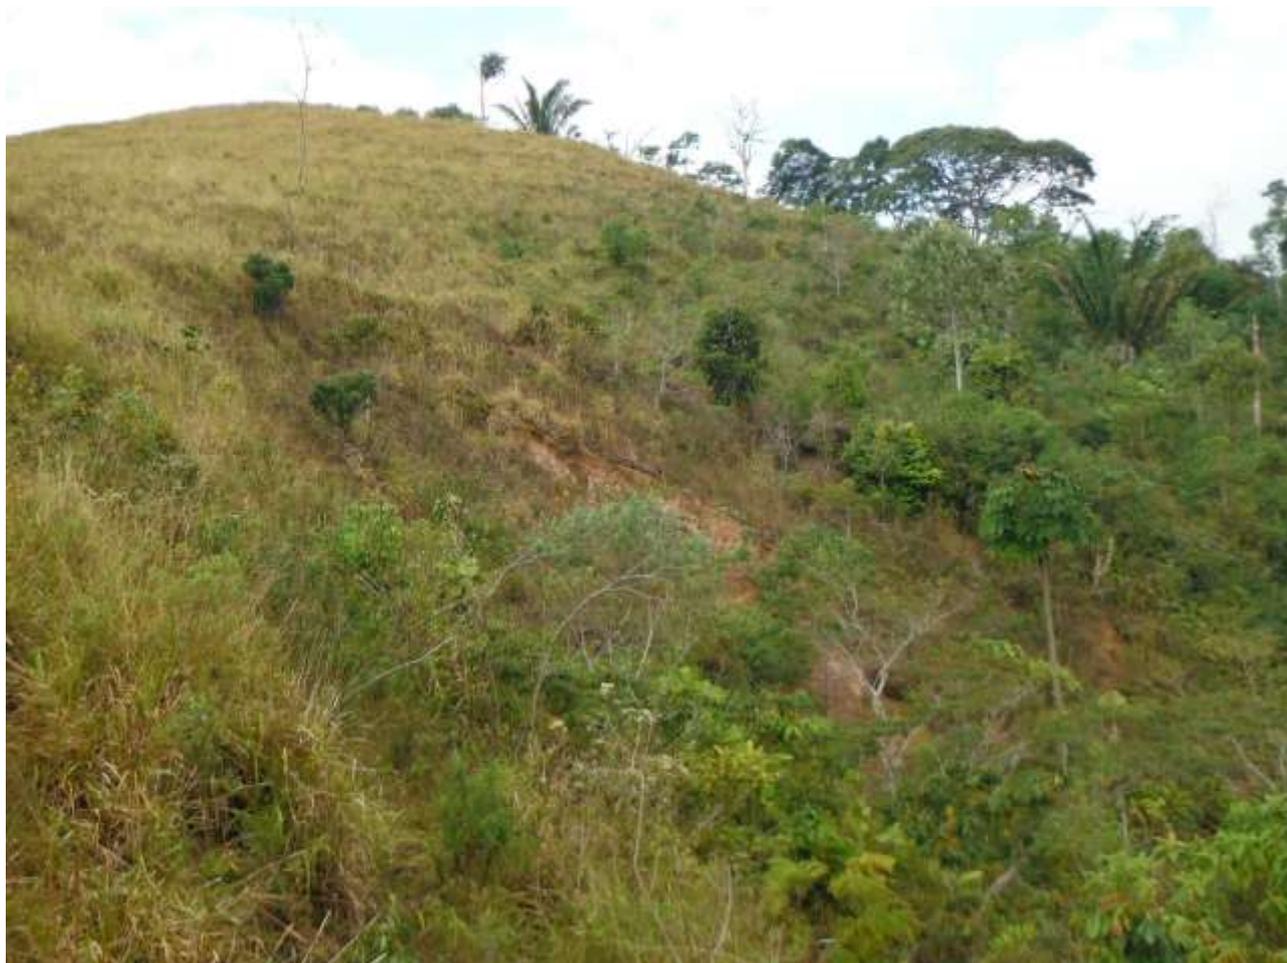
**ÁREA 05**

- Presença de cobertura vegetal;
- Presença de biodiversidade;
- A área encontra-se em processo de implantação, sem plantio.
- A área não possui medidas de isolamento;
- Não houve identificação de nenhum tipo de impacto antrópico;
- Não foi encontrado nenhum indício de suscetibilidade de erosão.

*Figura 219. Área 05 do Sítio Rio das Tocas - Nelson Raul de Souza e Silva*

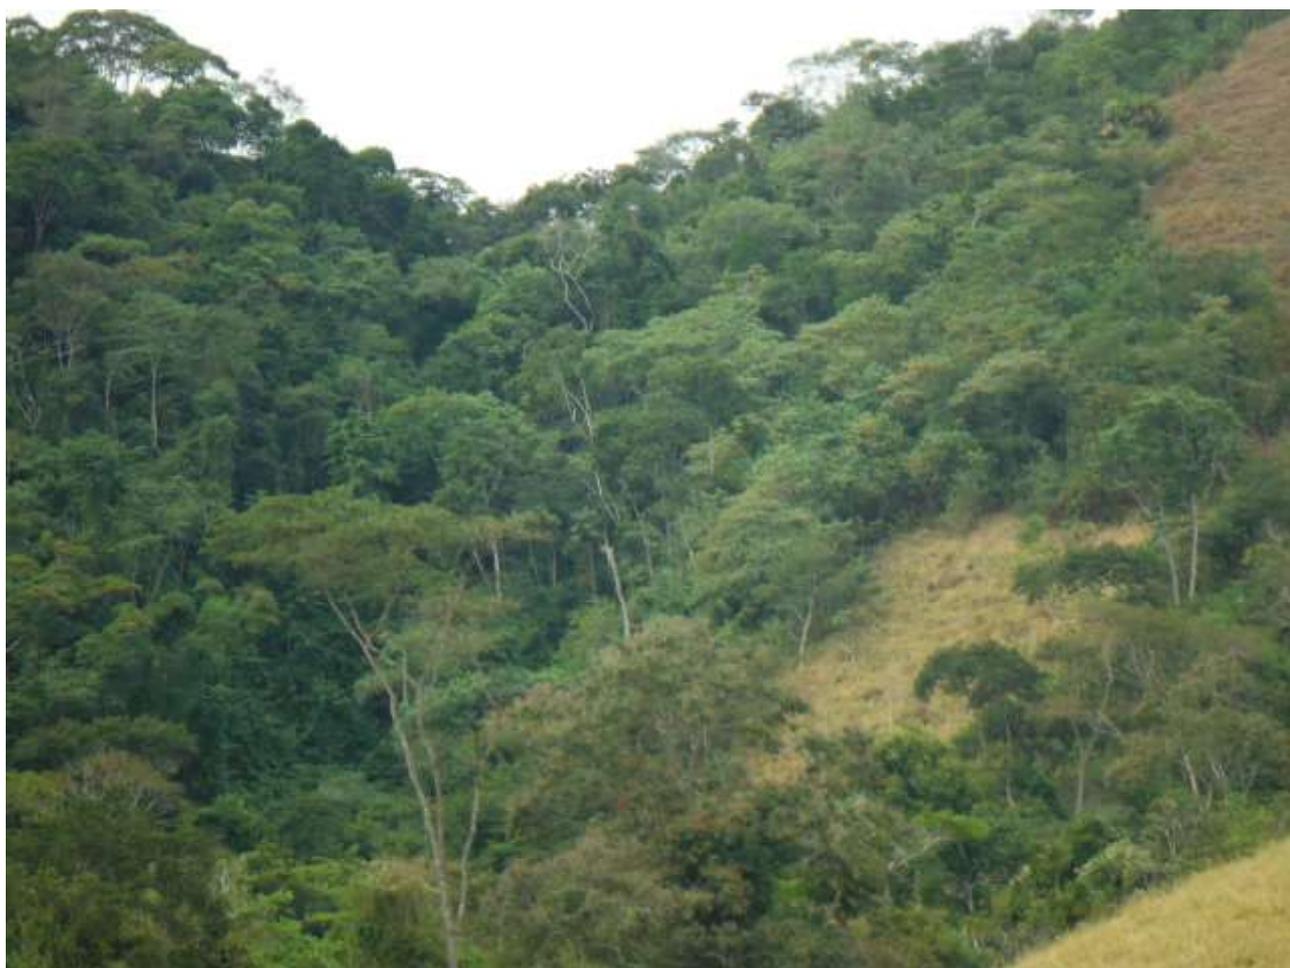
**ÁREA 06**

- Presença de cobertura vegetal;
- Presença de biodiversidade;
- A área encontra-se em processo de implantação, sem plantio.
- A área não possui medidas de isolamento;
- Não houve identificação de nenhum tipo de impacto antrópico;
- Não foi encontrado nenhum indício de suscetibilidade de erosão.

*Figura 220. Área 06 do Sítio Rio das Tocas - Nelson Raul de Souza e Silva*

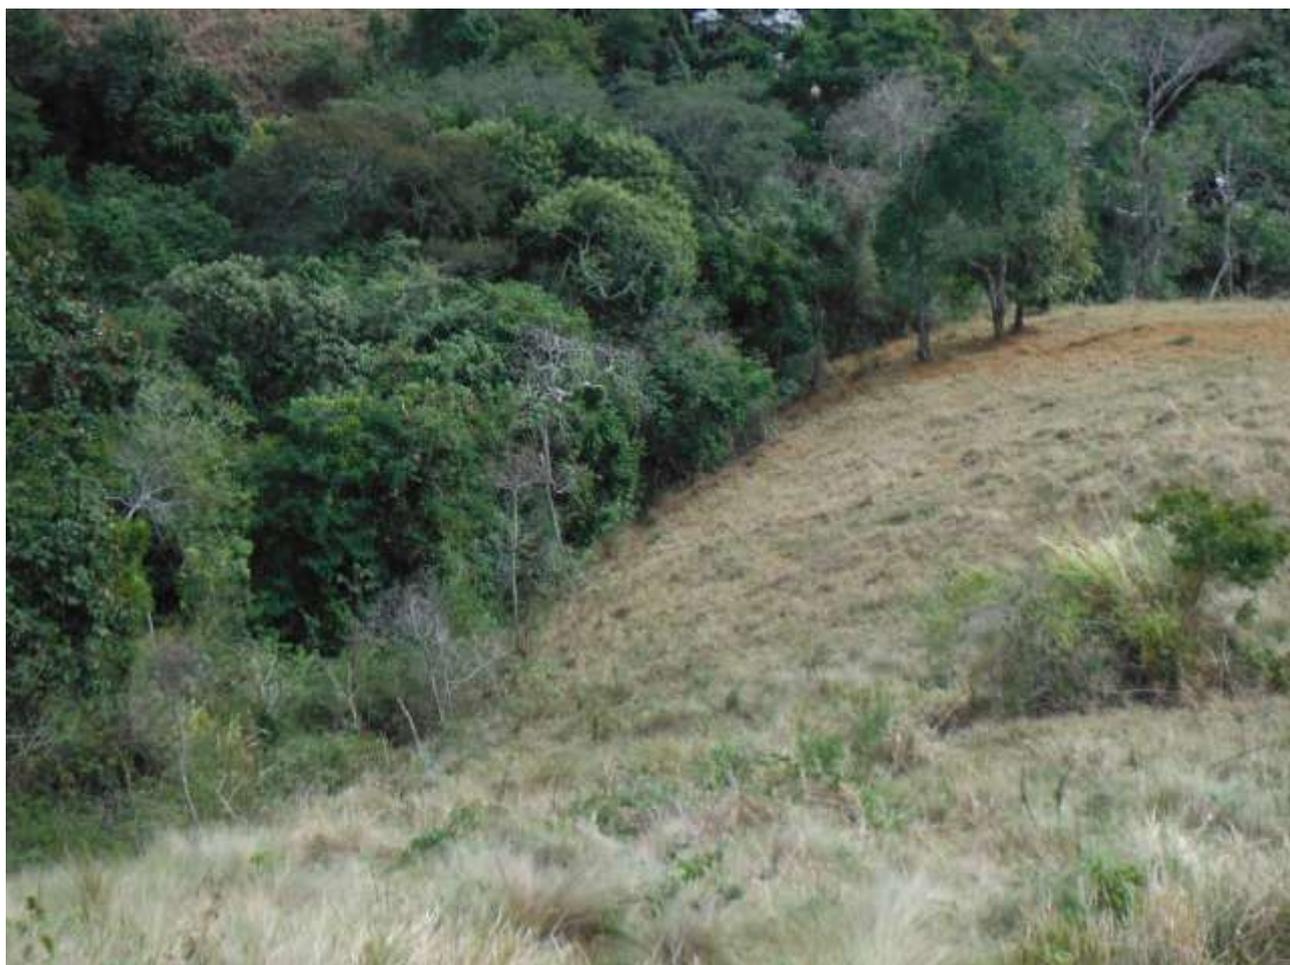
**ÁREA 07**

- Presença de cobertura vegetal;
- Presença de biodiversidade;
- A área encontra-se em processo de implantação, sem plantio.
- A área não possui medidas de isolamento;
- Não houve identificação de nenhum tipo de impacto antrópico;
- Não foi encontrado nenhum indício de suscetibilidade de erosão.

*Figura 221. Área 07 do Sítio Rio das Tocas - Nelson Raul de Souza e Silva*

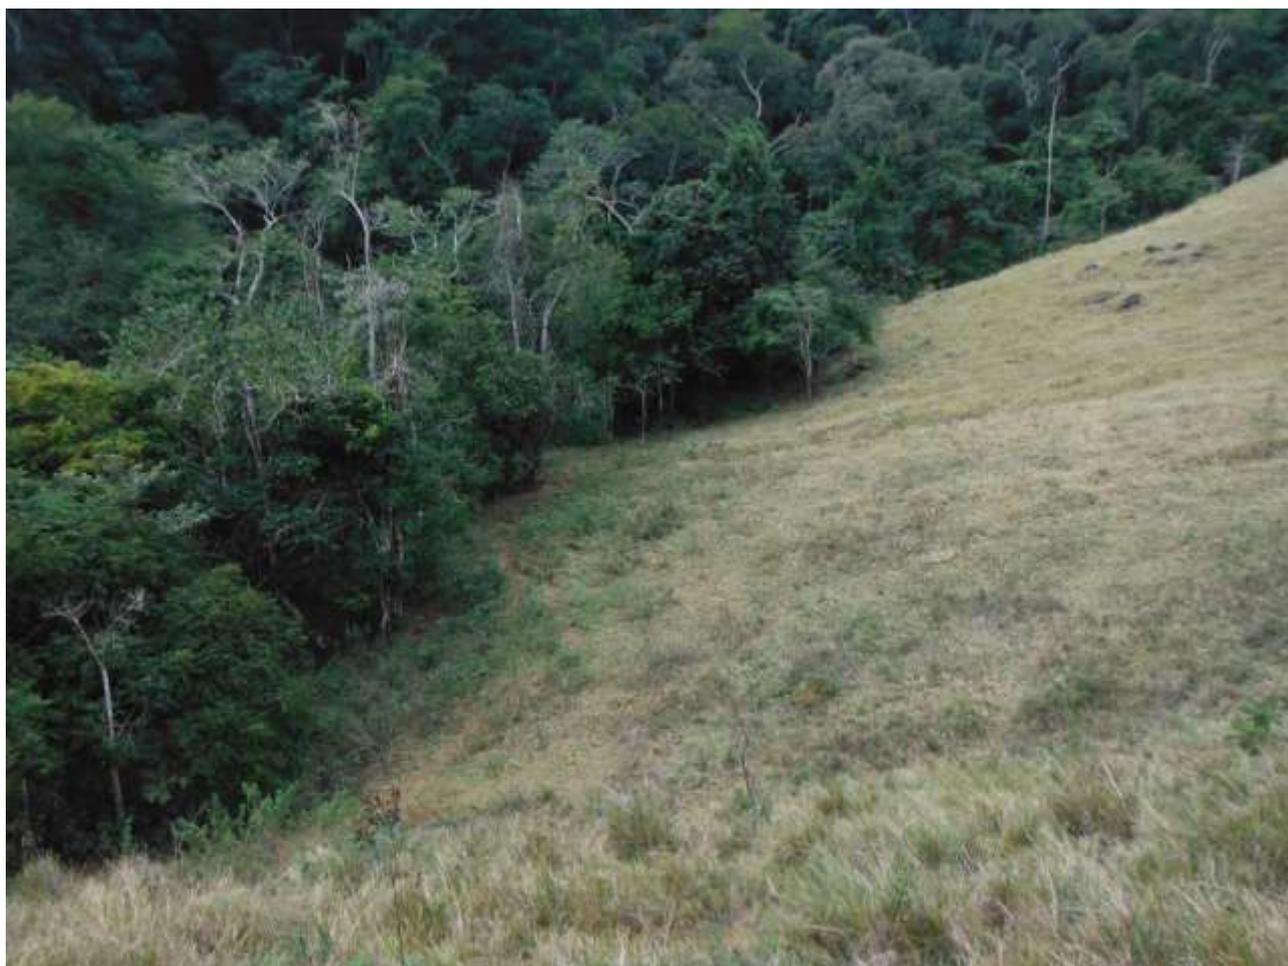
**ÁREA 08**

- Presença de cobertura vegetal;
- Presença de biodiversidade;
- A área encontra-se em processo de implantação, sem plantio.
- A área não possui medidas de isolamento;
- Não houve identificação de nenhum tipo de impacto antrópico;
- Não foi encontrado nenhum indício de suscetibilidade de erosão.

*Figura 222. Área 08 do Sítio Rio das Tocas - Nelson Raul de Souza e Silva*

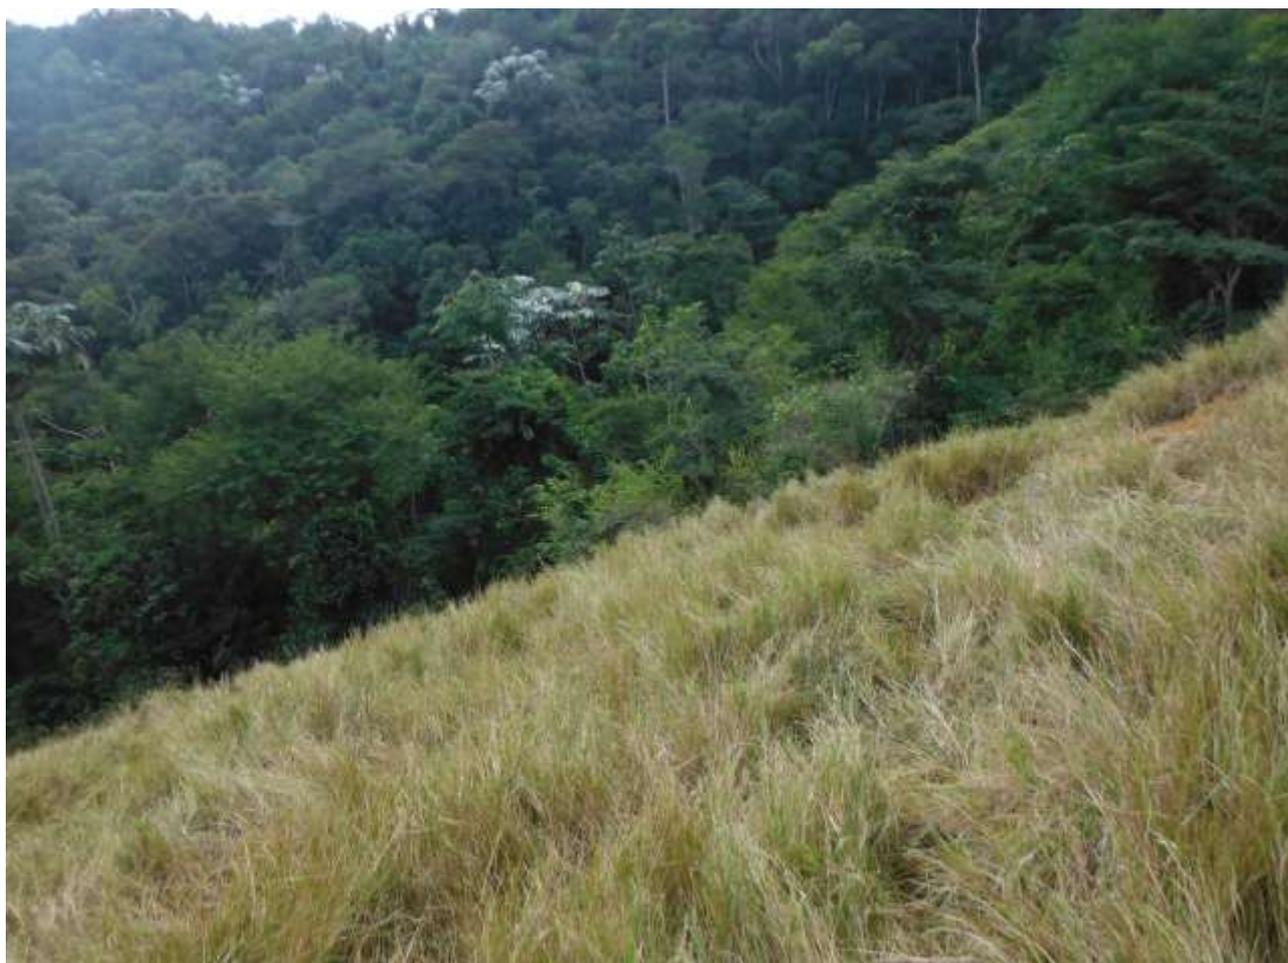
**ÁREA 09**

- Presença de cobertura vegetal;
- Presença de biodiversidade;
- A área encontra-se em processo de implantação, sem plantio.
- A área não possui medidas de isolamento;
- Não houve identificação de nenhum tipo de impacto antrópico;
- Não foi encontrado nenhum indício de suscetibilidade de erosão.

*Figura 223. Área 09 do Sítio Rio das Tocas - Nelson Raul de Souza e Silva*

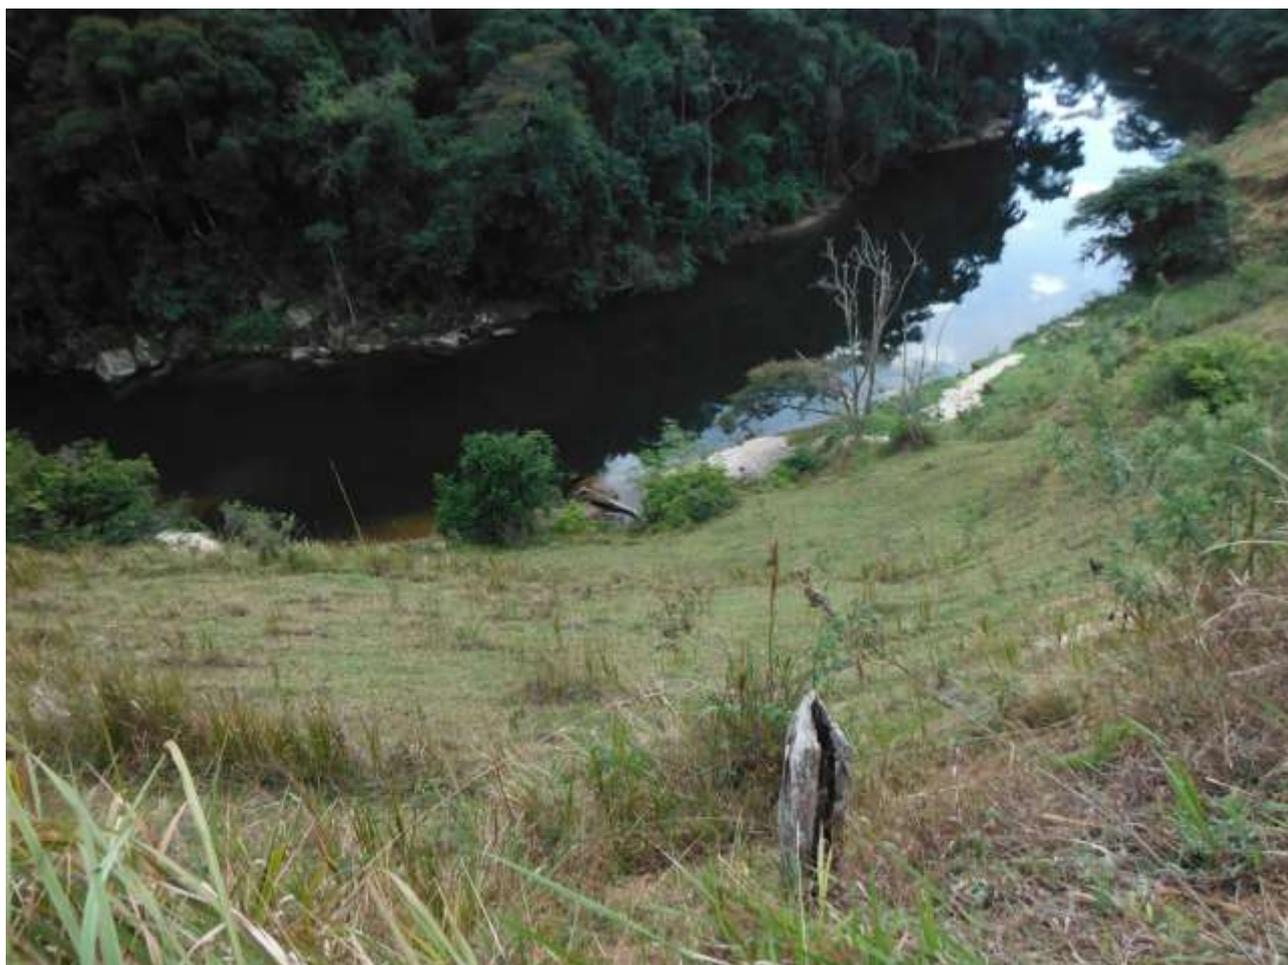
*Figura 224. Área 10 do Sítio Rio das Tocas - Nelson Raul de Souza e Silva*

- Presença de cobertura vegetal;
- Presença de biodiversidade;
- A área encontra-se em processo de implantação, sem plantio.
- A área não possui medidas de isolamento;
- Não houve identificação de nenhum tipo de impacto antrópico;
- Não foi encontrado nenhum indício de suscetibilidade de erosão.

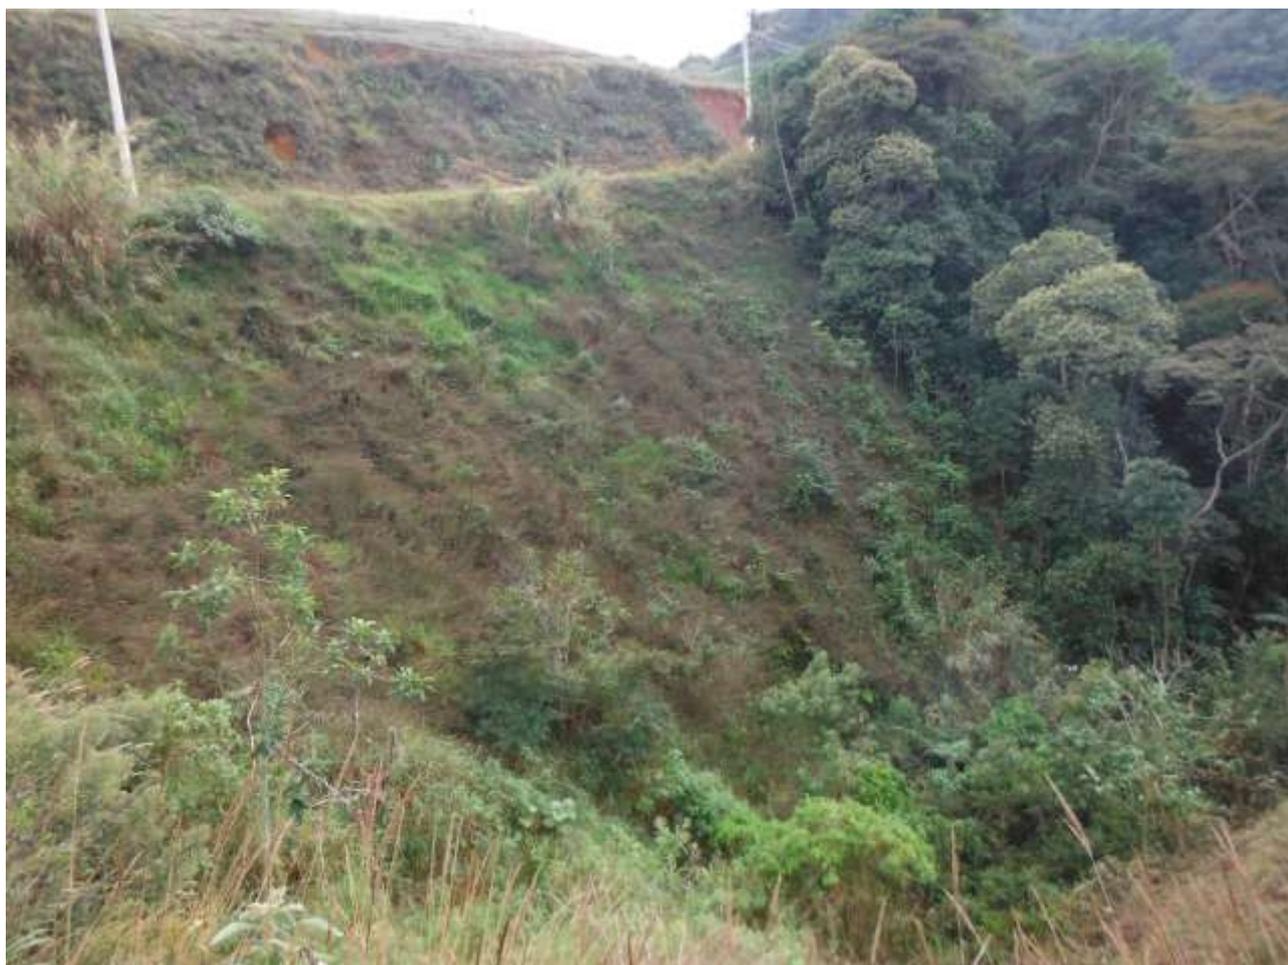
*Figura 225. Área 11 do Sítio Rio das Tocas - Nelson Raul de Souza e Silva*

- Presença de cobertura vegetal;
- Presença de biodiversidade;
- A área encontra-se em processo de implantação, sem plantio.
- A área não possui medidas de isolamento;
- Não houve identificação de nenhum tipo de impacto antrópico;
- Não foi encontrado nenhum indício de suscetibilidade de erosão.

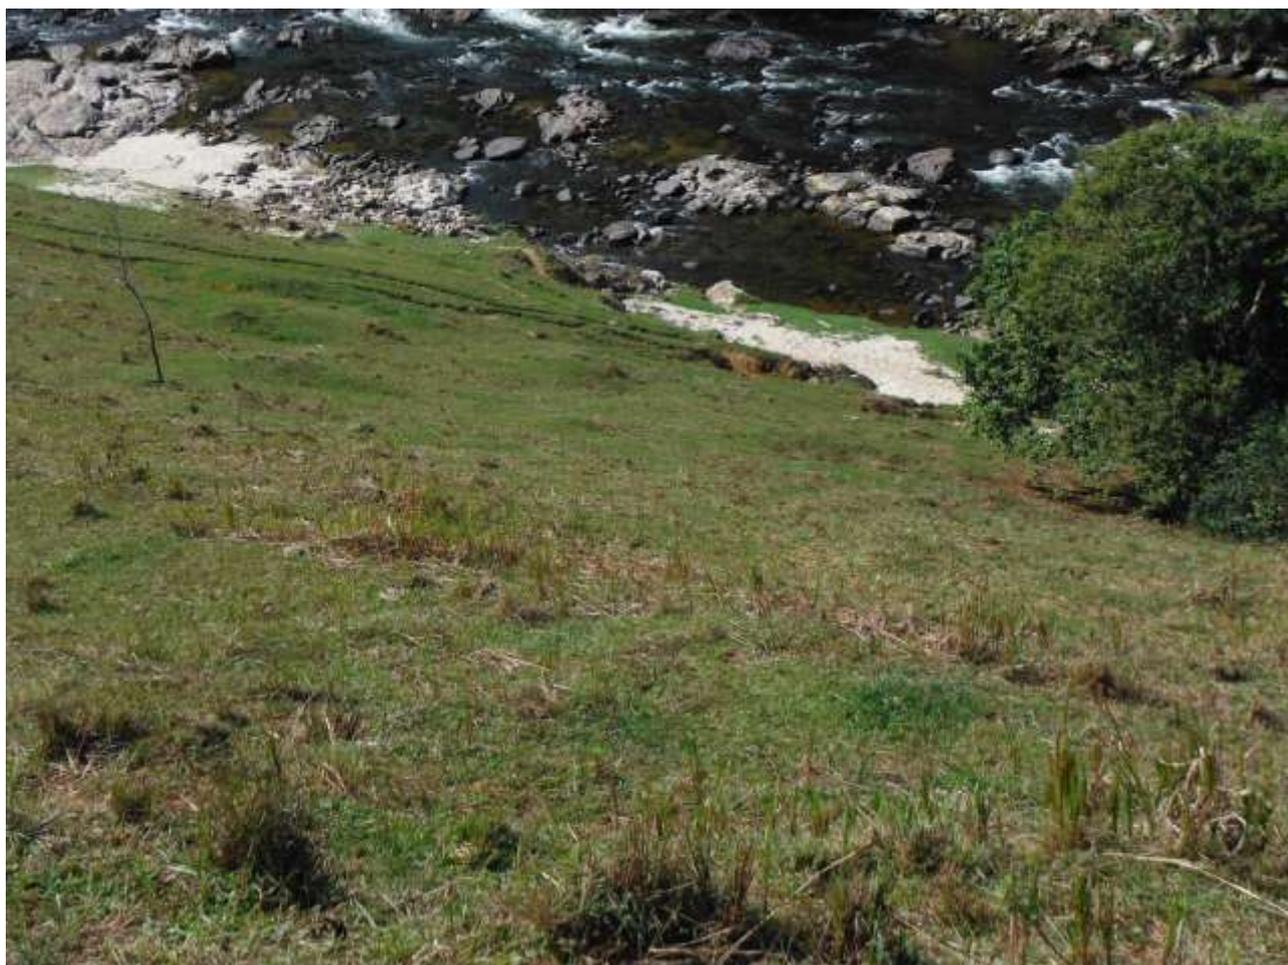
*Figura 226. Área 12 do Sítio Rio das Tocas - Nelson Raul de Souza e Silva*

- Presença de cobertura vegetal;
- Presença de biodiversidade;
- A área encontra-se em processo de implantação, sem plantio.
- A área não possui medidas de isolamento;
- Não houve identificação de nenhum tipo de impacto antrópico;
- Não foi encontrado nenhum indício de suscetibilidade de erosão.

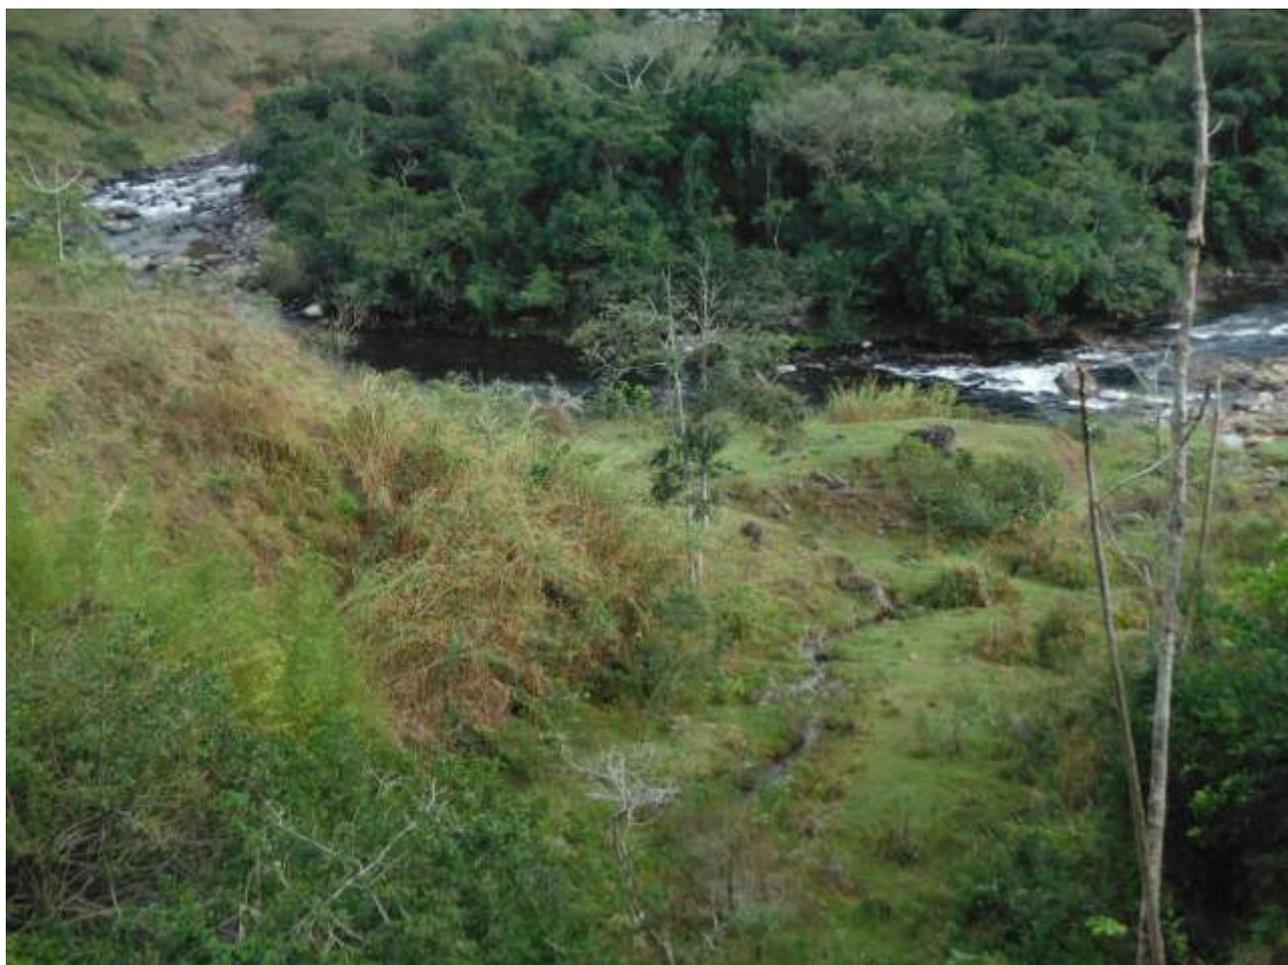
*Figura 227. Área 13 do Sítio Rio das Tocas - Nelson Raul de Souza e Silva*

- Presença de cobertura vegetal;
- Presença de biodiversidade;
- A área encontra-se em processo de implantação, sem plantio.
- A área não possui medidas de isolamento;
- Não houve identificação de nenhum tipo de impacto antrópico;
- Não foi encontrado nenhum indício de suscetibilidade de erosão.

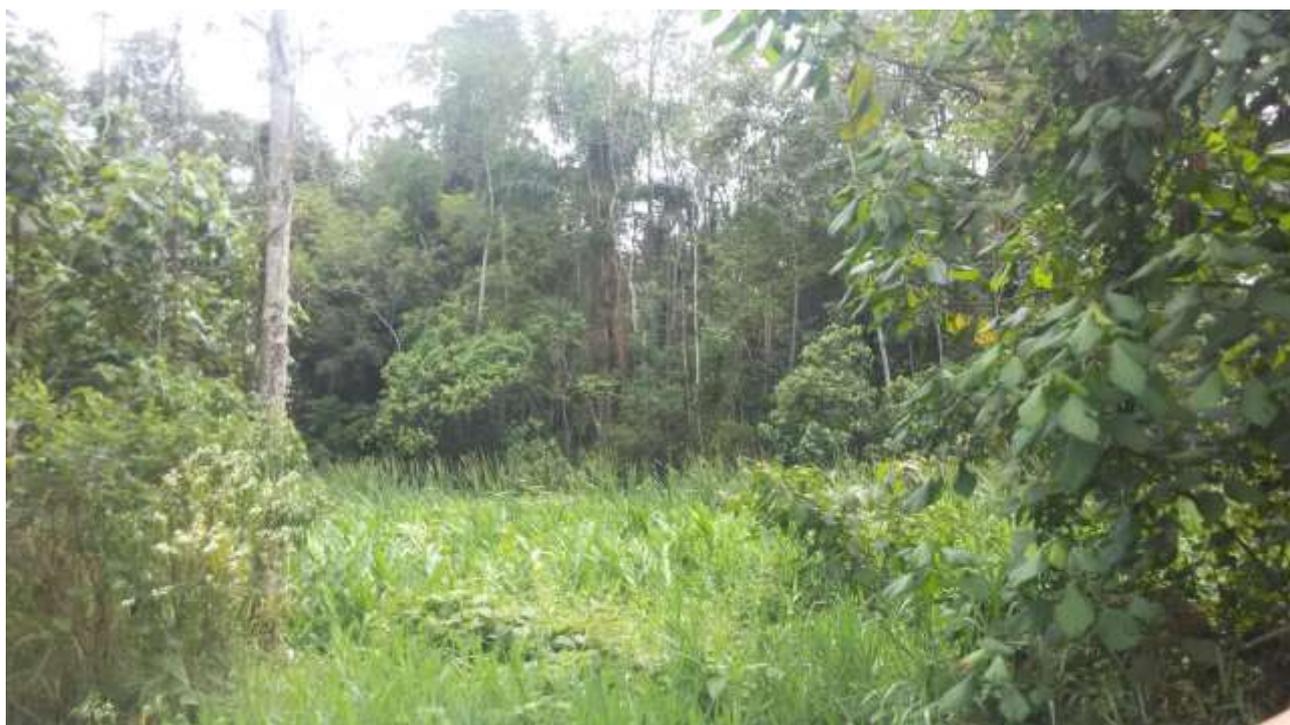
*Figura 228. Área 01 da RPPN Sítio Fim da Picada - Nikolaus Heinrich Witt*

- Presença de cobertura vegetal;
- Presença de biodiversidade;
- A área encontra-se em processo de implantação, sem plantio.
- A área não possui medidas de isolamento;
- Não houve identificação de nenhum tipo de impacto antrópico;
- Não foi encontrado nenhum indício de suscetibilidade de erosão.

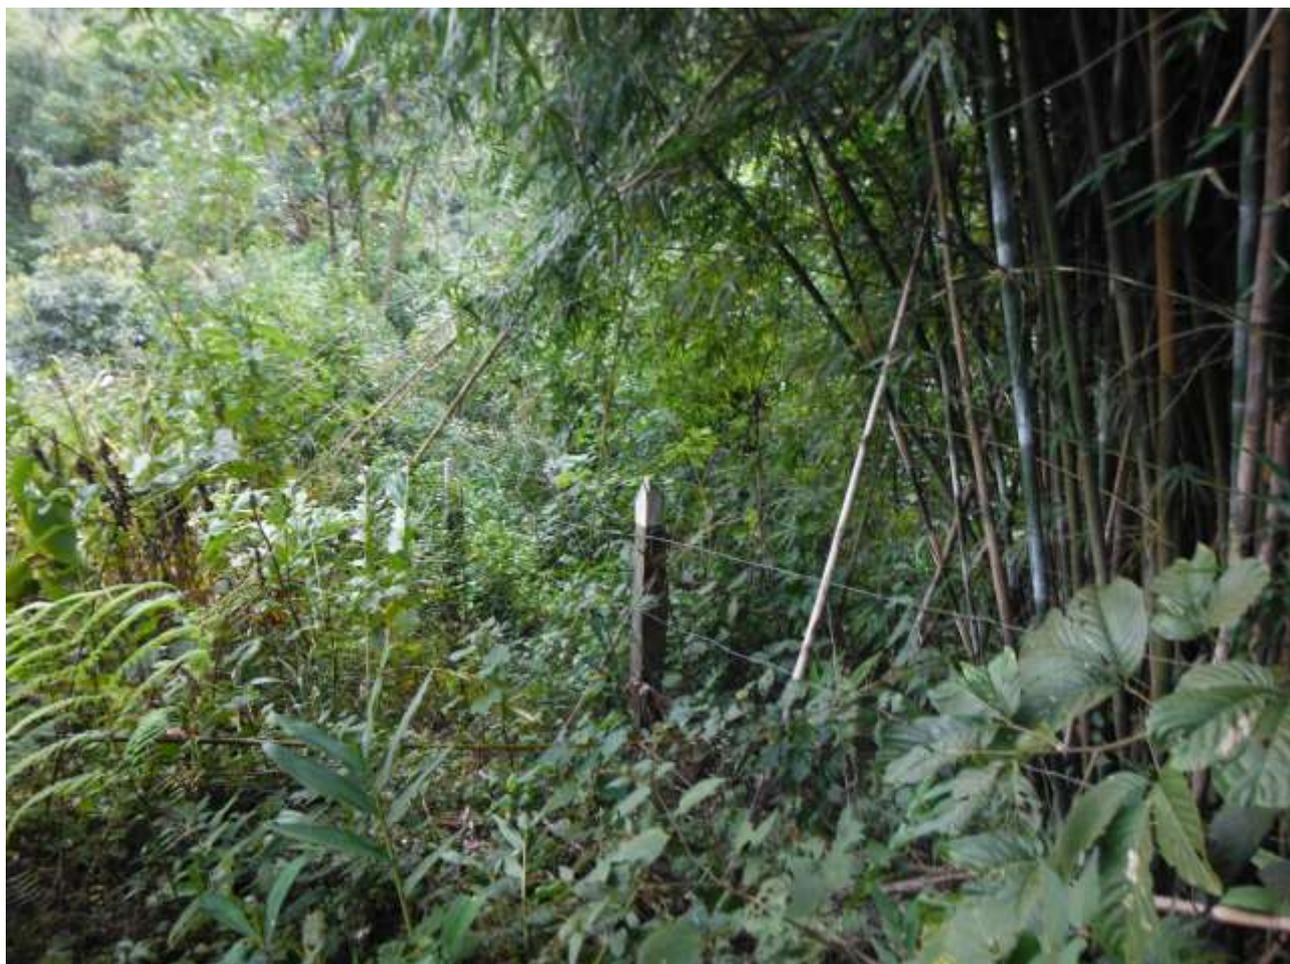
*Figura 229. Área 01 do Sítio Alto da Serra - Ruth de Sá Afonso*

- Presença de cobertura vegetal;
- Crescimento significativo das mudas implantadas;
- Presença de biodiversidade;
- A área possui medidas de isolamento devido a presença de animais em seu entorno;
- Não houve identificação de nenhum tipo de impacto antrópico, infestação de gramíneas exóticas agressivas ou ataque de formigas às mudas;
- Não foi encontrado nenhum indício de suscetibilidade de erosão.

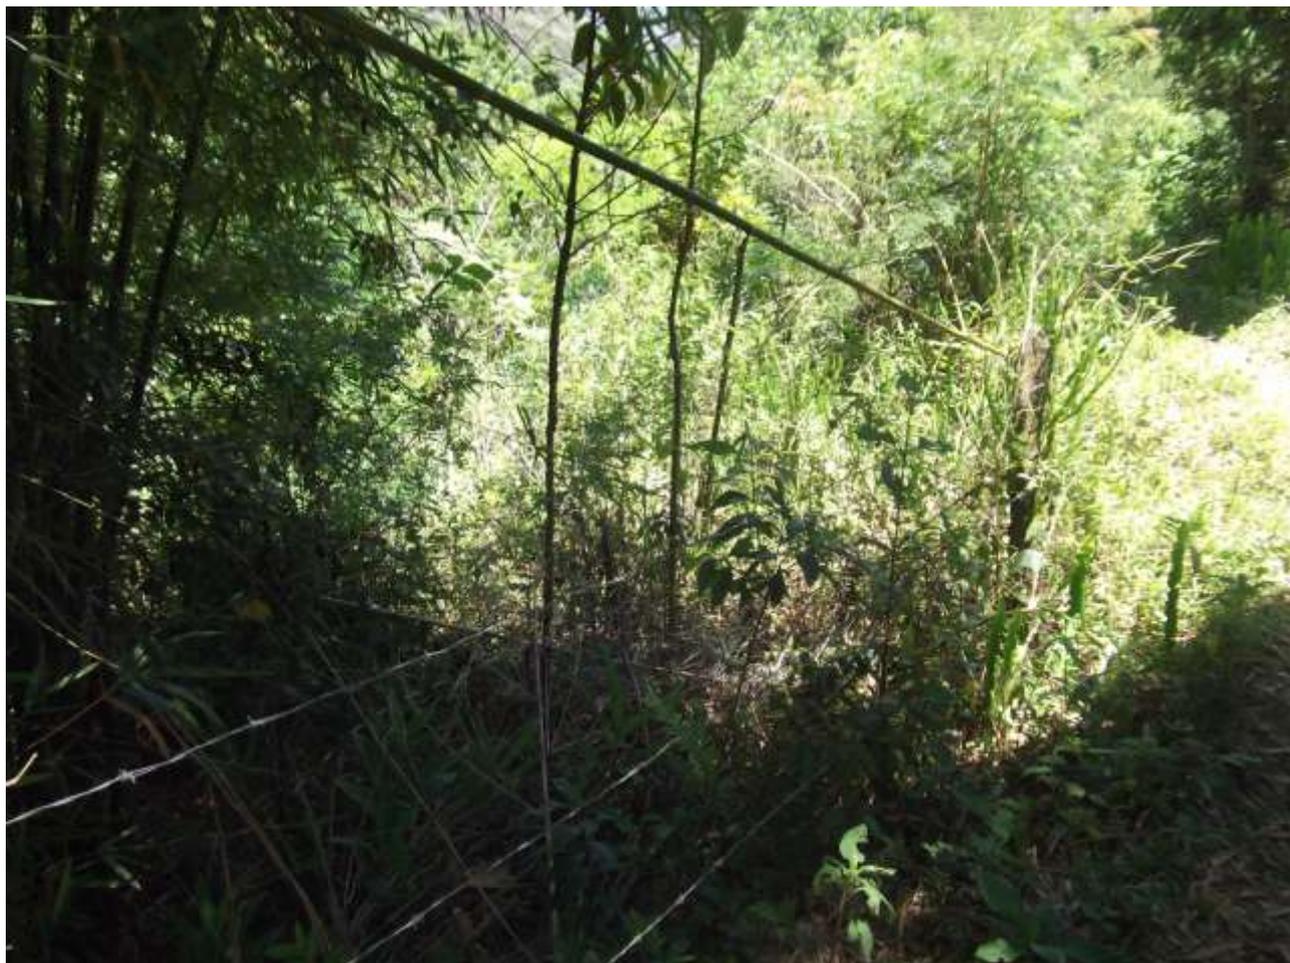
*Figura 230. Área 02 do Sítio Alto da Serra - Ruth de Sá Afonso*

- Presença de cobertura vegetal;
- Crescimento significativo das mudas implantadas;
- Presença de biodiversidade;
- A área possui medidas de isolamento devido a presença de animais em seu entorno;
- Não houve identificação de nenhum tipo de impacto antrópico, infestação de gramíneas exóticas agressivas ou ataque de formigas às mudas;
- Não foi encontrado nenhum indício de suscetibilidade de erosão.

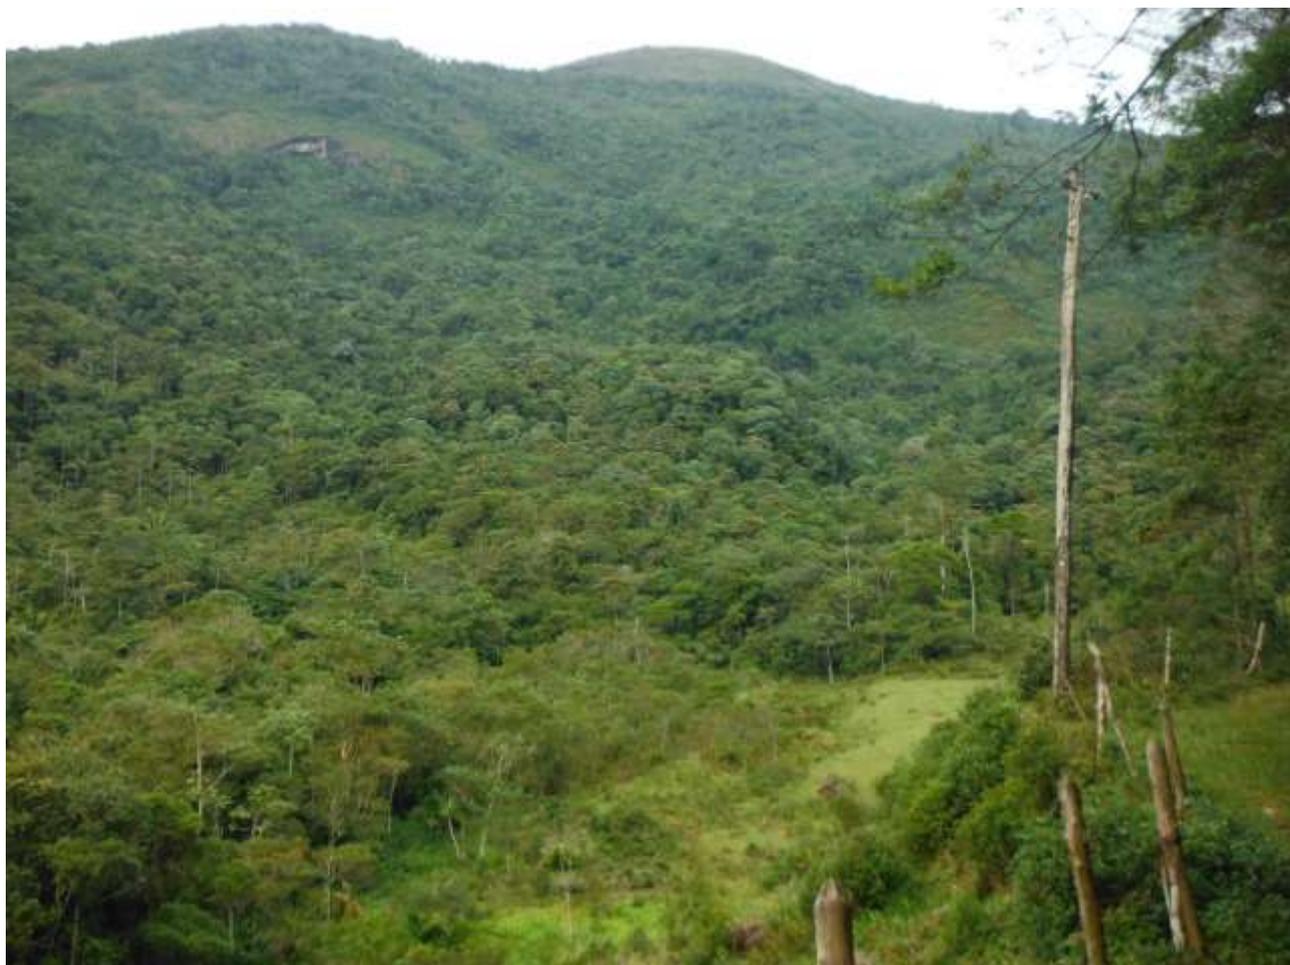
Figura 232. Área 01 do Sítio Rio das Tocas - Sebastião Cássio da Silva

- Presença de cobertura vegetal;
- Presença de biodiversidade;
- A área não possui medidas de isolamento devido ser área em conservação;
- Não houve identificação de nenhum tipo de impacto antrópico;
- Não foi encontrado nenhum indício de suscetibilidade de erosão.

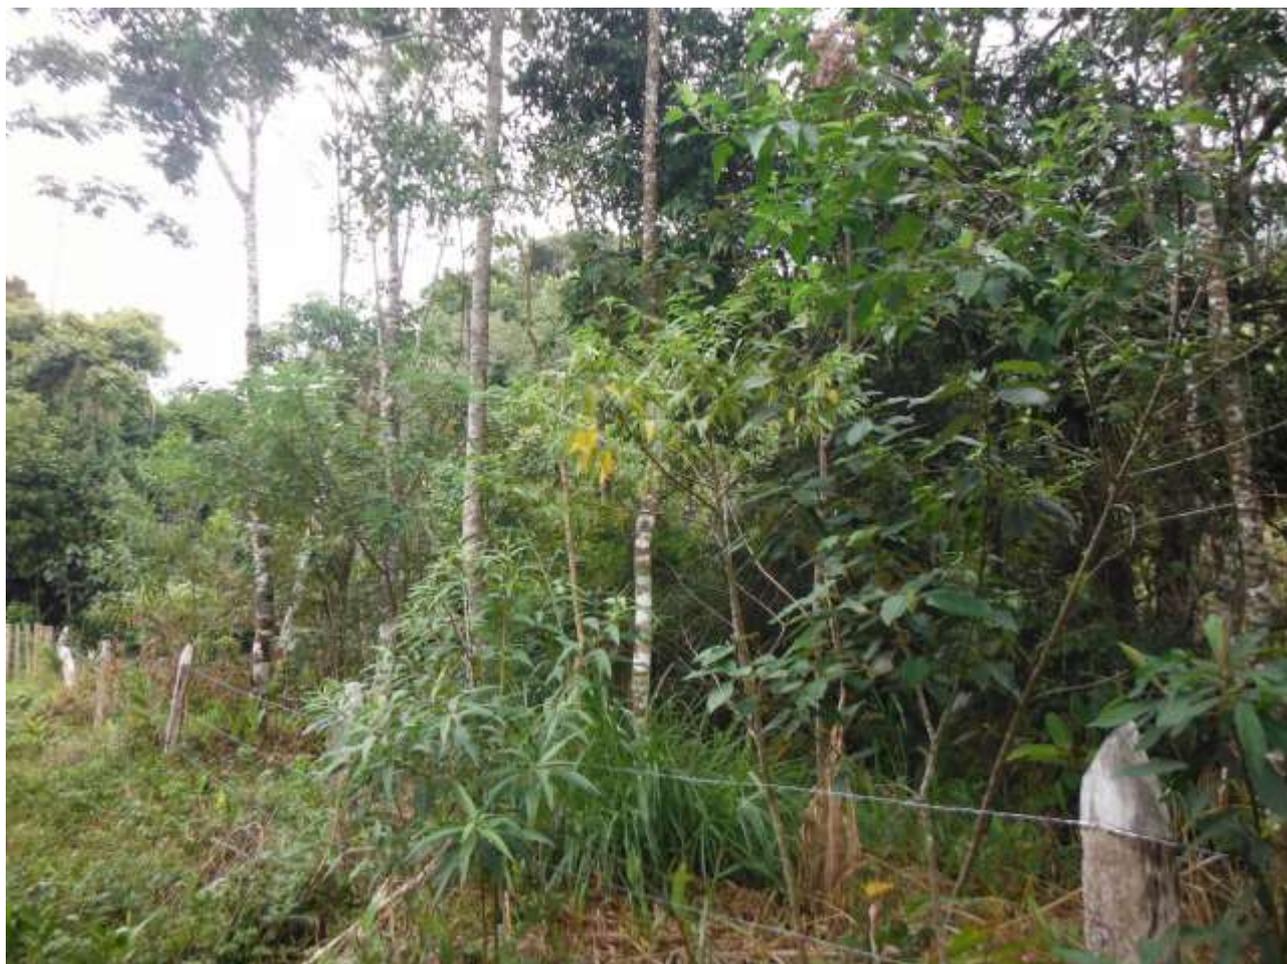
Figura 233. Área 01 do Sítio Manacá - Sebastião de Souza Marques

- Presença de cobertura vegetal;
- Crescimento significativo das mudas implantadas;
- Presença de biodiversidade;
- A área possui medidas de isolamento devido a presença de animais em seu entorno;
- Não houve identificação de nenhum tipo de impacto antrópico, infestação de gramíneas exóticas agressivas ou ataque de formigas às mudas;
- Não foi encontrado nenhum indício de suscetibilidade de erosão.

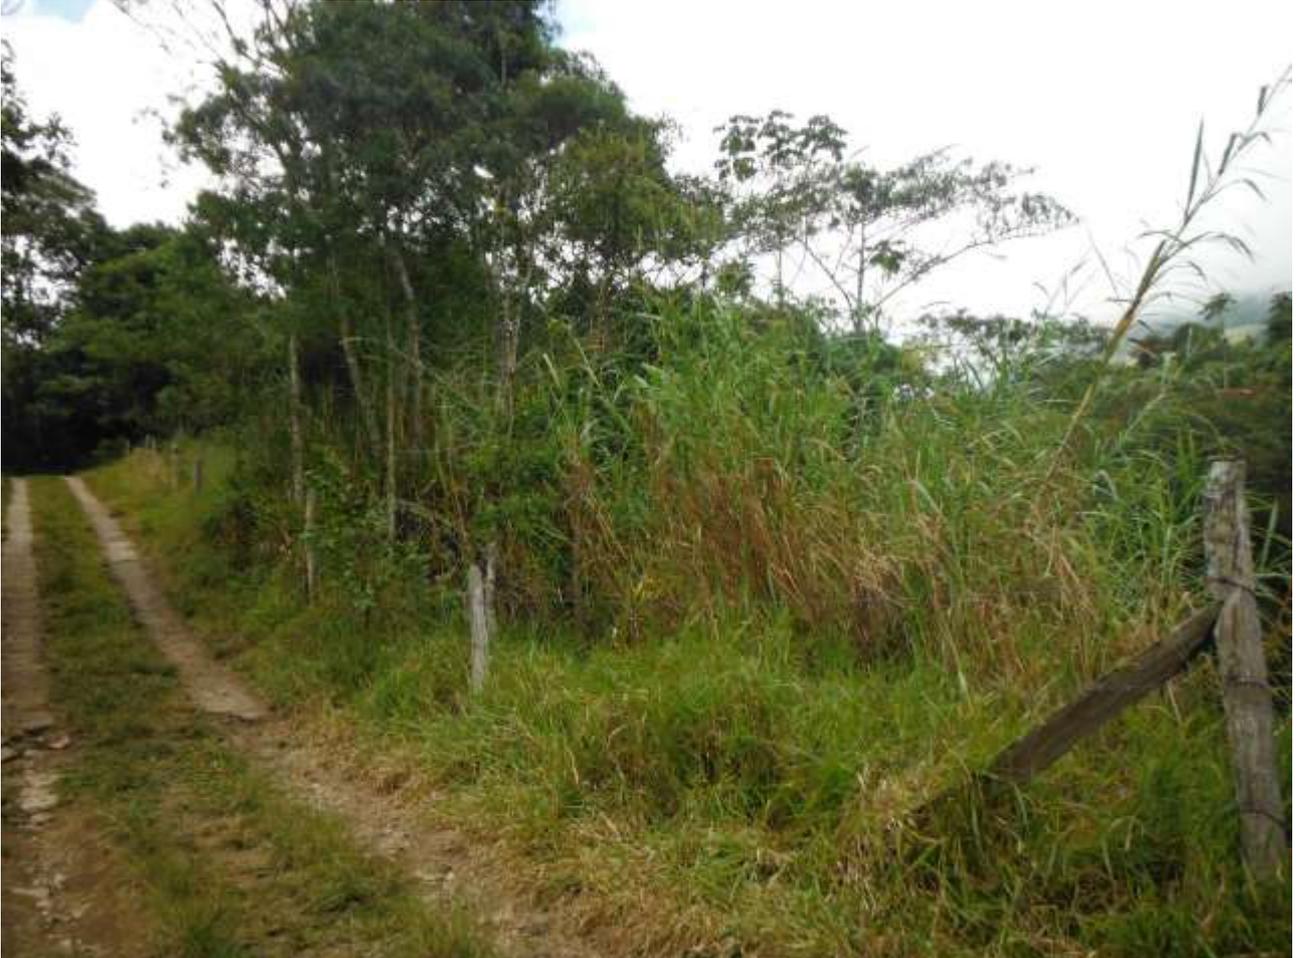
*Figura 234. Área 02 do Sítio Manacá - Sebastião de Souza Marques*

- Presença de cobertura vegetal;
- Crescimento significativo das mudas implantadas;
- Presença de biodiversidade;
- A área possui medidas de isolamento devido a presença de animais em seu entorno;
- Não houve identificação de nenhum tipo de impacto antrópico, infestação de gramíneas exóticas agressivas ou ataque de formigas às mudas;
- Não foi encontrado nenhum indício de suscetibilidade de erosão.
