### **PRODUTOR DE ÁGUA E FLORESTA NO MUNICÍPIO DE RIO CLARO – RJ E AMPLIAÇÃO DO PROGRAMA AOS MUNICÍPIOS DA ÁREA DE ABRANGÊNCIA DO COMITÊ GUANDU**

Relatório da Situação Atual das Propriedades Inseridas no Projeto

Diagnóstico da Situação Atual dos Contratos em Andamento

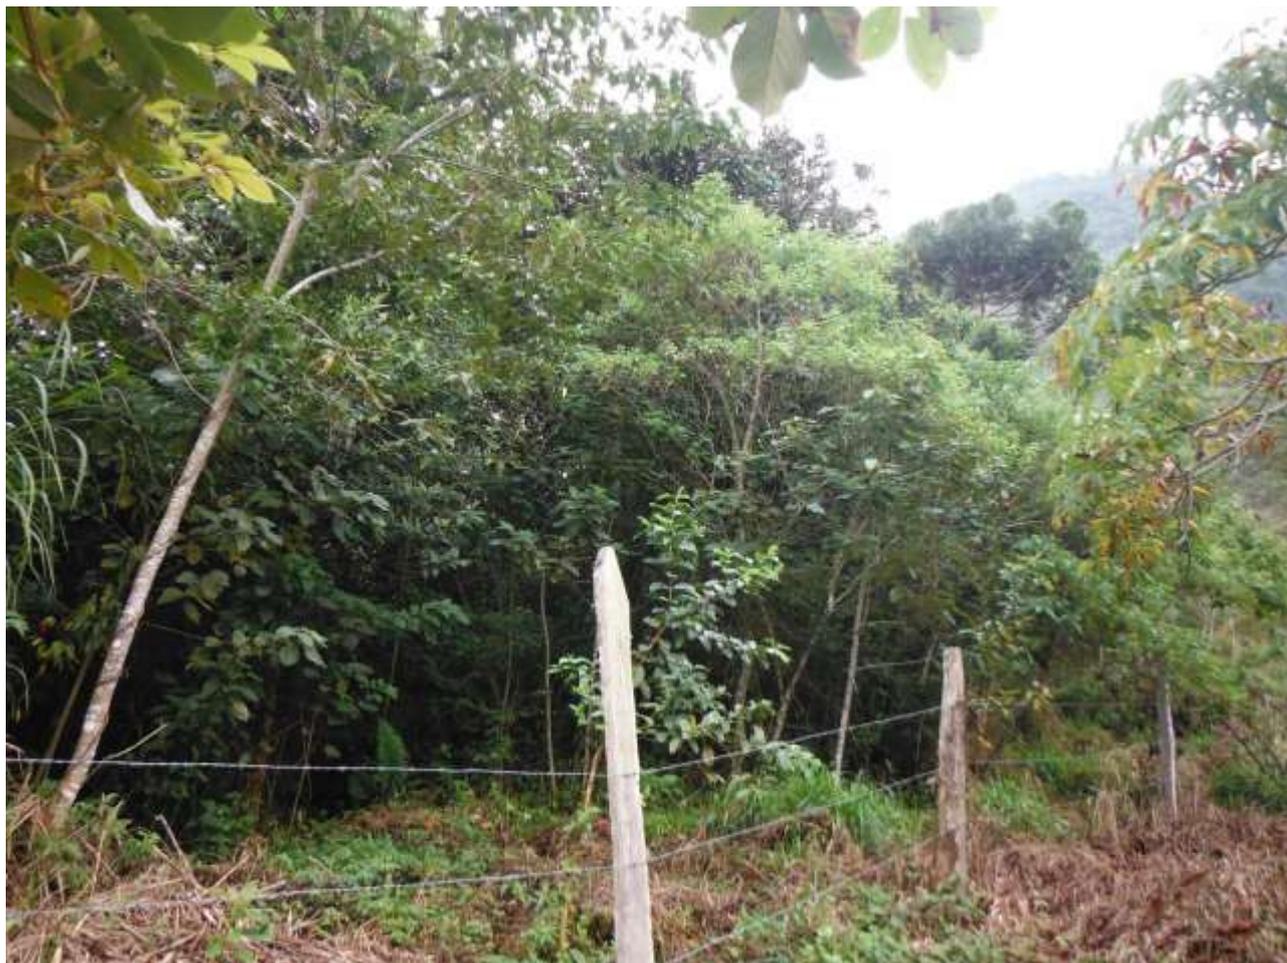
*Figura. Área 03 do Sítio Manacá - Sebastião de Souza Marques*

- Presença de cobertura vegetal;
- Crescimento significativo das mudas implantadas;
- Presença de biodiversidade;
- A área possui medidas de isolamento devido a presença de animais em seu entorno;
- Não houve identificação de nenhum tipo de impacto antrópico, infestação de gramíneas exóticas agressivas ou ataque de formigas às mudas;
- Não foi encontrado nenhum indício de suscetibilidade de erosão.

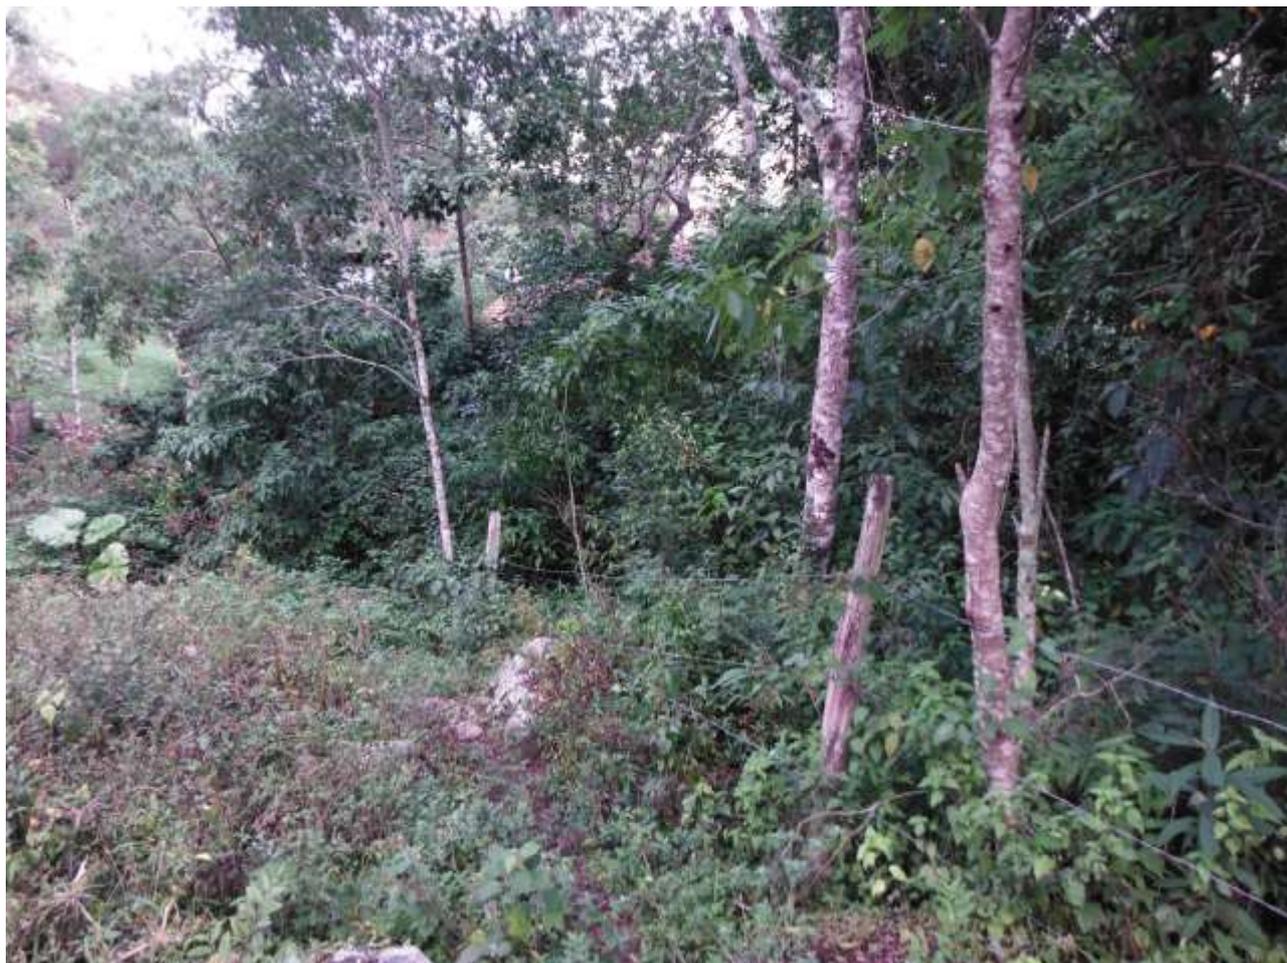
Figura 235. Área 04 do Sítio Manacá - Sebastião de Souza Marques

- Presença de cobertura vegetal;
- Crescimento significativo das mudas implantadas;
- Presença de biodiversidade;
- A área possui medidas de isolamento devido a presença de animais em seu entorno;
- Não houve identificação de nenhum tipo de impacto antrópico, infestação de gramíneas exóticas agressivas ou ataque de formigas às mudas;
- Não foi encontrado nenhum indício de suscetibilidade de erosão.

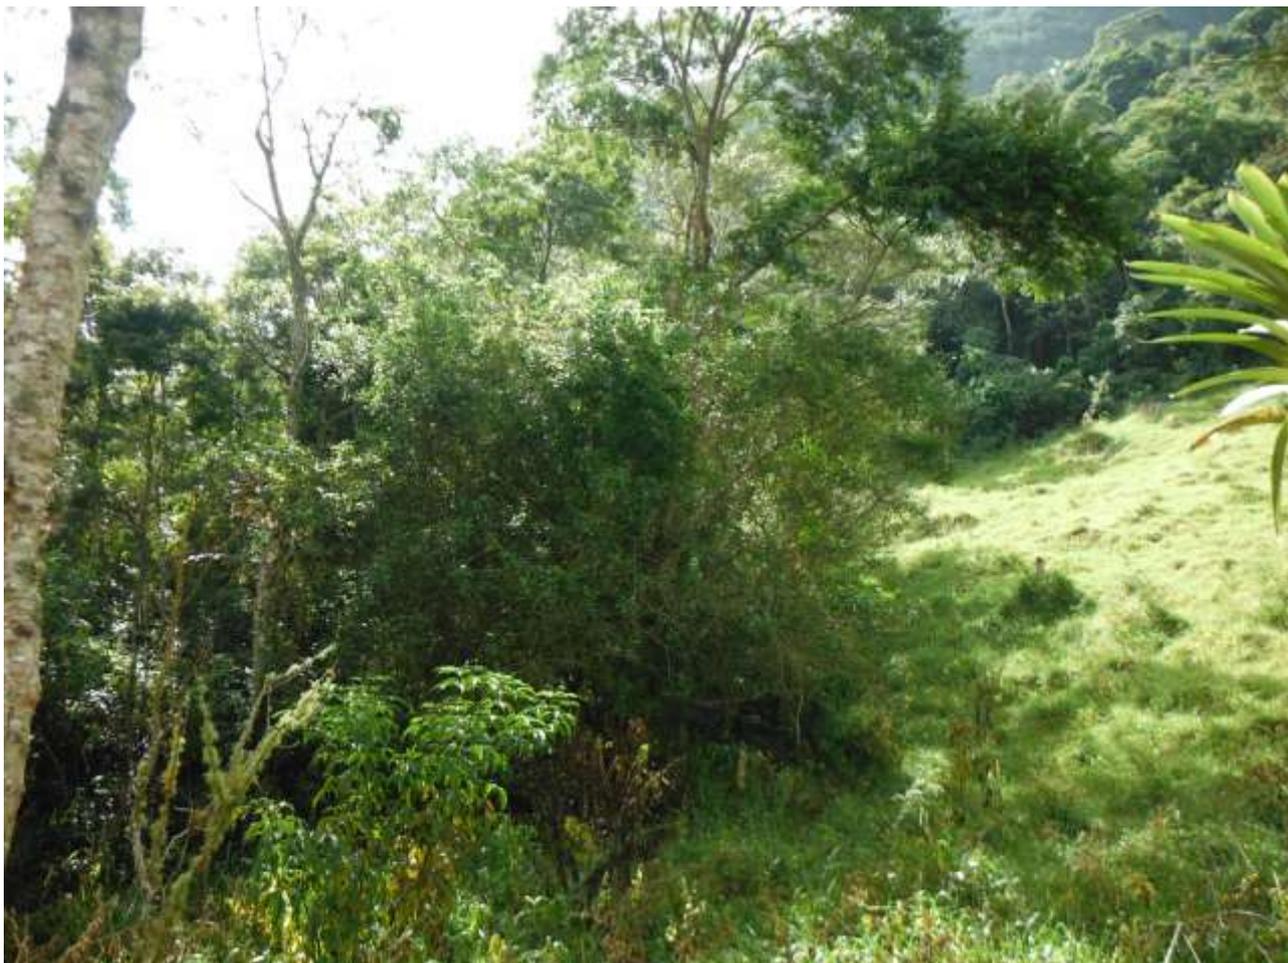
*Figura 236. Área 05 do Sítio Manacá - Sebastião de Souza Marques*

- Presença de cobertura vegetal;
- Crescimento significativo das mudas implantadas;
- Presença de biodiversidade;
- A área possui medidas de isolamento devido a presença de animais em seu entorno;
- Não houve identificação de nenhum tipo de impacto antrópico, infestação de gramíneas exóticas agressivas ou ataque de formigas às mudas;
- Não foi encontrado nenhum indício de suscetibilidade de erosão.

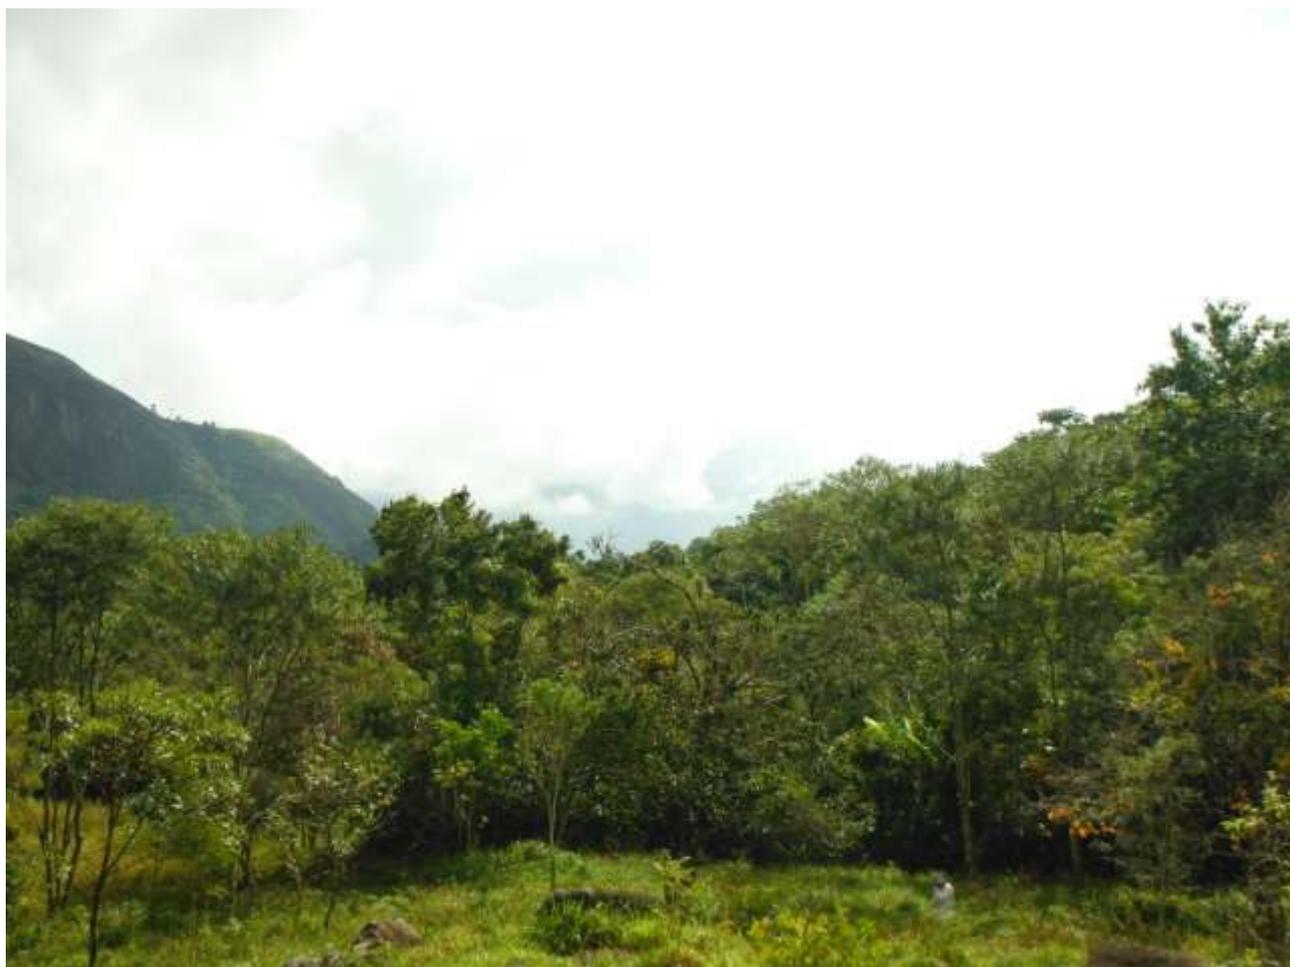
*Figura 237. Área 06 do Sítio Manacá - Sebastião de Souza Marques*

- Presença de cobertura vegetal;
- Crescimento significativo das mudas implantadas;
- Presença de biodiversidade;
- A área possui medidas de isolamento devido a presença de animais em seu entorno. Observou-se necessidade de reparo na cerca;
- Não houve identificação de nenhum tipo de impacto antrópico, infestação de gramíneas exóticas agressivas ou ataque de formigas às mudas;
- Não foi encontrado nenhum indício de suscetibilidade de erosão.

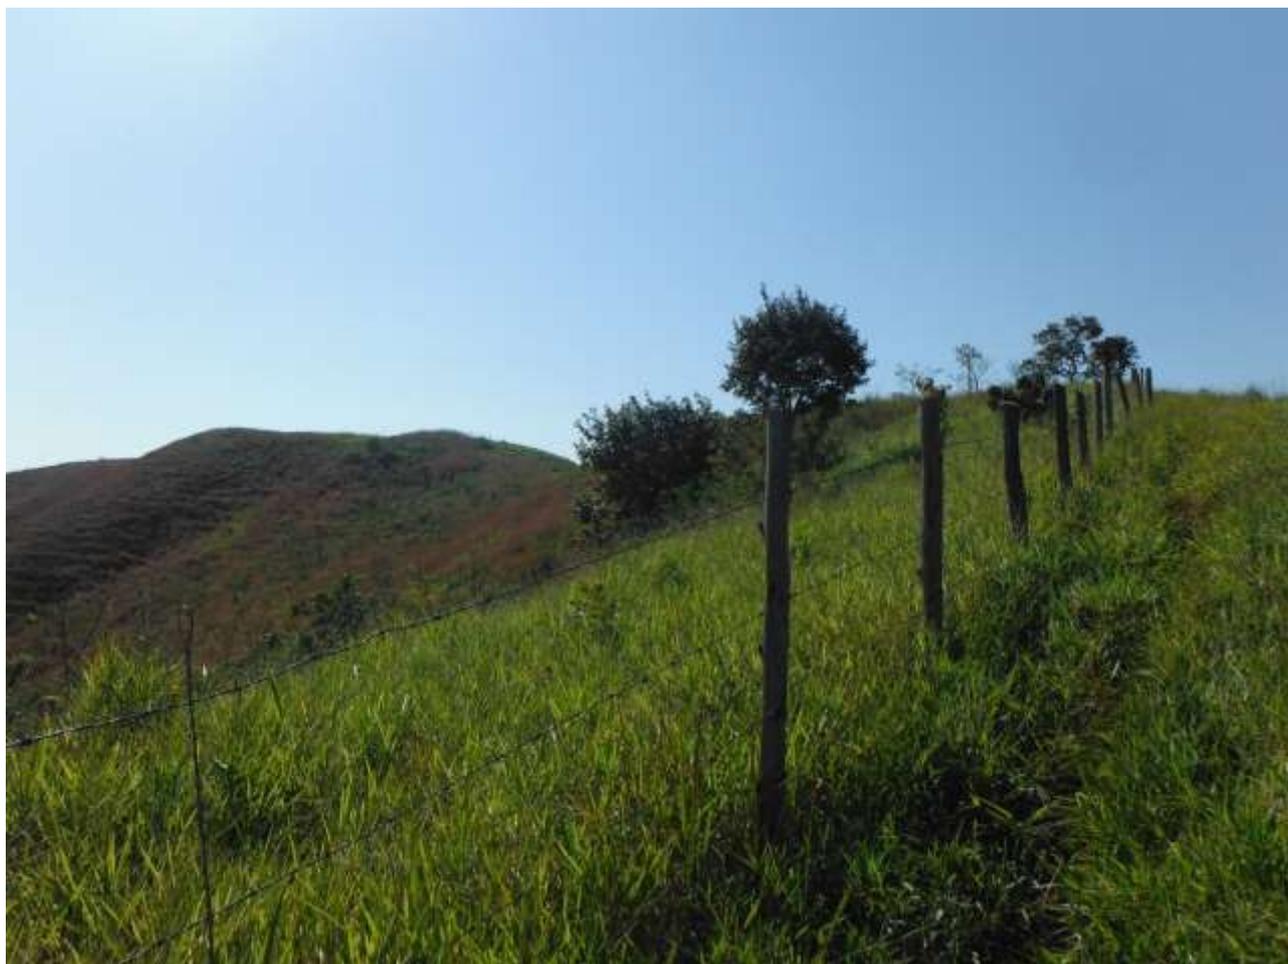
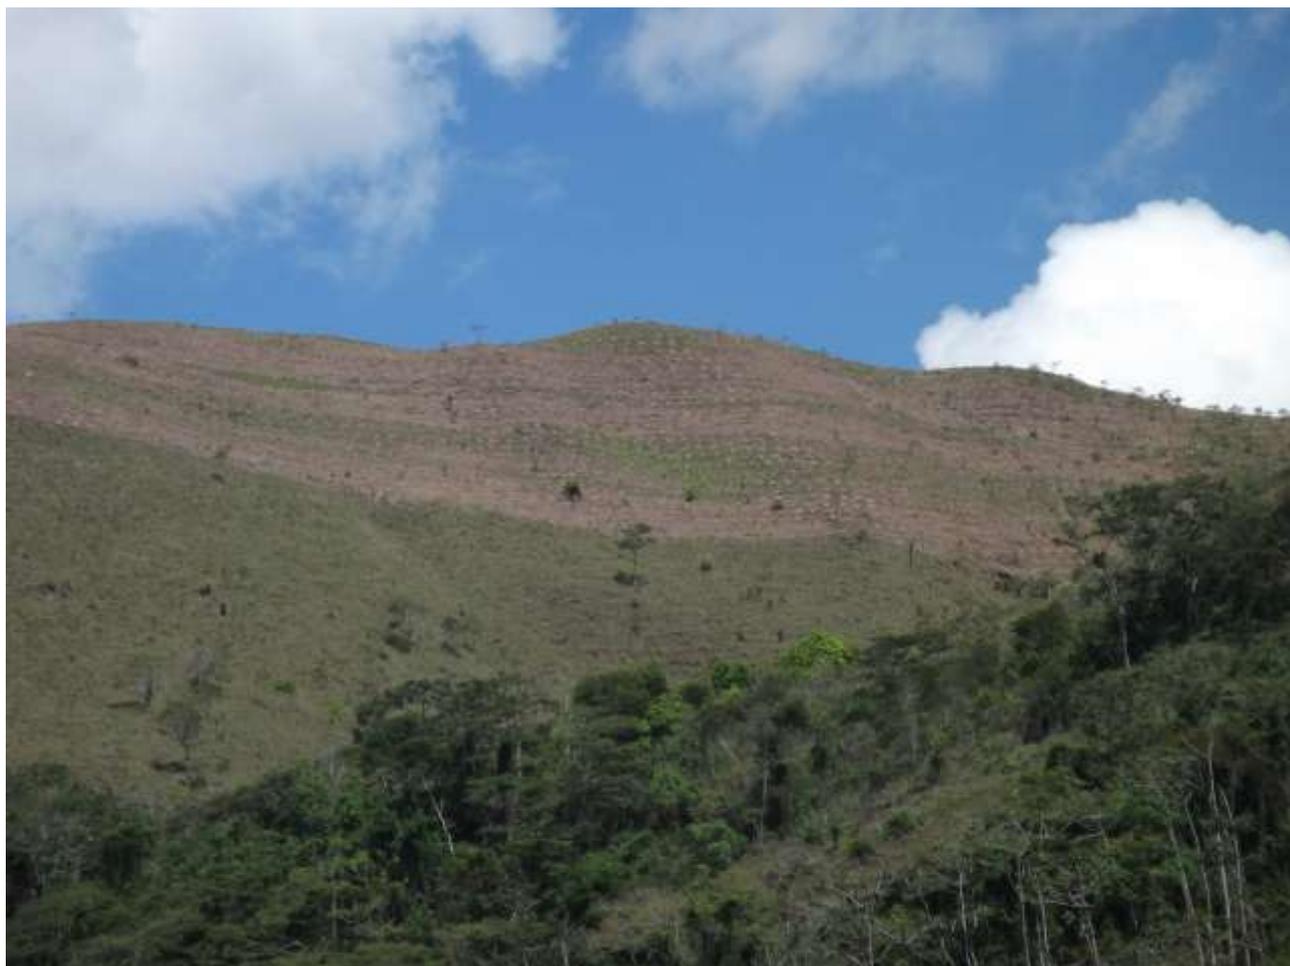
Figura 238. Área 01 da RPPN Fazenda Roça Grande - Sérgio de Lima

- Presença de cobertura vegetal;
- Crescimento significativo das mudas implantadas;
- Presença de biodiversidade;
- A área possui medidas de isolamento devido a presença de animais em seu entorno;
- Não houve identificação de nenhum tipo de impacto antrópico, infestação de gramíneas exóticas agressivas ou ataque de formigas às mudas;
- Não foi encontrado nenhum indício de suscetibilidade de erosão.

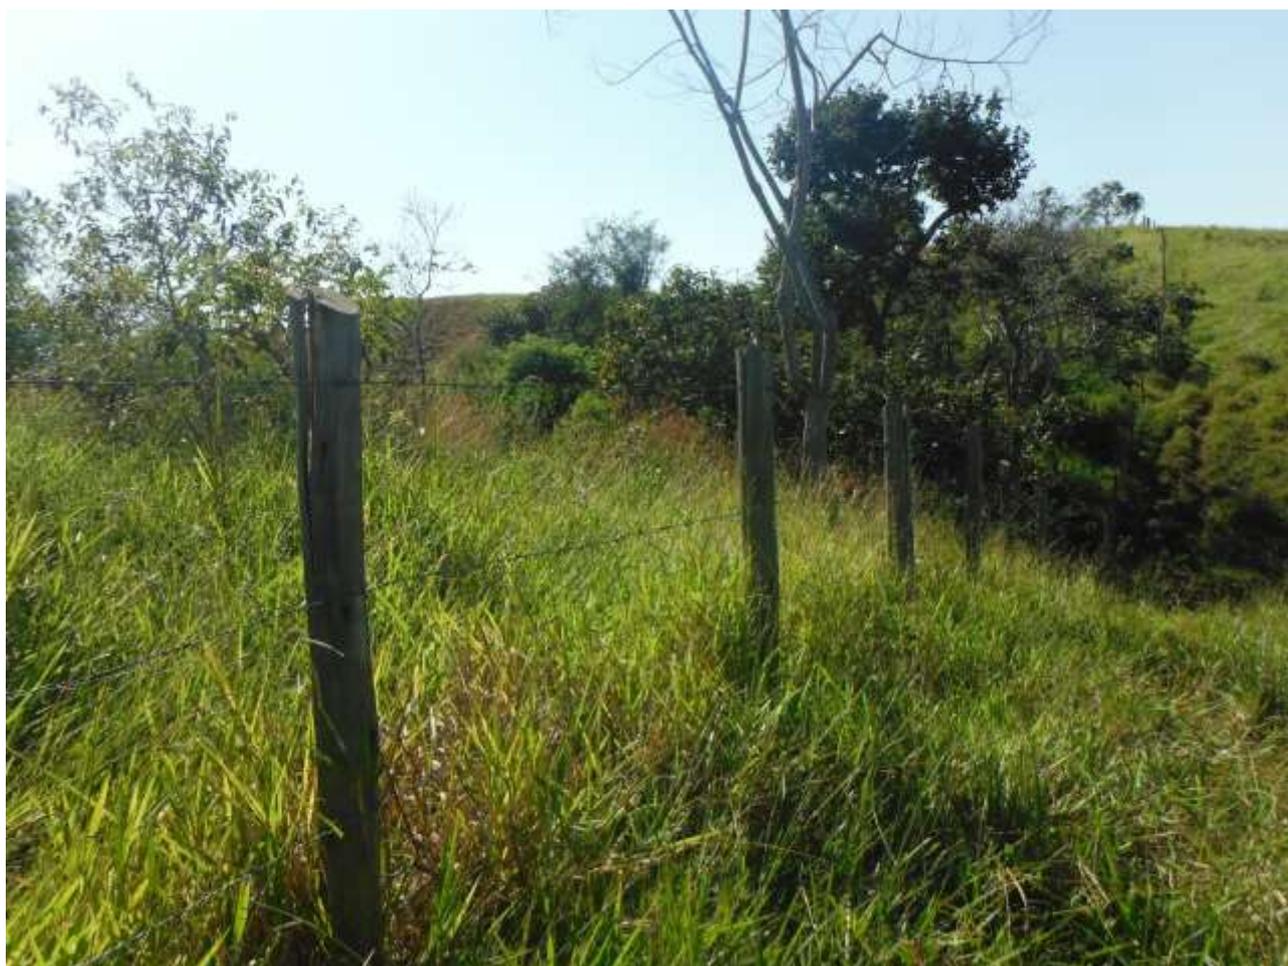
*Figura 240. Área 02 da RPPN Fazenda Roça Grande - Sérgio de Lima*

- Presença de cobertura vegetal;
- Presença de biodiversidade;
- A área encontra-se em processo de implantação, sem plantio.
- A área não possui medidas de isolamento;
- Não houve identificação de nenhum tipo de impacto antrópico;
- Não foi encontrado nenhum indício de suscetibilidade de erosão.

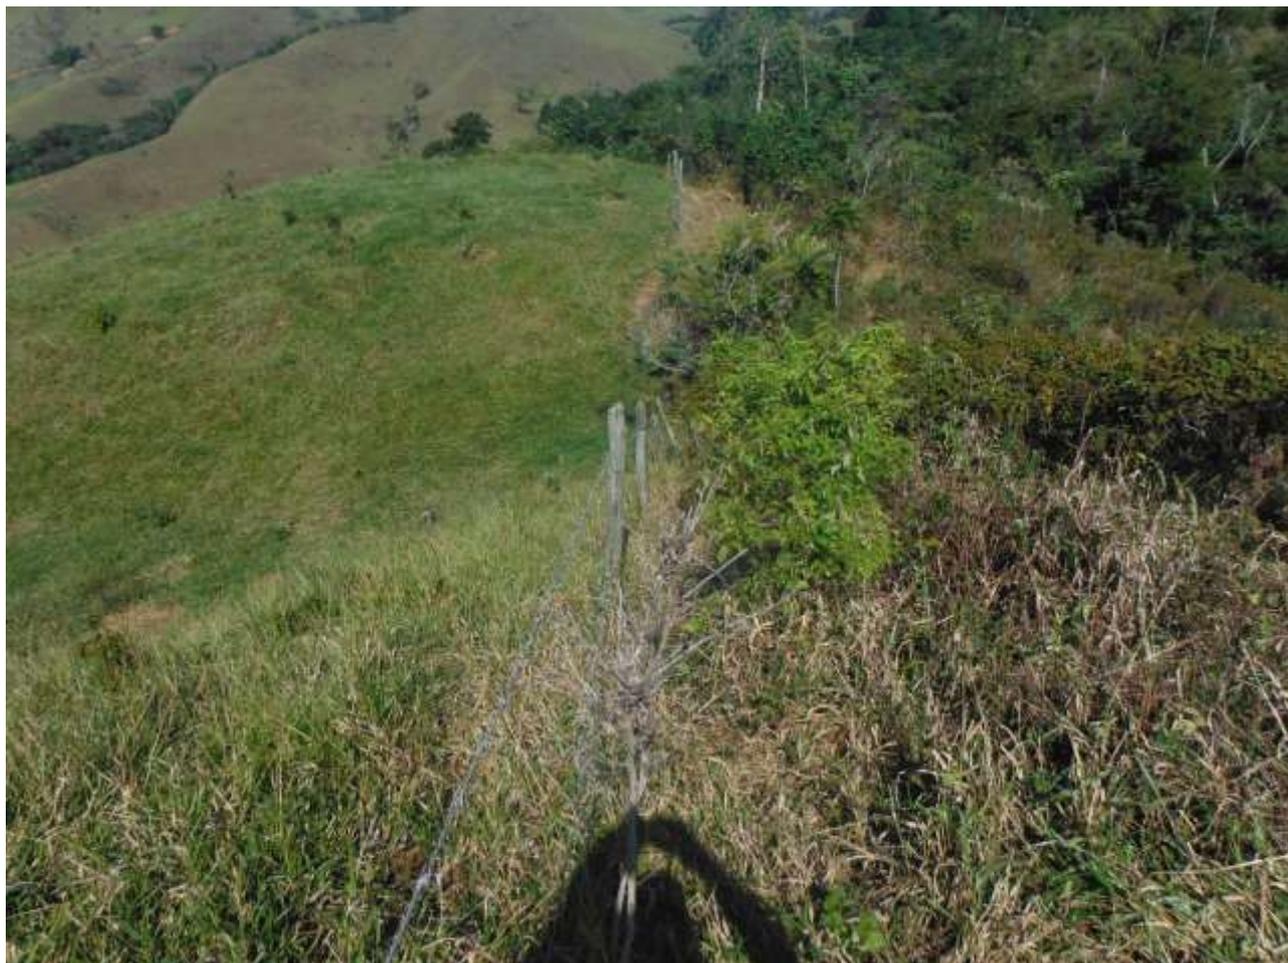
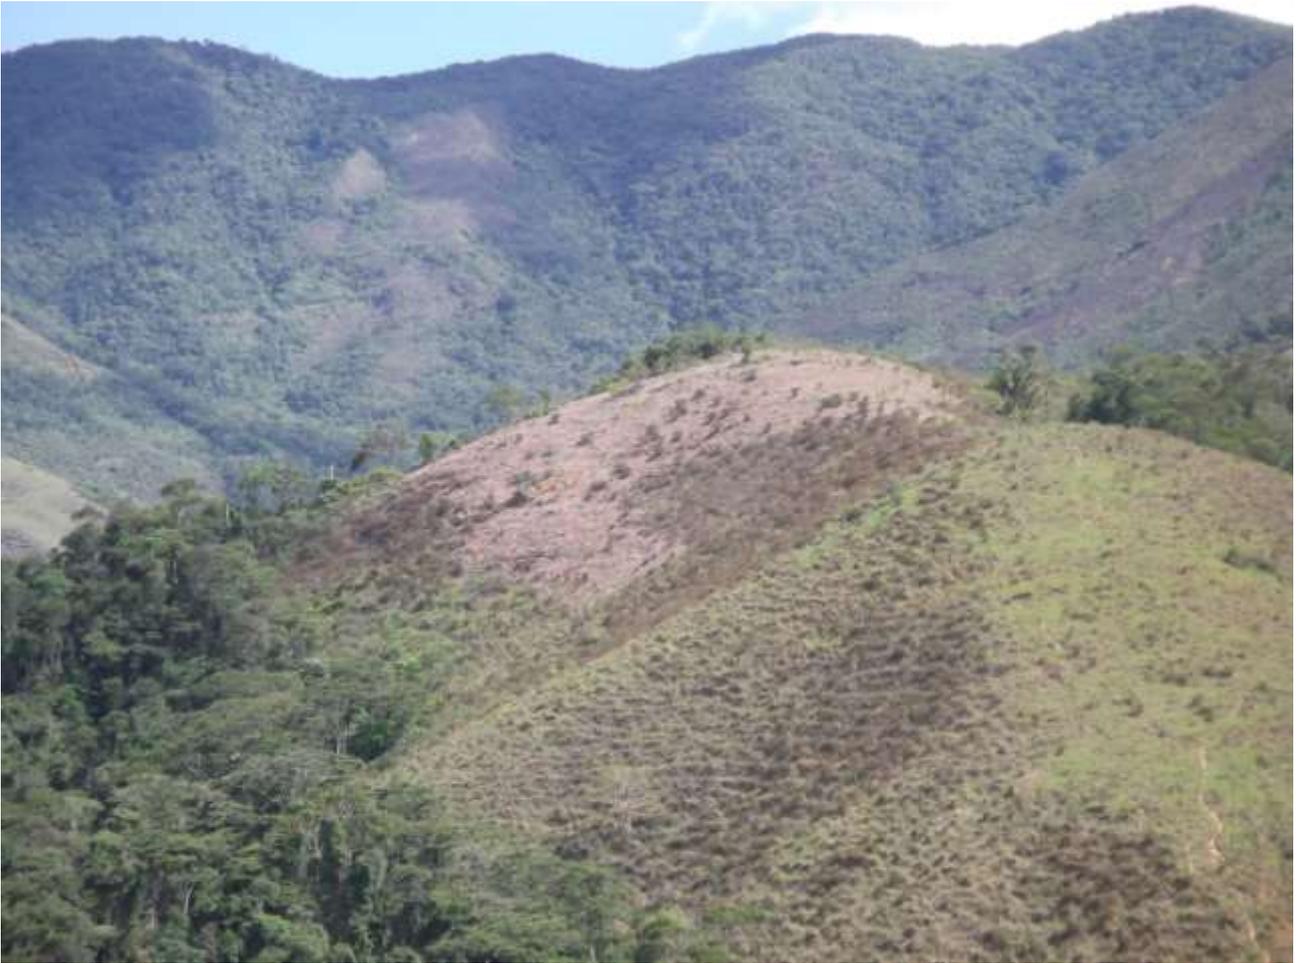
Figura 241. Área 03 da RPPN Fazenda Roça Grande - Sérgio de Lima

- Presença de cobertura vegetal;
- Crescimento significativo das mudas implantadas;
- Presença de biodiversidade;
- A área possui medidas de isolamento devido a presença de animais em seu entorno;
- Não houve identificação de nenhum tipo de impacto antrópico, infestação de gramíneas exóticas agressivas ou ataque de formigas às mudas;
- Não foi encontrado nenhum indício de suscetibilidade de erosão.

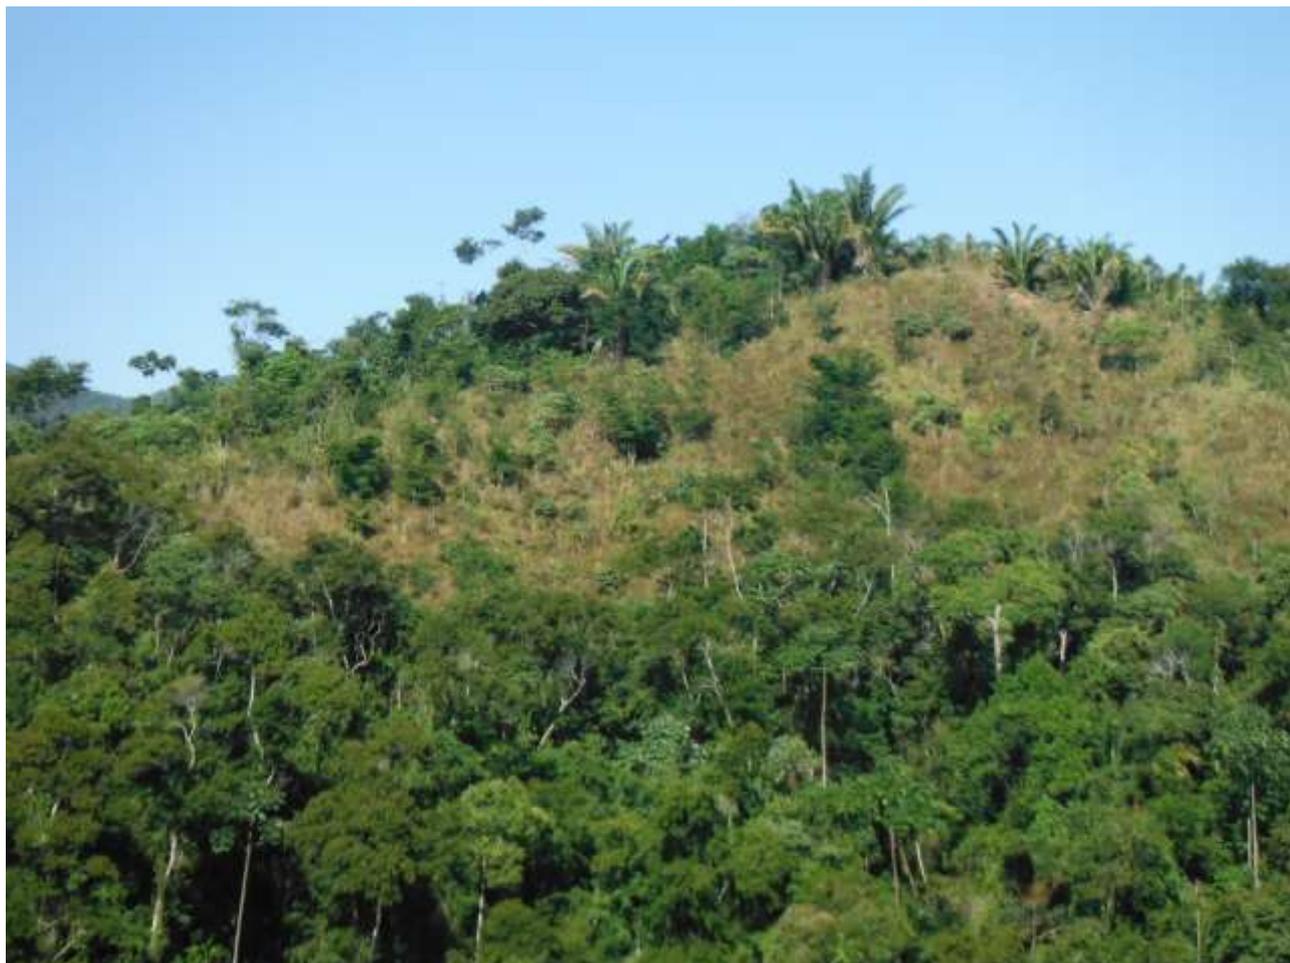
*Figura 243. Área 04 da RPPN Fazenda Roça Grande - Sérgio de Lima*

- Presença de cobertura vegetal;
- Crescimento significativo das mudas implantadas;
- Presença de biodiversidade;
- A área possui medidas de isolamento devido a presença de animais em seu entorno;
- Não houve identificação de nenhum tipo de impacto antrópico, infestação de gramíneas exóticas agressivas ou ataque de formigas às mudas;
- Não foi encontrado nenhum indício de suscetibilidade de erosão.

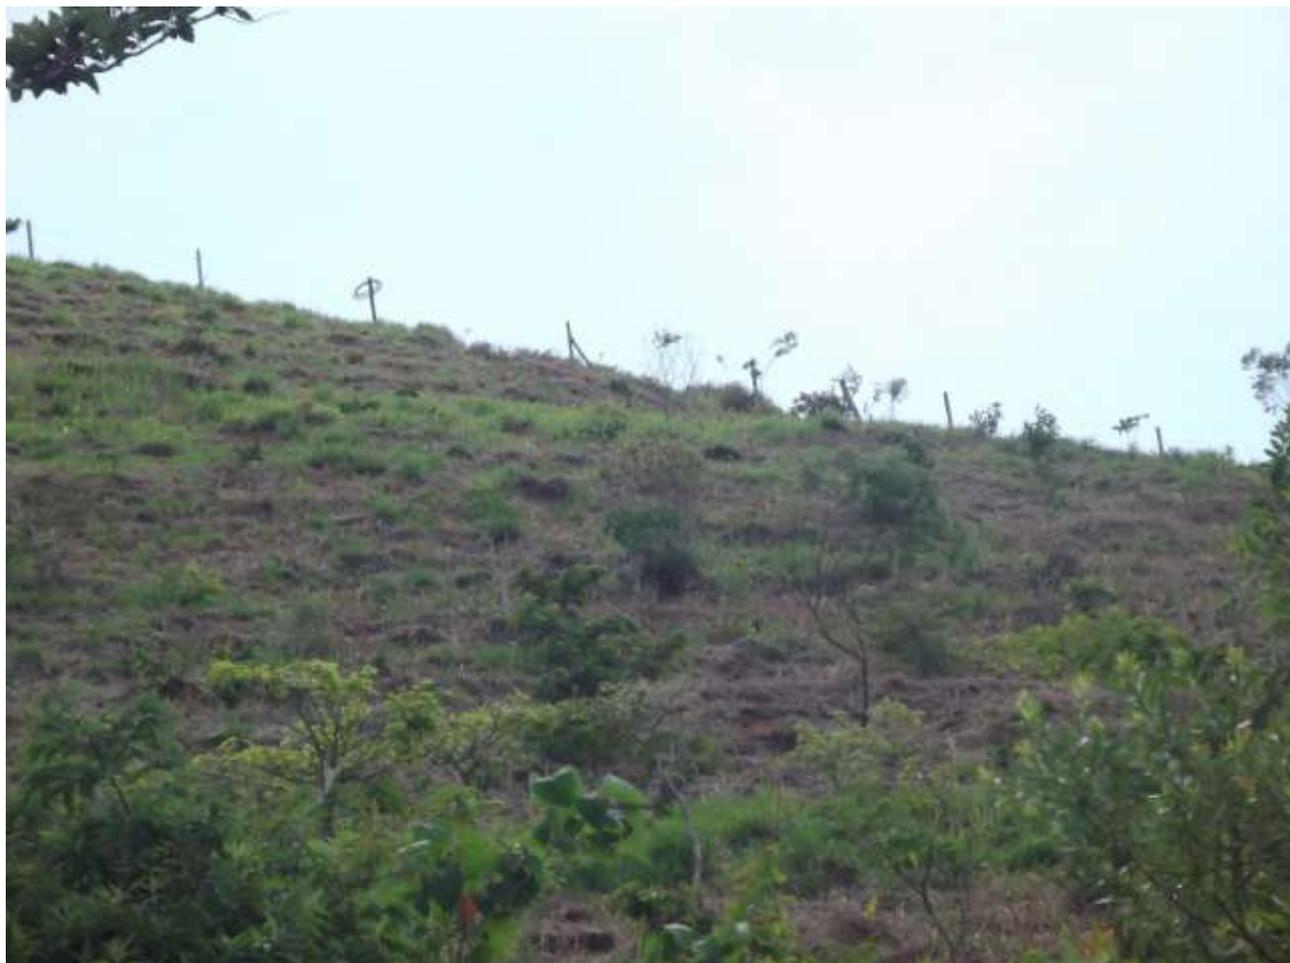
Figura 244. Área 05 da RPPN Fazenda Roça Grande - Sérgio de Lima

- Presença de cobertura vegetal;
- Crescimento significativo das mudas implantadas;
- Presença de biodiversidade;
- A área possui medidas de isolamento devido a presença de animais em seu entorno;
- Não houve identificação de nenhum tipo de impacto antrópico, infestação de gramíneas exóticas agressivas ou ataque de formigas às mudas;
- Não foi encontrado nenhum indício de suscetibilidade de erosão.

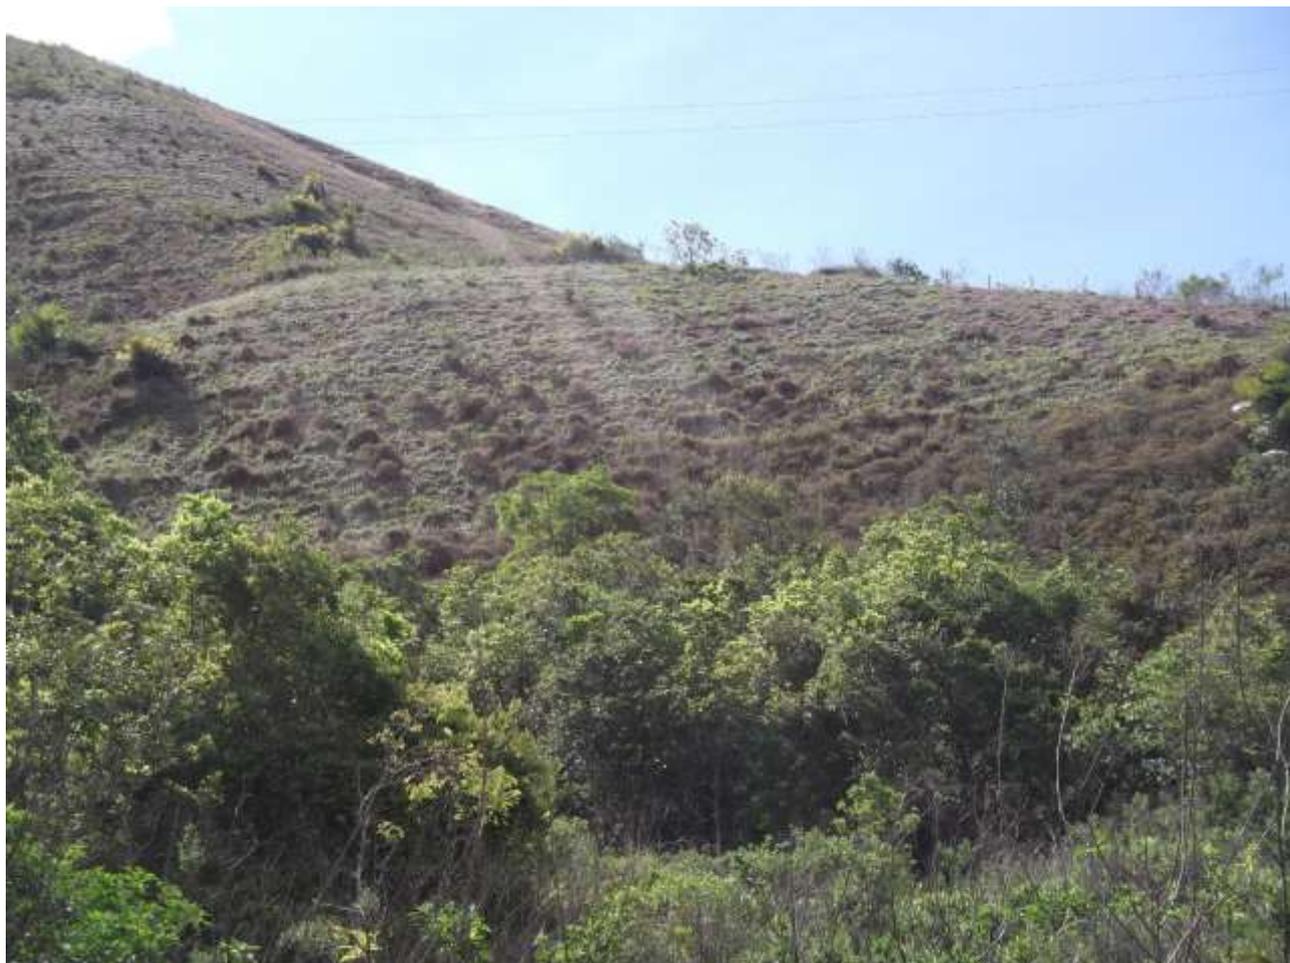
*Figura 245. Área 06 da RPPN Fazenda Roça Grande - Sérgio de Lima*

- Presença de cobertura vegetal;
- Crescimento significativo das mudas implantadas;
- Presença de biodiversidade;
- A área possui medidas de isolamento devido a presença de animais em seu entorno;
- Não houve identificação de nenhum tipo de impacto antrópico, infestação de gramíneas exóticas agressivas ou ataque de formigas às mudas;
- Não foi encontrado nenhum indício de suscetibilidade de erosão.

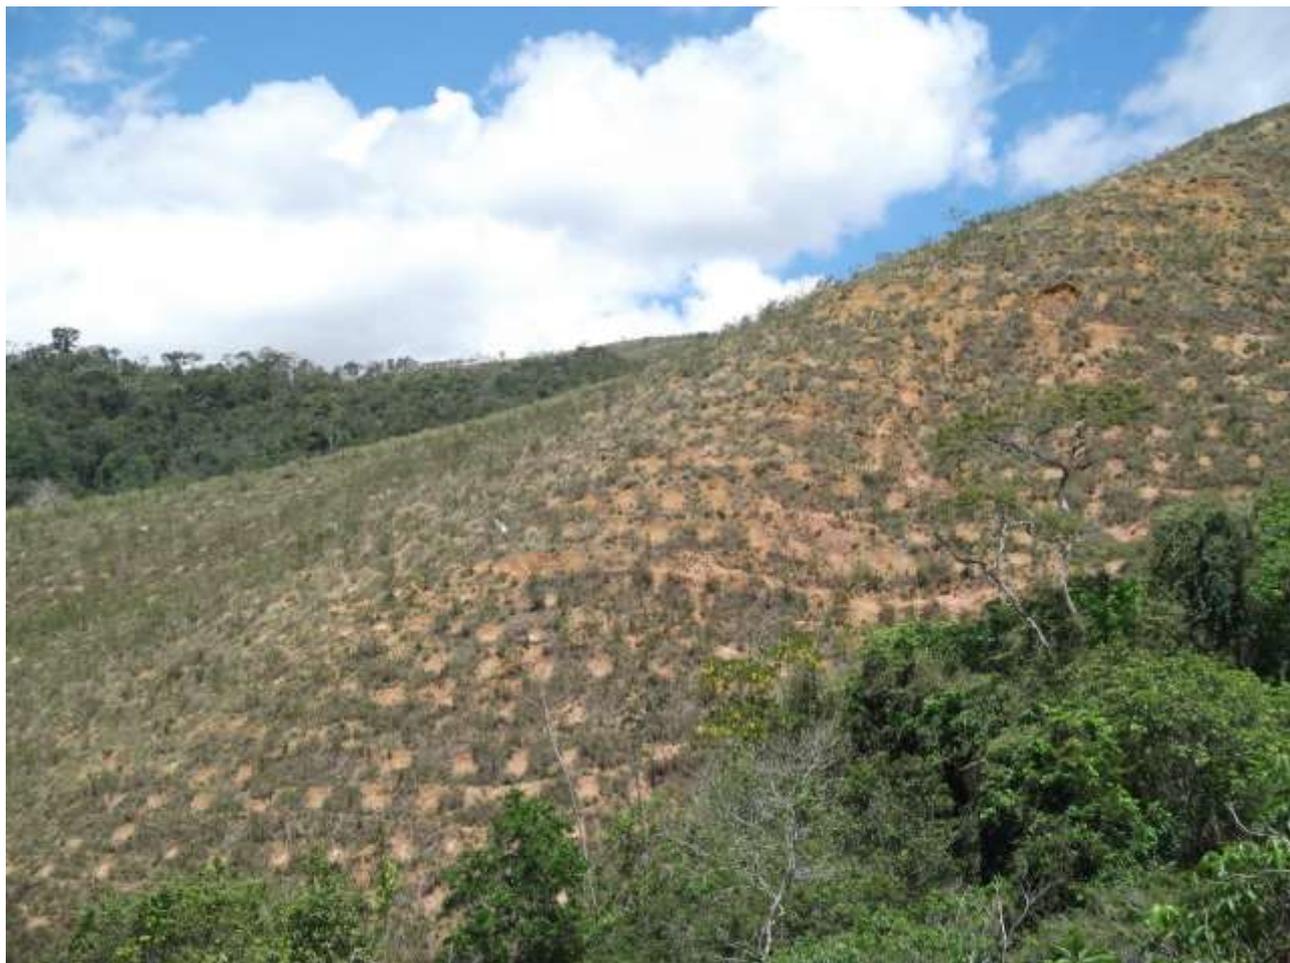
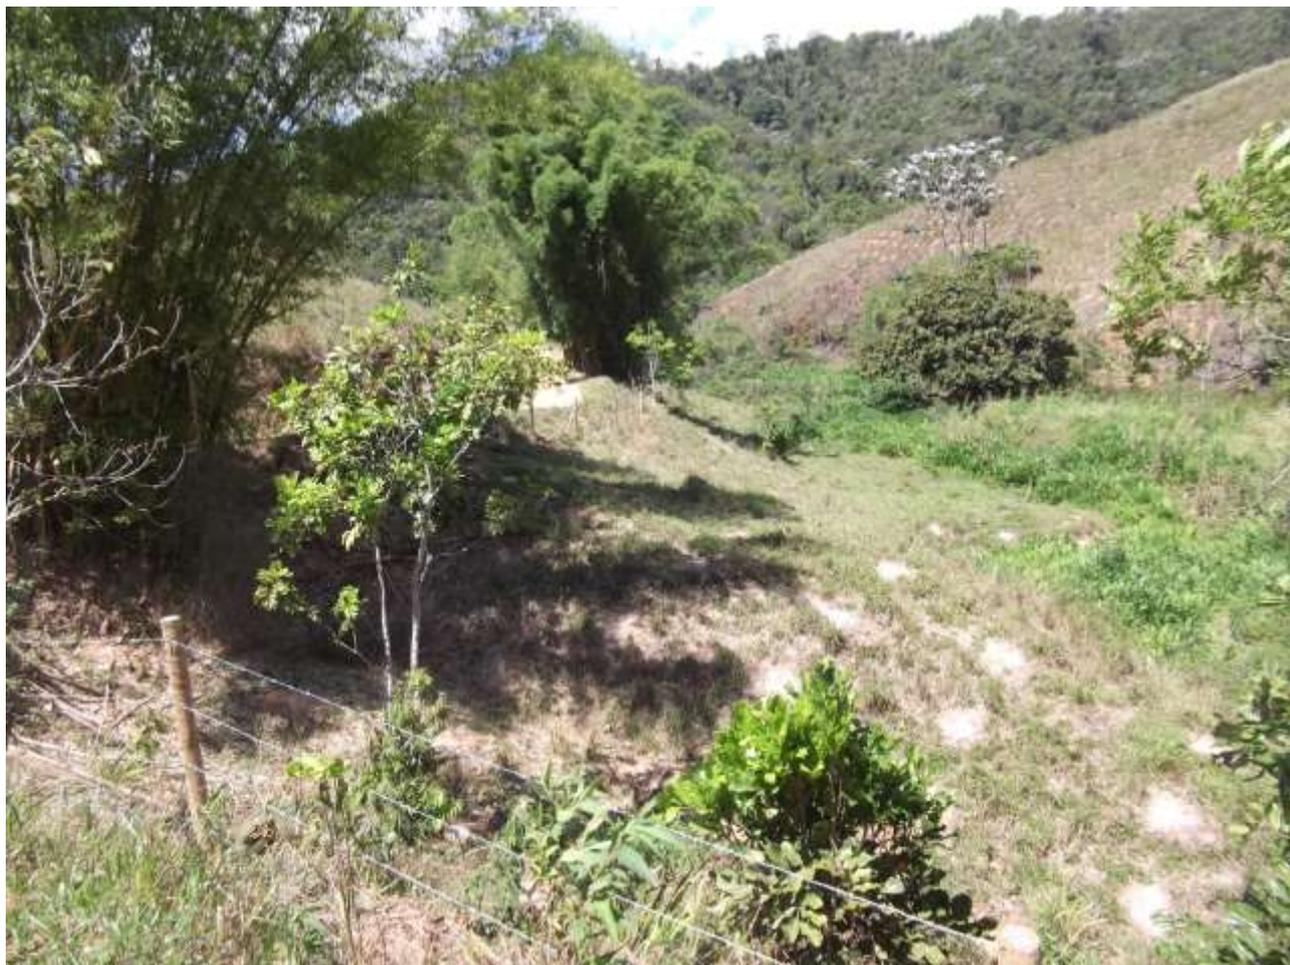
*Figura 246. Área 07 da RPPN Fazenda Roça Grande - Sérgio de Lima*

- Presença de cobertura vegetal;
- Crescimento significativo das mudas implantadas;
- Presença de biodiversidade;
- A área possui medidas de isolamento devido a presença de animais em seu entorno;
- Não houve identificação de nenhum tipo de impacto antrópico, infestação de gramíneas exóticas agressivas ou ataque de formigas às mudas;
- Não foi encontrado nenhum indício de suscetibilidade de erosão.

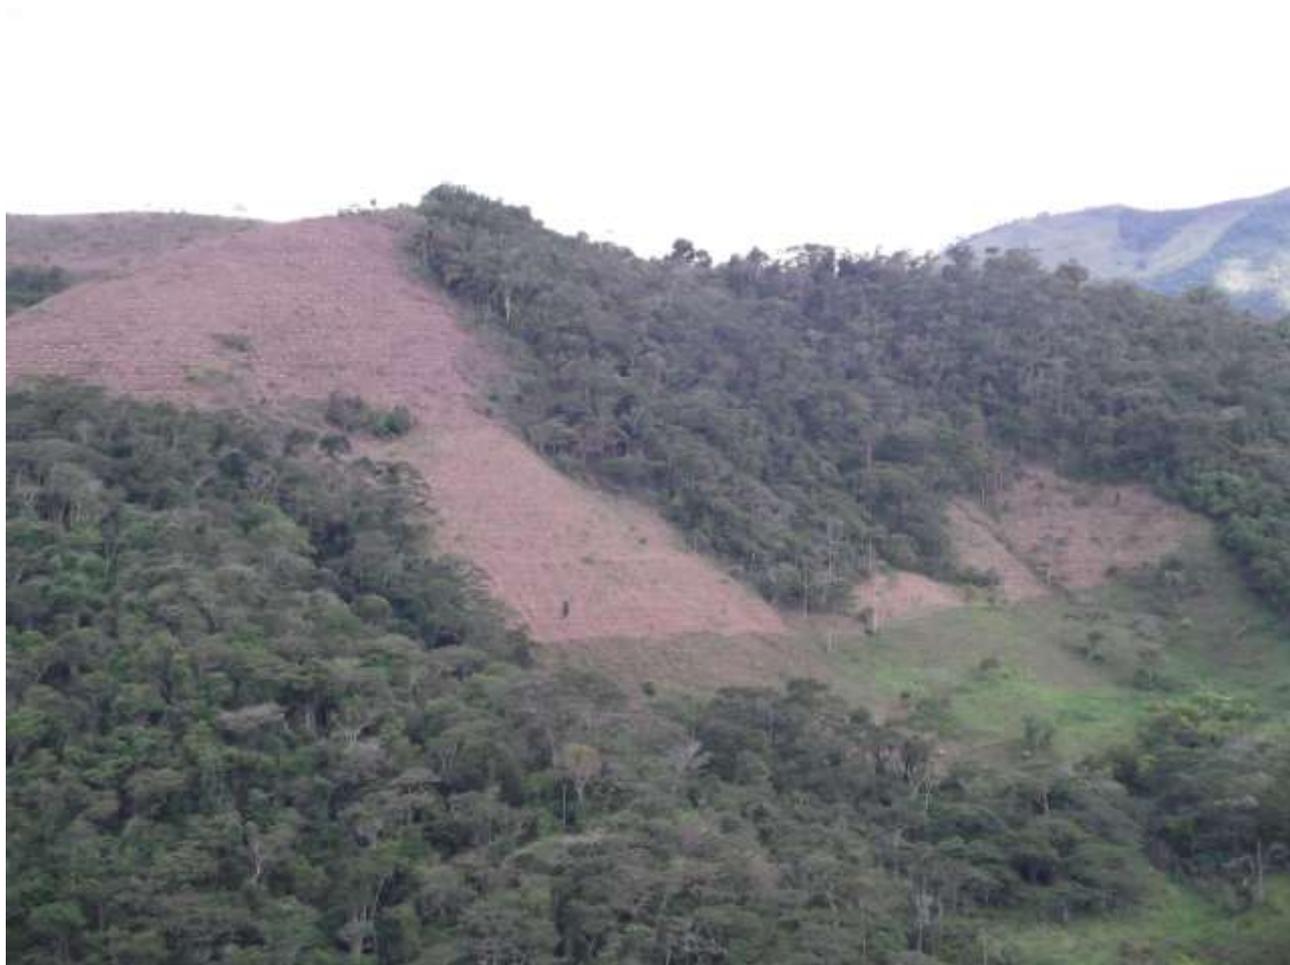
*Figura 248. Área 08 da RPPN Fazenda Roça Grande - Sérgio de Lima*

- Presença de cobertura vegetal;
- Crescimento significativo das mudas implantadas;
- Presença de biodiversidade;
- A área possui medidas de isolamento devido a presença de animais em seu entorno;
- Não houve identificação de nenhum tipo de impacto antrópico, infestação de gramíneas exóticas agressivas ou ataque de formigas às mudas;
- Não foi encontrado nenhum indício de suscetibilidade de erosão.

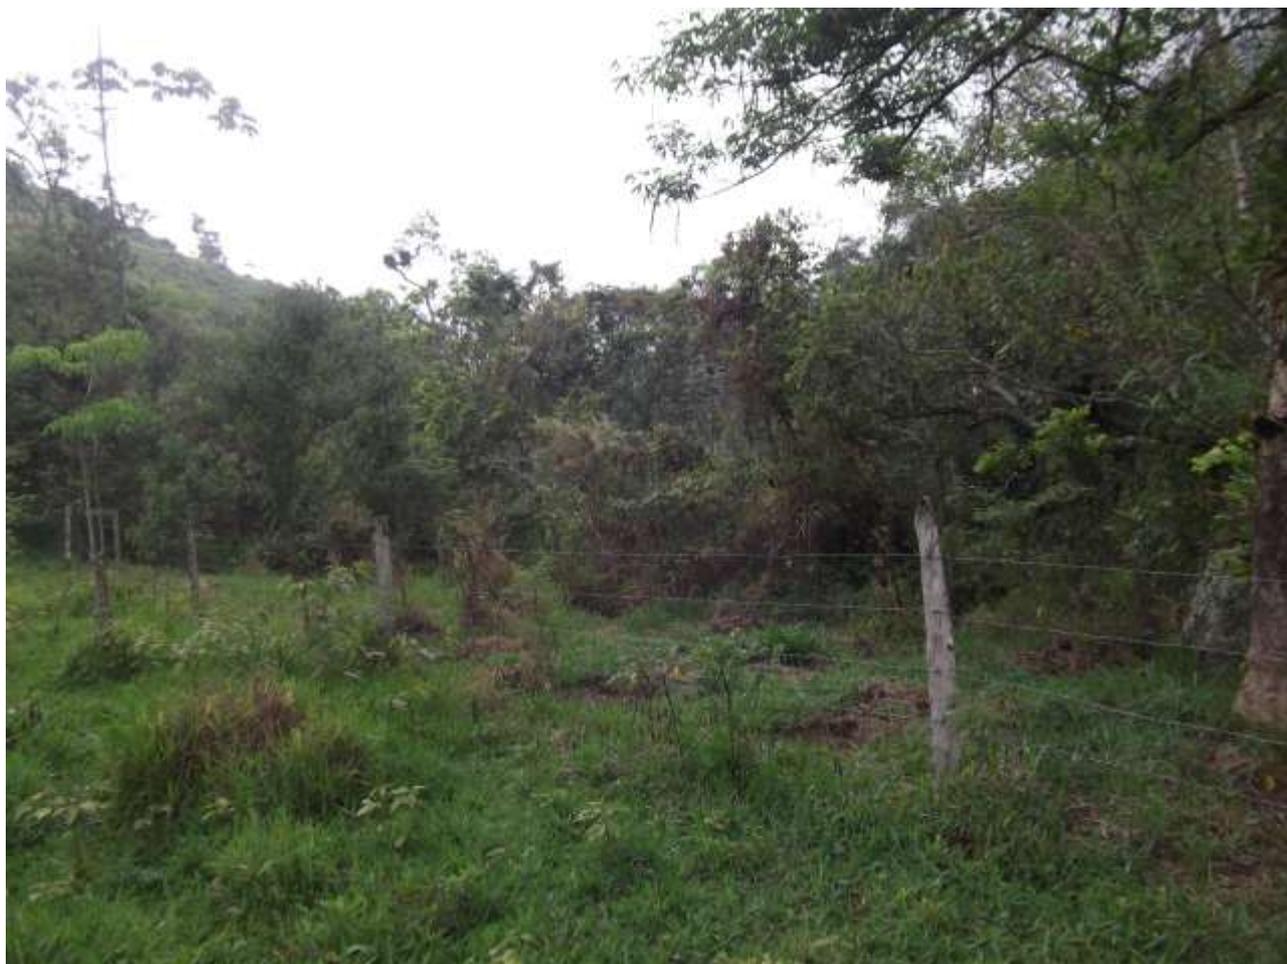
Figura 249. Área 01 do Sítio Nossa Senhora de Aparecida - Sergio Fonseca de Souza

- Presença de cobertura vegetal;
- Crescimento significativo das mudas implantadas;
- Presença de biodiversidade;
- A área possui medidas de isolamento devido a presença de animais em seu entorno;
- Não houve identificação de nenhum tipo de impacto antrópico, infestação de gramíneas exóticas agressivas ou ataque de formigas às mudas;
- Não foi encontrado nenhum indício de suscetibilidade de erosão.
