Elaboração de Estudos para Concepção de um Sistema de Previsão de Eventos Críticos na Bacia do Rio Paraíba do Sul e de um Sistema de Intervenções Estruturais para Mitigação dos Efeitos de Cheias nas Bacias dos Rios Muriaé e Pomba e Investigações de Campo Correlatas

R 30
COLETA DE DADOS II
E RECONHECIMENTO DE CAMPO

1069-ANA-RPS-RT-005
Revisão 0 | Julho/2011

ENGENCORPS – CORPO DE ENGENHEIROS CONSULTORES S.A.

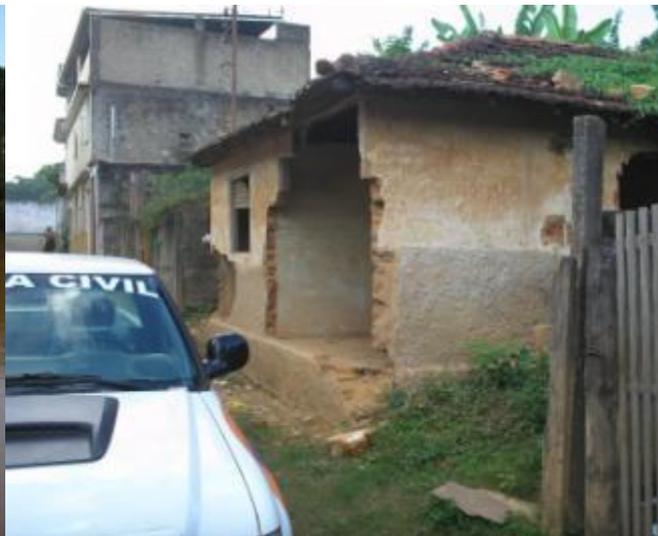
Casa condenada, atingida por inundação na margem do rio Pomba

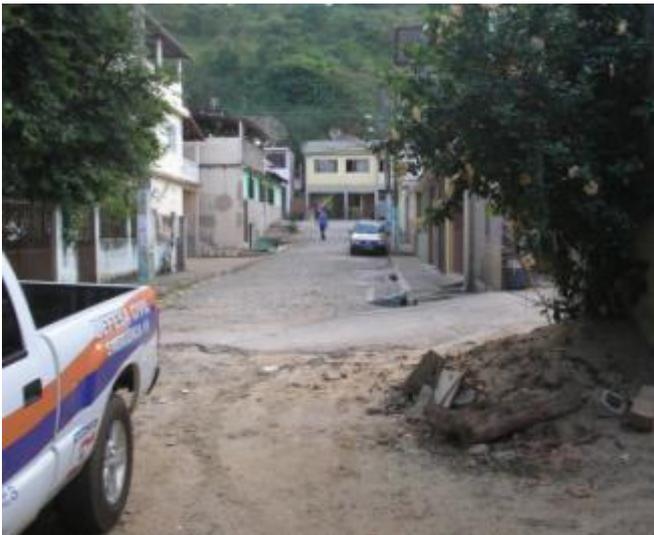
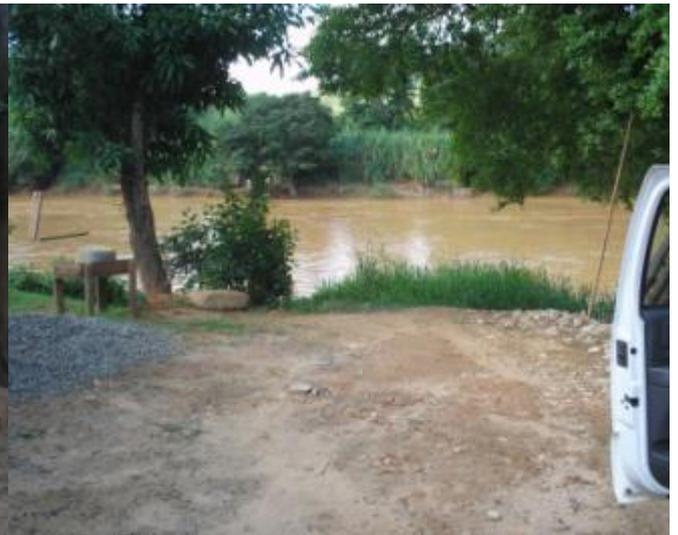
P18 – Rua Irmã Judith – Bairro Beira Rio. Neste local, o transbordamento do rio Pomba chega a alagar ruas. O nível da rua encontra-se cerca de 4 a 5 m acima do nível normal do rio. Nas mesmas condições encontram-se as ruas Oito de Outubro, Edson Vieira de Resende, e demais ruas paralelas; todas essas terminam na margem do rio.

Rua Irmã Judith. Vista para a margem e para o rio Pomba

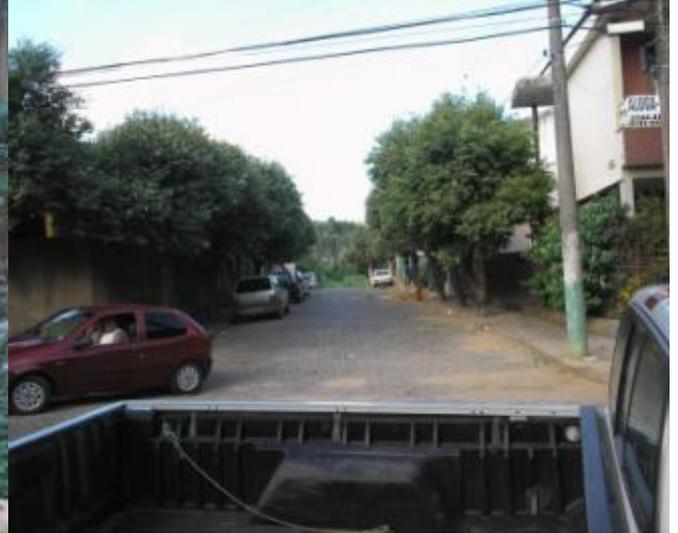
P20 – Córrego do Paraíso, que desagua no rio Pomba. Há intenção da prefeitura de construir uma galeria por baixo da rua Geraldo Silva, por onde o córrego passará até desaguar no rio Pomba.

Vista da rua Geraldo Silva, por onde se pretende construir uma galeria para canalizar o córrego do Paraíso, até seu desague no rio Pomba

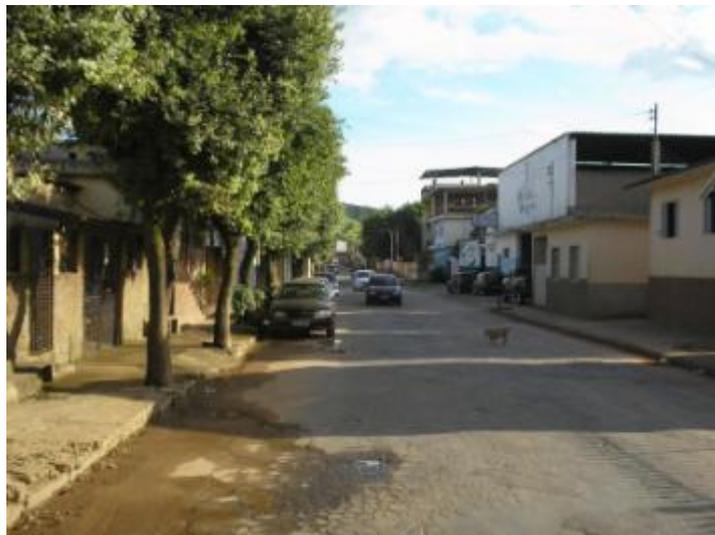
P21 – Rua dos Operários. Na cheia de 2008, o Bairro Vila Minalda foi atingido pelas águas que excederam os 9 metros da régua de controle da ANA, localizada no almoxarifado da prefeitura no ponto P28, apresentado mais à frente.

Rua dos Operários, atingida pela cheia do córrego Paraíso, em 2008

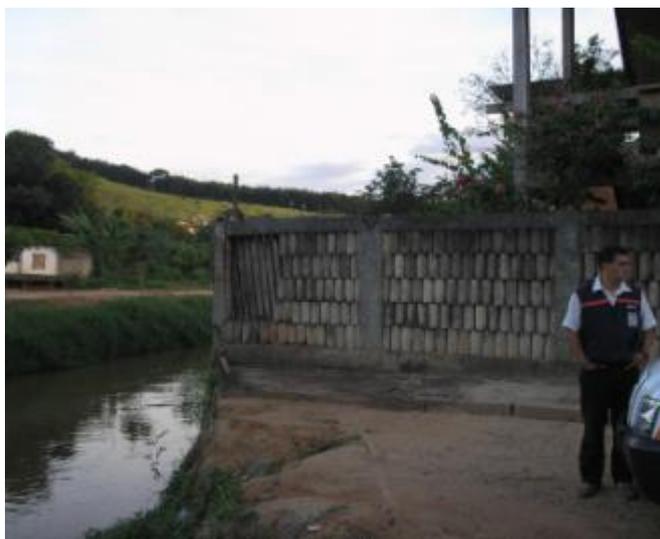
Construções na margem do ribeirão Meia Pataca, na rua Artur Cardoso.

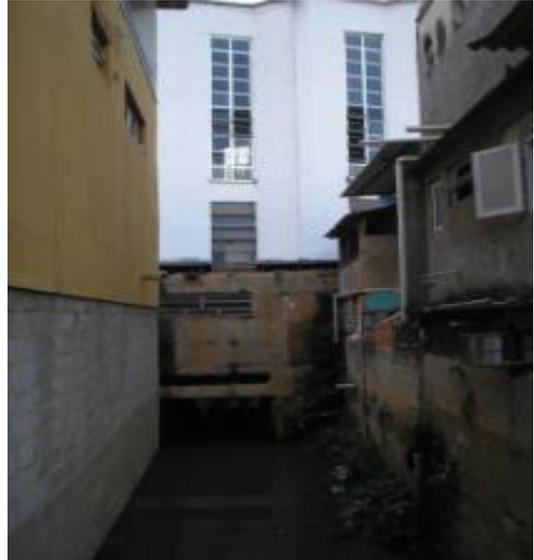
P27 – Córrego Romoaldinho, afluente do ribeirão Meia Pataca, afetado por obstáculos ao seu escoamento, tais como a construção de uma igreja sobre o seu leito, que acaba represando-o em ocorrências de chuvas intensas, podendo causar alguns transbordamentos.

Vista para montante, com a construção de Igreja sobre o córrego Romoaldinho

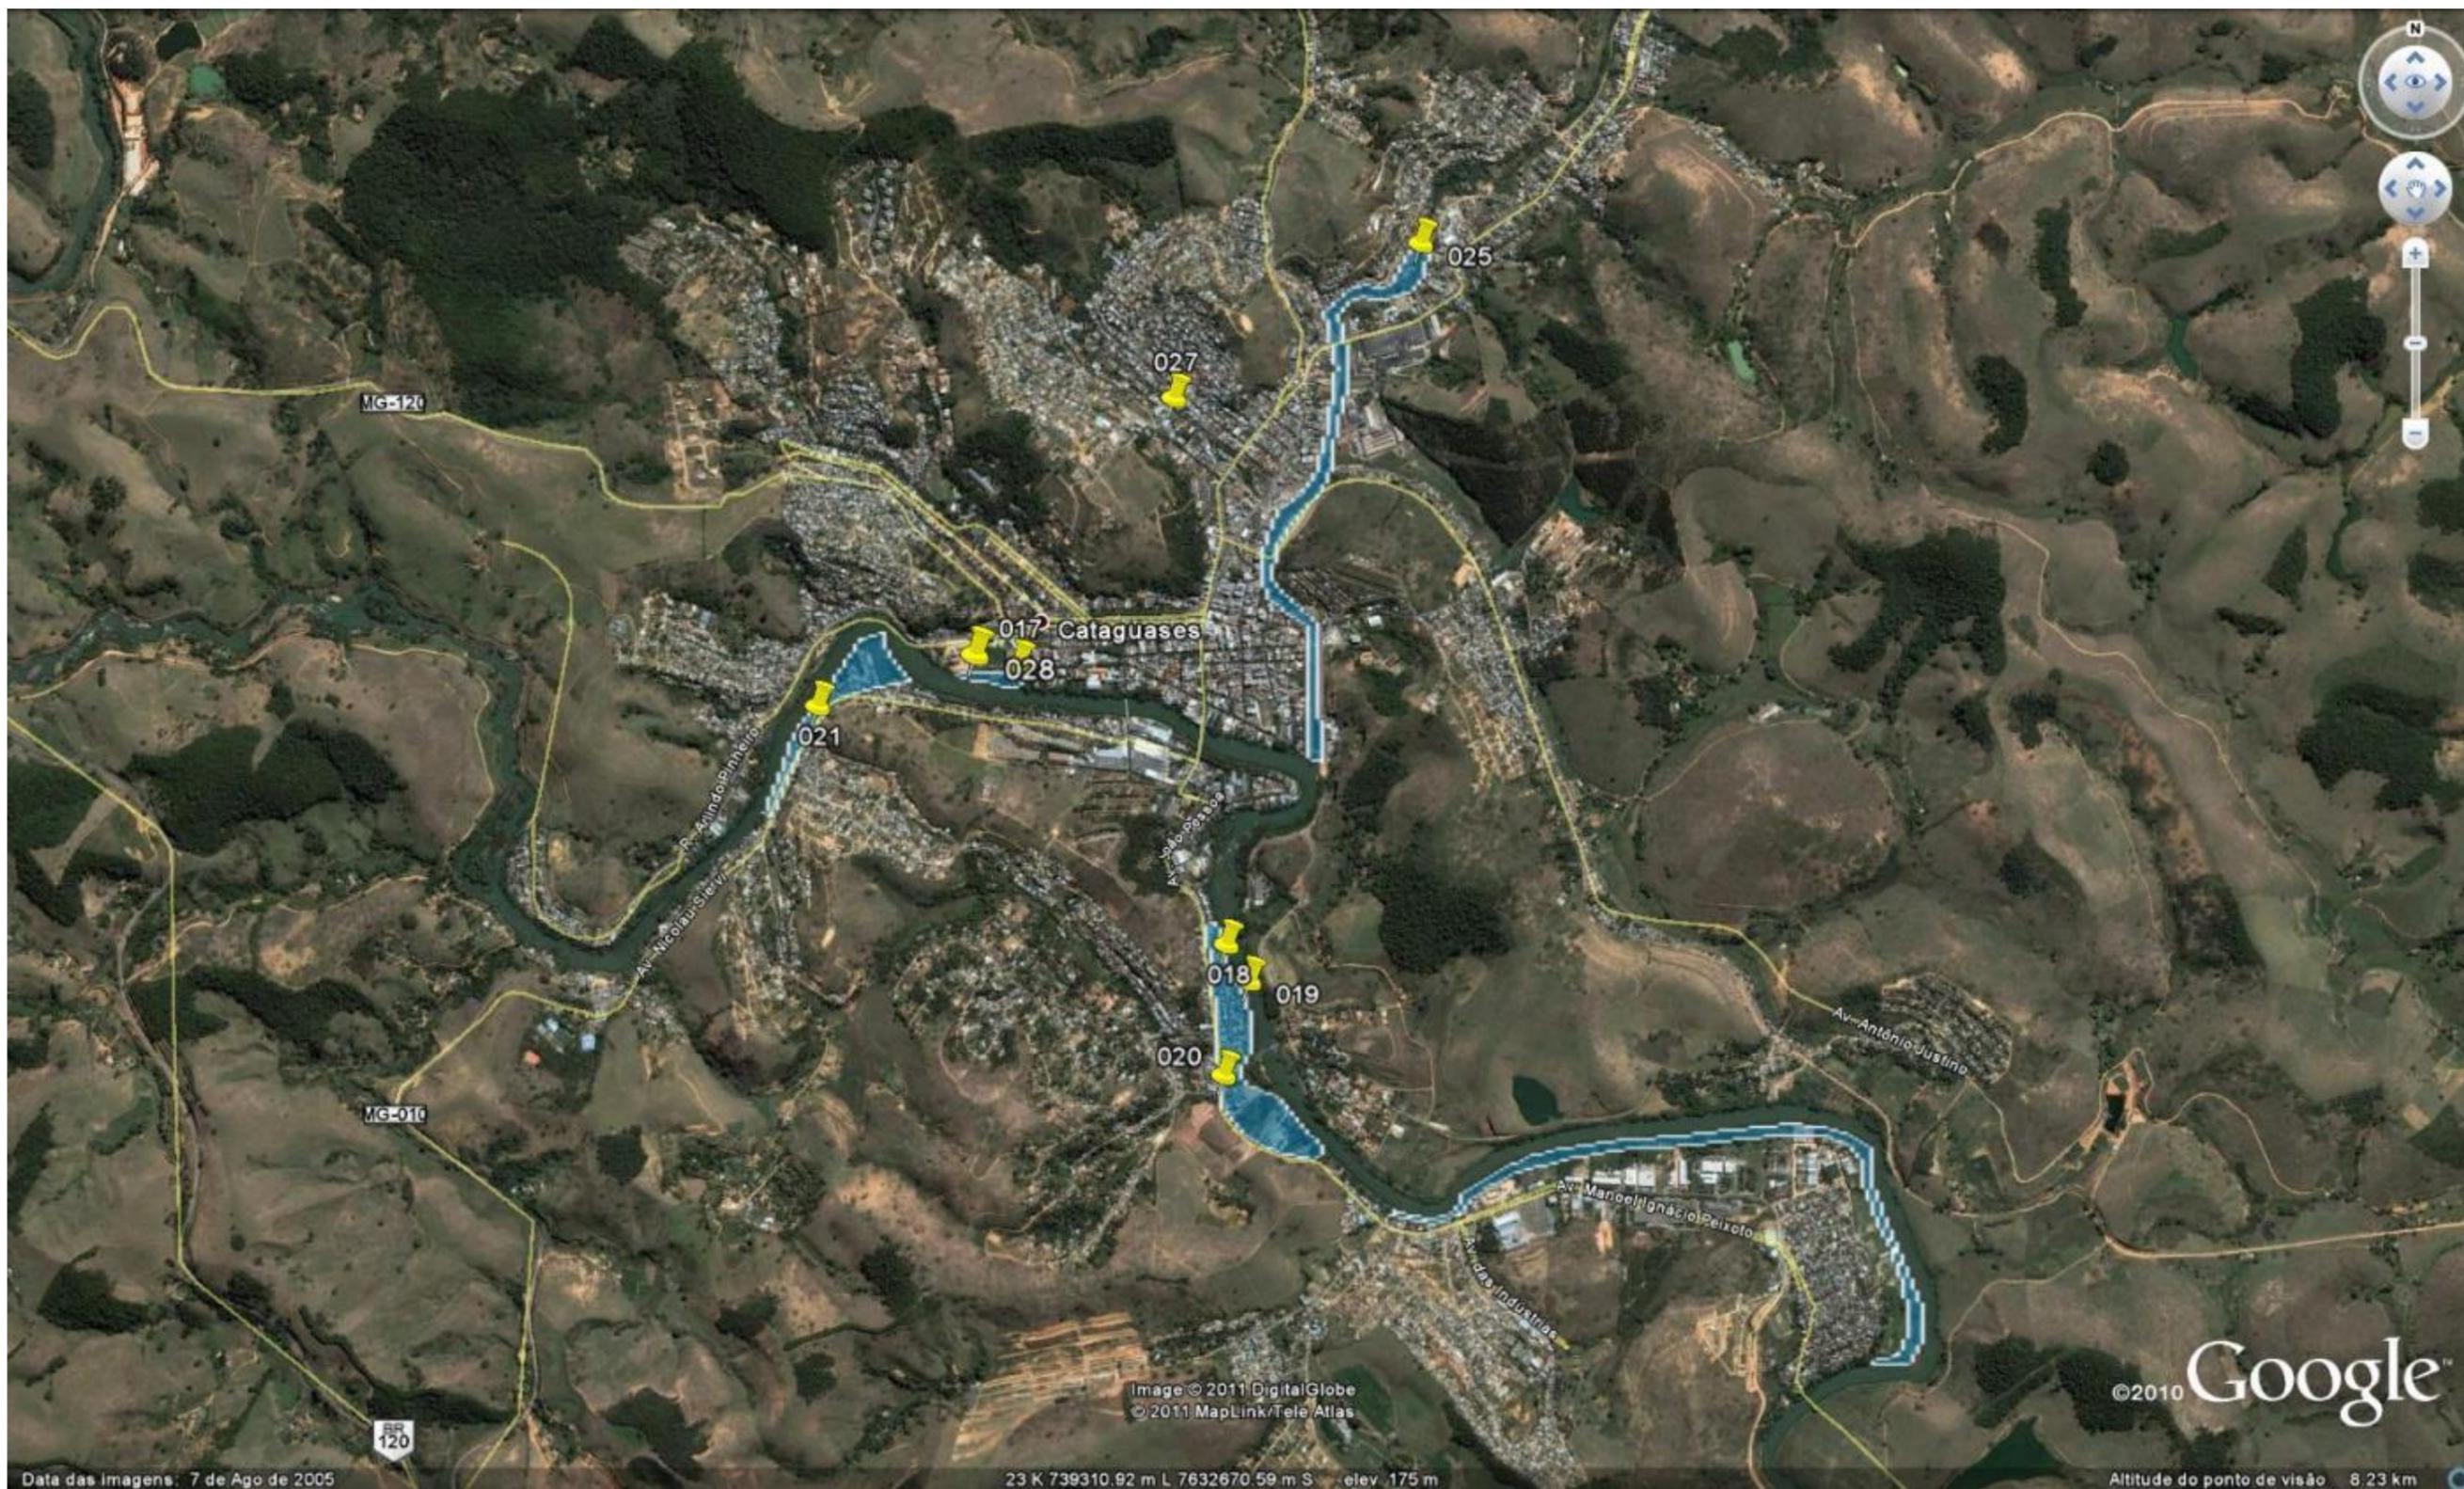
Figura 3.1 - Locais visitados em Cataguases, sujeitos a cheias do rio Pombo e delimitação preliminar das manchas de inundação

A Figura 3.1, exposta a seguir, ilustra a localização dos pontos visitados em Cataguases, e apresenta uma delimitação estimativa das áreas frequentemente inundáveis.

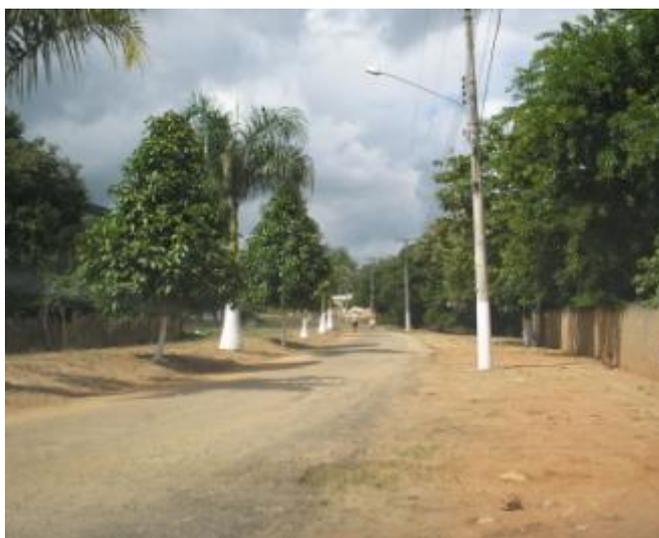
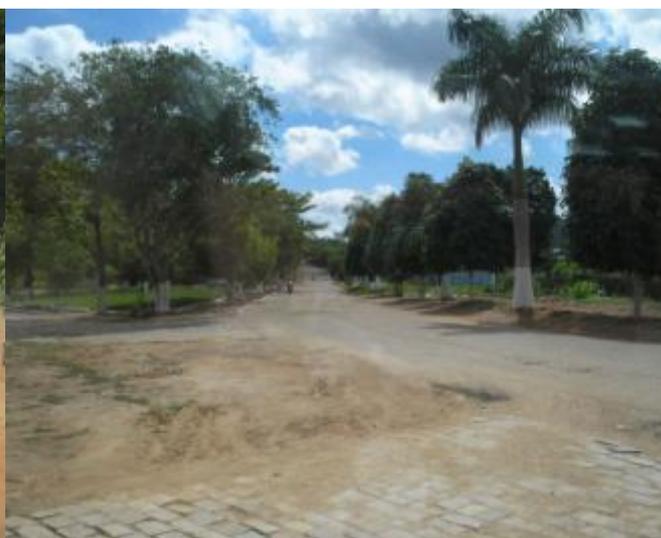
P82 – Distrito Baltazar, também atingido por inundações. Por se situar bem próximo à margem do rio Pomba, todo o Distrito é atingido por inundações.

Rua principal do distrito de Baltazar, sentido Aperibé

Rua principal do distrito de Baltazar, sentido Santo Antônio de Pádua

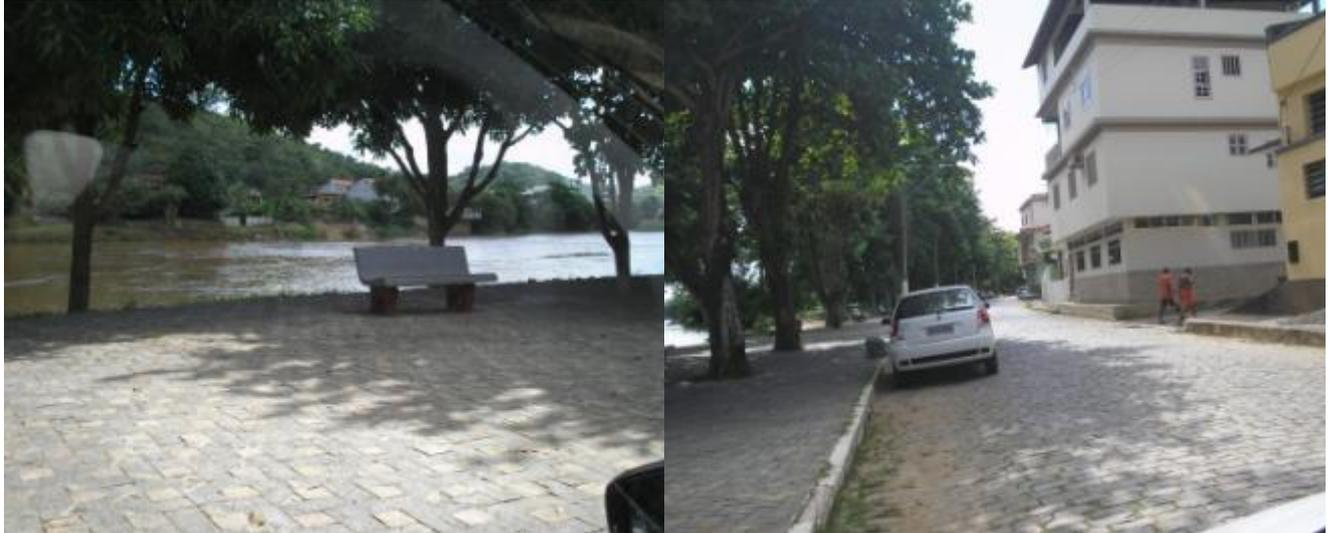
P84 – Bairro Tavares – Avenida Trajano J. de Oliveira é atingida diretamente pelo transbordamento da calha do rio Pomba, podendo atingir cerca de 1,5 m acima do nível da rua.

Avenida Trajano J de Oliveira, margeando o rio Pomba

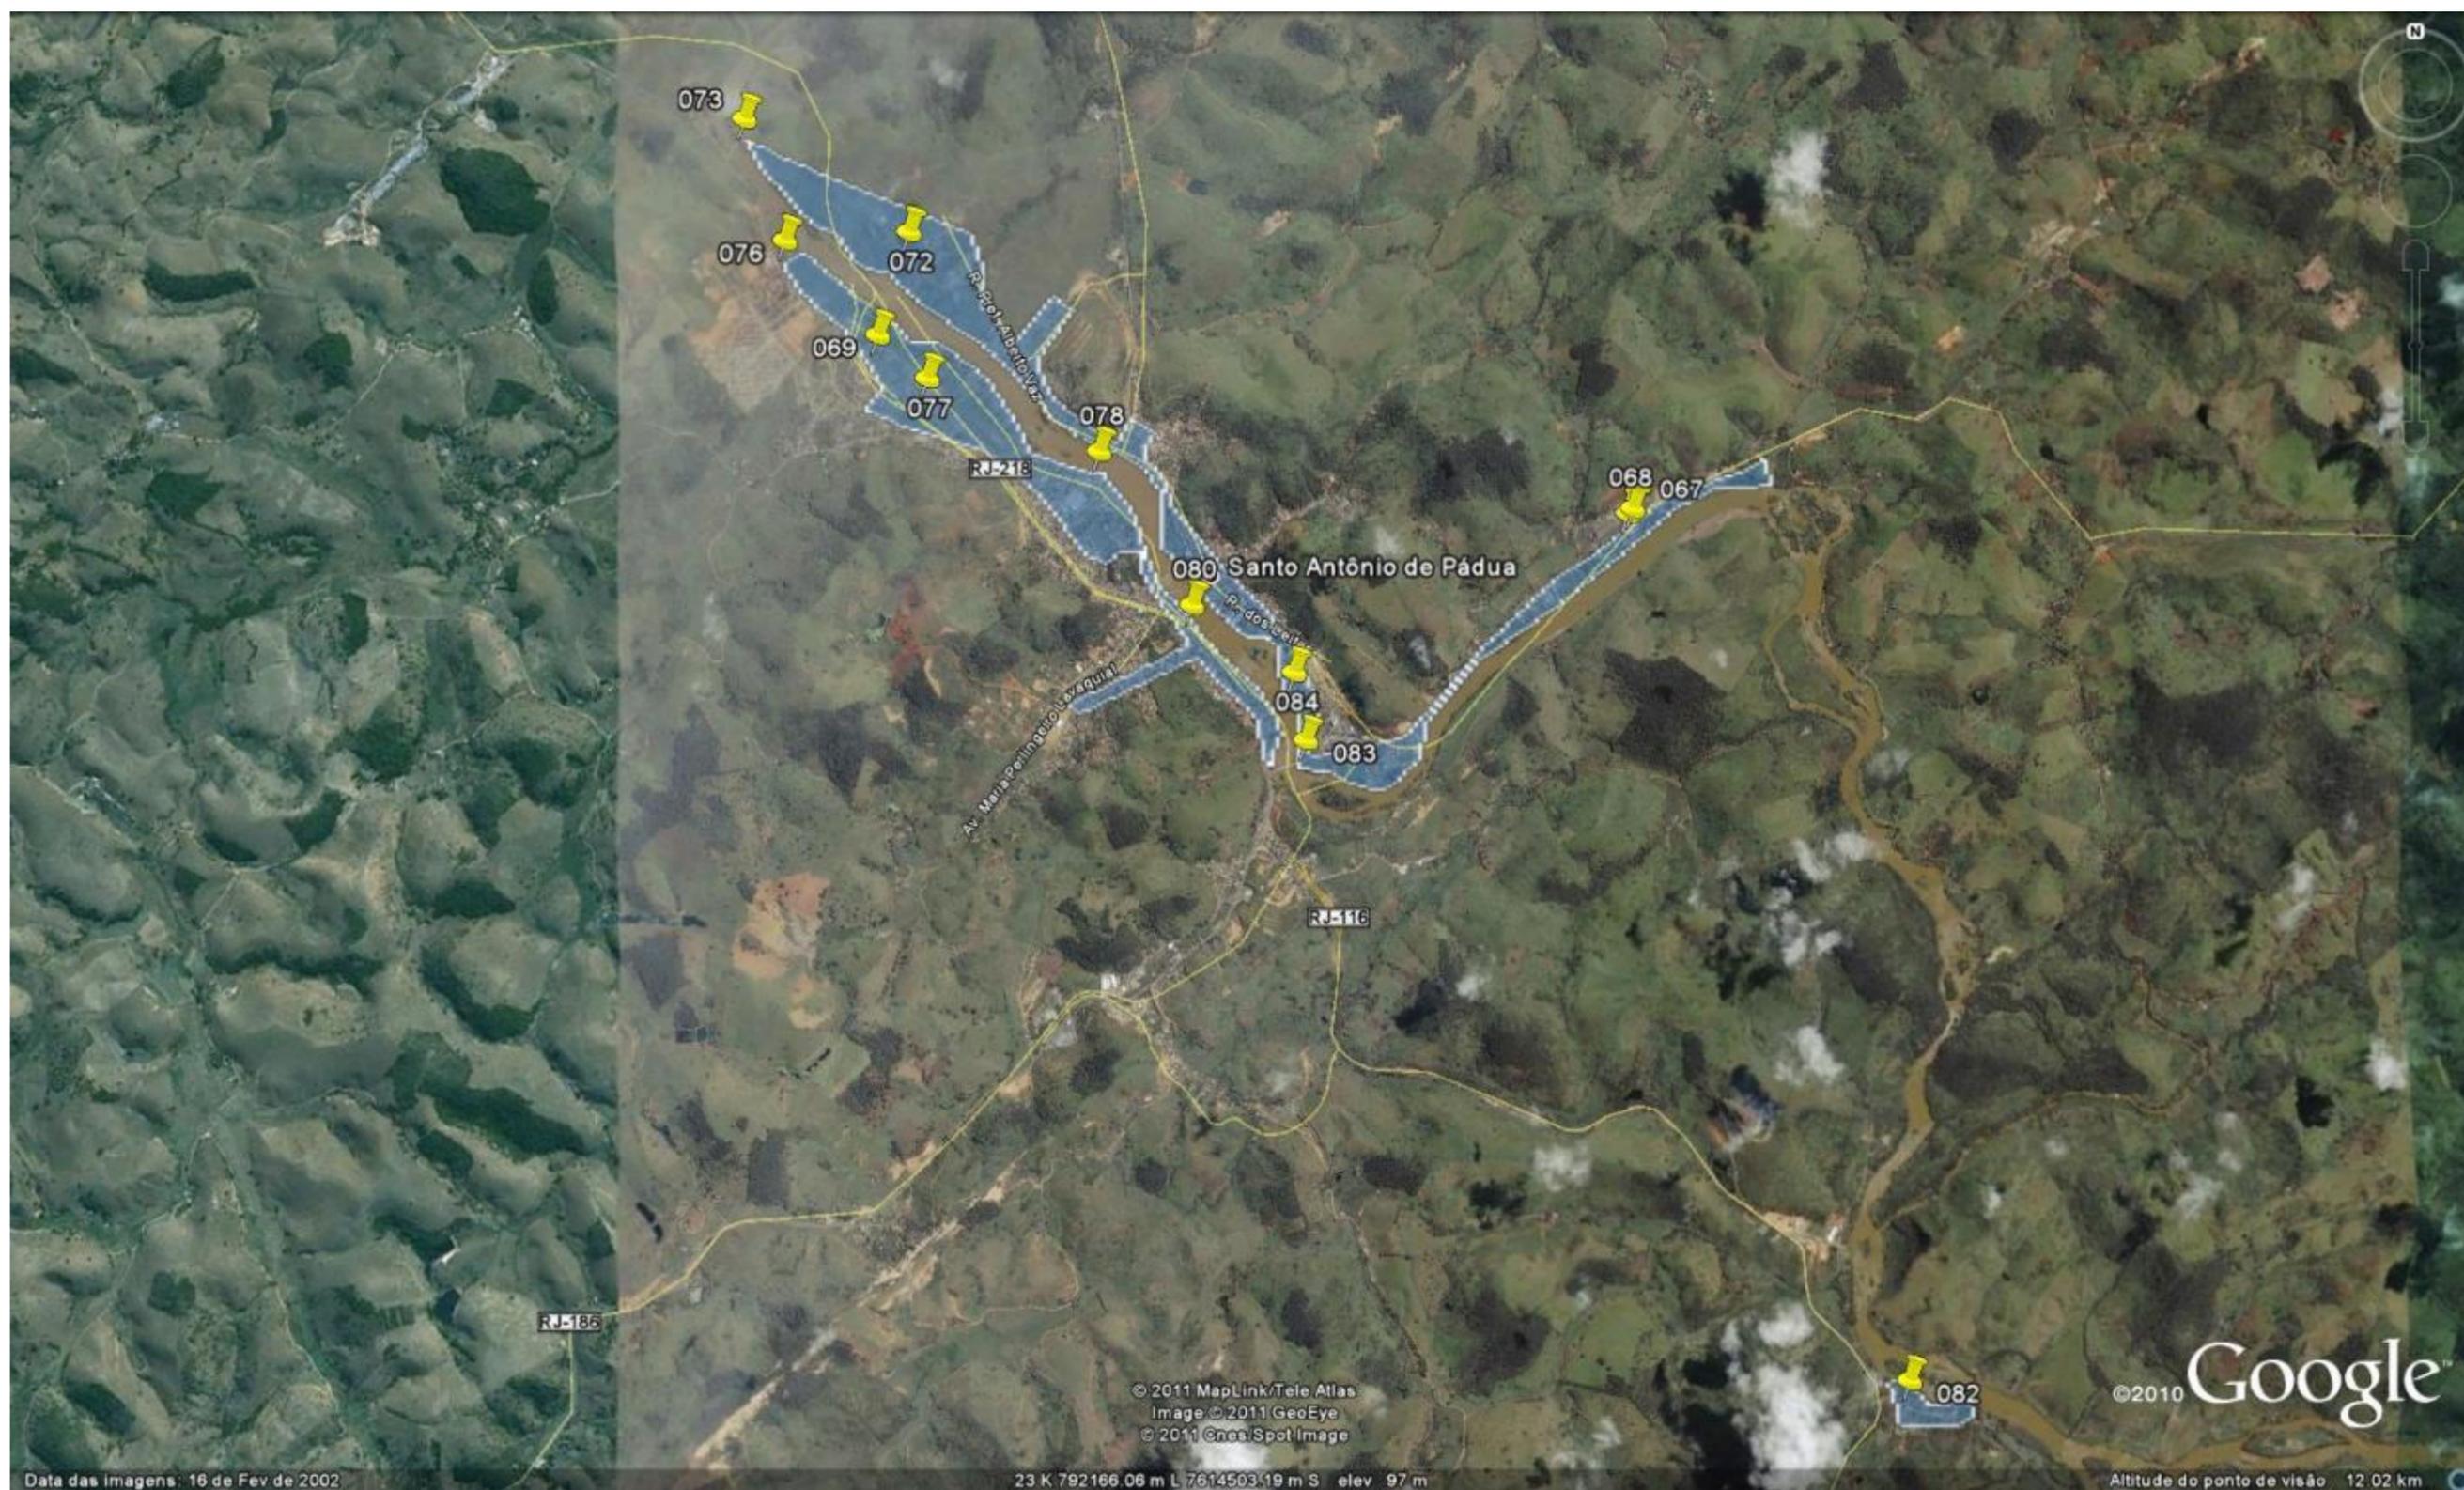
Figura 3.2 - Locais visitados em Santo Antônio de Pádua, sujeitos a cheias do rio Pomba e delimitação preliminar das manchas de inundação

A Figura 3.2, exposta a seguir, ilustra a localização dos pontos visitados em Santo Antônio de Pádua, e apresenta uma delimitação estimativa das áreas frequentemente inundáveis.

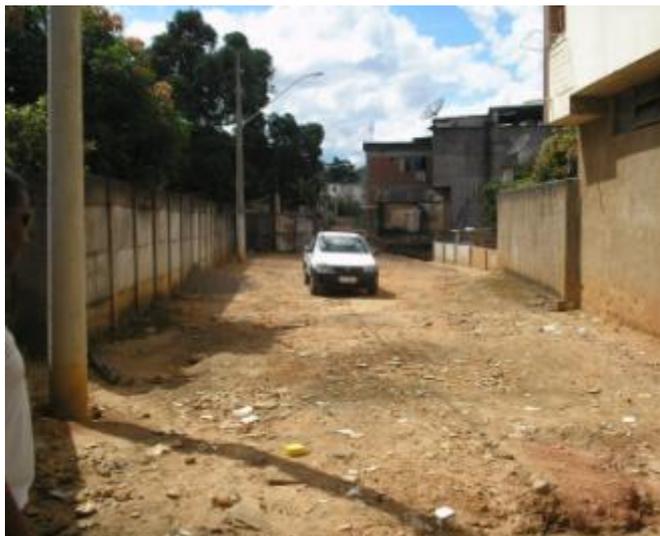
P30 – Córrego Santa Rita, na rua São Sebastião. Transborda na ocorrência de cheias. As duas tubulações existentes não são suficientes para comportar cheias intensas. Além disso, há transporte de entulho no córrego, podendo obstruir as tubulações, conforme já foi registrado em ocorrências anteriores, criando ainda maiores obstáculos ao escoamento de cheias.

Rua São Sebastião, por onde passa trecho canalizado do córrego Santa Rita

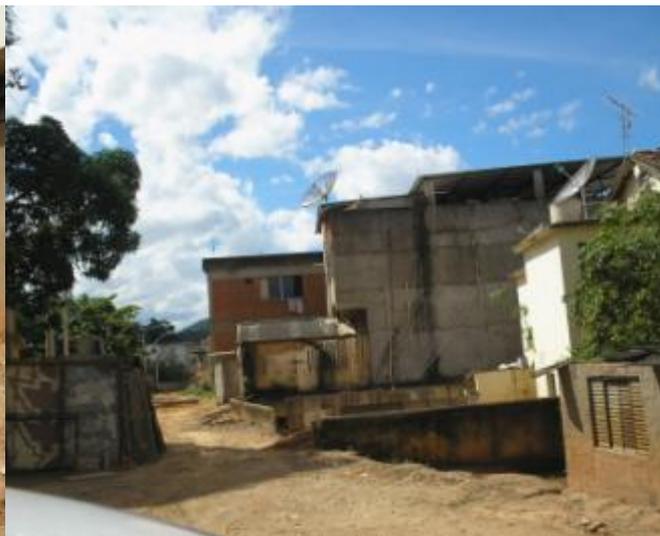
Rua São Sebastião

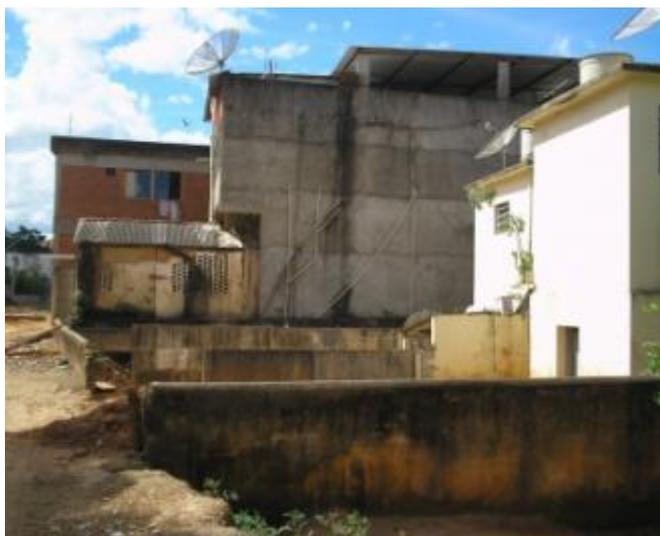
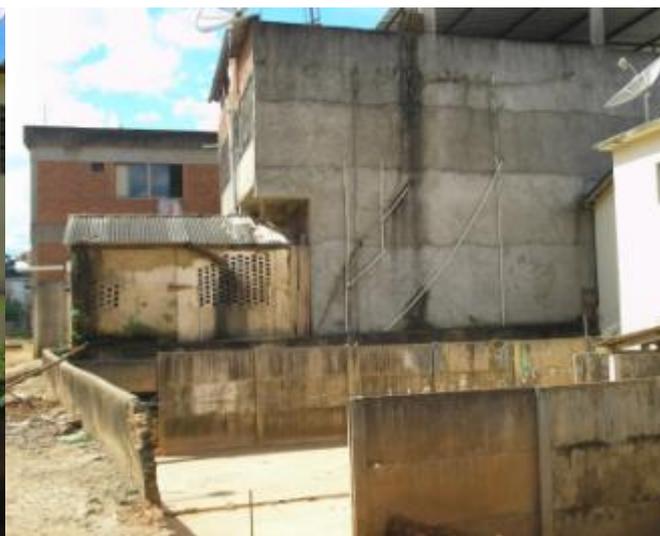
Residências construídas abaixo do nível da rua São Sebastião

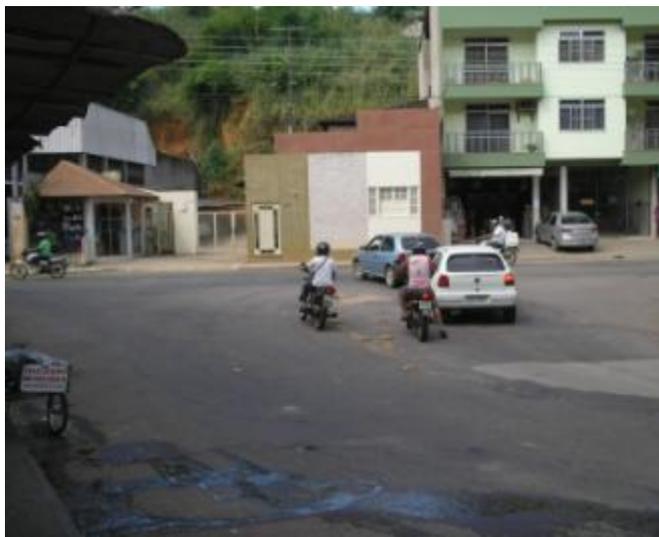
P31 – Cruzamento da rua José Augusto de Abreu com rua Santa Rita. Na ocorrência de cheias, o nível da água chega a alcançar 1,0 m acima do nível da rua.

Cruzamento da rua José Augusto de Abreu com rua Santa Rita

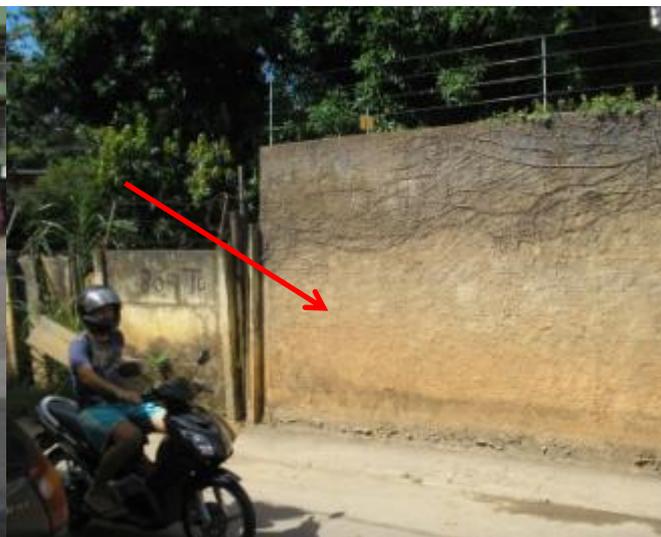
Marca de inundação de 2008 na rua Euzébio Alves

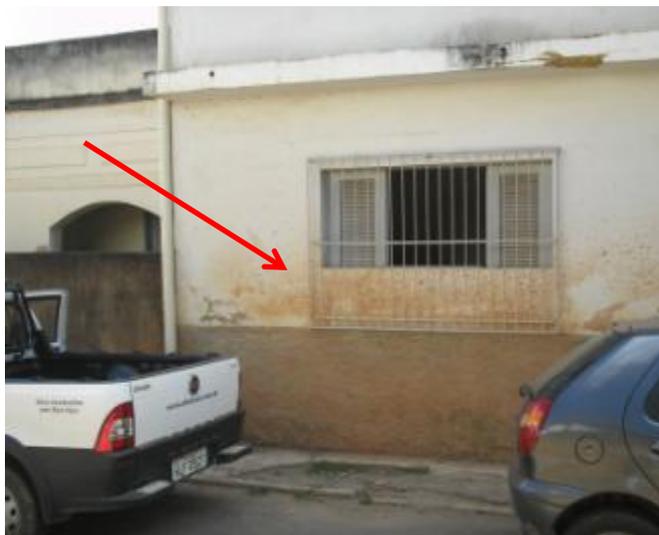
Marca da inundação de 2008 na parede de residência da rua Euzébio Alves

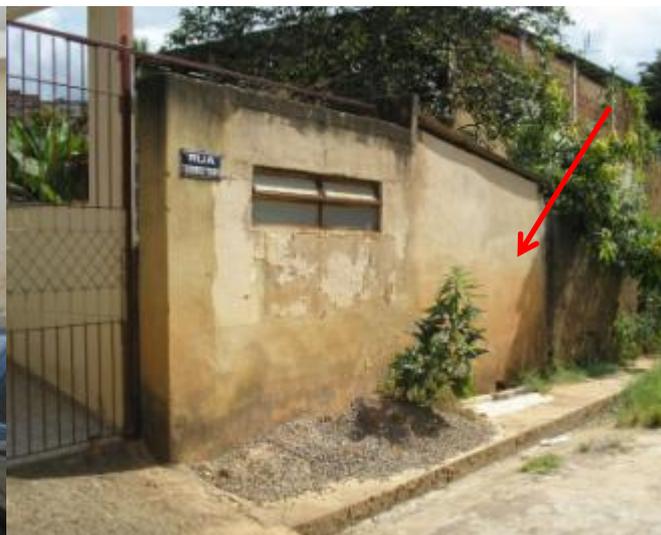
Marca da inundação de 2008 na parede de residência da rua Teodorico Torres

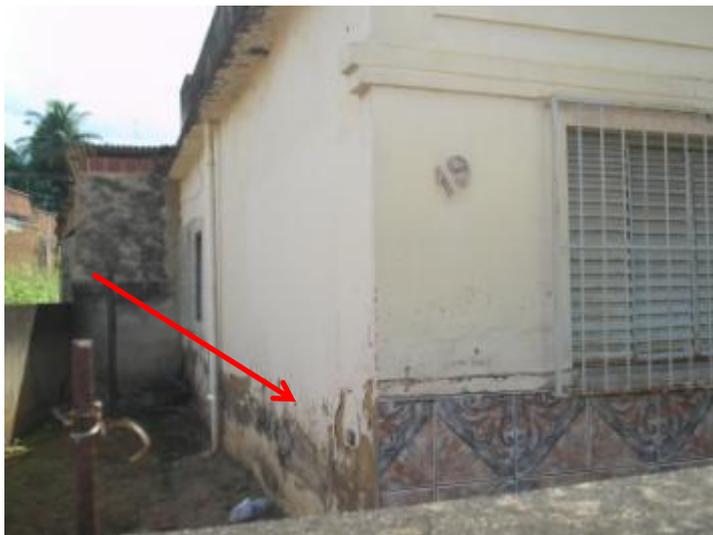
Marca da cheia de 2008 na parede de residência da rua Euzébio Alves

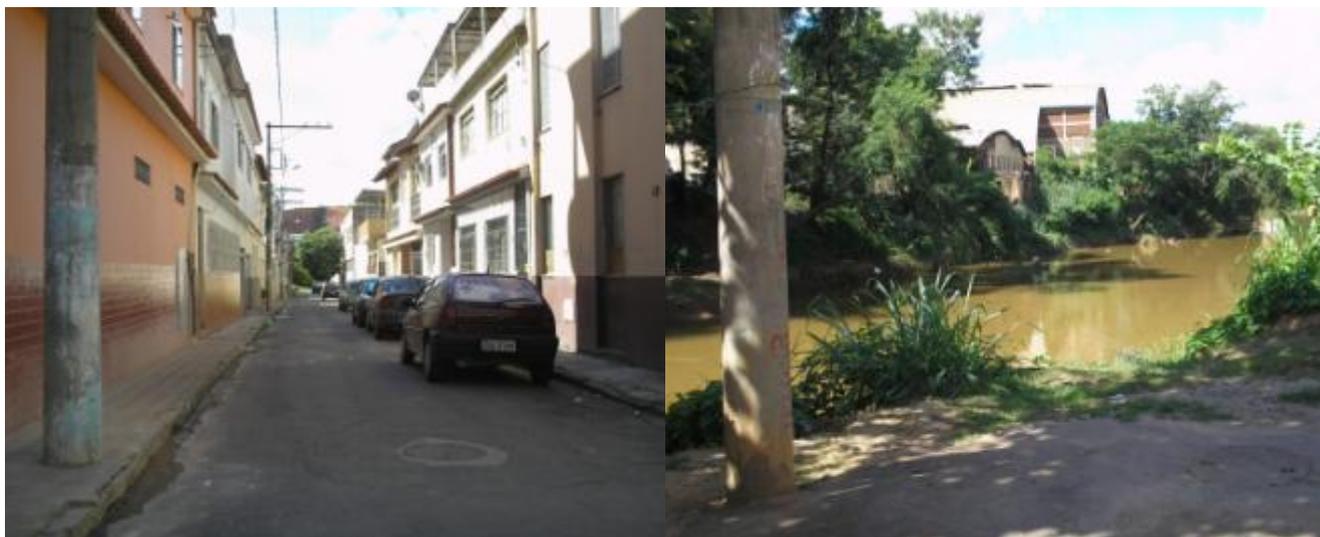
P34 - Rua Zita Vasconcelos e paralelas, no bairro Barra, sujeito a inundações frequentes.

Rua Zita Vasconcelos e seu encontro com o rio Muriaé

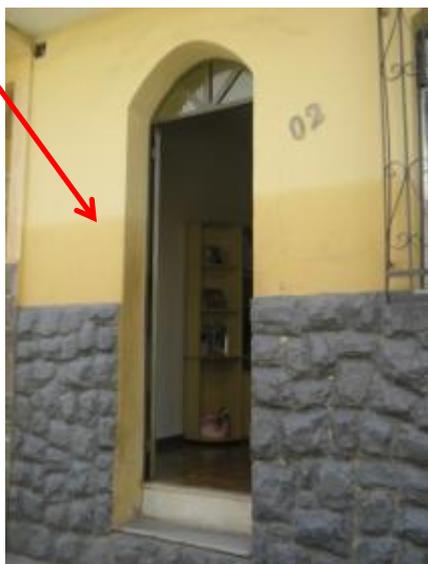
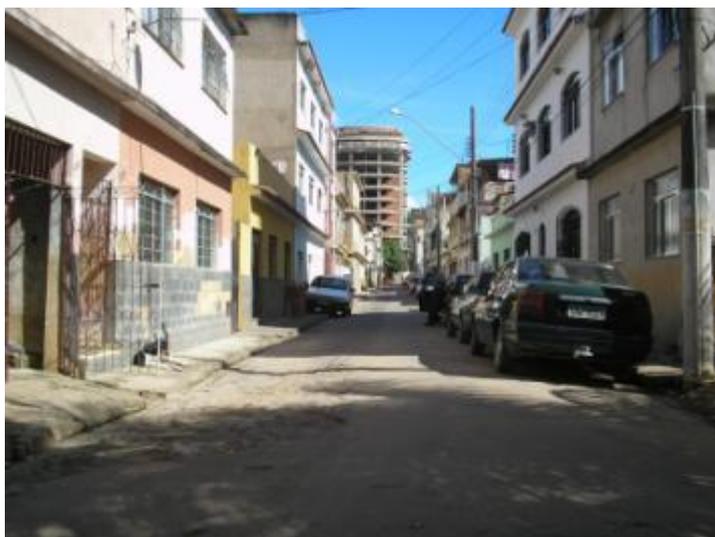
Marca na parede de residência da cheia de 2008 que alcançou 2 m acima do nível da rua Ettore Mazzin

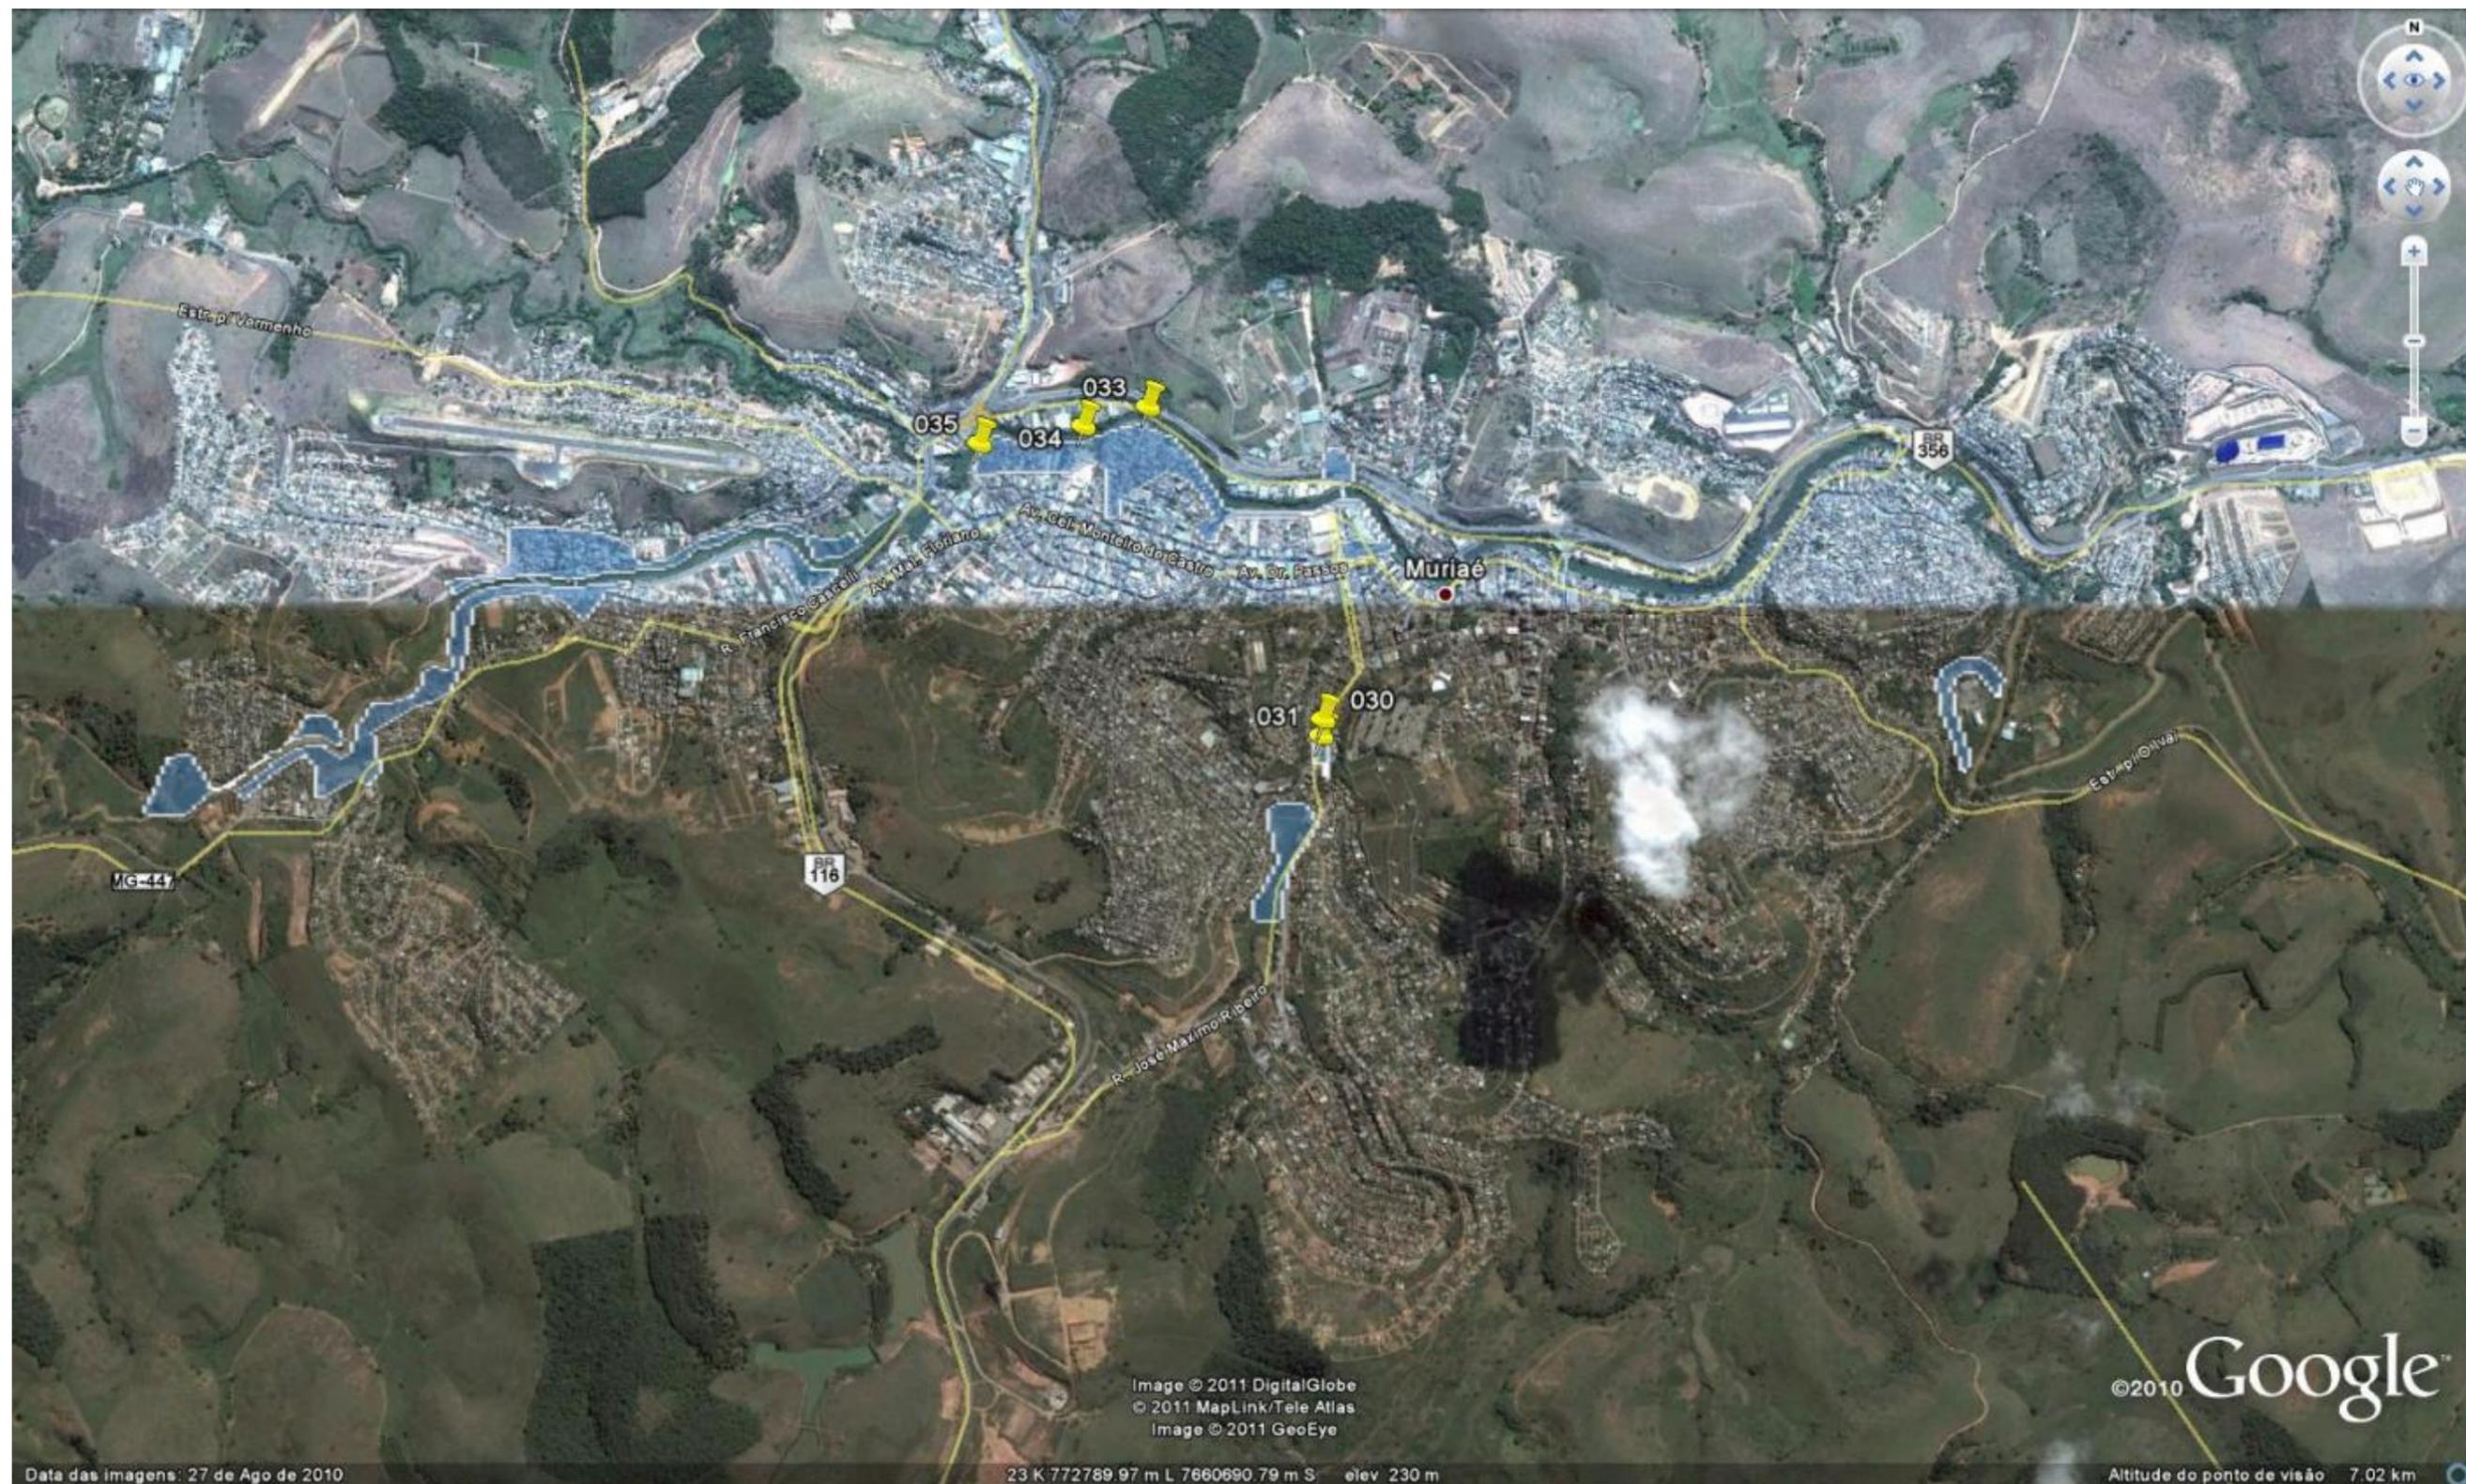
Figura 3.3 - Locais visitados em Muriaé, sujeitos a cheias do rio Muriaé e delimitação preliminar das manchas de inundação

Muriaé é um município mais desenvolvido e pode ser considerado um polo urbano regional. Ainda assim, as residências das áreas inundáveis identificadas, na sua maioria, podem ser consideradas como de uso por população de baixo poder aquisitivo. A Figura 3.3, exposta a seguir, ilustra a localização dos pontos visitados em Muriaé, e apresenta uma delimitação estimativa das áreas frequentemente inundáveis.

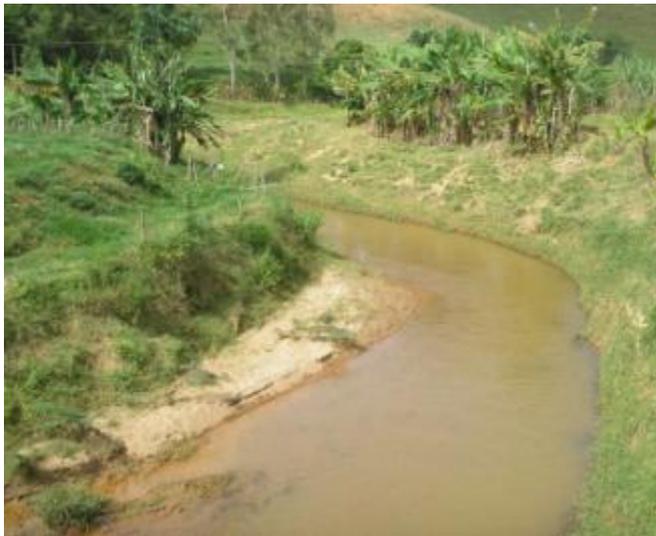
P38 – O rio Fubá encheu de lama na ocasião do rompimento da barragem de rejeitos de mineração, atingindo o nível da ponte que interliga porções da urbana de Mirai.

Vista para montante do rio Fubá na cidade de Mirai

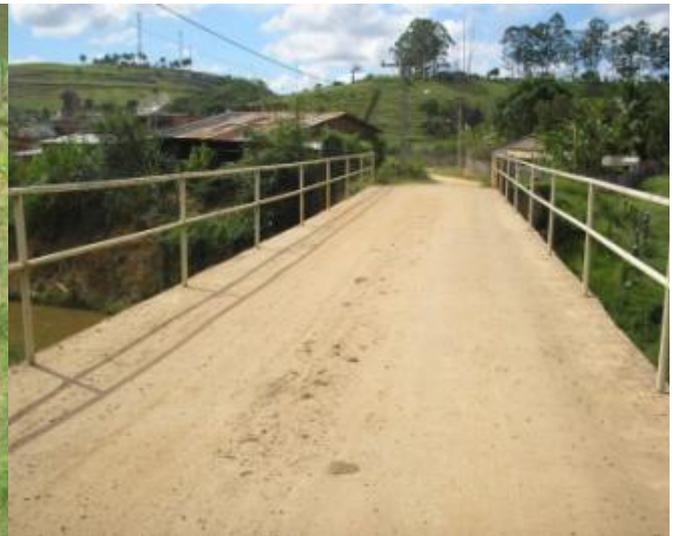
Ponte sobre o rio Fubá, cujo nível chegou até o nível da ponte, na cheia de 2007

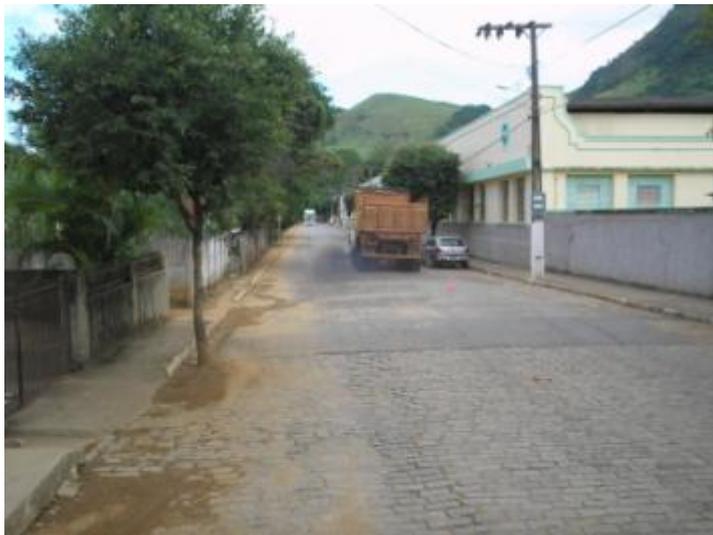
P40 – Rodovia Ataulfo Alves, que liga Mirai a Cataguases, também atingida em 2007.

Rodovia Ataulfo Alves, dentro do trecho urbano de Mirai

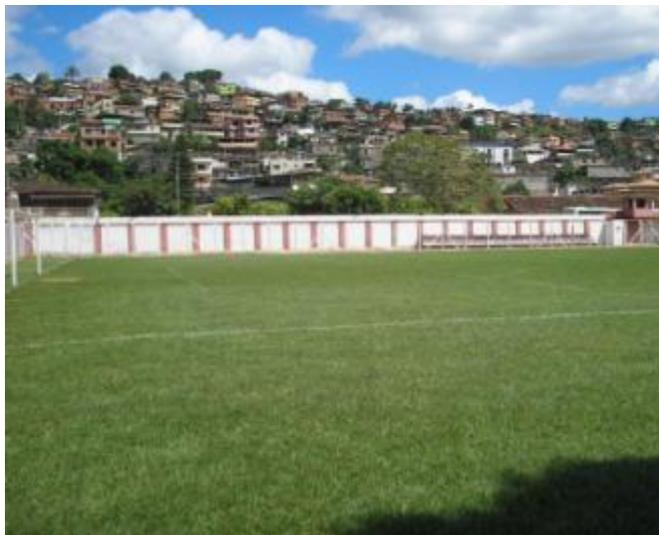
P43 – Campo de futebol do município de Mirai, junto ao rio Fubá; na ocorrência da inundação de 2007, ficou coberto com cerca de 1,5 m de lama após o rompimento da barragem de rejeitos de mineração.

Campo de futebol de Mirai, que ficou coberto com 1,5 m de lama na cheia do rio Fubá, em 2007.

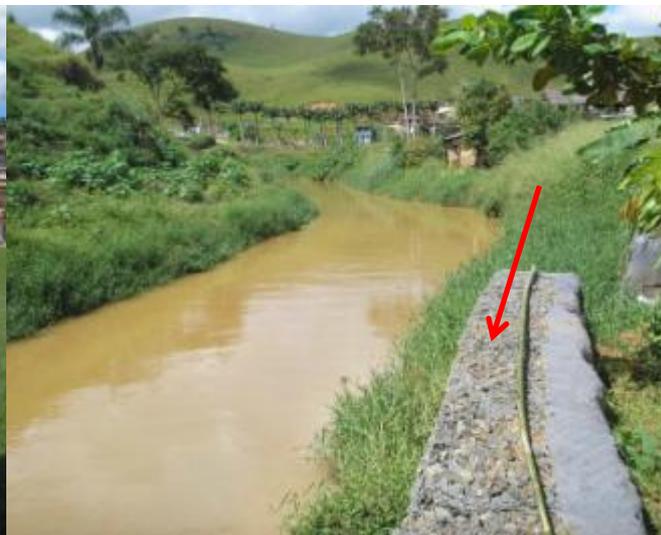
Vista para jusante do campo de futebol. Detalhe para o muro de gabião implementado junto a margem direita.
