Elaboração de Estudos para Concepção de um Sistema de Previsão de Eventos Críticos na Bacia do Rio Paraíba do Sul e de um Sistema de Intervenções Estruturais para Mitigação dos Efeitos de Cheias nas Bacias dos Rios Muriaé e Pomba e Investigações de Campo Correlatas

R 30
COLETA DE DADOS II
E RECONHECIMENTO DE CAMPO

1069-ANA-RPS-RT-005
Revisão 0 | Julho/2011

ENGENCORPS – CORPO DE ENGENHEIROS CONSULTORES S.A.

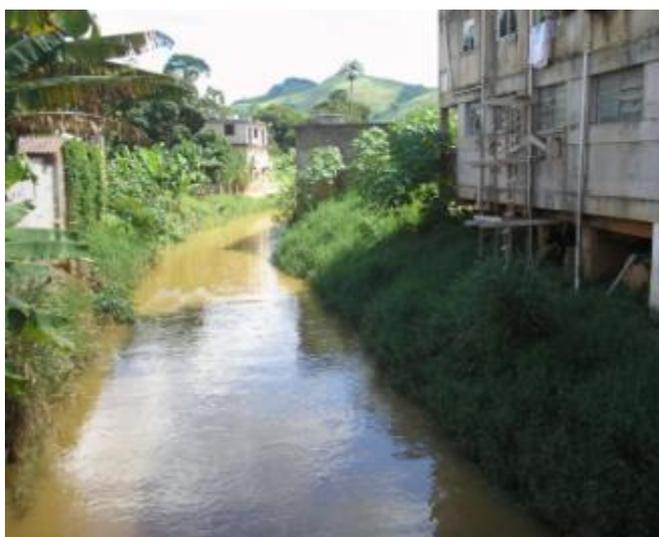
P44 – Ponte sobre o rio Fubá, que corta a cidade, também atingida pelo rompimento da barragem em 2007.

Vista para montante da ponte sobre o rio Fubá

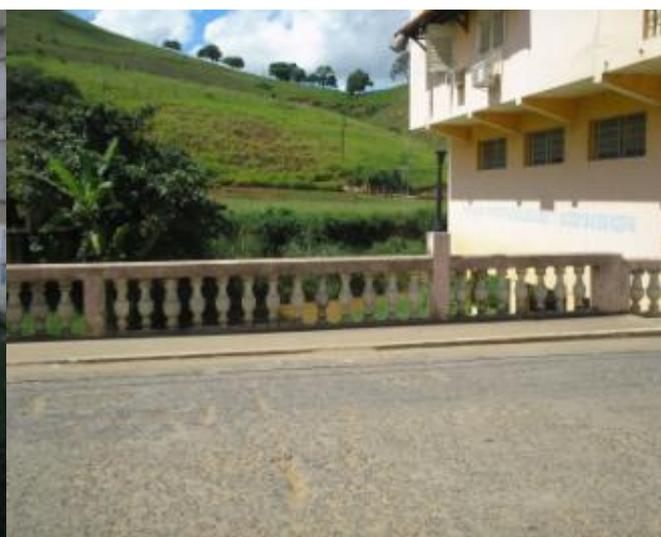
Ponte sobre o rio Fubá em trecho urbano

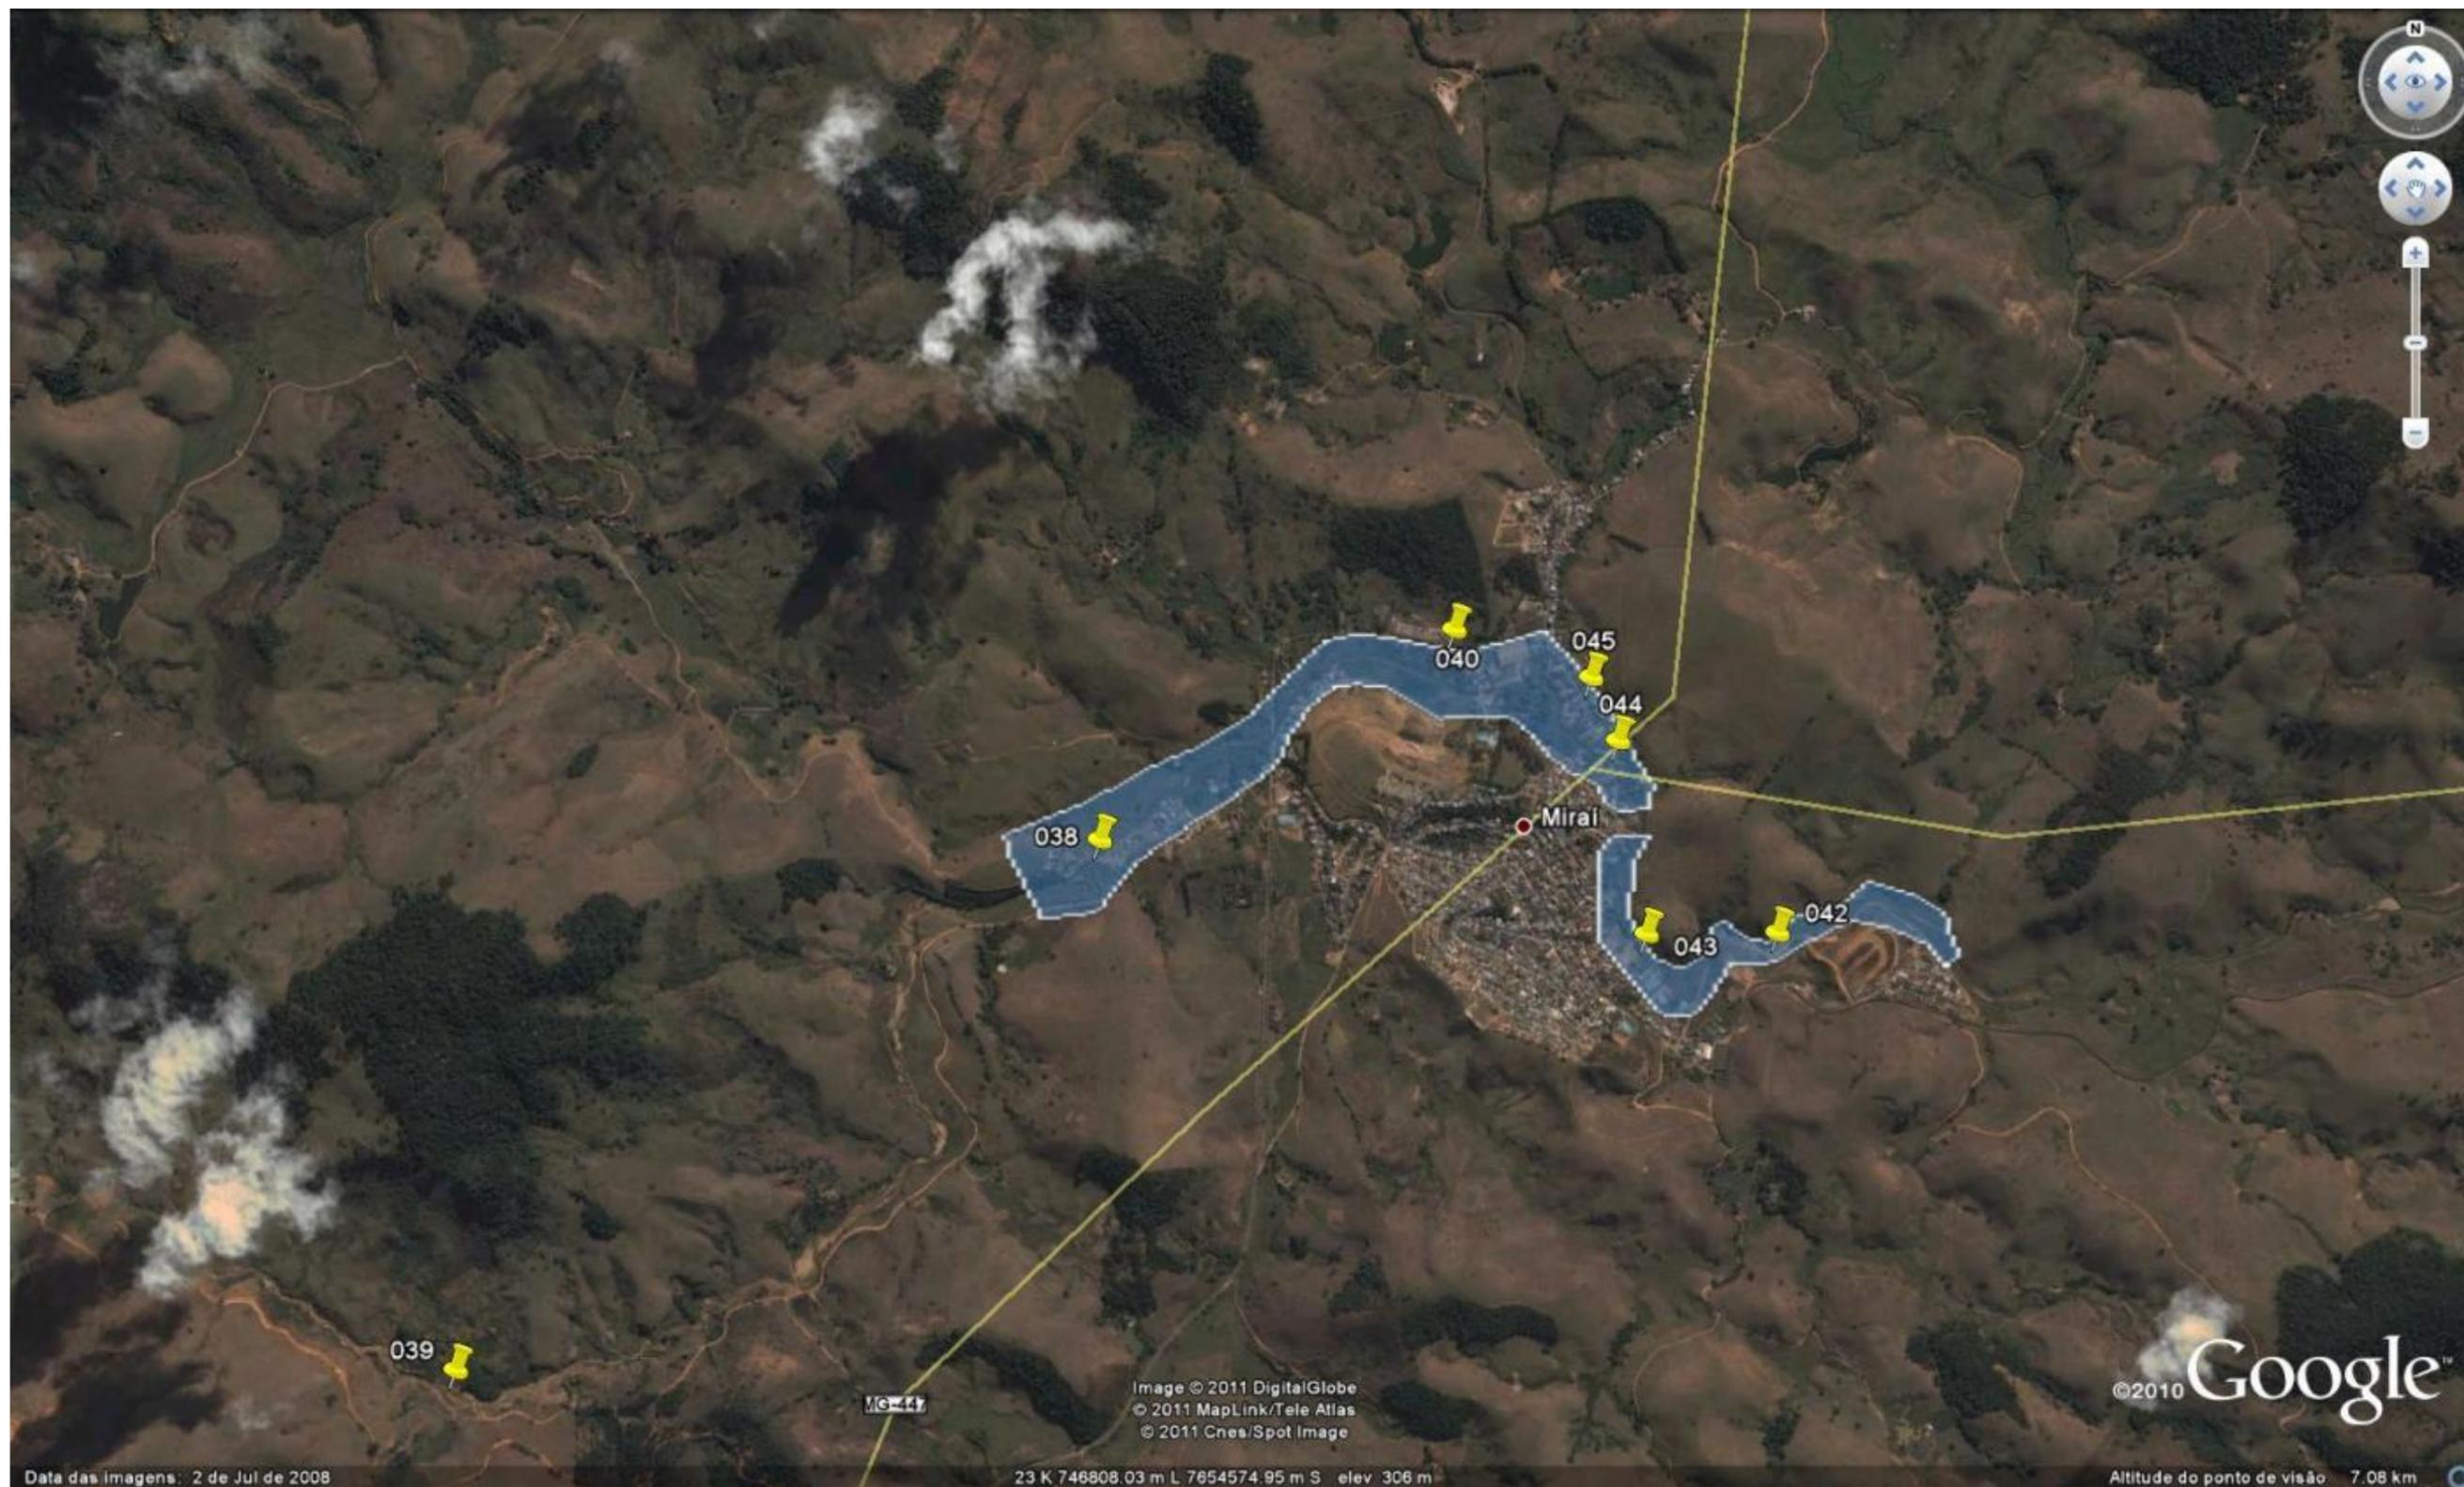
Figura 3.4 - Locais visitados em Mirai, atingidos pelas cheias do rio Fubá, em 2007, seguida pelo rompimento da barragem de rejeitos da empresa de mineração Rio Pomba, e delimitação preliminar das manchas de inundação.

A Figura 3.4 exposta a seguir, ilustra a localização dos pontos visitados em Mirai, e apresenta uma delimitação estimativa das áreas que foram atingidas pelas cheias de 2007, seguidas do rompimento da barragem de rejeitos.

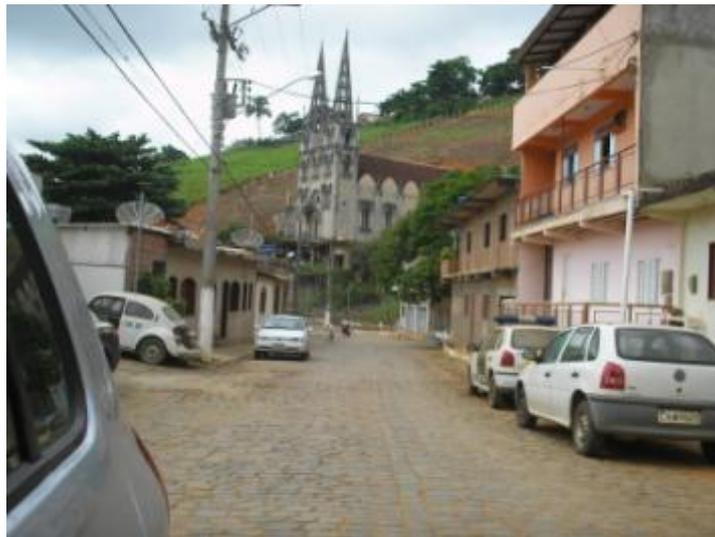
P46 – Rua Antônio Carlos Alberani, próxima à ponte de acesso à cidade, localizada no bairro Chácara do Cruzeiro, sujeita a inundações frequentes.

Vista da rua Antônio Carlos Alberani

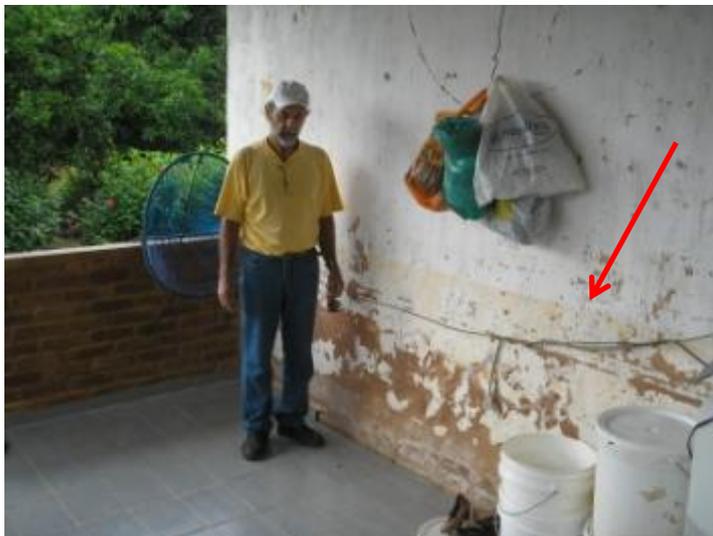
P48 – Cheia do rio Muriaé em 2008 atingiu residência próxima ao rio, alcançando cerca de 1,0 metro.

Marca da cheia de 2008 em residência localizada próximo da margem do rio Muriaé

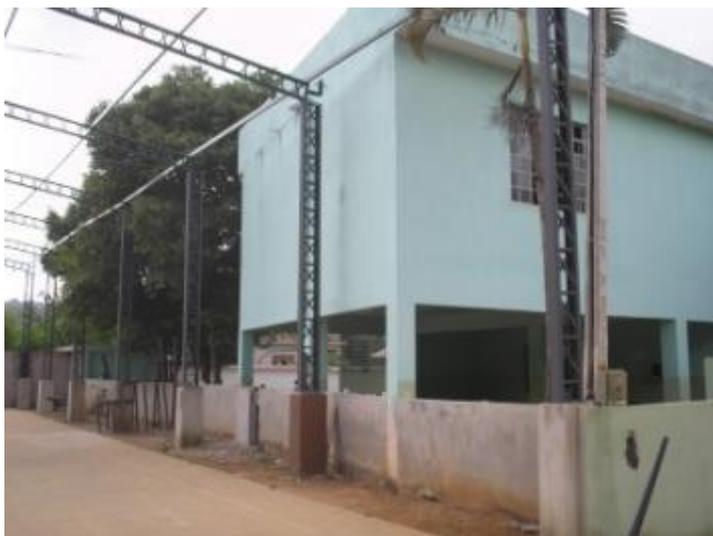
P49 – Escola Municipal Maria Petronília e entorno. A escola foi atingida por cerca de 1,50 m de água na ocorrência da cheia de 2008.

Escola Municipal Maria Petronília

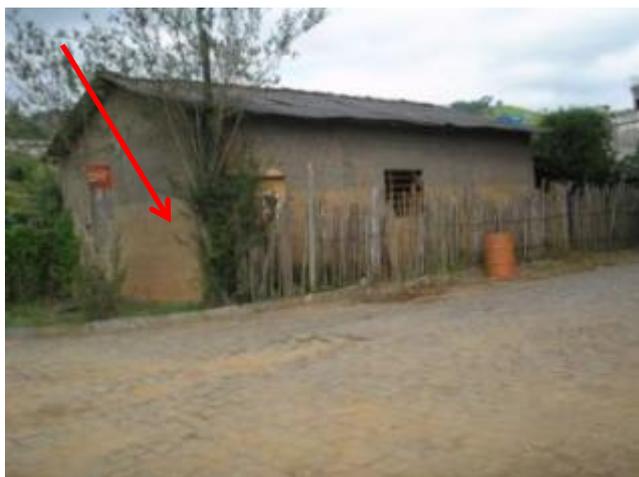
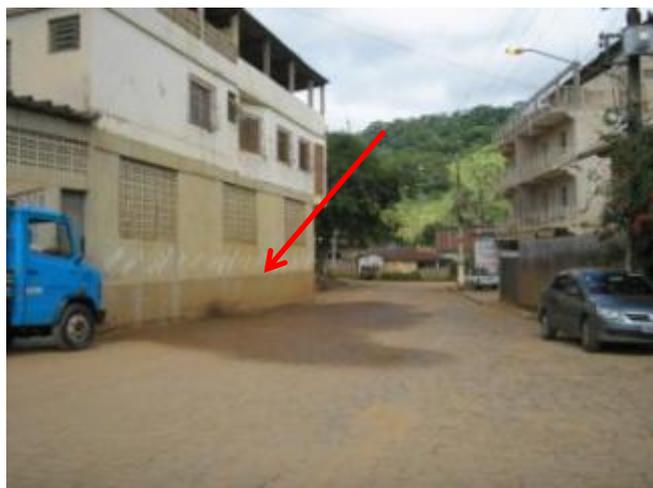
Marcas da cheia ocorrida em 2008 na rua Hélio Modesto de Sá

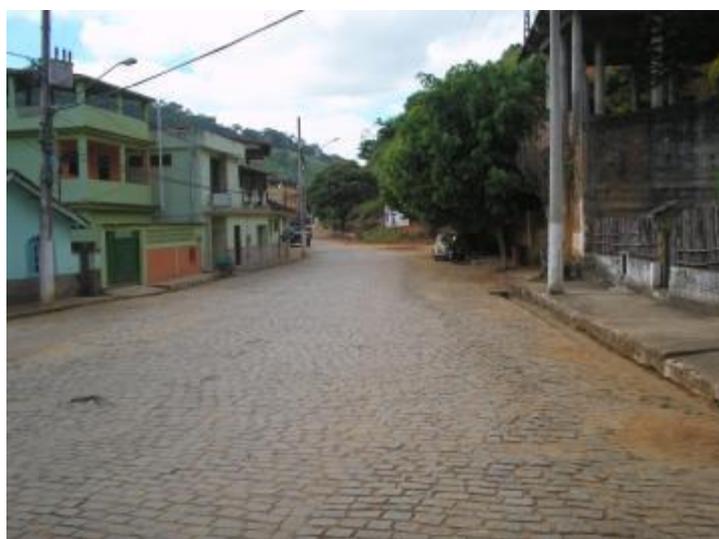
Rua João Joaquim dos Santos, atingida por inundações

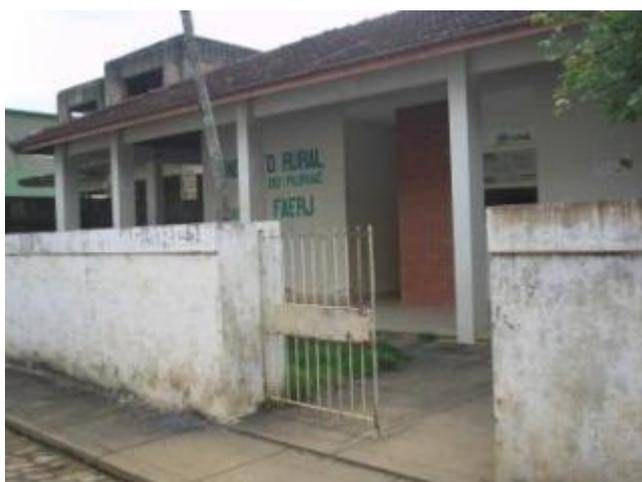
Sindicato Rural de Laje do Muriaé na rua João Joaquim Santos, atingido em 2008

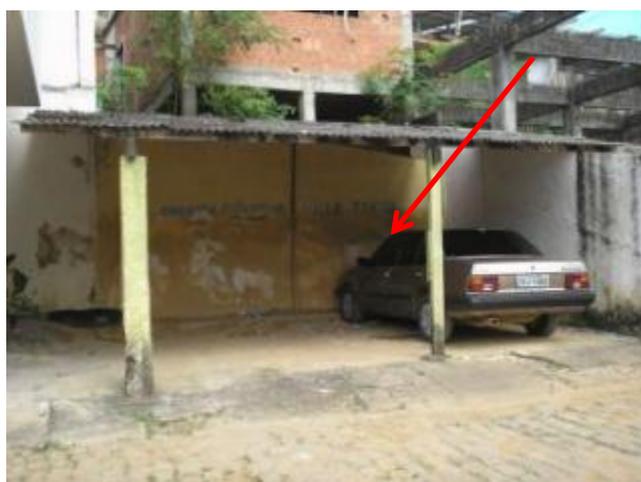
Marca da cheia em garagem localizada na rua Antônio Carlos Alberoni

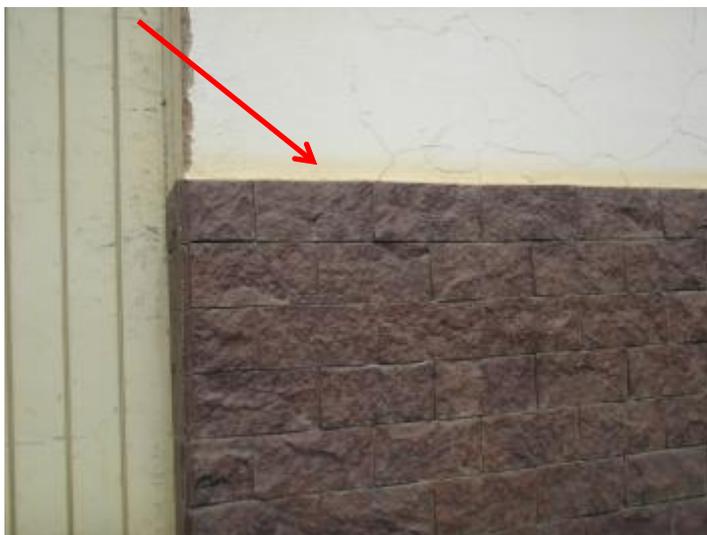
P50 – Rua Garcia Pereira, a principal rua da cidade de Laje de Muriaé. Quando da cheia de 2008, a inundação alcançou o prédio da Prefeitura Municipal.

Marca de cheia de 2008 em casa da rua Garcia Pereira; alcançou cerca de 1,0 metro.

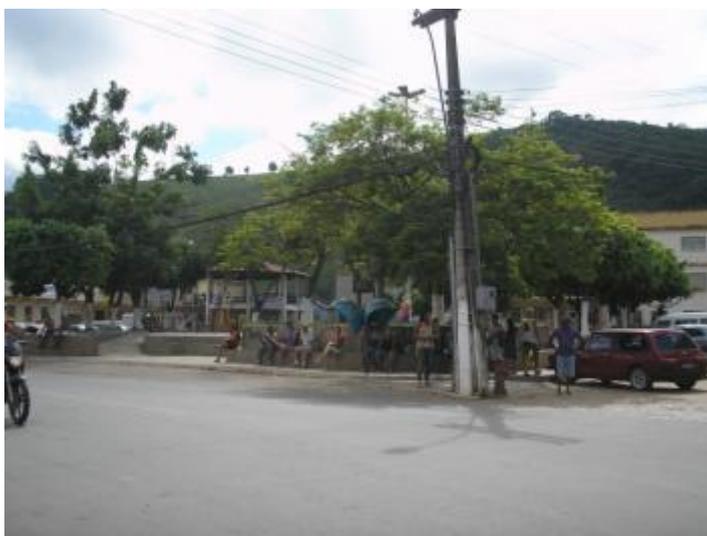
P51 – Praça Padre Martins, em frente ao prédio da prefeitura, também atingida pela cheia de 2008.

Praça Padre Martins

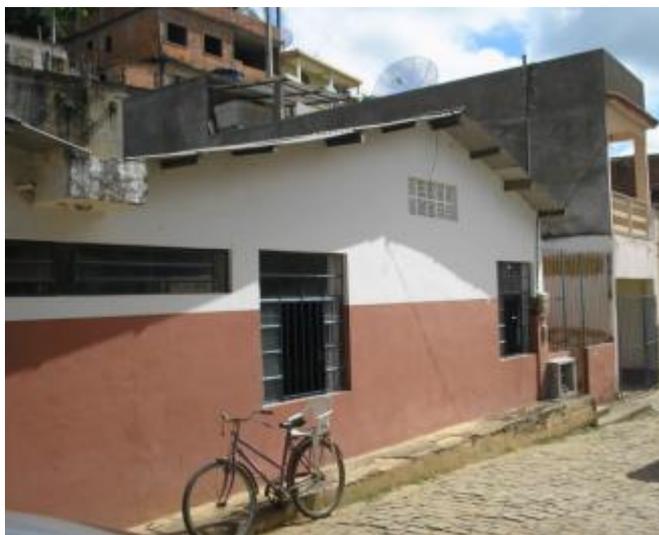
P52 – Jardim de Infância, na Rua Moraes Diniz, levemente atingido pela cheia do rio Muriaé de 2008.

Vista do Jardim de Infância na rua Moraes Diniz

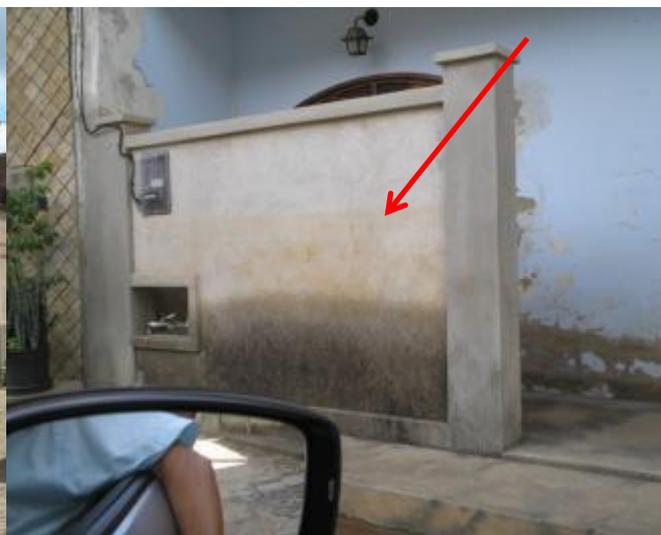
Marca da cheia em outro ponto na mesma rua Moraes Diniz com cerca de 1,0 metro.

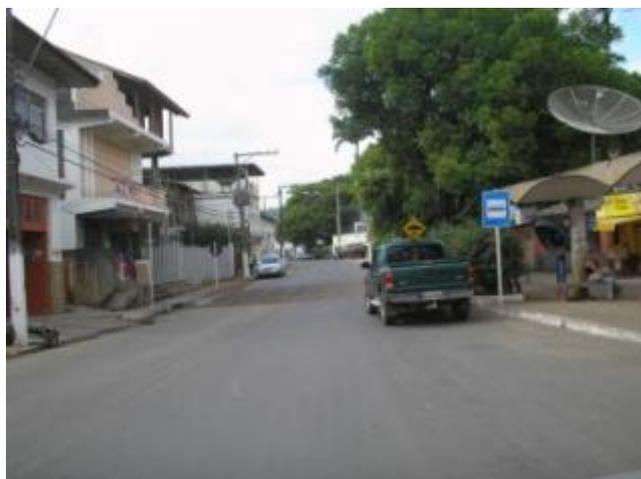
P53 – Rua Ferreira Cesar, continuação da rua Garcia Pereira, atingida pela cheia de 2008.

Vista da rua Ferreira Cesar

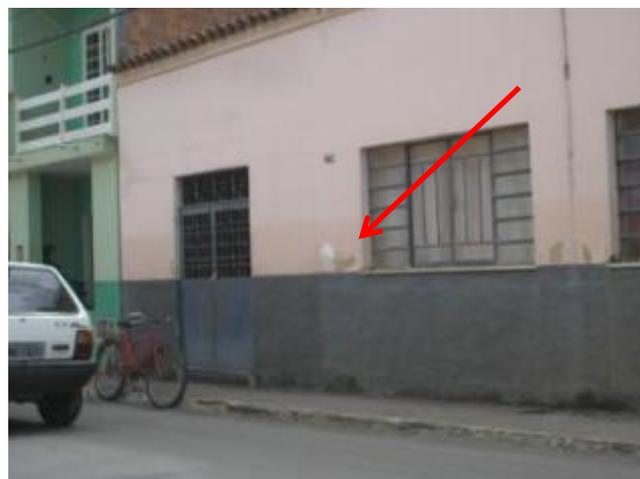
Marca da cheia de 2008 em residência na rua Ferreira Cesar

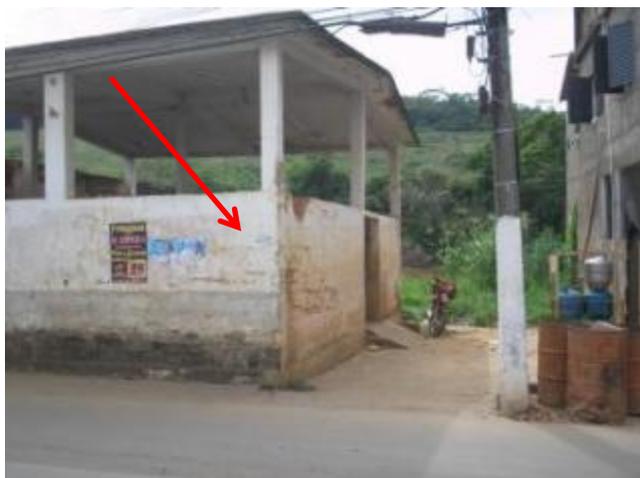
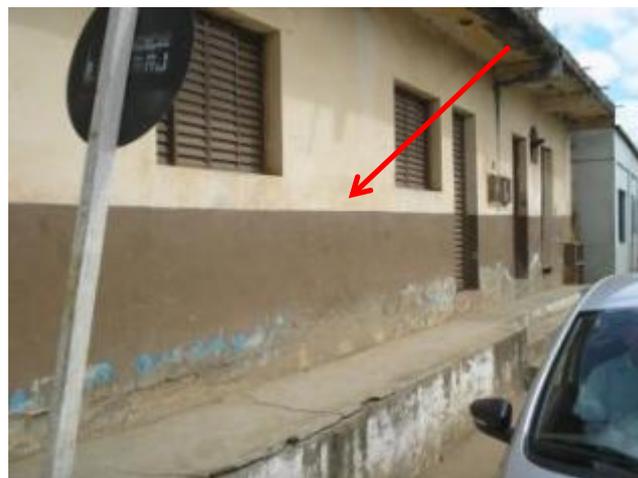
P54 – RJ-116, saída para Miracema, continuação da rua Ferreira Cesar.

Saída da cidade de Laje do Muriaé em direção a Miracema – marcas da cheia de 2008

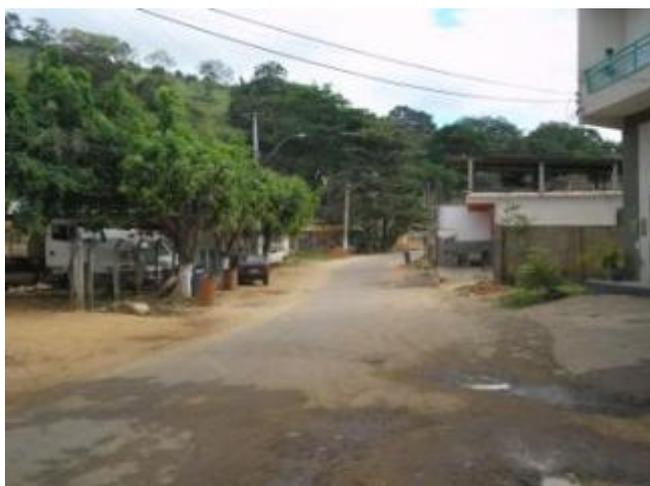
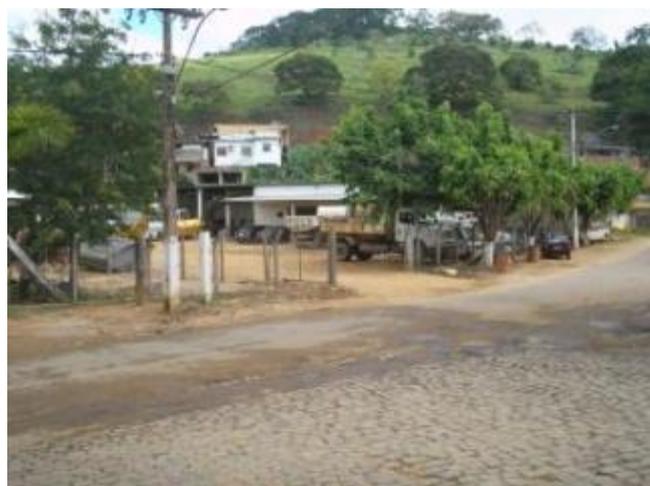
P55 – Nas proximidades da fábrica de vidro Cristal Temper. Área atingida pela cheia de 2008.

Vista das proximidades da fábrica de vidro Cristal Temper

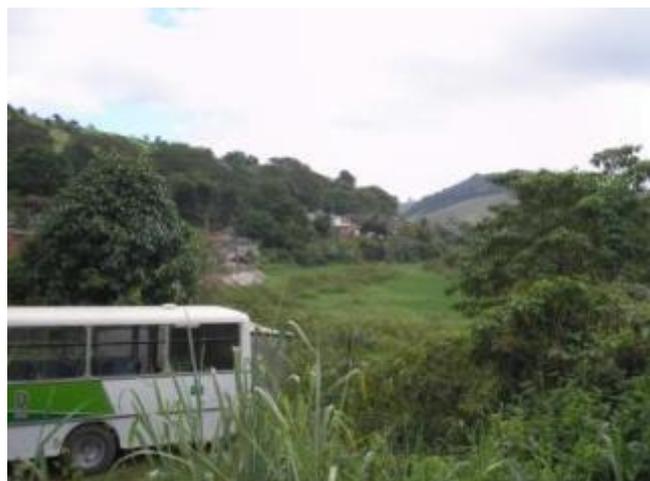
Vista das proximidades da fábrica de vidro Cristal Temper

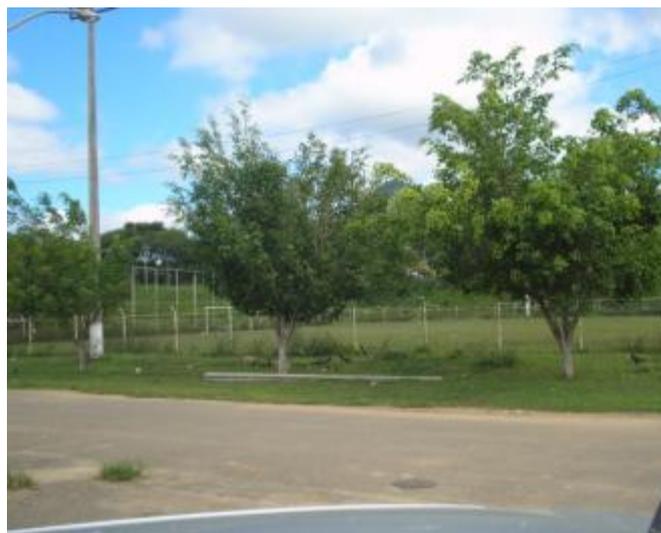
P56 – Outras áreas afetadas pelas inundações devido às cheias do rio Muriaé, em 2008, na cidade de Laje de Muriaé.

Vista do Estádio Municipal

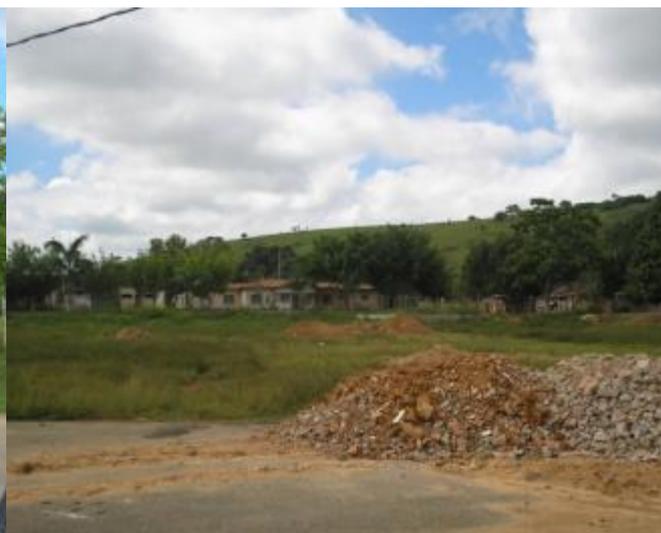
Vista de confecção têxtil

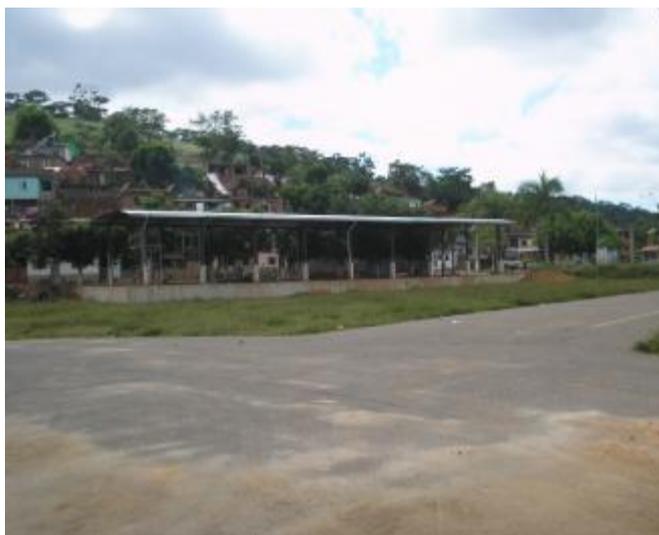
Vista do Galpão do Produtor

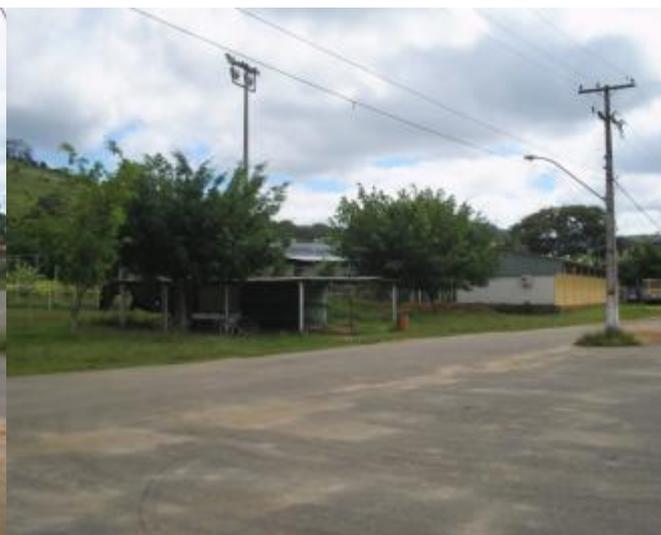
Vista do Espaço do Idoso

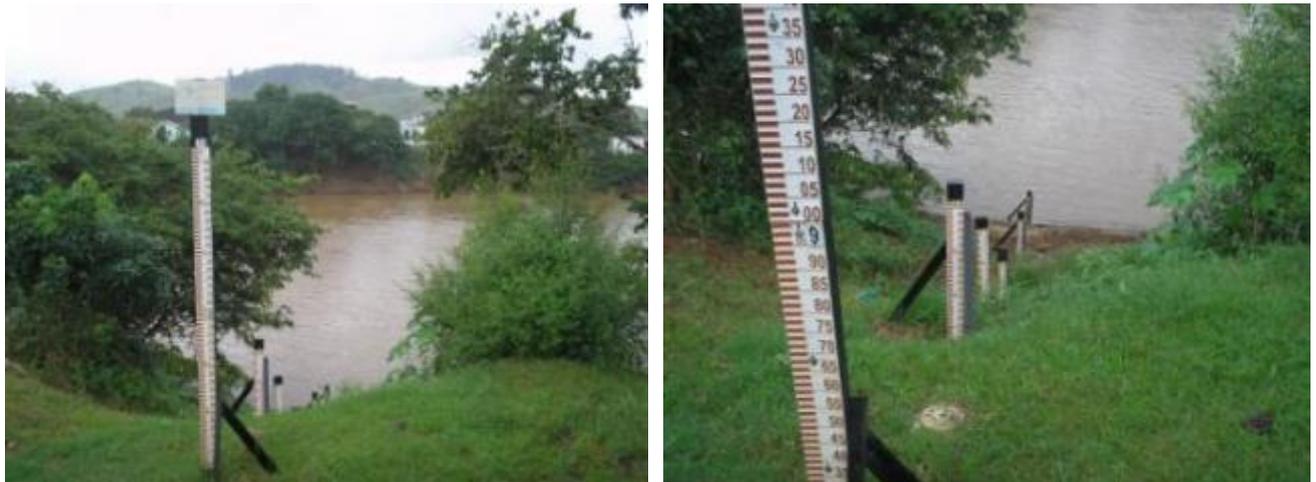
P85 – Régua limnimétrica da ANA, acesso ao rio Muriaé pela rua Vicente de Maiolino.

Vistas das régua da ANA, no rio Muriaé, em Cardoso Moreira

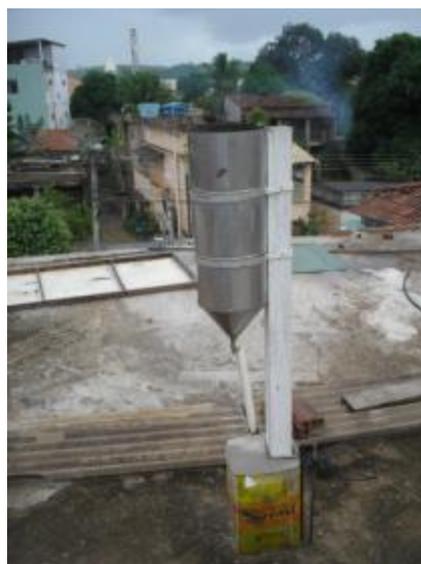
P86 – Pluviômetro da ANA realocado para casa de observador na rua Manoel Sepúlveda, 87 – Ronaldo Dias Fluey.

Vista do pluviômetro.

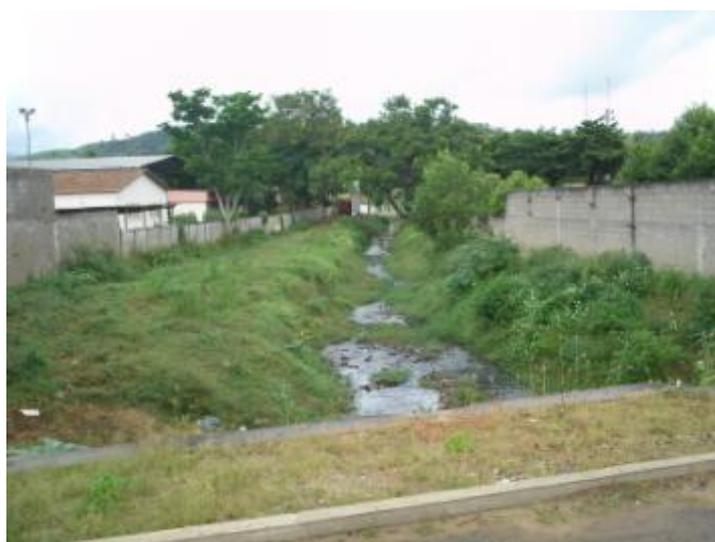
P89 – Ponte danificada sobre a Avenida Antônio Ferreira de Medeiros.

Dano entre a pista de rolagem e a extremidade lateral da ponte causado pelo solapamento da margem do rio

Vista da ponte, para jusante

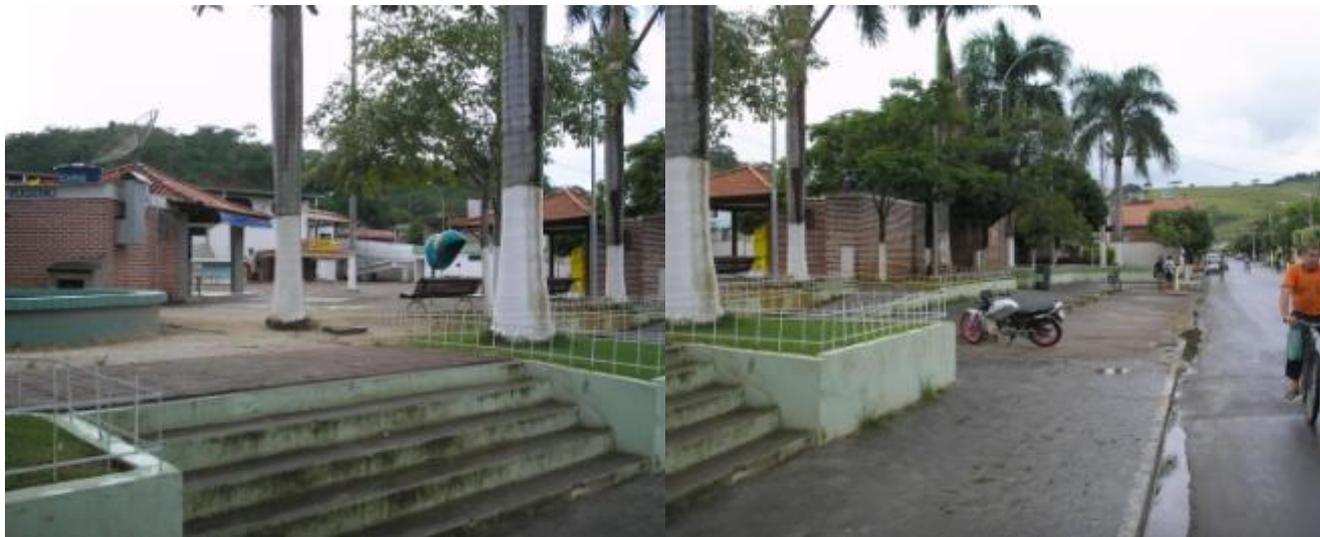
P90 – Praça no centro da cidade, atingida pela inundação, que engloba uma Escola Municipal, um Ginásio Poliesportivo e o Estádio.

Vistas da Praça

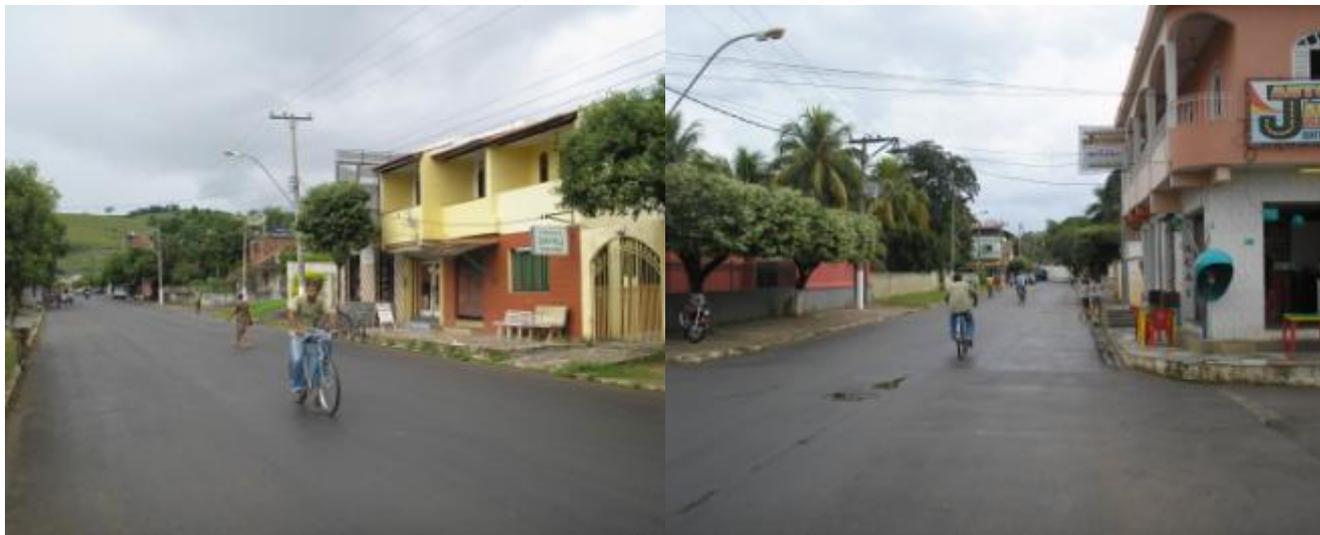
P96 – Rua São José, no cruzamento da Avenida Antônio Ferreira de Medeiros, no centro da cidade de Cardoso Moreira. Na cheia de 2008, o nível d'água alcançou entre 2 e 2,5 metros no local.

Rua São José, cruzamento com a Av. Antônio Ferreira de Medeiros, na cidade de Cardoso Moreira

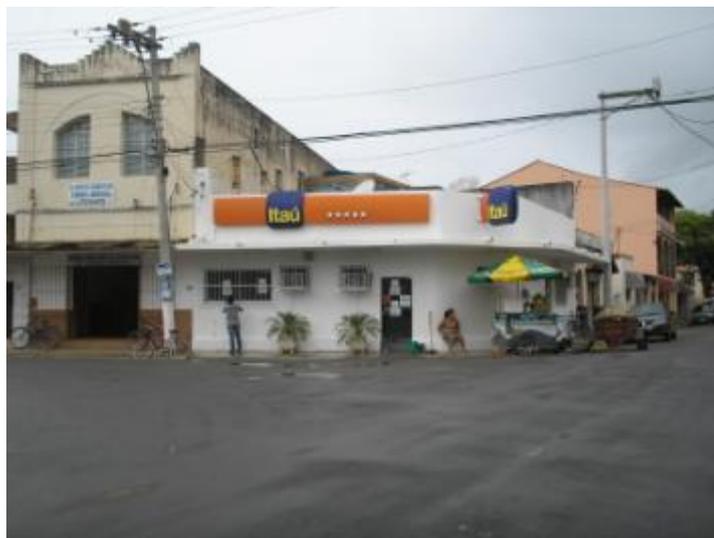
P97 – Rua Beira Rio, na região central, em frente a estabelecimento bancário. Nível d'água alcançou entre 1,5 e 2 metros na cheia de 2008.

Rua Beira Rio, atingida pela cheia do ano 2008

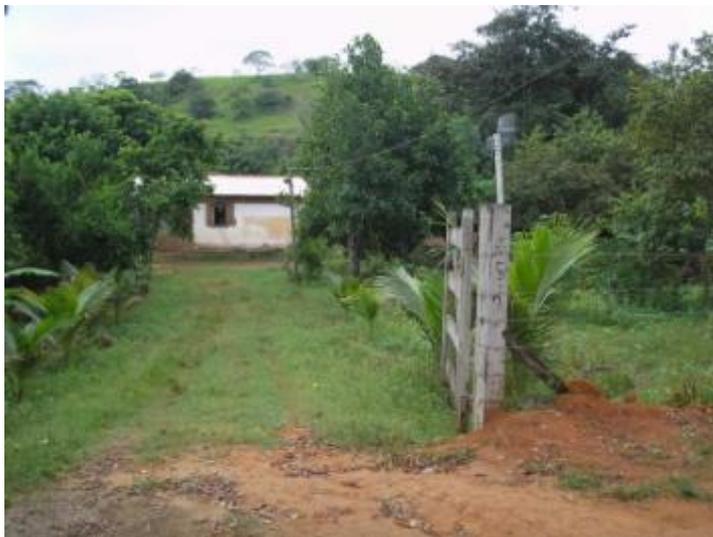
P100 – Margem direita do rio Muriaé, a montante da sede urbana, primeiro local inundado na cheia de 2008.

Ponto de início da inundação a montante da sede municipal de Cardoso Moreira

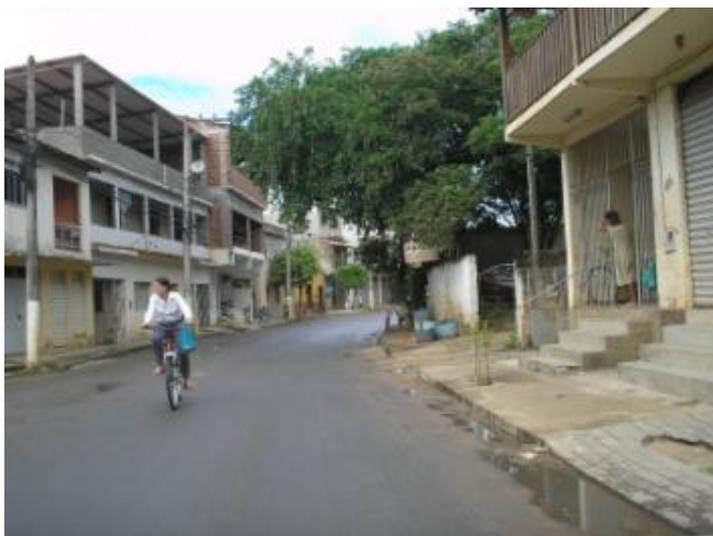
P103 – Ponto situado em cotas baixas, sujeito a inundações, na cidade de Cardoso Moreira, na porção localizada na margem direita do rio Muriaé, próximo à Praça do Obelisco.

Área sujeita a alagamentos, em Cardoso Moreira

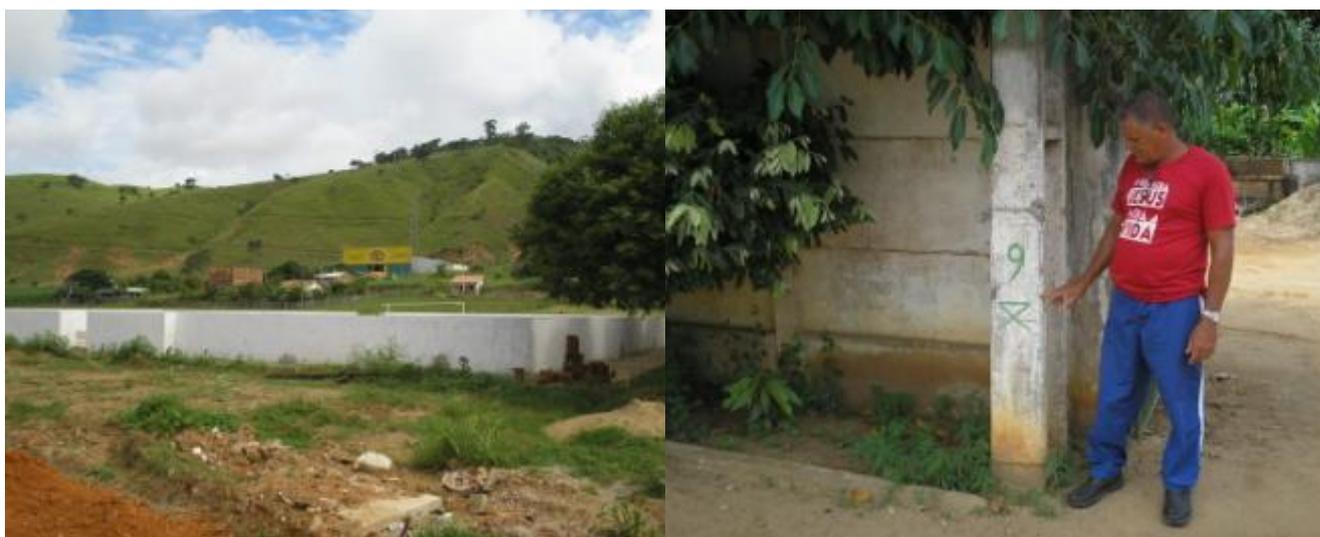
P107 – Secretaria da Agricultura de Cardoso Moreira. Trata-se de local situado a jusante da área urbana, na margem direita do rio Muriaé, sujeito a alagamentos.

Vista de campo de futebol, próximo à Secretaria da Agricultura

Transporte de cota da régua na cheia de 2008, indicando nível 9 m, com a água invadindo o prédio da Secretaria, nesse nível

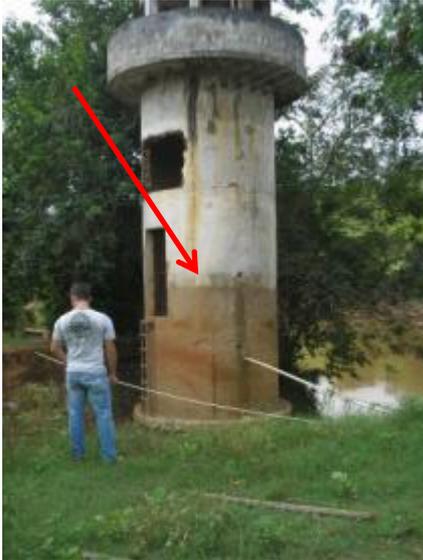
P109 – Rompimento de dique na propriedade do Sr. Célio Reis, onde é feita extração de argila, por ocasião da cheia de 2008.

Marca da cheia do rio Muriaé em 2008

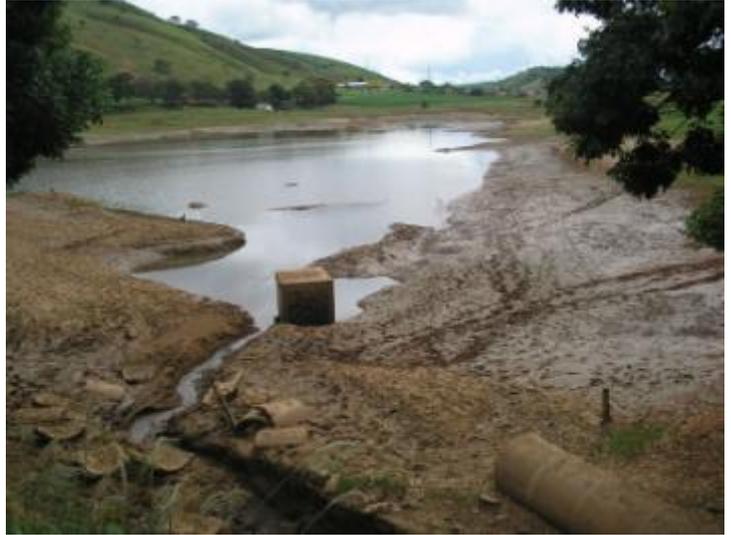
Vista da área de extração de argila que foi invadida pela cheia de 2008.

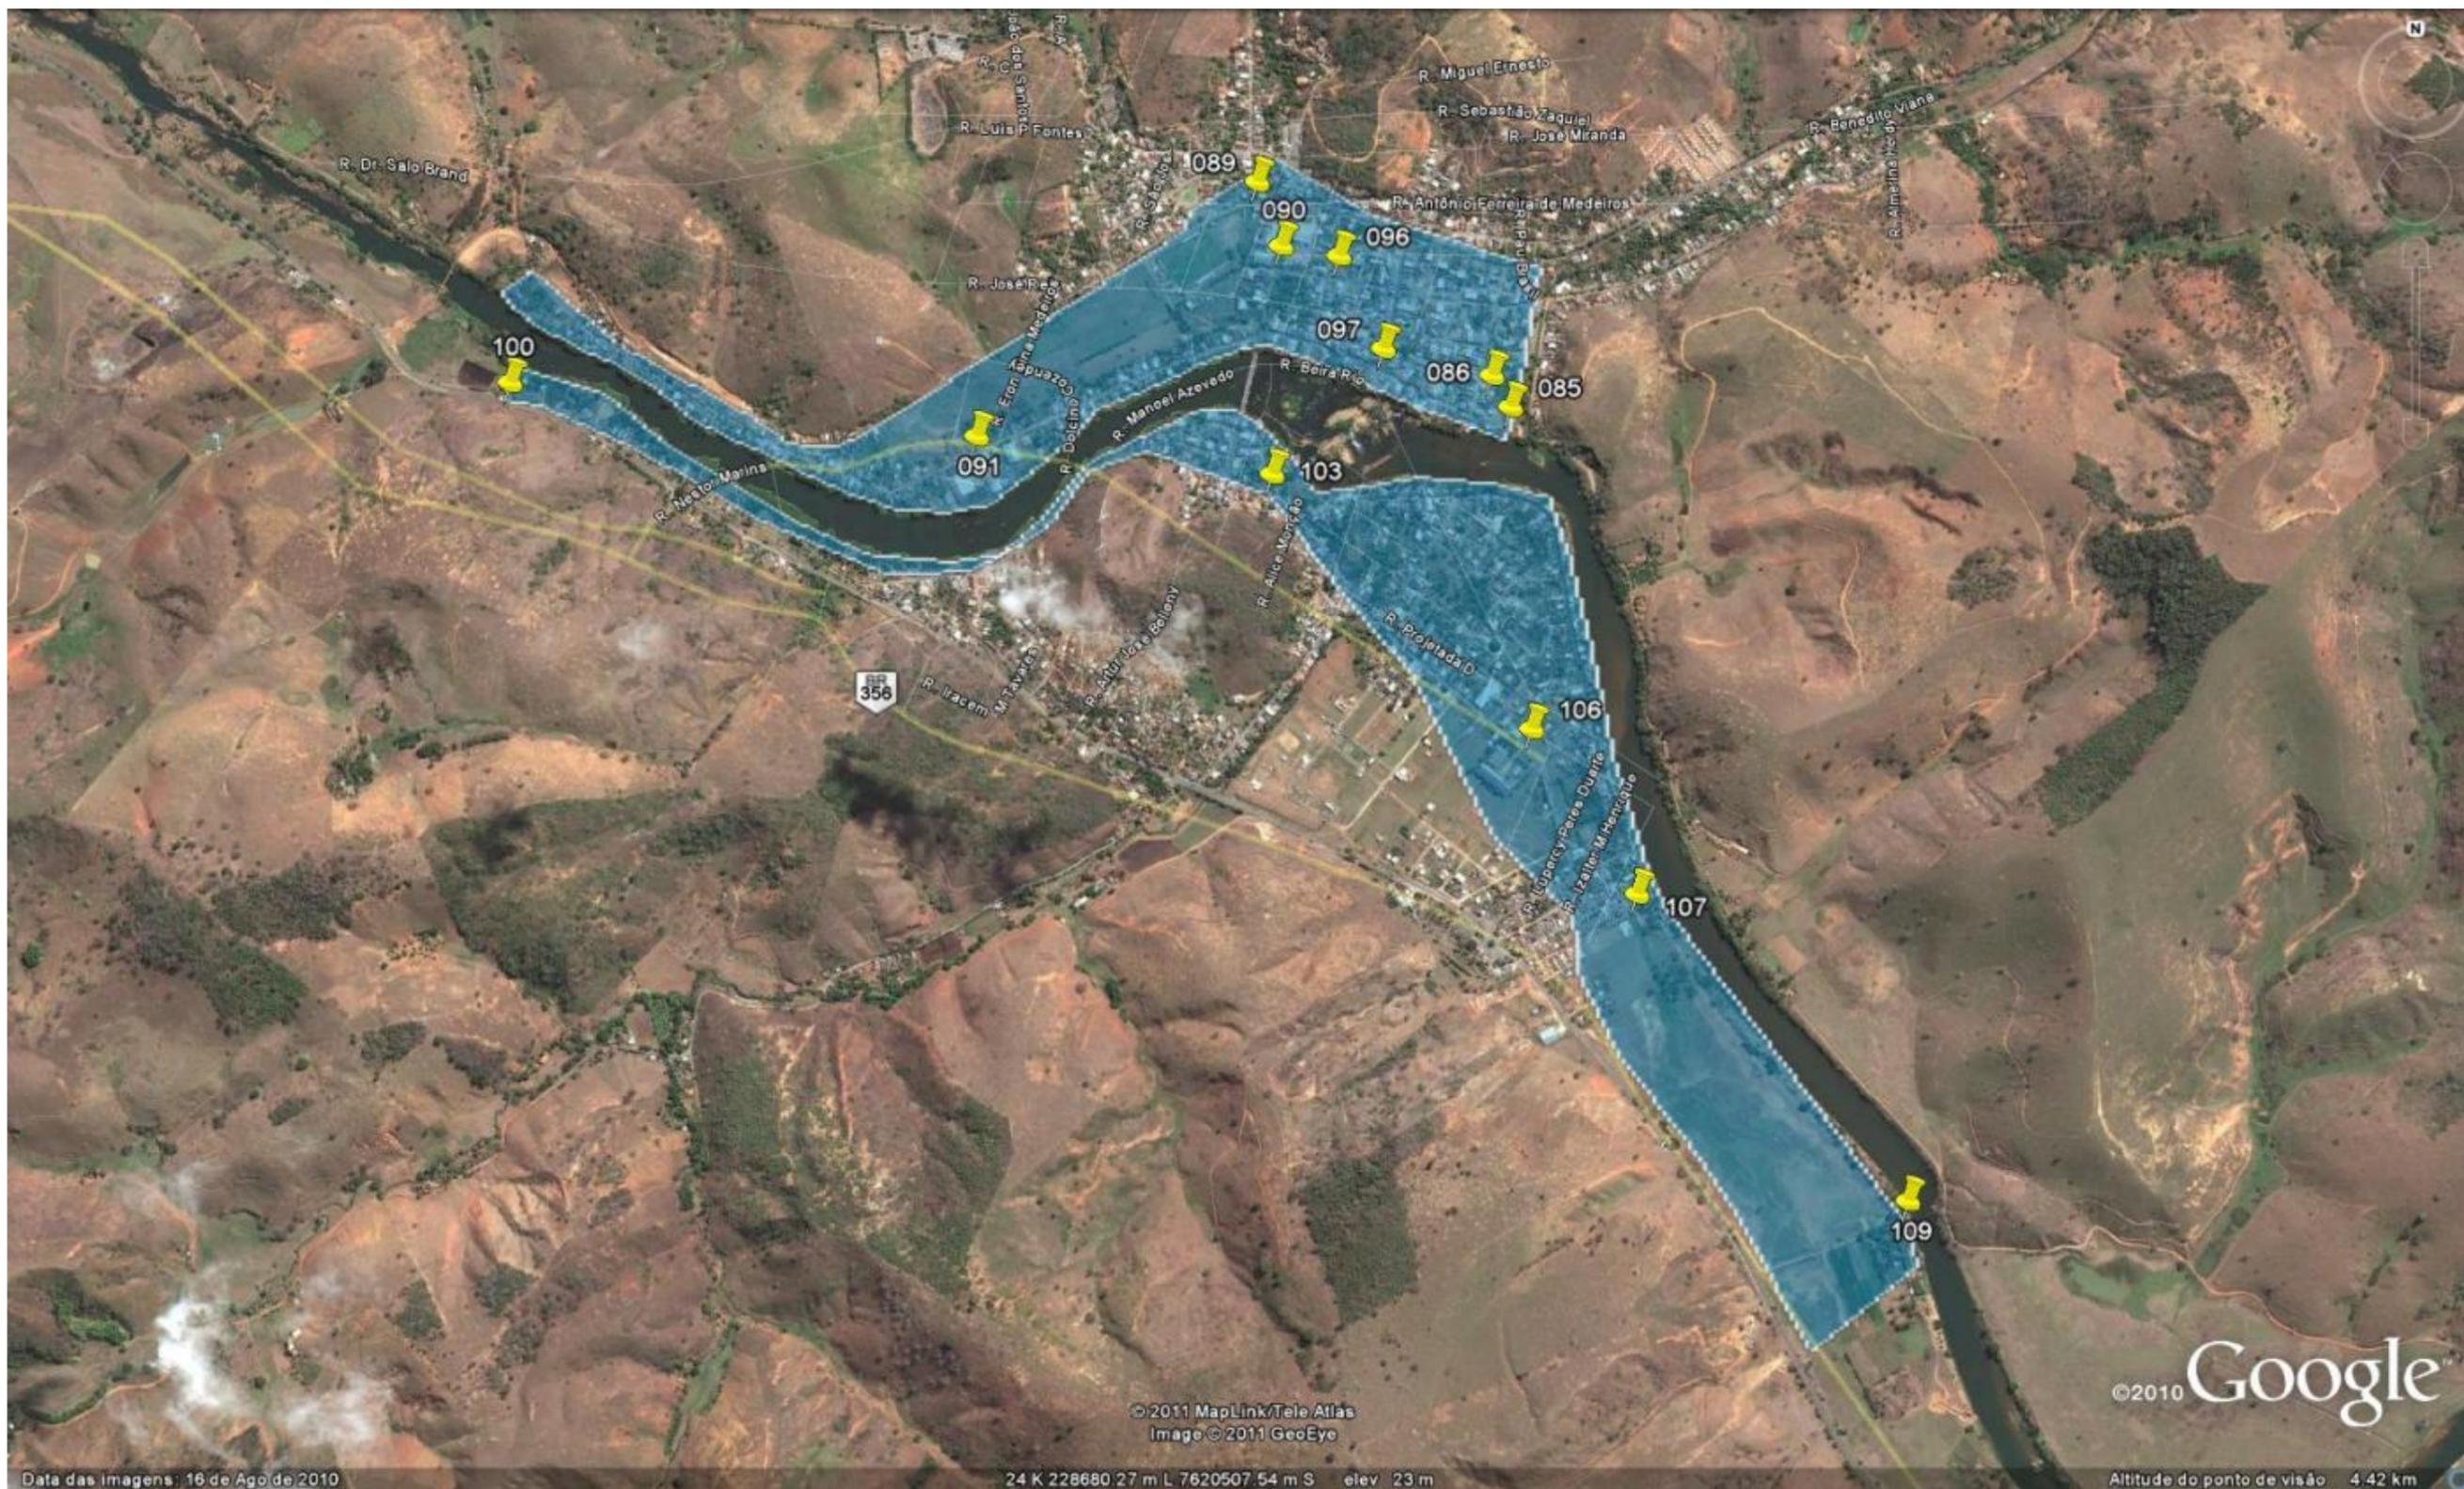
Figura 3.6 - Locais visitados em Cardoso Moreira, sujeitos a cheias do rio Muriaé, e delimitação preliminar das manchas de inundação, com apoio em informações de técnicos da municipalidade.

A cidade de Cardoso Moreira tem quase a totalidade de sua área urbana inundada nas ocorrências de fortes cheias do rio Muriaé e, segundo autoridades dos municípios vizinhos, bem como do próprio município, é o município que mais sofre com tais inundações.
