Elaboração de Estudos para Concepção de um Sistema de Previsão de Eventos Críticos na Bacia do Rio Paraíba do Sul e de um Sistema de Intervenções Estruturais para Mitigação dos Efeitos de Cheias nas Bacias dos Rios Muriaé e Pomba e Investigações de Campo Correlatas

R 30
COLETA DE DADOS II
E RECONHECIMENTO DE CAMPO

1069-ANA-RPS-RT-005
Revisão 0 | Julho/2011

ENGENCORPS – CORPO DE ENGENHEIROS CONSULTORES S.A.

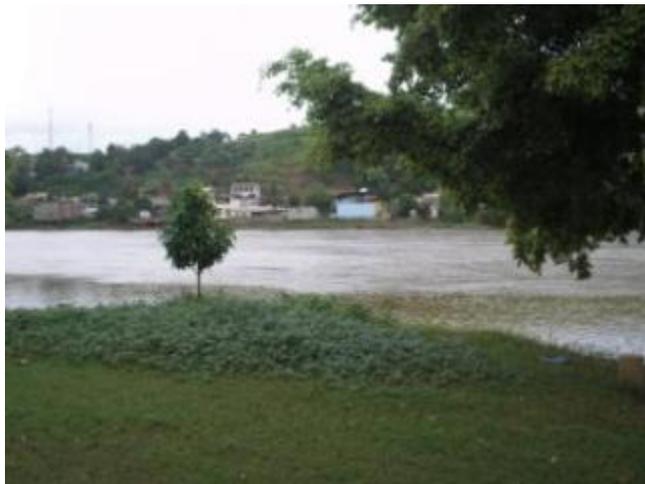
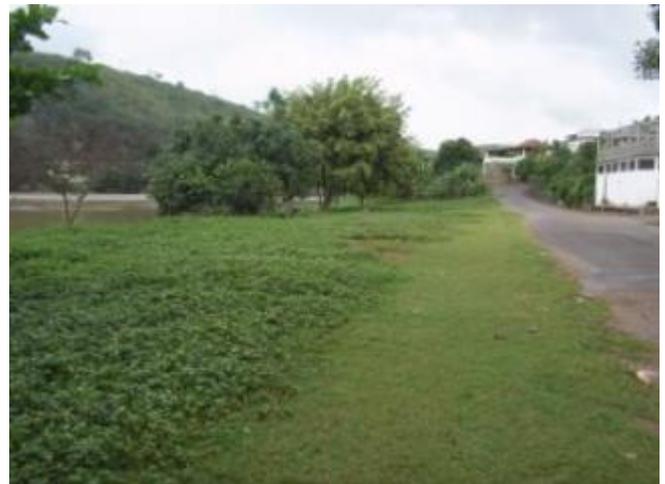
P110 – Ponto mais a montante da área urbana sujeito a inundações, na rua João Moço, margem esquerda do rio Muriaé; ocorre transbordamento do rio Muriaé com nível da régua da ANA em 4,10 metros.

Local de transbordamento do rio Muriaé, na rua João Moço - Italva

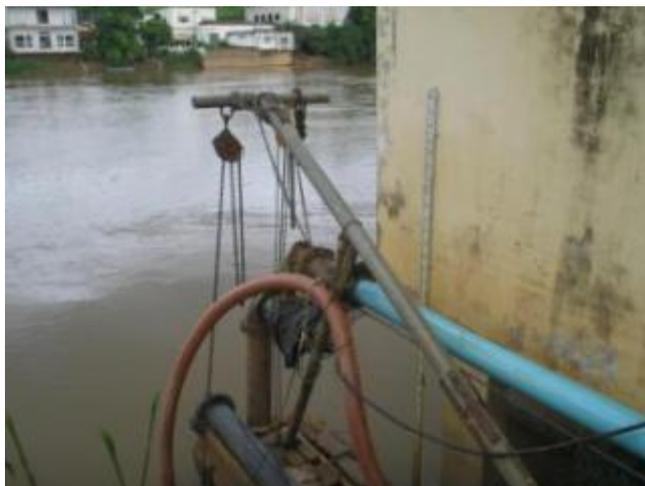
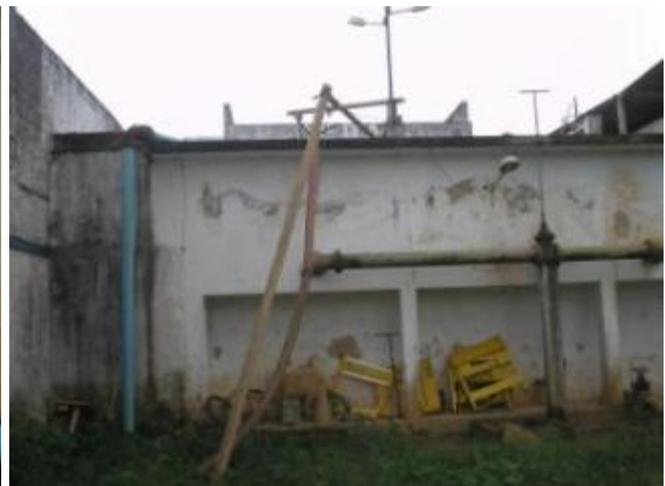
P112 – Captação da CEDAE, na rua Ana Aguiar. Com 3,40 metros do nível d'água do rio Muriaé, é paralisado o processo de captação por inundação da casa de bombas.

Captação da CEDAE para abastecimento de Italva

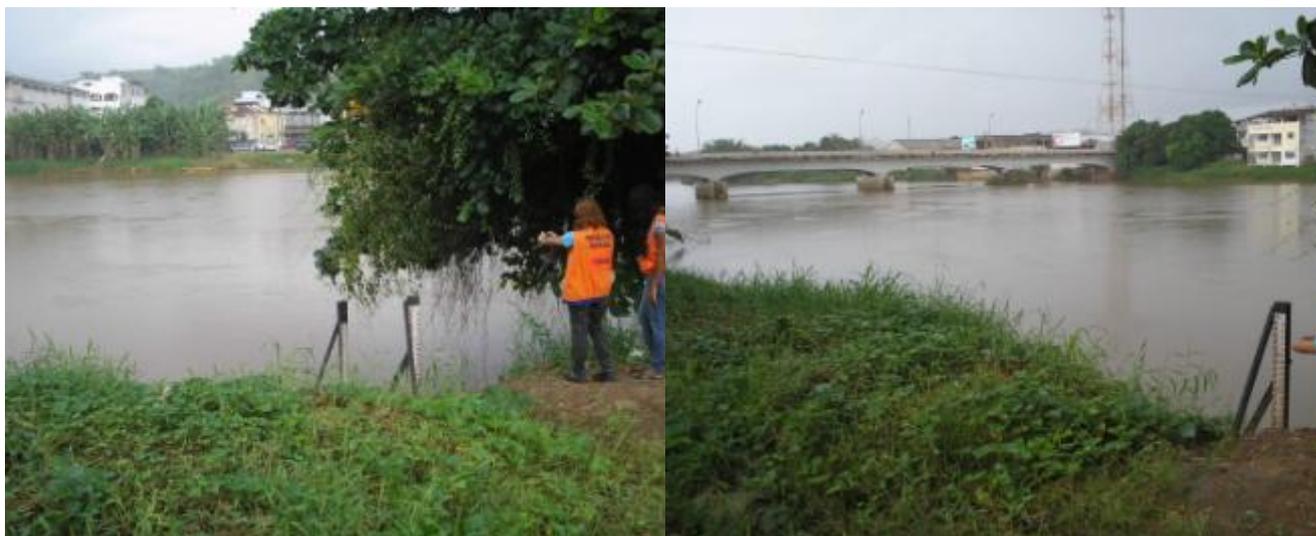
P113 – Réguas da ANA e lançamento de esgoto no mesmo ponto.

Lances de réguas da ANA. Ao fundo, a ponte da rua Portela Sales

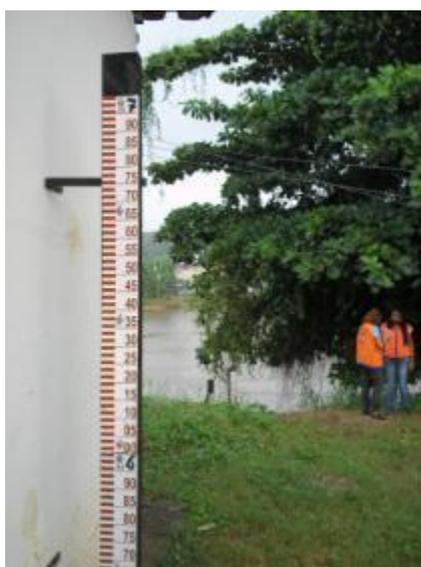
Detalhe da régua da ANA

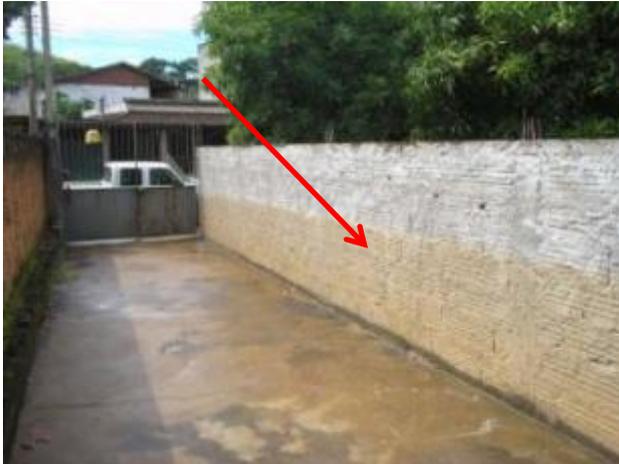
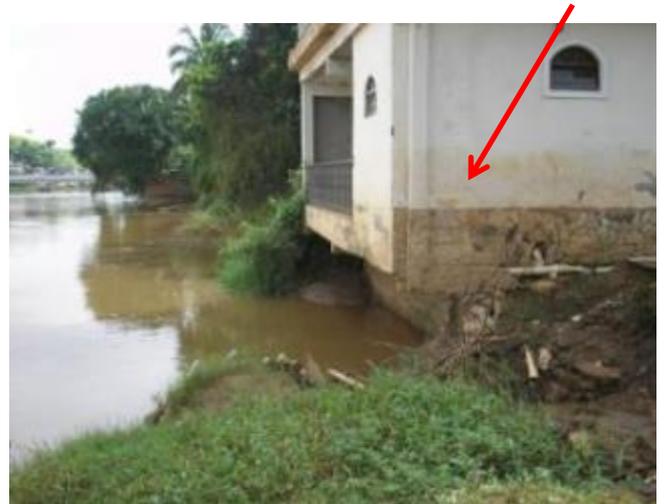
P114 – Rua Dr. Said Tanus José. Este é o segundo ponto em que ocorre refluxo de água pelas galerias de drenagem quando o nível do rio Muriaé sobe, durante as cheias.

Marcas da cheia do rio Muriaé de 2008, em residências localizadas na rua Dr Said Tanus José

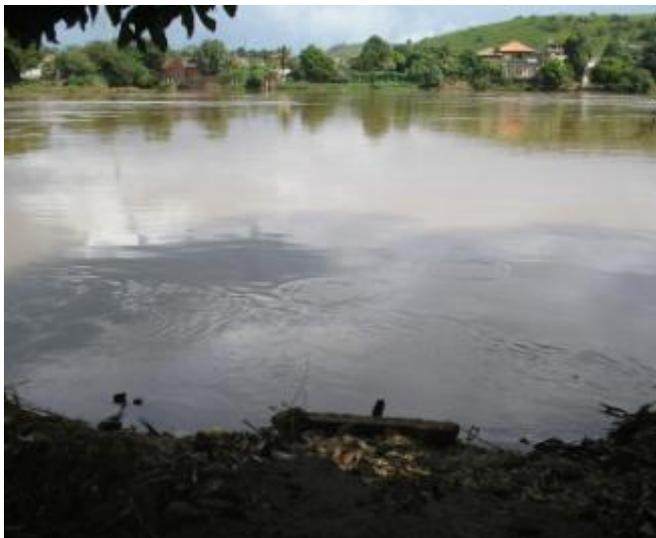
P115 – Rua Leono Marinho. É o último ponto a ser atingido por inundações, pois se encontra na parte mais a jusante do perímetro urbano, na margem esquerda do rio Muriaé. Há lançamento de esgotos sem tratamento no local.

Vista do rio Muriaé, na rua Leono Marinho, a partir da margem esquerda

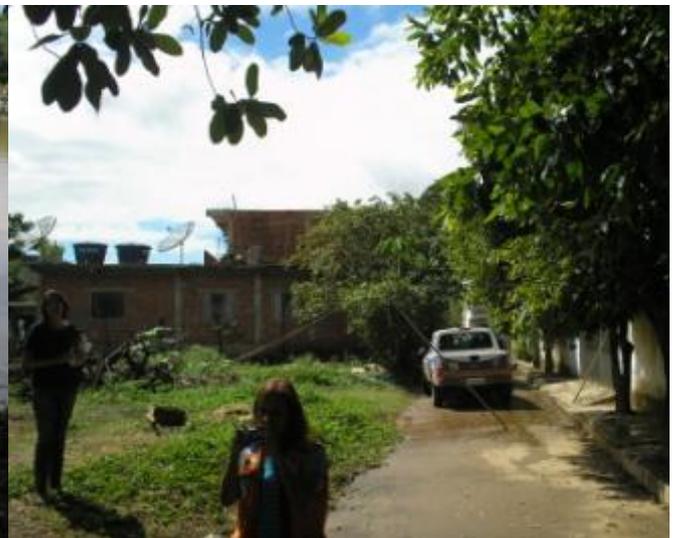
Rua Leono Marinho, sujeita a alagamentos

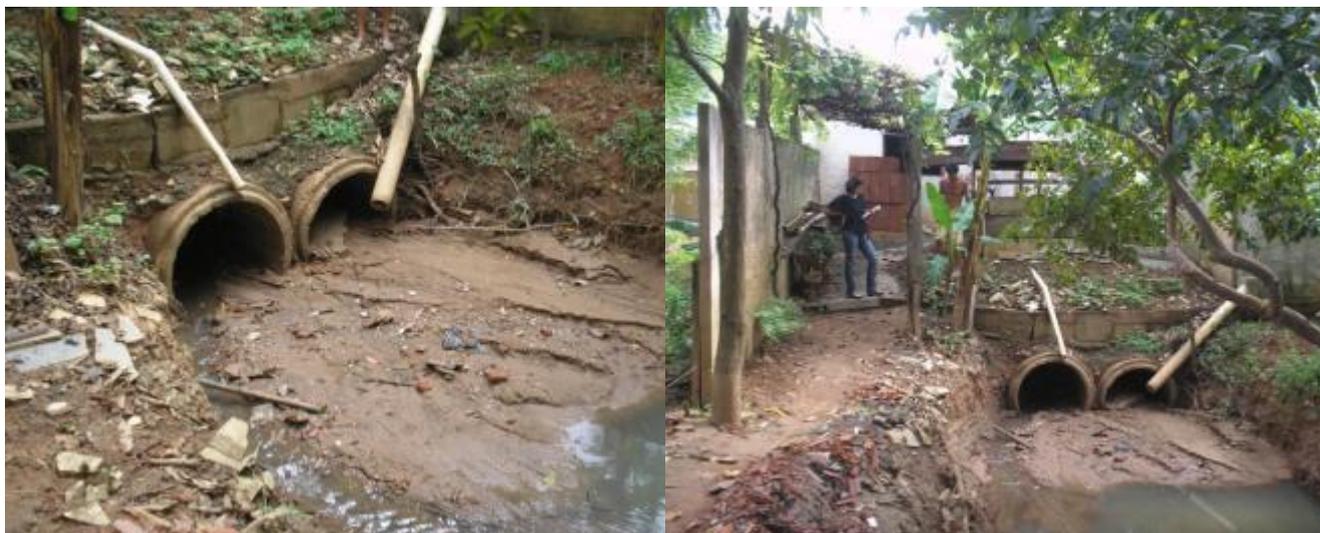
P120 – Córrego Morro Grande, contribuinte do rio Muriaé, que atravessa a área urbana de Italva.

Córrego Morro Grande, apresentando assoreamento intenso do seu leito

Construções implantadas sobre o córrego Morro Grande

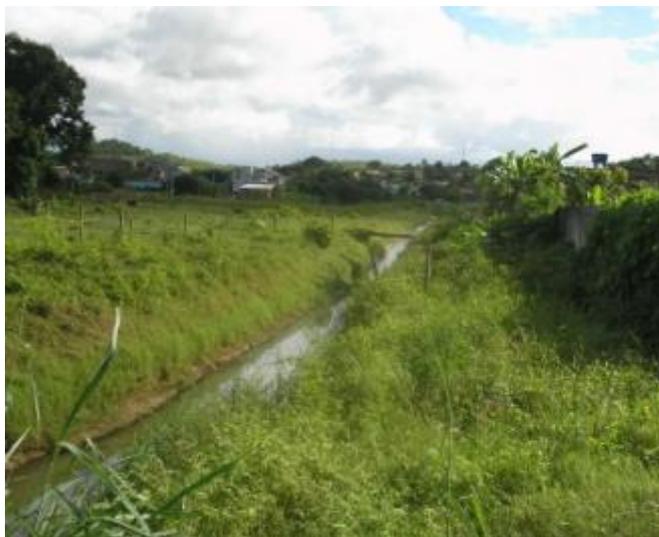
P126 – Valão dos Bois, que atravessa um pequeno trecho urbano e área de várzea. Transborda na ocorrência de cheias.

Vista para montante do Valão dos Bois

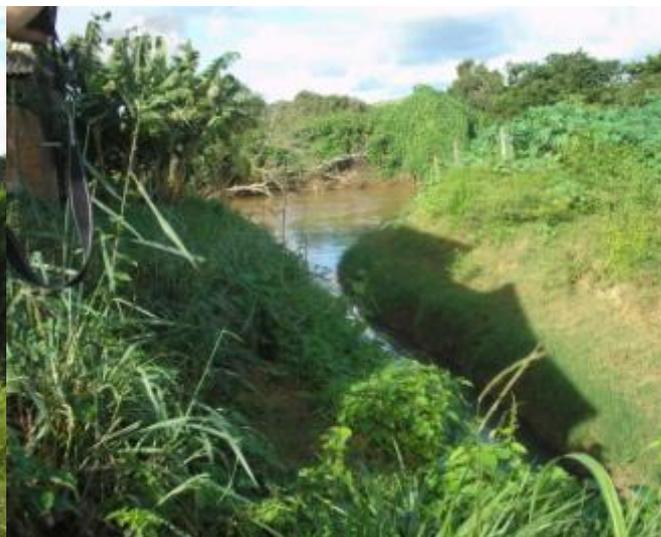
Vista para a foz do Valão dos Bois

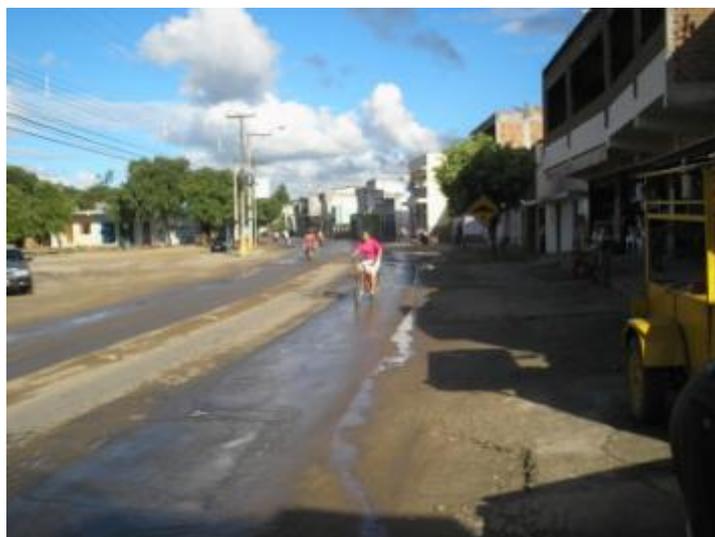
P127 – Valão dos Bois. Após atravessar a área urbana, cruza a BR 356 por baixo de ponte. Na ocorrência de cheias, pode ocorrer transbordamento e inundação de parte da rodovia.

Rodovia BR 356 com Valão dos Bois passando por baixo de ponte

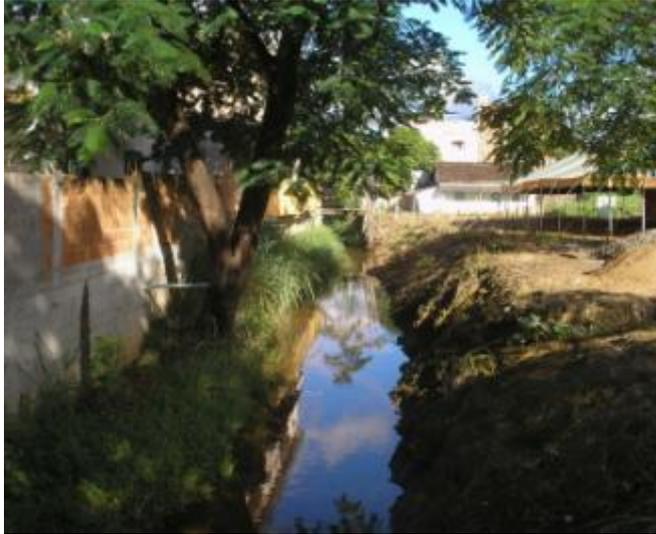
P128 – Valão dos Bois no início do trecho que atravessa a área urbana. Em ocorrência de cheias, pode ocorrer transbordamento.

Vista da ponte para jusante

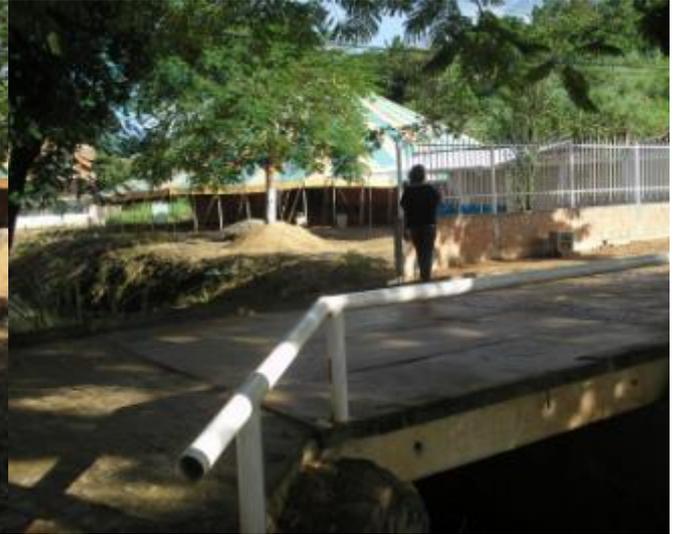
Vista da ponte

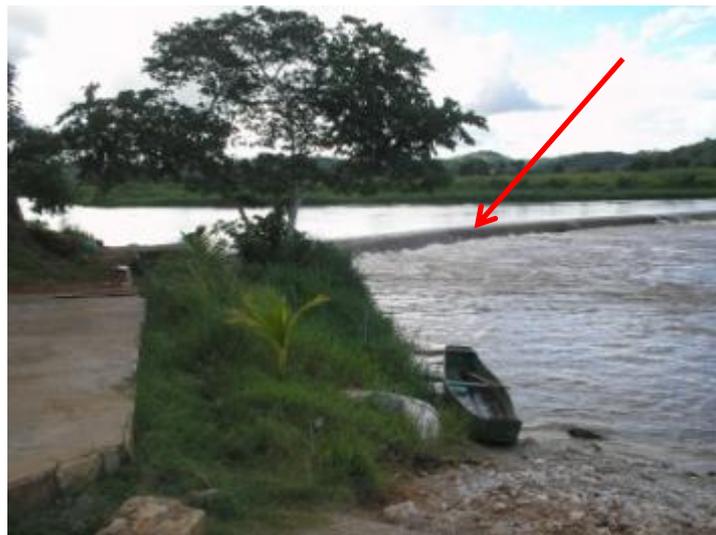
P131 – Bairro Calcário. “Paredão”, na fazenda Boa Vista. Trata-se de uma soleira para alteamento do nível d’água para irrigação de plantação de arroz. Encontra-se em desuso há mais de 60 anos. Sua presença potencializa os efeitos de inundações na ocorrência de cheias, pois o rio inicia sua elevação de nível a partir de uma cota já elevada pela soleira.

Soleira no rio, elevando o nível d’água

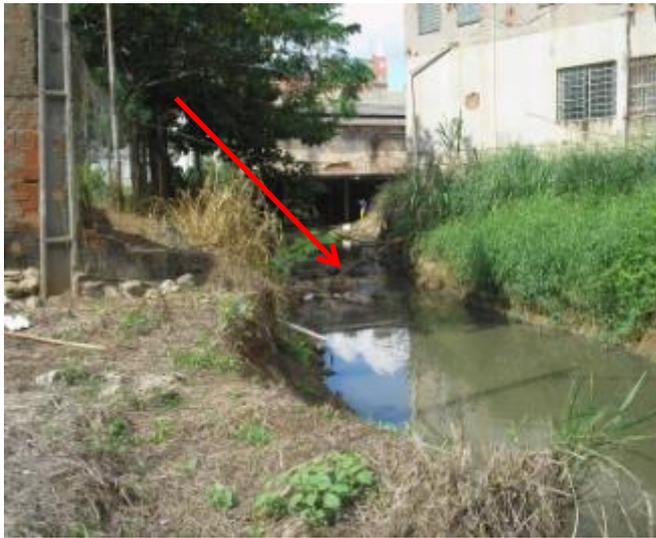
P140 – Valão da CEHAB, no bairro conhecido por CEHAB devido à presença de edificações da Companhia Estadual de Habitação - CEHAB; constitui drenagem da área urbana por onde também corre esgoto coletado, sem tratamento. Encontra-se com a calha com sérias deformações geométricas, por estreitamentos de seção devido a obstruções por entulhos dos mais diversos.

Vista para jusante do Valão da CEHAB. Observa-se grande quantidade de entulho

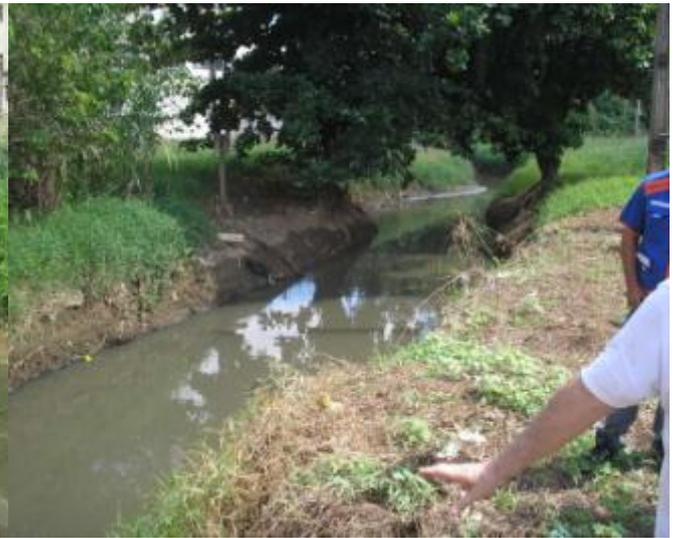
Vista para montante do Valão da CEHAB

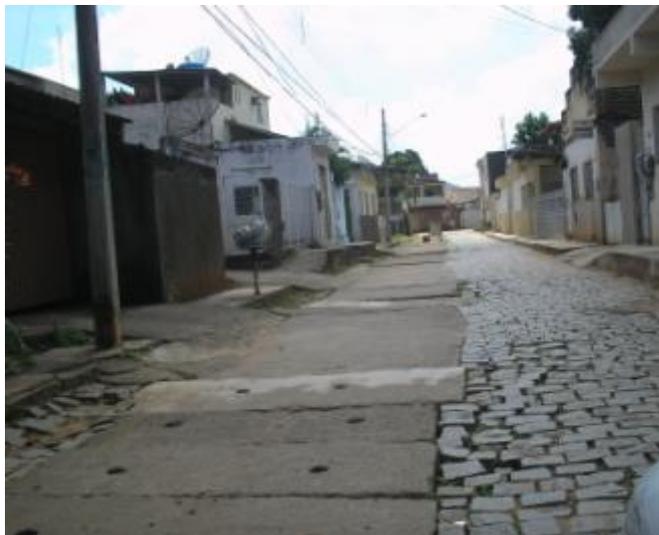
P141 – Valão da Vinhosa. Encontra-se canalizado; porém, em ocorrências de cheias, a canalização não suporta as vazões e acabam ocorrendo transbordamentos por refluxos na rede de drenagem.

Valão da Vinhosa, canalizado

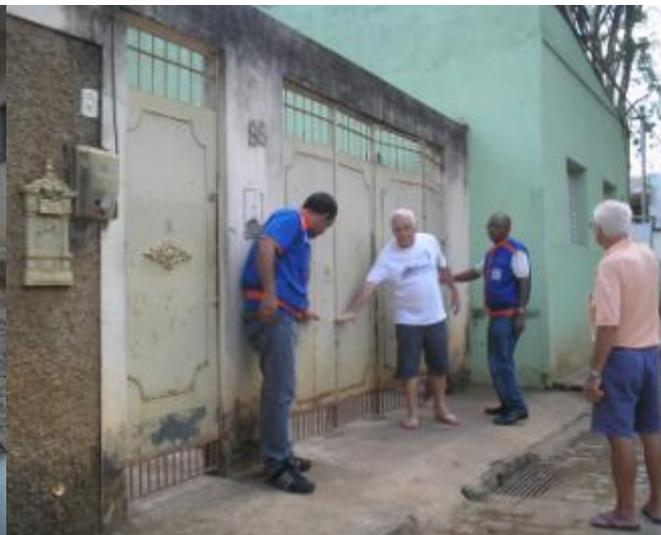
Equipe da Defesa Civil aponta nível da água por ocasião de transbordamentos da rede de drenagem urbana

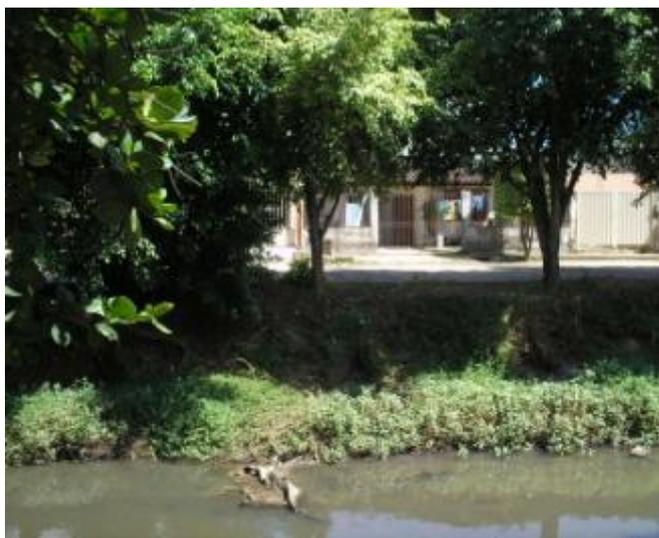
Valão Bom Futuro

P146 – Valão Bom Futuro. Por ocasião de seus transbordamentos, os alagamentos atingem o local fotografado, que se situa a uma distância de cerca de duas quadras do valão.

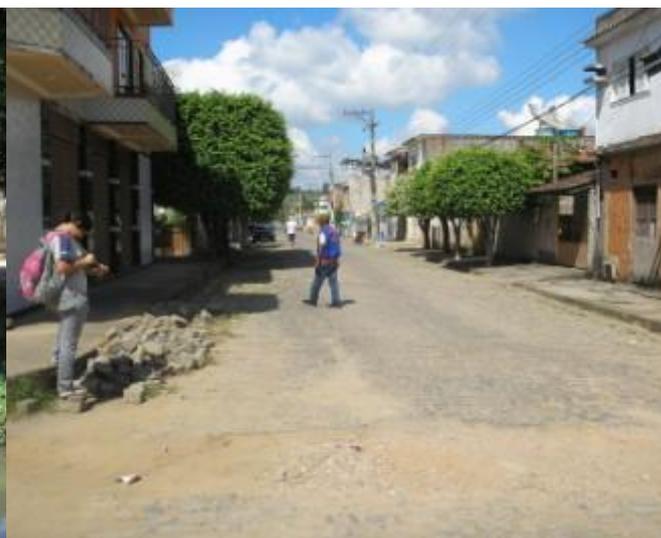
Área afetada pelos transbordamentos do Valão Bom Futuro

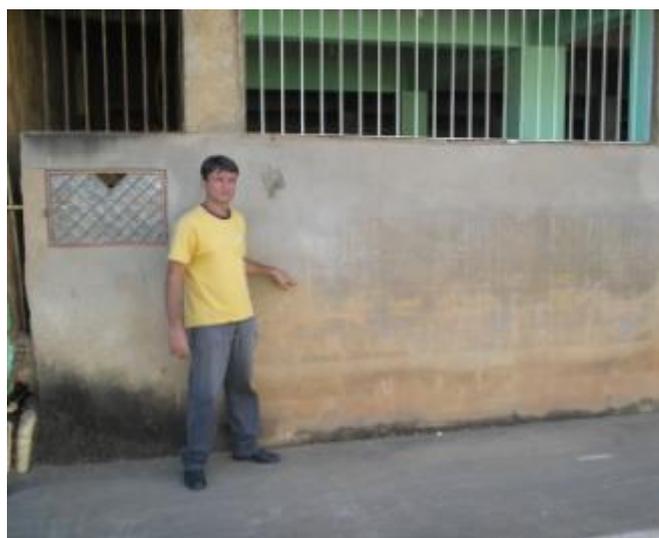
P149 – Rua Monsenhor Miguel dos Reis Melo, no bairro Liberdade. O local se situa próximo à sede da APAE, no município.

Representante da Defesa Civil indicando marca da cheia do rio Muriaé do ano de 2008

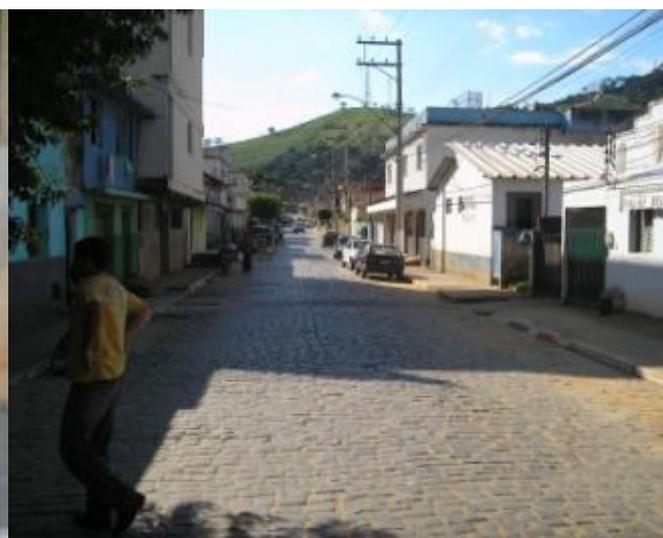
Vista da rua Monsenhor Miguel dos Reis Melo

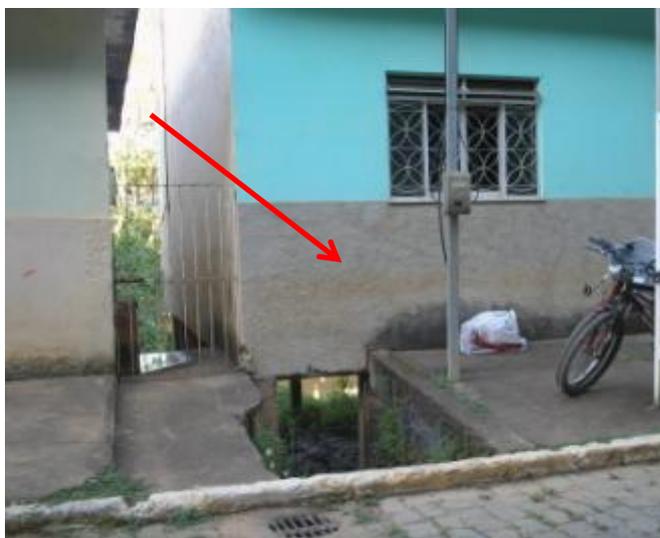
*Rua Acadêmico Ezio de Freitas, no bairro Popular Velho.
Marca da cheia de 2008*

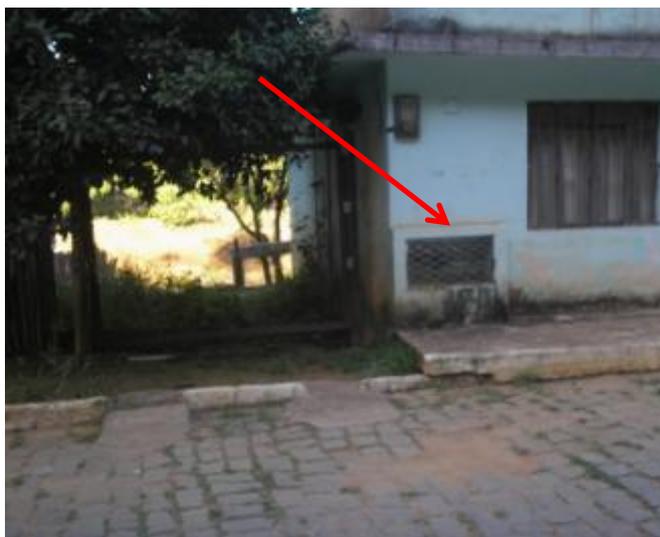
Rua José Batista Ramos, no Bairro Balneário. Marca da cheia de 2008

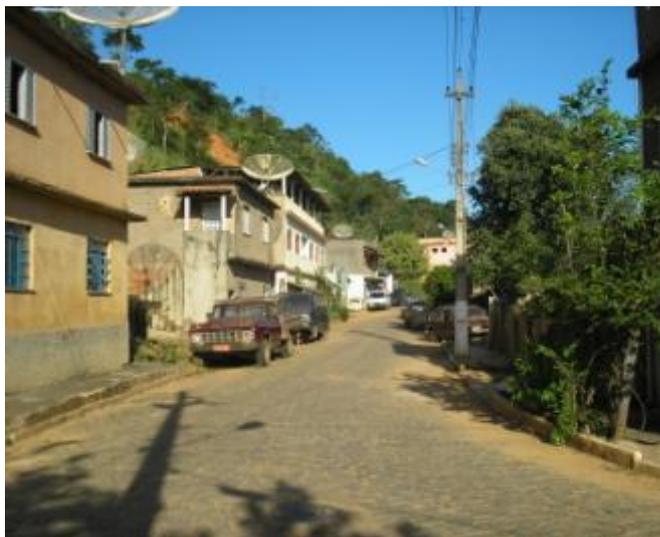
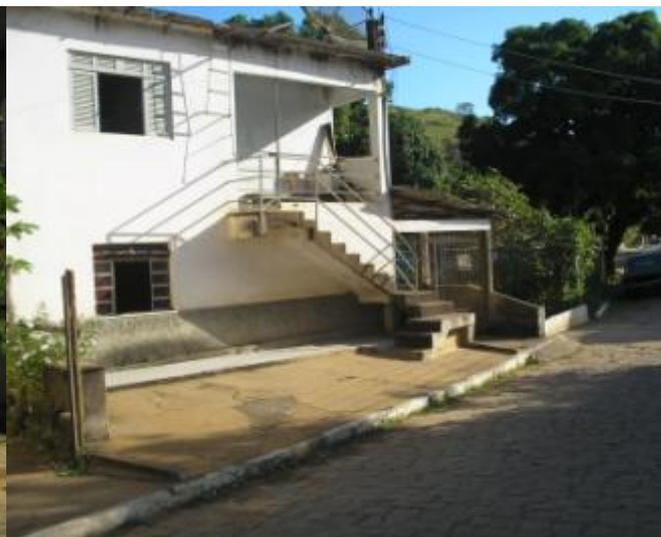
P157 – Rua José Batista Ramos, próximo ao ribeirão do “Cantinho Fiorelo”. Neste ponto, o transbordamento do rio Muriaé chega a inundar a rodovia que dá acesso a Porciúncula. Dentro do perímetro urbano, tal rodovia é denominada Avenida Alves Ribeiro Jr.

Vistas da rua José Batista Ramos

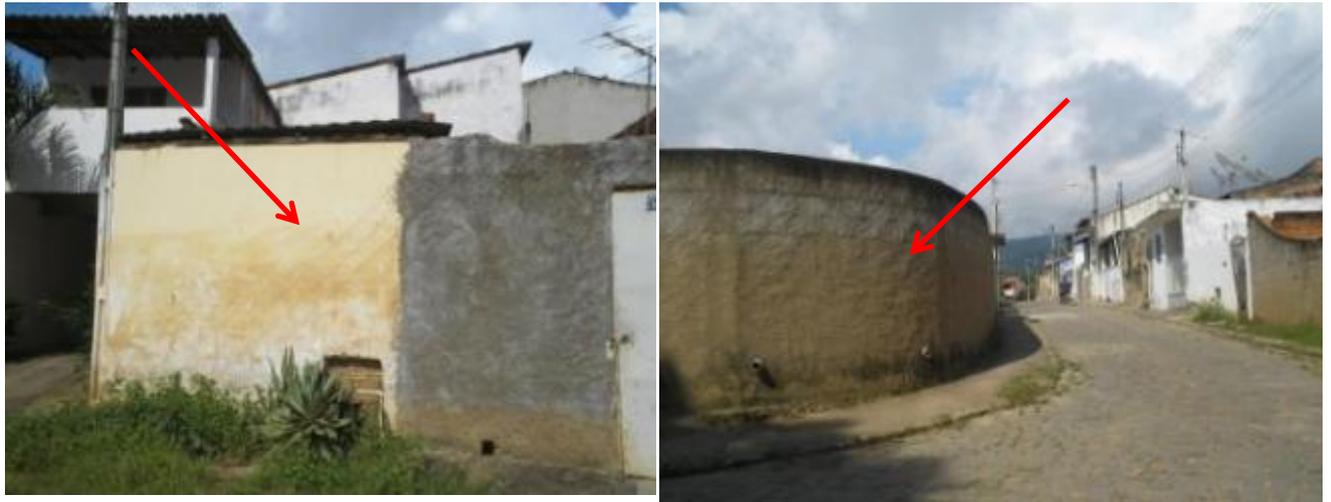
P161, P162 – Rua professora Leila Daniel de Castre, às margens do rio Carangola, sujeita a inundações, por ocasião de cheias do rio Carangola.

Rua Professora Leila Daniel de Castre – marcas da cheia do rio Carangola de 2008

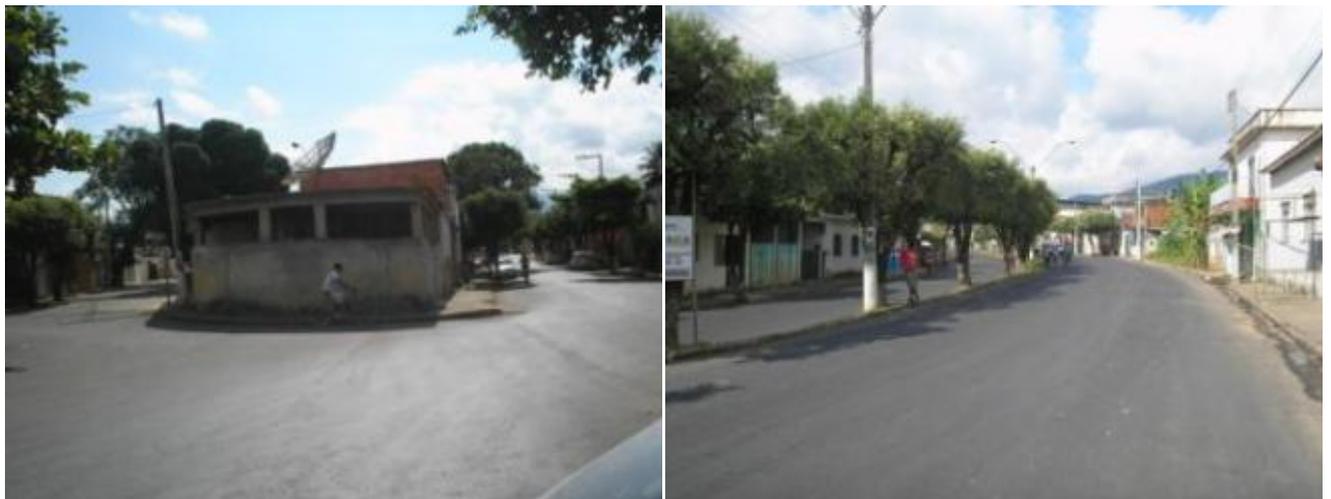
P163 – Cruzamento da rua Cesar Vieira com a rua João Francisco Braz, local sujeito a alagamentos quando das cheias do rio Carangola

Cruzamento da rua Cesar Vieira com a rua João Francisco Braz

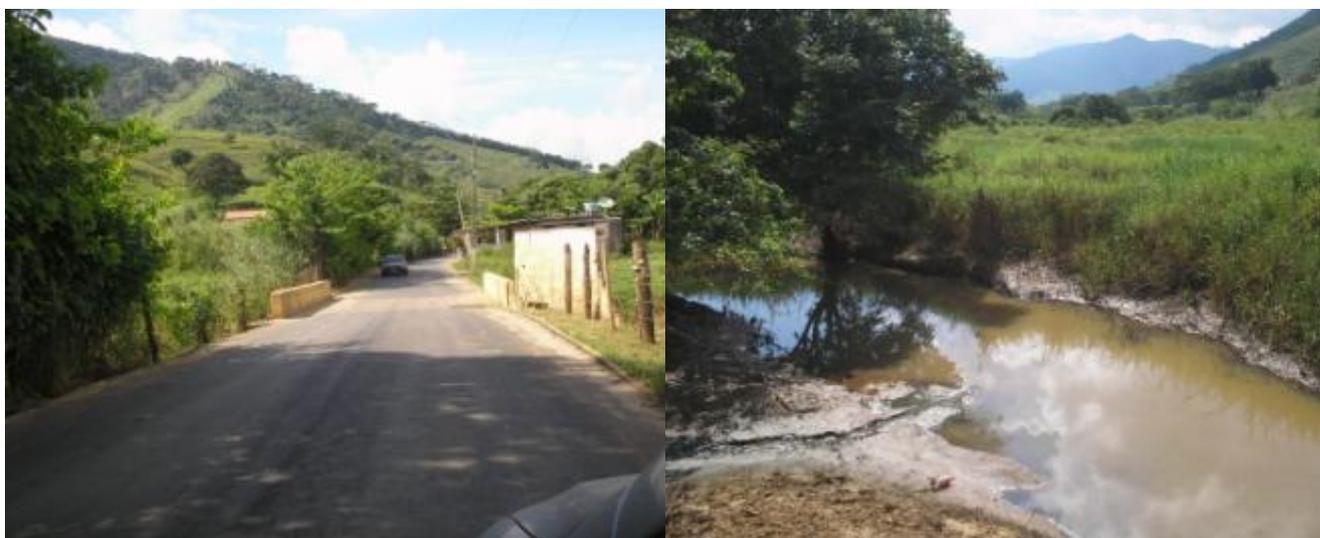
Ponte sobre o rio Nova Caeté

P165 – Ponte sobre o rio Nova Caeté, ao lado do Parque de Exposições de Porciúncula. Ficou coberta pelo nível d'água em 2011.

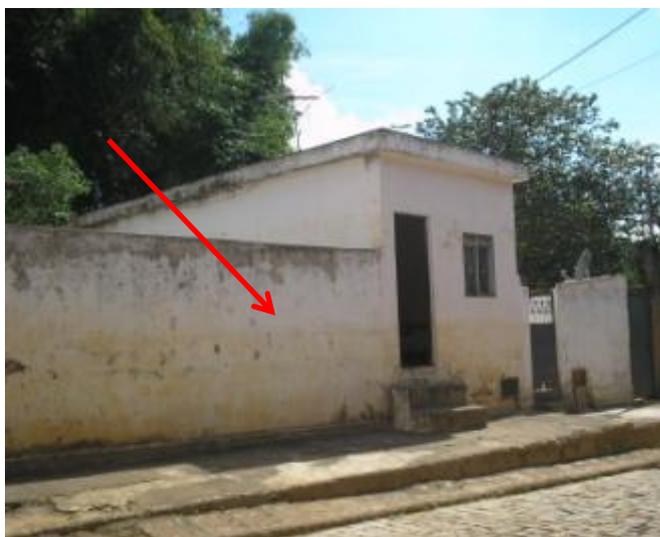
Rua Prefeito Sebastião Rodrigues Fraga – marca da cheia do rio Carangola, do ano de 2011

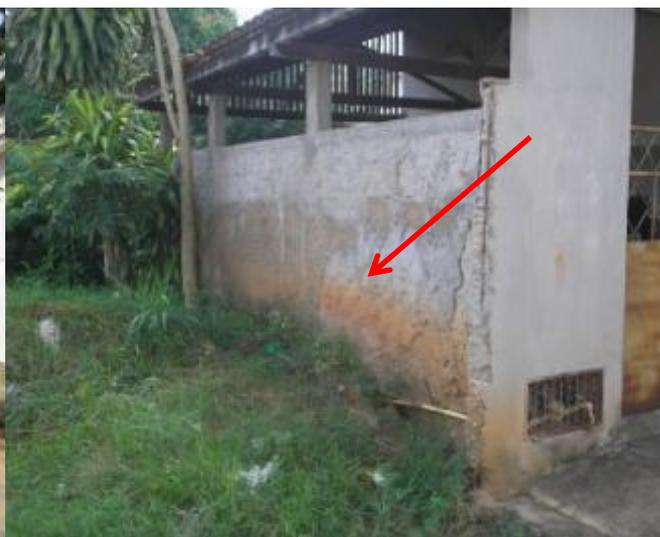
Rua Alberto Calvet – marca da cheia do rio Carangola de 2008

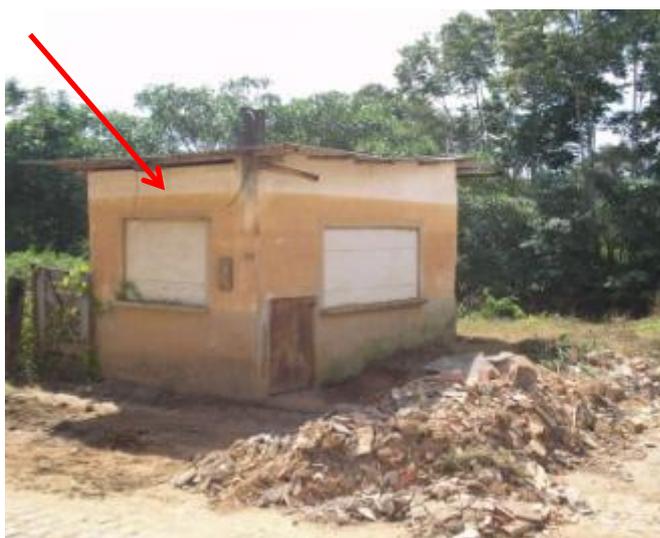
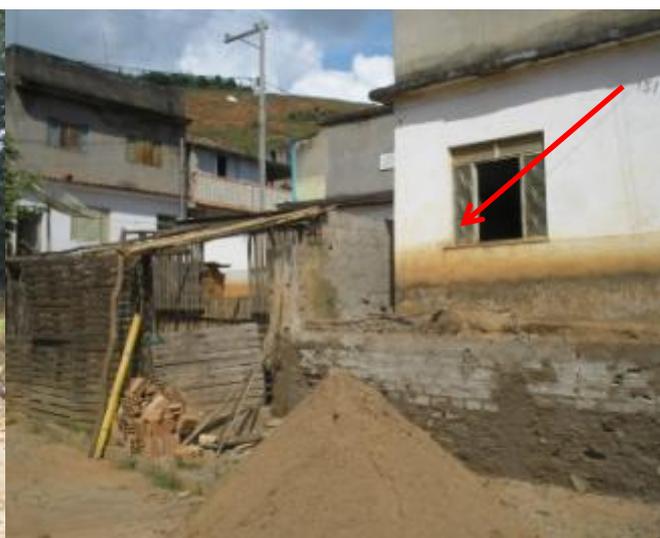
P170 – Rua Antônio Rufino de Freitas. No transbordamento da calha do rio Carangola na cheia de 2011, o nível d’água alcançou cerca de 2 metros acima do nível da rua.

Rua Antônio Rufino de Freitas - marcas da cheia do rio Carangola de 2011

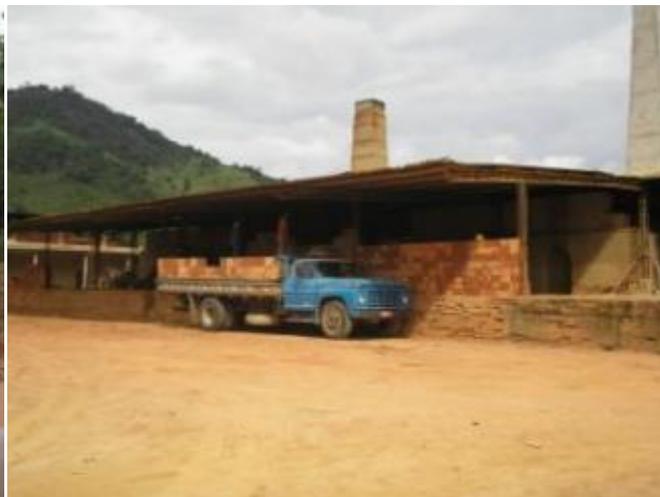
P173 - Cerâmica Gato Preto, localizada na zona rural, atingida por inundações decorrentes de cheias do rio Carangola.

Vista da Cerâmica Gato Preto.

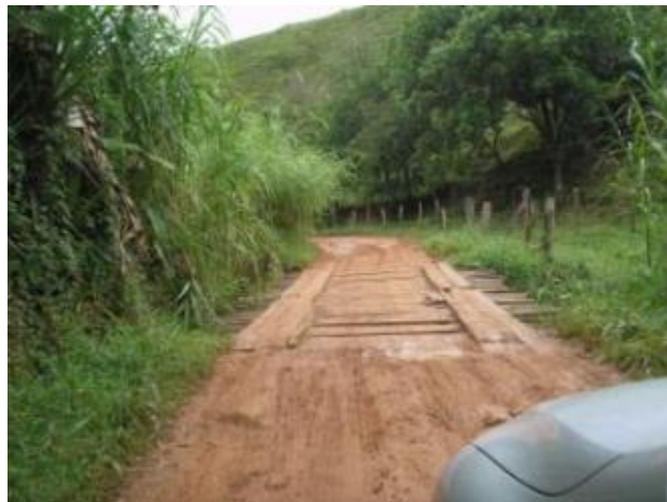
P177 – Ponte sobre o córrego do Galo, que caiu durante a cheia do rio Carangola, em novembro 2010.

Vista da ponte sobre o córrego do Galo

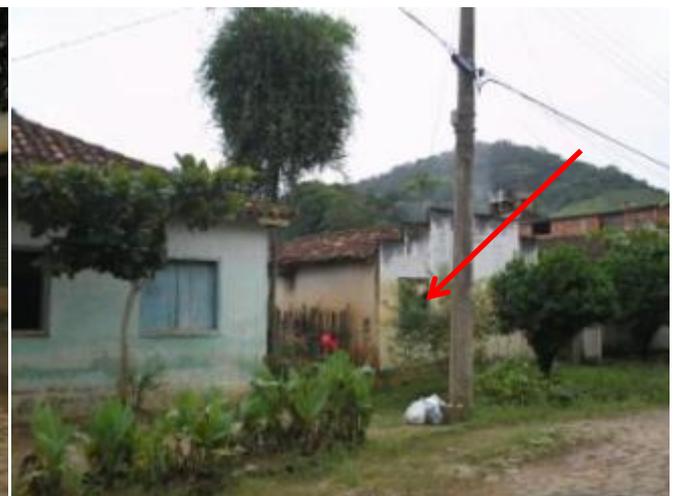
Rua Noé Cesar da Cunha – marca da cheia do rio Carangola, em 2008.

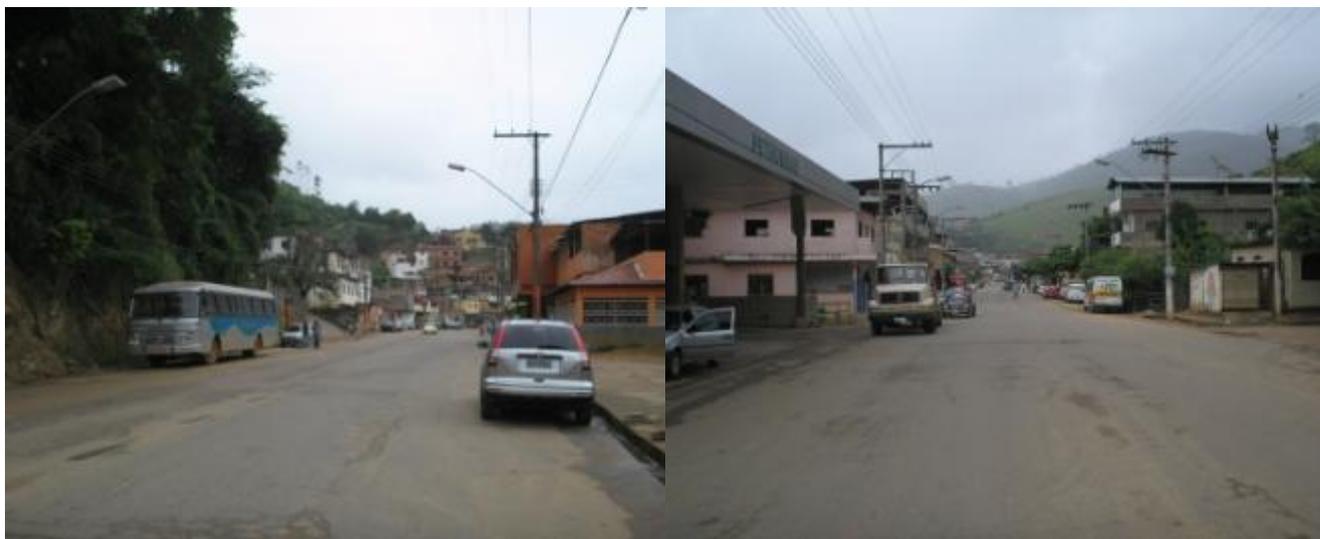
P181 – Avenida Capitão Antônio Carlos de Souza, sujeita a inundações quando das cheias do rio Carangola.

Vistas da Av. Capitão Antônio Carlos de Souza

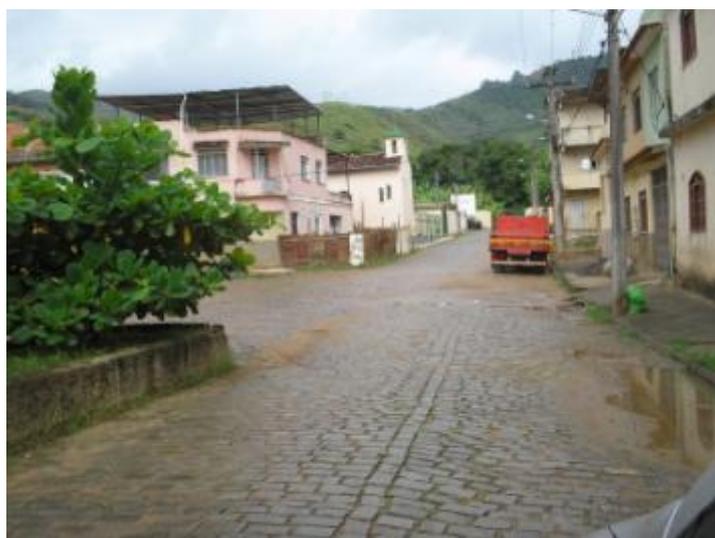
P183 – Rua Marcionílio Carlos no bairro Ouro Verde, próximo ao córrego Souza Vaz. Essa área é atingida pelas inundações do rio Carangola.

Vista da rua Marcionílio Carlos

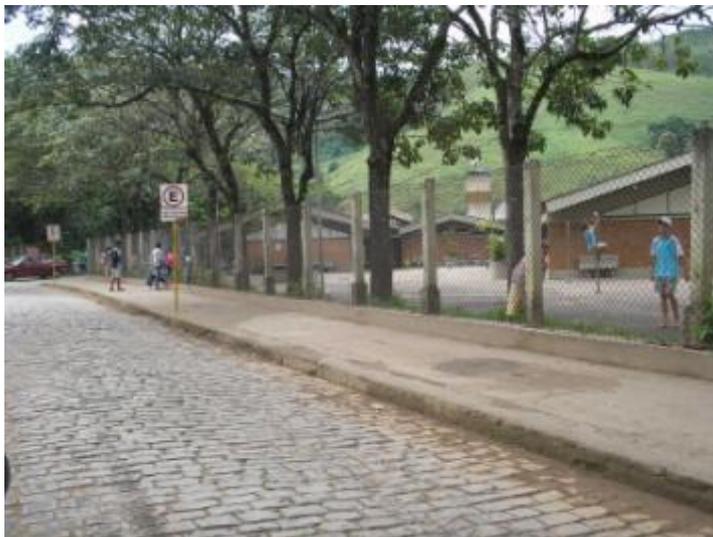
P184 – Rua Altívio Bibian, no bairro Santo Onofre, margeando o rio Carangola. O ponto inundável abriga uma creche e o colégio Polivalente.

Vista da rua Altívio Bibian

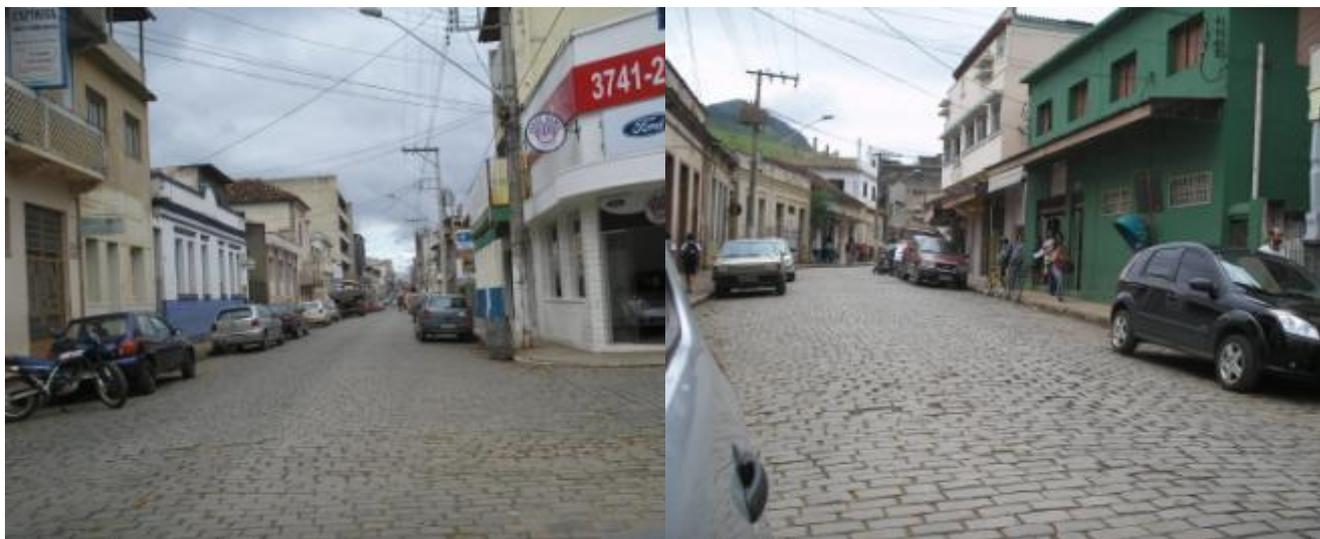
P186 – Rua Pedro de Oliveira, sujeita a inundações próximo ao prédio do INSS, no bairro Santo Onofre.

Vistas da rua Pedro de Oliveira

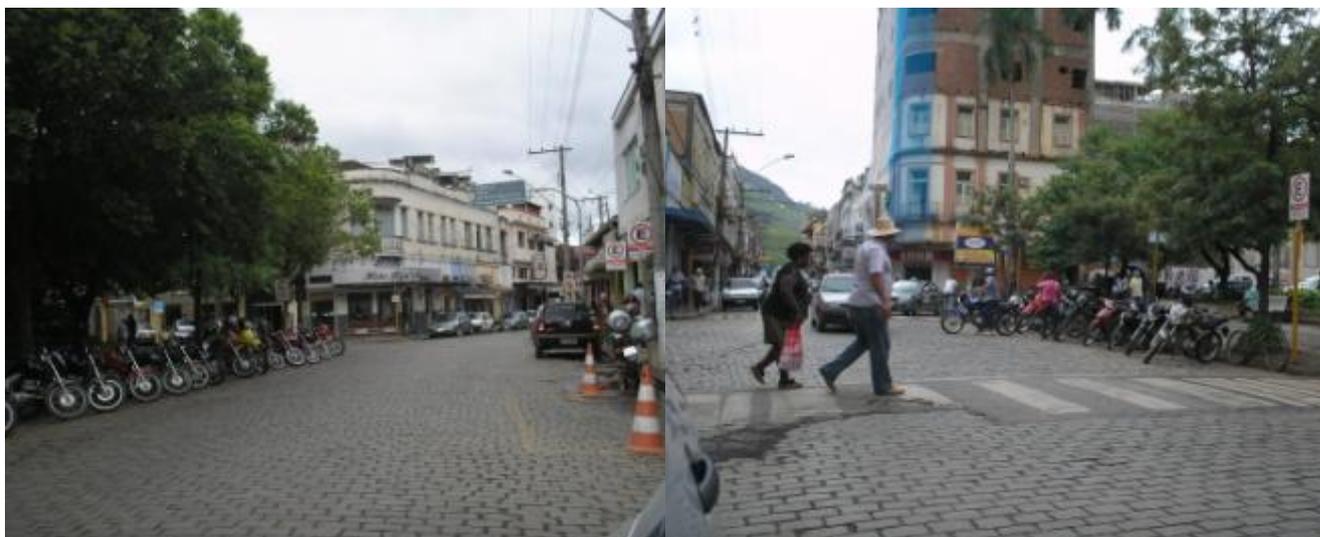
P187 – Praça Maximiliano, Praça da Prefeitura, localizada no centro da cidade, em área sujeita a inundações.

Vistas da Praça Maximiliano

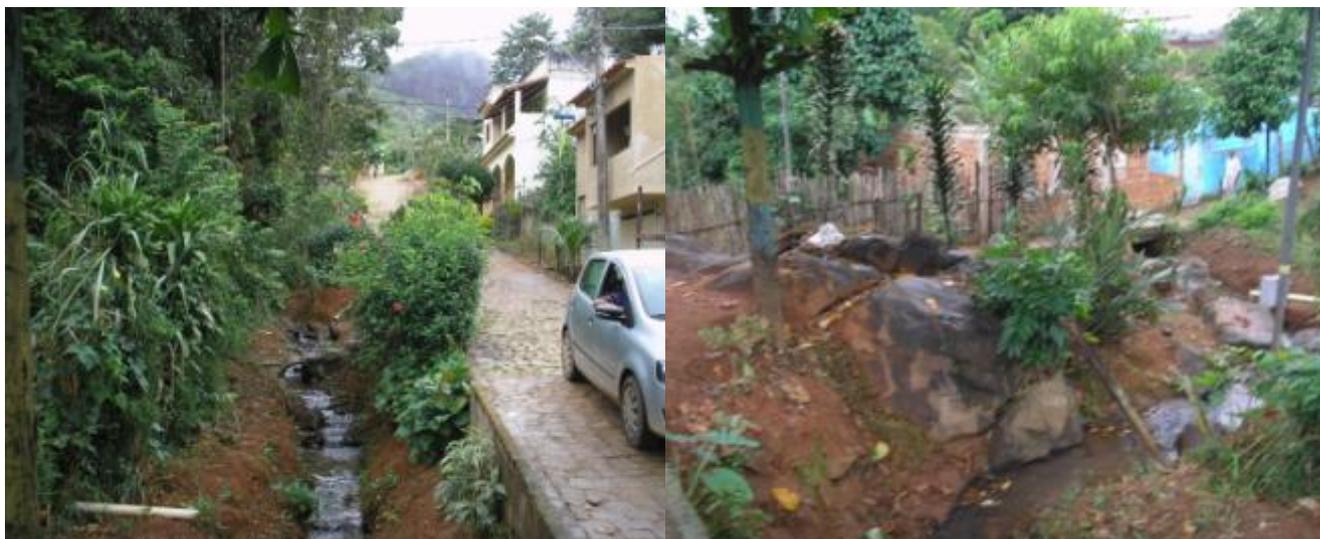
P188 – Rua Alagoas, no bairro Panorama, sujeita a inundações pelo transbordamento de córrego situado junto à rua, quando de enxurradas.

Vista para montante e jusante do córrego sem nome, que margeia a rua Alagoas, no bairro Panorama

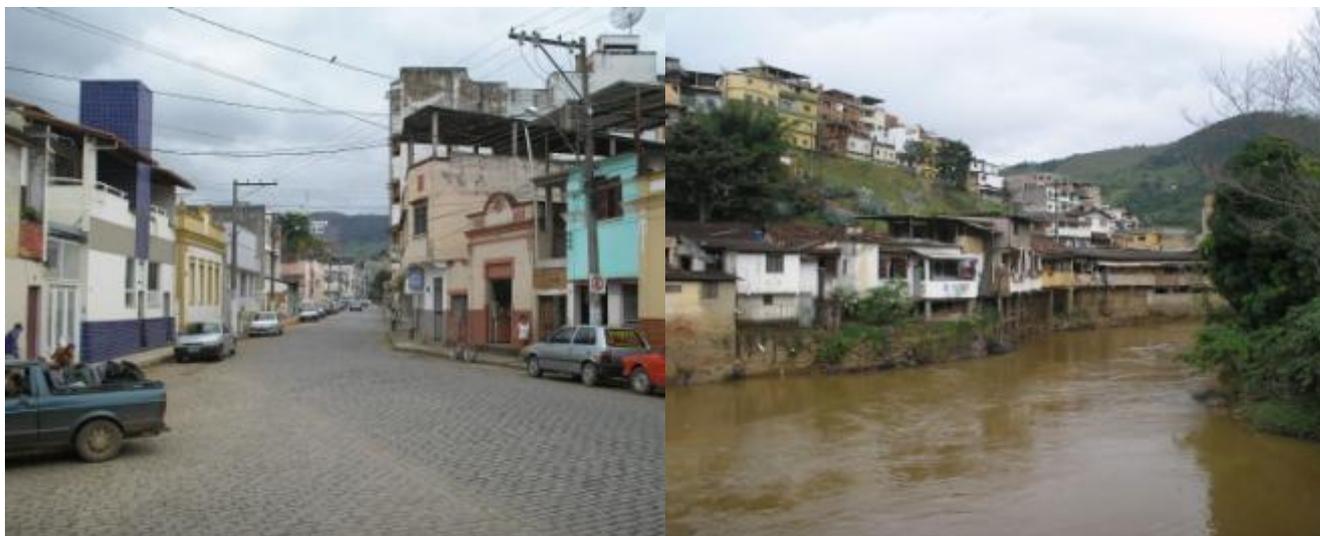
P189 – Rua Marechal Deodoro, continuação da rua Olímpio Teixeira, no centro da cidade, também sujeita a inundações quando da ocorrência de cheias do rio Carangola.

Vista para a rua Marechal Deodoro

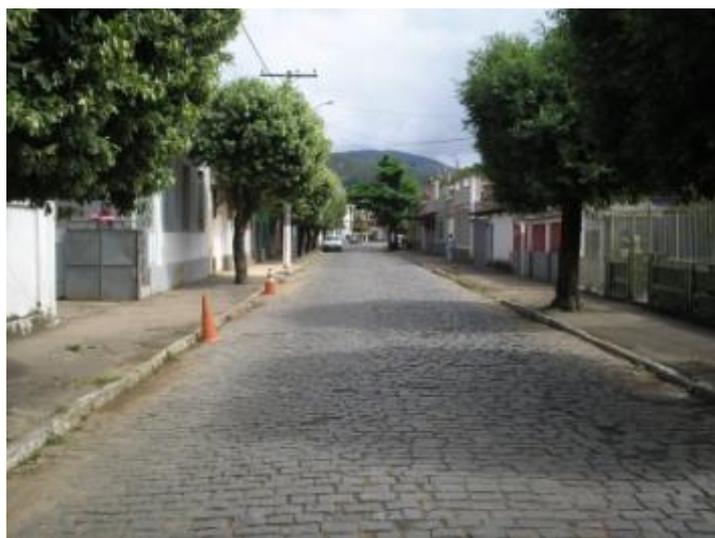
P190 – Rua Cláudio Manoel, no bairro Santa Emília. Em frente à Faculdade (FAVALE) e à Praça dos Estudantes. Local sujeito a alagamentos por ocasião de cheias do rio Carangola.

Vista da rua Claudio Manoel, no bairro Santa Emília

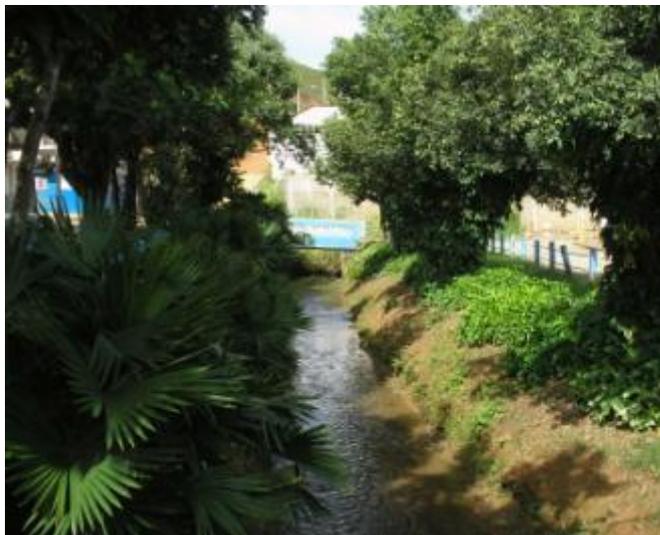
P192 – Córrego dos Rodrigues, que atravessa o bairro Eldorado. Esse córrego transborda quando da ocorrência de cheias do rio Carangola, causando a inundações das áreas adjacentes.

Vista do córrego dos Rodrigues

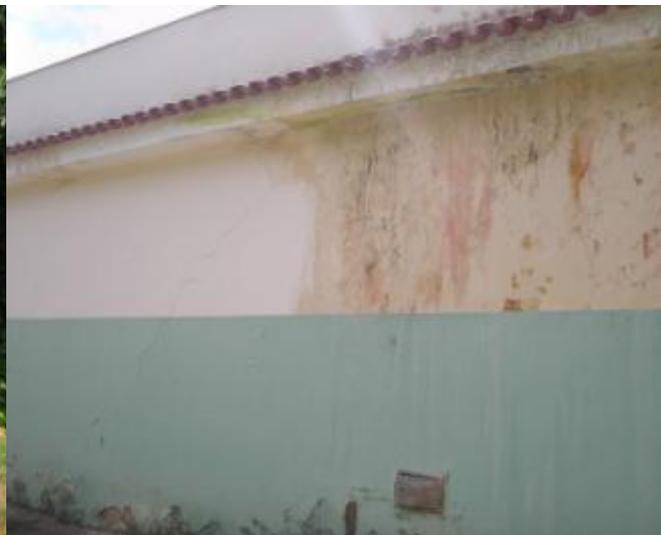
Paredes do Posto de Saúde, localizado próximo às margens do córrego dos Rodrigues, danificadas pelas inundações

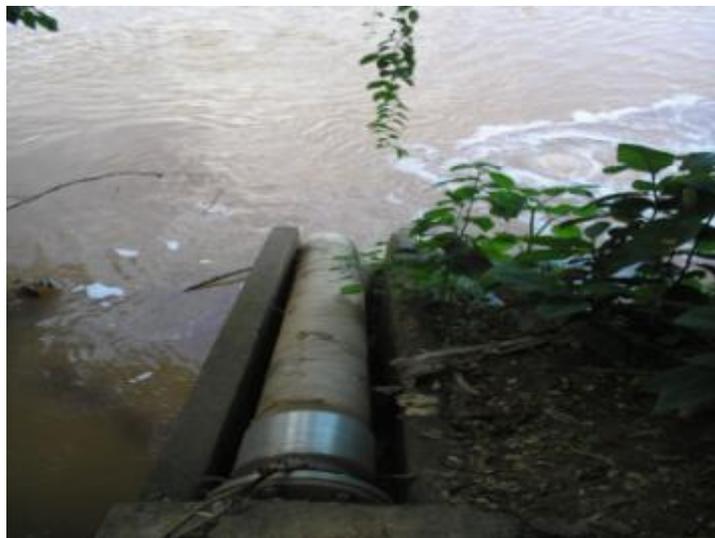
P22 – CIC – Cia Industrial Cataguases – Indústria Têxtil. A empresa possui uma ETE lançando o efluente tratado no rio Pomba, junto à Ponte Nova, na Rua Tenente Furtado x Rua Coronel Antônio Augusto de Souza.

Lançamento do efluente da ETE da CIC, no rio Pomba.
