Elaboração de Estudos para Concepção de um Sistema de Previsão de Eventos Críticos na Bacia do Rio Paraíba do Sul e de um Sistema de Intervenções Estruturais para Mitigação dos Efeitos de Cheias nas Bacias dos Rios Muriaé e Pomba e Investigações de Campo Correlatas

R 30
COLETA DE DADOS II
E RECONHECIMENTO DE CAMPO

1069-ANA-RPS-RT-005
Revisão 0 | Julho/2011

ENGENCORPS – CORPO DE ENGENHEIROS CONSULTORES S.A.

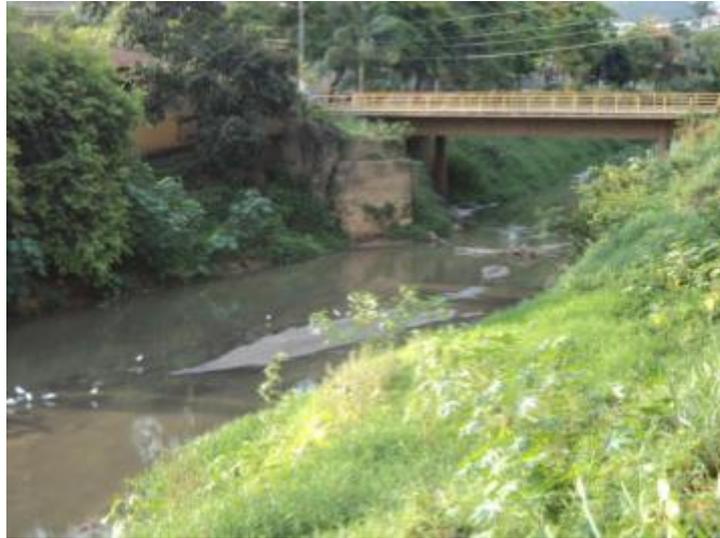
P23 – Ribeirão Meia Pataca, afluente do rio Pomba. Há lançamento de esgotos no local. Ocorrem transbordamentos frequentes em épocas de cheia.

Lançamento de esgoto no ribeirão Meia Pataca. Ao fundo, encontra-se a ponte da rua Major Vieira

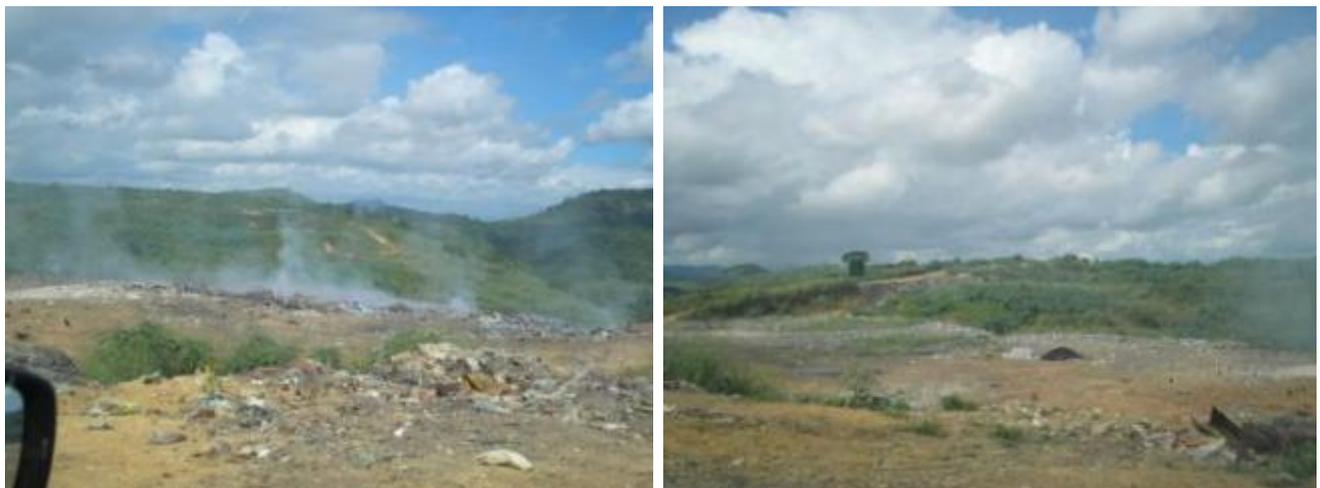
Em Santo Antônio de Pádua o depósito de resíduos sólidos encontra-se a 700 metros do rio Pomba. Trata-se de um aterro controlado com deficiências. O acesso ao local é feito pela rodovia RJ-116, seguindo a sudeste da sede do município, conforme ilustrado a seguir. O aterro deverá ser desativado, tendo em vista a implantação de um novo aterro com melhores condições de controle.

Aspectos do depósito de resíduos sólidos do município de Santo Antônio de Pádua

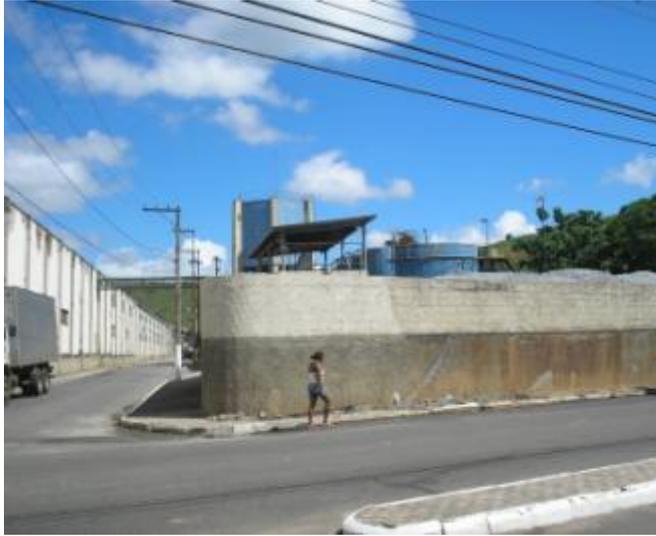
P79 – Lançamento da ETE da COPAPA no rio Pomba.

Vista da ETE da COPAPA

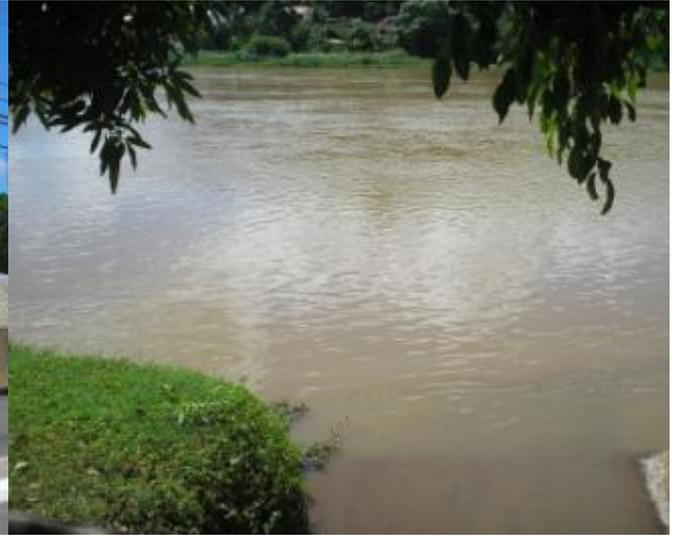
Ponto de lançamento do efluente da ETE da COPAPA

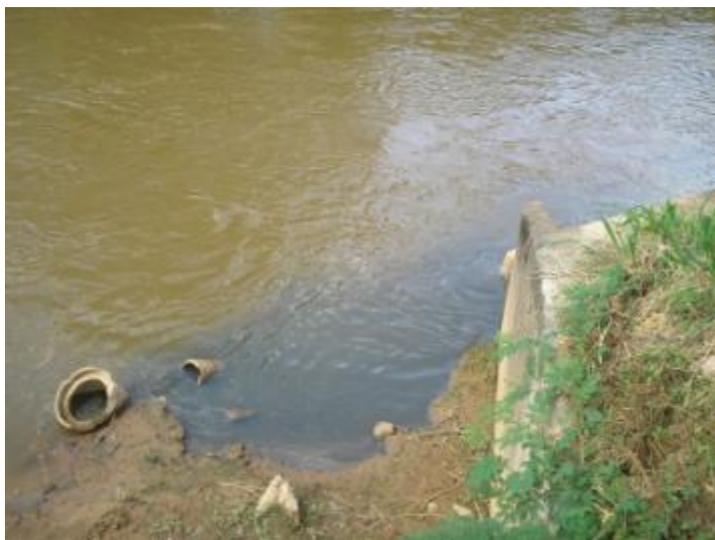
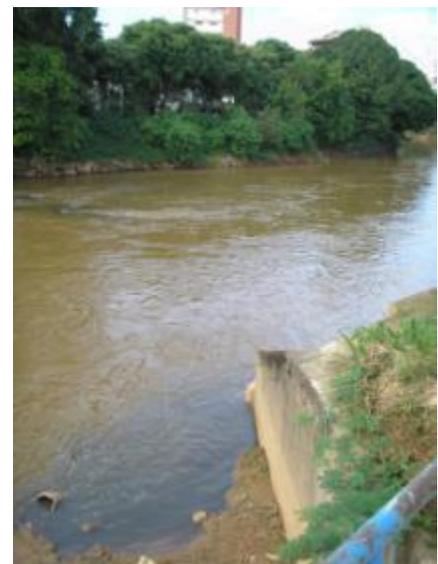
P29 – Lançamento de ETE de tratamento de efluentes de origem doméstica juntamente com lançamento de esgotos sem tratamento, coletados entre a ETE e o rio Pomba.

Ponto de lançamento de esgoto tratado na ETE e esgoto não tratado

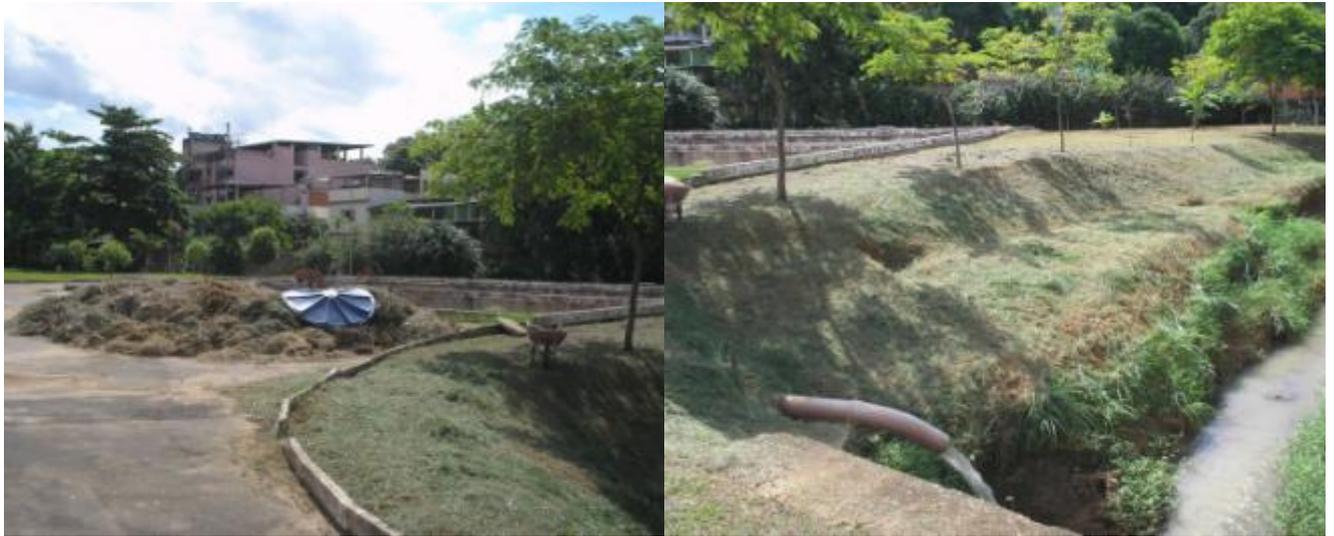
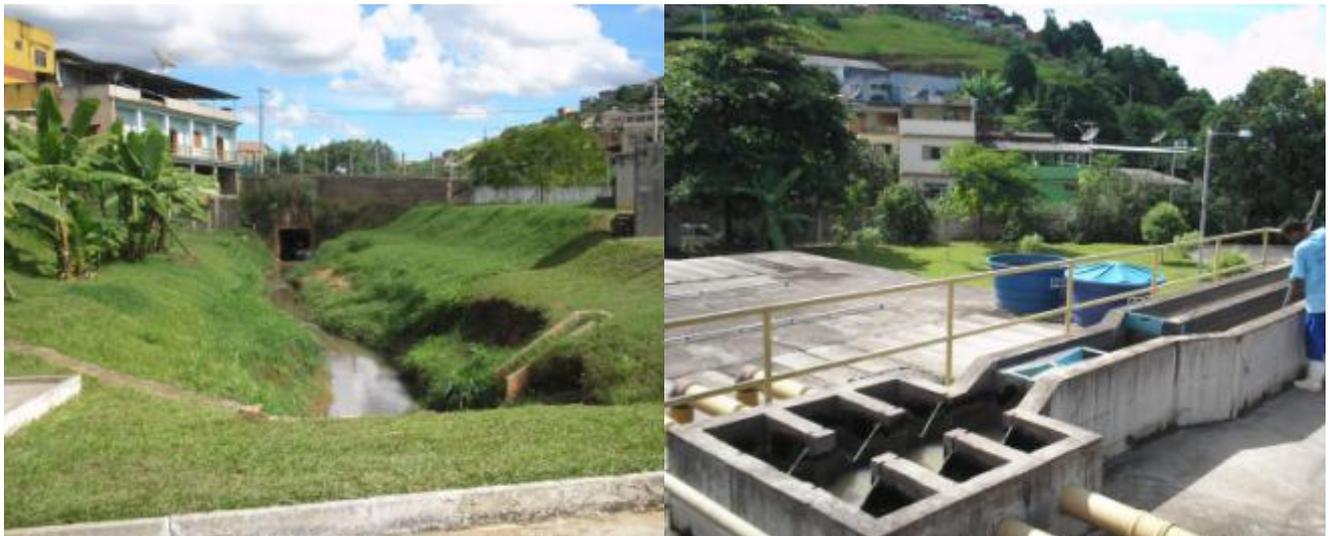
P32 – ETE Safira, também conhecida por João XXIII, no bairro Safira, composta por fossa filtro com capacidade de 25L/s. Manutenção a cada 6 meses.

Vistas da ETE Safira

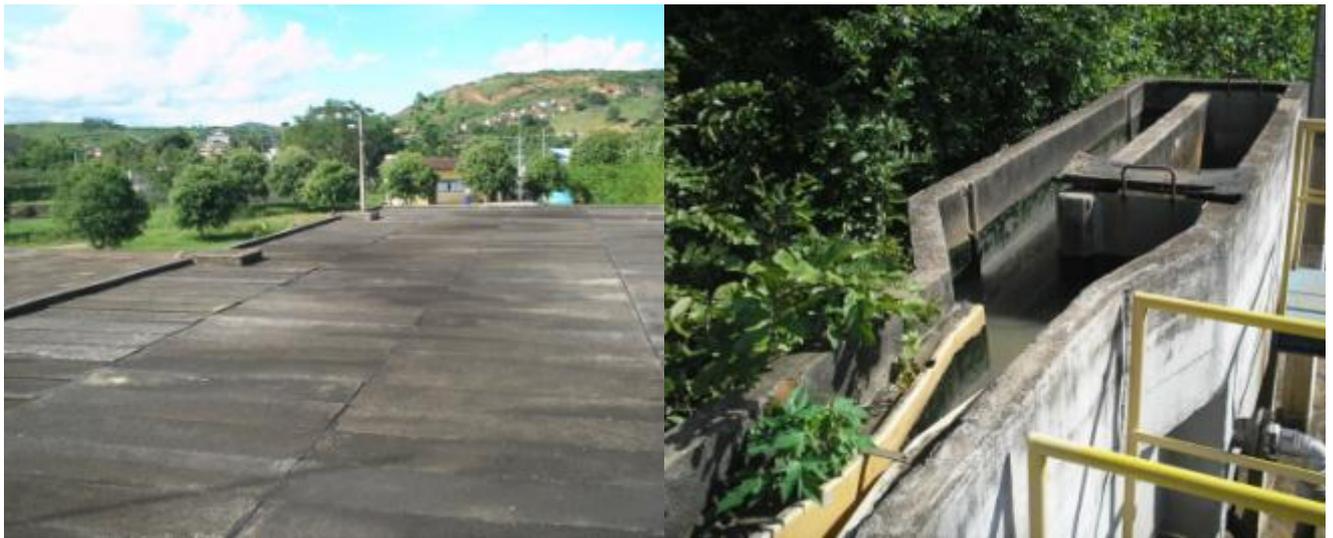
P36 – A ETE José Cirilo é uma das ETEs do município que estão em operação. Tem capacidade de tratamento de cerca de 10L/s enquanto a ETE Dornelas tem capacidade de tratar cerca de 25L/s de esgoto doméstico. A ETE Dornelas ainda não está em operação, pois ainda não foi concluída a construção da estação elevatória, que enviará esgoto de alguns bairros para Dornelas. Tal obra tem seu término previsto para 2011. Hoje, 27% dos esgotos da cidade vão pra a ETE José Cirilo; depois do início da operação de Dornelas, o número irá pra 46% e com a construção da ETE principal o número tenderá a 100%. Ambas as ETEs localizam-se no mesmo terreno, em frente à fábrica de pré-moldados de Muriaé.

Ilustrações do local da ETE José Cirilo

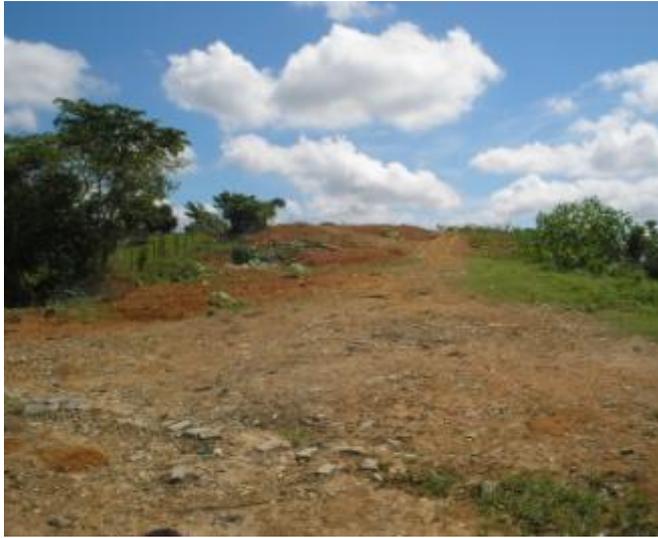
P57 – Aterro controlado encerrado, incinerador de lixo hospitalar e centro de triagem para reciclagem.

Vista do aterro encerrado

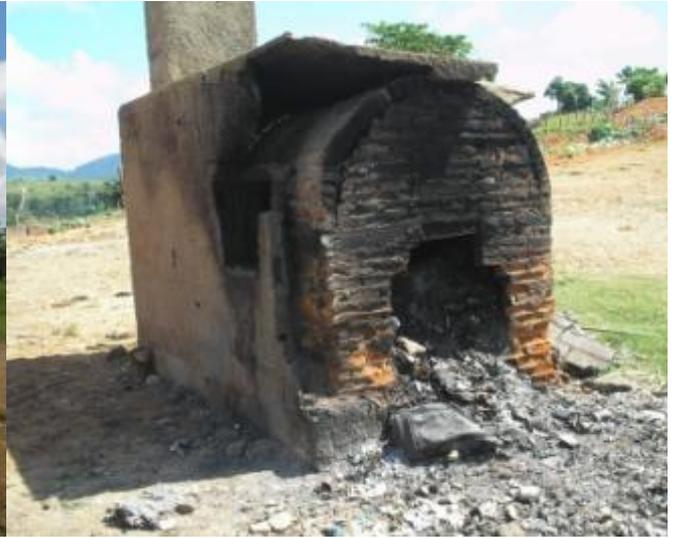
Incinerador de lixo hospitalar

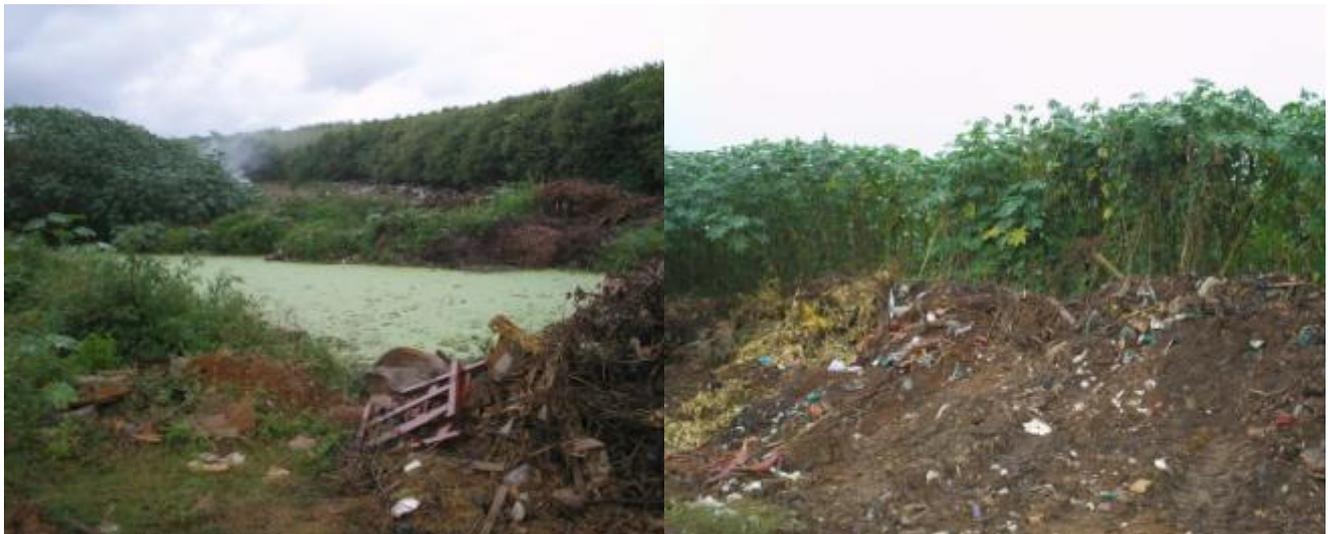
Em Cardoso Moreira, o depósito de resíduos sólidos é feito em condições precárias, com utilização de valas de aterro. O depósito está localizado praticamente dentro da sede municipal, apenas a 500 metros da rua mais periférica, e a cerca de 700 metros do rio Muriaé.

P87 – Aterro em valas de Cardoso Moreira, a ser desativado. O município fará parte de consórcio intermunicipal, que atualmente se encontra em fase de negociação.

Vista do aterro de Cardoso Moreira

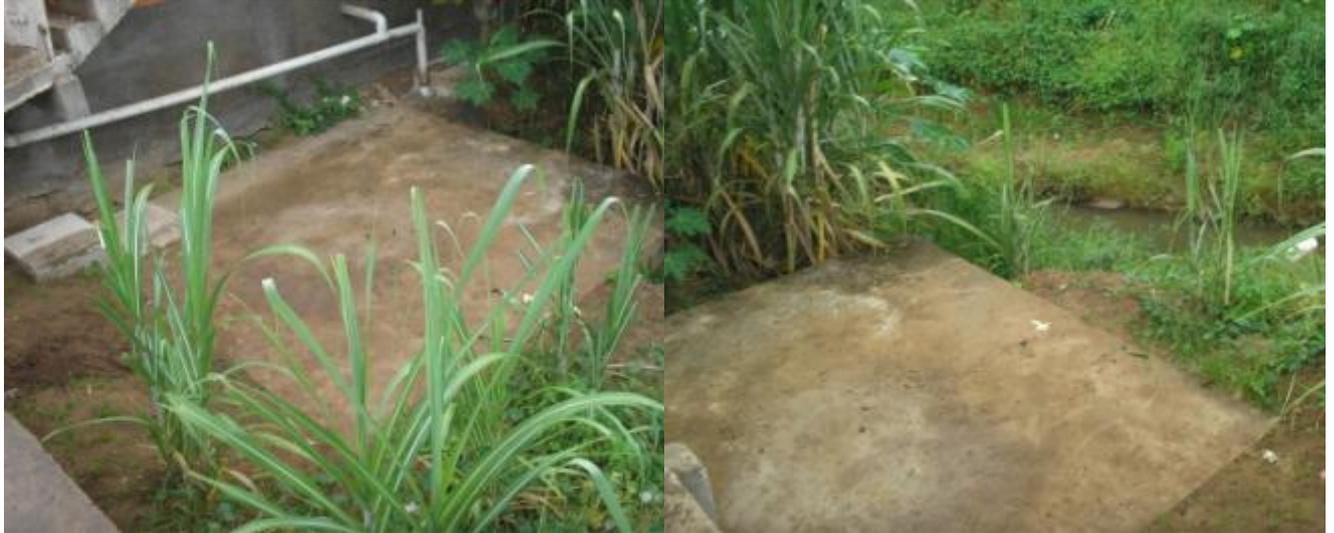
P88 – Fossa séptica comunitária existente junto à ponte, próximo ao hospital municipal, sobre um córrego sem nome. Tal ponte liga o hospital ao cemitério. O nível do córrego alcançou a ponte em dezembro de 2008 e janeiro 2009.

Fossa filtro junto a córrego sem nome

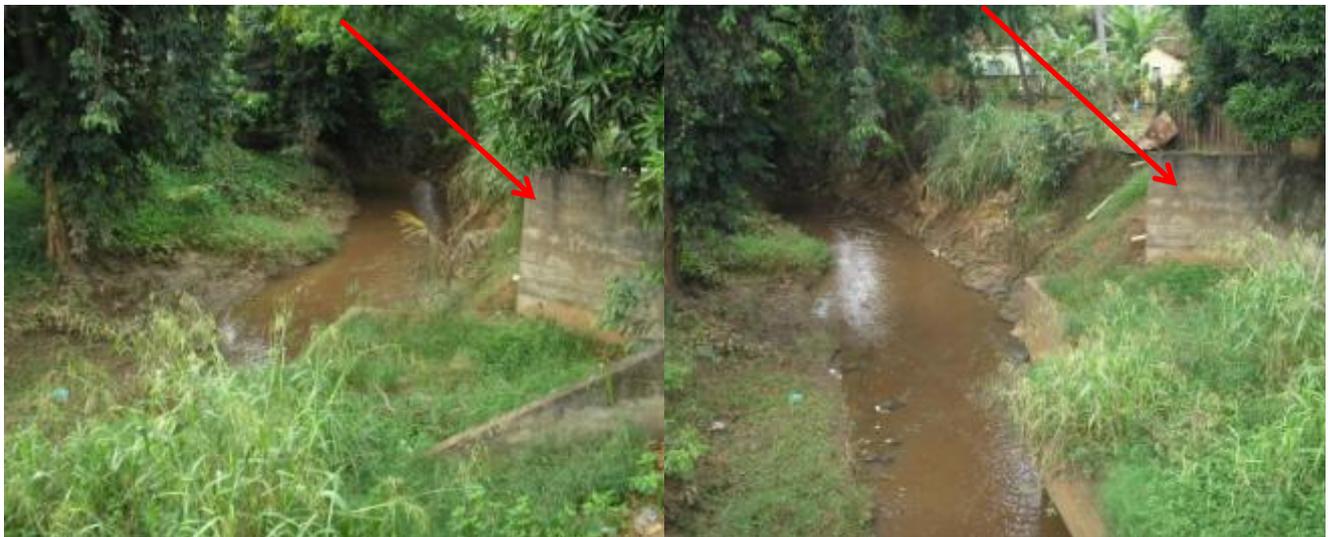
P104 – Fossa filtro comunitária junto à Ponte Córrego Bananal, margem direita do rio Muriaé.
Coordenadas: E 228959.721; N 7620841.763

Fossa filtro junto ao córrego Bananal

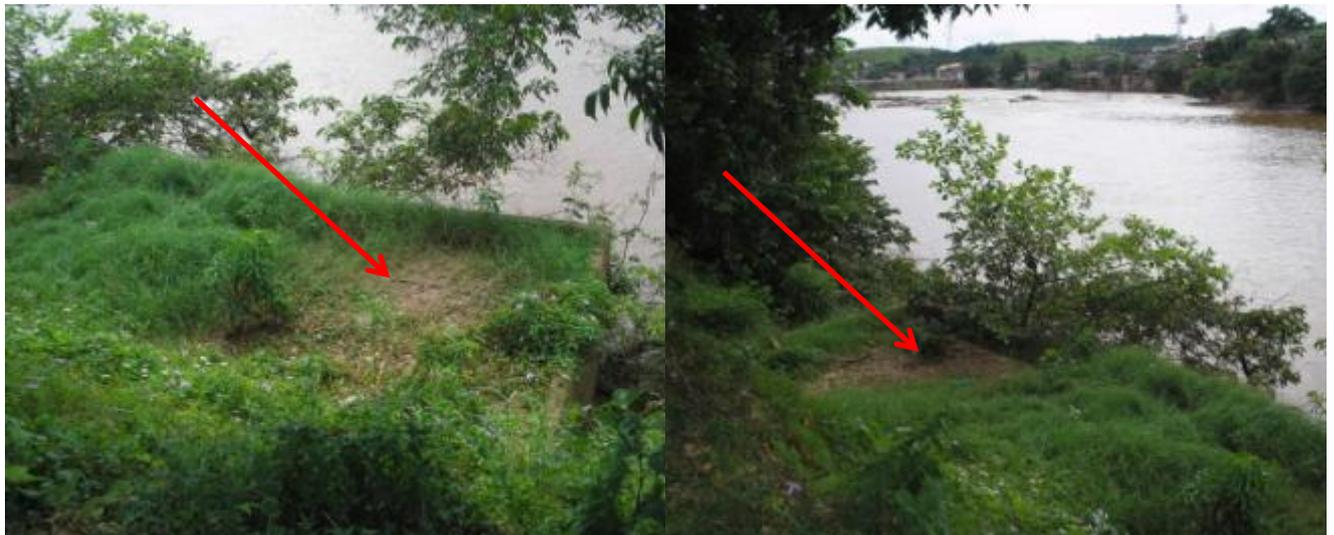
P105 – Fossa filtro comunitária, na rua Manoel Azevedo sobrinho, próximo à Praça da Bíblia.

Fossa filtro comunitária à margem direita do rio Muriaé

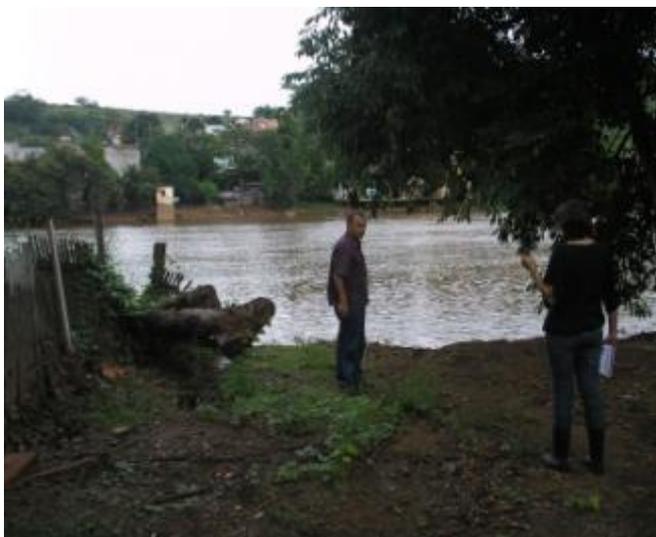
P111 – Rua Tanus Yussef com rua José Paes. Além de transbordamento do rio Muriaé, há lançamento de esgotos sem tratamento no local.

Vista para o rio Muriaé, a partir da rua José Paes

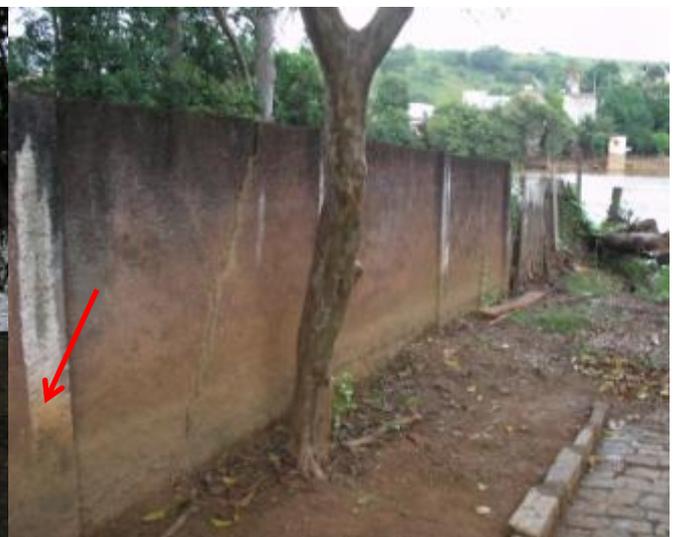
Detalhe do nível alcançado pela inundação.

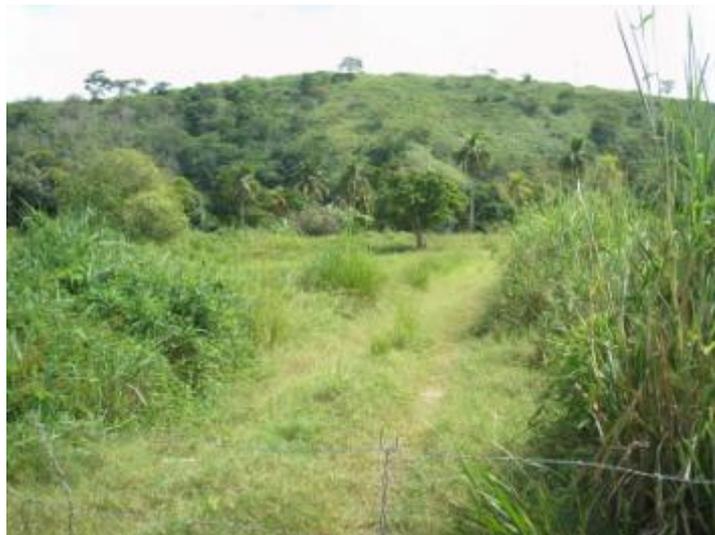
P117 – Rua Pedro da Silva Santos. Ponto de lançamento de esgotos, incluindo efluentes de indústria de laticínios. Nas proximidades, ainda há lançamentos de esgotos sem tratamento no rio Muriaé, nas ruas Crenilno Fernandes, Luiz Ribeiro, Ignácio Gomes de Souza, Serafim José de Oliveira e Braz Nunes de Siqueira.

Propriedade privada. Várzea do córrego onde é lançado esgoto sem tratamento no rio Muriaé

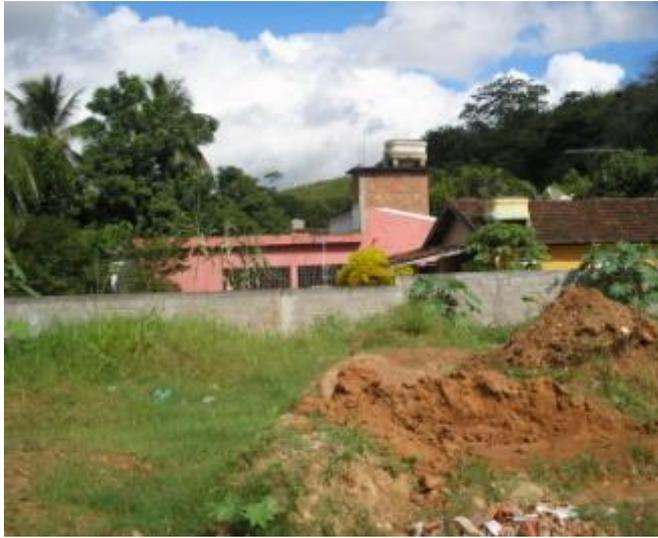
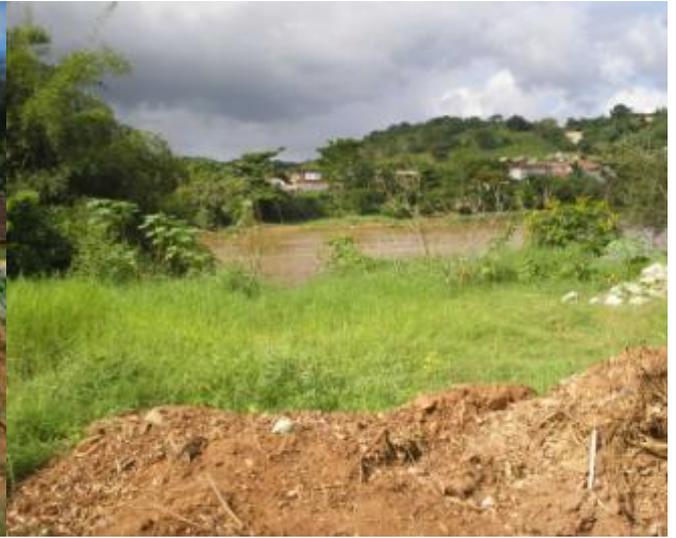
P119 - Avenida Coronel Luiz Salles, margem direita. Local de lançamento de esgotos sem tratamento no rio Muriaé.

Terreno baldio que leva ao ponto de lançamento de esgotos

Vista do rio a partir do terreno baldio na margem direita

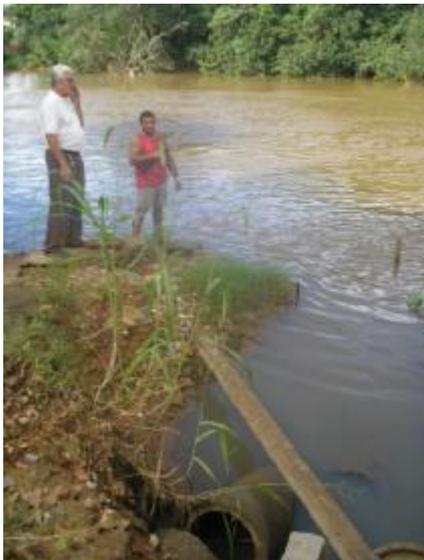
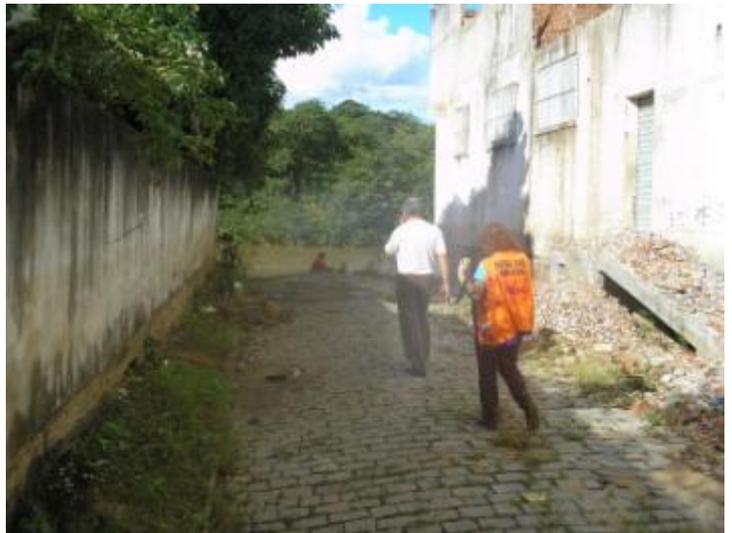
P124 Lançamento de esgotos sem tratamento por tubulação com diâmetro de 1 metro no rio Muriaé. Praça das Barcas, segmento rua Francisco José.

Ponto de lançamento de esgoto sem tratamento no rio Muriaé, no final da rua Francisco José

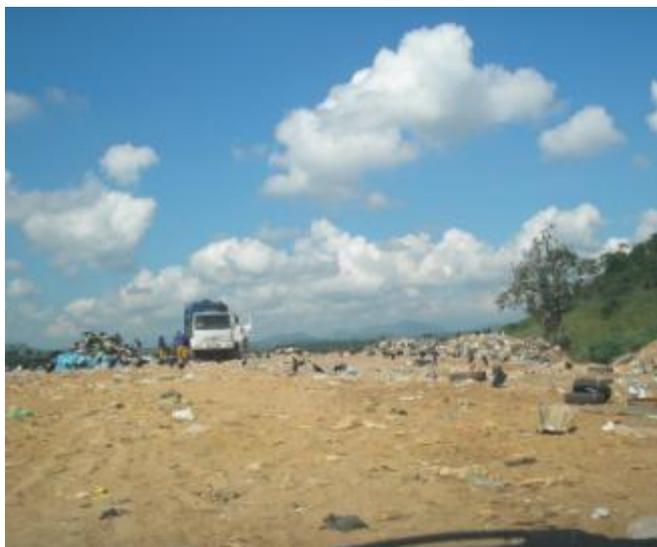
Vista do aterro de Itaperuna

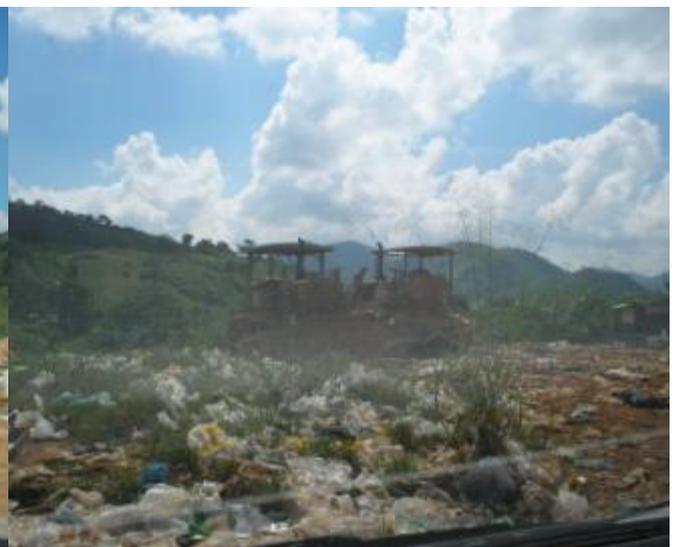
Máquinas operando no aterro

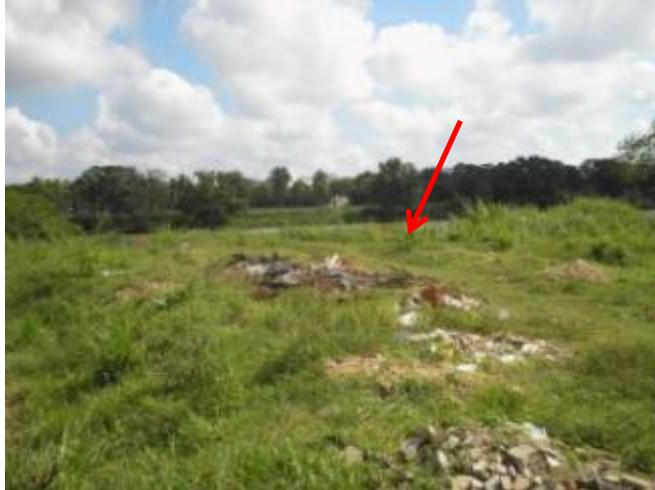
P137 – Fossa Filtro no loteamento Itapuã, também conhecido como Fiteiro ou Bairro Niterói, localizada a 200 metros do rio Muriaé.

Itaperuna dispõe de fossas filtro, porém não possui ETE para tratamento do esgoto doméstico.

Proximidade das fossas ao rio Muriaé, ao fundo

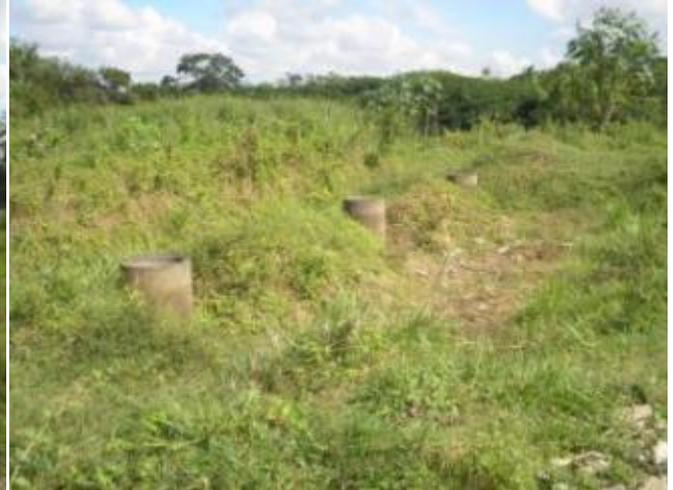
Disposição das fossas filtro

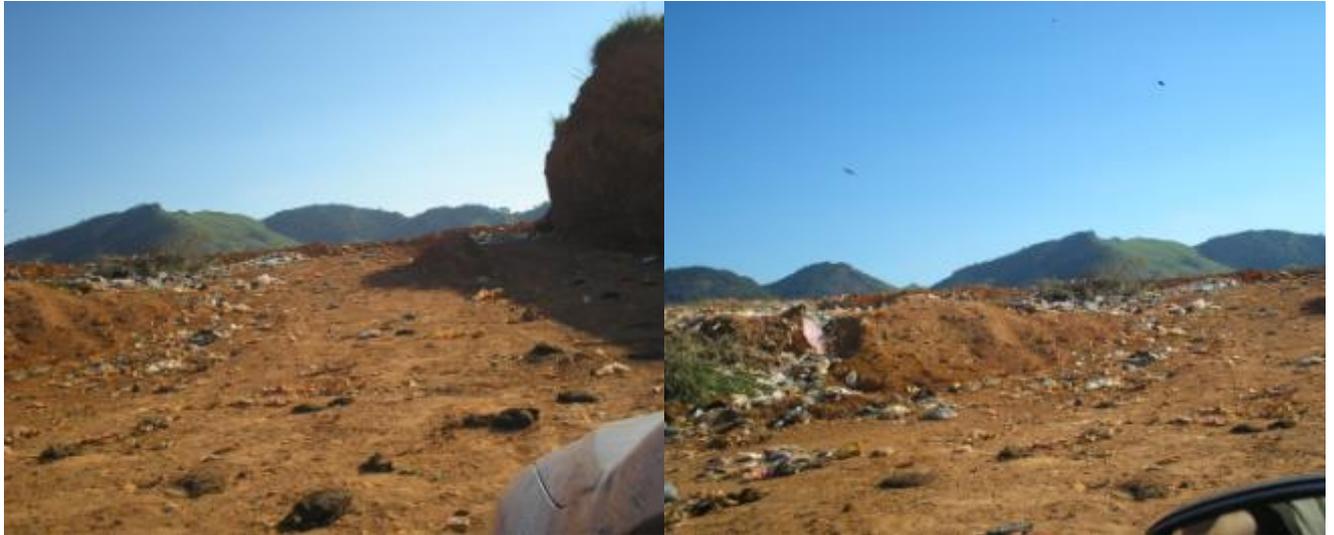
P150 – Aterro controlado de Natividade.

Natividade possui depósito de resíduos sólidos do tipo aterro controlado, porém, em condições precárias, próximas a de um lixão. Adjacente a este, encontra-se uma estação de triagem de lixo reciclável. O aterro encontra-se muito próximo ao rio Carangola, cerca de 100 metros. O acesso ao depósito é feito por estrada não pavimentada a sudeste da sede municipal, conforme indicado na figura a seguir.

Vistas do aterro controlado de Natividade

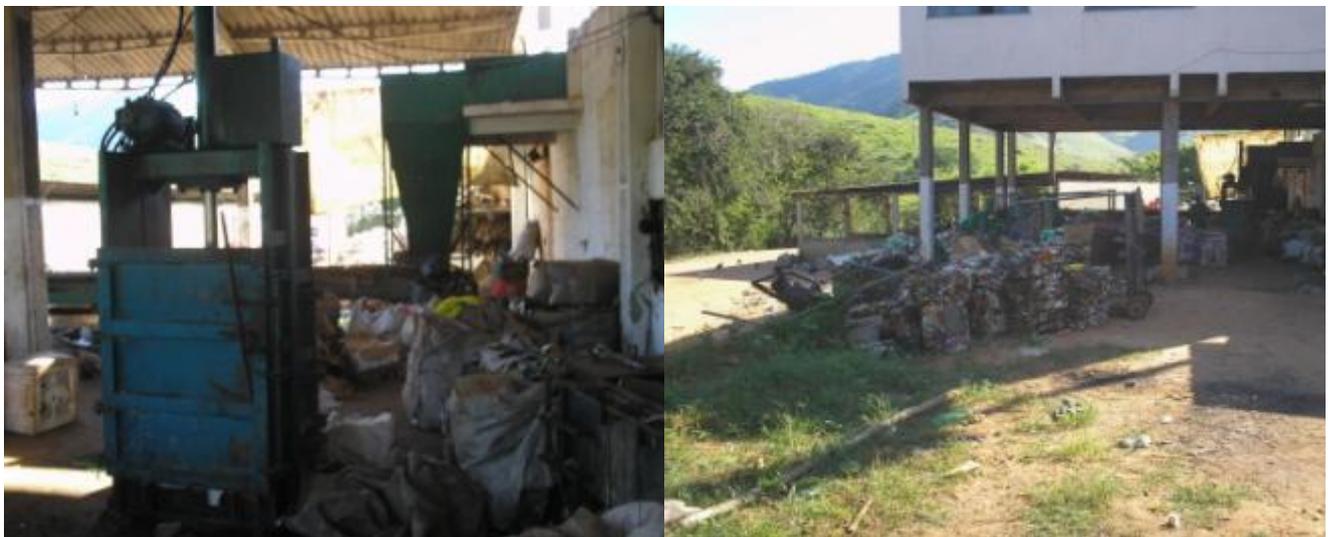
P151 – Triagem de lixo reciclável.

Vista das instalações de triagem de lixo reciclável

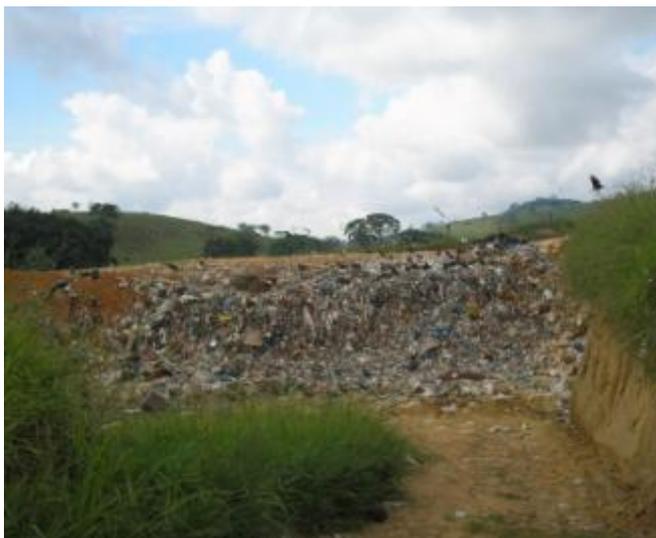
P160 – Aterro, com usina de triagem.

Vala do aterro de resíduos sólidos

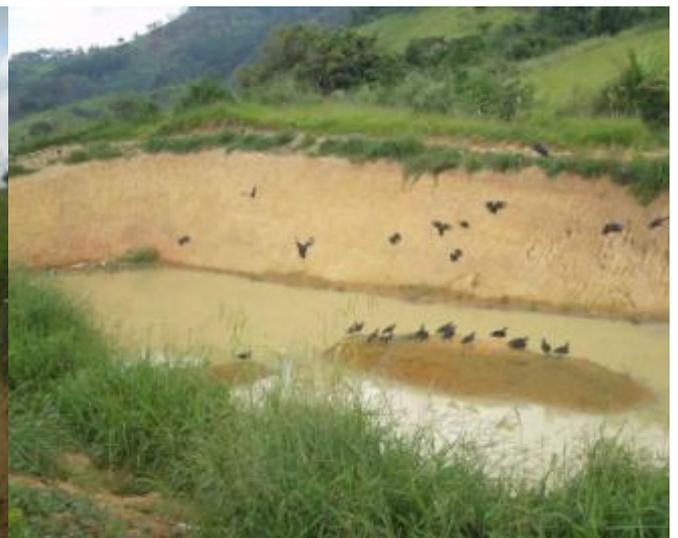
Vala repleta de líquido fétido, possivelmente chorume

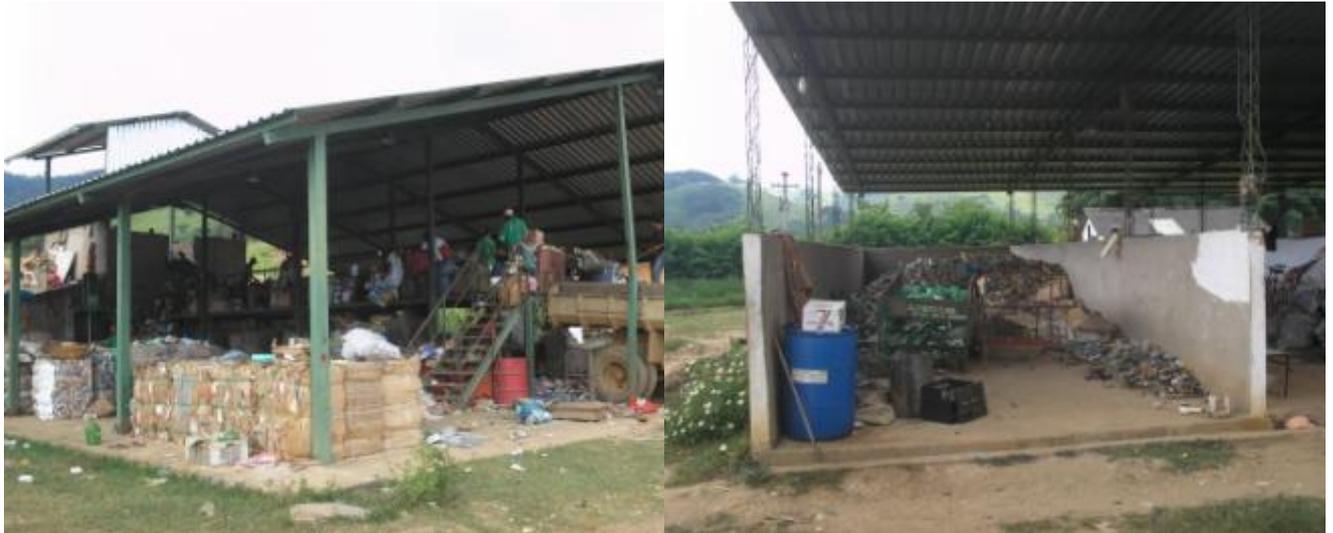
Vistas da triagem de lixo reciclável

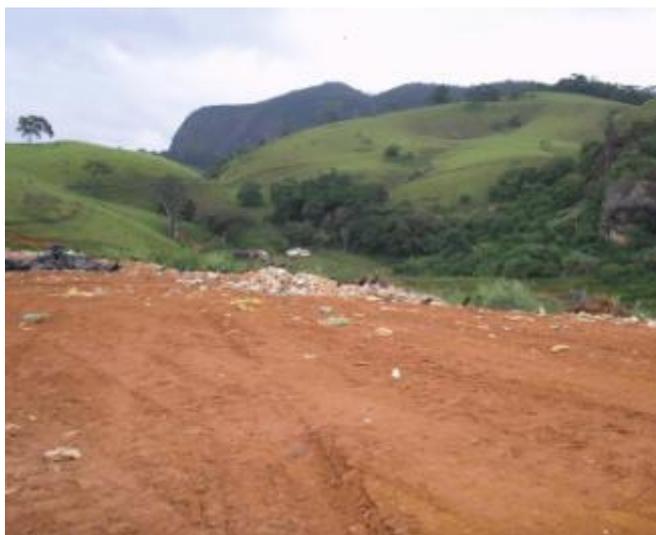
P176 – Aterro controlado em Carangola, próximo ao córrego do Galo, no distrito Lacerdinha.

Vista do aterro controlado

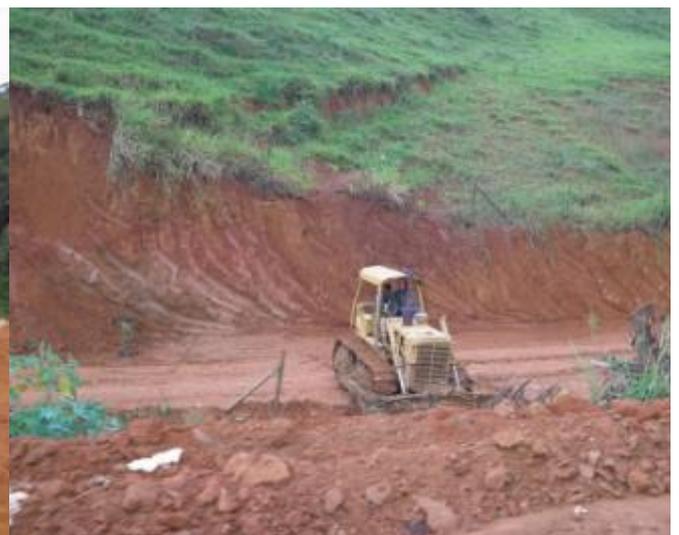
Equipamento em operação

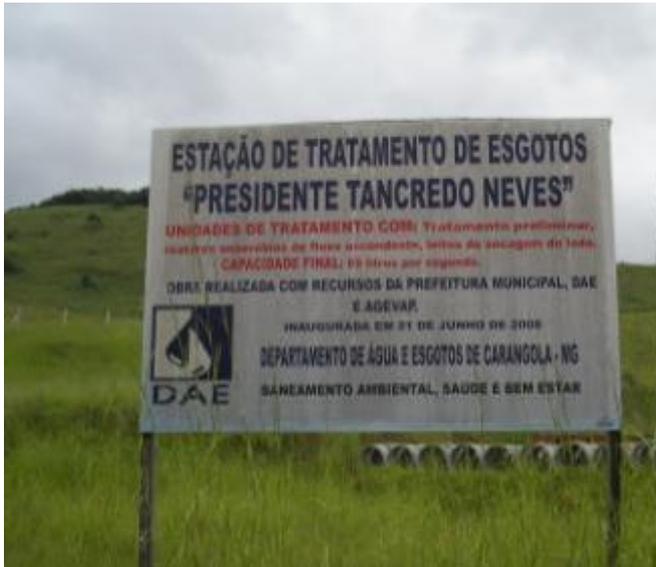
P175 – ETE com capacidade para tratar 69L/s. Conta com tratamento preliminar, reatores anaeróbios de fluxo ascendente, leitos de secagem de lodo. Localiza-se na rodovia MG-835, que liga Carangola a Caiana, na margem esquerda do rio Carangola, imediatamente a jusante da sede municipal.

Placa da ETE

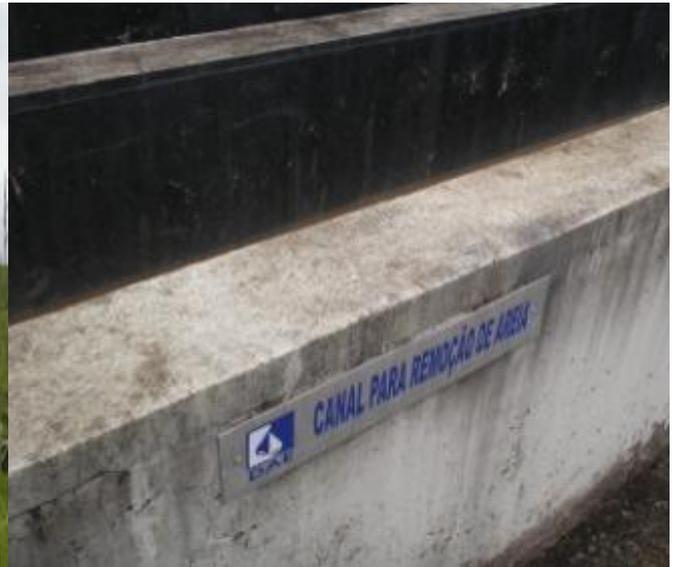
Canal para remoção de areia

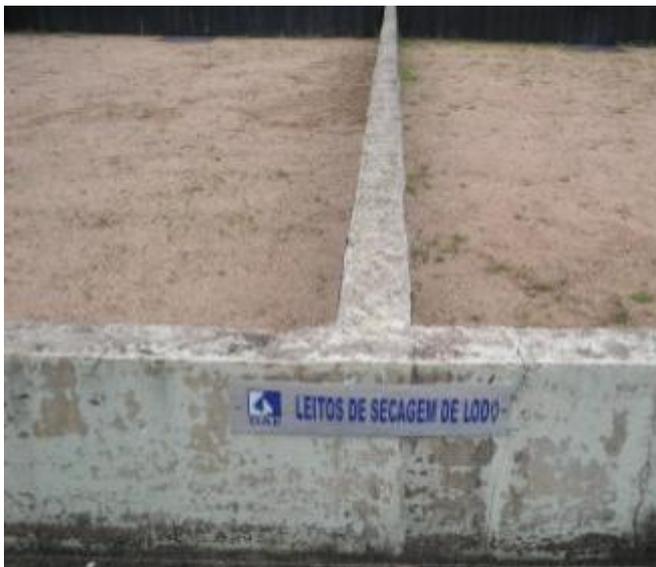
Leito de secagem de lodo

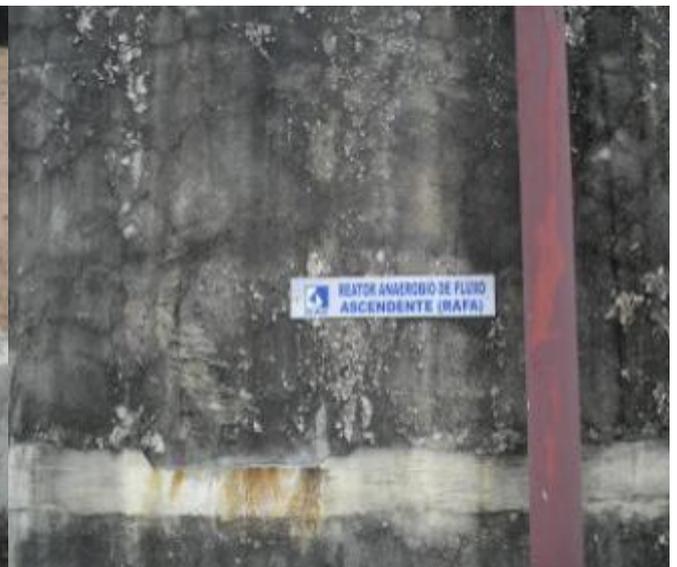
Reator Anaeróbio de Fluxo Ascendente (RAFA)

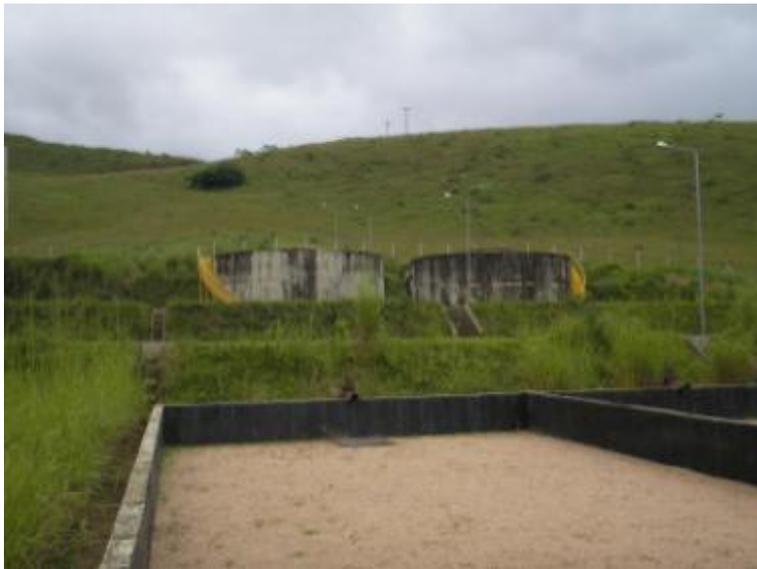
Leito de secagem de lodo e ao fundo RAFA

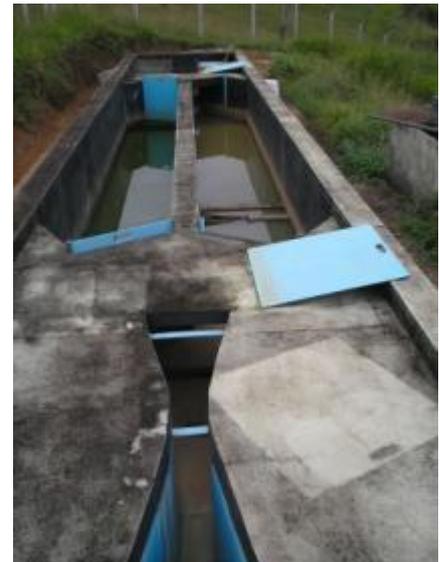
Calha Parschall
