# Inventário dos pontos do programa **MONITORAR** **CEIVAP (RJ)**

23006-ATV2-P2.0-00-02

Contratação de empresa para prestação de serviços de operação e manutenção da rede hidrometeorológica selecionada para o Programa MONITORAR CEIVAP (RJ)

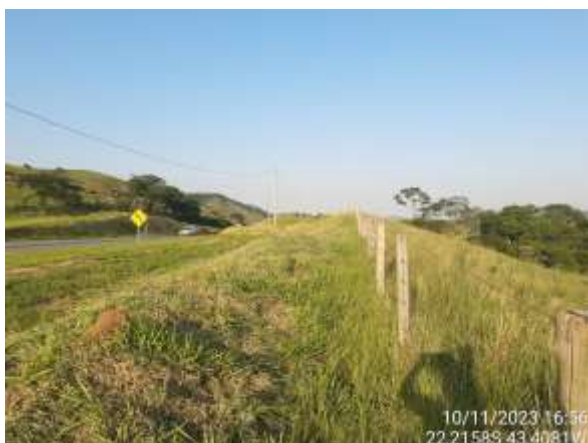
O ponto de monitoramento **RJ08 – Cerâmica GGP** foi visitado dia 10 de novembro de 2023 e está localizado no município de Vassouras, no estado do Rio de Janeiro. O local de monitoramento é operado pelo INEA e o corpo hídrico monitorado é o Rio Paraíba do Sul. Ao realizar a visita, constatou-se dificuldade de acesso ao local, como pode ser observado nas figuras abaixo.

Figura 4.25. RJ08 - Cercamento dificultando o acesso.

Assim, para que as futuras medições no local sejam viáveis, **foi sugerida uma nova localização para esse ponto**. A **Figura 4.29** apresenta o deslocamento do ponto em relação a sua localização original proposta no Termo de Referência.

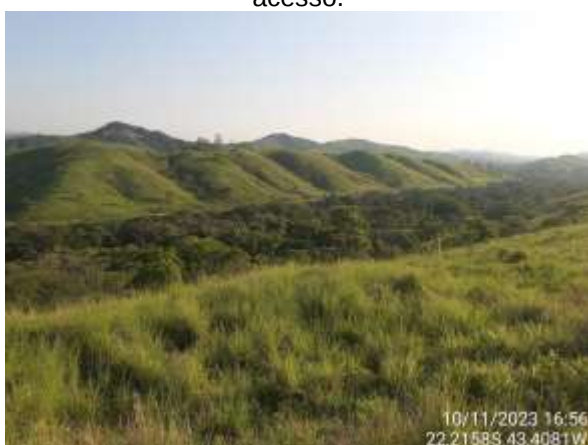
Figura 4.27. RJ08 - Local de difícil acesso.

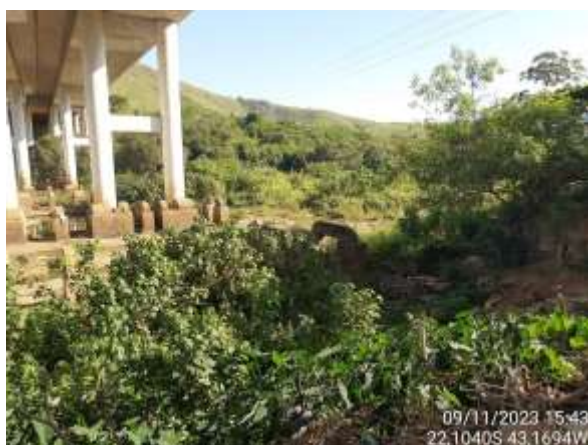
O ponto de monitoramento **RJ10 – Ponte das Garças** foi visitado dia 09 de novembro de 2023 e está localizado no município de Três Rios, no estado do Rio de Janeiro. O local de monitoramento é operado pelo INEA e o corpo hídrico monitorado é o Rio Paraíba do Sul. Ao realizar a visita, foi constatada a dificuldade de acesso ao local, além de seção do rio irregular com laje de pedras. No local também havia a presença de esgoto a céu aberto e está localizado em uma área de favela dominada por facção. Nas figuras abaixo, são apresentados alguns registros da localização realizados em campo.

Figura 4.35. RJ10 - Local de difícil acesso.

Assim, para que as futuras medições no local sejam viáveis, **foi sugerida uma nova localização para esse ponto**. A **Figura 4.39** apresenta o deslocamento do ponto em relação a sua localização original proposta no Termo de Referência.

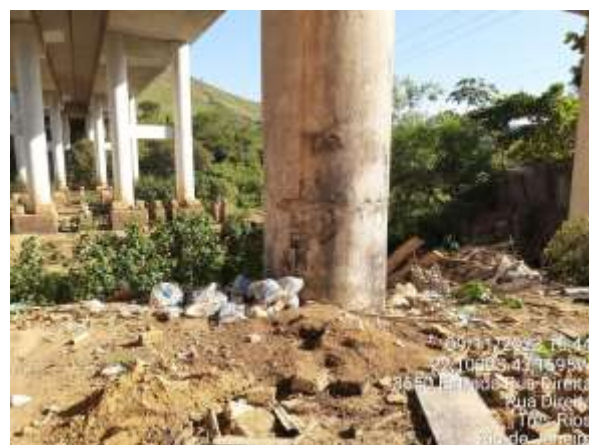
Figura 4.36. RJ10 - Acesso comprometido.

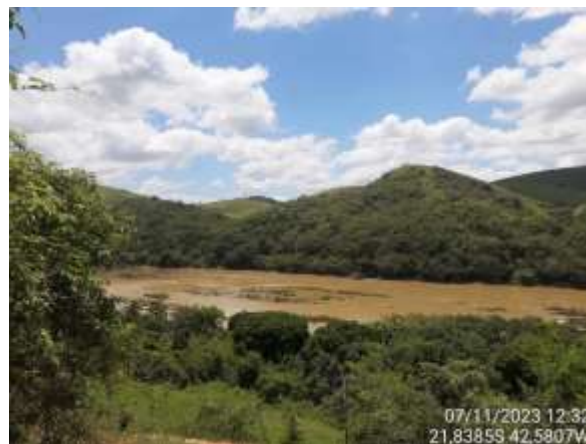
Figura 4.52. RJ14 - Vista de acesso ao corpo hídrico

Assim, para que as futuras medições no local sejam viáveis, **foi sugerida uma nova localização para esse ponto**. A **Figura 4.53** apresenta o deslocamento do ponto em relação a sua localização proposta no Termo de Referência.

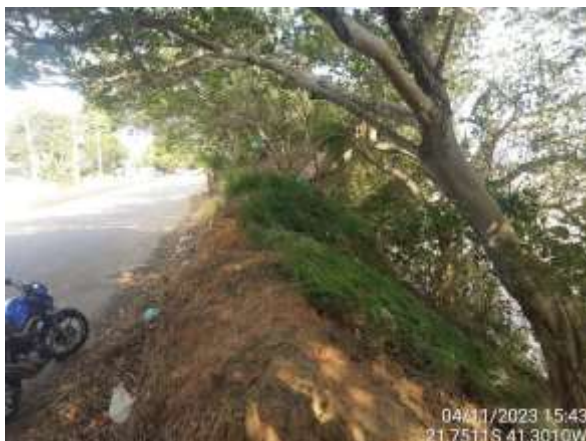
O ponto de monitoramento **RJ24 – Ponte Saturnino de Brito** foi visitado dia 04 de novembro de 2023 e está localizado no município de Campos dos Goytacazes, no estado do Rio de Janeiro. O local de monitoramento é operado pela CPRM e o corpo hídrico monitorado é o Rio Paraíba do Sul. Ao realizar a visita, constatou-se dificuldade de acesso ao local, como pode ser observado nas figuras abaixo.

Figura 4.83. RJ24 - Dificuldade de acesso.

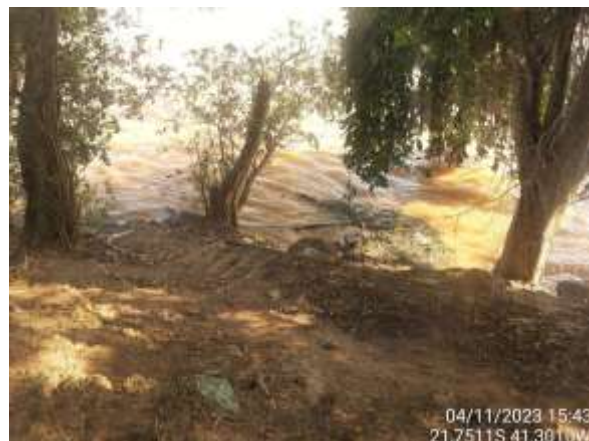
Figura 4.84. RJ24 - Dificuldade de acesso.

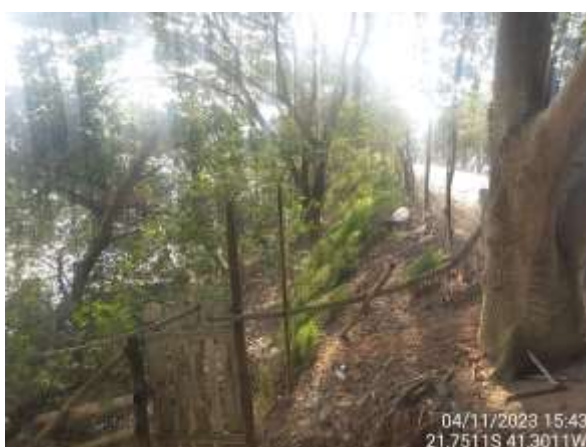
Figura 4.85. RJ24 - Dificuldade de acesso.

Desse modo, para que as futuras medições no local sejam eficientes, **foi sugerida uma nova localização para esse ponto**. A **Figura 4.87** abaixo caracteriza o deslocamento do ponto em relação a sua localização original, proposta no Termo de Referência.

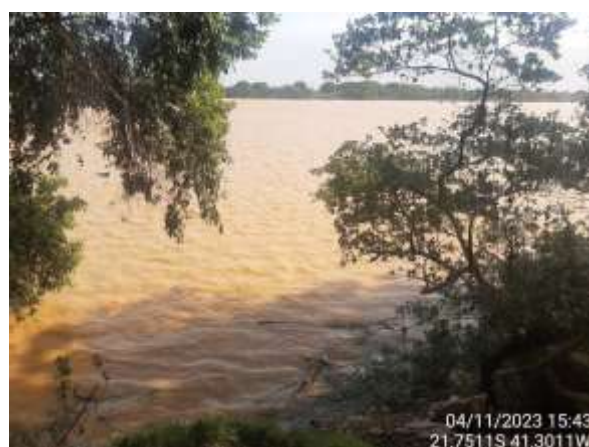
Figura 4.86. RJ24 - Dificuldade de acesso.

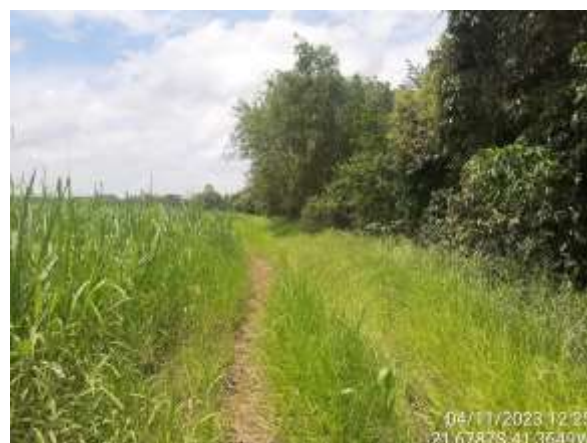
**Esse ponto é um dos indicados para a necessidade de revitalização no Termo de Referência.** A coordenada fornecida inicialmente foi visitada e não foram encontradas estruturas de estação de monitoramento. **O local se mostrou inadequado para realizar medições.** As figuras abaixo demonstram a localização indicada no Termo de Referência.

Figura 4.97. RJ25 - Acesso ao local indicado no TR.

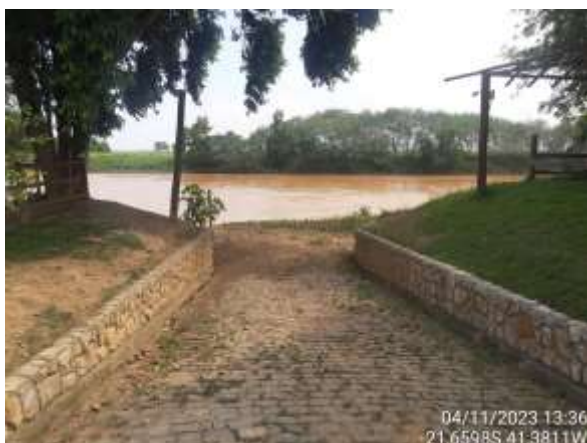
Com isso, foi realizada uma segunda visita pelo técnico 2,8 km a montante do ponto indicado. Foi encontrada estrutura de monitoramento de qualidade com patrimônio 12142, da Secretaria de Estado de Agricultura, Pecuária, Pesca e Abastecimento do Rio de Janeiro – SEAPPA. Nessa estação, não foi possível realizar o acesso à estrutura interna. Nesse sentido, será realizada uma nova visita para documentação das condições internas da estação e essas, por sua vez, serão documentadas detalhadamente no relatório de Revitalização. Há acesso ao rio e seção uniforme para realizar as medições de vazão e a coleta de amostras d'água. O local de coleta de amostras não possui infraestrutura de monitoramento fluviométrico convencional e o acesso é livre, não sendo necessária qualquer autorização para realizar o acesso, além de não prever riscos à segurança. Nas figuras a seguir, é possível observar as condições da estrutura.

Figura 4.98. RJ25 - Acesso à seção de medição.

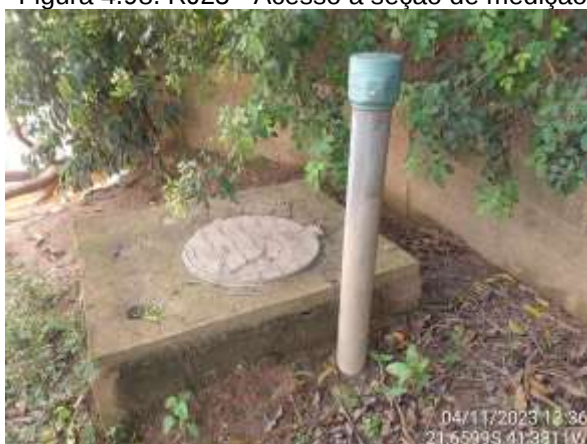
Figura 4.100. RJ25 - Estação de qualidade.

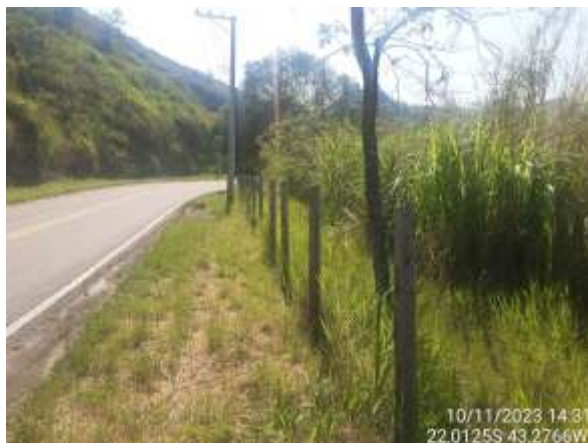
O ponto de monitoramento **RJ30 - Triunfo** foi visitado dia 10 de novembro de 2023 e está localizado no município de Simão Pereira, no estado do Rio de Janeiro. O local de monitoramento é operado pelo INEA e o corpo hídrico monitorado é o Rio Paraibuna. Ao realizar a visita, constatou-se a dificuldade de acesso ao local, como pode ser observado nas figuras abaixo.

Figura 4.115. RJ30 - Cercamento dificultando o acesso ao local.

Desse modo, para que as futuras medições no local sejam eficientes, **foi sugerida uma nova localização para esse ponto**. A **Figura 4.117** abaixo caracteriza o deslocamento do ponto em relação a sua localização original, proposta no Termo de Referência.

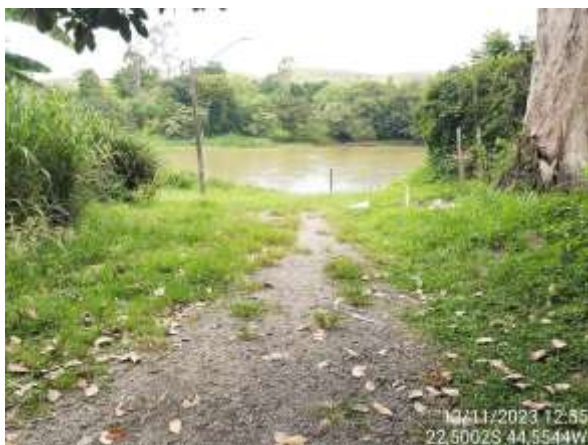
A estação de monitoramento Itatiaia possui monitoramento fluviométrico e apresenta fácil acesso ao rio para realizar a medição de vazão e coleta de amostras d'água. O acesso é livre, não sendo necessário qualquer tipo de autorização para acessar. Ainda, possui estruturas de lances de régua, RN's e PI-PF. O local não apresentou

Figura 4.124. RJ02 - Local de acesso.

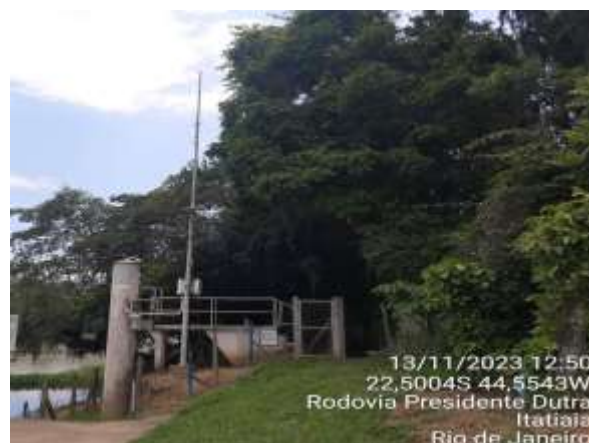
Figura 4.128. RJ02 - PI.

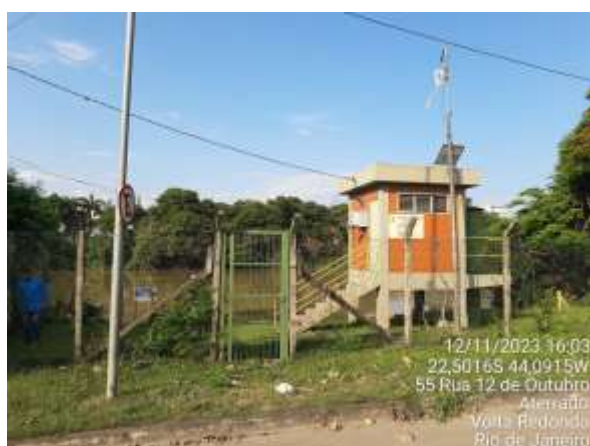
Figura 4.134. RJ03 - Local de acesso.

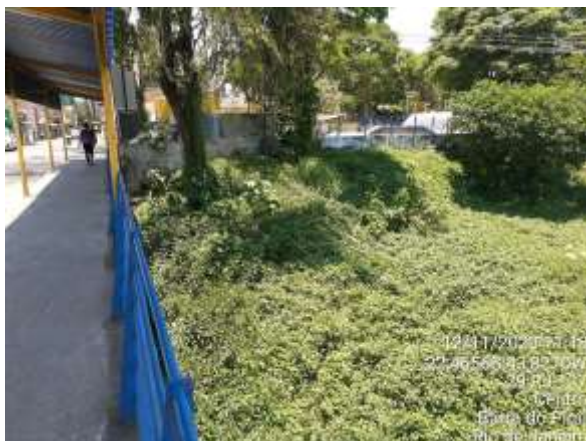
Figura 4.139. RJ06 - Local de acesso.

Considerando a dificuldade de acesso ao rio, **entendeu-se necessário buscar um local com condições adequadas para estabelecer o monitoramento quali-quantitativo da água**. Assim, 1,8 km a montante do local indicado, foi encontrada uma estrutura de monitoramento. A **Figura 4.143** apresenta a localização do ponto deslocado.

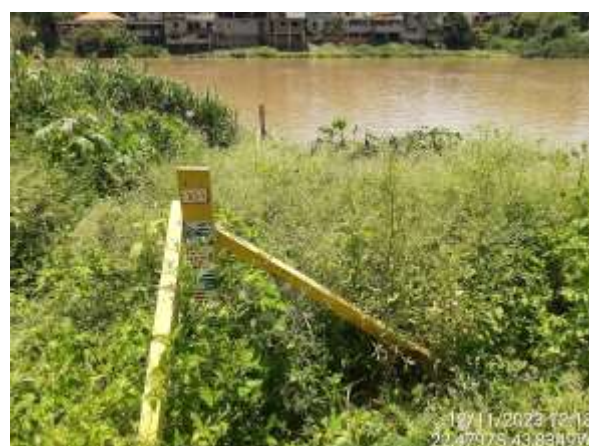
Figura 4.147. RJ06 - Réguas limnimétricas.

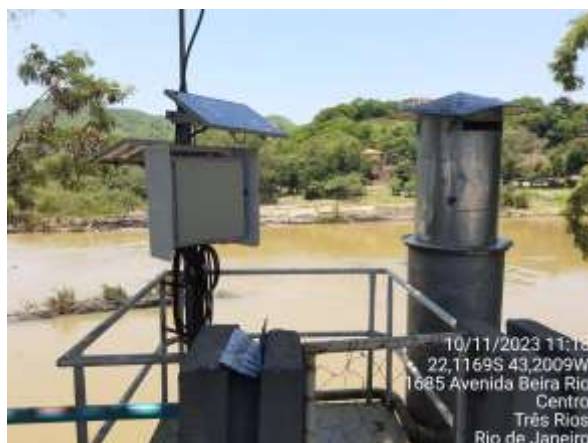
Figura 4.160. RJ09 - Vista externa da PCD.

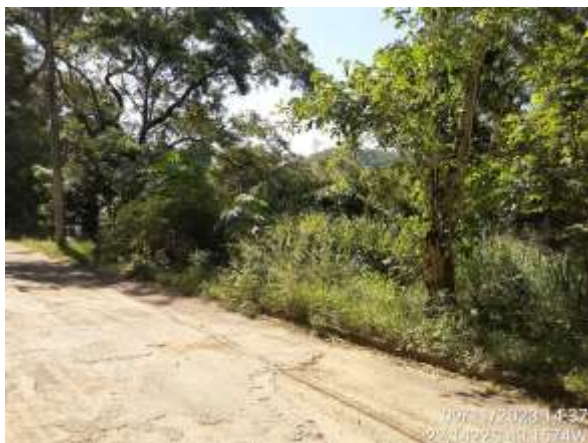
O ponto de monitoramento **RJ11 – Condomínio HRP** foi visitado dia 09 de novembro de 2023 e está localizado no município de Três Rios, no estado do Rio de Janeiro. O local de monitoramento é operado pela CPRM. Ao realizar a visita, constatou-se a dificuldade de acesso ao local, como pode ser observado nas figuras abaixo.

Figura 4.173. RJ11 - Local de acesso.

Considerando a dificuldade de acesso ao rio, entendeu-se necessário buscar um local com condições adequadas para estabelecer o monitoramento qualiquantitativo da água. Assim, foram determinados dois possíveis locais que possuem estruturas, sendo um deles a jusante do ponto indicado e outro a montante. Devido à existência de uma ponte a montante, que poderia facilitar a coleta de amostras d'água, foi determinado esse o ponto deslocado. O deslocamento foi de 180 m. No entanto, caso haja necessidade e interesse, o ponto pode ser **deslocado para coincidir com a estação que se encontra a montante**. A **Figura 4.175** apresenta a localização do ponto deslocado.

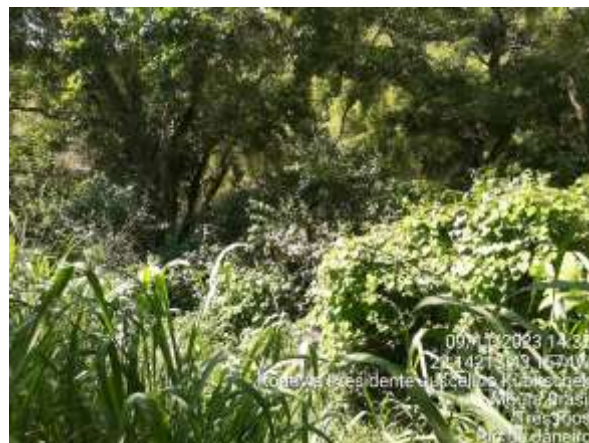
Figura 4.174. RJ11 - Local de mata fechada.

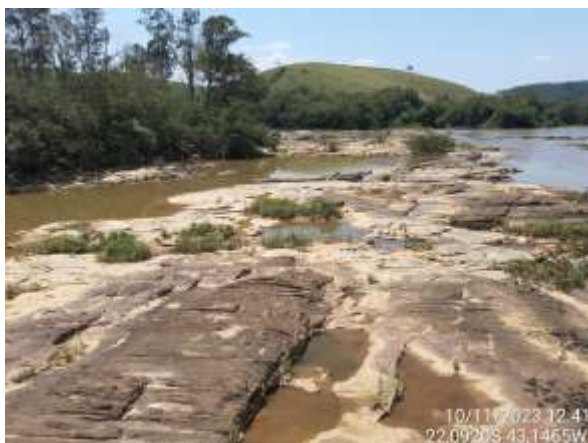
O ponto de monitoramento **RJ13 – Fazenda Piracema** foi visitado no dia 10 de novembro de 2023 e está localizado no município de Três Rios, no estado do Rio de Janeiro. O local de monitoramento é operado pelo INEA e o corpo hídrico monitorado é o Rio Paraibuna. Ao visitar o local, foi possível observar a existência de estruturas de monitoramento de FURNAS. No entanto, a seção apresentou a existência de lajes de pedra ao longo da seção não sendo, portanto, um local ideal para a realização das medições de vazão. As figuras abaixo demonstram as condições da estrutura encontradas e registros da seção.

Figura 4.193. RJ13 - Lajes de pedra.

Nesse âmbito, **entendeu-se a necessidade de deslocar a estação para que os resultados da medição de vazão apresentados nas campanhas sejam satisfatórios e fidedignos.** Na **Figura 4.195**, está disposto o mapa com o ponto deslocado.

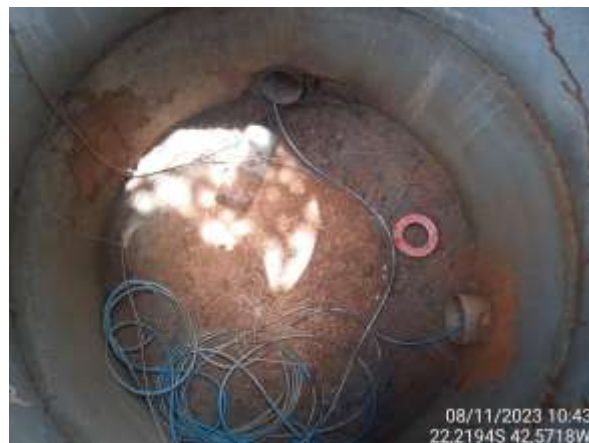
Figura 4.209. RJ15 - Condição interna.

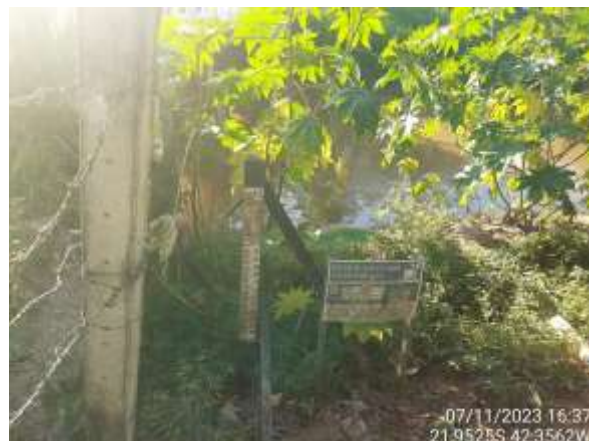
Figura 4.215. RJ16 - Régua limnimétrica.

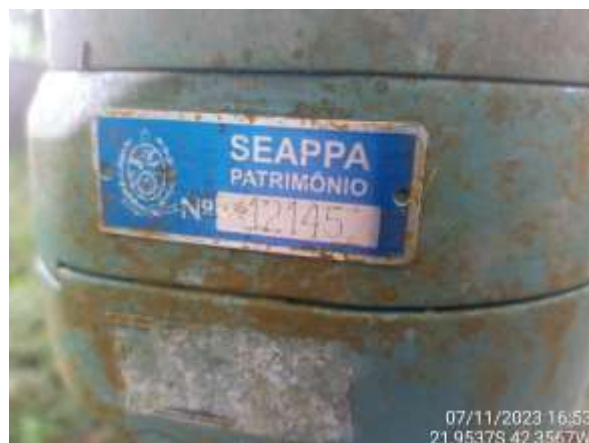
Figura 4.219. RJ16 - Detalhe patrimônio.

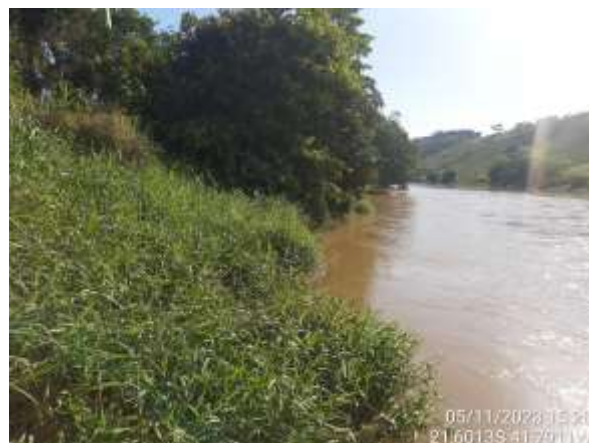
**Esse ponto é um dos indicados para a necessidade de revitalização no Termo de Referência.** A coordenada fornecida inicialmente foi visitada e não foram encontradas estruturas de estação de monitoramento. As figuras abaixo demonstram a localização indicada no Termo de Referência.

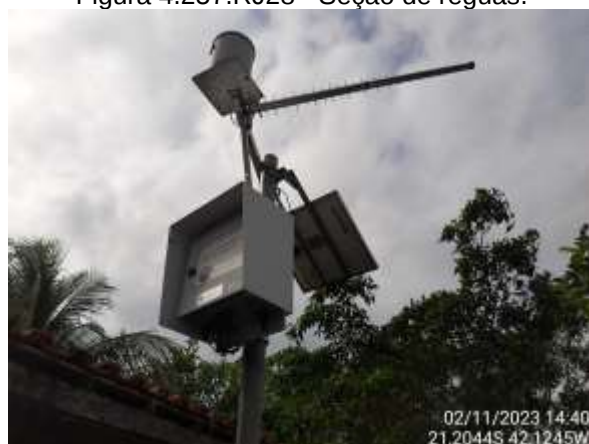
Figura 4.259. RJ28 - Vista externa da PCD.

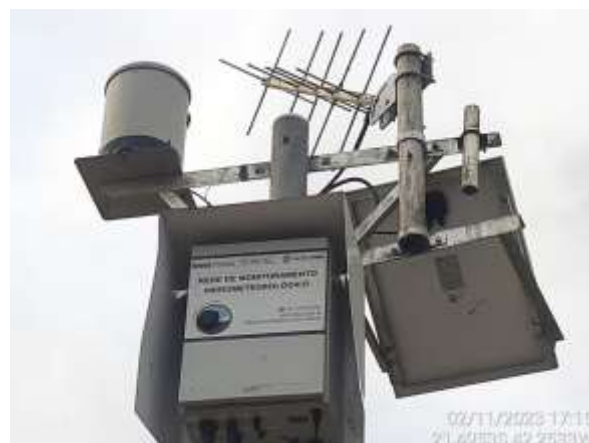
Figura 4.263. RJ29 - Vista externa PCD.

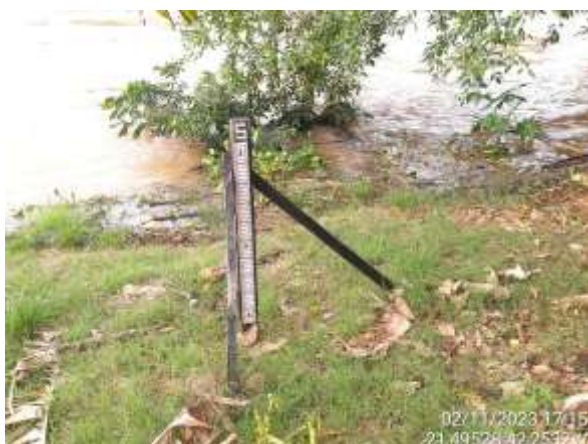
Figura 4.264. RJ29 - Régua limnimétrica.

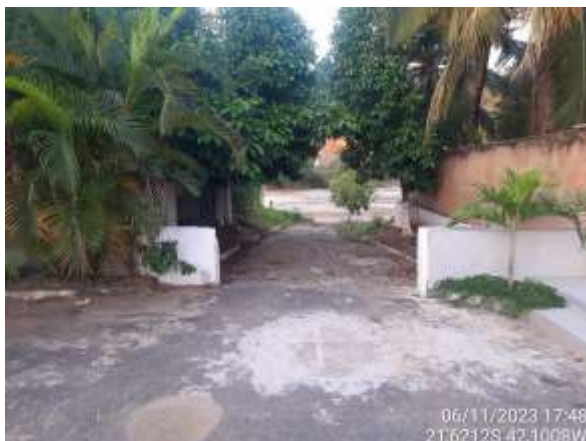
Figura 4.270. Aperibé - Local de acesso.

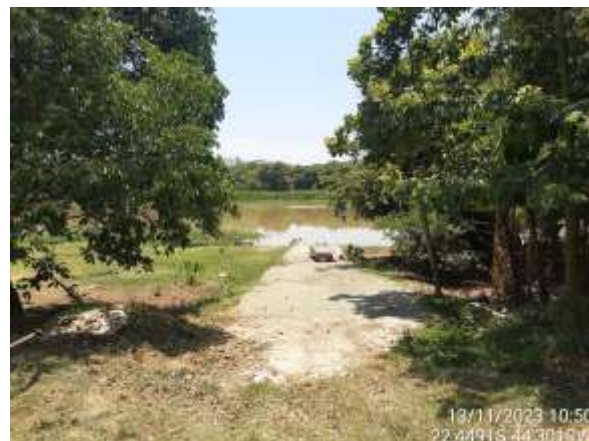
Figura 4.279. Porto Real - Acesso ao rio.

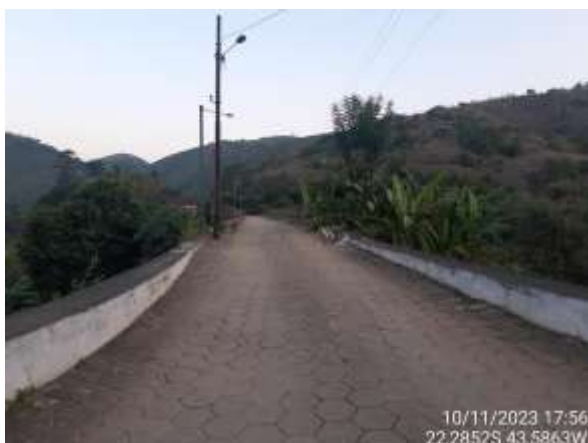
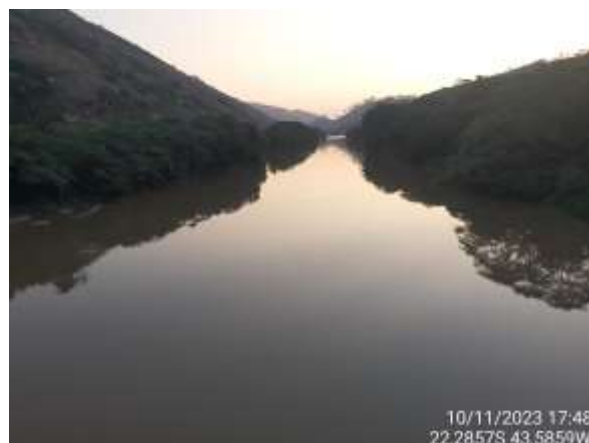
O local não possui estruturas para monitoramento. No local, não foi encontrada seção de réguas, RNs ou PI-PF. O acesso a margem do rio pode ser realizado por dentro de propriedade particular, que necessita de autorização para acessar. O local não prevê riscos à segurança. Logisticamente, esse é o ponto menos interessante dos propostos, devido ao fato de o deslocamento até ele ser maior. Nas figuras abaixo, é possível observar a condição do local.

Figura 4.292. Ponte São Sebastião Lacerda

Figura 4.293. Ponte São Sebastião Lacerda

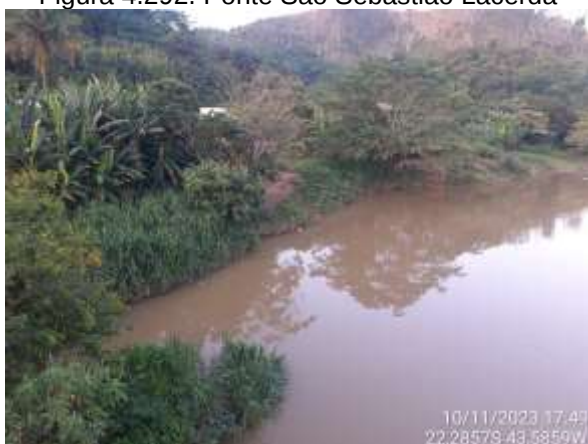
Figura 4.294. Ponte São Sebastião Lacerda - Margem.
