PLANO DE CONTINGÊNCIA PARA ABASTECIMENTO DE ÁGUA (GUANDU)

PRODUTO P6 – Volume IV: Análise Preliminar de Risco

Elaboração e Execução:
DRZ - Geotecnologia e Consultoria Ltda.

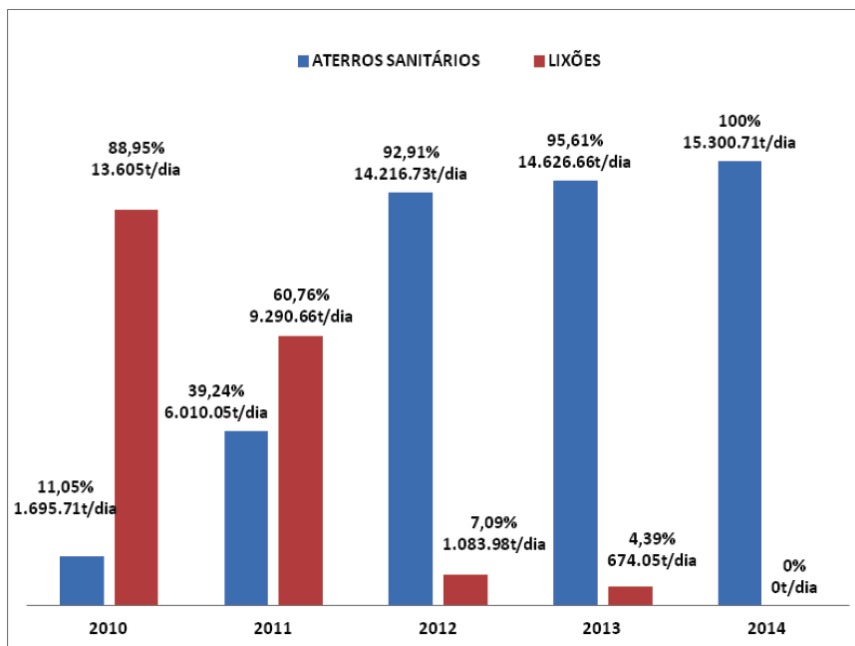
Figura 3.3: Evolução da disposição final de resíduos sólidos municipais no Estado do Rio de Janeiro. Fonte: SEA/INEA (2013).

Em que pese a recente melhoria nas condições de disposição final dos resíduos sólidos municipais nas áreas de estudo (Figura 3.3; INEA, 2013e), a degradação ambiental é grave, pois grande parte dos municípios da bacia do rio Guandu possui coleta considerada ineficiente, de lixo urbano e outros resíduos sólidos. Além disso, a disposição final desses resíduos, há bem pouco tempo, era totalmente inadequada, em lixões que margeiam rios e encostas, próximos a aglomerações urbanas, de modo que há várias áreas contaminadas a recuperar. Ainda quanto às áreas contaminadas, há algumas cadastradas pelo INEA nas áreas estudadas (INEA, 2013f), incluindo de origem industrial, disposição de resíduos sólidos e postos de combustíveis.
