# Monitoramento

# Qualiquantitativo

# Trimestral CAMPANHA 5

Contratação de empresa para prestação de serviços de operação e manutenção da rede hidrometeorológica selecionada para o Programa MONITORAR CEIVAP (RJ)

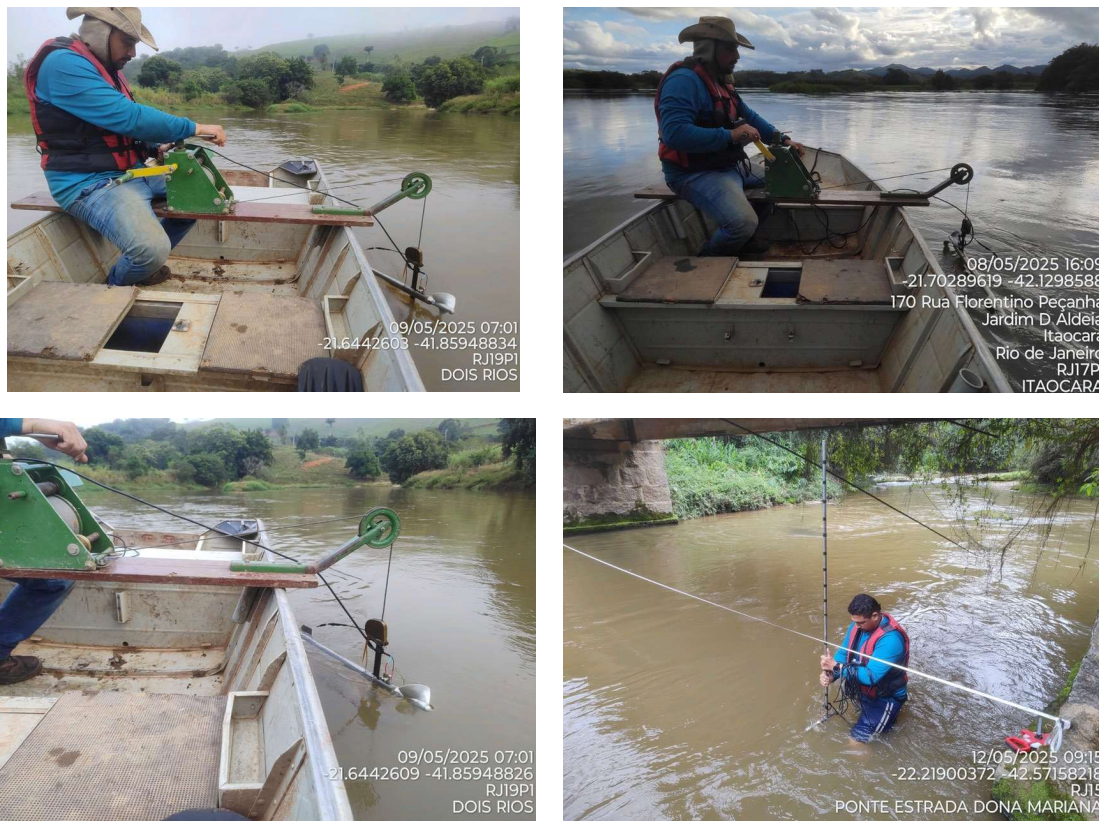
inferior a 10 cm/s. Na **Figura 3.1**, é possível observar o equipamento sendo utilizado em campo por outras equipes da Água e Solo.

Figura 3.1 Medição de descarga líquida com molinete hidrométrico embarcado e a vau (ÁGUA E SOLO, 2025).

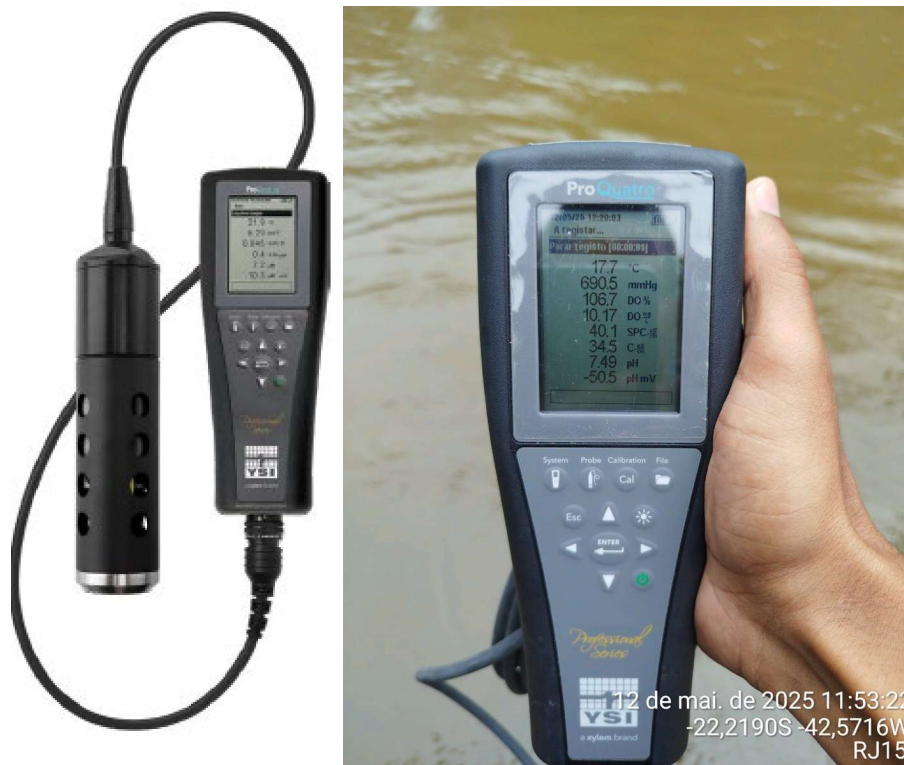
Figura 3.5 Sonda multiparamétrica modelo ProQuatro.

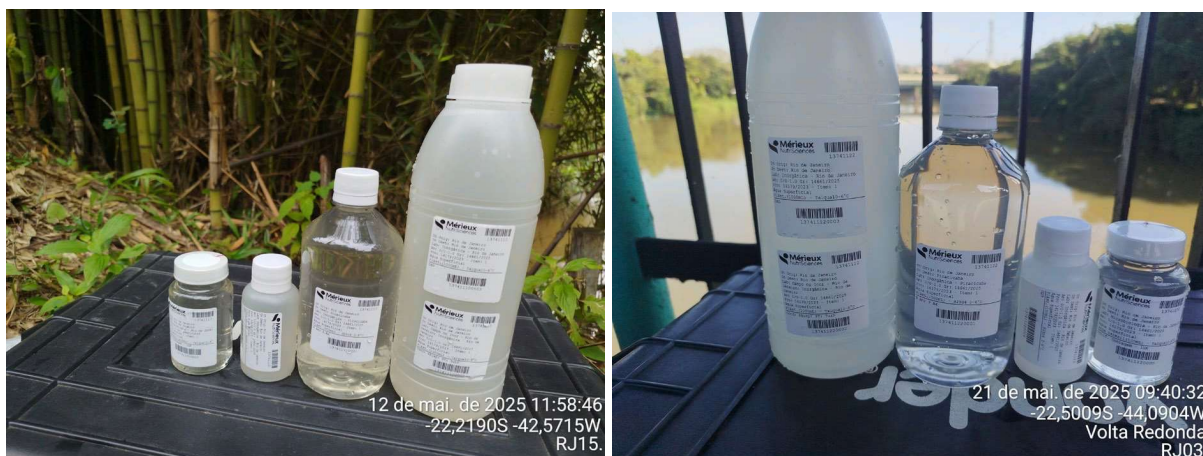
Figura 3.6. Coletas de água em campo.

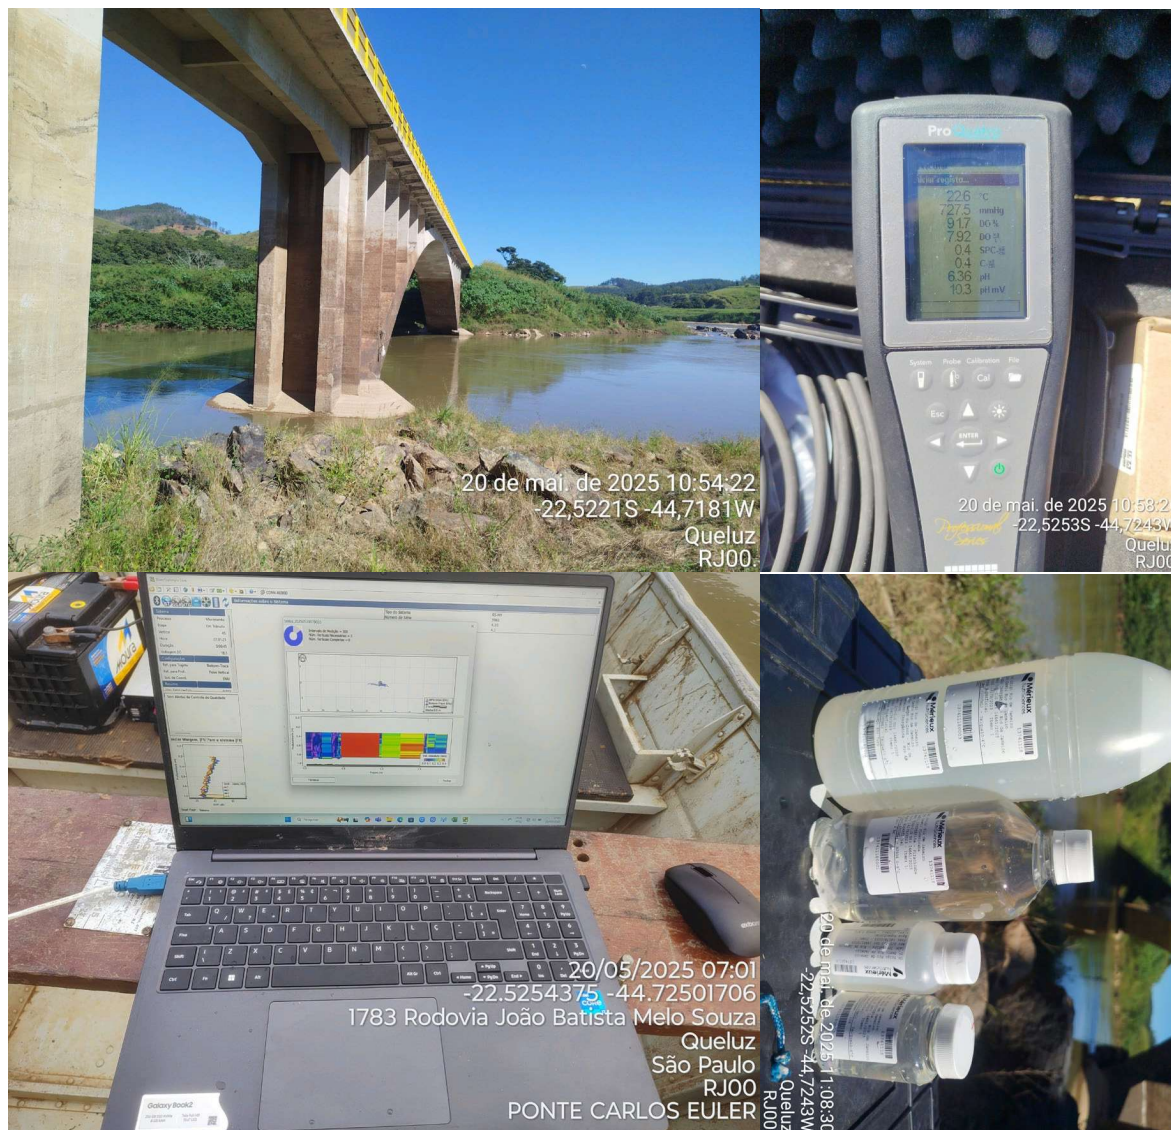
Figura 4.1. Registros fotográficos do ponto RJ00 - Ponte Carlos Euler, destacando a seção de medição, a medição de vazão e de parâmetros de qualidade da água, e a coleta de amostras de água.

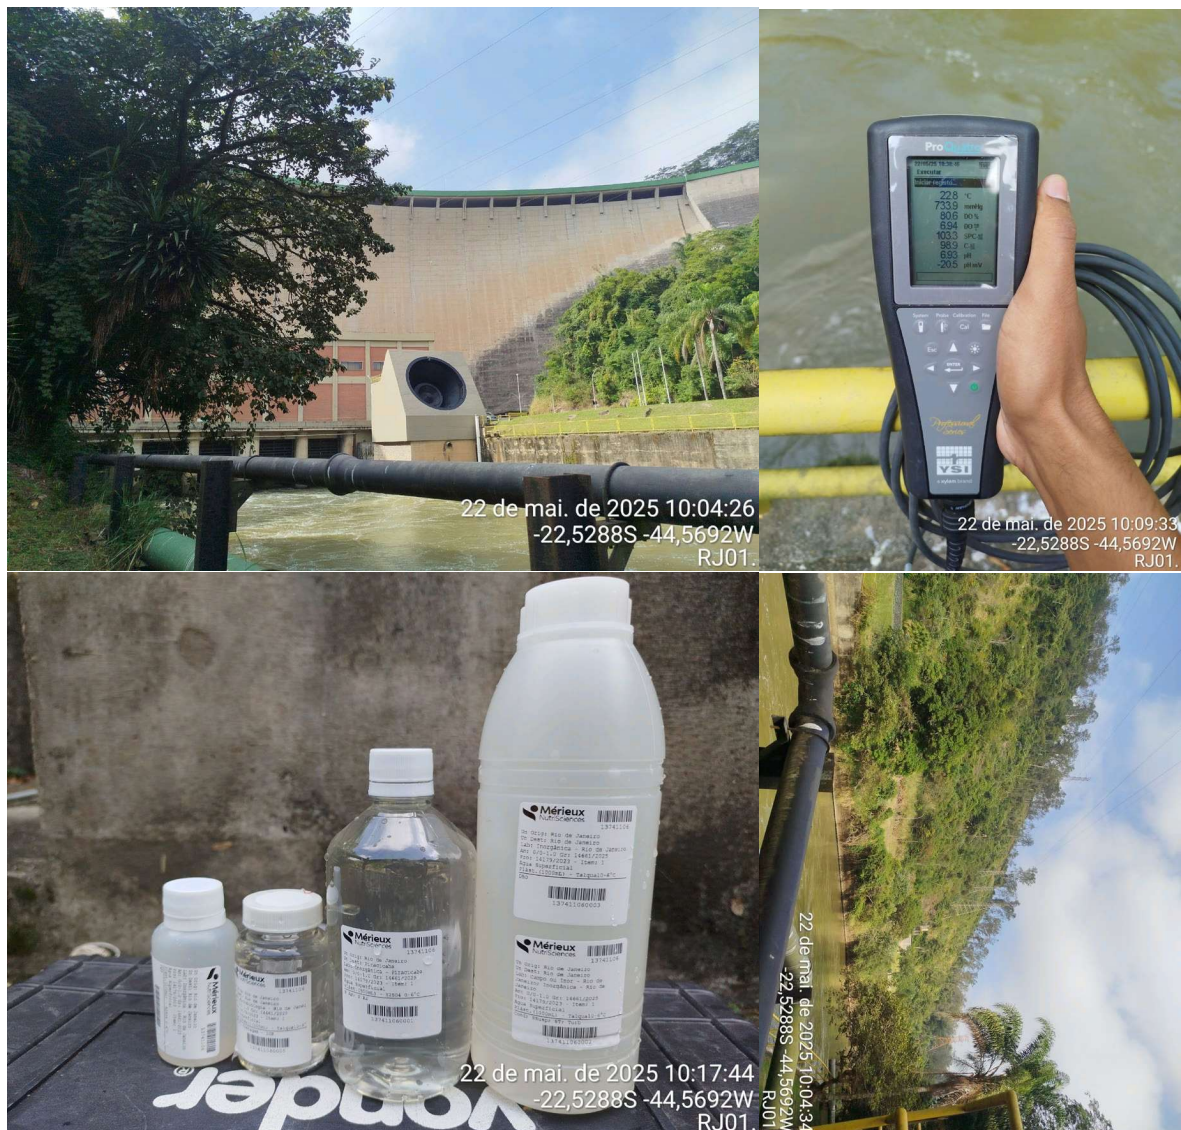
Figura 4.3. Registros fotográficos do ponto RJ01 - Usina do Funil, destacando a medição de parâmetros de qualidade da água, e a coleta de amostras de água

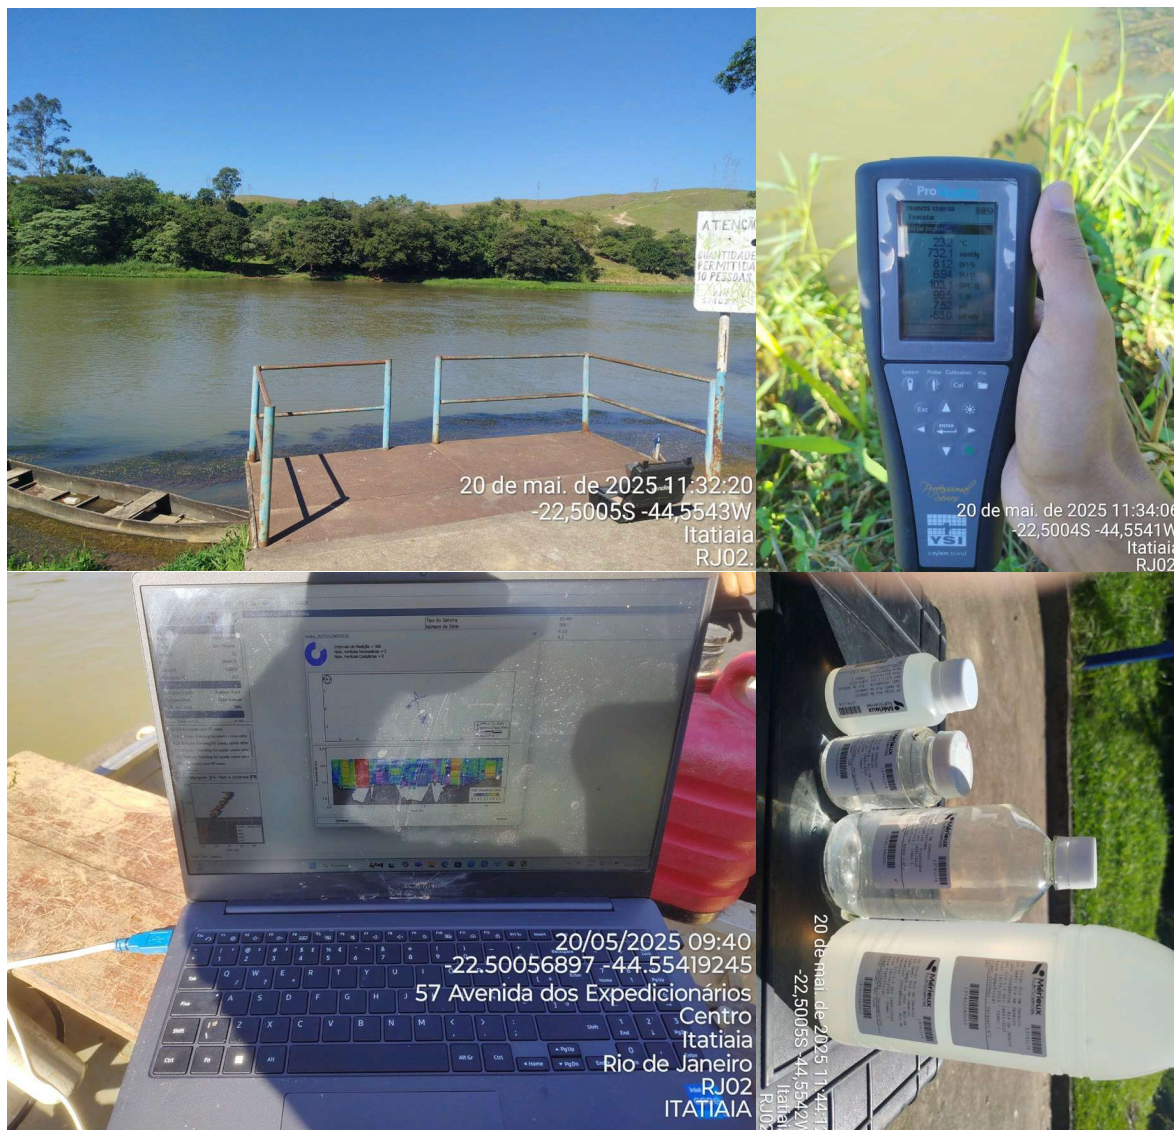
Figura 4.4. Registros fotográficos do ponto RJ02 - Itatiaia, destacando a seção de medição, a medição de vazão e de parâmetros de qualidade da água, e a coleta de amostras de água.

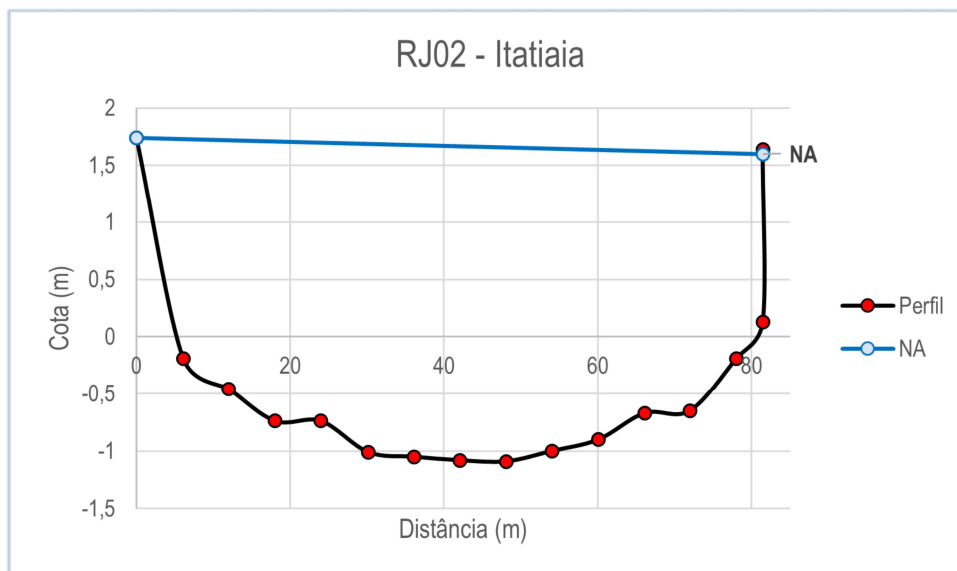
Figura 4.5. Perfil batimétrico da seção de medição do ponto RJ02 - Itatiaia.

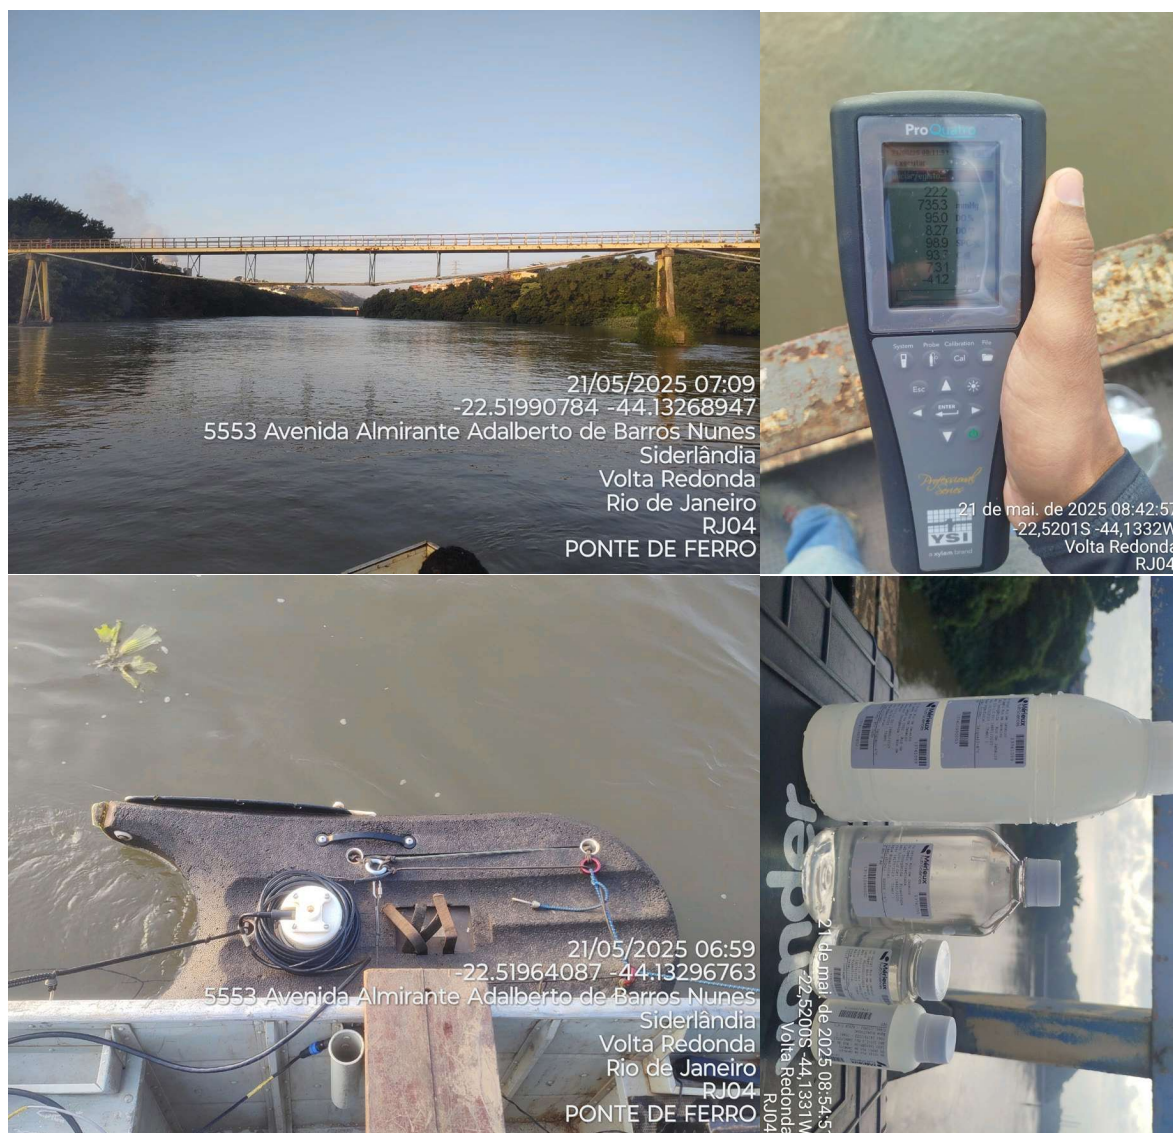
Figura 4.8. Registros fotográficos do ponto RJ04 - Ponte de Ferro, destacando a seção de medição, a medição de vazão e de parâmetros de qualidade da água, e a coleta de amostras de água.

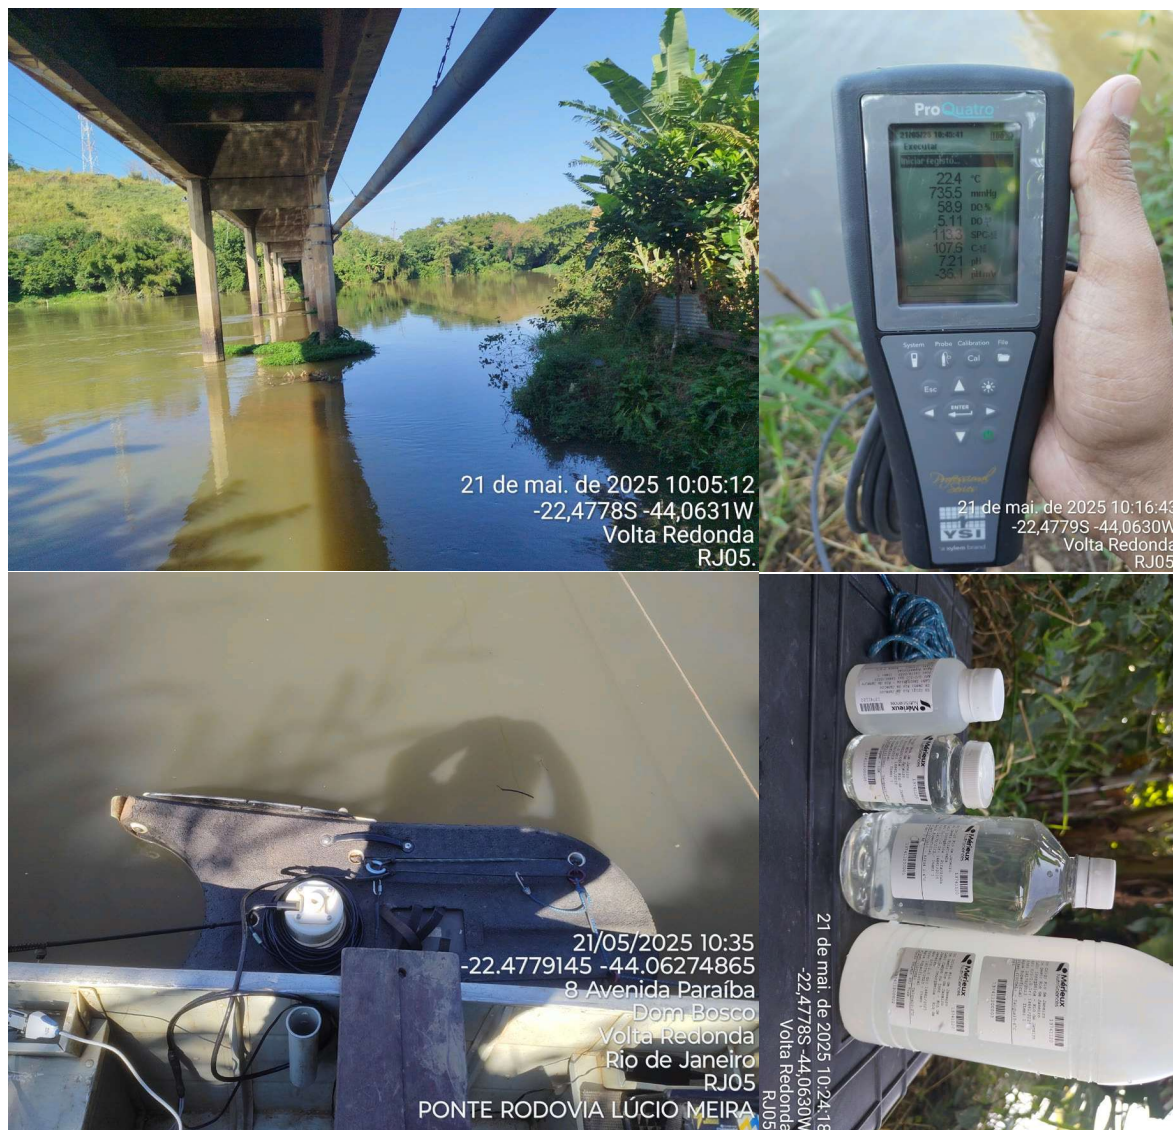
Figura 4.10. Registros fotográficos do ponto RJ05 - Ponte Rodovia Lucio Meira, destacando a seção de medição, a medição de vazão e de parâmetros de qualidade da água, e a coleta de amostras de água.

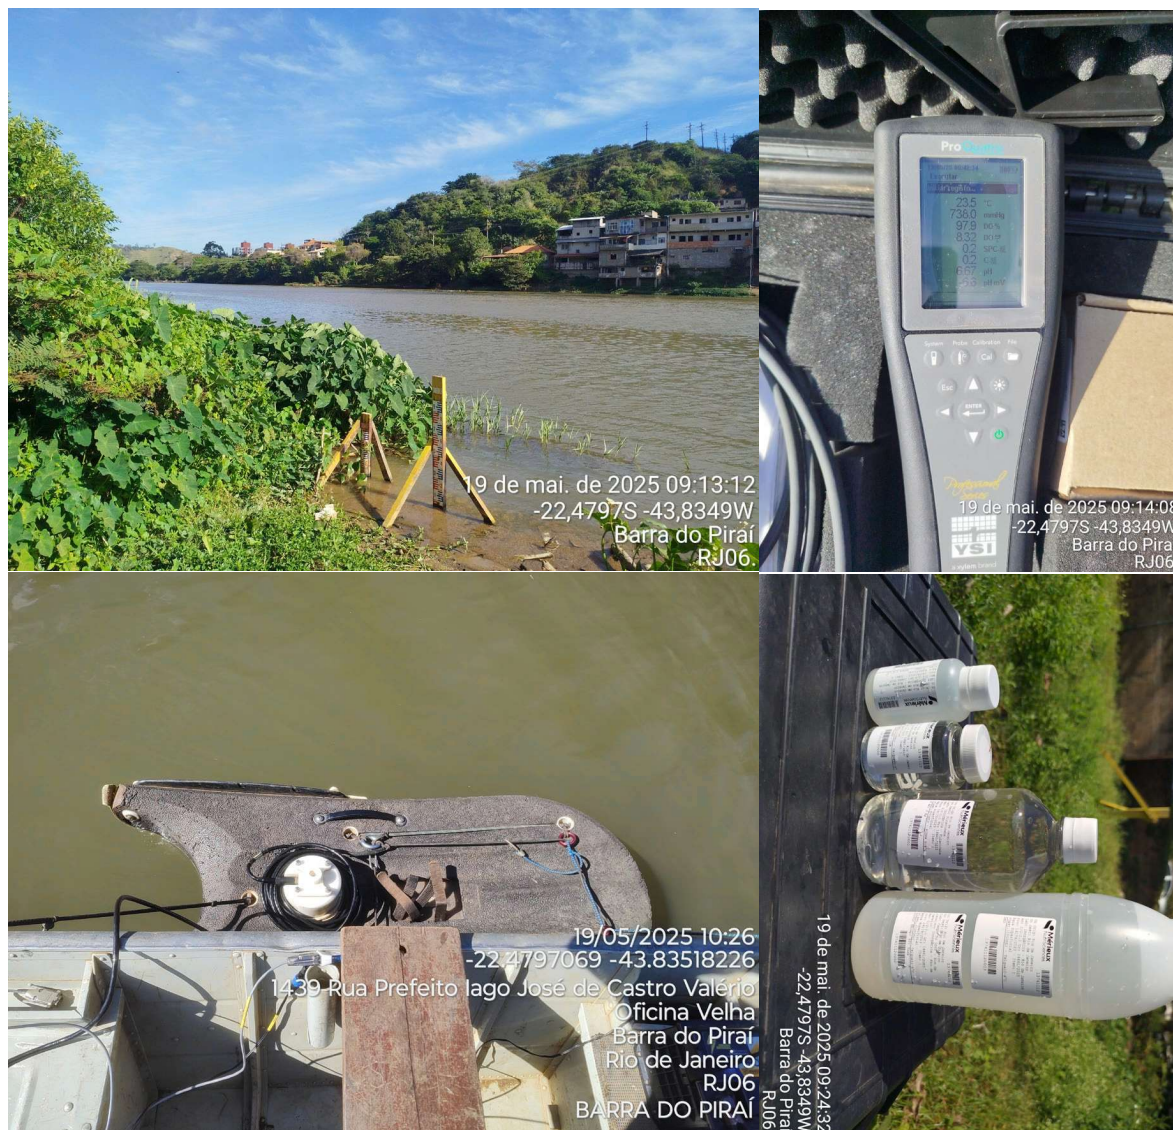
Figura 4.12. Registros fotográficos do ponto RJ06 - Barra do Pirai, destacando a seção de medição, a medição de vazão e de parâmetros de qualidade da água, e a coleta de amostras de água.

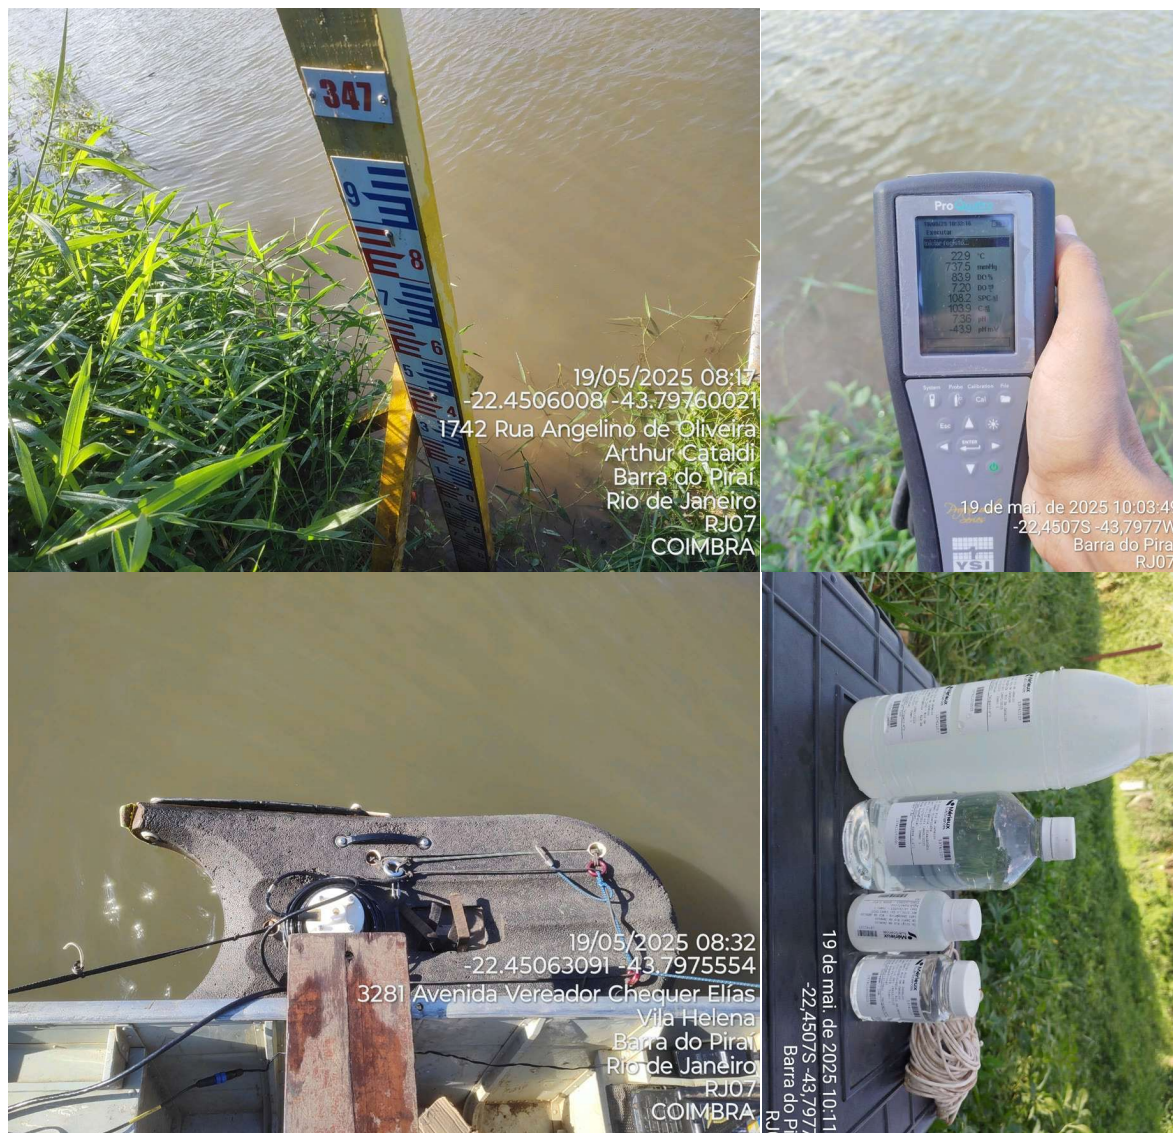
Figura 4.14. Registros fotográficos do ponto RJ07 - Coimbra, destacando a seção de medição, a medição de vazão e de parâmetros de qualidade da água, e a coleta de amostras de água.

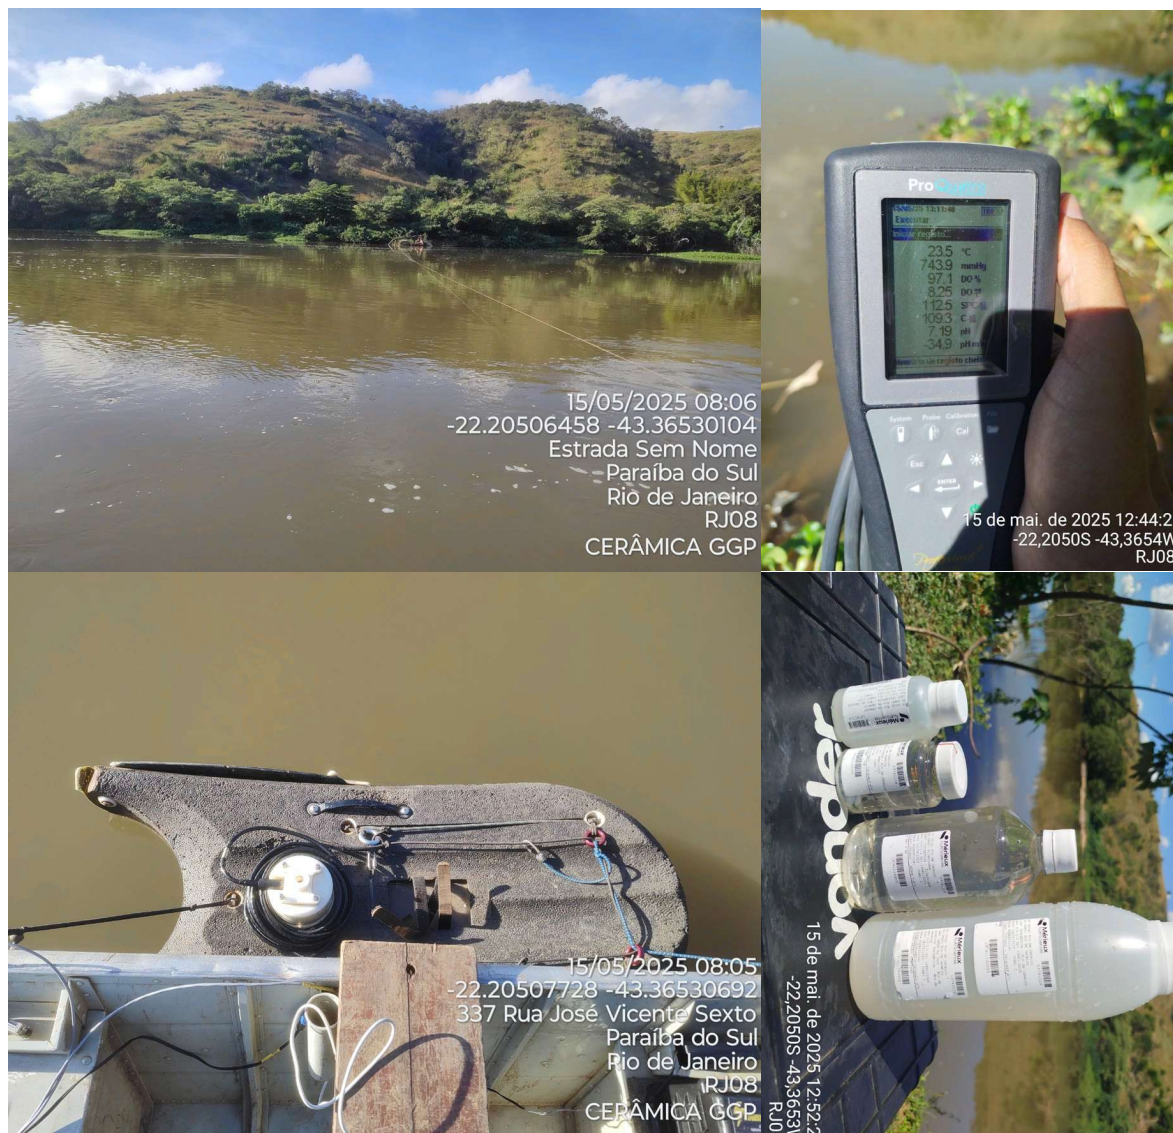
Figura 4.16. Registros fotográficos do ponto RJ08 - Cerâmica GGP, destacando a seção de medição, a medição de vazão e de parâmetros de qualidade da água, e a coleta de amostras de água.

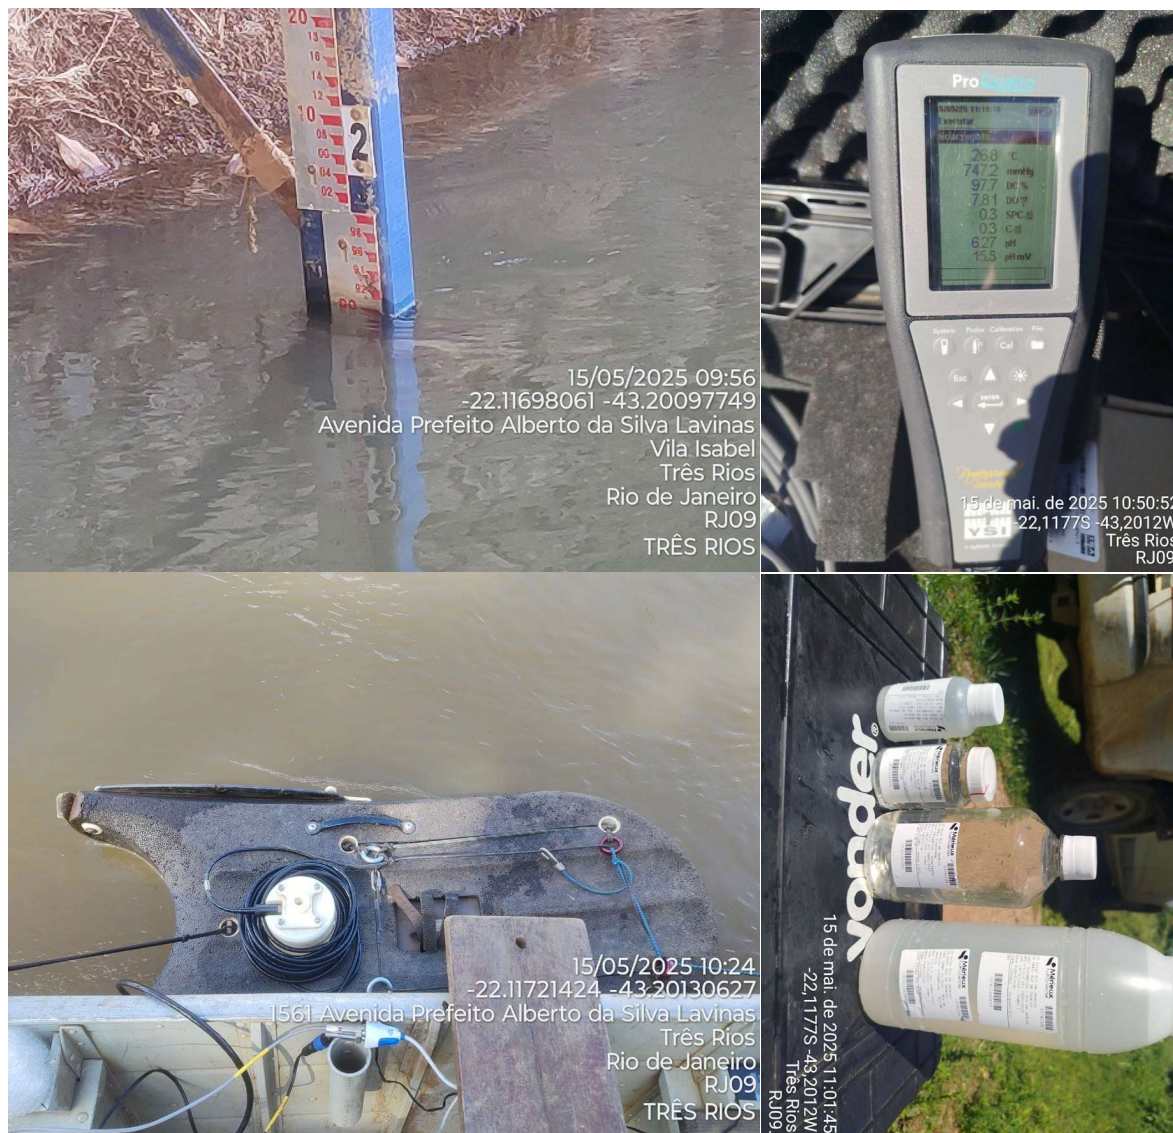
Figura 4.18. Registros fotográficos do ponto RJ09 - Três Rios, destacando a seção de medição, a medição de vazão e de parâmetros de qualidade da água, e a coleta de amostras de água.

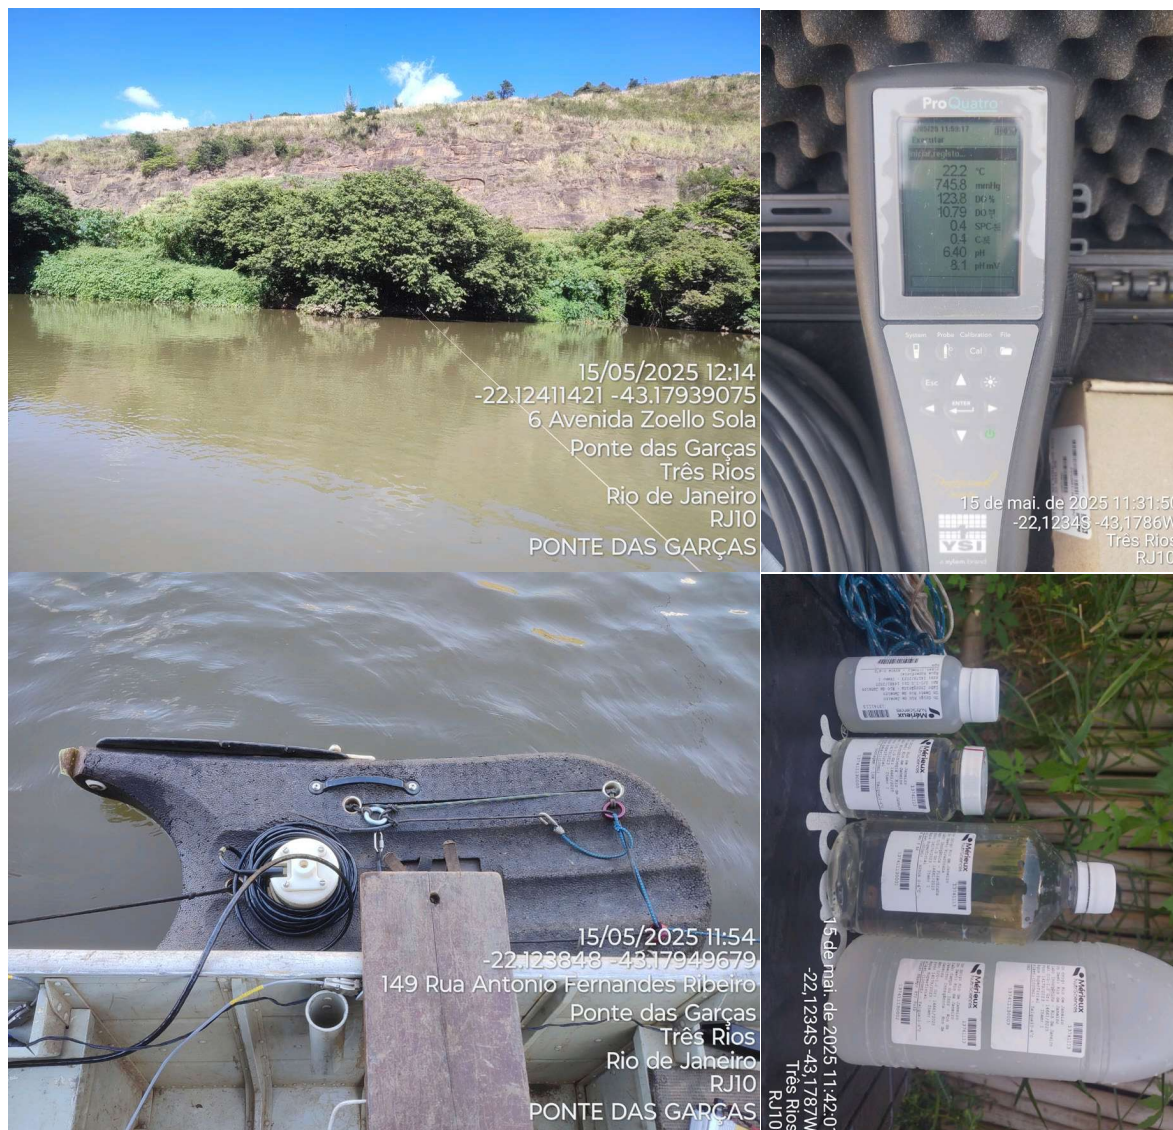
Figura 4.20. Registros fotográficos do ponto RJ10 - Ponto das Garças, destacando a seção de medição, a medição de vazão e de parâmetros de qualidade da água, e a coleta de amostras de água.

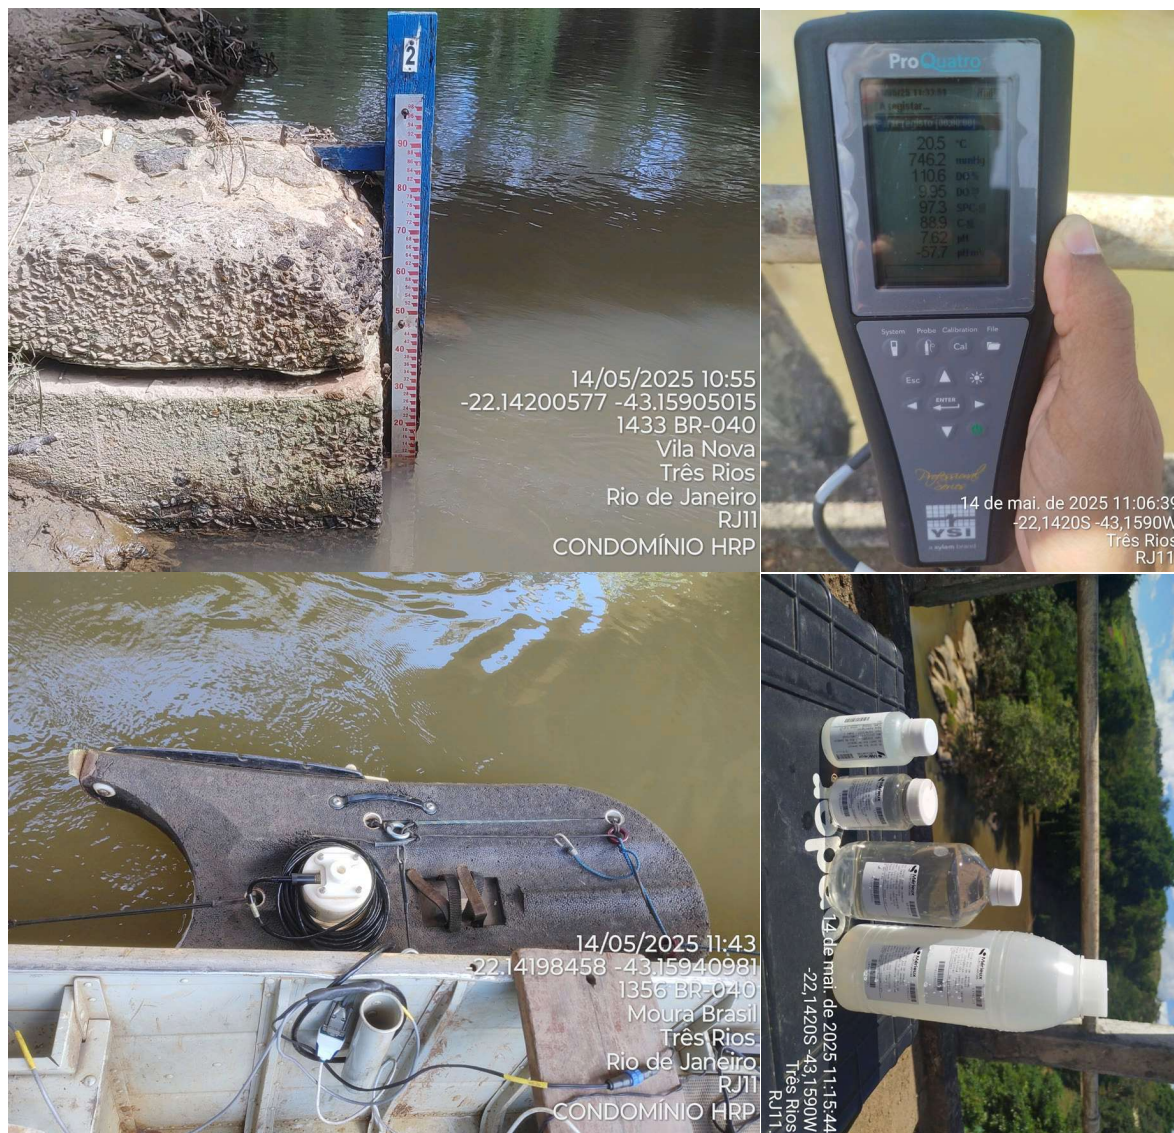
Figura 4.22. Registros fotográficos do ponto RJ11 - Estação Condomínio HRP, destacando a seção de medição, a medição de vazão e de parâmetros de qualidade da água, e a coleta de amostras de água.

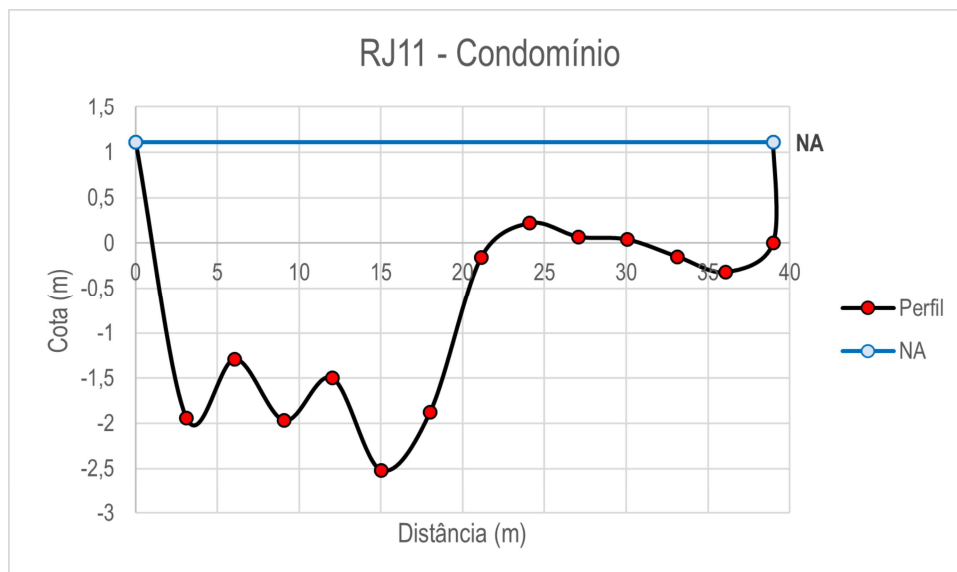
Figura 4.23. Perfil batimétrico da seção de medição do ponto RJ11 - Estação Condomínio HRP.

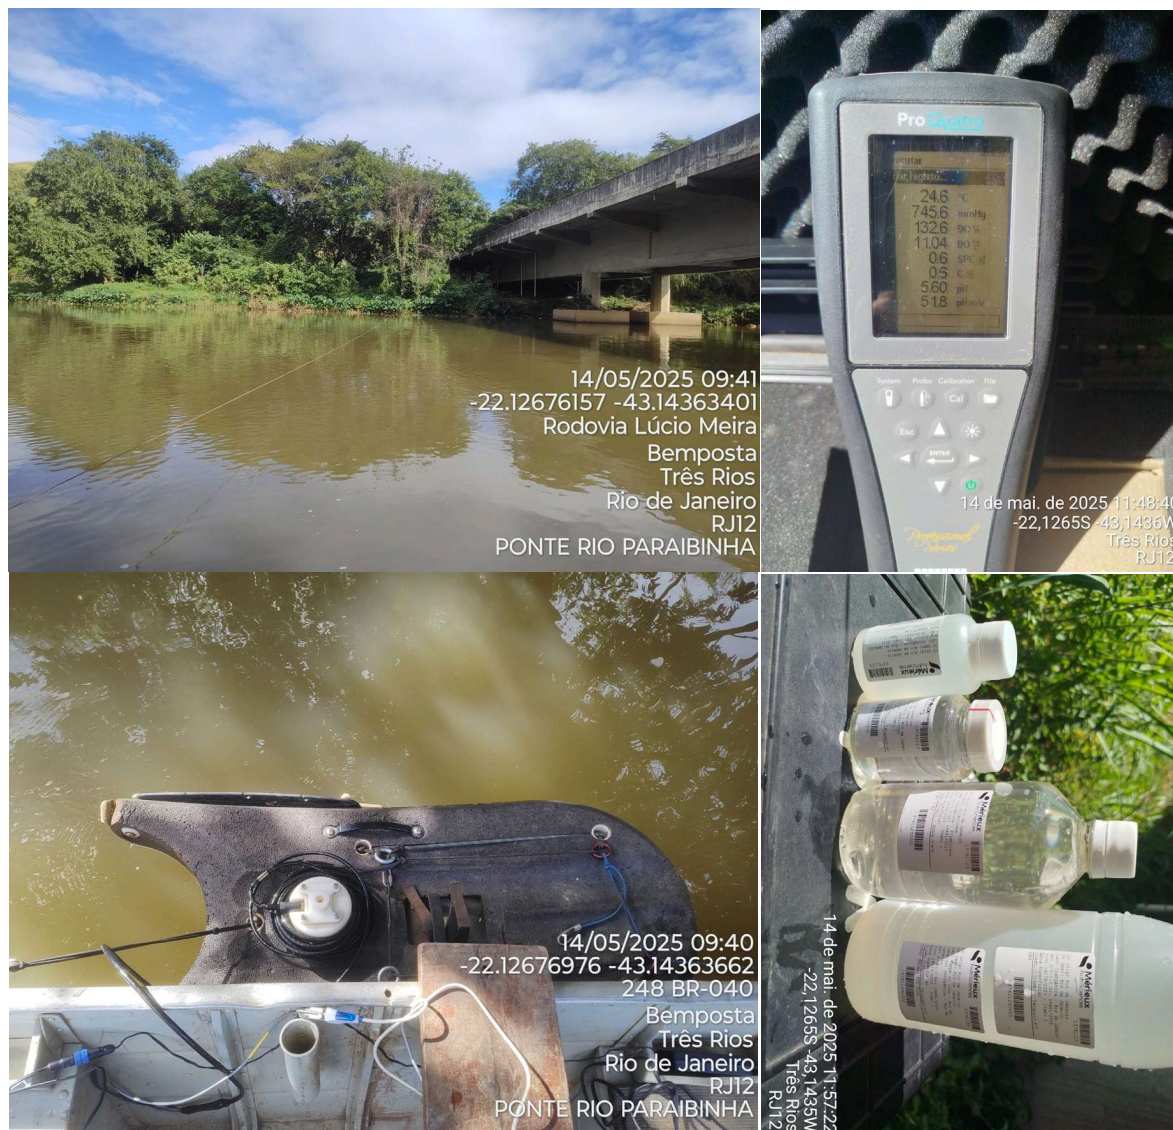
Figura 4.24. Registros fotográficos do ponto RJ12 - Ponte Rio Paraibinha, destacando a seção de medição, a medição de vazão e de parâmetros de qualidade da água, e a coleta de amostras de água.

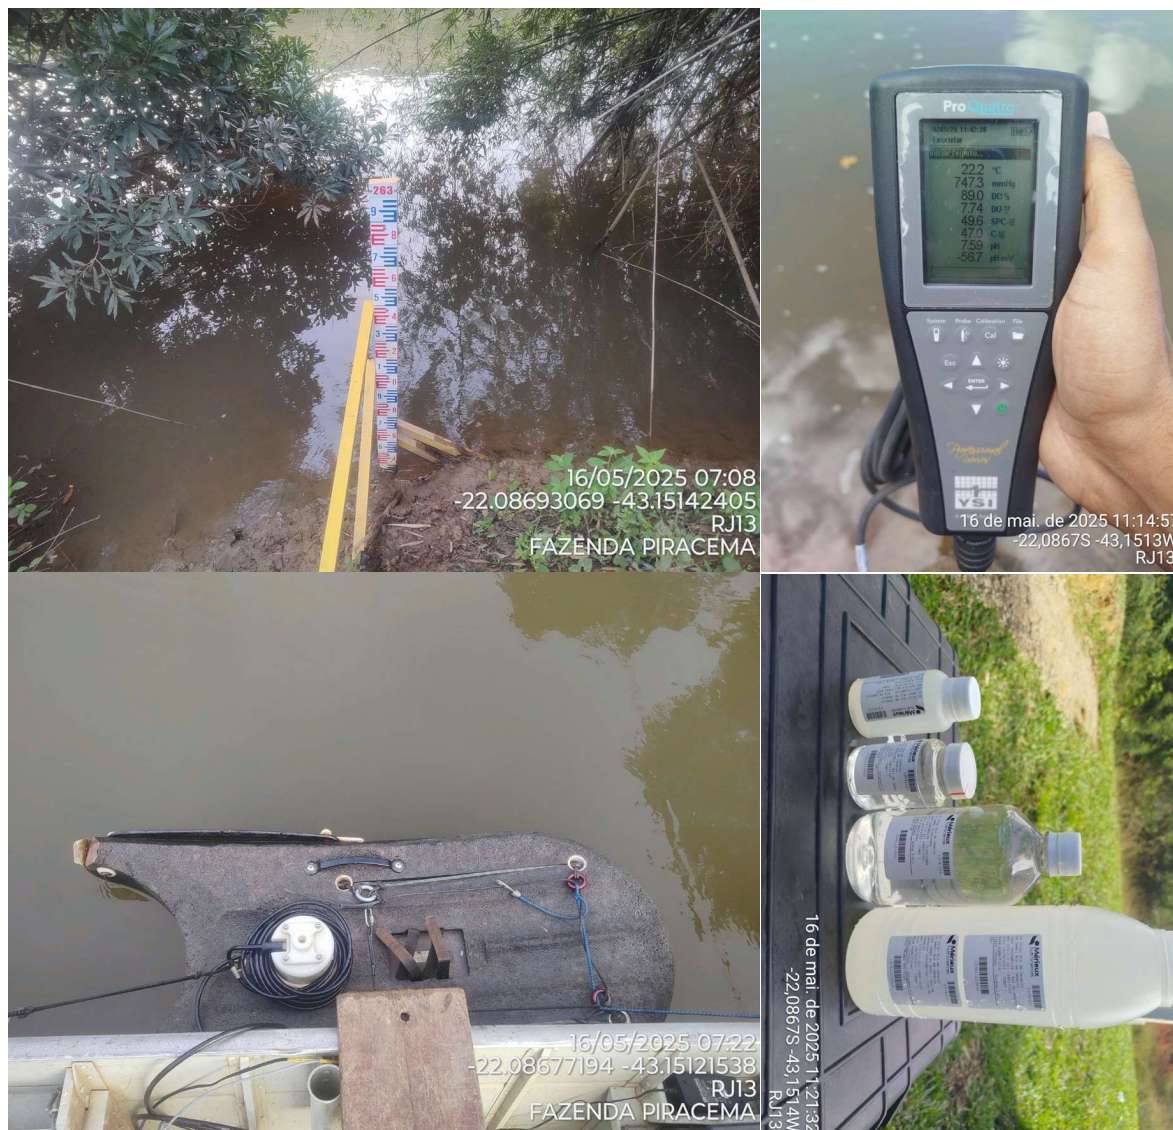
Figura 4.26. Registros fotográficos do ponto RJ13 - Fazenda Piracema, destacando a seção de medição, a medição de vazão e de parâmetros de qualidade da água, e a coleta de amostras de água.

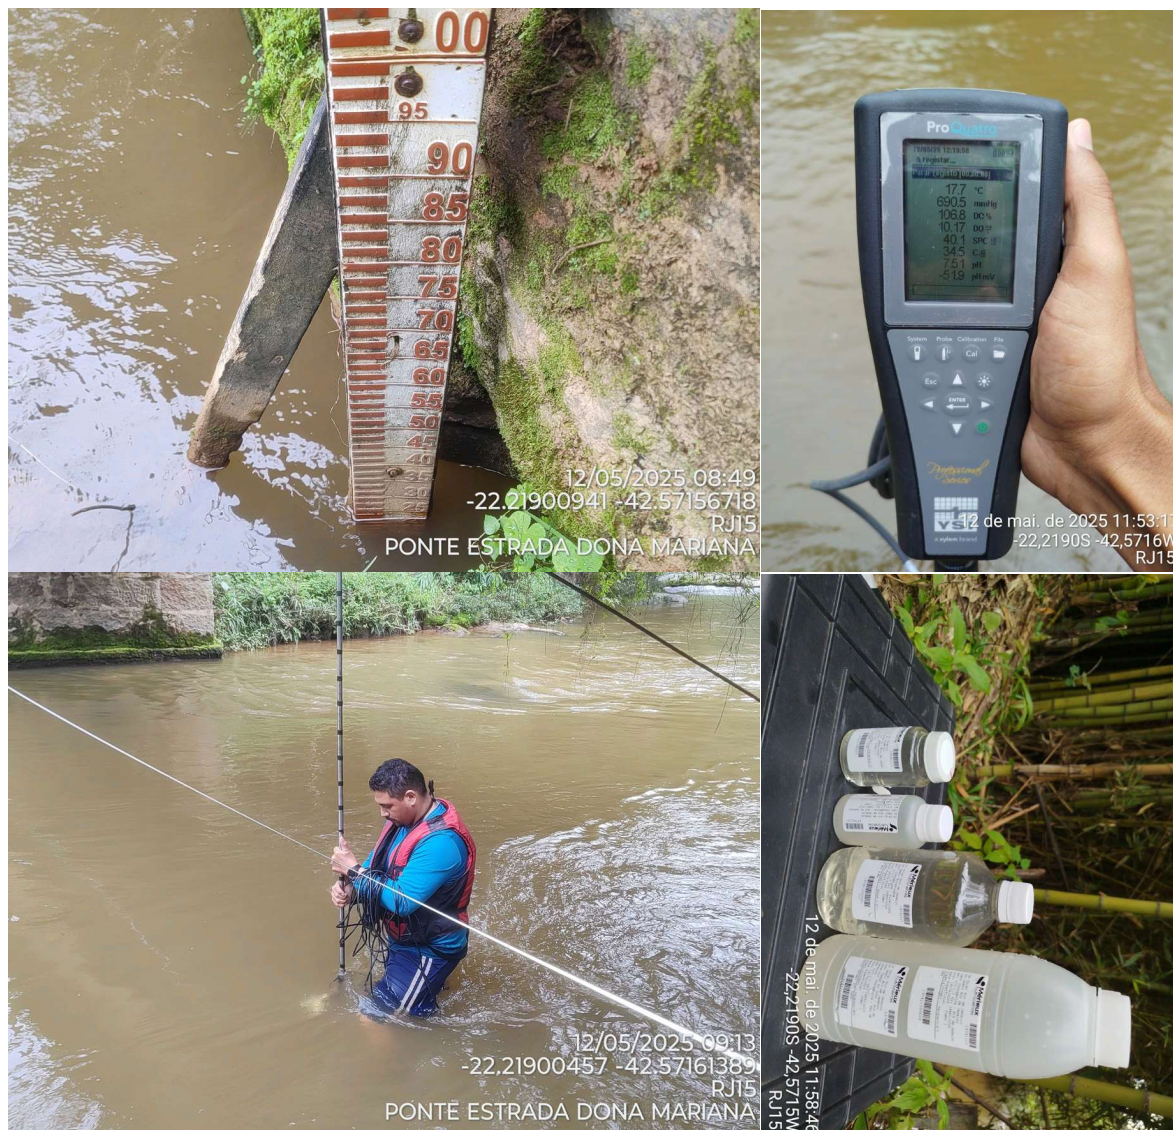
Figura 4.30. Registros fotográficos do ponto RJ15 - Ponte estrada Dona Mariana, destacando a seção de medição, a medição de vazão e de parâmetros de qualidade da água, e a coleta de amostras de água.
