# Monitoramento

# Qualiquantitativo

# Trimestral CAMPANHA 5

Contratação de empresa para prestação de serviços de operação e manutenção da rede hidrometeorológica selecionada para o Programa MONITORAR CEIVAP (RJ)

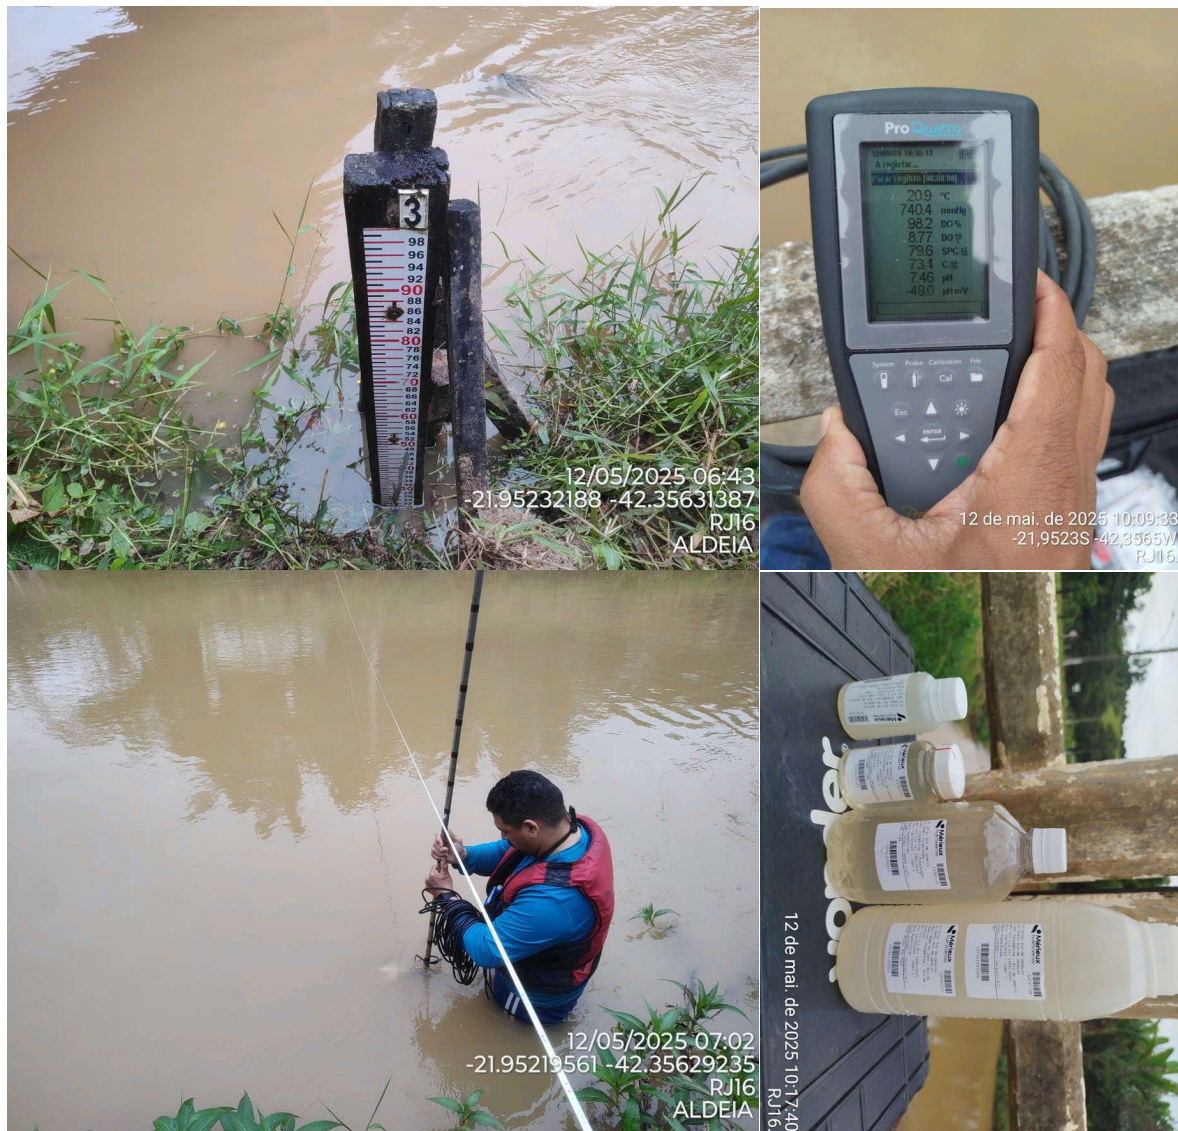
Figura 4.32. Registros fotográficos do ponto RJ16 - Aldeia, destacando a seção de medição, a medição de vazão e de parâmetros de qualidade da água, e a coleta de amostras de água.

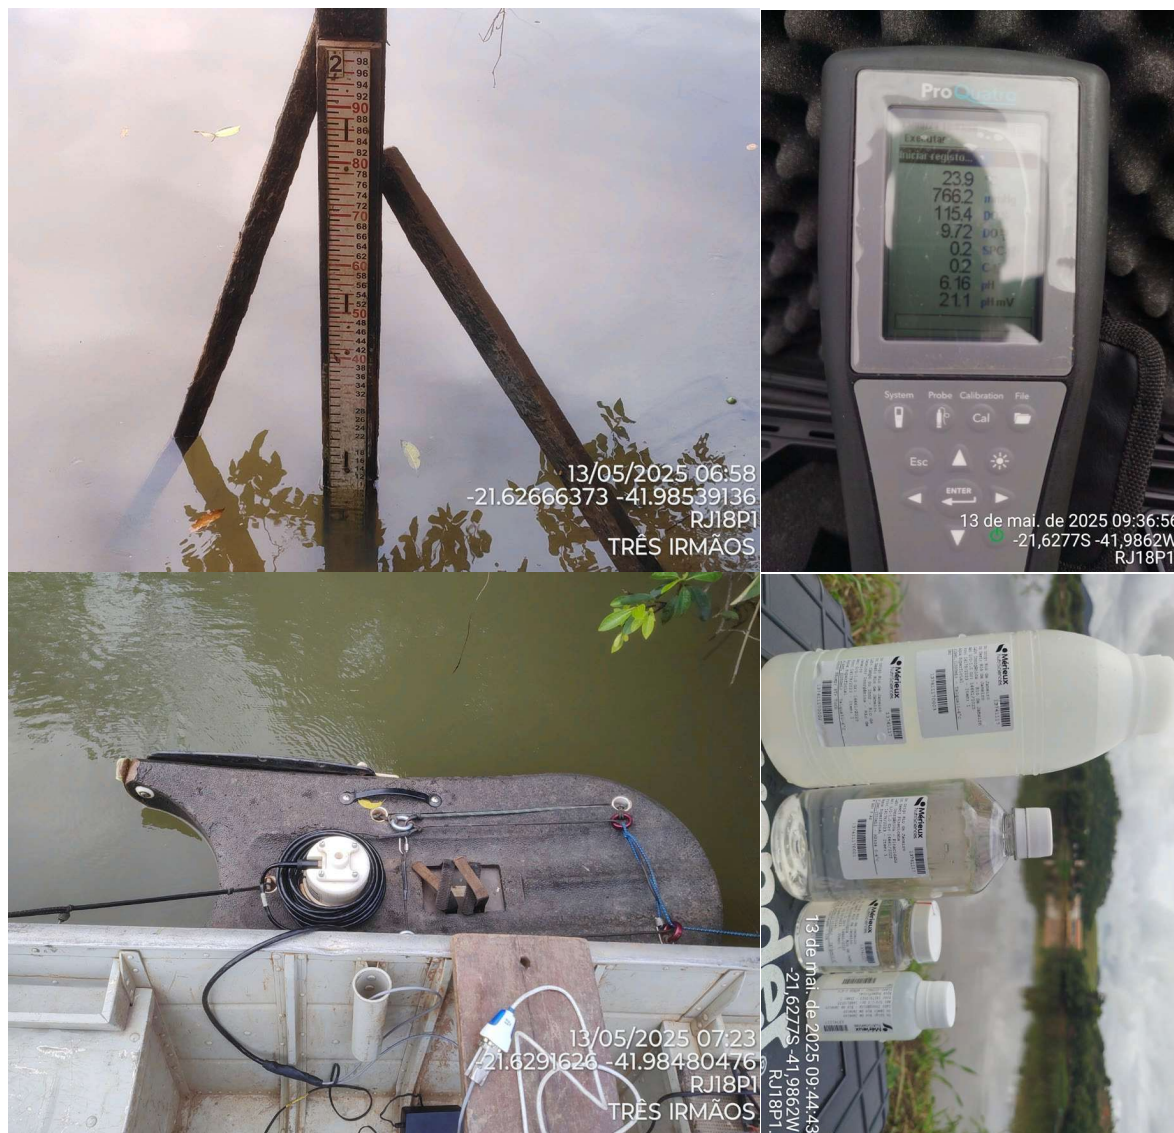
Figura 4.36. Registros fotográficos do ponto RJ18 - Três irmãos, destacando a seção de medição, a medição de vazão e de parâmetros de qualidade da água, e a coleta de amostras de água.

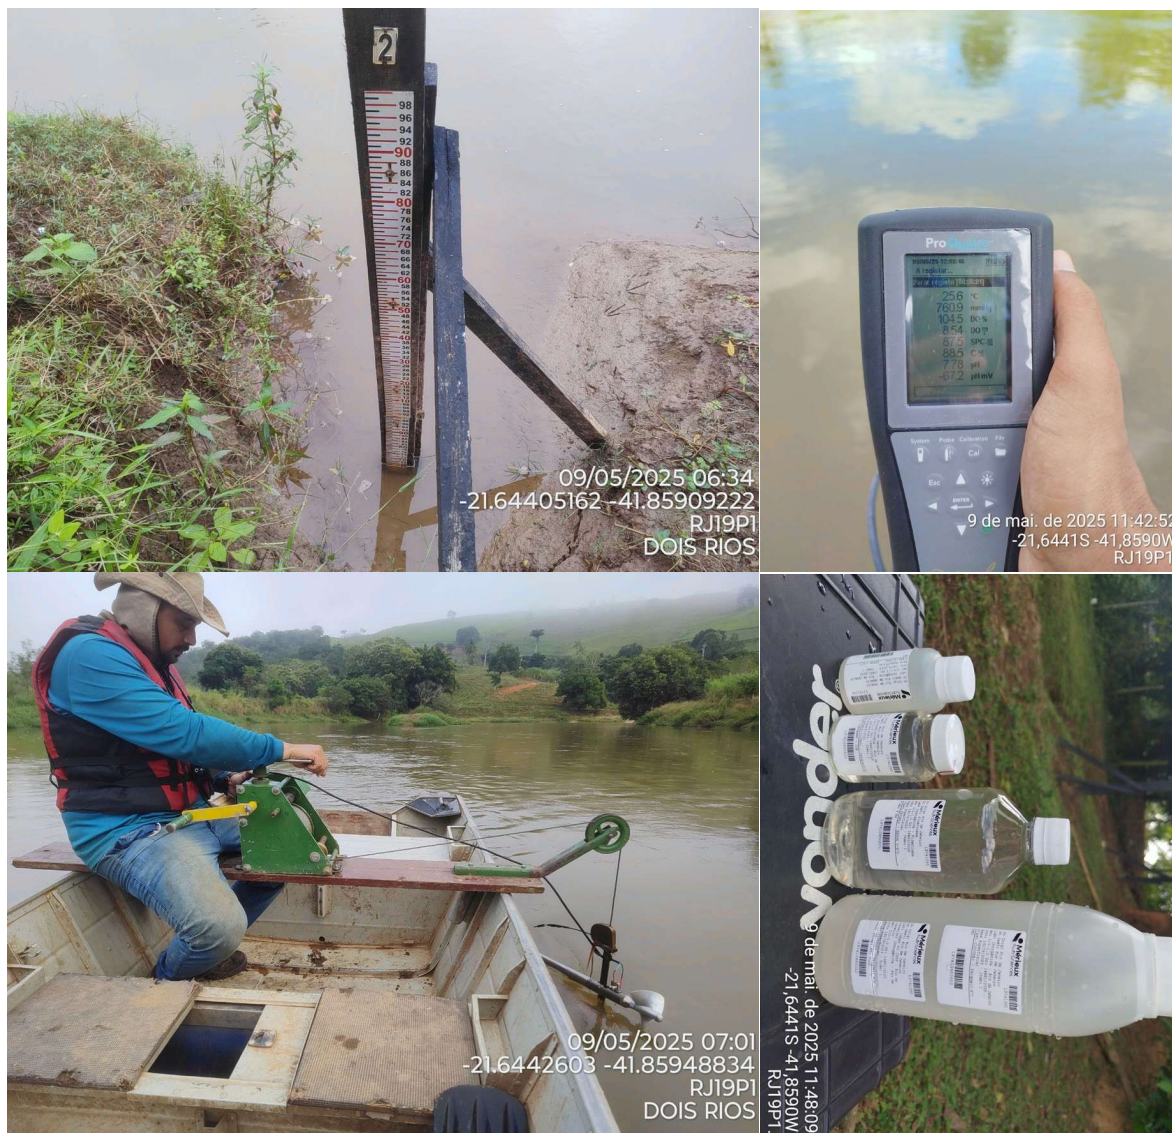
Figura 4.38. Registros fotográficos do ponto RJ19 - Dois rios, destacando a seção de medição, a medição de vazão e de parâmetros de qualidade da água, e a coleta de amostras de água.

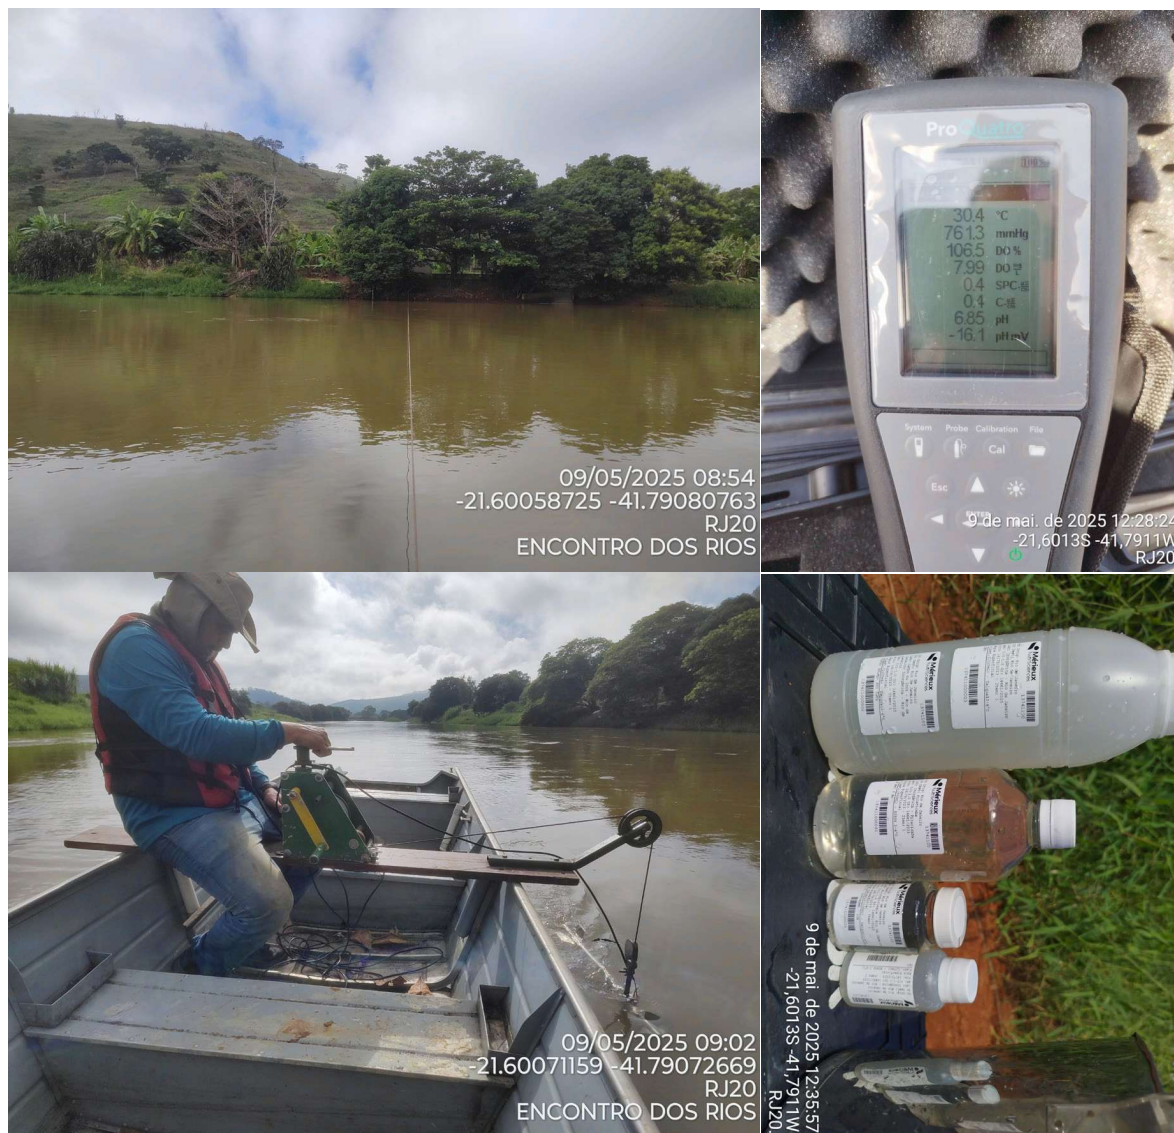
Figura 4.40. Registros fotográficos do ponto RJ20 - Encontro dos Rios, destacando a seção de medição, a medição de vazão e de parâmetros de qualidade da água, e a coleta de amostras de água.

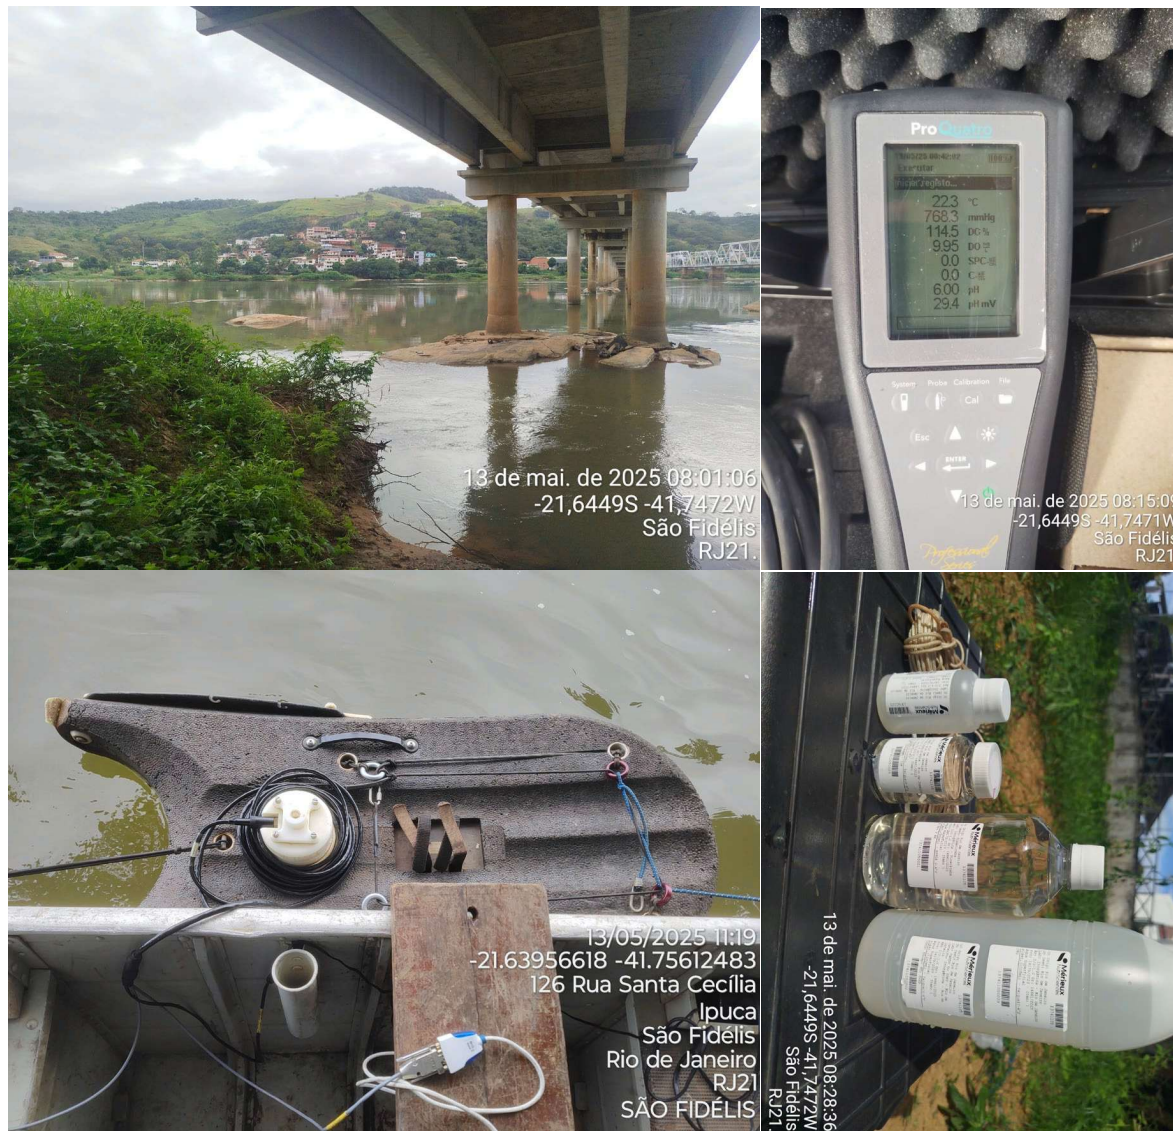
Figura 4.42. Registros fotográficos do ponto RJ21 - São Fidelis, destacando a seção de medição, a medição de vazão e de parâmetros de qualidade da água, e a coleta de amostras de água.

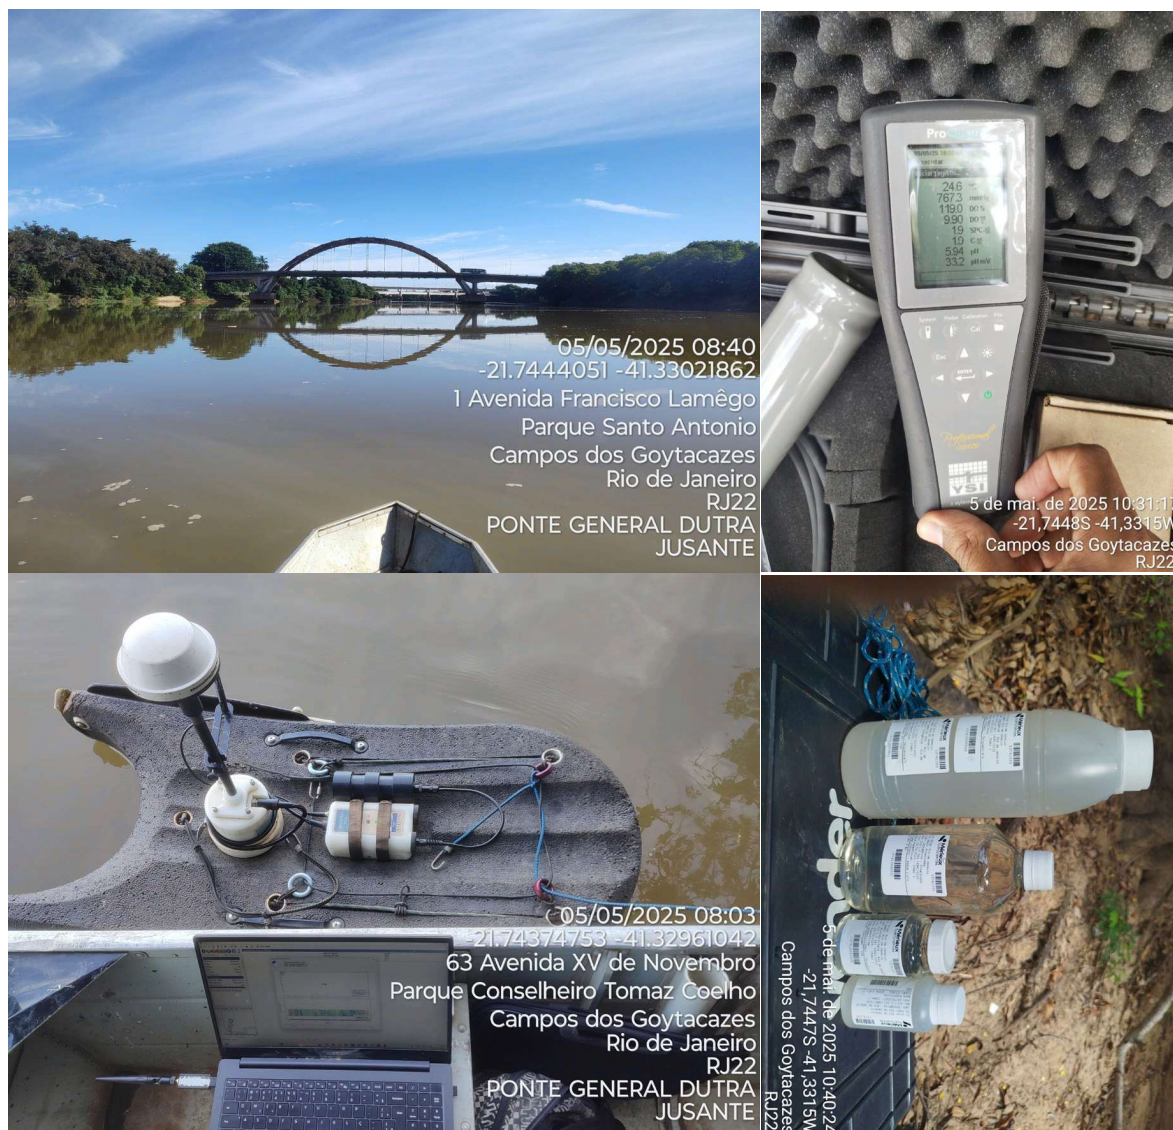
Figura 4.44. Registros fotográficos do ponto RJ22 - Ponte General Dutra Jusante, destacando a seção de medição, a medição de vazão e de parâmetros de qualidade da água, e a coleta de amostras de água.

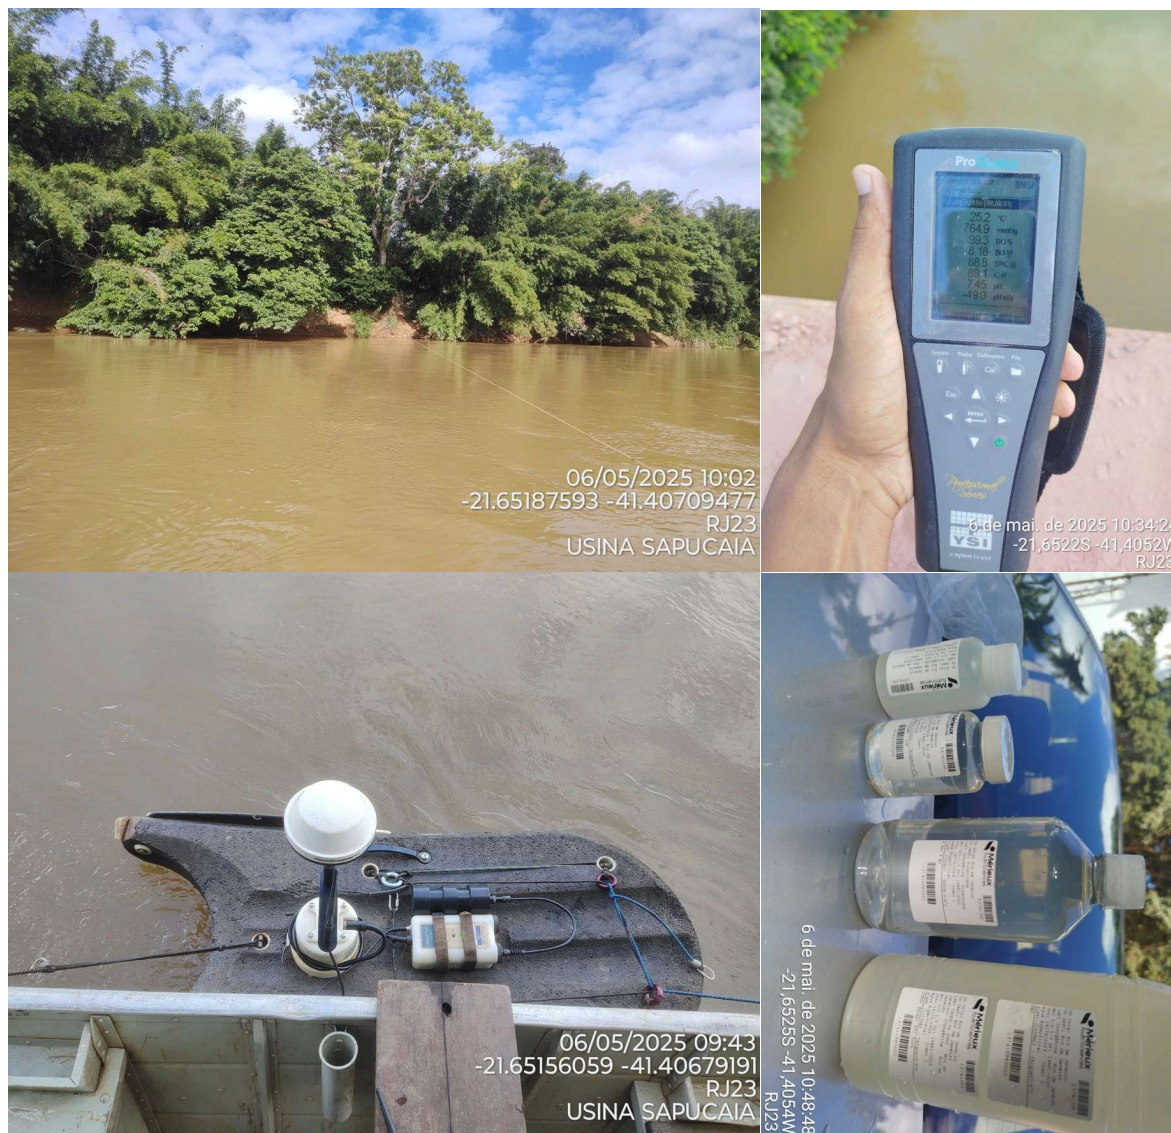
Figura 4.46. Registros fotográficos do ponto RJ23 - Usina Sapucaia, destacando a seção de medição, a medição de vazão e de parâmetros de qualidade da água, e a coleta de amostras de água.

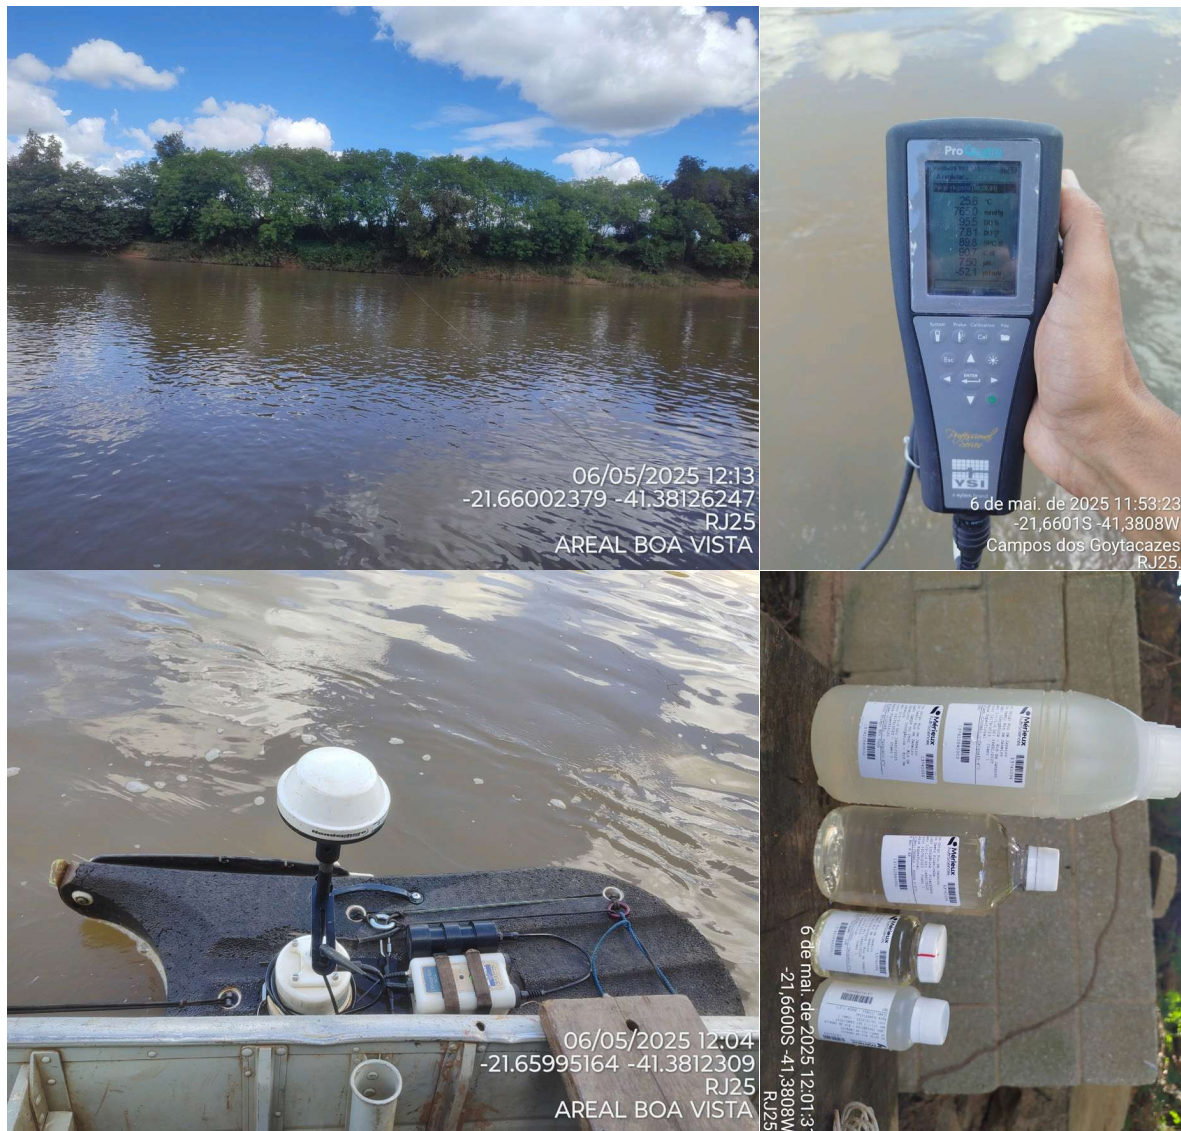
Figura 4.50. Registros fotográficos do ponto RJ25 - Areal Boa Vista, destacando a seção de medição, a medição de vazão e de parâmetros de qualidade da água, e a coleta de amostras de água.

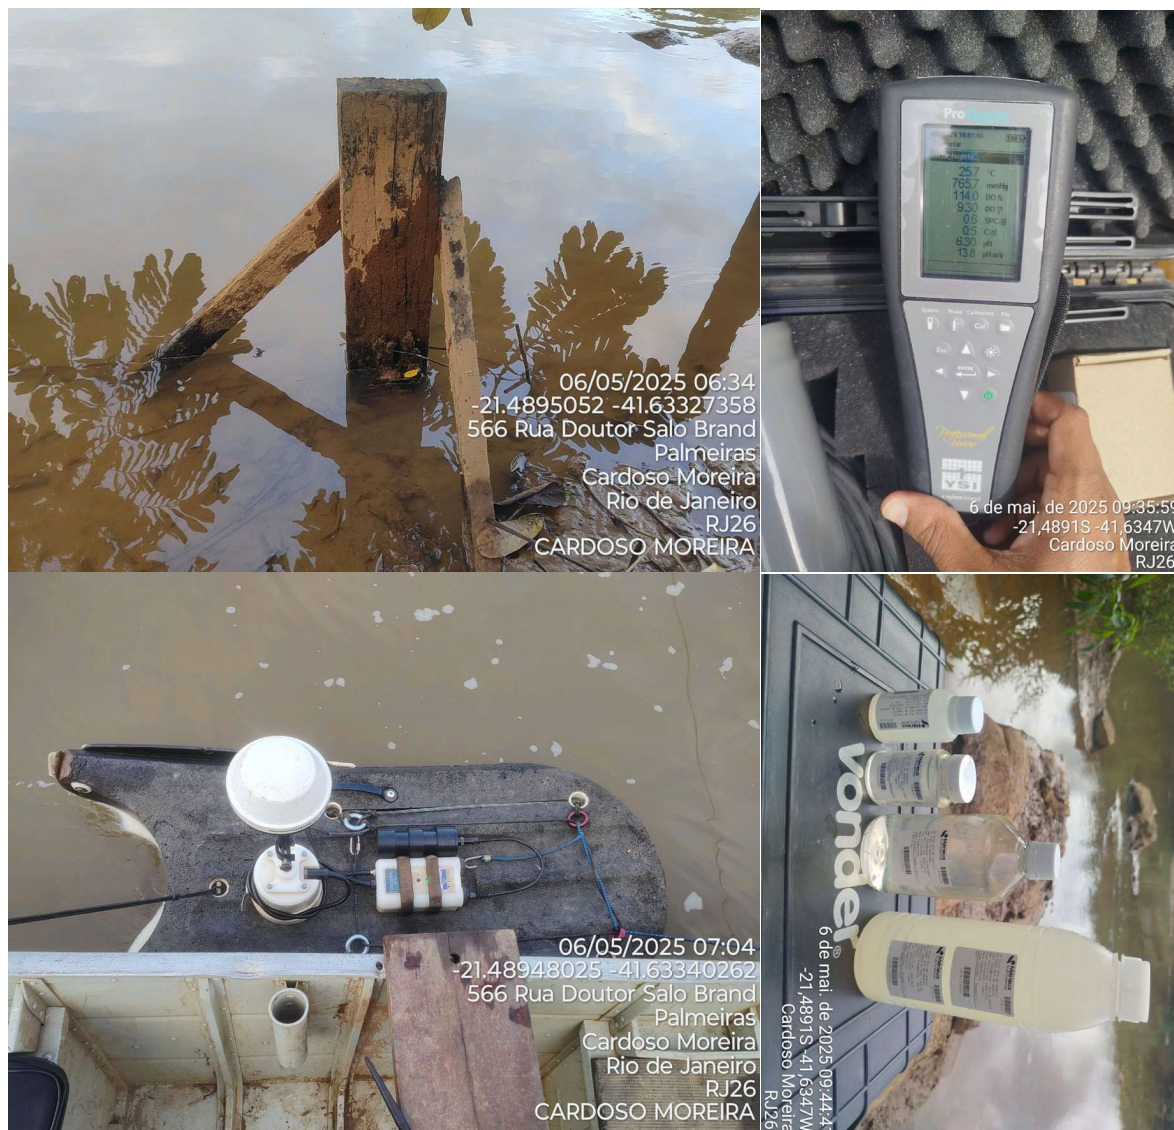
Figura 4.52. Registros fotográficos do ponto RJ26 - Cardoso Moreira, destacando a seção de medição, a medição de vazão e de parâmetros de qualidade da água, e a coleta de amostras de água.

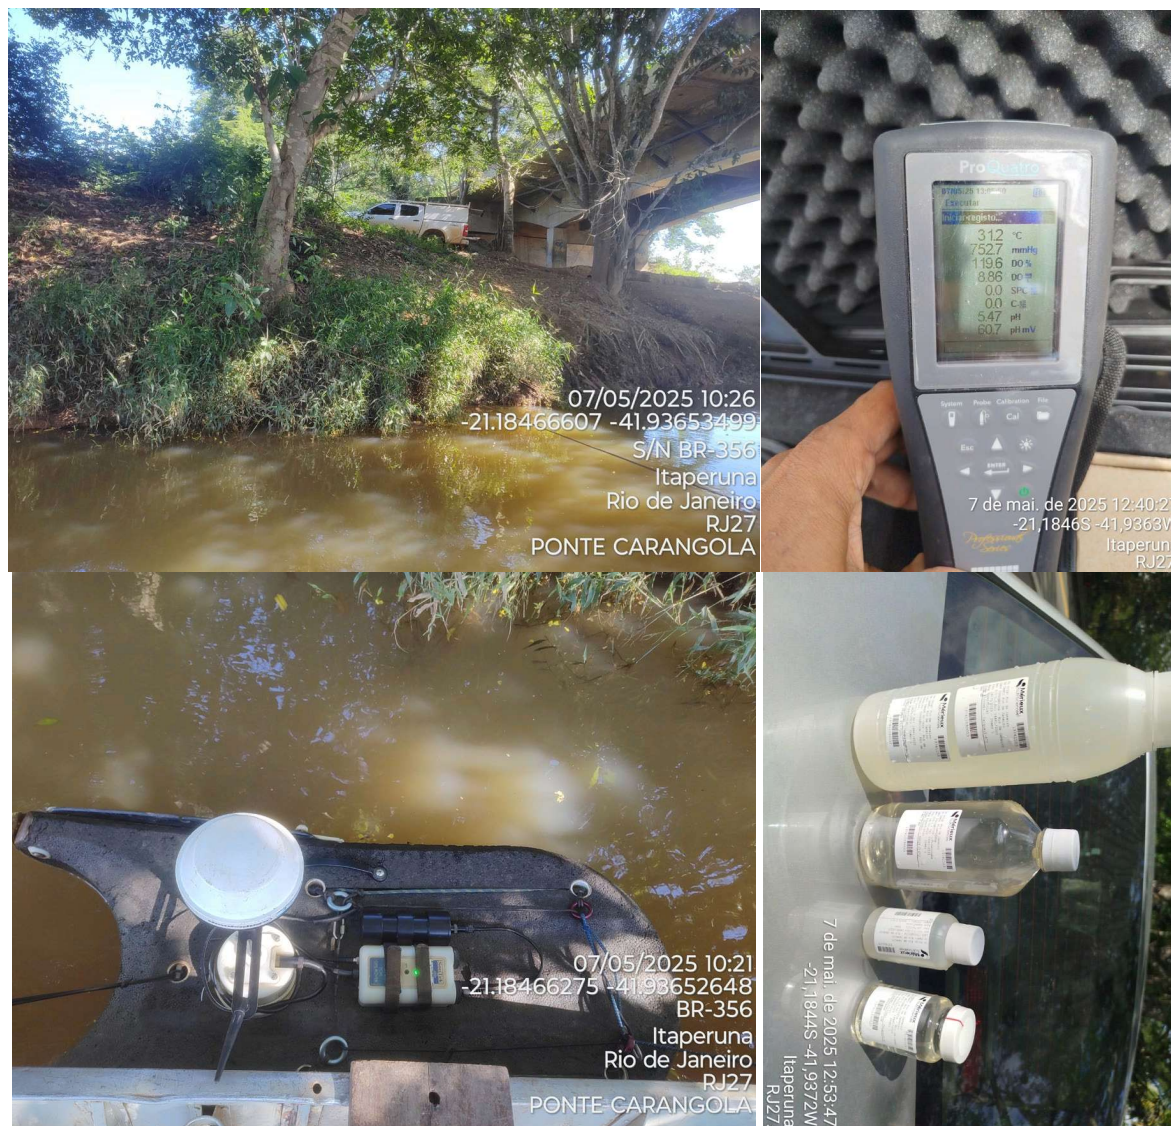
Figura 4.54. Registros fotográficos do ponto RJ27 - Ponte Carangola, destacando a seção de medição, a medição de vazão e de parâmetros de qualidade da água, e a coleta de amostras de água.

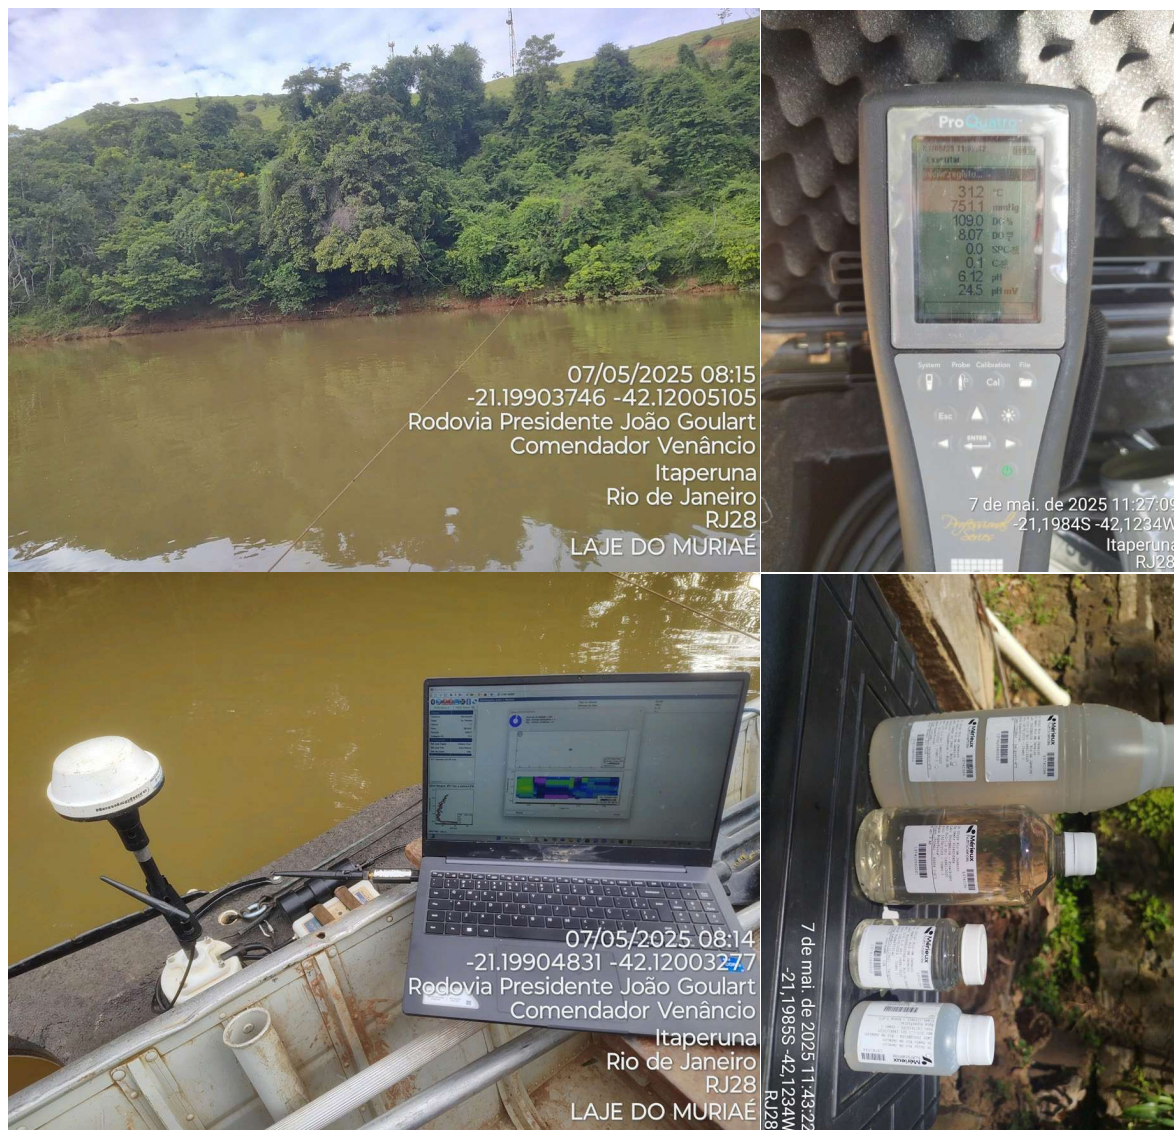
Figura 4.56. Registros fotográficos do ponto RJ28 - Laje de Muriaé, destacando a seção de medição, a medição de vazão e de parâmetros de qualidade da água, e a coleta de amostras de água.

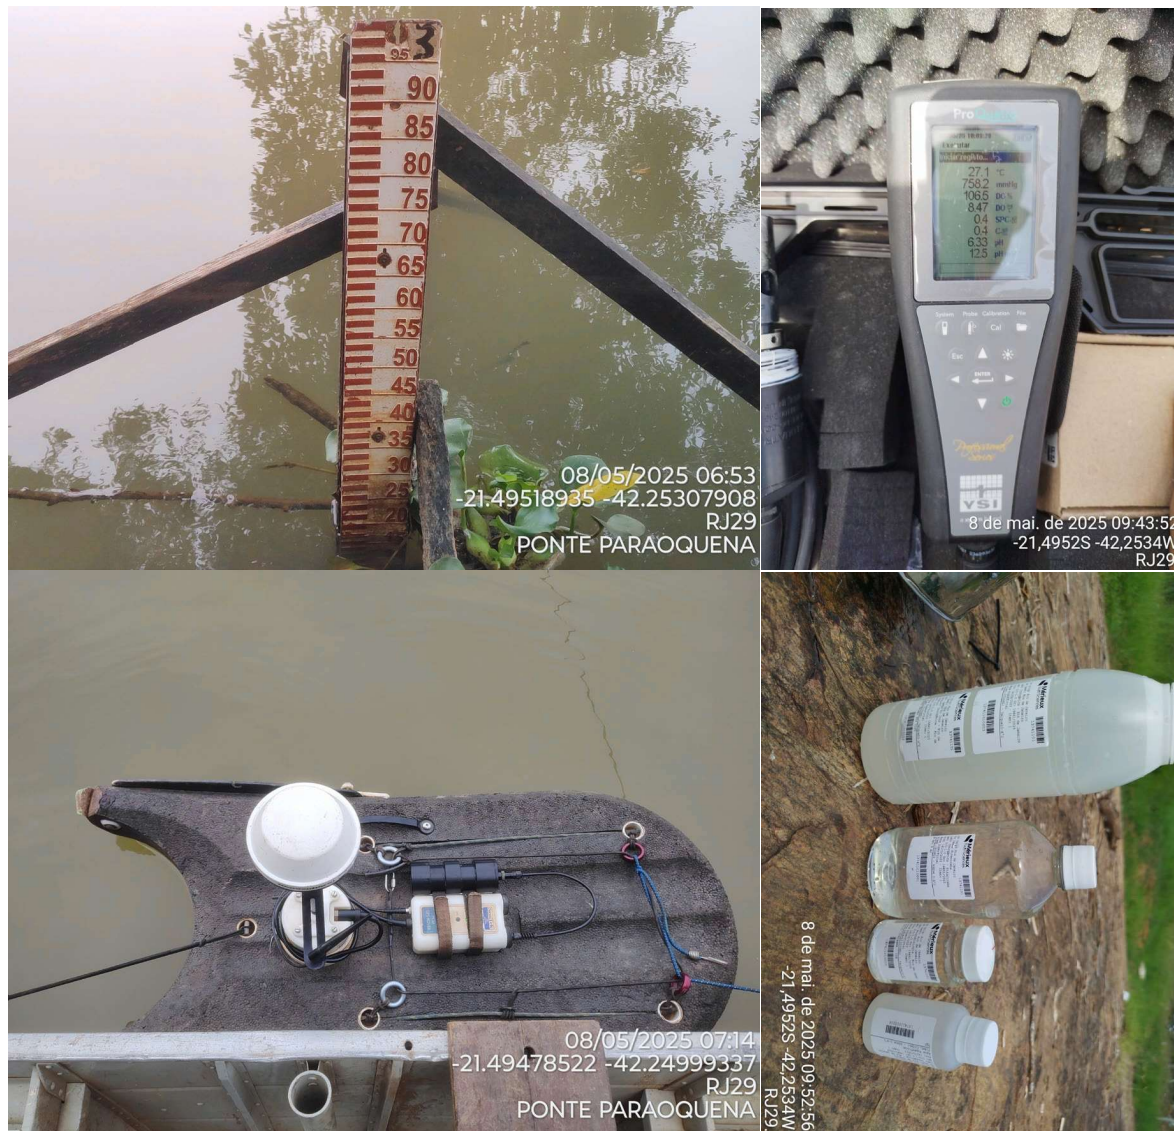
Figura 4.58. Registros fotográficos do ponto RJ29 - Ponte Paraoquena, destacando a seção de medição, a medição de vazão e de parâmetros de qualidade da água, e a coleta de amostras de água.

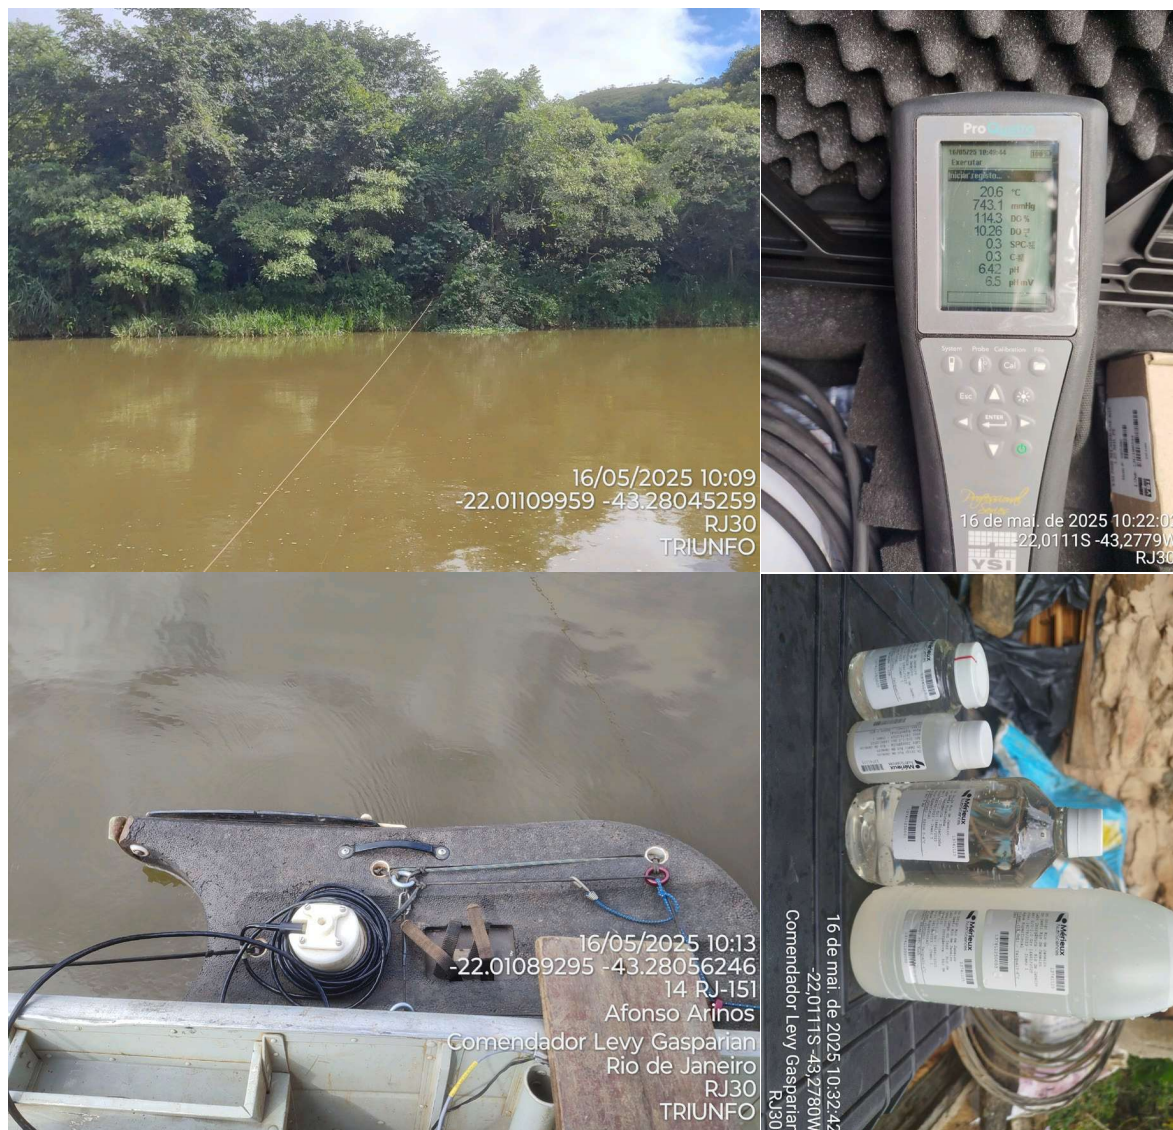
Figura 4.60. Registros fotográficos do ponto RJ30 - Triunfo, destacando a seção de medição, a medição de vazão e de parâmetros de qualidade da água, e a coleta de amostras de água.

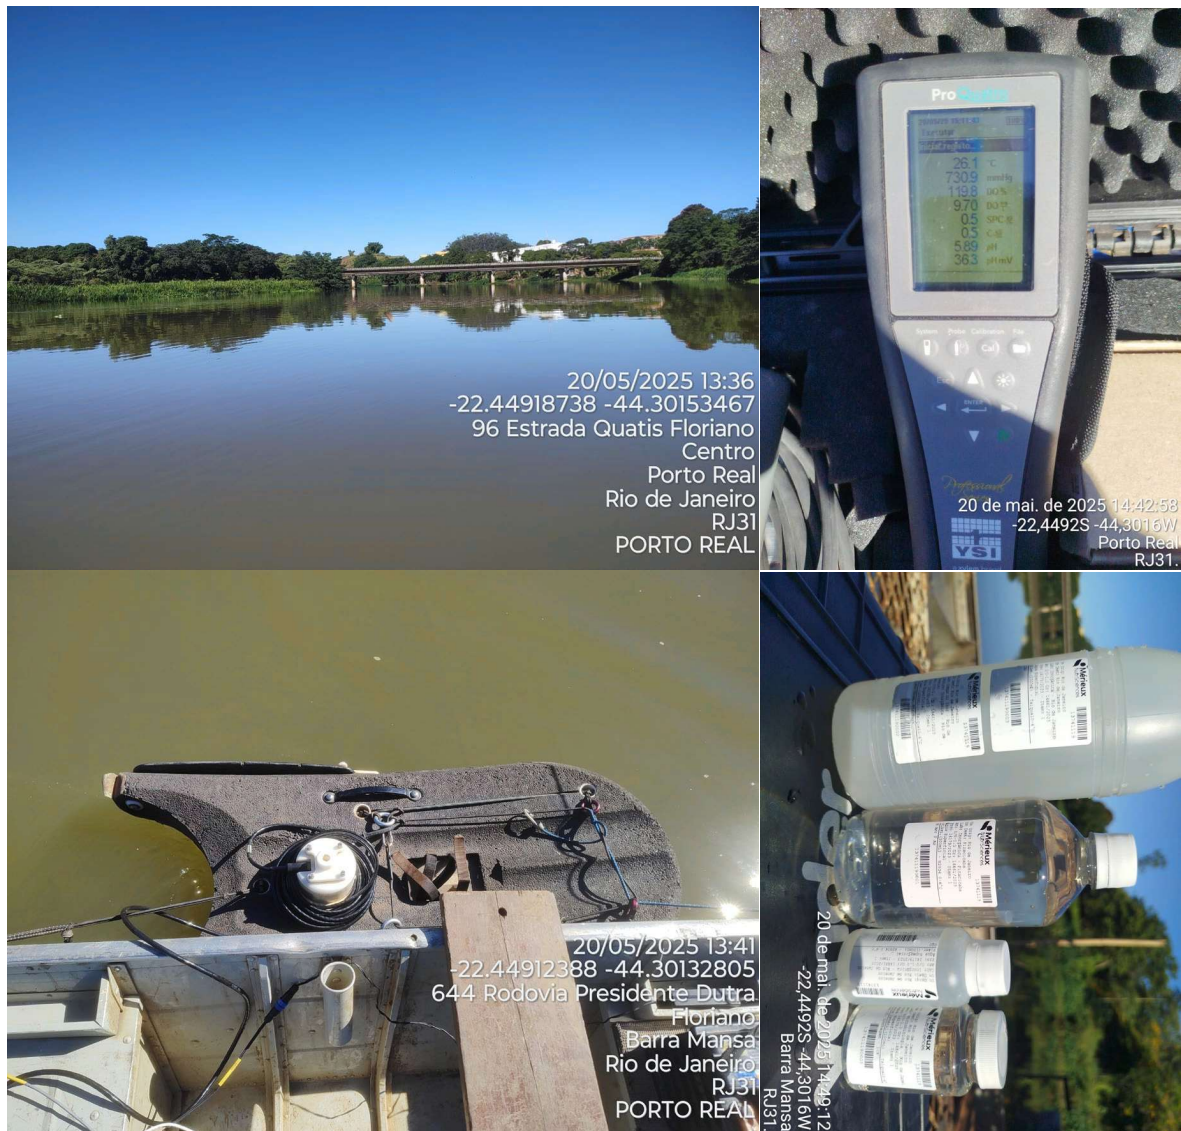
Figura 4.62. Registros fotográficos do ponto RJ31 - Porto Real, destacando a seção de medição, a medição de vazão e de parâmetros de qualidade da água, e a coleta de amostras de água.

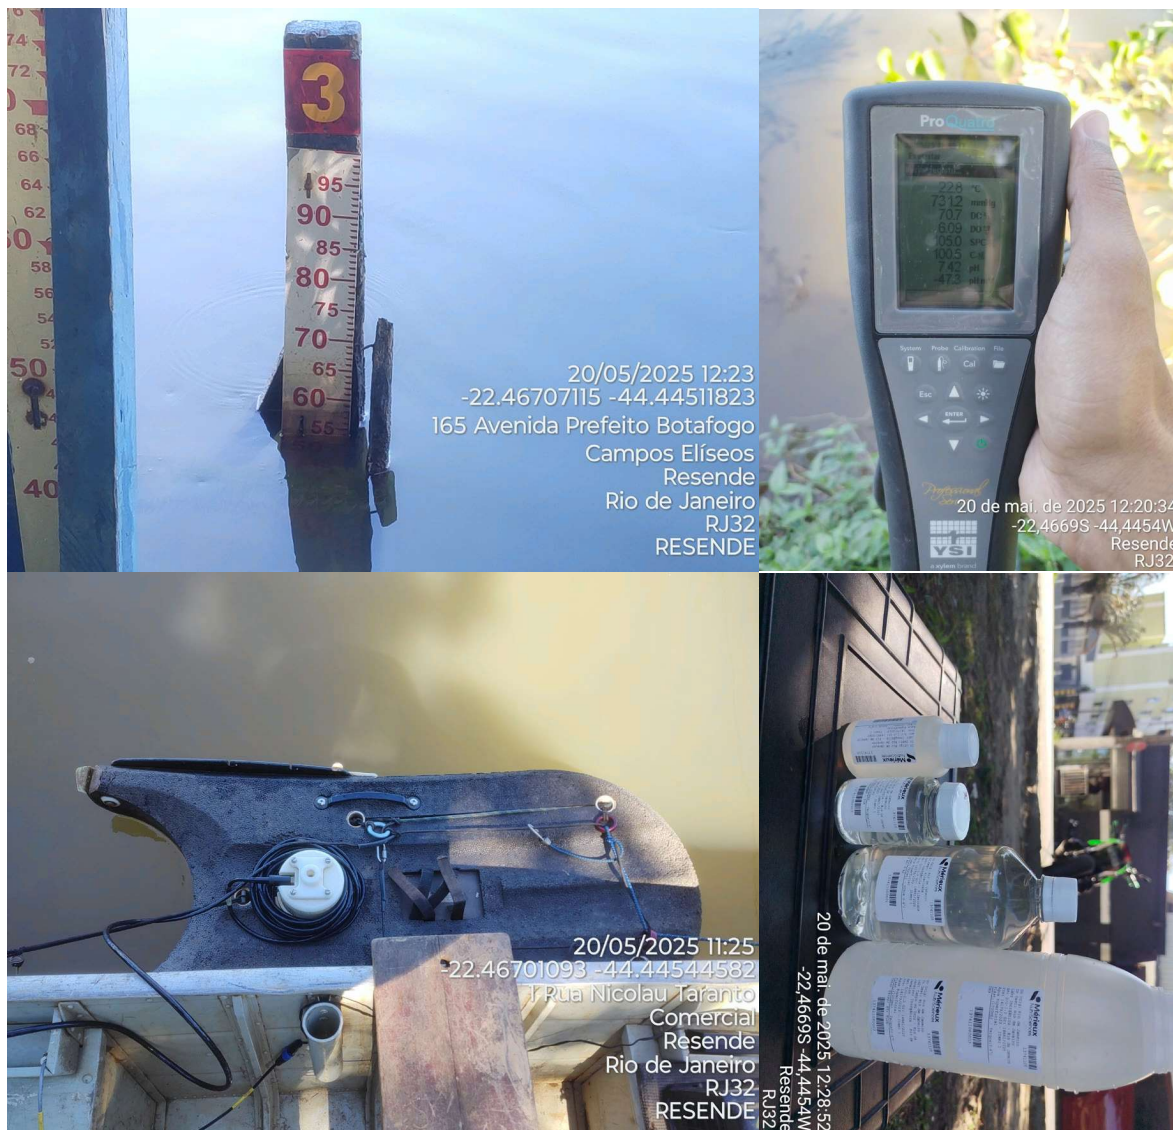
Figura 4.64. Registros fotográficos do ponto RJ32 - Resende, destacando a seção de medição, a medição de vazão e de parâmetros de qualidade da água, e a coleta de amostras de água.
