Monitoramento

Qualiquantitativo Trimestral

CAMPANHA 7

Contratação de empresa para prestação de serviços de operação e manutenção da rede hidrometeorológica selecionada para o Programa MONITORAR CEIVAP (RJ)

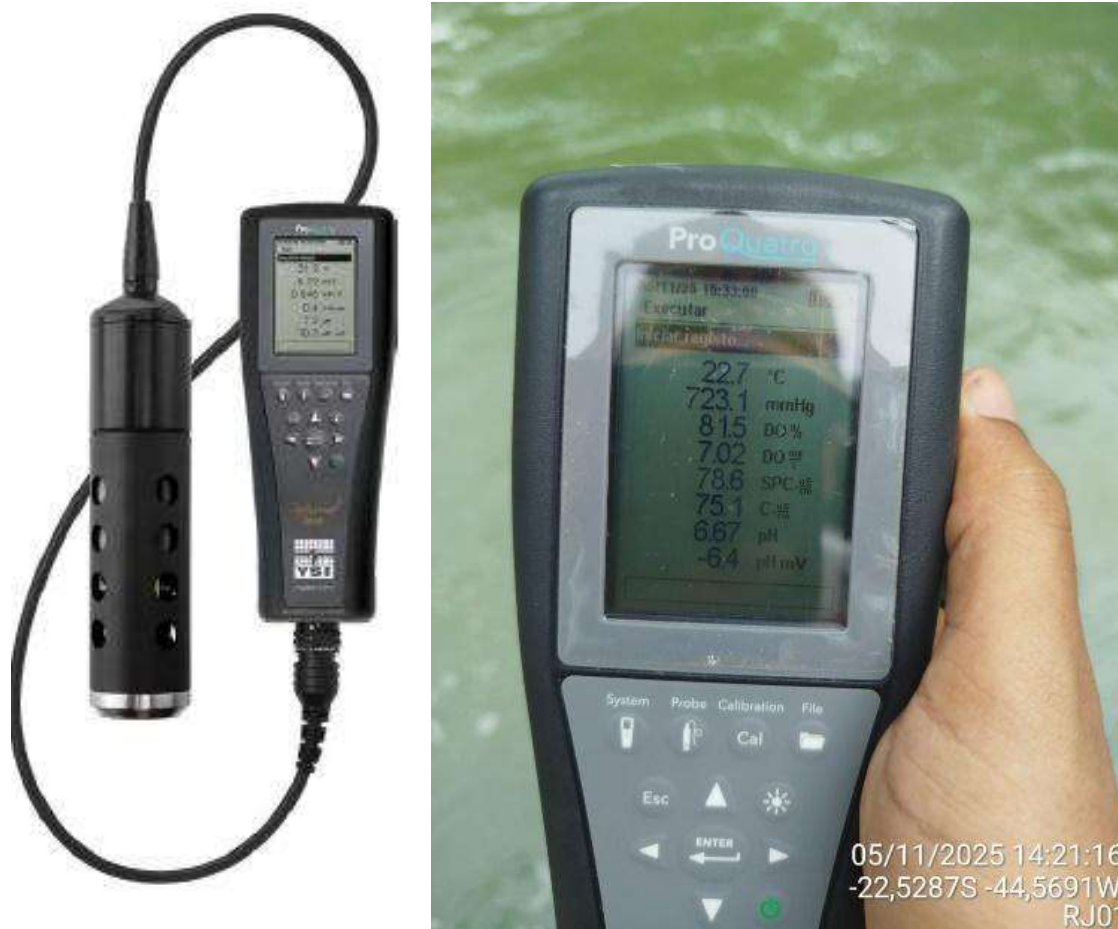
Figura 3.5 Sonda multiparamétrica modelo ProQuatro.

Para a medição foi utilizada a sonda multiparamétrica modelo ProQuatro fornecida pela empresa *Clean Environment Brasil*. Todos os parâmetros foram calibrados antes do início da campanha pela empresa Evagon, conforme comprovante em anexo. A **Figura 3.5** a seguir apresenta o modelo da sonda utilizada e registros de campo.

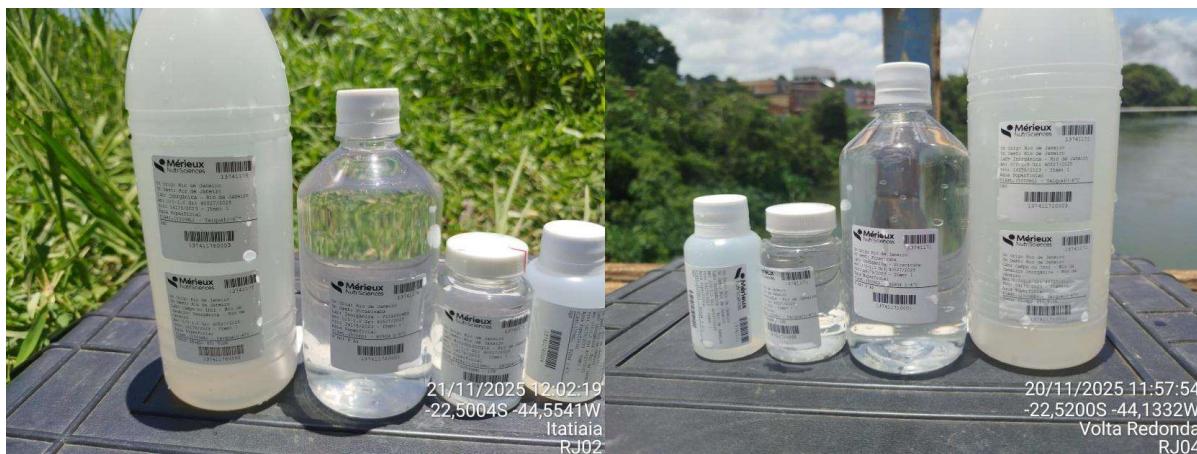
Figura 3.6. Coletas de água em campo.

ocorreram com profundidade de 20 a 30 cm de profundidade, além de serem feitas preferencialmente no ponto central da seção do rio, em casos de impossibilidade de acesso ao centro do rio, foi realizada a coleta na margem. As figuras a seguir apresentam o registro das coletas realizadas em campo.

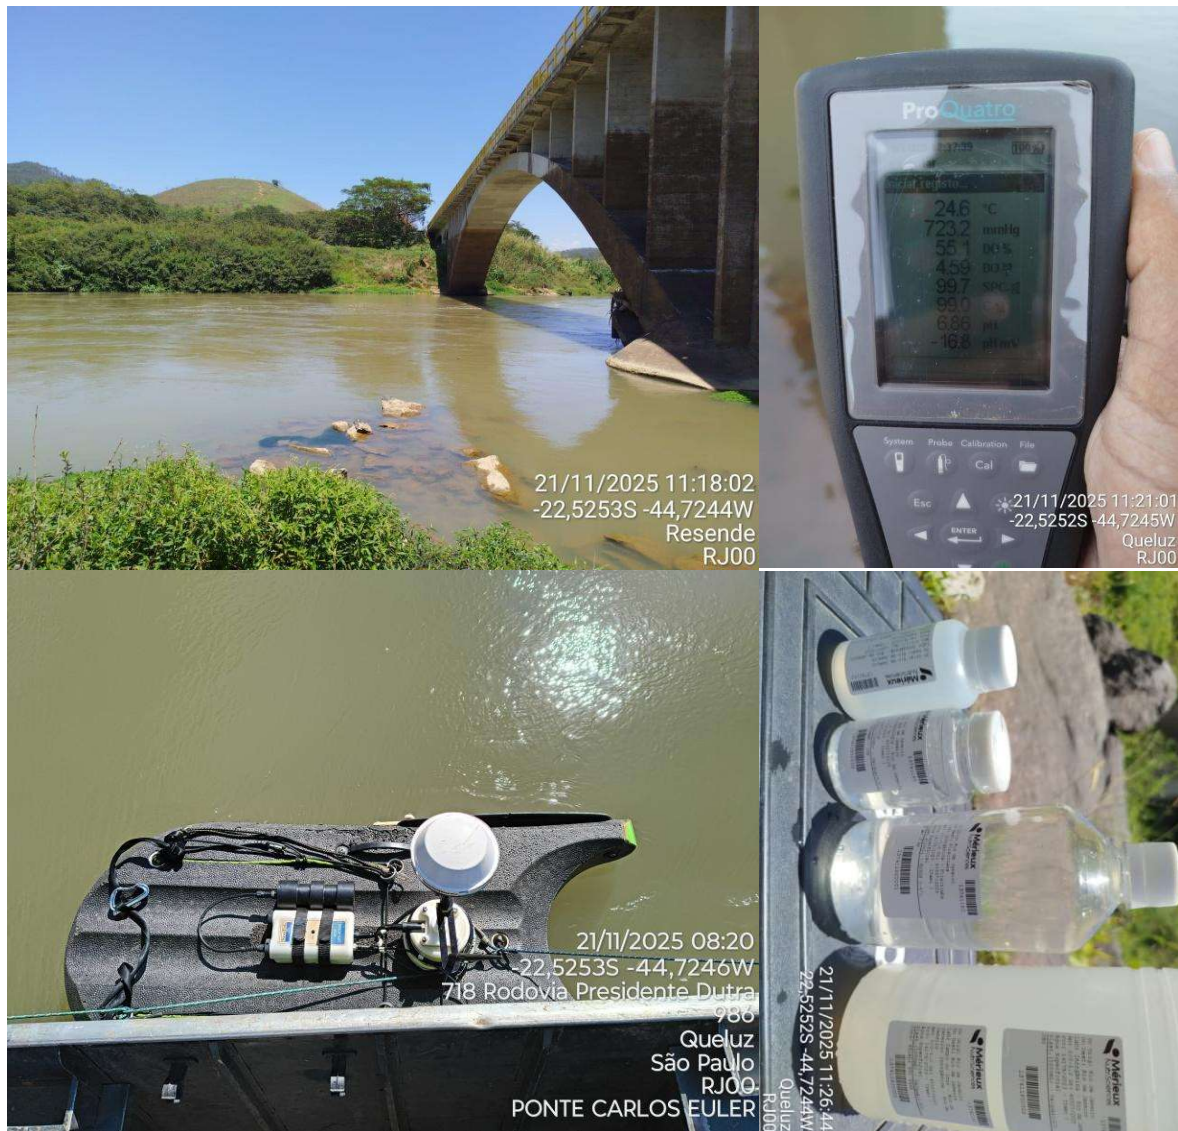
Figura 4.1. Registros fotográficos do ponto RJ00 - Ponte Carlos Euler, destacando a seção de medição, a medição de vazão e de parâmetros de qualidade da água, e a coleta de amostras de água.

O ponto de monitoramento RJ00 - Ponte Carlos Euler, localizado no rio Paraíba do Sul, situa-se no município de Queluz/SP. Em 21 de novembro de 2025, foram realizadas a medição de vazão, a avaliação de parâmetros de qualidade da água e a coleta de amostras de água nesse local, conforme ilustrado na **Figura 4.1**.
