Operação e Manutenção de Estação Telemétrica

1º Relatório mensal

23006-ATV5-P5.1-00-00

Contratação de empresa para prestação de serviços de operação e manutenção da rede hidrometeorológica selecionada para o Programa MONITORAR CEIVAP (RJ)

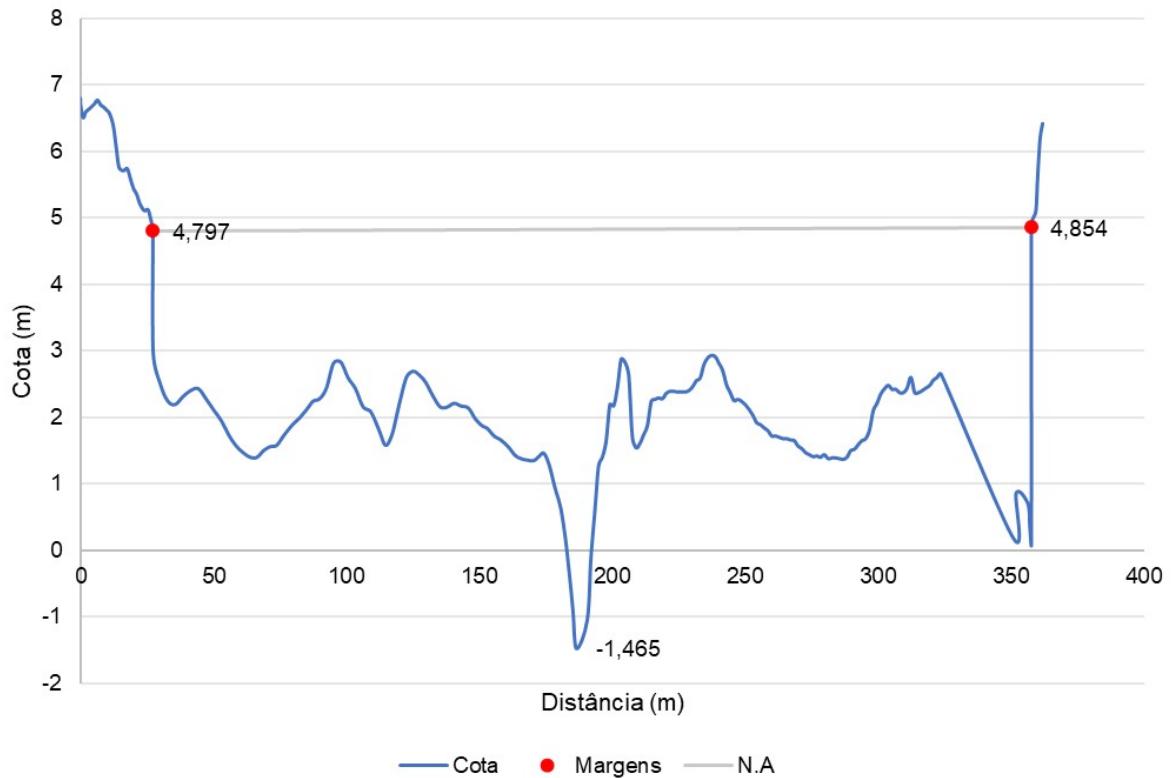
Figura 2.1 Perfil topobatimétrico da seção transversal do rio Paraíba do Sul na localidade da estação Fazenda do Maninho.

A Figura 2.1 apresenta o gráfico do perfil transversal do rio Paraíba do Sul, com a cota altimétrica variando ao longo das distâncias medidas entre as margens. As posições das margens estão indicadas pelos pontos vermelhos, com cotas variando entre 4,797 e 4,854 metros. O traçado do perfil revela um leito fluvial com variações altimétricas expressivas, apresentando sua cota mínima na região central da seção, em torno da distância de 200 metros, onde os valores atingem níveis inferiores a zero. Essa depressão pode indicar a presença do talvegue principal.

Além disso, os dados permitem inferências sobre o processo de deposição de sedimentos. Observa-se que a margem esquerda apresenta uma transição mais suave em direção ao leito do rio, indicando possível processo de deposição de

sedimentos. Em contrapartida, a margem direita é caracterizada por um declive acentuado, o que pode estar associado a processos erosivos.

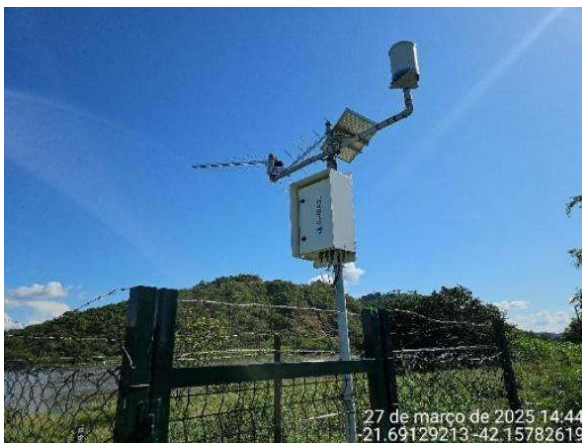
Todos os pontos analisados na estação tiveram classificação de sua situação como “Boa”. A única observação fora dos padrões registrados foi sobre a régua 5, que não foi localizada. Abaixo, estão os registros fotográficos da manutenção preventiva realizada.

Figura 2.2 Estação telemétrica.

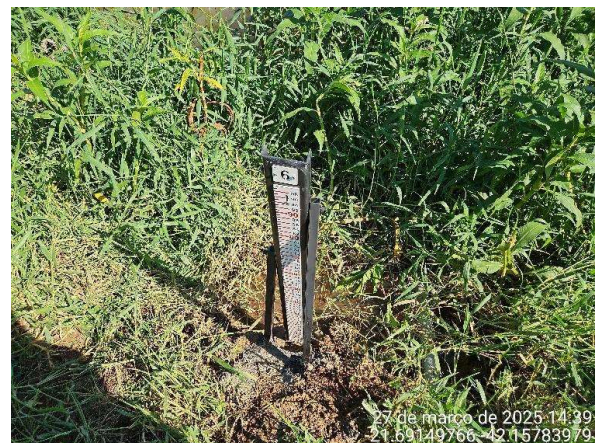
No mês atual, a visita para realização da manutenção preventiva na estação hidrométrica Fazenda Maninho foi realizada pela equipe de campo também no dia 27 de março de 2025. A cota registrada na régua era de 489 centímetros, no início e no fim da visita.

Figura 2.3 Nível marcado na régua.

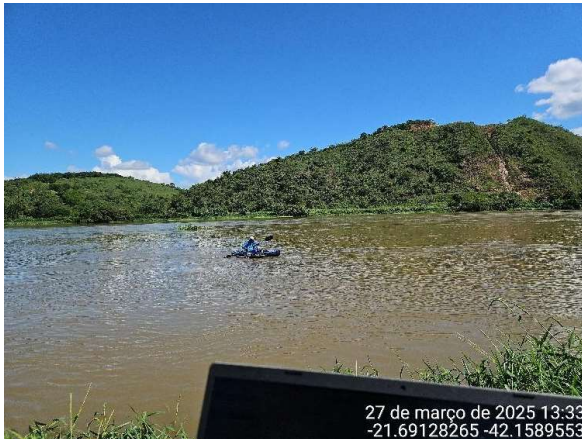
Figura 2.4 Vista do rio a montante.

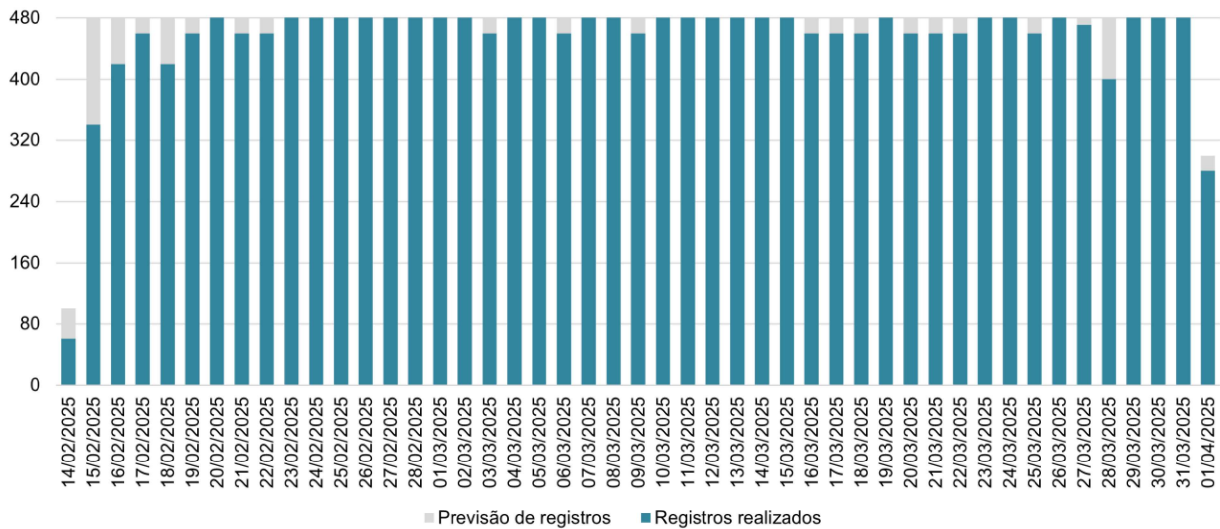
Figura 2.8 Gráfico de operacionalidade diária da estação.

A Figura 2.8 apresenta o gráfico de operacionalidade diária da estação, com o número de registros previstos para cada dia e os efetivamente realizados.

É possível observar um certo padrão nos horários das falhas de transmissão e também no tempo de atraso, que independente do horário, se apresentam em maioria num intervalo de uma hora e quinze minutos. Apesar dessas pequenas falhas, obteve-se um alto percentual de operacionalidade. Todos os dias tiveram um número relevante de transmissão de dados, o que permite uma análise diária dos parâmetros observados.

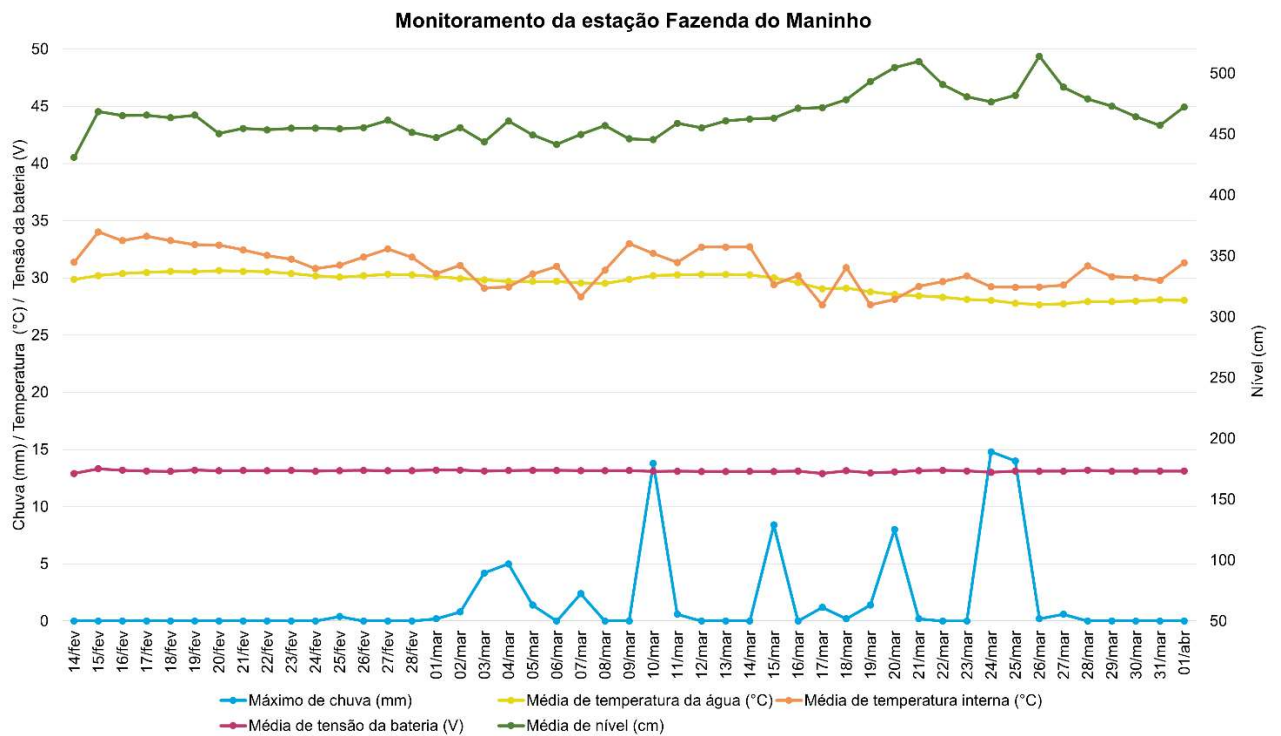
Figura 2.9 Parâmetros monitorados na estação.

Os resultados dos parâmetros monitorados na estação no período entre 14 de fevereiro e 01 de abril pode ser observado na Figura 2.9.
