Operação e Manutenção de Estação Telemétrica 4º Relatório mensal

Junho - 2025

23006-ATV5-P5.4-00-00

Contratação de empresa para prestação de serviços de operação e manutenção da rede hidrometeorológica selecionada para o Programa MONITORAR CEIVAP (RJ)

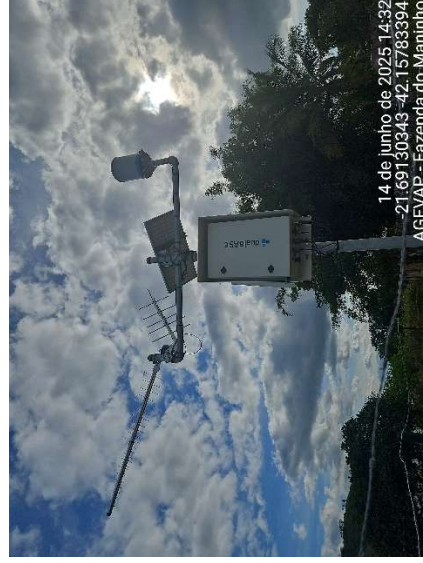
Figura 2.3 - Vista externa da PCD.

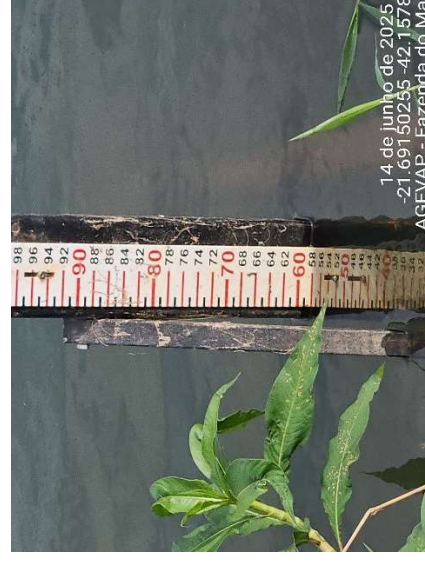
Figura 2.2- Nível marcado na régua.

No mês atual, a visita para realização da manutenção preventiva na estação hidrométrica Fazenda Maninho foi realizada pela equipe de campo no dia 14 de junho de 2025. A cota registrada na régua era de 458 cm, no início e 458 cm no fim da visita. Foram realizadas atividades de capina e limpeza no entorno das réguas e RN's, bem como a limpeza do painel solar e do sensor pluviométrico. Todos os pontos analisados na estação tiveram classificação de sua situação como “Boa”. Abaixo, estão os registros fotográficos da manutenção preventiva e das atividades realizadas.

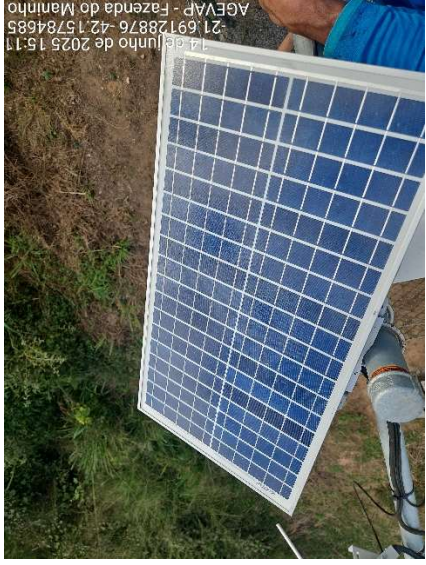
Figura 2.5 - Limpeza da placa solar

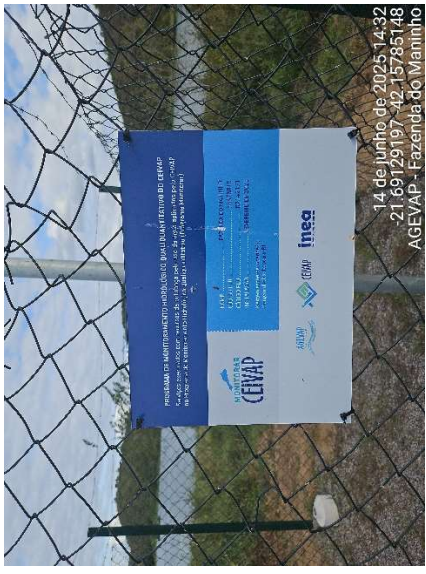
Figura 2.6 - Placa de identificação da estação.

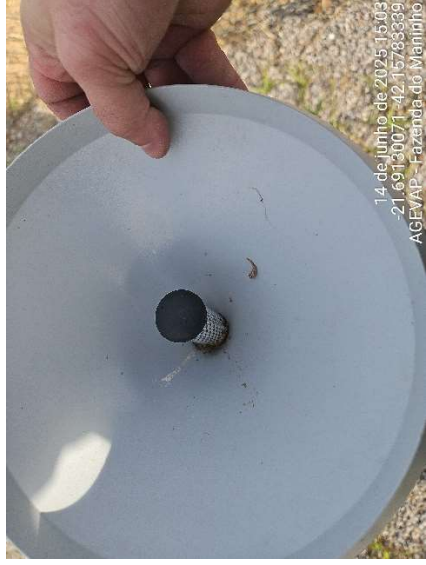
Figura 2.7 - Pluviômetro antes da limpeza.

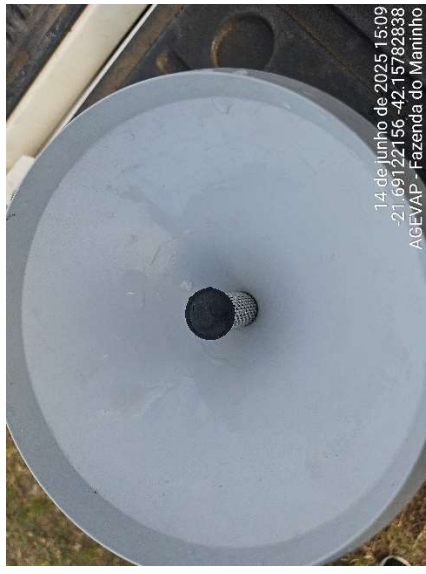
Figura 2.8 - Pluviômetro após a limpeza.

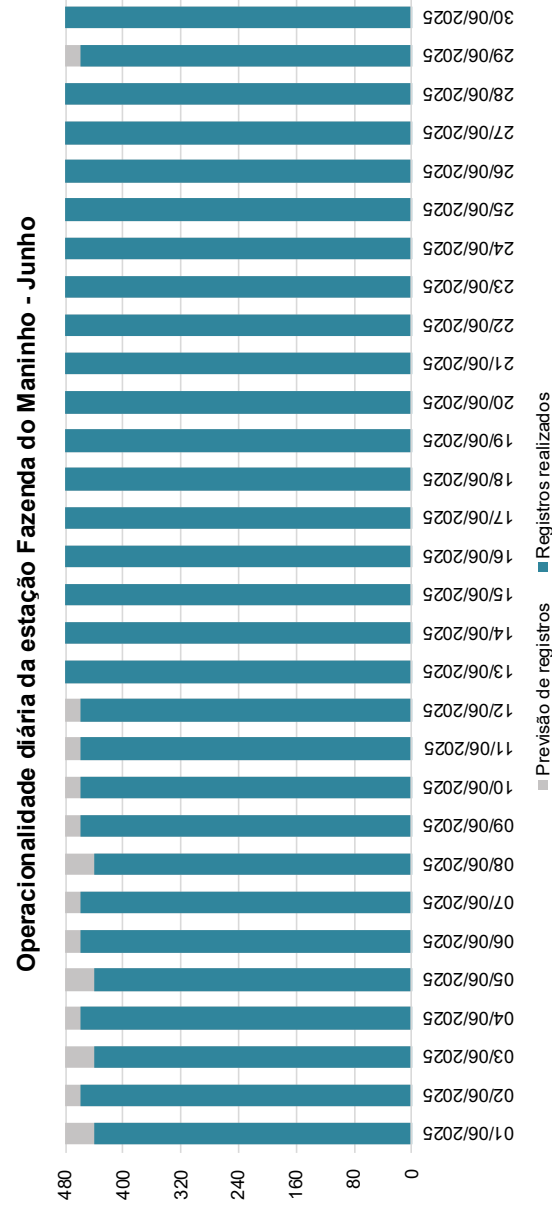
A Figura 2.24 apresenta o gráfico de operacionalidade diária da estação, com o número de registros previstos para cada dia e os efetivamente realizados.

Figura 2.17 Gráfico de operacionalidade diária da estação.

Foi calculado um total de 68 intervalos sem registros. Levando em conta que a estação monitora 5 parâmetros, isso resultou em 340 informações perdidas. Sendo assim, foi calculado o seguinte percentual de operacionalidade:

Apesar dessas pequenas falhas, obteve-se um alto percentual de operacionalidade. Todos os dias tiveram um número relevante de transmissão de dados, o que permite uma análise diária dos parâmetros observados.

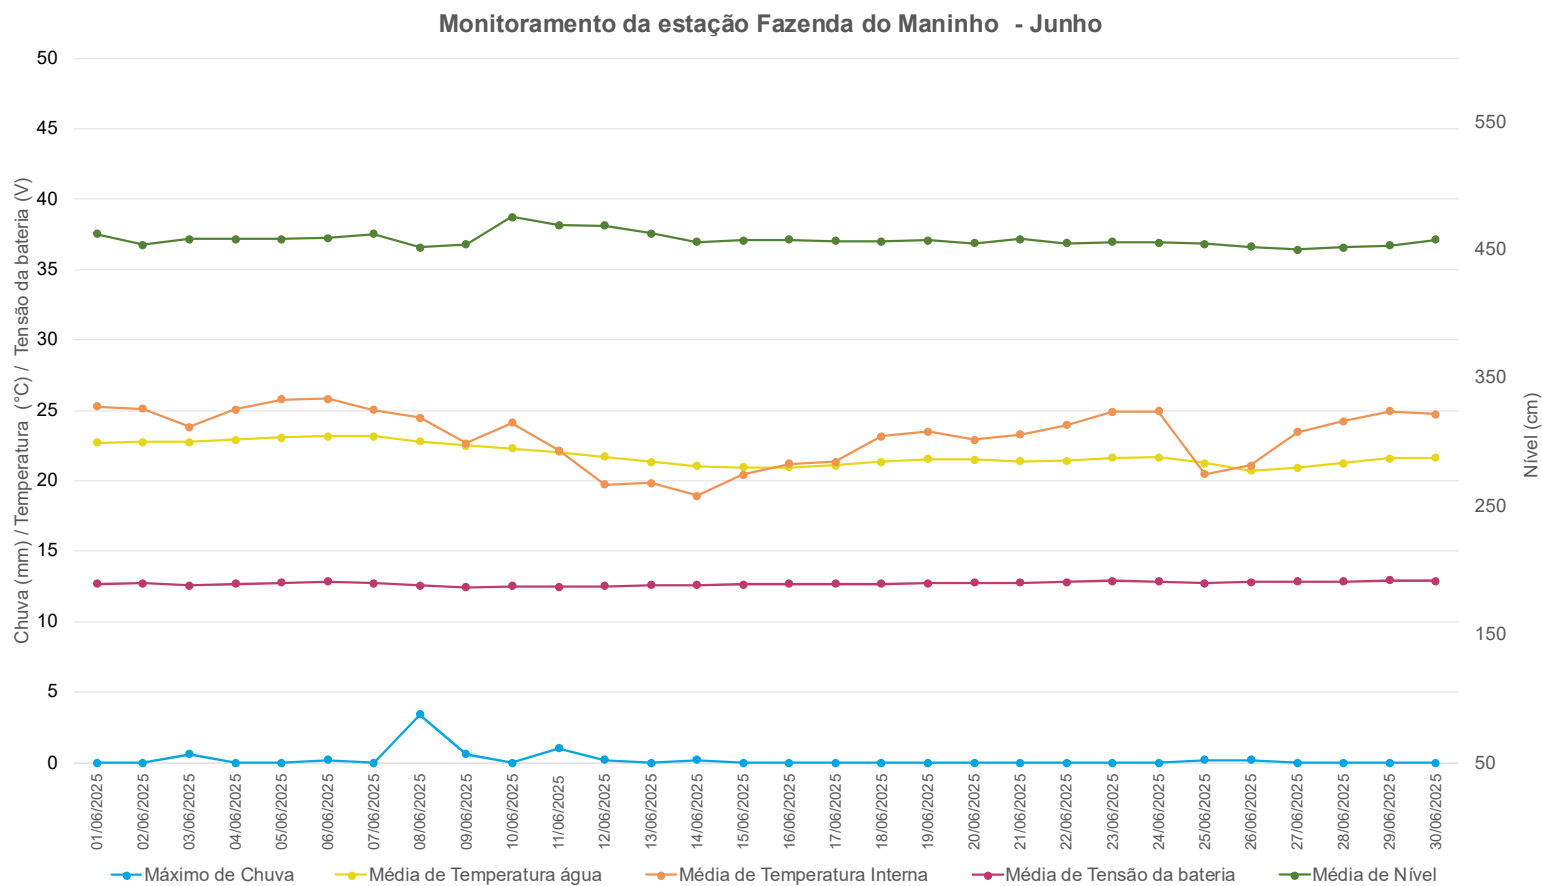
Os resultados dos parâmetros monitorados na estação no período entre 01 e 30 de junho podem ser observado na Figura 2.25.

Figura 2.18 Parâmetros monitorados na estação.
