Operação e Manutenção de Estação Telemétrica

6º Relatório mensal

Agosto - 2025

Contratação de empresa para prestação de serviços de operação e manutenção da rede hidrometeorológica selecionada para o Programa MONITORAR CEIVAP (RJ)

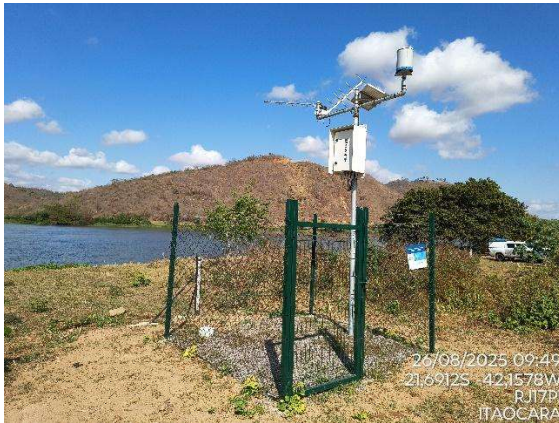
Figura 2.1- Estação telemétrica.

No mês atual, a visita para realização da manutenção preventiva na estação hidrométrica Fazenda Maninho foi realizada pela equipe de campo no dia 26 de agosto de 2025. A cota registrada na régua era de 442 cm, no início e 442 cm no fim da visita. Foi realizada a limpeza do painel solar e do sensor pluviométrico. Todos os pontos analisados na estação tiveram classificação de sua situação como “Boa”. Abaixo, estão os registros fotográficos da manutenção preventiva e das atividades realizadas.

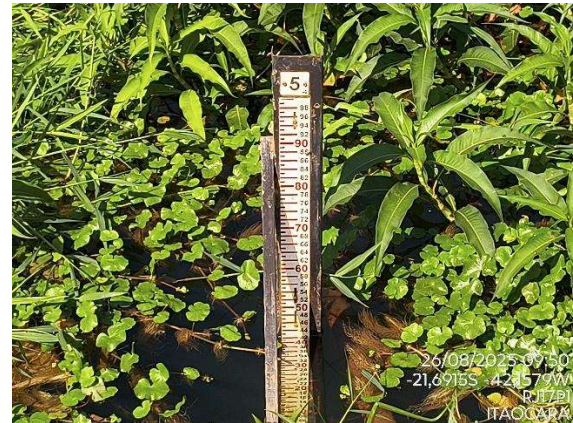
Figura 2.2- Nível marcado na régua.

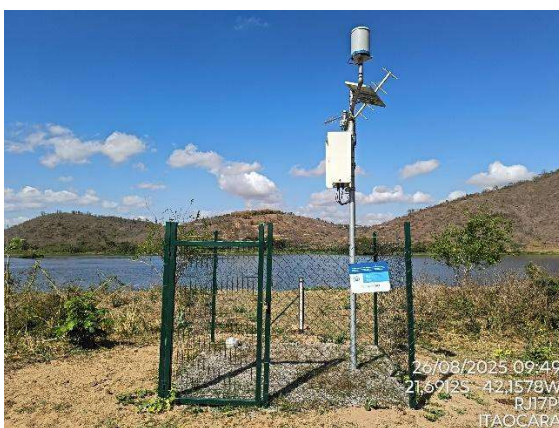
Figura 2.3 - Vista externa da PCU.

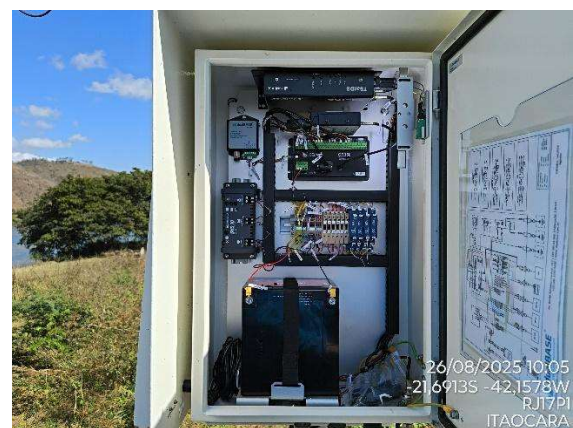
Figura 2.4 - Vista interna da PCU.

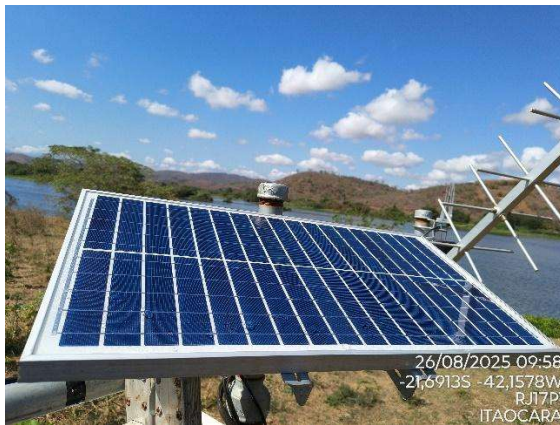
Figura 2.5 - Limpeza da placa solar

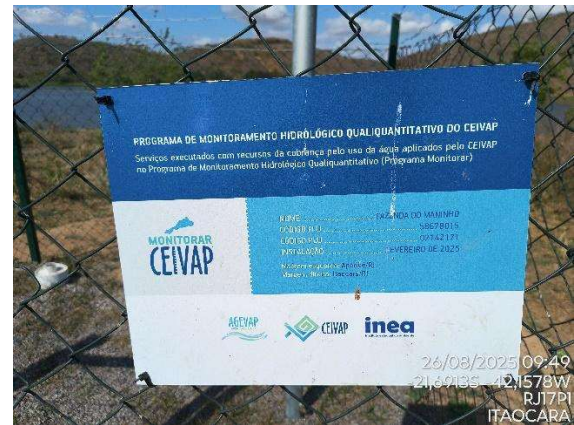
Figura 2.6 - Placa de identificação da estação.

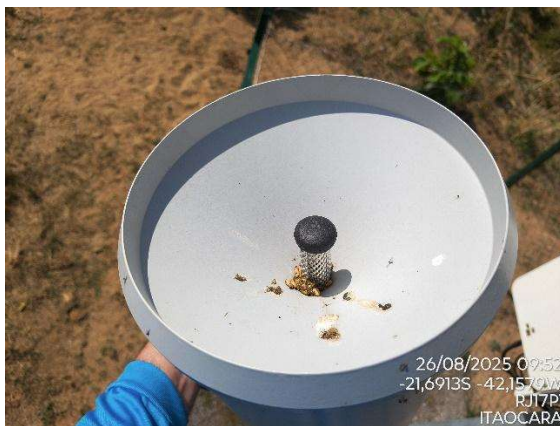
Figura 2.7 - Pluviômetro antes da limpeza.

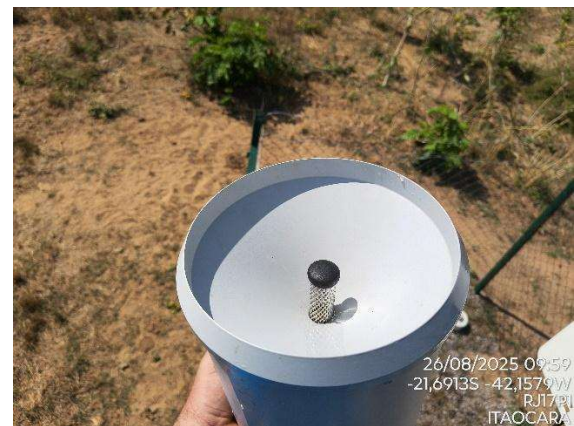
Figura 2.8 - Pluviômetro após a limpeza.

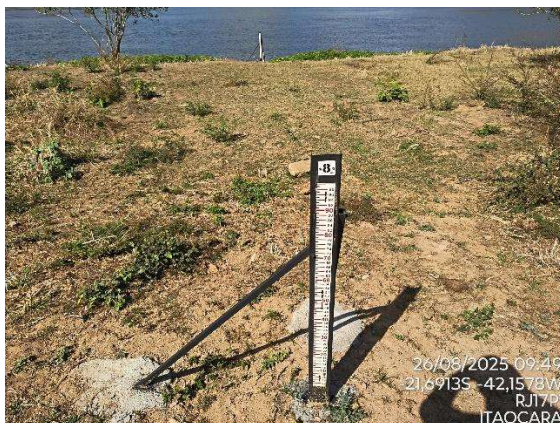
Figura 2.9 – Régua 8.

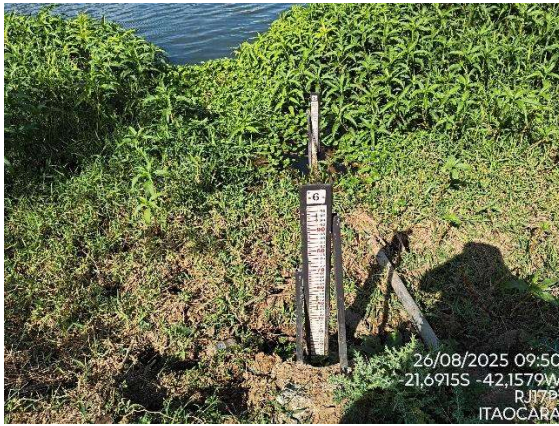
Figura 2.11 – Régua 6.

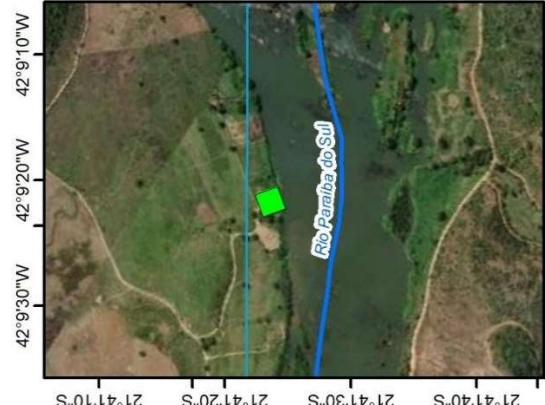
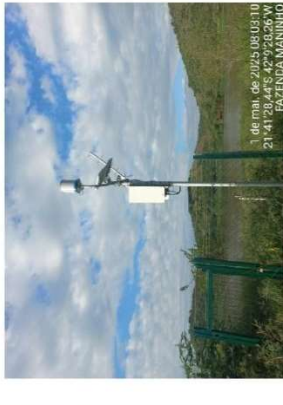
A Figura 2.13 apresenta a localização da estação telemétrica, RN's, régua, PI e PF.

Figura 2.13. Mapa de localização da Estação Telemétrica

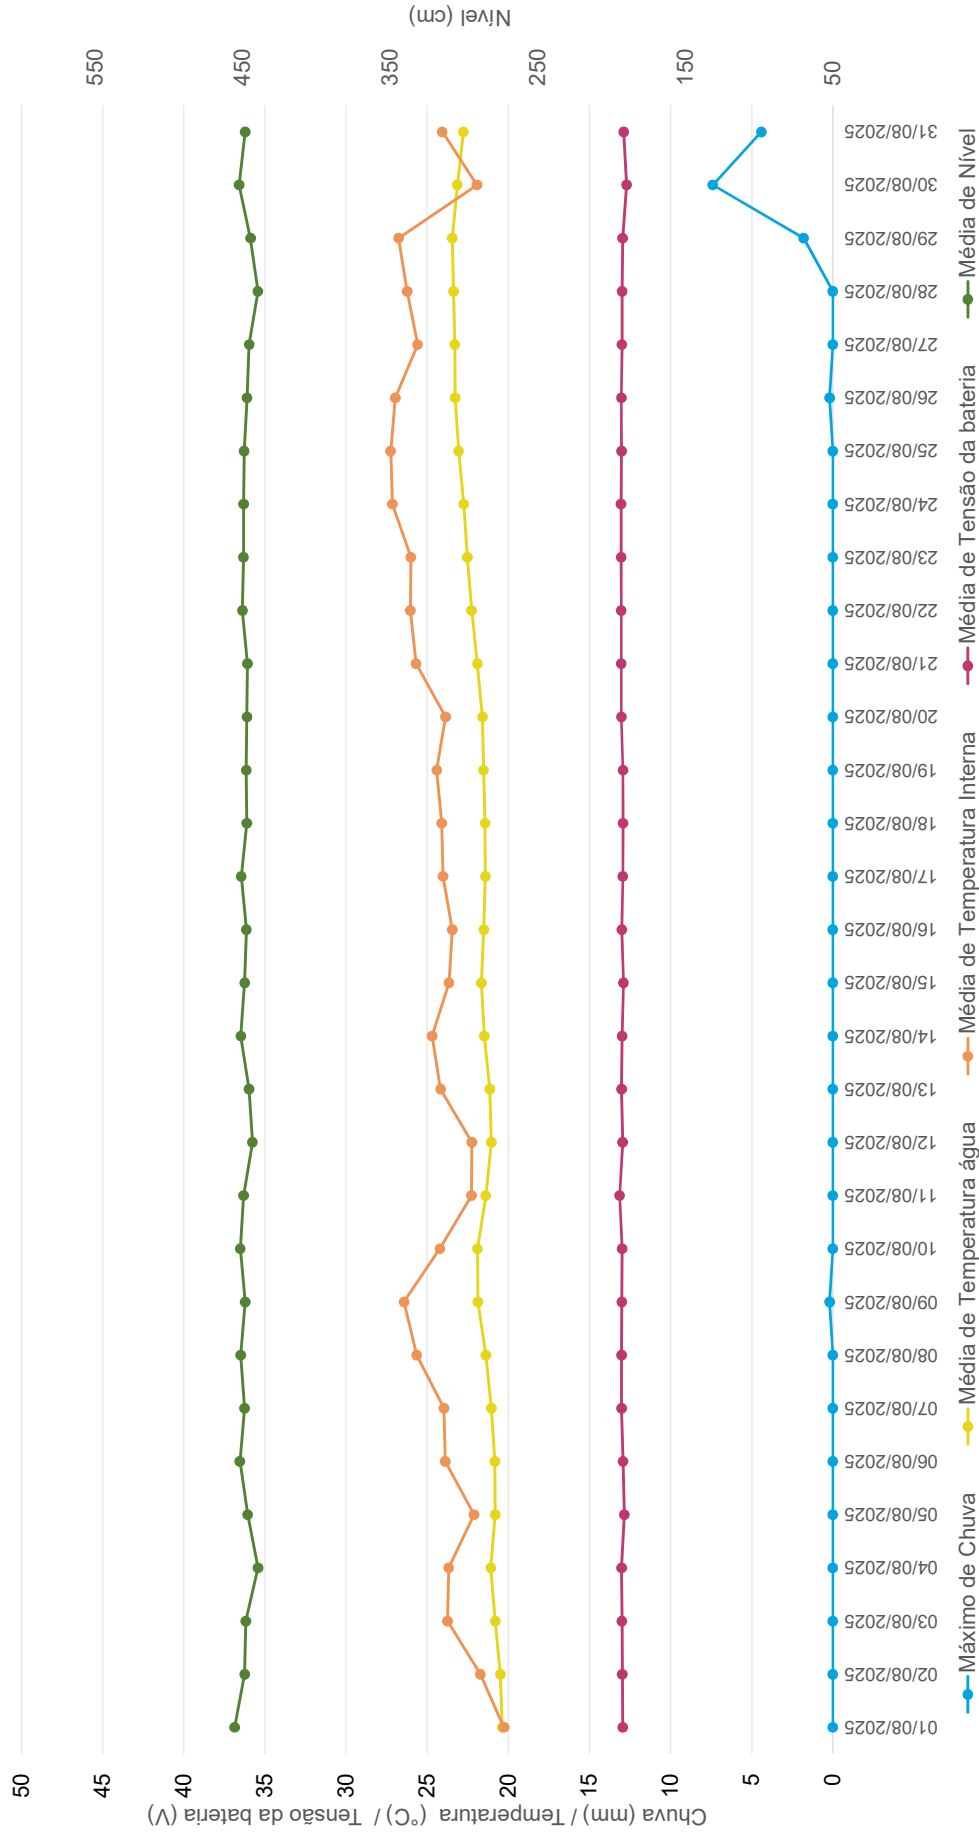
Os resultados dos parâmetros monitorados na estação no período entre 01 e 31 de agosto podem ser observados na Figura 2.15.

Figura 2.15 Parâmetros monitorados na estação.
