Operação e Manutenção de Estação Telemétrica

8º Relatório mensal

Outubro - 2025

Contratação de empresa para prestação de serviços de operação e manutenção da rede hidrometeorológica selecionada para o Programa MONITORAR CEIVAP (RJ)

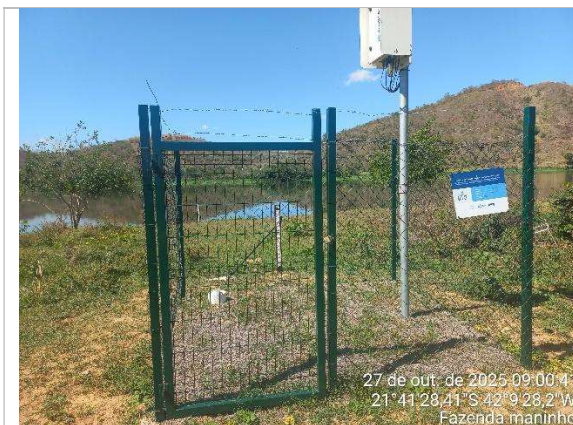
Figura 2.1- Estação telemétrica.

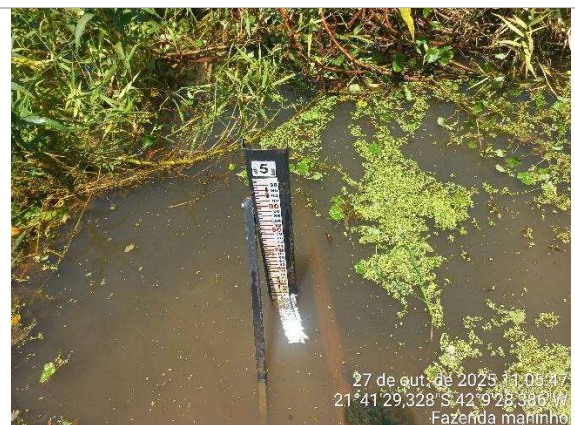
No mês atual, a visita para realização da manutenção preventiva na estação hidrométrica Fazenda Maninho foi realizada pela equipe de campo no dia 27 de outubro de 2025. A cota registrada na régua era de 442 cm, no início e 442 cm no fim da visita.

Figura 2.2- Nível marcado na régua.

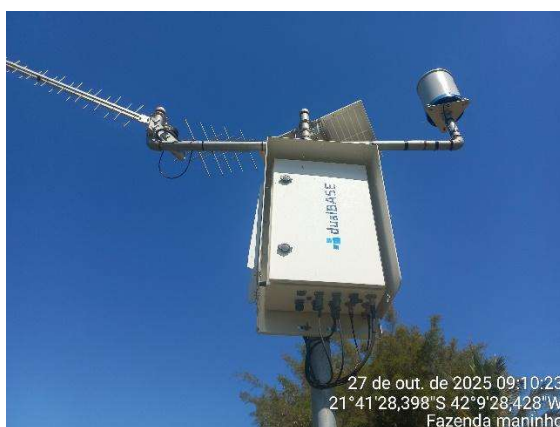
Figura 2.3 - Vista externa da PCD.

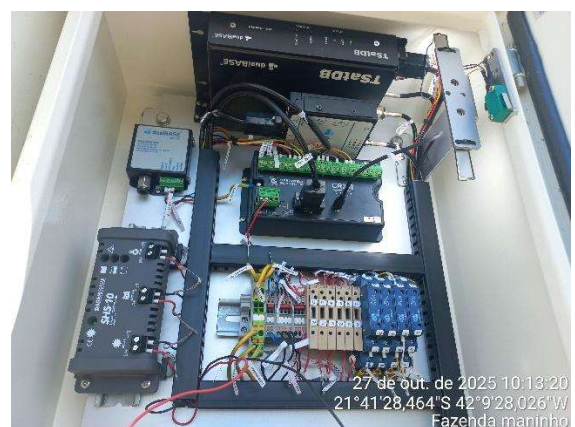
Figura 2.4 - Vista interna da PCD.

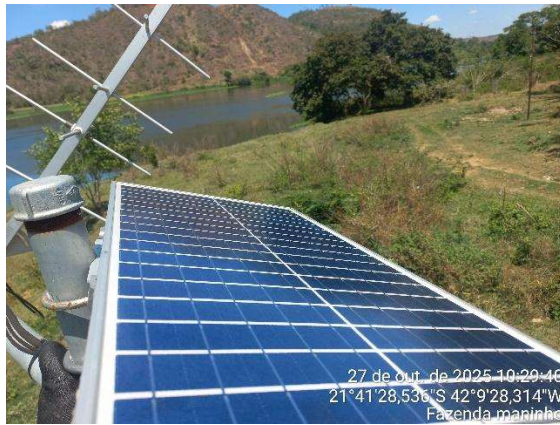
Figura 2.5 - Limpeza da placa solar

Foi realizada a limpeza do painel solar e do sensor pluviométrico. Todos os pontos analisados na estação tiveram classificação de sua situação como “Boa”. Abaixo, estão os registros fotográficos da manutenção preventiva e das atividades realizadas.

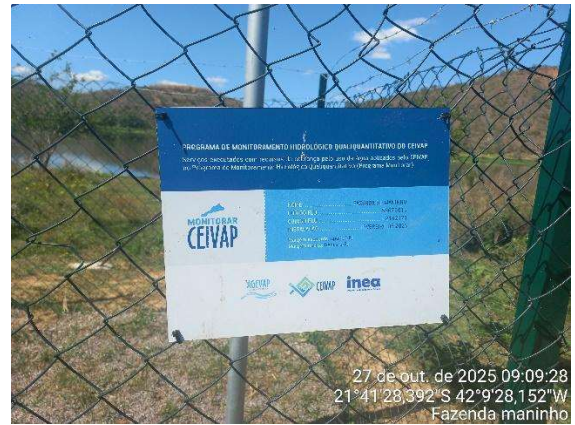
Figura 2.6 - Placa de identificação da estação.

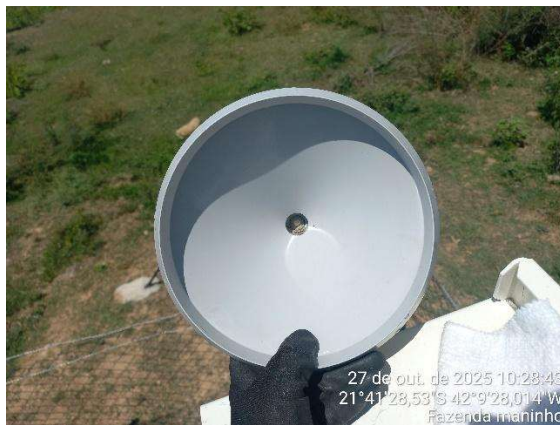
Figura 2.7 - Pluviômetro após a limpeza.

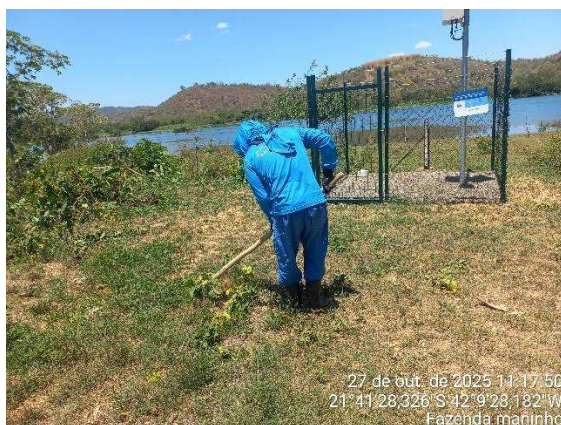
Figura 2.15 – Roçada no entorno da estação.

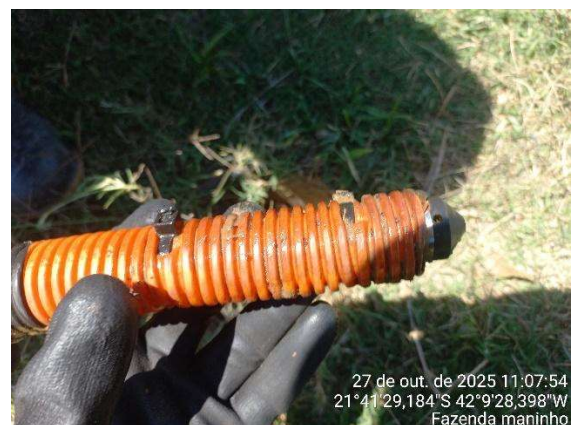
Figura 2.16 – Sensor de nível.

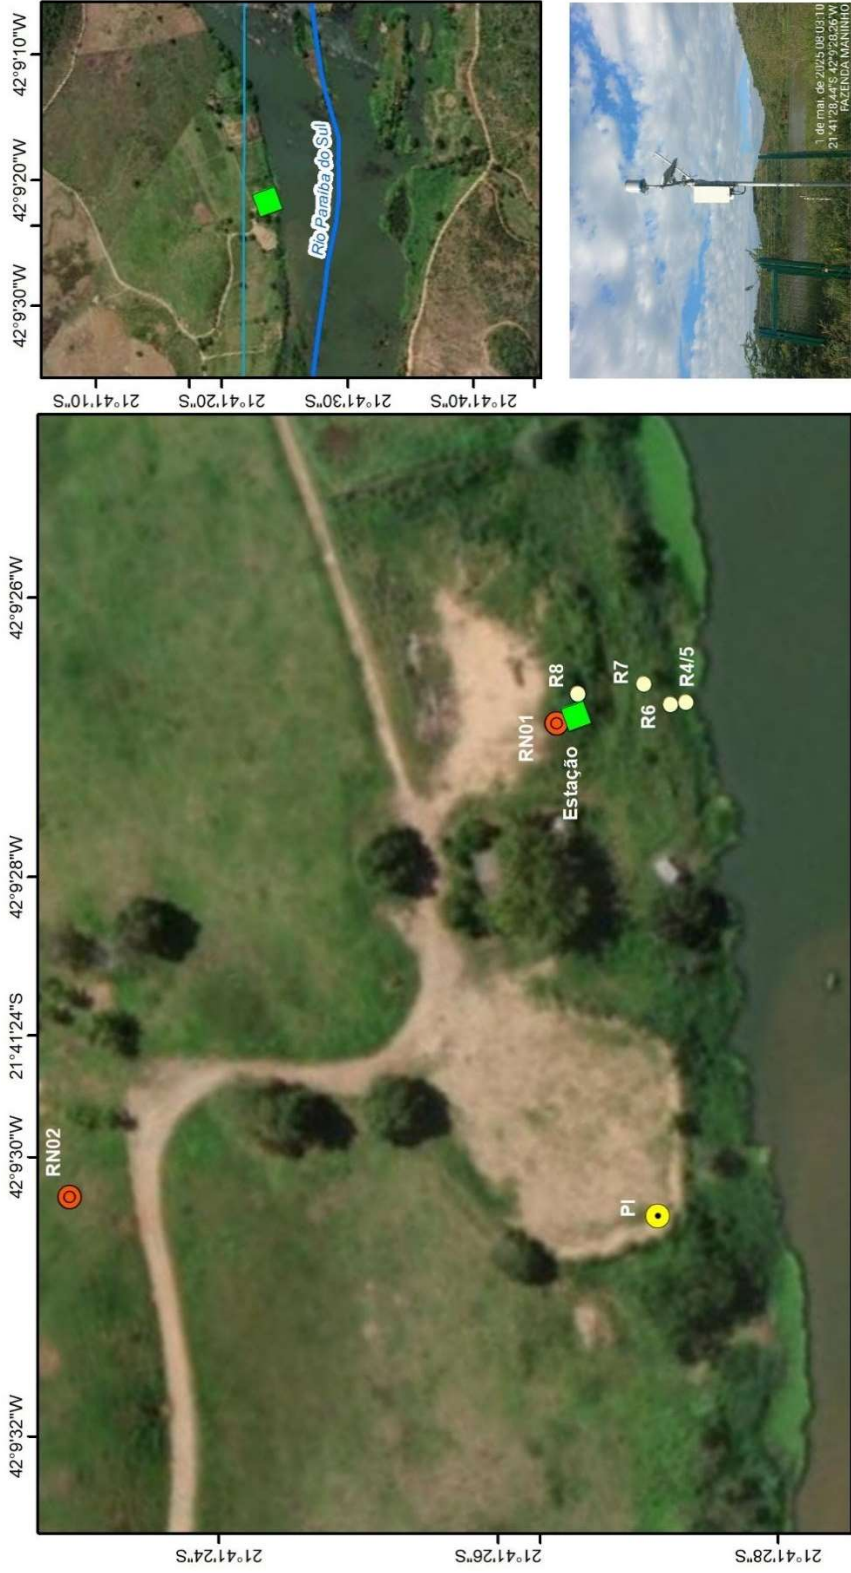
A Figura 2.17 apresenta a localização da estação telemétrica, RN's, réguas, PI e PF.

Figura 2.17. Mapa de localização da Estação Telemétrica

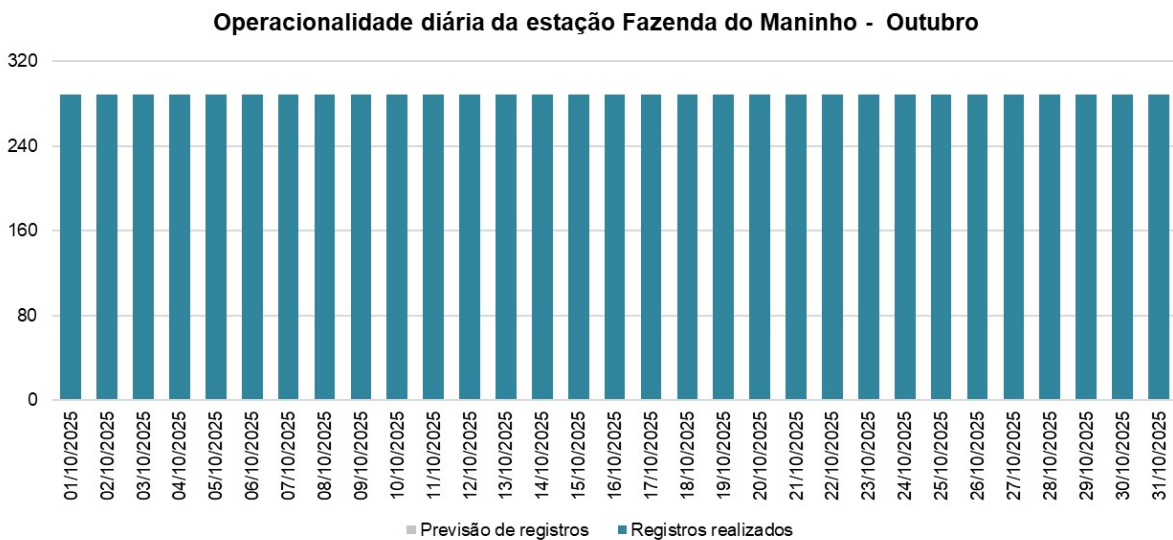
A Figura 2.18 apresenta o gráfico de operacionalidade diária da estação, com o número de registros previstos para cada dia e os efetivamente realizados. Nela, observa-se que nenhum registro foi perdido.

Figura 2.18 Gráfico de operacionalidade diária da estação.

Levando em conta que a estação monitora 3 parâmetros, foi calculado o seguinte percentual de operacionalidade:

$$PO = \frac{8.928}{8.928} * 100$$

$$PO = 100\%$$

Todos os dias tiveram um número relevante de transmissão de dados, o que permite uma análise diária dos parâmetros observados. Salienta-se que a intermitência da transmissão foi diagnosticada e será corrigida na próxima campanha. Caso haja falhas na transmissão, estas serão preenchidas na série histórica através de dados retrieve.

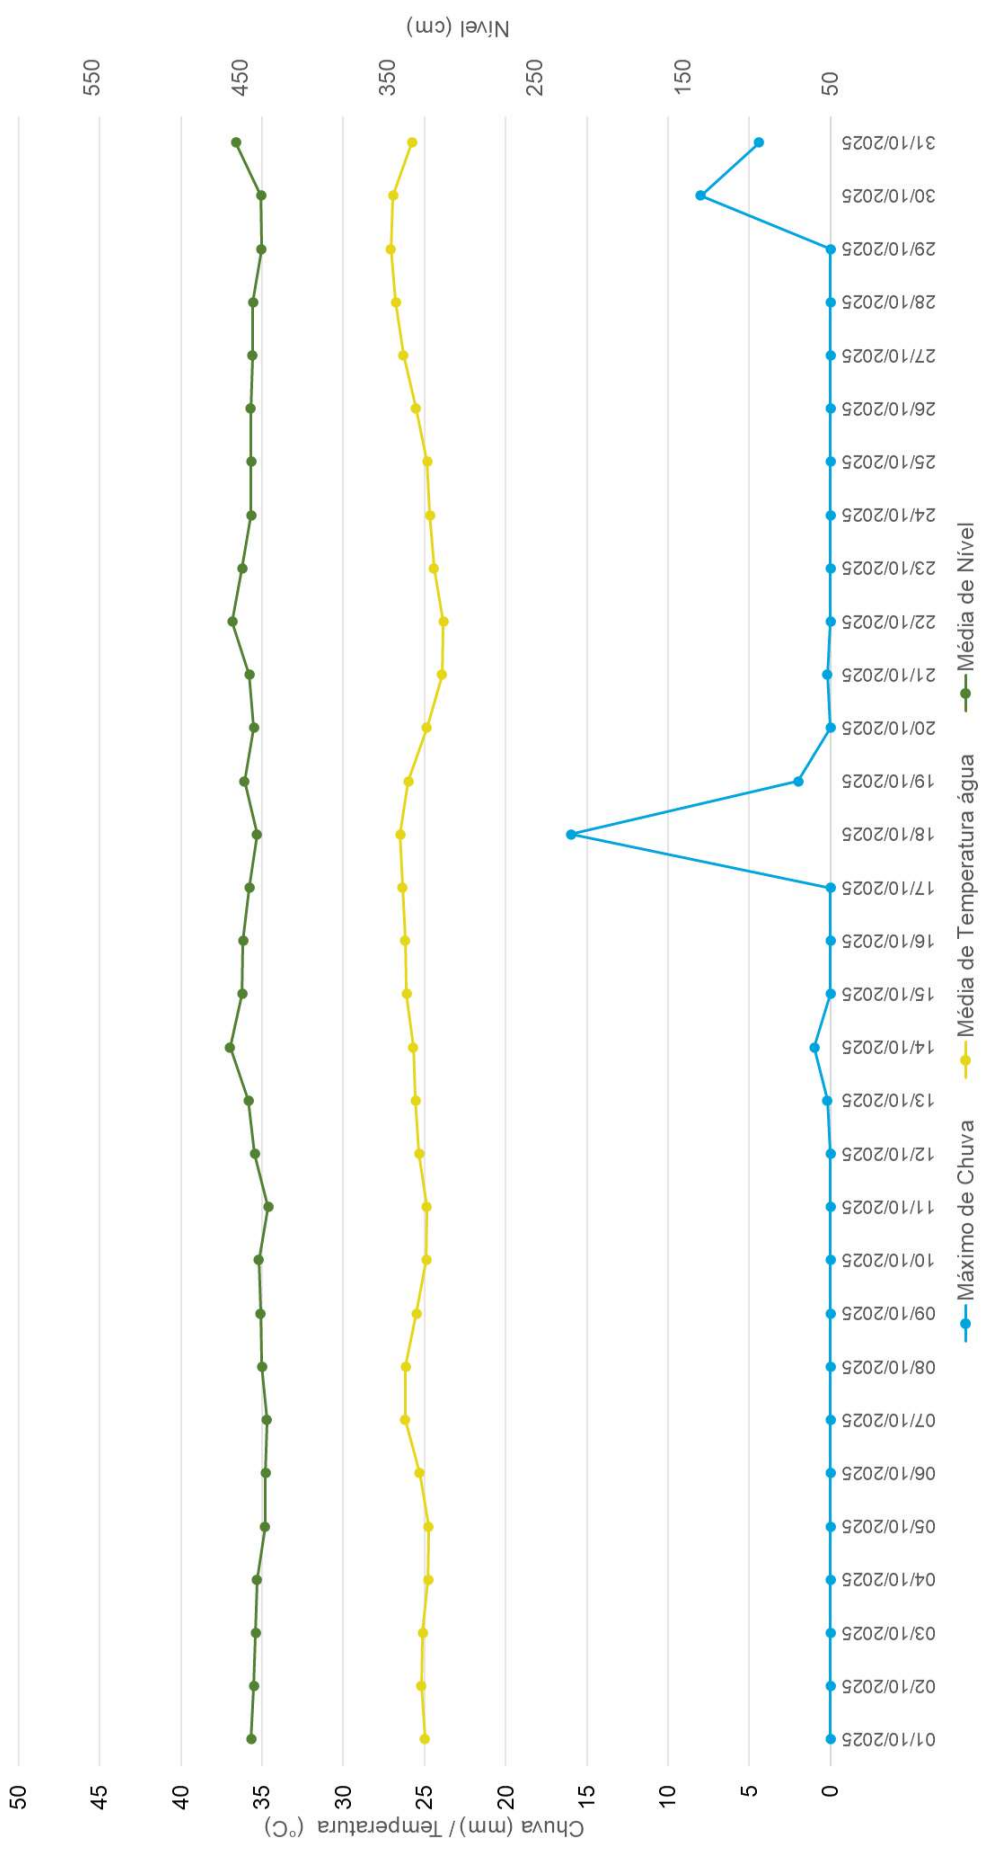
Os resultados dos parâmetros monitorados na estação no período entre 01 e 31 de outubro podem ser observados na Figura 2.19.

Figura 2.19 Parâmetros monitorados na estação.
