# Operação e Manutenção de Estação Telemétrica

## 4º Relatório mensal

23006-ATV5-P5.4-00-00

Contratação de empresa para prestação de serviços de operação e manutenção da rede hidrometeorológica selecionada para o Programa MONITORAR CEIVAP (RJ)

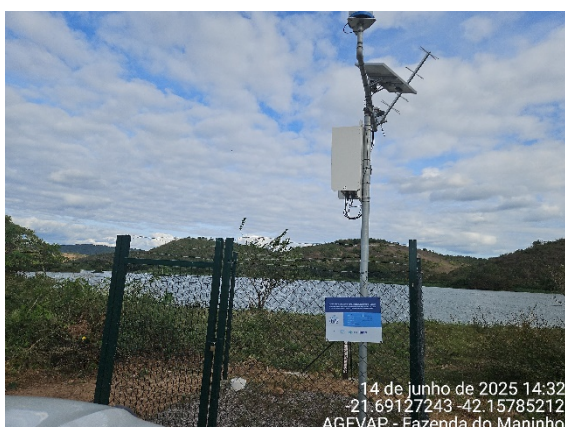
Figura 2.1- Estação telemétrica.

Foram realizadas atividades de capina e limpeza no entorno das réguas e RN's, bem como a limpeza do painel solar e do sensor pluviométrico. Todos os pontos analisados na estação tiveram classificação de sua situação como “Boa”. Abaixo, estão os registros fotográficos da manutenção preventiva e das atividades realizadas.

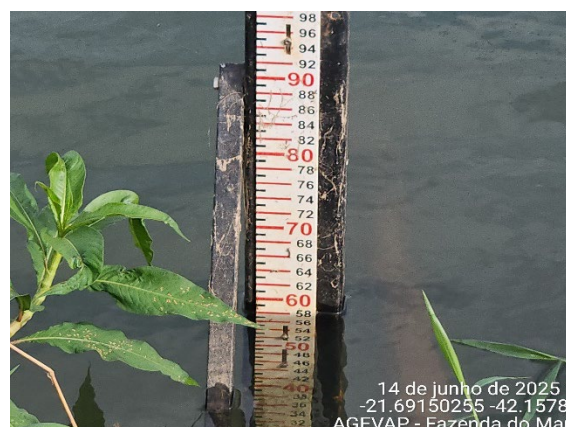
No mês atual, a visita para realização da manutenção preventiva na estação hidrométrica Fazenda Maninho foi realizada pela equipe de campo no dia 14 de junho de 2025. A cota registrada na régua era de 458 cm, no início e 458 cm no fim da visita.

Figura 2.2- Nível marcado na régua.

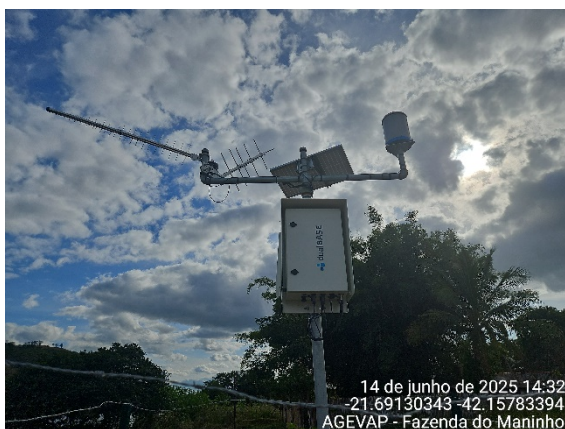
Figura 2.3 - Vista externa da PCD.

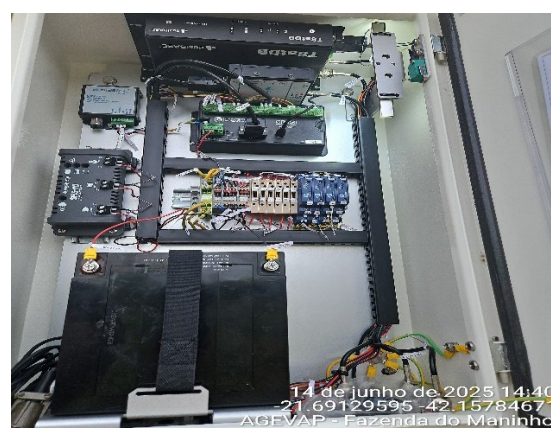
Figura 2.4 - Vista interna da PCD.

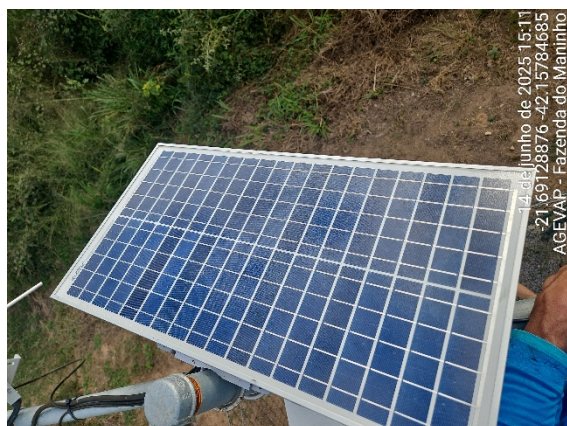
Figura 2.5 - Limpeza da placa solar

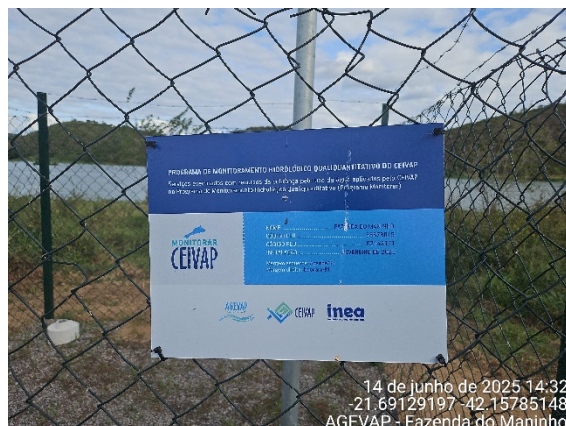
Figura 2.6 - Placa de identificação da estação.

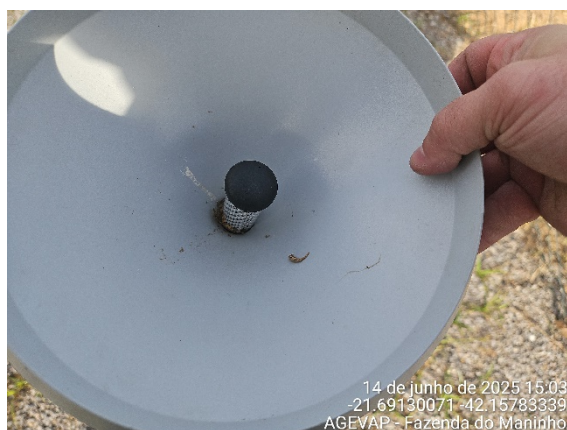
Figura 2.7 - Pluviômetro antes da limpeza.

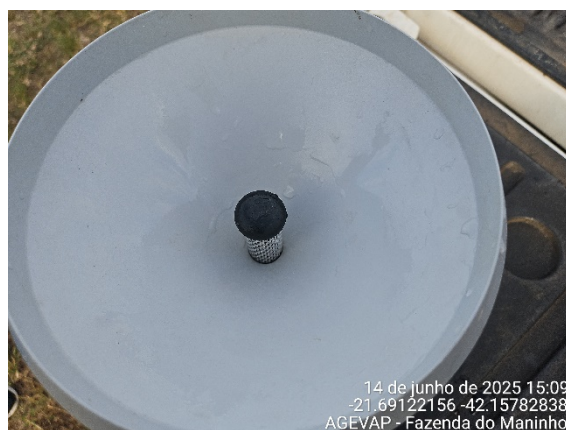
Figura 2.8 - Pluviômetro após a limpeza.
