# Inventário dos pontos do programa **MONITORAR** **CEIVAP (RJ)**

23006-ATV2-P2.0-00-02

Contratação de empresa para prestação de serviços de operação e manutenção da rede hidrometeorológica selecionada para o Programa MONITORAR CEIVAP (RJ)

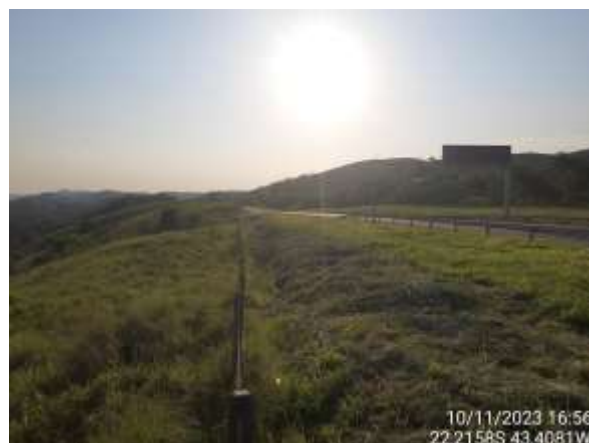
Figura 4.26. RJ08 - Cercamento.

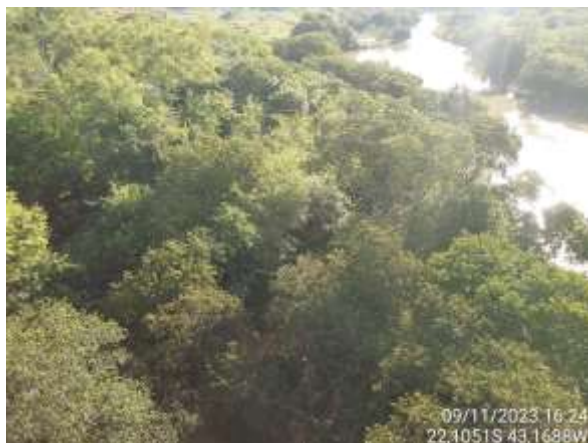
Figura 4.37. RJ10 - Mata fechada.

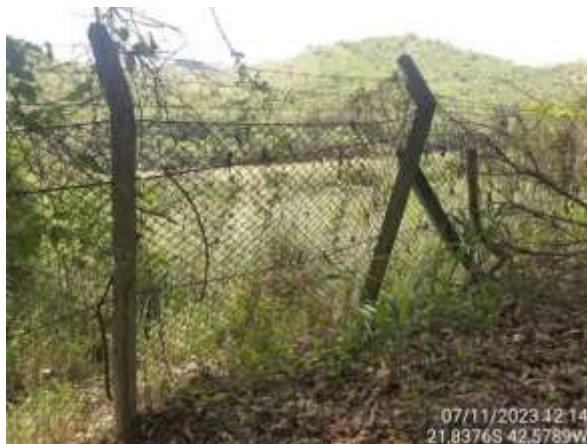
O ponto de monitoramento **RJ14 – Porto Velho do Cunha** foi visitado no dia 07 de novembro de 2023 e está localizado no município de Carmo, no estado do Rio de Janeiro. O local de monitoramento é operado pelo INEA e o corpo hídrico monitorado é o Rio Paraíba do Sul. Ao realizar a visita de reconhecimento, foi constatada a inexistência de acesso ao rio nesse ponto, além de possuir pedras ao longo da seção que prejudicariam a qualidade da medição de vazão. Nas figuras abaixo, são apresentados alguns registros da localização realizados em campo.

Figura 4.51. RJ14 - Impossibilidade de acesso

Assim, para que as futuras medições no local sejam viáveis, **foi sugerida uma nova localização para esse ponto**. A **Figura 4.53** apresenta o deslocamento do ponto em relação a sua localização proposta no Termo de Referência.

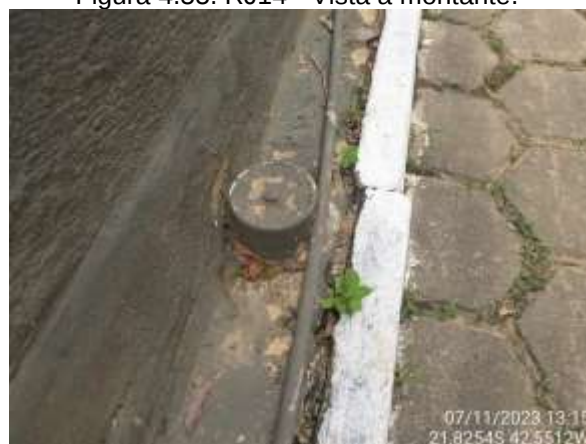
Figura 4.57. RJ14 - Estrutura de RN sem referência.

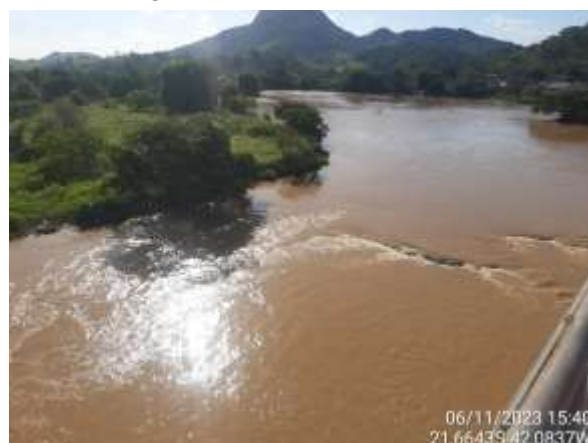
Figura 4.64. RJ17P1 - Impeditivo para a realização da medição de vazão.

No entanto, o ponto indicado apresenta impossibilidade de realização de medição de vazão, devido ao fato de a seção se mostrar segmentada por diversas ramificações e corredeiras. Assim, **foi sugerida uma nova localização para o ponto indicado**. A localização pode ser observada na **Figura 4.65**.

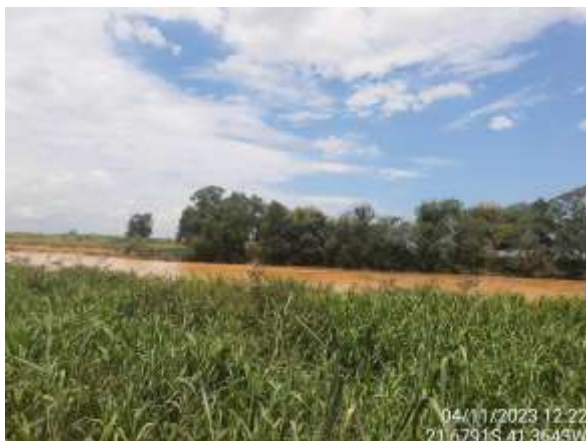
**Esse ponto é um dos indicados para a necessidade de revitalização no Termo de Referência.** A coordenada fornecida inicialmente foi visitada e não foram encontradas estruturas de estação de monitoramento. **O local se mostrou inadequado para realizar medições.** As figuras abaixo demonstram a localização indicada no Termo de Referência.

Figura 4.94. RJ25 - Seção de medição indicada no TR.

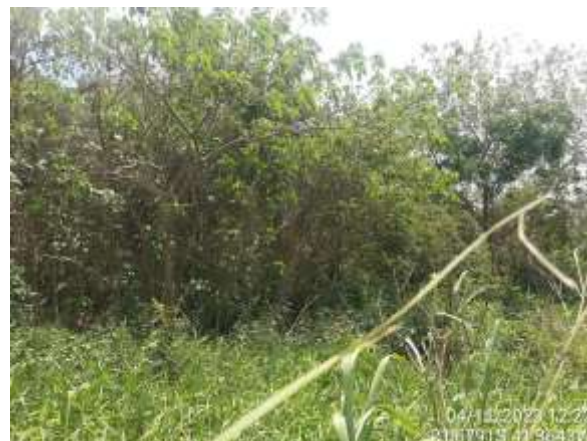
Figura 4.95. RJ25 - Acesso.

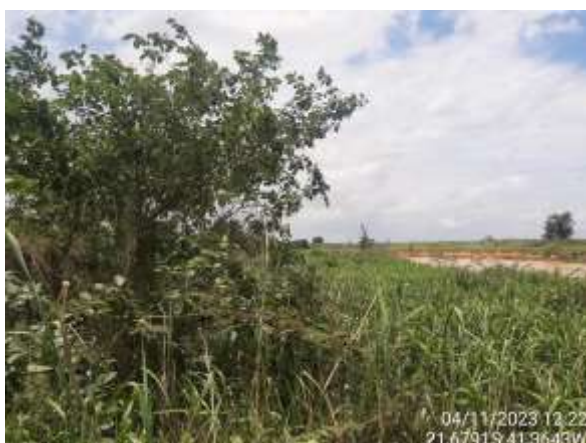
Figura 4.96. RJ25 - Localização indicada no TR.

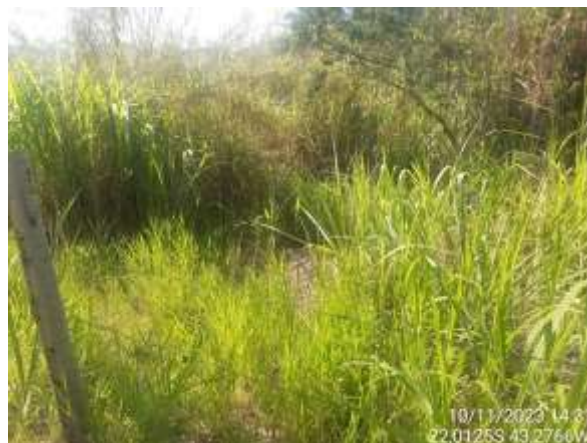
O ponto de monitoramento **RJ30 - Triunfo** foi visitado dia 10 de novembro de 2023 e está localizado no município de Simão Pereira, no estado do Rio de Janeiro. O local de monitoramento é operado pelo INEA e o corpo hídrico monitorado é o Rio Paraibuna. Ao realizar a visita, constatou-se a dificuldade de acesso ao local, como pode ser observado nas figuras abaixo.

Figura 4.116. RJ30 - Cercamento.

Desse modo, para que as futuras medições no local sejam eficientes, **foi sugerida uma nova localização para esse ponto**. A **Figura 4.117** abaixo caracteriza o deslocamento do ponto em relação a sua localização original, proposta no Termo de Referência.

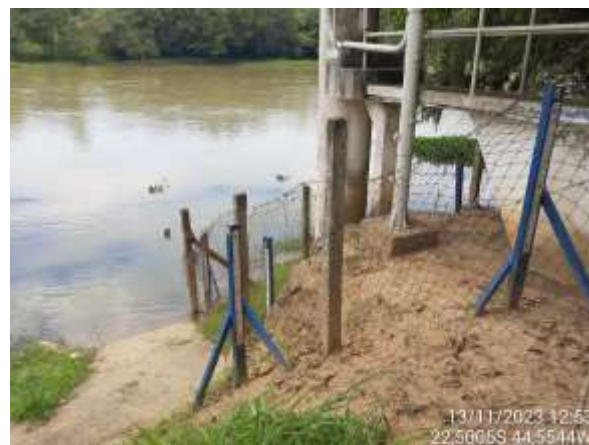
A estação de monitoramento Itatiaia possui monitoramento fluviométrico e apresenta fácil acesso ao rio para realizar a medição de vazão e coleta de amostras d'água. O acesso é livre, não sendo necessário qualquer tipo de autorização para acessar. Ainda, possui estruturas de lances de régua, RN's e PI-PF. O local não apresentou

Figura 4.125. RJ02 - Seção de réguas.

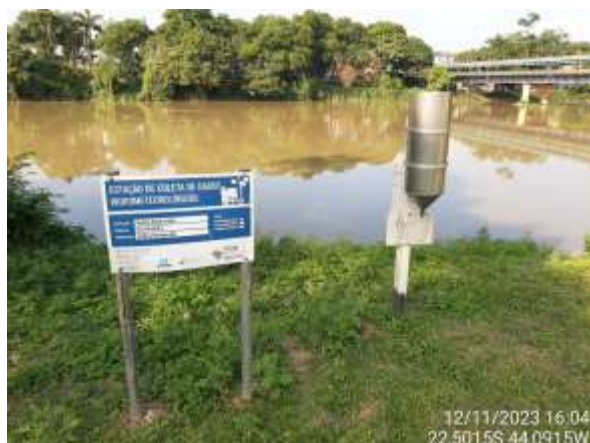
Figura 4.132. RJ03 - Pluviômetro.

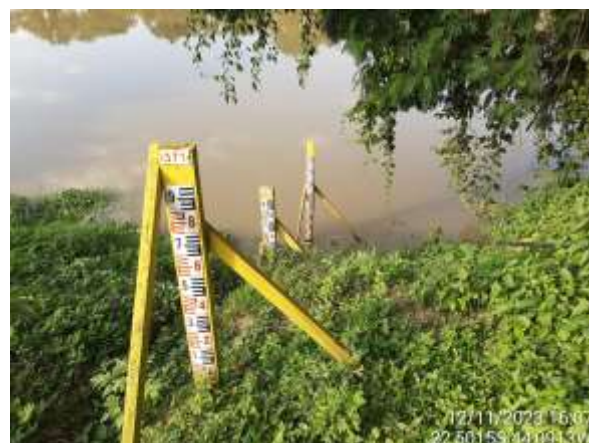
Figura 4.133. RJ03 - Seção de régua.

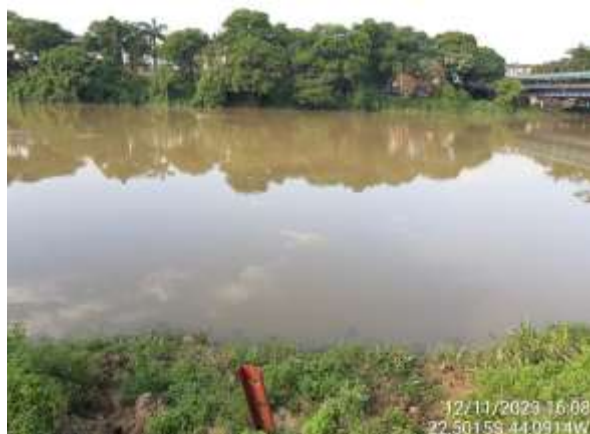
Figura 4.136. RJ03 - Seção transversal.

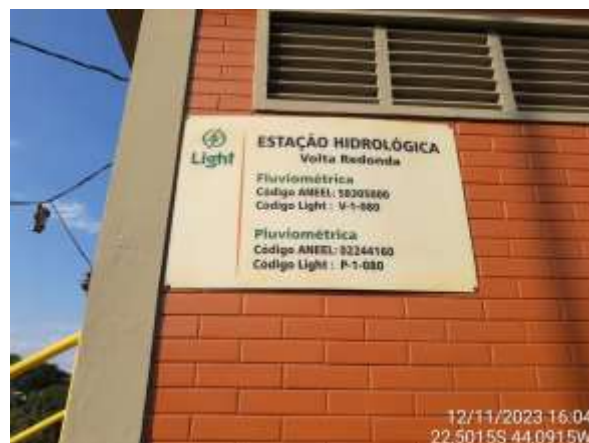
Figura 4.137. RJ03 - Estação hidrológica.

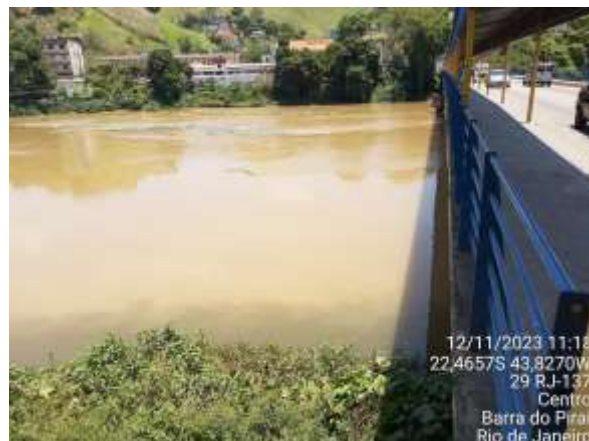
Figura 4.140. RJ06 - Seção transversal.

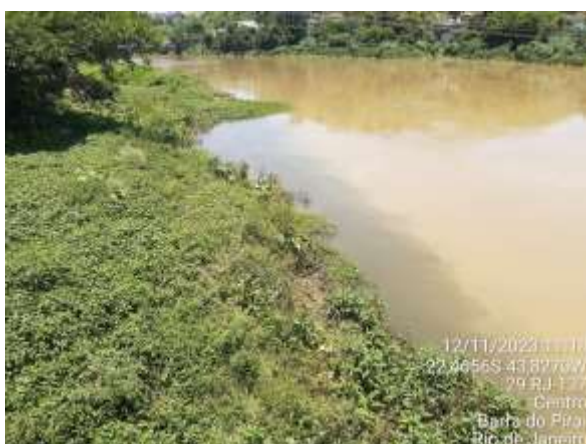
Figura 4.141. RJ06 - Margem.

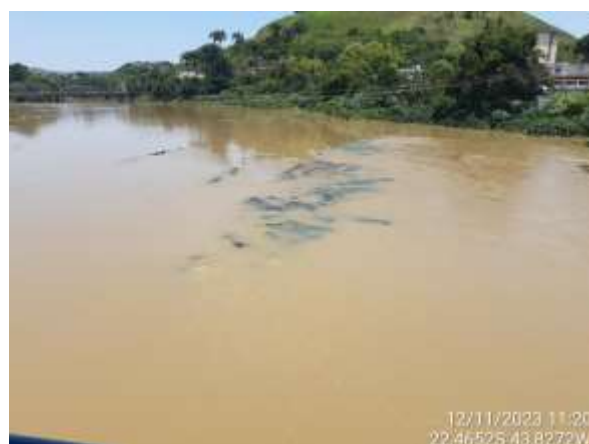
Figura 4.142. RJ06 - Montante.

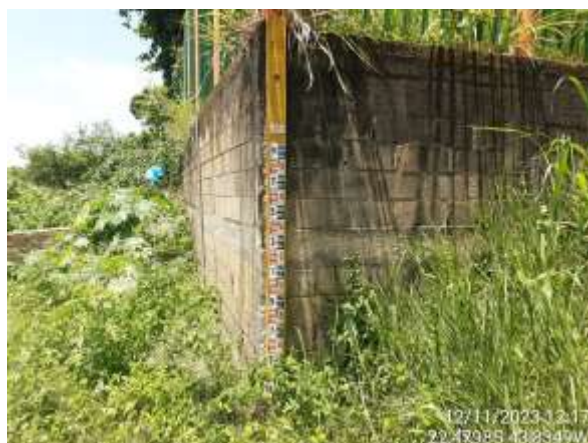
Figura 4.148. RJ06 - Lance de régua.

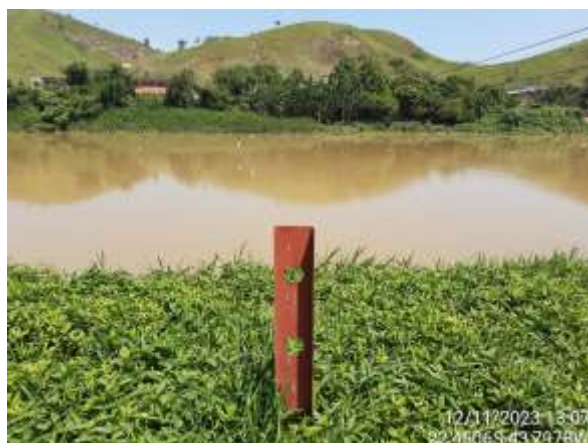
Figura 4.152. RJ07 - Seção transversal.

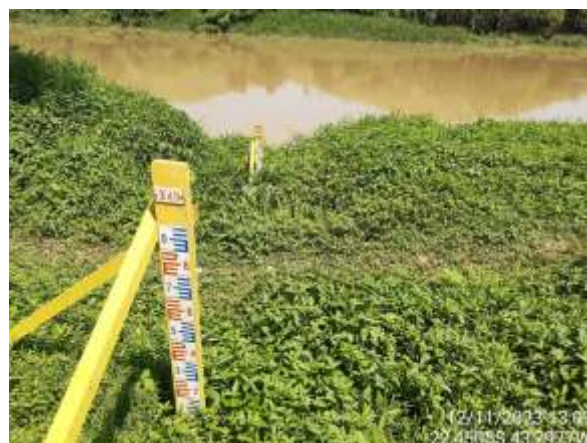
Figura 4.153. RJ07 - Seção de régua.

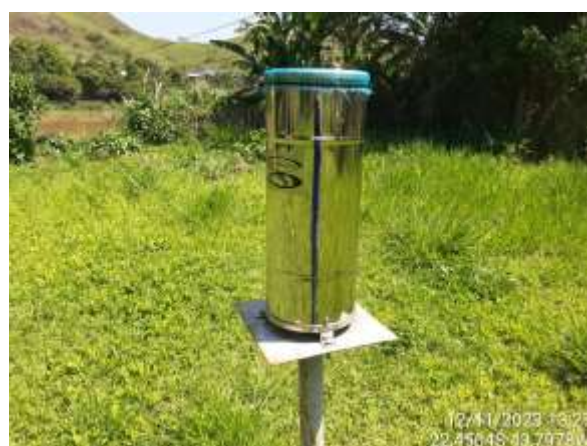
Figura 4.155. RJ07 - Pluviômetro.

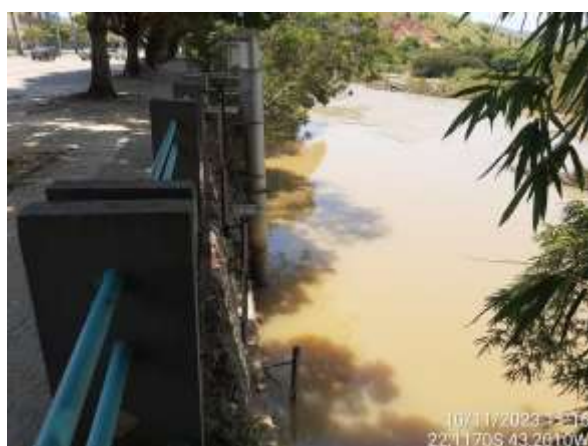
Figura 4.162. RJ09 - Seção de régua.

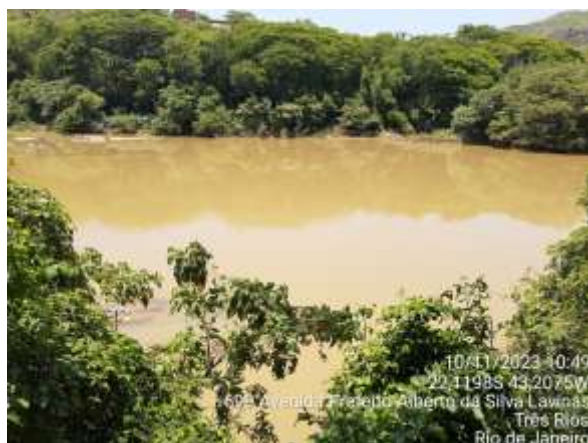
Figura 4.166. RJ09 - Seção transversal.

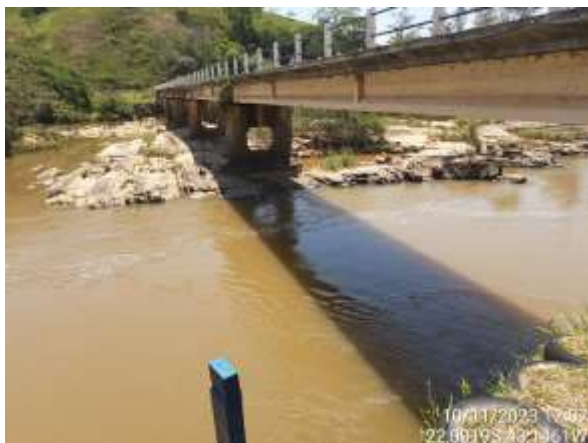
O ponto de monitoramento **RJ13 – Fazenda Piracema** foi visitado no dia 10 de novembro de 2023 e está localizado no município de Três Rios, no estado do Rio de Janeiro. O local de monitoramento é operado pelo INEA e o corpo hídrico monitorado é o Rio Paraibuna. Ao visitar o local, foi possível observar a existência de estruturas de monitoramento de FURNAS. No entanto, a seção apresentou a existência de lajes de pedra ao longo da seção não sendo, portanto, um local ideal para a realização das medições de vazão. As figuras abaixo demonstram as condições da estrutura encontradas e registros da seção.

Figura 4.189. RJ13 - Seção transversal.

Nesse âmbito, **entendeu-se a necessidade de deslocar a estação para que os resultados da medição de vazão apresentados nas campanhas sejam satisfatórios e fidedignos.** Na **Figura 4.195**, está disposto o mapa com o ponto deslocado.

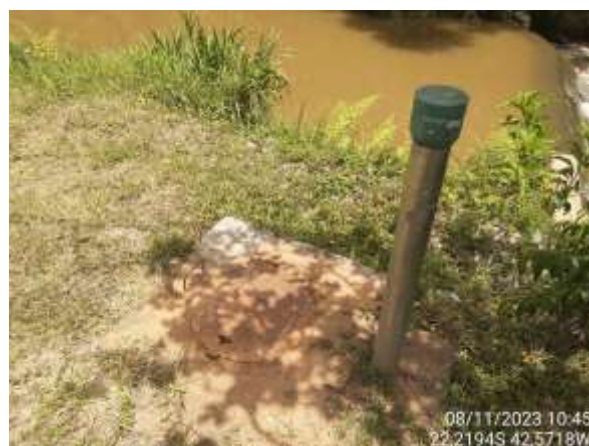
**Esse ponto é um dos indicados para a necessidade de revitalização no Termo de Referência.** O local tem acesso livre, não sendo necessário qualquer tipo de autorização para acessar. Foi encontrada estrutura de monitoramento de qualidade com patrimônio 12146, da SEAPPA. Devido à possibilidade de realizar a visita com o técnico responsável pelas estações de qualidade, foi possível acessá-la e entender as condições internas. No entanto, não foram testados os equipamentos, atividade que, por sua vez, será realizada e documentada no relatório de revitalização das estações de qualidade. Havia a presença de sondas multiparamétricas de medição de qualidade contínua da marca Seba Hydrometrie, modelo MPS-K16, série 4246, que não possibilitou identificar os parâmetros que estavam sendo armazenados. Ainda, nesse local existe estrutura de lances de réguas e RNs, que constituem estação operada pela CPRM/ANA. Ainda, há plataforma de coleta de dados monitorada pelo INEA. O local não prevê riscos à segurança. As figuras abaixo ilustram as condições das estruturas encontradas.

Figura 4.207. RJ15 - Condições da estrutura de monitoramento da qualidade da água.

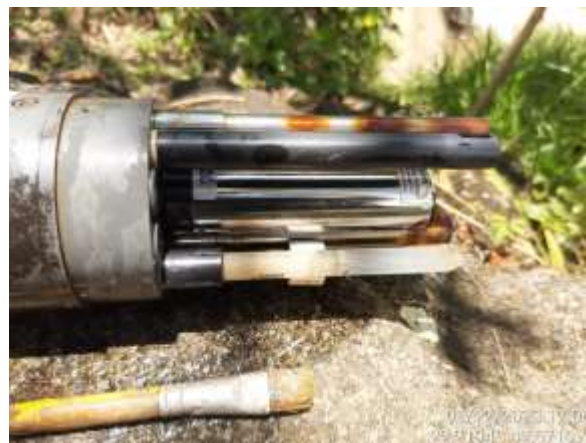
Figura 4.210. RJ15 - Sonda antes da limpeza.

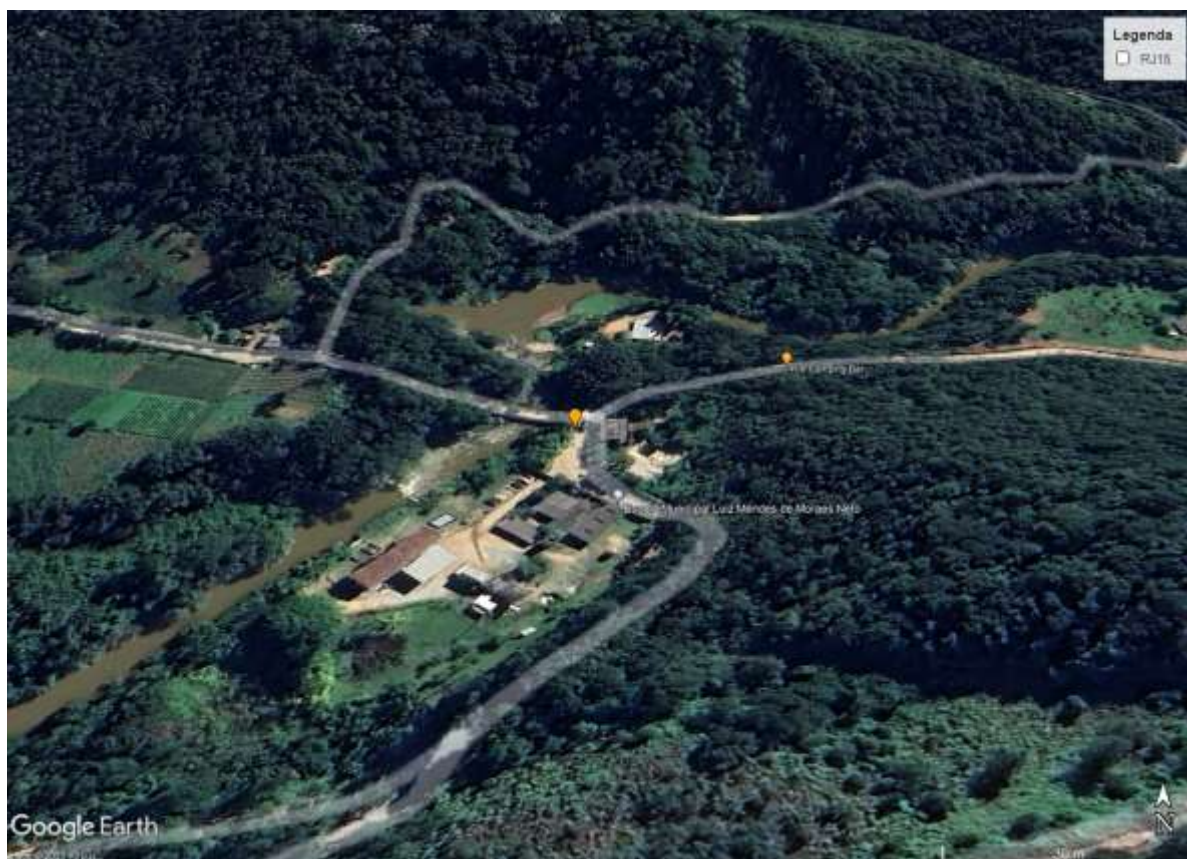
Figura 4.211. RJ15 - Sonda após a limpeza.

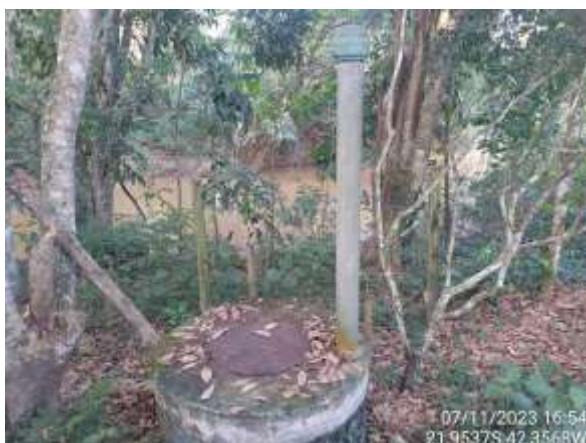
**Esse ponto é um dos indicados para a necessidade de revitalização no Termo de Referência.** Foi encontrada estrutura de monitoramento de qualidade com patrimônio 12145, da SEAPPA. O local tem acesso livre, não sendo necessário qualquer tipo de autorização para acessar. Nessa estação, não foi possível realizar o acesso à estrutura interna do monitoramento. Nesse sentido, será realizada uma nova visita para documentação das condições internas da estação e essas, por sua vez, serão documentadas detalhadamente no relatório de Revitalização. Ainda, 220 m a jusante, na ponte, foi encontrada uma seção da CPRM/ANA, que possui estruturas de lance de réguas e RNS. No entanto, a estação apresentou sinais de abandono. O local não prevê riscos à segurança. As figuras abaixo ilustram as condições externas da estação de qualidade e das estruturas da estação encontradas.

Figura 4.218. RJ16 - Condições estrutura de monitoramento de qualidade da água.

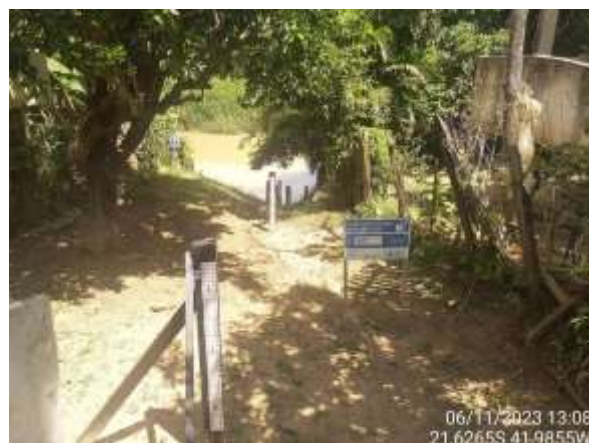
Figura 4.223. RJ18P1 - Seção de réguas.

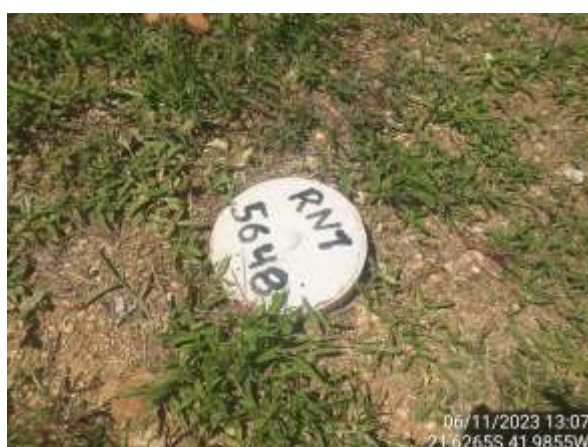
Figura 4.224. RJ18P1 - RN7.

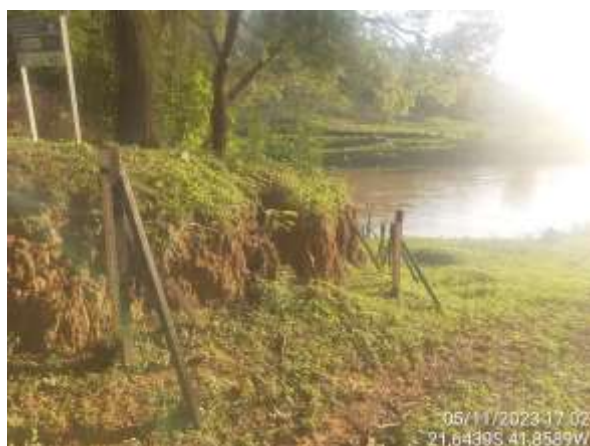
Figura 4.232. RJ19P1 - Seção de régua.

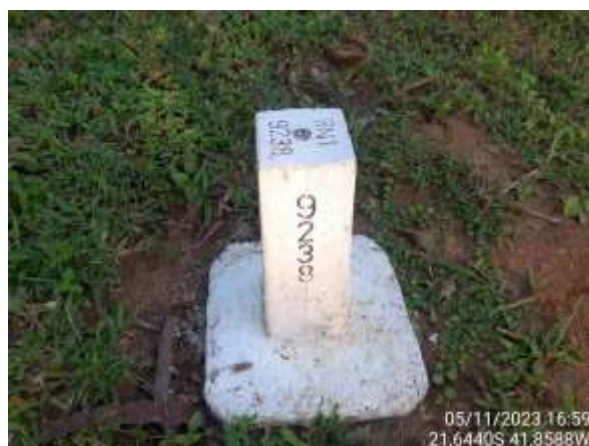
Figura 4.233. RJ19P1 - RN1.

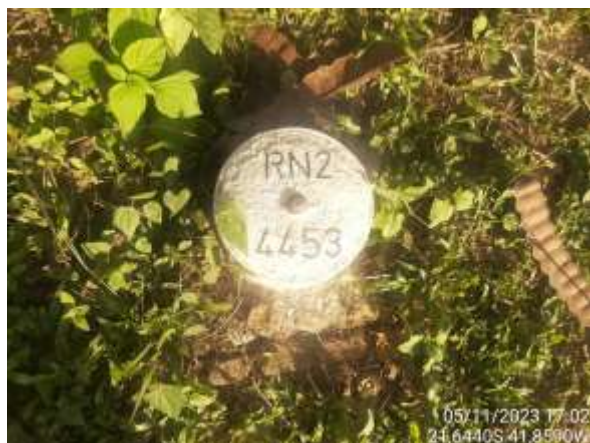
Figura 4.234. RJ19P2 - RN2.

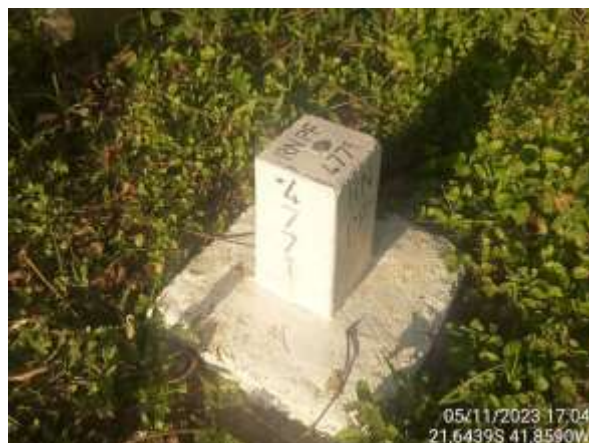
Figura 4.235. RJ19P1 - PF.

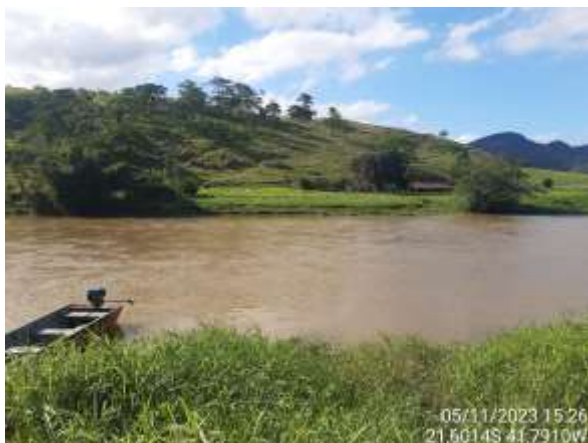
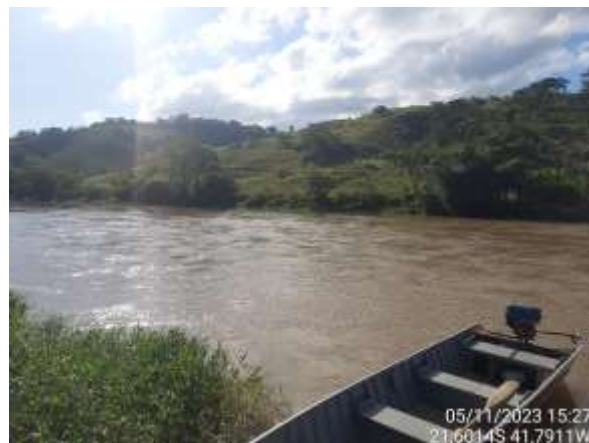
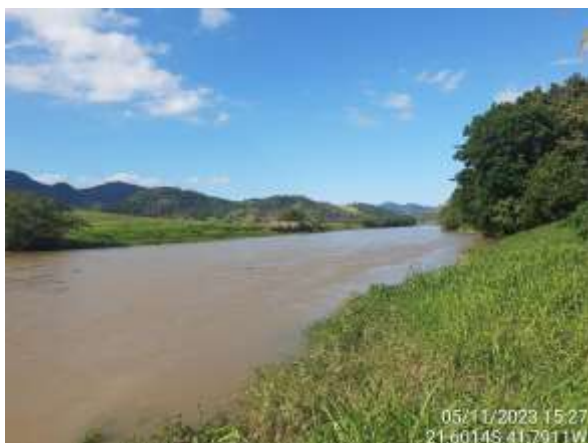
**Esse ponto é um dos indicados para a necessidade de revitalização no Termo de Referência.** A coordenada fornecida inicialmente foi visitada e não foram encontradas estruturas de estação de monitoramento. As figuras abaixo demonstram a localização indicada no Termo de Referência.

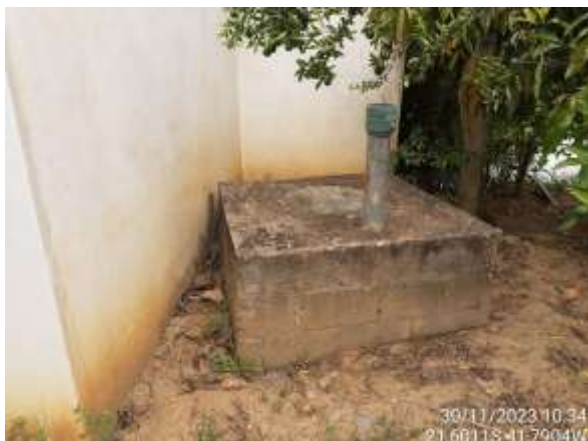
Com isso, foi realizada uma segunda visita pelo técnico, em localidade próxima, e a estrutura foi encontrada e registrada. A estrutura de monitoramento de qualidade possui patrimônio 12144, da SEAPPA Nessa estação, não foi possível realizar o acesso às condições internas da estrutura de monitoramento. Nesse sentido, será realizada uma nova visita para documentação das condições internas da estação e essas, por sua vez, serão documentadas detalhadamente no relatório de Revitalização. O local tem acesso livre, não sendo necessário qualquer tipo de autorização para acessar. Nas figuras a seguir, é possível observar as condições da estrutura.

Figura 4.242. RJ20 - Condições externas da estrutura de monitoramento de qualidade.

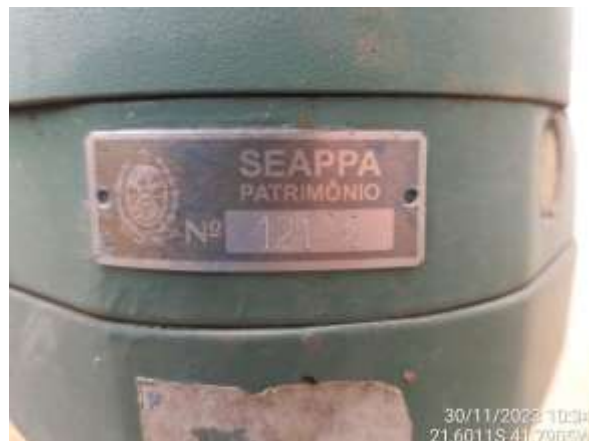
Figura 4.243. RJ20 - Patrimônio da estação de monitoramento de qualidade da água.

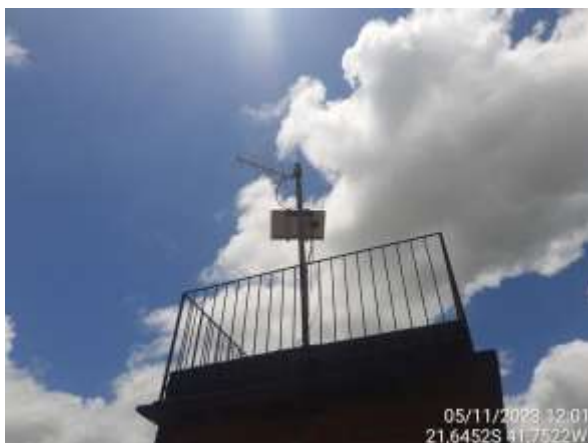
Figura 4.252. RJ21 - Estação de monitoramento.

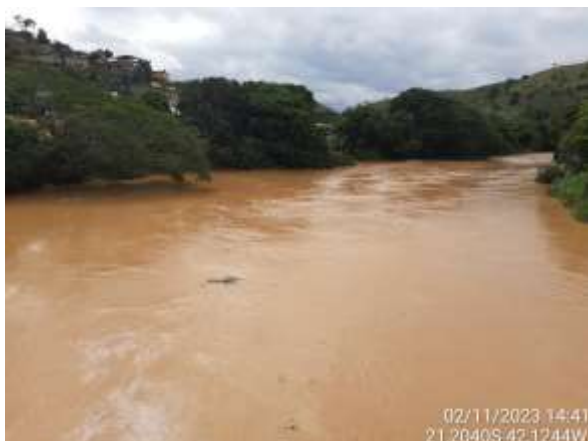
Figura 4.256. RJ28 - Seção de medição.

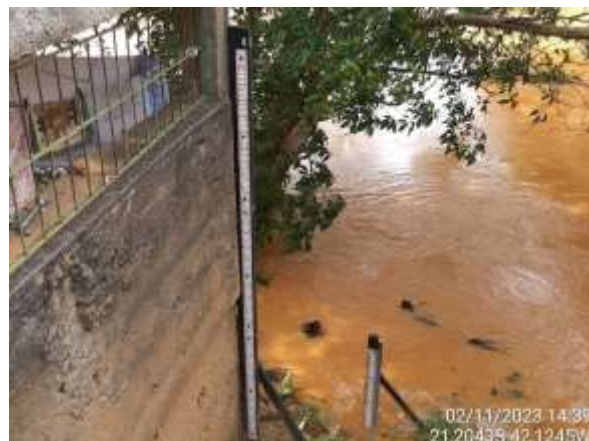
Figura 4.257. RJ28 - Seção de réguas.

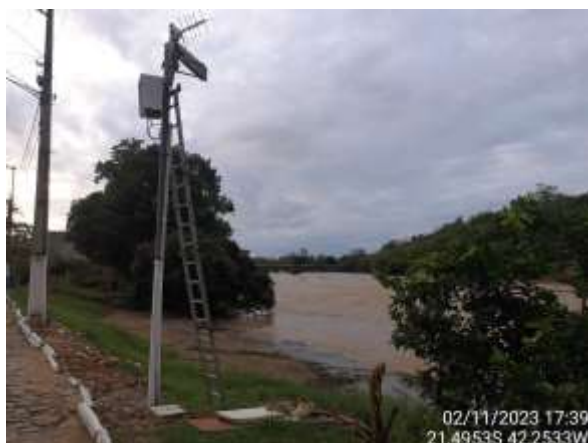
Figura 4.262. RJ29 - Localização da estação.

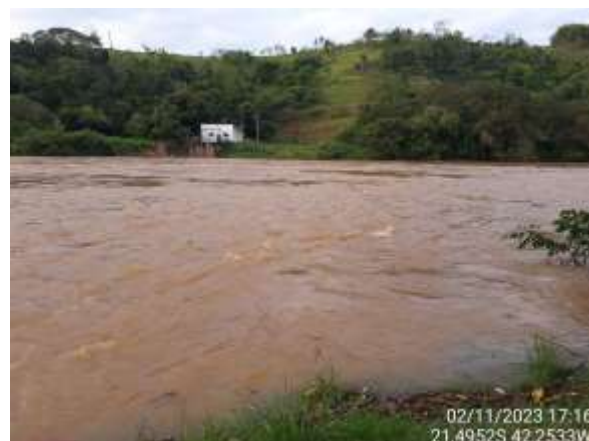
Figura 4.267. RJ29 - Seção transversal.

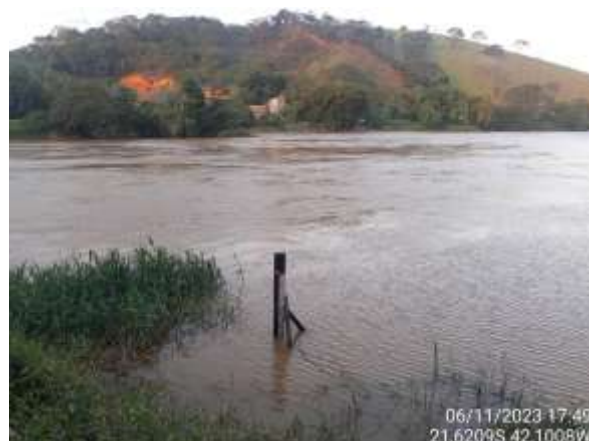
Figura 4.271. Aperibé - Seção transversal.

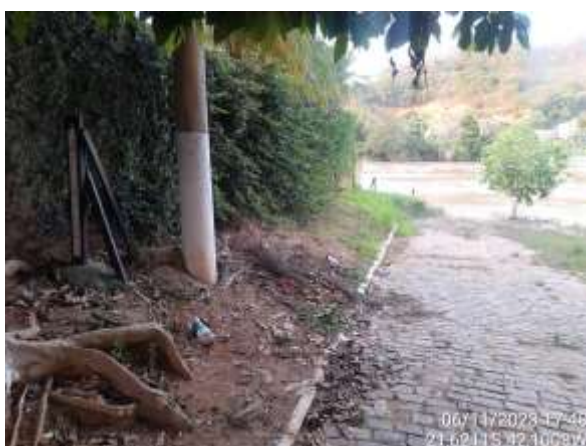
Figura 4.272. Aperibé - Seção de régua.

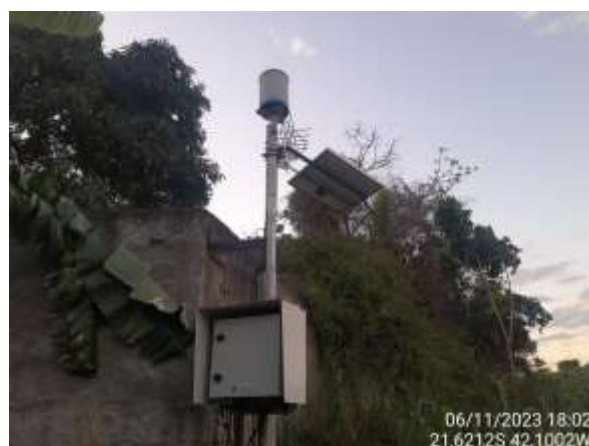
Figura 4.273. Aperibé - Vista externa PCD.

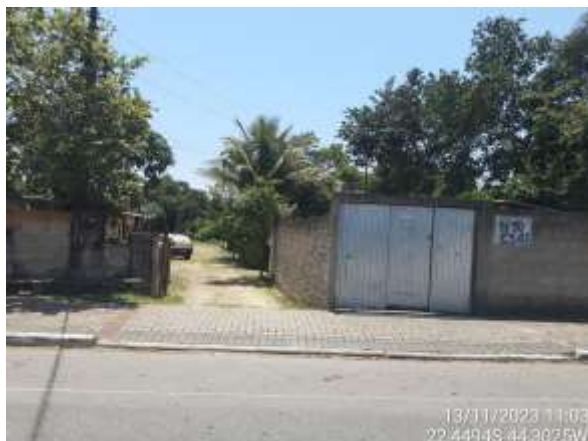
O local não possui estruturas de monitoramento. No local, não foi encontrada seção de réguas, RNs ou PI-PF. Nas figuras abaixo, é possível observar a condição do local. O acesso pode ser realizado por rampa a 200 m do ponto de monitoramento, passando por área particular, que necessita de autorização para acessar. O local não apresenta riscos à segurança. Nas figuras abaixo, é possível observar a condição do local.

Figura 4.278. Porto Real - Local de acesso.

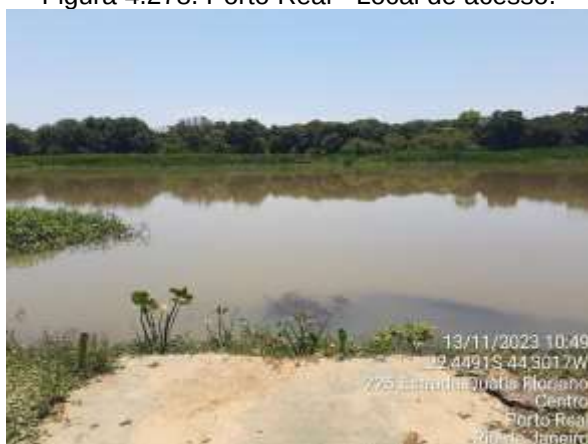
Figura 4.280. Porto Real - Seção transversal.

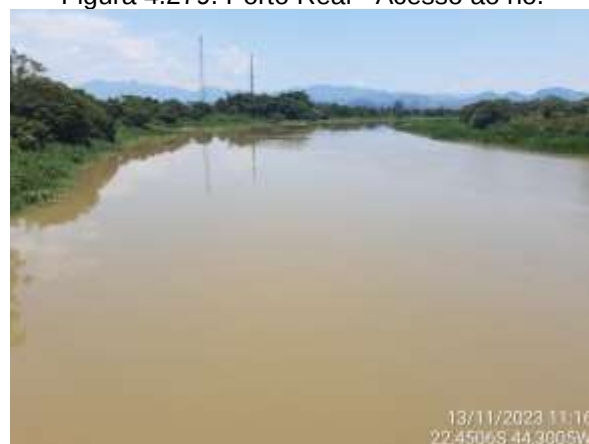
Figura 4.281. Porto Real - Montante.

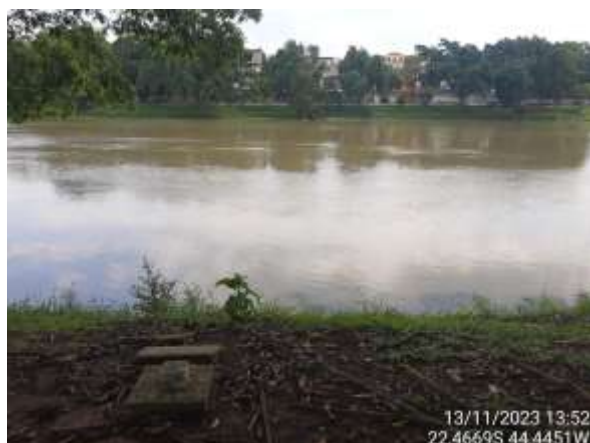
Figura 4.284. Resende - Seção transversal.

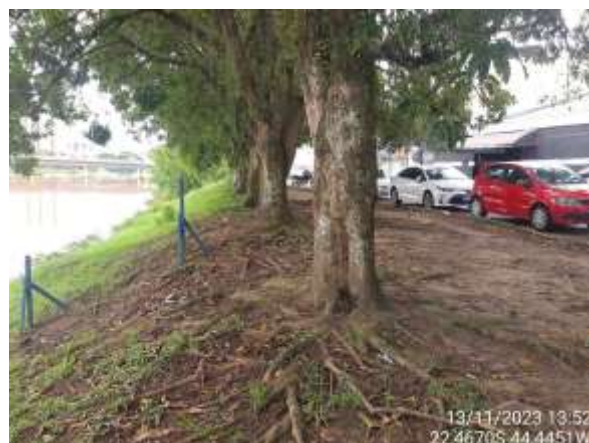
Figura 4.285. Resende - Local de acesso.

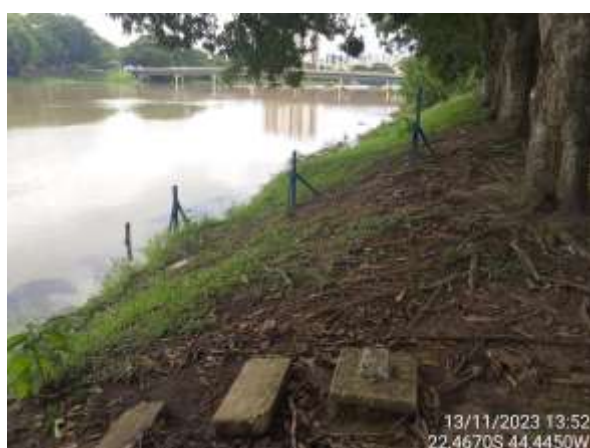
Figura 4.286. Resende - Seção de réguas (FURNAS).

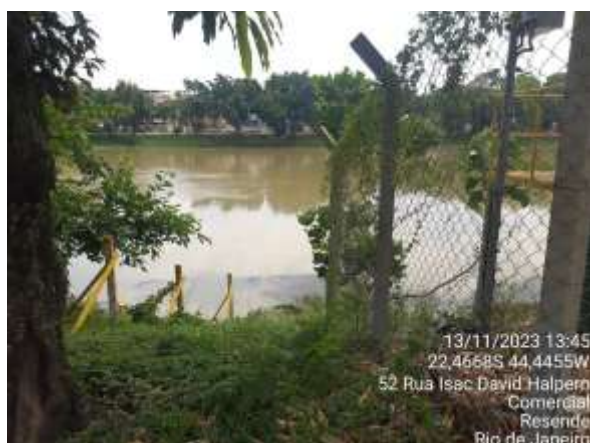
Figura 4.288. Resende - Seção de réguas (LIGHT).

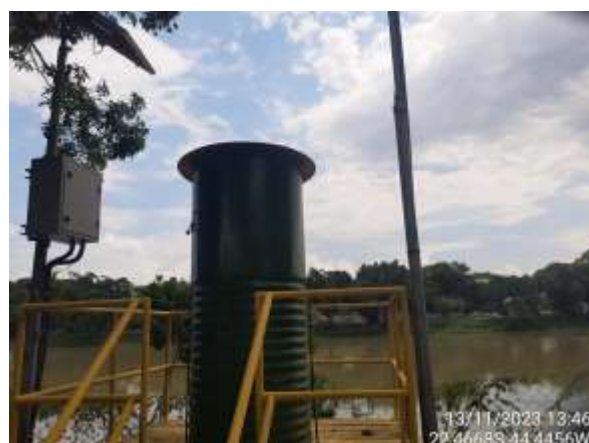
Figura 4.289. Resende - Vista externa da PCD(LIGHT).

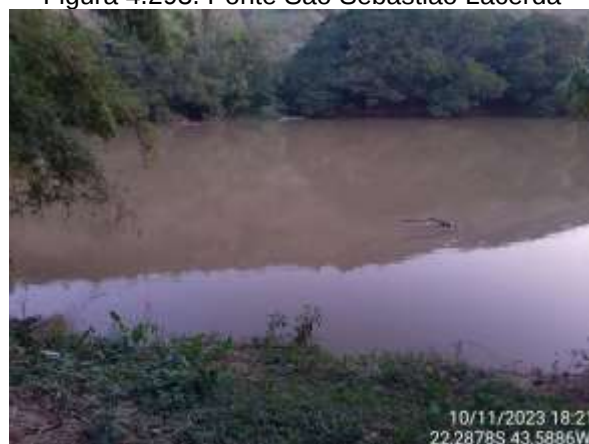
O local não possui estruturas para monitoramento. No local, não foi encontrada seção de réguas, RNs ou PI-PF. O acesso a margem do rio pode ser realizado por dentro de propriedade particular, que necessita de autorização para acessar. O local não prevê riscos à segurança. Logisticamente, esse é o ponto menos interessante dos propostos, devido ao fato de o deslocamento até ele ser maior. Nas figuras abaixo, é possível observar a condição do local.

Figura 4.295. Ponte São Sebastião Lacerda - Seção Transversal.
